Prüfbericht2010 E

nach DIN 1076

Bauwerksname **Fußgängerbrücke Waldesruher Wg / ehem. Kleinbahn**
Teilbauwerksname **Fußgängerbrücke Waldesruher Weg / ehem. Kleinbahn**
Kreis **Kreis Herzogtum Lauenburg**
Ort **Ratzeburg**
Bauwerksrichtung **von Ost nach West**
Bauwerksart **Plattenbalkenbrücke, Trägerrostbrücke**
Tragfähigkeit
Baujahr **1907**

Prüfrichtung **von Ost nach West**
Prüfer **Dipl.-Ing. J.Beyer**
Prüfung vom **14.04.2010** bis **17.05.2010**

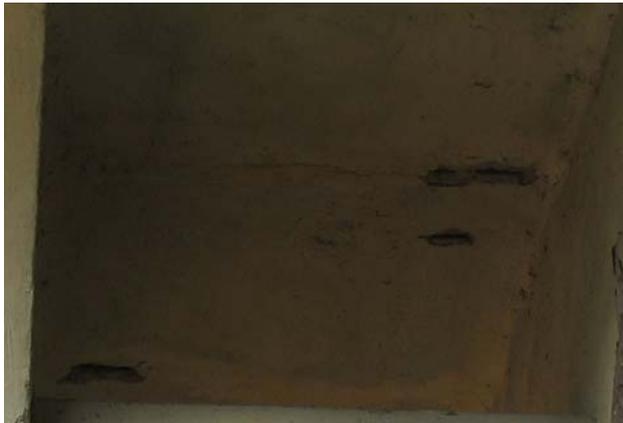
UNTERSICHT PLATTE

[19] Platte, Betonoberfläche, zahlreich, Abplatzung mit freiliegender Bewehrung, längs durchgehend, Unterseite, Seitliche Auskragungen der Platte, Bewehrung stark angerostet
S=2, V=0, D=3

Art der Leistung	Instandsetzung Hauptbauteile Überbau (ohne ME)		
Menge	--	Geschätzte Kosten	--
Dringlichkeit	kurzfristig		
Projektbezeichnung	Betoninstandsetzung		
Bemerkung	Umfangreiche Instandsetzung der geschädigten Beton und Bewehrungsbereiche: - Entfernung von losem Beton an den Hauptträgern und dem Plattenüberbau - Säubern und Entrosten der freiliegenden Bewehrung - Ermittlung der vorhandenen Restquerschnitte der Bewehrung - Aufbringen eines Betonersatzsystems - Wiederherstellung der Oberflächenschutzbeschichtung

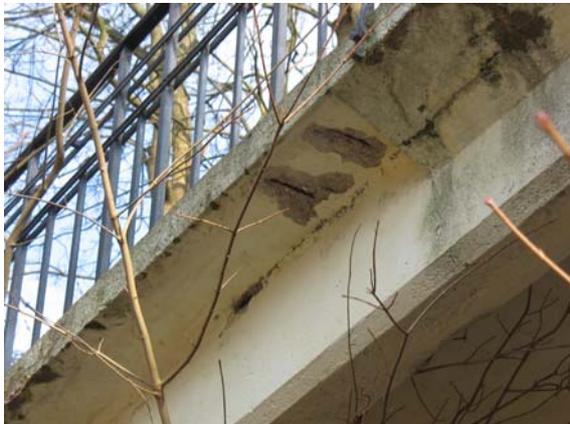
AUSKRAGUNG DER PLATTE

[6] Platte, Betonoberfläche, zahlreich, Abplatzung mit freiliegender Bewehrung, 2-ter Pfeiler/Stütze, längs durchgehend, beidseitig, Unterseite, Seitliche Auskragungen der Platte, Bewehrung stark angerostet
S=2, V=0, D=3

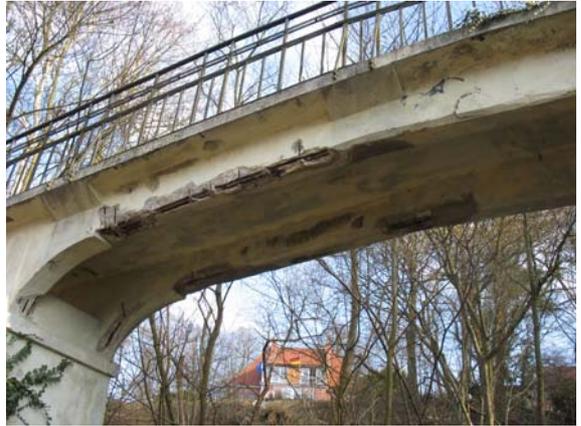
BILD 037

[1] Längsträger, Betonoberfläche, mehrfach, Abplatzung mit freiliegender Bewehrung, 2-tes Feld, Norden, außen, Schadensenerweiterung, 1,5 m hinter Pfeiler Ost
S=3, V=0, D=3

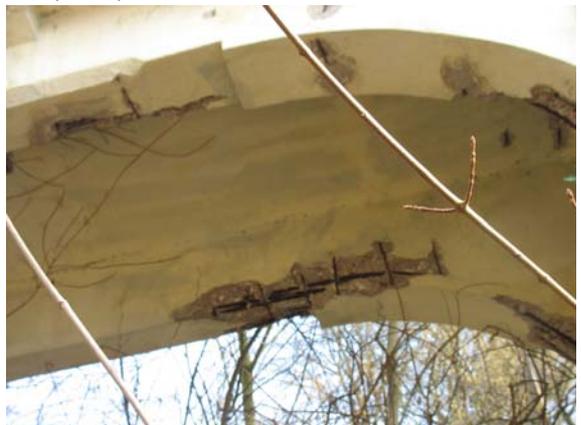
BILD 040

[10] Längsträger, Betonoberfläche, eine Stelle, Abplatzung mit freiliegender Bewehrung, Länge: 0,800 m, Süden, Unterseite, ersten Brückenfeld, 1,5 m vor Pfeiler Achse 20
S=3, V=0, D=3

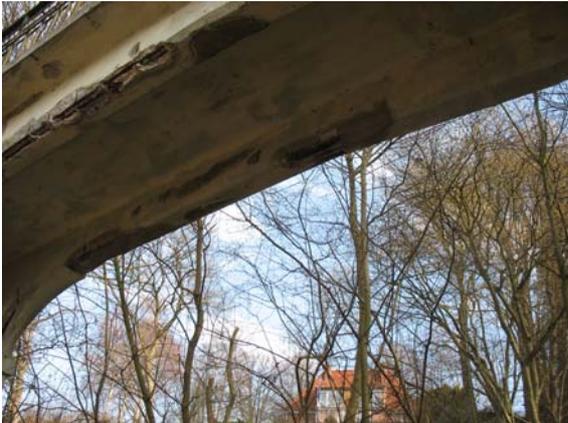
BILD 038

[2] Längsträger, Betonoberfläche, mehrfach, Abplatzung mit freiliegender Bewehrung, 2-tes Feld, Mitte längs am Bauwerk, Süden, außen, 1,5 m hinter Pfeiler Ost
S=3, V=0, D=3

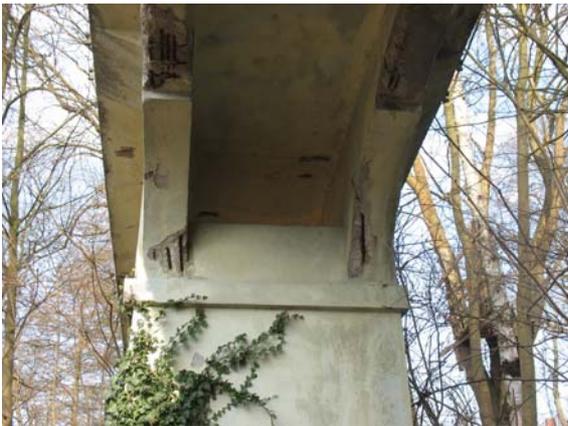
PFEILER ACHSE 10 FELD 2

[3] Längsträger, Betonoberfläche, ausgeprägt, Abplatzung mit freiliegender Bewehrung, Anzahl: 1 Stelle(n), 1-ter Pfeiler/Stütze, Mitte längs am Bauwerk, Norden, Unterseite, Feld 2, Kämpferbereich
S=3, V=0, D=3

[4] Längsträger, Betonoberfläche, ausgeprägt, Abplatzung mit freiliegender Bewehrung, Anzahl: 1 Stelle(n), 1-ter Pfeiler/Stütze, Mitte längs am Bauwerk, Süden, Unterseite, Feld 2, Kämpferbereich
S=3, V=0, D=3

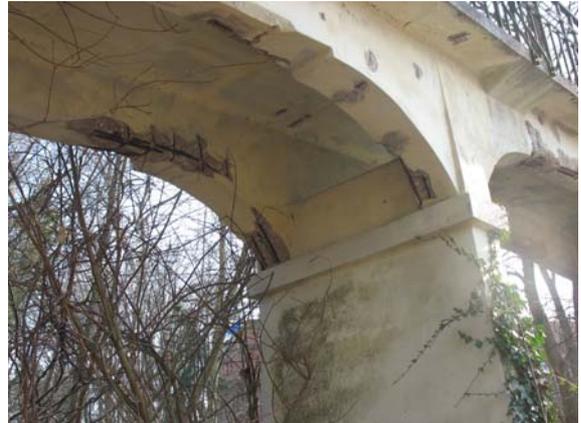
PFEILER ACHSE 20 FELD 2

[5] Längsträger, Betonoberfläche, ausgeprägt, Abplatzung mit freiliegender Bewehrung, Anzahl: 1 Stelle(n), 2-ter Pfeiler/Stütze, Mitte längs am Bauwerk, Norden, Unterseite, Feld 2, Kämpferbereich
S=3, V=0, D=3

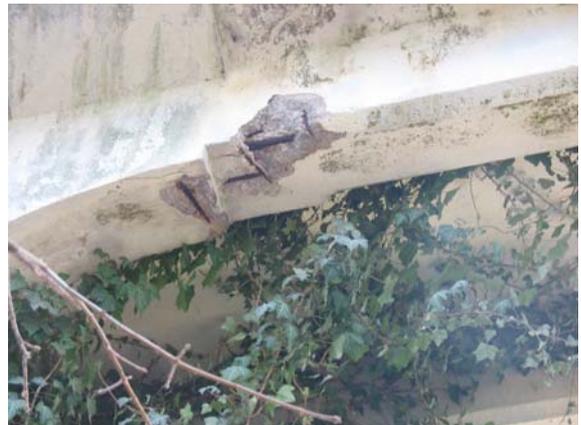
UNTERSICHT LÄNGSTRÄGER SÜDEN

[9] Längsträger, Betonoberfläche, mehrfach, Abplatzung mit freiliegender Bewehrung, Norden, Unterseite
S=2, V=0, D=3

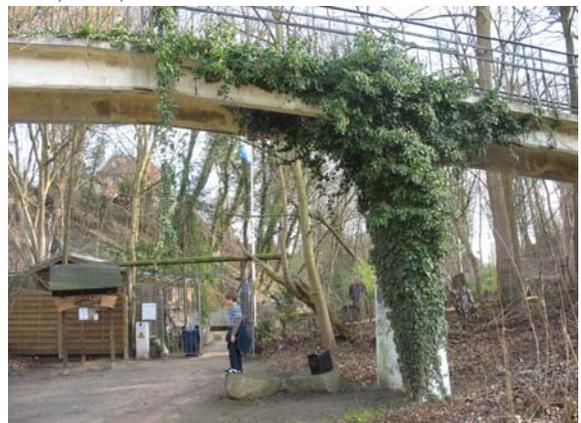
PFEILER ACHSE 30

[7] Pfeiler / Stütze, großflächig, bewachsen, 2-ter Pfeiler/Stütze, Bewuchs erstreckt sich weit in die Feldbereiche, Prüfung ist hierdurch behindert
S=0, V=0, D=2

Art der Leistung	Bewuchsbeseitigung (ohne ME -H-)	
Menge	--	Geschätzte Kosten --
Dringlichkeit	kurzfristig	
Projektbezeichnung		
Bemerkung	Der Bewuchs an den Pfeilern und am Überbau ist zu beseitigen.

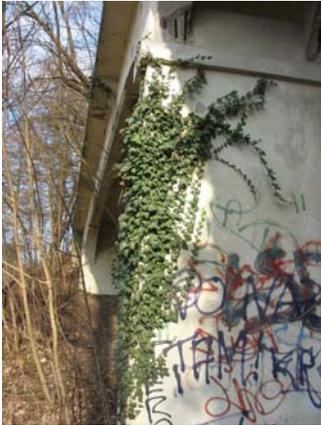
PFEILER ACHSE 20

[8] Pfeiler / Stütze, Beton, teilweise, bewachsen, 1-ter Pfeiler/Stütze, beginnender Bewuchs an der Nordseite des Pfeilers
S=0, V=0, D=1

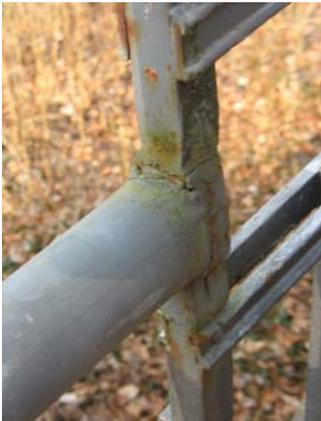
GELÄNDER

[11] Füllstabgeländer ohne Seil, Stahl / Metall, zahlreich, angerostet, beidseitig
S=0, V=0, D=2

Art der Leistung	Erneuerung / Teilerneuerung Brüstung (lfd m -G-)	
Menge	--	Geschätzte Kosten --
Dringlichkeit	umgehend	
Projektbezeichnung	Geländerinstandsetzung	
Bemerkung	- Erneuerung der Handläufe - Erneuerung der Geländerverankerung der beschädigten Pfosten - Entrosten und Aufbringen eines neuen Korrosionsschutzes

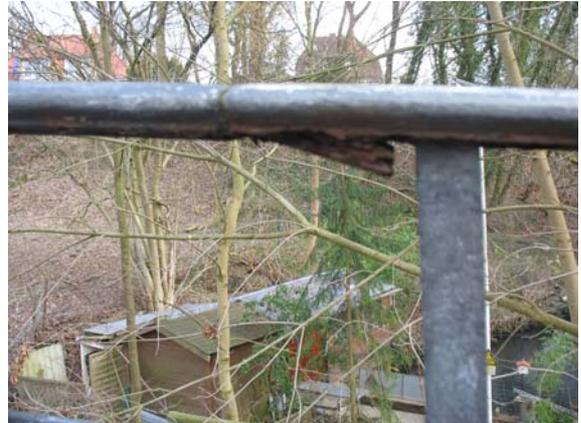
GELÄNDERFUGE

[18] Handlauf des Geländers, Profile, mehrfach, verrostet mit Querschnittsschwächung, beidseitig, Montagefuge verrostet, Blattrostbildung
S=1, V=2, D=1

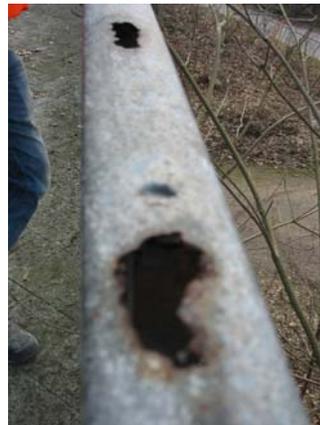
HANDLAUF

[12] Handlauf des Geländers, Profile, mehrfach, durchgerostet / Lochfraß, Norden, oberhalb des dritten Brückenfeldes
S=1, V=3, D=2

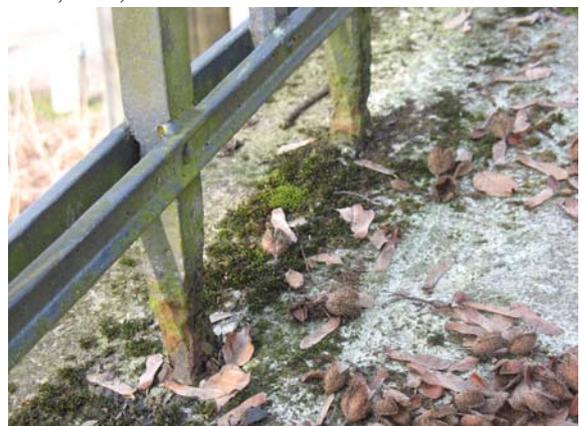
GELÄNDERVERANKERUNG

[13] Pfostenverankerung des Geländers, Profile, zahlreich, verrostet mit Querschnittsschwächung, beidseitig, oberhalb des dritten Brückenfeldes
S=1, V=3, D=2

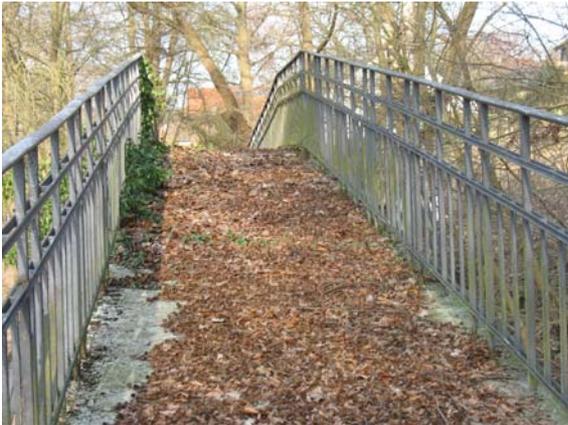
ANSICHT GEHWEG

[14] Gehwegbelag, Plattenbelag, großflächig, Schmutzablagerung, oben auf dem Bauwerk, großflächige Ablagerung von Ästen und Blättern, Gehweg bereichsweise bewachsen und bemoost, Prüfung teilweise behindert
S=0, V=2, D=1

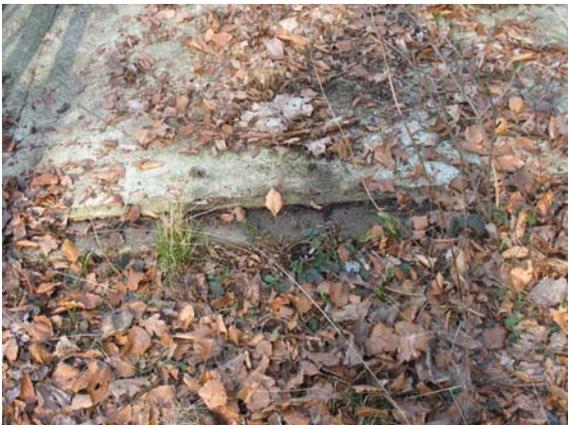
FAHRBAHNÜBERGANG WESTEN

[16] Gehwegbelag, Plattenbelag, eine Stelle, 2 - 5 cm abgesackt / gesetzt, unmittelbar an der Übergangskonstruktion, Westen, Absatz ca . 5 cm am Übergang vom Gelände zum Pflasterweg
S=0, V=2, D=1

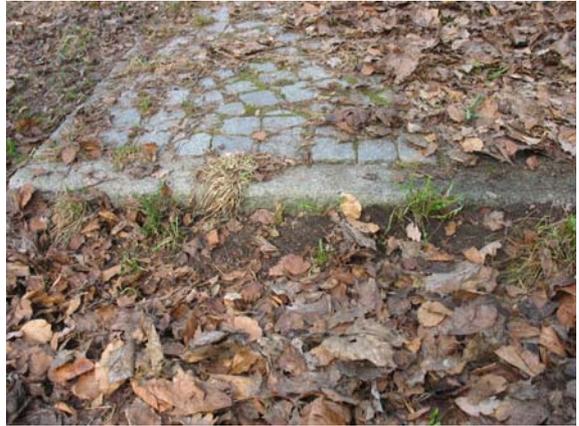
FAHRBAHNÜBERGANG OSTEN

[17] Gehwegbelag, Plattenbelag, eine Stelle, 2 - 5 cm abgesackt / gesetzt, unmittelbar an der Übergangskonstruktion, Osten, Absatz ca . 5 cm am Übergang vom Gelände zum Pflasterweg
S=0, V=2, D=1

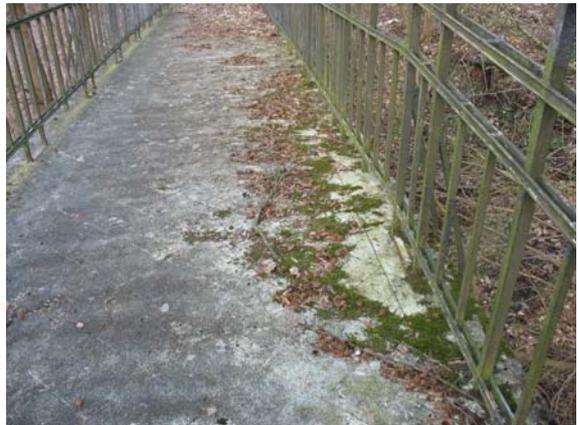
GEHWEGOBERFLÄCHE

[15] Gehwegbelag, Plattenbelag, großflächig, verwittert, oben auf dem Bauwerk, mehrfach gerissen, stellenweise Ausbrüche, vereinzelt ausgebessert
S=0, V=1, D=1

Art der Leistung	Instandsetzung Abdichtungen / Beläge / Markierungen (ohne ME -A-)		
Menge	--	Geschätzte Kosten	--
Dringlichkeit	kurzfristig		
Projektbezeichnung	Erneuerung der Abdichtung		
Bemerkung	- Aufbringen einer wasserundurchlässigen Beschichtung im Bereich der Verkehrsfläche - Erneuerung des Gehwegbelags - Herstellung einer planmäßigen Entwässerung der Gehbahn
