Prüfbericht2010 E

nach DIN 1076

Bauwerksname **Fußgängerbrücke Röpersberg / Kleinbahneinschnitt**
Teilbauwerksname **Fußgängerbrücke Röpersberg / Kleinbahneinschnitt**
Kreis **Kreis Herzogtum Lauenburg**
Ort **Ratzeburg**
Bauwerksrichtung **von West nach Ost**
Bauwerksart **Gewölbe-/Bogenbrücke ohne Aufbeton**
Tragfähigkeit
Baujahr

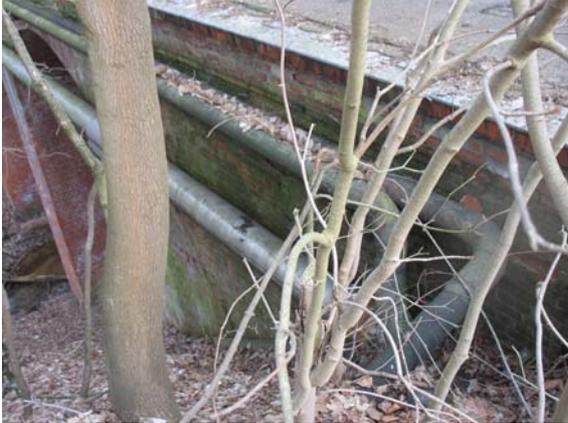
FLÜGEL NW

[4] Wandung, gesamtes Bauteil, bemoost, ausgeprägte Bemoosung bereichsweise
S=0, V=0, D=1

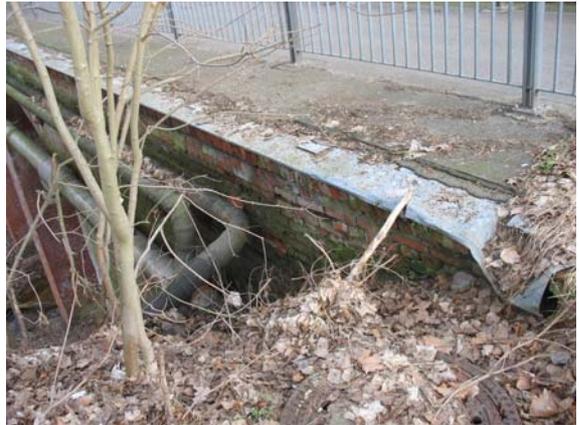
STIRNSEITE VORNE LINKS

[2] Flügel, tragendes Mauerwerk, ausgeprägt, herausgedrückt, vorne am Bauwerk, links, alter Schaden nicht behoben, Die oberen 50 cm der Stirnwand sind bis zu 6 cm nach außen geschoben, Schadenserweiterung, teilweise Steinausbrüche
S=2, V=0, D=3

Art der Leistung	Unterbau Mauerwerksinstandsetzung (m ² Instandsetzungsfläche -D-)		
Menge	--	Geschätzte Kosten	--
Dringlichkeit	kurzfristig		
Projektbezeichnung			
Bemerkung	<ul style="list-style-type: none">- Verpressen der Risse in den Flügelwänden- Ausbessern der Steinausbrüche des Mauerwerks- Verschließen der Kernbohrungen- Ausmauern der Ausbrüche an den Pfeilerköpfen und am Pfeilerfuß

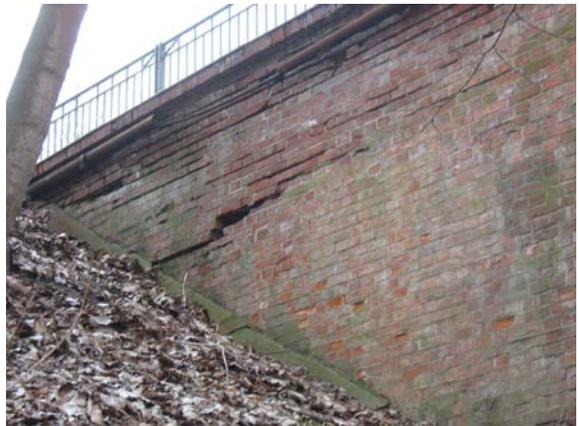
FLÜGELWAND SÜDWEST

[5] Flügel, tragendes Mauerwerk, ausgeprägt, herausgedrückt, vorne am Bauwerk, rechts, alter Schaden nicht behoben, ausgeprägte Horizontalrisse, Mauerwerk bis zu 5 cm nach aussen verschoben, mehrfach Steinausbrüche bis 20 cm Tiefe
S=3, V=0, D=3

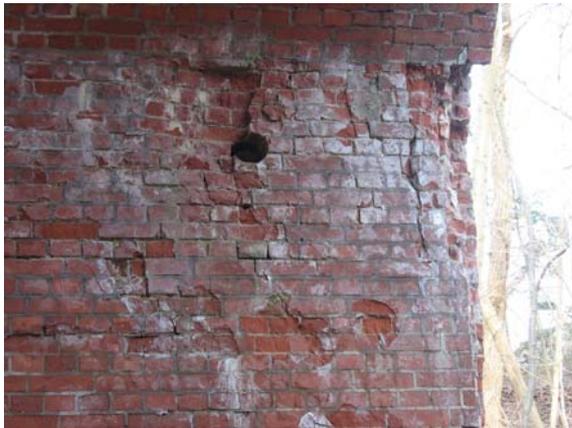
BILD 080

[15] Pfeiler / Stütze als Vollquerschnitt, tragendes Mauerwerk, mehrfach, Hohlraum, Anzahl: 6 Stück, unverschlossene Kernbohrungen von Materialentnahmen an beiden Pfeilern, Durchmesser 150 mm, Tiefe bis 30 cm
S=1, V=0, D=1

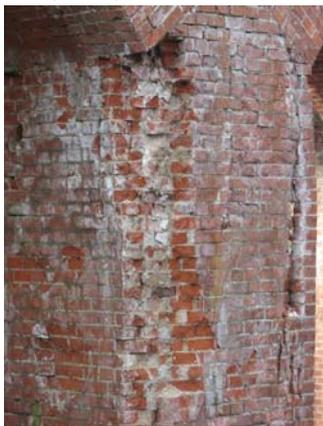
BILD 074

[13] Pfeiler / Stütze als Vollquerschnitt, tragendes Mauerwerk, eine Stelle, gebrochen / abgebrochen, 1. Stützenbereich, rechts, Pfeiler Achse 20, Mauerwerk auf einer Länge von ca. 4 m abgängig, Kämpferbereich freiliegend

S=3, V=0, D=3

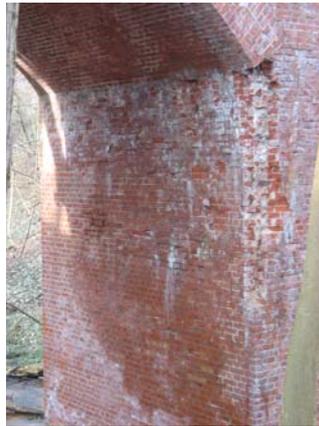
PFEILER ACHSE 20

[12] Pfeiler / Stütze als Vollquerschnitt, tragendes Mauerwerk, großflächig, durchfeuchtet mit Ausblühungen / Aussinterungen, 1. Stützenbereich, Pfeiler Achse 20, bereichsweise ausgeprägte Nässe, Fugen ausgebrochen, mehrere Mauerwerksausbrüche

S=2, V=0, D=3

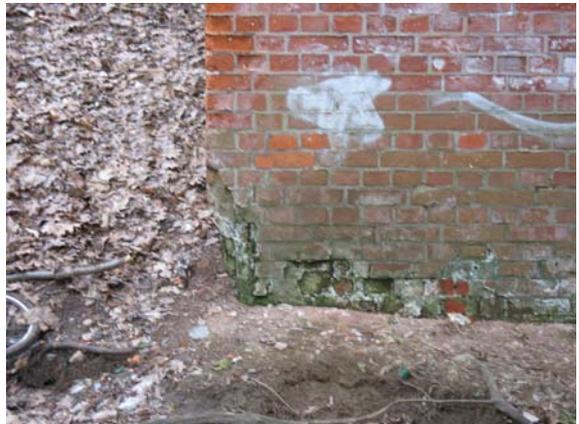
PFEILERECKE ACHSE 30

[22] Pfeilerfuß, Pfeiler als Vollquerschnitt, tragendes Mauerwerk, eine Stelle, herausgebrochen, 2. Stützenbereich, Norden, Mauerwerksausbruch an nordwestlicher Pfeilerecke Achse 30, Tiefe bis 25 cm
S=2, V=0, D=3

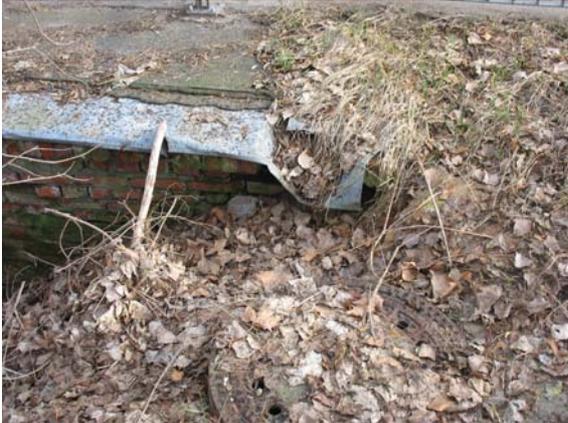
ZINKBLECHABDECKUNG GESIMS

[3] Tropfkante des Gesimses, Deckblech, eine Stelle, beschädigt durch Fremdeinwirkung, vorne am Bauwerk, links, Zinkblechabdeckung verbogen und eingerissen

S=0, V=0, D=1

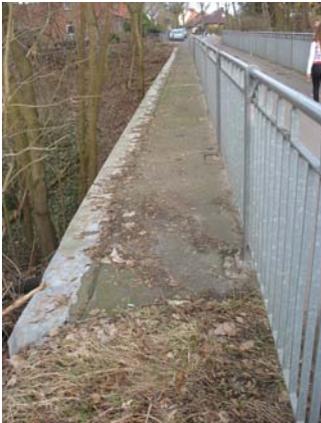
GESIMS LINKS

[1] Draufsicht des Gesimses, bereichsweise, Schmutzablagerung, vorne und hinten am Bauwerk, links, Seitenbereiche verdreckt, in den Widerlagerbereichen bewachsen

S=0, V=0, D=1

Art der Leistung	Betriebliche Unterhaltung / Reinigungsarbeiten (ohne ME -H-)
Menge	-- Geschätzte Kosten --
Dringlichkeit	kurzfristig
Projektbezeichnung	
Bemerkung	- Reinigung der Schlammeimer - Reinigung der Gehwegseitenflächen Beseitigung der Schmutzablagerungen und Verunreinigungen der Gewässersohle

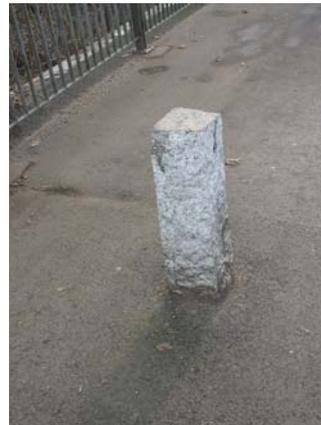
POLLER

[9] Parkbügel / Poller / Sperrpfosten, Farbbeschichtung, gesamtes Bauteil, abgeblättert, Der Poller besitzt keine ausreichende Warnwirkung / Kennzeichnung und stellt eine Gefahr für Radfahrer da.

S=0, V=1, D=0

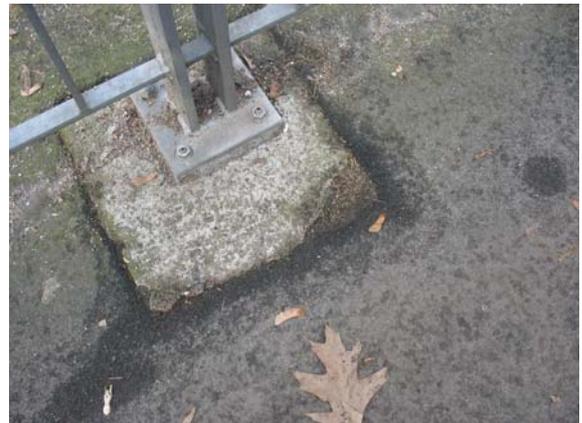
GELÄNDERVERANKERUNG

[8] Pfostenverankerung des Geländers, vereinzelt, abgeplatzt, längs durchgehend, beidseitig, vereinzelt Materialausbrüche, Schmutzablagerungen

S=0, V=0, D=1

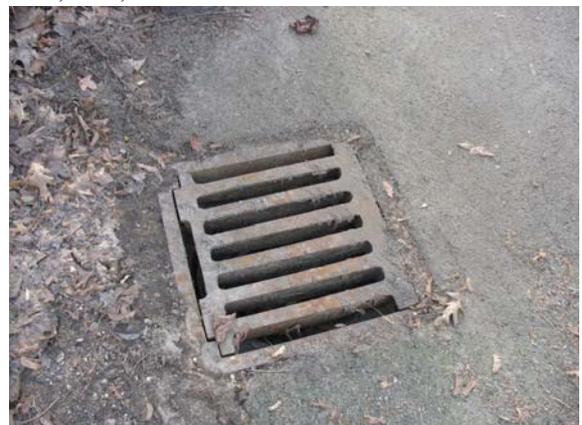
ABLAUSCHACHT

[11] Schmutzfang des Schachtes, mehrfach, Schmutzablagerung, hinten am Bauwerk

S=0, V=0, D=1

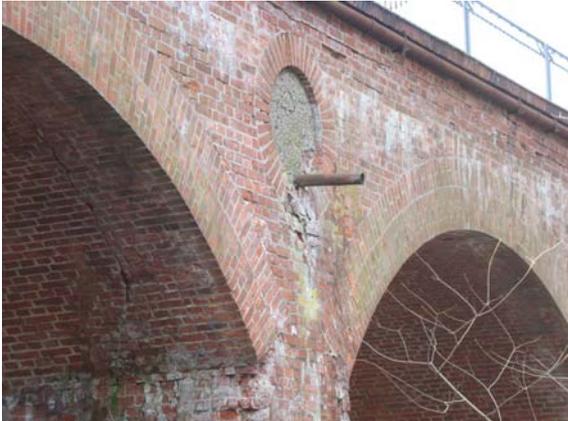
FREIFALLENTWÄSSERUNG PFEILER ACHSE 20

[16] Rohr der Falleitung, Rohr, bereichsweise, undichte Stelle, Anzahl: 2 Stelle(n), Pfeiler der Achsen 20 und 30, ausgeprägte Auswaschungen und Aussinterungen im Mauerwerk unterhalb der Entwässerungsröhre, Rohre rostig
S=1, V=0, D=2

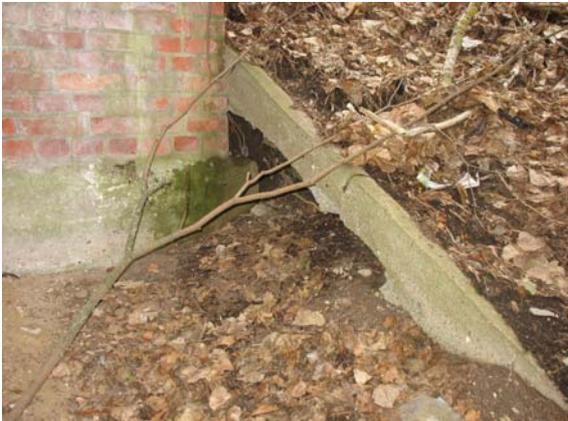
ENTWÄSSERUNGSRINNE NORDEN

[19] Entwässerungsrinne, Betonfertigteile, alle, nicht funktionsfähig, beidseitig, Rinnen mit Boden und Laub überdeckt, vor den Widerlagern teilweise unterhöhlt, mehrere Elemente abgesackt, Oberflächenwasser spült Böschung vor den Widerlagern aus
S=1, V=0, D=2

Art der Leistung	Bauliche Unterhaltung / Kleinere Reparaturen (ohne ME -H-)
Menge	-- Geschätzte Kosten --
Dringlichkeit	kurzfristig
Projektbezeichnung	
Bemerkung	Reinigung und Instandsetzung der seitlichen Entwässerungsrinnen

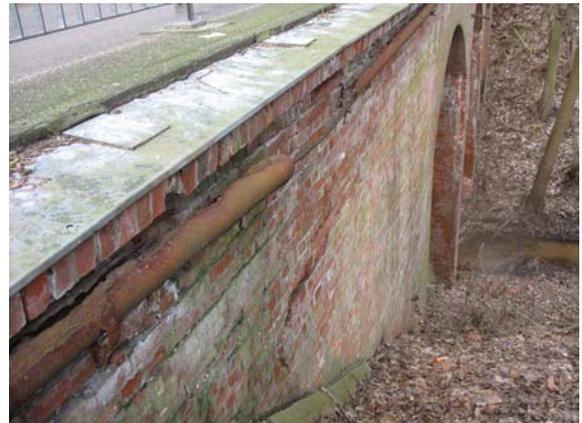
SCHUTZROHR

[6] Schutzrohr, Rohr, stellenweise, durchgerostet / Lochfraß, am Anfang des Bauwerks, rechts, Kabelschutzrohr unter Gesimsmauerwerk, auf einer Länge von ca. 5,0 m komplett durchgerostet, abgänglich
S=0, V=0, D=2

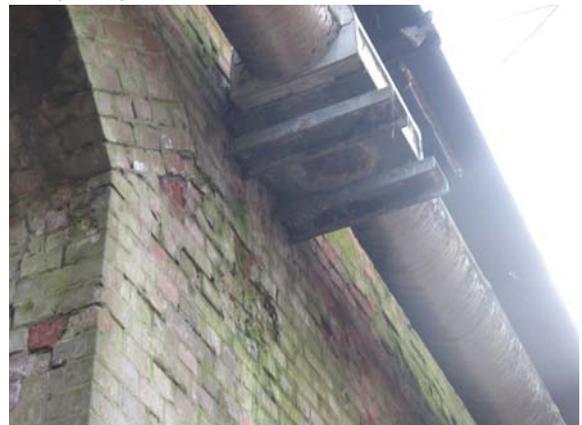
AUFLAGERKONSOLE SCHUTZROHR

[20] Konsole des Schutzrohr, alle, angerostet, Norden
S=1, V=0, D=1

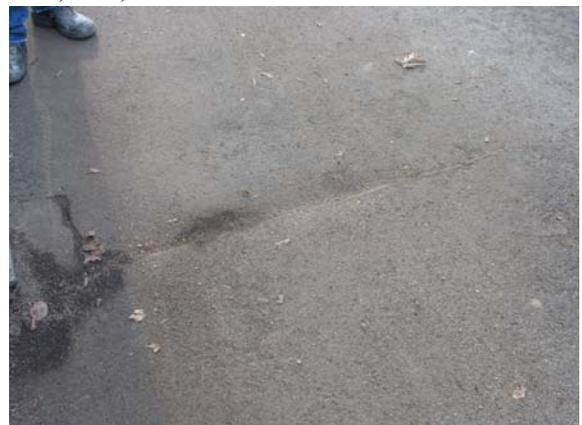
FAHRBAHNÜBERGANG HINTEN

[10] Fahrbahnbelag, Gussasphalt, ein Stück, abgesackt / Setzung, am Bauwerksabschluss hinten, Absackungen im Bereich des Fahrbahnübergangs, mehrere Unebenheiten
S=0, V=1, D=0

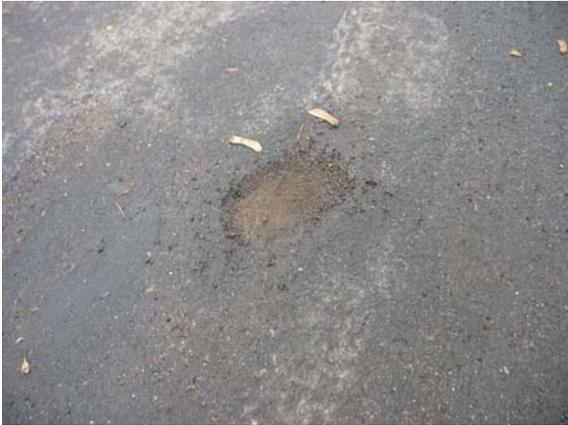
FREILIEGENDE ABDICHTUNG IM BELAG

[7] Gehwegbelag, Gussasphalt, mehrfach, schadhaft, längs durchgehend, Ausbrüche im Belag, Abdichtung liegt frei
S=0, V=1, D=2

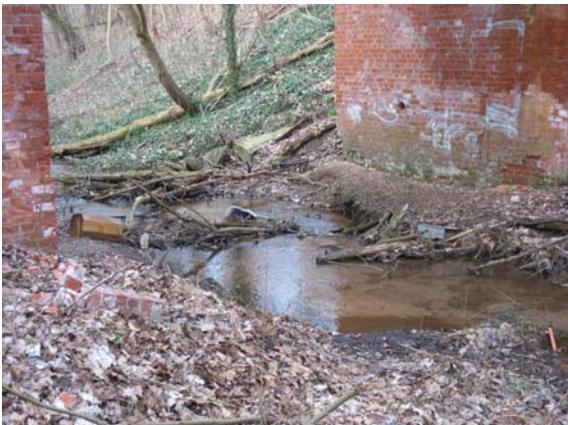
GEWÄSSER UNTERHALB DER BRÜCKE

[23] Sohl- und Böschungsbefestigung, sonst. Erdreich, ausgeprägt, Wasserausolkung/-ausspülung, fehlende Sohlbefestigung, beginnende Auskolkungen an den Pfeilern, erhebliche Schmutz- und Gerüllablagerungen im Gewässerlauf
S=1, V=0, D=2
