# Prüfbericht 2012 H

nach DIN 1076

**Bauwerksname** B 208 "Lüneburger Damm" / Verbindungskanal  
**Teilbauwerksname**  
**Kreis** Kreis Herzogtum Lauenburg  
**Ort** Ratzeburg  
**Bauwerksrichtung** von Westen nach Osten  
**Bauwerksart** Brücke mit Balken- / Plattenmischsystem  
**Tragfähigkeit**  
**Baujahr** 1990

**Prüfrichtung** von Westen nach Osten  
**Prüfer** M. Müller  
**Prüfung vom** 24.10.2012 bis 14.11.2012

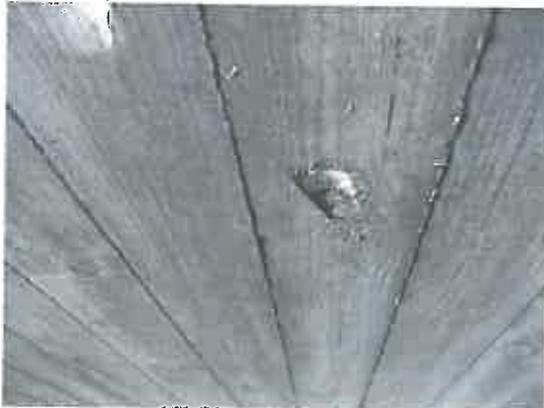
LUNKER PLATTENUNTERSEITE

[52] Platte, Betonoberfläche, eine Stelle, abgeplatzt,  
Tiefe: 5,0 mm, 2-tes Feld, links, Unterseite, ca. 1,50 m  
hinter Lagerachse 20  
HP 2012: Schadensbild unverändert  
S=0, V=0, D=1

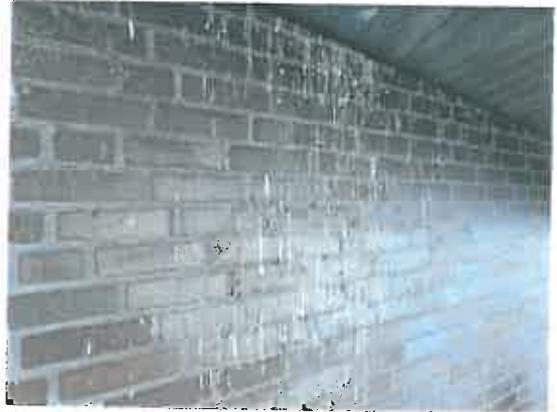
HP12\_WIDERLAGERWAND\_SCHMUTZ

[67] Widerlagerwand, bereichsweise, Vogelkotablagerung, Vogeleinflugschutz fehlt  
S=0, V=0, D=0

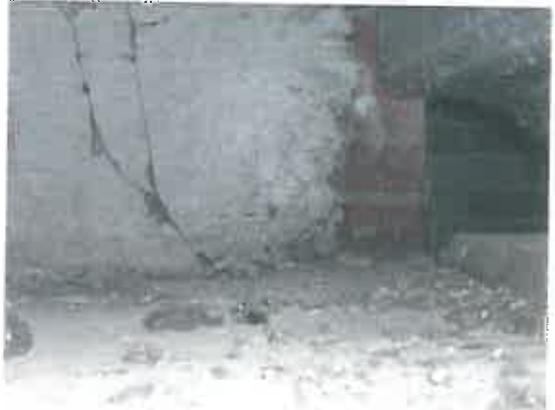
WIDERLAGER ACHSE 30

[54] Widerlagerwand, Betonoberfläche, mehrfach, Fehlstelle, Widerlager hinten, Unterseite, Lunker in Betonflächen  
HP 2012: Schadensbild unverändert  
S=0, V=0, D=1

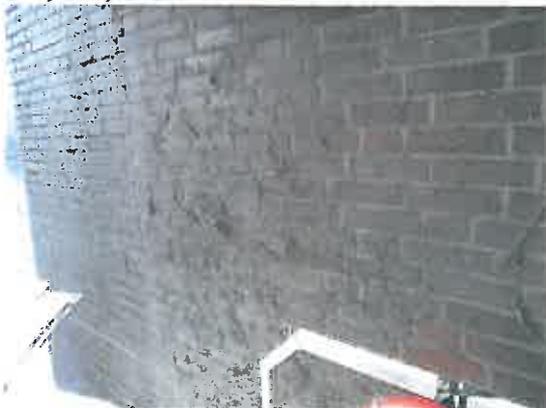
VERBLENDMAUERWERK MITTELPFEILER

[50] Pfeiler / Stütze, Verblendmauerwerk, bereichsweise,  
Schmutzablagerung, Achse Nr. 20, rechts, HP 2012:  
unverändert  
S=0, V=0, D=0

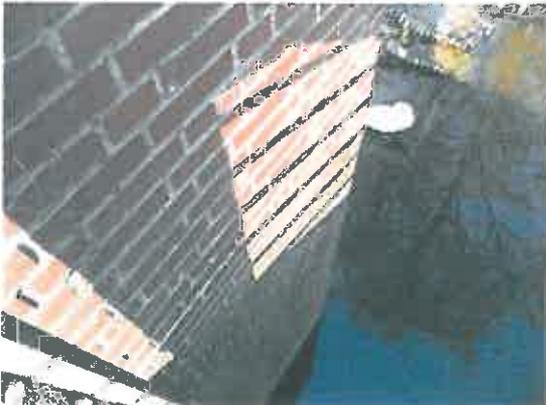
PFEILER NW

[34] Pfeiler / Stütze, Verblendmauerwerk, bereichsweise,  
bemoost, vorne am Bauwerk, links, HP 2012: Schaden  
unverändert  
S=0, V=0, D=0

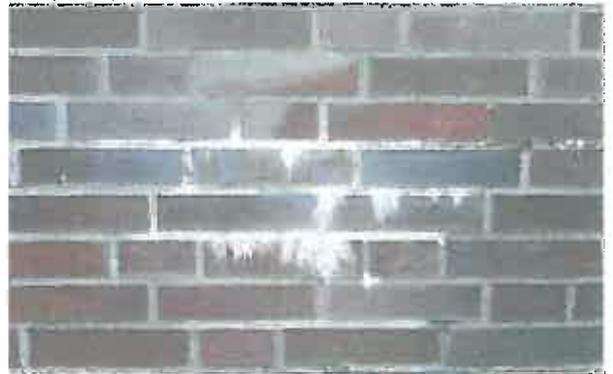
WIDERLAGERWAND HINTEN RECHTS

[11] sonstiger Stützungskörper, Mauerwerksfugen,  
stellenweise, Aussinterung, SO, Stützwand, mit  
beginnender Moosbildung  
HP 2012: unverändert  
S=0, V=0, D=1

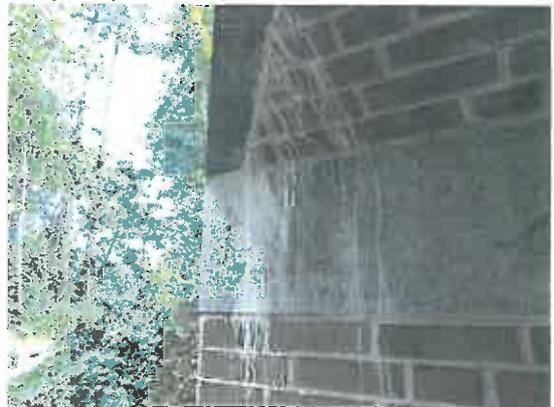
HP12\_AUSSINTERUNG\_FUSSGÄNGERDURCHGAN  
G\_KÄMPFER\_NO

[12] sonstiger Stützungskörper, Mauerwerksfugen,  
ausgeprägt, Aussinterung, NO, Kämpferbereich Sturz  
Naturstein, Fußgängerdurchgang NO, Undichtigkeit,  
Schadenszunahme zur vorherigen EP  
HP 2012: sehr geringfügig weniger Aussinterung, aber  
immer noch vorhanden  
S=0, V=0, D=2 EP

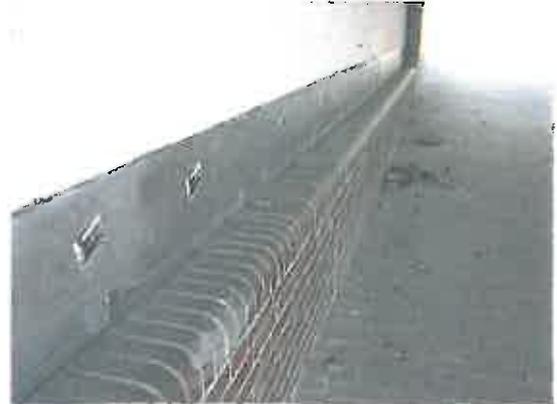
VERBLENDUNG ELASTOMERLAGER ACHSE 10

[5] Verformungslager einachsrig beweglich, bewehrt, mehrfach, Prüfung behindert durch Verblendung, Anzahl: 3 Stück, Achse Nr. 10, durchgehend, HP 2012: unverändert, Abdeckung behindert Prüfung  
S=0, V=0, D=0 EP

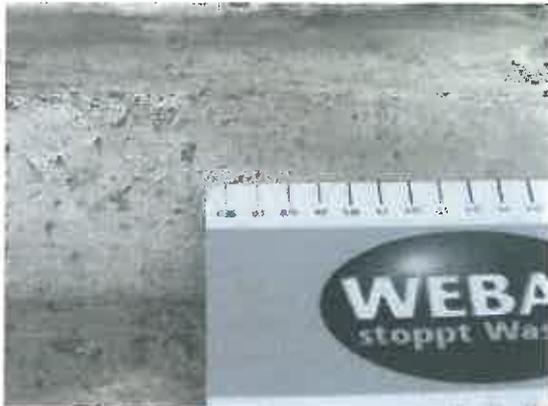
HP12\_RISS\_LAGERSOCKEL

[68] Elastomer, ein Stück, allgemeiner Riss, Breite 0,1 mm, im Lagersockel, Lagerachse 20, Nord  
S=0, V=0, D=1 EP

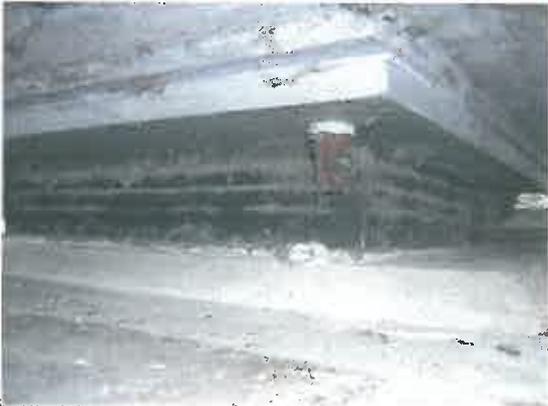
ELASTOMER ACHSE 20 LINKS

[6] Elastomer, beginnend, verformt, Anzahl: 2 Stück, Achse Nr. 20, durchgehend, beginnende Verformungen  
HP 2012: rostige Schraube vorhanden, Mörtelfuge lose, Riss in der Lagersockelfuge, Lager verformt nach Westen  
S=0, V=0, D=1 EP

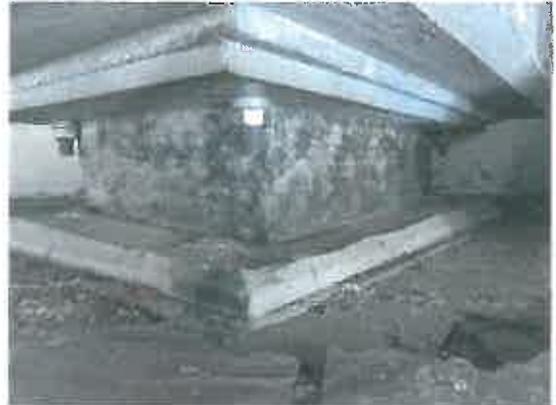
HP12\_VERFORMUNG\_LAGER

[57] Elastomer, an einigen Bauteilen, verformt, Anzahl: 3 Stück, Achse Nr. 30, durchgehend, Verformungen, Ausbeulung  
HP 2012: Schadensbild unverändert, Lagerverformung ca. 7 mm Richtung West  
S=0, V=0, D=1 EP

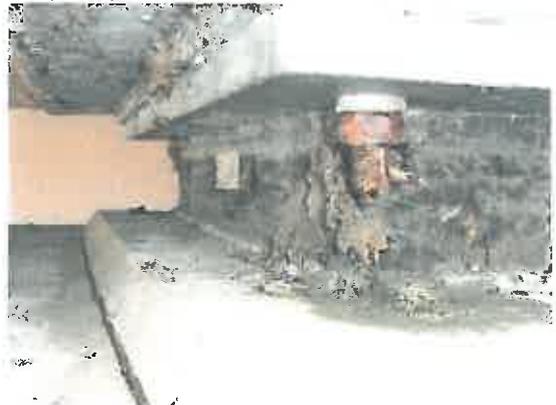
LAGER

[46] Widerlager, Lagerplatte oben, Schraube, mehrfach, angerostet, Anzahl: 3 Stück, Achse Nr. 20, links, HP 2012: Schadensbild unverändert,  
S=0, V=0, D=1 EP

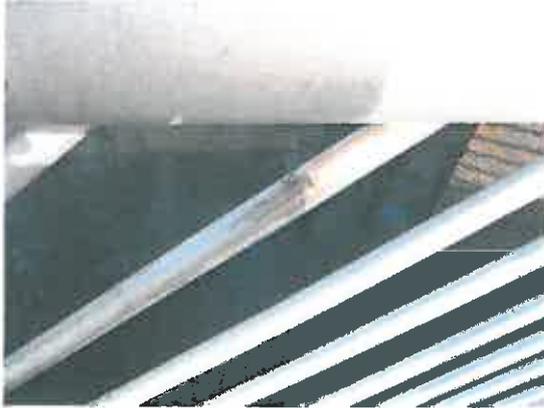
#### GELÄNDER NORDEN

[16] Füllstab des Geländers, Profile, mehrfach, angerostet, Mitte längs am Bauwerk, beidseitig, HP 2012: unverändert

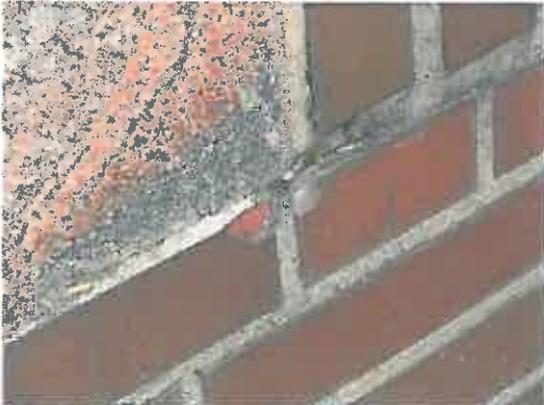
#### FUGENMÖRTEL BRÜSTUNG

[31] Brüstung als Absturzsicherung, Fugenfüllung der Lagerfuge, mehrfach, schadhaft, vorne am Bauwerk, links, Fugenmörtel im Anschluss zum Natursteinpostament ausgebrochen  
HP 2012: Schaden unverändert  
S=0, V=0, D=1

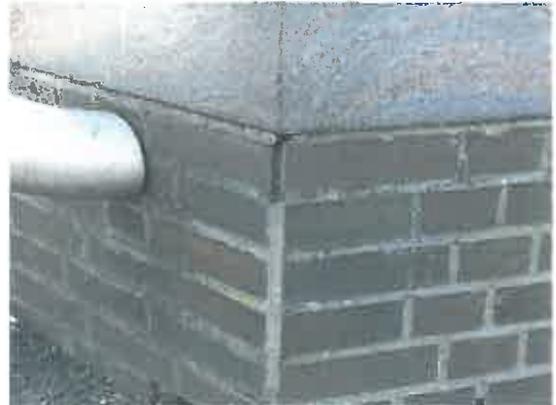
#### ECKE BRÜSTUNG-FLÜGELWAND LINKS

[39] Brüstung als Absturzsicherung, Verblendmauerwerk, vereinzelt, Fehlstelle, hinten am Bauwerk, links, HP 2012: Schadensbild unverändert, am gesamten Bauwerk vereinzelt schadhafte Fugen  
S=0, V=0, D=1

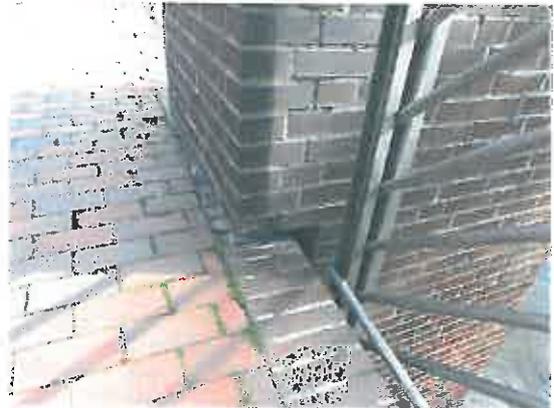
#### HP12\_PFEILER\_ABPLATZUNG

[61] Überbau, Geländer- / Brüstungspfeiler, vereinzelt, gebrochen / abgebrochen, unten, am Pfeiler  
S=0, V=0, D=1 EP

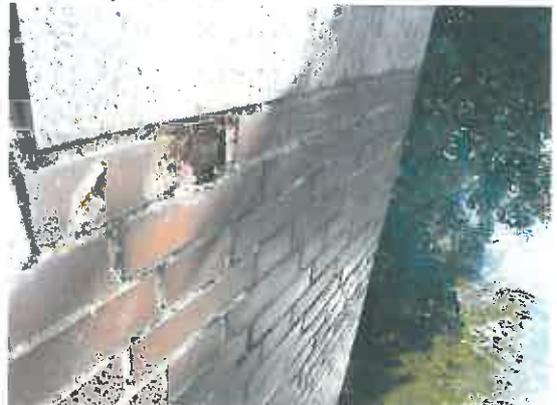
#### HP12\_FROSTSCHÄDEN\_BRÜSTUNGSPFEILER\_ÜB ERBAU

[60] Überbau, Geländer- / Brüstungspfeiler, Verblendmauerwerk, vereinzelt, verwittert, Abplatzungen/ Frostschäden

S=0, V=0, D=1 EP

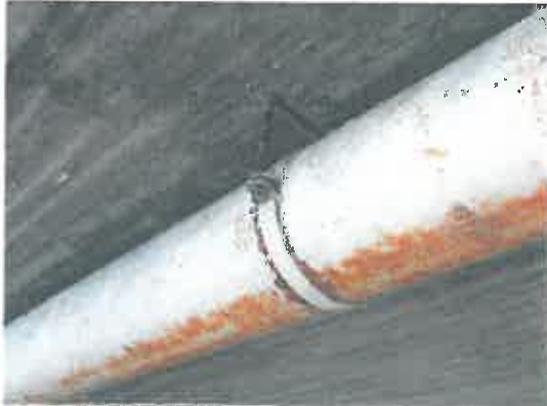
MEDIENLEITUNG

[17] Befestigung der Längsleitung, Rohr, mehrfach,  
verrostet, Süden, Schellen und Aufhängungen ebenfalls  
angerostet

HP 2012: unverändert  
S=1, V=0, D=1

Art der Leistung	Instandsetzung der Aufhängung der Entwässerung (Stück -H-)
Menge	--
Dringlichkeit	mittelfristig
Projektbezeichnung	
Bemerkung	Erneuerung der angerosteten Stahlteile der Längsleitung und deren Halterung.

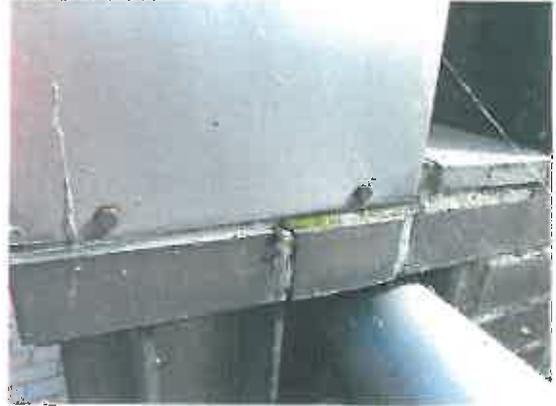
HP12\_FUGEN\_BELEUCHTUNGSAUSSTATTUNG

[33] Befestigung der Beleuchtung, Fugen waagrecht, an  
einigen Bauteilen, schadhaft, Anzahl: 3 Stück, Fuge zw.  
Beleuchtungseinrichtung und Brückenpfeiler,  
Moosgummi, lose, verrutscht  
HP 2012: Fugen ausgebessert, waagerechte Fugen  
bemoost, teilweise Fugen schadhaft  
S=0, V=0, D=1

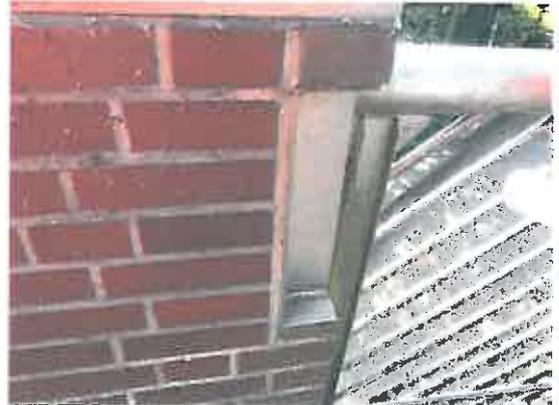
HP12\_FUGEN\_VERTIKAL\_BRÜSTUNGSPFEILER

[62] Befestigung der Beleuchtung, Fugen senkrecht,  
vereinzelt, schadhaft, Fugenmaterial herauslösbar  
HP 2012. Schaden unverändert, vereinzelt am gesamtem  
Bauwerk Fugen schadhaft

S=0, V=0, D=1 EP

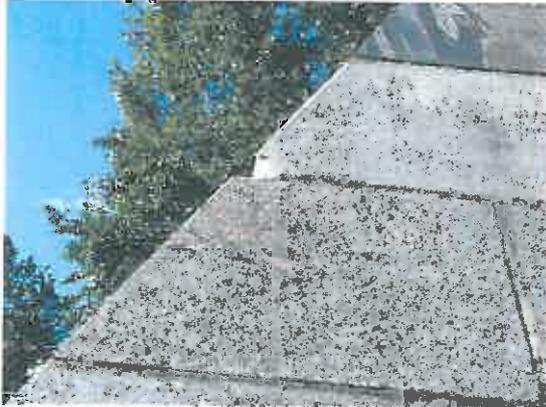
HP12\_SCHADEN AN NATURSTEINPYRAMIDE

[32] Gestaltungen, Plattenbelag, eine Stelle, schadhaft, vorne am Bauwerk, links, Natursteinpyramide, ausgebrochener Fugenmörtel und ausgebrochener Grat  
HP 2012: Schaden unverändert  
S=0, V=0, D=1

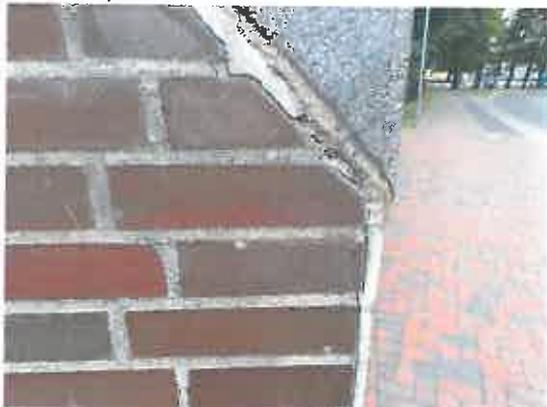
HP12\_FUGE\_NATURSTEINPYRAMIDE

[69] Gestaltungen, Fugenfüllung, bereichsweise, zerbröckelt, Natursteinpyramide  
S=0, V=0, D=1 EP

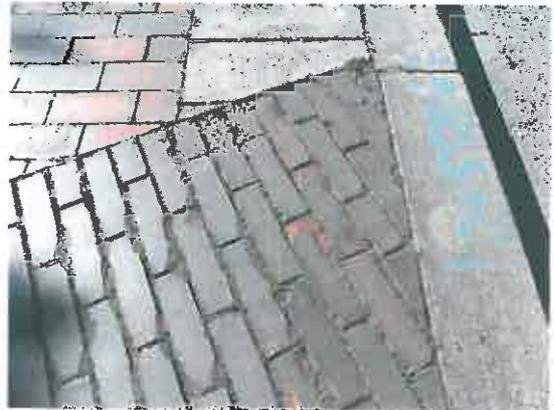
HP12\_BELAG\_OST\_ABPLATZUNGEN

[64] Beläge, zahlreich, verwittert, hinten am Bauwerk, beidseitig, Abplatzungen/ Frostschäden  
S=0, V=0, D=1 EP

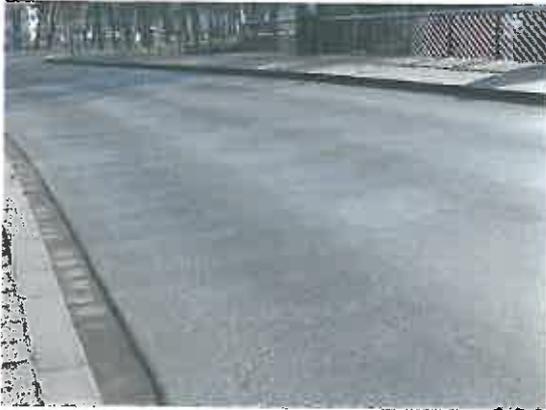
SPURRINEN GESAMTE FAHRBAHN

[20] Fahrbahnbelag, Gussasphalt, gesamtes Bauteil,  
Spurrinnen, Tiefe 0,5 -  $< 1$  cm, HP 2012: Spurrinnen  
nicht festgestellt  
S=0, V=2, D=0

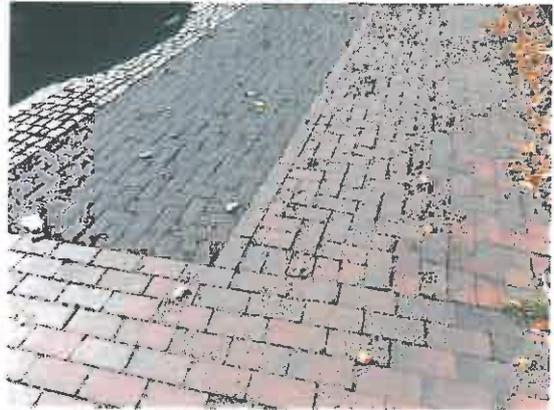
HP12\_BELAG\_WEST

[23] Geh- und Radwegbelag, Pflasterstein, mehrfach,  $< 2$   
cm abgesackt / gesetzt, vorne am Bauwerk, links, Pflaster  
in allen drei Bereichen abgesackt  
HP 2012: Schaden unverändert  
S=0, V=1, D=0 EP

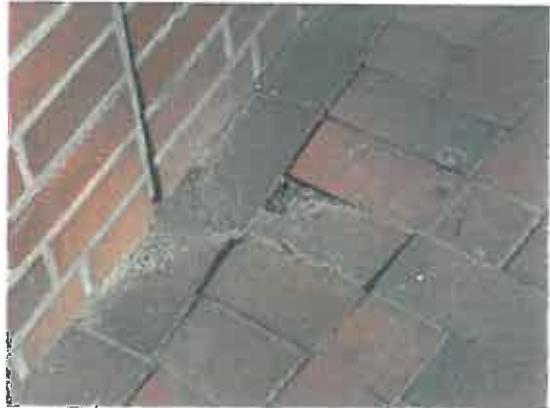
GEHWEG LINKS ABSACKUNGEN

[28] Geh- und Radwegbelag, Pflasterung, mehrfach,  $< 2$   
cm abgesackt / gesetzt, Gehweg links, HP 2012:  
Schadensbild unverändert, mehrfach Unebenheiten,  
Stolpergefahr  
S=0, V=1, D=0 EP

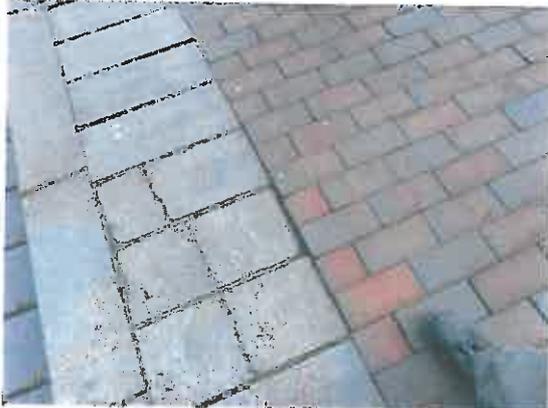
HP12\_BORDSTREIFEN\_NATURSTEIN\_RECTHTS

[36] Geh- und Radwegbelag, Platte, mehrfach,  
Absackung mit Riss, längs durchgehend, rechts,  
Bordstreifen aus Naturstein gerissen und bis ca. 2 cm  
abgesackt

HP 2012: Schadensbild unverändert

S=0, V=1, D=1 EP

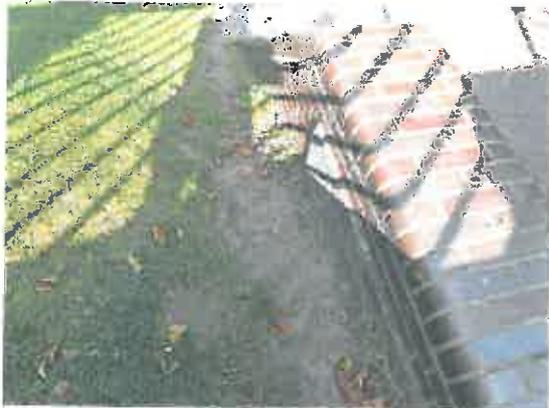
HP12\_FLÜGELWAND\_SEITLICH\_NO

[56] Flügel, Böschung im Bereich des Widerlagers,  
Mutterboden, teilweise, ausgewaschen, am Anfang des  
Bauwerks, Seitenfläche links, HP 2012: Schadensbild  
unverändert

S=0, V=0, D=1

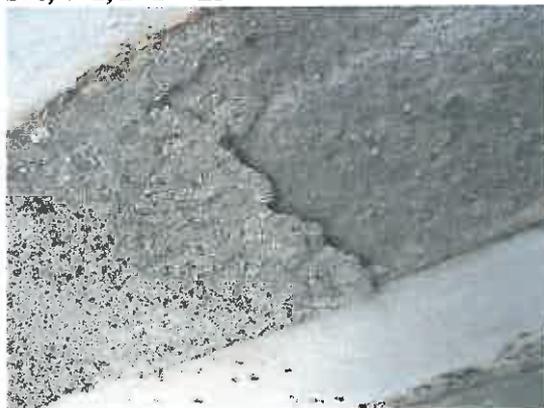
BETONGEFÜGE ZWISCHEN DEN WALZTRÄGERN

[17] Platte, Betongefüge, eine Stelle, abgeplatzt, Feldbereich, Mitte quer, Unterseite, HP 2012: Schadensbild unverändert, durch die Netzabhängung ist Prüfung der Unterseite behindert  
S=1, V=2, D=2 EP

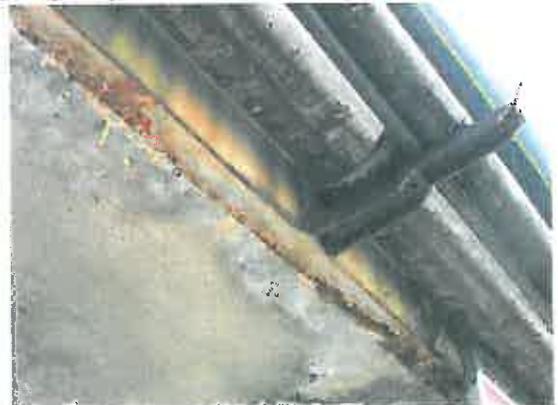
RANDTRÄGER SÜDWEST

[4] Platte, Betonoberfläche, ausgeprägt, Aussinterung, Feldbereich, Süden, Unterseite, alter Schaden nicht behoben, Durchfeuchtung mit Aussinterung in der Stahlbetonplatte entlang Randträger Südwest, Stalaktitenbildung, Korrosionsschutz am Randträger nicht mehr gegeben, Blattrostbildung, EP  
2010Schadenserweiterung  
HP 2012: Schadensbild unverändert, durch Sicherungsnetz nicht neu fotodokumentiert  
S=1, V=0, D=3 EP

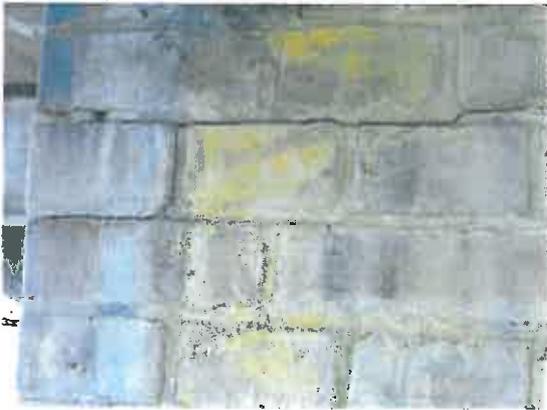
HP2012\_WIDERLAGERWEST\_QUERRISS

[1] Platte, Betongefüge, ausgeprägt, Querriss mit Aussinterung, SW, Unterseite, alter Schaden nicht behoben, Querriss 1 m vor Vorderkante Widerlager West, durchgehend von Randträger Süd bis Aussenkante Flügel, EP 2010: Schaden bestätigt  
HP 2012: Schadenserweiterung, Riss bis zur Widerlagerkante  
S=1, V=0, D=2 EP

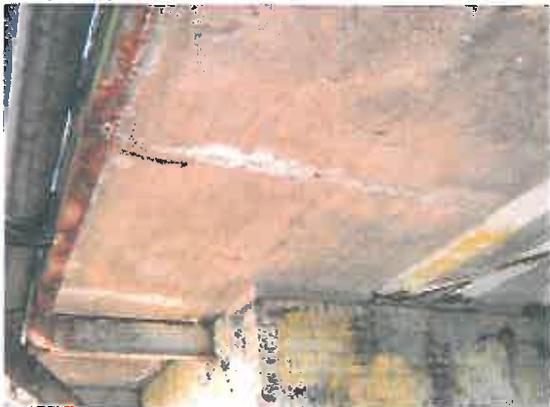
UNTERSEITE PLATTE SÜD

[3] Platte, Betongefüge, durchgehend, Querriss mit Aussinterung, Anzahl: 3 Stück, Feldbereich, SW, Unterseite, alter Schaden nicht behoben, durchgehend von Randträger Süd bis 1. Längsträger Süd, EP 2010: Schaden bestätigt  
HP 2012: Schadensbild unverändert, durch Netzabdeckung nicht fotodokumentiert

S=1, V=0, D=2 EP

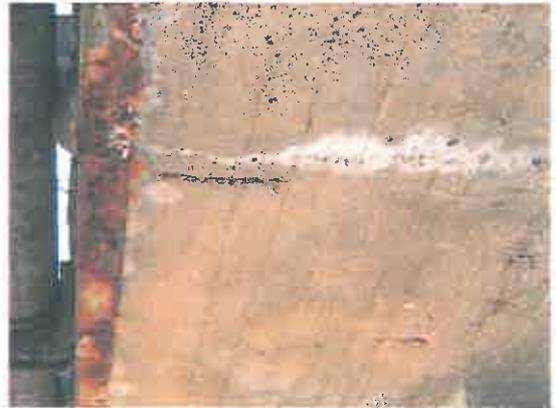
FREILIEGENDE BEWEHRUNG SÜDEN

[2] Platte, Betongefüge, mehrfach, Abplatzung mit freiliegender Bewehrung, Feldbereich, Süden, Unterseite, alter Schaden nicht behoben, Beton absandend, EP 2010: Schadenserweiterung  
HP 2012: Schadensbild unverändert, durch Netzabdeckung nicht fotodokumentiert  
S=1, V=0, D=2 EP

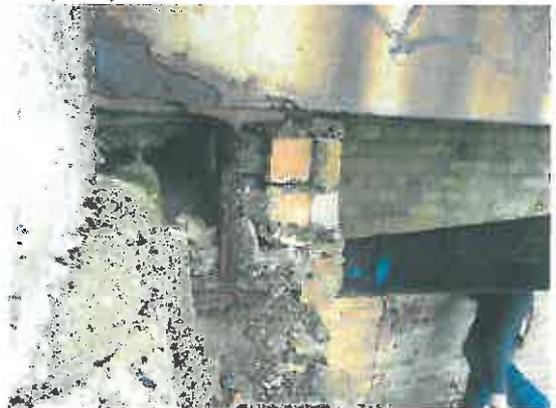
HP2012\_WALZTRÄGER\_OUER\_U\_LÄNGS\_STARK\_KORRODIERT

[15] Walzträger, Stahl / Metall, bereichsweise, angerostet, Anzahl: 4 Stück, längs durchgehend, Unterseite, Korrosionsschutz abblättern, unwirksam  
HP 2012: Schadensbild unverändert

S=1, V=0, D=2 EP

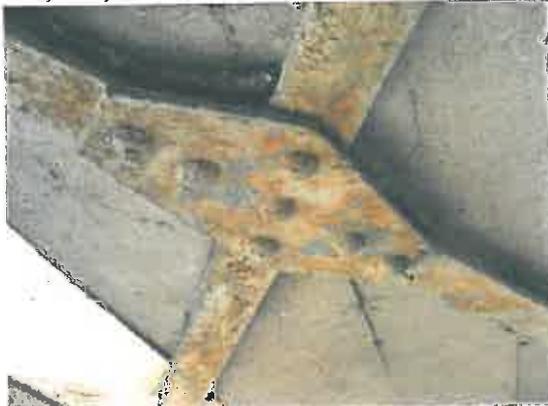
#### AUSSTEIFUNGSVERBAND

[16] Walzträger, Blech, bereichsweise, angerostet, längs durchgehend, Unterseite, Aussteifungsverband der Längsträger

HP 2012: Schadensbild unverändert, durch Netzabdeckung nicht neu fotodokumentiert  
S=0, V=0, D=2 EP

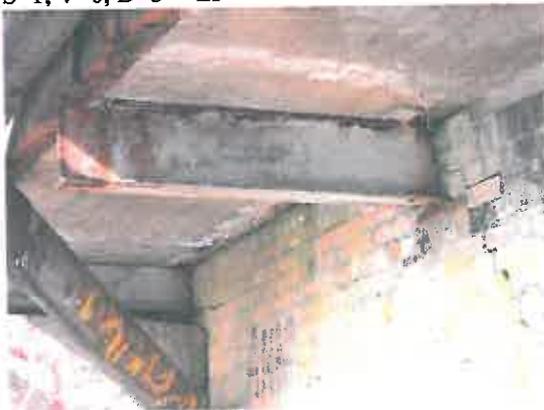
#### KONSOLTRÄGER

[7] Konsole des Kragarmes, Doppel-T-Profil, an allen Bauteilen, verrostet mit Blattrostbildung, beidseitig, auskragende Konsolträger unter den Randbereichen der Platte, Korrosionsschutz unwirksam, hauptsächlich obere Stege und Wandanschlüsse, beginnende Blattrostbildung  
HP 2012: Schadensbild unverändert

S=1, V=0, D=3 EP

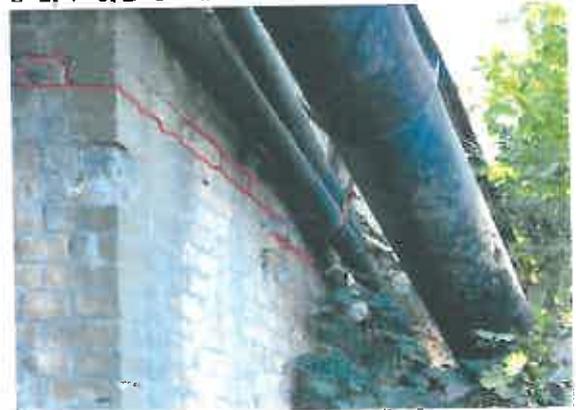
#### HP2012\_WIDERLAGER\_NW\_RISS\_BIS\_FLÜGELWAND

HP 2012: Schaden zieht sich bis in die Flügelwand hinein  
S=2, V=0, D=3 EP

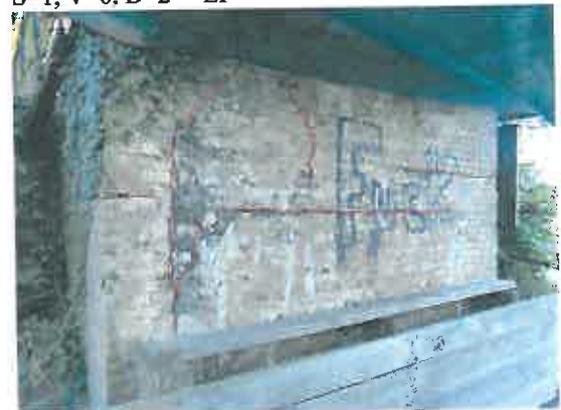
#### HP201\_WIDERLAGER\_OST\_RISSE\_ANSICHT

[11] Widerlagerwand, tragendes Mauerwerk, mehrfach, allgemeiner Riss mit Wasseraustritt und Aussinterung, Osten, HP 2012: gesamte Widerlagerwand weist mehrfach Risse mit Aussinterungen auf, teilweise Hohlstellen, Mauerwerk abgängig

S=1, V=0, D=2 EP

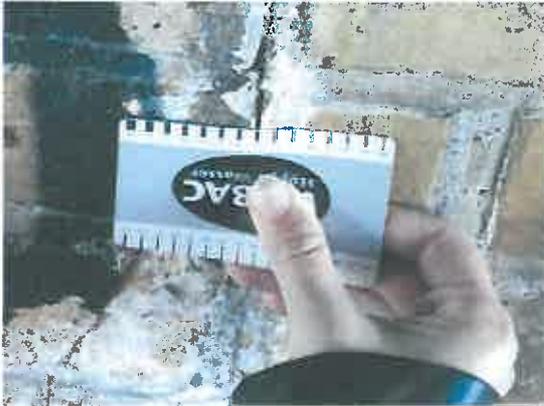
HP2012\_WIDERLAGER\_OST\_LÄNGSRISS

[39] Widerlagerwand, stellenweise, Längsrisse, Breite 1,2 mm, Osten, Mitte

S=2, V=1, D=2 EP

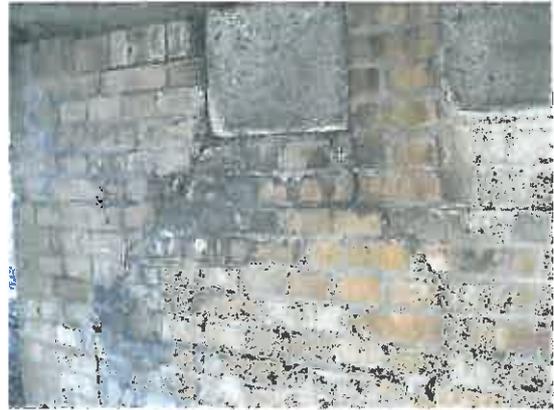
WIDERLAGERWAND OSTEN AUFLAGER NO

[12] Widerlagerwand, tragendes Mauerwerk, mehrfach, Schrägrisse mit Aussinterung, Anzahl: 2 Stück, NO, beidseitig von der Auflagerplatte ausgehend

HP 2012: Schadensbild unverändert

S=2, V=0, D=3 EP

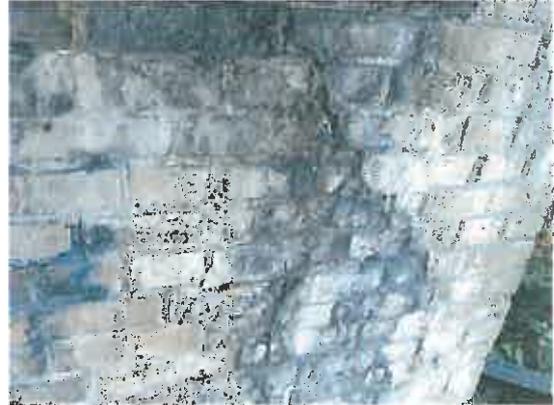
HP2012\_WIDERLAGER\_NW

[19] Widerlagerwand, tragendes Mauerwerk, ausgeprägt, Schrägrisse mit Aussinterung, Widerlager vorn, NW, Einzelne Gesteinsausbrüche bis 5,0 cm, starke Ausblühungen und Aussinterungen aus den Fugen, großflächige Durchfeuchtungen

HP 2012: Schadensbild deutlich vorhanden

S=2, V=0, D=3 EP

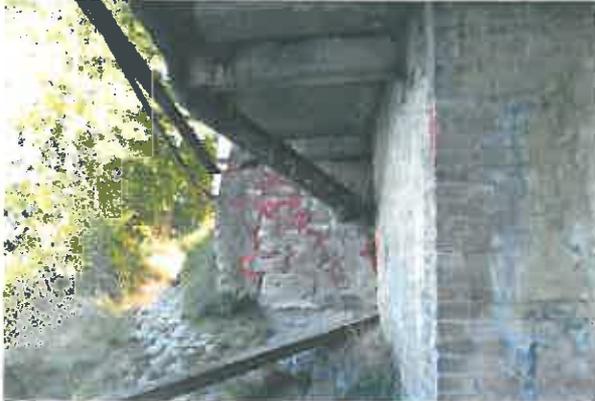
HP2012\_WIDERLAGERWAND\_SW

[27] Flügel, tragendes Mauerwerk, bereichsweise, brüchig, Widerlager vorn, SW, Widerlagererweiterung unter der auskragenden Platte, Natursteinmauerwerk, porös, absandend, aufliegender Stahlträger hohlliegend  
HP 2012: Schadensbild unverändert, vereinzelt

Schadenserweiterung

S=1, V=0, D=2 EP

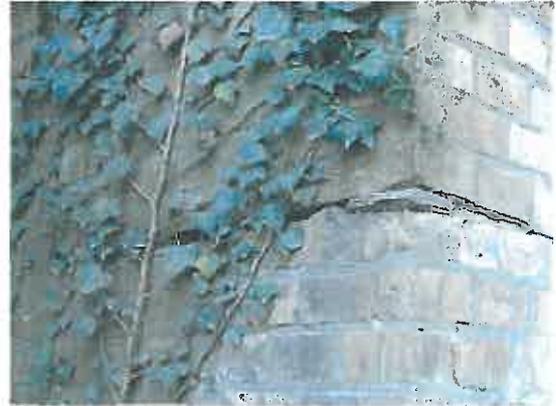
HP2012\_WIDERLAGER\_FLÜGEL\_NO

[23] Flügel, tragendes Mauerwerk, stellenweise, gerissen, NO, Horizontalriss, anschließender Schrägriss, Rissbreite bis 2,0 cm, Mauerwerk bewachsen

HP 2012: Schadenserweiterung

S=2, V=0, D=3 EP

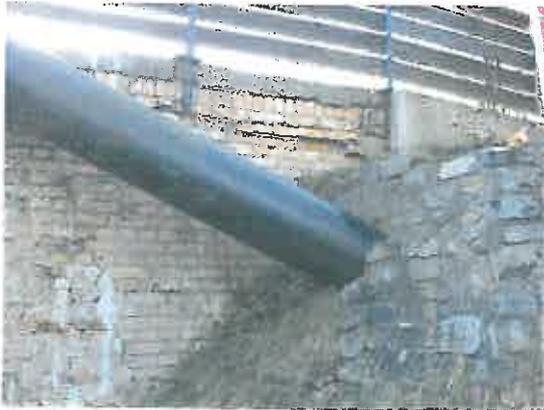
WIDERLAGER NW

[28] Stirnfläche des Flügelgesims, tragendes Mauerwerk, eine Stelle, verschoben, Länge: 2,000 m, NW, alter Schaden nicht behoben, Mauerwerkskrone gerissen und um ca. 10 cm nach außen gedrückt

HP 2012: Schadensbild unverändert, durch Bewuchs nicht neu fotodokumentiert

S=3, V=0, D=3 EP

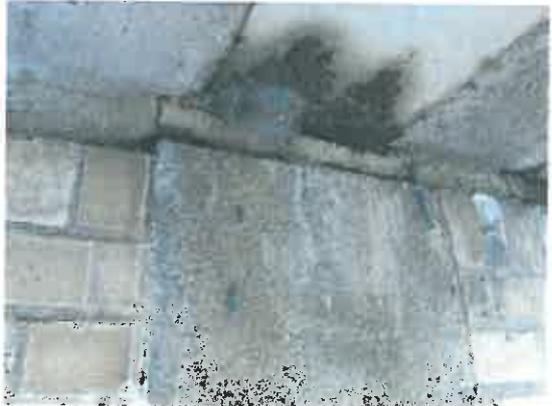
HP2012\_WALZTRÄGER\_STARKE\_KORROSIONSSCHÄDEN

[14] Überbau, Führungslager, Gleitfläche Stahl auf Stahl, Stahl / Metall, alle, angerostet, Anzahl: 8 Stück, beidseitig, Auflagerbereiche der Walzträger stark angerostet, Spaltkorrosion zwischen oberer Lagerplatte und Walzträger sowie zwischen den Lagerteilen

HP 2012: Schadensbild geringfügig erweitert

S=1, V=0, D=2 EP

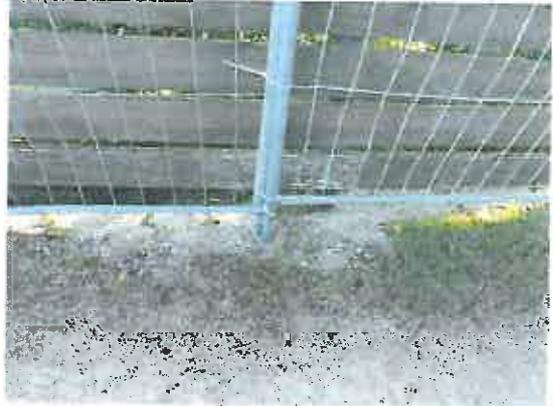
HP2012\_GELÄNDER\_NORD\_SOCKET\_FEHLT

[37] Geländer als Absturzsicherung, punktuell, nicht fachgerecht, Betonsockel des Bauzaunes fehlt, Bauzaun ersetzt nicht fachgerechtes Geländer, Geländer abgängig  
S=0, V=1, D=1 EP

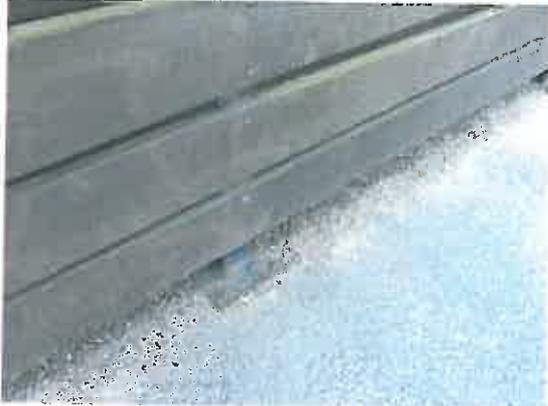
**HP2012\_GELÄNDER\_NORD\_VERANKERUNG**  
[29] Pfostenverankerung des Geländers, Profile, mehrfach, verrostet mit Querschnittsschwächung, links, HP 2012: Schadenserweiterung; Verankerung abgängig  
S=1, V=2, D=2 EP

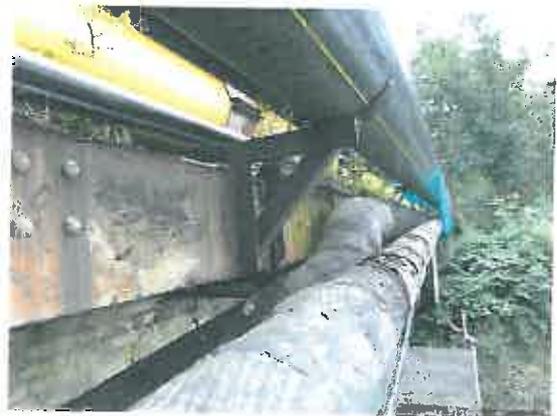
HP2012\_LEITUNGEN\_SCHADHAFT

[24] Unbekanntes Rohr, Stahl / Metall, eine Stelle, verrostet mit Blattrostbildung, Durchmesser: 400,0 mm, hinten am Bauwerk, links, am Übergang der Rohrmanschette, Ummantelung defekt  
HP 2012: Schadensbild unverändert  
S=0, V=0, D=2 EP

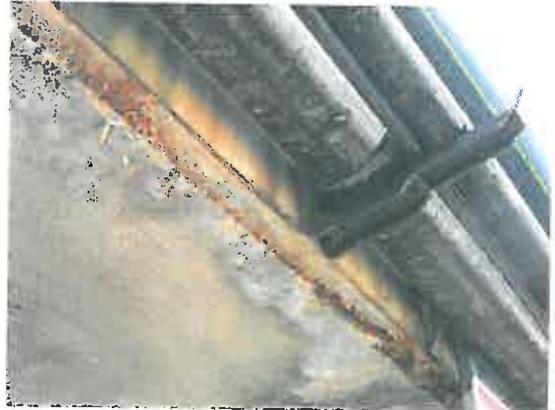
KONSOLEN FÜR ROHRLEITUNG

[10] Leitungsbefestigungen, U-Profil, an allen Bauteilen, angerostet, SW, Auflagerkonsolen der Rohrleitungen  
HP 2012: Schadensbild unverändert, sämtliche Befestigung/Aufhängung der Leitungen stark korrodiert  
S=1, V=0, D=1 EP

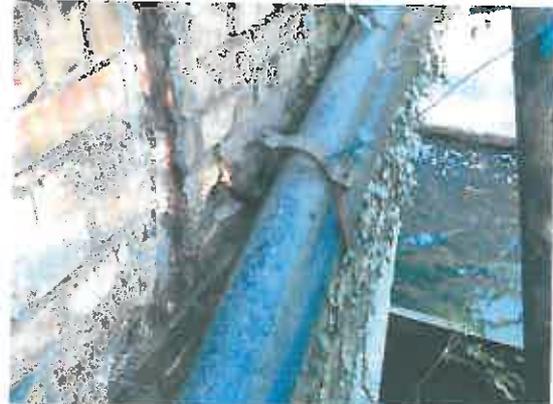
HP2012\_BEFESTIGUNG\_LEITUNGEN\_SCHADHAFT

[41] Leitungsbefestigungen, stellenweise, angerostet, generell Befestigung abgängig und schadhaf  
S=1, V=1, D=1 EP

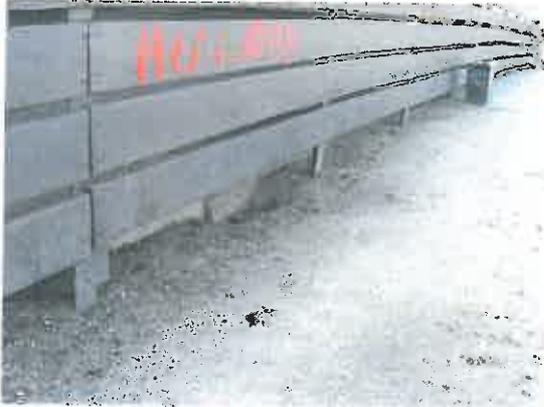
FAHRBAHNRAND RECHTS

[34] Überbau, Geh- und Radwegbelag, Schotter, eine Stelle, mehr als 5 cm abgesackt / gesetzt, hinten am Bauwerk, rechts, Fahrbahn im Bereich der Flügelhinterfüllung in Geländernähe stark abgesackt, beginnende Unterspülung  
 HP 2012: Schaden ausgebessert  
 S=0, V=1, D=2 EP

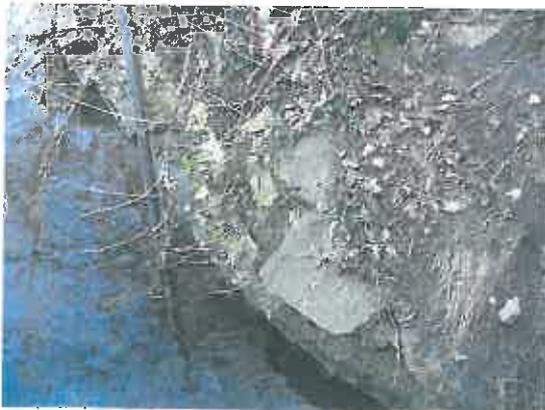
WASSERWECHSELZONE NO

[25] Sohl- und Böschungsbefestigung, bereichsweise, Wasserausolkung/-ausspülung, vorne und hinten am Bauwerk, beidseitig, unter dem Bauwerk, Wasserwechselzone, teilweise freiliegende Ankerstäbe, Steinaubrüche, abgängige Böschungsbefestigung  
 HP 2012: unverändert, durch starken Bewuchs nicht neu fotodokumentiert  
 S=0, V=0, D=2 EP

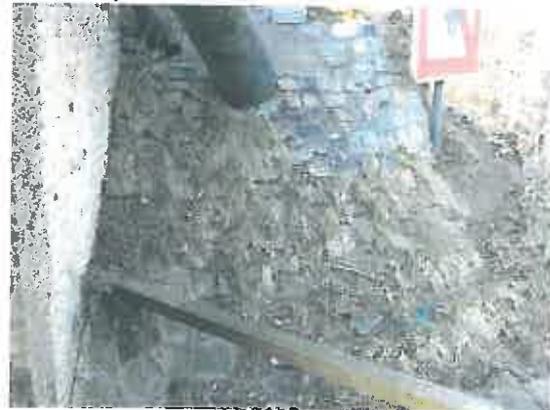
BÖSCHUNG SO

[21] Pflasterung, Pflasterverfugung, großflächig, bewachsen, vorne und hinten am Bauwerk, beidseitig, Böschungsbereiche an allen Seiten stark bewachsen, durchwurzelt, Pflaster schadhaft, geschlossenes Gefüge nicht mehr gegeben  
 HP 2012: Schadensbild unverändert, durch stark bewachsene Böschung nicht neu fotodokumentiert  
 S=0, V=1, D=2 EP
