# Prüfbericht 2018 H

nach DIN 1076

Bauwerksname **B 208 "Lüneburger Damm" / Verbindungskanal**  
 Teilbauwerksname  
 Kreis **Kreis Herzogtum Lauenburg**  
 Ort **Ratzeburg**  
 Bauwerksrichtung **von Westen nach Osten**  
 Bauwerksart **Brücke mit Balken- / Plattenmischsystem**  
 Tragfähigkeit **60/30 nach DIN 1072**  
 Baujahr Überbau **1990** Baujahr Unterbau **1990**

**Zustandsnote: 2,5**

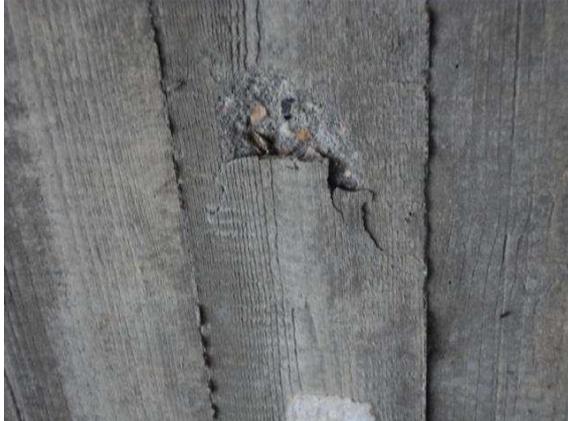
[48] S=0, V=0, D=1 EP BSP-ID 002-02  
Platte, Betonoberfläche, Eine Stelle, Abgeplatzt, Breite: 6,0 cm, 2-tes Feld, Mitte quer, Unterseite, ca. 1,50 m hinter Lagerachse 20 (Mittelpfeiler) sowie im 2-ten Feld, ca. 2m vor 1-ten Lager von rechts, oberflächennahe Betonabplatzung durch eisenhaltiges Gestein, Fläche ca. 10cm x 7cm x 0,5cm

2018\_OBERFLÄCHENNAHE  
BETONABPLATZUNGEN

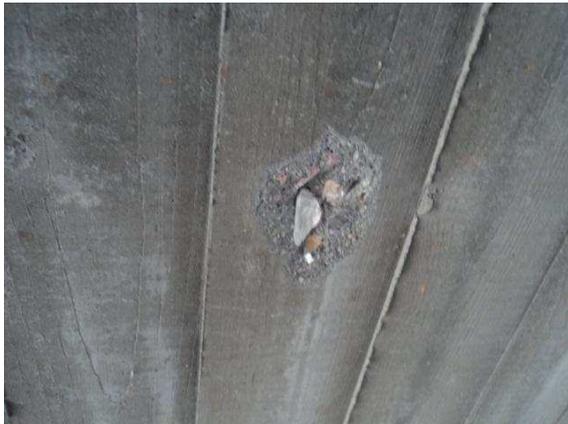
[52] S=0, V=0, D=1 BSP-ID 002-02  
Platte, Betonoberfläche, Eine Stelle, Abgeplatzt, Tiefe: 10,0 mm, 2-tes Feld, Links, Unterseite, ca. 2,35m hinter Lager, zwischen 3-ten und 4-ten Lager von rechts, oberflächennahe Betonabplatzungen durch kreideähnliches Gestein, Fläche ca. 7cm x 5cm x 1cm

2018\_BETONABPLATZUNGEN DURCH  
KREIDEÄHNLICHES GESTEIN

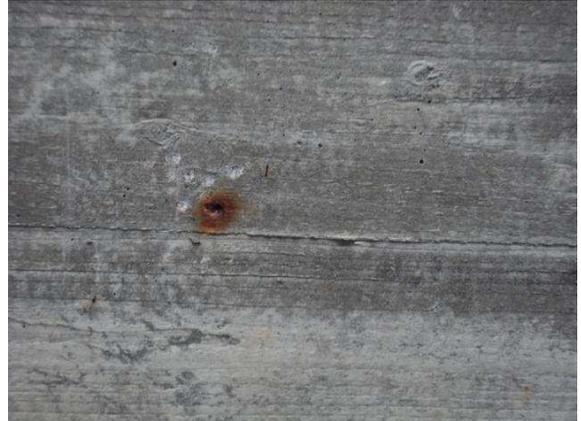
[2] S=0, V=0, D=1 EP BSP-ID 002-12  
Platte, Betonoberfläche, Mehrfach, Verfärbt, Anzahl: 2 Stelle(n), Achse Nr. 20, Unterseite, Rostfahnen wegen zu geringer Betondeckung und Bindedrahtreste, oberflächennahe Betonabplatzungen, stellenweise herausstehender Bindedraht

2018\_ROSTFAHNEN AN DER BETONOBERFLÄCHE

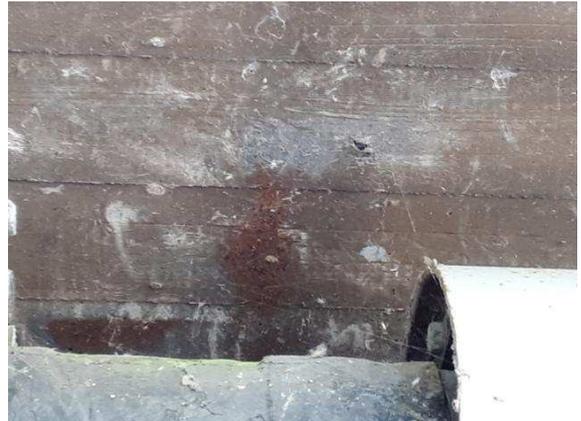
[10] S=0, V=0, D=1 BSP-ID 002-12  
Platte, Betonoberfläche, Punktuell, Rostfahne, Anzahl: 2 Stelle(n), 1-tes Feld, Feldanfang, Rechts, Unterseite, vorne rechts im Randbereich, oberhalb Dehnstoß der Entwässerungsleitung, Bindedrahtreste und 1 Stahlnagel

2018\_ROSTFAHNEN VORNE

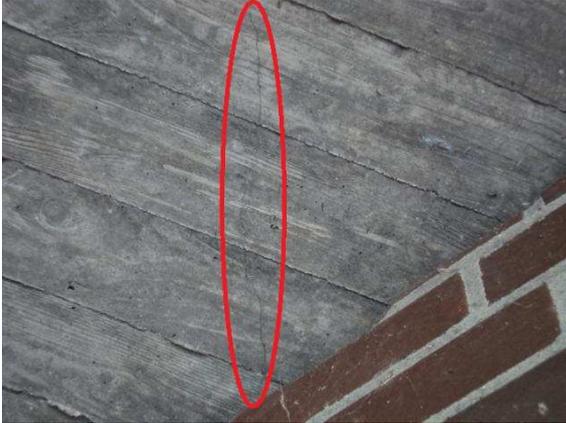
[71] S=0, V=0, D=1 BSP-ID 006-01-01  
Platte, Betonoberfläche, Eine Stelle, Gerissen, 2-tes Feld,  
Hinten am Bauwerk, Rechts, Unterseite, 1 Schrägriss,  
Rissbreite ca. 0,1mm, L= ca. 70cm, links neben Rohr vor  
Widerlagerwand

2018\_SCHRÄGRISS HINTEN

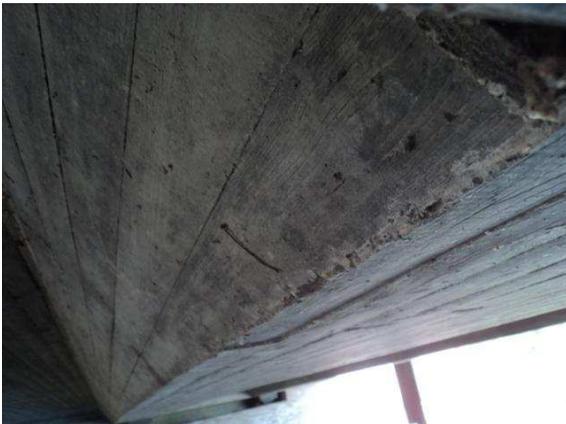
[51] S=0, V=0, D=1 BSP-ID 002-02  
Balken / Plattenbalken, Beton, Stellenweise, Abgeplatzt,  
2-tes Feld, Rechts, Unterseite, im Kantenbereich, Mitte  
unten

2018\_KANTENABPLATZUNGEN

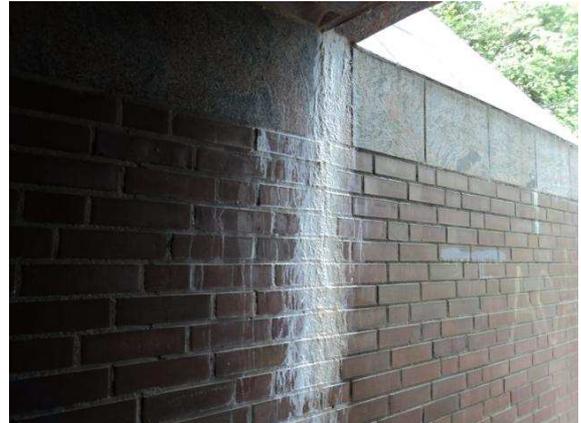
[43] S=1, V=0, D=2 EP BSP-ID 027-08  
Widerlager, Mauerwerksfugen, Ausgeprägt,  
Aussinterung, Länge: 1,500 m, Widerlager hinten, Mitte  
quer, Linke Seite, Fußgängerdurchgang  
Osten, Verblendmauerwerk, Undichtigkeit, ausgeprägte  
Aussinterung, beginnende Abplatzungen in den  
Lagerfugen

2018\_AUSSINTERUNGEN IM MAUERWERK

- **Ausbesserung/Erneuerung der Fugen des Mauerwerkes am Geländer/Überbau auf der Brücke und Fugen zur Beleuchtungseinrichtung und Gestaltungselementen**
- **Instandsetzung der Aussinterungen hinten links**

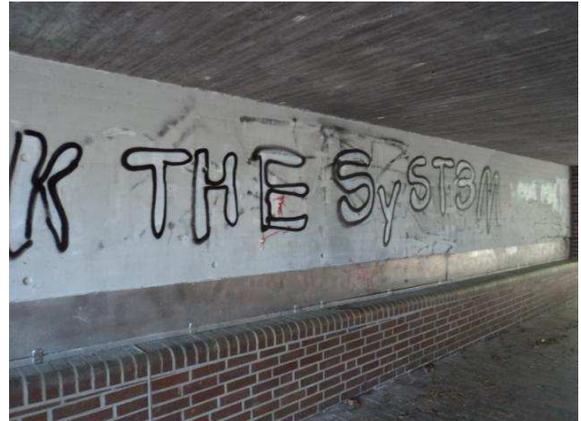
[8] S=0, V=0, D=0 BSP-ID 020-01  
Widerlagerwand, Beton, Gesamtes Bauteil, Graffiti,  
Vorne am Bauwerk, Quer durchgehend, Unter dem  
Bauwerk, Alter Schaden nicht behoben,  
Unterhaltungsmangel, EP 2015: unverändert

2018\_GRAFFITI

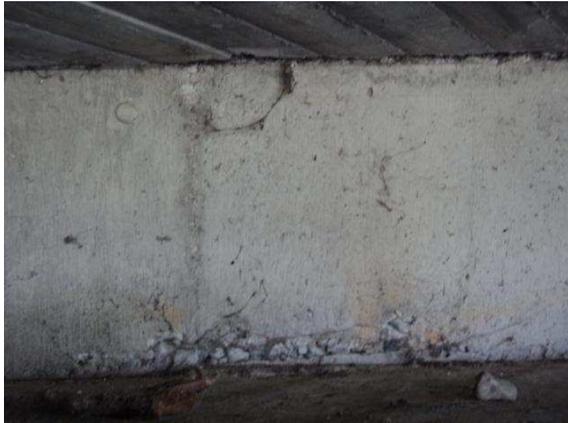
[54] S=0, V=0, D=1 BSP-ID 021-07  
Hintere Kammerwand, Betonoberfläche, Mehrfach,  
Fehlstelle, Widerlager hinten, Hinten am Bauwerk, Quer  
durchgehend, Unterseite, Lunker in Betonoberflächen,  
Betonierfehler

2018\_FEHLSTELLEN AN DER HINTEREN  
KAMMERWAND

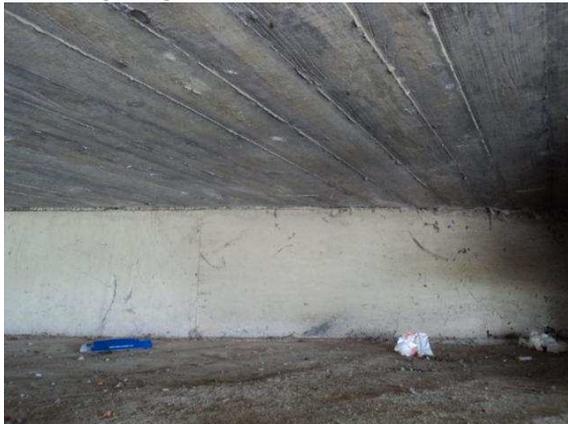
[72] S=0, V=0, D=1 BSP-ID 020-02  
Auflagerbank, Betonoberfläche, Vereinzelt,  
Schmutzablagerung, Widerlager hinten, Hinten am  
Bauwerk, Quer durchgehend, Unterhaltungsmangel,  
Müllablagerungen

2018\_VERUNREINIGUNGEN

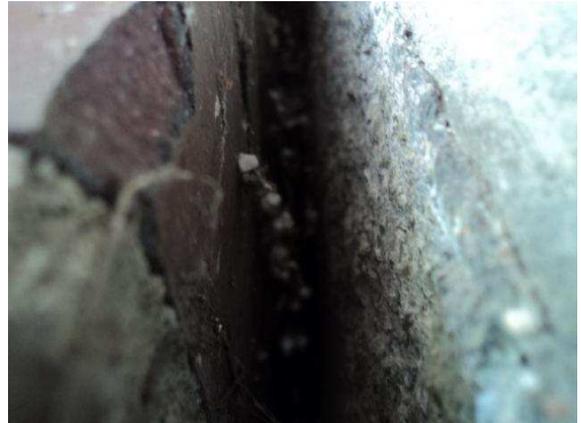
[37] S=1, V=0, D=2 BSP-ID 259-04  
Pfeiler / Stütze, Fugenfüllung, Vereinzelt, Nicht entfernt,  
Mitte längs am Bauwerk, Alter Schaden nicht behoben,  
mittlere Pfeilerreihe, 1-ter Pfeiler von links, Fugenbereich  
zum Überbau, Styropor im Fugenbereich verblieben

2018\_STYROPOR IM FUGENBEREICH

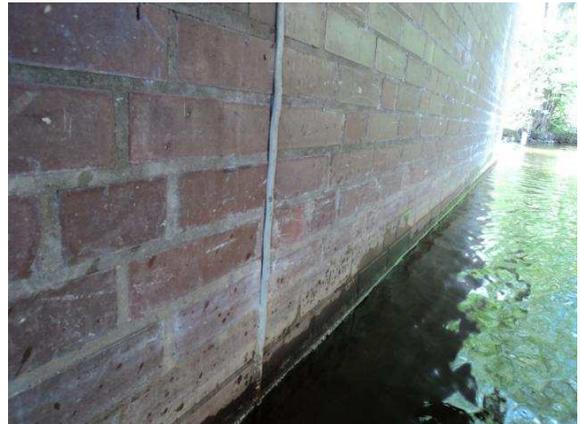
[34] S=0, V=0, D=0 BSP-ID 027-99  
Pfeiler / Stütze, Verblendmauerwerk, Gesamtes Bauteil,  
Bemoost, Vorne und hinten am Bauwerk, Quer  
durchgehend, Wasserwechselzone, im Bereich der  
Brüstungen, Moos- und Algenbelag, Fugenbereiche  
bereichsweise verwittert

2018\_MOOS- UND ALGENBELAG IN WWZ DER  
BRÜSTUNG

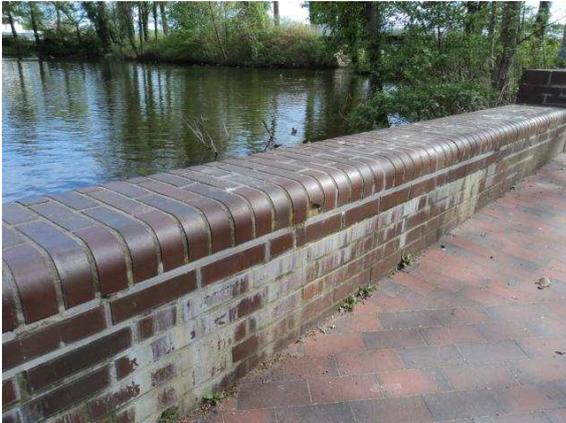
[11] S=1, V=0, D=2 BSP-ID 027-08  
Sonstiger Stützungskörper, Mauerwerksfugen,  
Stellenweise, Aussinterung, Länge: 30,000 m, Vorne und  
hinten am Bauwerk, Rechts, Schadenserweiterung,  
Stützwand, mit beginnender Moosbildung, Flügelwand  
hinten rechts und Stützmauer vorn rechts mit starken  
Aussinterungen, ausbrechender Fugenmörtel,  
Verwitterungserscheinungen in den Lagerfugen des  
Verblendmauerwerkes

2018\_AUSSINTERUNGEN AN DER BRÜSTUNG

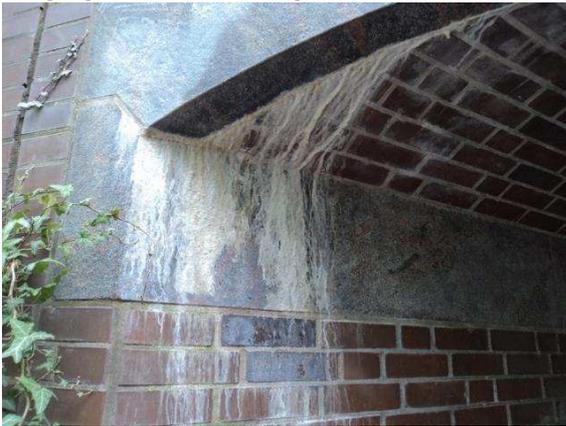
[12] S=1, V=0, D=2 EP BSP-ID 027-08  
Sonstiger Stützungskörper, Mauerwerksfugen,  
Ausgeprägt, Aussinterung, Länge: 3,000 m, Am Ende des  
Bauwerks, Links, im Kämpferbereich, Sturz aus  
Naturstein, Fußgängerdurchgang hinten, im  
Ausgangsbereich, Undichtigkeit

2018\_AUSSINTERUNGEN IM TUNNEL HINTEN

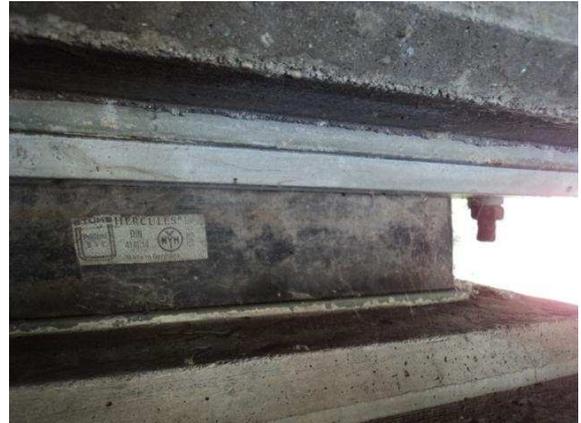
[47] S=0, V=0, D=2 BSP-ID 214-11  
Pfeiler / Stütze, Elastomer des Verformungslagers,  
Ausgeprägt, Schmutzablagerung, Anzahl: 3 Stück, Achse  
Nr. 20, Mitte längs am Bauwerk, Quer durchgehend,  
Topflager verschmutzt, Betonlunker im oberen  
Lagersockel

2018\_VERSCHMUTZUNG DES ELASTOMER

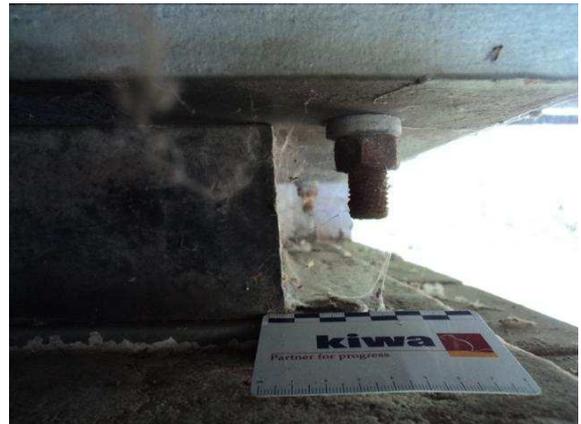
[63] S=0, V=0, D=1 BSP-ID 213-99  
Brücke, Verformungslager einachsig beweglich,  
unbewehrt, Vereinzelt, Verformt, Anzahl: 2 Stück, Achse  
Nr. 20, Mitte längs am Bauwerk, Beidseitig, Verformung  
bis 5mm nach Westen

2018\_VERFORMUNG ELASTOMER ACHSE 20

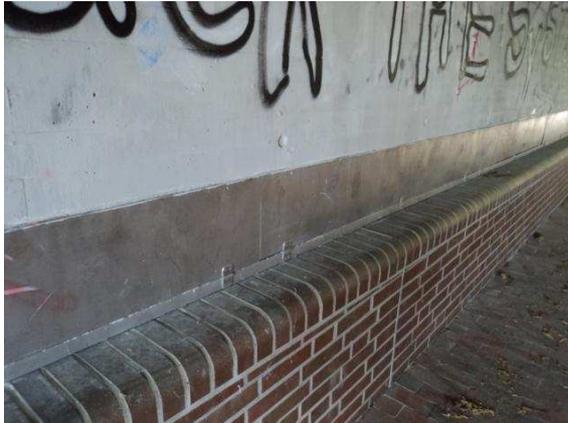
[5] S=0, V=0, D=0 BSP-ID 214-01  
Brücke, Verformungslager einachsig beweglich, bewehrt,  
Mehrfach, Prüfung behindert durch Verblendung, Anzahl:  
3 Stück, Achse Nr. 10, Vorne am Bauwerk, Quer  
durchgehend, Unter dem Bauwerk, Abdeckung behindert  
Prüfung

2018\_VERBLENDUNG VOR LAGER VORNE  
[53] S=0, V=0, D=1 EP BSP-ID 214-08  
Widerlager, Lagerplatte oben, Beginnend, Angerostet,  
Anzahl: 1 Stück, Achse Nr. 30, Hinten am Bauwerk,  
Links, Farbabplatzungen, Durchrostung der  
Beschichtung, Korrosionserscheinungen, Schrauben  
korrodiert, Lager verschmutzt

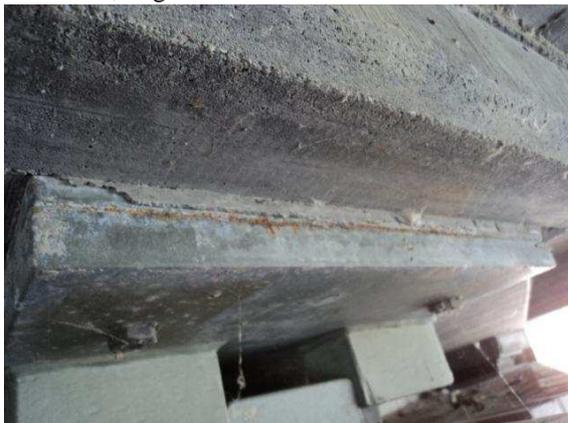
2018\_LAGERPLATTEN MIT KORROSION  
**Lager - Verformungslager ohne Festhaltung,  
unbewehrt**

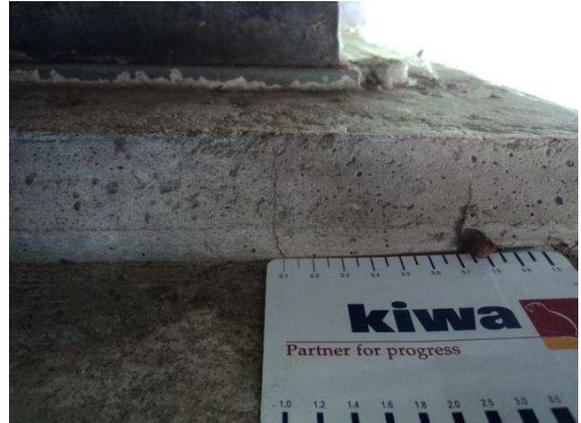
[68] S=0, V=0, D=1 BSP-ID 214-10  
Elastomer, Ein Stück, Allgemeiner Riss, Breite 0,1 mm,  
Achse Nr. 20, Vorne am Bauwerk, Seitenfläche links,  
1-ter Pfeiler von links, im Lagersockel, unten

2018\_RISS IM LAGERSOCKEL  
**Lager - Verformungslager ohne Festhaltung,  
bewehrt**

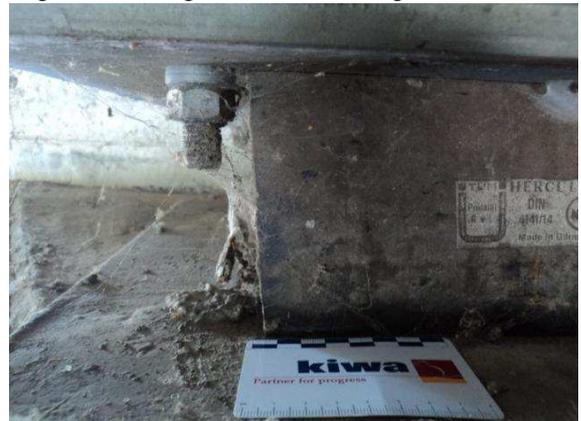
[57] S=0, V=0, D=1 EP BSP-ID 213-99  
Elastomer, Bereichsweise, Verformt, Anzahl: 2 Stück,  
Achse Nr. 30, Am Ende des Bauwerks, Quer  
durchgehend, Unter dem Bauwerk, rechte und linke Seite,  
1-tes und 3-tes Lager, Verformungen, Ausbeulung,  
Lagerverformung ca. 7 mm Richtung West

2018\_VERFORMUNG ELASTOMER HINTEN  
[49] S=0, V=0, D=1 EP BSP-ID 214-08  
Widerlager, Lagerplatte oben, Mutter, Vereinzelt,  
Angerostet, Anzahl: 4 Stück, Achse Nr. 30, Links,  
Verankerungsbolzen/Verschraubungen der oberen  
Lagerplatte angerostet, Lager verdreht

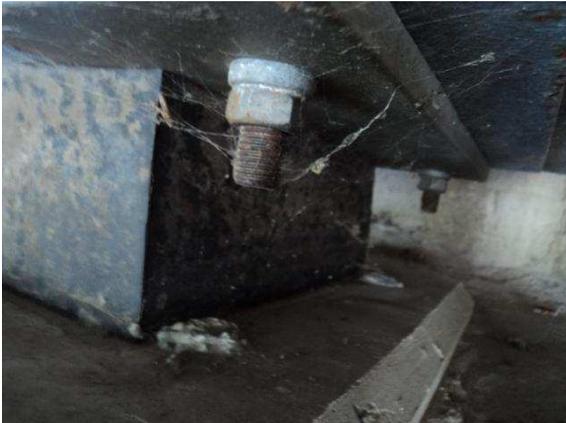
2018\_VERSCHRAUBUNG ANGEROSTET

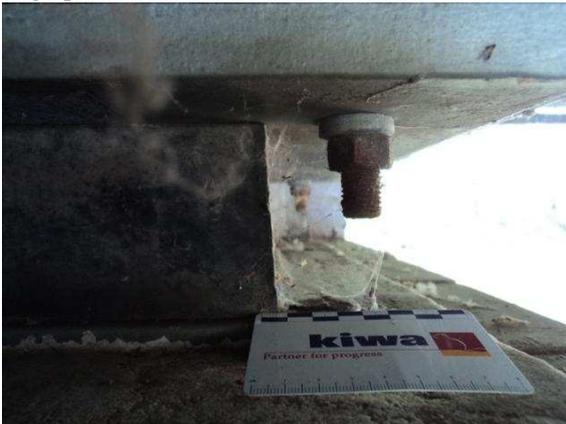
[46] S=0, V=0, D=1 BSP-ID 214-08

Pfeiler / Stütze, Lagerplatte oben, Schraube, Mehrfach, Angerostet, Anzahl: 7 Stück, Achse Nr. 20, Quer durchgehend, 1-tes Lager 4 Stück und 3-tes Lager 3 Stück der Pfeiler, Korrosion an den Verbindungsmitteln der Lagerplatte

2018\_VERBINDUNGSMITTEL MIT KORROSION

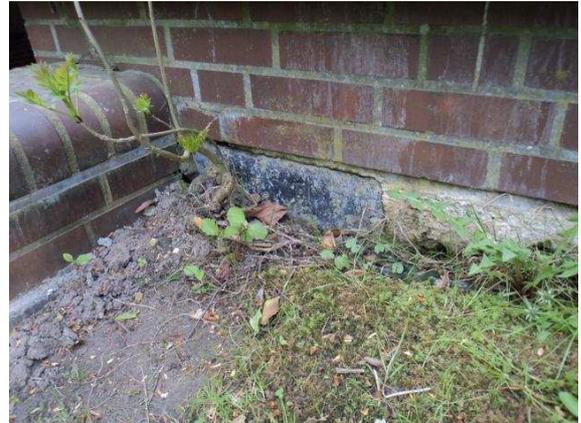
[55] S=0, V=0, D=1 EP BSP-ID 257-02

Widerlagerwand, Dichtungsschicht auf Beton, Eine Stelle, Freiliegend, Achse Nr. 10, Vorne am Bauwerk, Seitenfläche links, neben Bauwerk, freiliegende Abdichtung im Bereich der seitlichen Hinterfüllung

2018\_ABDICHTUNG FREILIEGEND

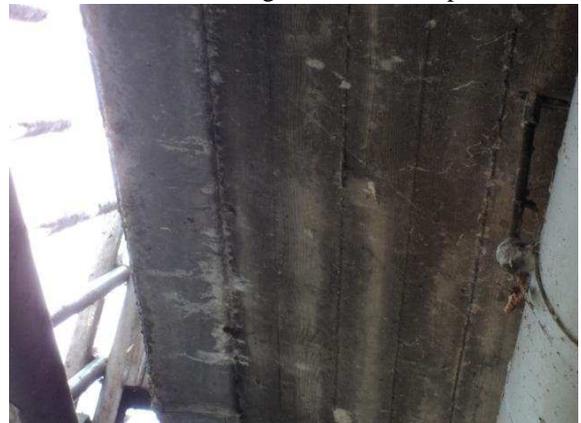
[3] S=0, V=0, D=2 EP BSP-ID 233-08

Kragarm, Untersicht des Gesimses, Beton, Durchgehend, Aussinterung, Längs durchgehend, Rechts, Unterseite, austretende Feuchtigkeit mit Stalaktitenbildung, beide Brückenfelder, z.Z. der Prüfung trocken im Randbereich zum angrenzenden Stahlprofil

2018\_AUSSINTERUNGEN IM GESIMS  
UNTERSEITIG

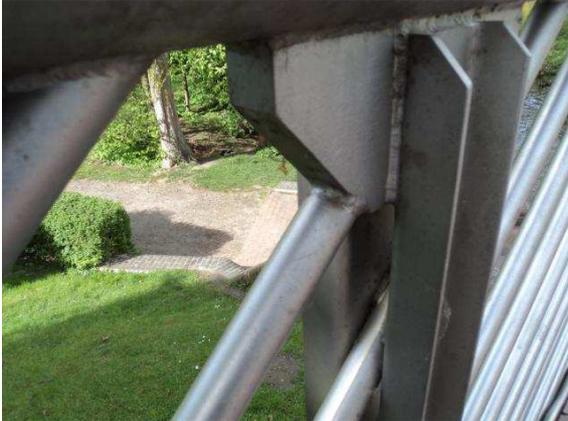
[16] S=0, V=0, D=1 BSP-ID 234-04  
Balken / Platten-Mischsystem, Füllstab des Geländers,  
Profile, Beginnend, Angerostet, Längs durchgehend,  
Beidseitig, punktuelle Korrosionserscheinungen

2018\_PUNKTUELLE  
KORROSIONSERSCHEINUNGEN

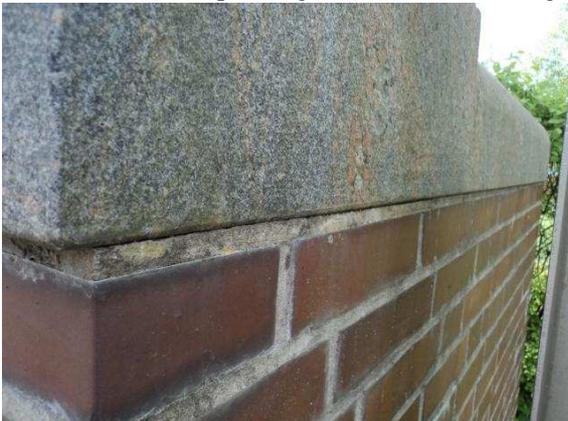
[31] S=0, V=0, D=1 BSP-ID 259-06  
Brüstung als Absturzsicherung, Fugenfüllung der  
Lagerfuge, Eine Stelle, Schadhaf, Länge: 1,000 m,  
Vorne am Bauwerk, Links, Pfeiler des Geländers,  
Fugenmörtel im Anschluss zum Natursteinpostament  
ausgebrochen, 1 Riss im Fugenmörtel vorhanden,  
oberflächennahe Abplatzungen am Mauerwerksziegel

2018\_RISS IM FUGENBEREICH

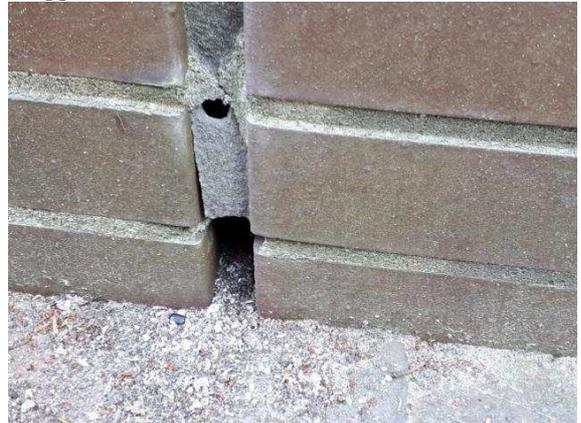
[30] S=0, V=0, D=1 EP BSP-ID 259-02  
Brüstung als Absturzsicherung, Fugenfüllung der  
Senkrechtfuge, Mehrfach, Fehlstelle, Hinten am Bauwerk,  
Links, Unten, Fugenmasse am unteren Anschluss der  
Brüstungswand auf ca. 5cm Länge ausgebrochen, im  
Treppenbereich hinten links

2018\_FUGENMÖRTEL HERAUSGEBROCHEN

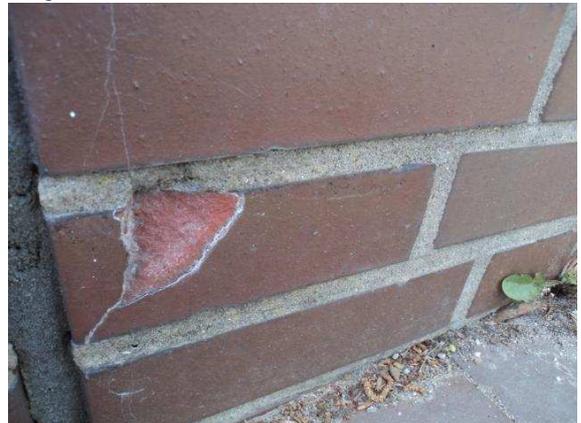
[39] S=0, V=0, D=2 BSP-ID 237-09  
Brüstung als Absturzsicherung, Verblendmauerwerk,  
Bereichsweise, Fehlstelle, Gesamtes Bauteil, Längs  
durchgehend, Beidseitig, Oben auf dem Bauwerk,  
bereichsweise schadhafte Fugenausbildungen,  
stellenweise oberflächennahe Abplatzungen an der  
Ziegeloberfläche

2018\_OBERFLÄCHENNAHE ABPLATZUNGEN AM  
ZIEGEL

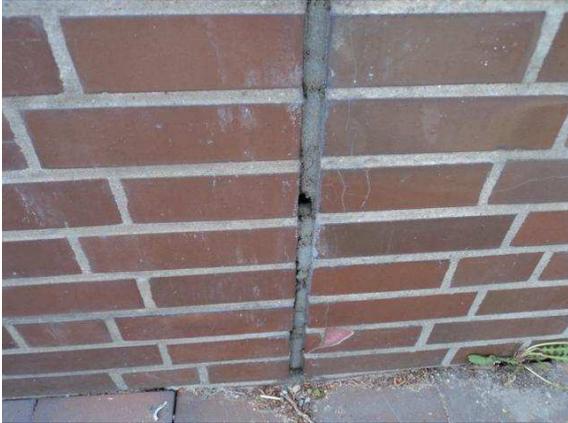
[59] S=0, V=0, D=1 BSP-ID 259-02  
Brüstung als Absturzsicherung, Fugenfüllung der Senkrechtfuge, Mehrfach, Fehlstelle, Vorne und hinten am Bauwerk, Beidseitig, Unter dem Bauwerk, Fugenmasse am unteren Anschluss der Brüstungswand bis ca. 21cm Länge ausgebrochen, Flankenabriss im Anschluss zum Mauerwerk

2018\_FEHLSTELLE DES FUGENVERSCHLUSSES

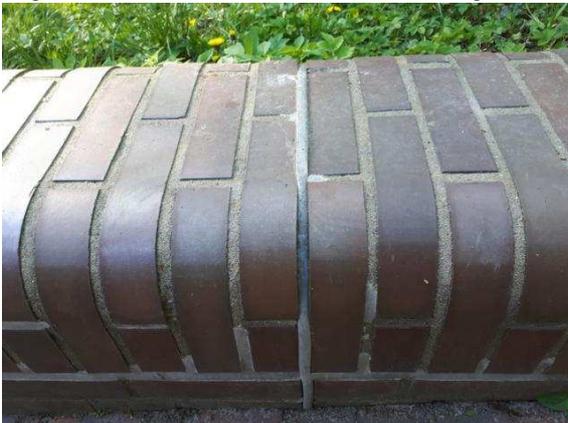
[40] S=0, V=0, D=2 BSP-ID 259-02  
Flügel, Brüstung als Absturzsicherung, Fugen senkrecht, Vereinzelt, Schadhafte, Flügelwand hinten, sowie vorne am Bauwerk beidseitig, vereinzelt schadhafte Fugenfüllungen auch an den anderen Flügelwänden, Fugenband stellenweise verschoben und eingedrückt

2018\_FUGENBAND EINGEDRÜCKT

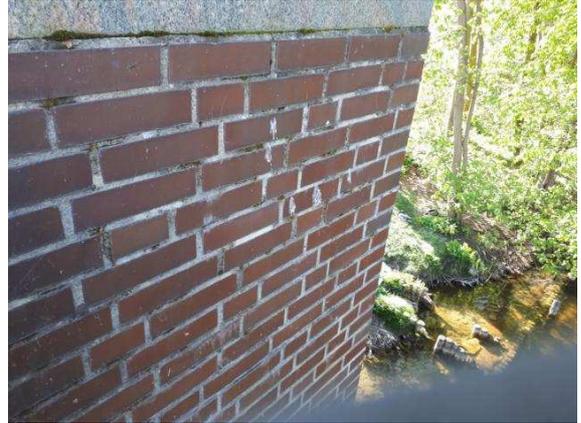
[1] S=0, V=0, D=1 BSP-ID 237-13  
Überbau, Geländer- / Brüstungspfeiler, Fugenmörtel, Mehrfach, Abgeplatzt, Längs durchgehend, Beidseitig, Oben auf dem Bauwerk, bereichsweise Fugenmörtel zur Natursteinabdeckung ausgebrochen und lose, Lagerfugen verwittert, Moos- und Algenbelag im horizontalen Fugenbereich

2018\_FUGENMÖRTEL VERWITTERT

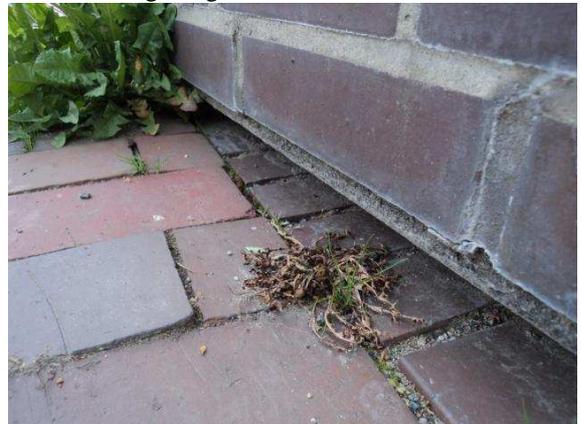
[61] S=0, V=0, D=1 BSP-ID 237-13  
Überbau, Geländer- / Brüstungspfeiler, Vereinzelt, Abgeplatzt, Längs durchgehend, Beidseitig, Oben auf dem Bauwerk, alle Pfeiler im Fußpunktbereich, Schmutzablagerungen

2018\_ABPLATZUNGEN UNTEN

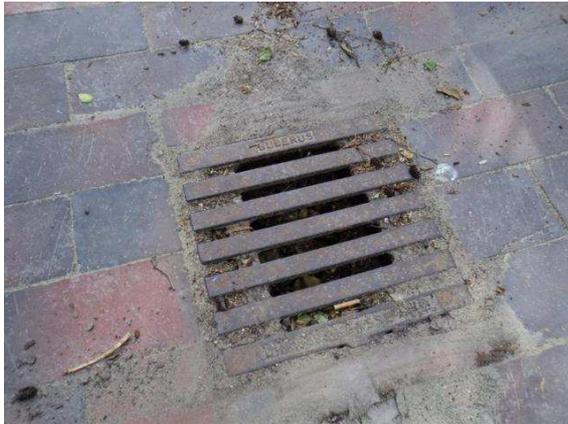
[41] S=0, V=1, D=1 BSP-ID 252-10  
Bauwerksentwässerung, Mehrfach, Schmutzablagerung, Gehweg, Unterhaltungsmangel, Bereich Fußgängerunterführung, Schachtabdeckungen 1 Stelle hinten kippeln

2018\_VERSCHMUTZUNG DER  
BAUWERKSENTWÄSSERUNG

Art der Leistung	<b>Betriebliche Unterhaltung / Reinigungsarbeiten (ohne ME -H-)</b>
Menge	Geschätzte Kosten
Dauer der Maßnahme	Ausführungsjahr
Dringlichkeit	<b>Kurzfristig</b>
Maßnahmenfixierung	<b>Keine Maßnahme festgelegt</b>
Projektbezeichnung	
Bemerkung	<b>- Reinigung der Bauwerksentwässerung</b>

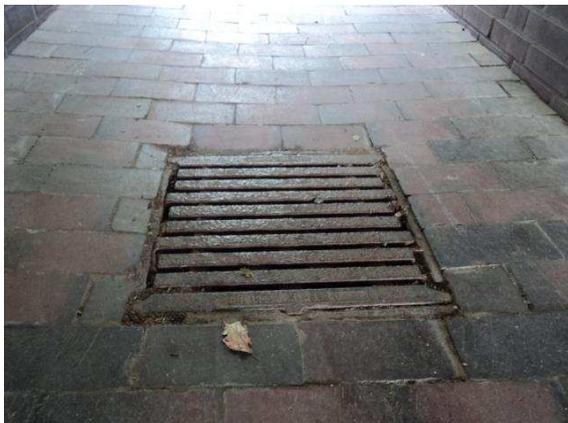
[44] S=0, V=1, D=1 EP BSP-ID 252-16  
Unterbau, Bauwerksentwässerung, Pflasterung, Gering, Abgesackt / Setzung, Anzahl: 1 Stück, Hinten am Bauwerk, Gehweg rechts, Unter dem Bauwerk, Bereich Fußgängerunterführung  
HP 2018: Schaden unverändert

2018\_PFLASTERUNG ABGESACKT

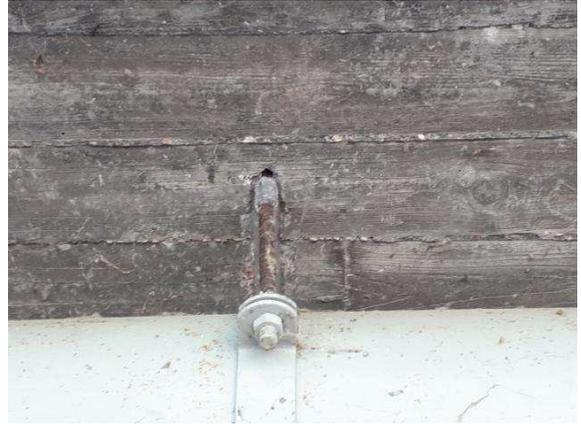
[17] S=0, V=1, D=1 EP BSP-ID 252-01  
Balken / Platten-Mischsystem, Befestigung der Längsleitung, Rohr, Mehrfach, Verrostet, Längs durchgehend, Rechts, Unter dem Bauwerk, Schellen und Aufhängungen ebenfalls mit Korrosionserscheinungen, Farbabplatzungen

2018\_LEITUNGS-AUFHÄNGUNG MIT KORROSION

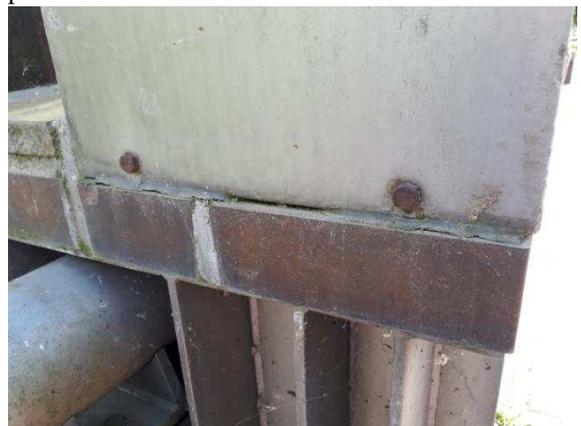
[33] S=0, V=0, D=2 BSP-ID 259-02  
Befestigung der Beleuchtung, Fugen waagrecht, An einigen Bauteilen, Schadhafte, Anzahl: 3 Stück, Fuge zw. Beleuchtungseinrichtung und Brückenpfeiler, Moosgummi, lose, verrutscht, waagerechte Fugen ausgebessert bemoost, teilweise Fugen schadhafte, Flankenabriss im Fugenbereich, Dichtstoff bereichsweise porös

2018\_FUGENBEREICHE SCHADHAFT

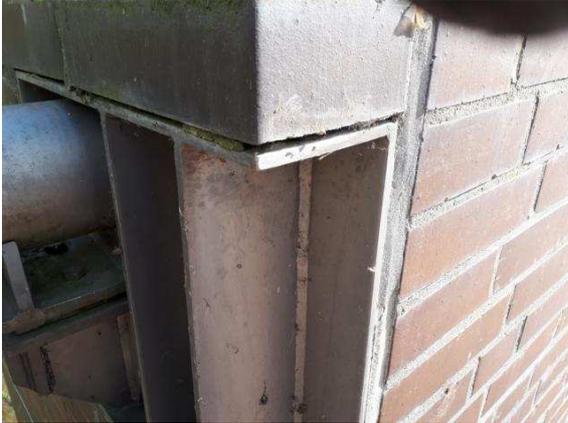
[62] S=0, V=0, D=2 BSP-ID 259-02  
Befestigung der Beleuchtung, Fugen senkrecht,  
Vereinzelt, Schadhaf, flexibles Fugenmaterial  
herauslösbar und porös, vereinzelt am gesamtem Bauwerk  
Fugenbereiche schadhaf und stellenweise ausgebrochen

2018\_FUGEN DER BELEUCHTUNG SCHADHAFT

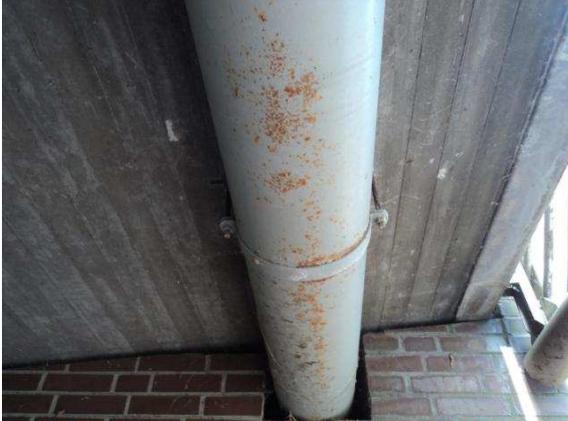
[6] S=0, V=0, D=1 BSP-ID 261-01  
Überbau, Schutzrohr, Stellenweise, Angerostet, Längs  
durchgehend, Rechts, Unter dem Bauwerk, sowie die  
Aufhängung der Leitung, Durchrostung der Beschichtung

2018\_ROHRISOLIERUNG MIT KORROSION

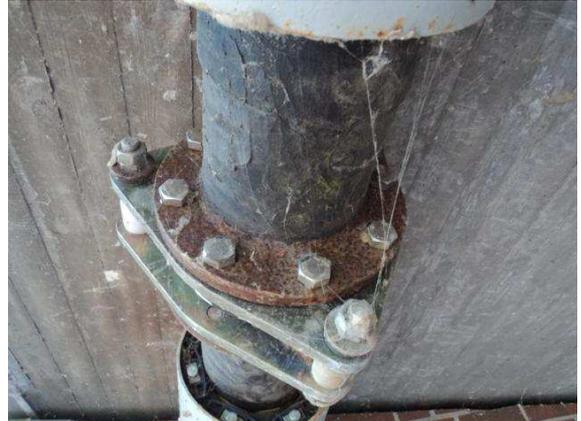
[73] S=0, V=0, D=1 BSP-ID 261-08  
Überbau, Verbindung des Rohrs, Stahl / Metall,  
Stellenweise, Angerostet, ---, Vorne und hinten am  
Bauwerk, Rechts, Unterseite, Verbindungsflansch der  
Leitung korrodiert, vor Widerlager hinten und Widerlager  
vorn

2018\_FLANSCH MIT KORROSION

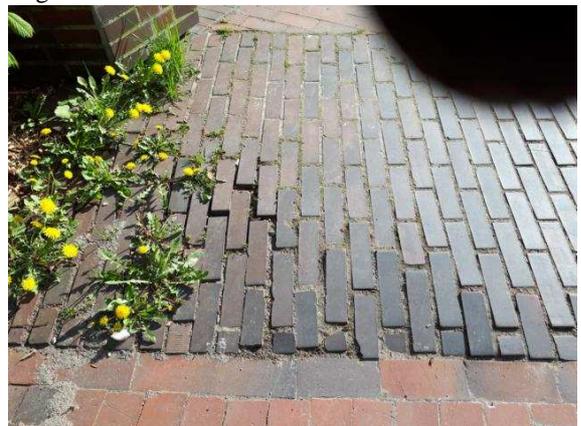
[64] S=0, V=1, D=0 EP BSP-ID 241-01  
Beläge, Bereichsweise, < 2 cm abgesackt / gesetzt, Hinten  
am Bauwerk, Beidseitig, oberflächennahe Abplatzungen/  
Frostschäden am Pflaster, Fugenbereiche ausgewittert,  
stellenweise Versatz bis ca. 1,5cm, Bewuchs im  
Fugenbereich

2018\_PFLASTERBELAG SCHADHAFT

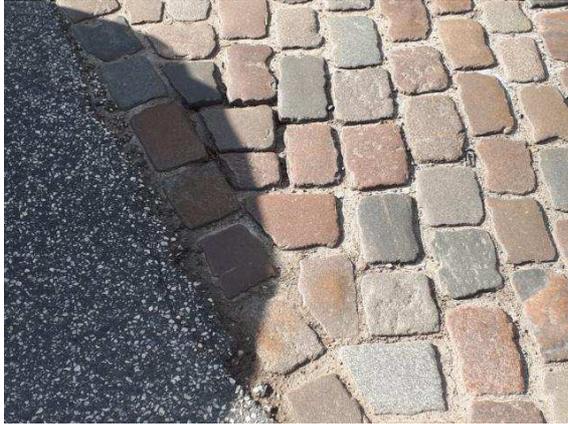
[27] S=0, V=1, D=0 EP BSP-ID 241-01  
Fahrbahnbelag, Pflasterverfugung, Mehrfach,  
Ausgewaschen, Am Bauwerksabschluss hinten, Quer  
durchgehend, an Fahrbahnübergang des anschließenden  
Großsteinpflasters, Fugen ausgewaschen, teilweise  
uneben, Absackung bis ca. 2,5cm

2018\_FUGEN GROSSSTEINPFLASTER  
AUSGEWASCHEN

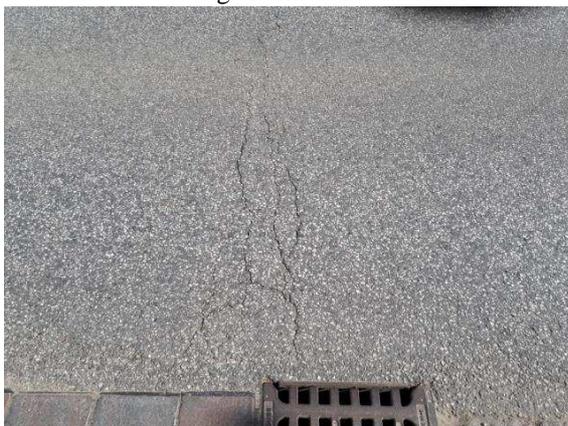
[9] S=0, V=0, D=1 BSP-ID 241-13  
Brücke, Fahrbahnbelag, Oberfläche, Stellenweise,  
Querrisse Rissbreite  $\geq 1$  mm, Länge: 2,300 m, Vor  
Widerlager vorn, Vorne am Bauwerk, Links, Oben auf  
dem Bauwerk, WL Achse 10, im Bereich der  
Straßenentwässerung bis zur Fahrbahnmitte

2018\_QUERRISSE IM BELAG

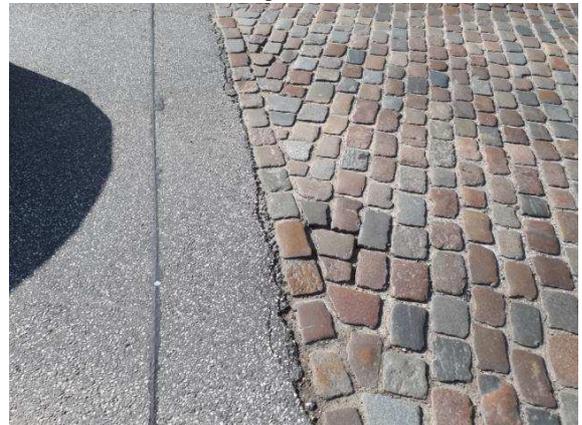
[65] S=0, V=0, D=1 BSP-ID 241-04  
Überbau, Fahrbahnbelag, Walzasphalt, Vereinzelt,  
Gerissen, Am Ende des Bauwerks, Quer durchgehend, am  
Übergangsbereich, Anschluss Asphaltbelag zum Pflaster,  
Kantenausbrüche im Fugenbereich

2018\_KANTENAUSBRÜCHE IM BELAG

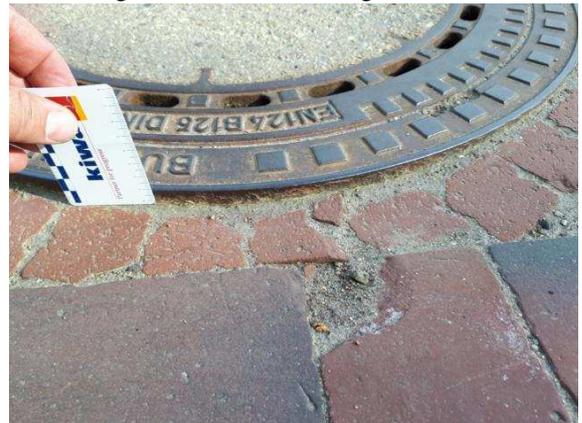
[29] S=0, V=1, D=0 EP BSP-ID 244-01  
Geh- und Radwegbelag, Pflasterung, Eine Stelle,  
Abgesackt / Setzung, Hinten am Bauwerk, Gehweg links,  
Absackung der Schachteinfassung ca. 1cm

2018\_VERSATZ DER SCHACHTEINFASSUNG

Art der Leistung	<b>Bauliche Unterhaltung / Kleinere Reparaturen (ohne ME -H-)</b>
Menge	Geschätzte Kosten
Dauer der Maßnahme	Ausführungsjahr
Dringlichkeit	<b>Kurzfristig</b>
Maßnahmenfixierung	<b>Keine Maßnahme festgelegt</b>
Projektbezeichnung	
Bemerkung	<b>- Ausbesserung der abgesackten gehweg- und Radwegbereiche</b>

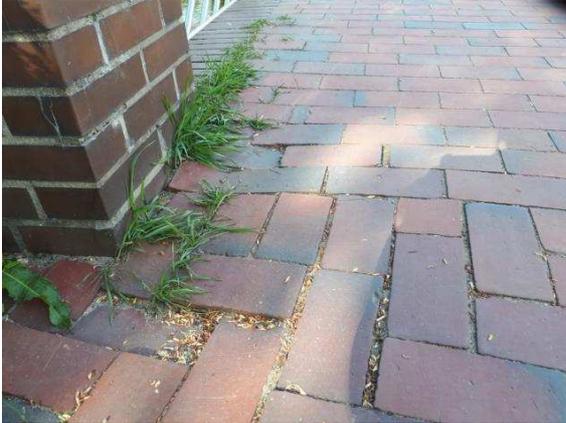
[23] S=0, V=1, D=0 BSP-ID 241-01  
Geh- und Radwegbelag, Pflasterstein, Mehrfach, < 2 cm  
abgesackt / gesetzt, Vorne am Bauwerk, Links, Pflaster  
abgesackt, Versatz bis ca. 1,5cm

2018\_VERSATZ IM BELAG VORNE LINKS

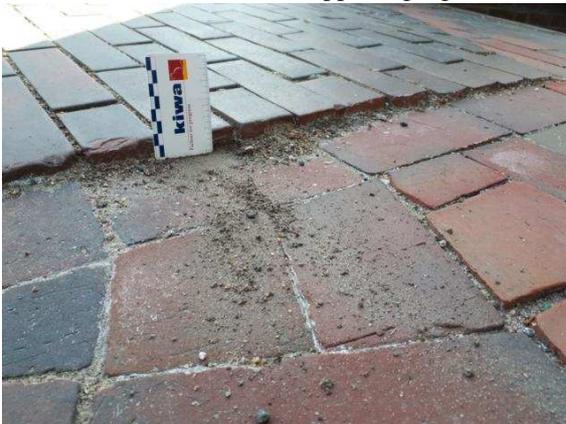
[26] S=0, V=1, D=0 BSP-ID 244-01  
Geh- und Radwegbelag, Pflasterstein, Eine Stelle, < 2 cm  
abgesackt / gesetzt, Länge: 2,000 m, Hinten am Bauwerk,  
Gehweg links, Alter Schaden nicht behoben, Versatz bis  
ca. 1,5cm, im Bereich des Treppenabgangs

2018\_VERSATZ HINTEN LINKS

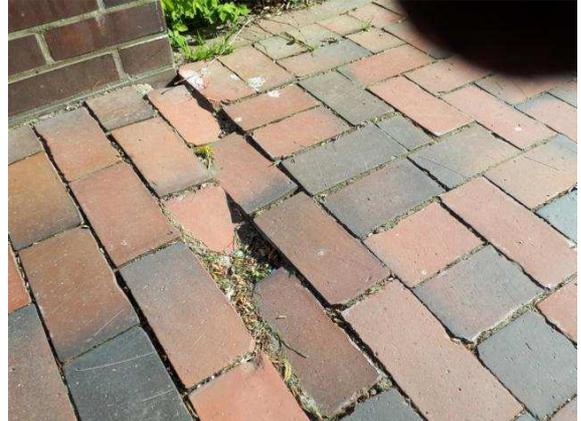
[35] S=0, V=2, D=1 EP BSP-ID 244-02  
Geh- und Radwegbelag, Pflasterstein, Mehrfach, 2 - 5 cm  
abgesackt / gesetzt, Vorne am Bauwerk, Rechts, Pflaster  
uneben sowie ausgewaschene Fugen zum  
Brüstungspfeiler, stellenweise unterspült

2018\_PFLASTER VORNE RECHTS UNTERSÜLT

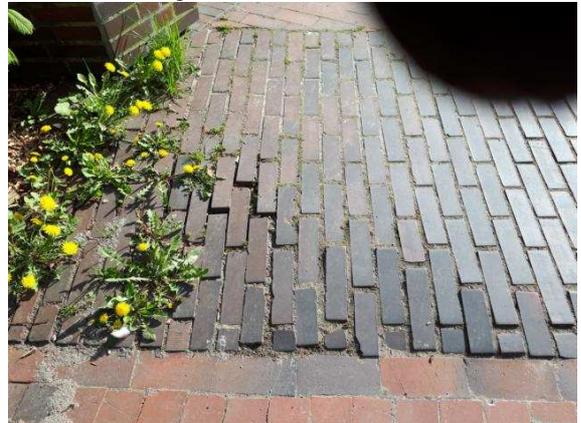
[38] S=0, V=2, D=0 EP BSP-ID 244-02  
Geh- und Radwegbelag, Pflasterstein, Bereichsweise, 2 -  
5 cm abgesackt / gesetzt, Hinten am Bauwerk, Gehweg  
rechts, Pflasterbelag im Bereich des Gehbahnüberganges  
bis ca. 3cm abgesackt, uneben, Fugen ausgewaschen,  
Bewuchs im Fugenbereich

2018\_VERSATZ HINTEN RECHTS

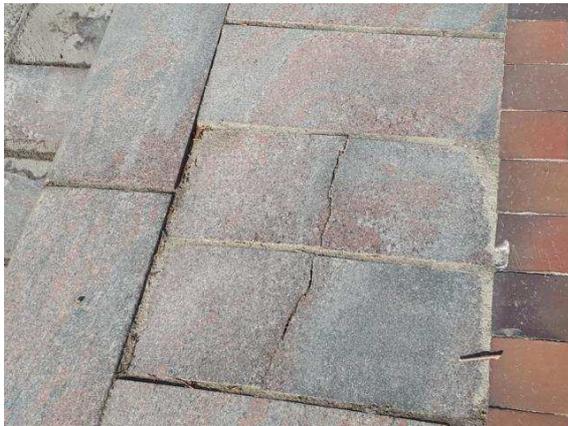
[36] S=0, V=1, D=1 EP BSP-ID 244-01

Geh- und Radwegbelag, Platte, Mehrfach, Absackung mit Riss, Längs durchgehend, Rechts, Plattenbelag aus Naturstein im Bordsteinbereich gerissen und vereinzelt bis ca. 2cm abgesackt, 14 Platten gerissen oder gebrochen, Querrisse bis 1,5mm, Schmutzablagerungen im Riss

2018\_LÄNGSRISSE IM PLATTENBELAG

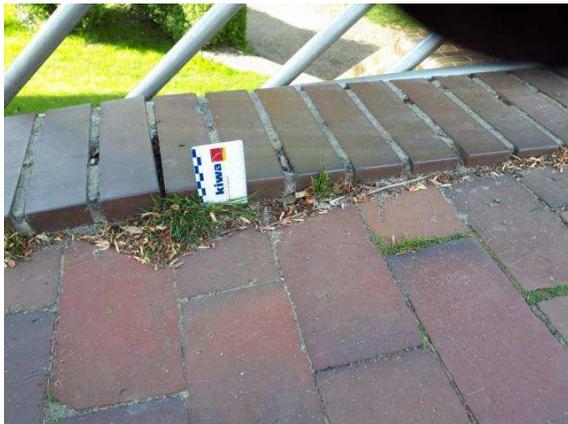
[60] S=0, V=1, D=1 BSP-ID 241-02

Überbau, Geh- und Radwegbelag, Pflasterstein, Bereichsweise, 2 - 5 cm abgesackt / gesetzt, Vorne am Bauwerk, Links, im Randbereich zum Gesims, Versatz bis ca. 4cm, Bereich des 2-ten Geländerfeldes

2018\_VERSATZ ZUM GESIMS
