Prüfbericht 2018 H

nach DIN 1076

Bauwerksname **Stützwand Nord entl. B 208 "Königsdamm"**
 Teilbauwerksname
 Kreis **Kreis Herzogtum Lauenburg**
 Ort **Ratzeburg**
 Bauwerksrichtung **von Berkenthin (Harmsdorf) nach Mustin**
 Bauwerksart **Stützwand als Spundwand**
 Tragfähigkeit **Lastmodell 1 nach DIN EN 1991-2 + DIN EN 1991-2/NA 2012 (Hauptlastmodell -**
 Baujahr **2015**

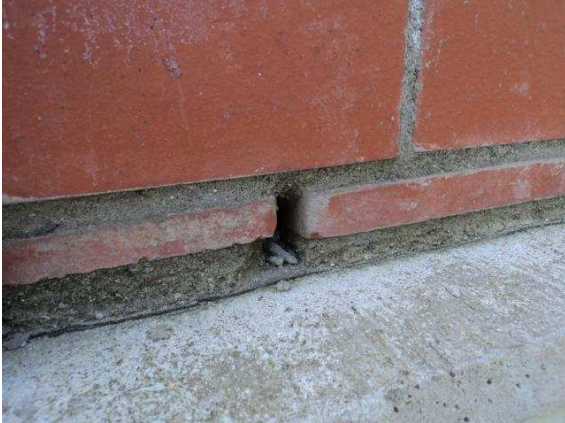
[7] S=0, V=0, D=1 BSP-ID 136-10
Stützbauwerk, Fugenmörtel, Vereinzelt,
Herausgebrochen, Längs durchgehend, Rückseite, unten
im Fußpunktbereich zum Spundwandkopfbalken

2018_FUGENMÖRTEL HERAUSGEBROCHEN

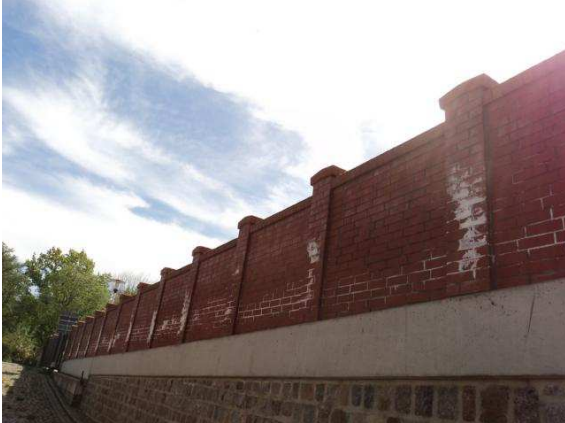
[2] S=0, V=0, D=2 EP BSP-ID 136-07
Stützbauwerk, Steinansichtsfläche, Flächendeckend,
Aussinterung, Längs durchgehend, Rückseite, ausgeprägte
Aussinterungen im Fugen- und Ziegelbereich der
Wandelemente des Stützbauwerkes

2018_AUSSINTERUNGEN IM WANDBEREICH

- Instandsetzung der Aussinterungen im Fugenbereich und des Kunststeins der Stützpfeiler
- Instandsetzung der Aussinterungen im Fugenbereich und Kunststein der Ausfachungen
- Instandsetzung der Risse im Spundwandkopfbalken
- Korrosionsschutz der Spundwandgründung und ausreichende Hinterfüllung
- sonstige Tätigkeiten zur Bauwerksunterhaltung

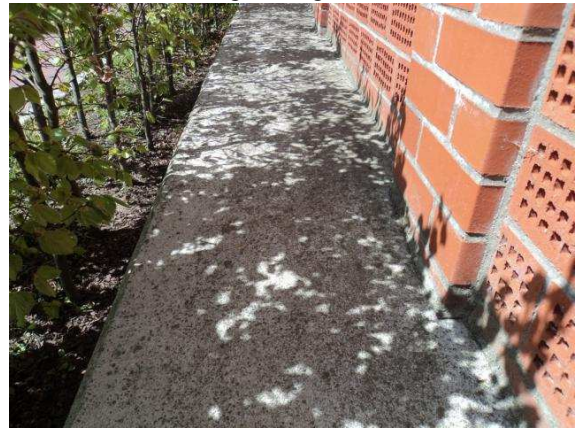
[10] S=0, V=0, D=1 BSP-ID 130-02
Spundwandkopfbalken, Betonoberfläche, Mehrfach,
Verwittert, Längs durchgehend, Oberseite, Vorderansicht
unten, Moos- und Algenbelag

2018_BETONoberfläche DES KOPFBALKENS
VERWITTERT

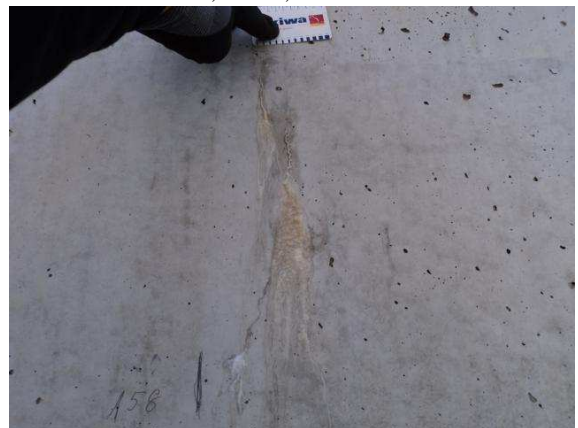
[5] S=0, V=0, D=1 BSP-ID 135-02
Spundwandkopfbalken, Beton, Mehrfach, Längsrisse
Rissbreite 0,1 - < 0,2 mm, Längs durchgehend, Rückseite,
Risse stellenweise mit Aussinterungserscheinungen,
Rissbreite bis ca. 0,15mm, L= ca. 52cm

2018_RISSE MIT AUSSINTERUNGEN AM
KOPFBALKEN

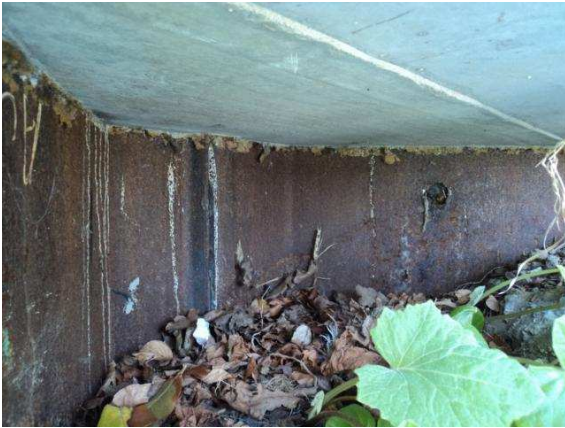
[3] S=0, V=0, D=1 BSP-ID 139-99
Spundwandbohle, Spundwandgründung,
Spundwandprofile, Bereichsweise, Freiliegend, Am Ende
des Bauwerks, Anschüttung nicht ausreichend,
Korrosion, Korrosionsschutz nicht vorhanden

2018_SPUNDWANDGRÜNDUNG MIT KORROSION

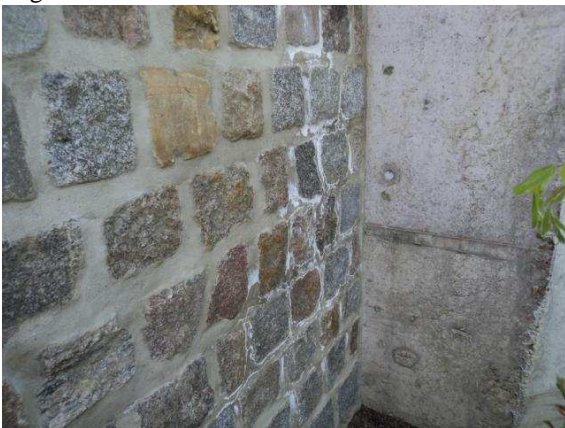
[11] S=0, V=0, D=1 BSP-ID 202-01
Stützbauwerk, Sonstige Gründung, Kunststein des
Mauerwerks, Bereichsweise, Aussinterung, Fläche: 2,50
m2, Am Anfang des Bauwerks, Rückseite,
Stützungssockel der Stützwand, Aussinterungen im
Fugenbereich des Sockels aus Naturstein

2018_AUSSINTERUNGEN IN SOCKELWAND

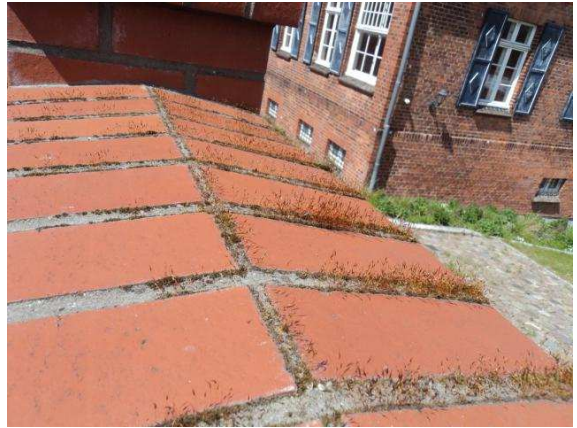
[12] S=0, V=0, D=1 BSP-ID 312-05
Sonstige Ausstattung, Abdeckung des
Verblendmauerwerks, Durchgehend, Bemoost, Längs
durchgehend, Oben, Ausfachung der Stützwand,
Kopfbereich, Moosbelag, stellenweise Fugenmörtel rissig

2018_MOOSBELAG IM KOPF DER AUSFACHUNG

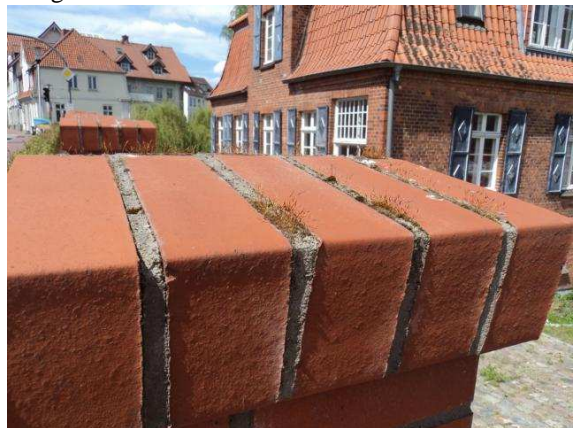
[6] S=0, V=0, D=1 BSP-ID 312-05
Sonstige Ausstattung, Abdeckung des
Verblendmauerwerks, Durchgehend, Bemoost, Längs
durchgehend, Oben, Pfosten der Stützwand, Kunststein
des Mauerwerkes, Moosbelag, stellenweise Fugenmörtel
rissig

2018_MOOSBELAG AM PFEILERKOPF

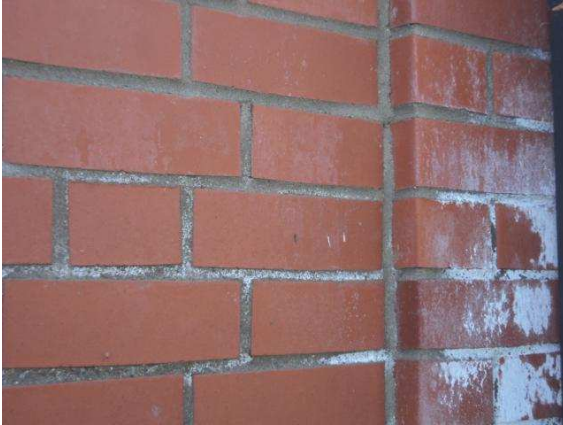
[8] S=0, V=0, D=2 BSP-ID 312-05

Sonstige Ausstattung, Kunststein des Mauerwerks, Durchgehend, Aussinterung, Vorderseite, Pfosten der Stützwand, im Fußpunktbereich unten, vom 4-ten bis 19-ten Stützpfeiler, Aussinterungen im Fugenbereich sowie beginnend in der Wandansichtsfläche der Stützwand

2018_AUSSINTERUNGEN IM FUGEN- UND ZIEGELBEREICH VORNE

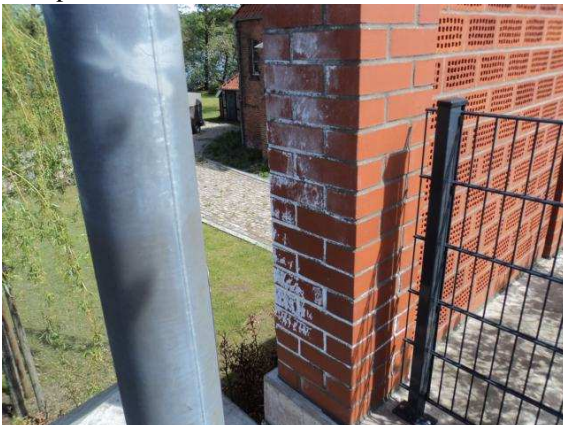
[9] S=0, V=0, D=2 EP BSP-ID 312-05

Sonstige Ausstattung, Kunststein des Mauerwerks, Ausgeprägt, Aussinterung, 1-ter Pfeiler/Stütze, Am Anfang des Bauwerks, Durchgehend, Pfosten der Stützwand, Seitenansichtsfläche vorne, starke Aussinterungen im Fugen- und Ziegelbereich des Stützpfeilers

2018_PFEILER MIT AUSSINTERUNGEN
