# Prüfbericht 2018 H

nach DIN 1076

Bauwerksname **Fußgängerbrücke Holthude am Wanderweg**  
Teilbauwerksname **Fußgängerbrücke Holthude am Wanderweg**  
Kreis **Kreis Herzogtum Lauenburg**  
Ort **Ratzeburg**  
Bauwerksrichtung **von Osten nach Westen**  
Bauwerksart **Plattenbalkenbrücke, Trägerrostbrücke**  
Tragfähigkeit  
Baujahr

Prüfrichtung **von Osten nach Westen**  
Prüfer **Dipl.-Ing. Thomas Graß**  
Prüfung vom **04.05.2018** bis **04.05.2018**

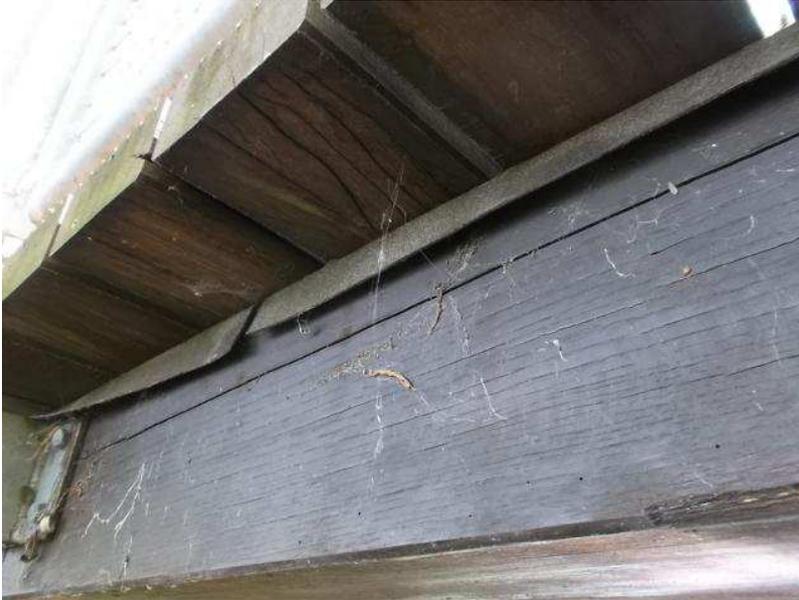
- [21] Überbau, Baulich - konstruktiver Holzschutz, Gesamtes Bauteil, Fehlt, ---, Längs durchgehend, Ausführungsfehler / Baumängel 0 0 2

2018\_KONSTRUKTIVER HOLZSCHUTZ NICHT FACHGERECHT

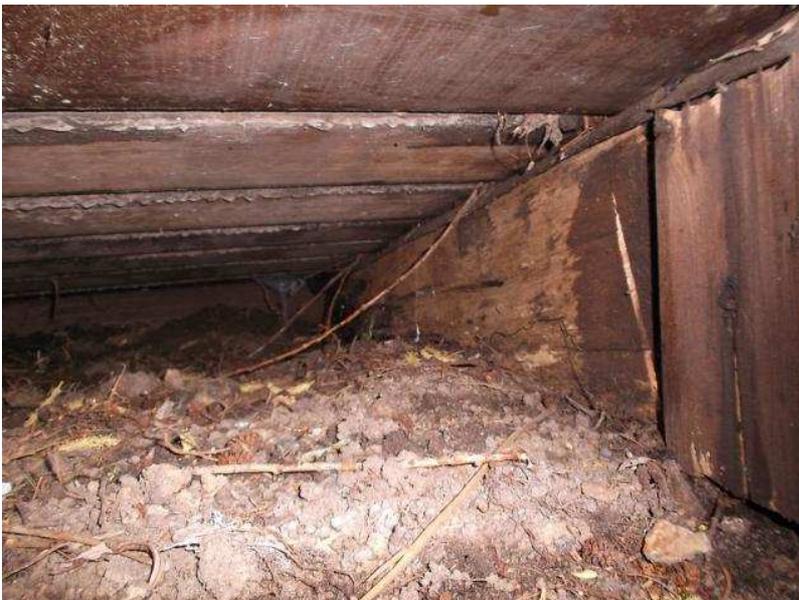
- [23] Hauptträger, Imprägnierung, Gesamtes Bauteil, Nicht wirksam, ---, Längs durchgehend 0 0 2
- [1] . . . Holz, Bereichsweise, Schmutzablagerung, ---, Vorne und hinten am Bauwerk, Unterseite, Unterhaltungsmangel, alle Hauptträger im Kopfbereich mit Erdkontakt, hinten bis ca. 15cm und vorne bis ca. 7cm mit Erdreich überdeckt 0 0 2

2018\_HAUPTBAUTEILE MIT ERDKONTAKT

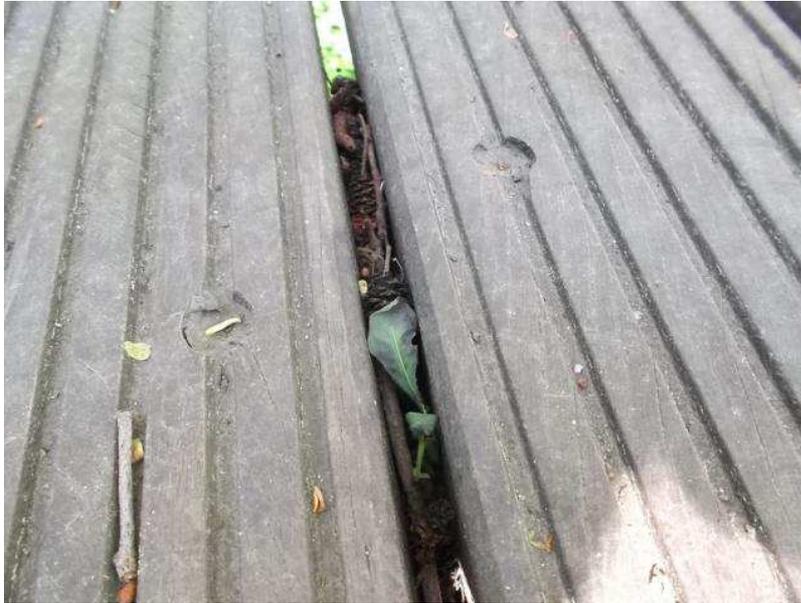
- [2] Hauptträger, Holz, Alle, Schmutzablagerung, ---, Längs durchgehend, Oberseite, Unterhaltungsmangel, alle 0 0 2  
3 LT, Schmutzablagerungen auf den Abdeckungen der Längsträger (Bitumenpappe) im Bereich zwischen dem Bohlenbelag, beginnender Bewuchs, Feuchtigkeitsansammlung

2018\_SCHMUTZ UND FEUCHTIGKEIT IM FUGENBEREICH DES BOHLENBELAGES

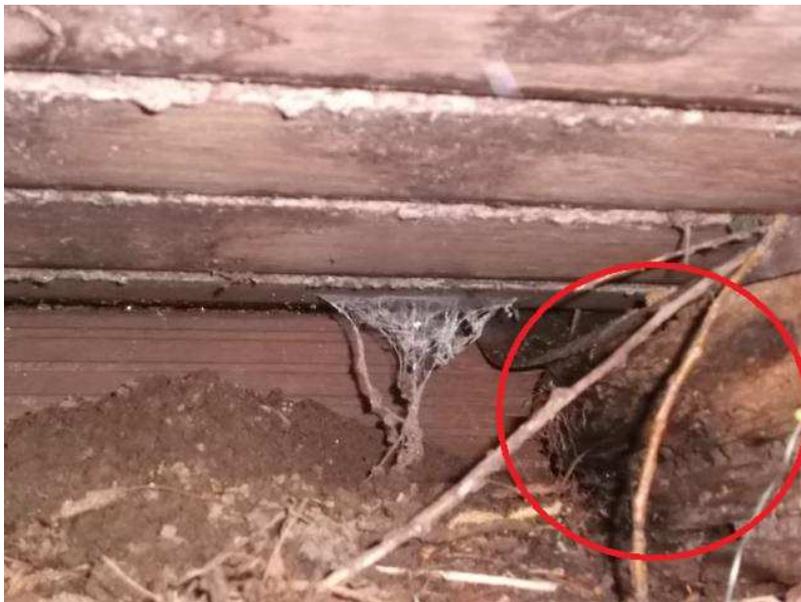
- [3] Hauptträger, Holz, Alle, Verfault / vermodert, Anzahl: 3 Stück, ---, Hinten am Bauwerk, Quer durchgehend, 1 0 2  
Unter dem Bauwerk, im Kopfbereich der Längsträger, Pilzbefall, Verrottung des Holzes, L= bis ca. 60cm, Einstechtiefe bis ca. 3,5cm, EP

2018\_VERROTUNG UND PILZBEFALL IM KOPFBEREICH

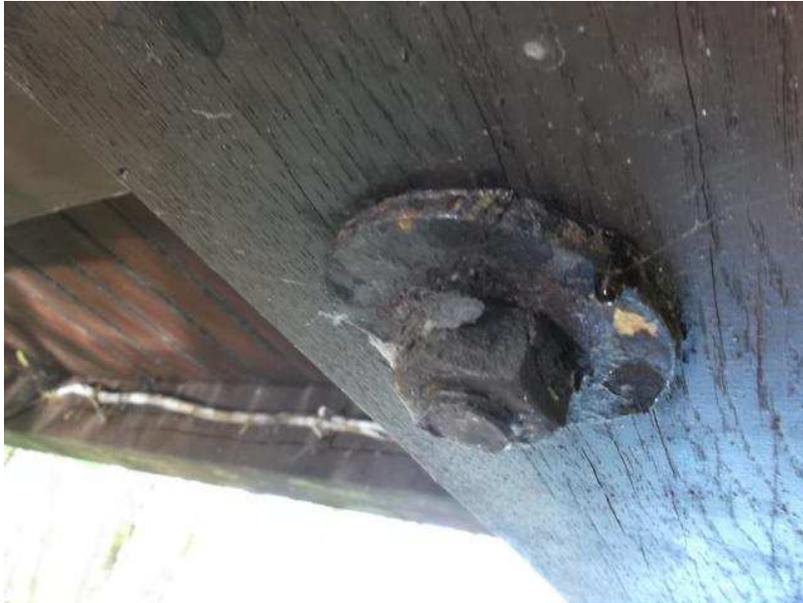
- [6] Hauptträger, Bolzen, Mehrfach, Angerostet, ---, Vorne und hinten am Bauwerk, Unterseite, Verbindungselemente der Hauptträger mit Korrosionserscheinungen

2018\_VERBINDUNGSELEMENTE MIT KORROSION

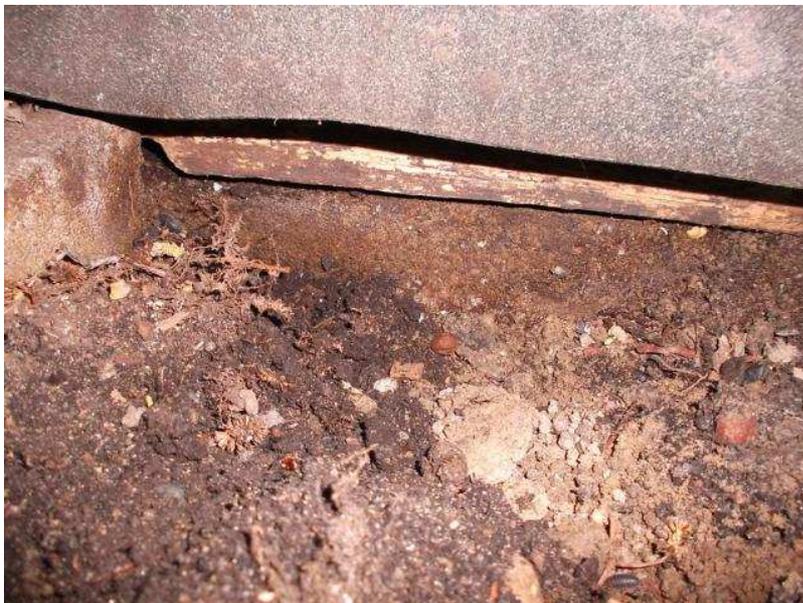
- [4] Querträger, Holz, Häufig, Schmutzablagerung, ---, Vorne und hinten am Bauwerk, Quer durchgehend, Unter dem Bauwerk, Unterhaltungsmangel, Endquerträger mit Erdkontakt, bis ca. 10cm mit Erdreich überdeckt, Feuchtigkeitsansammlung, Verrottungserscheinungen, EP

2018\_ENDQUERTRÄGER MIT ERDKONTAKT

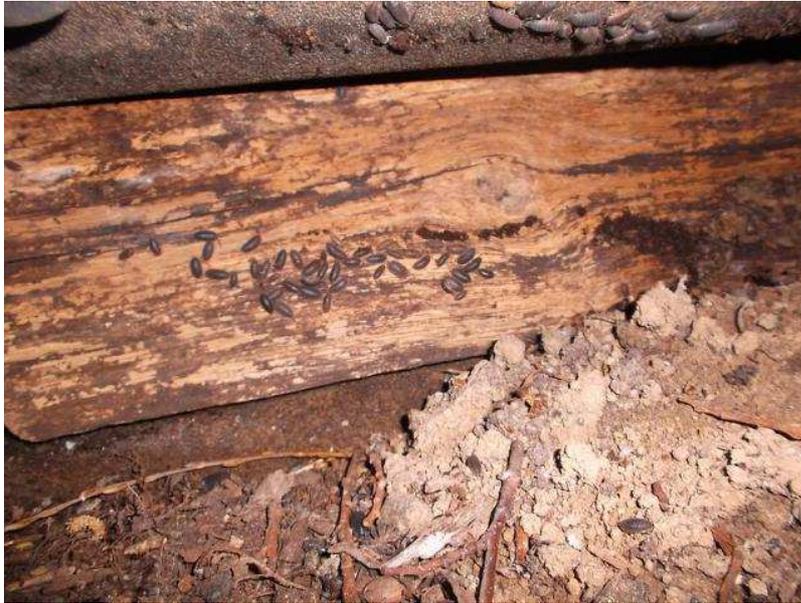
- [18] Querträger, Holz, Eine Stelle, Pilzbefall, ---, Vorne am Bauwerk, Rechts, Unter dem Bauwerk, Endquerträger mit beginnendem Pilzbefall, Verrottungserscheinungen, Einstechtiefe bis ca. 1,5cm, unter der aufgetragenen bituminösen Dichtungsbahn Insektenbefall, EP 1 0 2

2018\_ENDQUERTRÄGER MIT INSEKTENBEFALL

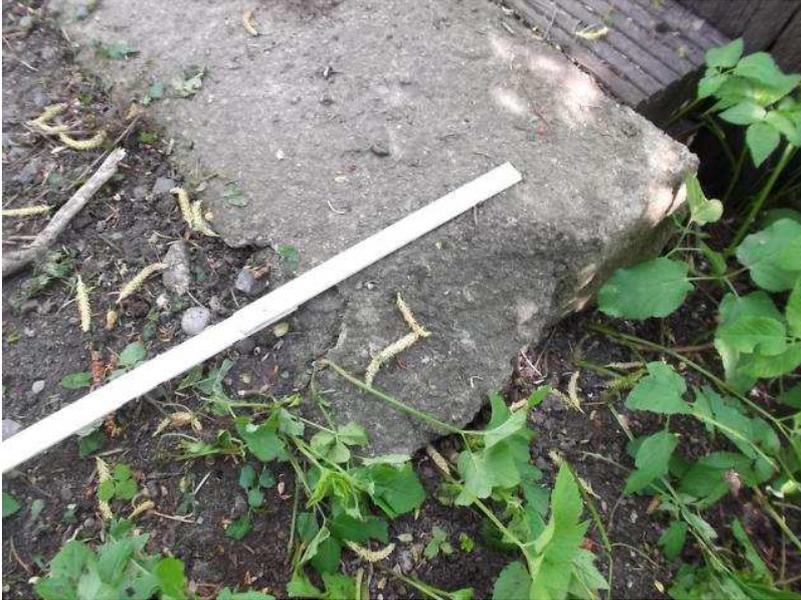
- [14] Hintere Kammerwand, Beton, Stellenweise, Abgeplatzt, ---, Vorne und hinten am Bauwerk, Beidseitig, 0 0 2  
Oben, Übergänge vor und hinter dem Bauwerk, Abplatzungen im Eckbereich, Fläche bis ca. 25cm x 10cm x 10cm, weitere oberflächennahe Betonabplatzung hinten querdurchgehend oben, Fläche bis ca. 40cm x 30cm x 1cm, Betonoberfläche verwittert

2018\_BETONABPLATZUNGEN AN KAMMERWAND OBEN

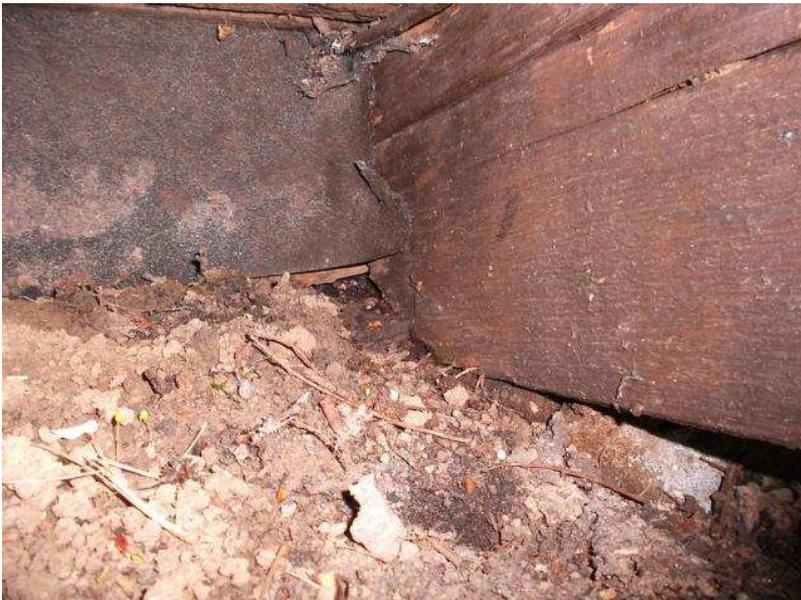
- [7] Auflagerbank, Beton, Gesamtes Bauteil, Verwittert, ---, Vorne und hinten am Bauwerk, Quer durchgehend, 0 0 2  
Unter dem Bauwerk, Schmutzanlagerungen, ausgeprägt mit Erdreich überdeckt, Feuchtigkeitsansammlung

2018\_AUFLAGERBANK MIT ERDKONTAKT

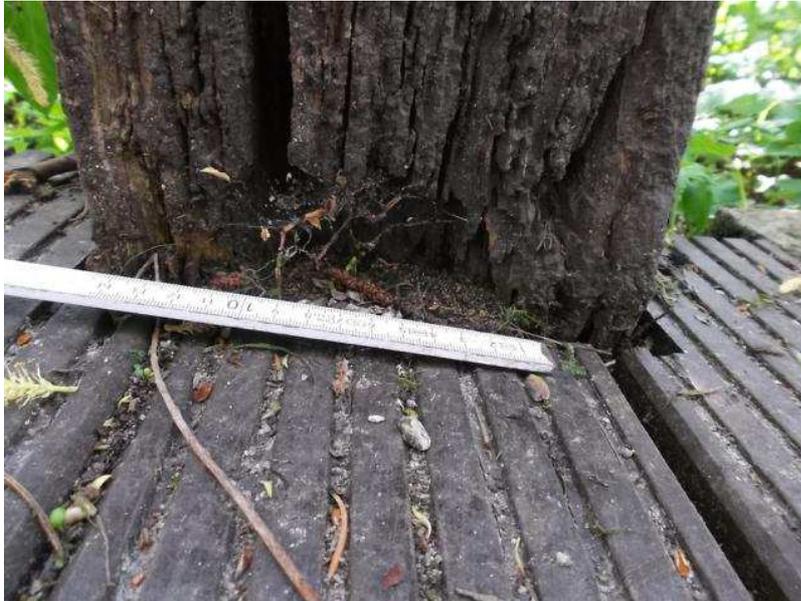
- [10] Pfeiler / Stütze als Vollquerschnitt, Holz, Bereichsweise, Angefault, Anzahl: 8 Stück, ---, Längs durchgehend, Beidseitig, Innen, im Fußpunktbereich zum Anschluss des Bohlenbelag, oben, Verrottungserscheinungen, Fläche ca. 15cm x 3cm x 6cm, Einstechtiefe bis ca. 2cm, Querschnittsverlust hinten, letzten beidseitigen Pfeiler, Soll= 19cm, Ist= 6cm, Schmutz- und Feuchtigkeitsansammlung, EP

2018\_VERROTTUNG DER PFEILER

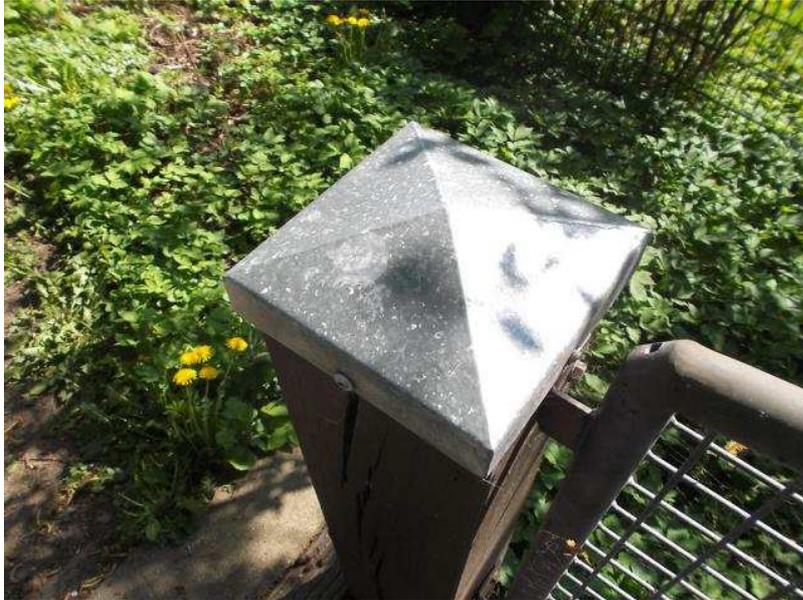
- [12] Pfeiler / Stütze als Vollquerschnitt, Holz, Alle, Angefault, ---, Vorne und hinten am Bauwerk, Links, Schaden instand gesetzt, 1-ter Pfeiler und 4-ter Pfeiler im Kopfbereich mit Verrottungserscheinungen, Einstechtiefe bis ca. 2,5cm, materialbedingt gerissen

2018\_PFEILERKÖPFE MIT SCHUTZKAPPEN

Schutzkappen auf allen 8 Pfeilerköpfen montiert

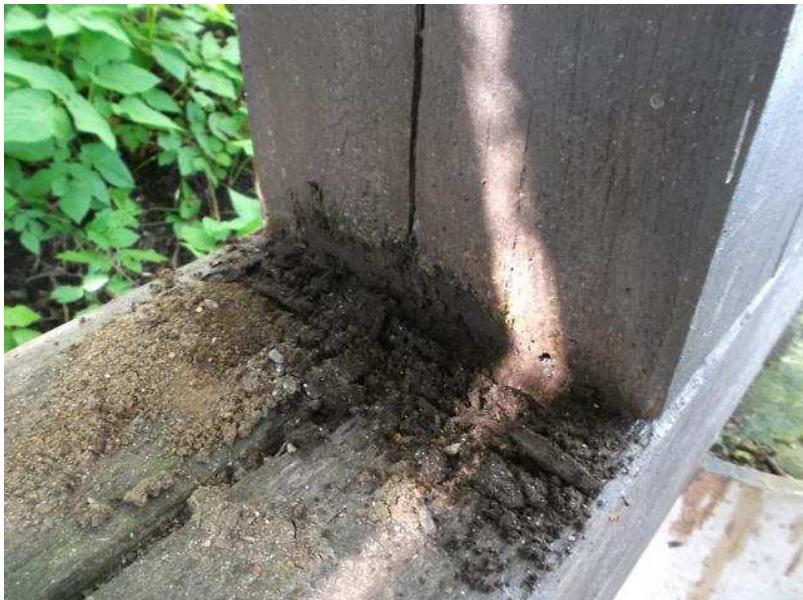
- [13] Pfeiler / Stütze als Vollquerschnitt, Holz, Stellenweise, Angefault, ---, Vorne und hinten am Bauwerk, Linke 1 0 2 und rechte Seite, unter dem Bauwerk, im Anschlußbereich zum Querträger, Verrottung, vorne links Einstechtiefe bis 9cm sowie hinten rechts Einstechtiefe bis 6cm, Schmutzablagerungen und Feuchtigkeitsansammlung, EP

2018\_VERROTTUNG IM PFEILERBEREICH UNTEN

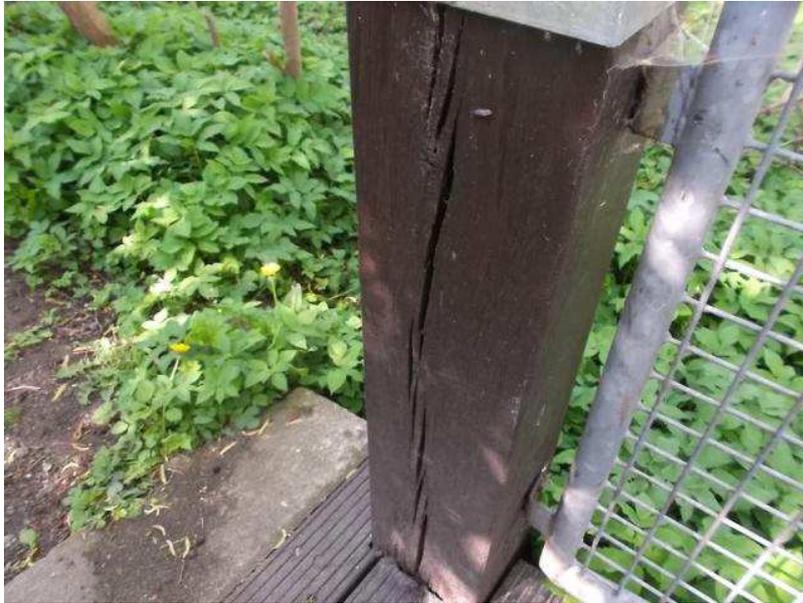
- [11] Pfeiler / Stütze als Vollquerschnitt, Holz, Alle, Gerissen, Anzahl: 8 Stück, ---, Längs durchgehend, Beidseitig, materialbedingt gerissen, Moos- und Algenbelag, Rissbreite bis ca. 15mm

2018\_PFEILER MATERIALBEDINGT GERISSEN

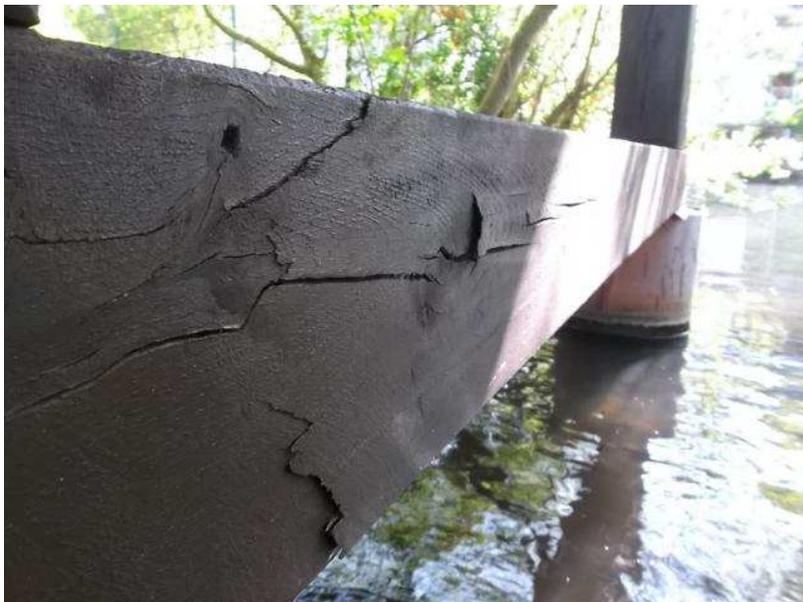
- [22] Pfeilerkopfbalken, Pfeiler als Vollquerschnitt, Holz, Beginnend, Gespalten, ---, Vorne und hinten am Bauwerk, Beidseitig, Vorder- und Rückseite, Rückseite unterer Kopfbalken der 2-ten Pfeilerreihe und Vorderseite oberer Kopfbalken der 3-ten Pfeilerreihe, oberflächennah abgespalten, Holz bis ca. 6mm herausstehend

2018\_HOLZ ABGESPALTEN

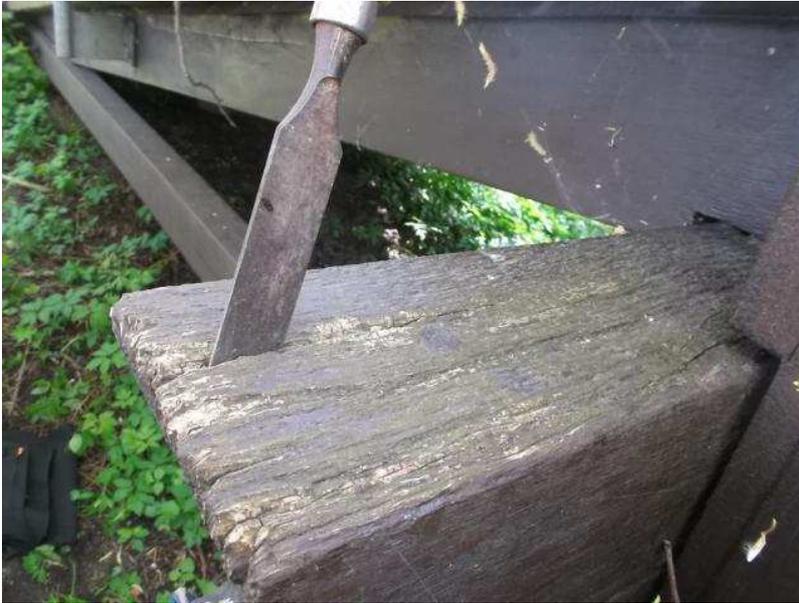
- [9] Pfeilerkopfbalken, Pfeiler als Vollquerschnitt, Holz, Beginnend, Angefault, ---, Mitte längs am Bauwerk, Beidseitig, Oben und unten, Kopfbalken der 2-ten und 3-ten Pfeilerreihe im Endbereich mit beginnenden Verrottungserscheinungen, Einstechtiefe bis ca. 10mm, Feuchtigkeitsansammlung 0 0 2

2018\_KOPFBALKEN MIT VERROTTUNGSERSCHINUNGEN

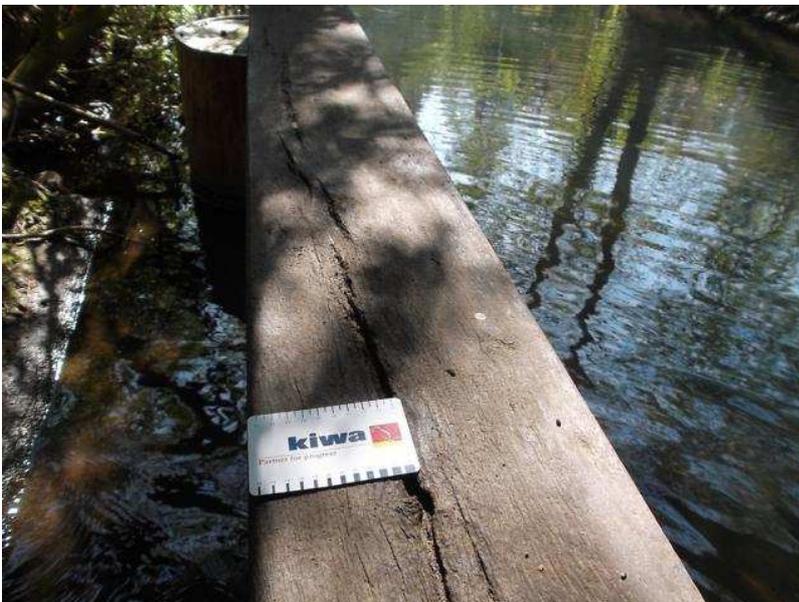
- [5] Pfeilerkopfbalken, Pfeiler als Vollquerschnitt, Holz, Gesamtes Bauteil, Gerissen, ---, Vorne und hinten am Bauwerk, Quer durchgehend, Oben und unten, Querträger der Pfeiler materialbedingt gerissen, Rissbreite bis ca. 6mm, oberflächennahe Verrottungserscheinungen 0 0 1

2018\_QUERTRÄGER MATERIALBEDINGT GERISSEN

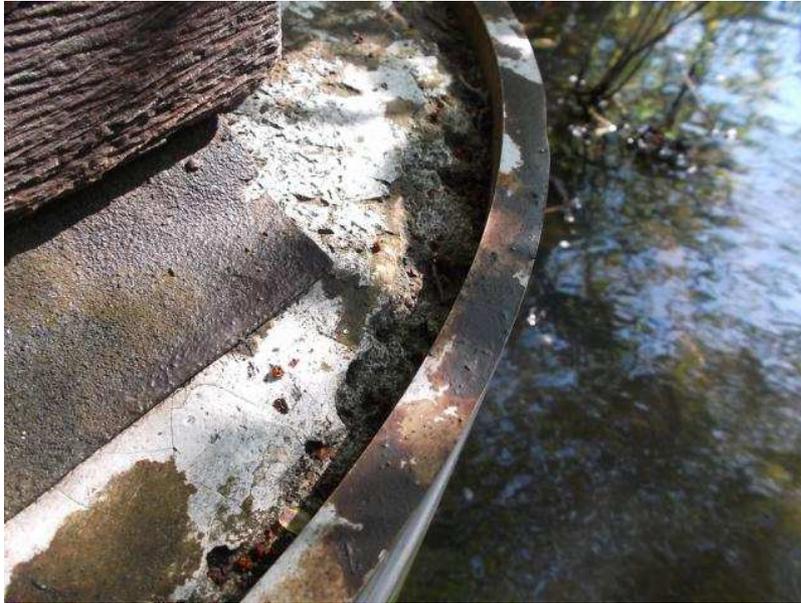
- [8] Lagersockel Auflagerbank, Pfeiler als Vollquerschnitt, Beton, Teilweise, Abgeplatzt, Anzahl: 4 Stück, ---, 0 0 1  
Mitte längs am Bauwerk, Beidseitig, Unter dem Bauwerk, 2-te und 3-te Pfeilerreihe, oberflächennahe  
Betonabplatzungen, Moos- und Algenbelag

2018\_BETONABPLATZUNG AM LAGERSOCKEL

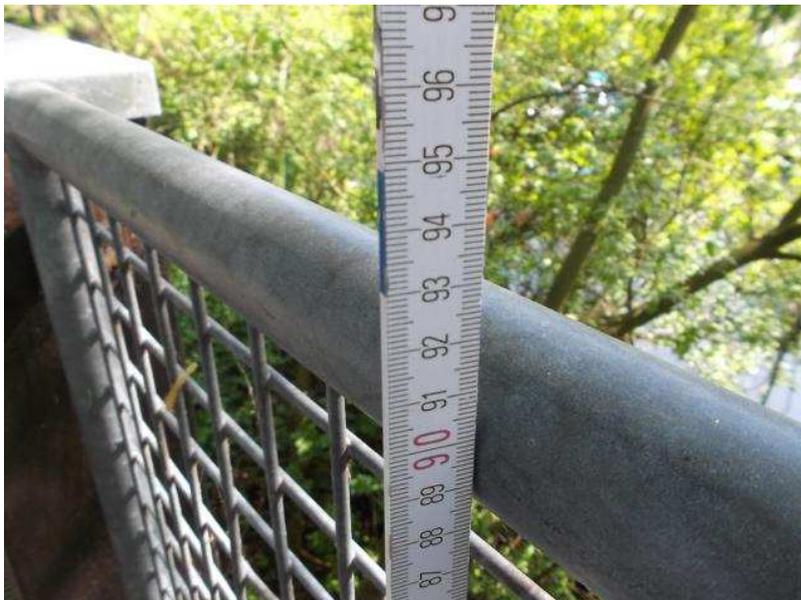
- [17] Überbau, Geländer ohne Seil mit Drahtgitterfüllung, Gesamtes Bauteil, Entspricht nicht den Vorschriften, 0 2 0  
---, Längs durchgehend, Beidseitig, Geländerhöhe H= ca. 93cm über Bohlenbelag, erforderliche Höhe als  
Geh- und Radweg mind. 130cm Bestandsschaden, EP

2018\_GELÄNDERHÖHE ZU GERING

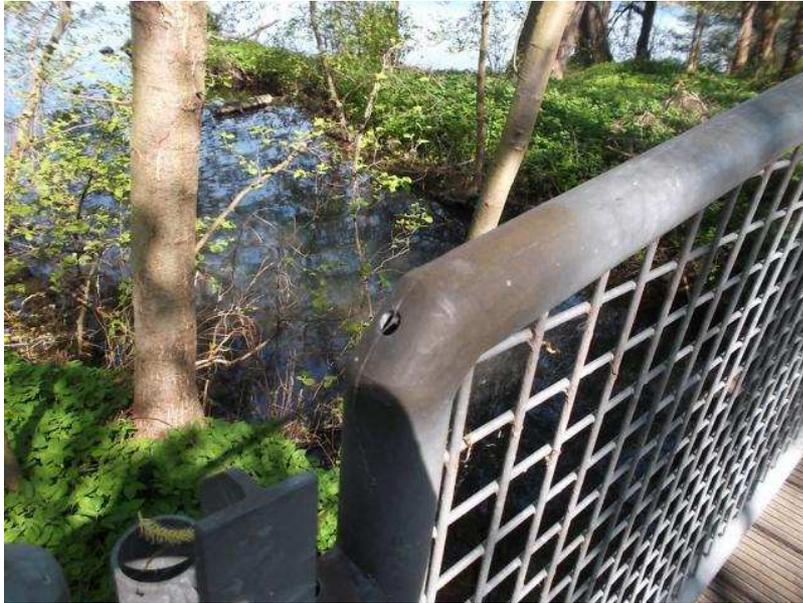
- [19] Überbau, Geländer ohne Seil mit Drahtgitterfüllung, Stellenweise, Angerostet, ---, Längs durchgehend, Beidseitig, Rosterscheinung am Rahmen der Drahtgitterfüllung, Verzinkung stellenweise schadhafte, SK2, R13

2018\_KORROSIONSERSCHEINUNGEN

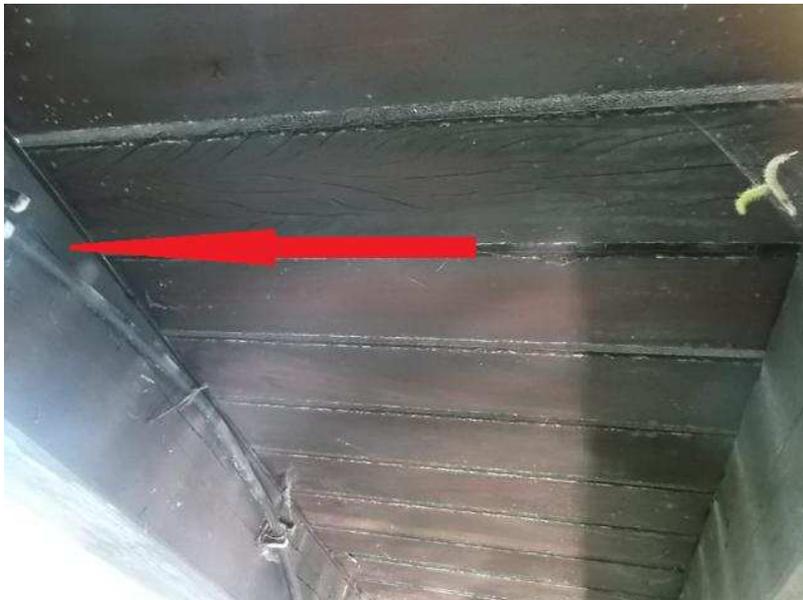
- [16] Unterbau, Leitungsbefestigungen, Bereichsweise, Nicht ausreichend, ---, Längs durchgehend, Rechts, bereichsweise nicht befestigt, Schutzrohr nicht vorhanden oder schadhafte, nicht ausreichend

2018\_SCHUTZUMMANTELUNG NICHT AUSREICHEND

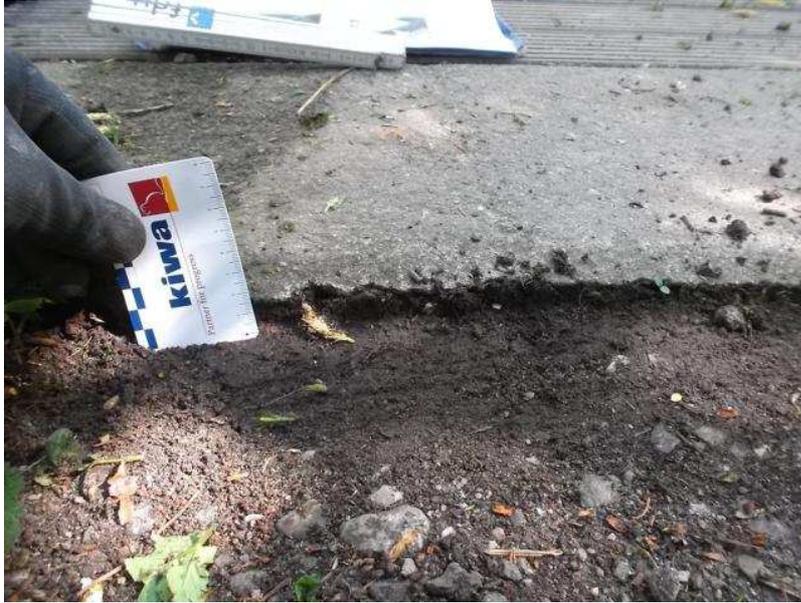
- [20] Überbau, Geh- und Radwegbelag, Bereichsweise, 2 - 5 cm abgesackt / gesetzt, ---, Vorne und hinten am Bauwerk, Quer durchgehend, Oben, Versatz am Bauwerksübergang, bis ca. 2cm 0 1 0

2018\_VERSATZ AM BW-ÜBERGANG

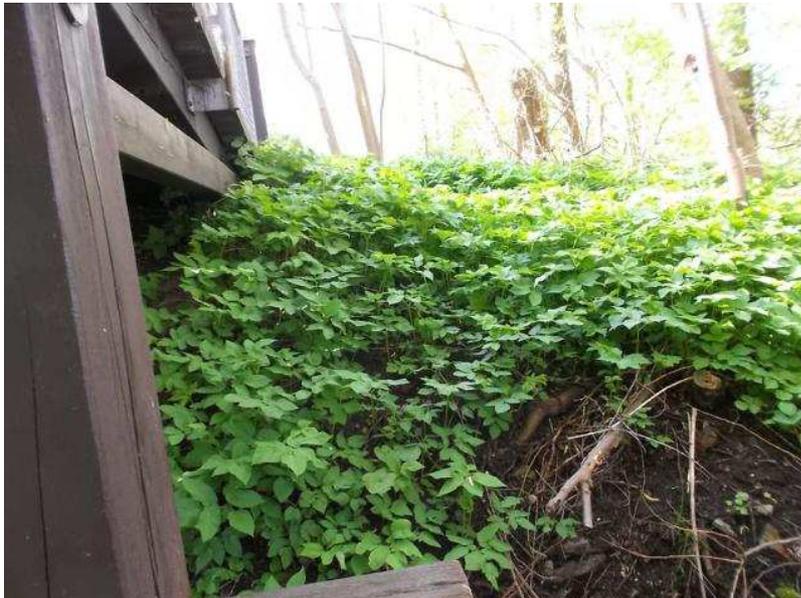
- [15] Unterbau, Böschung, Bereichsweise, Gefahr durch Bewuchs, ---, Hinten am Bauwerk, Beidseitig, Unterhaltungsmangel, Wurzelwerk 0 1 0

2018\_BÖSCHUNG BEWACHSEN
