Prüfbericht 2018 H

nach DIN 1076

Bauwerksname **Kleinbahndamm / Küchensee**
Teilbauwerksname **Kleinbahndamm / Küchensee**
Kreis **Kreis Herzogtum Lauenburg**
Ort **Ratzeburg**
Bauwerksrichtung **von Süden nach Norden**
Bauwerksart **Plattenbrücke**
Tragfähigkeit
Baujahr

Prüfrichtung **von Süden nach Norden**
Prüfer **Dipl.-Ing. Thomas Graß**
Prüfung vom **04.05.2018** bis **04.05.2018**

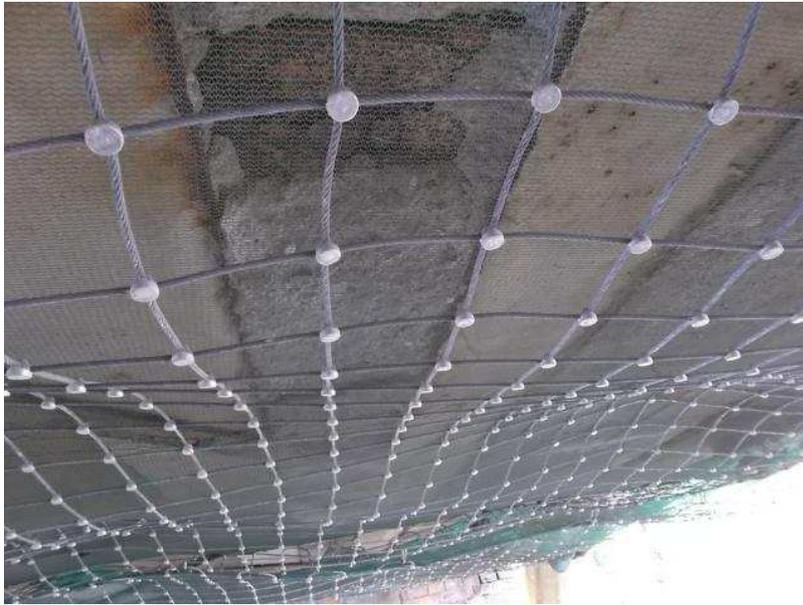
- [1] Platte, Beton, Stellenweise, Abgeplatzt, Anzahl: 2 Stelle(n), ---, Mitte längs am Bauwerk, Rechts, 0 1 2
Unterseite, hohllagig, zwischen 1-ten und 2-ten Längsträger von rechts, ca. 1,50m hinter WL vorne, Fläche
bis ca. 30cm x 30cm x 2cm, geringe Betonüberdeckung, Schutznetz zur Verkehrssicherheit vorhanden

2018_BETON ABGEPLATZT

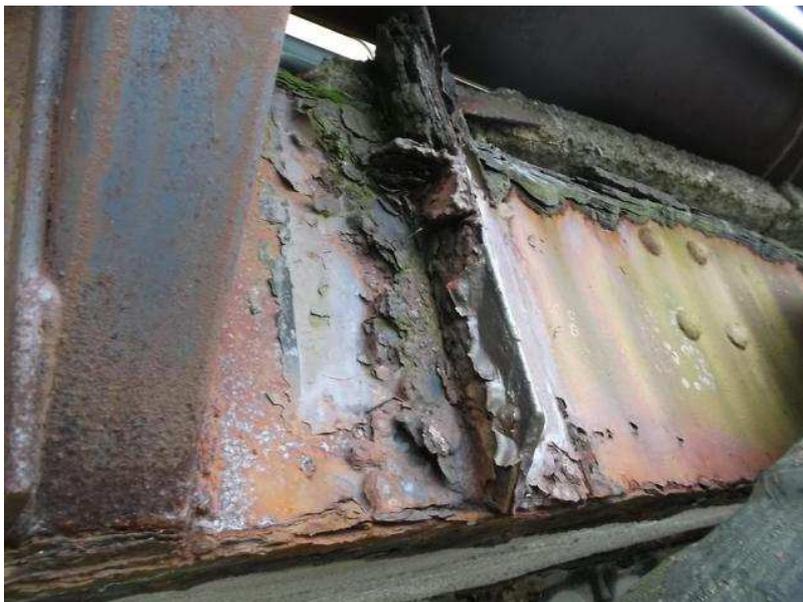
- [2] Platte, U-Profil, Ausgeprägt, Verrostet mit Blattrostbildung, ---, Längs durchgehend, Beidseitig, Unterseite, 1 0 3
Schadenserweiterung, starke Korrosionserscheinungen, SK4, Ri4 bis Ri5, Korrosionsschutz nicht mehr
wirksam, Durchrostung der Beschichtung, Blattrost, bereichsweise Querschnittsschwächung am Profil,
Verbindungsmitel Niete mit Korrosion, EP

2018_BLATTROST AN HAUPTTRÄGER

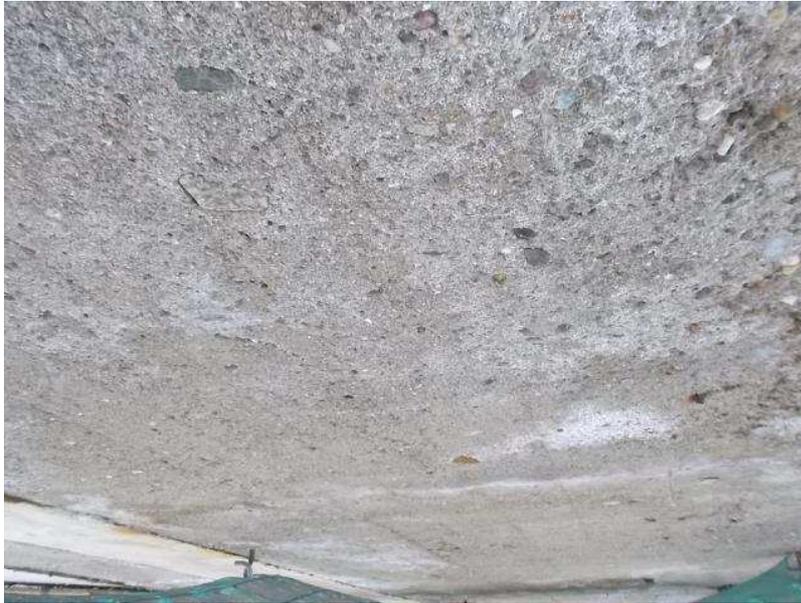
- [3] Platte, Beton, Ausgeprägt, Oberfläche grobporig, ---, Gesamtes Bauteil, Unterseite, Betonoberfläche stark verwittert und abgesandet, freiliegendes Grobkorn, oberflächennahe Betonabplatzungen durch kreideähnliches Gestein 0 0 2

2018_BETONoberfläche VERWITTERT

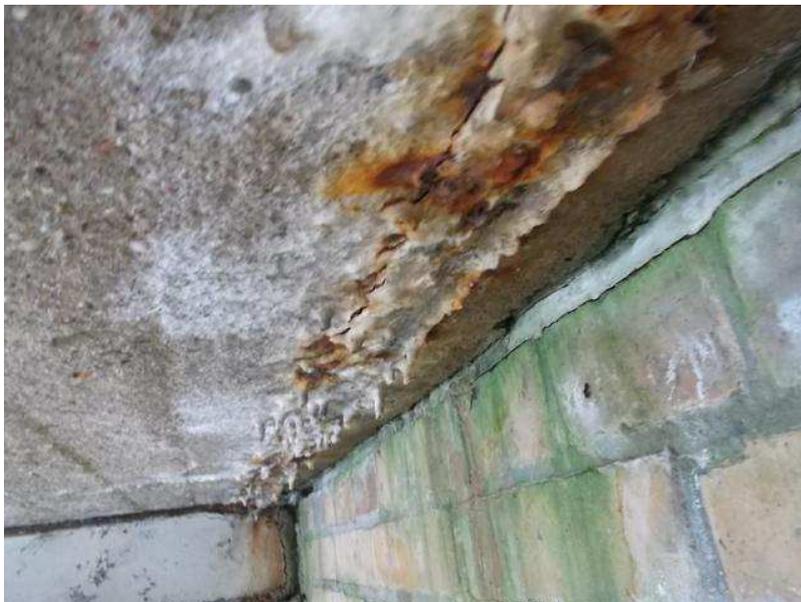
- [5] Platte, Beton, Bereichsweise, Allgemeiner Riss mit Aussinterung, ---, Hinten am Bauwerk, Rechts, Unterseite, Längs- und Querrisse, starke Aussinterungen, Stalaktite, Rissbreite bis ca. 0,25mm, L= bis ca. 2,50m, 1 Riss längs zur seitlichen Widerlagerwand, 3 Risse im Bereich der Längsprofile, EP 1 0 2

2018_RISSE MIT AUSSINTERUNGEN

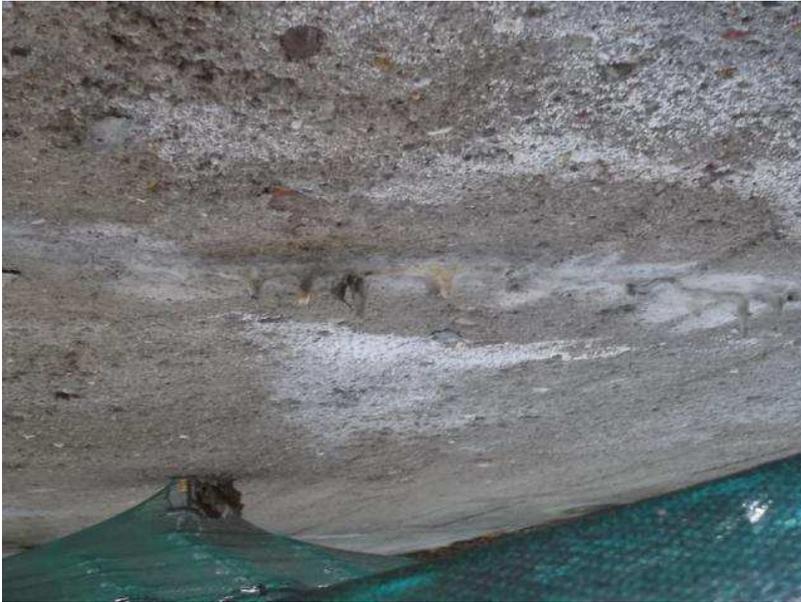
- [4] Platte, Betonoberfläche, Eine Stelle, Querriss mit Aussinterung, ---, Hinten am Bauwerk, Rechts, Unterseite, 1 0 3
Rissbreite ca. 0,2mm, L= ca. 2,40m, Aussinterungserscheinungen mit Durchfeuchtungen an der
Betonoberfläche, sowie am unterseitigen Randträger links, Bildung von Stalaktiten, z.Z. der Prüfung trocken,
ca. 1,40m vor WL hinten rechts, EP

2018_QUERRISS MIT AUSSINTERUNGEN

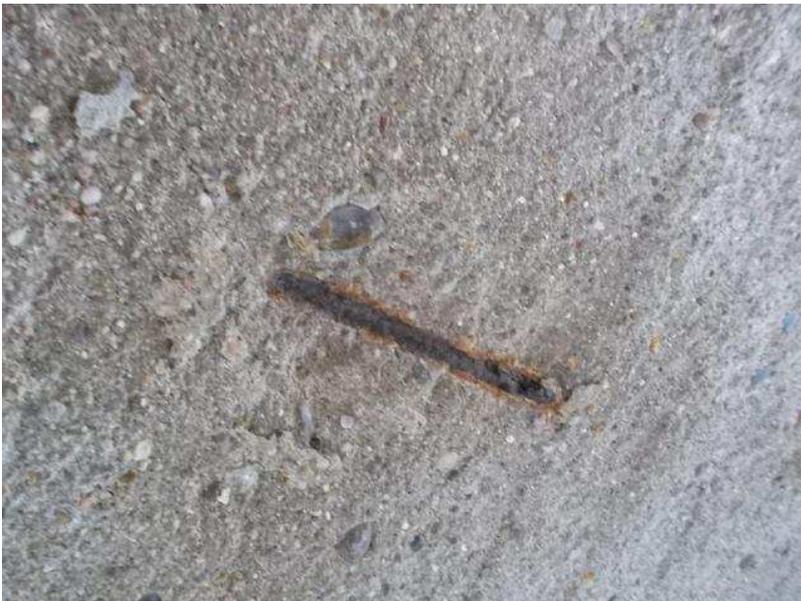
- [6] Platte, Beton, Stellenweise, Abplatzung mit freiliegender Bewehrung, ---, Längs durchgehend, Links, 1 0 2
Unterseite, Alter Schaden nicht behoben, Mitte quer, Fläche bis ca. 20cm x 8cm x 1,5cm,
Querschnittsschwächung bis ca. 15%, hohllagig, ca. 30cm vor WL hinten links, EP

2018_ABPLATZUNG MIT FREILIEGENDER BEWEHRUNG

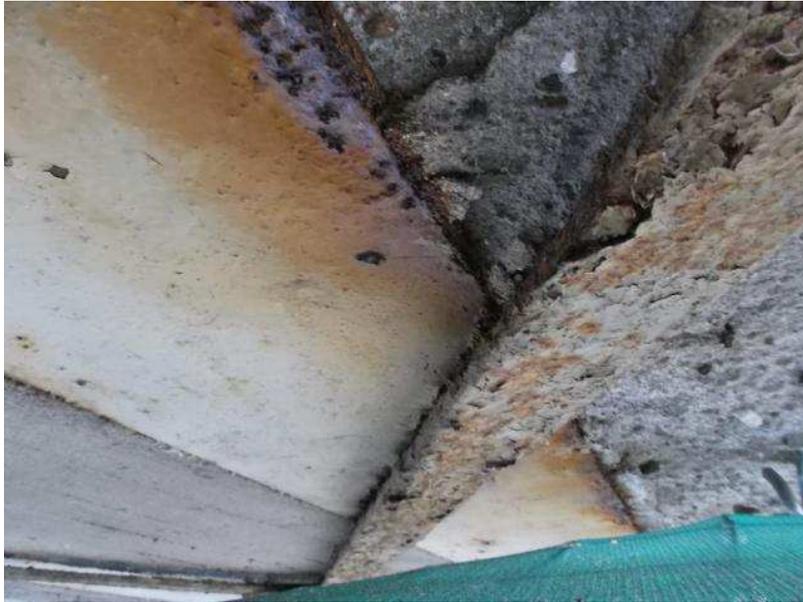
- [8] Walzträger, Bindeblech, Mehrfach, Angerostet, ---, Gesamtes Bauteil, Längs durchgehend, Mitte quer, Unterseite, sowie im Aussteifungsverband der Längsträger, Korrosionsschutz nicht mehr vollständig wirksam, Durchrostung der Beschichtung, SK3, Ri4 bis Ri5 durch Schutznetz nicht voll einsehbar, EP

2018_BINDEBLECH MIT KORROSION

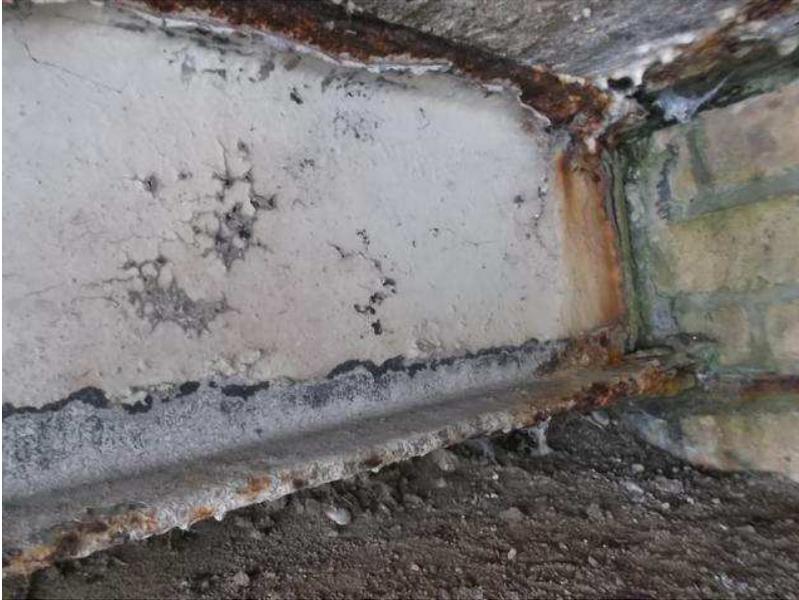
- [7] Walzträger, Profile, Mehrfach, Verrostet mit Blattrostbildung, Anzahl: 2 Stück, ---, Gesamtes Bauteil, Vorne und hinten am Bauwerk, Quer durchgehend, Unterseite, Korrosionsschutz nicht mehr vollständig wirksam, Durchrostung der Beschichtung, SK3, Ri4 bis Ri5, bereichsweise Korrosionsschutzanstrich abgeblättert, EP

2018_WALZTRÄGER MIT BLATTROST

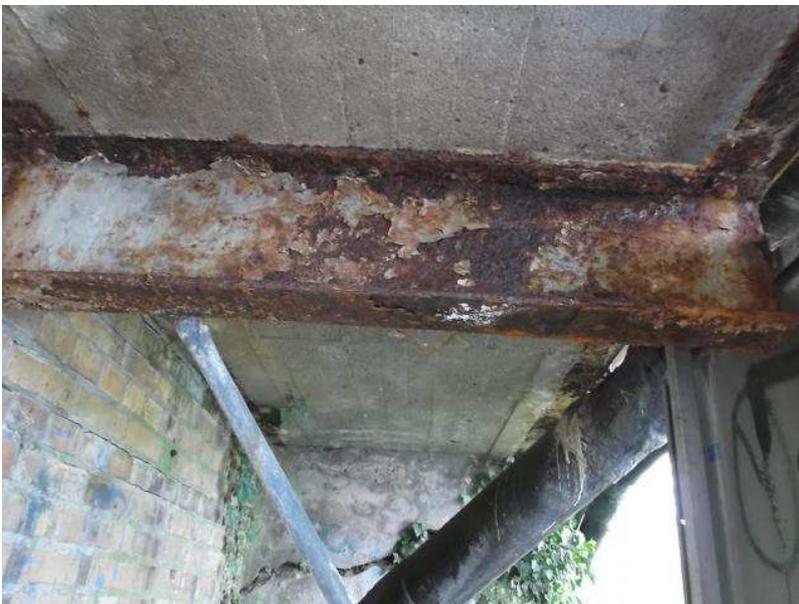
- [9] Konsole des Kragarmes, Doppel-T-Profil, Alle, Verrostet mit Blattrostbildung, Anzahl: 2 Stück, ---, Vorne 1 0 3 und hinten am Bauwerk, Beidseitig, Unten außen, Alter Schaden nicht behoben, auskragende Querträger/Konsolträger in den Randbereichen der Widerlager, Korrosionsschutz nicht mehr wirksam, Durchrostung der Beschichtung, SK4, Ri4 bis Ri5, Verbindungsmittel mit Korrosion, EP

2018_KONSOLE DES KRAGARMES MIT KORROSION

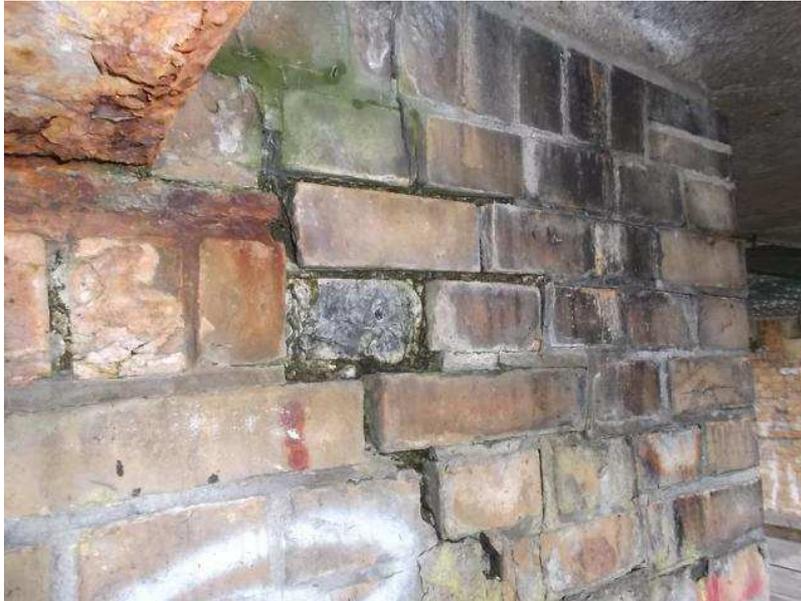
- [10] Widerlagerwand, Mauerwerksverband, Stellenweise, Gebrochen / abgebrochen, Anzahl: 1 Stück, ---, Hinten 2 0 3 am Bauwerk, Seitenfläche links, Alter Schaden nicht behoben, im Eckbereich der Widerlagerwand, abgehendes Mauerwerk im Bereich der Flügelwand, Steinausbrüche bis ca. 6cm, Fugenmaterial herausgelöst, Fläche ca. 50cm x 20cm x 6cm, EP

2018_GESTEINSAUSBRÜCHE AM WL

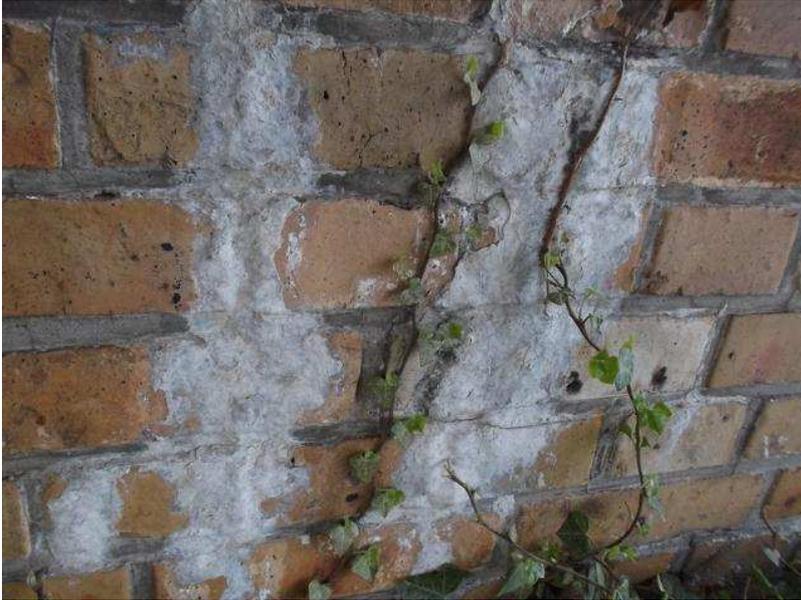
- [11] Widerlagerwand, Tragendes Mauerwerk, Bereichsweise, Allgemeiner Riss mit Wasseraustritt und Aussinterung, ---, Vorne und hinten am Bauwerk, Quer durchgehend, wasserseitig, Aussinterungen, Rissbreite bis ca. 0,3mm 0 0 2

2018_WL RISSIG MIT AUSSINTERUNGEN

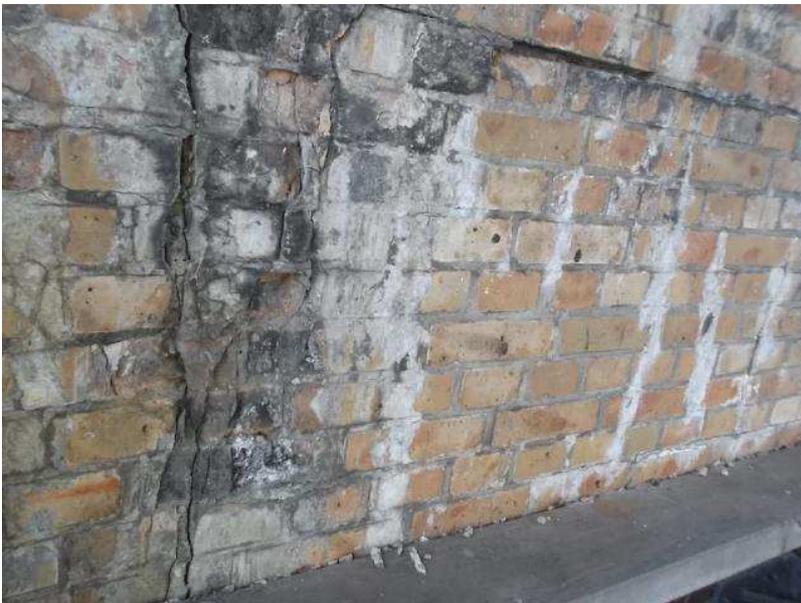
- [12] Widerlagerwand, Tragendes Mauerwerk, Stellenweise, Schrägriss mit Aussinterung, Anzahl: 2 Stück, ---, 1 0 3
Vorne am Bauwerk, Rechts, wasserseitig, vor Auflagerplatte, bereichsweise Kantenabplatzungen im Rissufer, EP

2018_SCHRÄGRISS WL VORNE

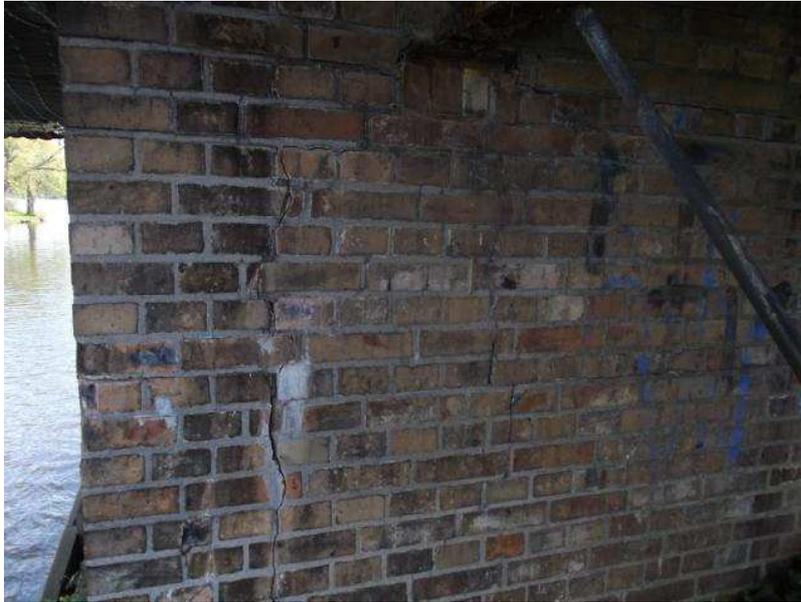
- [13] Widerlagerwand, Tragendes Mauerwerk, Mehrfach, Schrägriss mit Aussinterung, Anzahl: 4 Stück, ---, 1 0 2
Hinten am Bauwerk, Seitenfläche beidseitig, Rissbreite bis ca. 0,9mm, L= bis 2,40m, Kantenausbrüche im
Rissufer, vereinzelt Ausbrüche bis 4cm von MW-Ziegel, Fugenbereiche mit Ausblühungserscheinungen und
vereinzelt Fugenausbrüche, Fugenmörtel lose, EP

2018_RISSE SEITLICHES WL

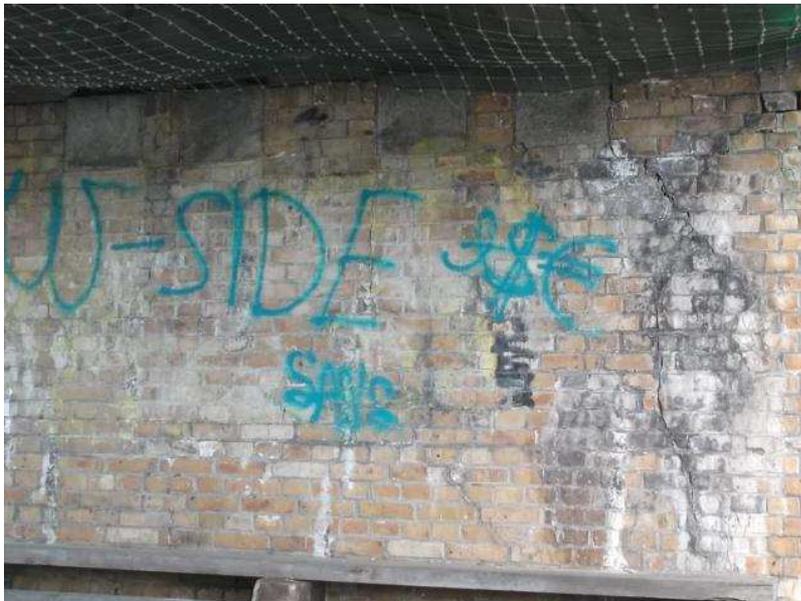
- [32] Widerlagerwand, Tragendes Mauerwerk, Stellenweise, Schrägriss mit Aussinterung, Anzahl: 3 Stück, ---, 1 0 3
Hinten am Bauwerk, Rechts, wasserseitig, vor Auflagerplatte, bereichsweise Kantenabplatzungen im
Rissufer, EP

2018_SCHRÄGRISS WL HINTEN

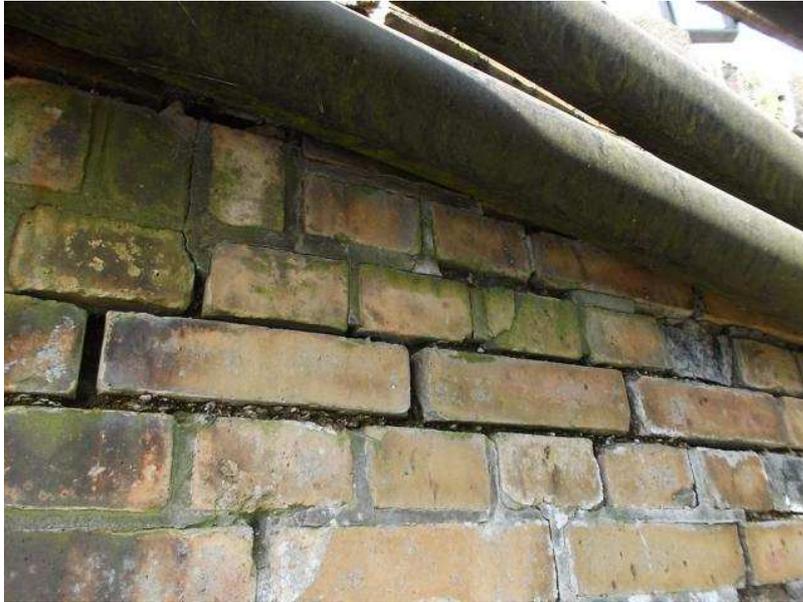
- [14] Widerlagerwand, Tragendes Mauerwerk, Großflächig, Durchfeuchtet mit Ausblühungen / Aussinterungen, 1 0 2
Länge: 8,000 m, ---, Hinten am Bauwerk, Seitenfläche beidseitig, vereinzelt Ausbrüche von MW-Ziegel bis
ca. 2,5cm, Ausblühungserscheinungen im Fugenbereich, Durchfeuchtungserscheinungen, Fugenverschluss
herausgelöst

2018-_FUGENBEREICHE LOSE

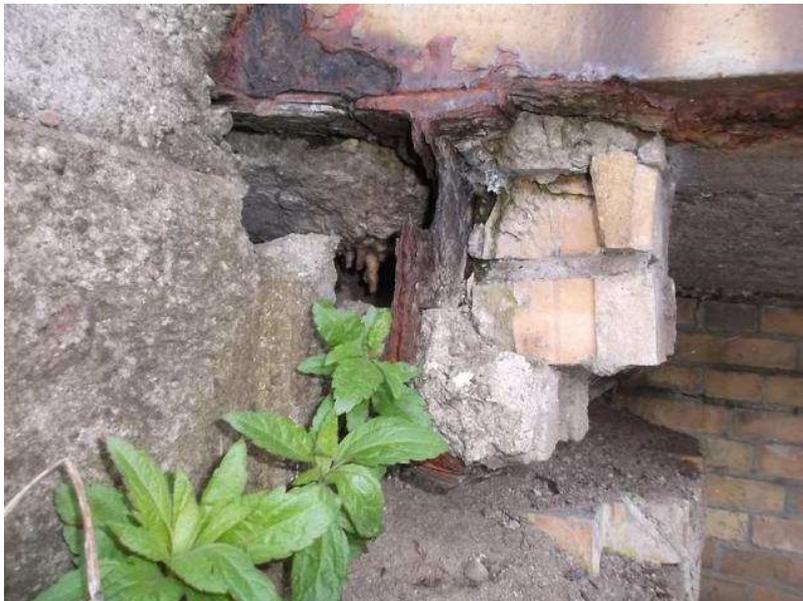
- [15] Flügel, Tragendes Mauerwerk, Großflächig, Brüchig, Anzahl: 1 Stück, ---, Hinten am Bauwerk, Seitenfläche 2 0 3
links, Schadenserweiterung, Aussinterungserscheinungen, Natursteinmauerwerk porös und absandend,
Stahlträgerprofil hohl liegend und stark korrodiert mit Blattrost, EP

2018_MAUERWERKSAUSBRUCH IM FLÜGEL

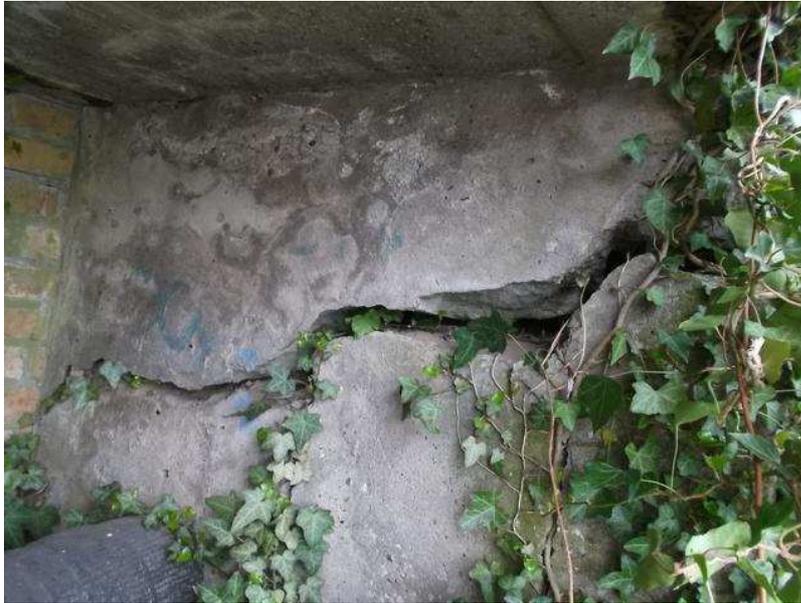
- [16] Flügel, Beton, Großflächig, Gebrochen / abgebrochen, Anzahl: 2 Stück, ---, Vorne und hinten am Bauwerk, 2 0 3
Links, am Bauwerksanfang und -ende, vollständig gebrochen, Randträger bereichsweise hohl aufliegend,
Rissbreite bis ca. 11cm, Gefahr durch Bewuchs mit Efeu, EP

2018_RISS IM FLÜGELBEREICH

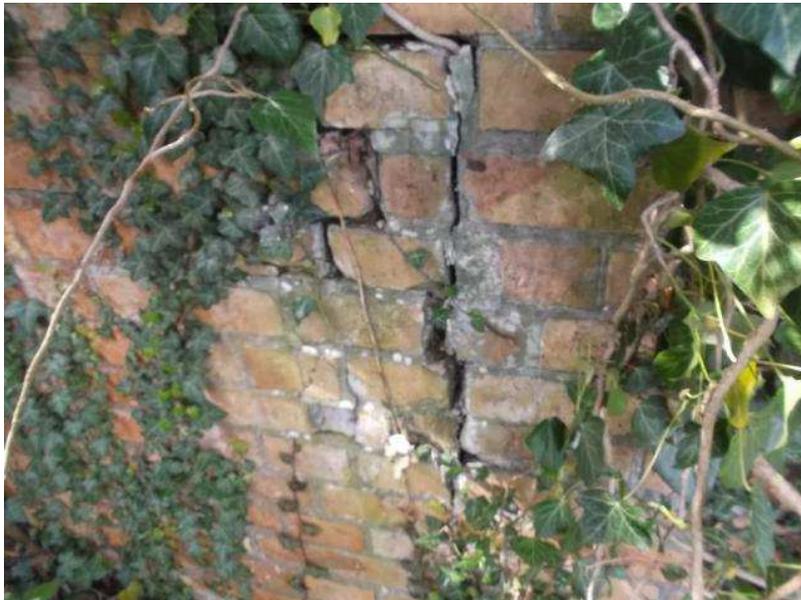
- [17] Flügel, Tragendes Mauerwerk, Stellenweise, Gerissen, Anzahl: 4 Stück, ---, Vorne am Bauwerk, Beidseitig, 2 0 3
Rissbilderscheinungen, Rissbreite bis ca. 2cm, L= ca. 3m, Bewuchs im MW-Verband durch Efeu rechts,
Kantenausbrüche im Rissufer, EP

2018_RISS IN FLÜGELWAND

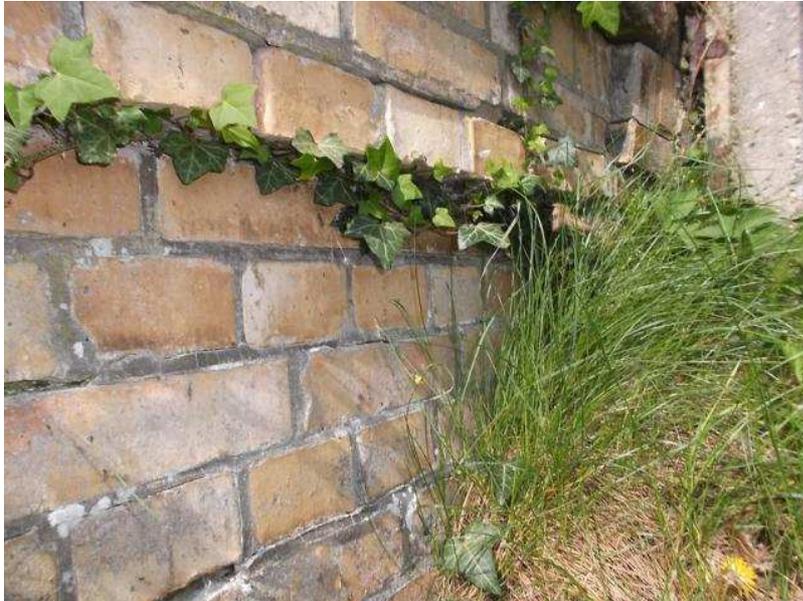
- [18] Flügelgesims, Kunststein des Mauerwerks, Eine Stelle, Verschoben, Länge: 2,000 m, ---, Hinten am Bauwerk, Rechts, MW-Krone gerissen, ca. 10cm nach außengedrückt, EP

2018_GESIMS NACH AUSSEN VERSCHOBEN

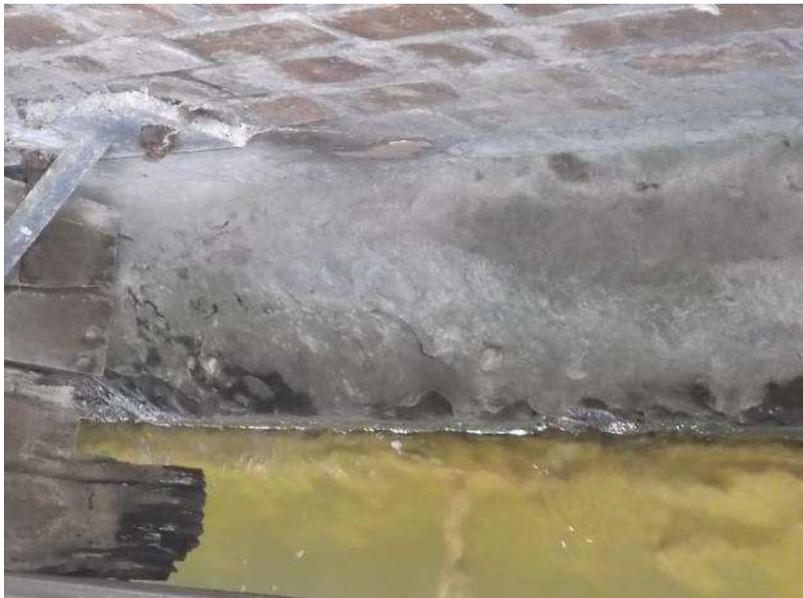
- [19] Widerlager, Gründung, Beton, Bereichsweise, Gebrochen / abgebrochen, ---, Vorne und hinten am Bauwerk, 0 0 2
Wasserwechselzone, Kantenbereich im Fundamentbereich bereichsweise abgebrochen, Fläche bis ca. 130cm x 35cm x 6cm, Kiesnester stellenweise vorne

2018_BETON AUSBRUCH IN WWZ

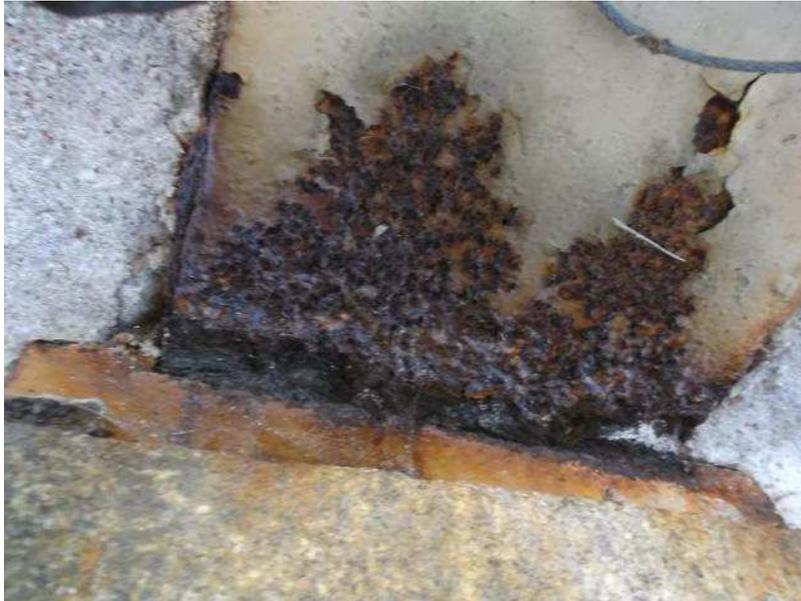
- [20] Überbau, Führungslager, Gleitfläche Stahl auf Stahl, Stahl / Metall, Alle, Angerostet, Anzahl: 8 Stück, ---, 1 0 2
Vorne und hinten am Bauwerk, Quer durchgehend, Auflagerbereiche der Walzträger mit starker Korrosion, SK4, Ri4 bis Ri5, Spaltkorrosion zwischen Lagerplatte und Walzträgerprofil, Durchrostung der Beschichtung, EP

2018_AUFLAGER DER WALZTRÄGER MIT KORROSION

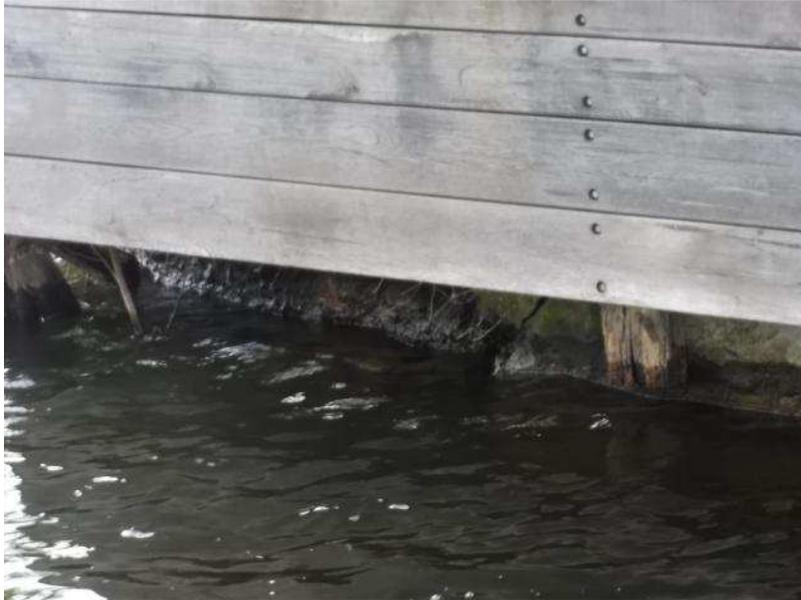
- [35] Widerlagerwand, Anprallsockel, Holz, Gesamtes Bauteil, Verwittert, ---, Vorne und hinten am Bauwerk, 0 0 1
Quer durchgehend, Wasserwechselzone, Anprallschutz für Boote

2018_ANPRALLSCHUTZ VERWITTERT

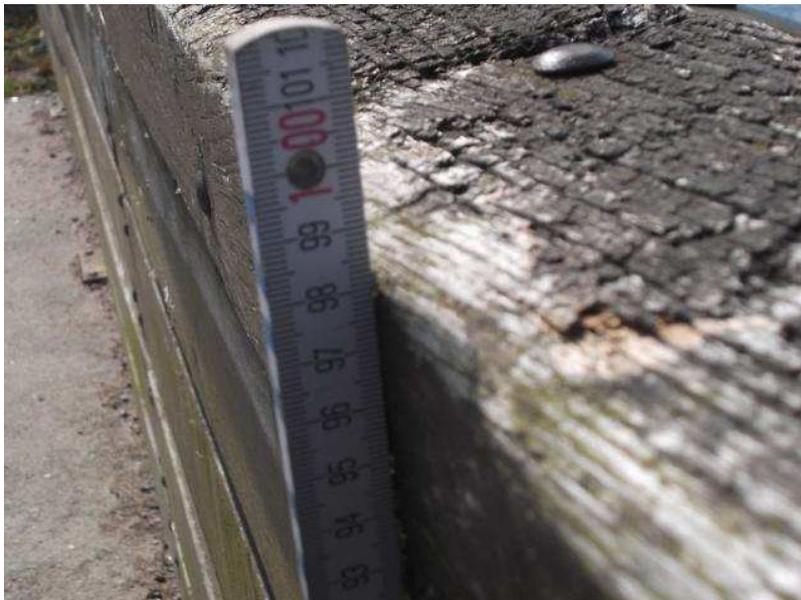
- [24] Überbau, Geländer ohne Seil, Durchgehend, Entspricht nicht den gültigen Vorschriften, Anzahl: 3 Stück, 0 2 0
---, Längs durchgehend, Links, Geländerhöhe links ca. 98cm, für Geh- und Radwege mind. 130cm

2018_GELÄNDER ZU NIEDRIG

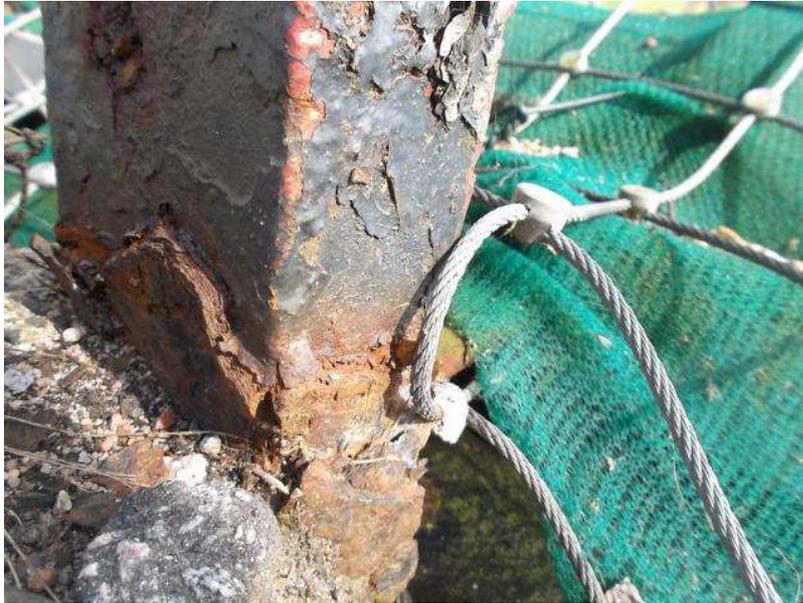
- [21] Überbau, Pfostenfuß des Geländers, Stahl / Metall, Alle, Angerostet, ---, Längs durchgehend, Rechts, Durchrostung der Beschichtung, Korrosionsschutz nicht mehr wirksam, stellenweise beginnende Blattrostkorrosion 1 0 2

2018_KORROSION IM FUSSPUNKTBEREICH DES GELÄNDERPFOSTEN

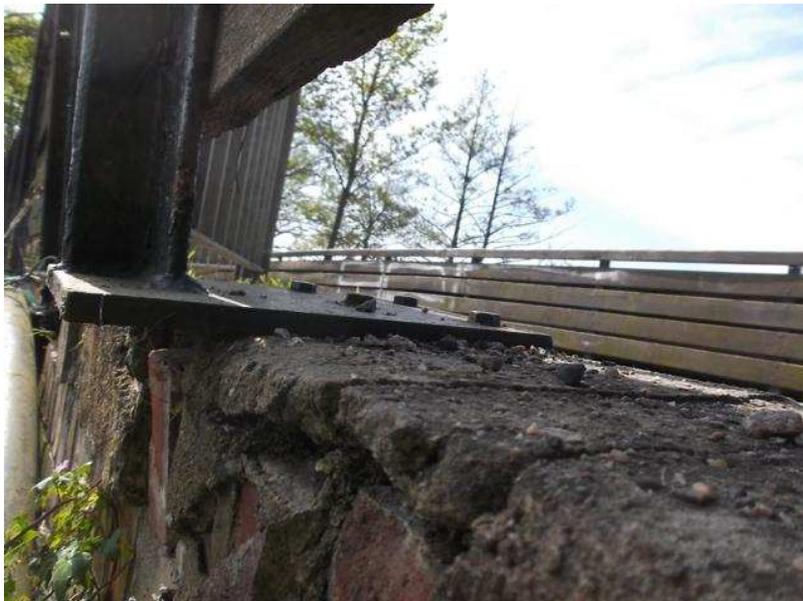
- [23] Überbau, Pfostenverankerung des Geländers, Stahl / Metall, Alle, Nicht fachgerecht, Anzahl: 3 Stück, ---, 1 1 2
Längs durchgehend, Rechts, Verankerungsplatten nicht fachgerecht, ca. 11 cm nicht kraftschlüssig aufliegend, steht über, 1 Stück vorn rechts und 2 Stück hinten rechts
Zusätzliches Geländer wurde zur Verkehrssicherheit davor montiert, EP

2018_PFOSTENVERANKERUNG ÜBERSTEHEND

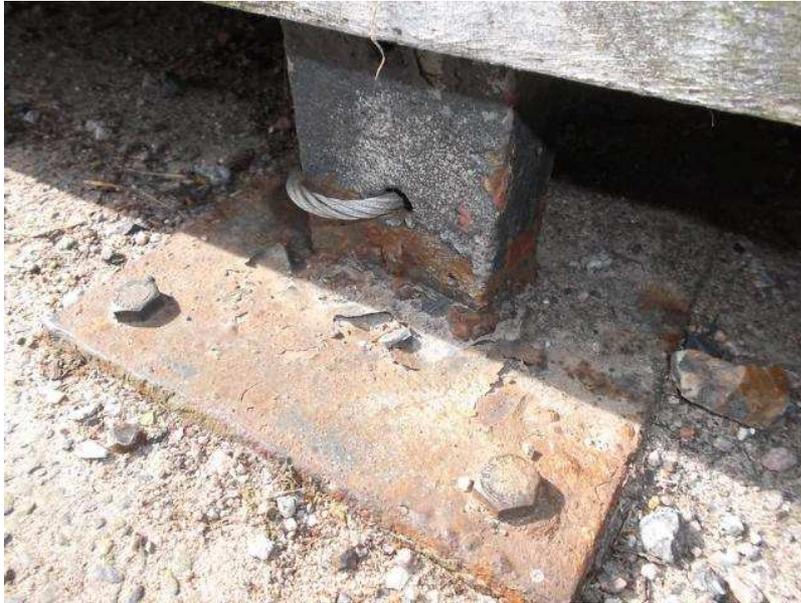
- [22] Überbau, Ankerplatte des Geländerpfostens, Stahl / Metall, Alle, Nicht fachgerecht, Anzahl: 5 Stück, ---, 0 1 1
Längs durchgehend, Links, Verankerungen der Verankerungsplatten nicht fachgerecht, Einbindetiefe der Verbindungselemente nicht feststellbar, Korrosionserscheinungen, Schmutzablagerungen

2018_PFOSTENVERANKERUNG NICHT FACHGERECHT

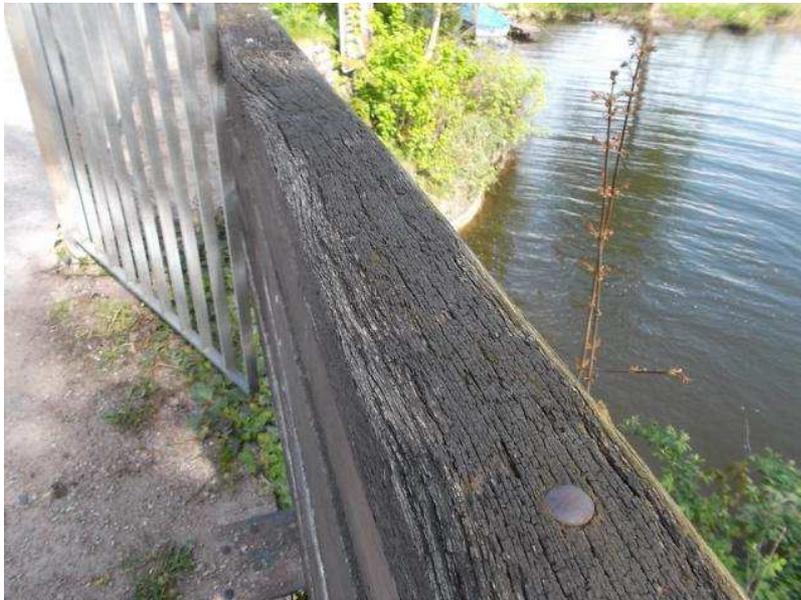
- [25] Überbau, Handlauf des Geländers, Kantholz, Bereichsweise, Angefault, ---, Längs durchgehend, Beidseitig, 1 2 2
Holzschutz nicht mehr wirksam, Verrottungserscheinungen, Einstechtiefe bis ca. 2cm, Moos- und Algenbelag, bereichsweise Verletzungsgefahr, Holzfasern aufrecht stehend, EP

2018_HANDLAUF MIT VERROTTUNGSERSCHEINUNGEN

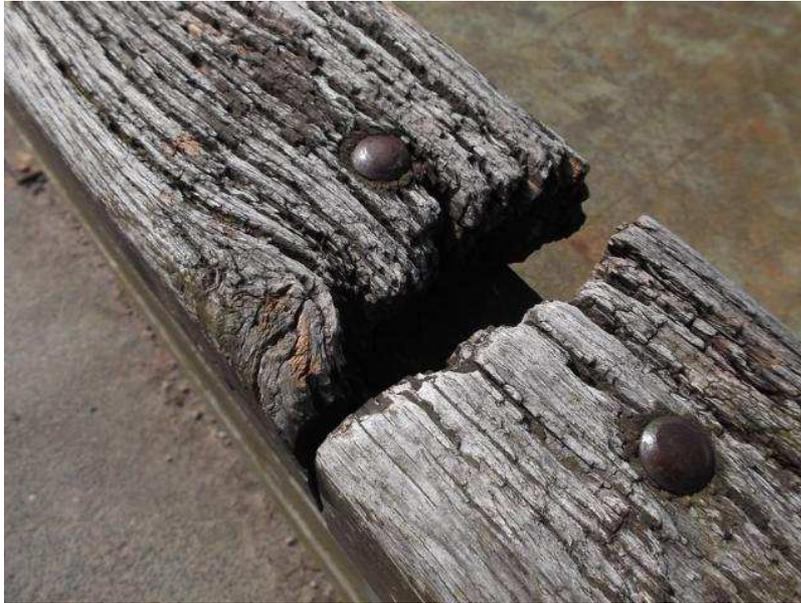
- [30] Überbau, Dehnstoß des Geländerhandlaufs, Holz, Größtenteils, Angefault, ---, Mitte längs am Bauwerk, Beidseitig, Holzschutz nicht mehr wirksam, Verrottungserscheinungen, Einstechtiefe bis ca. 3cm, bereichsweise Verletzungsgefahr

2018_ANSCHLUSS HANDLAUF VERROTTET

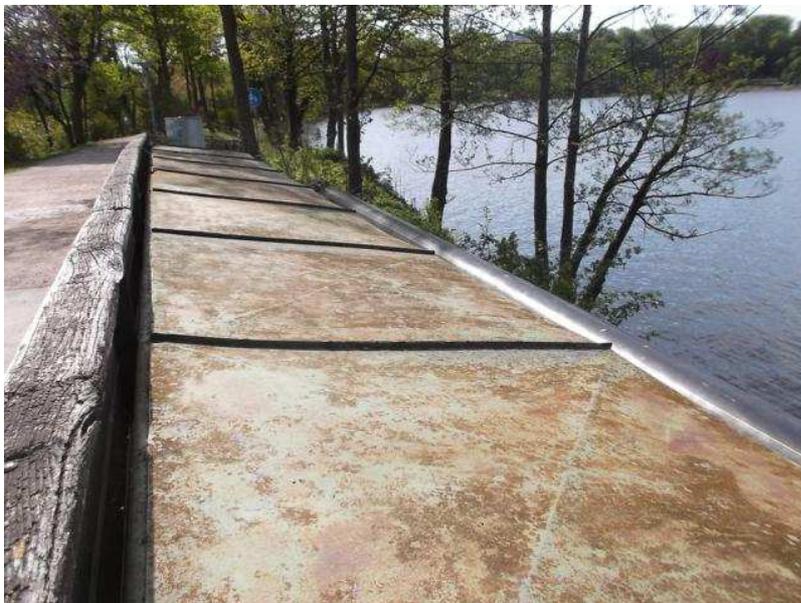
- [33] Überbau, Berührungsschutz waagrecht am Überbau, Korrosionsschutzbeschichtung auf Metall, Ausgeprägt, 0 0 1
Verwittert, ---, Längs durchgehend, Links, Oben

2018_KORROSIONSSCHUTZ VERWITTERT

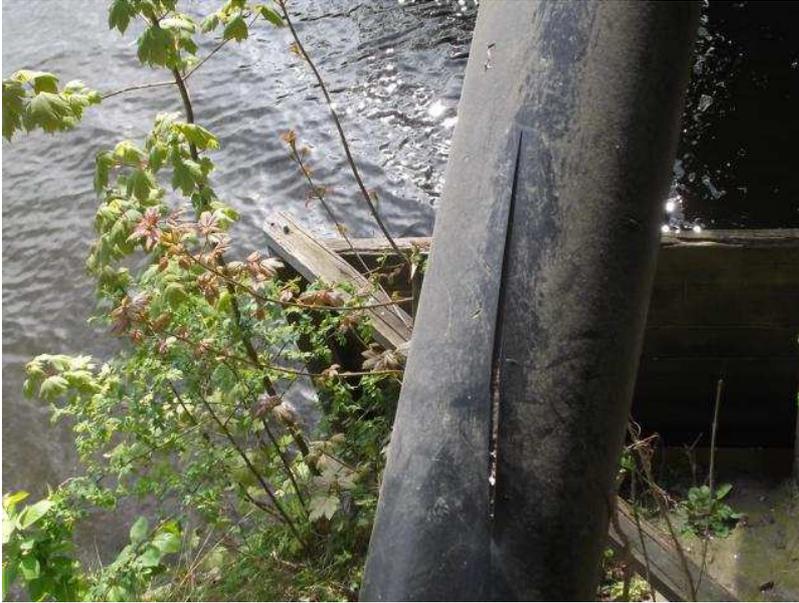
- [26] Überbau, Unbekanntes Rohr, Stahl / Metall, Eine Stelle, Schadhafte, ---, Hinten am Bauwerk, Rechts, Rohr d=400mm, Ummantelung des Rohres defekt 0 0 2

2018_SCHADHAFTE UMMMANTELUNG

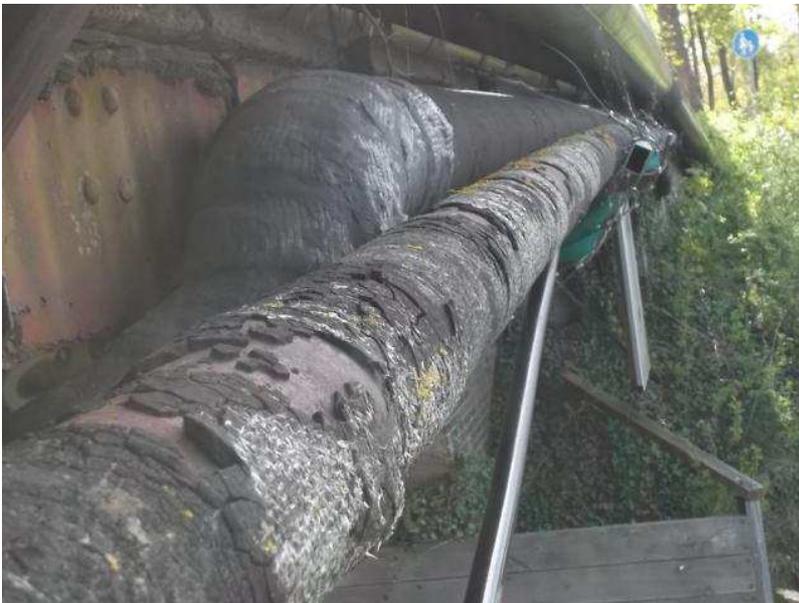
- [34] Überbau, Unbekanntes Rohr, Bereichsweise, Schadhafte, ---, Längs durchgehend, Links, Schutzummantelung schadhafte 0 0 2

2018_ROHR MIT SCHADHAFTER SCHUTZUMMANTELUNG

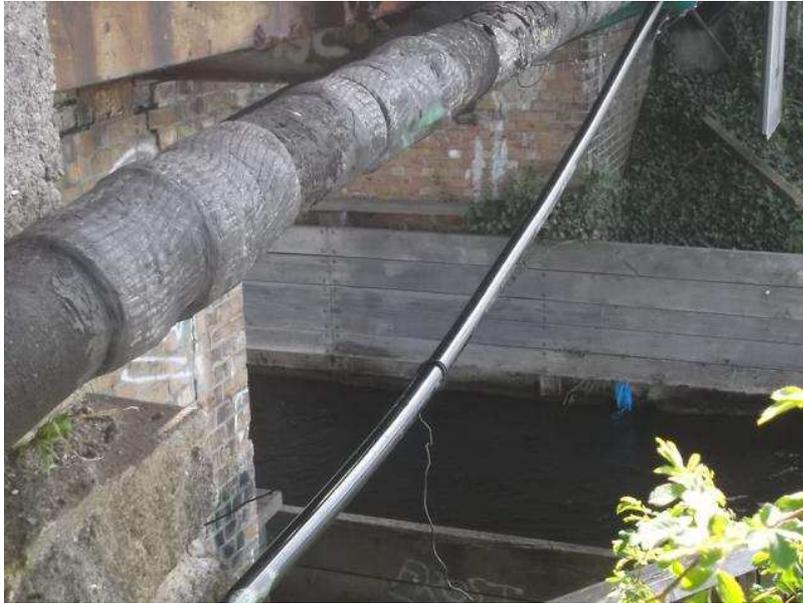
- [29] Überbau, Leitungsbefestigungen, Eine Stelle, Fehlt, ---, Hinten am Bauwerk, Links, Leitung lose, nicht befestigt

2018_LEITUNG LOSE

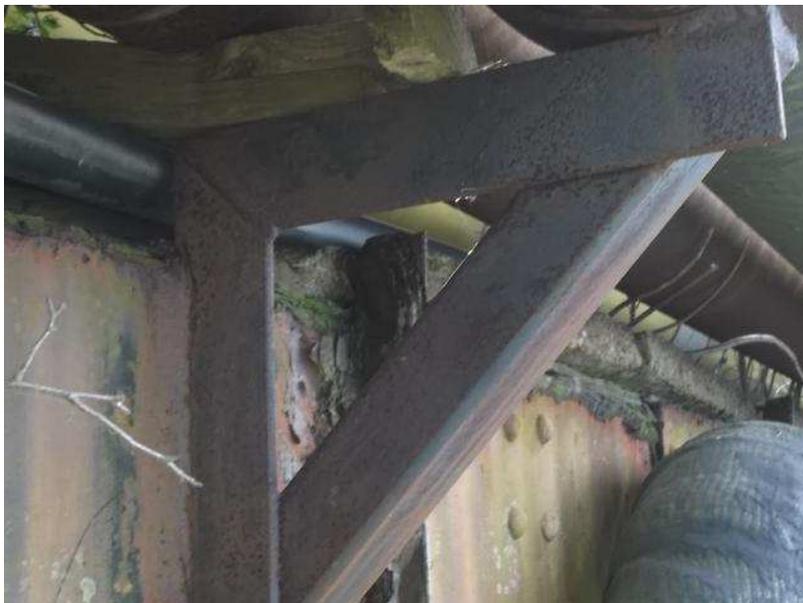
- [27] Überbau, Leitungsbefestigungen, Profile, Alle, Angerostet, ---, Längs durchgehend, Beidseitig, Oben außen, 0 0 2
Auflagerkonsolen korrodiert, SK3, Ri4 bis Ri5, Durchrostung der Beschichtung, Korrosionsschutz nicht mehr wirksam

2018_KONSOLEN DER LEITUNGSBEFESTIGUNG MIT KORROSION

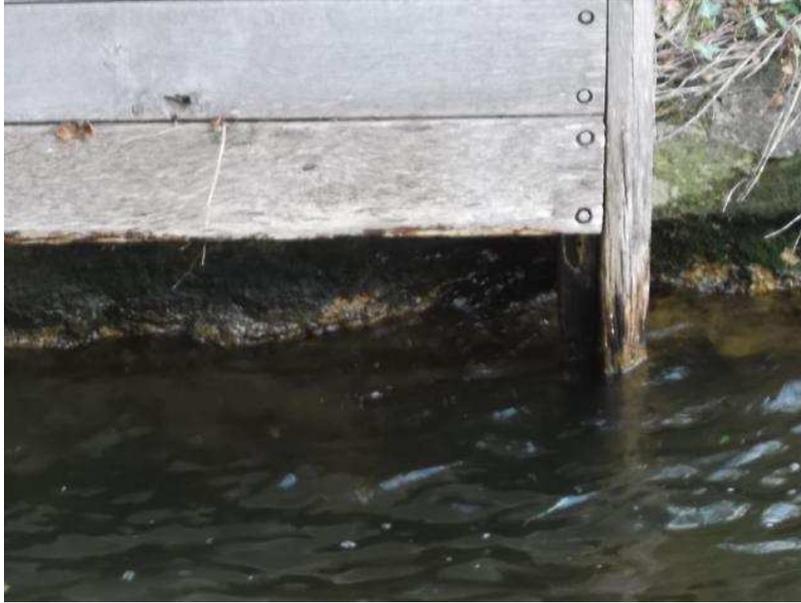
- [36] Unterbau, Gelände unterhalb des Bauwerks, Beginnend, Wasserausolkung/-ausspülung, ---, Vorne am Bauwerk, Links, Wasserwechselzone 0 0 1

2018_BEGINNENDE AUSKOLKUNG

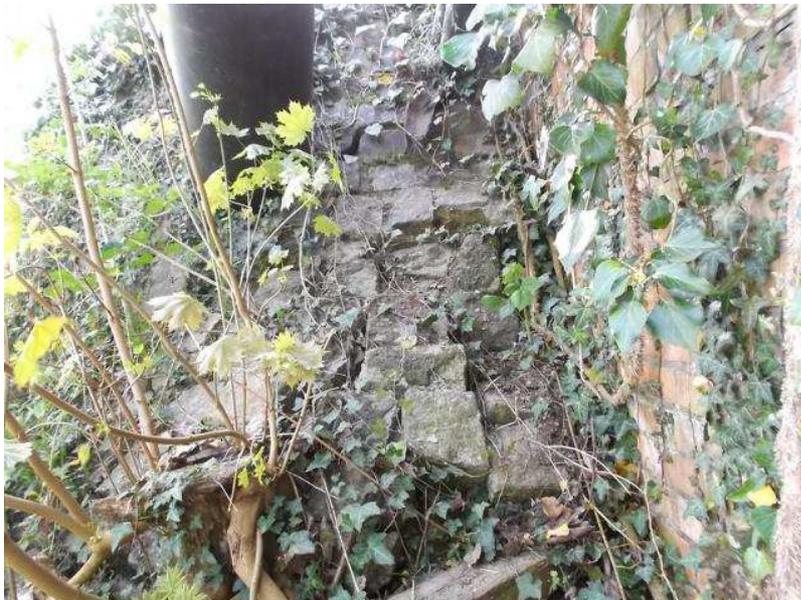
- [31] Unterbau, Pflaster, Pflasterung, Bereichsweise, Abgesackt / Setzung, ---, Vorne und hinten am Bauwerk, Beidseitig, Fugenmaterial bereichsweise ausgewittert und lose, Natursteinpflaster stellenweise abgesackt und uneben, Bewuchs 0 1 1

2018_FUGENBEREICHE AUSGEWITTERT MIT BEWUCHS

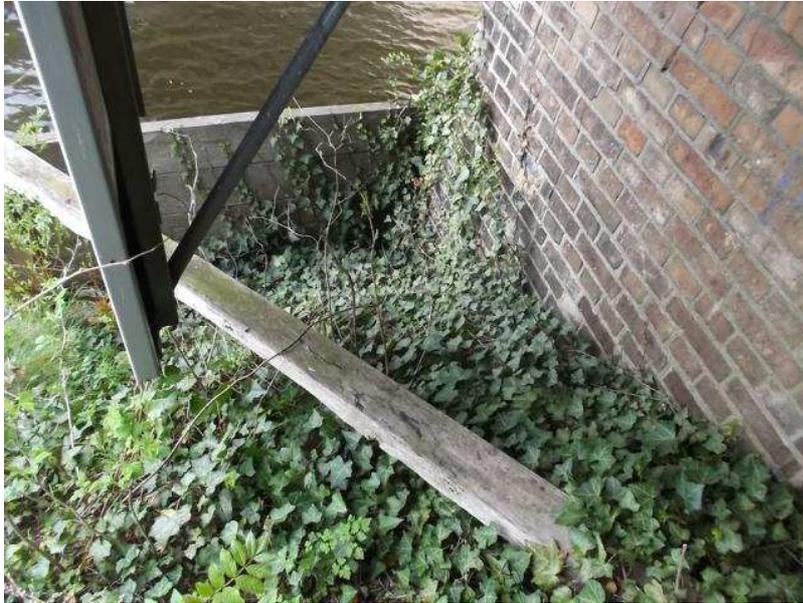
- [28] Unterbau, Böschung im Bereich des Widerlagers, Ausgeprägt, Gefahr durch Bewuchs, ---, Vorne und hinten 0 1 2
am Bauwerk, Beidseitig, Unterhaltungsmangel, Böschungspflaster und unbefestigte Flächen starker Bewuchs

2018_BÖSCHUNG MIT BEWUCHS
