Prüfbericht 2018 H

nach DIN 1076

Bauwerksname **Fußgängerbrücke Röpersberg/ehem. Kleinbahnabschnitt**
Teilbauwerksname **Fußgängerbrücke Röpersberg/ehe. Kleinbahnabschnitt**
Kreis **Kreis Herzogtum Lauenburg**
Ort **Ratzeburg**
Bauwerksrichtung **von Westen nach Osten**
Bauwerksart **Gewölbe-/Bogenbrücke ohne Aufbeton**
Tragfähigkeit
Baujahr

Prüfrichtung **von Westen nach Osten**
Prüfer **Dipl.-Ing. Thomas Graß**
Prüfung vom **02.05.2018** bis **02.05.2018**

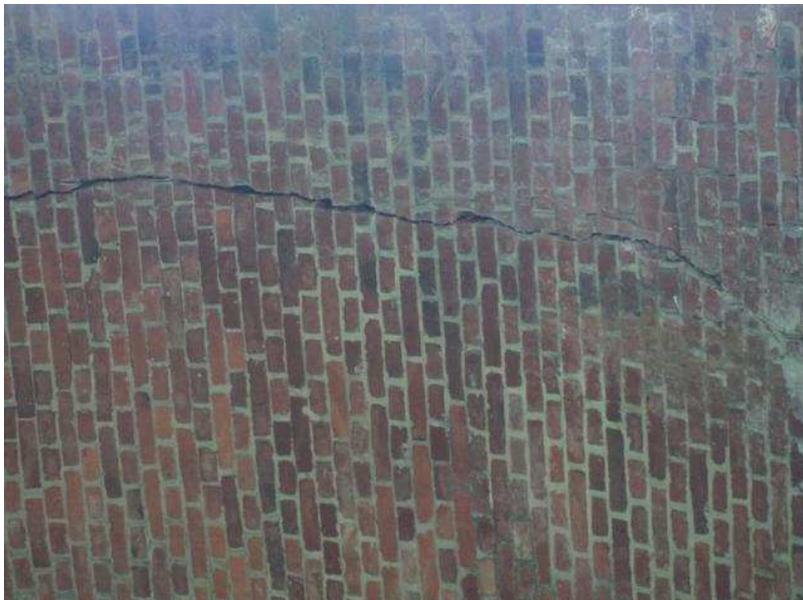
- [4] Kämpfer, Tragendes Mauerwerk, Großflächig, Rissbreite ≥ 1 mm, ---, 2-tes Feld, Mitte längs am Bauwerk, 3 1 3
Rechts, Unterseite, Schadensweiterung, Ringrisse, Kantenabplatzungen im Rissufer sowie
Mauerwerksabplatzungen im Bereich des Risses, im Kämpferbereich bis zum Scheitel des 2-ten Feldes,
gesamte Feldlänge, EP
- [5] Kämpfer, Tragendes Mauerwerk, Vereinzelt, Rissbreite ≥ 1 mm, ---, 3-tes Feld, Hinten am Bauwerk, 1 1 2
Rechts, Unterseite, Ringrisse, Kantenabplatzungen im Rissufer, im Kämpferbereich bis zum Scheitel des
3-ten Feldes, EP
- [3] Sohlgewölbe, Tragendes Mauerwerk, Durchgehend, Rissbreite ≥ 1 mm, ---, 1-tes Feld, Längs 3 1 3
durchgehend, Beidseitig, Unterseite, Ringrisse, Kantenabplatzungen sowie kleinere Fehlstellen im Rissufer,
Risse über die gesamte Feldlänge des 1-ten Feldes sowie im 2-ten Feld rechts, Rissbreite bis ca. 2cm, EP

2018_RISS IM GEWÖLBE UNTERSEITIG

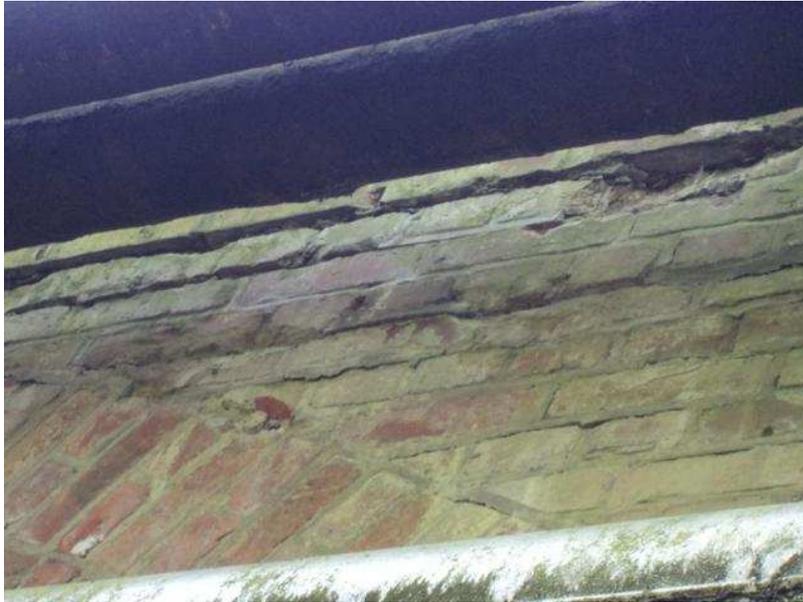
- [2] Bogenstirnseite, Fugenfüllung, Mehrfach, Gerissen, ---, 1-tes Feld, Vorne am Bauwerk, Links, Durchgehend, 0 0 2
im Bereich der Rohre, Mörtel der Fugenfüllung gerissen, am Feldanfang, im Kämpferbereich, Abplatzungen
durch Frostschädigung, weiterhin Feuchtigkeit auf der linken und rechten Bauwerksseite, Moos- und
Algenbelag

2018_FUGEN IM KÄMPFERBEREICH GERISSEN

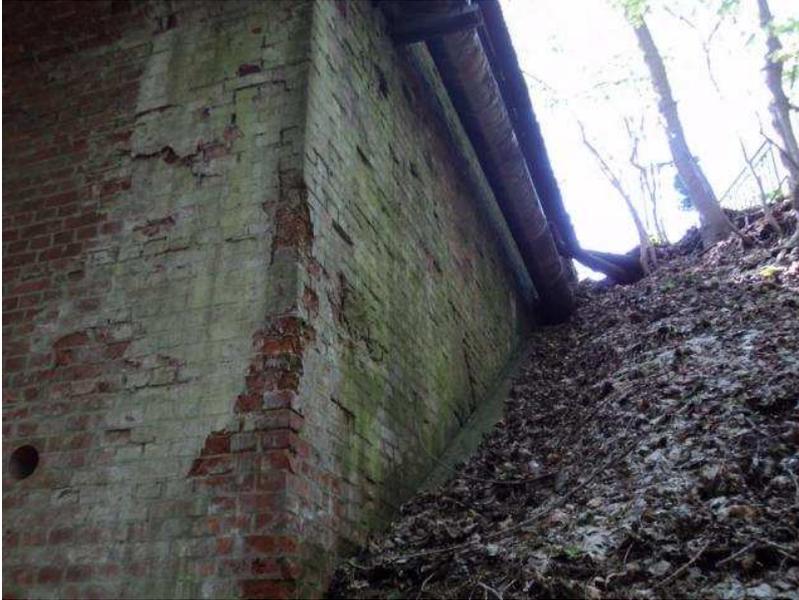
- [1] Widerlagerwand, Tragendes Mauerwerk, Gesamtes Bauteil, Bemoost, ---, Längs durchgehend, Quer
durchgehend, Unter dem Bauwerk, Moos- und Algenbelag, an allen Widerlagerbereichen, ausgeprägte
Verwitterung des Mauerwerks, EP 0 0 2

2018_MOOS- UND ALGENBELAG AN WL

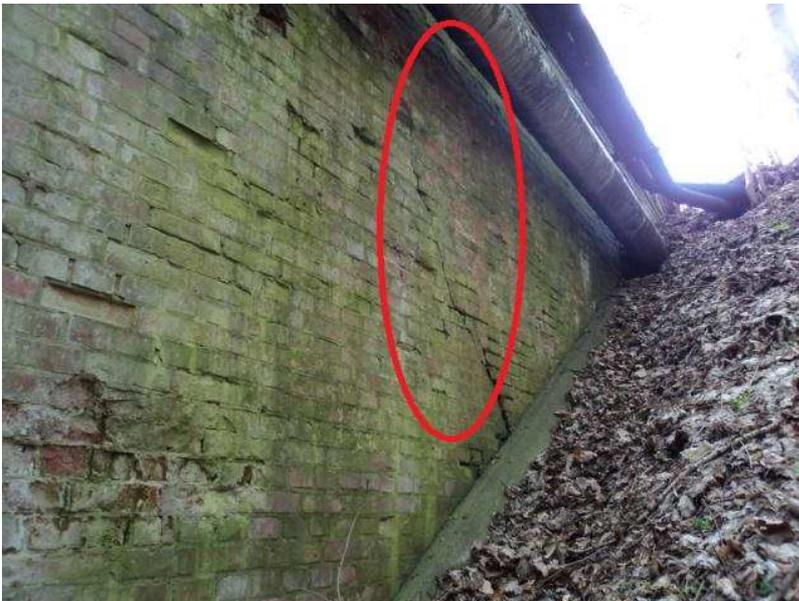
- [7] Widerlagerwand, Tragendes Mauerwerk, Häufig, Ausgebaucht, Anzahl: 1 Stück, ---, Hinten am Bauwerk, 1 0 2
Rechts, Aufbauchung unterhalb des Gesims, bis ca. 2cm gerausgedrückt, Risse im Fugenbereich,
bereichsweise Fugenmörtel ausgebrochen oder lose, Abplatzungen vom Mauerwerksbereichen durch
Frosteinwirkung, EP
- [8] Widerlagerwand, Tragendes Mauerwerk, Ausgeprägt, Herausgedrückt, Anzahl: 1 Stück, ---, Vorne am 2 1 3
Bauwerk, Links, Seitenfläche, oben am Bauwerksanfang, Bereich ca. 70cm, ca. 6cm herausgedrückt,
Mauerwerksausbrüche teilweise sichtbar, EP

2018_WANDUNG HERAUSGEDRÜCKT

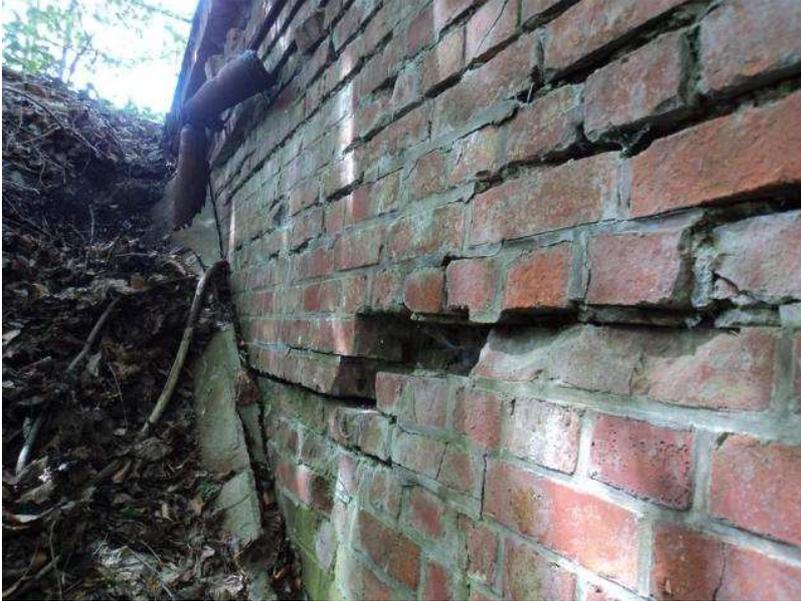
- [9] Widerlagerwand, Tragendes Mauerwerk, Ausgeprägt, Herausgedrückt, Anzahl: 1 Stück, ---, Vorne am Bauwerk, Beidseitig, Seitenfläche, oben am Bauwerksanfang, Bereich ca. 50cm, ca. 4cm nach außen gedrückt, Mauerwerksausbrüche teilweise sichtbar bis ca. 18cm, EP

2 1 3

2018_WANDUNG RECHTS HERAUSGEDRÜCKT

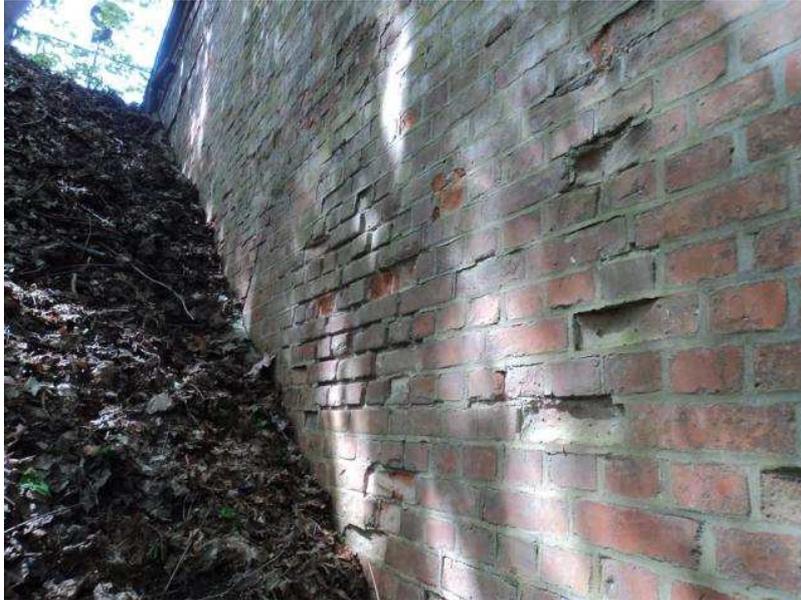
- [10] Widerlagerwand, Tragendes Mauerwerk, Mehrfach, Abgeplatzt, ---, Vorne und hinten am Bauwerk, Beidseitig, vereinzelt Querrisse, Fugenbereiche bereichsweise herausgebrochen oder lose, Mauerwerksabplatzungen bis ca. 4cm, Frostschädigungen, EP

1 1 2

2018_ABPLATZUNGEN AM ZIEGEL

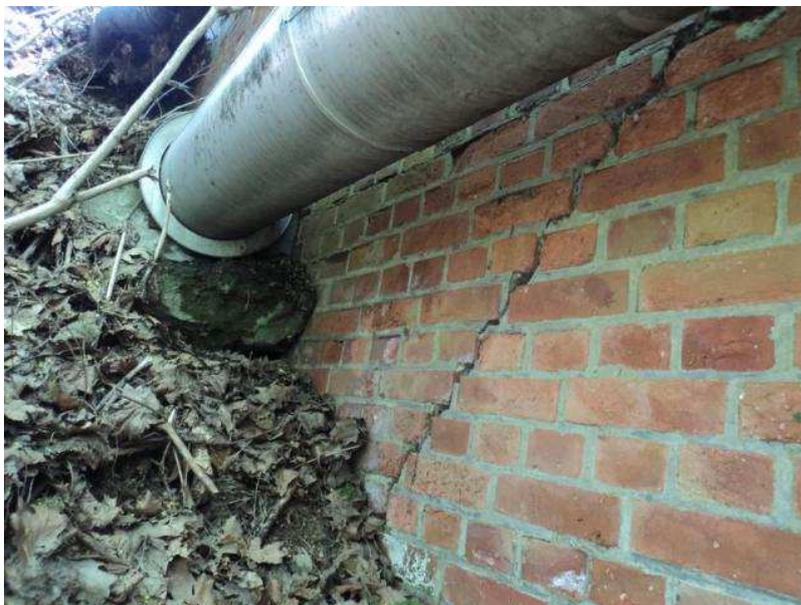
- [11] Widerlagerwand, Tragendes Mauerwerk, Mehrfach, Schrägrisse, Länge: 1,500 m, ---, Vorne und hinten am 2 1 3
Bauwerk, Beidseitig, Alter Schaden nicht behoben, Rissbreiten bis ca. 2cm, Kantenabplatzungen im
Rissufer, Feuchtigkeit erkennbar, EP

2018_SCHRÄGRISSE IN WANDUNG

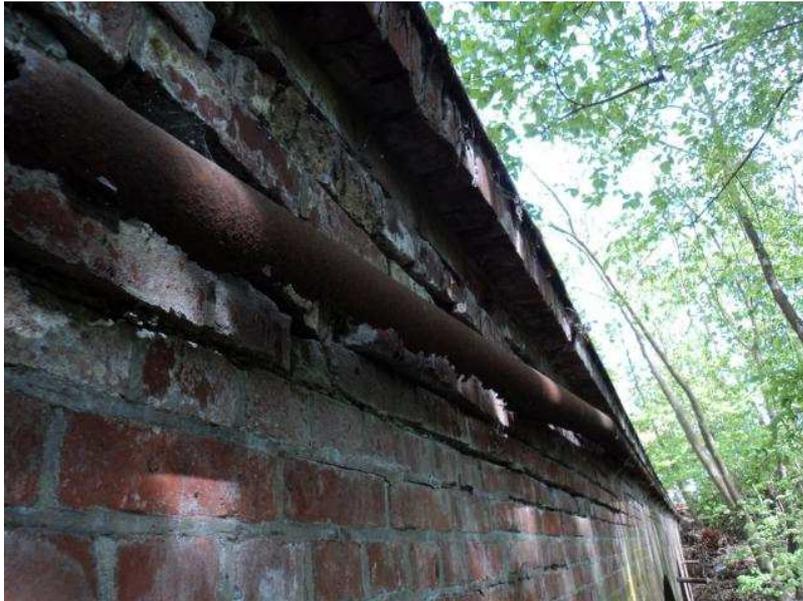
- [37] Widerlagerwand, Tragendes Mauerwerk, Bereichsweise, Gerissen und hohl klingend, ---, Vorne am Bauwerk, Seitenfläche beidseitig, Unter dem Bauwerk, Abplatzungen am Mauerwerk, Fläche bis ca. 80cm x 45cm x 8cm, stellenweise hohllagig, 1 Schrägriss links, Rissbreite ca. 0,8mm, Kantenabplatzungen im Rissufer, siehe auch Foto Schaden [8], EP 1 0 3
- [12] Flügelgesims, Mauerwerksfugen, Bereichsweise, Gerissen, Länge: 20,000 m, ---, Längs durchgehend, Beidseitig, Oben, stellenweise Abplatzungen im Mauerwerksverband, Fugenmörtel stellenweise lose, Frosteinwirkung, Gesims ausgebaucht bis ca. 4cm, EP 2 0 2

2018_GESIMS SCHADHAFT

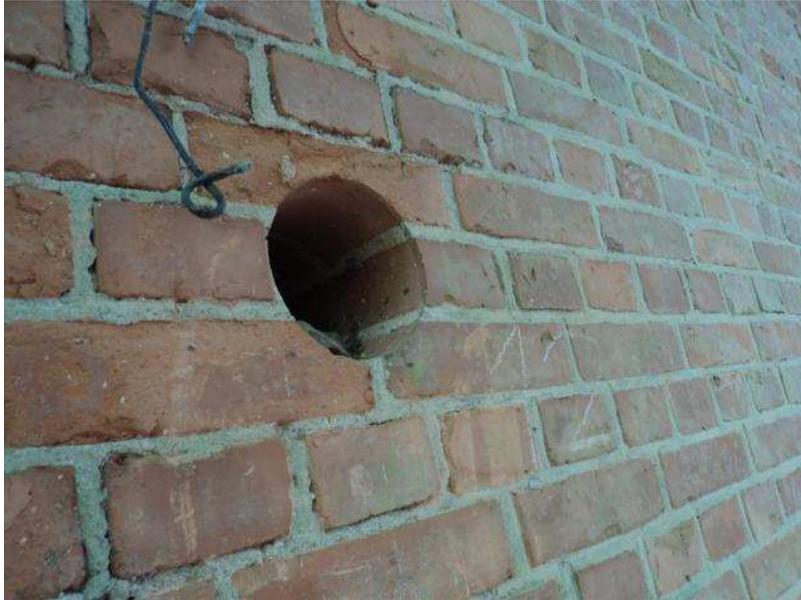
- [13] Pfeiler / Stütze als Vollquerschnitt, Tragendes Mauerwerk, Mehrfach, Hohlraum, Anzahl: 8 Stück, ---, Mitte 0 0 1 längs am Bauwerk, Vorder- und Rückseite, Bohrentnahmestellen von Kernbohrungen nicht verschlossen, an beiden Pfeilern des Bauwerkes, Bohrkerndurchmesser d=150mm, bis ca. 300mm tief

2018_BOHRKERNENTNAHMESTELLEN OFFEN

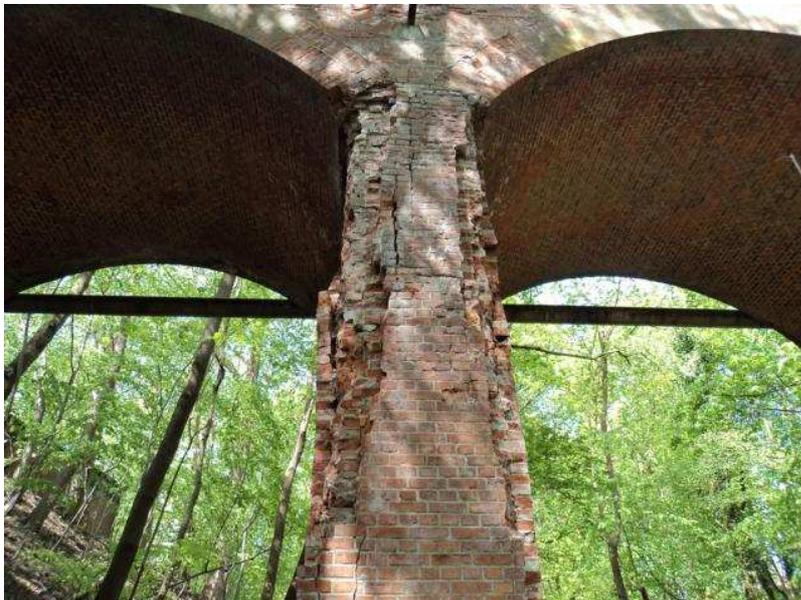
- [14] Pfeiler / Stütze als Vollquerschnitt, Tragendes Mauerwerk, Eine Stelle, Gebrochen / abgebrochen, ---, 1-ter 3 1 3
Pfeiler/Stütze, Mitte längs am Bauwerk, Rechts, Vorder- und Rückseite, Schadensweiterung, Abbruch von
Mauerwerk auf einer Länge von ca. 5m x 6m x 0,15m nach unten, beginnend im Kämpferbereich, Kämpfer
freiliegend, Frosteinwirkung, EP

2018_MAUERWERKSPFEILER STANDSICHERHEITSGEFÄHRDET

Art der Leistung	Unterbau Mauerwerksinstandsetzung (m² Instandsetzungsfläche -D-)	
Menge		Geschätzte Kosten
Dauer der Maßnahme		Ausführungsjahr
Dringlichkeit	Kurzfristig	
Maßnahmenfixierung	Keine Maßnahme festgelegt	
Projektbezeichnung		
Bemerkung	- Risse fachgerecht instandsetzen - Steinausbrüche instandsetzen - Ausbrüche ausmauern an den Pfeilerköpfen und Pfeilerfüßen - Aussinterungen

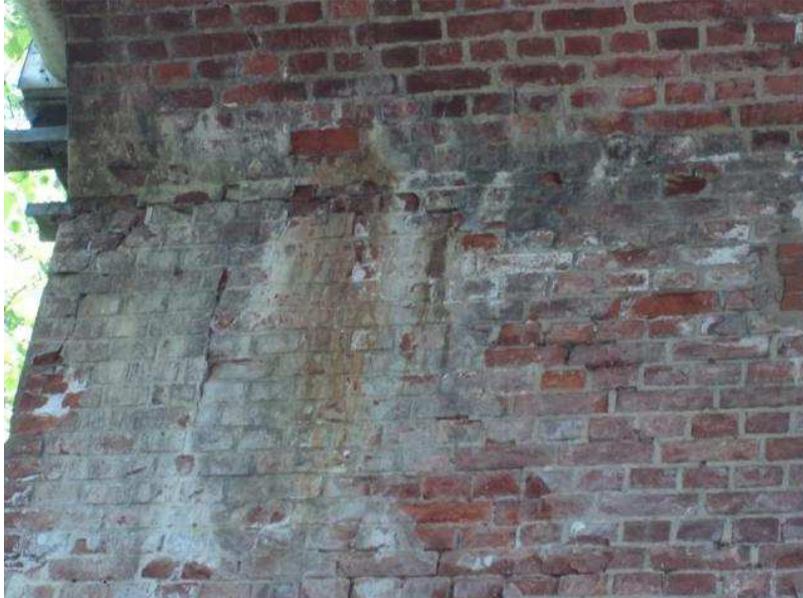
- [15] Pfeiler / Stütze als Vollquerschnitt, Tragendes Mauerwerk, Großflächig, Durchfeuchtet mit Ausblühungen / 1 0 3
Aussinterungen, Anzahl: 4 Stück, ---, Gesamtes Bauteil, Vorne und hinten am Bauwerk, Quer durchgehend, Vorder- und Rückseite, Schadenserweiterung, beide Pfeiler hinten und vorn, im Kämpferbereich, ausgeprägte Feuchtigkeitserscheinungen, Fugenbereiche stellenweise herausgebrochen oder lose, Mauerwerksabplatzungen, Salzausblühungen, herausragende Steine, Moos- und Algenbelag, EP

2018_AUSSINTERUNGEN AM MAUERWERK

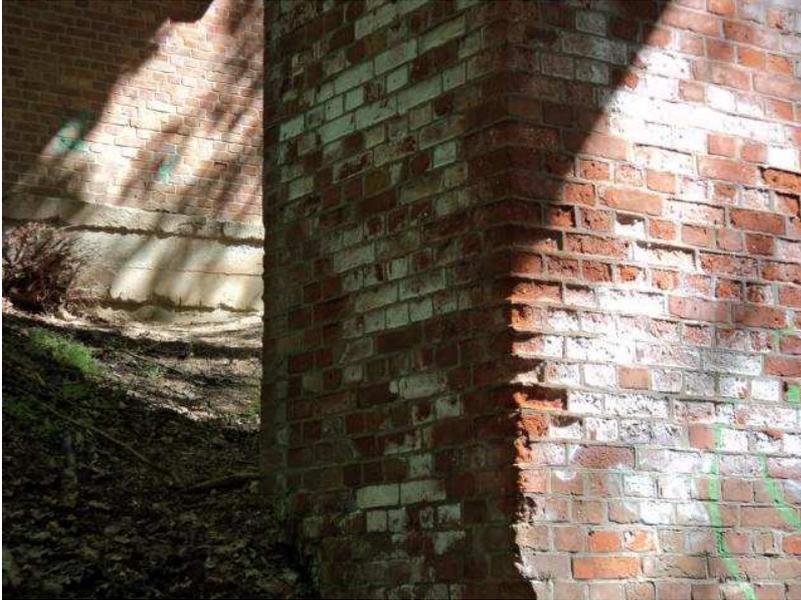
- [16] Pfeiler / Stütze als Vollquerschnitt, Tragendes Mauerwerk, Stellenweise, Durchfeuchtet mit Ausblühungen / 0 0 1
Aussinterungen, ---, 2-ter Pfeiler/Stütze, Hinten am Bauwerk, Links, Stirnseite des Pfeilers, bereichsweise
Aussinterungserscheinungen, lose Fugenbereiche

2018_STIRNSEITE PFEILER HINTEN MIT AUSSINTERUNGEN

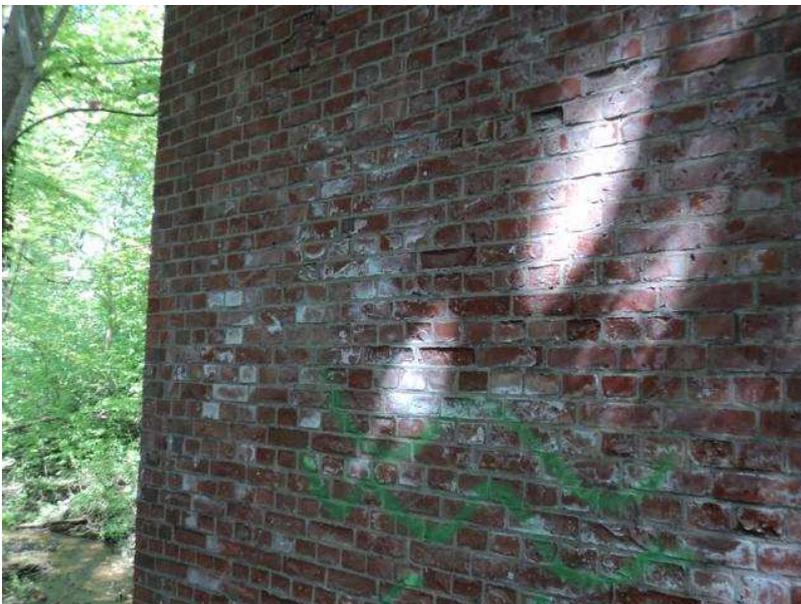
- [17] Pfeiler / Stütze als Vollquerschnitt, Tragendes Mauerwerk, Bereichsweise, Durchfeuchtet mit Ausblühungen 0 0 2 / Aussinterungen, ---, Vorne und hinten am Bauwerk, Quer durchgehend, Vorder- und Rückseite, Mauerwerksflächen der Pfeiler (beide Pfeiler hinten und vorn), bereichsweise Aussinterungserscheinungen, lose Fugenbereiche, EP

2018_WANDUNG DER PFEILER MIT AUSSINTERUNGEN

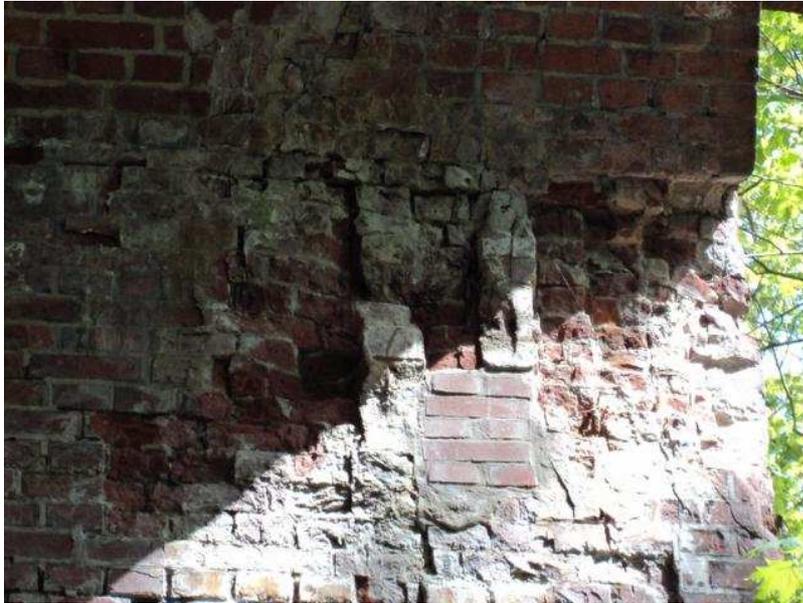
- [18] Pfeilerkopf, Pfeiler als Vollquerschnitt, Tragendes Mauerwerk, Eine Stelle, Herausgebrochen, Anzahl: 1 2 1 3
Stück, ---, 2-ter Pfeiler/Stütze, Hinten am Bauwerk, Rechts, Ausbruch im Mauerwerksbereich am
Pfeilerkopf, Fläche ca. 1,50m x 2m x 0,15m, rissig, links und rechts oben am Pfeilerkopf, EP

2018_AUSBRÜCHE AM PFEILERKOPF

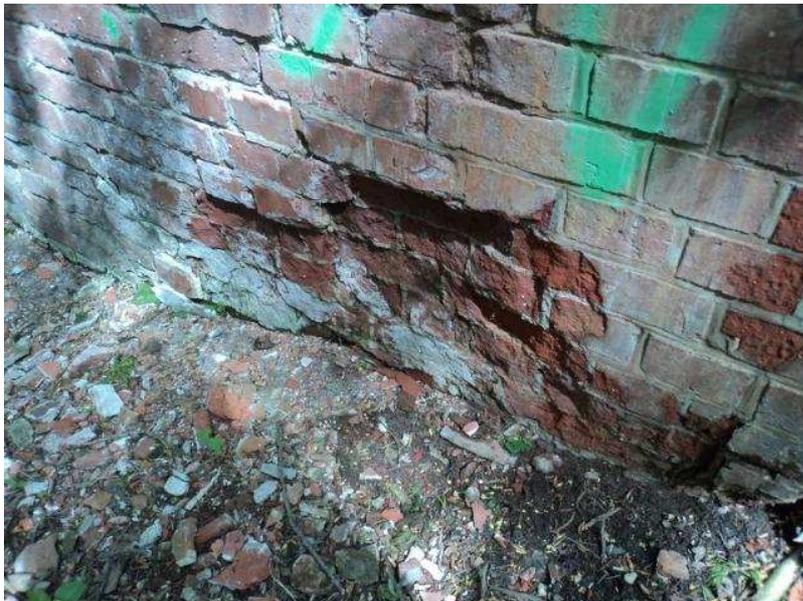
- [19] Pfeilerfuß, Pfeiler als Vollquerschnitt, Tragendes Mauerwerk, Bereichsweise, Herausgebrochen, Anzahl: 4 1 0 2
Stück, ---, Vorne und hinten am Bauwerk, Unten, beide Pfeiler, bereichsweise in den Fußpunktbereichen der
Pfeiler, Mauerwerksausbrüche, Fläche bis ca. 70cm x 45cm, x 25cm, Fugenmörtel stellenweise lose,
stellenweise Auskolkungserscheinungen, EP

2018_AUSBRÜCHE AM PFEILERFUSS

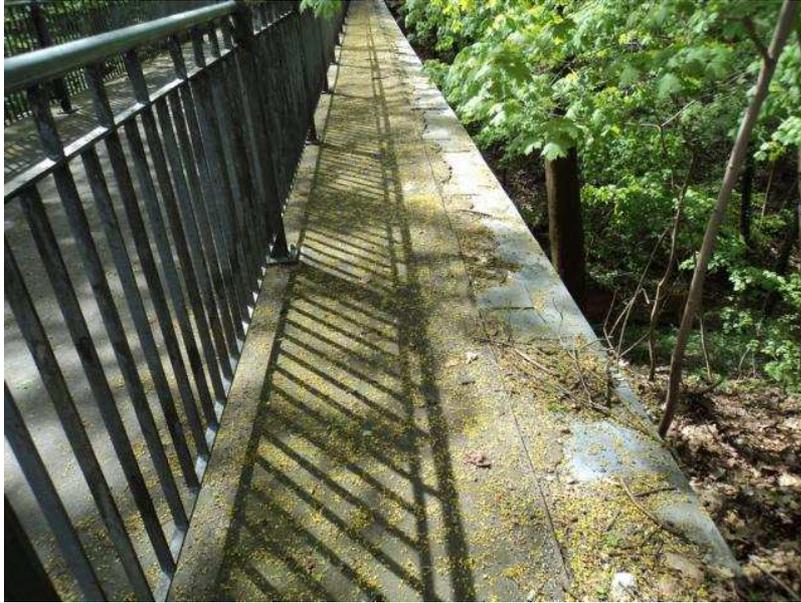
- [21] Brücke, Gesims, Beton, Bereichsweise, Schmutzablagerung, ---, Vorne und hinten am Bauwerk, Beidseitig, 0 0 1
Oben, Unterhaltungsmangel

2018_GESIMS MIT SCHMUTZABLAGERUNGEN

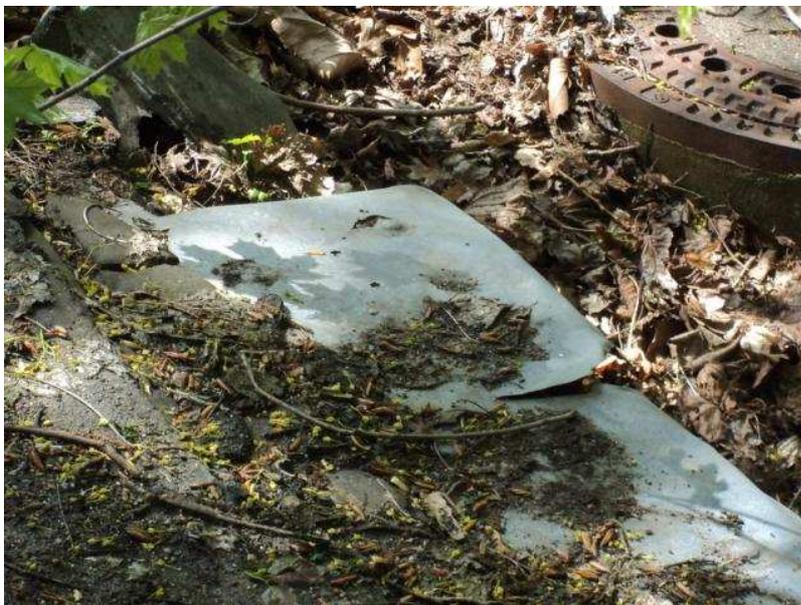
- [20] Tropfkante des Gesimses, Deckblech, Stellenweise, Beschädigt durch Fremdeinwirkung, ---, Vorne am 0 0 1
Bauwerk, Beidseitig, Oben, Abdeckungsblech verbogen und eingerissen

2018_DECKBLECH SCHADHAFT

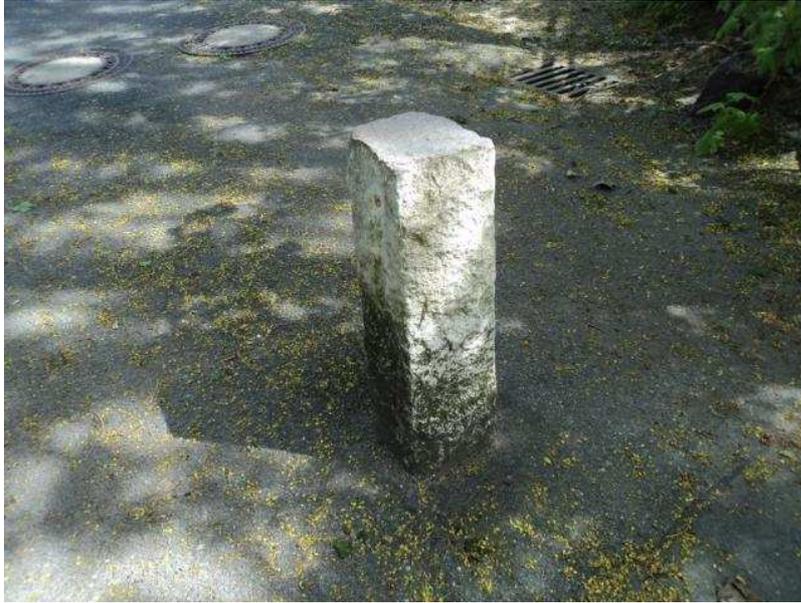
- [22] Parkbügel / Poller / Sperrpfosten, Farbbeschichtung, Ein Stück, Abgeblättert, ---, Gesamtes Bauteil, Am Ende des Bauwerks, Mitte quer, Oben auf dem Bauwerk, ausreichendes Warnwirkung nicht vorhanden 0 1 0

2018_POLLER OHNE AUSREICHENDE WARNWIRKUNG

Art der Leistung	Verkehrssicherung (lfd m Baustellenlänge -O-)	
Menge		Geschätzte Kosten
Dauer der Maßnahme		Ausführungsjahr
Dringlichkeit	Kurzfristig	
Maßnahmenfixierung	Keine Maßnahme festgelegt	
Projektbezeichnung		
Bemerkung	- Poller beidseitig aufstellen um Fahrzeugverkehr zu vermeiden

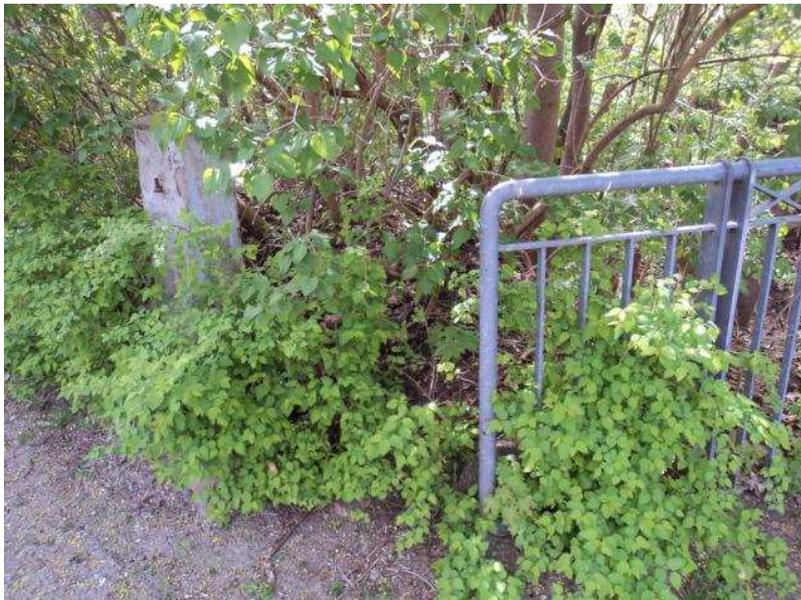
- [23] Brücke, Absturzsicherung, Stellenweise, Nicht ausreichend gesichert, ---, Vorne und hinten am Bauwerk, Oben auf dem Bauwerk, aufgrund der steilen Böschungsbereiche nicht ausreichend abgesichert, hinten beidseitig und vorne rechts 0 1 0

2018_UNGENÜGENDE ABSTURZSICHERUNG

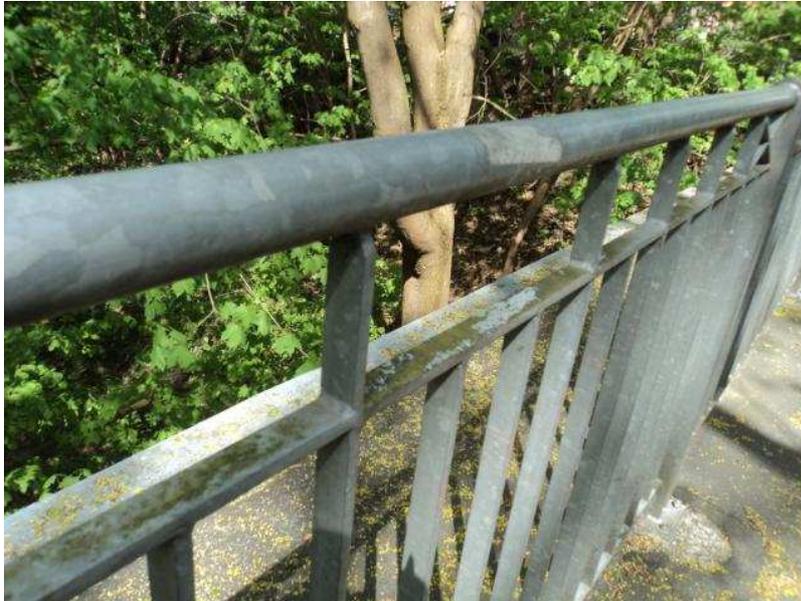
- [35] Brücke, Füllstabgeländer ohne Seil, Größtenteils, Verwittert, ---, Längs durchgehend, Beidseitig, Moss- und Algenbelag, Verzinkung verwittert 0 0 1

2018_GELÄNDER VERWITTERT

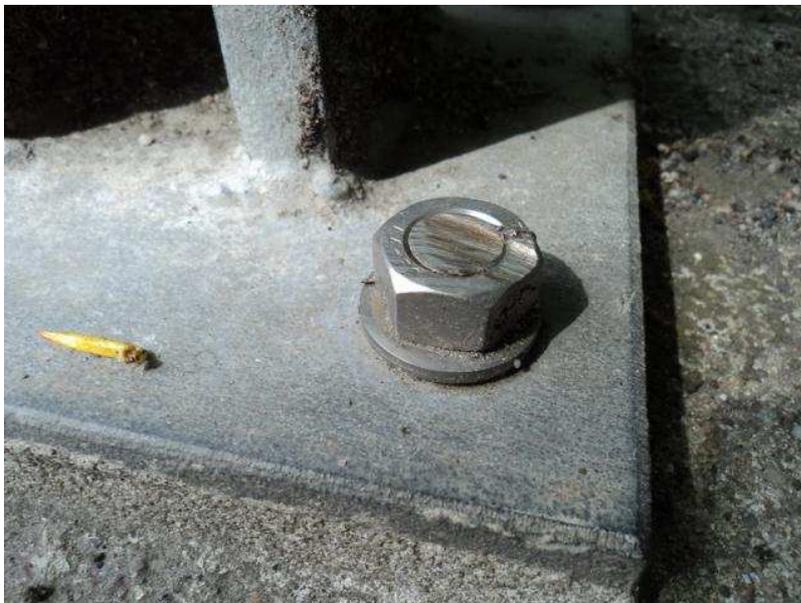
- [24] Brücke, Pfostenverankerung des Geländers, Bolzen, Stellenweise, Abgeschnitten, ---, Längs durchgehend, Beidseitig, Verdacht auf zu geringe Einbindetiefe, Bolzen oberhalb der Mutter abgeschnitten, Schutzkappen mehrfach nicht mehr vorhanden 1 0 1

2018_BOLZEN DER VERANKERUNG ABGETRENNT

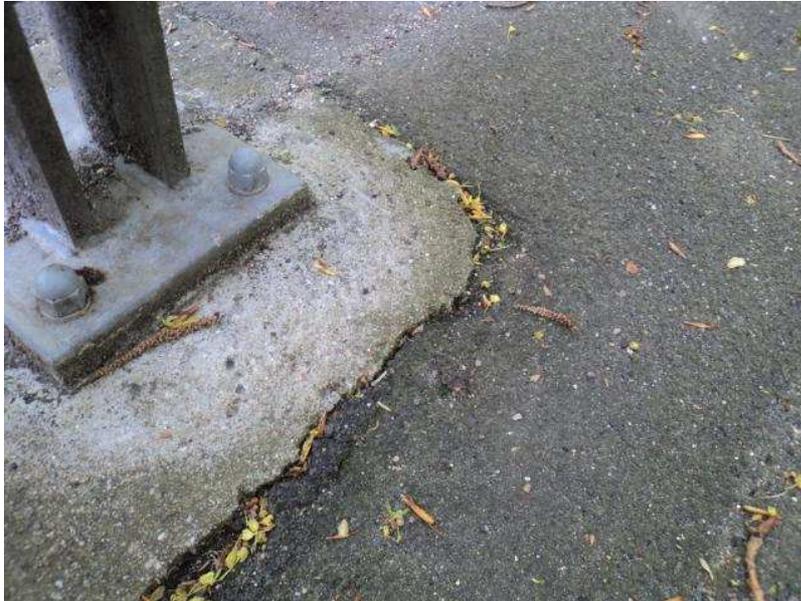
- [25] Brücke, Unterfütterung, Mörtel, Stellenweise, Abgeplatzt, ---, Längs durchgehend, Beidseitig, Materialausbrüche des Mörtels, Kantenabplatzungen, Schmutzansammlung

0 0 1

2018_UNTERSTOPFUNG MANGELHAFT

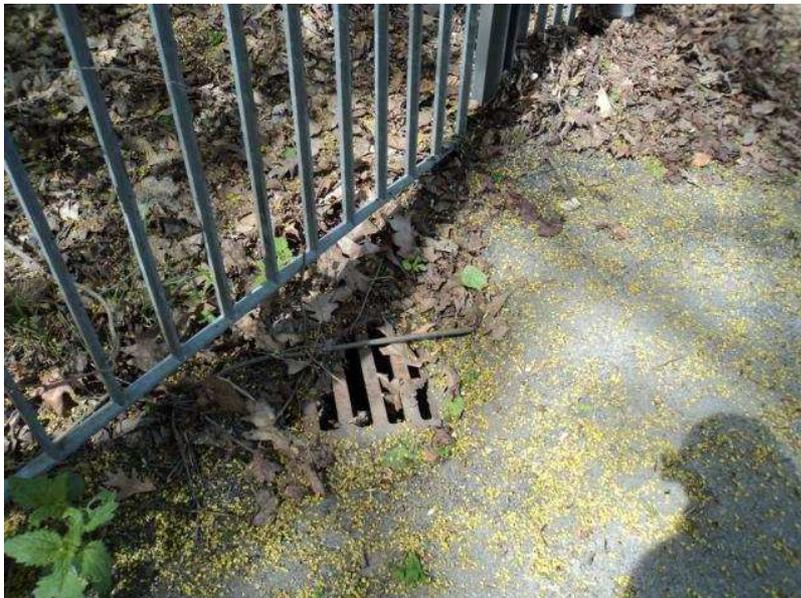
- [26] Brücke, Schmutzfang des Schachtes, Eine Stelle, Schmutzablagerung, ---, Hinten am Bauwerk, Alter Schaden nicht behoben, Unterhaltungsmangel, Versatz im Ablauf bis ca. 8cm zum Asphaltbelag, Stolpergefahr

0 1 1

2018_BAUWERKSENTWÄSSERUNG VERSCHMUTZT

- Reinigung und Instandsetzung der Entwässerung

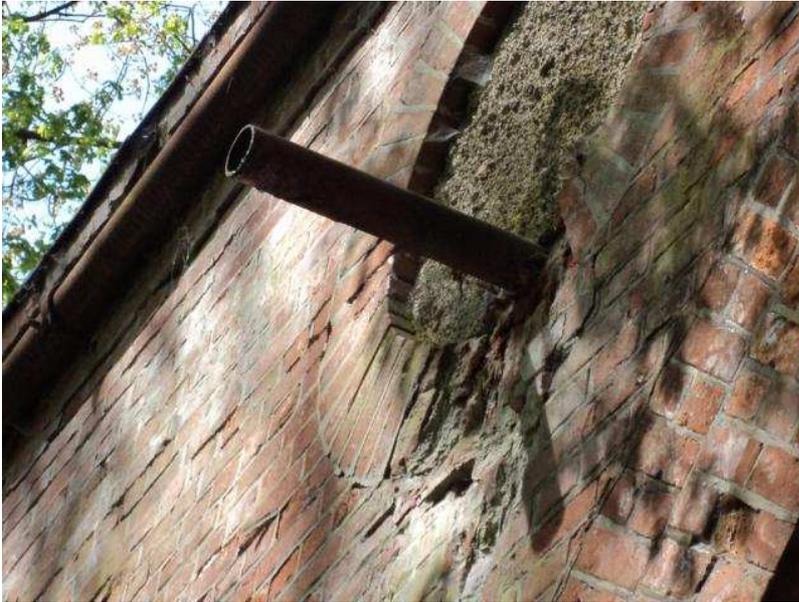
- [27] Rohr der Falleitung, Bereichsweise, Undichte Stelle, Anzahl: 2 Stelle(n), ---, Längs durchgehend, Rechts, 1 0 2
an den beiden Pfeilern des Bauwerkes, ausgeprägte Abplatzungen und Aussinterungserscheinungen im
Mauerwerksbereich unterhalb der Freifallentwässerung, Rohre der Freifallentwässerung mit
Korrosionserscheinungen, EP

2018_ABPLATZUNGEN IM BEREICH DER FREIFALLENTWÄSSERUNG

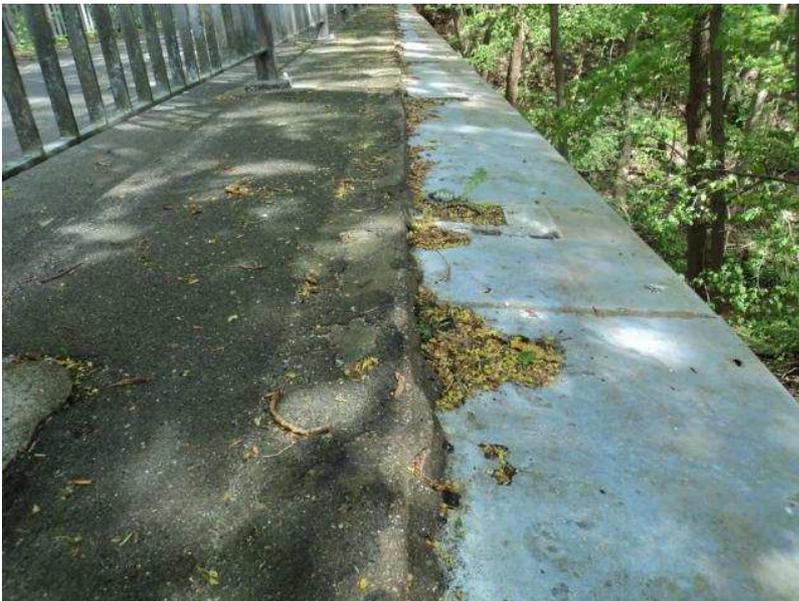
- [28] Entwässerungsrinne, Betonfertigteile, Alle, Nicht funktionsfähig, Länge: 30,000 m, ---, Längs durchgehend, 0 0 2
Beidseitig, Unterhaltungsmangel, Rinne mit Schmutzablagerungen, ablaufendes Oberflächenwasser spült
Böschung am seitlichen Widerlagerbereich aus

2018_RINNE NICHT FUNKTIONSTÜCHTIG

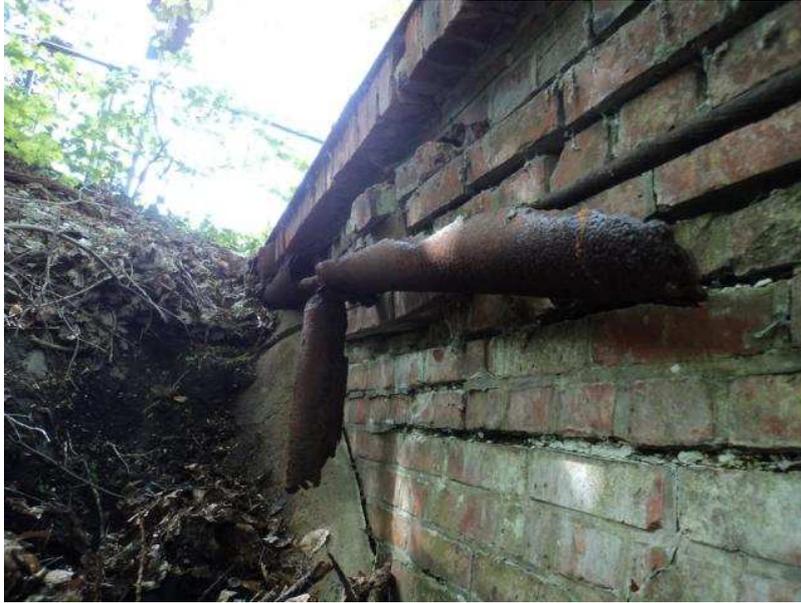
- [29] Schutzrohr, Rohr, Stellenweise, Durchgerostet / Lochfraß, ---, Am Anfang des Bauwerks, Rechts, Schutzrohr 0 1 2 für Kabelführung unter dem Gesims durchgerostet, Länge ca. 5m, Aufhängung komplett korrodiert

2018_SCHUTZROHR DURCHROSTET

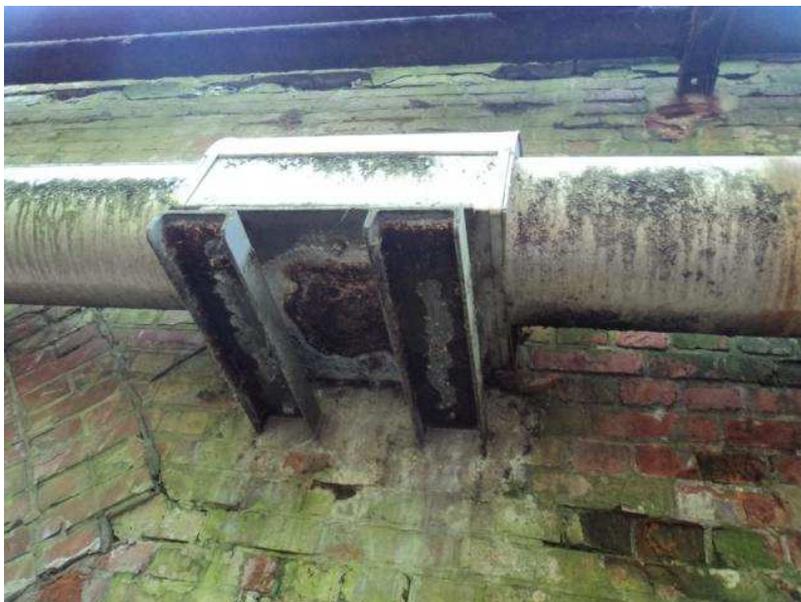
- [30] Konsole des Schutzrohr, Stahl / Metall, Vollständig, Angerostet, ---, Längs durchgehend, Links, Durchrostung der Beschichtung, SK3, Ri4 bis Ri5 0 0 2

2018_KONSOLEN DER LEITUNG MIT KORROSION

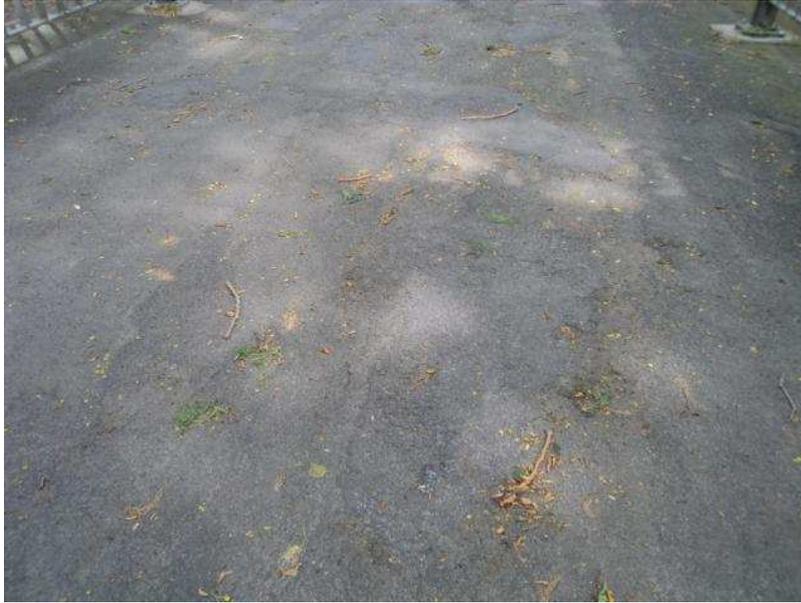
- [32] Fahrbahnbelag, Bituminöse Baustoffe, Stellenweise, Uneben, ---, Längs durchgehend, Oben auf dem Bauwerk, bituminöser Baustoff, Gefahr von Pfützenbildung, Schmutzablagerungen 0 1 1

2018_BELAG UNEBEN

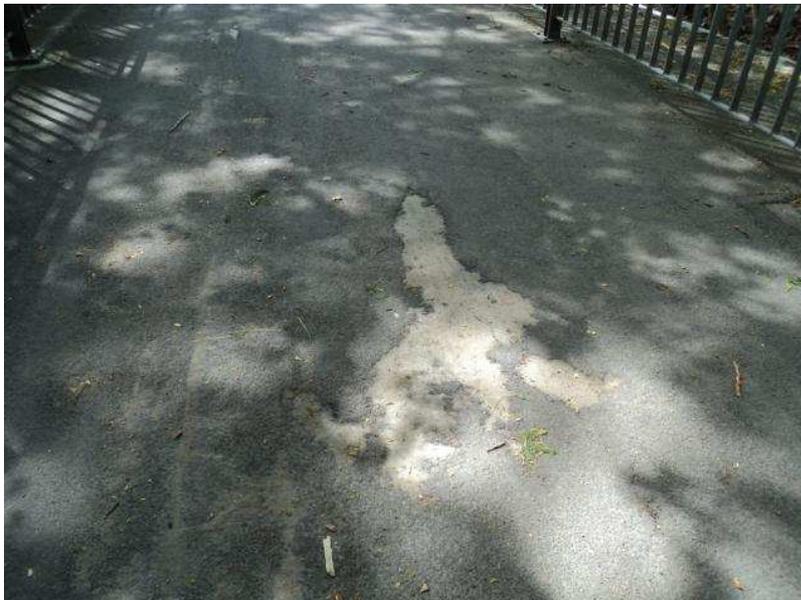
- [33] Gehwegbelag, Bituminöse Baustoffe, Mehrfach, Abgeplatzt, ---, Längs durchgehend, Ausbrüche im Belag, Abdichtung freiliegend, nicht ausreichende Belagsschichtdicke, vereinzelt Ausbrüche bis ca. 30cm x 55cm x 1cm 0 1 2

2018_BELAG ABGEPLATZT

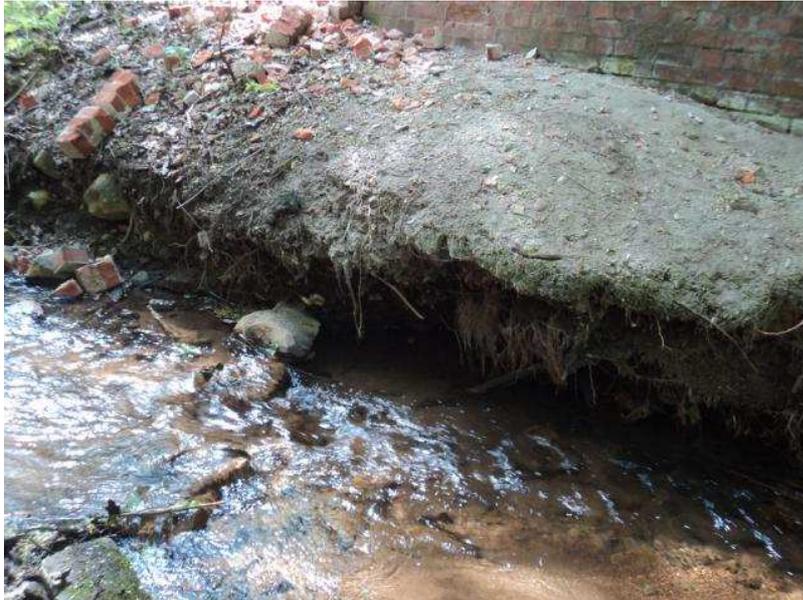
- [34] Unterbau, Sohl- und Böschungsbefestigung, Sonst. Erdreich, Ausgeprägt, Wasserausolkung/-ausspülung, 1 0 3
Volumen: 2,00 m³, ---, 1-ter Pfeiler/Stütze, Mitte längs am Bauwerk, Unten, Unterhaltungsmangel, fehlende Sohlbefestigung, beginnende Ausolkung an den beiden Pfeilerbereichen, Schmutz- und Geröllablagerungen im Gewässerlauf, Unterspülung, Fläche ca. 400cm x 80cm x 60cm, Gelände hinter 1-ten Pfeiler abgesackt, EP

2018_AUSKOLKUNG IM GEWÄSSERLAUF

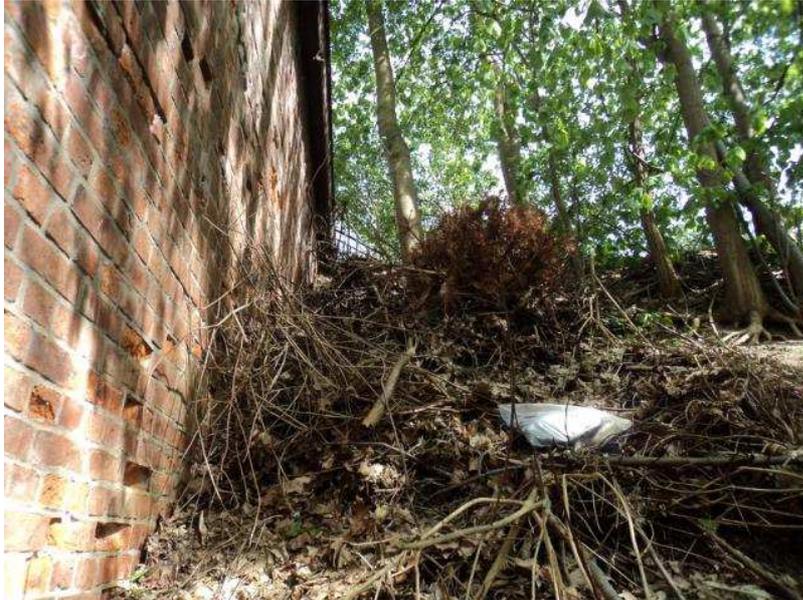
- [38] Unterbau, Böschung im Bereich des Widerlagers, Durchgehend, Schmutzablagerung, ---, Vorne und hinten 0 1 2
am Bauwerk, Beidseitig, Unterhaltungsmangel, Ablagerung von Unrat, hinten und vorne beidseitig befestigte Flächen verschmutzt mit Laub- und Erdreichtanlagerungen

2018_ABLAGERUNG VON UNRAT
