Prüfbericht 2018 H

nach DIN 1076

Bauwerksname **Brücke Seestraße**
Teilbauwerksname **Brücke Seestraße**
Kreis **Kreis Herzogtum Lauenburg**
Ort **Ratzeburg**
Bauwerksrichtung **von Süden nach Norden**
Bauwerksart **Plattenbalkenbrücke, Trägerrostbrücke**
Tragfähigkeit
Baujahr

Prüfrichtung **von Süden nach Norden**
Prüfer **Dipl.-Ing. Thomas Graß**
Prüfung vom **03.05.2018** bis **03.05.2018**

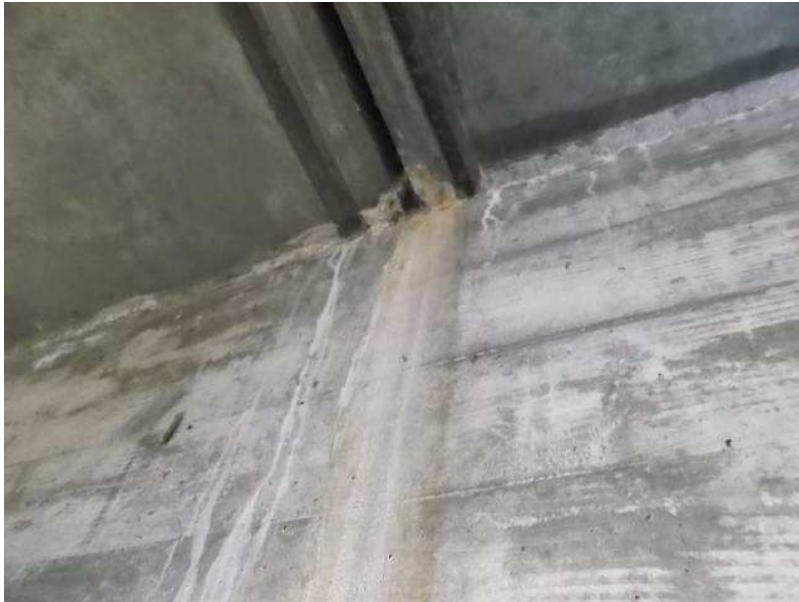
- [19] Querträger, Beton, Stellenweise, Aussinterung, Anzahl: 2 Stelle(n), ---, Vorne und hinten am Bauwerk, 0 0 2
Unter dem Bauwerk, im Bereich der Rückansicht des Pfeilers links sowie Endquerträger vorne am
BW-Anfang mitte zwischen 2-ten und 3-ten LT, Aussinterungserscheinungen, eine Kontrolle zur schadhafte
Fugenausbildung könnte im Zuge der HP nicht überprüft werden, EP

2018_AUSSINTERUNGEN IM BEREICH DES QUERTRÄGERS

- Instandsetzung der Risse mit Aussinterungen
- Instandsetzung der Stoßfugen mit Aussinterungen unterseitig
- Überprüfung der Dehnstöße des Handlaufes
- Überprüfung der Befestigungsmittel der BW-Beleuchtung
- Reinigung der Bauwerksentwässerung und des Fahrbahnübergangs
- sonstige Tätigkeiten zur Bauwerksunterhaltung

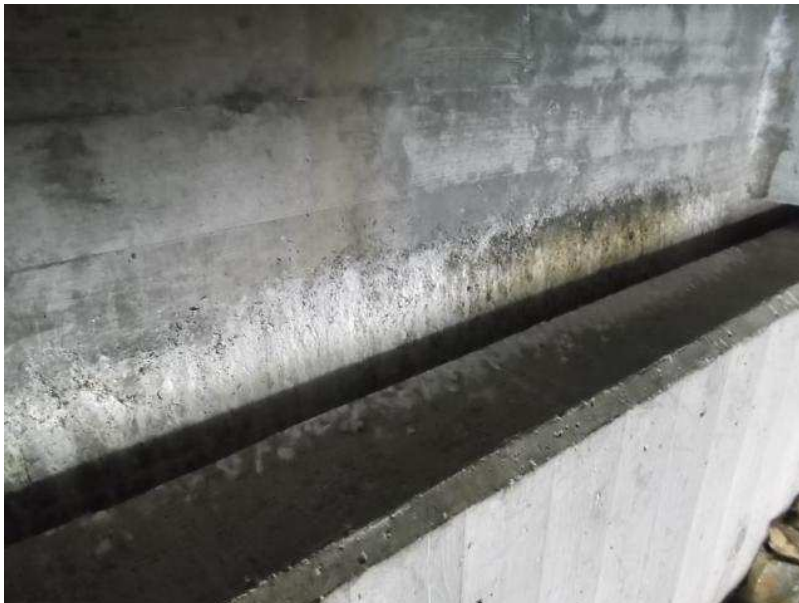
- [20] Endquerträger, Beton, Eine Stelle, Aussinterung, ---, Vorne am Bauwerk, Seitenfläche links, Unter dem 0 0 2
Bauwerk, im Bereich der Kammerwand am BW-Anfang, Moos- und Algenbelag, EP

2018_AUSSINTERUNGEN VORN AM ENDQUERTRÄGER

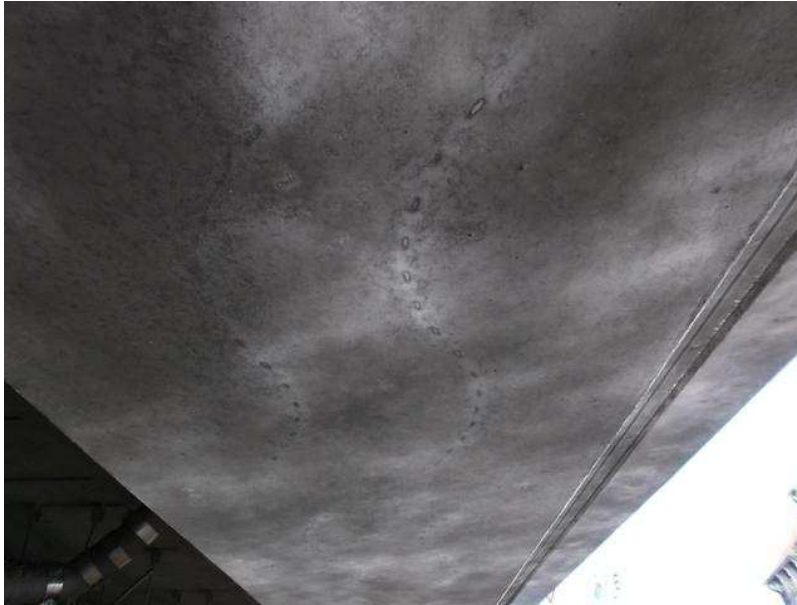
- [13] Platte, Abstandshalter, Gesamtes Bauteil, Freiliegend, ---, Hinten am Bauwerk, Unterseite, und Längsträger, 0 0 1
Abstandhalter der Betonelemente an Betonoberfläche sichtbar

2018_ABSTANDSHALTER SICHTBAR

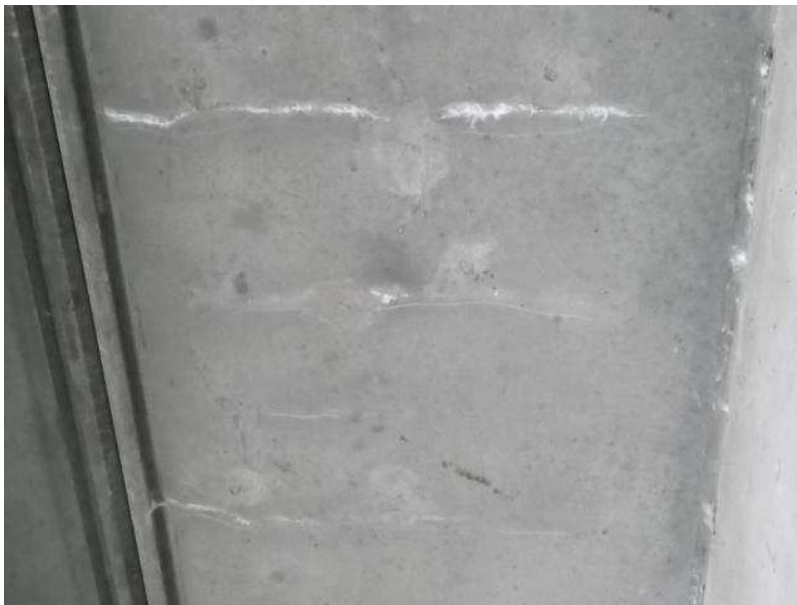
- [22] Platte, Betonoberfläche, Mehrfach, Allgemeiner Riss mit Aussinterung, ---, 2-tes Feld, Mitte längs am 0 0 1
Bauwerk, Unterseite, zwischen 2-ten und 3-ten LT von rechts, rissig, Rissbreite ca. 0,1mm, L= bis 50cm,
Aussinterungserscheinungen, EP

2018_RISSE AN PLATTE UNTERSEITIG MIT AUSSINTERUNGEN

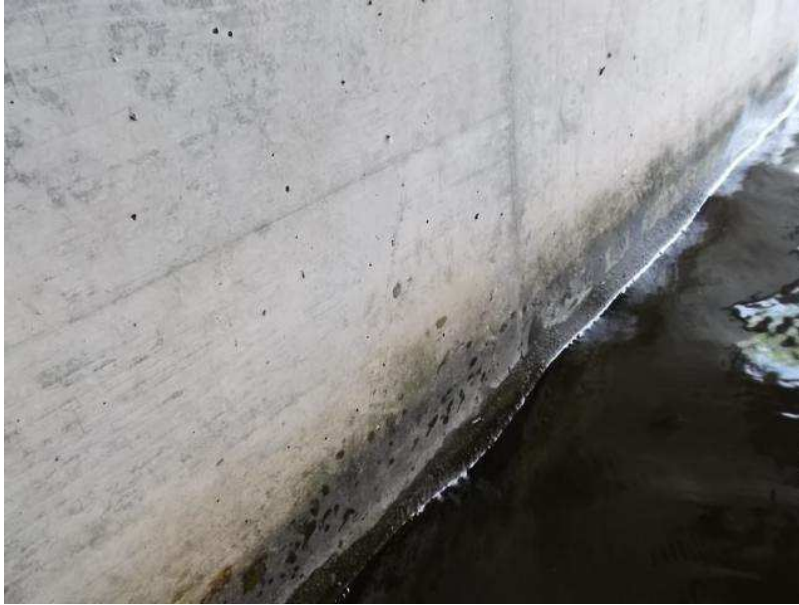
- [18] Widerlagerwand, Betonoberfläche, Gesamtes Bauteil, Verwittert, ---, Vorne und hinten am Bauwerk, Quer durchgehend, Wasserwechselzone, sowie im Bereich des Pfeilers, Moos- und Algenbelag 0 0 1

2018_BETON IN WWZ VERWITTERT

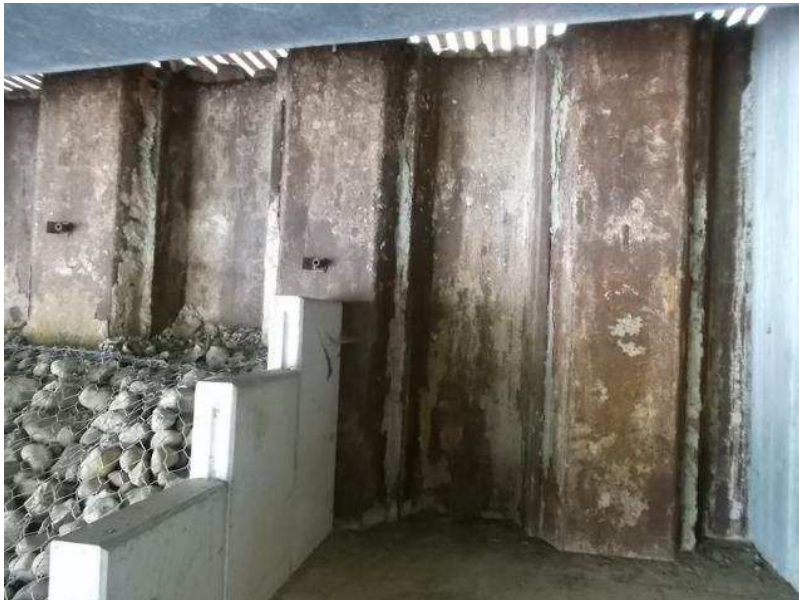
- [16] Unterbau, Spundwandgründung, Gesamtes Bauteil, Verrostet, ---, Hinten am Bauwerk, Links, Unter dem Bauwerk, sowie Mitte, Korrosion, Korrosionsschutz nicht vorhanden 0 0 2

2018_SPUNDWANDGRÜNDUNG MIT KORROSION

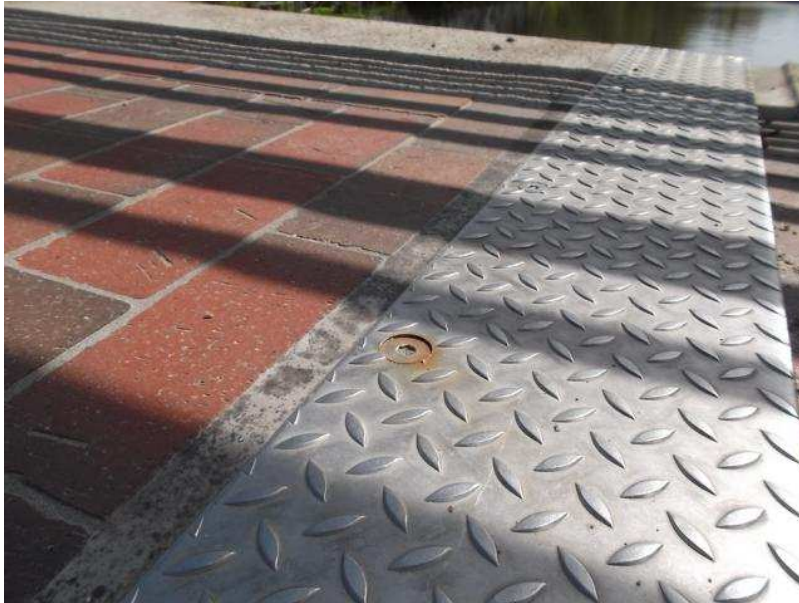
- [2] Überbau, Schleppblech, Schraube, Stellenweise, Angerostet, ---, Am Bauwerksabschluss vorne, Beidseitig, 0 0 1
Oben auf dem Bauwerk, Geh- und Radweg, Verschraubung des Abdeckbleches der Übergangskonstruktion
mit Korrosionserscheinungen
linke Seite 5 Stück und rechte Seite 3 Stück

2018_VERSCHRAUBUNG DES ABDECKBLECHES MIT KORROSION

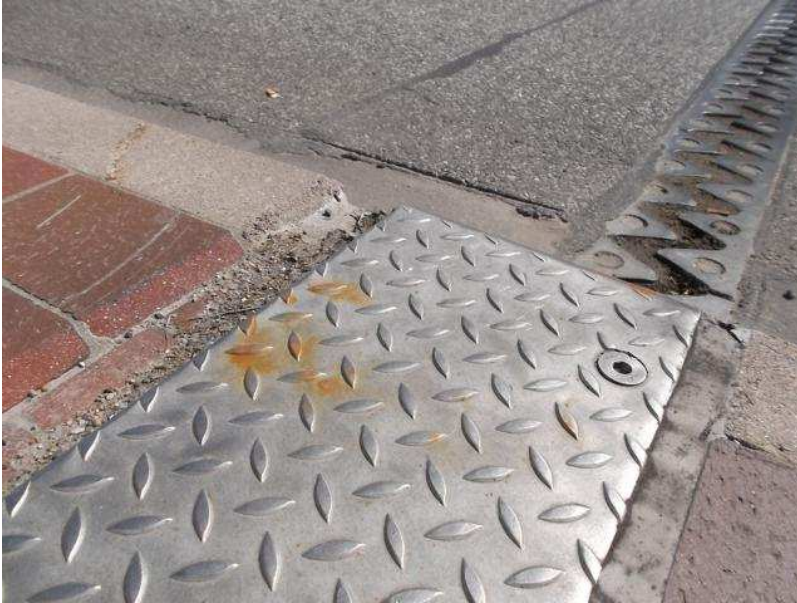
- [9] Überbau, Schleppblech, Blech, Stellenweise, Angerostet, ---, Vorne und hinten am Bauwerk, Links, Oben 0 0 1
auf dem Bauwerk, Geh- und Radweg, Abdeckbleches der Übergangskonstruktion mit
Korrosionserscheinungen, Verzinkung schadhaft

2018_ABDECKBLECH MIT KORROSION

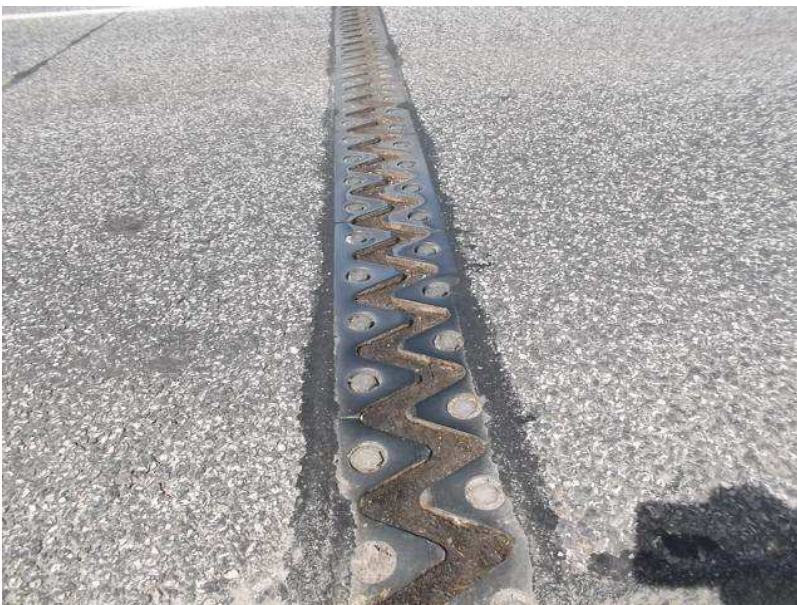
- [3] Überbau, Fingerkonstruktion (verzahnte Fuge), Durchgehend, Schmutzablagerung, ---, Vorne und hinten am 0 0 1 Bauwerk, Quer durchgehend, Oben auf dem Bauwerk, Unterhaltungsmangel, BW-Übergang der Fahrbahn

2018_VERSCHMUTZUNG DER ÜBERGANGSKONSTRUKTION

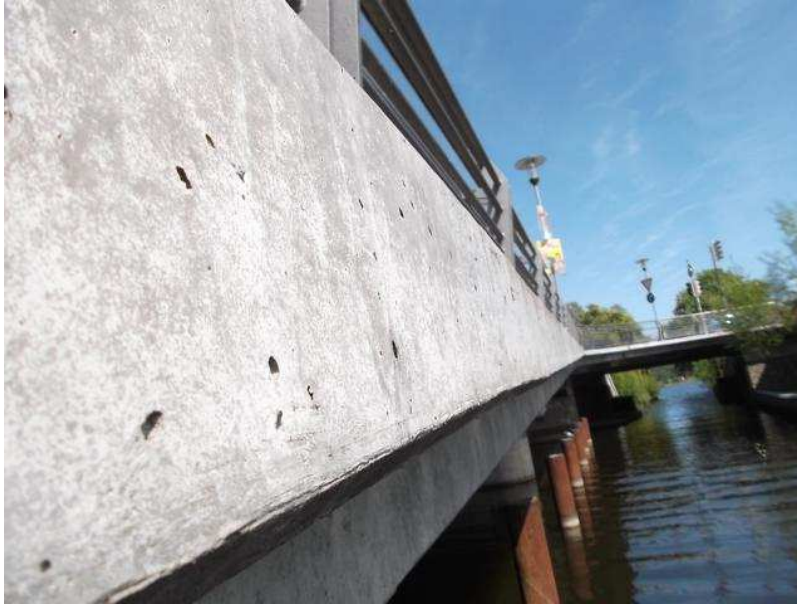
- [14] Überbau, Senkrechte Fläche des Gesimses, Betonoberfläche, Stellenweise, Oberfläche grobporig, ---, Längs 0 0 1
durchgehend, Seitenfläche beidseitig, vereinzelt große Lunker

2018_SEITENFLÄCHE DES GESIMS MIT LUNKER

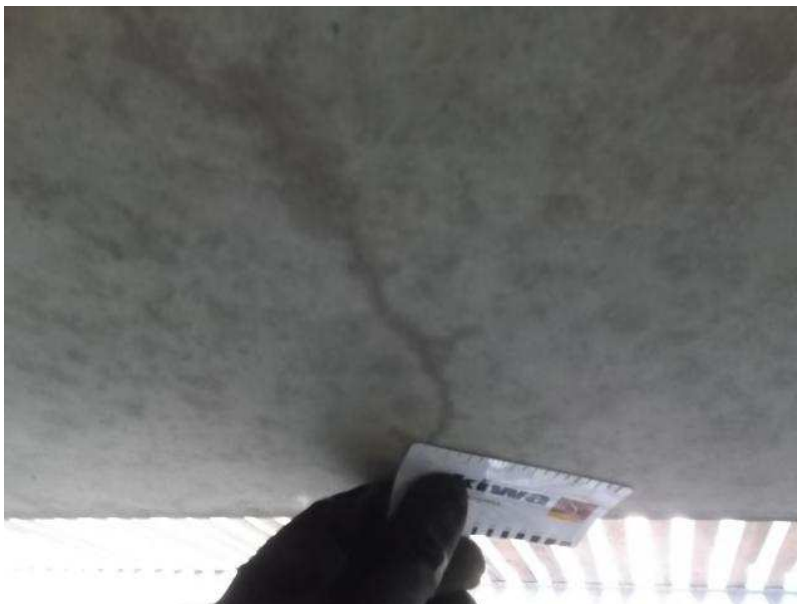
- [15] Überbau, Untersicht des Gesimses, Betonoberfläche, Stellenweise, Rissig, ---, Längs durchgehend, 0 0 0
Beidseitig, Unterseite, vereinzelt Risse, Rissbreite bis ca. 0,1mm, L= bis 35cm

2018_RISSE UNTERSEITIG

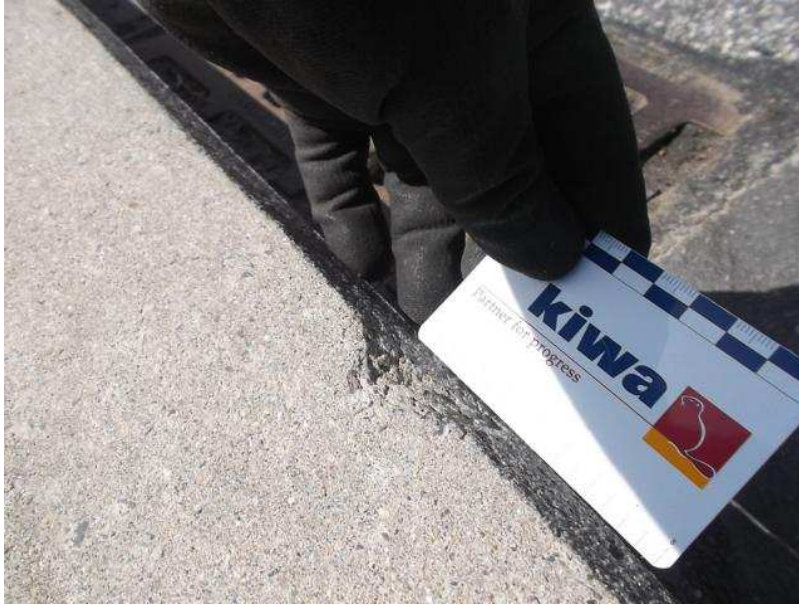
- [12] Überbau, Schrammbord / Aufkantung, Beton, Eine Stelle, Abgeplatzt, ---, Hinten am Bauwerk, Rechts, Oben 0 0 1
auf dem Bauwerk, Fläche ca. 4cm x 2cm x 3cm, im Bereich des Einlaufes der Bauwerksentwässerung

2018_BETON AM SCHRAMMBORD ABGEPLATZT

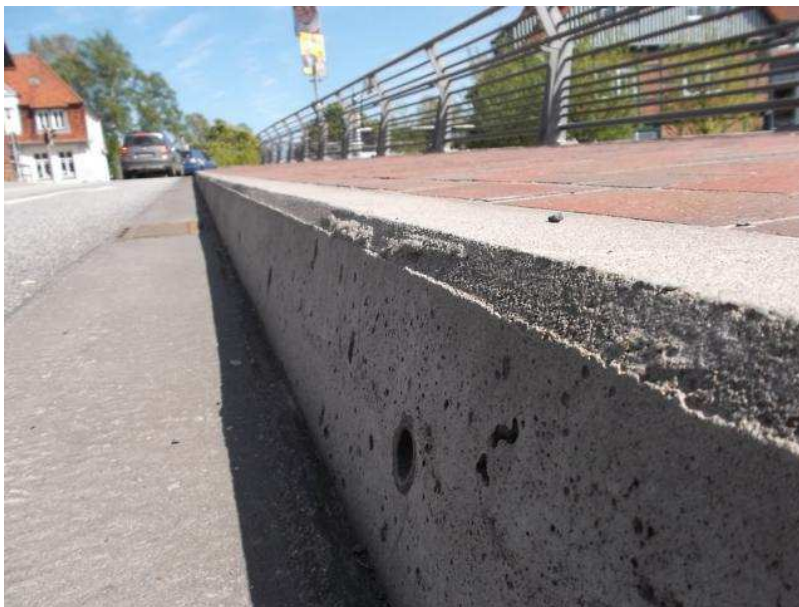
- [11] Überbau, Schrammbord / Aufkantung, Beton, Mehrfach, Oberfläche grobporig, ---, Längs durchgehend, 0 0 1
Seitenfläche beidseitig, Oben auf dem Bauwerk, vereinzelt große Lunker

2018_SCHRAMMBORD GROBPORIG

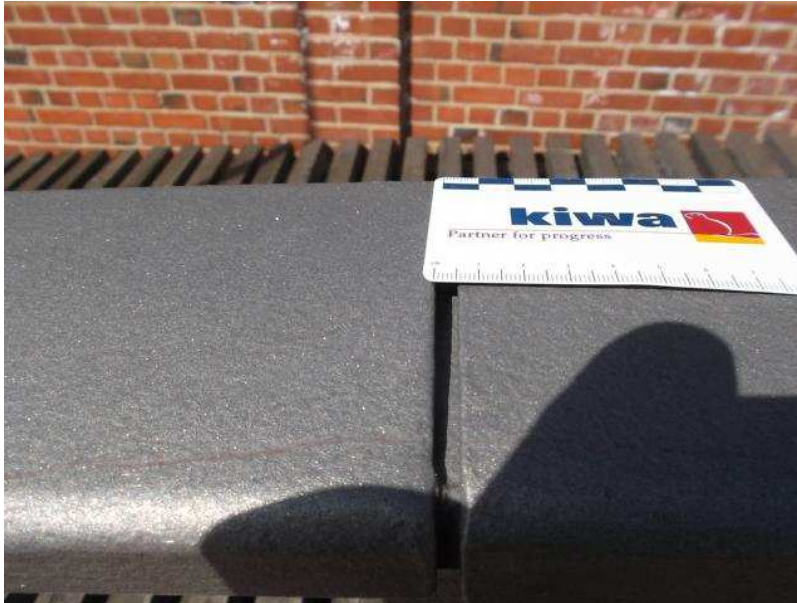
- [10] Überbau, Dehnstoß des Geländerhandlaufs, Stellenweise, Zu schmal, ---, Längs durchgehend, Links, Dehnstoß des Handlaufes bis 5mm, rechte Seite hinten Dehnstoß 4cm, EP

2018_DEHNSTOß ZU SCHMAL

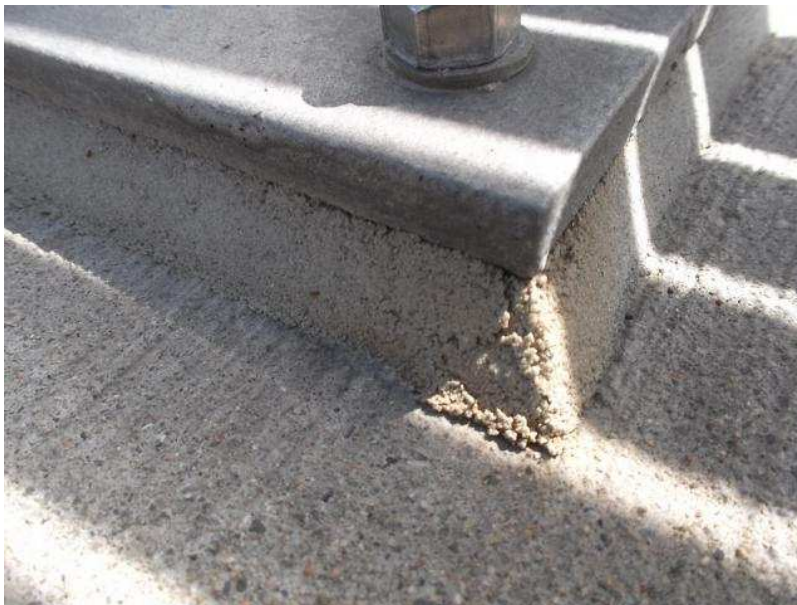
- [6] Überbau, Unterstopfung, Mörtel, Stellenweise, Rissig, Anzahl: 2 Stück, ---, Hinten am Bauwerk, Rechts, Oben auf dem Bauwerk, Unterstopfmörtel der Fußplatte rissig, 2-ter und 3-ter Geländerpfosten von hinten

2018_UNTERSTOPFUNG RISSIG

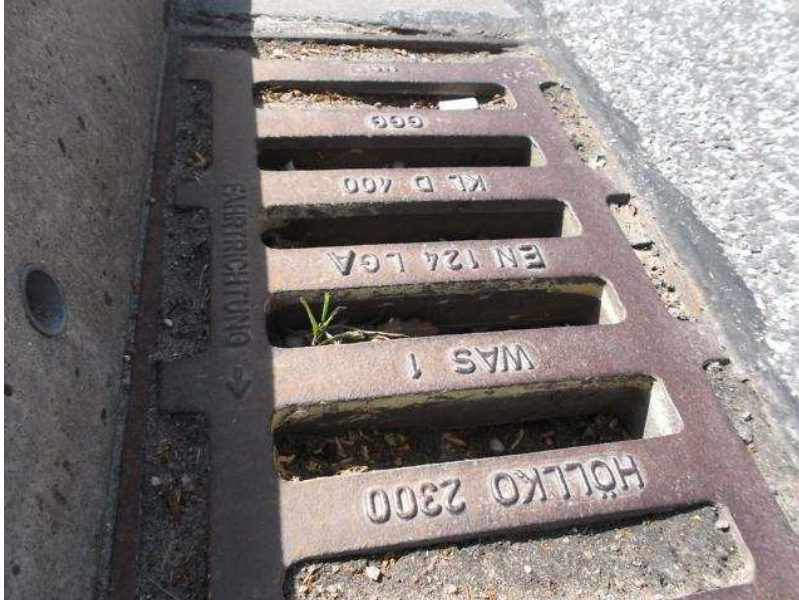
- [4] Überbau, Bauwerkse Entwässerung, Alle, Schmutzablagerung, Anzahl: 4 Stück, ---, Längs durchgehend, Rechts, Oben auf dem Bauwerk, Unterhaltungsmangel, Schmutzfangeimer mit Schmutzablagerungen, Bewuchs, Ableitung von Niederschlagswasser nicht mehr gewährleistet 0 0 1

2018_BAUWERKSENTWÄSSERUNG VERSCHMUTZT

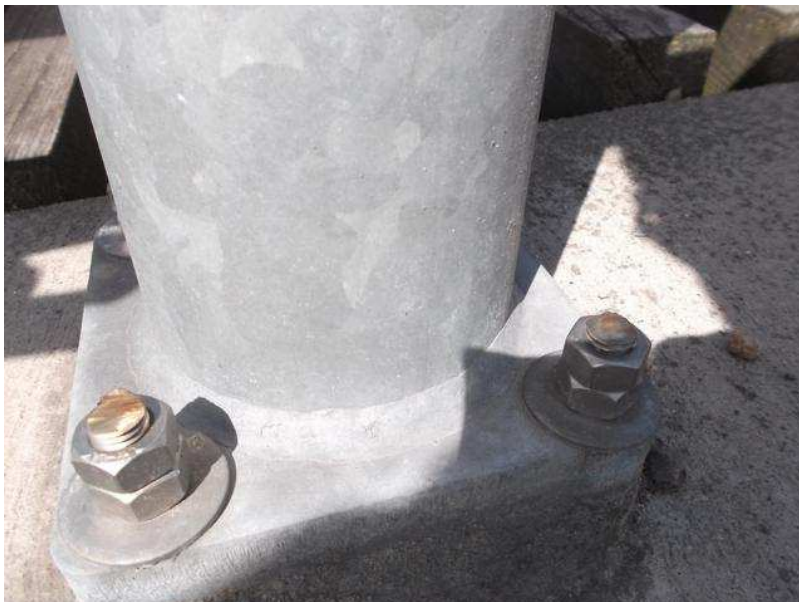
- [7] Überbau, Verankerung des Beleuchtungsmastes, Bolzen, Alle, Abgeschnitten, Anzahl: 8 Stück, ---, Vorne und hinten am Bauwerk, Links, Oben auf dem Bauwerk, Bolzen der Fußplattenverankerung über Kontermutter abgetrennt, Einbindetiefe nicht feststellbar 0 0 2

2018_BOLZEN ABGETRENNT

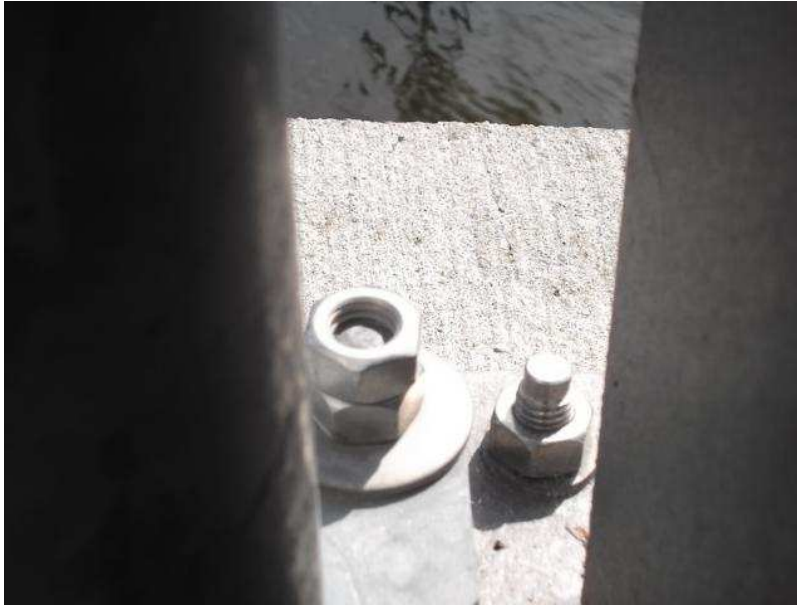
- [5] Überbau, Verankerung des Beleuchtungsmastes, Bolzen, Stellenweise, Zu kurz, Anzahl: 2 Stück, ---, Hinten 0 0 1
am Bauwerk, Rechts, Oben auf dem Bauwerk, Bolzen der Fußplatte nicht über Kontermutter überstehend,
Einbindetiefe nicht feststellbar

2018_VERANKERUNG DER BAUWERKSBELEUCHTUNG

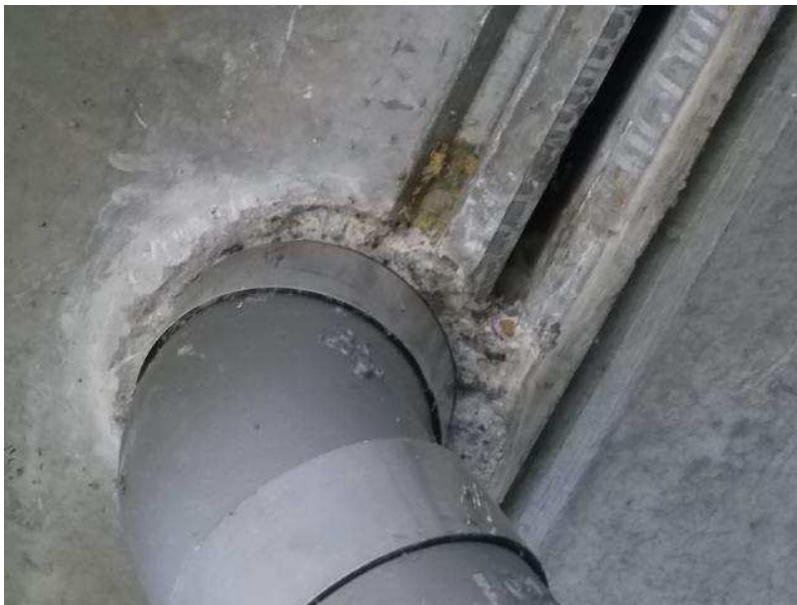
- [21] Überbau, Regenwasserleitung, Eine Stelle, Nicht fachgerecht, ---, Vorne am Bauwerk, Rechts, Unter dem 0 0 1
Bauwerk, 2-tes Entwässerungrohr von vorne, Rohrdurchlass unterseitig nicht fachgerecht verschlossen,
Aussinterungen, oberflächennahe Abplatzung des Mörtels

2018_VERSCHLUSS DES ROHRDURCHLASS MANGELHAFT

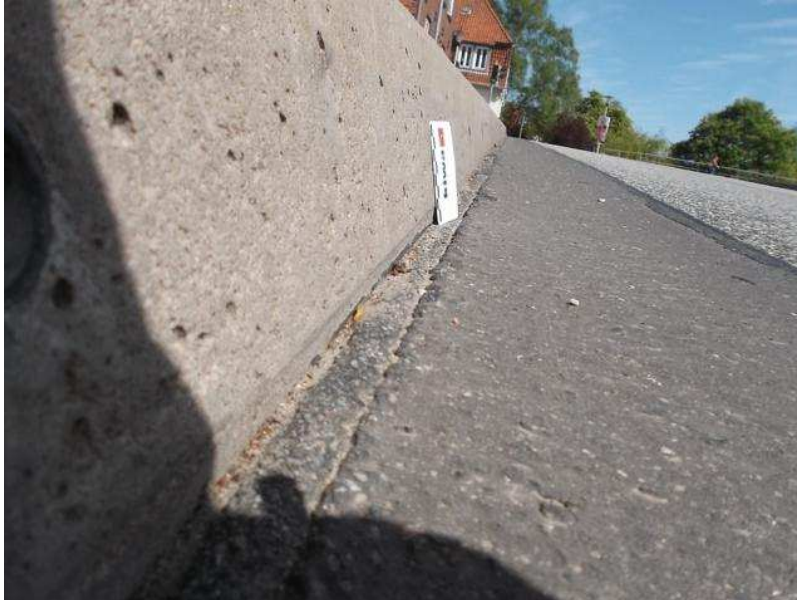
- [8] Überbau, Fahrbahnbelag, Fugenfüllung der Längsfuge, Stellenweise, Abgesackt / Setzung, ---, Längs durchgehend, Links, bituminöse Baustoffe, Fuge zwischen Schrammbord und Entwässerungsrinne der Fahrbahn, bis ca. 1cm abgesackt

2018_FUGENFÜLLUNG ABGESACKT

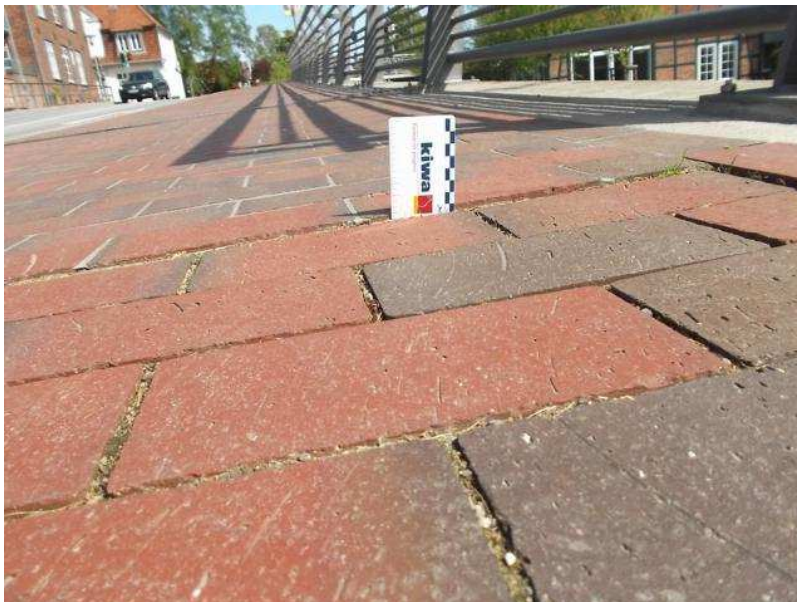
- [1] Überbau, Geh- und Radwegbelag, Pflasterung, Eine Stelle, < 2 cm abgesackt / gesetzt, ---, Vorne am Bauwerk, Quer durchgehend, Oben rechts, Versatz im Pflasterbelag am BW-Übergang bis ca. 5mm, Fugenbereich des Belages ausgewittert

2018_VERSATZ IM PFLASTERBELAG

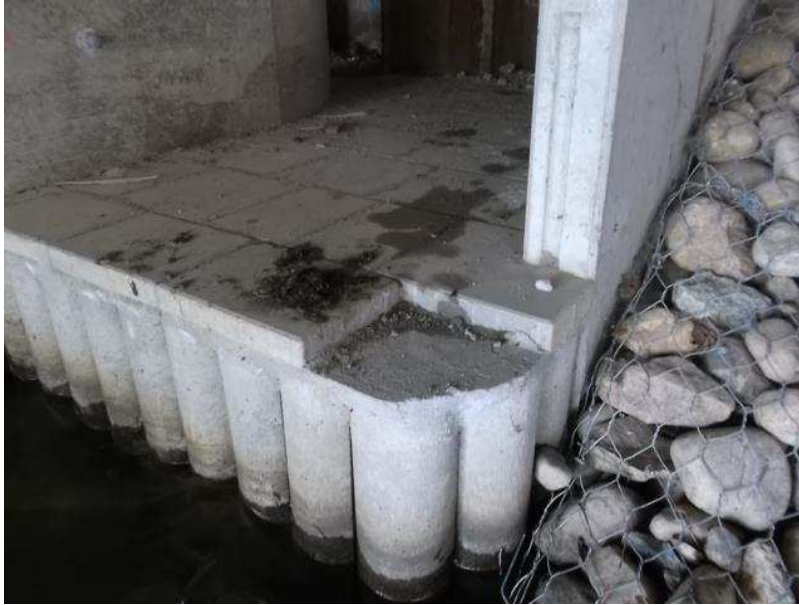
- [17] Widerlager, Befestigte Fläche, Plattenbelag, Ein Stück, Fehlt, ---, Mitte längs am Bauwerk, Links, Unter dem 0 0 1 Bauwerk, im Bereich des Pfeilers, Podest der Böschungsbefestigung

2018_PLATTE FEHLT
