Prüfbericht 2021 E

nach DIN 1076

Bauwerksname **Stützwand Nord, B208, Königsdamm**
Teilbauwerksname **Stützwand Nord, B208, Königsdamm**
Kreis **Kreis Herzogtum Lauenburg**
Ort **Ratzeburg**
Bauwerksrichtung **von Westen nach Osten**
Bauwerksart **Lärmschutzwand**
Tragfähigkeit
Baujahr

Prüfrichtung **von Westen nach Osten**
Prüfer **Dipl.-Ing. (FH) Corinna Hein**
Prüfung vom **08.06.2021** bis **01.07.2021**

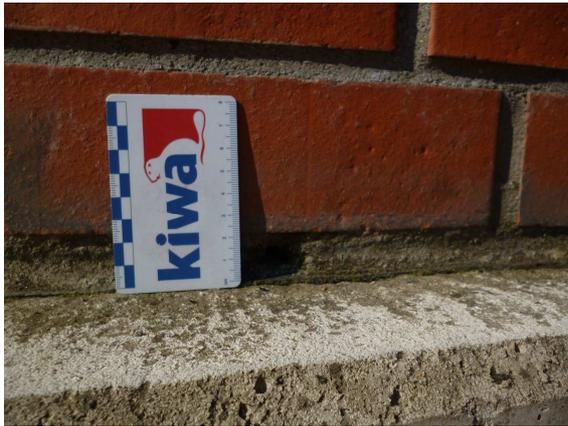
[9] S=0, V=0, D=1 BSP-ID 110-17
Lärmschutzwand, Fugenmörtel, Vereinzelt,
Herausgebrochen, ---, Längs durchgehend, Rückseite,
Alter Schaden nicht behoben, unten im
Fußpunktbereich zum Riegel
*2021E: unverändert

2021_FUGENMÖRTEL HERAUSGEBROCHEN

- Instandsetzung der Fehlstellen im Fugenbereich
- Instandsetzung Pfeilerkopf, Fehlenden Stein ersetzen
- sonstige Arbeiten zur Bauwerksunterhaltung

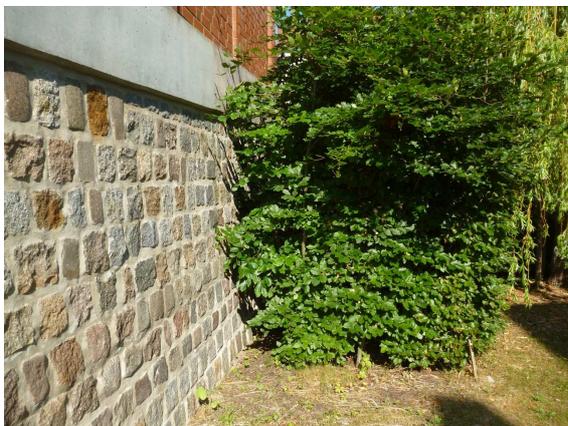
[13] S=0, V=0, D=0 BSP-ID 116-99
Lärmschutzwand, Steinansichtsfläche, Eine Stelle,
Bewachsen, ---, Vorne am Bauwerk, Rückseite, Gefahr
durch Bewuchs

2021_BEWUCHS RÜCKSEITE

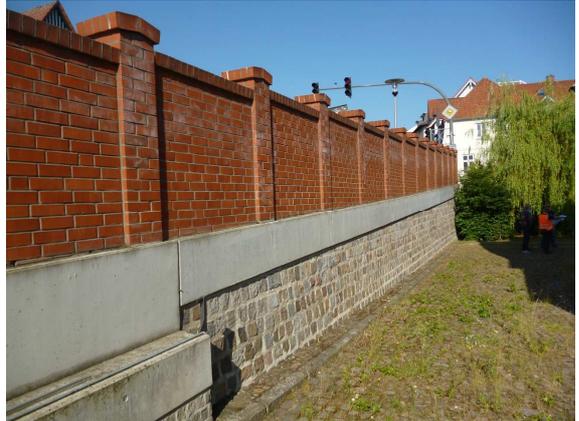
[3] S=0, V=0, D=1 EP BSP-ID 110-02
Lärmschutzwand, Steinansichtsfläche,
Flächendeckend, Aussinterung, ---, Längs
durchgehend, Rückseite, Schadensverringern,
ausgeprägte Aussinterungen im Fugen- und
Ziegelbereich der Wandelemente
* 2021E: Schadensverringern: Die ausgeprägten
Aussinterungen wurden entfernt. Leichte
Aussinterungen sind aber noch vorhanden.

2021_AUSSINTERUNGEN IM WANDBEREICH

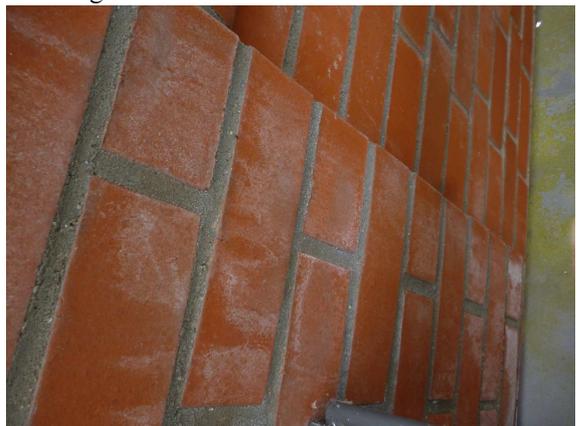
[1] S=0, V=0, D=1 BSP-ID 116-12
Pfosten der Lärmschutzwand, Steinansichtsfläche,
Durchgehend, Ausblühung, ---, Vorderseite,
Schadensverringern, im Fußpunktbereich unten,
vom 4-ten bis 19-ten Stützpfiler, Aussinterungen im
Fugenbereich sowie beginnend in der
Wandansichtsfläche der Stützwand
* 2021E: Schadensverringern: Aussinterungen
wurden teilweise entfernt, sind aber noch sichtbar oder
wieder gekommen.

2021_AUSSINTERUNGEN IM FUGEN- UND
ZIEGELBEREICH VORNE

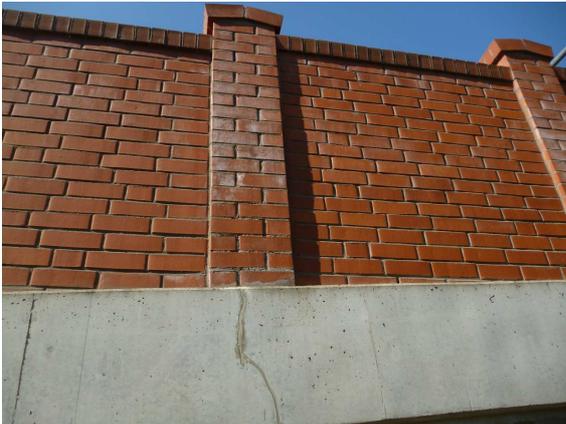
[4] S=0, V=0, D=1 EP BSP-ID 116-12

Pfosten der Lärmschutzwand, Kunststein des Mauerwerks, Durchgehend, Aussinterung, ---, Längs durchgehend, Rückseite, Schadensverringern, vom 1-ten bis 19-ten Stützpfiler, ausgeprägte Aussinterungen im Fugenbereich sowie im Ziegelstein
* 2021E: Schadensverringern: Die ausgeprägten Aussinterungen wurden entfernt. Leichte Aussinterungen sind aber noch vorhanden

2021_ AUSSINTERUNGEN PFOSTEN

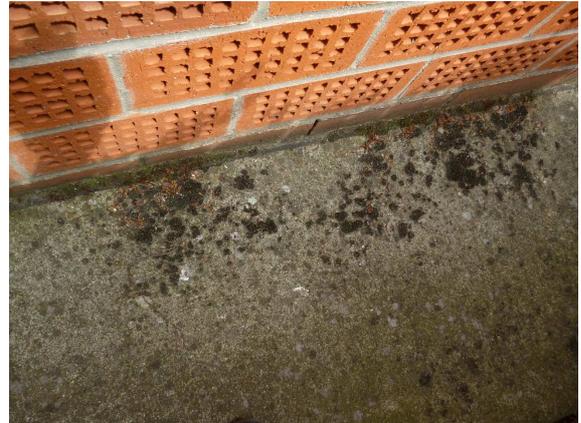
[10] S=0, V=0, D=1 BSP-ID 110-02

Riegel der Lärmschutzwand, Betonoberfläche, Mehrfach, Verwittert, ---, Längs durchgehend, Oberseite, Alter Schaden nicht behoben, Vorderansicht unten, Moos- und Algenbelag
*2021E: unverändert

2021_ BETONoberFLÄCHE DES RIEGELS VERWITTERT

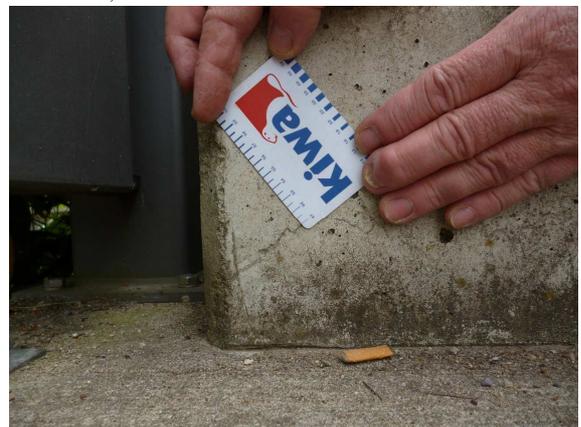
[16] S=0, V=0, D=0 BSP-ID 115-01

Riegel der Lärmschutzwand, Betonoberfläche, Eine Stelle, Schrägriss, Breite 0,1 mm, ---, Vorne am Bauwerk, Vorderseite

2021_ RISS IM RIEGEL

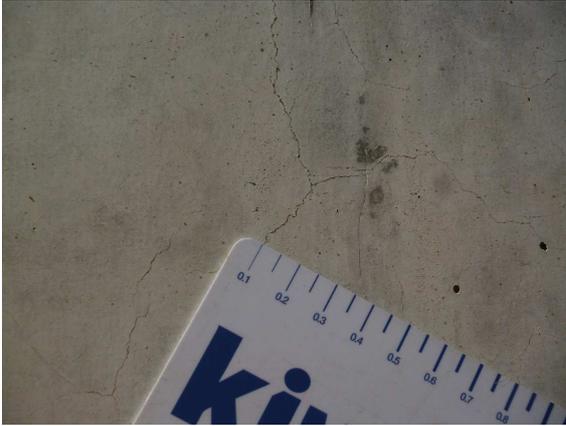
[12] S=0, V=0, D=0 BSP-ID 115-01

Riegel der Lärmschutzwand, Beton, Mehrfach,
Netzriss, Breite 0,1 mm, ---, Hinten am Bauwerk,
Rückseite

2021_SOCKEL MIT NETZTRISSEN

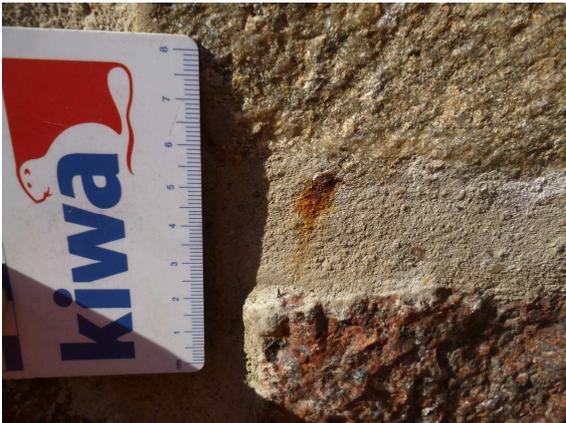
[15] S=0, V=0, D=1 BSP-ID 116-99

Sockel der Lärmschutzwand, Naturstein des
Mauerwerks, Eine Stelle, Rostfahne, ---, Mitte längs
am Bauwerk, Rückseite, Rostfahne im Fugenbereich

2021_ROSTFAHNE IM FUGENBEREICH

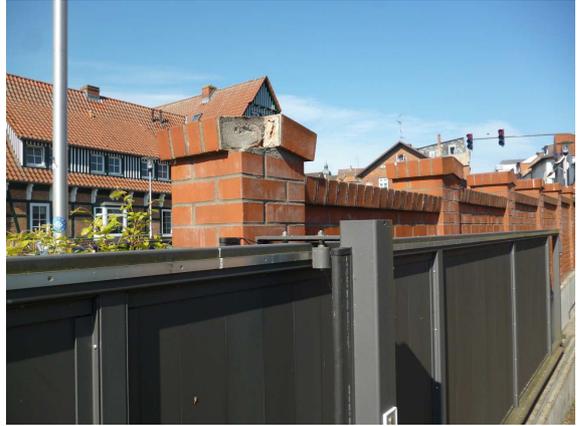
[14] S=1, V=0, D=2 BSP-ID 116-02

Abdeckung der Lärmschutzwand, Kunststein des
Mauerwerks, Ein Stück, Fehlt, Anzahl: 1 Stück, ---,
Hinten am Bauwerk, Oben, 3. Pfeilerkopf von hinten

2021_ABDECKUNG STEIN HERAUSGEBROCHEN

Der Mangel/Schaden beeinträchtigt die Standsicherheit des Bauteils, hat jedoch keinen Einfluss auf die Standsicherheit des Bauwerks. Schadensbeseitigung im Rahmen der Bauwerksunterhaltung.

Der Mangel/Schaden beeinträchtigt die Dauerhaftigkeit des Bauteils und kann langfristig auch zur Beeinträchtigung der Dauerhaftigkeit des Bauwerks führen. Die Schadensausbreitung oder Folgeschädigung anderer Bauteile kann nicht ausgeschlossen werden.

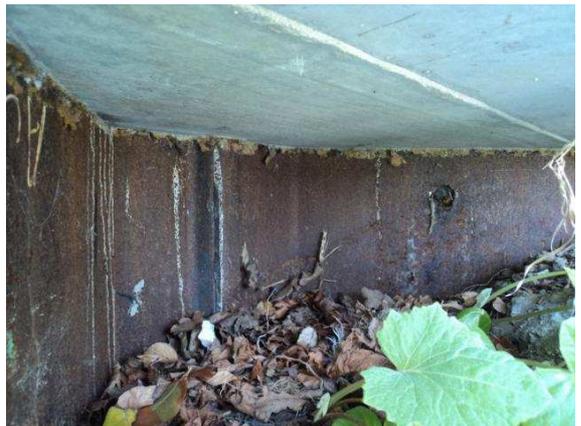
[11] S=0, V=0, D=1 BSP-ID 202-99

Lärmschutz- / Schutzbauwerk, Spundwandgründung,
Stahl / Metall, Bereichsweise, Angerostet, ---, Am
Ende des Bauwerks, Rückseite, Korrosionsschutz nicht
vorhanden, Korrosion

*2021E: unverändert

2018_SPUNDWANDGRÜNDUNG MIT
KORROSION
