# Prüfbericht 2021 E

nach DIN 1076

Bauwerksname **Brücke Seestraße**  
Teilbauwerksname **Brücke Seestraße**  
Kreis **Kreis Herzogtum Lauenburg**  
Ort **Ratzeburg**  
Bauwerksrichtung **von Süden nach Norden**  
Bauwerksart **Plattenbalkenbrücke, Trägerrostbrücke**  
Tragfähigkeit  
Baujahr

**Zustandsnote: 2,4**

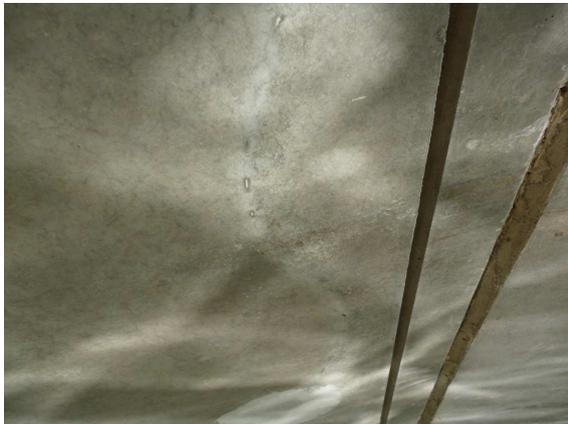
[13] S=0, V=0, D=1 BSP-ID 001-05  
Platte, Abstandshalter, Gesamtes Bauteil, Freiliegend, -  
--, Hinten am Bauwerk, Unterseite, und Längsträger,  
Abstandhalter der Betonelemente an Betonoberfläche  
sichtbar  
\*2021E: unverändert

2021\_ABSTANDSHALTER SICHTBAR

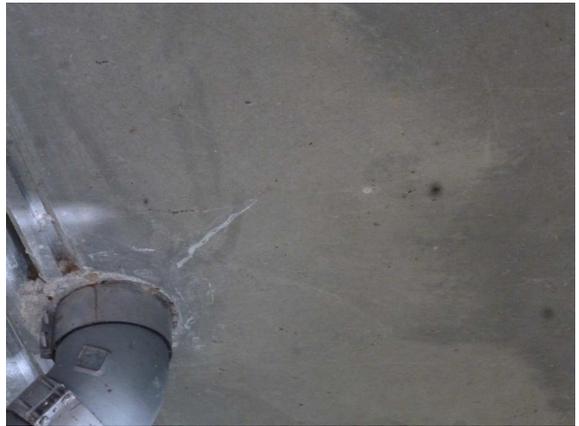
[22] S=0, V=0, D=1 EP BSP-ID 006-01-01  
Platte, Betonoberfläche, Mehrfach, Allgemeiner Riss  
mit Aussinterung, ---, 2-tes Feld, Mitte längs am  
Bauwerk, Unterseite, zwischen 2-ten und 3-ten LT von  
rechts, rissig, Rissbreite ca. 0,1mm, L= bis 50cm,  
Aussinterungserscheinungen  
\*2021E: unverändert

2021\_RISSE AN PLATTE UNTERSEITIG MIT  
AUSSINTERUNGEN

- Instandsetzung der Risse mit Aussinterungen
- Überprüfung der Dehnstöße des Handlaufes
- Überprüfung der Befestigungsmittel der BW-Beleuchtung
- Überprüfung und Reinigung der Fahrbahnübergänge
- Reinigung der Bauwerksentwässerung
- Ausbessern der abgesackten Geh- und Radwegbereiche
- sonstige Tätigkeiten zur Bauwerksunterhaltung

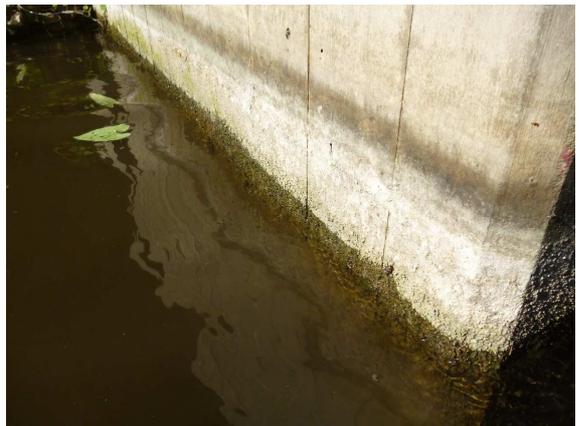
[18] S=0, V=0, D=1 BSP-ID 020-02  
Widerlagerwand, Betonoberfläche, Gesamtes Bauteil,  
Verwittert, ---, Vorne und hinten am Bauwerk, Quer  
durchgehend, Wasserwechselzone, Alter Schaden nicht  
gehoben, sowie im Bereich des Pfeilers, Moos- und  
Algenbelag  
\*2021E: unverändert

2021\_BETON IN WWZ VERWITTERT

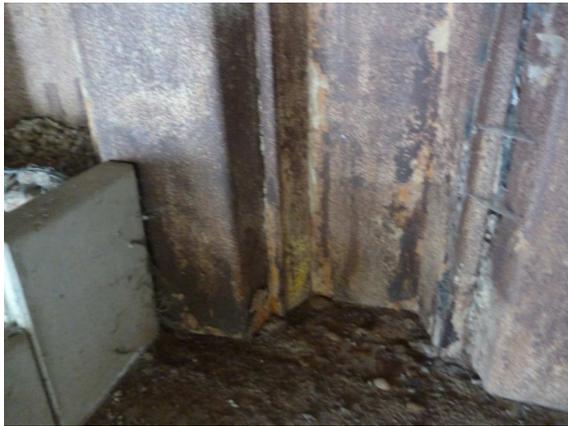
[16] S=0, V=0, D=2 BSP-ID 031-11

Unterbau, Spundwandgründung, Gesamtes Bauteil, Verrostet, ---, Hinten am Bauwerk, Links, Unter dem Bauwerk, Alter Schaden nicht behoben, sowie Mitte, Korrosion, Korrosionsschutz nicht vorhanden  
\*2021E: unverändert

2021\_SPUNDWANDGRÜNDUNG MIT KORROSION

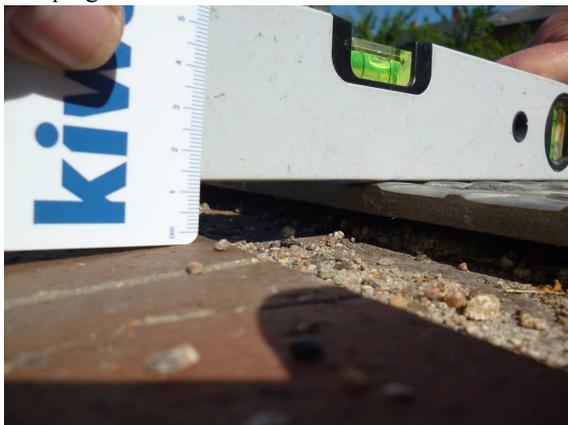
[23] S=1, V=1, D=2 BSP-ID 226-02

Überbau, Schleppblech, Blech, Stellenweise, Schmutzablagerung, ---, Vorne und hinten am Bauwerk, Beidseitig, Oben auf dem Bauwerk, Unterhaltungsmangel, Geh- und Radweg, Abdeckbleches der Übergangskonstruktion mit Ablagerung von Sand und Kies. Das Schleppblech ist dadurch nach oben gebogen bis ca. 1,3 cm. Stolpergefahr.

2021\_SCHLEPPBLECH SCHIEFSTELLUNG

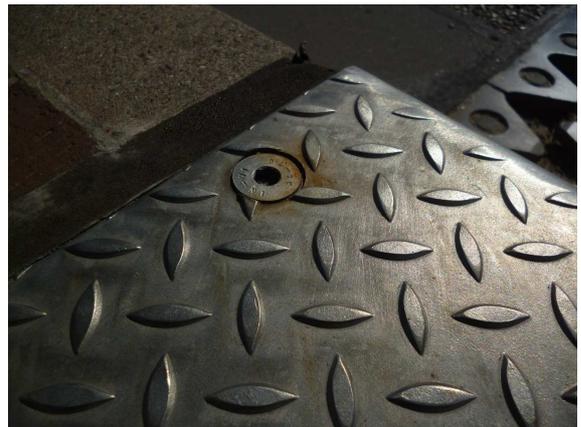
[2] S=0, V=0, D=1 BSP-ID 226-12

Überbau, Schleppblech, Schraube, Stellenweise, Angerostet, ---, Am Bauwerksabschluss vorne, Beidseitig, Oben auf dem Bauwerk, Schadensverringern, Geh- und Radweg, Verschraubung des Abdeckbleches der Übergangskonstruktion mit Korrosionserscheinungen linke Seite 5 Stück und rechte Seite 3 Stück  
\* 2021E: Schadensverringern: linke Seite 1 Stück, rechte Seite 1 Stück

2021\_VERSCHRAUBUNG DES ABDECKBLECHES MIT KORROSION

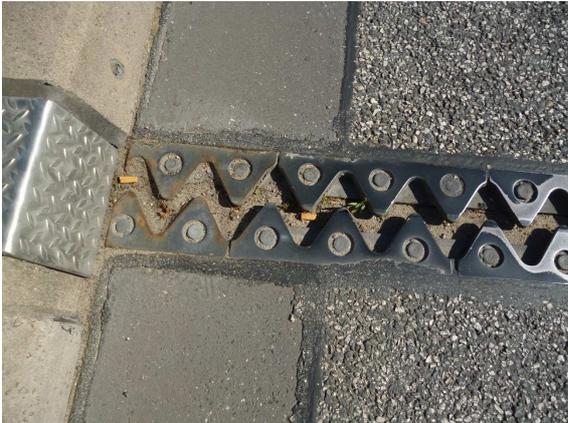
[3] S=0, V=0, D=1 BSP-ID 226-01

Überbau, Fingerkonstruktion (verzahnte Fuge), Durchgehend, Schmutzablagerung, ---, Vorne und hinten am Bauwerk, Quer durchgehend, Oben auf dem Bauwerk, Schadenserweiterung, Unterhaltungsmangel, BW-Übergang der Fahrbahn  
\* 2021E: Schadenserweiterung: Beginnende Korrosion und Bewuchs

2021\_VERSCHMUTZUNG DER  
ÜBERGANGSKONSTRUKTION

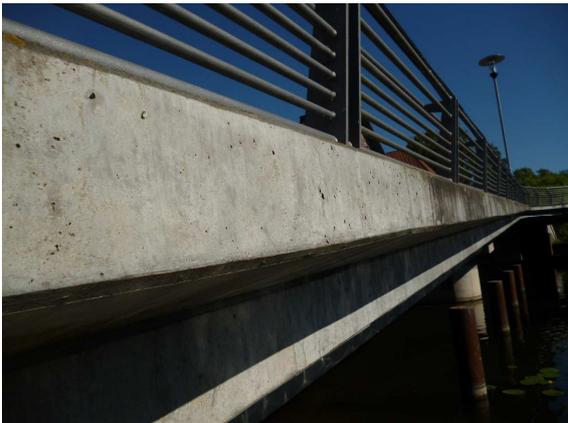
[14] S=0, V=0, D=1 BSP-ID 230-20  
Überbau, Senkrechte Fläche des Gesimses,  
Betonoberfläche, Stellenweise, Oberfläche grobporig, -  
--, Längs durchgehend, Seitenfläche beidseitig,  
vereinzelt große Lunker  
\*2021E: unverändert

2021\_SEITENFLÄCHE DES GESIMS MIT LUNKER

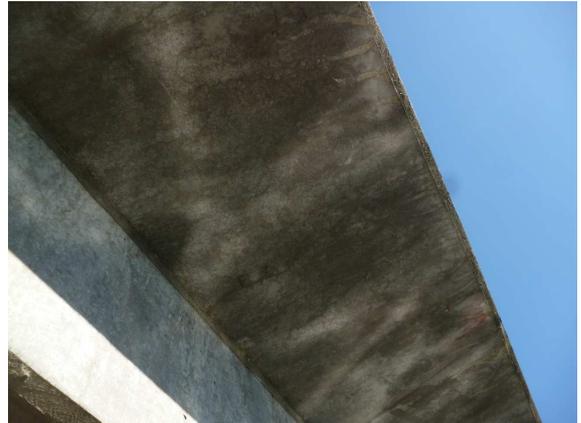
[15] S=0, V=0, D=0 BSP-ID 230-02  
Überbau, Untersicht des Gesimses, Betonoberfläche,  
Stellenweise, Rissig, ---, Längs durchgehend,  
Beidseitig, Unterseite, vereinzelt Risse, Rissbreite bis  
ca. 0,1mm, L= bis 35cm  
\*2021E: unverändert

2021\_RISSE UNTERSEITIG

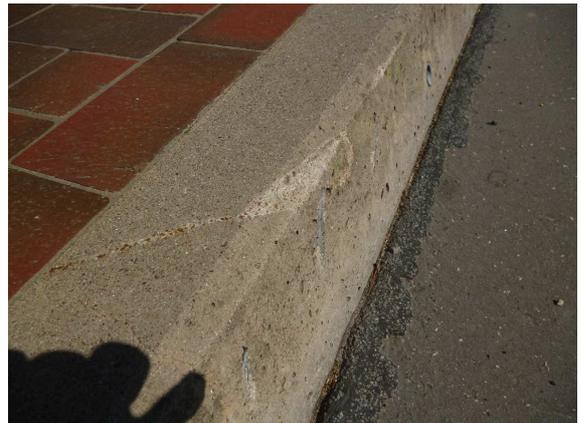
[24] S=0, V=0, D=1 BSP-ID 230-20  
Überbau, Schrammbord / Aufkantung, Beton, Eine  
Stelle, Anprallschaden, ---, Hinten am Bauwerk, Links,  
Oben auf dem Bauwerk

2021\_ANPRALLSCHADEN SCHRAMMBORD

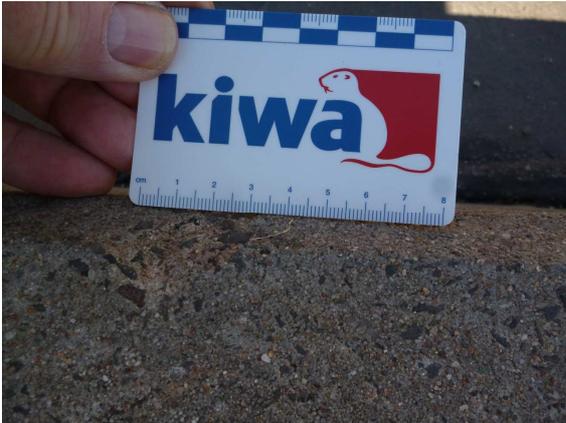
[12] S=0, V=0, D=1 BSP-ID 230-09  
Überbau, Schrammbord / Aufkantung, Beton, Eine  
Stelle, Abgeplatzt, ---, Hinten am Bauwerk, Rechts,  
Oben auf dem Bauwerk, Alter Schaden nicht behoben,  
Fläche ca. 4cm x 2cm x 3cm, im Bereich des Einlaufes  
der Bauwerksentwässerung  
\*2021E: unverändert

2021\_BETON AM SCHRAMMBORD ABGEPLATZT

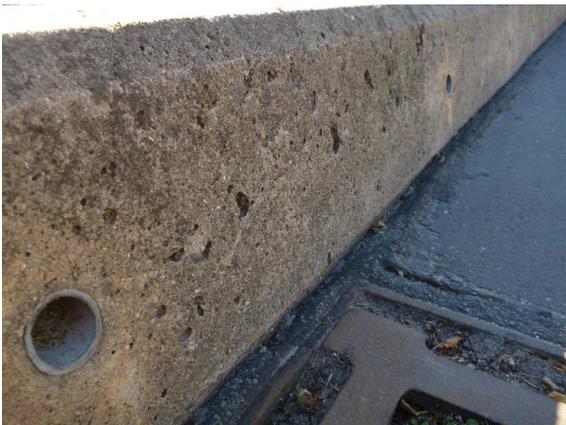
[11] S=0, V=0, D=1 BSP-ID 230-20  
Überbau, Schrammbord / Aufkantung, Beton,  
Mehrfach, Oberfläche grobporig, ---, Längs  
durchgehend, Seitenfläche beidseitig, Oben auf dem  
Bauwerk, Alter Schaden nicht behoben, vereinzelt  
große Lunker

\*2021E: unverändert

2021\_SCHRAMMBORD GROBPORIG

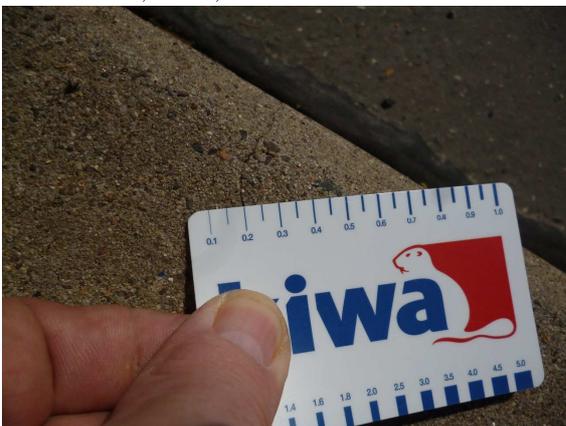
[25] S=0, V=0, D=1 BSP-ID 230-04  
Überbau, Schrammbord / Aufkantung, Beton, Eine  
Stelle, Allgemeiner Riss, Breite 0,2 mm, ---, Hinten  
am Bauwerk, Links, Oben auf dem Bauwerk

2021\_RISS SCHRAMMBORD

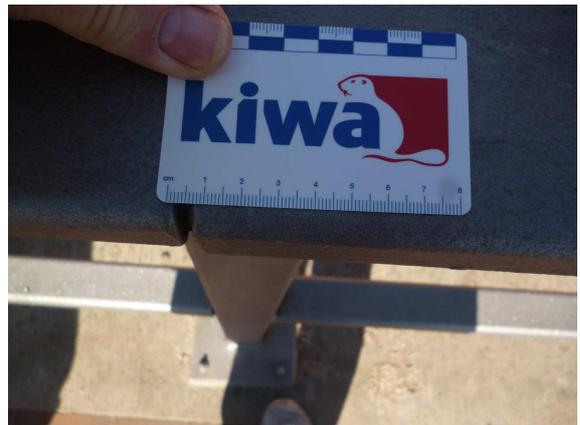
[10] S=0, V=0, D=2 EP BSP-ID 231-16  
Überbau, Dehnstoß des Geländerhandlaufs,  
Stellenweise, Zu schmal, ---, Längs durchgehend,  
Links, Alter Schaden nicht behoben, Dehnstoß des  
Handlaufes bis 5mm, rechte Seite hinten Dehnstoß  
4mm

\*2021E: unverändert

2021\_DEHNSTOß ZU SCHMAL

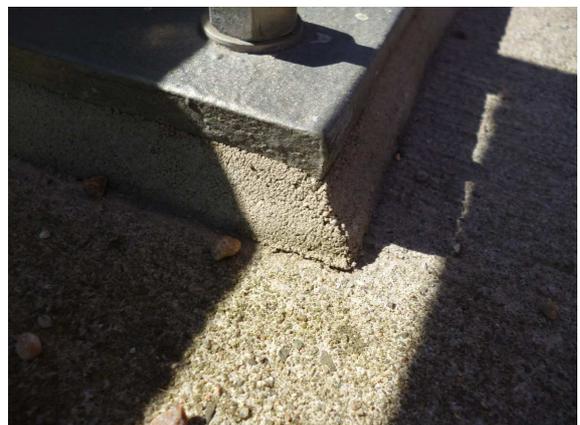
[6] S=0, V=0, D=1 BSP-ID 231-17  
Überbau, Unterstopfung, Mörtel, Stellenweise, Rissig,  
Anzahl: 2 Stück, ---, Hinten am Bauwerk, Rechts,  
Oben auf dem Bauwerk, Alter Schaden nicht behoben,  
Unterstopfmörtel der Fußplatte rissig, 2-ter und 3-ter  
Geländerpfosten von hinten

\*2021E: unverändert

2021\_UNTERSTOPFUNG RISSIG

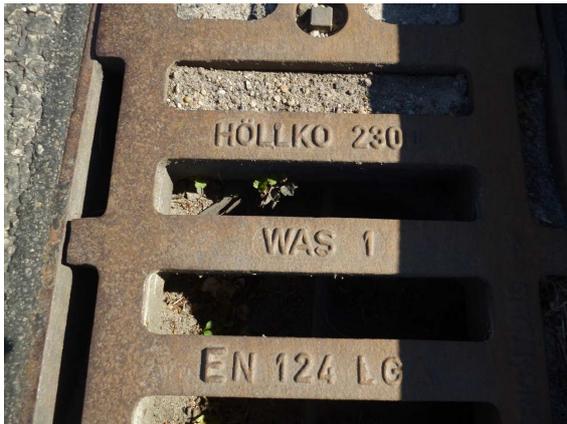
[4] S=0, V=0, D=1 BSP-ID 252-10  
Überbau, Bauwerksentwässerung, Alle,  
Schmutzablagerung, Anzahl: 4 Stück, ---, Längs  
durchgehend, Rechts, Oben auf dem Bauwerk, Alter  
Schaden nicht behoben, Unterhaltungsmangel,  
Schmutzfangeimer mit Schmutzablagerungen,  
Bewuchs, Ableitung von Niederschlagswasser nicht  
mehr gewährleistet  
\*2021E: unverändert

2021\_BAUWERKSENTWÄSSERUNG  
VERSCHMUTZT

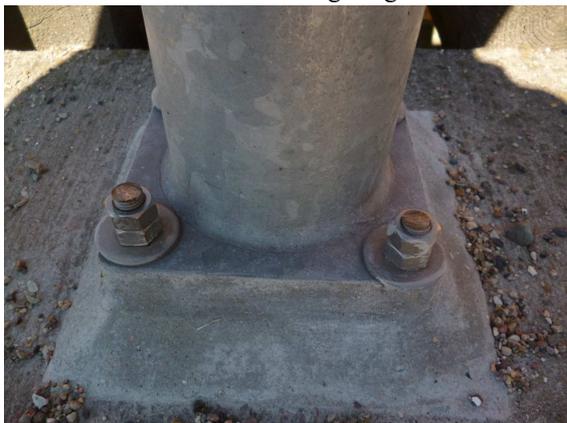
[7] S=0, V=0, D=2 BSP-ID 312-05  
Überbau, Verankerung des Beleuchtungsmastes,  
Bolzen, Alle, Abgeschnitten, Anzahl: 8 Stück, ---,  
Vorne und hinten am Bauwerk, Links, Oben auf dem  
Bauwerk, Schadenserweiterung, Bolzen der  
Fußplattenverankerung über Kontermutter abgetrennt,  
Einbindetiefe nicht feststellbar  
\* 2021E: Schadenserweiterung: Beginnende Korrosion

2021\_BOLZEN ABGETRENNT

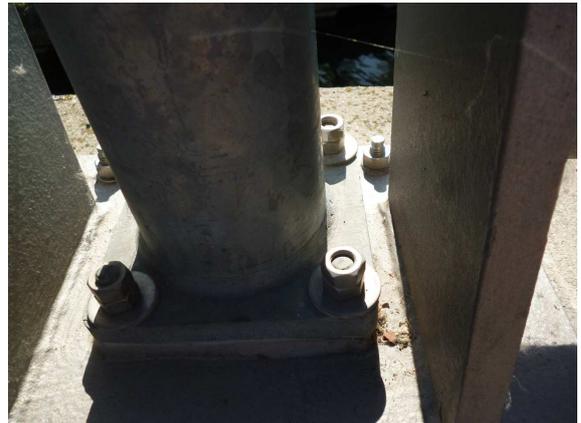
[5] S=0, V=0, D=1 BSP-ID 312-05  
Überbau, Verankerung des Beleuchtungsmastes,  
Bolzen, Stellenweise, Zu kurz, Anzahl: 2 Stück, ---,  
Hinten am Bauwerk, Rechts, Oben auf dem Bauwerk,  
Bolzen der Fußplatte nicht über Kontermutter  
überstehend, Einbindetiefe nicht feststellbar  
\*2021E: unverändert

2021\_VERANKERUNG DER  
BAUWERKSBELEUCHTUNG

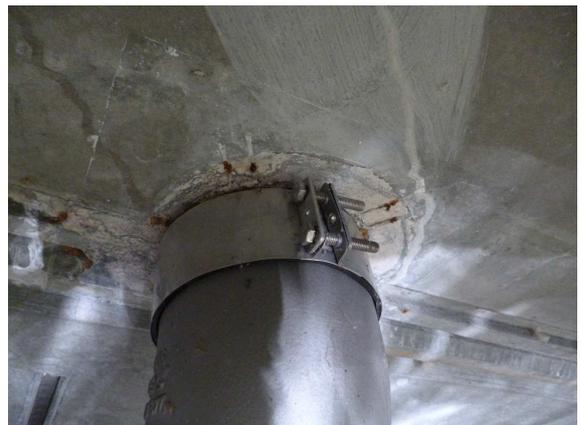
[21] S=0, V=0, D=1 BSP-ID 261-13  
Überbau, Regenwasserleitung, Eine Stelle, Nicht  
fachgerecht, ---, Vorne am Bauwerk, Rechts, Unter  
dem Bauwerk, Alter Schaden nicht behoben, 2-tes  
Entwässerungsrohr von vorne, Rohrdurchlass  
unterseitig nicht fachgerecht verschlossen,  
Aussinterungen, oberflächennahe Abplatzung des  
Mörtels  
\*2021E: unverändert

2021\_VERSCHLUSS DES ROHRDURCHLASS  
MANGELHAFT

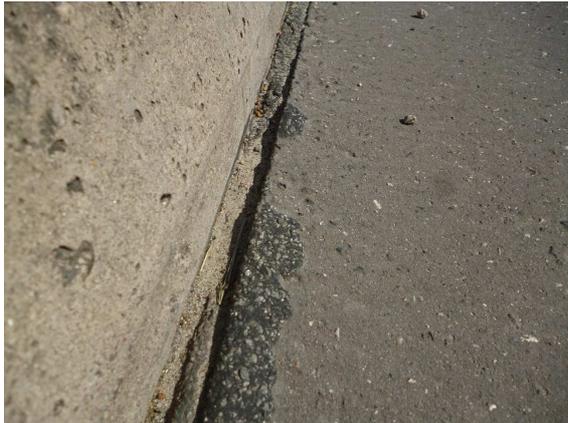
[8] S=0, V=0, D=2 BSP-ID 241-09

Überbau, Fahrbahnbelag, Fugenfüllung der Längsfuge, Stellenweise, Abgesackt / Setzung, ---, Längs durchgehend, Links, Alter Schaden nicht behoben, Unterhaltungsmangel, bituminöse Baustoffe, Fuge zwischen Schrammbord und Entwässerungsrinne der Fahrbahn, bis ca. 1cm abgesackt

\*2021E: unverändert

2021\_FUGENFÜLLUNG ABGESACKT

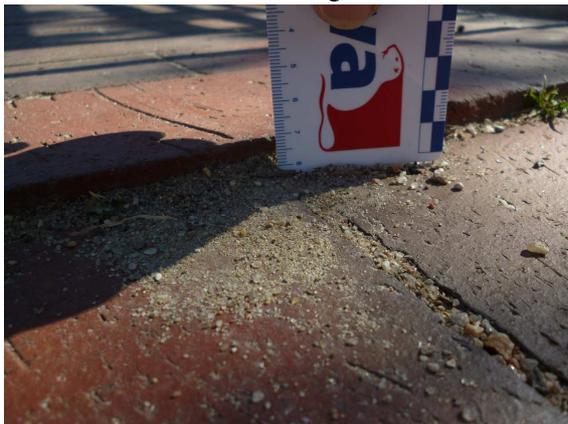
[1] S=0, V=1, D=0 BSP-ID 241-01

Überbau, Geh- und Radwegbelag, Pflasterung, Eine Stelle, < 2 cm abgesackt / gesetzt, ---, Vorne am Bauwerk, Quer durchgehend, Oben rechts, Schadenserweiterung, Unterhaltungsmangel, Versatz im Pflasterbelag am BW-Übergang bis ca. 5mm, Fugenbereich des Belages ausgewittert

\* 2021E: Schadenserweiterung: Versatz bis 9 mm

2021\_VERSATZ IM PFLASTERBELAG
