# Prüfbericht 2021 E

nach DIN 1076

Bauwerksname **Brücke B208, Königsdamm**  
Teilbauwerksname **Brücke B208, Königsdamm**  
Kreis **Kreis Herzogtum Lauenburg**  
Ort **Ratzeburg**  
Bauwerksrichtung **von Süden nach Norden**  
Bauwerksart **Plattenbrücke**  
Tragfähigkeit  
Baujahr

Prüfrichtung **von Süden nach Norden**  
Prüfer **Dipl.-Ing. (FH) Corinna Hein**  
Prüfung vom **05.05.2021** bis **03.06.2021**

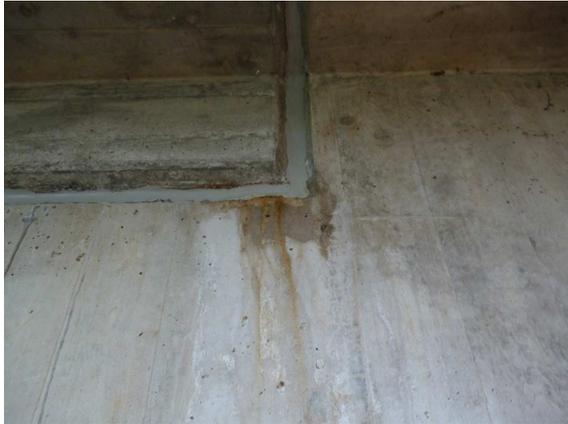
[22] S=0, V=0, D=2 BSP-ID 259-03

Überbau, Fugen waagrecht, Eine Stelle, Durchfeuchtet, Vorne am Bauwerk, Rechts, Fuge zwischen Über- und Unterbau mit Feuchtigkeitsaustritt und Rostfahne

2021\_FUGE MIT FEUCHTIGKEITSAUSTRITT

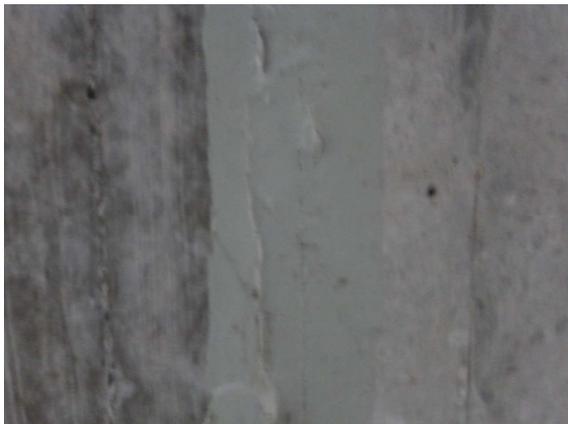
[5] S=0, V=0, D=1 EP BSP-ID 006-01-01

Platte, Beton, Mehrfach, Rissig, ---, Mitte längs am Bauwerk, Quer durchgehend, Unterseite, Instandsetzung schadhaf, Abplatzung des OS-Systems der Instandsetzung, stellenweise gerissen

\*2021E: unverändert

2021\_INSTANDSETZUNG RISSIG

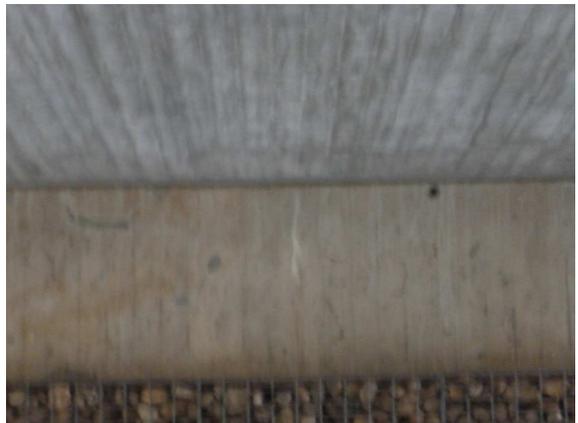
[7] S=0, V=0, D=2 EP BSP-ID 025-02

Widerlager, Beton, Eine Stelle, Längsrisse Rissbreite 0,1 - < 0,2 mm, ---, Mitte längs am Bauwerk, Rechts, Unter dem Bauwerk, Alter Schaden nicht behoben, über Gabionenkorb, Rissbreite ca. 0,15mm, L= ca. 40cm, Aussinterungen, ca. 6,50m hinter BW-Anfang rechts

\*2021E: unverändert

2021\_LÄNGSRISS MIT AUSSINTERUNGEN

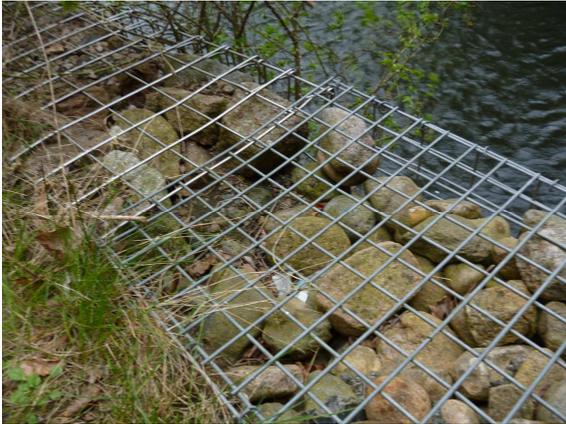
[1] S=0, V=0, D=1 BSP-ID 027-13  
Widerlagerwand, Naturstein, Bereichsweise, Nicht  
ausreichend, ---, Längs durchgehend, Beidseitig, Unter  
dem Bauwerk, Alter Schaden nicht behoben,  
Gabionenkorb nicht vollständig mit Naturstein gefüllt,  
stellenweise Fehlstellen  
\*2021E: unverändert

2021\_GABIONENKORB NICHT VOLLSTÄNDIG  
GEFÜLLT

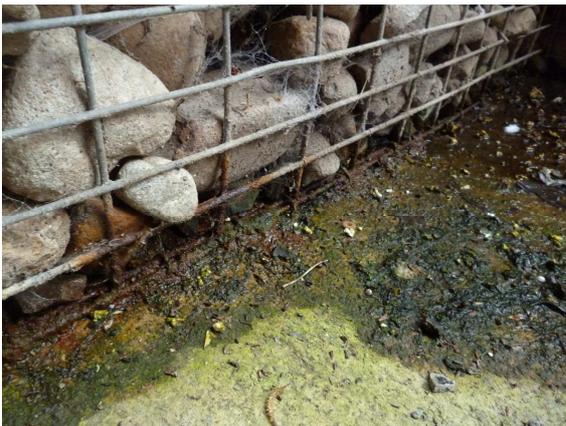
[2] S=0, V=0, D=2 EP BSP-ID 031-11  
Widerlagerwand, Profile, Vollständig, Abgeplatzte  
Beschichtung, Untergrund rostig, ---, Längs  
durchgehend, Links, Unter dem Bauwerk, Alter  
Schaden nicht behoben, Verzinkung des  
Gabionenkorbes schadhaft, Korrosion im  
Fußpunktbereich, Durchrostung der Beschichtung,  
SK3, Ri4 bis Ri5, rechte Seite vereinzelt  
\*2021E: unverändert

2021\_GABIONENKORB MIT KORROSION

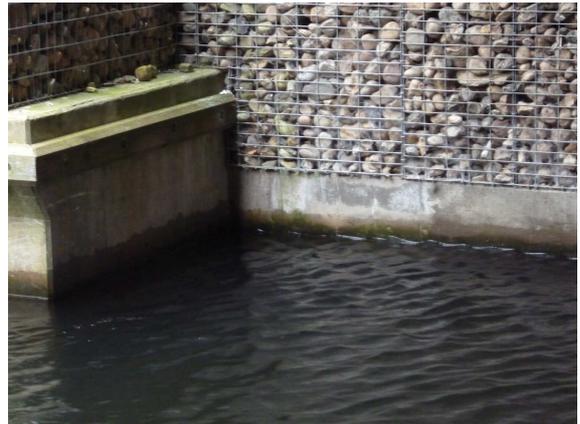
[6] S=0, V=0, D=2 EP BSP-ID 021-06  
Auflagerbank, Beton, Eine Stelle, Aussinterung, ---,  
Hinten am Bauwerk, Seitenfläche rechts, Unter dem  
Bauwerk, Alter Schaden nicht behoben,  
Unterhaltungsmangel, Aussinterungserscheinungen,  
Moos- und Algenbelag, Feucht, im Bereich der  
Wasserwechselzone  
\*2021E: unverändert

2021\_AUFLAGERBANK MIT MOOS- UND  
ALGENBELAG

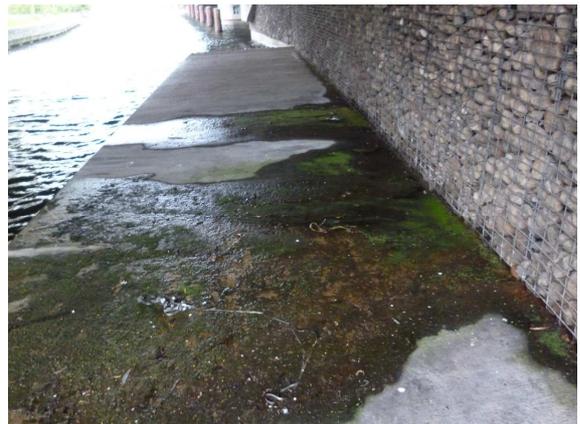
[3] S=0, V=0, D=2 EP BSP-ID 021-06  
Auflagerbank, Beton, Großflächig, Feuchte Stelle, ---,  
Hinten am Bauwerk, Links, Unter dem Bauwerk, Alter  
Schaden nicht behoben, Unterhaltungsmangel,  
Auflagerbank Oberseite, Nässe, Moos- und  
Algenbelag,  
Widerlagerwand nicht einsehbar, ob Abdichtungs-  
Ausführungsfehler vorliegt  
\*2021E: unverändert

2021\_AUFLAGERBANK NASS MIT MOOS- UND  
ALGENBELAG

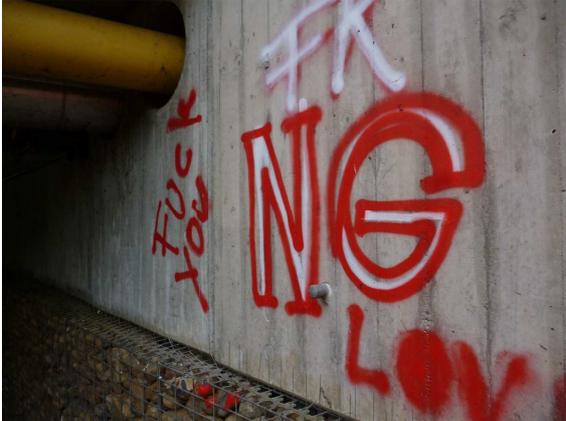
[20] S=0, V=0, D=0 BSP-ID 020-01  
Flügel, Beton, Großflächig, Graffiti, Hinten am  
Bauwerk, Links, Unterhaltungsmangel

2021\_GRAFFITI FLÜGEL

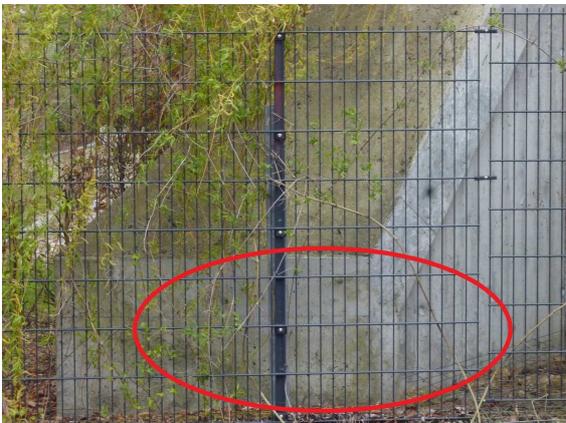
[8] S=0, V=0, D=1 BSP-ID 021-07  
Flügel, Beton, Stellenweise, Oberfläche grobporig, ---,  
Hinter dem Bauwerk, Seitenfläche beidseitig, Alter  
Schaden nicht behoben, Unterhaltungsmangel,  
vereinzelt große Lunker, Betonoberfläche verwittert,  
ausgeprägter Moos- und Algenbelag hinten rechts  
\*2021E: unverändert

2021\_FLÜGELWAND MIT MOOS- UND  
ALGENBELAG

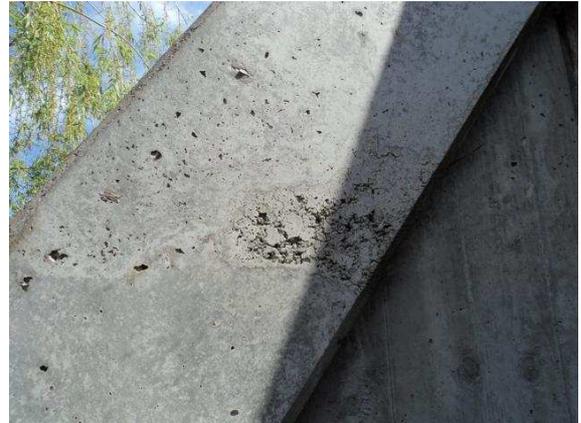
[9] S=0, V=0, D=1 BSP-ID 021-07  
Flügelgesims, Beton, Eine Stelle, Kiesnest /  
Grobkornstelle, ---, Hinter dem Bauwerk, Rechts,  
Kiesnest, seitlich, Fläche ca. 20cm x 20cm  
\*2021E: unverändert

2018\_KIESNEST IM FLÜGELGESIMS

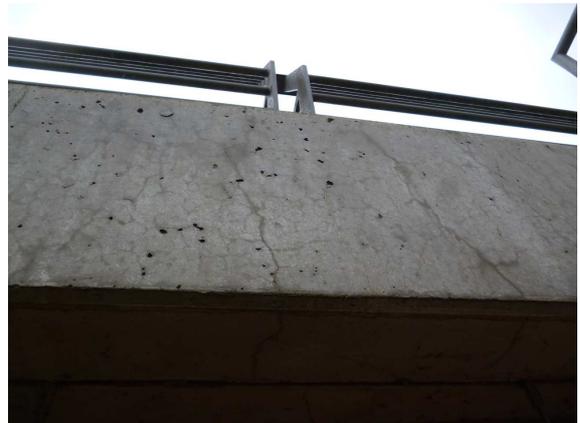
[19] S=0, V=0, D=1 BSP-ID 230-02  
Überbau, Senkrechte Fläche des Gesimses, Beton,  
Gesamtes Bauteil, Netzriss mit Verfärbung der  
Rissufer, Vorne und hinten am Bauwerk, Quer  
durchgehend, Risse auch Ansicht unten. Hinten  
ausgeprägte Netzrisse mit einer Rissweite von Ca. 0,15  
mm. Vorne eher Einzelrisse.

2021\_NETZRISSE GESIMS

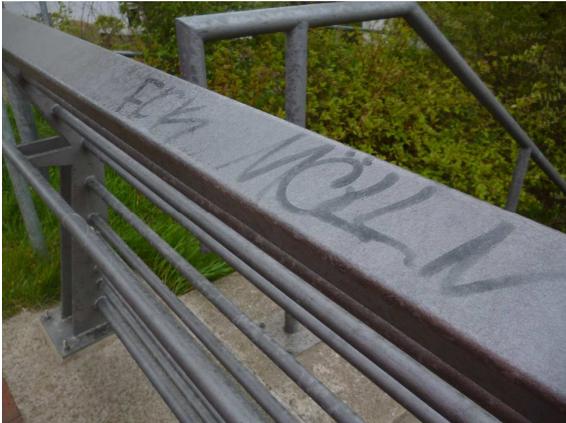
[21] S=0, V=0, D=0 BSP-ID 231-99  
Überbau, Handlauf des Geländers, Eine Stelle,  
Schmiererei, ---, Hinten am Bauwerk, Oben auf dem  
Bauwerk, Unterhaltungsmangel

2021\_HANDLAUF DES GELÄNDERS MIT SCHMIEREREIEN

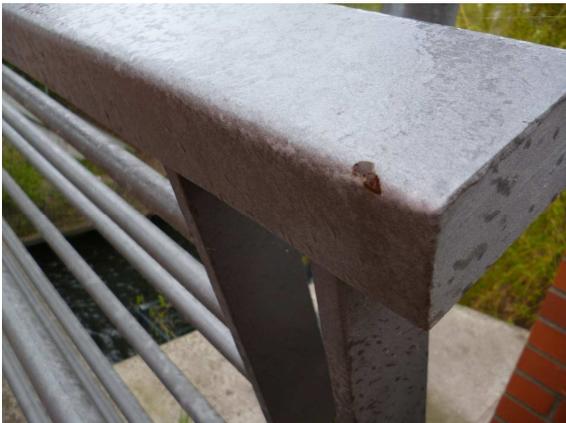
[11] S=0, V=0, D=1 BSP-ID 234-04  
Überbau, Handlauf des Geländers, Korrosionsschutzbeschichtung auf Metall, Punktuell, Abgeplatzt, ---, Hinten am Bauwerk, Quer durchgehend, Oben auf dem Bauwerk, Alter Schaden nicht behoben, punktuelle Abplatzung der Beschichtung, SK2, Ri3, Korrosionserscheinungen  
\*2021E: unverändert

2021\_PUNKTUELLE FARBABPLATZUNGEN

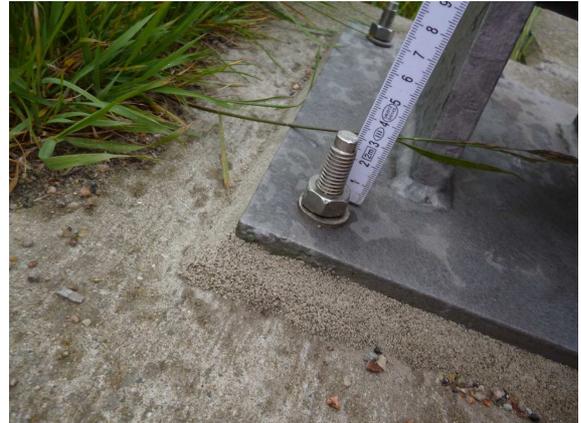
[10] S=0, V=1, D=1 EP BSP-ID 231-15  
Überbau, Pfostenverankerung des Geländers, Bolzen, Alle, Zu lang, ---, Hinten am Bauwerk, Quer durchgehend, Oben auf dem Bauwerk, Alter Schaden nicht behoben, Unterhaltungsmangel, Bolzen der Fußplattenverankerung bis ca. 2,5cm über Mutter herausstehend, Einbindetiefe der Bolzen nicht feststellbar  
\*2021E: unverändert

2021\_BOLZEN DER VERANKERUNG ZU LANG

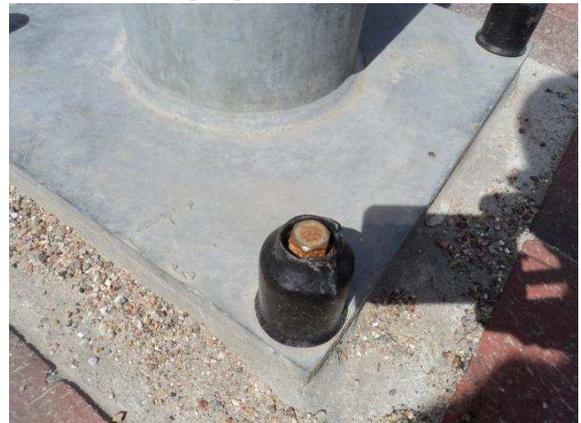
[13] S=0, V=0, D=2 BSP-ID 312-05  
Überbau, Sonstige Ausstattung, Bolzen, Stellenweise, Angerostet, Anzahl: 2 Stück, ---, Vorne am Bauwerk, Links, Oben auf dem Bauwerk, Fußplattenverankerung der Ampelanlage, Bolzen mit Korrosion, Schutzkappe schadhaf, stehendes Niederschlagswasser möglich  
\*2021E: Schaden nicht prüfbar, da Bolzen durch Metallabdeckung abgedeckt ist.

2018\_BOLZEN DER AMPELVERANKERUNG MIT KORROSION

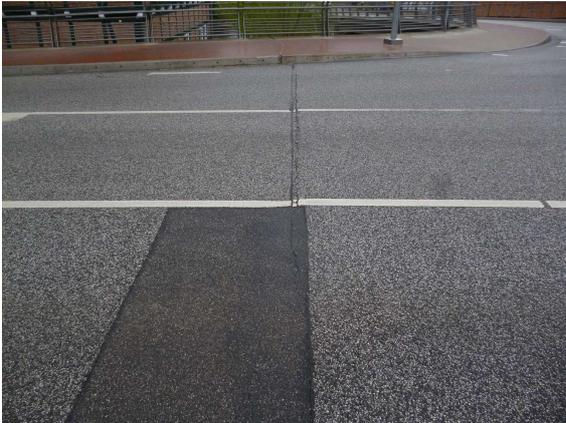
[14] S=0, V=1, D=0 EP BSP-ID 241-01  
Überbau, Fahrbelag, Bituminöse Baustoffe, Durchgehend, < 2 cm abgesackt / gesetzt, ---, Längs durchgehend, Rechts, Oben auf dem Bauwerk, Instandsetzung nicht wirksam, Versatz am Bw-Übergang bis ca. 1,5cm, Risse im Fugenbereich, Kantenabplatzungen im Rissufer  
\*2021E: Schaden wurde teilweise instandgesetzt. Im instandgesetzten Bereich treten wieder Risse auf. Versatz weiterhin vorhanden.

2021\_\_VERSATZ IM BELAG
