Prüfbericht 2021 E

nach DIN 1076

Bauwerksname **Parkhaus - Schrangensstraße**
Teilbauwerksname **Parkhaus - Schrangensstraße**
Kreis **Kreis Herzogtum Lauenburg**
Ort **Ratzeburg**
Bauwerksrichtung **von Westen nach Osten**
Bauwerksart **Plattenbrücke**
Tragfähigkeit
Baujahr

Prüfrichtung **von Westen nach Osten**
Prüfer **Dipl.-Ing. (FH) Corinna Hein**
Prüfung vom **03.05.2021** bis **09.06.2021**

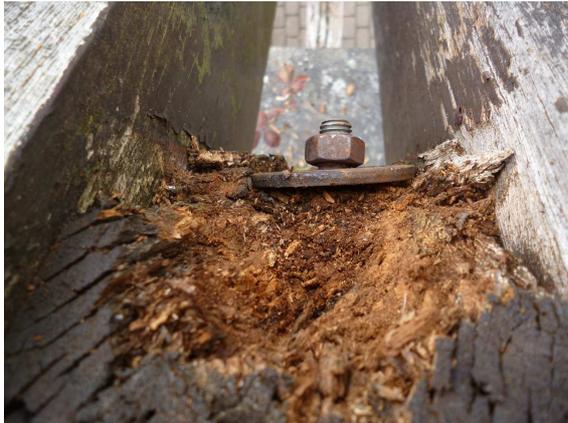
[3] S=1, V=0, D=2 EP BSP-ID 015-03

Überbau, Fachwerk, Stellenweise, Angefault, ---, Vorne am Bauwerk, Quer durchgehend, Oben, Schadenserweiterung, Unterhaltungsmangel, Holzfachwerk, beginnende Verrottungserscheinungen, Einstechtiefe bis ca. 1,5cm, vorne rechts ausgeprägte Verrottung, oben, Einstechtiefe bis ca. 3cm, Querschnittsminderung
*2021E: ausgeprägte Verrottung jetzt auch vorne Mitte

2021_VERROTTUNG IM FACHWERK

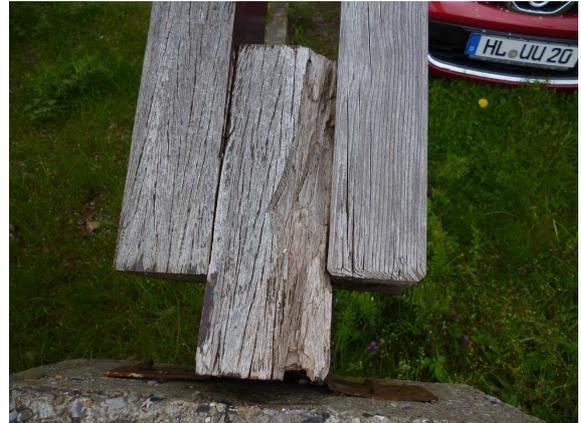
[34] S=1, V=1, D=2 EP BSP-ID 015-20

Überbau, Diagonalstrebe des Holzfachwerks, Kantholz, An einigen Bauteilen, Angefault, Anzahl: 2 Stelle(n), ---, Längs durchgehend, Rechts, Unten, Alter Schaden nicht behoben, Anschluß zum Betonsockel am 1-ten und 3-ten Balken, Verrottungserscheinungen am Holzprofil der Verankerung, Einstechtiefe bis ca. 2,5cm, Querschnittsminderung, Soll: 17cm, Ist: 10cm, Anschlußwinkel mit Korrosion, 2-ter sowie 4-ter bis 6-ter Balken wurde entfernt

2021_HOLZPROFIL VERROTTET

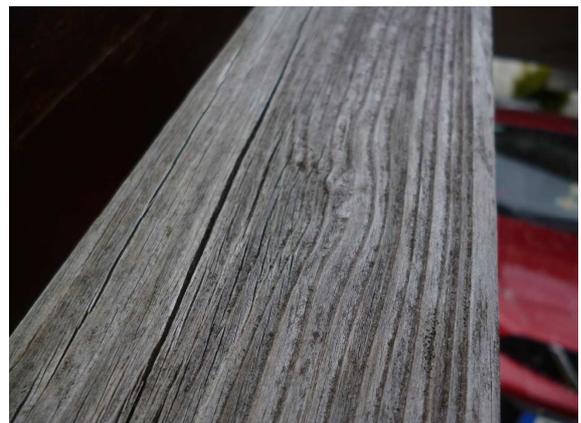
[33] S=0, V=0, D=1 BSP-ID 016-01

Überbau, Diagonalstrebe des Holzfachwerks, Kantholz, Bereichsweise, Gerissen, ---, Längs durchgehend, Rechts, Alter Schaden nicht behoben, materialbedingt gerissen, 1-te und 3-te Diagonale, Rissbreite ca. 1mm, Holzschutz verwittert, nicht mehr wirksam
*2021E: unverändert

2021_HOLZPROFIL MATERIALBEDINGT GERISSEN

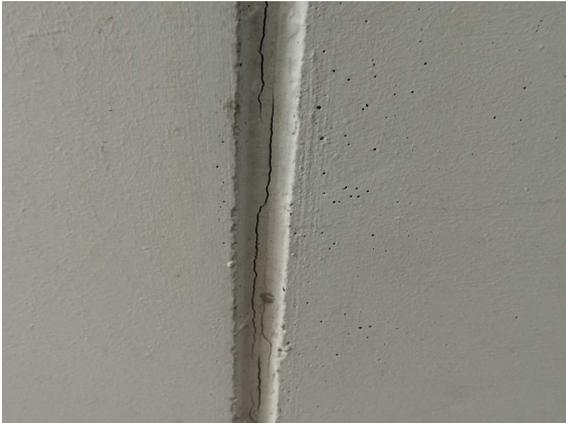
[49] S=0, V=0, D=1 BSP-ID 259-02

Platte, Fugenfüllung der Raumfuge längs, Mehrfach, Schadhafte, ---, Gesamtes Bauteil, Längs durchgehend, Unterseite, Alter Schaden nicht behoben, Fugenfüllung aller 14 Fugenbereiche, Flankenabriss des Fugenmaterials
*2021E: unverändert

2021_FUGENFÜLLUNG MIT FLANKENABRISS
[35] S=0, V=0, D=2 BSP-ID 002-09

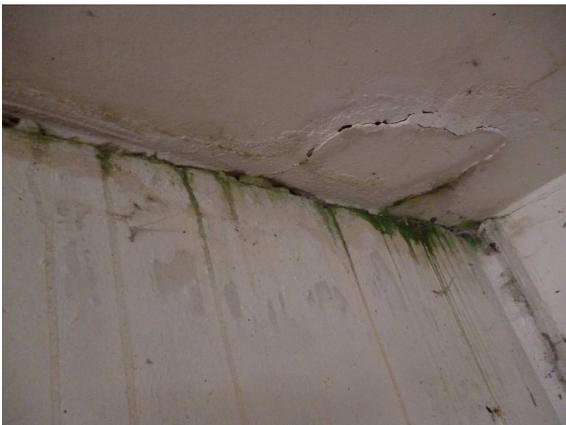
Platte, Beton, Eine Stelle, Abgeplatzt, ---, Hinten am Bauwerk, Links, Unterseite, Alter Schaden nicht behoben, Decke, hohllagig, Fläche ca. 25cm x 16cm, Feuchtigkeit, leichte Aussinterungserscheinungen, Moos- und Algenbelag
*2021E: unverändert

2021_AUSSINTERUNGEN UND FEUCHTIGKEIT
[38] S=0, V=0, D=1 BSP-ID 002-12

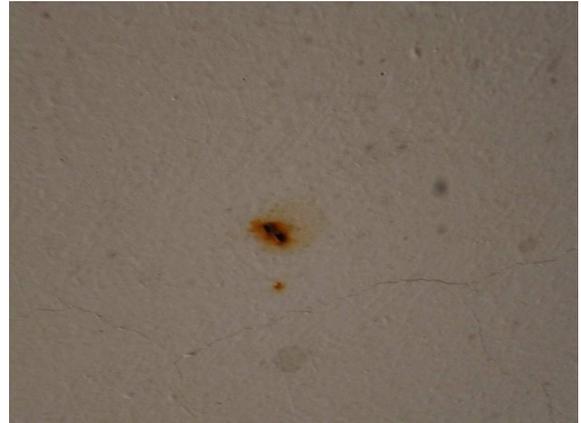
Platte, Beton, Punktuell, Fremdkörpereinschluss, Anzahl: 2 Stelle(n), ---, 2-tes Feld, Hinten am Bauwerk, Links, Unterseite, 2-tes Deckenfeld von links, Rostfahnen an der Betonoberfläche durch eisenhaltiges Gestein und eisenhaltige Einschlüsse, ca. 2,10m vom linken Deckenrand
*2021E: unverändert

2021_ROSTFAHNEN DURCH EISENHALTIGES GESTEIN

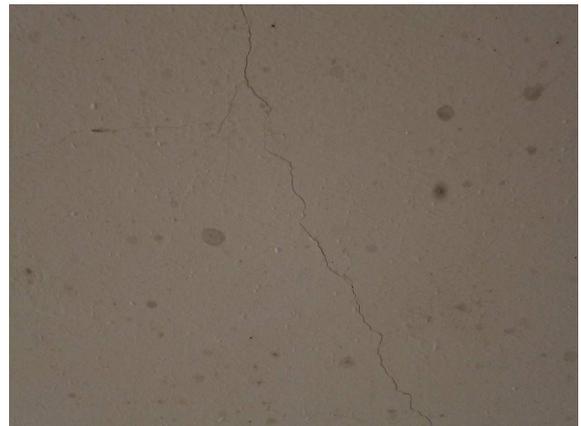
[37] S=0, V=0, D=1 BSP-ID 006-02-01
Platte, Beton, Häufig, Gerissen, ---, Gesamtes Bauteil, Quer durchgehend, Unterseite, Deckenunterseite, Längs-, Schräg- und Querrisse, Rissbreite <0,2mm, L= bis ca. 4,20m, im Bereichen des 1-tes Deckenfeld bis 4-tes Deckenfeld von vorn
*2021E: unverändert

2021_RISSE IN DER PLATTE UNTERSEITIG

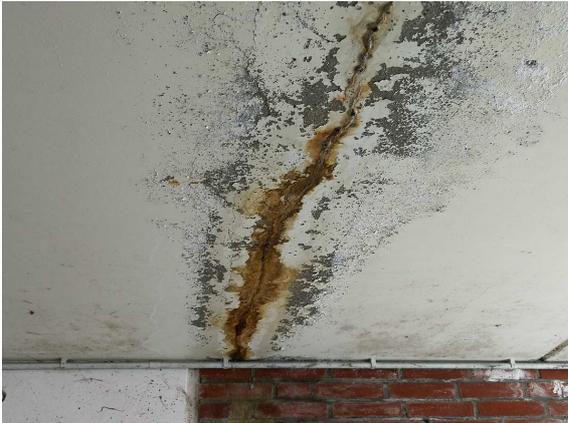
[42] S=1, V=0, D=2 EP BSP-ID 006-03-05
Platte, Betonfertigteile, Eine Stelle, Gerissen, ---, Hinten am Bauwerk, Rechts, Unterseite, Alter Schaden nicht behoben, 1 Längsrisse, Rissbreite bis 0,45mm, L= ca. 2,35m, Rostaustreibungen, Aussinterungen mit Stalaktite, hohllagig, Farbabplatzungen im Deckenanstrich, Feuchtigkeit, z.Z der Prüfung trocken
*2021E: unverändert

2021_RISS MIT ROSTFAHNEN

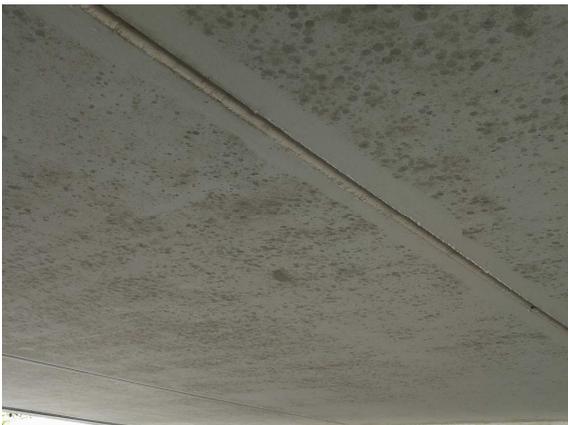
[45] S=0, V=0, D=2 BSP-ID 002-09

Platte, Betonfertigteil, Mehrfach, Feuchte Stelle, ---, Gesamtes Bauteil, Quer durchgehend, Unterseite, Deckenunterseite, Feuchtflecken, vor allem 1-tes und 2-tes Deckenfeld sowie 4-tes Deckenfeld am Bauwerksende, z.Z. der Prüfung trocken

*2021E: unverändert

2021_FEUCHTE FLECKEN UNTERSEITIG

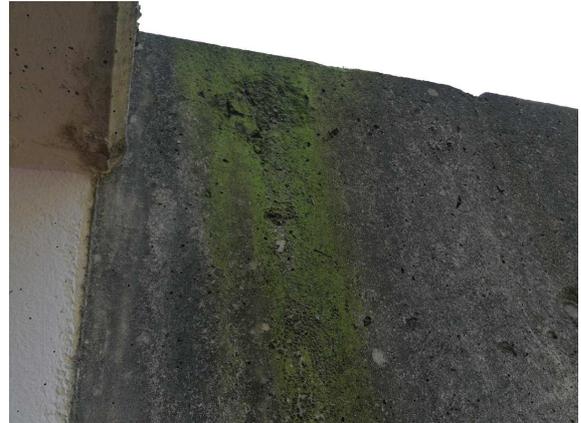
[51] S=0, V=0, D=1 BSP-ID 002-02

Querträger, Beton, Stellenweise, Abgeplatzt, Anzahl: 2 Stelle(n), ---, Hinten am Bauwerk, Links, Unter dem Bauwerk, Alter Schaden nicht behoben, Ausführungsfehler / Baumängel, links hinten neben 3-ter Stütze, Vorder- und Rückseite, Fläche bis ca. 15cm x 12cm x 1cm, Moos- und Algenbelag

*2021E: unverändert

2021_BETONABPLATZUNGEN AM QT

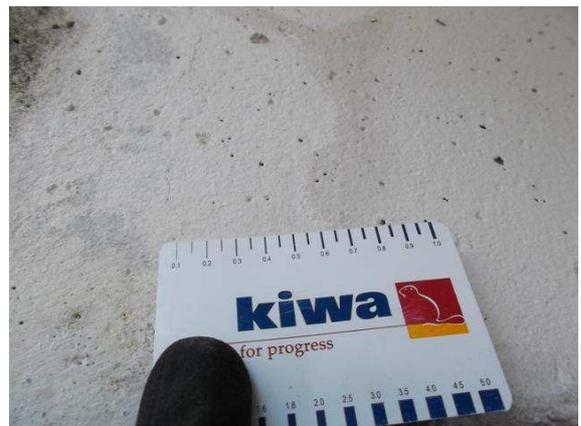
[39] S=0, V=0, D=1 BSP-ID 006-01-01

Querträger, Betonfertigteil, Mehrfach, Rissbreite 0,1 - < 0,2 mm, ---, Längs durchgehend, Links, Unter dem Bauwerk, über Stützenreihe links, 1-te und 4-te Stütze, Betonabplatzungen, Fläche bis ca. 40cm x 20cm x 1cm, Rissbreite bis ca. 0,15mm, herablaufende Feuchtigkeit

*2021E: unverändert

2018_RISSE IN QT

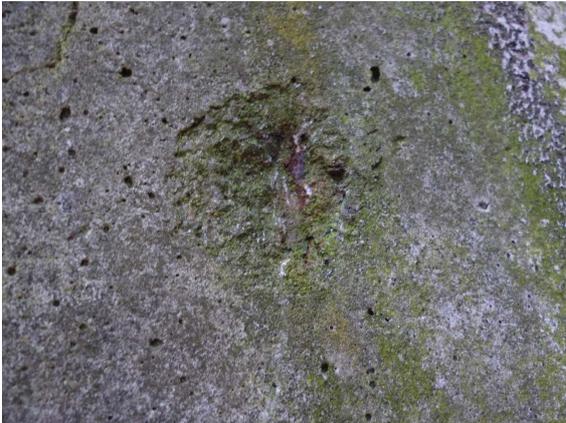
[27] S=0, V=0, D=1 BSP-ID 002-02

Querträger, Betonfertigteil, Eine Stelle, Abplatzung mit freiliegender Bewehrung, ---, Hinten am Bauwerk, Links, Unter dem Bauwerk, Alter Schaden nicht behoben, neben der 4-ten Stütze von vorne, Fläche ca. 7cm x 6cm x 1cm

2021_ABPLATZUNG MIT FREILIEGENDER BEWEHRUNG AM QT

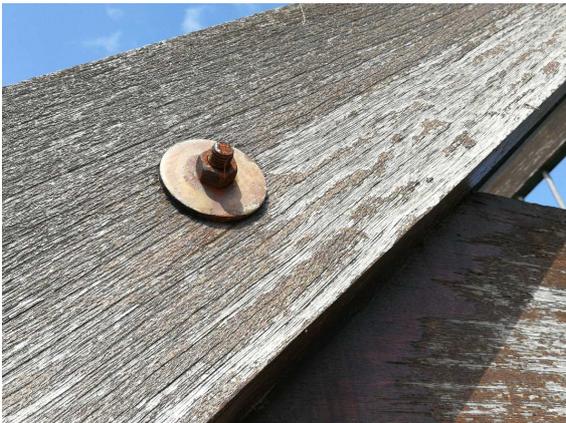
[44] S=0, V=0, D=2 BSP-ID 015-14
Überbau, Konstruktionsteil, Holzschutz, Alle,
Verwittert, ---, Vorne am Bauwerk, Quer durchgehend,
Unter dem Bauwerk, Alter Schaden nicht behoben,
Unterhaltungsmangel, stark verwittert,
Verbindungsmittel mit Korrosionserscheinungen,
Holzschutz nicht mehr wirksam
*2021E: unverändert

2021_VERBINDUNGSMITTEL MIT KORROSIONSERSCHEINUNGEN

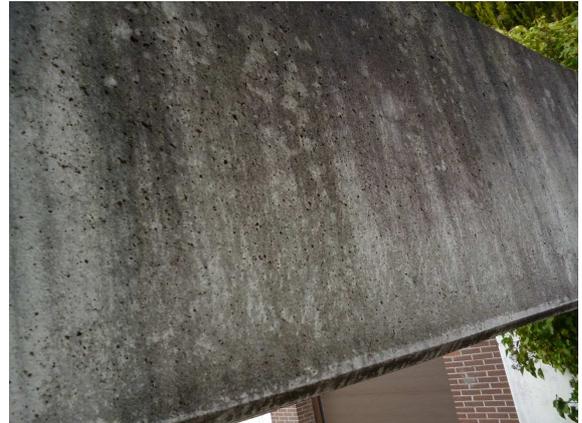
[24] S=0, V=0, D=1 BSP-ID 020-02
Unterbau, Beton, Bereichsweise, Verwittert, ---, Längs durchgehend, Links, Unter dem Bauwerk,
Schadenserweiterung, Unterhaltungsmangel, nicht überbauter Bereich, 4 Querträger, im Auflagerbereich der Stützen/Pfeiler, Moos- und Algenbelag
*2021E: Bewuchs

2021_BETON DES QUERTRÄGER VERWITTERT [53] S=0, V=0, D=1 BSP-ID 021-15

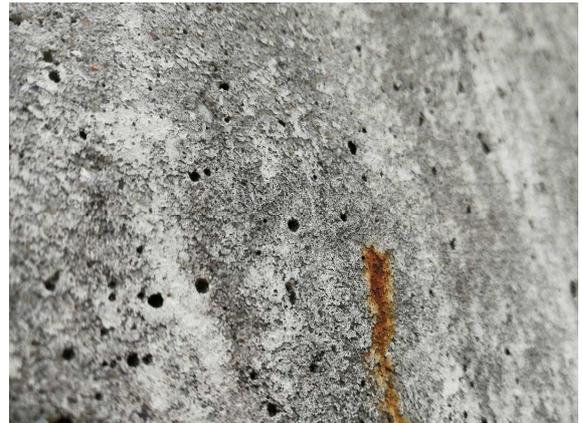
Unterbau, Beton, Stellenweise, Rostfahne, ---, Längs durchgehend, Links, Unter dem Bauwerk, nicht überbauter Bereich, 4 Querträger, Rostfahnen durch Bindedrahtreste, oberflächennahe Betonabplatzungen
*2021E: unverändert

2021_ROSTFAHNEN AM QUERTRÄGER

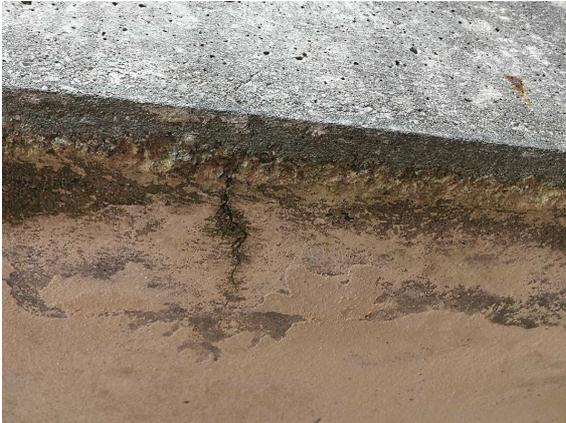
[54] S=0, V=0, D=1 BSP-ID 025-03
Unterbau, Beton, Stellenweise, Schrägrisse Rissbreite 0,2 - < 0,4 mm, ---, Hinten am Bauwerk, Seitenfläche links, Unter dem Bauwerk, Alter Schaden nicht behoben, 4-ter Querträger von vorne, 3 Schrägrisse, Vorderansicht, Rissbreite bis ca. 0,2mm, L= ca. 84cm, nach Unterseite auslaufend
*2021E: unverändert

2021_SCHRÄGRISSE IM QT

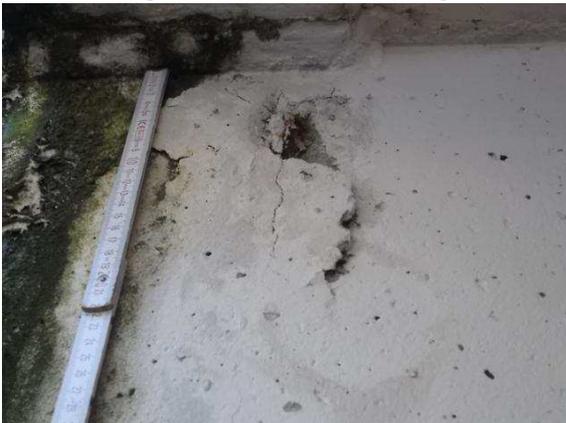
[55] S=0, V=1, D=2 EP BSP-ID 021-09
Pfeiler / Stütze, Beton, Eine Stelle, Abplatzung mit freiliegender Bewehrung, ---, Vorne am Bauwerk, Seitenfläche links, Unter dem Bauwerk, unterhalb des 2-ten Querträgers von vorne, Betonabplatzung, geringe Betonüberdeckung, hohllagig, Fläche ca. 24cm x 14cm x 1cm, 1 Riss, Rissbreite ca. 0,3mm
*2021E: Aufgrund des Bewuchses nicht prüfbar

2018_BETONABPLATZUNG MIT FREILIEGENDER BEWEHRUNG LINKS

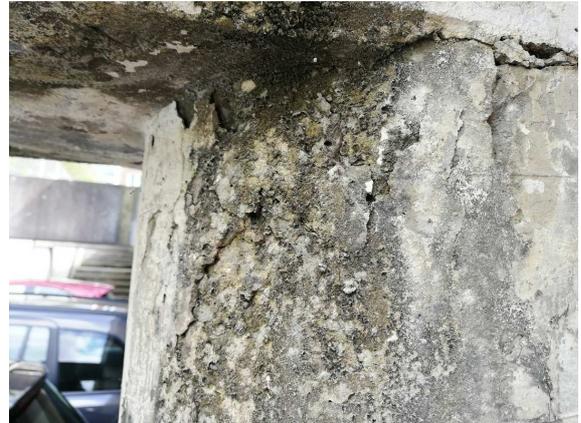
[56] S=0, V=0, D=2 EP BSP-ID 021-08
Pfeiler / Stütze, Beton, Stellenweise, Gerissen und hohl klingend, ---, Vorne am Bauwerk, Seitenfläche links, Unter dem Bauwerk, Schadenserweiterung, 1-ter und 2-ter Stützenkopf von vorne, Betonabplatzung, hohllagig, Fläche ca. 50cm x 32cm, rissig, Rissbreite ca. 0,15mm, L= bis 35cm
*2021E: Verwitterte Oberfläche.

2021_STÜTZENKOPF MIT ABPLATZUNGEN [21] S=1, V=1, D=3 BSP-ID 021-06

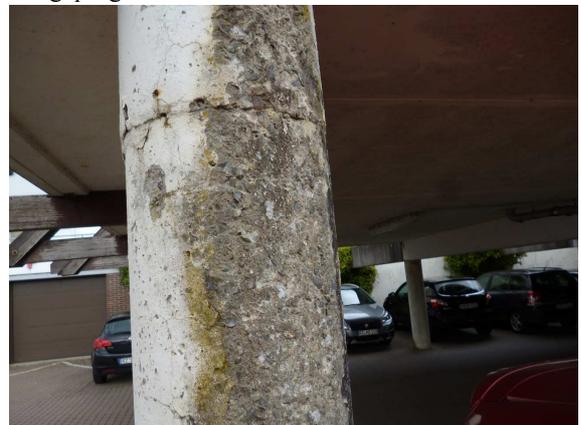
Pfeiler / Stütze als Vollquerschnitt, Betonoberfläche, Ausgeprägt, Abgeplatzt, ---, Längs durchgehend, Rechts, Alter Schaden nicht behoben, starke Betonabplatzung, Fläche bis ca. 200cm x 40cm x 2cm, Stützenreihe rechts, alle 3 Stützen, freiliegende Korngerüst, Netz- und Querrisse, Rissbreite bis ca. 0,4mm, Feuchtigkeit, hohllagig, vor allem stark ausgeprägt an 1-ter Stütze, 2-te und 3-te Stütze beginnend mit oberflächennahen Betonabplatzungen, Beeinträchtigung der Standsicherheit, Moos- und Algenbelag an der 2-ten und 3-ten Stütze stark ausgeprägt

2021_STÜTZE MIT BETONABPLATZUNGEN UND RISSE

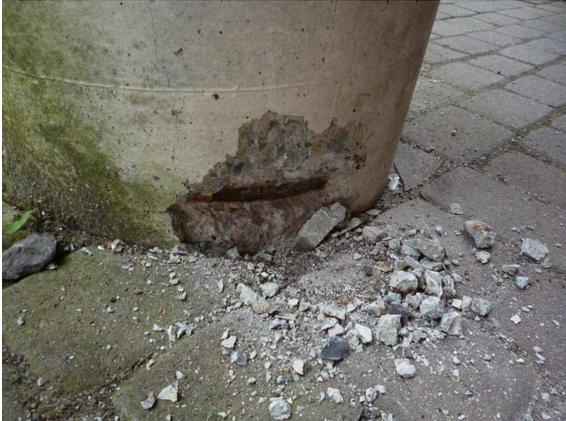
[23] S=1, V=0, D=3 BSP-ID 021-10
Pfeiler / Stütze als Vollquerschnitt, Beton, Eine Stelle,
Abgeplatzt, ---, 4-ter Pfeiler/Stütze, Hinten am
Bauwerk, Links, Unten, Schadenserweiterung, 1-te
Stützenreihe links, Betonabplatzungen im
Fußpunktbereich, Fläche ca. 18cm x 13cm x 0,5cm,
hohllagig
*2021E: Abplatzung und freiliegende korrodierte
Bewehrung

2021_BETONABPLATZUNG AN STÜTZE UNTEN

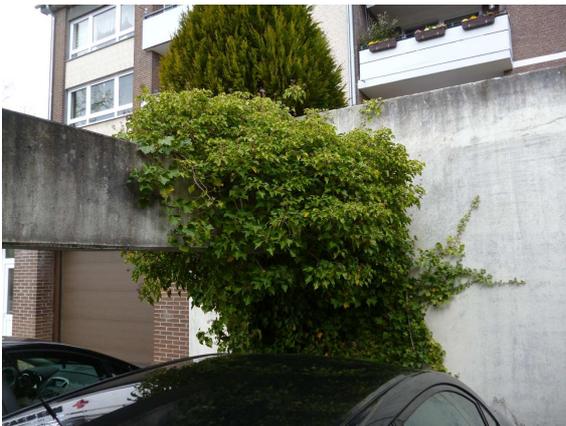
[41] S=0, V=0, D=1 BSP-ID 020-04
Sonstiger Stützungskörper, Betonfertigteil,
Bereichsweise, Gefahr durch Bewuchs, ---, Längs
durchgehend, Links, Unter dem Bauwerk,
Unterhaltungsmangel, am 1-ten bis 3-ten Querbalken
*2021E: unverändert

2021_GEFAHR DURCH BEWUCHS

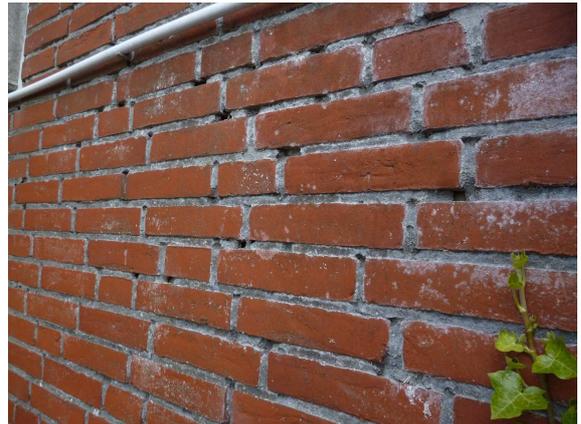
[32] S=1, V=0, D=2 EP BSP-ID 027-01
Sonstiger Stützungskörper, Mauerwerksfugen,
Zahlreich, Verwittert, Länge: 15,000 m, ---, Hinten am
Bauwerk, Rechts, Alter Schaden nicht behoben,
Mörtelfugen des Verblendmauerwerkes stellenweise
lose, stellenweise Fehlstellen, ausgeprägter
Efeubewuchs
*2021E: unverändert

2021_MÖRTELFUGEN LOSE UND FEHLSTELLEN

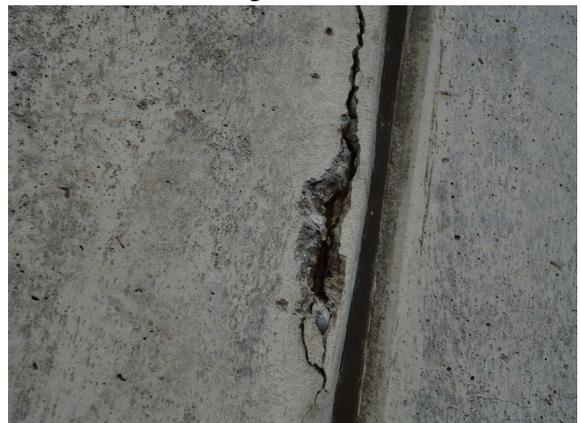
[30] S=0, V=0, D=3 BSP-ID 021-10
Sonstiger Stützungskörper, Betonfertigteil,
Stellenweise, Hohlstelle, Anzahl: 3 Stelle(n), ---,
Hinten am Bauwerk, Links, Unter dem Bauwerk,
Schadenserweiterung, Ausführungsfehler / Baumängel,
Betonwand, links neben Querbalken, Betonabplatzung,
Fläche ca. 60cm x 6cm x 3cm, Flankenabriss der
Montagefuge
sowie 1 Stelle hinten seitlichen oben im Bereich des
letzten Elementes, hohllagig
*2021E: Schadenserweiterung: Freiliegende
korrodierte Bewehrung

2021_BETONABPLATZUNG AN WANDELEMENT

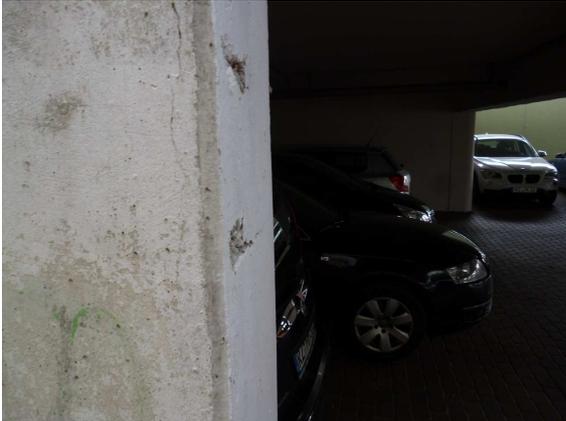
[26] S=0, V=0, D=2 BSP-ID 021-08
Sonstiger Stützungskörper, Betonfertigteile,
Stellenweise, Abgeplatzt, Anzahl: 2 Stelle(n), ---,
Hinten am Bauwerk, Links, Unter dem Bauwerk,
Betonstützwand, rechts neben Treppe, 2
Kantenabplatzungen im Eckbereich, Fläche bis ca.
80cm x 6cm x 5cm
*2021E: unverändert

2021_KANTENABPLATZUNG AM
WANDELEMENT

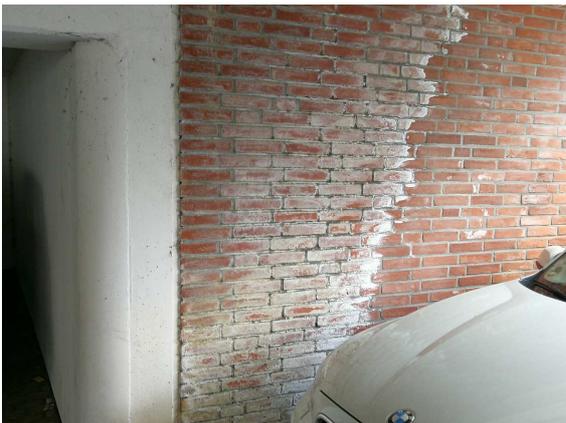
[43] S=0, V=0, D=2 EP BSP-ID 027-07
Sonstiger Stützungskörper, Verblendmauerwerk,
Gesamtes Bauteil, Aussinterung, ---, Hinten am
Bauwerk, Rechts, Alter Schaden nicht behoben,
ausgeprägte Aussinterungserscheinungen im Ziegel
und Fugenmörtel des Verblendmauerwerkes, Fläche ca.
3,10m x 2,50m
*2021E: unverändert

2021_AUSSINTERUNGEN IM
VERBLENDMAUERWERK

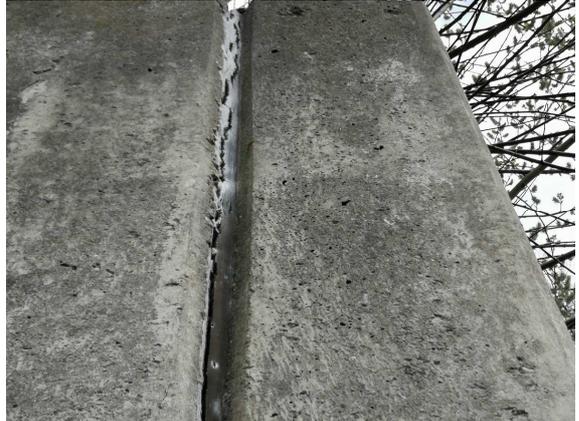
[58] S=0, V=0, D=2 EP BSP-ID 259-02
Sonstiger Stützungskörper, Fugenband der
Montagefuge, Stellenweise, Rissig, ---, Hinten am
Bauwerk, Seitenfläche links, Unter dem Bauwerk,
Alter Schaden nicht behoben, Stützwand links vor
Treppe, Fugenband porös und rissig, Flankenabriss,
längsdurchgehend von oben nach unten, L= ca. 3,78m
*2021E: unverändert

2021_FUGENBAND MIT FLANKENABRISS

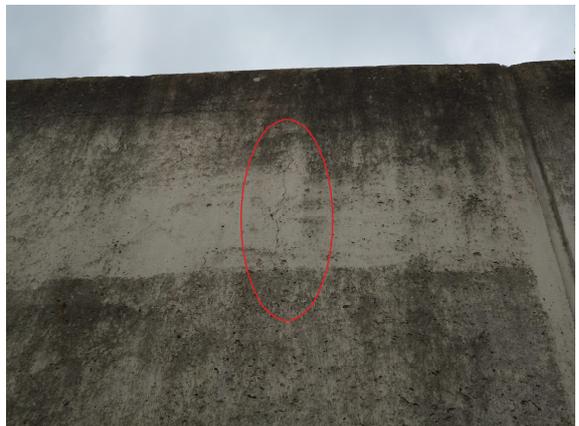
[28] S=0, V=0, D=1 BSP-ID 025-03
Sonstiger Stützungskörper, Betonfertigteile, Eine Stelle,
Längsrisse, ---, Hinten am Bauwerk, Seitenfläche links,
Oben, Alter Schaden nicht behoben, vorletztes
Element, Rissbreite ca. 0,20mm, L= ca. 1,20m
*2021E: unverändert

2021_RISS IM WANDELEMENT

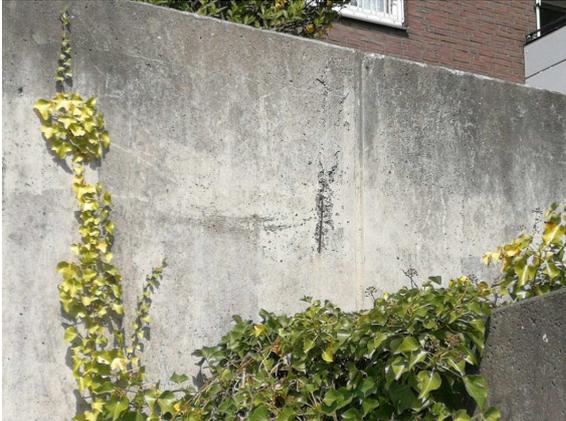
[40] S=0, V=0, D=3 EP BSP-ID 021-10

Sonstiger Stützungskörper, Betonfertigteile, Mehrfach, Abplatzung mit freiliegender Bewehrung, ---, Vorne am Bauwerk, Seitenfläche links, Oben, Instandsetzung schadhaft, zwischen 1-ten bis 3-ten Querbalken, 9 Stellen, hohllagig, Fläche bis ca. 40cm x 7cm x 1cm
*2021E: Schadenserweiterung: Abplatzungen mit freiliegender korrodierteter Bewehrung.

2021_BETONABPLATZUNGEN MIT FREILIEGENDER BEWEHRUNG AM WANDELEMENT

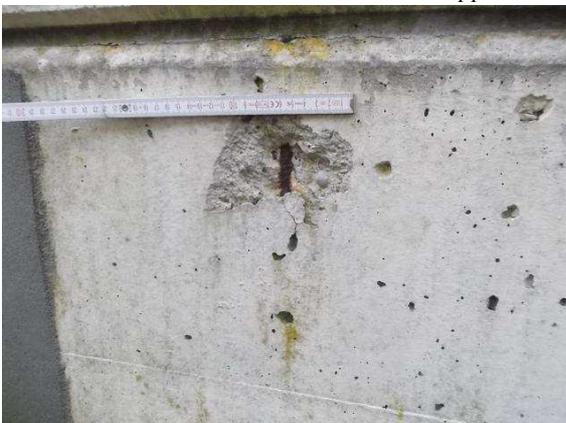
[25] S=1, V=0, D=3 EP BSP-ID 021-10

Sonstiger Stützungskörper, Betonfertigteile, Stellenweise, Gerissen und hohl klingend, Anzahl: 5 Stelle(n), ---, Hinten am Bauwerk, Seitenfläche links, Unter dem Bauwerk, Schadenserweiterung, Betonwand, Betonabplatzungen, Fläche bis ca. 17cm x 13cm x 1cm, rechts neben der Treppe, hohllagig, Bewehrung mit Korrosion, beginnende Querschnittsminderung
3 Stellen Stirnseite unten sowie 2 Stellen Seitenfläche zur Treppe

*2021E: Schadenserweiterung: 4 Stellen Stirnseite unten sowie 6 Stellen Seitenfläche zur Treppe

2018_BEWEHRUNG MIT QUERSCHNITTMINDERUNG

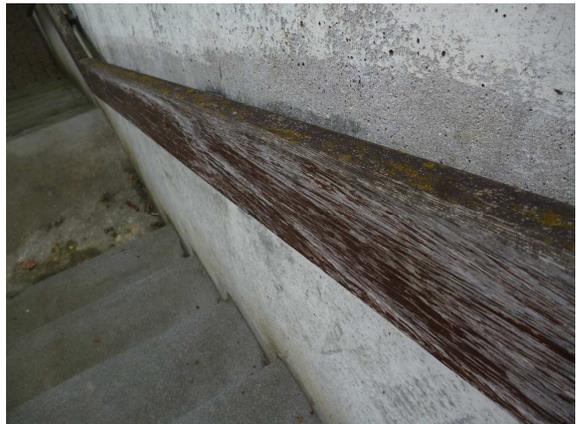
[1] S=0, V=1, D=1 BSP-ID 231-20

Überbau, Handlauf des Geländers, Holzschutz, Ausgeprägt, Abgeplatzt, ---, Gesamtes Bauteil, Längs durchgehend, Beidseitig, Alter Schaden nicht behoben, Unterhaltungsmangel, im Bereich der Treppe hinten links, Oberfläche rau, Holzfasern stellenweise aufrecht stehend, Farbanstrich verwittert, Holzschutz nicht mehr ausreichend wirksam

*2021E: unverändert

2021_HOLZSCHUTZ DES HANDLAUFES VERWITTERT

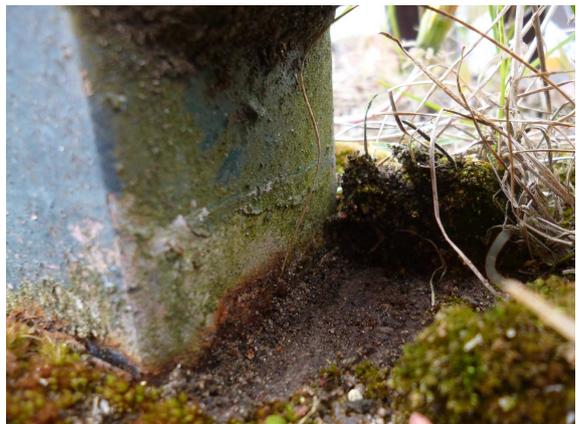
[5] S=0, V=0, D=1 BSP-ID 234-04

Überbau, Füllstabgeländer ohne Seil, Korrosionsschutzbeschichtung auf Metall, Bereichsweise, Abgelöst, ---, Vorne am Bauwerk, Quer durchgehend, Oben auf dem Bauwerk, Alter Schaden nicht behoben, in den Fußpunktbereichen der Füllstäbe und Fußholm, vereinzelt Korrosionserscheinungen, SK2, Ri3, Durchrostung der Beschichtung

*2021E: unverändert

2021_KORROSIONSERSCHEINUNGEN AM GELÄNDER

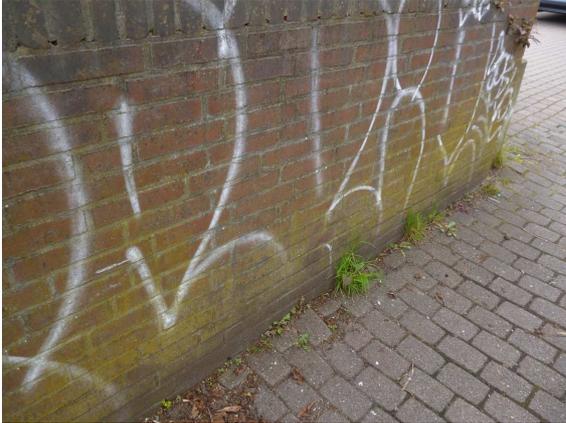
[61] S=0, V=0, D=0 BSP-ID 237-99
Überbau, Brüstung als Absturzsicherung,
Verblendmauerwerk, Großflächig, Schmiererei, ---,
Hinten am Bauwerk, Rechts, Oben auf dem Bauwerk,
Unterhaltungsmangel

2021_GRAFFITI MAUERWERK

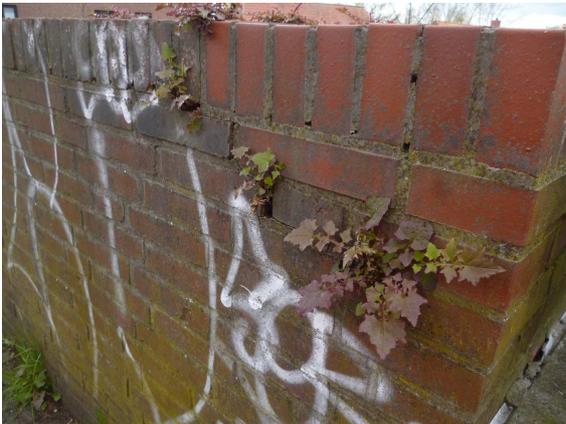
[13] S=0, V=0, D=2 BSP-ID 237-13
Überbau, Brüstung als Absturzsicherung,
Mauerwerksfugen, Bereichsweise, Herausgebrochen, --
-, Hinten am Bauwerk, Rechts, Oben auf dem
Bauwerk, Alter Schaden nicht behoben,
Unterhaltungsmangel, Rückseite der Brüstung,
Fugenbereiche stellenweise lose, Fugenmörtel
verwittert, Bewuchs, Moos- und Algenbelag
*2021E: unverändert

2021_MÖRTELFUGEN AN BRÜSTUNG OBEN
SCHADHAFT

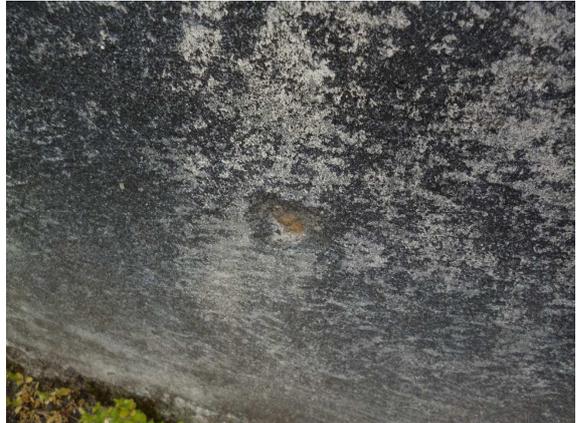
[11] S=0, V=0, D=1 BSP-ID 237-09
Überbau, Brüstung als Absturzsicherung,
Betonoberfläche, Stellenweise, Kanülen / Poren, ---,
Gesamtes Bauteil, Oben, umlaufend, stellenweise
oberflächennahe Betonabplatzungen und Lunker
*2021E: unverändert

2021_FEHLSTELLEN AN BETONOBERFLÄCHE

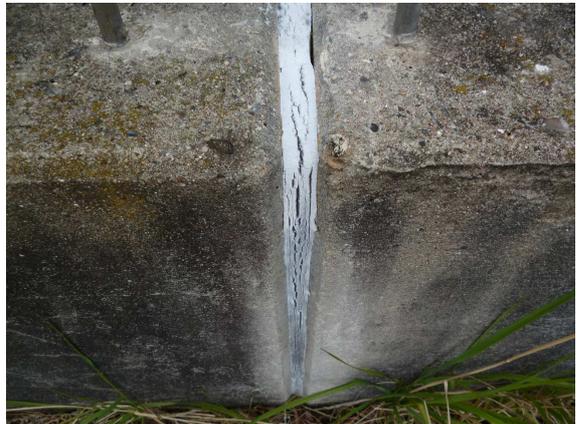
[22] S=0, V=0, D=2 BSP-ID 259-02
Überbau, Brüstung als Absturzsicherung, Fugenband
der Montagefuge längs, Bereichsweise, Abgerissen, ---,
Vorne und hinten am Bauwerk, Beidseitig, Oben auf
dem Bauwerk, Alter Schaden nicht behoben,
Fugenband porös, oben und Seitenfläche der Brüstung,
Flankenabriss
*2021E: unverändert

2021_FUGENBAND PORÖS

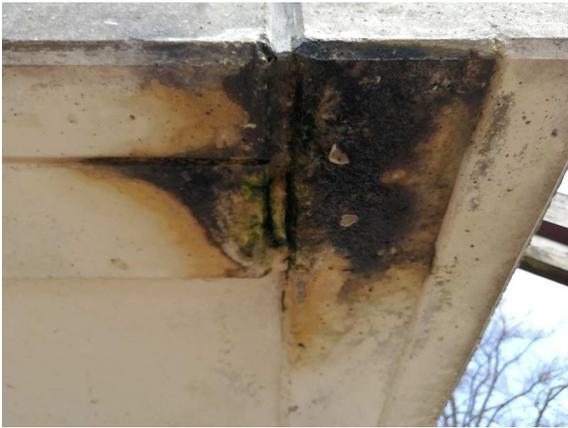
[60] S=0, V=1, D=3 EP BSP-ID 259-03
Überbau, Brüstung als Absturzsicherung, Fugenband der Montagefuge längs, Eine Stelle, Abgerissen, Länge: 0,600 m, ---, Vorne am Bauwerk, Rechts, Oben, Alter Schaden nicht behoben, im Bereich der 1-ten Stütze rechts, Fugenband porös, Flankenabriss, unterseitig Feuchtigkeit, Fläche ca. 25cm x 16cm, Fugenband unterseitig herausgedrückt, Riss im Beton, Rissbreite ca. 0,2mm, Moos- und Algenbelag
*2021E: unverändert

2021_FUGENBAND MIT FEUCHTIGKEITSAUSTRITT

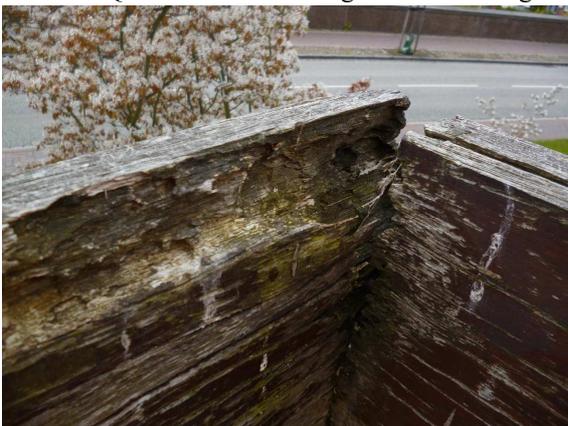
[10] S=2, V=2, D=2 EP BSP-ID 237-99
Überbau, Brüstung als Absturzsicherung, Bohle, Alle, Verfault / vermodert, ---, Längs durchgehend, Oben auf dem Bauwerk, Schadenserweiterung, Brüstungsbohle umlaufend, Verrottungserscheinungen, Fäulnis, Einstechtiefe bis ca. 3cm, Holzschutz verwittert, nicht mehr wirksam
*2021E: Querschnittsminderung durch Verrottung

2021_BRÜSTUNGSBOHLE MIT VERROTTUNGSERSCHEINUNGEN

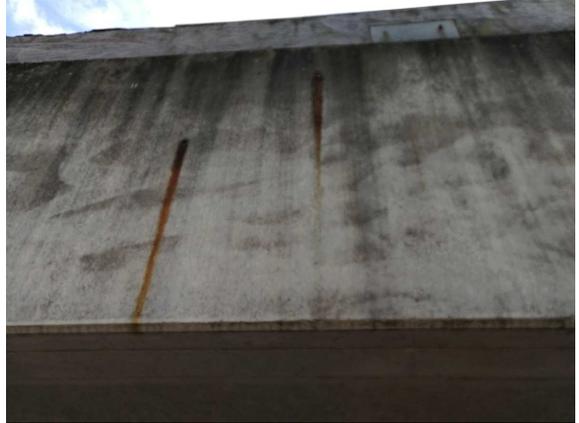
[62] S=0, V=0, D=1 BSP-ID 237-09
Überbau, Brüstung als Absturzsicherung, Betonoberfläche, Vereinzelt, Rostfahne, Anzahl: 2 Stelle(n), ---, Längs durchgehend, Seitenfläche links, Oben außen, zwischen 1-ter und 2-ter Stütze.

2021_ROSTFAHNEN AN DER BRÜSTUNG

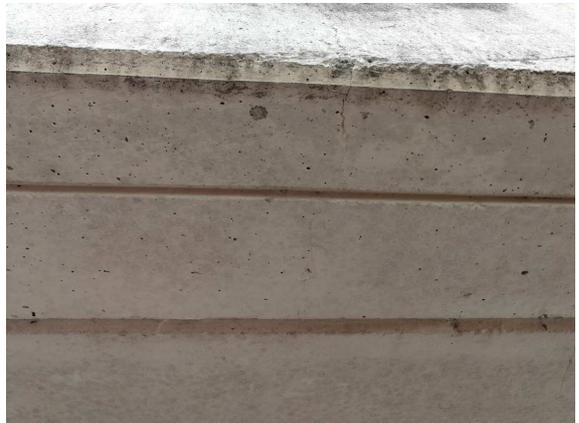
[57] S=0, V=0, D=1 BSP-ID 237-02
Überbau, Brüstung als Absturzsicherung, Betonoberfläche, Mehrfach, Gerissen, ---, Gesamtes Bauteil, Längs durchgehend, Seitenfläche links, Oben außen, Alter Schaden nicht behoben, zwischen 1-ter und 4-ter Stütze, 9 Risse, Rissbreite bis ca. 0,2mm, L= ca. 60cm, Riss bis unterseitig verlaufend, L= ca. 20cm

2021_RISSE IN DER BRÜSTUNG

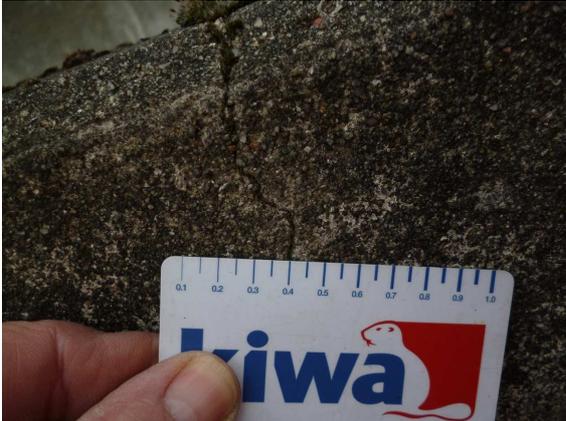
[9] S=0, V=0, D=2 BSP-ID 237-03
Überbau, Brüstung als Absturzsicherung,
Betonfertigteil, Vereinzelt, Rissig, ---, Längs
durchgehend, Beidseitig, Oben auf dem Bauwerk,
Schadenserweiterung, Betonoberfläche verwittert,
Rissbreite bis ca. 0,3mm, L= ca. 12cm, Moos- und
Algenbelag
*2021E: Rissbreite bis 0,4 mm

2021_BRÜSTUNG RISSIG

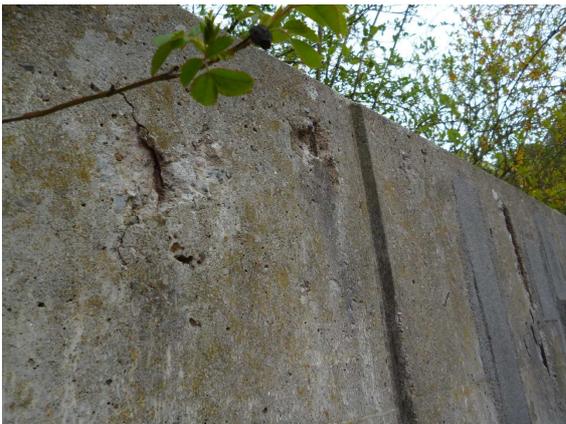
[29] S=1, V=0, D=2 EP BSP-ID 237-06
Sonstiger Stützungskörper, Brüstung als
Absturzsicherung, Beton, Mehrfach, Abplatzung mit
freiliegender Bewehrung, ---, Gesamtes Bauteil, Hinten
am Bauwerk, Seitenfläche links, Unter dem Bauwerk,
Instandsetzung schadhaft, Betonwand der Treppe,
beidseitig, Risse bis ca. 0,2mm, Korrosion der
Bewehrung, geringe Betonüberdeckung, Hohlstellen,
Fläche bis ca. 48cm x 9cm, linke Seite 21 Stellen
*2021E: unverändert

2021_BETONABPLATZUNG MIT
FREILIEGENDER BEWEHRUNG IM
TREPPENBEREICH

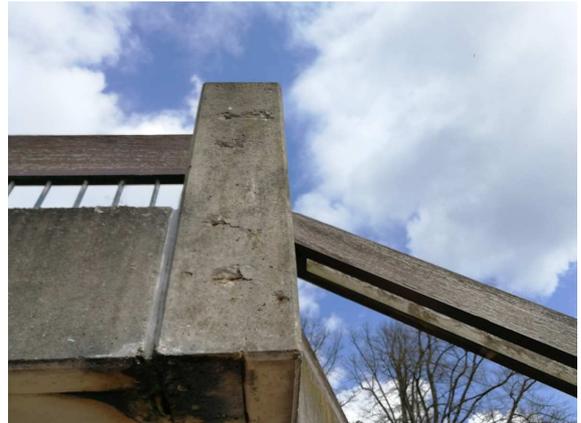
[59] S=0, V=1, D=2 BSP-ID 237-07
Sonstiger Stützungskörper, Brüstung als
Absturzsicherung, Beton, Stellenweise, Abplatzung mit
freiliegender Bewehrung, Anzahl: 4 Stelle(n), ---,
Vorne am Bauwerk, Seitenfläche rechts, Oben, Alter
Schaden nicht behoben, Stirnseite, Betonabplatzung,
geringe Betonüberdeckung, Fläche bis ca. 15cm x 5cm
x 1cm
*2021E: unverändert

2021_BETONABPLATZUNG AN DER STIRNSEITE
DER BRÜSTUNG

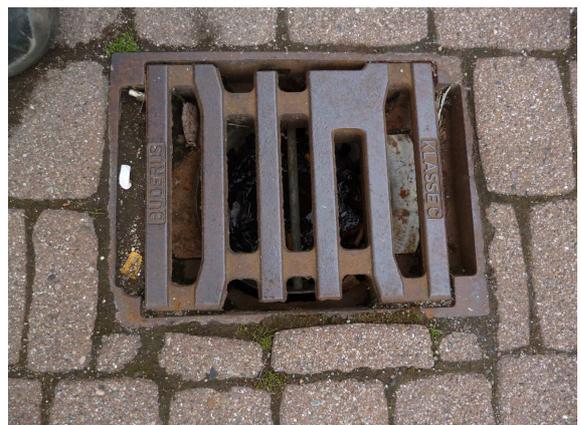
[6] S=0, V=1, D=1 BSP-ID 252-11
Überbau, Ablauf, Ausgeprägt, Schmutzablagerung,
Anzahl: 3 Stück, ---, Gesamter Überbau, Längs
durchgehend, Oben auf dem Bauwerk, Alter Schaden
nicht behoben, Unterhaltungsmangel,
Schmutzablagerungen durch Streugut, Bewuchs, nicht
funktionstüchtig, stehendes Wasser
*2021E: unverändert

2021_BAUWERKSENTWÄSSERUNG
VERSCHMUTZT

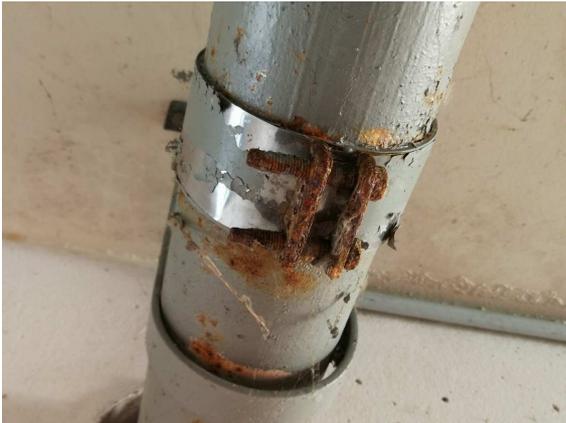
[52] S=0, V=0, D=2 BSP-ID 261-08

Überbau, Verbindung der Regenwasserleitung, Eine Stelle, Angerostet, ---, Vorne am Bauwerk, Mitte quer, Unter dem Bauwerk, Alter Schaden nicht behoben, Unterhaltungsmangel, Korrosionserscheinungen in der Verbindung, SK3, Ri4 bis Ri5, Durchrostung der Beschichtung, Leitung im 1-ten Deckenfeld
*2021E: unverändert

2021_VERBINDUNG MIT KORROSION

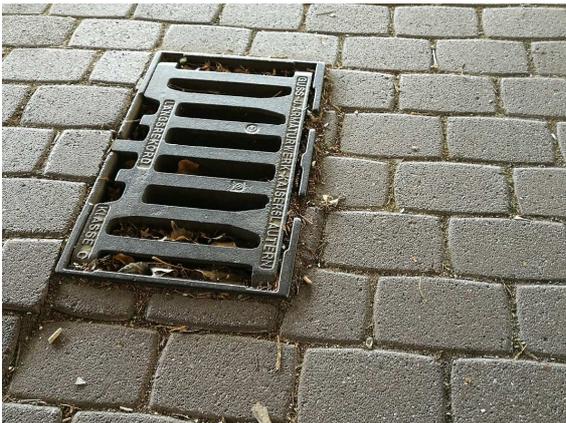
[50] S=0, V=1, D=0 BSP-ID 241-01

Beläge, Pflasterung, Stellenweise, < 2 cm abgesackt / gesetzt, ---, Mitte längs am Bauwerk, Unter dem Bauwerk, Alter Schaden nicht behoben, Unterhaltungsmangel, Versatz bis ca. 1,5cm, im Bereich der Entwässerungsschächte
*2021E: unverändert

2021_VERSATZ AM ENTWÄSSERUNGSEINLAUF

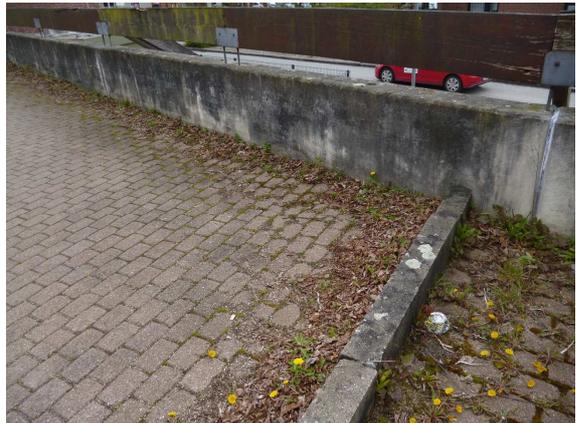
[7] S=0, V=1, D=0 BSP-ID 241-14

Fahrbahnbelag, Pflasterung, Bereichsweise, Gefahr durch Bewuchs, ---, Linke und rechte Seite, Alter Schaden nicht behoben, Unterhaltungsmangel, unten und oben auf dem Bauwerk, Bewuchs in den Randbereichen des Pflasterbelages
*2021E: unverändert

2021_BEWUCHS IM PFLASTERBELAG

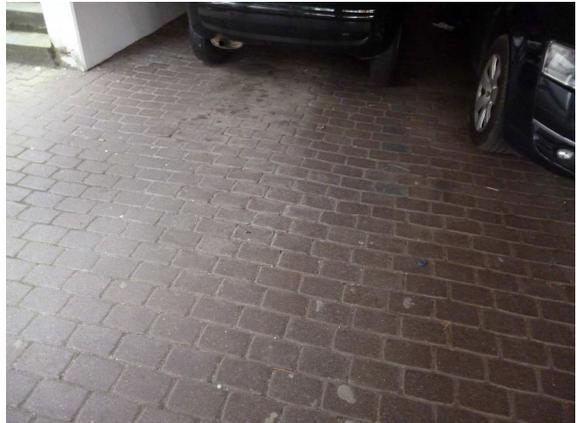
[12] S=0, V=1, D=0 BSP-ID 241-01

Fahrbahnbelag, Pflasterung, Mehrfach, 2 - 5 cm abgesackt / gesetzt, ---, Gesamter Unterbau, Unter dem Bauwerk, Absackungen bis 2cm, vor allem in den Parkflächenbereichen

*2021E: Jetzt auch Spurrinnen.

2021_SPURRINNEN IM BELAG

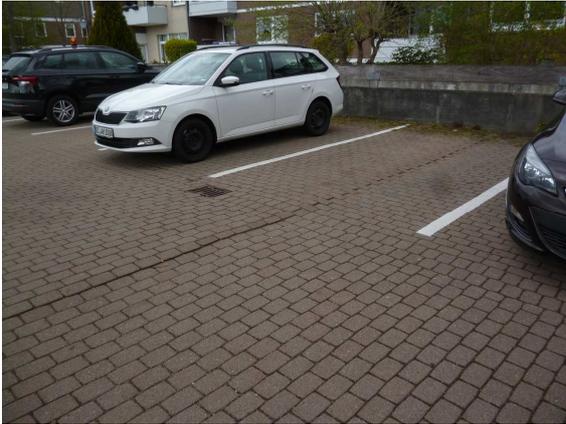
[15] S=0, V=2, D=1 EP BSP-ID 241-02
Überbau, Fahrbahnbelag, Pflasterstein, Bereichsweise,
2 - 5 cm abgesackt / gesetzt, ---, Gesamtes Bauteil,
Hinten am Bauwerk, Quer durchgehend, Oben auf dem
Bauwerk, Alter Schaden nicht behoben,
Unterhaltungsmangel, Versatz bis ca. 3,5cm
*2021E: unverändert

2021_VERSATZ IM BELAG OBEN

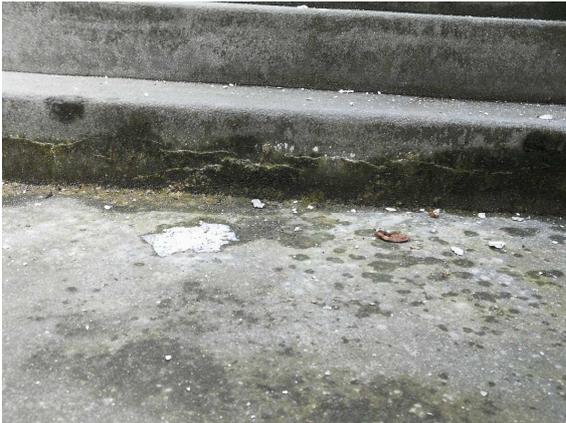
[48] S=1, V=1, D=2 EP BSP-ID 251-99
Überbau, Treppenstufen, Beton, Mehrfach,
Allgemeiner Riss mit Aussinterung, ---, Hinten am
Bauwerk, Links, Unter dem Bauwerk, Alter Schaden
nicht behoben, Rissbreite bis ca. 0,85mm, L= bis ca.
1,40m, hohllagig, 2-te, 3-te, 5-te, 7-te bis 10-te Stufe,
Aussinterungserscheinungen, OS-System schadhaft,
hohllagig
*2021E: unverändert

2021_TREPPE RISSIG MIT AUSSINTERUNGEN
