Prüfbericht 2021 E

nach DIN 1076

Bauwerksname **Stützmauer Wedenberg, Haus Nr. 14**
Teilbauwerksname
Kreis **Kreis Herzogtum Lauenburg**
Ort **Ratzeburg**
Bauwerksrichtung **von Osten nach Westen**
Bauwerksart **Stützbauwerk als Stützwand**
Tragfähigkeit
Baujahr

Prüfrichtung **von Osten nach Westen**
Prüfer **Dipl.-Ing. (FH) Corinna Hein**
Prüfung vom **03.05.2021** bis **03.06.2021**

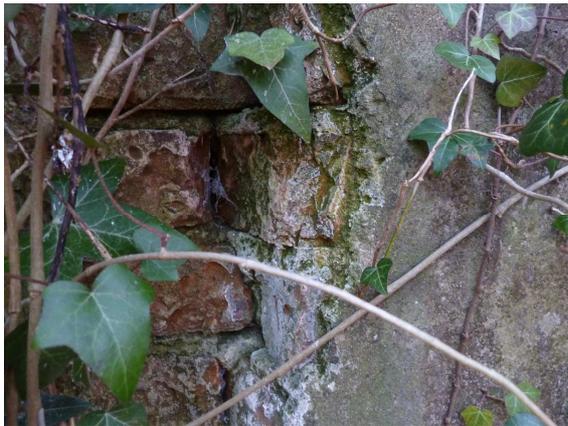
[20] S=0, V=0, D=2 BSP-ID 136-06

Stützwand, massiv, Putz, Bereichsweise, Locker / lose,
Am Bauwerksabschluss hinten, Quer durchgehend,
Oben, Alter Schaden nicht behoben,
Unterhaltungsmangel, Putz des Ziegelmauerwerk lose,
hohl, stellenweise abgeplatzt, Mauerwerksziegel
stellenweise verwittert, Fläche bis ca. 30cm x 15cm,
ausgeprägter Efeubewuchs
*2021E: unverändert

2021_PUTZ ABGEPLATZT

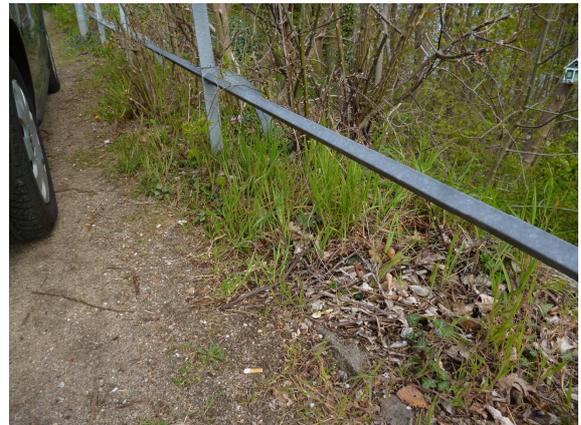
[19] S=0, V=1, D=2 BSP-ID 130-06

Natursteinwand - statisch gesamtheitlich tragend,
Bereichsweise, Gefahr durch Bewuchs, Am Ende des
Bauwerks, Oben, Alter Schaden nicht behoben,
Teilbereich der Stützmauer mit Geländer, Kopfbereich
der Stützmauer, Baum- und Strauchbewuchs,
Ablagerungen von Erdreich
*2021E: unverändert

2021_BEWUCHS IM KOPFBEREICH

- Instandsetzung der Fugenbereiche im Kopfbereich und der Seitenflächen
- Instandsetzung der Ausbauchung hinten
- Beseitigung von Baum- und Strauchbewuchs hinten

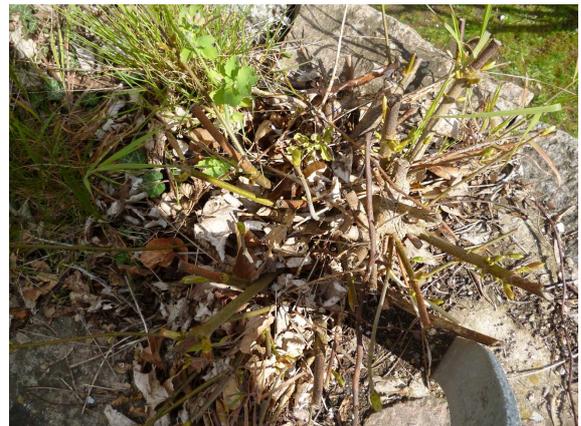
[5] S=0, V=0, D=1 BSP-ID 130-06

Natursteinwand - statisch gesamtheitlich tragend,
Teilweise, Gefahr durch Bewuchs, Längs durchgehend,
Oben, Alter Schaden nicht behoben,
Unterhaltungsmangel, Teilbereich der Stützmauer mit
Geländer, Kopfbereich der Stützmauer, Bewuchs und
Moosbelag

*2021E: unverändert

2021_KOPFBEREICH MIT BEWUCHS

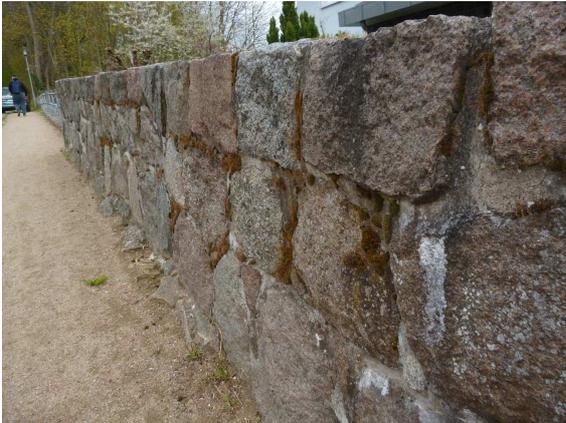
[9] S=0, V=0, D=1 BSP-ID 130-06

Natursteinwand - statisch gesamtheitlich tragend,
Bereichsweise, Bemoost, Längs durchgehend,
Seitenfläche links, Alter Schaden nicht behoben,
Unterhaltungsmangel, Teilbereich der Stützmauer ohne
Geländer, Kopfbereich und Seitenfläche straßenseitig,
Moosbelag

*2021E: unverändert

2021_FUGENBEREICH BEMOOST

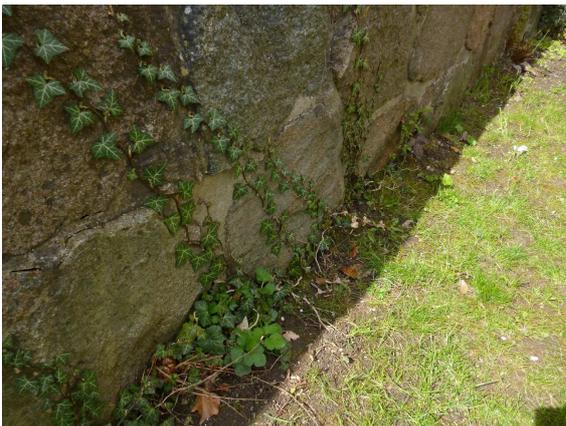
[21] S=0, V=0, D=1 BSP-ID 130-06

Natursteinwand - statisch gesamtheitlich tragend,
Stellenweise, Bewachsen, Längs durchgehend, Rechts,
Unterhaltungsmangel, Efeubewuchs auf der rechten
Seite, teilweise auch bereits oben.

2021_EFEUBEWUCHS

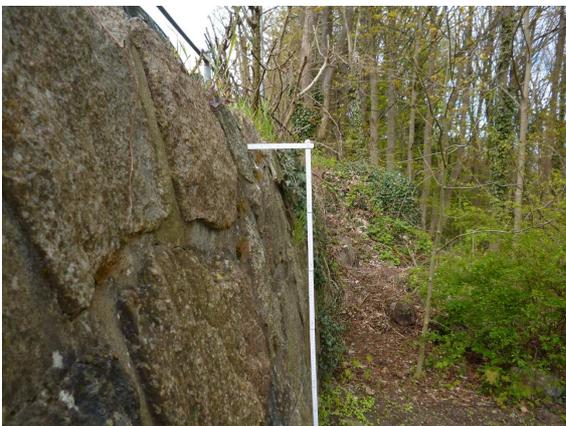
[16] S=1, V=0, D=2 EP BSP-ID 136-05

Natursteinwand - statisch gesamtheitlich tragend,
Naturstein des Mauerwerks, Eine Stelle, Ausgebaucht,
Am Ende des Bauwerks, Seitenfläche rechts,
Mauerwerk verformt, bis ca. 15cm herausgedrückt
*2021E: unverändert

2021__WANDUNG AUSGEBACHT

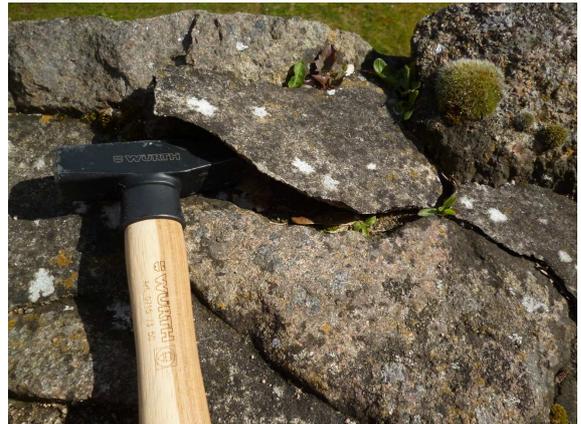
[1] S=0, V=0, D=2 BSP-ID 259-02

Natursteinwand - statisch gesamtheitlich tragend,
Fugenfüllung, Bereichsweise, Locker / lose, Längs
durchgehend, Oben, Alter Schaden nicht behoben,
Teilbereich der Stützmauer mit Geländer, Kopfbereich
der Stützmauer, Fugenmörtel schollenartig abgeplatzt,
stellenweise hohllagig
*2021E: unverändert

2021_FUGENMÖRTEL IM KOPFBEREICH LOSE

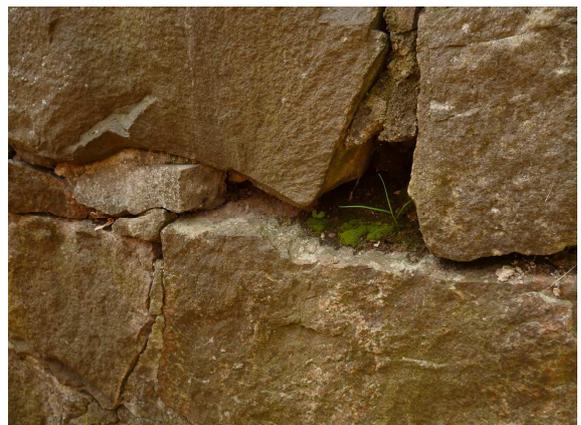
[17] S=0, V=0, D=2 BSP-ID 259-02

Natursteinwand - statisch gesamtheitlich tragend,
Fugenfüllung, Bereichsweise, Locker / lose, Hinten am
Bauwerk, Seitenfläche rechts, Oben, Alter Schaden
nicht behoben, Unterhaltungsmangel, Teilbereich der
Stützmauer mit Geländer, Seitenfläche
grundstücksseitig, Fehlstellen im Fugenmörtel,
schollenartig abgeplatzt, hohllagig und lose
*2021E: Bewuchs in den Fehlstellen

2021__FEHLSTELLEN DER FUGENFÜLLUNG
HINTEN

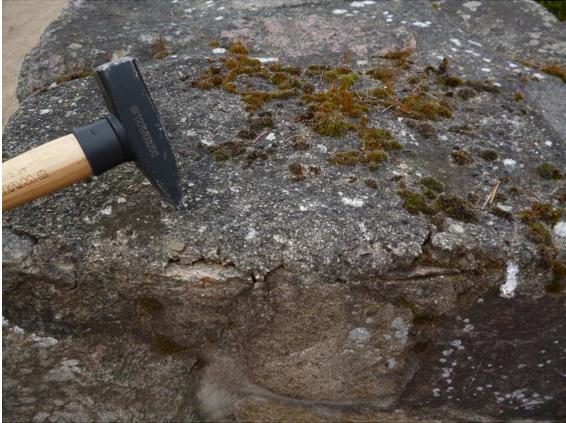
[7] S=0, V=0, D=2 BSP-ID 259-02
Natursteinwand - statisch gesamtheitlich tragend,
Fugenfüllung, Bereichsweise, Locker / lose, Vorne am
Bauwerk, Oben, Alter Schaden nicht behoben, vorderer
Teilbereich der Stützmauer ohne Geländer,
Kopfbereich der Stützmauer, Fugenmörtel mit
beginnender Abplatzung, hohllagig und rissig, Fläche
ca. 50cm x 60cm, Moosbelag
*2021E: unverändert

2021_FUGENMÖRTEL RISSIG UND HOHL

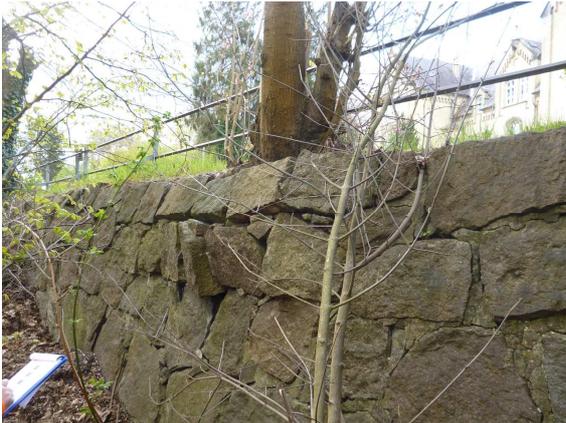
[18] S=1, V=0, D=2 EP BSP-ID 136-05
Natursteinwand - statisch gesamtheitlich tragend,
Naturstein des Mauerwerks, Stellenweise,
Herausgedrückt, Am Ende des Bauwerks, Seitenfläche
rechts, Alter Schaden nicht behoben,
Unterhaltungsmangel, Natursteine bis ca. 7cm
herausgedrückt
*2021E: Teilweise sind die Steine bis 20 cm
herausgedrückt

2021_NATURSTEIN HERAUSGEDRÜCKT

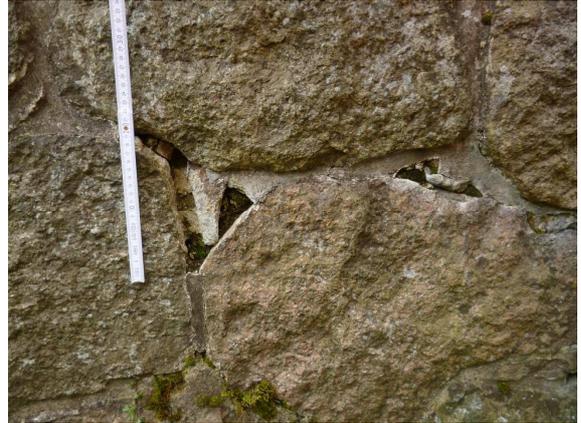
[12] S=0, V=0, D=2 BSP-ID 259-06
Natursteinwand - statisch gesamtheitlich tragend,
Fugenfüllung, Eine Stelle, Fehlstelle, Länge: 0,200 m,
Vorne am Bauwerk, Seitenfläche rechts, Alter Schaden
nicht behoben, Unterhaltungsmangel, Teilbereich der
Stützmauer ohne Geländer, Seitenfläche
grundstücksseitig (hinterer Bereich), Mörtelfuge nicht
verschlossen, Fläche ca. 12cm x 20cm x 3cm
*2021E: unverändert

2021_FEHLSTELLE IM FUGENVERSCHLUSS

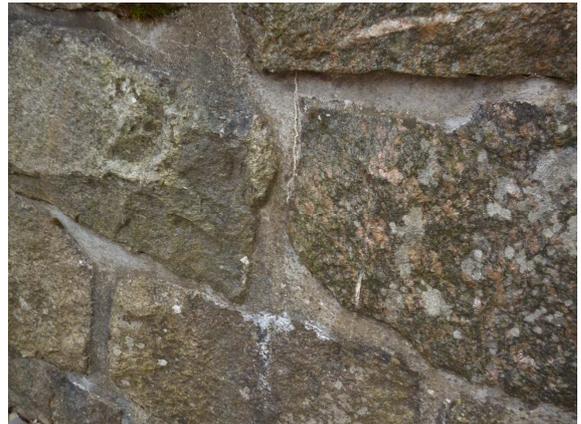
[10] S=0, V=0, D=1 BSP-ID 259-02
Natursteinwand - statisch gesamtheitlich tragend,
Fugenfüllung, Stellenweise, Aussinterung, Längs
durchgehend, Seitenfläche rechts, Teilbereich der
Stützmauer ohne Geländer, Seitenfläche
grundstücksseitig, Aussinterungserscheinungen im
Mörtelbereich - Anzahl: 7 Stelle(n)
*2021E: unverändert

2021_FUGENBEREICHE MIT
AUSSINTERUNGSERSCHEINUNGEN

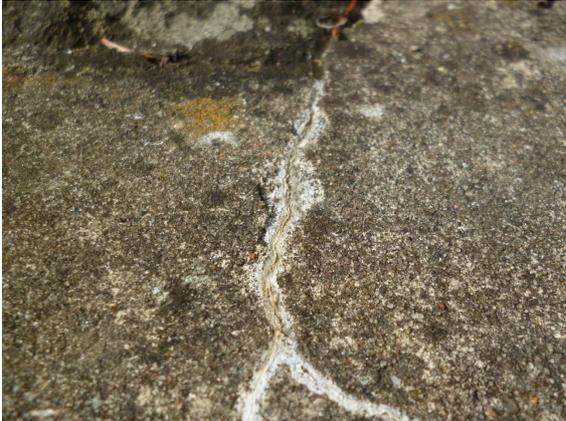
[11] S=0, V=0, D=1 BSP-ID 259-02

Natursteinwand - statisch gesamtheitlich tragend, Fugenfüllung, Stellenweise, Allgemeiner Riss mit Aussinterung, Am Anfang des Bauwerks, Oben, Alter Schaden nicht behoben, Teilbereich der Stützmauer ohne Geländer, Kopfbereich sowie Seitenfläche rechts der Stützmauer, Rissbreite bis ca. 0,15mm, Aussinterungserscheinungen

2021_RISSE MIT AUSSINTERUNGEN

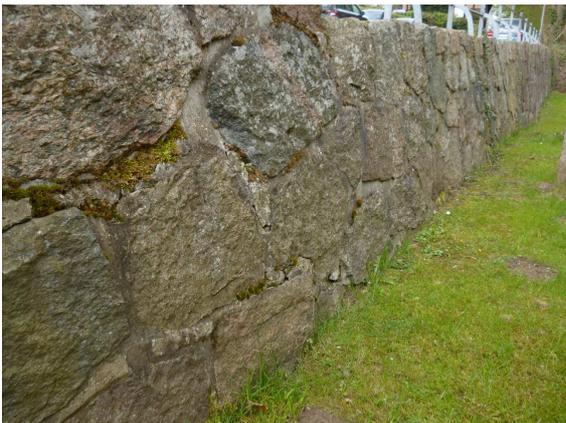
[13] S=0, V=0, D=2 BSP-ID 259-06

Natursteinwand - statisch gesamtheitlich tragend, Fugenfüllung, Eine Stelle, Gerissen und hohl klingend, Länge: 1,900 m, Vorne am Bauwerk, Seitenfläche rechts, Alter Schaden nicht behoben, Teilbereich der Stützmauer ohne Geländer (im Endbereich), Seitenfläche grundstücksseitig, Mörtelfuge lose und hohlklagig

*2021E: unverändert

2021_FUGENBEREICH GERISSEN

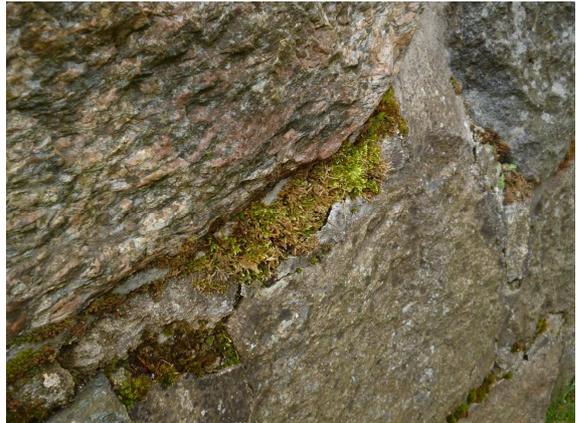
[14] S=0, V=0, D=1 BSP-ID 259-02

Natursteinwand - statisch gesamtheitlich tragend, Fugenfüllung, Bereichsweise, Gerissen und hohl klingend, Vorne am Bauwerk, Seitenfläche rechts, Alter Schaden nicht behoben, Unterhaltungsmangel, Teilbereich der Stützmauer ohne Geländer, Seitenfläche grundstücksseitig, Fugenmörtel stellenweise lose, hohlklagig und rissig, Moosbelag
*2021E: unverändert

2021_FUGENMÖRTEL GERISSEN UND MIT MOOSBELAG

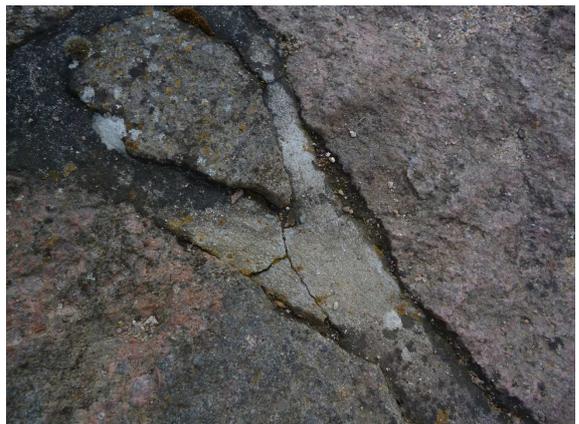
[2] S=0, V=0, D=1 BSP-ID 259-02

Natursteinwand - statisch gesamtheitlich tragend, Fugenfüllung, Eine Stelle, Gerissen und hohl klingend, Hinten am Bauwerk, Oben, Instandsetzung schadhaft, Teilbereich der Stützmauer mit Geländer, Kopfbereich der Stützmauer, Fugenmörtel im instandgesetzten Bereich lose und rissig, im Bereich des 8-ten Geländerfeldes, Fläche ca. 60cm x 40cm

*2021E: unverändert

2021_INSTANDGESETZTER BEREICH SCHADHAFT

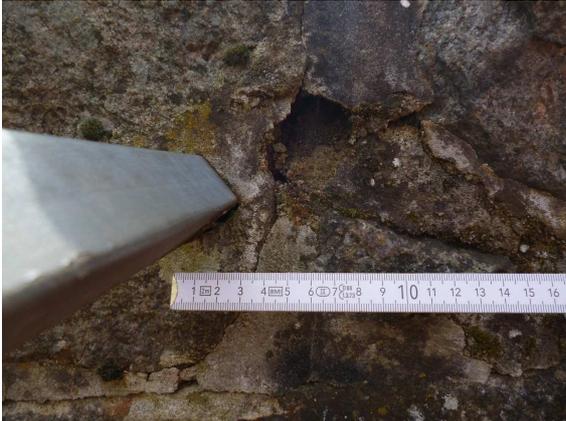
[6] S=0, V=0, D=1 BSP-ID 259-02

Natursteinwand - statisch gesamtheitlich tragend, Fugenfüllung, Eine Stelle, Gerissen und hohl klingend, Vorne am Bauwerk, Stirnseite, Instandsetzung schadhaft, Teilbereich der Stützmauer mit Geländer, Stirnseite im Bereich der Geländereinbindung, Fugenmörtel hohllagig und rissig, Moosbelag
*2021E: unverändert

2021_FUGENBEREICH HOHLLAGIG

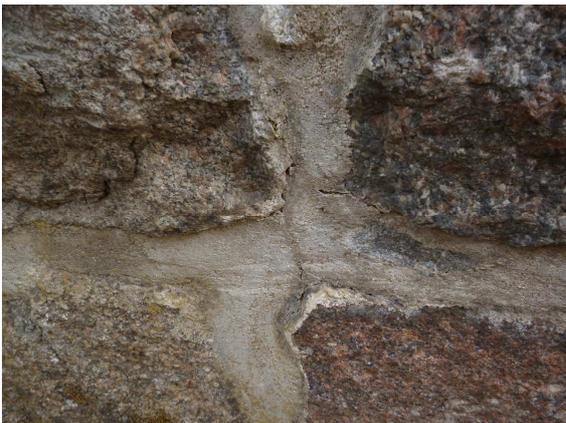
[8] S=0, V=0, D=1 BSP-ID 259-02

Natursteinwand - statisch gesamtheitlich tragend, Fugenfüllung, Eine Stelle, Gerissen und hohl klingend, Vorne am Bauwerk, Seitenfläche links, Instandsetzung schadhaft, Teilbereich der Stützmauer ohne Geländer, Seitenfläche straßenseitig, Fugenmörtel im instandgesetzten Bereich hohllagig und rissig, Fläche ca. 50cm x 40cm
*2021E: unverändert

2021_INSTANDSETZUNG VORNE SCHADHAFT

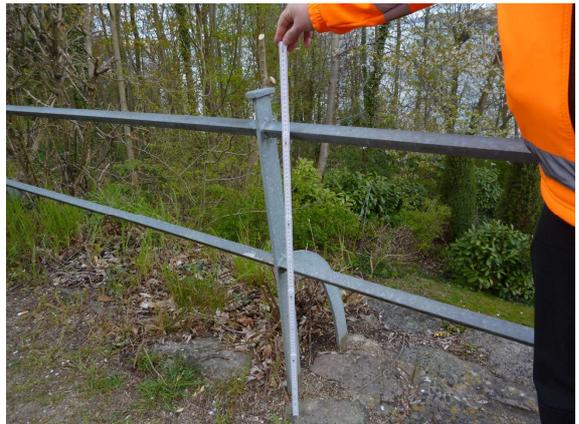
[4] S=0, V=1, D=0 BSP-ID 231-11

Natursteinwand - statisch gesamtheitlich tragend, Holmgeländer ohne Seil, mit einer Knieleiste oder mehreren Knieleisten, Stahl / Metall, Vollständig, Entspricht nicht den Vorschriften, Längs durchgehend, Oben, Alter Schaden nicht behoben, Unterhaltungsmangel, Geländerhöhe nicht ausreichend, H= ca. 85cm
*2021E: unverändert

2021_GELÄNDERHÖHE NICHT AUSREICHEND

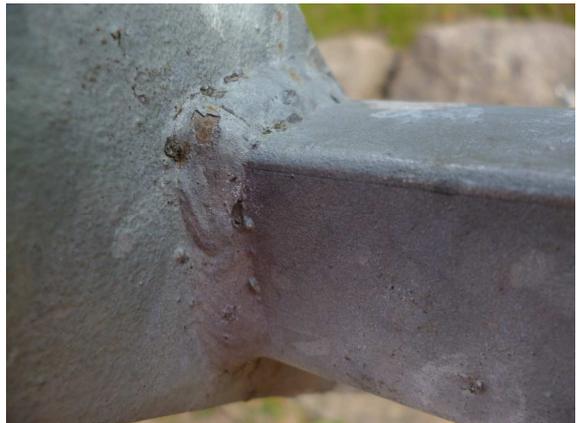
[3] S=0, V=0, D=1 BSP-ID 234-04

Natursteinwand - statisch gesamtheitlich tragend, Holmgeländer ohne Seil, mit einer Knieleiste oder mehreren Knieleisten, Stahl / Metall, Beginnend, Angerostet, Längs durchgehend, Oben, Alter Schaden nicht behoben, Verzinkung verwittert und mit beginnenden Korrosionserscheinungen
*2021E: unverändert

2021_VERZINKUNG MIT BEGINNENDER KORROSION
