# Prüfbericht 2021 E

nach DIN 1076

Bauwerksname **Brücke Wanderweg / Kleiner KÜchensee**  
Teilbauwerksname **Brücke Wanderweg / Kleiner KÜchensee**  
Kreis **Kreis Herzogtum Lauenburg**  
Ort **Ratzeburg**  
Bauwerksrichtung **von Osten nach Westen**  
Bauwerksart **Plattenbalkenbrücke, Trägerrostbrücke**  
Tragfähigkeit  
Baujahr

Prüfrichtung **von Osten nach Westen**  
Prüfer **Dipl.-Ing. (FH) Corinna Hein**  
Prüfung vom **08.06.2021** bis **15.06.2021**

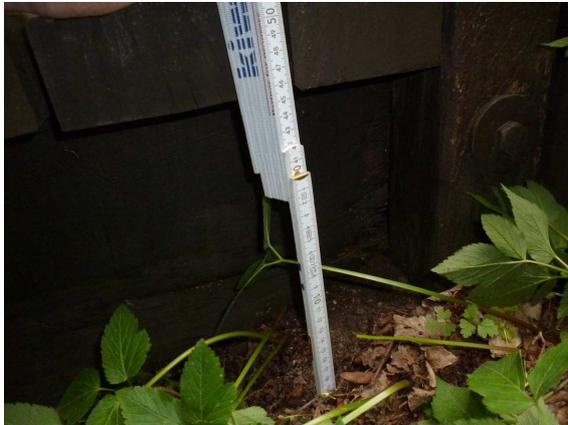
[4] S=0, V=0, D=2 EP BSP-ID 015-10

Träger, Holz, Stellenweise, Angefault, ---, Vorne und  
hinten am Bauwerk, Quer durchgehend, Unterseite,  
Unterhaltungsmangel, Längs- und Endquerträger im  
Auflagerbereich, Hauptbauteile mit Erdkontakt, bis ca.  
20cm überdeckt, stehende Feuchtigkeit

2021\_HAUPTBAUTEILE MIT ERDKONTAKT

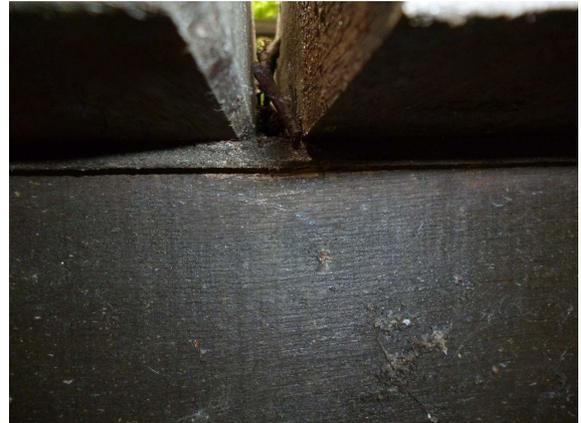
[2] S=0, V=0, D=2 BSP-ID 001-05

Hauptträger, Holz, Alle, Schmutzablagerung, Anzahl:  
6 Stück, ---, Längs durchgehend, Oberseite, Alter  
Schaden nicht behoben, Unterhaltungsmangel,  
Schmutzablagerungen auf den Abdeckungen der  
Holzträger (Bitumenpappe) im Bereich zwischen dem  
Bohlenbelag, Bildung von Feuchtigkeit, beginnende  
Verrottungserscheinungen  
\*2021E: unverändert

2021\_SCHMUTZABLAGERUNG ZWISCHEN  
BOHLENBELAG

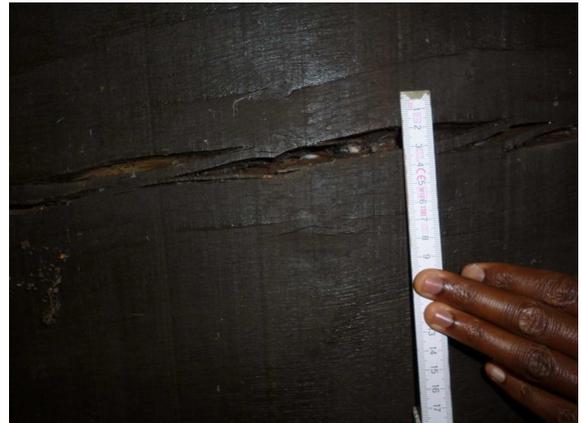
[3] S=0, V=0, D=1 BSP-ID 016-01

Hauptträger, Holz, Alle, Gerissen, Anzahl: 6 Stück, ---,  
Längs durchgehend, materialbedingt gerissen,  
Rissbreite bis ca. 1,2cm  
\*2021E: unverändert

2021\_HAUPTTRÄGER MATERIALBEDING  
GERISSEN

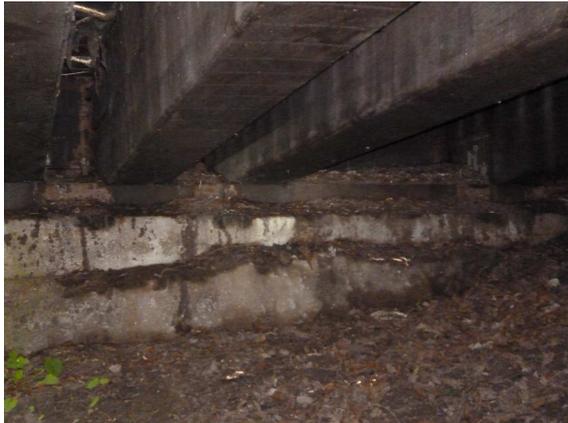
[7] S=0, V=0, D=2 BSP-ID 021-08

Auflagerbank, Beton, Gesamtes Bauteil, Verwittert, ---, Vorne und hinten am Bauwerk, Quer durchgehend, Unter dem Bauwerk, Alter Schaden nicht behoben, Unterhaltungsmangel, Schmutzablagerungen, Moos- und Algenbelag, bereichsweise oberflächennahe Betonabplatzungen

\*2021E: unverändert

2021\_AUFLAGERBANK VERSCHMUTZT UND VERWITTERT

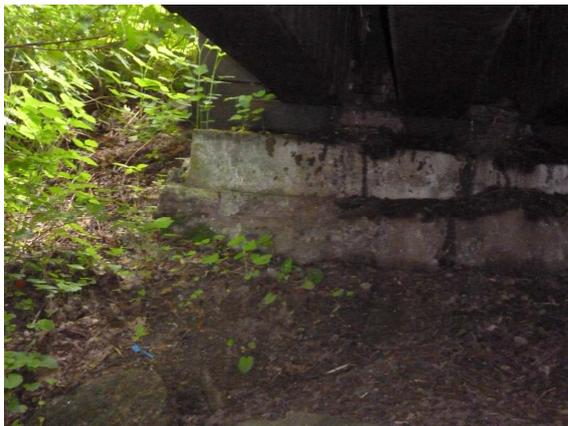
[21] S=0, V=0, D=2 BSP-ID 021-08

Auflagerbank, Beton, Eine Stelle, Abgeplatzt, ---, Vorne am Bauwerk, Seitenfläche rechts, Unter dem Bauwerk, Betonabplatzung, Fläche ca. 60cm x 12cm x 6cm

\*2021E: unverändert

2021\_BETONABPLATZUNG

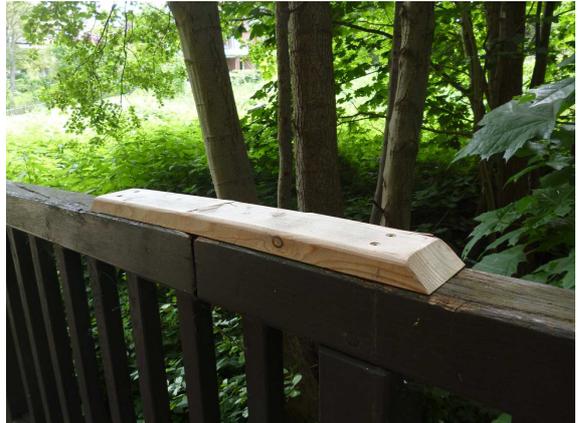
[5] S=1, V=0, D=2 EP BSP-ID 231-16

Überbau, Handlauf des Geländers, Holz, Bereichsweise, Verfault / vermodert, ---, 3-tes Feld, Mitte längs am Bauwerk, Beidseitig, Oben, Instandsetzung schadhaft, Unterhaltungsmangel, im Dehnstoßbereich, Verrottungserscheinungen, Einstichtiefe bis ca. 8cm, Schmutz und stehende Feuchtigkeit

\*2021E: über den Dehnstoß wurde eine Leiste angeschraubt, dadurch ist der Dehnstoß unwirksam.

2021\_NICHT FACHGERECHTE INSTANDSETZUNG IM DEHNSTOSSBEREICH

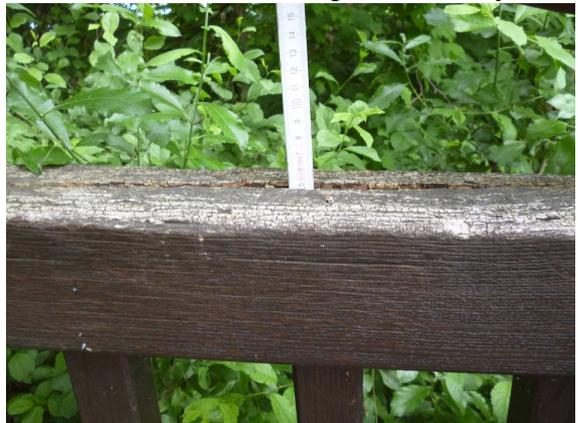
[11] S=1, V=1, D=2 EP BSP-ID 231-18

Überbau, Handlauf des Geländers, Holz, Bereichsweise, Angefault, ---, Mitte längs am Bauwerk, Beidseitig, Oben, Alter Schaden nicht behoben, Unterhaltungsmangel, vor allem im 2-ten bis 3-ten Feld rechts sowie 3-ten bis 4-ten Feld links, Moos- und Algenbelag, Verrottungserscheinungen, Einstichtiefe bis ca. 3cm

\* 2021E: Schadensenerweiterung: Einstichtiefe jetzt 5 cm

2021\_HANDLAUF VERROTTET

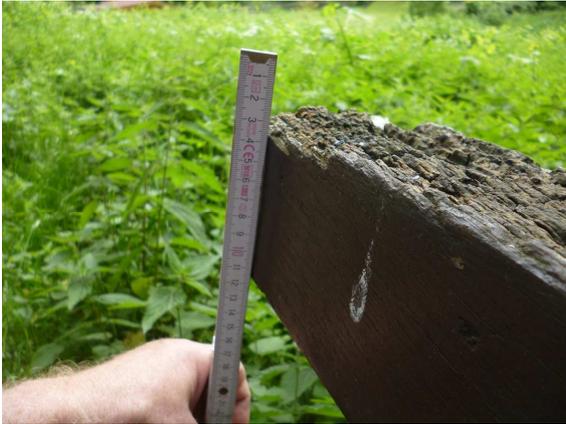
[9] S=0, V=1, D=1 BSP-ID 231-18  
Überbau, Handlauf des Geländers, Holz, Eine Stelle,  
Angefault, ---, Vorne am Bauwerk, Links, Oben, Alter  
Schaden nicht behoben, beginnende  
Verrottungserscheinungen, Anfanf des Handlaufes, L=  
ca. 20cm, Einstechtiefe bis ca. 1,5cm  
\*2021E: unverändert

2021\_VERROTTUNGSERSCHEINUNG AM  
HANDLAUF LINKS

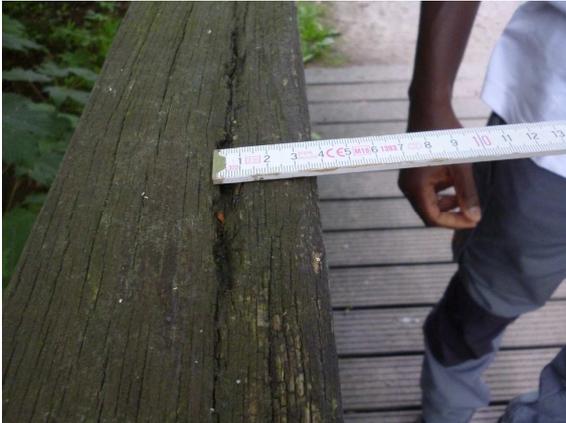
[19] S=0, V=2, D=1 BSP-ID 231-20  
Überbau, Handlauf des Geländers, Holz, Gesamtes  
Bauteil, Gerissen, ---, Längs durchgehend, Beidseitig,  
Schadenserweiterung, materialbedingt gerissen,  
Rissbreite bis ca. 5mm, bereichsweise Einstechtiefen  
bis 1,5cm  
\* 2021E: Schadenserweiterung: Rissbreite bis 10 mm

2021\_HANDLAUF MATERIALBEDINGT  
GERISSEN

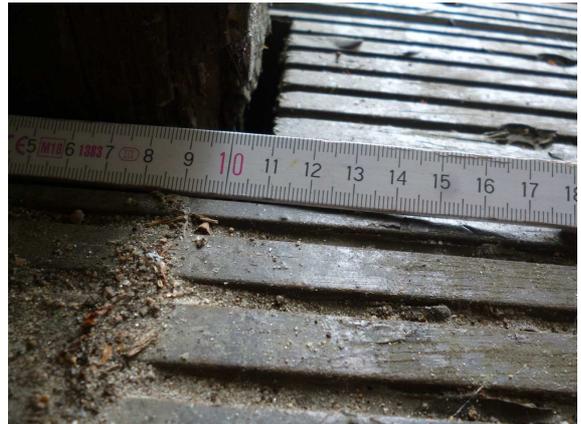
[10] S=1, V=1, D=2 EP BSP-ID 231-19  
Überbau, Geländerpfosten, Holz, Bereichsweise,  
Angefault, Anzahl: 12 Stück, ---, Längs durchgehend,  
Beidseitig, Innen, Fußpunktbereich des  
Geländerpfosten im Anschluss zum Bohlenbelag,  
Verrottungserscheinungen, Einstechtiefe bis ca. 1,2cm,  
stellenweise beginnender Querschnittsverlust, Soll  
=10cm, Ist =8,5cm

2021\_PFOSTEN MIT QUERSCHNITTSVERLUST

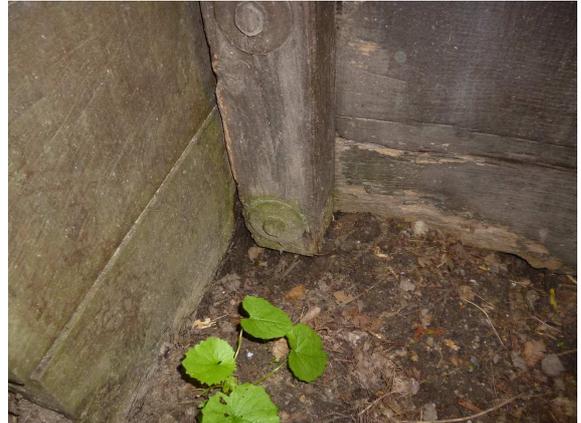
[23] S=0, V=0, D=2 BSP-ID 231-19  
Überbau, Geländerpfosten, Holz, Bereichsweise,  
Angefault, Anzahl: 2 Stück, ---, Am Ende des  
Bauwerks, Beidseitig, Unten, Alter Schaden nicht  
behoben, Fußpunktbereich des Geländerpfosten mit  
Erdkontakt, bis ca. 15cm, Verrottungserscheinungen  
\*2021E: unverändert

2021\_PFOSTEN MIT ERDKONTAKT

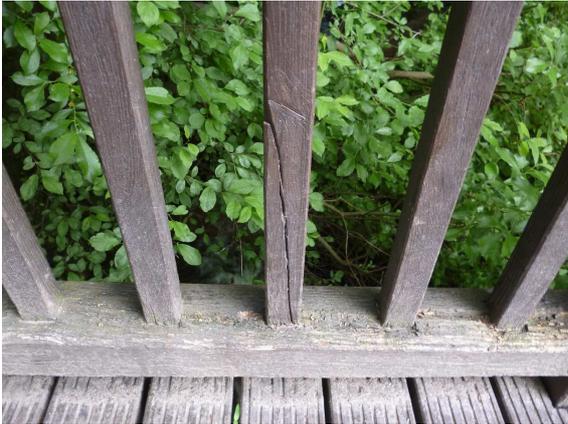
[17] S=0, V=1, D=0 BSP-ID 231-04  
Überbau, Füllstab des Geländers, Holz, Stellenweise,  
Gespalten, ---, Vorne und hinten am Bauwerk, Rechts,  
Schadenserweiterung, 2-tes Feld, 3-ter Füllstab sowie 5  
-tes Feld, 4-ter Füllstab gespalten  
\* 2021E: Schadenserweiterung: 5.tes Feld, auch 2-ter  
Füllstab gespalten

2021\_FÜLLSTAB GESPALTEN

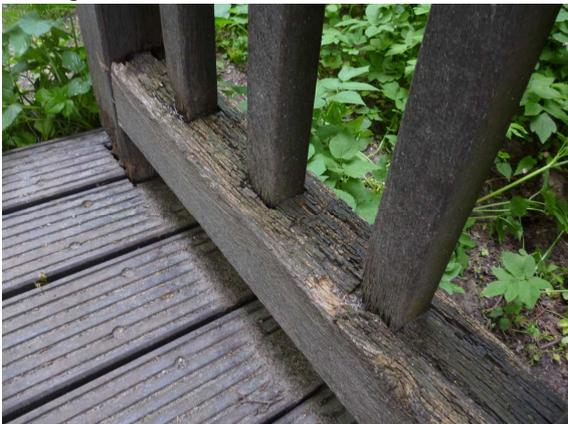
[24] S=0, V=2, D=0 BSP-ID 231-04  
Überbau, Füllstab des Geländers, Holz, Stellenweise,  
Verfault / vermodert, ---, Vorne und hinten am  
Bauwerk, Beidseitig, Geländerpfosten  
durchgefaut/vermodert.  
Links: 1-tes und 5-tes Feld, jeweils 1Stab  
Rechts: 1-tes Feld, 2 Stäbe, 1 Stabe völlig  
durchgefaut, 5-tes Feld, 4 Stäbe

2021\_GELÄNDERPFOSTEN VERMODERT

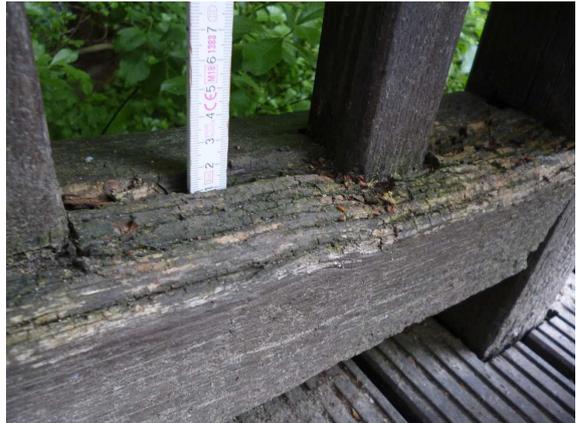
[12] S=0, V=1, D=2 EP BSP-ID 231-20  
Überbau, Fußholm des Geländers, Holz,  
Bereichsweise, Angefault, ---, Vorne und hinten am  
Bauwerk, Beidseitig, Schadenserweiterung, 1-tes Feld  
(beidseitig) und 5-tes Feld (rechts) mit  
Verrottungserscheinungen, L= bis ca. 50cm,  
Einstechtiefe bis ca. 2cm  
4 Bereiche, Einbindung vom Pfostenanschluss verrottet  
\* 2021E: Schadenserweiterung: auch 2-tes Feld rechts

2021\_VERROTTUNGSERSCHEINUNGEN AM  
FUSSHOLM

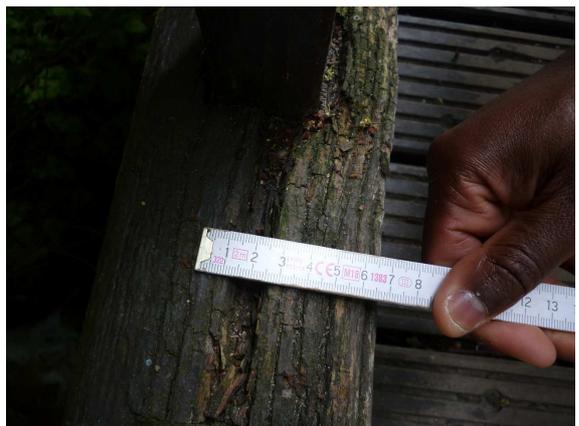
[13] S=1, V=0, D=2 EP BSP-ID 231-22  
Überbau, Fußholm des Geländers, Holz, Eine Stelle,  
Gerissen, ---, 2-tes Feld, Vorne am Bauwerk, Rechts,  
Unten, Alter Schaden nicht behoben, materialbedingt  
gerissen, Spaltbreite bis ca. 1,5cm, Länge ca. 1,45m,  
oberflächennahe Verrottungserscheinungen,  
Einstechtiefe bis ca. 5mm  
\*2021E: unverändert

2021\_FUSSHOLM GERISSEN

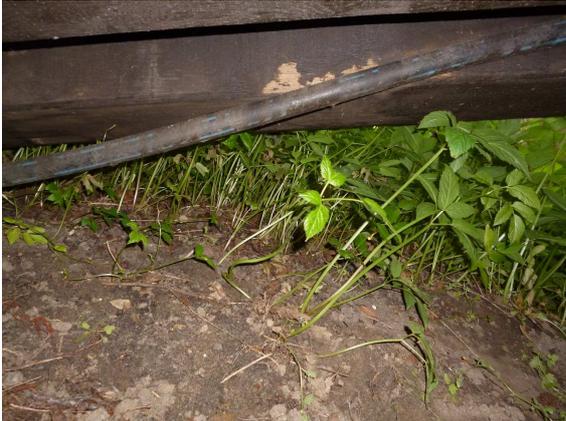
[16] S=0, V=1, D=0 BSP-ID 261-13

Unterbau, Leitungsbefestigungen, Bereichsweise, Nicht ausreichend, ---, Vorne am Bauwerk, Links, Alter Schaden nicht behoben, Unterhaltungsmangel, Wasserleitung bereichsweise nicht ausreichend befestigt, Befestigung vom LT abgerissen  
\*2021E: unverändert

2021\_LEITUNG ABGERISSEN

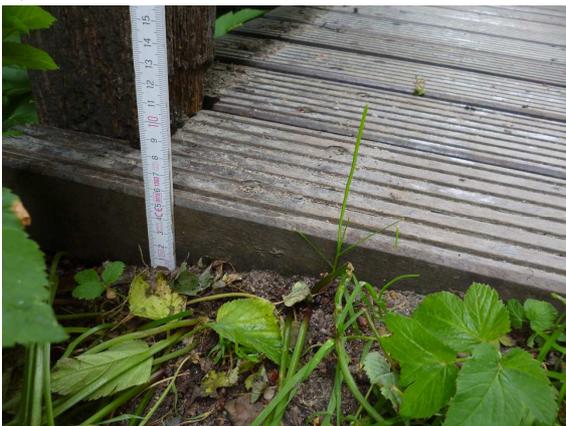
[14] S=0, V=2, D=1 EP BSP-ID 241-02

Überbau, Gehwegbelag, Stellenweise, 2 - 5 cm abgesackt / gesetzt, ---, Vorne und hinten am Bauwerk, Quer durchgehend, Schadenserweiterung, Unterhaltungsmangel, vorne Versatz bis ca. 2,5cm sowie hinten rechts Versatz bis 5cm, Übergang vom Gehweg zum Bohlenbelag  
\* 2021E: Schadenserweiterung: Versatz vorne bis ca. 3,0 cm

2021\_VERSATZ IM BELAG

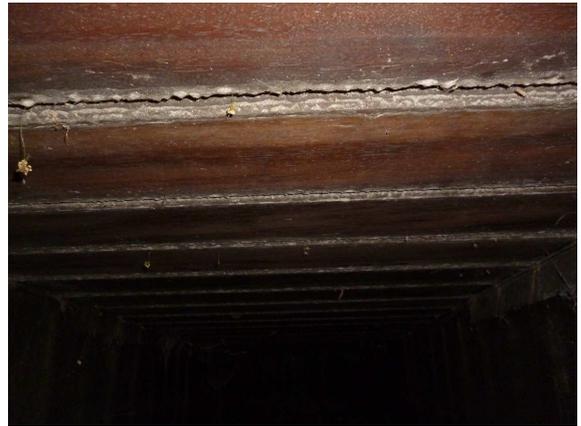
[18] S=0, V=0, D=1 BSP-ID 241-11

Überbau, Gehwegbelag, Bohle, Alle, Feuchte Stelle, --, Längs durchgehend, Unterseite, Alter Schaden nicht behoben, Unterhaltungsmangel, leichte Feuchtflecken und Salzablagerungen durch Tausalze zwischen den Fugenbereichen der Bohlen  
\*2021E: unverändert

2021\_SALZABLAGERUNGEN UNTERSEITIG

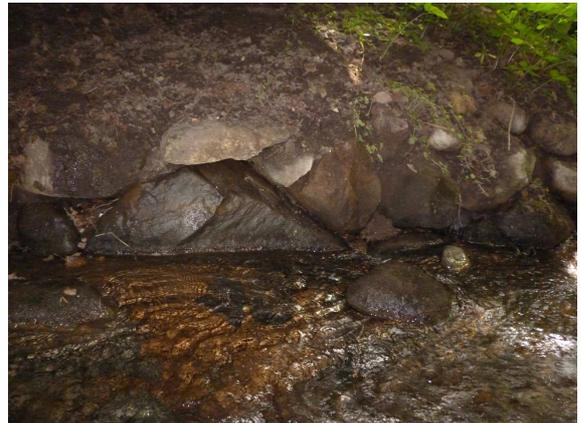
[20] S=0, V=0, D=2 BSP-ID 236-15

Unterbau, Kolkschutz, Stellenweise, Wasserauskokkung/-ausspülung, ---, Vorne und hinten am Bauwerk, Quer durchgehend, Unter dem Bauwerk, Alter Schaden nicht behoben, Unterhaltungsmangel, vorne Auskokkung sowie hinten fehlender Kolkschutz  
\*2021E: unverändert

2021\_AUSKOLKUNG

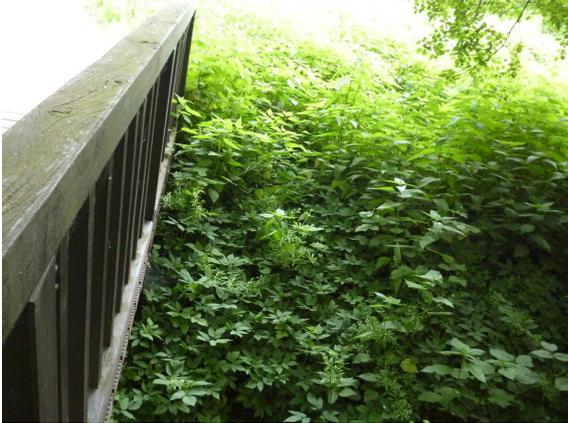
[15] S=0, V=1, D=0 BSP-ID 251-08  
Unterbau, Böschung, Bereichsweise, Gefahr durch  
Bewuchs, ---, Vorne und hinten am Bauwerk,  
Beidseitig, Alter Schaden nicht behoben,  
Unterhaltungsmangel, \*2021E: unverändert

2021\_BEWUCHS IM BÖSCHUNGSBEREICH
