Prüfbericht 2021 E

nach DIN 1076

Bauwerksname **Fußgängerbrücke Holthude am Wanderweg**
Teilbauwerksname **Fußgängerbrücke Holthude am Wanderweg**
Kreis **Kreis Herzogtum Lauenburg**
Ort **Ratzeburg**
Bauwerksrichtung **von Osten nach Westen**
Bauwerksart **Plattenbalkenbrücke, Trägerrostbrücke**
Tragfähigkeit
Baujahr

Prüfrichtung **von Norden nach Süden**
Prüfer **Dipl.-Ing. (FH) Corinna Hein**
Prüfung vom **14.06.2021** bis **29.06.2021**

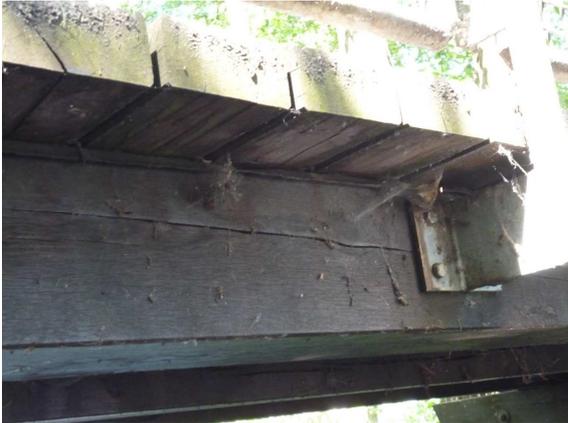
2021_KONSTRUKTIVER HOLZSCHUTZ NICHT
FACHGERECHT

[21] S=0, V=0, D=2 BSP-ID 015-19

Überbau, Baulich - konstruktiver Holzschutz,
Gesamtes Bauteil, Fehlt, ---, Längs durchgehend, Alter
Schaden nicht behoben, Ausführungsfehler /
Baumängel, *2021E: unverändert

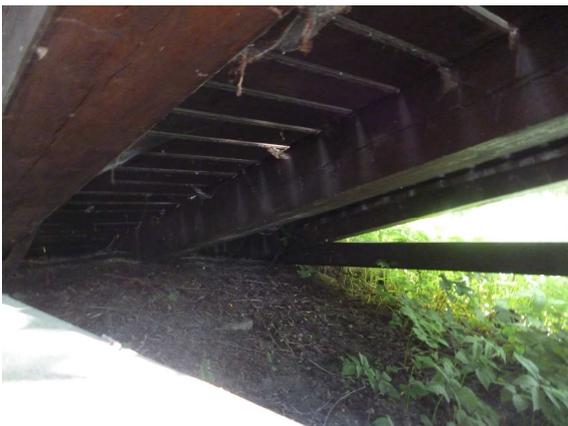
2021_HAUPTBAUTEILE MIT ERDKONTAKT

[1] S=0, V=0, D=2 BSP-ID 015-10

Hauptträger, Holz, Bereichsweise, Schmutzablagerung,
---, Vorne und hinten am Bauwerk, Unterseite, Alter
Schaden nicht behoben, Unterhaltungsmangel, alle
Hauptträger im Kopfbereich mit Erdkontakt, hinten bis
ca. 15cm und vorne bis ca. 7cm mit Erdreich überdeckt
*2021E: unverändert

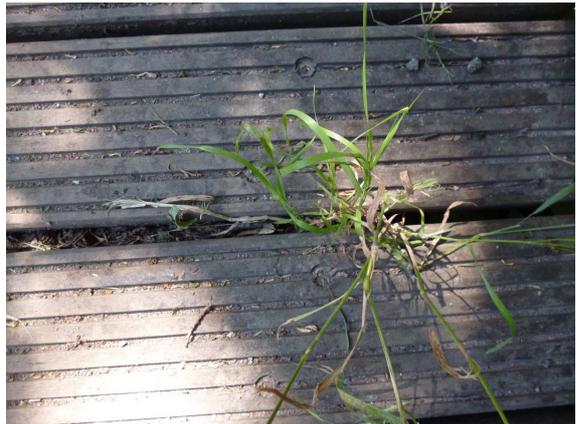
2021_SCHMUTZ UND FEUCHTIGKEIT IM
FUGENBEREICH DES BOHLENBELAGES

[2] S=0, V=0, D=2 BSP-ID 001-05

Hauptträger, Holz, Alle, Schmutzablagerung, ---, Längs
durchgehend, Oberseite, Alter Schaden nicht behoben,
Unterhaltungsmangel, alle 3 LT, Schmutzablagerungen
auf den Abdeckungen der Längsträger (Bitumenpappe)
im Bereich zwischen dem Bohlenbelag, beginnender
Bewuchs, Feuchtigkeitsansammlung
*2021E: unverändert

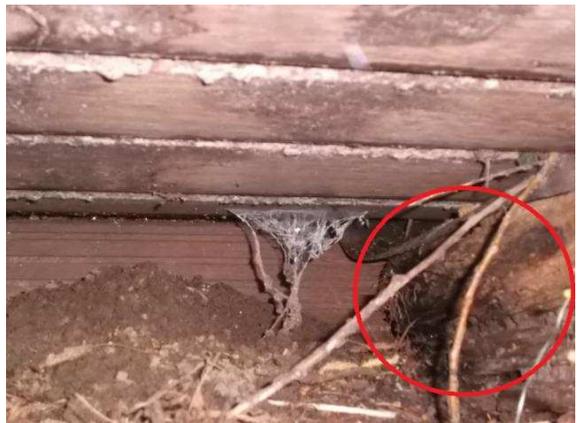
2018_VERROTUNG UND PILZBEFALL IM
KOPFBEREICH

[3] S=1, V=0, D=2 EP BSP-ID 015-08

Hauptträger, Holz, Alle, Verfault / vermodert, Anzahl:
3 Stück, ---, Hinten am Bauwerk, Quer durchgehend,
Unter dem Bauwerk, Alter Schaden nicht behoben, im
Kopfbereich der Längsträger, Pilzbefall, Verrottung des
Holzes, L= bis ca. 60cm, Einstechtiefe bis ca. 3,5cm
*2021E: unverändert

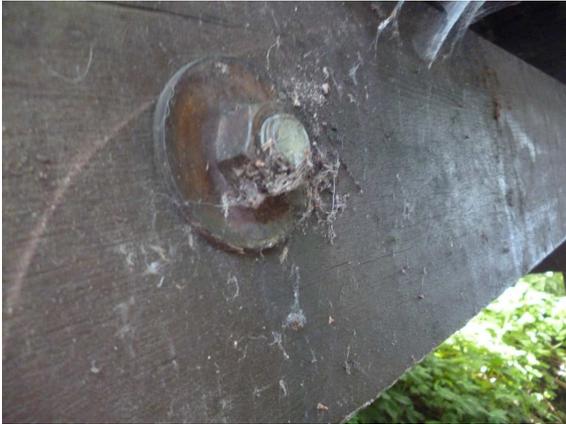
2021_VERBINDUNGSELEMENTE MIT KORROSION

[6] S=0, V=0, D=1 BSP-ID 001-05
Hauptträger, Bolzen, Mehrfach, Angerostet, ---, Vorne und hinten am Bauwerk, Unterseite, Alter Schaden nicht behoben, Unterhaltungsmangel, Verbindungselemente der Hauptträger mit Korrosionserscheinungen
*2021E: unverändert

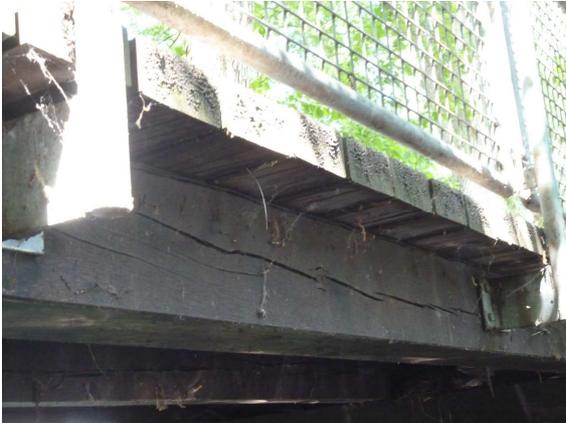
2021_LÄNGSTRÄGER GERISSEN

[24] S=0, V=0, D=1 BSP-ID 016-01
Hauptträger, Holz, Gesamtes Bauteil, Gerissen, ---, Vorne und hinten am Bauwerk, Quer durchgehend, Unterseite, Längsträger gerissen

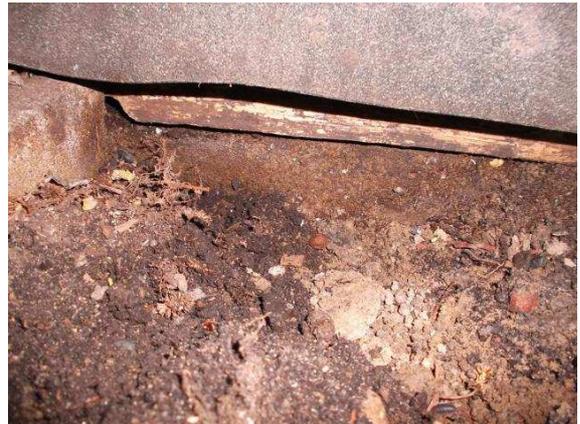
2018_ENDQUERTRÄGER MIT ERDKONTAKT

[4] S=0, V=0, D=2 EP BSP-ID 015-10
Querträger, Holz, Häufig, Schmutzablagerung, ---, Vorne und hinten am Bauwerk, Quer durchgehend, Unter dem Bauwerk, Alter Schaden nicht behoben, Unterhaltungsmangel, Endquerträger mit Erdkontakt, bis ca. 10cm mit Erdreich überdeckt, Feuchtigkeitsansammlung, Verrottungserscheinungen
*2021E: unverändert

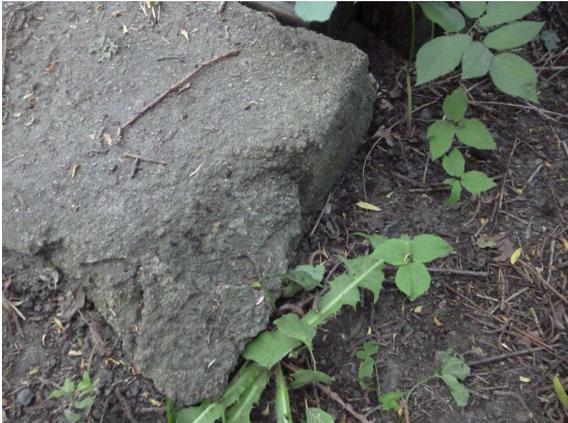
2021_BETONABPLATZUNGEN AN
KAMMERWAND OBEN

[14] S=0, V=0, D=2 BSP-ID 021-08
Hintere Kammerwand, Beton, Stellenweise, Abgeplatzt, ---, Vorne und hinten am Bauwerk, Beidseitig, Oben, Alter Schaden nicht behoben, Unterhaltungsmangel, Übergänge vor und hinter dem Bauwerk, Abplatzungen im Eckbereich, Fläche bis ca. 25cm x 10cm x 10cm, weitere oberflächennahe Betonabplatzung hinten querdurchgehend oben, Fläche bis ca. 40cm x 30cm x 1cm, Betonoberfläche verwittert
*2021E: unverändert

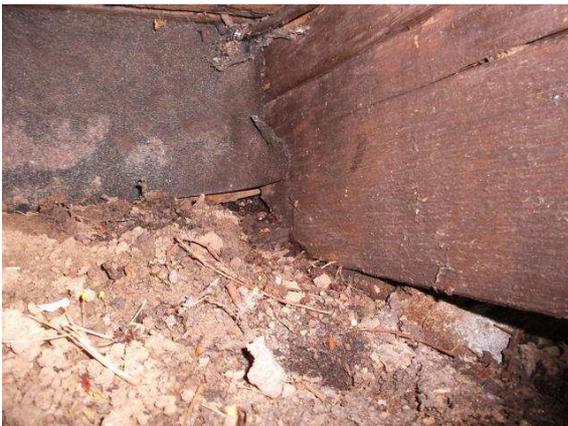
2018_AUFLAGERBANK MIT ERDKONTAKT

[7] S=0, V=0, D=2 BSP-ID 020-05

Auflagerbank, Beton, Gesamtes Bauteil, Verwittert, ---,
Vorne und hinten am Bauwerk, Quer durchgehend,
Unter dem Bauwerk, Alter Schaden nicht behoben,
Schmutzanlagerungen, ausgeprägt mit Erdreich
überdeckt, Feuchtigkeitsansammlung
*2021E: unverändert

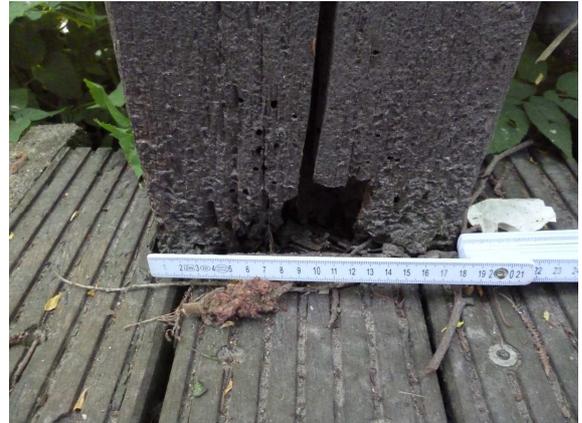
2021_VERROTUNG DER PFEILER

[10] S=1, V=1, D=2 EP BSP-ID 032-01

Pfeiler / Stütze als Vollquerschnitt, Holz,
Bereichsweise, Angefault, Anzahl: 8 Stück, ---, Längs
durchgehend, Beidseitig, Innen, Alter Schaden nicht
behoben, Unterhaltungsmangel, im Fußpunktbereich
zum Anschluss des Bohlenbelag, oben,
Verrottungserscheinungen, Fläche ca. 15cm x 3cm x
6cm, Einstechtiefe bis ca. 2cm, Querschnittsverlust
hinten, letzten beidseitigen Pfeiler, Soll= 19cm, Ist=
6cm, Schmutz- und Feuchtigkeitsansammlung
*2021E: unverändert

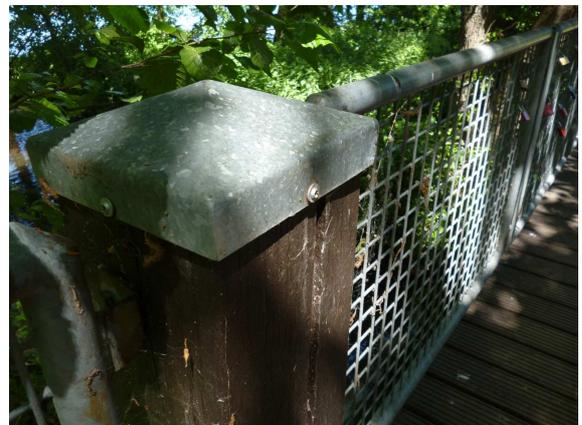
2021_PFEILERKÖPFE MIT SCHUTZKAPPEN

[12] S=0, V=0, D=0 BSP-ID 032-01

Pfeiler / Stütze als Vollquerschnitt, Holz, Alle,
Angefault, ---, Vorne und hinten am Bauwerk, Links,
Schaden instand gesetzt, 1-ter Pfeiler und 4-ter Pfeiler
im Kopfbereich mit Verrottungserscheinungen,
Einstechtiefe bis ca. 2,5cm, materialbedingt gerissen

Schutzkappen auf allen 8 Pfeilerköpfen montiert
*2021E: Der Schaden wurde beseitigt. Löschung bei
der nächsten HP.

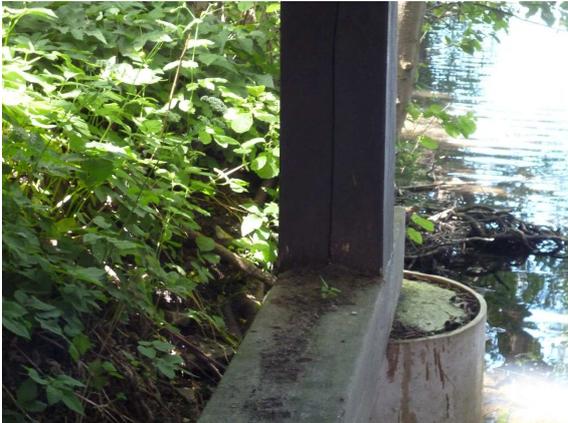
2021_VERROTUNG IM PFEILERBEREICH
UNTEN

[13] S=1, V=0, D=2 EP BSP-ID 032-01

Pfeiler / Stütze als Vollquerschnitt, Holz, Stellenweise,
Angefault, ---, Vorne und hinten am Bauwerk, Linke
und rechte Seite, Alter Schaden nicht behoben,
Unterhaltungsmangel, unter dem Bauwerk, im
Anschlußbereich zum Querträger, Verrottung, vorne
links Einstechtiefe bis 9cm sowie hinten rechts
Einstechtiefe bis 6cm, Schmutzablagerungen und
Feuchtigkeitsansammlung

*2021E: unverändert

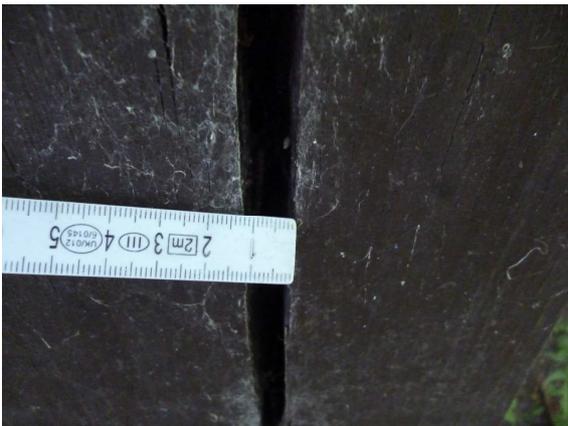
2021_PFEILER MATERIALBEDINGT GERISSEN

[11] S=0, V=0, D=1 BSP-ID 033-01
Pfeiler / Stütze als Vollquerschnitt, Holz, Alle,
Gerissen, Anzahl: 8 Stück, ---, Längs durchgehend,
Beidseitig, Alter Schaden nicht behoben,
materialbedingt gerissen, Moos- und Algenbelag,
Rissbreite bis ca. 15mm
*2021E: unverändert

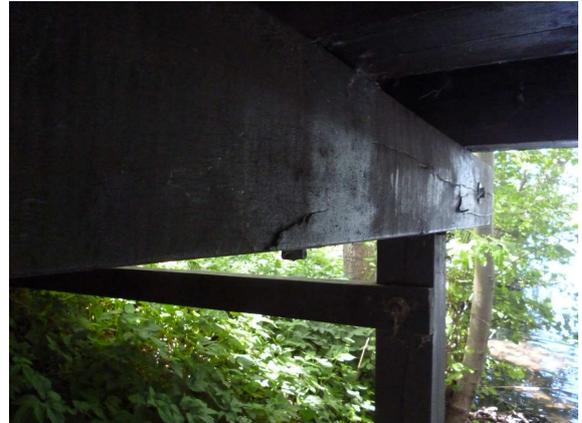
2021_HOLZ ABGESPALTEN

[22] S=0, V=0, D=1 BSP-ID 020-06
Pfeilerkopfbalken, Pfeiler als Vollquerschnitt, Holz,
Beginnend, Gespalten, ---, Vorne und hinten am
Bauwerk, Beidseitig, Vorder- und Rückseite, Alter
Schaden nicht behoben, Rückseite unterer Kopfbalken
der 2-ten Pfeilerreihe und Vorderseite oberer
Kopfbalken der 3-ten Pfeilerreihe, oberflächennah
abgespalten, Holz bis ca. 6mm herausstehend
*2021E: unverändert

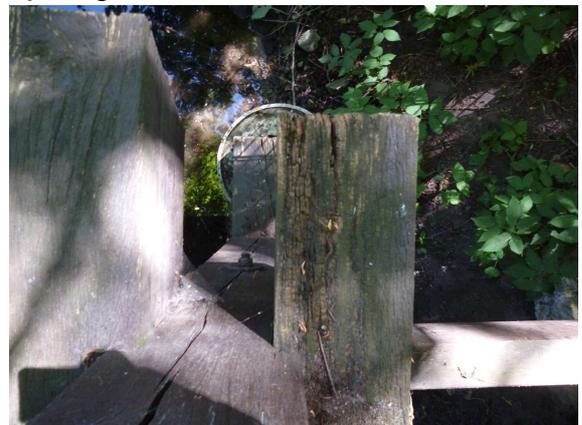
2021_KOPFBALKEN MIT
VERROTUNGSERSCHINUNGEN

[9] S=0, V=0, D=2 BSP-ID 032-01
Pfeilerkopfbalken, Pfeiler als Vollquerschnitt, Holz,
Beginnend, Angefault, ---, Mitte längs am Bauwerk,
Beidseitig, Oben und unten, Schadenserweiterung,
Kopfbalken der 2-ten und 3-ten Pfeilerreihe im
Endbereich mit beginnenden
Verrottungserscheinungen, Einstechtiefe bis ca. 10mm,
Feuchtigkeitsansammlung
* 2021E: Schadenserweiterung: 8 Kopfbalken der 4
Querträger

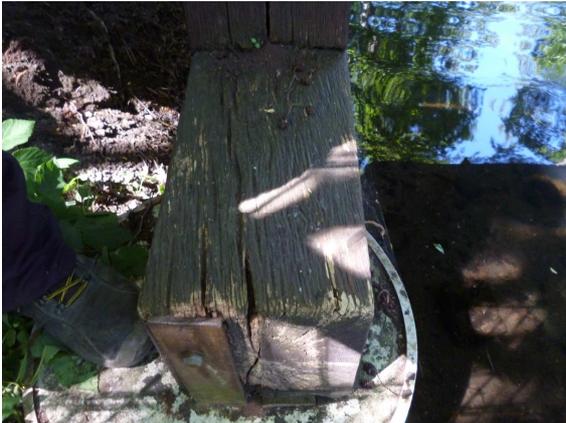
2021_QUERTRÄGER MATERIALBEDINGT
GERISSEN

[5] S=0, V=0, D=1 BSP-ID 033-01
Pfeilerkopfbalken, Pfeiler als Vollquerschnitt, Holz,
Gesamtes Bauteil, Gerissen, ---, Vorne und hinten am
Bauwerk, Quer durchgehend, Oben und unten, Alter
Schaden nicht behoben, Unterhaltungsmangel,
Querträger der Pfeiler materialbedingt gerissen,
Rissbreite bis ca. 6mm, oberflächennahe
Verrottungserscheinungen
*2021E: unverändert

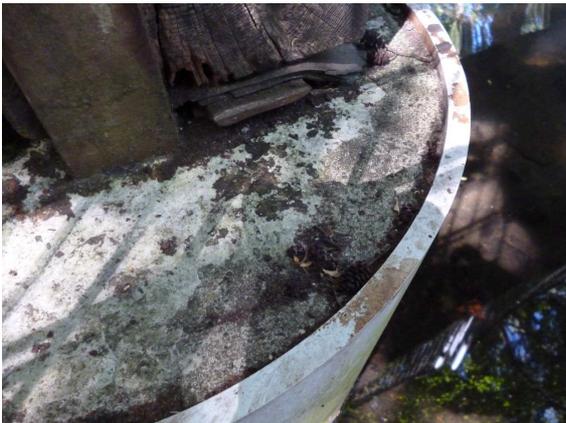
2021_BETONABPLATZUNG AM LAGERSOCKEL

[8] S=0, V=0, D=1 BSP-ID 021-08

Lagersockel Auflagerbank, Pfeiler als Vollquerschnitt,
Beton, Teilweise, Abgeplatzt, Anzahl: 4 Stück, ---,
Mitte längs am Bauwerk, Beidseitig, Unter dem
Bauwerk, Alter Schaden nicht behoben, 2-te und 3-te
Pfeilerreihe, oberflächennahe Betonabplatzungen,
Moos- und Algenbelag
*2021E: unverändert

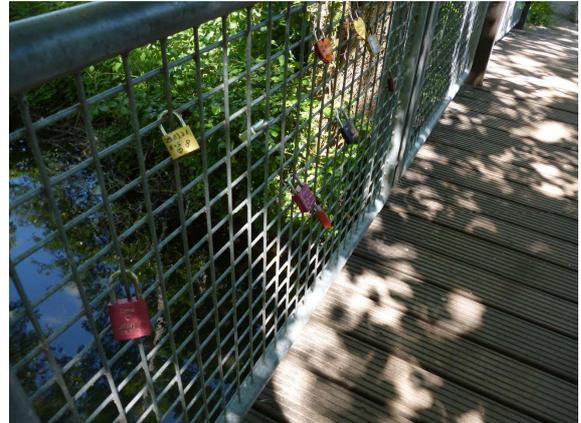
2021_BÜGELSCHLÖSSER AM GELÄNDER

[25] S=0, V=0, D=0 BSP-ID 231-99

Überbau, Füllstabgeländer ohne Seil, Stahl / Metall,
Bereichsweise, Beschädigt durch Fremdeinwirkung,
Mitte längs am Bauwerk, Rechts, Oben auf dem
Bauwerk, Unterhaltungsmangel, An 4 Gitterfelder
wurden Schlösser angebracht

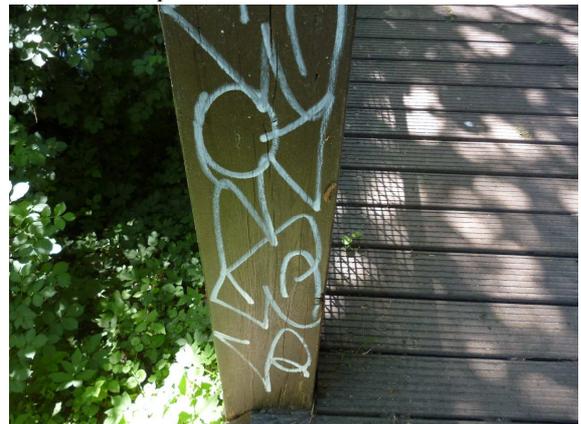
2021_SCHMIEREREIEN AM GELÄNDER

[26] S=0, V=0, D=0 BSP-ID 231-99

Überbau, Geländerpfosten, Holz, Vereinzelt,
Schmiererei, Anzahl: 2 Stelle(n), Vorne am Bauwerk,
Beidseitig, Oben auf dem Bauwerk, Schmierereien an
den Geländerpfosten

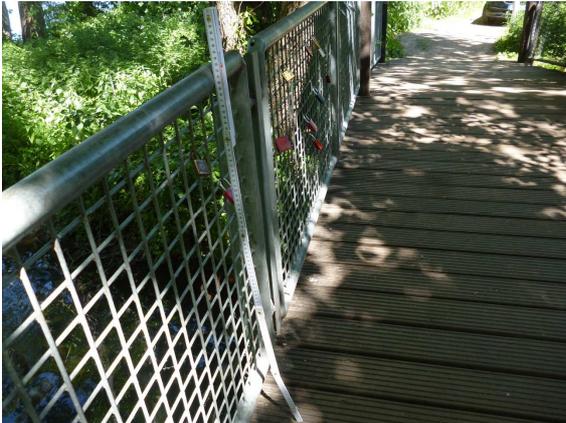
2021_GELÄNDERHÖHE ZU GERING

[17] S=0, V=2, D=0 EP BSP-ID 231-11

Überbau, Geländer ohne Seil mit Drahtgitterfüllung,
Gesamtes Bauteil, Entspricht nicht den Vorschriften, --
-, Längs durchgehend, Beidseitig, Alter Schaden nicht
behalten, Geländerhöhe H= ca. 93cm über
Bohlenbelag, erforderliche Höhe als Geh- und Radweg
mind. 130cm Bestandsschaden

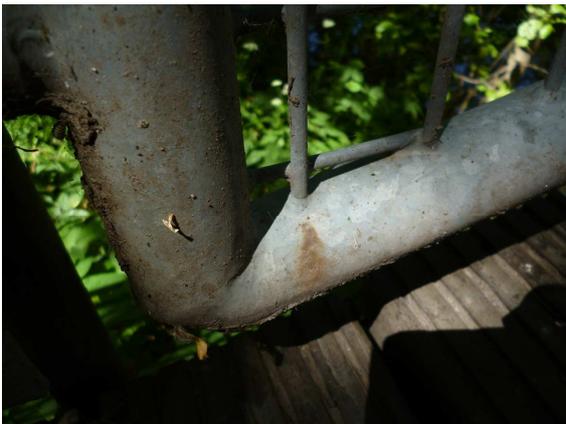
2021_KORROSIONSERSCHEINUNGEN AM GELÄNDER

[19] S=0, V=0, D=1 BSP-ID 234-04

Überbau, Geländer ohne Seil mit Drahtgitterfüllung, Stellenweise, Angerostet, ---, Längs durchgehend, Beidseitig, Alter Schaden nicht behoben, Unterhaltungsmangel, Rosterscheinung am Rahmen der Drahtgitterfüllung, Verzinkung stellenweise schadhaf, SK2, Ri3

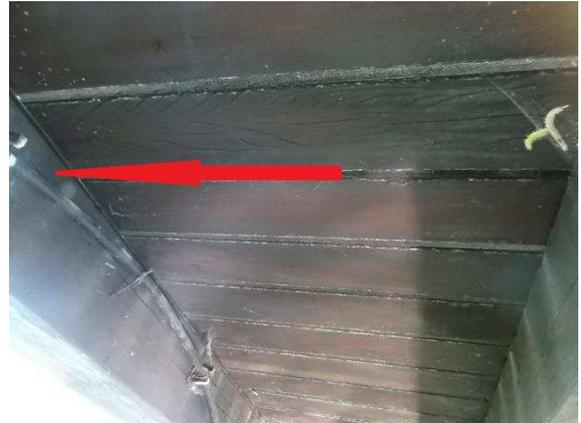
2018_SCHUTZUMMANTELUNG NICHT AUSREICHEND

[16] S=0, V=0, D=2 BSP-ID 261-11

Unterbau, Leitungsbefestigungen, Bereichsweise, Nicht ausreichend, ---, Längs durchgehend, Rechts, Alter Schaden nicht behoben, Unterhaltungsmangel, bereichsweise nicht befestigt, Schutzrohr nicht vorhanden oder schadhaf, nicht ausreichend

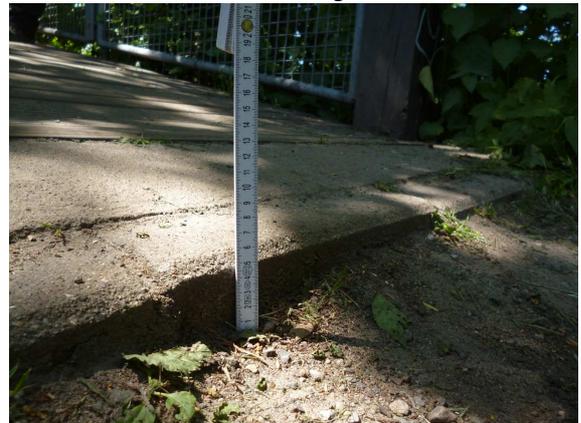
2021_VERSATZ AM BW-ÜBERGANG

[20] S=0, V=2, D=1 BSP-ID 241-02

Überbau, Geh- und Radwegbelag, Bereichsweise, 2 - 5 cm abgesackt / gesetzt, ---, Vorne und hinten am Bauwerk, Quer durchgehend, Oben, Schadenserweiterung, Unterhaltungsmangel, Versatz am Bauwerksübergang, bis ca. 2cm

* 2021E: Schadenserweiterung: Versatz bis 5 cm

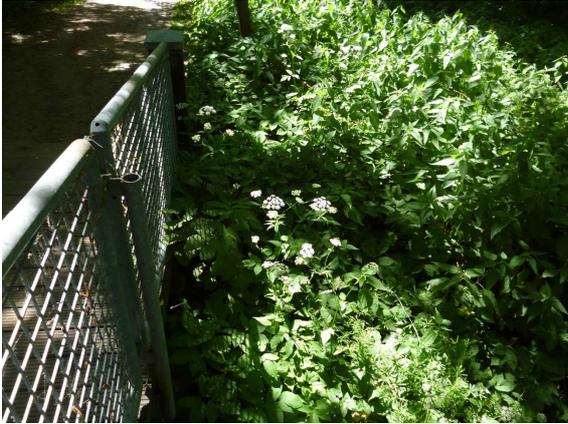
2021_BÖSCHUNG BEWACHSEN

[15] S=0, V=1, D=0 BSP-ID 251-08

Unterbau, Böschung, Bereichsweise, Gefahr durch Bewuchs, ---, Hinten am Bauwerk, Beidseitig, Alter Schaden nicht behoben, Unterhaltungsmangel, Wurzelwerk
