Prüfbericht 2021 E

nach DIN 1076

Bauwerksname **Fußgängerbrücke Röpersberg/ehem. Kleinbahnabschnitt**
Teilbauwerksname **Fußgängerbrücke Röpersberg/ehe. Kleinbahnabschnitt**
Kreis **Kreis Herzogtum Lauenburg**
Ort **Ratzeburg**
Bauwerksrichtung **von Westen nach Osten**
Bauwerksart **Gewölbe-/Bogenbrücke ohne Aufbeton**
Tragfähigkeit
Baujahr

Prüfrichtung **von Westen nach Osten**
Prüfer **Dipl.-Ing. (FH) Corinna Hein**
Prüfung vom **08.06.2021** bis **21.06.2021**

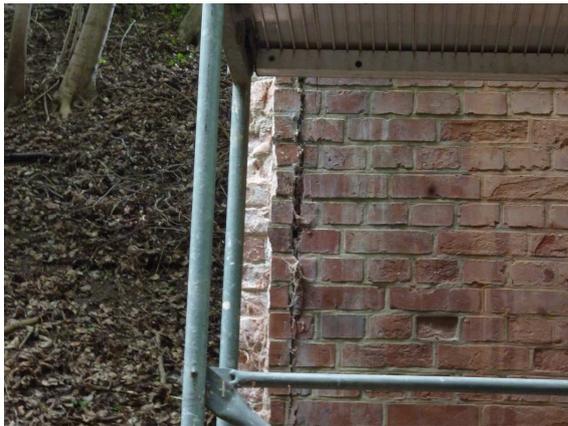
2021_MAUERWERK LÄNGSRISS

[4] S=3, V=1, D=3 EP BSP-ID 010-05

Kämpfer, Tragendes Mauerwerk, Großflächig, Rissbreite ≥ 1 mm, ---, 2-tes Feld, Mitte längs am Bauwerk, Rechts, Unterseite, Alter Schaden nicht behoben, Ringrisse, Kantenabplatzungen im Rissufer sowie Mauerwerksabplatzungen im Bereich des Risses, im Kämpferbereich bis zum Scheitel des 2-ten Feldes, gesamte Feldlänge

*2021E: unverändert

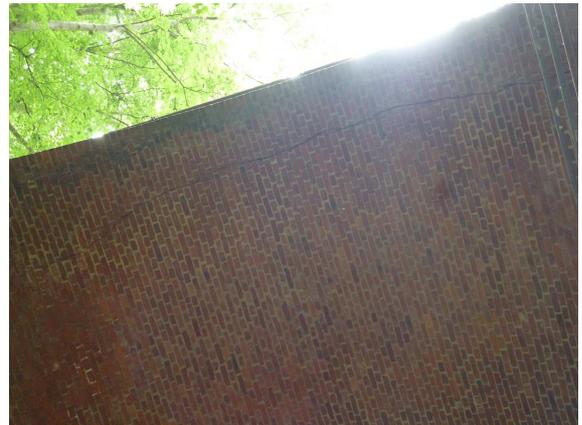
2021_RISS IM GEWÖLBE UNTERSEITIG

[3] S=3, V=1, D=3 EP BSP-ID 010-04

Sohlgewölbe, Tragendes Mauerwerk, Durchgehend, Rissbreite ≥ 1 mm, ---, 1-tes Feld, Längs durchgehend, Beidseitig, Unterseite, Alter Schaden nicht behoben, Ringrisse, Kantenabplatzungen sowie kleinere Fehlstellen im Rissufer, Risse über die gesamte Feldlänge des 1-ten Feldes sowie im 2-ten Feld rechts, Rissbreite bis ca. 2cm

*2021E: unverändert

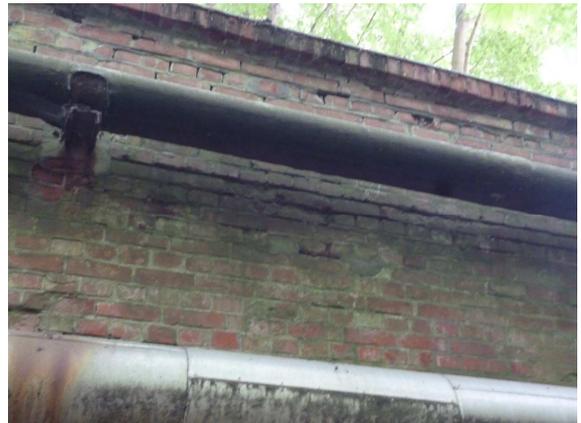
2021_FUGENFÜLLUNG MW GERISSEN

[2] S=2, V=0, D=2 BSP-ID 009-12

Bogenstirnseite, Fugenmörtel, Mehrfach, Gerissen, ---, 1-tes Feld, Vorne am Bauwerk, Links, Durchgehend, Alter Schaden nicht behoben, im Bereich der Rohre, Mörtel der Fugenfüllung gerissen, am Feldanfang, im Kämpferbereich, Abplatzungen durch Frostschädigung, weiterhin Feuchtigkeit auf der linken und rechten Bauwerksseite, Moos- und Algenbelag

*2021E: unverändert

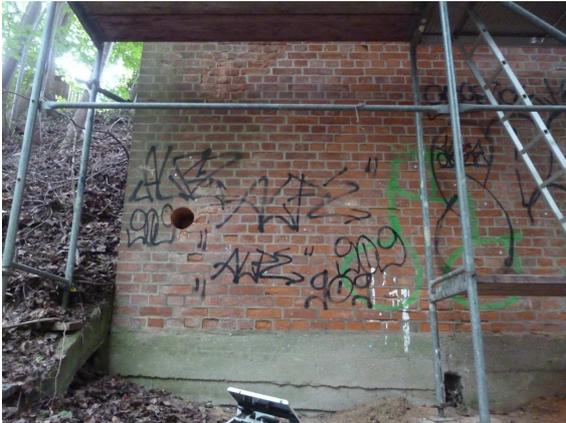
2021_GRAFFIT WL

[40] S=0, V=0, D=0 BSP-ID 027-99

Widerlagerwand, Tragendes Mauerwerk, Großflächig, Graffiti, Widerlager vorn, Rechts, Unten

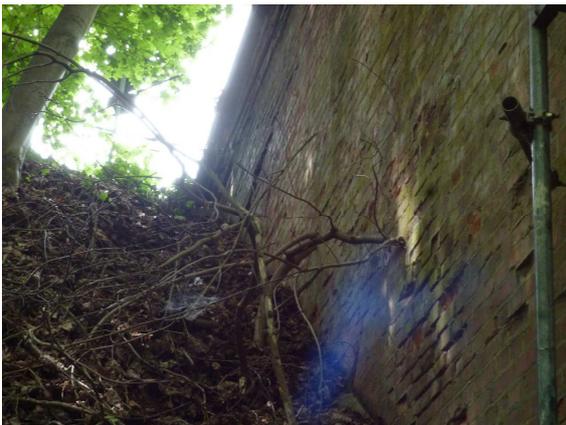
2021_MOOS- UND ALGENBELAG AM WL

[1] S=0, V=0, D=2 EP BSP-ID 027-06
Widerlagerwand, Tragendes Mauerwerk, Gesamtes Bauteil, Bemoost, ---, Längs durchgehend, Quer durchgehend, Unter dem Bauwerk, Moos- und Algenbelag, an allen Widerlagerbereichen, ausgeprägte Verwitterung des Mauerwerks

*2021E: unverändert

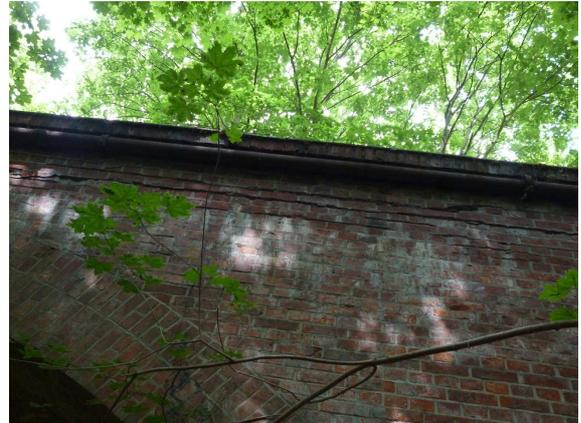
2021_HERAUSGEDRÜCKTES MAUERWERK

[7] S=1, V=0, D=2 EP BSP-ID 027-02
Widerlagerwand, Tragendes Mauerwerk, Häufig, Ausgebaucht, Anzahl: 1 Stück, ---, Hinten am Bauwerk, Rechts, Alter Schaden nicht behoben, Aufbauchung unterhalb des Gesims, bis ca. 2cm herausgedrückt, Risse im Fugenbereich, bereichsweise Fugenmörtel ausgebrochen oder lose, Abplatzungen vom Mauerwerksbereichen durch Frosteinwirkung

*2021E: unverändert

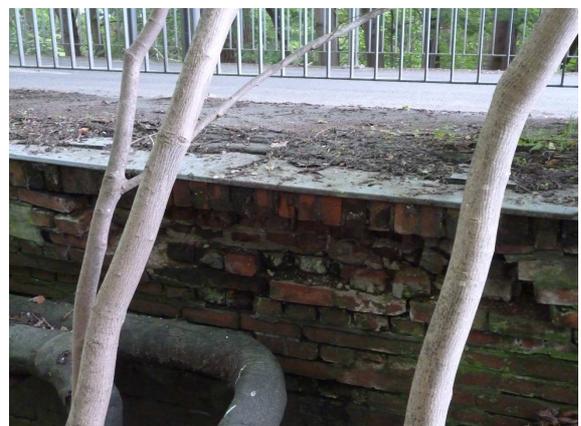
2021_MAUERWERKSAUSBRÜCHE WL WAND

[8] S=2, V=1, D=3 EP BSP-ID 027-04
Widerlagerwand, Tragendes Mauerwerk, Ausgeprägt, Herausgedrückt, Anzahl: 1 Stück, ---, Vorne am Bauwerk, Links, Schadenserweiterung, Unterhaltungsmangel, Seitenfläche, oben am Bauwerksanfang, Bereich ca. 70cm, ca. 6cm herausgedrückt, Mauerwerksausbrüche teilweise sichtbar

* 2021E: Schadenserweiterung: Großflächige Gesteinsausbrüche

Art der Leistung **Unterbau Mauerwerksinstandsetzung (m² Instandsetzungsfläche -D-)**
Menge
Dauer der Maßnahme
Dringlichkeit **Kurzfristig**
Maßnahmenfixierung **Keine Maßnahme festgelegt**
Projektbezeichnung
Bemerkung
- Risse fachgerecht instandsetzen
- Steinausbrüche instandsetzen
- Ausbrüche ausmauern an den Pfeilerköpfen und Pfeilerfüßen
- Aussinterungen

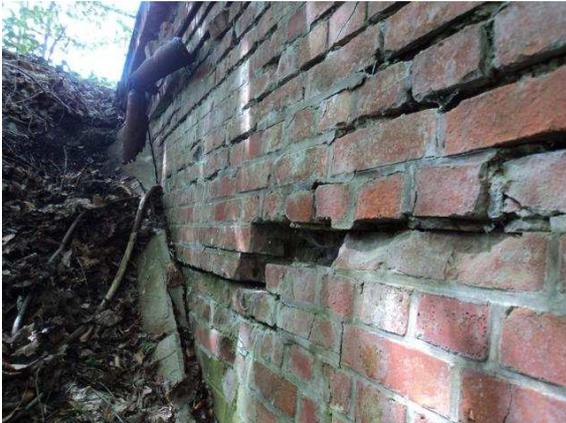
[9] S=2, V=1, D=3 EP BSP-ID 027-04
Widerlagerwand, Tragendes Mauerwerk, Ausgeprägt, Herausgedrückt, Anzahl: 1 Stück, ---, Vorne am Bauwerk, Beidseitig, Alter Schaden nicht behoben, Seitenfläche, oben am Bauwerksanfang, Bereich ca. 50cm, ca. 4cm nach außen gedrückt, Mauerwerksausbrüche teilweise sichtbar bis ca. 18cm

*2021E: unverändert

2018_WANDUNG RECHTS HERAUSGEDRÜCKT
[36] S=0, V=0, D=1 BSP-ID 027-13

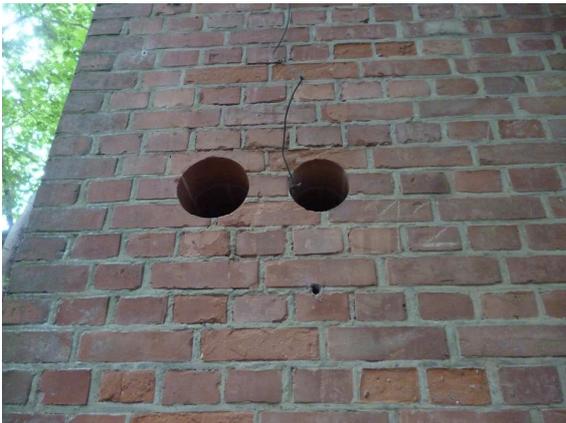
2021_BOHRKERNENTNAHMELOCHER WL
UNVERSCHLOSSEN

Widerlagerwand, Tragendes Mauerwerk, Stellenweise, Hohlraum, Anzahl: 2 Stück, ---, Vorne und hinten am Bauwerk, Unter dem Bauwerk, Alter Schaden nicht behoben, Bohrentnahmestellen von Kernbohrungen nicht verschlossen, an beiden Widerlagerwänden des Bauwerkes, Bohrkerndurchmesser d=150 - 180mm, bis ca. 300mm tief

*2021E: unverändert

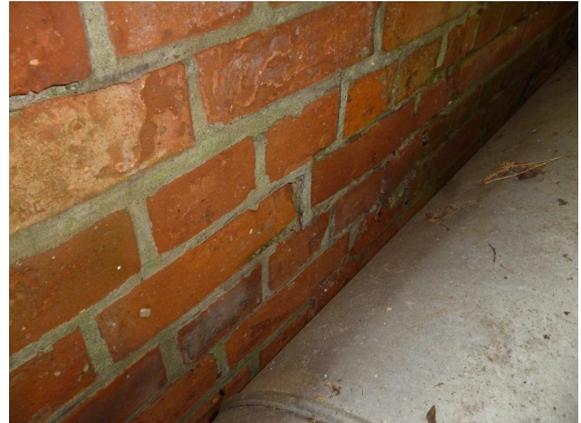
2021_ABPLATZUNGEN AM ZIEGEL

[10] S=1, V=1, D=2 EP BSP-ID 027-09
Widerlagerwand, Tragendes Mauerwerk, Mehrfach, Abgeplatzt, ---, Vorne und hinten am Bauwerk, Beidseitig, Alter Schaden nicht behoben, vereinzelt Querrisse, Fugenbereiche bereichsweise herausgebrochen oder lose, Mauerwerksabplatzungen bis ca. 4cm, Frostschädigungen

*2021E: unverändert

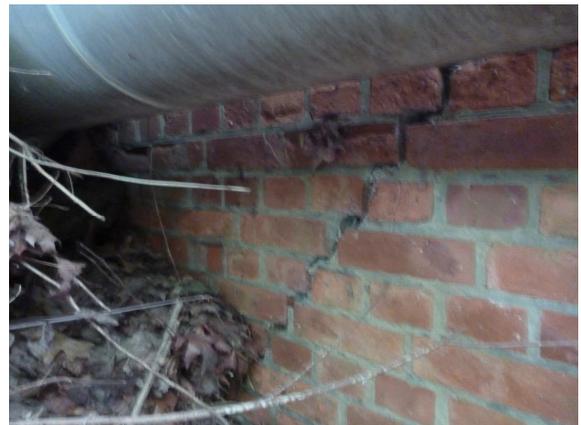
2021_SCHRÄGRISSE IN WANDUNG

[11] S=2, V=1, D=3 EP BSP-ID 027-01
Widerlagerwand, Tragendes Mauerwerk, Mehrfach, Schrägrisse, Länge: 1,500 m, ---, Vorne und hinten am Bauwerk, Beidseitig, Alter Schaden nicht behoben, Rissbreiten bis ca. 2cm, Kantenabplatzungen im Rissufer, Feuchtigkeit erkennbar

*2021E: unverändert

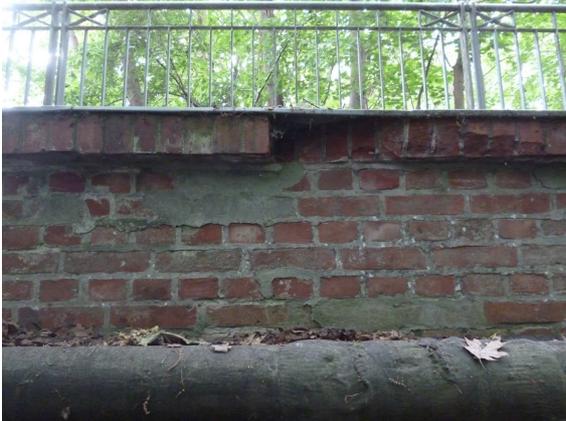
2021_GESIMS SCHADHAFT

[12] S=1, V=0, D=2 EP BSP-ID 027-02
Flügelgesims, Mauerwerksfugen, Bereichsweise,
Gerissen, Länge: 20,000 m, ---, Längs durchgehend,
Beidseitig, Oben, Schadenserweiterung, stellenweise
Abplatzungen im Mauerwerksverband, Fugenmörtel
stellenweise lose, Frosteinwirkung, Gesims
ausgebaucht bis ca. 4cm
* 2021E: Schadenserweiterung:
Mauerwerksausbrüche

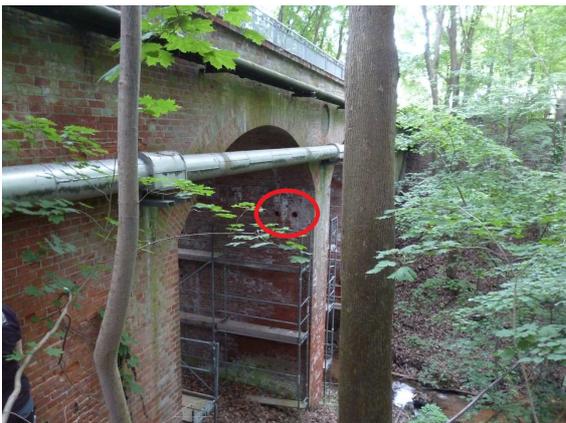
20_BOHRKERNENTNAHMESTELLEN OFFEN

[13] S=0, V=0, D=1 BSP-ID 027-13
Pfeiler / Stütze als Vollquerschnitt, Tragendes
Mauerwerk, Mehrfach, Hohlraum, Anzahl: 8 Stück, --
-, Mitte längs am Bauwerk, Vorder- und Rückseite,
Alter Schaden nicht behoben, Bohrentnahmestellen
von Kernbohrungen nicht verschlossen, an beiden
Pfeilern des Bauwerkes, Bohrkerndurchmesser
d=150mm, bis ca. 300mm tief
*2021E: unverändert

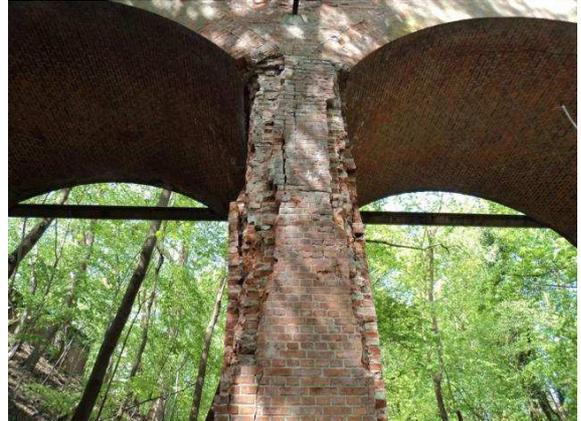
2018_MAUERWERKSPFEILER
STANDSICHERHEITSGEFÄHRDET

[14] S=3, V=1, D=3 EP BSP-ID 027-05
Pfeiler / Stütze als Vollquerschnitt, Tragendes
Mauerwerk, Eine Stelle, Gebrochen / abgebrochen, ---,
1-ter Pfeiler/Stütze, Mitte längs am Bauwerk, Rechts,
Vorder- und Rückseite, Alter Schaden nicht behoben,
Abbruch von Mauerwerk auf einer Länge von ca. 5m x
6m x 0,15m nach unten, beginnend im
Kämpferbereich, Kämpfer freiliegend, Frosteinwirkung
*2021E: unverändert

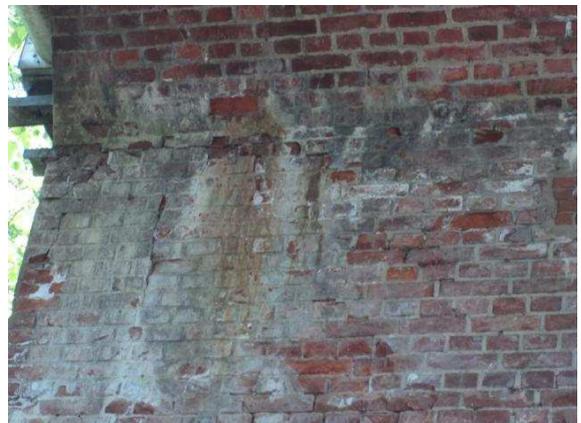
2018_AUSSINTERUNGEN AM MAUERWERK

[15] S=1, V=0, D=3 EP BSP-ID 027-03
Pfeiler / Stütze als Vollquerschnitt, Tragendes
Mauerwerk, Großflächig, Durchfeuchtet mit
Ausblühungen / Aussinterungen, Anzahl: 4 Stück, ---,
Gesamtes Bauteil, Vorne und hinten am Bauwerk, Quer
durchgehend, Vorder- und Rückseite, Alter Schaden
nicht behoben, beide Pfeiler hinten und vorn, im
Kämpferbereich, ausgeprägte
Feuchtigkeiterscheinungen, Fugenbereiche
stellenweise herausgebrochen oder lose,
Mauerwerksabplatzungen, Salzausblühungen,
herausragende Steine, Moos- und Algenbelag
*2021E: unverändert

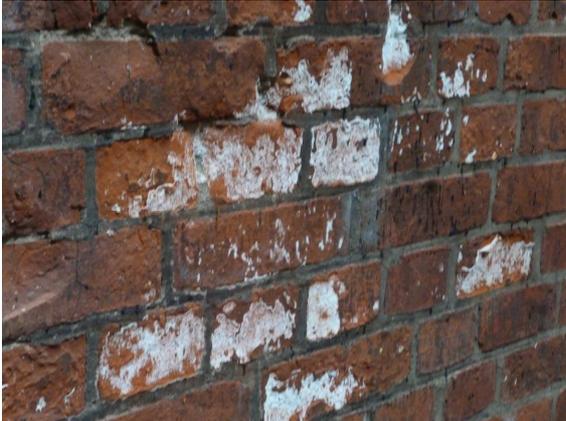
2021_PFEILER HINTEN MIT AUSSINTERUNGEN

[16] S=0, V=0, D=1 BSP-ID 027-07
Pfeiler / Stütze als Vollquerschnitt, Tragendes Mauerwerk, Stellenweise, Durchfeuchtet mit Ausblühungen / Aussinterungen, ---, 2-ter Pfeiler/Stütze, Hinten am Bauwerk, Beidseitig, Schadenserweiterung, Stirnseite des Pfeilers, bereichsweise Aussinterungserscheinungen, lose Fugenbereiche

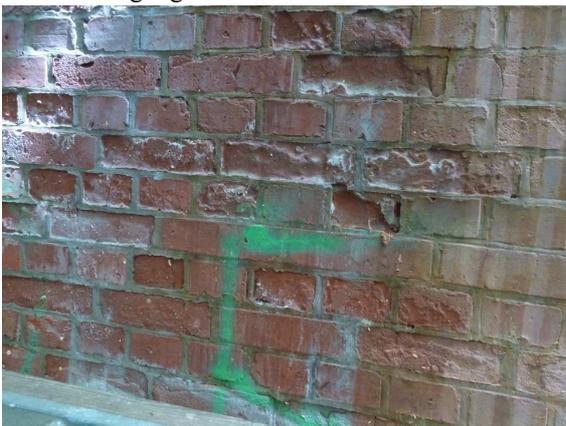
2021_ABPLATZUNGEN MAUERWERK PFEILER

[17] S=1, V=0, D=2 EP BSP-ID 027-02
Pfeiler / Stütze als Vollquerschnitt, Tragendes Mauerwerk, Bereichsweise, Durchfeuchtet mit Ausblühungen / Aussinterungen, ---, Vorne und hinten am Bauwerk, Quer durchgehend, Vorder- und Rückseite, Schadenserweiterung, Mauerwerksflächen der Pfeiler (beide Pfeiler hinten und vorn), bereichsweise Aussinterungserscheinungen, lose Fugenbereiche
* 2021E: Schadenserweiterung: Abplatzungen durch Frostschädigung

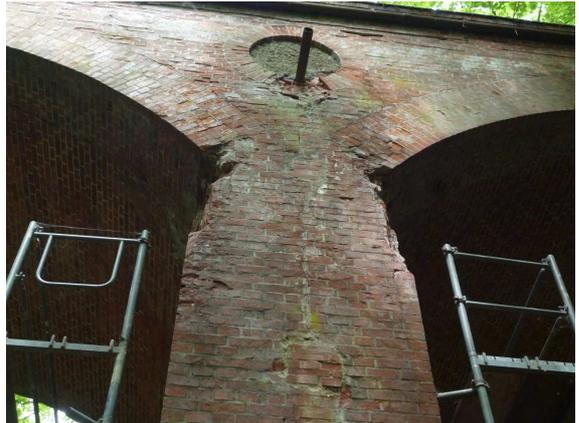
2021_AUSBRÜCHE AM PFEILERKOPF

[18] S=2, V=1, D=3 EP BSP-ID 027-03
Pfeilerkopf, Pfeiler als Vollquerschnitt, Tragendes Mauerwerk, Eine Stelle, Herausgebrochen, Anzahl: 1 Stück, ---, 2-ter Pfeiler/Stütze, Hinten am Bauwerk, Rechts, Alter Schaden nicht behoben, Ausbruch im Mauerwerksbereich am Pfeilerkopf, Fläche ca. 1,50m x 2m x 0,15m, rissig, links und rechts oben am Pfeilerkopf
*2021E: unverändert

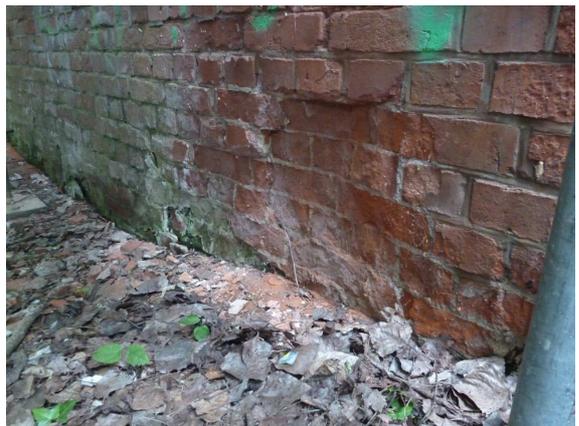
2021_AUSBRÜCHE AM PFEILERFUSS

[19] S=1, V=0, D=2 EP BSP-ID 027-02
Pfeilerfuß, Pfeiler als Vollquerschnitt, Tragendes Mauerwerk, Bereichsweise, Herausgebrochen, Anzahl: 4 Stück, ---, Vorne und hinten am Bauwerk, Unten, Alter Schaden nicht behoben, beide Pfeiler, bereichsweise in den Fußpunktbereichen der Pfeiler, Mauerwerksausbrüche, Fläche bis ca. 70cm x 45cm, x 25cm, Fugenmörtel stellenweise lose, stellenweise Auskolkungserscheinungen
*2021E: unverändert

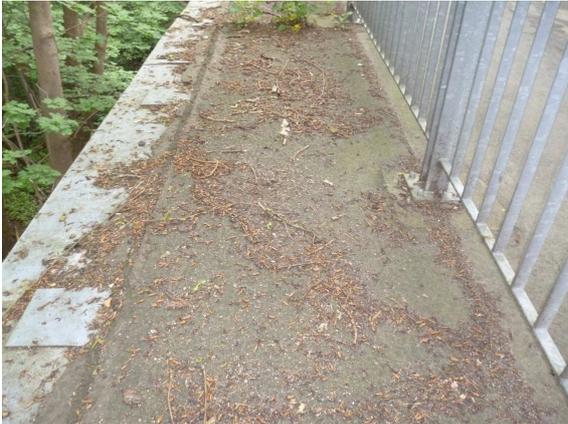
221_GESIMS MIT SCHMUTZABLAGERUNGEN

[21] S=0, V=0, D=1 BSP-ID 230-01
Brücke, Gesims, Beton, Bereichsweise,
Schmutzablagerung, ---, Vorne und hinten am
Bauwerk, Beidseitig, Oben, Alter Schaden nicht
behalten, Unterhaltungsmangel, *2021E: unverändert

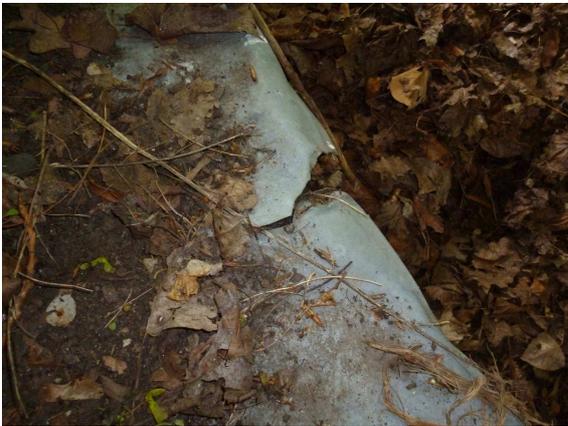
2021_DECKBLECH SCHADHAFT

[20] S=0, V=0, D=1 BSP-ID 309-04
Tropfkante des Gesimses, Deckblech, Stellenweise,
Beschädigt durch Fremdeinwirkung, ---, Vorne am
Bauwerk, Beidseitig, Oben, Alter Schaden nicht
behalten, Abdeckungsblech verbogen und eingerissen
*2021E: unverändert

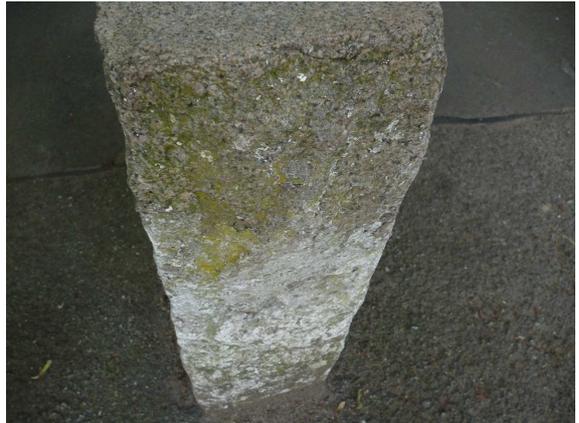
2021_POLLER OHNE AUSREICHENDE
WARNWIRKUNG

[22] S=0, V=1, D=0 BSP-ID 236-99
Parkbügel / Poller / Sperrpfosten, Farbbeschichtung,
Ein Stück, Abgeblättert, ---, Gesamtes Bauteil, Am
Ende des Bauwerks, Mitte quer, Oben auf dem
Bauwerk, Alter Schaden nicht behoben,
Unterhaltungsmangel, ausreichendes Warnwirkung
nicht vorhanden
*2021E: unverändert

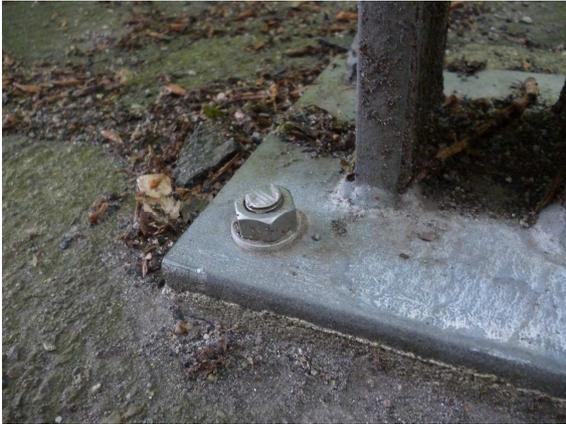
2021_BOLZEN DER VERANKERUNG
ABGETRENNT

[24] S=1, V=0, D=1 BSP-ID 231-14

Brücke, Pfostenverankerung des Geländers, Bolzen, Stellenweise, Abgeschnitten, ---, Längs durchgehend, Beidseitig, Verdacht auf zu geringe Einbindetiefe, Bolzen oberhalb der Mutter abgeschnitten, Schutzkappen mehrfach nicht mehr vorhanden
*2021E: unverändert

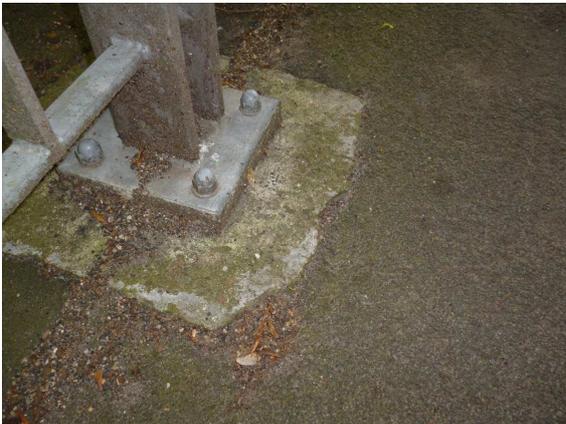
2021_UNTERSTOPFUNG MANGELHAFT

[25] S=0, V=0, D=1 BSP-ID 231-17

Brücke, Unterfütterung, Mörtel, Stellenweise, Abgeplatzt, ---, Längs durchgehend, Beidseitig, Materialausbrüche des Mörtels, Kantenabplatzungen, Schmutzansammlung
*2021E: unverändert

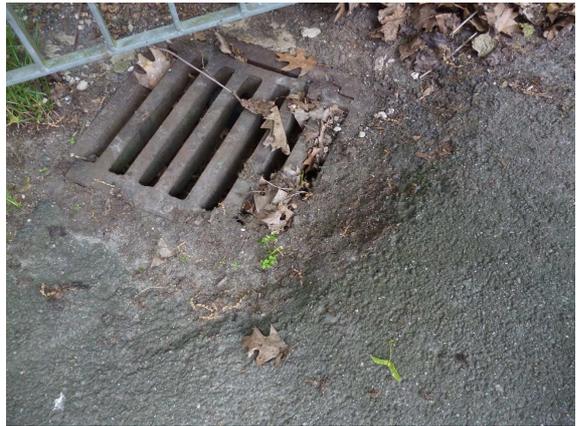
2021_BAUWERKSENTWÄSSERUNG
VERSCHMUTZT

[26] S=0, V=1, D=1 BSP-ID 252-23

Brücke, Schmutzfang des Schachtes, Eine Stelle, Schmutzablagerung, ---, Hinten am Bauwerk, Alter Schaden nicht behoben, Unterhaltungsmangel, Versatz im Ablauf bis ca. 8cm zum Asphaltbelag, Stolpergefahr
*2021E: unverändert

- Reinigung und Instandsetzung der Entwässerung

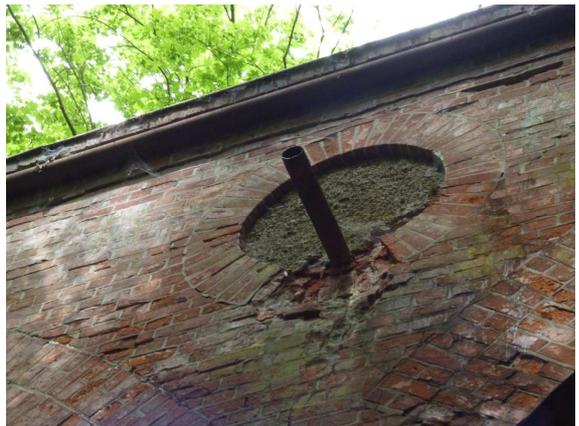
2021_ABPLATZUNGEN IM BEREICH DER
FREIFALLENTWÄSSERUNG

[27] S=1, V=0, D=2 EP BSP-ID 252-08

Rohr der Falleitung, Bereichsweise, Undichte Stelle, Anzahl: 2 Stelle(n), ---, Längs durchgehend, Rechts, Alter Schaden nicht behoben, an den beiden Pfeilern des Bauwerkes, ausgeprägte Abplatzungen und Aussinterungserscheinungen im Mauerwerksbereich unterhalb der Freifallentwässerung, Rohre der Freifallentwässerung mit Korrosionserscheinungen
*2021E: unverändert

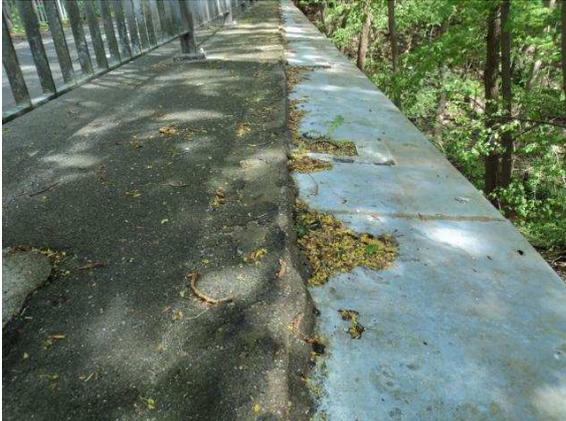
2018_RINNE NICHT FUNKTIONSTÜCHTIG

[28] S=0, V=0, D=2 BSP-ID 252-21
Entwässerungsrinne, Betonfertigteile, Alle, Nicht funktionsfähig, Länge: 30,000 m, ---, Längs durchgehend, Beidseitig, Alter Schaden nicht behoben, Unterhaltungsmangel, Rinne mit Schmutzablagerungen, ablaufendes Oberflächenwasser spült Böschung am seitlichen Widerlagerbereich aus
*2021E: unverändert

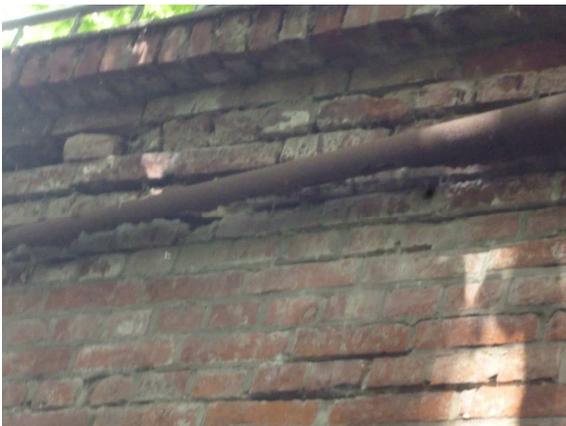
2021_SCHUTZROHR DURCHROSTET

[29] S=0, V=1, D=2 BSP-ID 261-11
Schutzrohr, Rohr, Stellenweise, Durchgerostet / Lochfraß, ---, Am Anfang des Bauwerks, Rechts, Alter Schaden nicht behoben, Schutzrohr für Kabelführung unter dem Gesims durchgerostet, Länge ca. 5m, Aufhängung komplett korrodiert
*2021E: unverändert

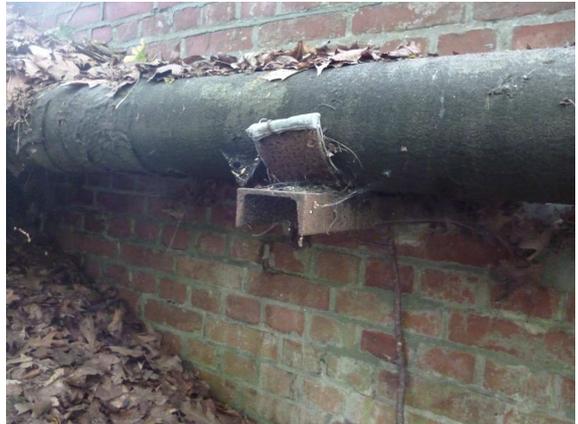
2021_KONSOLEN DER LEITUNG MIT KORROSION

[30] S=0, V=0, D=2 BSP-ID 261-01
Konsole des Schutzrohrs, Stahl / Metall, Vollständig, Angerostet, ---, Längs durchgehend, Links, Durchrostung der Beschichtung, SK3, Ri4 bis Ri5
*2021E: unverändert

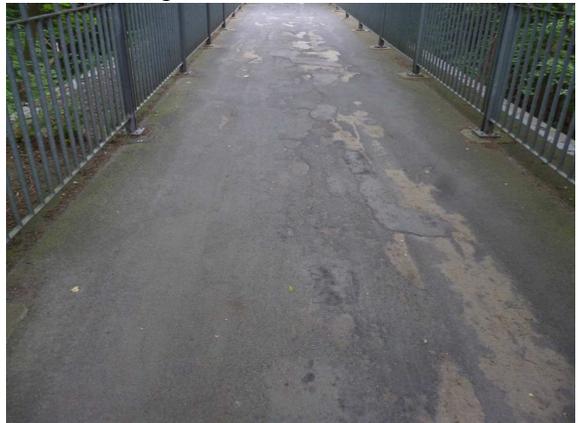
2021_BELAG UNEBEN

[32] S=0, V=1, D=1 BSP-ID 241-13
Fahrbahnbelag, Bituminöse Baustoffe, Stellenweise, Uneben, ---, Längs durchgehend, Oben auf dem Bauwerk, bituminöser Baustoff, Gefahr von Pfützenbildung

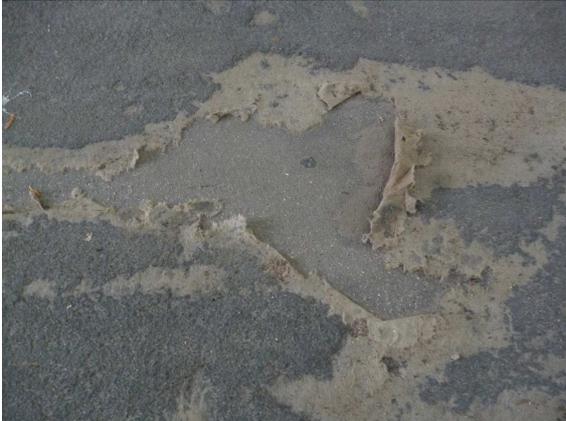
2021_BELAG ABGEPLATZT

[33] S=0, V=1, D=2 BSP-ID 244-06
Gehwegbelag, Bituminöse Baustoffe, Mehrfach,
Abgeplatzt, ---, Längs durchgehend,
Schadenserweiterung, Unterhaltungsmangel,
Ausbrüche im Belag, Abdichtung freiliegend, nicht
ausreichende Belagsschichtdicke, vereinzelt Ausbrüche
bis ca. 30cm x 55cm x 1cm
* 2021E: Schadenserweiterung: Ausbrüche bis ca.180
x 63 cm und Textleinlage gerissen --> Stolpergefahr

Art der Leistung **Betriebliche Unterhaltung / Reinigungsarbeiten (ohne ME -H-)**
Menge
Dauer der Maßnahme
Dringlichkeit **Kurzfristig**
Maßnahmenfixierung **Keine Maßnahme festgelegt**
Projektbezeichnung
Bemerkung
- Beseitigung der Schmutzablagerungen und Verunreinigungen in der Gewässersohle
- Instandsetzung der Abplatzungen im Belag
- Reinigung und Instandsetzung der Bauwerkentwässerung

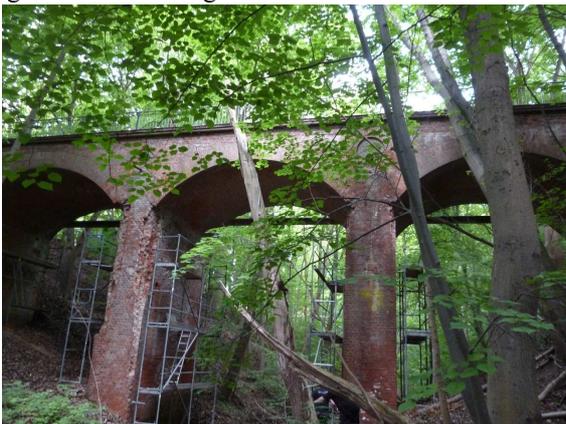
2021_GERÜSTE UNTER DEM BAUWERK

[39] S=0, V=2, D=0 BSP-ID 251-99
Unterbau, Gelände unterhalb des Bauwerks, Mehrfach,
Nicht gesichert, ---, Längs durchgehend, Quer
durchgehend, Unter dem Bauwerk, Die beiden
Widerlager und Pfeiler sind eingerüstet. Die Gerüste
sind nicht vor dem Betreten durch Fremde / Kinder
geschützt. Absturzgefahr!

Art der Leistung **Gerüst (ohne ME -H-)**
Menge
Dauer der Maßnahme
Dringlichkeit **Umgehend**
Maßnahmenfixierung **Keine Maßnahme festgelegt**
Projektbezeichnung
Bemerkung **Entfernung der Gerüste oder Schutz vor Betreten anbringen.**

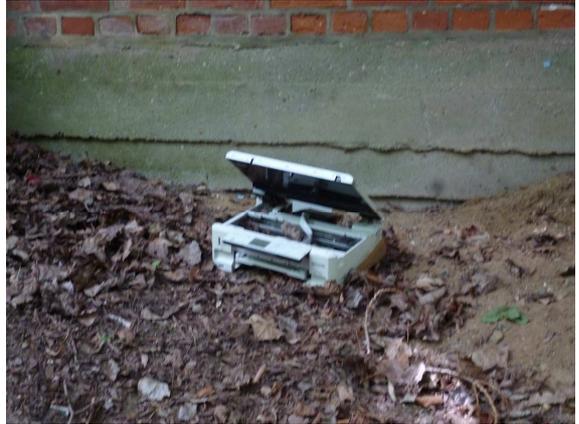
2021_UNRAT UNTER DEM BAUWERK

[41] S=0, V=0, D=1 BSP-ID 251-10
Widerlager, Gelände unterhalb des Bauwerks, Eine
Stelle, Schmutzablagerung, Anzahl: 1 Stück, ---,
Widerlager vorn, Rechts

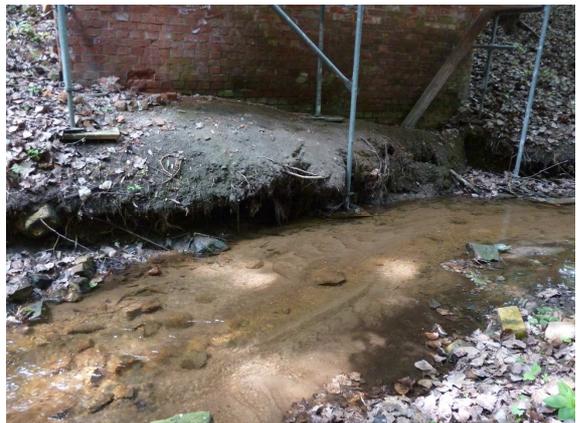
2021_AUSKOLKUNG IM GEWÄSSERLAUF

[34] S=1, V=0, D=3 EP BSP-ID 251-04
Unterbau, Sohl- und Böschungsbefestigung, Sonst.
Erdreich, Ausgeprägt, Wasserauskolung/-ausspülung,
Volumen: 2,00 m³, ---, 1-ter Pfeiler/Stütze, Mitte
längs am Bauwerk, Unten, Alter Schaden nicht
behoben, Unterhaltungsmangel, fehlende
Sohlbefestigung, beginnende Auskolkung an den
beiden Pfeilerbereichen, Schmutz- und
Geröllablagerungen im Gewässerlauf, Unterspülung,
Fläche ca. 400cm x 80cm x 60cm, Gelände hinter 1-ten
Pfeiler abgesackt
*2021E: unverändert

- Erneuerung der Aufmauerung auf den Bögen
- Erneuerung der horizontalen Abdichtung
- Rissverpressung
- Mauerwerksinstandsetzung an Pfeiler, Widerlager, Bögen
- Verankerung der Gewölbe
- Böschung instandsetzen
- Sohlbefestigung erneuern

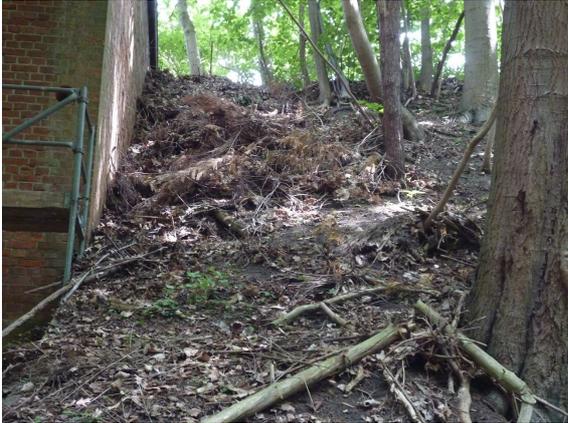
2021_ABLAGERUNG VON UNRAT

[38] S=0, V=1, D=2 BSP-ID 251-08

Unterbau, Böschung im Bereich des Widerlagers,
Durchgehend, Schmutzablagerung, ---, Vorne und
hinten am Bauwerk, Beidseitig, Unterhaltungsmangel,
Ablagerung von Unrat, hinten und vorne beidseitig
befestigte Flächen verschmutzt mit Laub- und
Erdreihanlagerungen

*2021E: Es scheint so, dass hier Grünschnitt entsorgt
wird.
