# Prüfbericht 2021 E

nach DIN 1076

Bauwerksname **Kleinbahndamm / Kückensee**  
Teilbauwerksname **Kleinbahndamm / Kückensee**  
Kreis **Kreis Herzogtum Lauenburg**  
Ort **Ratzeburg**  
Bauwerksrichtung **von Süden nach Norden**  
Bauwerksart **Plattenbrücke**  
Tragfähigkeit  
Baujahr

Prüfrichtung **von Süden nach Norden**  
Prüfer **Dipl.-Ing. (FH) Corinna Hein**  
Prüfung vom **14.06.2021** bis **17.06.2021**

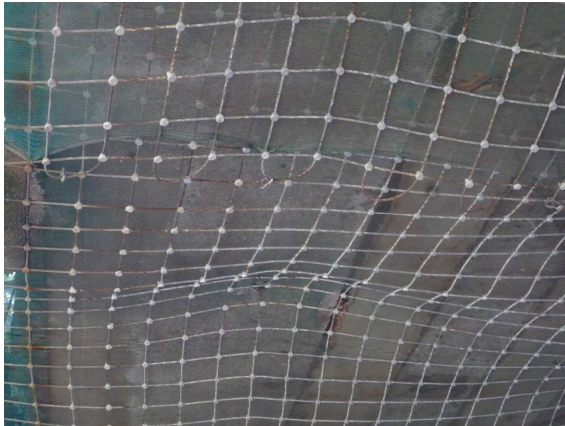
[1] S=0, V=1, D=2 BSP-ID 002-03

Platte, Beton, Stellenweise, Abgeplatzt, Anzahl: 2  
Stelle(n), ---, Mitte längs am Bauwerk, Rechts,  
Unterseite, Alter Schaden nicht behoben, hohllagig,  
zwischen 1-ten und 2-ten Längsträger von rechts, ca.  
1,50m hinter WL vorne, Fläche bis ca. 30cm x 30cm x  
2cm, geringe Betonüberdeckung, Schutznetz zur  
Verkehrssicherheit vorhanden

\*2021E: unverändert

2021\_BETON ABGEPLATZT

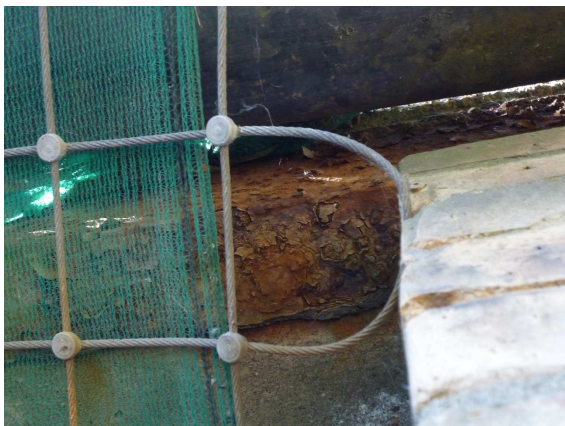
[2] S=1, V=0, D=3 EP BSP-ID 014-12

Platte, U-Profil, Ausgeprägt, Verrostet mit  
Blattrostdbildung, ---, Längs durchgehend, Beidseitig,  
Unterseite, Schadenserweiterung, starke  
Korrosionserscheinungen, SK4, Ri4 bis Ri5,  
Korrosionsschutz nicht mehr wirksam, Durchrostung  
der Beschichtung, Blattrost, bereichsweise  
Querschnittsschwächung am Profil, Verbindungsmittel  
Niete mit Korrosion

\*2021E: unverändert

2021\_BLATTROST AN HAUPTTRÄGER

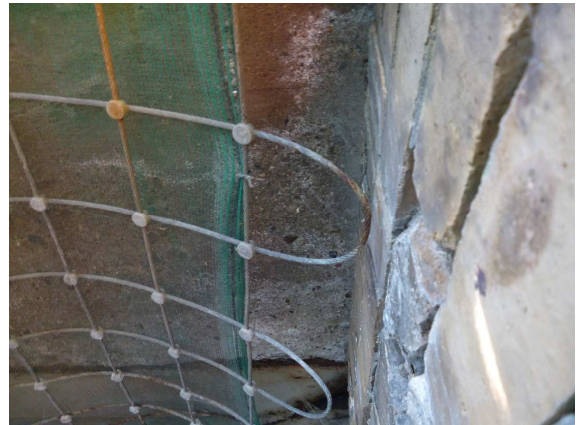
[3] S=0, V=0, D=2 BSP-ID 002-02

Platte, Beton, Ausgeprägt, Oberfläche grobporig, ---,  
Gesamtes Bauteil, Unterseite, Betonoberfläche stark  
verwittert und abgesandet, freiliegendes Grobkorn,  
oberflächennahe Betonabplatzungen durch  
kreideähnliches Gestein

\*2021E: unverändert

2021\_BETON OBERFLÄCHE VERWITTERT

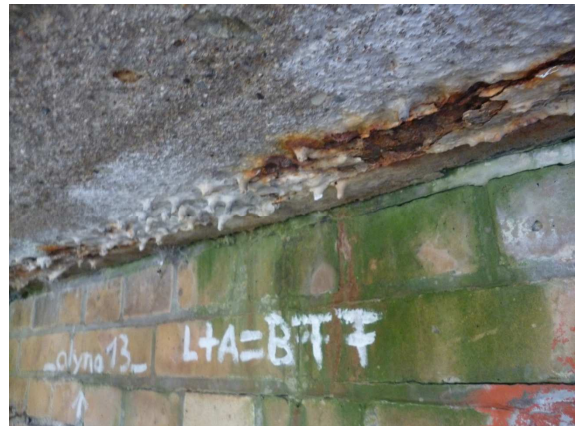
[5] S=1, V=0, D=2 EP BSP-ID 006-01-03

Platte, Beton, Bereichsweise, Allgemeiner Riss mit  
Aussinterung, ---, Hinten am Bauwerk, Rechts,  
Unterseite, Längs- und Querrisse, starke  
Aussinterungen, Stalaktite, Rissbreite bis ca. 0,25mm,  
L= bis ca. 2,50m, 1 Riss längs zur seitlichen  
Widerlagerwand, 3 Risse im Bereich der Längsprofile

\*2021E: unverändert

2021\_RISSE MIT AUSSINTERUNGEN

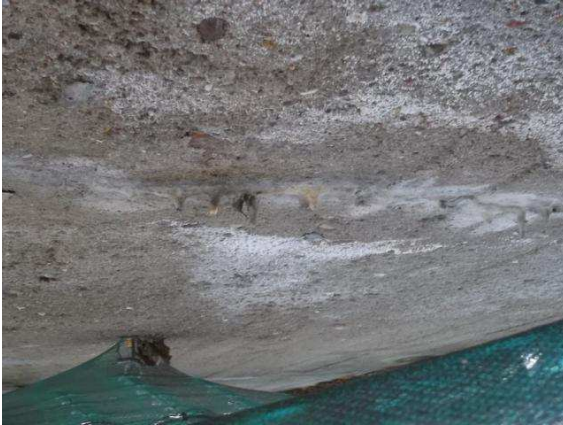
[4] S=1, V=0, D=3 EP BSP-ID 006-01-04  
Platte, Betonoberfläche, Eine Stelle, Querriss mit  
Aussinterung, ---, Hinten am Bauwerk, Rechts,  
Unterseite, Rissbreite ca. 0,2mm, L= ca. 2,40m,  
Aussinterungserscheinungen mit Durchfeuchtungen an  
der Betonoberfläche, sowie am unterseitigen  
Randträger links, Bildung von Stalaktiten, z.Z. der  
Prüfung trocken, ca. 1,40m vor WL hinten rechts  
\*2021E: unverändert

2018\_QUERRISS MIT AUSSINTERUNGEN

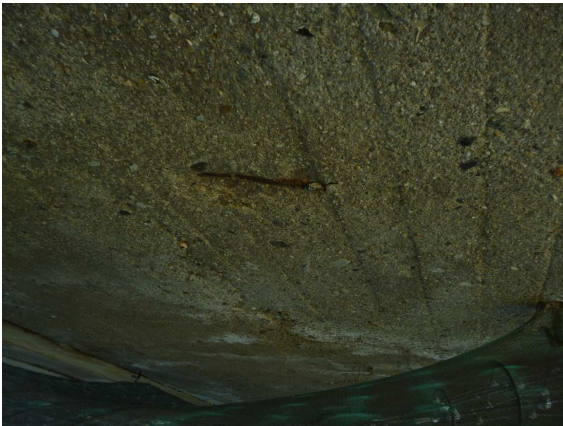
[6] S=1, V=0, D=2 EP BSP-ID 002-04  
Platte, Beton, Stellenweise, Abplatzung mit  
freiliegender Bewehrung, ---, Längs durchgehend,  
Links, Unterseite, Alter Schaden nicht behoben, Mitte  
quer, Fläche bis ca. 20cm x 8cm x 1,5cm,  
Querschnittsschwächung bis ca. 15%, hohllagig, ca.  
30cm vor WL hinten links  
\*2021E: unverändert

2021\_ABPLATZUNG MIT FREILIEGENDER  
BEWEHRUNG

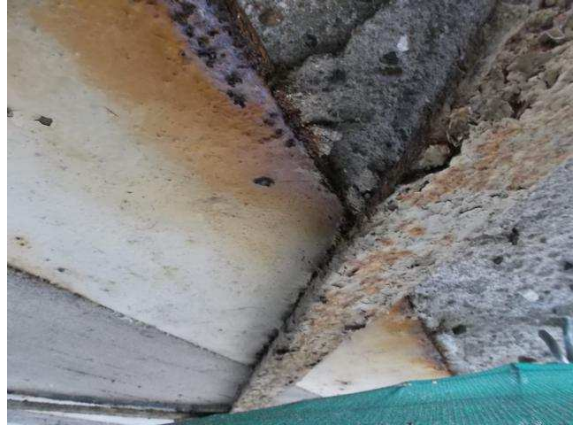
[8] S=0, V=0, D=2 EP BSP-ID 014-11  
Walzträger, Bindeblech, Mehrfach, Angerostet, ---,  
Gesamtes Bauteil, Längs durchgehend, Mitte quer,  
Unterseite, sowie im Aussteifungsverband der  
Längsträger, Korrosionsschutz nicht mehr vollständig  
wirksam, Durchrostung der Beschichtung, SK3, Ri4  
bis Ri5  
durch Schutznetz nicht voll einsehbar  
\*2021E: unverändert

2018\_BINDEBLECH MIT KORROSION

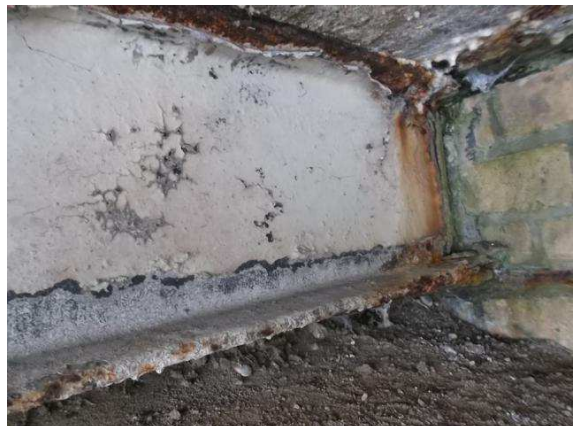
[7] S=0, V=0, D=2 EP BSP-ID 014-11  
Walzträger, Profile, Mehrfach, Verrostet mit  
Blattrostbildung, Anzahl: 2 Stück, ---, Gesamtes  
Bauteil, Vorne und hinten am Bauwerk, Quer  
durchgehend, Unterseite, Korrosionsschutz nicht mehr  
vollständig wirksam, Durchrostung der Beschichtung,  
SK3, Ri4 bis Ri5, bereichsweise  
Korrosionsschutzanstrich abgeblättert  
\*2021E: unverändert

2018\_WALZTRÄGER MIT BLATTROST

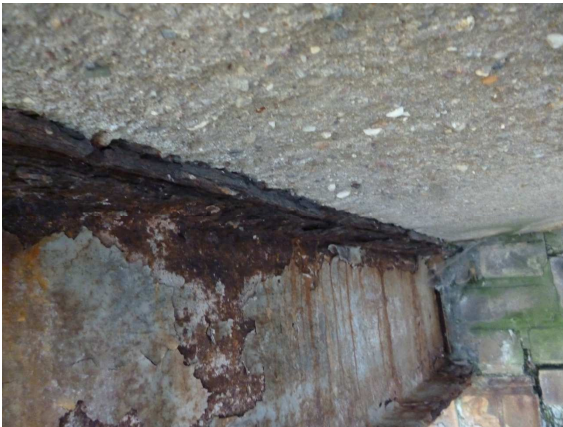
[9] S=1, V=0, D=3 EP BSP-ID 014-12  
Konsole des Kragarmes, Doppel-T-Profil, Alle,  
Verrostet mit Blattrostbildung, Anzahl: 2 Stück, ---,  
Vorne und hinten am Bauwerk, Beidseitig, Unten  
außen, Alter Schaden nicht behoben, auskragende  
Querträger/Konsolträger in den Randbereichen der  
Widerlager, Korrosionsschutz nicht mehr wirksam,  
Durchrostung der Beschichtung, SK4, Ri4 bis Ri5,  
Verbindungsmittel mit Korrosion  
\*2021E: unverändert

2021\_KONSOLE DES KRAGARMES MIT  
KORROSION

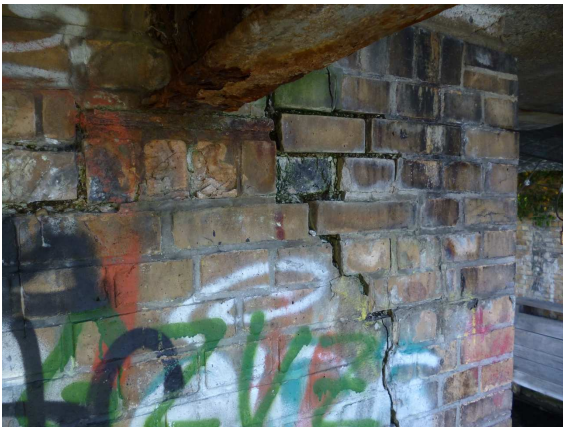
[10] S=2, V=0, D=3 EP BSP-ID 027-03  
Widerlagerwand, Mauerwerksverband, Stellenweise,  
Gebrochen / abgebrochen, Anzahl: 1 Stück, ---, Hinten  
am Bauwerk, Seitenfläche links, Alter Schaden nicht  
behoben, im Eckbereich der Widerlagerwand,  
abgehendes Mauerwerk im Bereich der Flügelwand,  
Steinausbrüche bis ca. 6cm, Fugenmaterial  
herausgelöst, Fläche ca. 50cm x 20cm x 6cm  
\*2021E: unverändert

2021\_GESTEINSAUSBRÜCHE AM WL

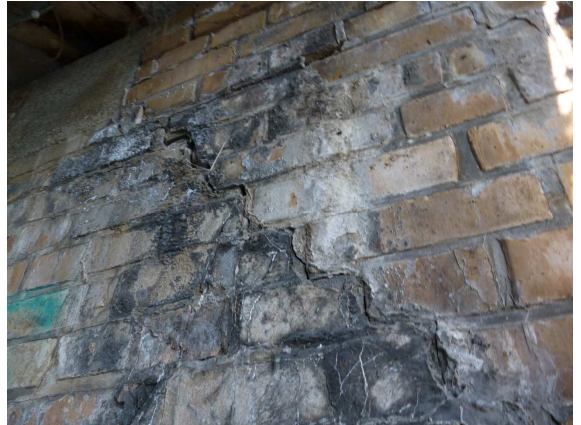
[11] S=0, V=0, D=2 BSP-ID 027-07  
Widerlagerwand, Tragendes Mauerwerk,  
Bereichsweise, Allgemeiner Riss mit Wasseraustritt  
und Aussinterung, ---, Vorne und hinten am Bauwerk,  
Quer durchgehend, Alter Schaden nicht behoben,  
wasserseitig, Aussinterungen, Rissbreite bis ca. 0,3mm

2021\_WL RISSIG MIT AUSSINTERUNGEN

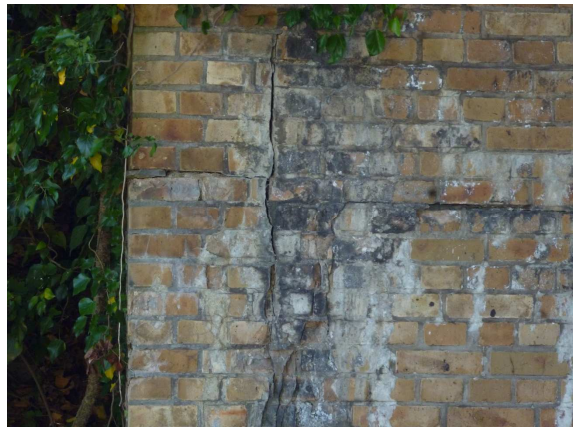
[12] S=1, V=0, D=3 EP BSP-ID 027-03  
Widerlagerwand, Tragendes Mauerwerk, Stellenweise,  
Schrägriss mit Aussinterung, Anzahl: 2 Stück, ---,  
Vorne am Bauwerk, Rechts, Alter Schaden nicht  
behoben, wasserseitig, vor Auflagerplatte,  
bereichsweise Kantenabplatzungen im Rissufer  
\*2021E: unverändert

2021\_SCHRÄGRISS WL HINTEN

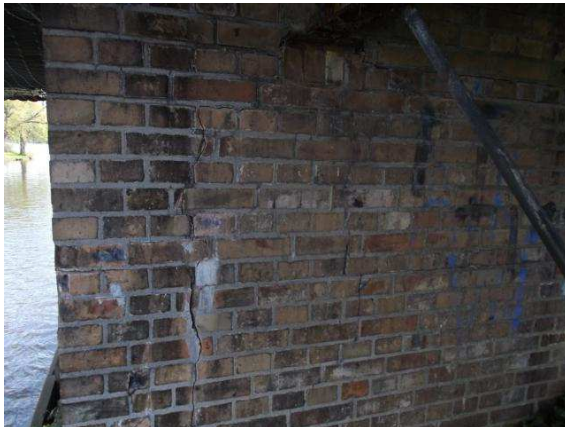
[13] S=1, V=0, D=2 EP BSP-ID 027-02  
Widerlagerwand, Tragendes Mauerwerk, Mehrfach,  
Schrägriss mit Aussinterung, Anzahl: 4 Stück, ---,  
Hinten am Bauwerk, Seitenfläche beidseitig, Alter  
Schaden nicht behoben, Rissbreite bis ca. 0,9mm, L=  
bis 2,40m, Kantenausbrüche im Rissufer, vereinzelt  
Ausbrüche bis 4cm von MW-Ziegel, Fugenbereiche  
mit Ausblühungserscheinungen und vereinzelt  
Fugenausbrüche, Fugenmörtel lose  
\*2021E: unverändert

2018\_RISSE SEITLICHES WL

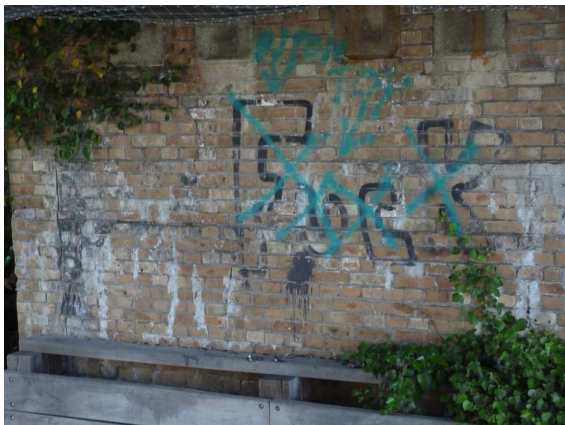
[32] S=1, V=0, D=3 EP BSP-ID 027-03  
Widerlagerwand, Tragendes Mauerwerk, Stellenweise,  
Schrägriss mit Aussinterung, Anzahl: 3 Stück, ---,  
Hinten am Bauwerk, Rechts, Alter Schaden nicht  
behoben, wasserseitig, vor Auflagerplatte,  
bereichsweise Kantenabplatzungen im Rissufer  
\*2021E: unverändert

2021\_SCHRÄGRISS WL

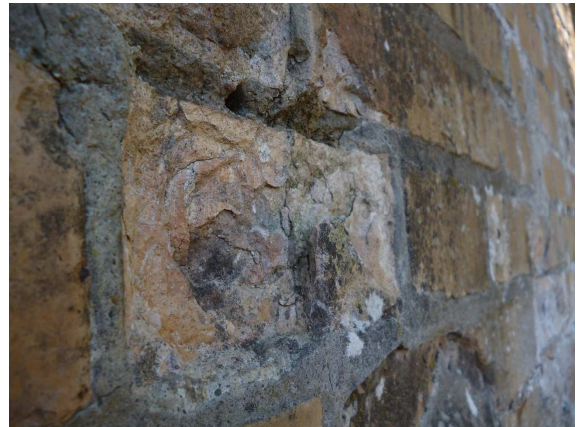
[14] S=1, V=0, D=2 BSP-ID 027-08  
Widerlagerwand, Tragendes Mauerwerk, Großflächig,  
Durchfeuchtet mit Ausblühungen / Aussinterungen,  
Länge: 8,000 m, ---, Hinten am Bauwerk, Seitenfläche  
beidseitig, Alter Schaden nicht behoben, vereinzelt  
Ausbrüche von MW-Ziegel bis ca. 2,5cm,  
Ausblühungserscheinungen im Fugenbereich,  
Durchfeuchtungserscheinungen, Fugenverschluss  
herausgelöst  
\*2021E: unverändert

2021\_MAUERWERK MIT AUSBRÜCHEN

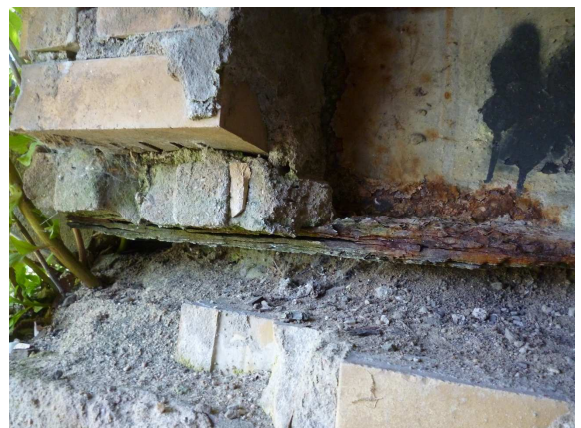
[15] S=2, V=0, D=3 EP BSP-ID 027-03  
Flügel, Tragendes Mauerwerk, Großflächig, Brüchig,  
Anzahl: 1 Stück, ---, Hinten am Bauwerk, Seitenfläche  
links, Alter Schaden nicht behoben,  
Aussinterungserscheinungen, Natursteinmauerwerk  
porös und absandend, Stahlträgerprofil hohl liegend  
und stark korrodiert mit Blattrost  
\*2021E: unverändert

2021\_MAUERWERKSAUSBRUCH IM FLÜGEL

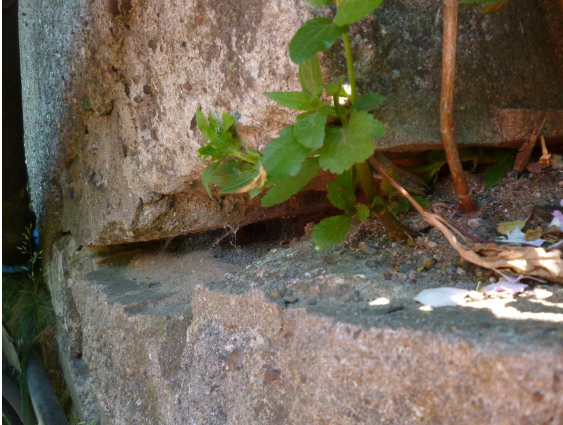
[16] S=2, V=0, D=3 EP BSP-ID 021-14  
Flügel, Beton, Großflächig, Gebrochen / abgebrochen,  
Anzahl: 2 Stück, ---, Vorne und hinten am Bauwerk,  
Links, Alter Schaden nicht behoben,  
Unterhaltungsmangel, am Bauwerksanfang und -ende,  
vollständig gebrochen, Randträger bereichsweise hohl  
aufliegend, Rissbreite bis ca. 11cm, Gefahr durch  
Bewuchs  
\*2021E: unverändert

2021\_RISS IM FLÜGELBEREICH

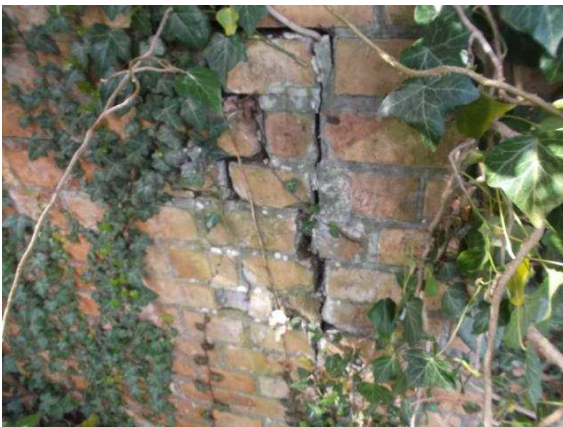
[17] S=2, V=0, D=3 EP BSP-ID 027-04  
Flügel, Tragendes Mauerwerk, Stellenweise, Gerissen,  
Anzahl: 4 Stück, ---, Vorne am Bauwerk, Beidseitig,  
Rissbilderscheinungen, Rissbreite bis ca. 2cm, L= ca.  
3m, Bewuchs im MW-Verband durch Efeu rechts,  
Kantenausbrüche im Rissufer  
\*2021E: unverändert

2018\_RISS IN FLÜGELWAND

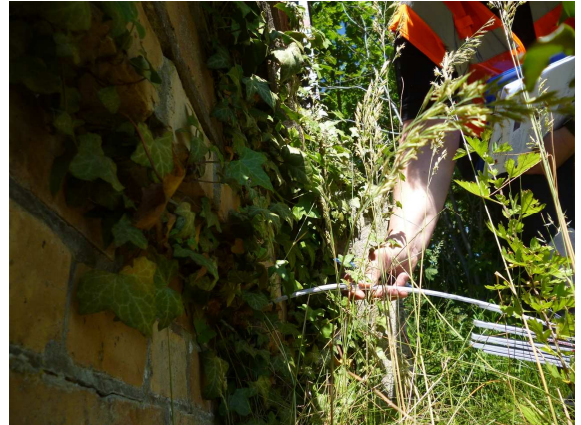
[18] S=2, V=0, D=2 EP BSP-ID 027-05  
Flügelgesims, Kunststein des Mauerwerks, Eine Stelle,  
Verschoben, Länge: 2,000 m, ---, Hinten am Bauwerk,  
Rechts, Alter Schaden nicht behoben, MW-Krone  
gerissen, ca. 10cm nach außengedrückt  
\*2021E: unverändert

2021\_GESIMS NACH AUSSEN VERSCHOBEN

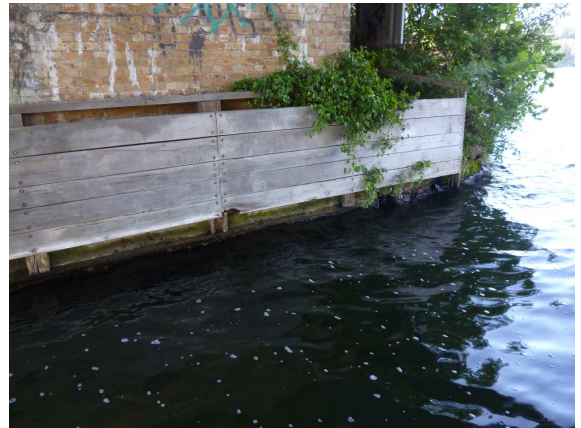
[19] S=0, V=0, D=2 BSP-ID 021-08  
Widerlager, Gründung, Beton, Bereichsweise,  
Gebrochen / abgebrochen, ---, Vorne und hinten am  
Bauwerk, Wasserwechselzone, Alter Schaden nicht  
behoben, Kantenbereich im Fundamentbereich  
bereichsweise abgebrochen, Fläche bis ca. 130cm x  
35cm x 6cm, Kiesnester stellenweise vorne  
\*2021E: unverändert

2021\_BETONAUSSBRUCH IN WWZ

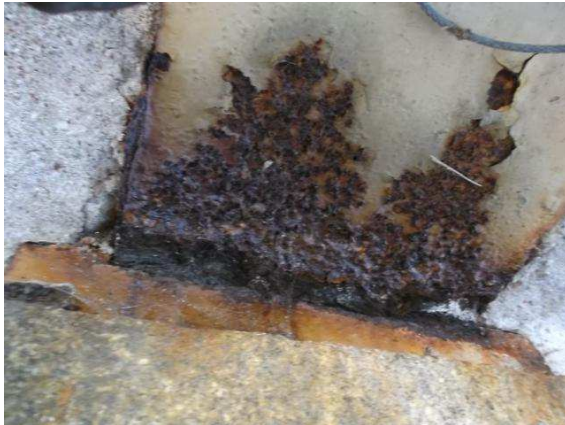
[20] S=1, V=0, D=2 EP BSP-ID 214-09

Überbau, Führungslager, Gleitfläche Stahl auf Stahl, Stahl / Metall, Alle, Angerostet, Anzahl: 8 Stück, ---, Vorne und hinten am Bauwerk, Quer durchgehend, Auflagerbereiche der Walzträger mit starker Korrosion, SK4, Ri4 bis Ri5, Spaltkorrosion zwischen Lagerplatte und Walzträgerprofil, Durchrostung der Beschichtung  
\*2021E: unverändert

2018\_AUFLAGER DER WALZTRÄGER MIT KORROSION

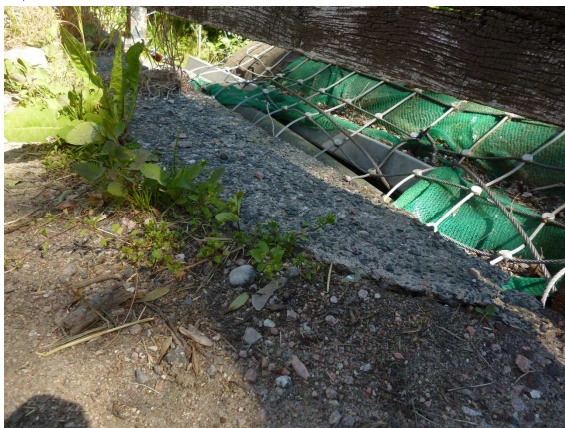
[38] S=0, V=0, D=1 BSP-ID 230-09

Platte, Draufsicht des Gesimses, Beton, Bereichsweise, Abgeplatzt, Hinten am Bauwerk, Rechts, Oben auf dem Bauwerk, Betonabplatzung am Gesims: 1,20 x 0,40 m mit Bewuchs

2021\_GESIMS MIT BETONABPLATZUNG

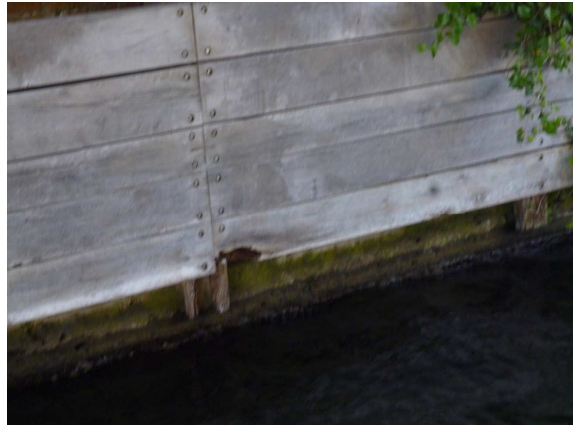
[35] S=0, V=0, D=1 BSP-ID 236-15

Widerlagerwand, Anprallssockel, Holz, Gesamtes Bauteil, Verwittert, ---, Vorne und hinten am Bauwerk, Quer durchgehend, Wasserwechselzone, Schadenserweiterung, Unterhaltungsmangel, Anprallschutz für Boote  
\* 2021E: Schadenserweiterung: Verwittert und mit Ausbrüchen

2021\_ANPRALLSCHUTZ VERWITTERT

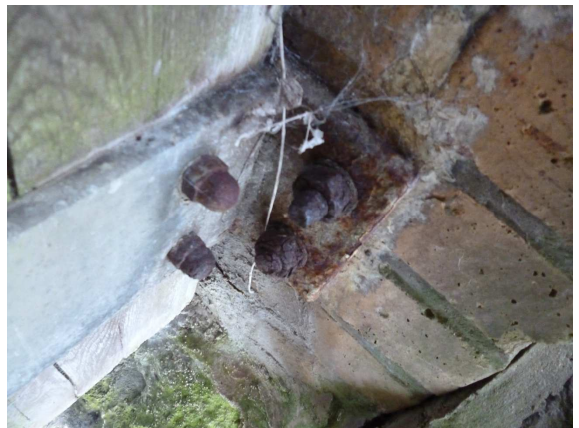
[37] S=0, V=0, D=2 BSP-ID 234-05

Widerlagerwand, Anprallssockel, Schraube, An allen Bauteilen, Verrostet mit Blattrostbildung, ---, Vorne und hinten am Bauwerk, Quer durchgehend, Wasserwechselzone, Schadenserweiterung, Unterhaltungsmangel, Befestigung Anprallschutz für Boote

2021\_BEFESTIGUNG ANPRALLSCHUTZ

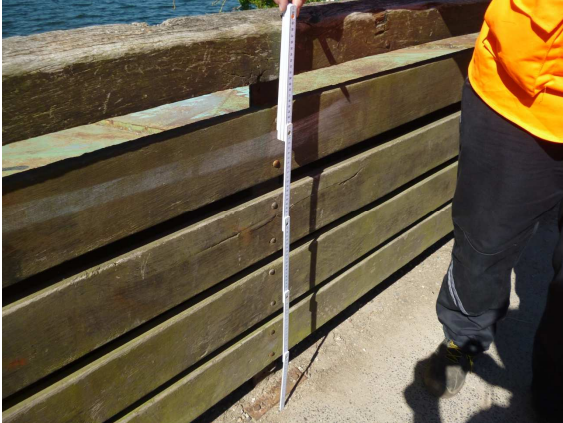
[24] S=0, V=2, D=0 BSP-ID 231-11

Überbau, Geländer ohne Seil, Durchgehend, Entspricht nicht den gültigen Vorschriften, Anzahl: 3 Stück, ---, Längs durchgehend, Links, Geländerhöhe links ca. 98cm, für Geh- und Radwege mind. 130cm  
\*2021E: unverändert

2021\_GELÄNDER ZU NIEDRIG

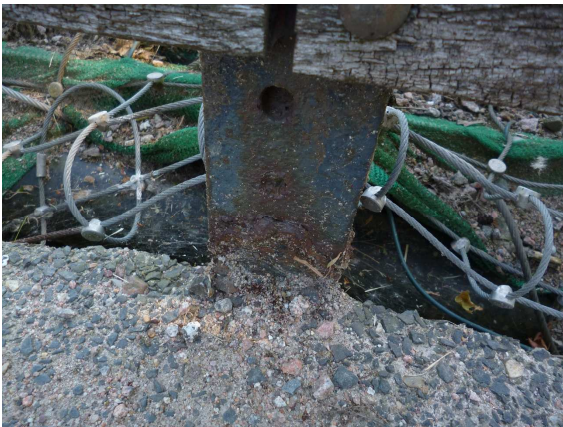
[21] S=1, V=0, D=2 BSP-ID 234-05

Überbau, Pfostenfuß des Geländers, Stahl / Metall, Alle, Angerostet, ---, Längs durchgehend, Rechts, Alter Schaden nicht behoben, Durchrostung der Beschichtung, Korrosionsschutz nicht mehr wirksam, stellenweise beginnende Blattrostkorrosion  
\*2021E: unverändert

2021 KORROSION IM FUSSPUNKTBEREICH DES GELÄNDERPFOSTEN

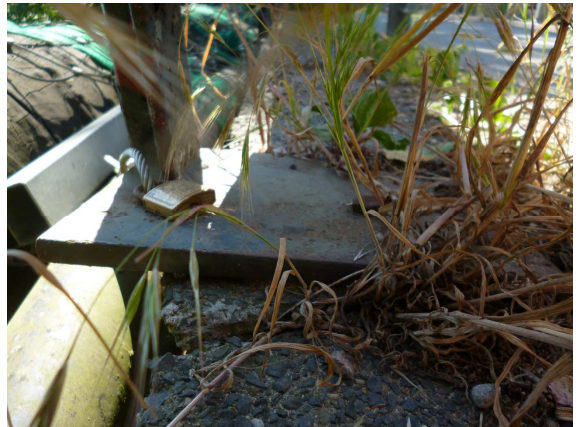
[23] S=1, V=1, D=2 EP BSP-ID 231-15

Überbau, Pfostenverankerung des Geländers, Stahl / Metall, Alle, Nicht fachgerecht, Anzahl: 3 Stück, ---, Längs durchgehend, Rechts, Verankerungsplatten nicht fachgerecht, ca. 11cm nicht kraftschlüssig aufliegend, steht über, 1 Stück vorn rechts und 2 Stück hinten rechts

\*2021E: unverändert

2021\_PFOSTENVERANKERUNG ÜBERSTEHEND

Zusätzliches Geländer wurde zur Verkehrssicherheit davor montiert

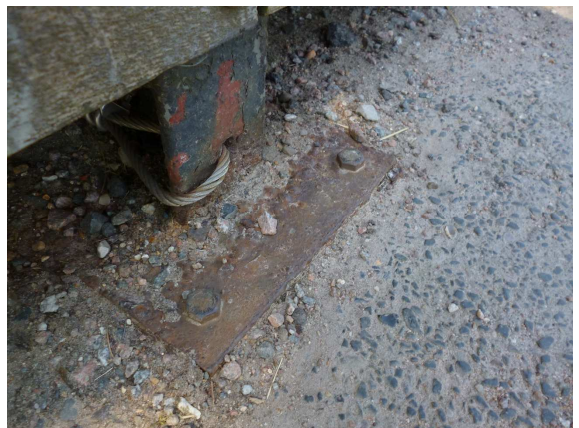
[22] S=0, V=1, D=1 BSP-ID 231-15

Überbau, Ankerplatte des Geländerpfostens, Stahl / Metall, Alle, Nicht fachgerecht, Anzahl: 5 Stück, ---, Längs durchgehend, Links, Alter Schaden nicht behoben, Verankerungen der Verankerungsplatten nicht fachgerecht, Einbindetiefe der Verbindungselemente nicht feststellbar, Korrosionserscheinungen, Schmutzablagerungen

2021\_PFOSTENVERANKERUNG NICHT FACHGERECHT

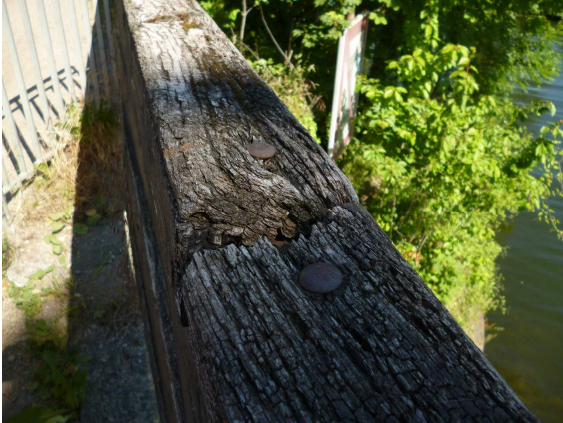
[25] S=1, V=2, D=2 EP BSP-ID 231-18  
Überbau, Handlauf des Geländers, Kantholz,  
Bereichsweise, Angefault, ---, Längs durchgehend,  
Beidseitig, Alter Schaden nicht behoben, Holzschutz  
nicht mehr wirksam, Verrottungserscheinungen,  
Einstechtiefe bis ca. 2cm, Moos- und Algenbelag,  
bereichsweise Verletzungsgefahr, Holzfasern aufrecht  
stehend  
\*2021E: unverändert

2021\_HANDLAUF MIT  
VERROTTUNGSERSCHEINUNGEN

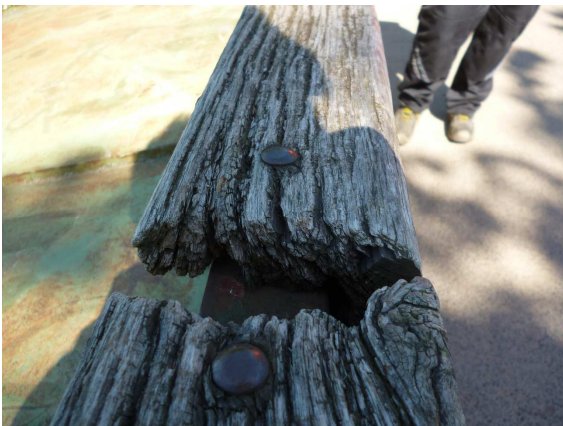
[30] S=1, V=1, D=2 BSP-ID 231-18  
Überbau, Dehnstoß des Geländerhandlaufs, Holz,  
Größtenteils, Angefault, ---, Mitte längs am Bauwerk,  
Beidseitig, Alter Schaden nicht behoben, Holzschutz  
nicht mehr wirksam, Verrottungserscheinungen,  
Einstechtiefe bis ca. 3cm, bereichsweise  
Verletzungsgefahr  
\*2021E: unverändert

2021\_ANSCHLUSS HANDLAUF VERROTTET

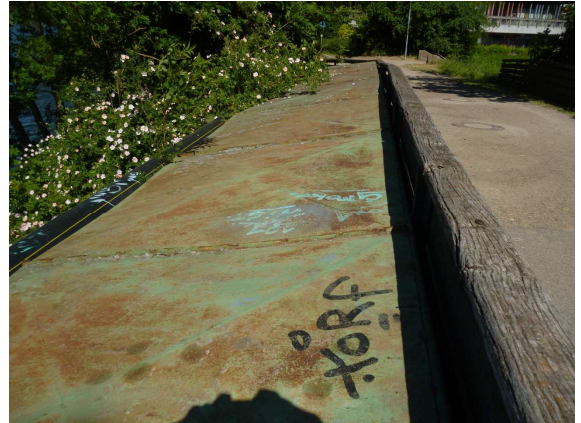
[33] S=0, V=0, D=1 BSP-ID 236-12  
Überbau, Berührungsschutz waagrecht am Überbau,  
Korrosionsschutzbeschichtung auf Metall, Ausgeprägt,  
Verwittert, ---, Längs durchgehend, Links, Oben,  
Schadenserweiterung, \* 2021E: Schadenserweiterung:  
Verwittert und korrodiert

2021\_KORROSIONSSCHUTZ VERWITTERT

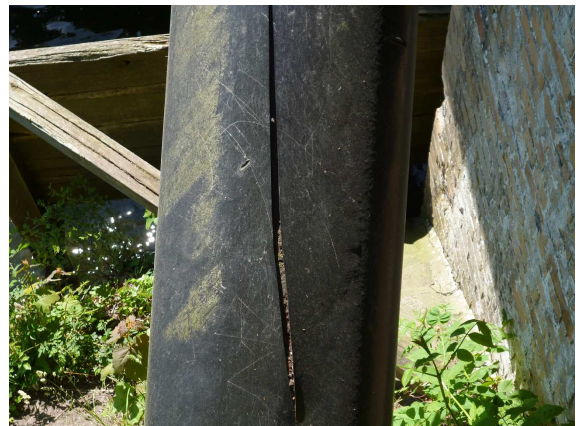
[26] S=0, V=0, D=2 BSP-ID 261-11  
Überbau, Unbekanntes Rohr, Stahl / Metall, Eine  
Stelle, Schadhafte, ---, Hinten am Bauwerk, Rechts,  
Alter Schaden nicht behoben, Rohr d=400mm,  
Ummantelung des Rohres defekt  
\*2021E: unverändert

2021\_SCHADHAFTE UMMMANTELUNG

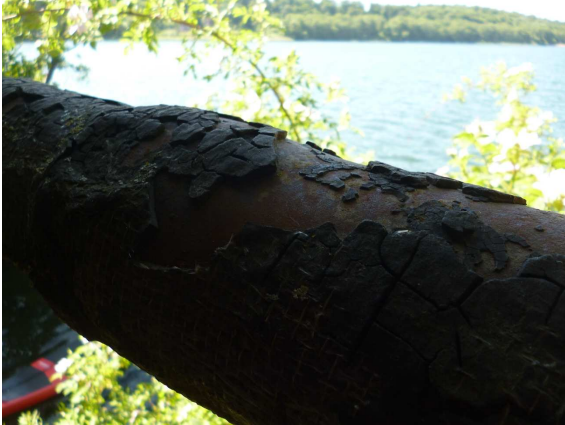
[34] S=0, V=0, D=2 BSP-ID 261-11  
Überbau, Unbekanntes Rohr, Bereichsweise,  
Schadhaft, ---, Längs durchgehend, Links, Alter  
Schaden nicht behoben, Schutzummantelung schadhaft  
\*2021E: unverändert

2021\_ROHR MIT SCHADHAFTER  
SCHÜTZUMMANTELUNG

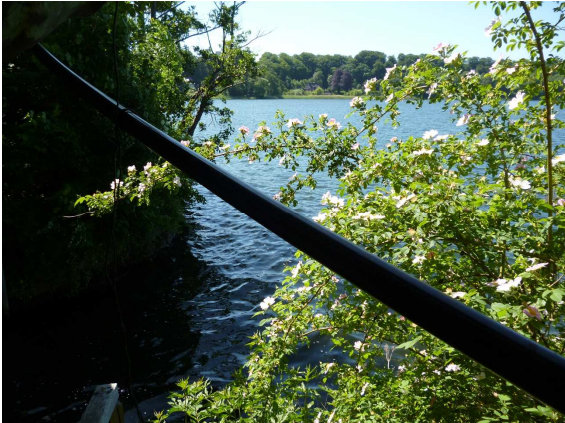
[29] S=0, V=1, D=1 BSP-ID 261-13  
Überbau, Leitungsbefestigungen, Eine Stelle, Fehlt, ---,  
Hinten am Bauwerk, Links, Alter Schaden nicht  
behalten, Leitung lose, nicht befestigt  
\*2021E: unverändert

2021\_LEITUNG LOSE

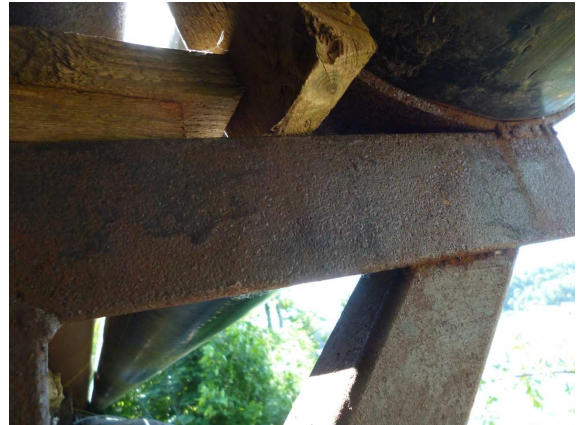
[27] S=0, V=0, D=2 BSP-ID 261-01  
Überbau, Leitungsbefestigungen, Profile, Alle,  
Angerostet, ---, Längs durchgehend, Beidseitig, Oben  
außen, Alter Schaden nicht behoben, Auflagerkonsolen  
korrodiert, SK3, Ri4 bis Ri5, Durchrostung der  
Beschichtung, Korrosionsschutz nicht mehr wirksam  
\*2021E: unverändert

2021\_KONSOLEN DER LEITUNGSBEFESTIGUNG  
MIT KORROSION

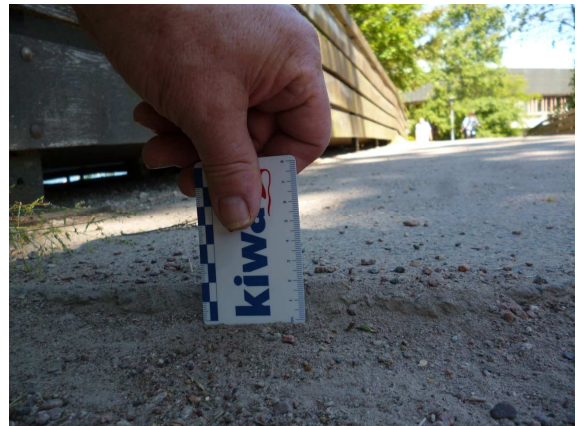
[40] S=0, V=1, D=0 BSP-ID 241-01  
Überbau, Geh- und Radwegbelag, Bituminöse  
Baustoffe, Mehrfach, Absatz, Vorne und hinten am  
Bauwerk, Oben, Versatz bis 2,0 cm

2021\_VERSATZ IM GEH- UND RADWEG

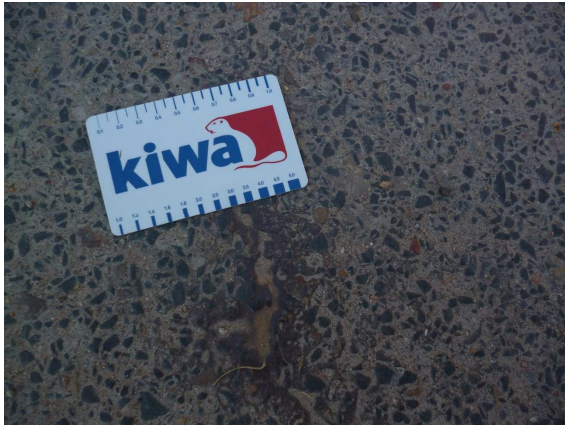
[39] S=0, V=0, D=2 BSP-ID 241-05  
Überbau, Geh- und Radwegbelag, Bituminöse  
Baustoffe, Gesamtes Bauteil, Gerissen, Längs  
durchgehend, Quer durchgehend, Oben auf dem  
Bauwerk, Unterhaltungsmangel, Geh- und  
Radwegbelag mit Rissen, Rissweite bis 3,0 mm.  
Blasenbildung im Belag. Ausbrüche 20 x 10 x 1 cm

2021\_GEH ND RADWEGBELAG MIT RISSEN

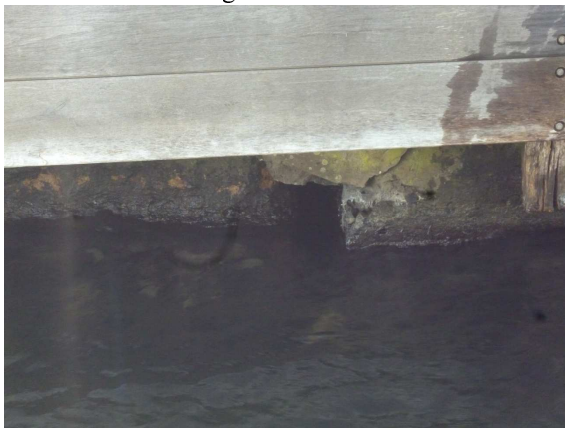
[36] S=1, V=0, D=3 BSP-ID 251-04

Unterbau, Gelände unterhalb des Bauwerks,  
Stellenweise, Wasserausolkung/-ausspülung, ---,  
Vorne am Bauwerk, Links, Wasserwechselzone,  
Schadenserweiterung, Unterhaltungsmangel, \* 2021E:  
Schadenserweiterung

2021\_AUSKOLKUNG

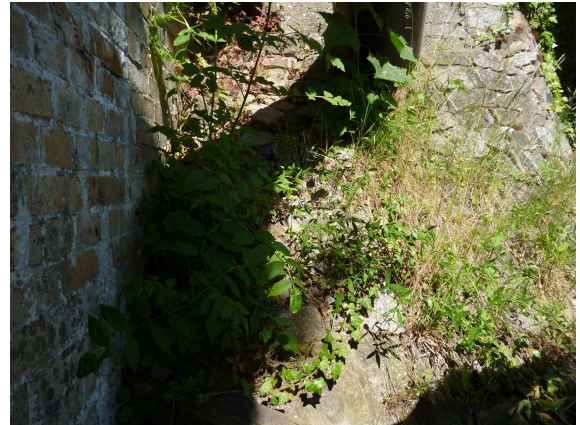
[31] S=0, V=1, D=1 BSP-ID 251-05

Unterbau, Pflaster, Pflasterung, Bereichsweise,  
Abgesackt / Setzung, ---, Vorne und hinten am  
Bauwerk, Beidseitig, Alter Schaden nicht behoben,  
Unterhaltungsmangel, Fugenmaterial bereichsweise  
ausgewittert und lose, Natursteinpflaster stellenweise  
abgesackt und uneben, Bewuchs

\*2021E: unverändert

2021\_FUGENBEREICHE AUSGEWITTERT MIT  
BEWUCHS

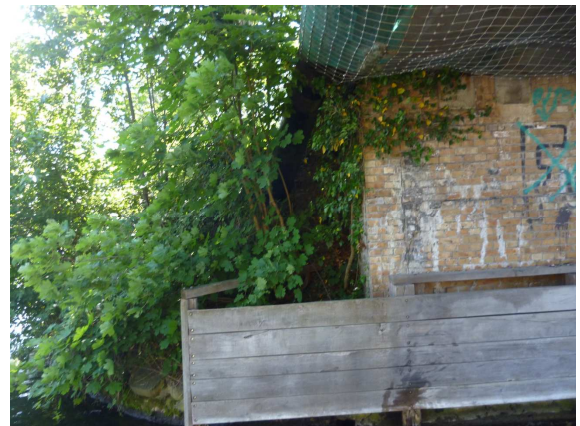
[28] S=0, V=1, D=2 BSP-ID 251-05

Unterbau, Böschung im Bereich des Widerlagers,  
Ausgeprägt, Gefahr durch Bewuchs, ---, Vorne und  
hinten am Bauwerk, Beidseitig, Alter Schaden nicht  
behoben, Unterhaltungsmangel, Böschungspflaster und  
unbefestigte Flächen starker Bewuchs

\*2021E: unverändert

2021\_BÖSCHUNG MIT BEWUCHS
