Brückenprüfung gemäß DIN 1076

Prüfbericht 2010 H

Bauwerksname B 208 "Lüneburger Damm" / Verbindungskanal
Teilbauwerksname
Kreis Kreis Herzogtum Lauenburg
Ort Ratzeburg
Bauwerksrichtung von Westen nach Osten
Bauwerksart Brücke mit Balken- / Plattenmischsystem
Tragfähigkeit
Baujahr 1990

Zustandsnote: 2,5

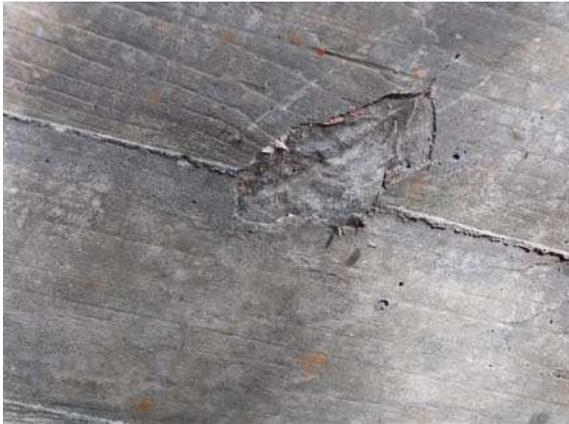
DSCF0317

[48] Platte, Betonoberfläche, eine Stelle, abgeplatzt,
Breite: 6,0 cm, 2-tes Feld, Mitte quer, ca. 1,50 m hinter
Lagerachse 20
S=0, V=0, D=1 EP

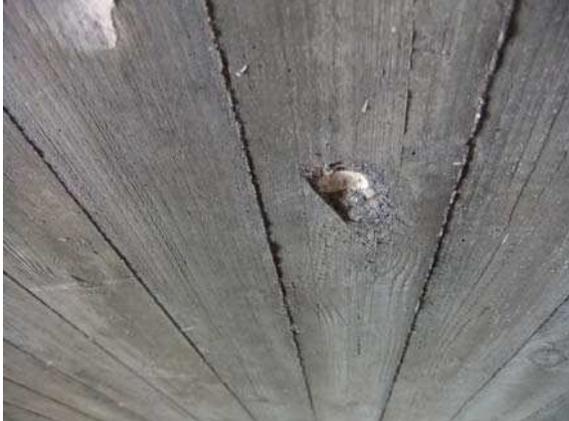
[52] Platte, Betonoberfläche, eine Stelle, abgeplatzt,
Tiefe: 5,0 mm, 2-tes Feld, links, Unterseite, ca. 1,50 m
hinter Lagerachse 20
S=0, V=0, D=1

LUNKER PLATTENUNTERSEITE

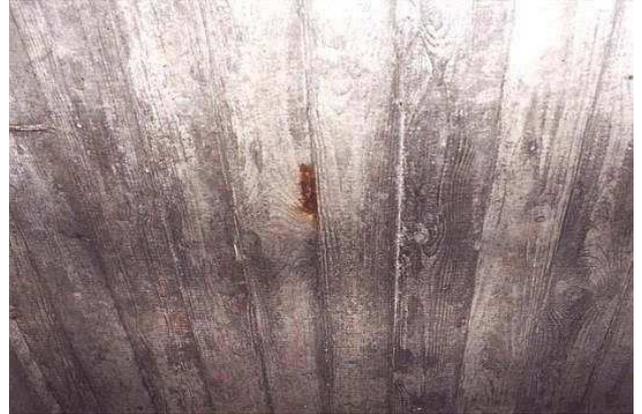
2230872_02

[2] Platte, Betonoberfläche, mehrfach, verfärbt, Anzahl:
2 Stelle(n), Achse Nr. 20, Unterseite, Roststellen wegen
zu geringer Betondeckung
S=0, V=0, D=1 EP

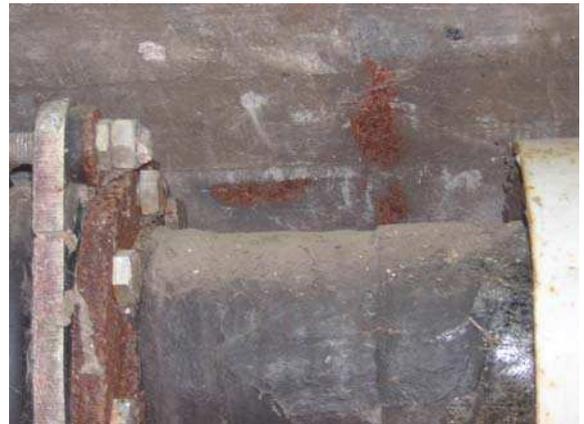
BETONPLATTE UNTERSEITE

[10] Platte, Betonoberfläche, punktuell, Rostfahne,
Anzahl: 2 Stelle(n), 1-tes Feld, Feldanfang, SW,
Unterseite, oberhalb Dehnstoß der Entwässerungsleitung
S=0, V=0, D=1

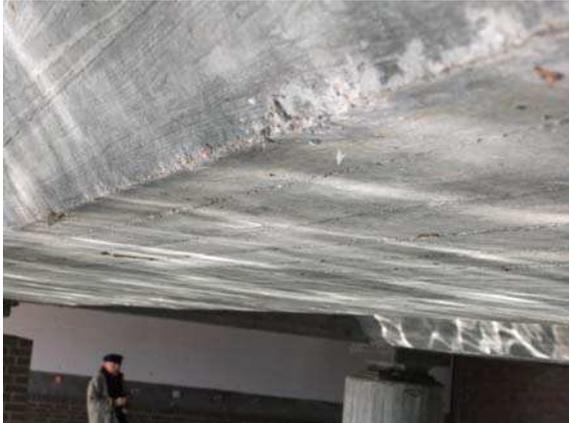
RECHTER HAUPTTRÄGER FELD 2

[51] Balken, Beton, stellenweise, abgeplatzt, 2-tes Feld,
rechts
S=0, V=0, D=1

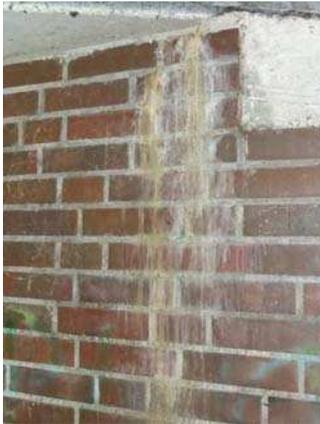
VERBLENDMAUERWERK WIDERLAGER OSTEN

[43] Widerlager, Mauerwerksfugen, ausgeprägt, Aussinterung, Widerlager hinten, Mitte quer, Fußgängerdurchgang Osten, Verblendmauerwerk, Undichtigkeit, ausgeprägte Aussinterung
S=1, V=0, D=2 EP

Art der Leistung	Instandsetzung Abdichtungen / Beläge / Markierungen (ohne ME -A-)
Menge	-- Geschätzte Kosten --
Dringlichkeit	mittelfristig
Projektbezeichnung	
Bemerkung	Instandsetzung der Widerlagerabdichtung Ost

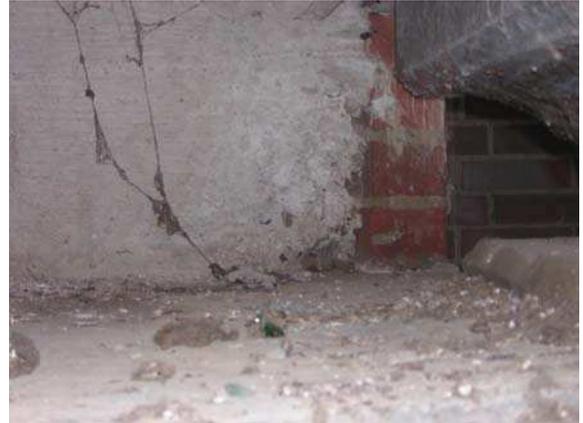
WIDERLAGER ACHSE 30

[54] Widerlagerwand, Betonoberfläche, mehrfach, Fehlstelle, Widerlager hinten, Unterseite, Lunker in Betonflächen

S=0, V=0, D=1

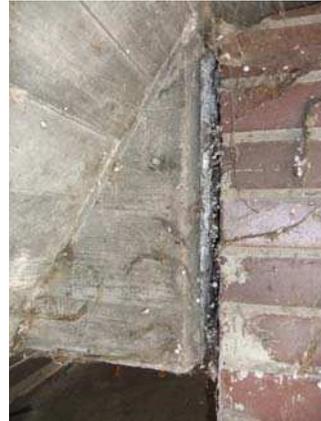
[45] Pfeiler / Stütze, Fugenfüllung, vereinzelt, nicht entfernt, Mitte längs am Bauwerk, Mittelpfeiler, Fugen zum Überbau

S=0, V=0, D=0

SYROPORFÜLLUNG NICHT VOLLSTÄNDIG ENTFERNT

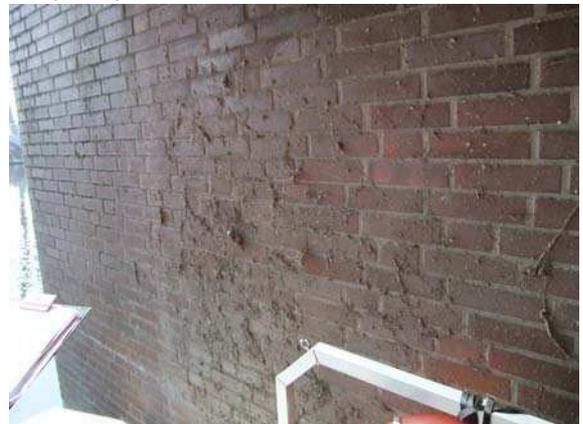
VERBLENDMAUERWERK MITTELPFEILER

[50] Pfeiler / Stütze, Verblendmauerwerk, bereichsweise, Schmutzablagerung, Achse Nr. 20, rechts

S=0, V=0, D=0

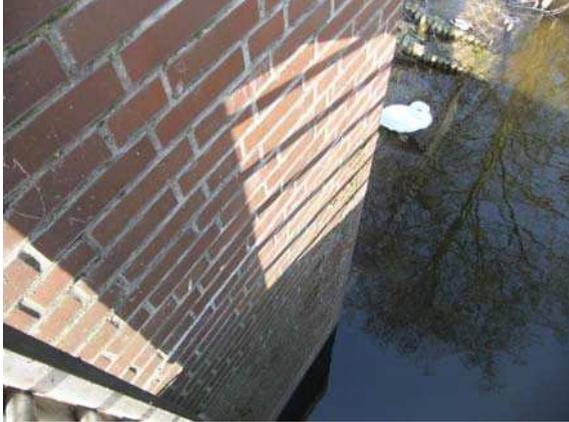
PFEILER NW

[34] Pfeiler / Stütze, Verblendmauerwerk, bereichsweise, bemoost, vorne am Bauwerk, links
S=0, V=0, D=0

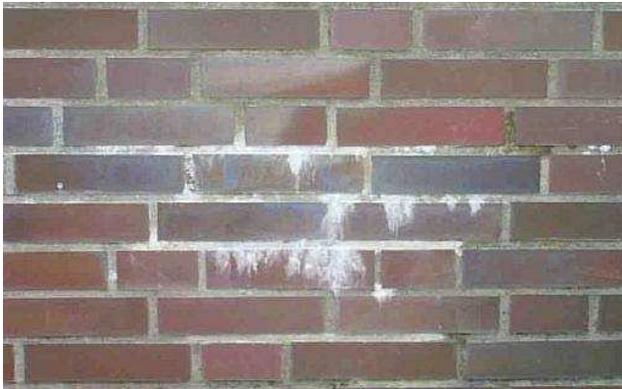
WIDERLAGERWAND HINTEN RECHTS

[11] sonstiger Stützungskörper, Mauerwerksfugen, stellenweise, Aussinterung, SO, Stützwand, mit beginnender Moosbildung
S=0, V=0, D=1

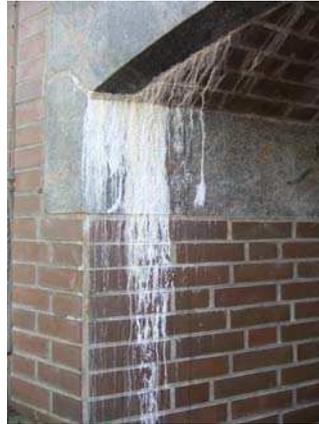
[12] sonstiger Stützungskörper, Mauerwerksfugen, ausgeprägt, Aussinterung, NO, Kämpferbereich Sturz Naturstein, Fußgängerdurchgang NO, Undichtigkeit, Schadenszunahme zur vorherigen EP
S=0, V=0, D=2 EP

AUSSINTERUNGEN AM KÄMPFER
FUßGÄNGERDURCHGANG NO

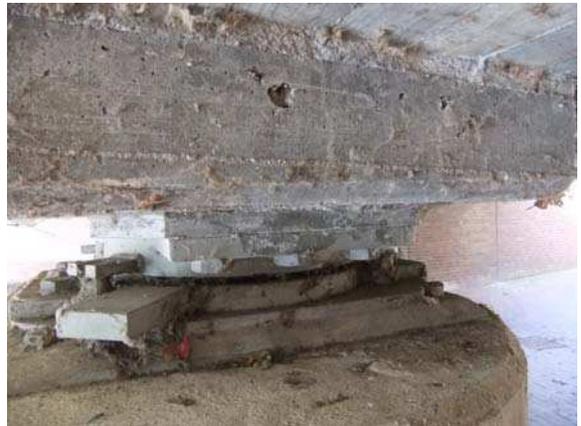
TOPFLAGER ACHSE 20

[47] Widerlager, Topflager, ausgeprägt, Schmutzablagerung, Anzahl: 3 Stück, Achse Nr. 20, Mitte längs am Bauwerk, links, Topflager verdreckt, Betonlunker im oberen Lagersockel
S=0, V=0, D=1

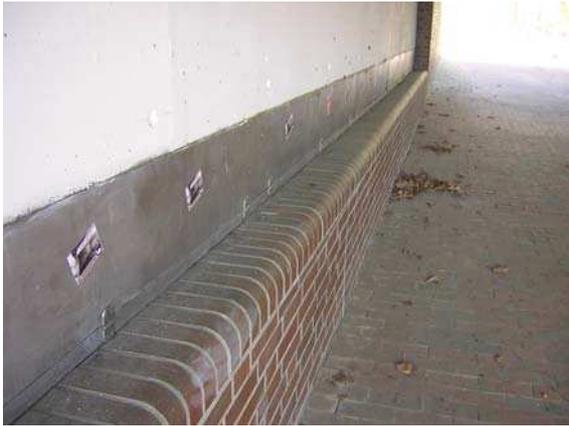
VERBLENDUNG ELASTOMERLAGER ACHSE 10

[5] Verformungslager einachsrig beweglich, bewehrt, mehrfach, Prüfung behindert durch Verblendung, Anzahl: 3 Stück, Achse Nr. 10, durchgehend, bei nächster EP prüfen!

S=0, V=0, D=0 EP

Die Prüfung der Elastomerlager Achse 10 ist durch eine Blechverblendung behindert. Im Zuge der nächsten Prüfung sollte die Verblendung mit geeigneten Mitteln entfernt und die Lager für eine Prüfung zugänglich gemacht werden.

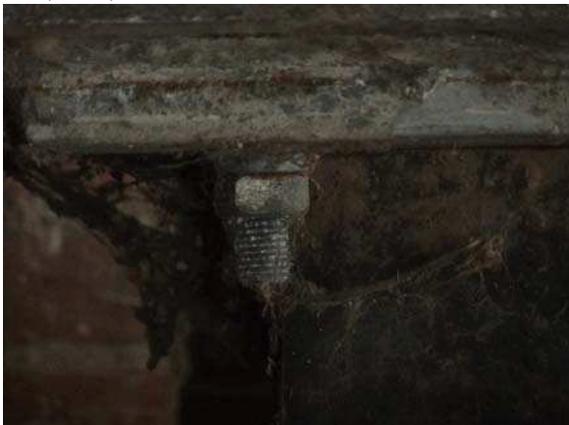
OBERE LAGERPLATTE HINTEN LINKS

[53] Widerlager, Lagerplatte oben, beginnend, angerostet, Anzahl: 1 Stück, Achse Nr. 30, Norden, beginnende Anrostung, Lager verdreht
S=0, V=0, D=1 EP

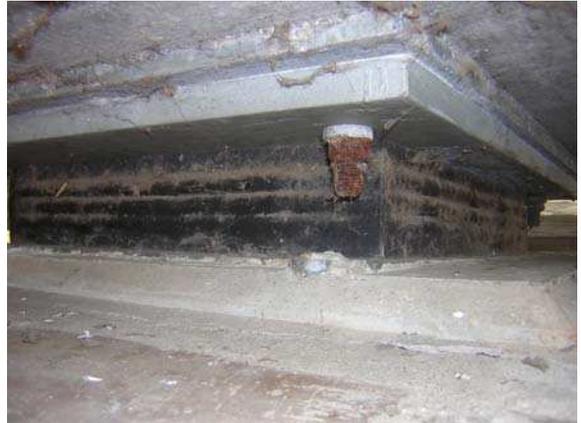
ELASTOMER ACHSE 20 LINKS

[6] Elastomer, beginnend, verformt, Anzahl: 2 Stück, Achse Nr. 20, durchgehend, beginnende Verformungen
S=0, V=0, D=1 EP

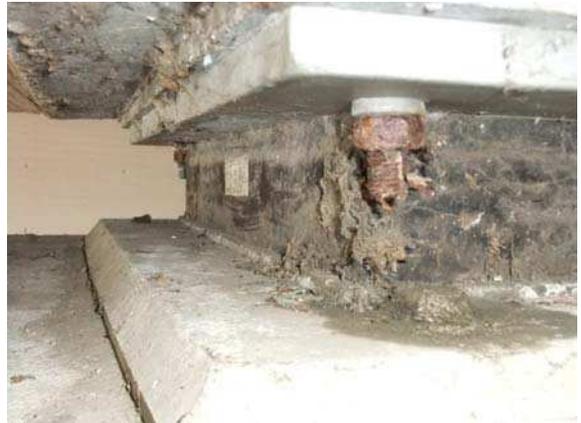
LAGER

[46] Widerlager, Lagerplatte oben, Schraube, mehrfach, angerostet, Anzahl: 3 Stück, Achse Nr. 20, links
S=0, V=0, D=1 EP

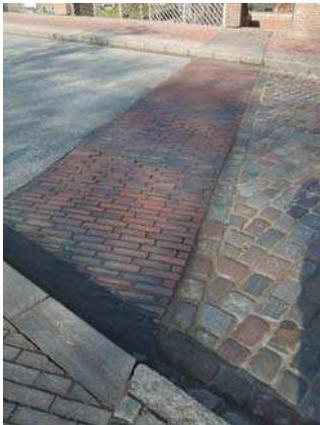
FAHRBAHNÜBERGANG HINTEN

[15] Sonstiger wasserdurchlässiger Fahrbahnübergang, Pflasterung, gesamtes Bauteil, uneben, am Ende des Bauwerks, Osten, Schadenserweiterung, Pflasterung uneben, teilweise defekt und ausgebrochen, Fugen ausgewaschen und offen
S=0, V=1, D=1 EP

Art der Leistung	Erneuerung / Instandsetzung des Fahrbahnbelages (m ² Instandsetzungsfläche -A-)
Menge	-- Geschätzte Kosten --
Dringlichkeit	kurzfristig
Projektbezeichnung	
Bemerkung	Instandsetzung des Fahrbahnbelages sowie der Fahrbahnübergänge

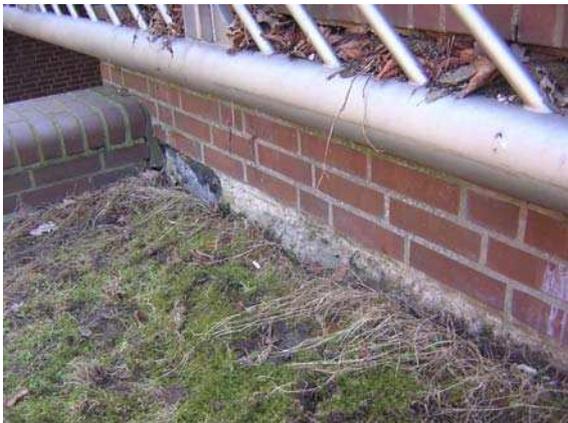
WIDERLAGERWAND NW

[55] Widerlagerwand, Dichtungsschicht auf Beton, eine Stelle, freiliegend, Achse Nr. 10, Seitenfläche links, freiliegende Abdichtung im Bereich der seitlichen Hinterfüllung
S=0, V=0, D=1 EP

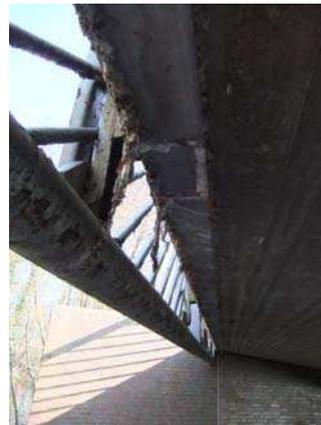
UNTERSEITE DES PLATTENÜBERBAUS
NORDSEITE

[3] Kragarm, Untersicht des Gesimses, Beton, durchgehend, Aussinterung, beidseitig, Unterseite, austretende Feuchtigkeit mit Stalaktitenbildung, beide Brückenfelder
S=0, V=0, D=2 EP

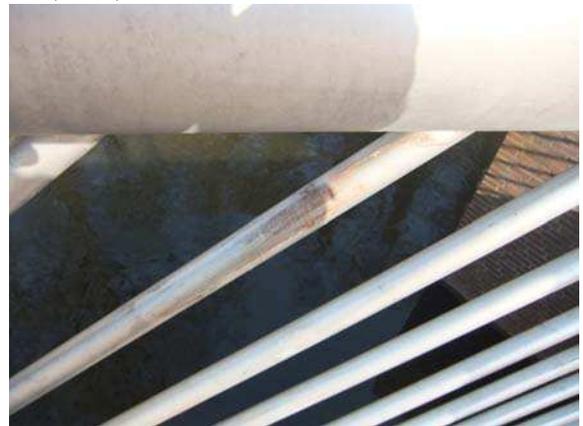
GELÄNDER NORDEN

[16] Füllstab des Geländers, Profile, mehrfach, angerostet, Mitte längs am Bauwerk, beidseitig
S=0, V=0, D=1

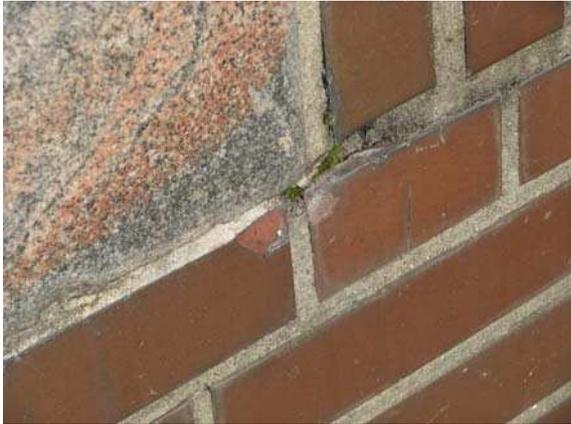
[31] Brüstung als Absturzsicherung, Fugenfüllung der Lagerfuge, mehrfach, schadhaft, vorne am Bauwerk, links, Fugenmörtel im Anschluss zum Natursteinpostament ausgebrochen
S=0, V=0, D=1

FUGENMÖRTEL BRÜSTUNG

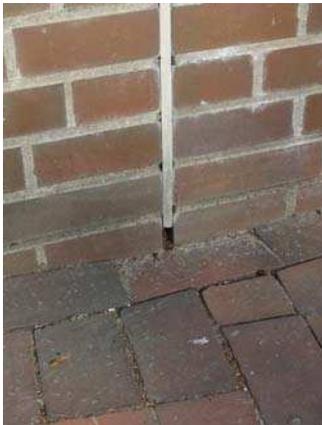
[30] Brüstung als Absturzsicherung, Fugenfüllung der Senkrechtfuge, mehrfach, Fehlstelle, hinten am Bauwerk, links, unten, Fugenmasse am unteren Anschluss der Brüstungswand auf ca 5 cm Länge ausgebrochen
S=0, V=0, D=1 EP

AUSGEBROCHENE FUGENMASSE AN BRÜSTUNGSWAND

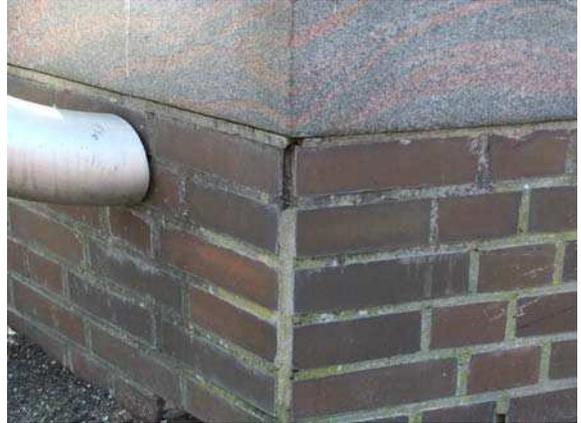
ECKE BRÜSTUNG-FLÜGELWAND LINKS

[39] Brüstung als Absturzsicherung, Verblendmauerwerk, vereinzelt, Fehlstelle, hinten am Bauwerk, links
S=0, V=0, D=1

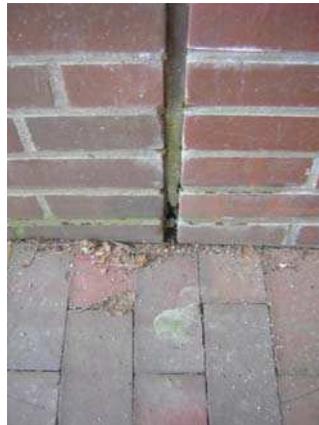
ANSCHLUSS FLÜGELWAND SO

[59] Brüstung als Absturzsicherung, Fugenfüllung der Senkrechtfuge, mehrfach, Fehlstelle, am Anfang des Überbaus, rechts, unten, Fugenmasse am unteren Anschluss der Brüstungswand auf ca 5 cm Länge ausgebrochen
S=0, V=0, D=1

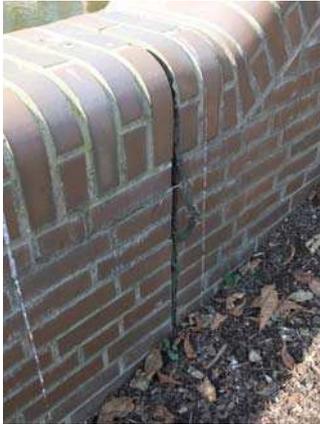
FLÜGELWAND SO

[40] Flügel, Brüstung als Absturzsicherung, Fugen senkrecht, vereinzelt, schadhaft, Flügelwand hinten, SO, Vereinzelt schadhafte Fugenfüllungen auch an den anderen Flügelwänden
S=0, V=0, D=1 EP

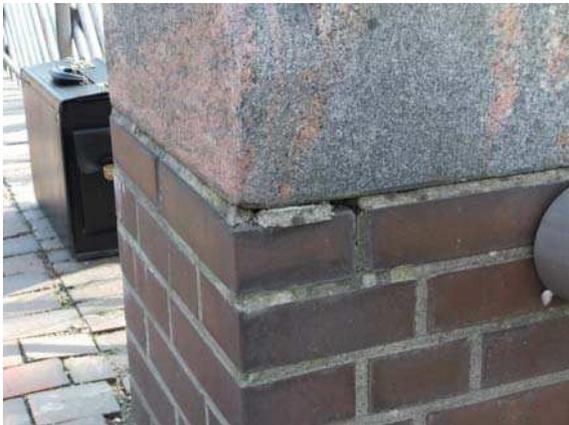
BRÜSTUNGSPFEILER SW

[1] Überbau, Geländer- / Brüstungspfeiler, Fugenmörtel, mehrfach, abgeplatzt, längs durchgehend, beidseitig, Pfeilerköpfe Westen beidseitig und mittig rechts Fuge zur Natursteinabdeckung ausgebrochen und lose
S=0, V=0, D=1 EP

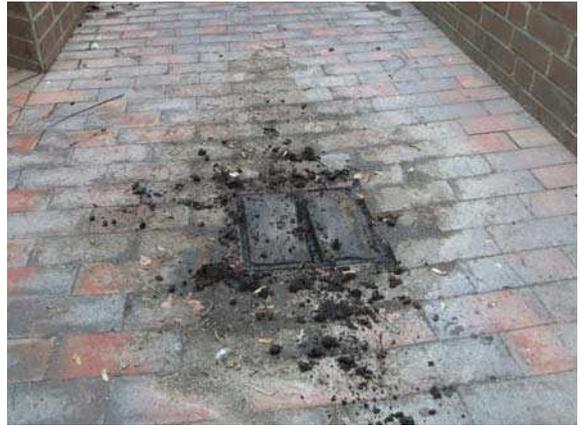
[42] Bauwerksentwässerung, eine Stelle, schadhaft, Mitte längs am Bauwerk, links, Fußwegunterführung Norden, Schachtabdeckung fehlt, Rahmen (Stahlguss) ist vorhanden und ist mit Holzbohlen dichtgesetzt, Fugen sind verdreckt, der Ablauf ist nicht funktionstüchtig
S=0, V=1, D=1 EP

FEHLENDE SCHACHTABDECKUNG

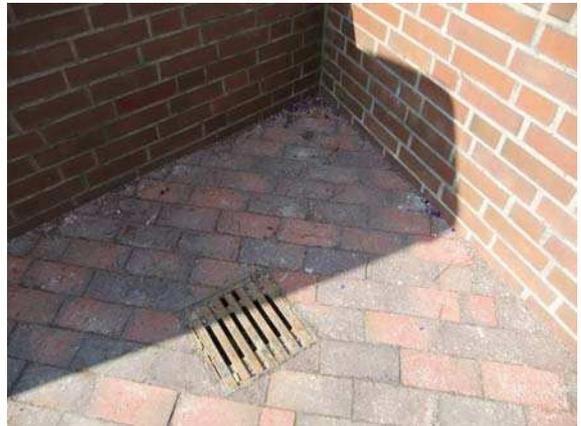
ABLAUF PODEST TREPPENABGANG NORD

[41] Bauwerksentwässerung, mehrfach, Schmutzablagerung, Gehweg, Bereich Fußgängerunterführung, Schachtabdeckungen mehrfach locker, kippln, verschmutzt
S=0, V=1, D=1

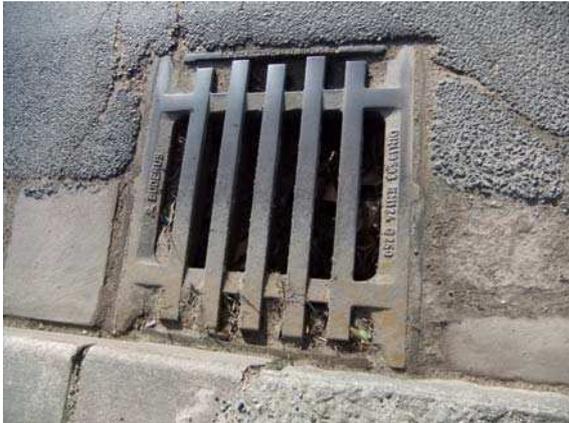
ABLAUF NW

[8] Bauwerksentwässerung, an einigen Bauteilen, Schmutzablagerung, Anzahl: 2 Stück, Achse Nr. 30, vorne am Bauwerk, beidseitig, oben
S=0, V=0, D=1

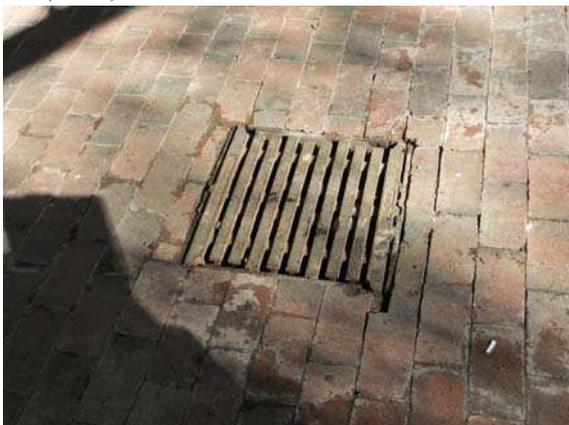
SCHACHTEINLAUF UNTERFÜHRUNG OSTEN

[44] Unterbau, Bauwerksentwässerung, Pflasterung, gering, abgesackt / Setzung, Anzahl: 1 Stück, hinten am Bauwerk, Gehweg rechts, unter dem Bauwerk, Bereich Fußgängerunterführung
S=0, V=1, D=0 EP

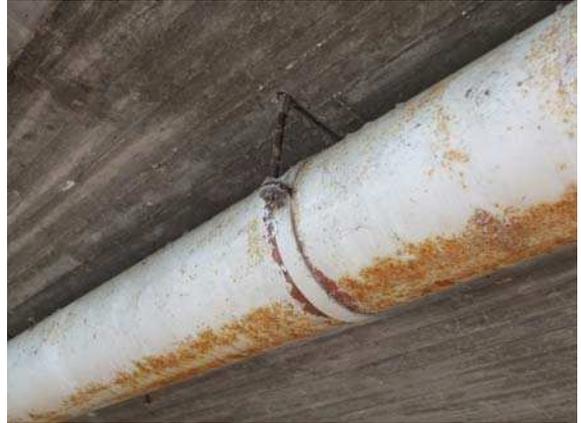
MEDIENLEITUNG

[17] Befestigung der Längsleitung, Rohr, mehrfach, verrostet, Süden, Schellen und Aufhängungen ebenfalls angerostet
S=1, V=0, D=1

Art der Leistung	Instandsetzung der Aufhängung der Entwässerung (Stück -H-)
Menge	-- Geschätzte Kosten 0 EURO
Dringlichkeit	mittelfristig
Projektbezeichnung	
Bemerkung	Erneuerung der angerosteten Stahlteile der Längsleitung und deren Halterung.

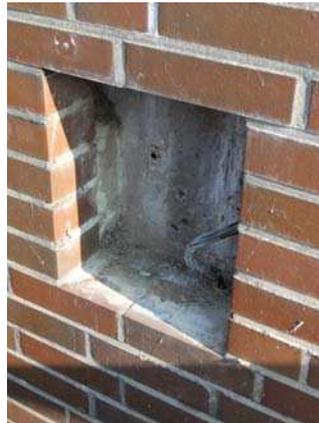
[18] Überbau, Beleuchtung auf dem Bauwerk, alle, fehlt, links
S=0, V=2, D=0

FEHLENDE BELEUCHTUNGSEINRICHTUNGEN

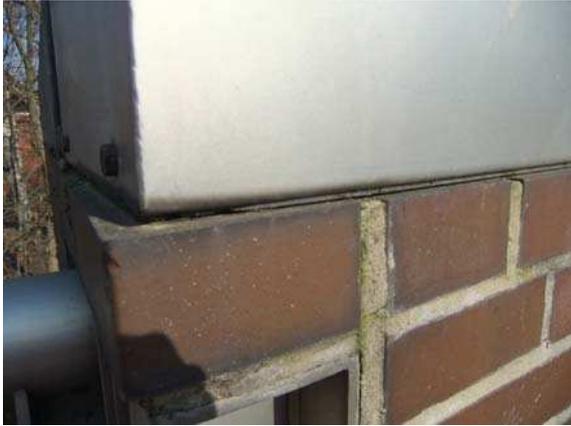
**BELEUCHTUNGSEINRICHTUNG AUF
BRÜCKENPFEILERN**

[33] Befestigung der Beleuchtung, Fugen waagrecht, an einigen Bauteilen, schadhaft, Anzahl: 3 Stück, Fuge zw. Beleuchtungseinrichtung und Brückenpfeiler, Moosgummi, lose, verrutscht
S=0, V=0, D=1

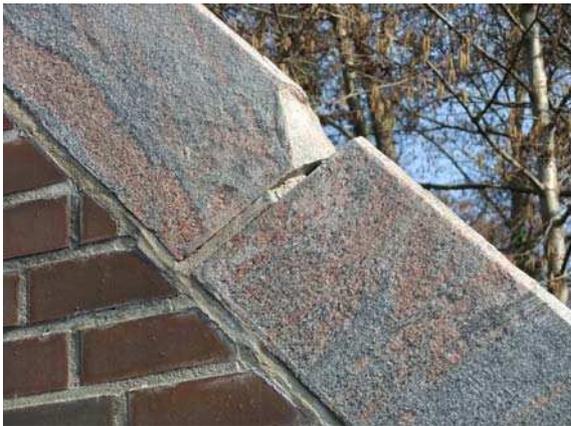
[32] Gestaltungen, Plattenbelag, eine Stelle, schadhaft, vorne am Bauwerk, links, Natursteinpyramide, ausgebrochener Fugenmörtel und ausgebrochener Grat S=0, V=0, D=1

GRAT DER NATURSTEINPYRAMIDE

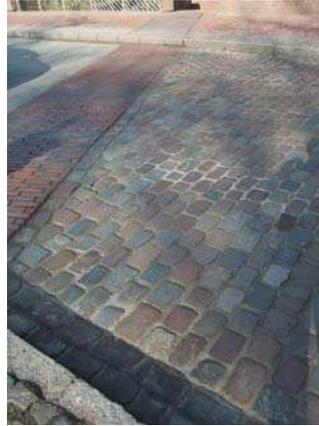
[27] Fahrbahnbelag, Pflasterverfugung, mehrfach, ausgewaschen, am Bauwerksabschluss hinten, quer durchgehend, An Fahrbahnübergang anschließendes Großsteinpflaster, Fugen ausgewaschen, teilweise uneben S=0, V=1, D=0 EP

AUSGEWASCHENES GROßSTEINPFLASTER

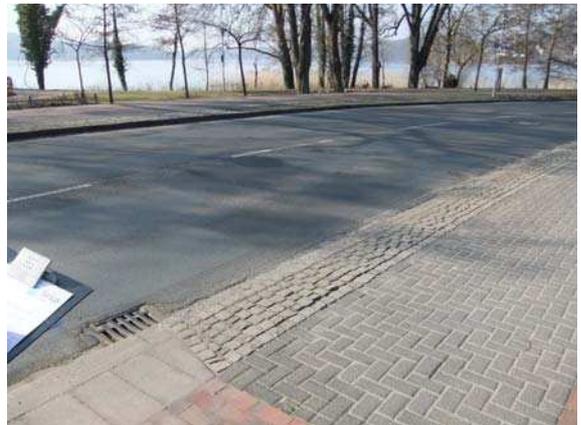
[22] Fahrbahnbelag, Oberfläche, mehrfach, Absackung mit Riss, vor dem Bauwerk, Querrisse und Spurrinnen, linke Fahrbahn, ca. 10 m vor Bauwerksanfang S=0, V=1, D=1 EP

SCHADHAFTER BELAG VOR DEM BAUWERK

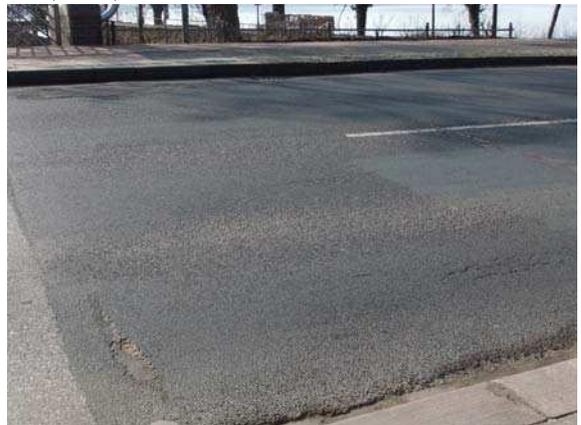
[21] Fahrbahnbelag, Oberfläche, mehrfach, Längsrisse Rissbreite ≥ 1 mm, 3,00 m vom Bauwerksanfang S=0, V=0, D=1 EP

LÄNGSRISSE IM FAHRBAHNBELAG

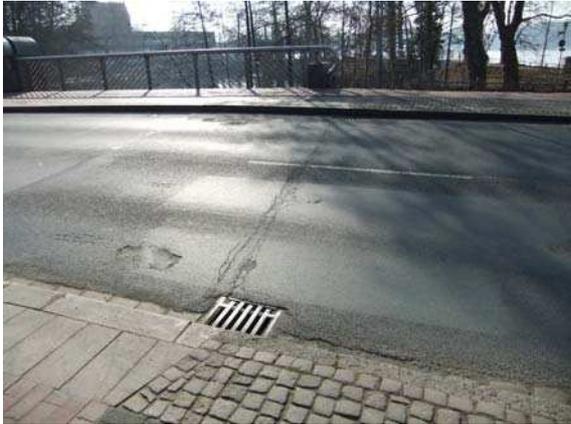
[9] Fahrbahnbelag, Oberfläche, mehrfach, Querrisse
Rissbreite ≥ 1 mm, Länge: 8,000 m, vor Widerlager
vorn, links, WL Achse 10; beidseitig vom Straßenablauf
bis zur Fahrbahnmitte, linke Seite stärker ausgeprägt
S=0, V=0, D=2 EP

FAHRBAHNBELAG MIT QUERRISSEN

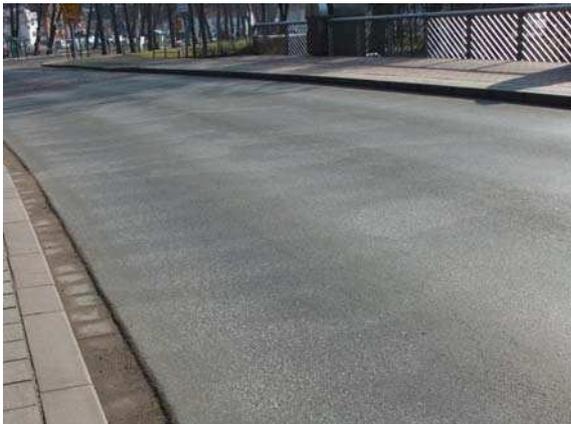
[20] Fahrbahnbelag, Gussasphalt, gesamtes Bauteil,
Spurrinnen, Tiefe 0,5 - < 1 cm
S=0, V=2, D=0

SPURRINEN GESAMTE FAHRBAHN

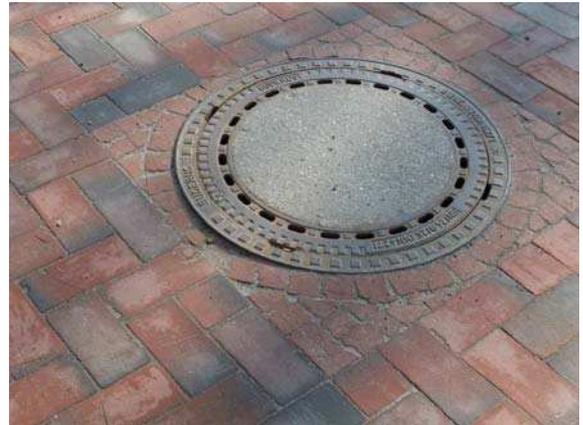
[29] Geh- und Radwegbelag, Pflasterung, eine Stelle,
abgesackt / Setzung, hinten am Bauwerk, Gehweg links,
Absackung der Schachteinfassung ca. 1 cm
S=0, V=1, D=0 EP

ABGESACKTE SCHACHTEINFASSUNG

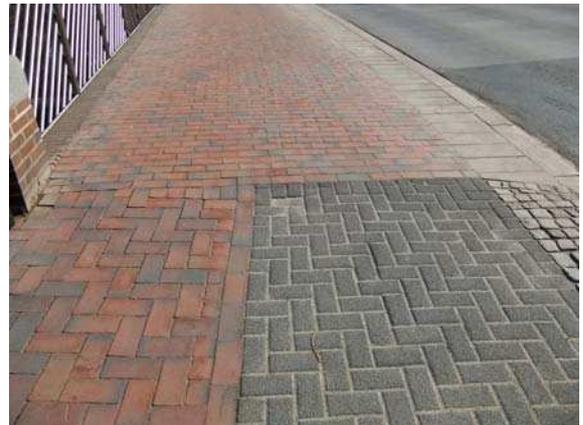
[23] Geh- und Radwegbelag, Pflasterstein, mehrfach, < 2
cm abgesackt / gesetzt, vorne am Bauwerk, links, Pflaster
in allen drei Bereichen abgesackt

S=0, V=1, D=0 EP

ABGESACKTER GEHWEG

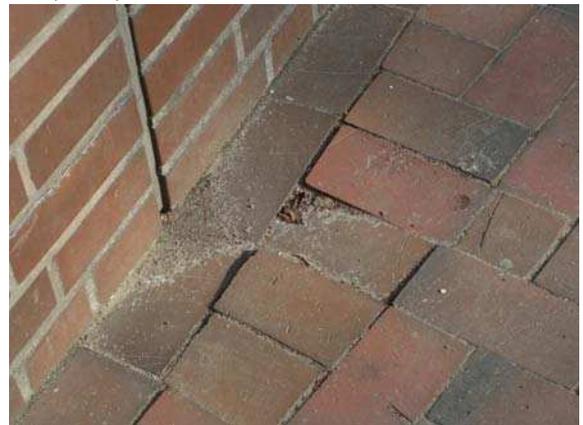
[28] Geh- und Radwegbelag, Pflasterung, mehrfach, < 2
cm abgesackt / gesetzt, Gehweg links

S=0, V=1, D=0 EP

GEHWEG LINKS ABSACKUNGEN

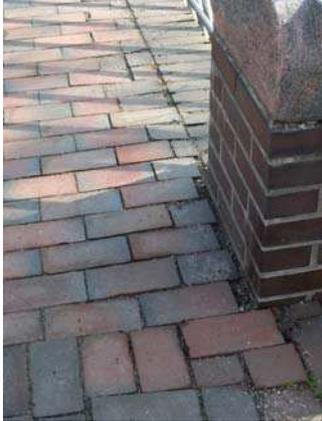
PFLASTER AM PFEILER SW

[35] Geh- und Radwegbelag, Pflasterstein, mehrfach, < 2 cm abgesackt / gesetzt, vorne am Bauwerk, rechts, Pflaster uneben sowie ausgewaschene Fugen zum Brüstungspfeiler

S=0, V=1, D=0 EP

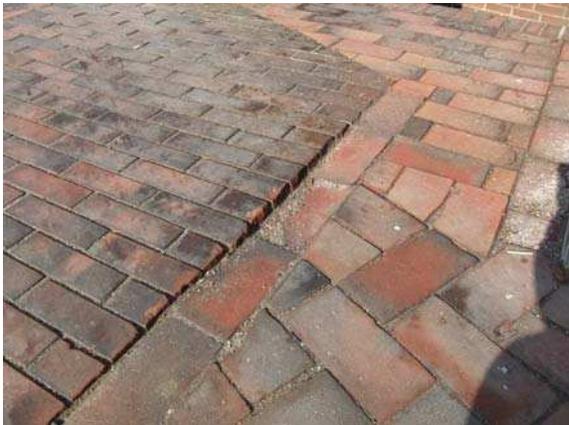
[26] Geh- und Radwegbelag, Pflasterstein, eine Stelle, 2 - 5 cm abgesackt / gesetzt, Länge: 2,000 m, hinten am Bauwerk, Gehweg links, ca. 3 cm Absatz im Bereich des Treppenabgangs

S=0, V=2, D=0 EP

ABSACKUNG IM GEHWEG

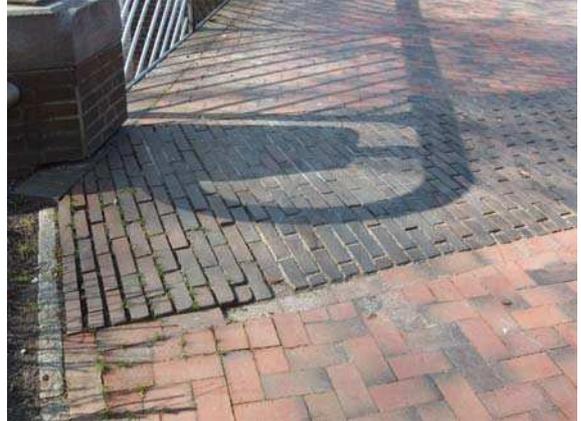
GEH- UND RADWEG NORDEN

[38] Geh- und Radwegbelag, Pflasterstein, bereichsweise, 2 - 5 cm abgesackt / gesetzt, hinten am Bauwerk, Gehweg rechts, Pflasterbelag im Bereich des Gehbahnüberganges bis ca. 3 cm abgesackt, uneben, Fugen ausgewaschen

S=0, V=2, D=0 EP

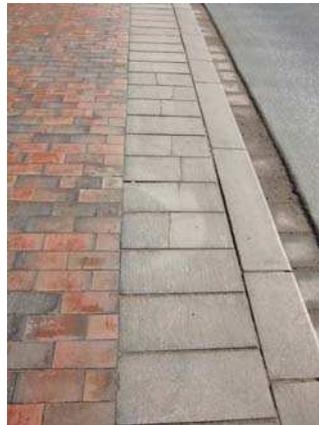
[24] Geh- und Radwegbelag, Platte, mehrfach, Längsrisse, Anzahl: 8 Stück, vorne am Bauwerk, links, Bordstreifen aus Naturstein gerissen

S=0, V=0, D=1

GERISSENE NATURSTEINPLATTEN

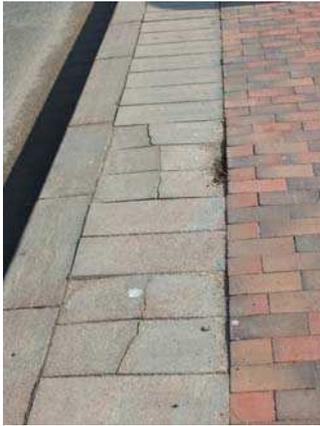
BORDSTREIFEN RECHTS

[36] Geh- und Radwegbelag, Platte, mehrfach,
Absackung mit Riss, längs durchgehend, rechts,
Bordstreifen aus Naturstein gerissen und bis ca. 2 cm
abgesackt

S=0, V=1, D=1 EP

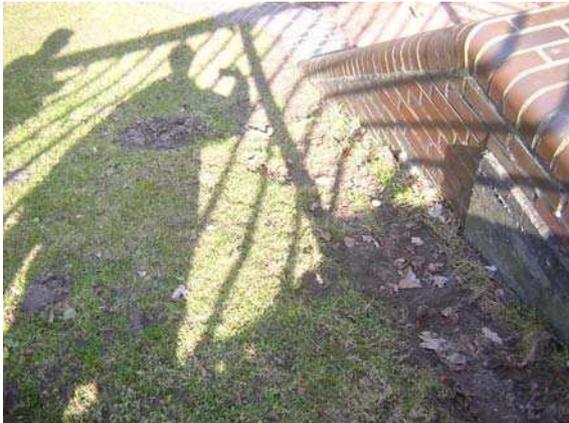
BÖSCHUNG NO

[56] Flügel, Böschung im Bereich des Widerlagers,
Mutterboden, teilweise, ausgewaschen, am Anfang des
Bauwerks, Seitenfläche links

S=0, V=0, D=1
