Prüfbericht2010 H

nach DIN 1076

Bauwerksname **B 208 "Königsdamm" / Verbindungskanal**
Teilbauwerksname
Kreis **Kreis Herzogtum Lauenburg**
Ort **Ratzeburg**
Bauwerksrichtung **von Westen nach Osten**
Bauwerksart **Gewölbe-/Bogenbrücke mit Aufbeton ohne Verbund**
Tragfähigkeit
Baujahr **1950**

Prüfrichtung **von Westen nach Osten**
Prüfer **Dipl.-Ing. J.Beyer**
Prüfung vom **12.04.2010** bis **17.05.2010**

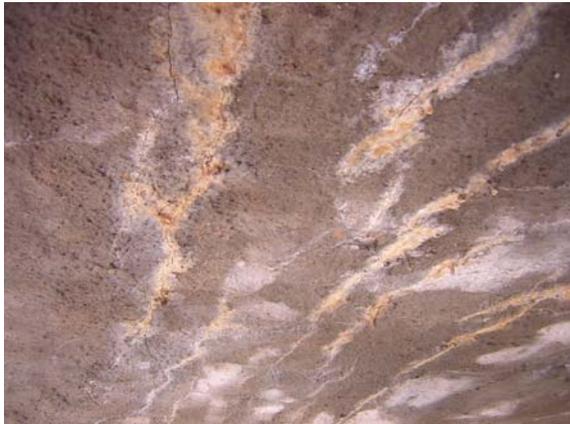
SPRITZBETONVERKLEIDUNG

[31] Wandung, Stein, eine Stelle, abgeplatzt, Durchmesser: 10,0 cm, Feldbereich, Unterseite, Spritzbeton
S=2, V=0, D=2 EP

[2] Wandung, Stein, zahlreich, Aussinterung, Feldbereich, Unterseite, Längs- und Querrisse, Rissbreitenm bis 0,8 mm, besonders ausgeprägt in einem 1 m breiten Streifen am Gewölberand (unter den Gossen und Borden), zahlreiche Hohlstellen
S=2, V=0, D=3 EP

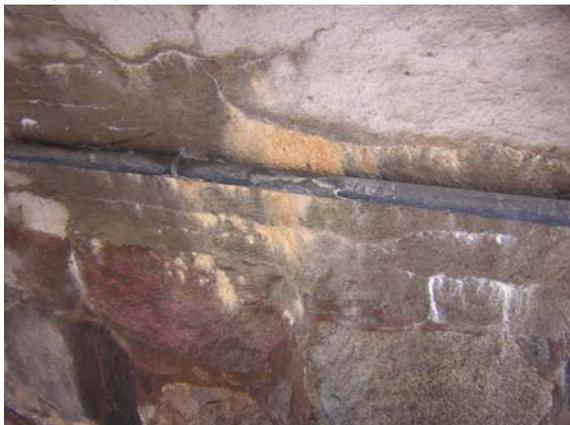
DSCN2697

[33] Wandung, Stein, stellenweise, Aussinterung, hinten am Bauwerk, Unterseite, ausgeprägte Aussinterung Im Kämpferbereich Widerlager Ost
S=2, V=0, D=2 EP

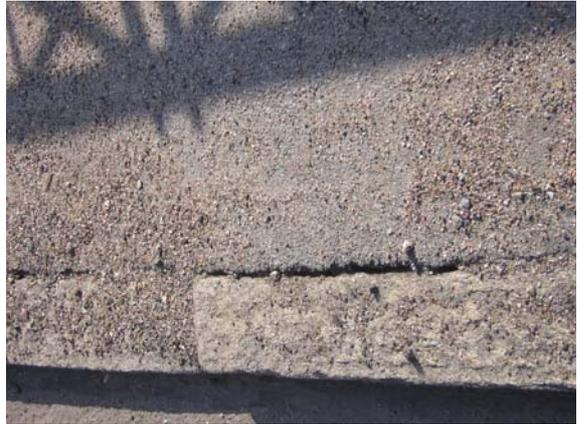
DSCN2715

[1] Wandung, Pflasterung, ein Stück, Längsriß, Breite 10,0 mm, Feldbereich, links, oben auf dem Bauwerk, Schadenserweiterung, zwischen Gehwegbelag und den Granitbordsteinen, Bordsteine stehen schief, anscheinend Frotseinwirkung, Bewuchs wurde entfernt
S=0, V=1, D=1 EP

Art der Leistung	Instandsetzung von Belagsfugen (lfd m -A-)	
Menge	7	Geschätzte Kosten --
Dringlichkeit	kurzfristig	
Projektbezeichnung		
Bemerkung	Die Fuge zwischen dem Bordstein und dem Gehwegbelag ist zu säubern und mit einer dauerelastischen Fugenmasse zu verschließen

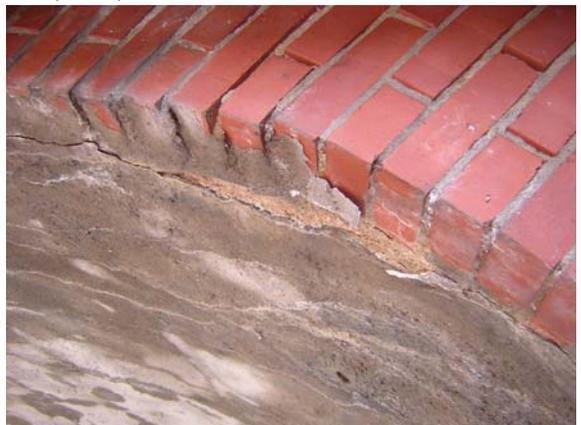
KÄMPFERBEREICH SO

[30] Kämpfer, Beton, stellenweise, abgeplatzt, hinten am Bauwerk, rechts, Unterseite, Spritzbeton abgeplatzt und zum Scheitel hin abgerissen
S=0, V=0, D=2 EP

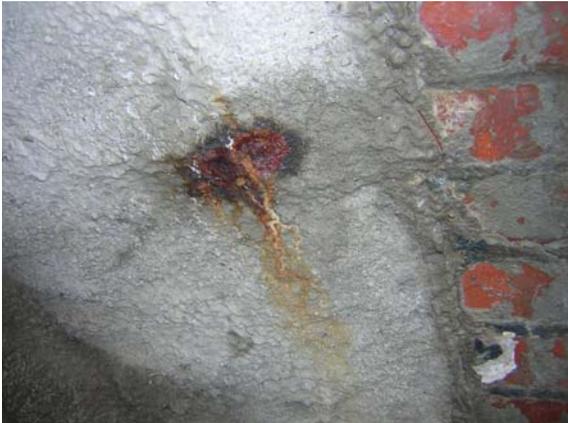
ROSTSTELLE KÄMPFERBEREICH NW

[36] Kämpfer, Betonoberfläche, eine Stelle, Rostfahne, Durchmesser: 10,0 cm, Widerlager vorn, Feldbereich, links, Unterseite, Spritzbeton
S=0, V=0, D=1 EP

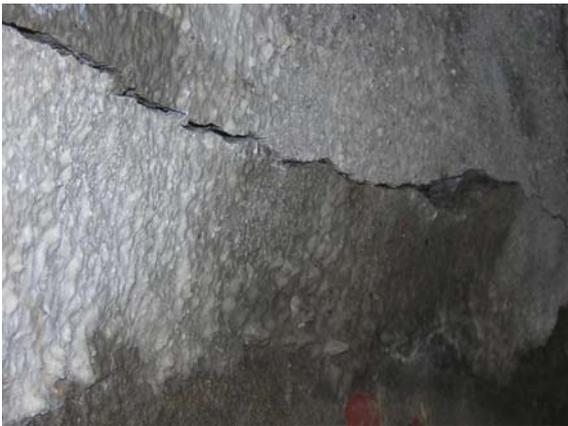
DSCN2706

[38] Kämpfer, Beton, durchgehend, Längsrisse
Rissbreite ≥ 1 mm, hinten am Bauwerk, links,
Unterseite, durchgehender Stirnringriss in der
Spritzbetonschale
S=1, V=0, D=2 EP

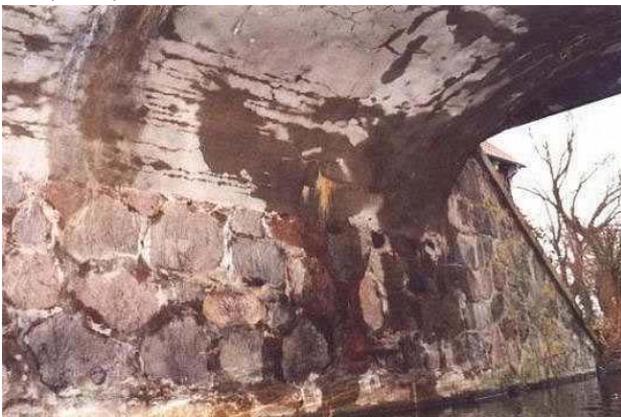
2230873_03

[3] Kämpfer, tragendes Mauerwerk, mehrfach, feuchte
Stelle, beide Widerlager
S=2, V=0, D=2 EP

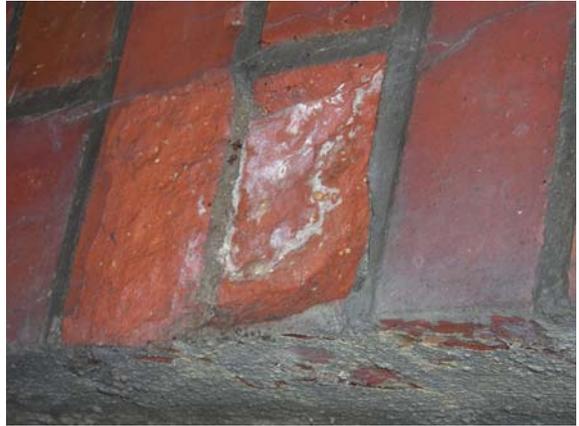
DSCN2705

[37] Portalverblendung, Steinansichtsfläche,
mehrfach, abgeplatzt, längs durchgehend, links,
Ziegelsturz Verblendmauerwerk Norden, mehrfach
Ziegelfraß, Hohlstellen
S=1, V=0, D=1

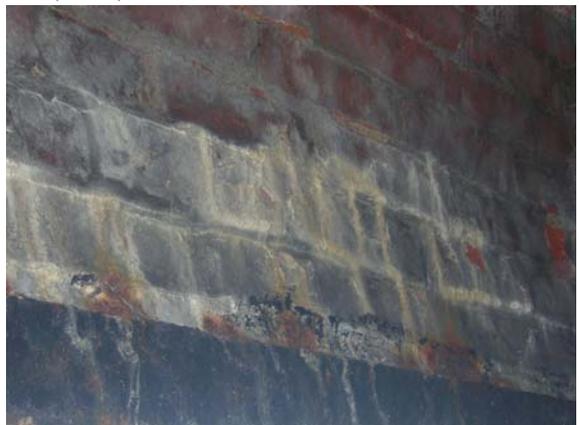
DSCN2707

[13] Kragarm der Portal / Stirnseite, tragendes
Mauerwerk, ausgeprägt, Aussinterung, beidseitig,
teilweise Abplatzungen, rissig, Fugen mehrfach
ausgebrochen
S=1, V=0, D=2

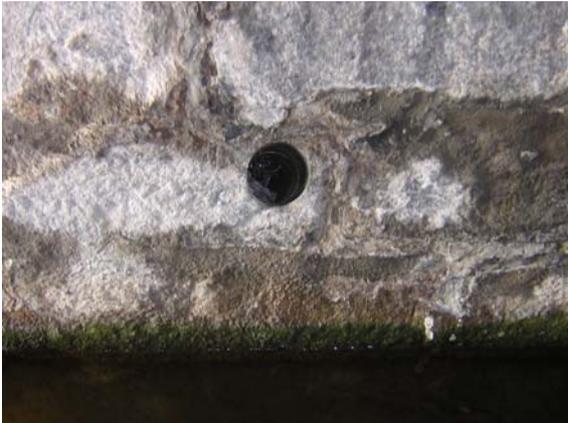
KERNBOHRUNGEN IN WIDERLAGERWAND

[39] Widerlagerwand, tragendes Mauerwerk,
mehrfach, nicht verfüllt, Tiefe: 50,0 cm, beide
Widerlager, beidseitig, Kernbohrungen von
Materialentnahmen wurden nicht verschlossen
S=1, V=0, D=2

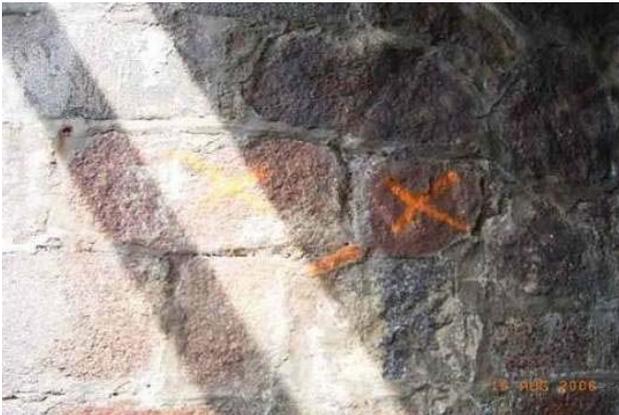
2230873_15

[15] Widerlagerwand, tragendes Mauerwerk, mehrfach, gerissen und hohl klingend, Anzahl: 3 Stück, SW
S=1, V=0, D=2

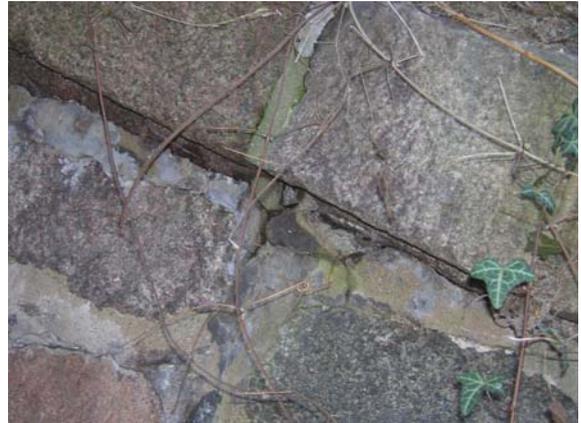
LAGERFUGE FLÜGELWANDABDECKUNG

[25] Flügel, Fugenkante der Lagerfuge, mehrfach, locker / lose, Flügelwand vorn, links, Lagerfuge der Natursteinabdeckung lose, teilweise ausgebrochen, bewachsen
S=0, V=0, D=1 EP

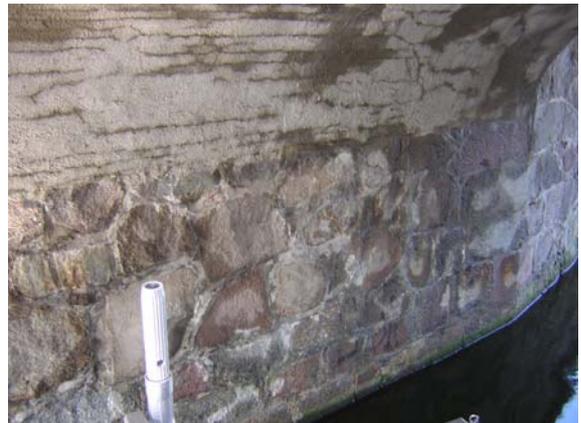
NATURSTEINMAUERWERK WIDERLAGER OST

[34] Flügel, Fugen, mehrfach, Hohlstelle, beide Widerlager, quer durchgehend, Fugenfüllungen hohlklingend,
S=0, V=0, D=1 EP

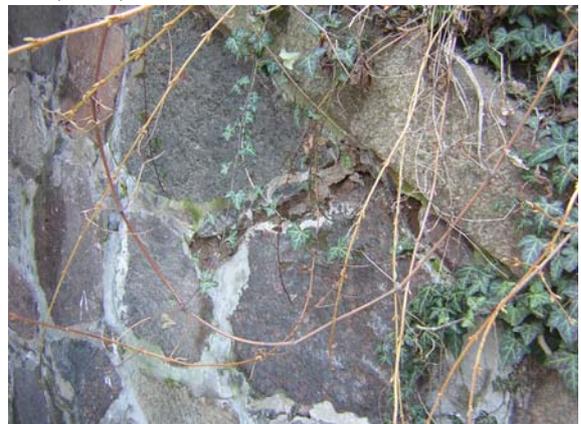
FUGEN FLÜGELWAND NW

[17] Flügel, Fugen, mehrfach, abgeplatzt, Flügelwand vorn, links, Fugenfüllungen lose und hohlklingend, Schaden gilt für alle Flügelwände,
S=0, V=0, D=1 EP

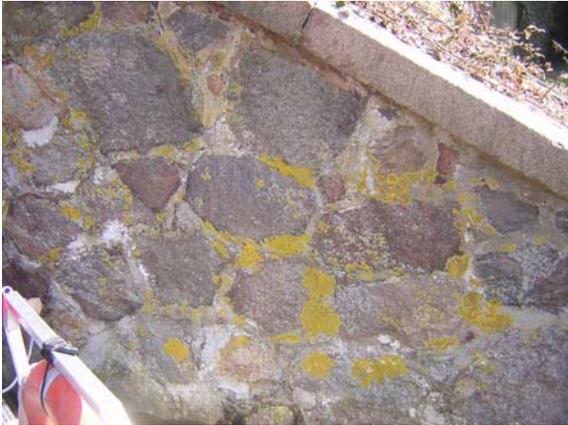
BEMOOSTEFLÜGELWAND

[16] Flügel, Mauerwerksfugen, bereichsweise, bemoost, vorne und hinten am Bauwerk, beidseitig, Fugen bewachsen und bemoost
S=0, V=0, D=1

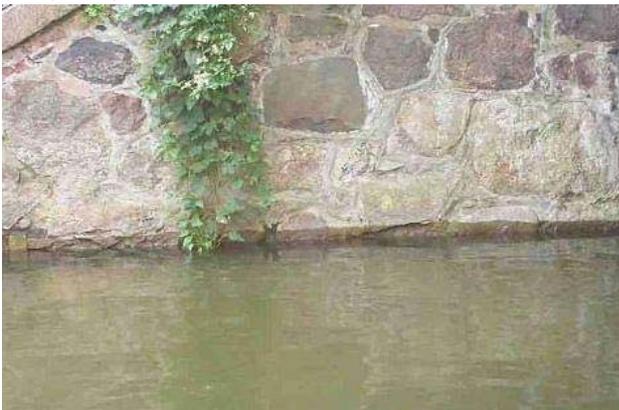
FLÜGELWAND HINTEN LINKS

[18] Flügel, Mauerwerksfugen, durchgehend, ausgewaschen, vorne und hinten am Bauwerk, links, Wasserwechselzone
S=1, V=0, D=2

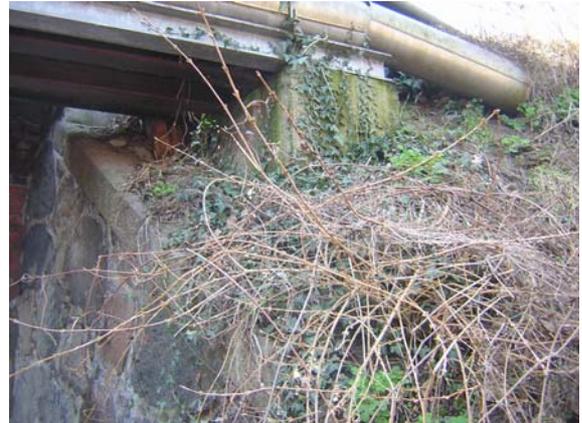
ABDECKUNG DER FLÜGELWAND NW

[24] Abdeckplatte, Plattenbelag, großflächig, bewachsen, Widerlager vorn, links, Abdeckung der Flügelwände NW und SW
S=0, V=0, D=1 EP

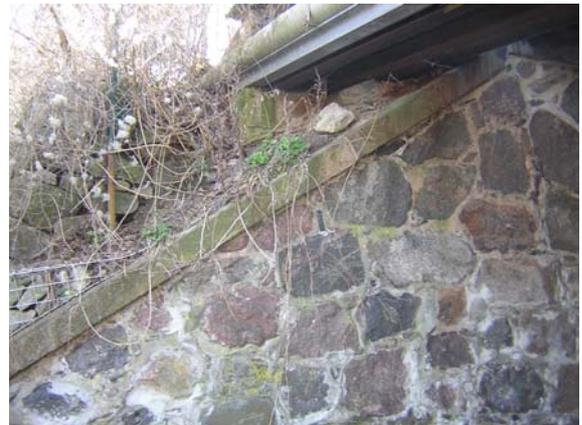
FLÜGELWAND NO

[26] Abdeckplatte, Plattenbelag, großflächig, bewachsen, Widerlager hinten, links, Abdeckung der Flügelwände NO und SO
S=0, V=0, D=1 EP

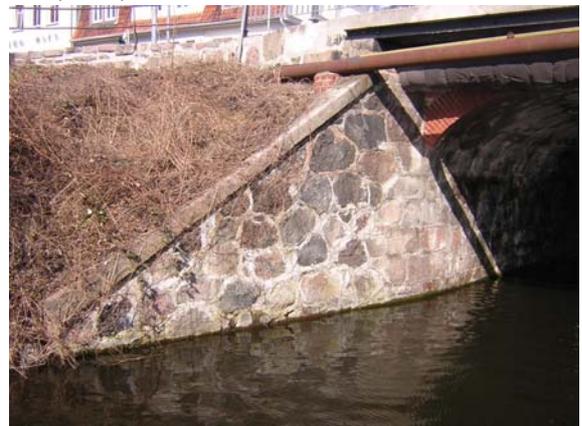
DSCN2691

[28] Abdeckplatte, Plattenbelag, großflächig, bewachsen, beide Widerlager, rechts
S=0, V=0, D=1 EP

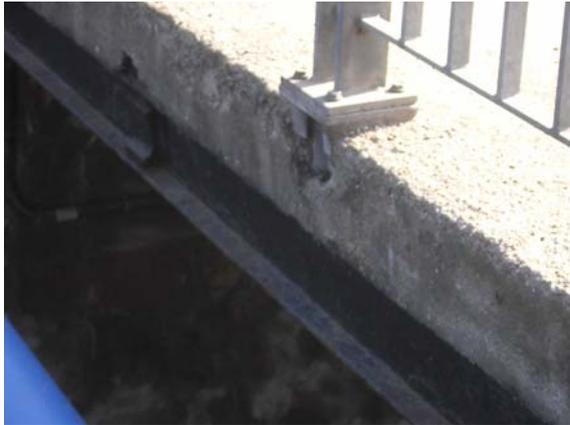
LINKER GESIMS

[48] Gesims, Betonoberfläche, gesamtes Bauteil, schadhaft, beidseitig, Gesimsoberflächen auf beiden Seiten stark ausgewaschen und absandend. Linker Gesims im Bereich der Geländeranschlüsse bereits teilweise ausgebrochen
S=2, V=1, D=2 EP

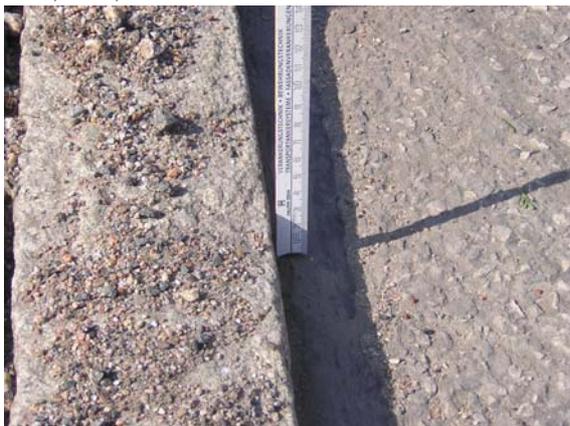
RECHTER BORDSTEIN

[41] Schrammbord, Stein, durchgehend, abgesackt / Setzung, längs durchgehend, Süden, durchgehend zu geringe Bordsteinhöhe, minimal 4 cm, stark schwankend
S=0, V=2, D=0 EP

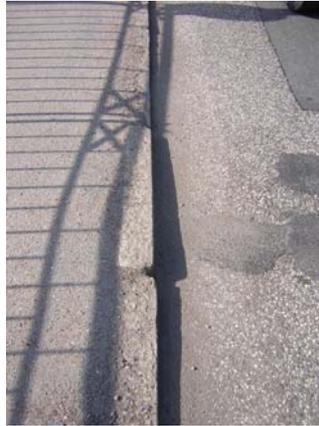
LINKER BORDSTEIN

[42] Schrammbord, Stein, durchgehend, abgesackt / Setzung, längs durchgehend, Norden, durchgehend zu geringe Bordsteinhöhe, minimal 2 cm, stark schwankend

S=0, V=2, D=0 EP

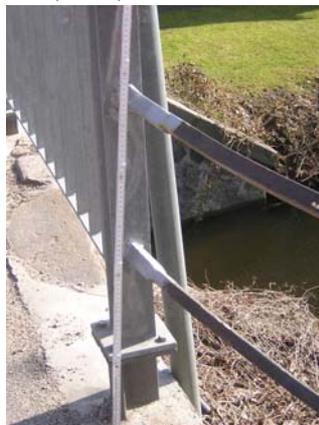
DSCN2716

[44] Geländer ohne Seil, Stahl / Metall, eine Stelle, entspricht nicht den gültigen Vorschriften, Widerlager vorn, Süden, Geländeranschluss, Höhe zu gering, ca. 77 cm

S=0, V=2, D=0

Art der Leistung	sonstige Geländerinstandsetzung (lfd m -G-)	
Menge	21	Geschätzte Kosten 3000 EURO
Dringlichkeit	kurzfristig	
Projektbezeichnung	Instandsetzung des Geländers zur Herstellung der Verkehrssicherheit	
Bemerkung	Zur Herstellung der Verkehrssicherheit sind die Geländer mit einem Fußholm entsprechend den Vorschriften für Geh- und Radwege gemäß RIZ Gel 4 zu vervollständigen. An der Nordseite ist die Verankerung der Geländerfußplatten entsprechend RIZ Gel 14 herzustellen.

Art der Leistung	Beschilderung	
Menge	2	Geschätzte Kosten 300 EURO
Dringlichkeit	umgehend	
Projektbezeichnung	Warnhinweis Absturzgefahr aufstellen	
Bemerkung	Solange die Verkehrssicherheit der Geländer nicht hergestellt ist, ist das Aufstellen eines Warnschildes erforderlich.

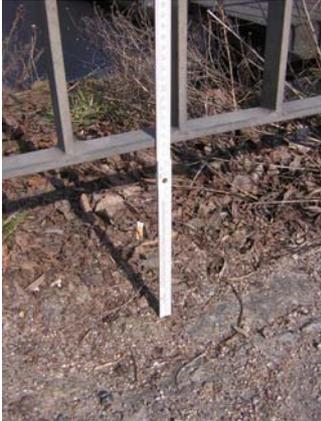
GELÄNDER FUBHOLM LINKE SEITE

[50] Geländer ohne Seil, gesamtes Bauteil, entspricht nicht den Vorschriften, beidseitig, Der Abstand zw. Fußholm und Gesims beträgt bis zu 25 cm auf der linken Seite und bis 30 cm auf der rechten Seite. Entsprechend RIZ Gel 4 darf der Abstand neben Geh- und Radwegen nur max 12 cm betragen!

S=0, V=2, D=0

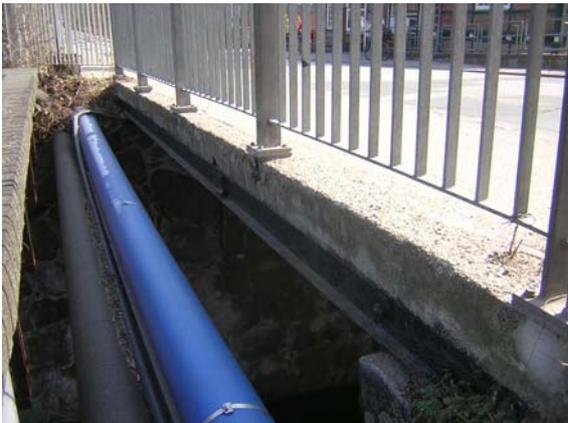
GELÄNDER LINKE SEITE

[47] Pfostenfuß des Geländers, durchgehend, nicht fachgerecht, links, Schadhafte Fußverankerungen des Geländers wurden instandgesetzt und an das Bauwerk angepasst. Die Instandsetzung kann jedoch nicht als fachgerecht bezeichnet werden, die erforderlichen Randabstände zur Gesimskante wurden nicht eingehalten. Es besteht die Gefahr des seitlichen Ausbrechens der Verankerungen.

S=2, V=0, D=2 EP

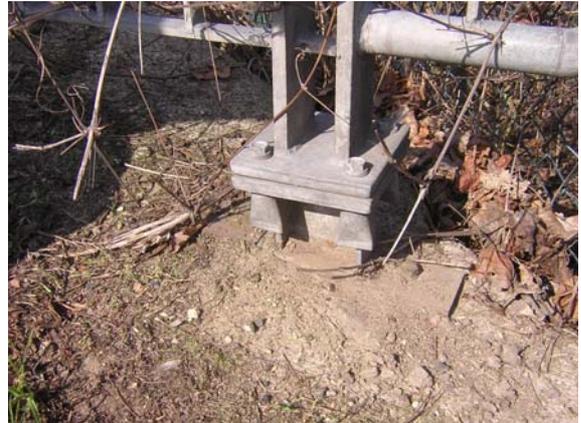
NICHT FACHGERECHTE GELÄNDERVERANKERUNG

[8] Geländerpfosten, Anker, eine Stelle, nicht fachgerecht, hinten am Bauwerk, links, nicht fachgerechter Fußanschluss, keine ausreichende Festigkeit in Querrichtung

S=0, V=1, D=1 EP

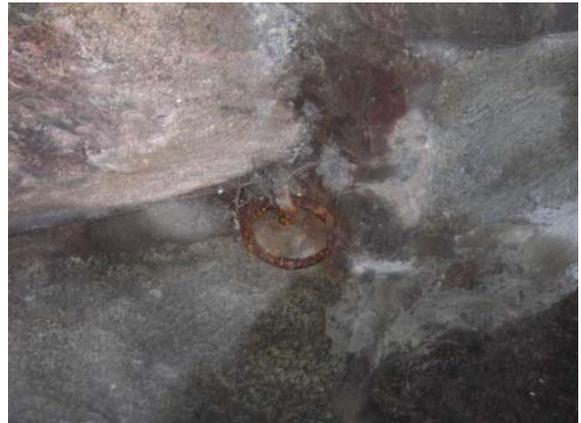
HALTERINGE

[35] Widerlagerwand, Haltevorrichtung für Schiffe, Stahl / Metall, mehrfach, verrostet, Widerlager hinten, quer durchgehend

S=0, V=0, D=1

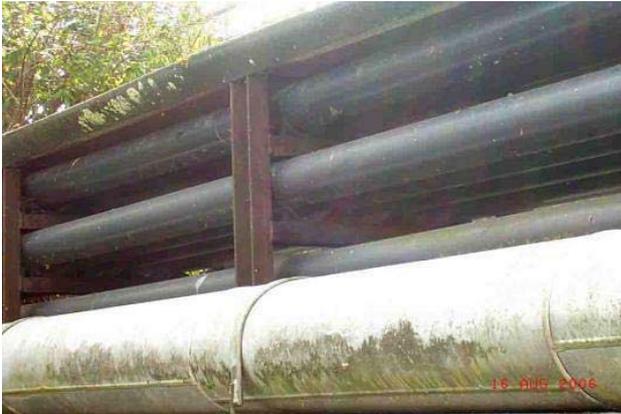
2230873_23

[23] Sonstige Ausstattung, gesamtes Bauteil, schadhaft, Norden, Leitungsbrücke (nicht Bestandteil des Bauwerkes !!!), parallel zum Überbau, alle Stahlprofile sind verrostet, der Beton der Widerlager ist durchfeuchtet und bemoost, die Leerrohre der Leitung liegen in Brückenmitte nicht auf, die Holzkonstruktion für die Abdeckung ist verwittert

S=0, V=0, D=0

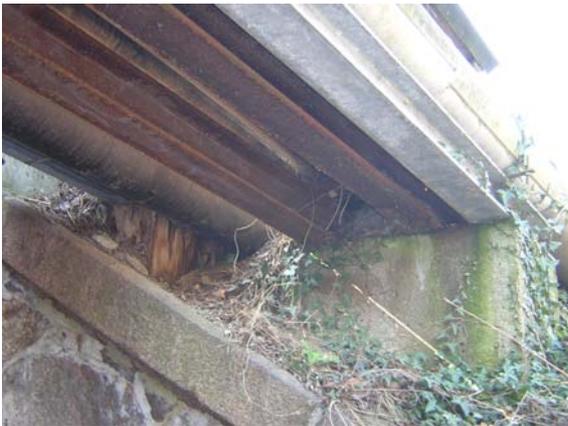
LAGERSOCKEL DERLEITUNGSBRÜCKE

[27] Lagersockel, Leitungen, Betonoberfläche, großflächig, verwittert
S=0, V=0, D=1

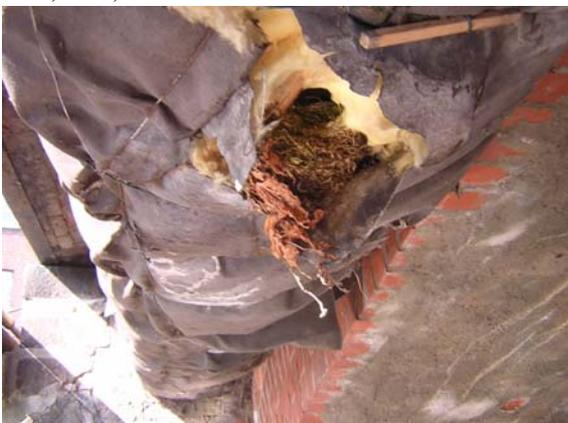
DSCN2696

[32] Schutzrohr, Hohlkörperwandung, stellenweise, eingerissen, Mitte längs am Bauwerk, rechts, eingerissene Wärmeschutzummantelung des Medienrohres
S=0, V=0, D=1

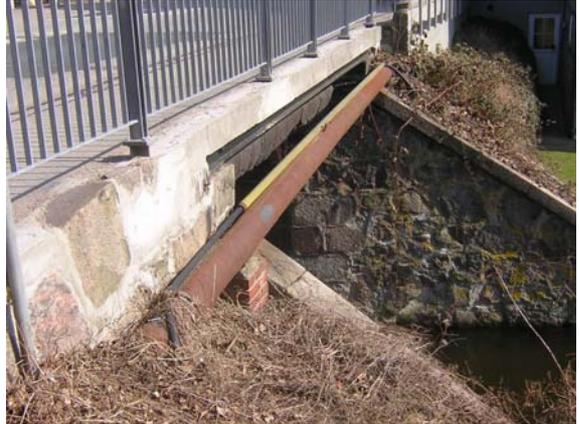
SCHUTZROHR

[52] Schutzrohr, Stahl / Metall, gesamtes Bauteil, verrostet, längs durchgehend, rechts
S=0, V=0, D=1 EP

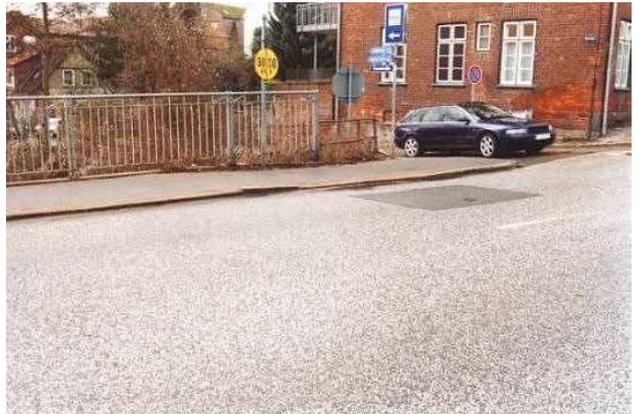
2230873_10

[10] Fahrbahnbelag, Gussasphalt, gering, abgesackt / Setzung, hinter Widerlager hinten, Westen, Pfützenbildung in den abgesackten Gossen
S=0, V=1, D=1 EP

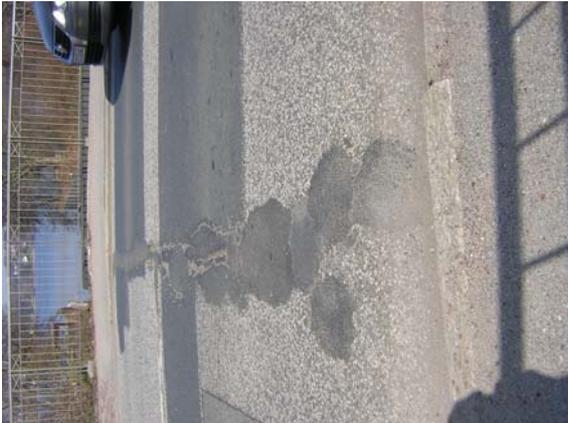
DSCN2712

[9] Fahrbahnbelag, Oberfläche, mehrfach, Querriss, Breite 5 mm, Länge: 7 m, beide Widerlager, Instandsetzung schadhafte, hinter beiden WL und in Brückenmitte Risse über ganze Fahrbahnbreite, Richtung Nordost auch leichte Versackung im Reißbereich, vergossen, z. T. erneut gerissen
S=0, V=1, D=1 EP

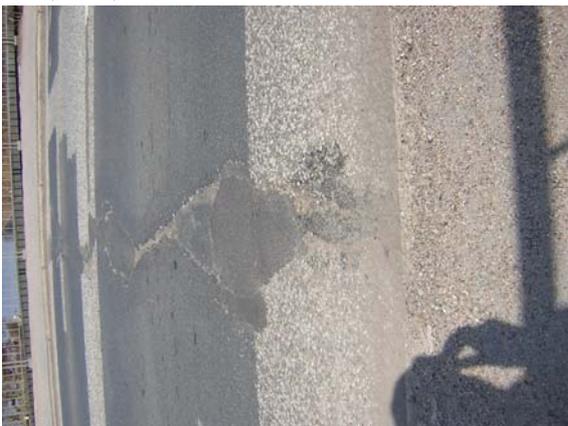
DSCN2713

[40] Fahrbahnbelag, Oberfläche, stellenweise, Querriss, Breite 5 mm, Länge: 7 m, Mitte längs am Bauwerk, quer durchgehend, Instandsetzung schadhaft, Riss über ganze Fahrbahnbreite, vergossen, z. T. erneut gerissen
S=0, V=1, D=1 EP

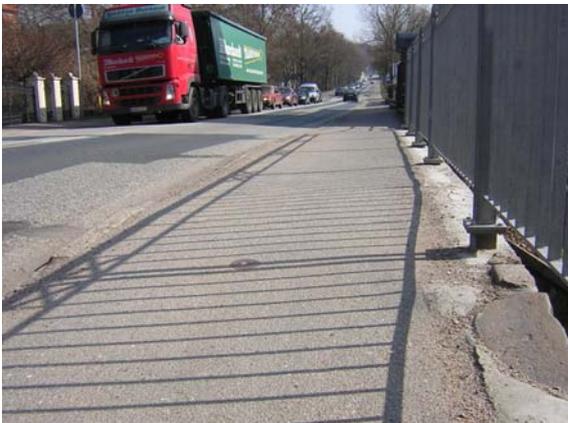
RECHTER GEHWEG

[45] Gehwegbelag, Gussasphalt, bereichsweise, uneben, längs durchgehend, Süden
S=0, V=1, D=0 EP

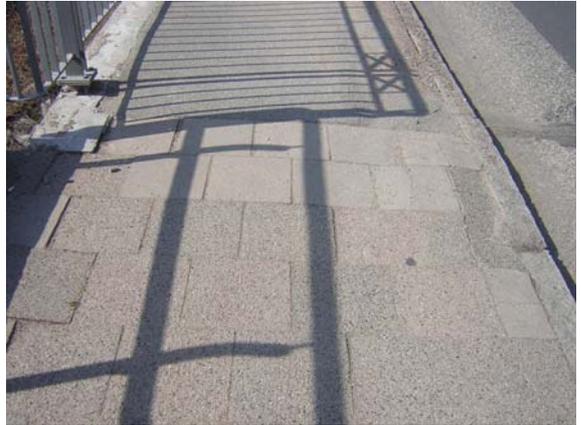
GEHBAHNÜBERGANG HINTEN RECHTS

[46] Gehwegbelag, Plattenbelag, mehrfach, uneben, am Ende des Bauwerks, rechts, Betonpflaster im Übergangsbereich uneben, Absatz zum Gesimsbeton
S=0, V=1, D=0 EP

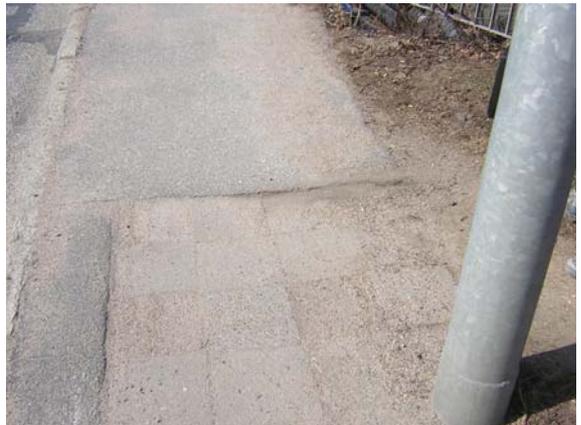
GEHBAHN HINTEN LINKS

[49] Gehwegbelag, Plattenbelag, stellenweise, uneben, am Ende des Bauwerks, links, Betonpflaster im Übergangsbereich zu Asphaltgehweg abgesackt, Absatz ca. 2cm
S=0, V=1, D=0 EP

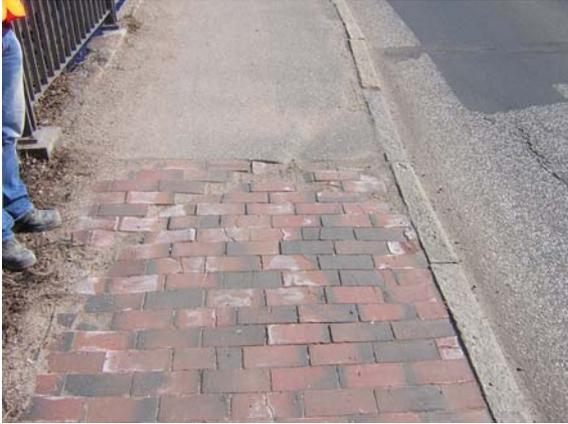
ABGESACKTES RECHTECKPFLASTER

[51] Gehwegbelag, Plattenbelag, stellenweise, uneben, am Anfang des Bauwerks, links, Absackungen im Gehbahnbereich bis ca. 2 cm. Die Absackung erstreckt sich über den Asphaltbelag und das anschließende Rechteckpflaster. Die Pflastersteine sind mehrfach gerissen.
S=0, V=2, D=1 EP
