# Prüfbericht2010 E

nach DIN 1076

Bauwerksname **Kleinbahndamm / Küchensee**  
Teilbauwerksname  
Kreis **Kreis Herzogtum Lauenburg**  
Ort **Ratzeburg**  
Bauwerksrichtung **von West nach Ost**  
Bauwerksart **Plattenbrücke**  
Tragfähigkeit  
Baujahr

Prüfrichtung **von West nach Ost**  
Prüfer **Dipl.-Ing. J.Beyer**  
Prüfung vom **29.04.2010** bis **17.05.2010**

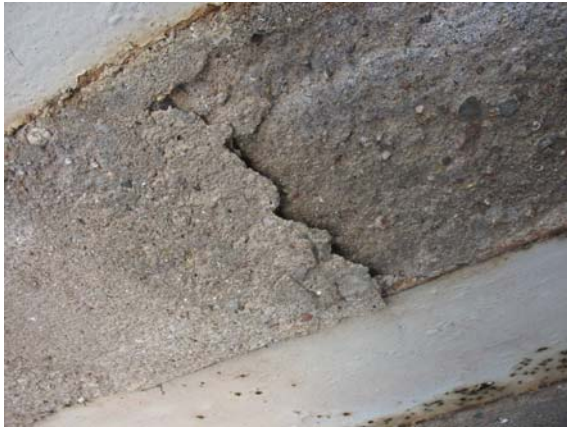
[17] Platte, Betongefüge, eine Stelle, abgeplatzt, Feldbereich, Mitte quer, Unterseite  
S=1, V=2, D=2

BETONGEFÜGE ZWISCHEN DEN  
WALZTRÄGERN

Art der Leistung	Instandsetzung Hauptbauteile Überbau (ohne ME)
Menge	-- Geschätzte Kosten --
Dringlichkeit	kurzfristig
Projektbezeichnung	Instandsetzung des Überbaus
Bemerkung	Entrostung der Längs- und Randträger, sowie der Kragträger und Lagerteile inklusive Erneuerung des Korrosionsschutzes, Ermittlung der Restquerschnitte der Rand- und Kragträger, Instandsetzen der Risse in der Widerlagerverbreiterung SO, Instandsetzung des schadhaften Mauerwerks der Widerlagerverbreiterung SW Betoninstandsetzung des Überbaus

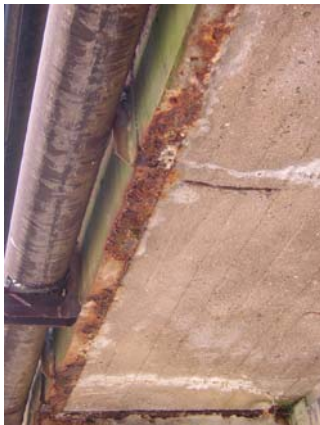
[9] Platte, U-Profil, bereichsweise, verrostet mit Blattrostbildung, längs durchgehend, beidseitig, Unterseite, alter Schaden nicht behoben  
S=0, V=0, D=2

GESIMSTRÄGER SW

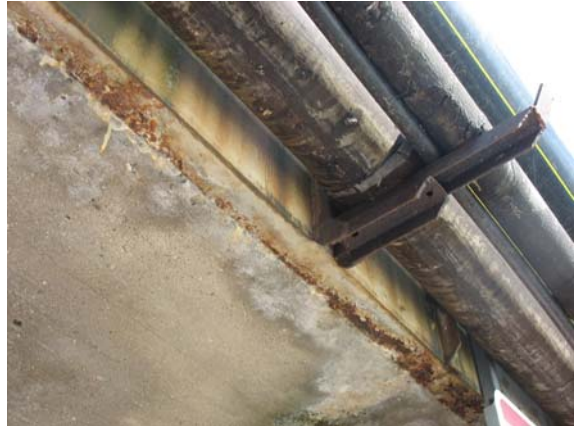
[4] Platte, Betonoberfläche, ausgeprägt, Aussinterung, Feldbereich, Süden, Unterseite, alter Schaden nicht behoben, Durchfeuchtung mit Aussinterung in der Stahlbetonplatte entlang Randträger Südwest, Stalaktitenbildung, Korrosionsschutz am Randträger nicht mehr gegeben, Blattrostbildung, EP 2010 Schadenenerweiterung

S=1, V=0, D=3

RANDTRÄGER SÜDWEST

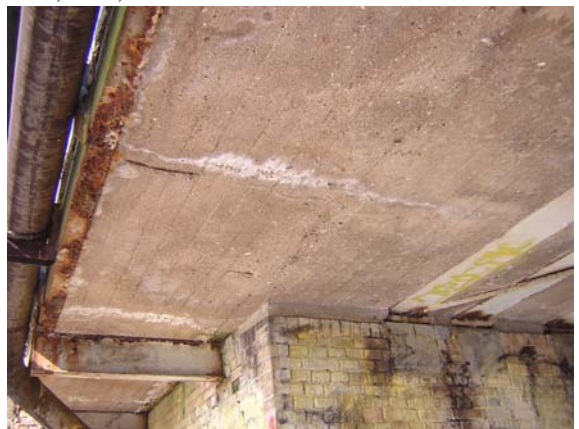
[1] Platte, Betongefüge, ausgeprägt, Querriss mit Aussinterung, SW, Unterseite, alter Schaden nicht behoben, Querriss 1 m vor Vorderkante Widerlager West, durchgehend von Randträger Süd bis Aussenkante Flügel, EP 2010: Schaden bestätigt

S=1, V=0, D=2

[3] Platte, Betongefüge, durchgehend, Querriss mit Aussinterung, Anzahl: 3 Stück, Feldbereich, SW, Unterseite, alter Schaden nicht behoben, durchgehend von Randträger Süd bis 1. Längsträger Süd, EP 2010: Schaden bestätigt

UNTERSEITE PLATTE SÜD

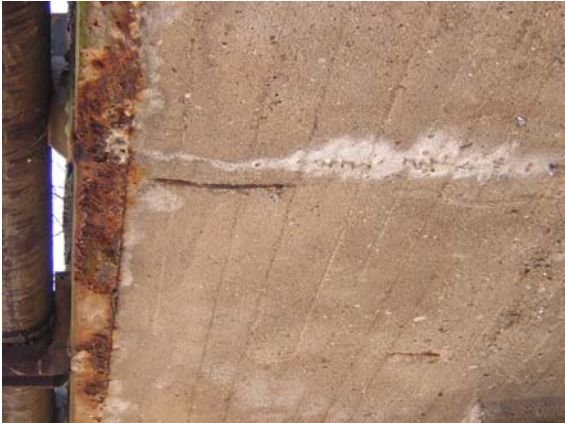
[2] Platte, Betongefüge, mehrfach, Abplatzung mit freiliegender Bewehrung, Feldbereich, Süden, Unterseite, alter Schaden nicht behoben, Beton absandend, EP 2010Schadenserweiterung

S=1, V=0, D=2

FREILIEGENDE BEWEHRUNG SÜDEN

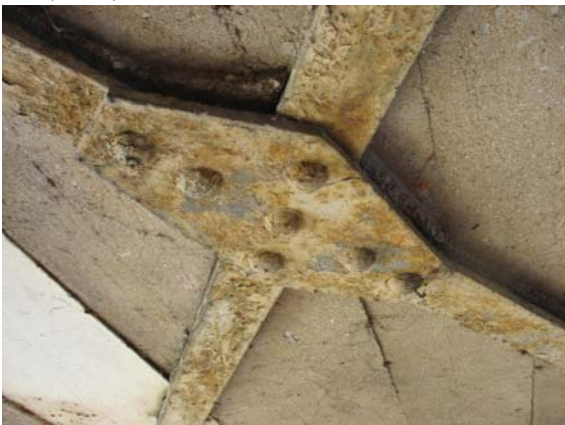
[16] Walzträger, Blech, bereichsweise, angerostet, längs durchgehend, Unterseite, Aussteifungsverband der Längsträger

S=0, V=0, D=2

AUSSTEIFUNGSVERBAND

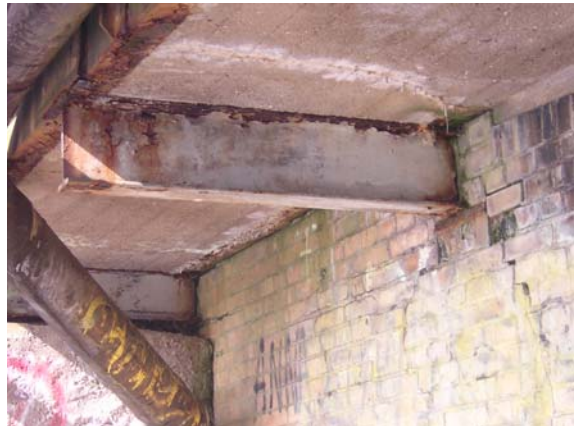
[7] Konsole des Kragarmes, Doppel-T-Profil, an allen Bauteilen, verrostet mit Blattrostbildung, beidseitig, auskragende Konsolträger unter den Randbereichen der Platte, Korrosionsschutz unwirksam, hauptsächlich obere Stege und Wandanschlüsse, beginnende Blattrostbildung

S=1, V=0, D=3

KONSOLTRÄGER

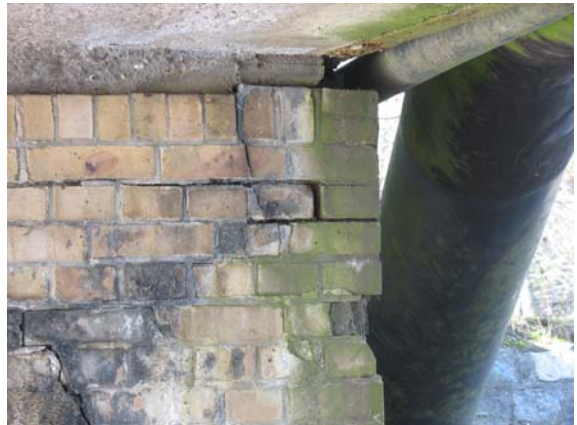
[20] Widerlagerwand, Mauerwerksverband, eine Stelle, gebrochen / abgebrochen, Widerlager vorn, NW, Abgehendes Mauerwerk an der Ecke der Flügelwand, obere Ecke komplett abgelöst, Steinausbrüche bis 5,0 cm Tiefe

S=2, V=0, D=3

ABGEHENDE MAUERWERKSECKE

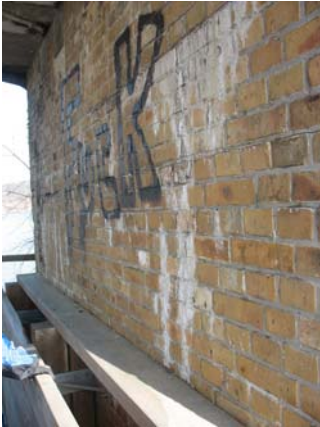
[11] Widerlagerwand, tragendes Mauerwerk, mehrfach, allgemeiner Riss mit Wasseraustritt und Aussinterung, Osten  
S=1, V=0, D=2

WIDERLAGERWAND OSTEN

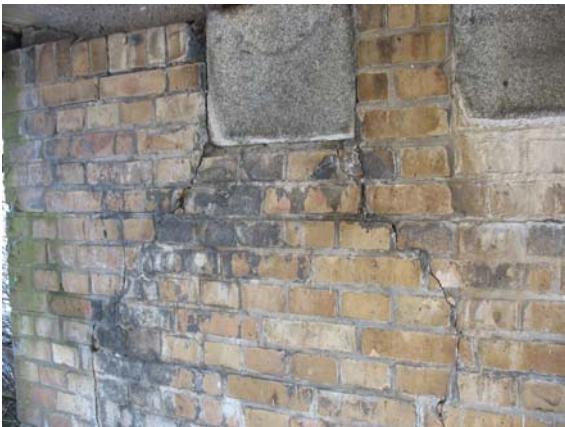
[12] Widerlagerwand, tragendes Mauerwerk, mehrfach, Schrägriss mit Aussinterung, Anzahl: 2 Stück, NO, beidseitig von der Auflagerplatte ausgehend  
S=2, V=0, D=3

WIDERLAGERWAND OSTEN AUFLAGER NO

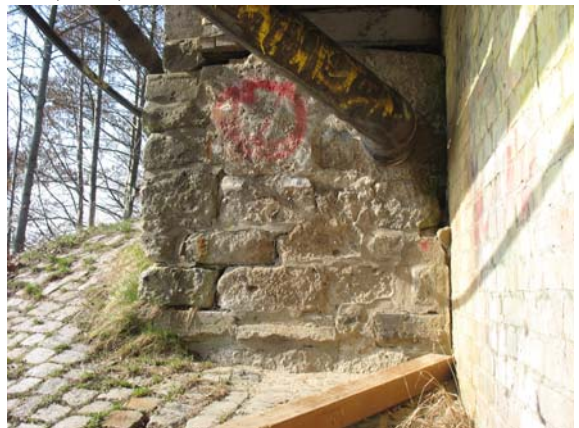
[27] Flügel, tragendes Mauerwerk, bereichsweise, brüchig, Widerlager vorn, SW, Widerlagererweiterung unter der auskragenden Platte, Natursteinmauerwerk, porös, absandend, aufliegender Stahlträger hohl liegend  
S=1, V=0, D=2

WIDERLAGERERWEITERUNG SW

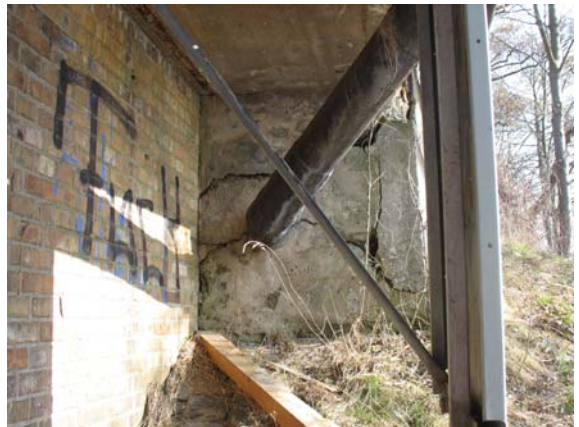
[5] Flügel, Beton, vollständig, gebrochen / abgebrochen, Widerlager hinten, SO, Widerlagererweiterung unter der auskragenden Platte komplett gebrochen, Randträger liegt teilweise hohl, Rissweiten bis 8 cm  
S=3, V=0, D=3

WIDERLAGERERWEITERUNG SO

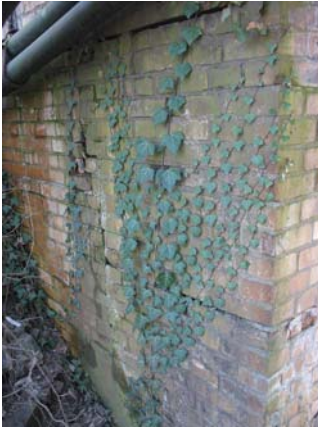
[23] Flügel, tragendes Mauerwerk, stellenweise, gerissen, NO, Horizontalriss, anschließender Schrägriss, Rissbreite bis 2,0 cm, Mauerwerk bewachsen

S=2, V=0, D=3

FLÜGEL NO

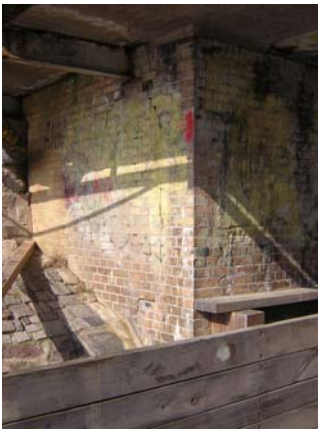
[6] Flügel, tragendes Mauerwerk, stellenweise, gerissen, Anzahl: 2 Stück, SW, Widerlagerwand SW Vertikalrisse unter der Lagerplatte des Kragträgers beginnend, mit Aussinterungen und Abplatzungen

S=1, V=0, D=2

WIDERLAGERWAND SW

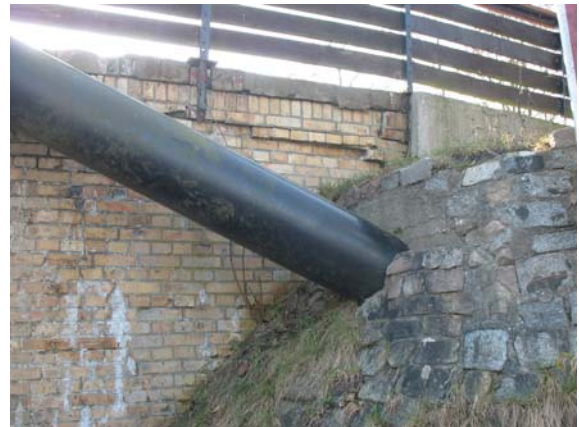
[28] Stirnfläche des Flügelgesims, tragendes Mauerwerk, eine Stelle, verschoben, Länge: 2,000 m, NW, alter Schaden nicht behoben, Mauerwerkskrone gerissen und um ca. 10 cm nach außen gedrückt

S=3, V=0, D=3

WIDERLAGER NW

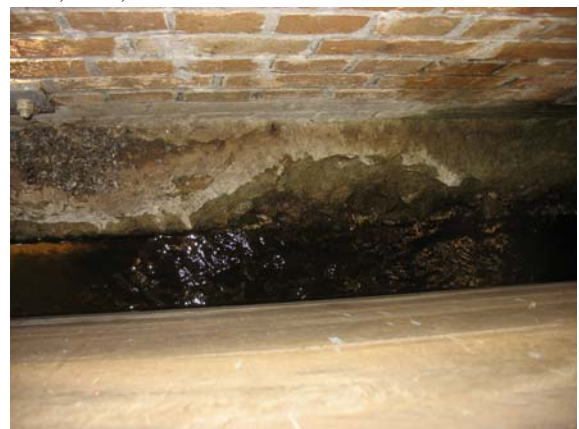
[26] Widerlager, Gründung, Betongefüge, stellenweise, gebrochen / abgebrochen, Westen, unter dem Bauwerk, Überstehende Kante des Fundamentbalkens im Wasserwechselbereich abgebrochen

S=0, V=0, D=1

FUNDAMENTBALKEN

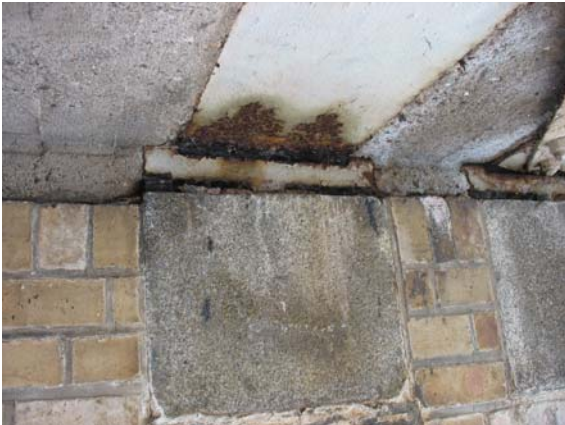
[14] Überbau, Führungslager, Gleitfläche Stahl auf Stahl, Stahl / Metall, alle, angerostet, Anzahl: 8 Stück, beidseitig, Auflagerbereiche der Walzträger stark angerostet, Spaltkorrosion zwischen oberer Lagerplatte und Walzträger sowie zwischen den Lagerteilen

S=1, V=0, D=2

AUFGELAGERTE WALZTRÄGER

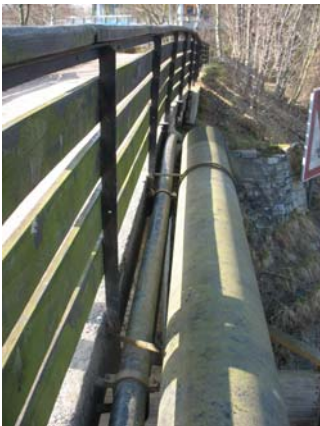
[33] Geländerpfosten, Stahl / Metall, alle, angerostet, längs durchgehend, rechts, Geländerpfosten im Fußbereich stark angerostet  
S=1, V=0, D=2

GELÄNDER RECHTS

Art der Leistung	Instandsetzung Geländer / Brüstungen (lfd m -G-)	
Menge	--	Geschätzte Kosten --
Dringlichkeit	kurzfristig	
Projektbezeichnung	Erneuerung des Geländers	
Bemerkung	Austausch des schadhaften Geländers gegen ein für die Absturzsicherung an Radwegen geeignetes Geländer (Absturzsicherung mit einer Höhe größer gleich 1,20 m) sowie Erneuerung der Geländerpfostenverankerungen auf der Brücke.

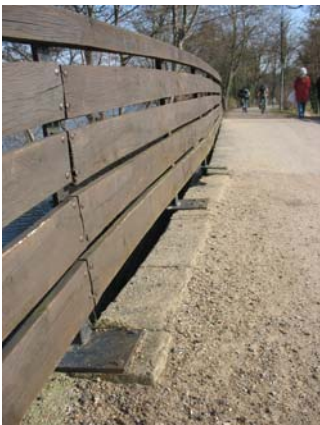
[32] Pfostenfuß des Geländers, Stahl / Metall, alle, nicht fachgerecht, längs durchgehend, links, Verankerungen und Fußplatten nicht regelkonform, angerostet, Standfestigkeit des Geländers nicht gewährleistet!

S=1, V=3, D=2

GELÄNDER LINKS

Art der Leistung	Beschilderung	
Menge	2	Geschätzte Kosten --
Dringlichkeit	umgehend	
Projektbezeichnung	Warnhinweis Absturzgefahr aufstellen	
Bemerkung	Solange die Verkehrssicherheit des Geländers nicht hergestellt ist, ist das Aufstellen eines Warnschildes erforderlich.

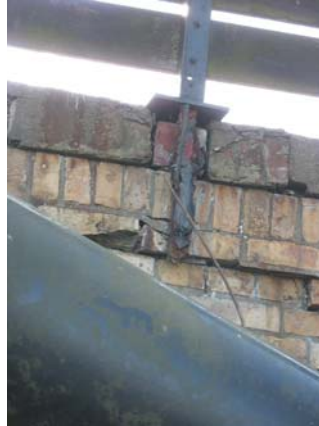
[29] Pfostenverankerung des Geländers, Profile, mehrfach, verrostet mit Querschnittsschwächung, links  
S=1, V=2, D=2

PFOSTENVERANKERUNG GELÄNDER

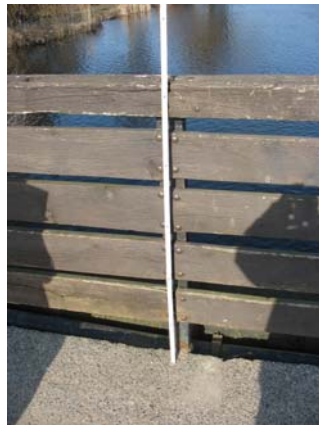
[30] Geländer ohne Seil mit sonstiger Füllung, gesamtes Bauteil, entspricht nicht den gültigen Vorschriften, längs durchgehend, beidseitig, Geländerhöhen links 0,98 - 1,03 m, rechts 0,97-0,99 m, als Absturzsicherung neben Radwegen zu niedrig  
S=0, V=2, D=0

GELÄNDERHÖHE

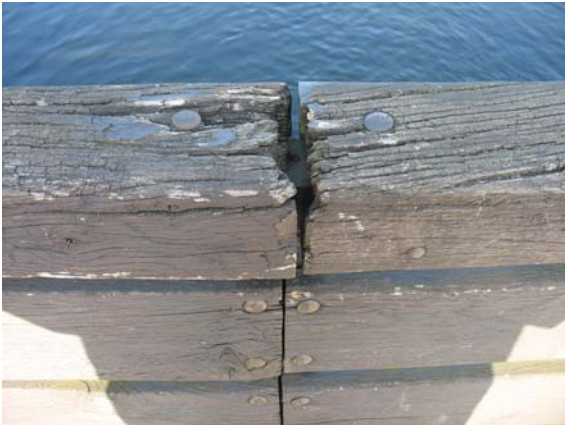
[31] Handlauf des Geländers, Kantholz, mehrfach, verwittert, längs durchgehend, beidseitig, Holz des geländers stark verwittert, uneben, Holzausbrüche  
S=1, V=2, D=2

GELÄNDERSTOß

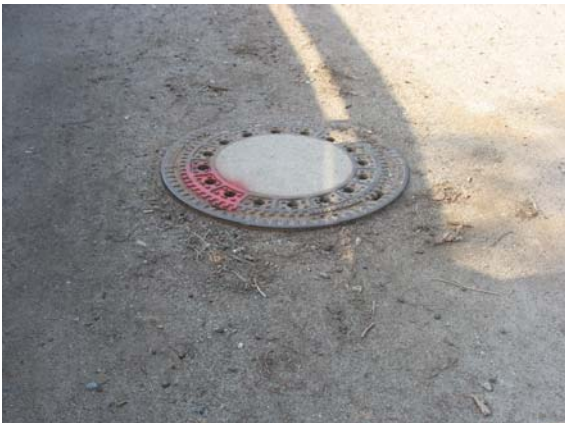
[35] Ablauf, eine Stelle, herausstehend, hinter dem Bauwerk, Osten, ca. 5,0 m hinter Fahrbahnübergang, Absatz bis 3,0 cm  
S=0, V=1, D=0

SCHACHTDECKEL OSTEN

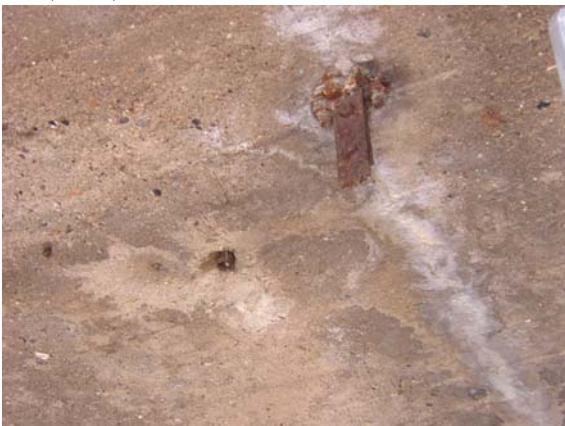
[8] Platte, Falleitung, Rohr, gesamtes Bauteil, verrostet, SW, Unterseite  
S=0, V=0, D=1

TROPFTÜLLE

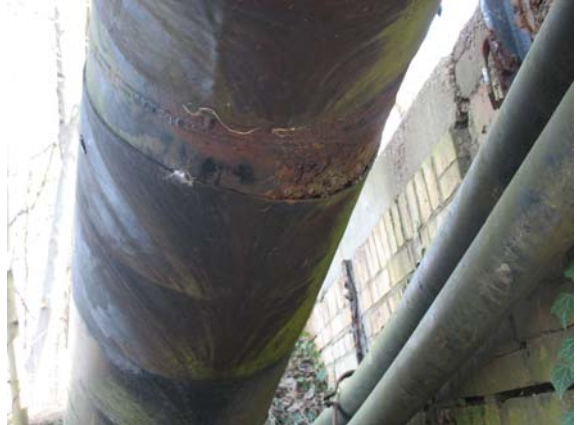
[24] Unbekanntes Rohr, Stahl / Metall, eine Stelle, verrostet mit Blattrostbildung, Durchmesser: 400,0 mm, hinten am Bauwerk, links, am Übergang der Rohrmanschette, Ummantelung defekt  
S=0, V=0, D=2

ROSTSCHADEN MEDIENLEITUNG

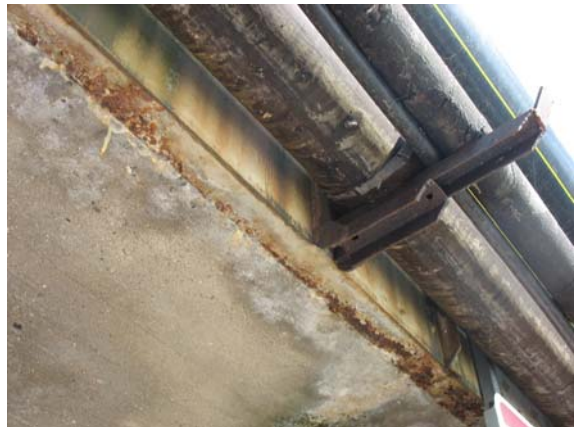
[10] Leitungsbefestigungen, U-Profil, an allen Bauteilen, angerostet, SW, Auflagerkonsolen der Rohrleitungen  
S=1, V=0, D=1

KONSOLEN FÜR ROHRLEITUNG

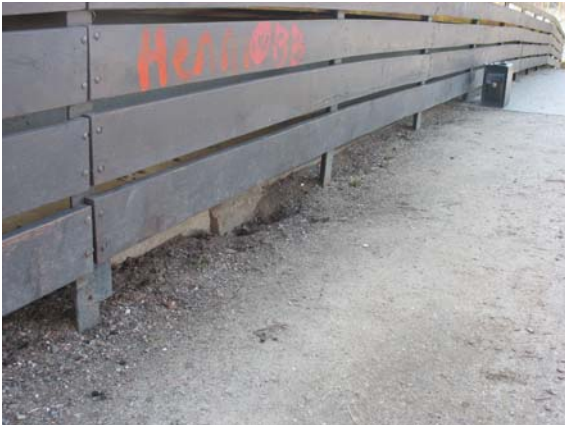
[34] Überbau, Geh- und Radwegbelag, Schotter, eine Stelle, mehr als 5 cm abgesackt / gesetzt, hinten am Bauwerk, rechts, Fahrbahn im Bereich der Flügelhinterfüllung in Geländernähe stark abgesackt, beginnende Unterspülung  
S=0, V=1, D=2

FAHRBAHNRAND RECHTS

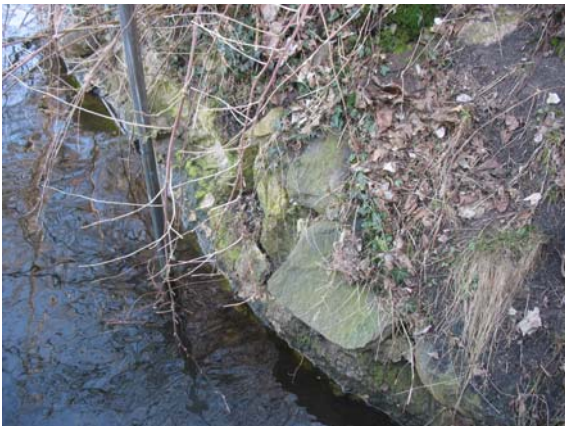
[25] Sohl- und Böschungsbefestigung, bereichsweise, Wasserausolkung/-ausspülung, vorne und hinten am Bauwerk, beidseitig, unter dem Bauwerk, Wasserwechselzone, teilweise freiliegende Ankerstähle, Steinaubrische, abgängige Böschungsbefestigung  
S=0, V=0, D=2

WASSERWECHSELZONE NO

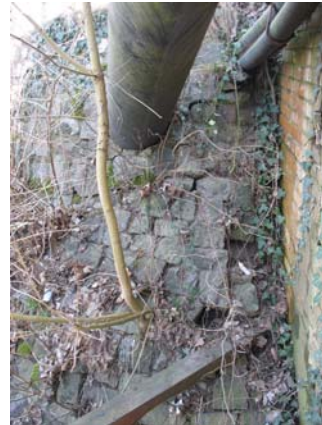
[22] Pflasterung, Pflasterverfugung, stellenweise, schadhaft, NO, abgehendes Böschungspflaster, Fugen teilweise ausgewaschen, Durchwurzungen  
S=0, V=1, D=2

BÖSCHUNG NO

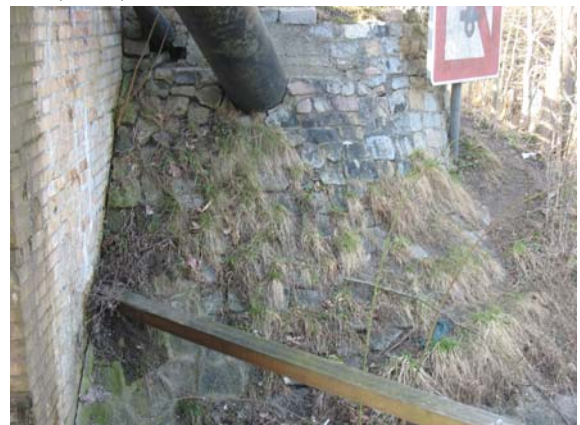
[21] Pflasterung, Pflasterverfugung, großflächig, bewachsen, vorne und hinten am Bauwerk, beidseitig, Böschungsbereiche an allen Seiten stark bewachsen, durchwurzelt, Pflaster schadhaft, geschlossenes Gefüge nicht mehr gegeben  
S=0, V=1, D=2

BÖSCHUNG SO
