Stadt Ratzeburg

Prüfbericht 2012 E

nach DIN 1076

Bauwerksname	Fußgängerbrücke Schwanenteich
Teilbauwerksname	
Kreis	Kreis Herzogtum Lauenburg
Ort	Ratzeburg
Bauwerksrichtung	von West nach Ost
Bauwerksart	Balkenbrücke / Mittelträger / Trapezplatte
Tragfähigkeit	DIN-Fachbericht 101 - Geh- und Radweg
Baujahr	2009

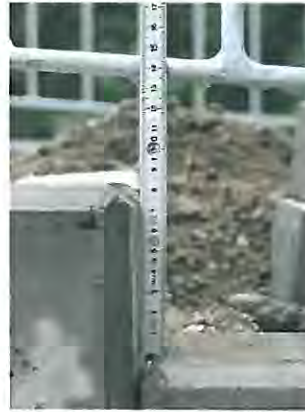
RZ_03_06

[6] Füllstabgeländer ohne Seil, durchgehend, Abstand zu groß, links, Abstand ca. 13 cm, zus. Geländer der Winkelstützwände im Bereich der Höhenversprünge bis 14 cm

S=0, V=1, D=0

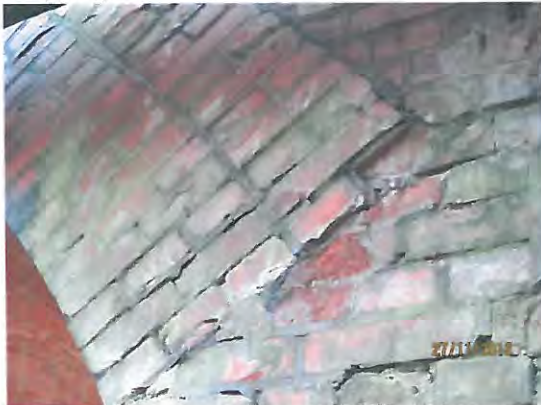
HP_2012_BOGEN_STIRNSEITE_MAUERWERK_GERISSEN

[27] Bogenstirnseite, Fugenmörtel, mehrfach, gerissen, 1-tes Feld, Feldanfang, NW, Kämpferbereich, Abplatzungen, Frostschäden, Fugen gerissen, Feuchteschäden, an Nord- und Südseite
S=0, V=0, D=2 EP

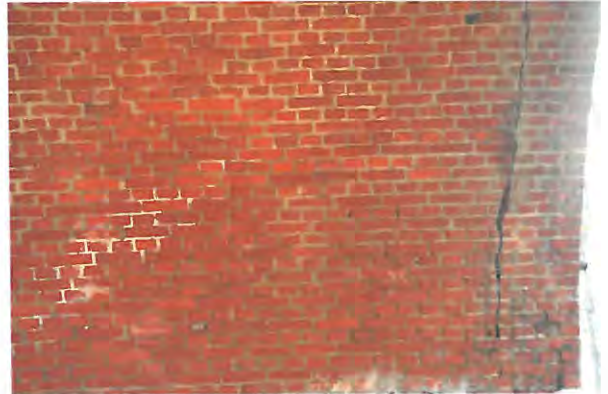
HP_2012_RINGRISS_SÜDSEITE_BOGEN_FELD1

[17] Stirnmauerigesims, tragendes Mauerwerk, ausgeprägt, Ringrisse Rissbreite ≥ 1 mm, beidseitig, Feld 1, über die gesamte Feldlänge
HP 2012: Schadensbild unverändert
S=3, V=2, D=3 EP

Art der Leistung	Unterbau Mauerwerksinstandsetzung (m ² Instandsetzungsfläche -D-)
Menge	-- Geschätzte Kosten --
Dringlichkeit	kurzfristig
Projektbezeichnung	
Bemerkung	<ul style="list-style-type: none">- Verpressen der Risse in den Flügelwänden- Ausbessern der Steinausbrüche des Mauerwerks- Verschließen der Kernbohrungen- Ausmauern der Ausbrüche an den Pfeilerköpfen und am Pfeilerfuß

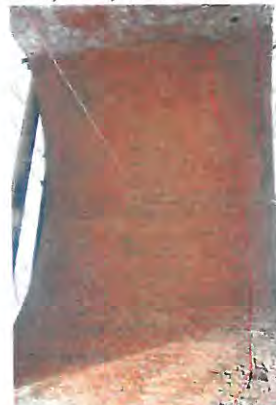
HP_2012_FELD 2_BOGENUNTERSEITE_RINGRISS

[21] Stirnmauerigesims, tragendes Mauerwerk, ausgeprägt, Ringrisse Rissbreite ≥ 1 mm, Süden, Unterseite, Feld 2, vom Kämpferbereich bis zu Scheitel gehend
HP 2012: Schadenserweiterung, Riss durchgängig, Mauerwerksabplatzungen am Riss
S=3, V=2, D=3 EP

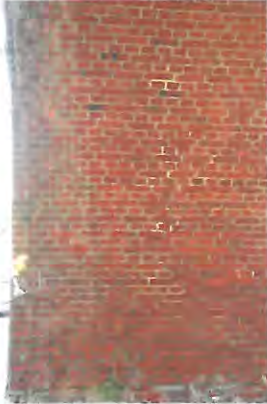
HP_2012_RINGRISS_FELD3_BOGEN

[40] StirnmauerGESIMS, tragendes Mauerwerk, vereinzelt, Ringrisse Rissbreite ≥ 1 mm, 3-tes Feld, hinten am Bauwerk, Süden, Riss im Kämpferbereich
S=1, V=1, D=2 EP

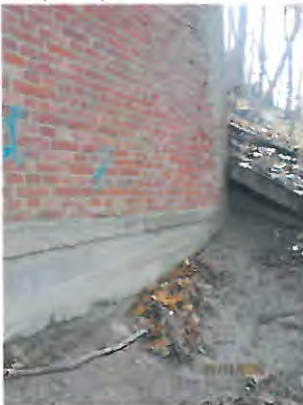
HP_2012_AUSSPÜLUNG_ACHSE40

[32] Widerlagerwand, bereichsweise, Wasserauskokkung/-ausspülung, Achse 10 und 40, Ausspülungen
S=0, V=0, D=1 EP

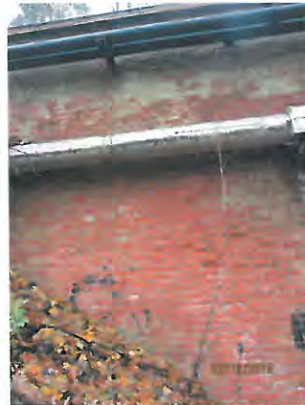
HP_2012_FLÜGELWAND_NO_ANSICHT

[35] Flügel, tragendes Mauerwerk, zahlreich, schadhaft, NO, Schaden genauer: Gesims abgebaucht, Risse in den Fugen, Abplatzungen/Ausbrüche Mauerwerk, Frostschäden
S=1, V=0, D=2 EP

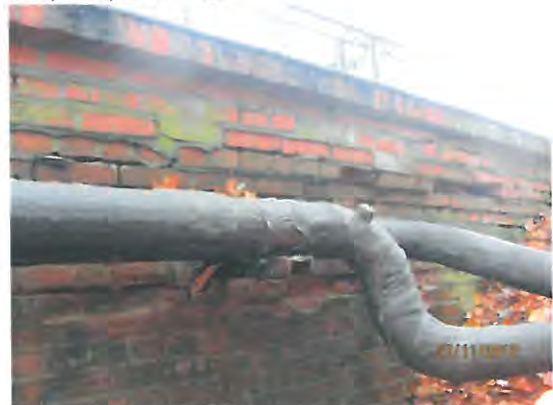
HP_2012_FLÜGEL_NW

[2] Flügel, tragendes Mauerwerk, ausgeprägt, herausgedrückt, vorne am Bauwerk, links, alter Schaden nicht behoben, Die oberen 50 cm der Stirnwand sind bis zu 6 cm nach außen geschoben, Schadenserweiterung, teilweise Steinausbrüche

HP 2012: Schadensbild unverändert, teilweise Schadenserweiterung

S=2, V=0, D=3 EP

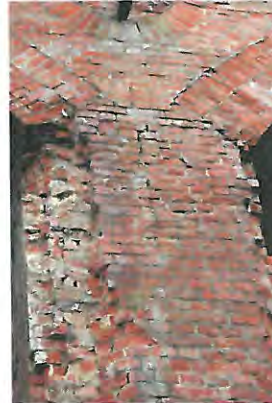
HP_2012_PFEILERKOPF_SÜD

[13] Pfeiler / Stütze als Vollquerschnitt, tragendes Mauerwerk, eine Stelle, gebrochen / abgebrochen, 1. Stützenbereich, rechts, Pfeiler Achse 20, Mauerwerk auf einer Länge von ca. 4 m abgängig, Kämpferbereich freiliegend

HP 2012: Schadenserweiterung, Abplatzungen, Frostschäden, Schäden an beiden Kanten

S=3, V=1, D=3 EP

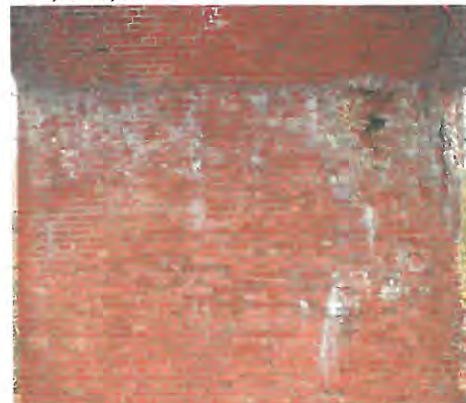
HP_2012_KÄMPFERBEREICH_ACHSE20_ANSICHT_FELD1

[12] Pfeiler / Stütze als Vollquerschnitt, tragendes Mauerwerk, großflächig, durchfeuchtet mit Ausblühungen / Aussinterungen, 1. Stützenbereich, Pfeiler Achse 20 (Ost und Westansicht), bereichsweise ausgeprägte Nässe, Fugen ausgebrochen, mehrere Mauerwerksausbrüche

HP 2012: Schadensbild unverändert, Schadenserweiterung am südlichen Bereich, Abplatzungen und Aussinterungen,

S=2, V=0, D=3 EP

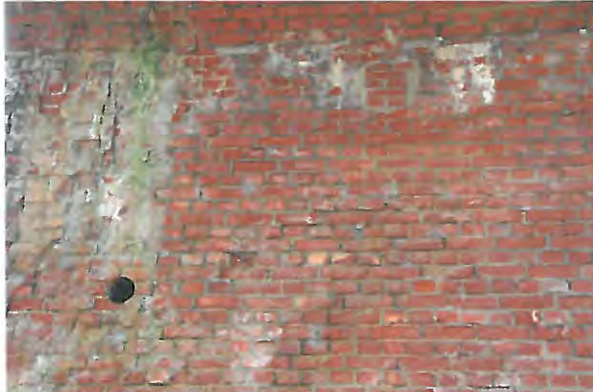
HP_2012_ACHSE30_WESTSEITE

[14] Pfeiler / Stütze als Vollquerschnitt, tragendes Mauerwerk, großflächig, durchfeuchtet mit Ausblühungen / Aussinterungen, 2. Stützenbereich, Pfeiler Achse 30, bereichsweise ausgeprägte Nässe, Fugen ausgebrochen, mehrere Mauerwerksausbrüche
HP 2012: teilweise Schadenserweiterung, starke Feuchteschäden und Aussinterungen
S=2, V=0, D=3 EP

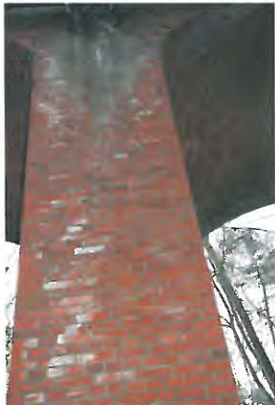
HP_2012_PFEILER_ACHSE_20_NORDSEITE

[36] Pfeiler / Stütze als Vollquerschnitt, tragendes Mauerwerk, zahlreich, durchfeuchtet mit Ausblühungen / Aussinterungen, Pfeiler Achse 20, Nordstirnseite
S=0, V=0, D=1 EP

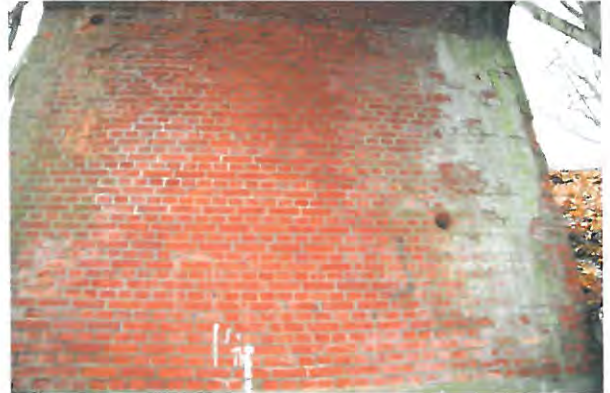
HP_2012_PFEILER_WEST_ACHSE20

[37] Pfeiler / Stütze als Vollquerschnitt, tragendes Mauerwerk, bereichsweise, durchfeuchtet mit Ausblühungen / Aussinterungen
S=0, V=0, D=2 EP

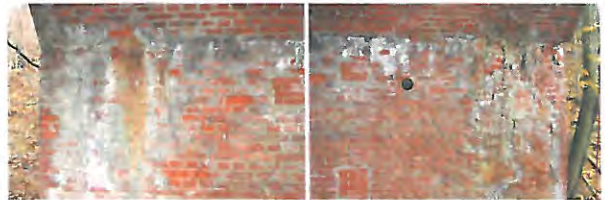
HP_2012_ACHSE30_OST

[38] Pfeiler / Stütze als Vollquerschnitt, tragendes Mauerwerk, bereichsweise, durchfeuchtet mit Ausblühungen / Aussinterungen, Achse Nr. 30, Osten
S=0, V=0, D=2 EP

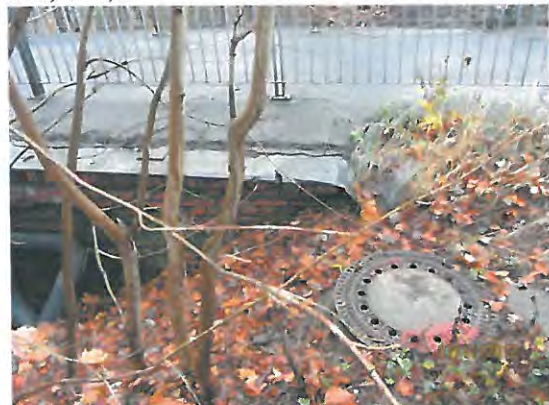
HP_2012_ABDECKUNG_BESCHÄDIGT_GESIMS_SO

[3] Tropfkante des Gesimses, Deckblech, eine Stelle, beschädigt durch Fremdeinwirkung, vorne am Bauwerk, links, alter Schaden nicht behoben, Zinkblechabdeckung verbogen und eingerissen

HP 2012: alter Schaden nicht instandgesetzt, auch auf Südseite Schäden/Risse in der Abdeckung
S=0, V=0, D=1

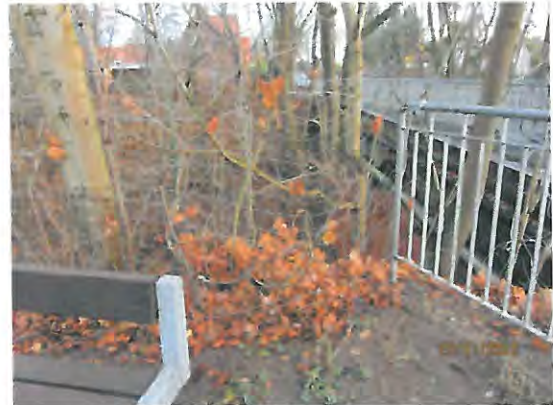
HP_2012_ABSTURZSICHERUNG_NEBEN_DEM_BAUWERK

[41] Absturzsicherung, eine Stelle, nicht ausreichend, vorne am Bauwerk, Norden, in Anbetracht der steilen Böschung ist die vorhandene Absperrung nicht ausreichend

S=0, V=0, D=0 EP

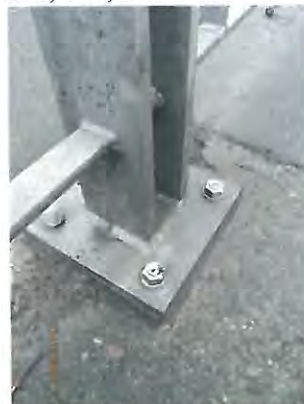
HP_2012_VERANKERUNG_GELÄNDER_VERBUNDANKER

[28] Geländer als Absturzsicherung, Verbundanker, vereinzelt, nicht fachgerecht, Verdacht auf zu geringe Einbindetiefe

S=1, V=0, D=1 EP

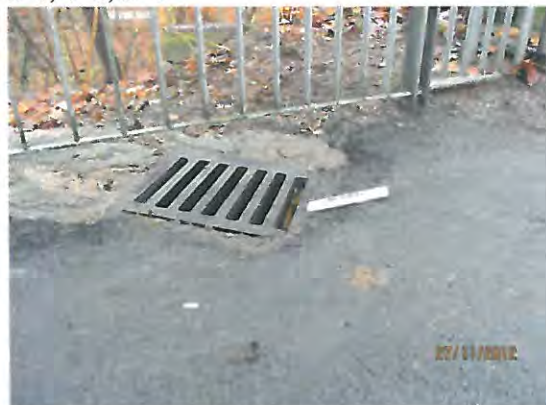
HP_2012_ABLAUFSCHACHT_OST

[11] Schmutzfang des Schachtes, mehrfach, Schmutzablagerung, hinten am Bauwerk, HP 2012: Ablauf abgesackt, zu tief liegend, Stolpergefahr
S=0, V=0, D=1

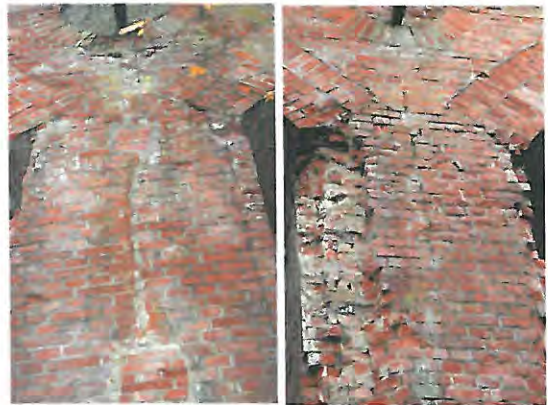
[16] Rohr der Fallleitung, Rohr, bereichsweise, undichte Stelle, Anzahl: 2 Stelle(n), Pfeiler der Achsen 20 und 30, ausgeprägte Auswaschungen und Aussinterungen im Mauerwerk unterhalb der Entwässerungsröhre, Rohre rostig
HP 2012: Schaden unverändert, Bild Achse 30 u Achse 20
S=1, V=0, D=2 EP

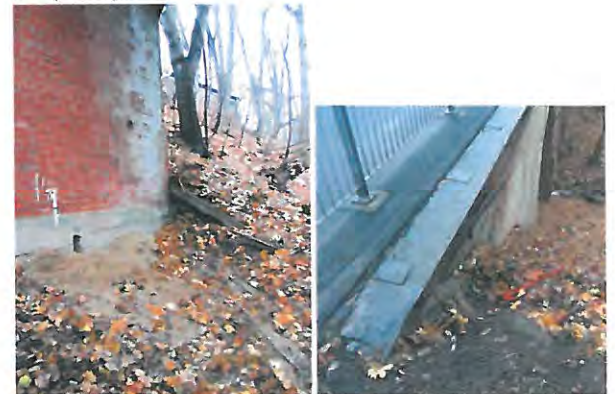
HP_2012_RINNE

HP_2012_PFEILERKÖPFE_SÜD_ACHSE30_U_20
[19] Entwässerungsrinne, Betonfertigteile, alle, nicht funktionsfähig, beidseitig, Rinnen mit Boden und Laub überdeckt, vor den Widerlagern teilweise unterhöhlt, mehrere Elemente abgesackt, Oberflächenwasser spült Böschung vor den Widerlagern aus
HP 2012: Schaden unverändert, Unterspülung der Böschung und Rinne
S=1, V=0, D=2

Art der Leistung	Instandsetzung (ohne ME)
Menge	-- Geschätzte Kosten --
Dringlichkeit	mittelfristig
Projektbezeichnung	
Bemerkung	<p>Aufgrund der fortschreitenden Schädigung des Bauwerks durch Feuchtigkeit sind mittelfristig größere Maßnahmen zur Abdichtung und Mauerwerksinstandsetzung zu treffen.</p> <p>z. B.:</p> <ul style="list-style-type: none">- Erneuerung der Aufmauerung auf den Bögen- Erneuerung der horizontalen Abdichtung und des Gehwegbelages- Rissverpressung im Bereich der Bögen- Großflächige Mauerwerksinstandsetzung an den Pfeilern, Widerlagern und Bögen- gegebenenfalls zusätzliche Verankerung der Stirnflächen der Gewölbe- Instandsetzung der Böschungen vor und neben den Widerlagern, inklusive der Entwässerungsrinnen- Herstellung einer Sohlbefestigung für das Gewässer

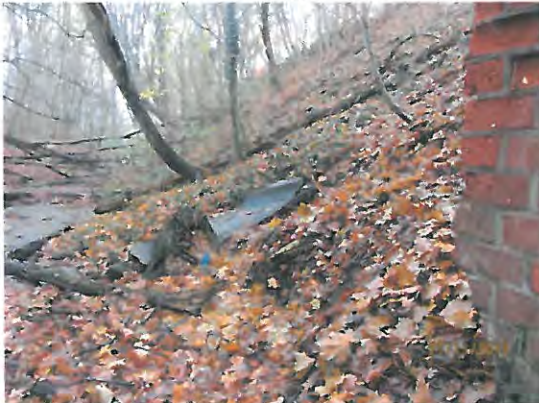
HP_2012_AUSLAUFROHR_NEBEN_BAUWERK

[33] Leitung für Flüssigkeiten, Betonfertigteile, ein Stück, beschädigt durch Fremdeinwirkung, Auslaufbauwerk neben dem Bauwerk beschädigt,
S=0, V=0, D=0

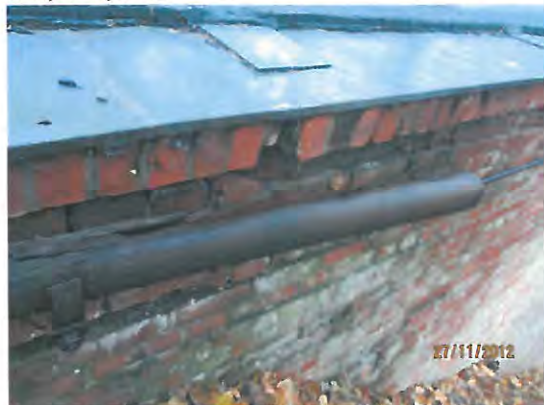
HP_2012_LEITUNG_SCHUTZROHR_WL_WEST

[6] Schutzrohr, Rohr, stellenweise, durchgerostet / Lochfraß, am Anfang des Bauwerks, rechts, alter Schaden nicht behoben, Kabelschutzrohr unter Gesimsmauerwerk, auf einer Länge von ca. 5,0 m komplett durchgerostet, abgängig

HP 2012: Schaden unverändert, Aufhängung und Schutzrohr angerostet auf gesamter Länge
S=0, V=0, D=2

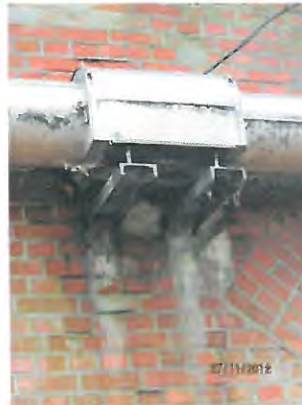
HP_2012_KONSOLE_SCHUTZROHR

[20] Konsole des Schutzrohr, alle, angerostet, Norden, alter Schaden nicht behoben, HP 2012: Schadensbild unverändert

S=1, V=0, D=1 EP

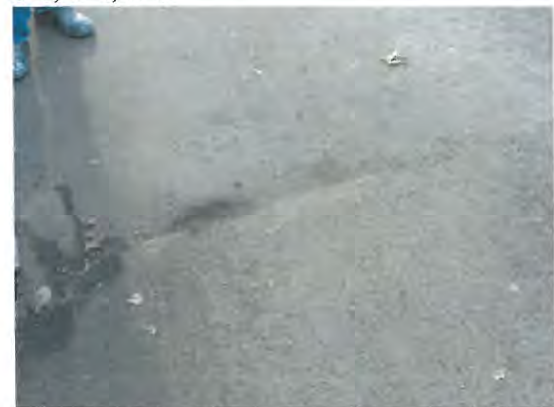
FAHRBAHNÜBERGANG HINTEN

[10] Fahrbahnbelag, Gussasphalt, ein Stück, abgesackt / Setzung, am Bauwerksabschluss hinten, alter Schaden nicht behoben, Absackungen im Bereich des Fahrbahnübergangs, mehrere Unebenheiten

HP 2012: Schaden unverändert

S=0, V=1, D=0

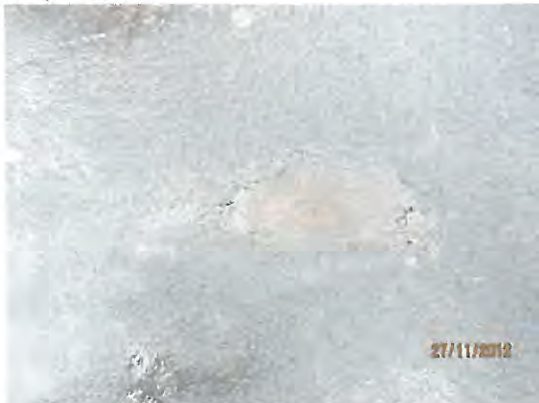
HP_2012_BELAGSSCHADEN

[7] Gehwegbelag, Gussasphalt, mehrfach, schadhaft, längs durchgehend, alter Schaden nicht behoben, Ausbrüche im Belag, Abdichtung liegt frei
HP 2012: Schaden unverändert, Belagsschichtdicke nicht ausreichend

S=0, V=1, D=2

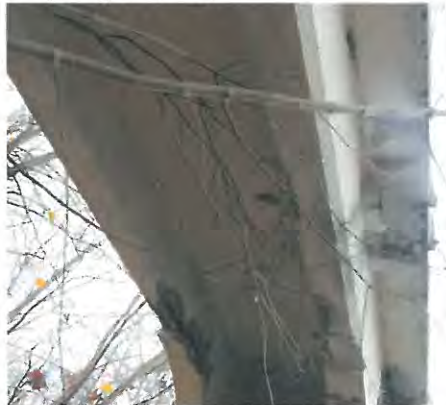
HP_2012_ABPLATZUNG_KAPPE

[6] Platte, Betonoberfläche, zahlreich, Abplatzung mit freiliegender Bewehrung, 2-ter Pfeiler/Stütze, längs durchgehend, beidseitig, Unterseite, Seitliche Auskragungen der Platte, Bewehrung stark angerostet
HP 2012: Schadensbild unverändert
S=2, V=0, D=3 EP

Art der Leistung	Instandsetzung Hauptbauteile Überbau (ohne ME)
Menge	-- Geschätzte Kosten --
Dringlichkeit	kurzfristig
Projektbezeichnung	Betoninstandsetzung
Bemerkung	Umfangreiche Instandsetzung der geschädigten Beton und Bewehrungsbereiche: <ul style="list-style-type: none">- Entfernung von losem Beton an den Hauptträgern und dem Plattenüberbau- Säubern und Entrosten der freiliegenden Bewehrung- Ermittlung der vorhandenen Restquerschnitte der Bewehrung- Aufbringen eines Betonersatzsystems- Wiederherstellung der Oberflächenschutzbeschichtung

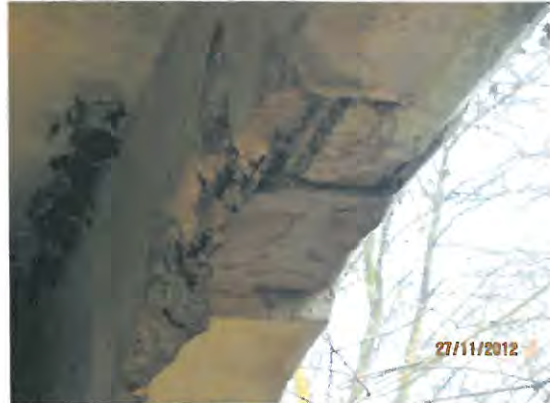
HP_2012_LÄNGSTRÄGER_SCHADHAFTE_INSTAN
DSETZUNG_FELD3

[24] Längsträger, Beton, mehrfach, nicht fachgerecht, Instandsetzung schadhaft
S=2, V=0, D=3 EP

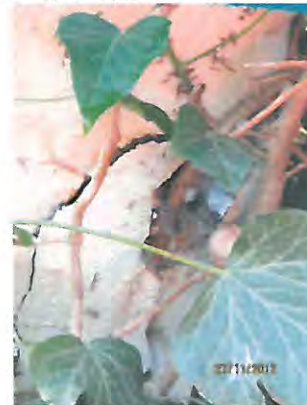
HP_2012_SCHÄDIGUNG_DURCH_BEWUCHS

[23] Längsträger, Beton, mehrfach, Gefahr durch Bewuchs, Achse Nr. 30
S=1, V=1, D=2 EP

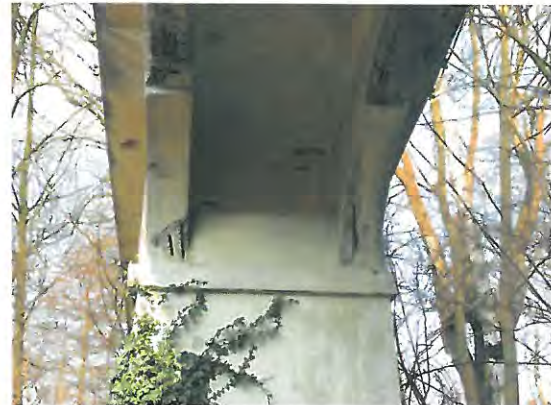
PFEILER ACHSE 10 FELD 2

[3] Längsträger, Betonoberfläche, ausgeprägt, Abplatzung mit freiliegender Bewehrung, Anzahl: 1 Stelle(n), 1-ter Pfeiler/Stütze, Mitte längs am Bauwerk, Norden, Unterseite, Schadenserweiterung, Feld 2, Kämpferbereich

HP 2012: Schadensbild unverändert, teilweise Schadenserweiterung
S=3, V=0, D=3 EP

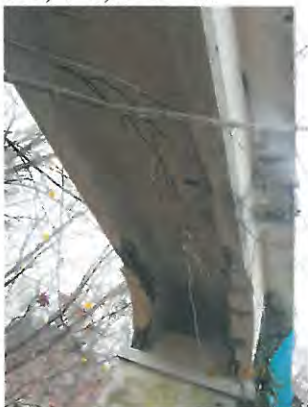
HP_2012_PFEILER_ACHSE20

[5] Längsträger, Betonoberfläche, ausgeprägt, Abplatzung mit freiliegender Bewehrung, Anzahl: 1 Stelle(n), 2-ter Pfeiler/Stütze, Mitte längs am Bauwerk, Norden, Unterseite, Schadenserweiterung, Feld 2, Kämpferbereich
HP 2012: Schadenserweiterung
S=3, V=0, D=3 EP

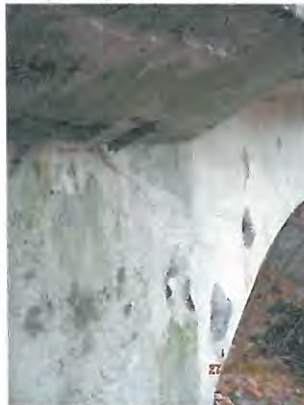
HP_2012_ACHSE10_AUSSINTERUNGEN

[20] Widerlagerwand, Beton, bereichsweise, durchfeuchtet mit Ausblühungen / Aussinterungen, Achse Nr. 10
S=0, V=0, D=2 EP

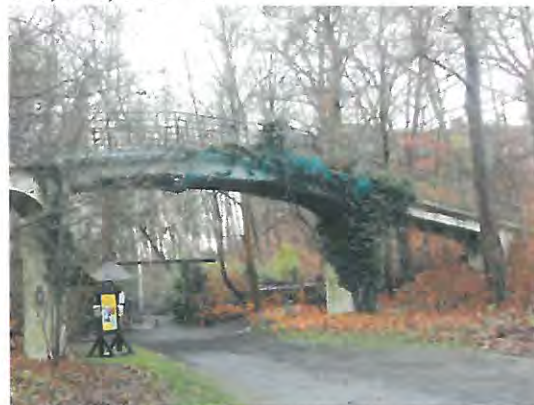
HP_2012_PRÜFUNG_BEHINDERT_DURCH_NETZ_U_BEWUCHS

[7] Pfeiler / Stütze, großflächig, bewachsen, 2-ter Pfeiler/Stütze, Bewuchs erstreckt sich weit in die Feldbereiche, Prüfung ist hierdurch behindert
HP 2012: Prüfung durch Sicherungsnetz und Bewuchs behindert
S=0, V=0, D=2 EP

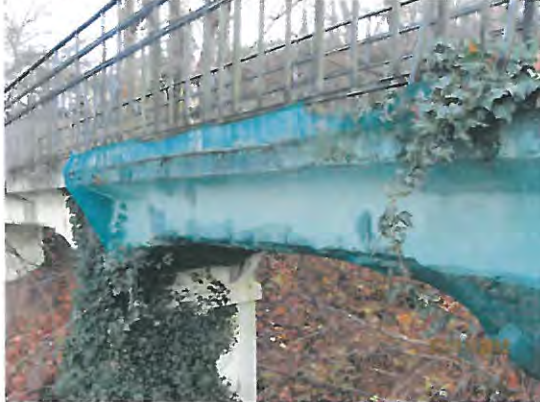
HP_2012_BEWUCHS_PFEILER1

[8] Pfeiler / Stütze, Beton, teilweise, bewachsen, 1-ter Pfeiler/Stütze, Schadenserweiterung, beginnender Bewuchs an der Nordseite des Pfeilers
HP 2012: Schadenserweiterung
S=0, V=0, D=1 EP

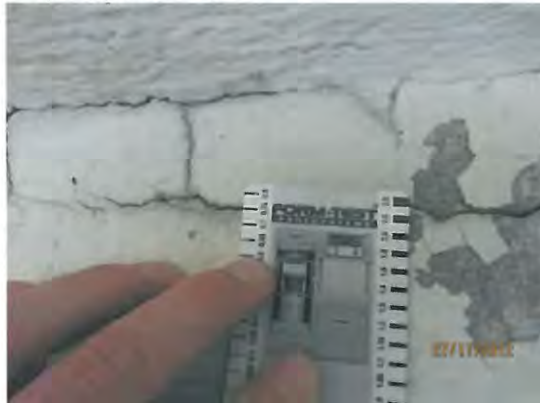
RISS_ACHSE20

[22] Pfeiler / Stütze, vereinzelt, Querrisse Rissbreite 0,4 - < 1 mm, Achse Nr. 20, Riss horizontal Stiel-Riegel, Rissbreite 0,75mm
S=0, V=0, D=2 EP

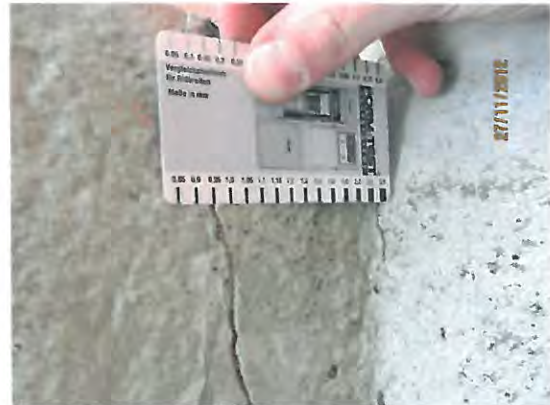
HP_2012_KAPPE_RISS

[21] Kappe, Beton, eine Stelle, Rissbreite 0,4 - < 1 mm, Achse Nr. 10, Rissbreite 0,95mm
S=0, V=0, D=1 EP

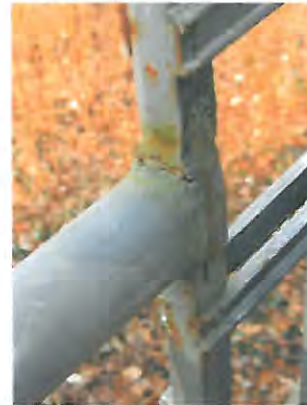
GELÄNDER

[11] Füllstabgeländer ohne Seil, Stahl / Metall, zahlreich, angerostet, beidseitig, alter Schaden nicht behoben, HP 2012: Schadensbild unverändert
S=0, V=0, D=2 EP

Art der Leistung	Erneuerung / Teilerneuerung Brüstung (lfd m -G-)		
Menge	--	Geschätzte Kosten	--
Dringlichkeit	umgehend		
Projektbezeichnung	Geländerinstandsetzung		
Bemerkung	- Erneuerung der Handläufe - Erneuerung der Geländerverankerung der beschädigten Pfosten - Entrosten und Aufbringen eines neuen Korrosionsschutzes

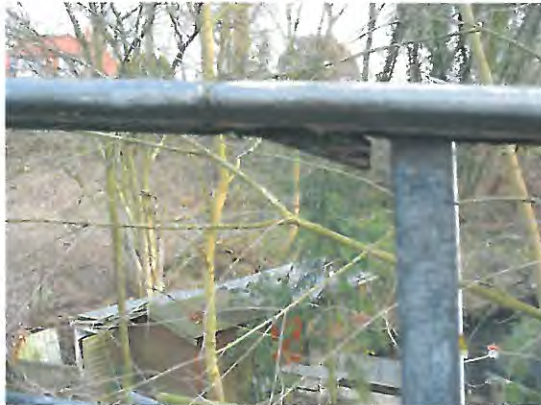
GELÄNDERFUGE

[18] Handlauf des Geländers, Profile, mehrfach, verrostet mit Querschnittsschwächung, beidseitig, Montagefuge verrostet, Blattrostbildung
HP 2012: Schadensbild unverändert
S=1, V=2, D=1 EP

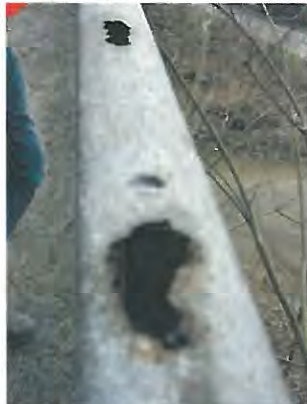
HANDLAUF

[12] Handlauf des Geländers, Profile, mehrfach, durchgerostet / Lochfraß, Norden, oberhalb des dritten Brückenfeldes

HP 2012: Schadensbild unverändert

S=1, V=3, D=2 EP

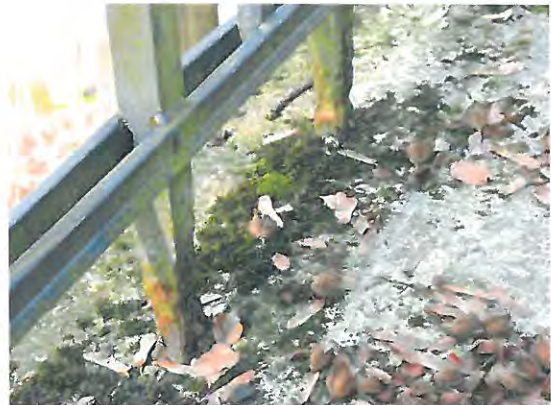
GELÄNDERVERANKERUNG

[13] Pfostenverankerung des Geländers, Profile, zahlreich, verrostet mit Querschnittsschwächung, beidseitig, oberhalb des dritten Brückenfeldes

HP 2012: Schadensbild unverändert

S=1, V=3, D=2 EP

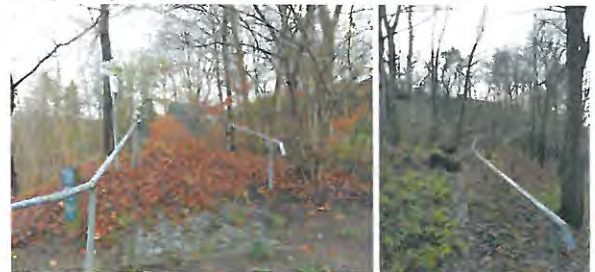
HP_2012_ABSPERRUNG_WEST_OST

S=0, V=1, D=0

Art der Leistung	Bauwerkserneuerung / Ersatzneubau (m ² Bauwerksfläche -I-)		
Menge	--	Geschätzte Kosten	--
Dringlichkeit	umgehend		
Projektbezeichnung	Absperrung der Brücke		
Bemerkung	Die Absperrung der Fußgängerbrücke ist nicht ausreichend (siehe Schaden [25]) Als Empfehlung würden wir eine Absperrung im vorderen Gehwegbereich vorsehen. Außerdem sollte eine weitere Absperrung lückenlos zum Brückengeländer geführt werden. Zudem ist ein Verbotsschild am Brückenanfang und Brückende aufzustellen.

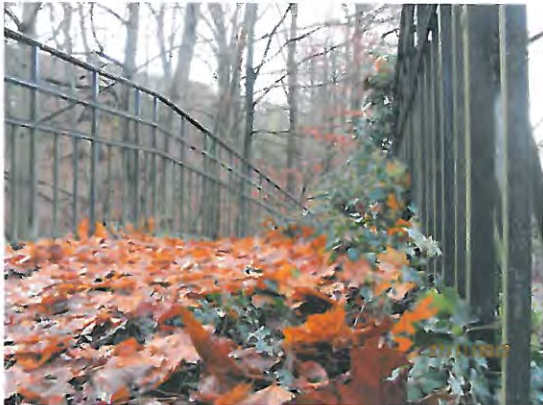
HP_2012_GEWEG_BEWUCHS

[14] Gehwegbelag, Plattenbelag, großflächig, Schmutzablagerung, oben auf dem Bauwerk, Schadenserweiterung, großflächige Ablagerung von Ästen und Blättern, Gehweg bereichsweise bewachsen und bemoost, Prüfung teilweise behindert

HP 2012: Schadenserweiterung, Gehwegbereich stark verschmutzt und bewachsen

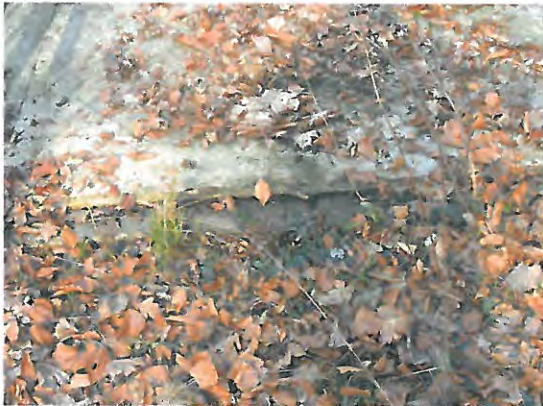
FAHRBAHNÜBERGANG WESTEN

[16] Gehwegbelag, Plattenbelag, eine Stelle, 2 - 5 cm abgesackt / gesetzt, unmittelbar an der Übergangskonstruktion, alter Schaden nicht behoben, Westen, Absatz ca . 5 cm am Übergang vom Gelände zum Pflasterweg

HP 2012: Schadensbild unverändert
S=0, V=2, D=1 EP

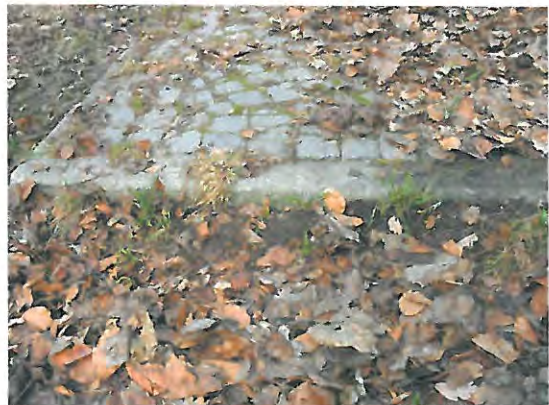
FAHRBAHNÜBERGANG OSTEN

HP 2012: Schadensbild unverändert
S=0, V=2, D=1 EP

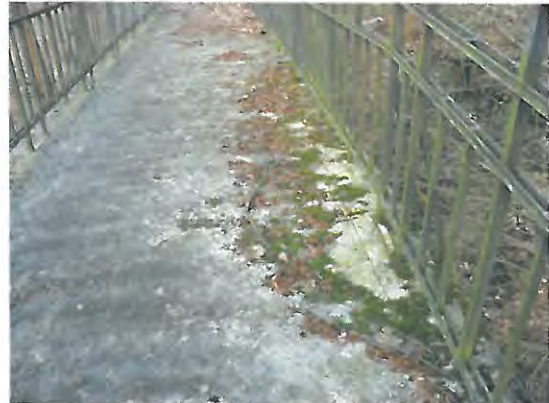
GEHWEGOBERFLÄCHE

[15] Gehwegbelag, Plattenbelag, großflächig, verwittert, oben auf dem Bauwerk, mehrfach gerissen, stellenweise Ausbrüche, vereinzelt ausgebessert
HP 2012: Prüfung behindert durch Laub und Verschmutzung

S=0, V=1, D=1 EP
