Prüfbericht 2015 E

nach DIN 1076

STADT RATZEBURG

Bauwerksname **Seufzer- / Kamelbrücke**
Teilbauwerksname **Seufzer- / Kamelbrücke**
Kreis **Kreis Herzogtum Lauenburg**
Ort **Ratzeburg**
Bauwerksrichtung **von Osten nach Westen**
Bauwerksart **Plattenbalkenbrücke, Trägerrostbrücke**
Tragfähigkeit
Baujahr

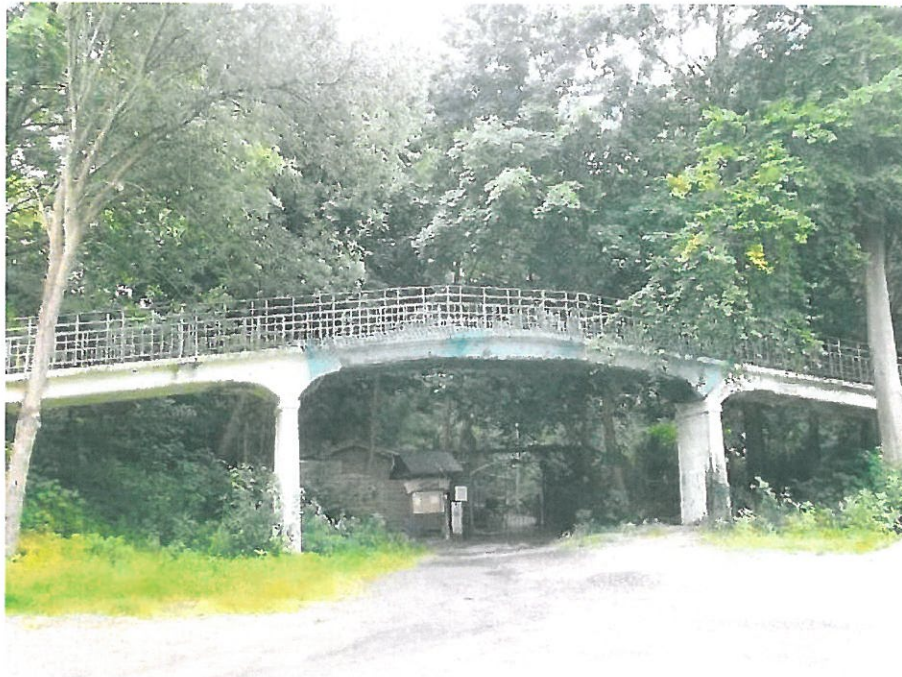
Zustandsnote: 3,5

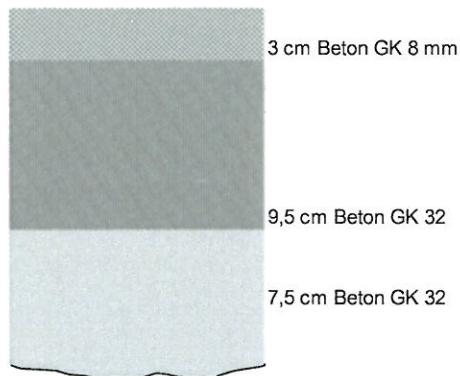
Abbildung 1

Neben dem Bohrkern BK 4 wurde ein Bereich geöffnet, um den Zustand des Betons und der Bewehrungsseisen zu ermitteln. Der Beton war in diesem Bereich visuell unauffällig. Im Öffnungsbereich war die freigelegte, glatte Bewehrung ohne nennenswerte Korrosionserscheinungen. Festgestellte Betonüberdeckung ca. 2 cm. Die festgestellte Karbonatisierungstiefe liegt in diesem Bereich bei 2 mm.

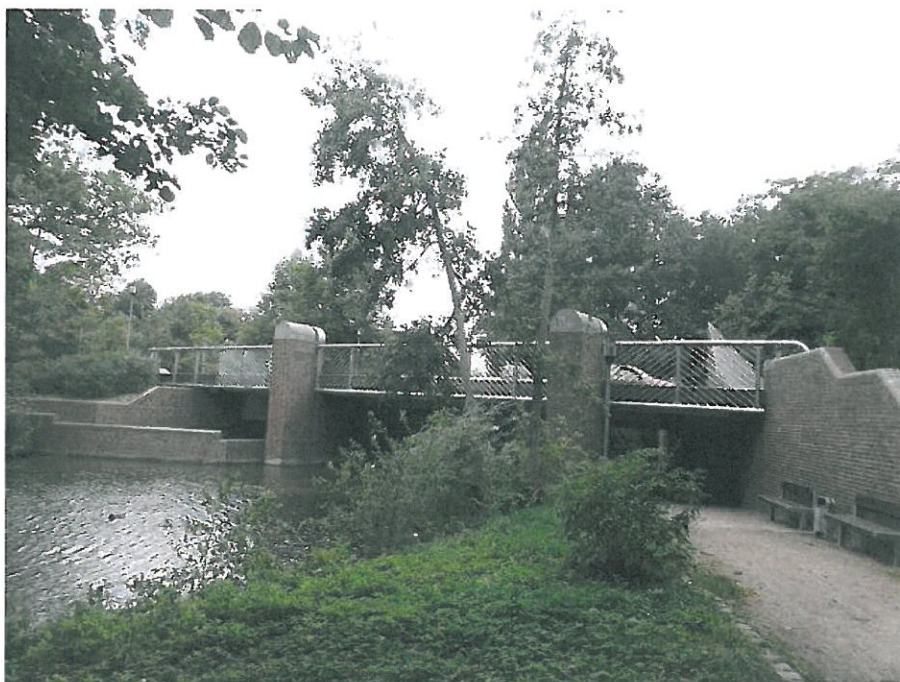
Zustandsnote: 2,5

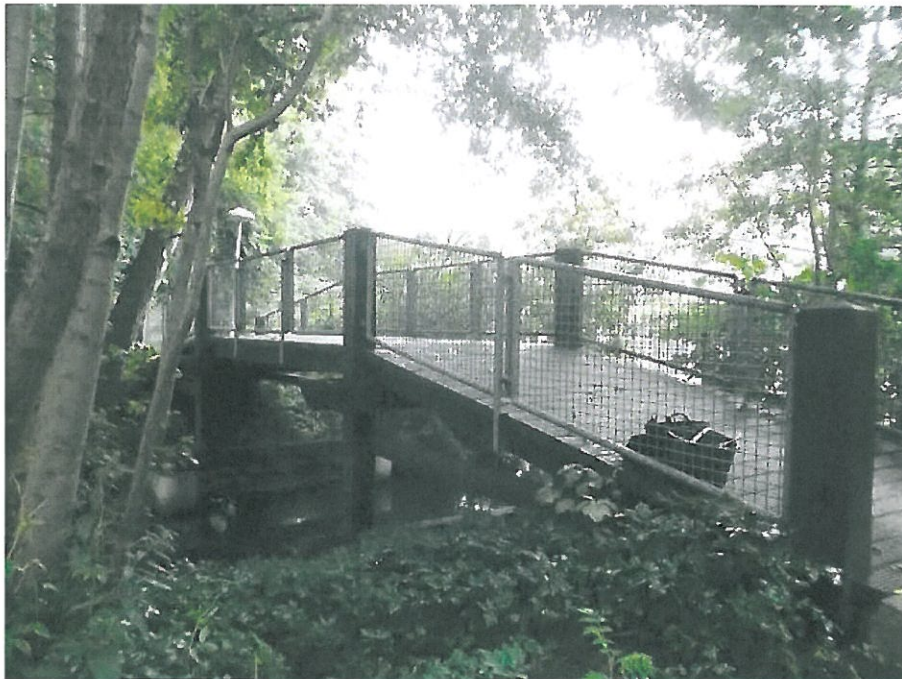
Zustandsnote: 2,4

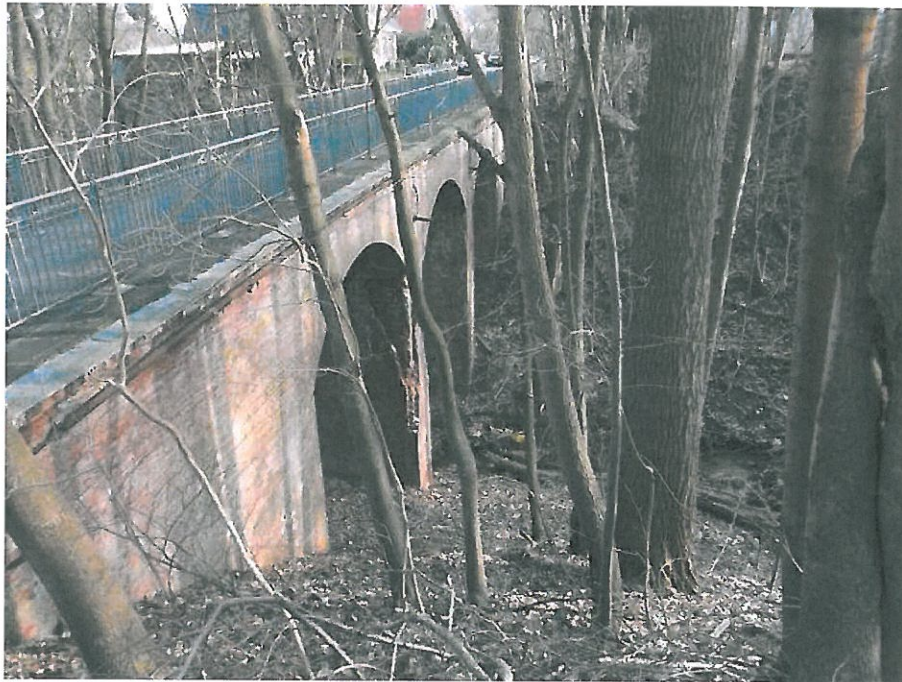
Zustandsnote: 3,9

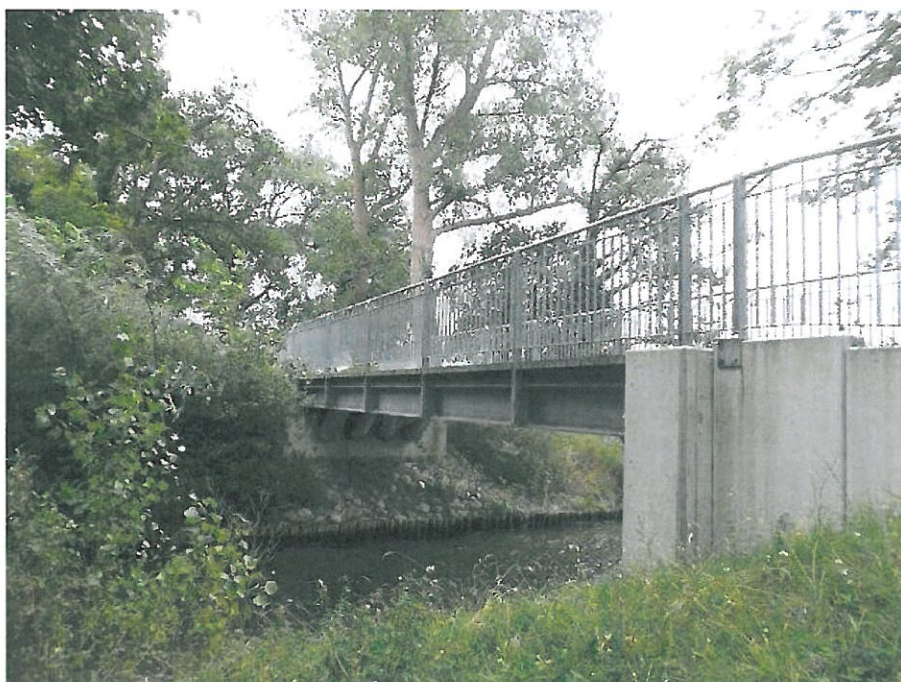
Zustandsnote: 1,5

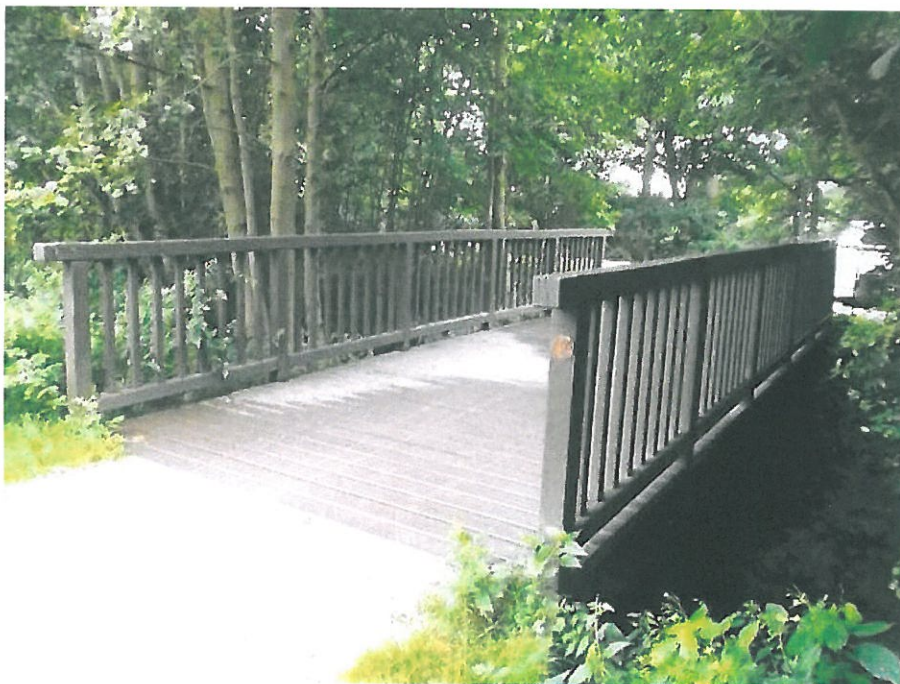
Zustandsnote: 2,5

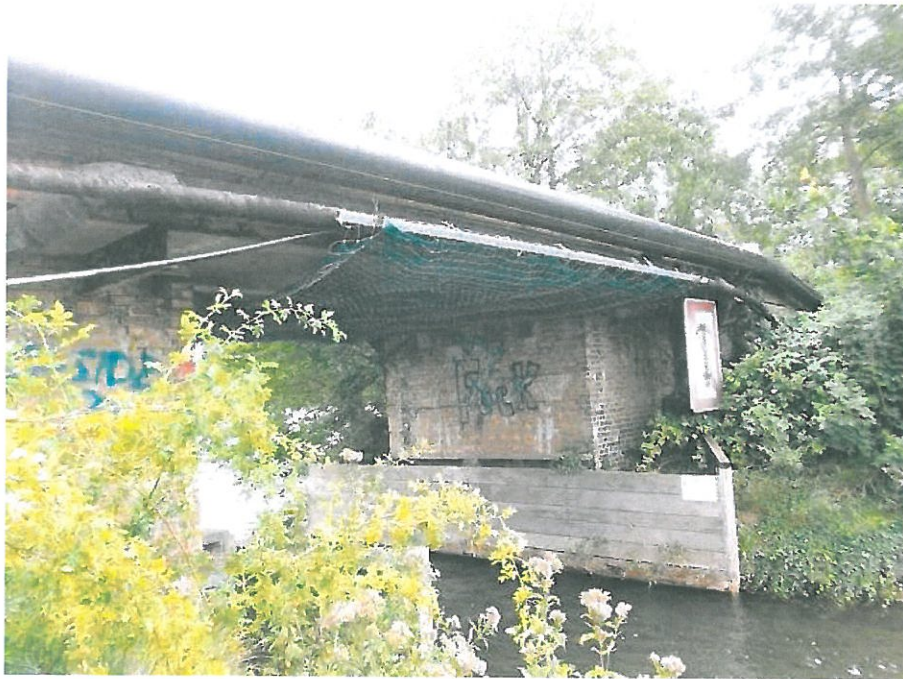
Zustandsnote: 3,0
