## Bauwerksprüfung Parkdeck Schrangenstr., Ratzeburg

# Prüfbericht 2015 H

nach DIN 1076

Bauwerksname **Parkhaus - Schrangenstraße**  
Teilbauwerksname **Parkhaus - Schrangenstraße**  
Kreis **Kreis Herzogtum Lauenburg**  
Ort **Ratzeburg**  
Bauwerksrichtung **von Westen nach Osten**  
Bauwerksart **Plattenbrücke**  
Tragfähigkeit  
Baujahr

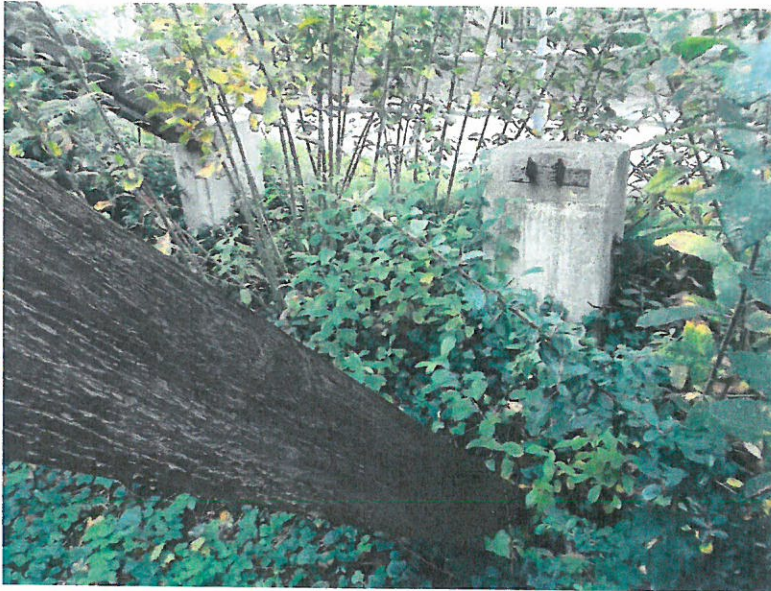
- [34] Überbau, Diagonalstrebe des Holzfachwerks, Kantholz, An einigen Bauteilen, Nicht kraftschlüssig, Anzahl: 1 1 2  
2 Stelle(n), ---, Längs durchgehend, Rechts, Unterseite, am 2-ten und 5-ten Balken, nicht auf betonsockel  
kraftschlüssig verbunden, Verankerung abgelöst, 4-ter Balken fehlt bereits

2015\_BALKEN NICHT KRAFTSCHLÜSSIG

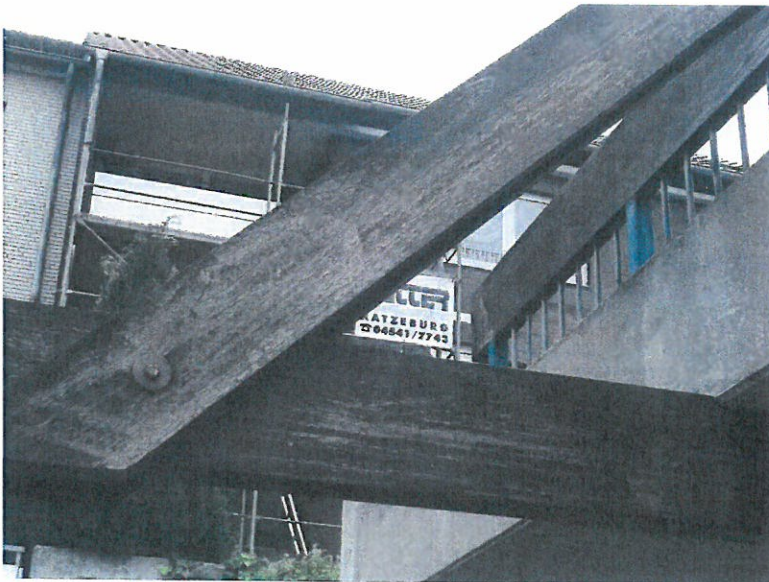
- [44] Überbau, Holzschutz, Alle, Verwittert, ---, Unter dem Bauwerk, stark verwittert, Holzkonstruktion rechts  
längs durchgehend (5 Stück) und vorn quer durchgehend (3 Stück) 0 0 1

2015\_HOLZSCHUTZ VERWITTERT

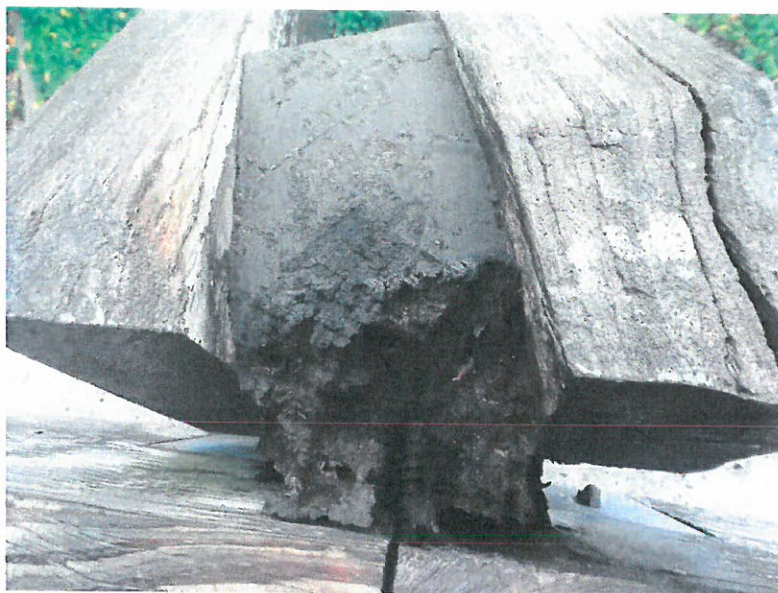
- [31] Überbau, Diagonalstreben des Fachwerks, Mehrfach, Verfault / vermodert, ---, Längs durchgehend, Rechts, 1 1 2  
Oberseite, Holz, Kopfbereiche der Holzbinder verrottet, Fäulnis, Einstechtiefe bis ca. 3cm,  
Verbindungselemente nicht mehr vollständig kraftschlüssig verbunden

2015\_FÄULNIS IM KOPFBEREICH DER BALKEN

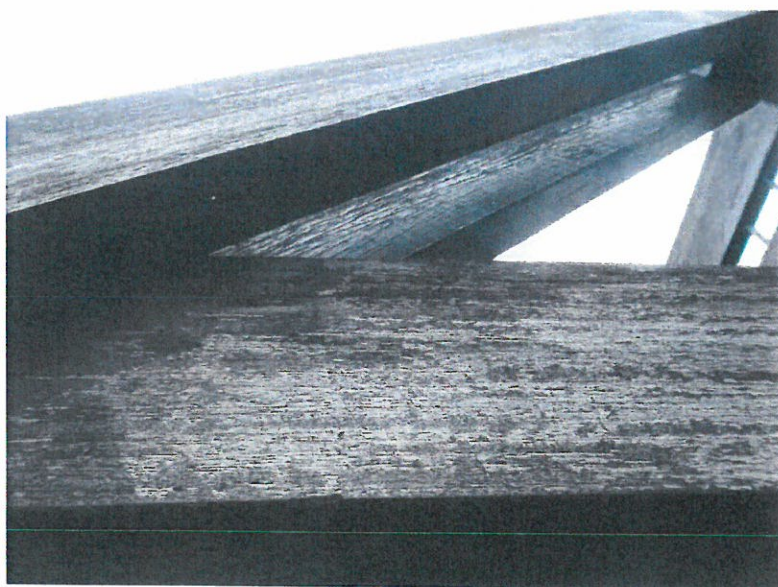
- [3] Überbau, Diagonalstreben des Fachwerks, Beginnend, Angefault, ---, Vorne am Bauwerk, Quer  
durchgehend, Oben, Holzbinder, beginnende Verrottungserscheinungen, Einstechtiefe bis ca. 1,5cm

2015\_HOLZBINDER MIT BEGINNENDER VERROTTUNGSERSCHEINUNG

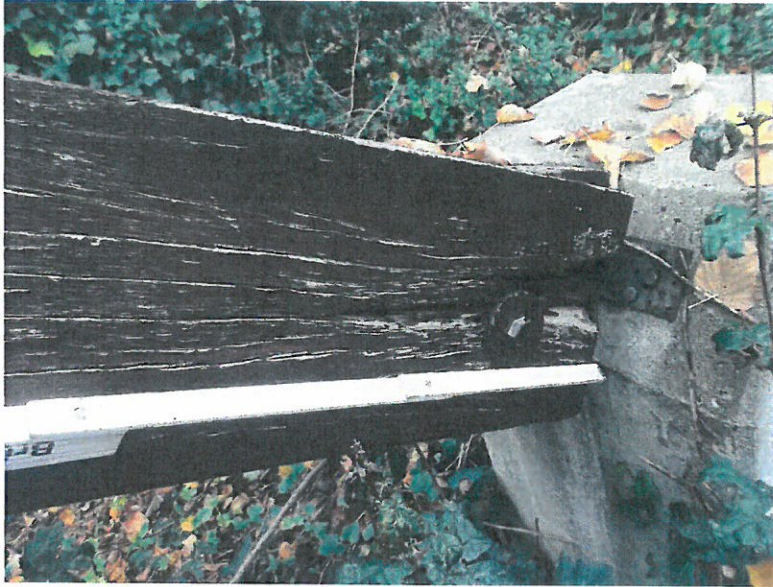
- [33] Überbau, Diagonalstrebe des Holzfachwerks, Kantholz, Eine Stelle, Angefault, ---, Hinten am Bauwerk, 1 0 2  
Rechts, Unterseite, 6-ter Holzbinder, im Fußpunktbereich mit beginnender Verrottungserscheinungen, L= ca.  
30cm

2015\_BEGINNENDE VERROTTUNGSERSCHEINUNG

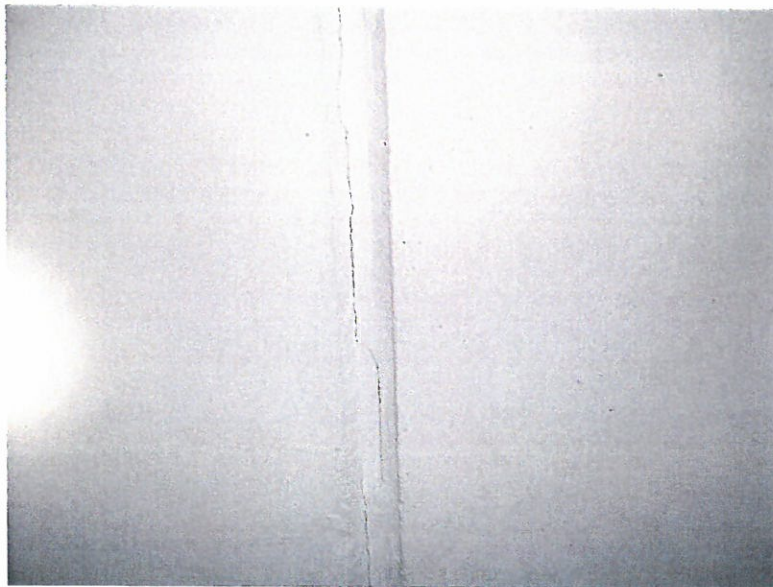
- [49] Platte, Fugenflanke der Montagefuge längs, Eine Stelle, Schadhaf, ---, Gesamtes Bauteil, Längs  
durchgehend, Unterseite, Instandsetzung schadhaf, Fugenfüllung, Flankenabriss des Fugenmaterials 0 0 1

2015\_FLANKENABRISS FUGENMATERIAL

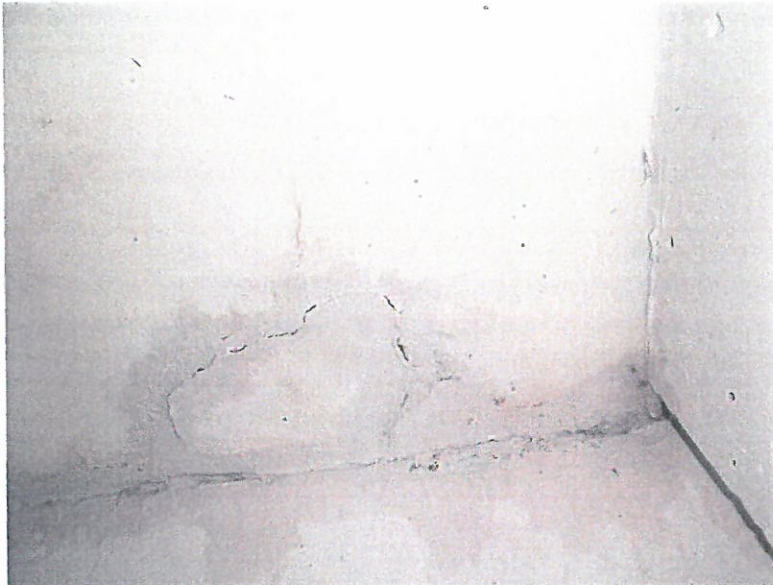
- [35] Platte, Beton, Eine Stelle, Abgeplatzt, ---, Hinten am Bauwerk, Links, Unterseite, Decke, hohllagig, Fläche ca. 20cm x 16cm, Feuchtigkeit, leichte Aussinterungen erkennbar 0 0 2

2015\_BETONABPLATZUNG MIT FEUCHTIGKEIT

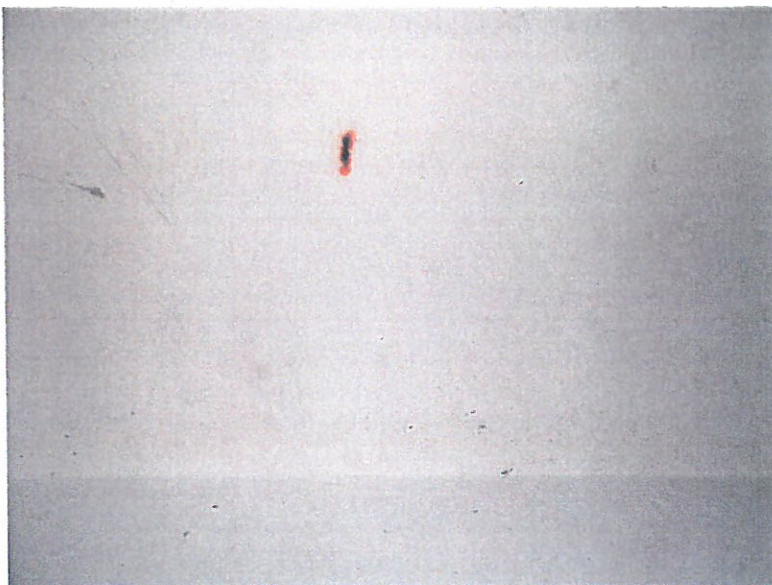
- [38] Platte, Beton, Stellenweise, Fremdkörpereinschluss, ---, 2-tes Feld, Hinten am Bauwerk, Links, Unterseite, 2.0 0 1  
Deckenfeld von links, Rostfahnen an der Betonoberfläche durch eisenhaltiges Gestein und eisenhaltige Einschlüsse, 2 Stellen

2015\_ROSTFAHNEN DECKENUNTERSEITE

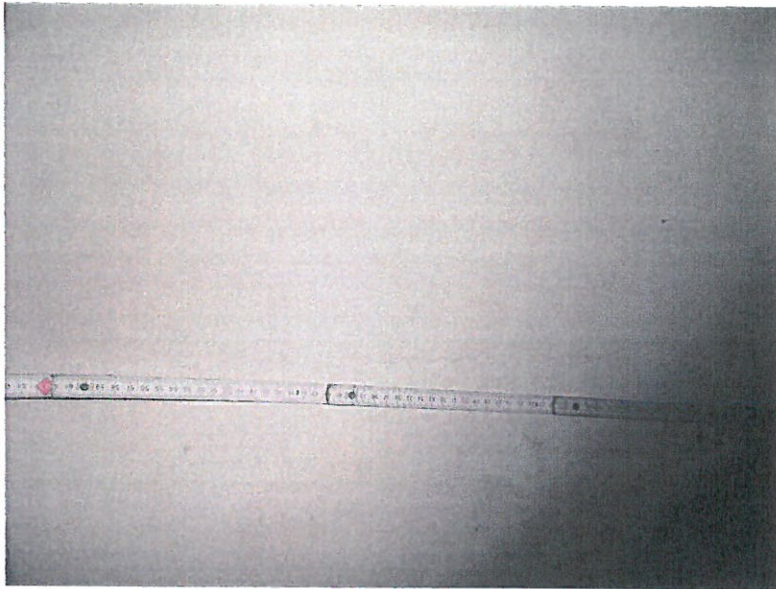
- [37] Platte, Beton, Häufig, Gerissen, ---, Gesamtes Bauteil, Quer durchgehend, Unterseite, Deckenunterseite, Längs-, Schräg- und Querrisse, Rissbreite <0,2mm, L= bis ca. 3,80m 0 0 1

im Bereichen:

2. Deckenfeld bis 4. deckenfeld von vorn

2015\_RISSE IN DECKEN UNTERSEITIG

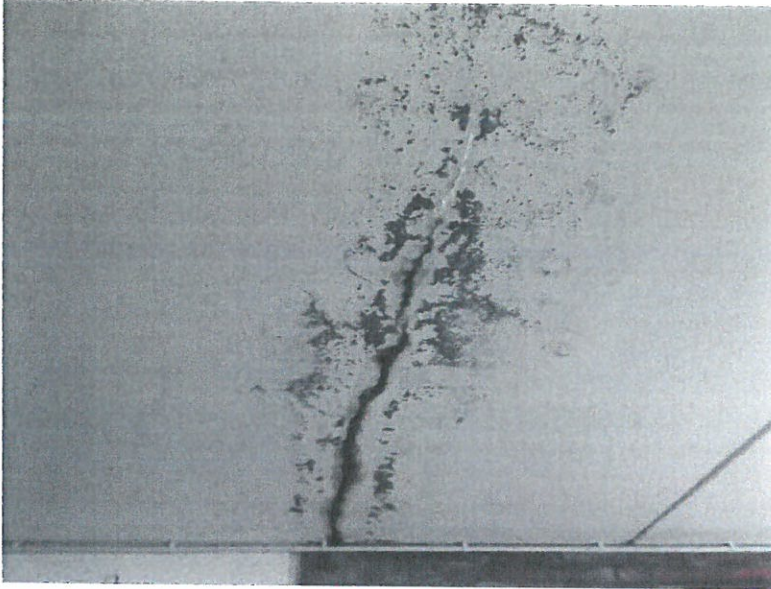
- [42] Platte, Betonfertigteile, Eine Stelle, Gerissen, ---, Hinten am Bauwerk, Rechts, Unterseite, 1 Längsrisse, Rissbreite bis 0,4mm, L= ca. 2m, mit Rostaustreibungen, hohllagig, farbabweisungen im Deckenanstrich, Feuchtigkeit 1 0 2

2015\_RISS MIT FEUCHTIGKEIT

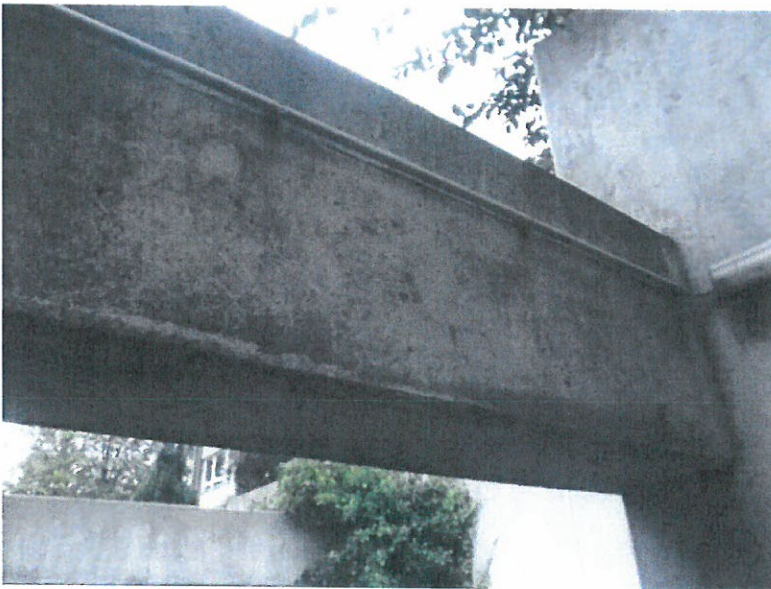
| [24] | Querträger, Beton, Bereichsweise, Verwittert, ---, Längs durchgehend, Links, Unter dem Bauwerk, Ausführungsfehler / Baumängel, nicht überbauter Bereich, 4 Querträger, Moos- und Algenbelag | 0 0 1 |

2015\_QUERTRÄGER VERWITTERT

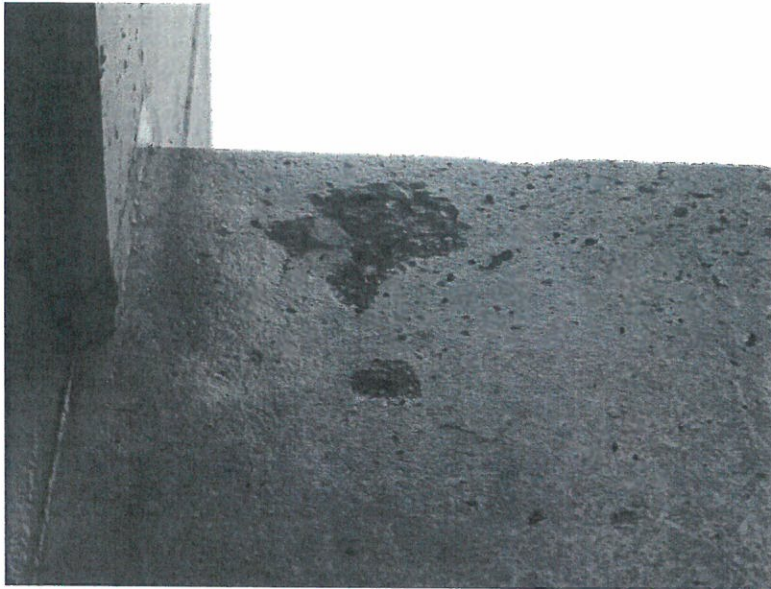
- [51] Querträger, Beton, Stellenweise, Abgeplatzt, Anzahl: 2 Stelle(n), ---, Vorne und hinten am Bauwerk, Links, 0 0 1  
Unter dem Bauwerk, Ausführungsfehler / Baumängel, links hinten neben 3. Stütze und vorn, Fläche bis ca.  
15cm x 12cm x 1cm

2015\_BETONABPLATZUNGEN QUERBALKEN

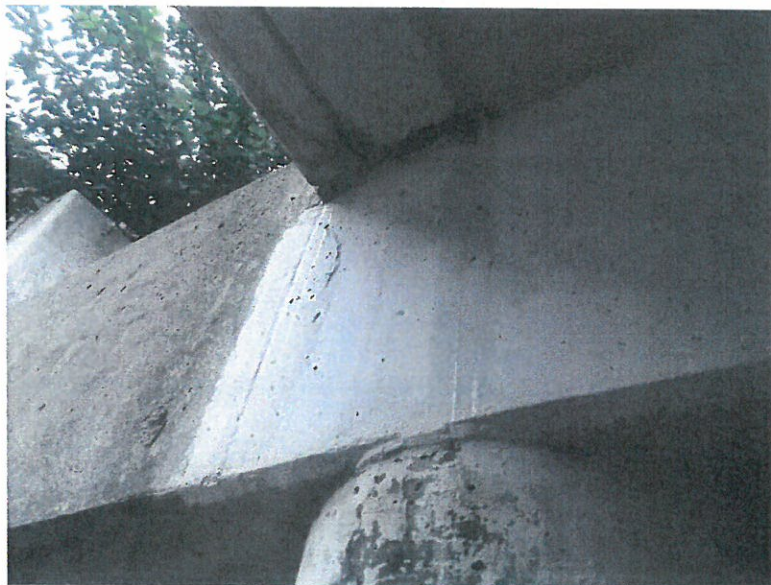
- [39] Querträger, Betonfertigteile, Mehrfach, Rissbreite 0,2 - < 0,4 mm, ---, Längs durchgehend, Links, Unter dem 1 0 2  
Bauwerk, Stützenreihe links, 1-te, 2-te und 4-te Stütze, Betonabplatzungen, Fläche bis ca. 40cm x 20cm x  
1cm, Risse bis ca. 0,3mm, herablaufende Feuchtigkeit

2015\_RISSE UND FEUCHTIGKEIT AM QUERBALKEN

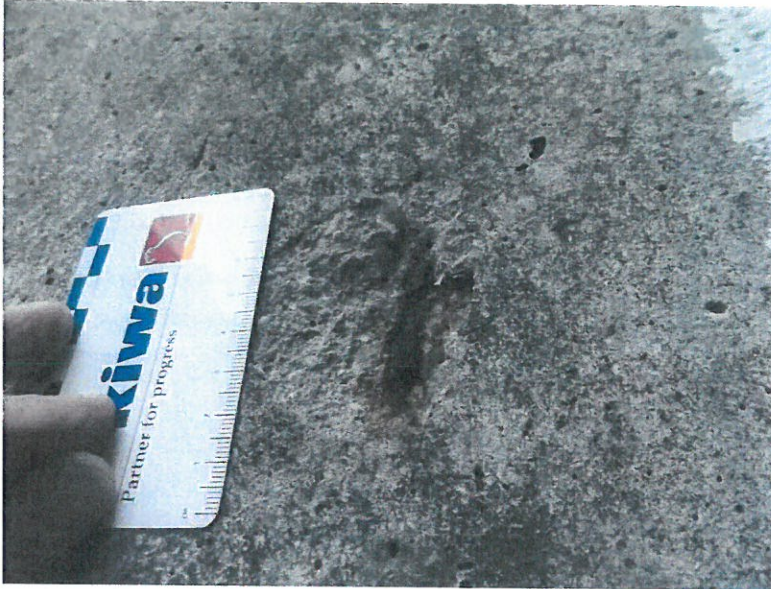
- [27] Querträger, Betonfertigteile, Eine Stelle, Abplatzung mit freiliegender Bewehrung, ---, Längs durchgehend, 0 0 1  
Links, Unter dem Bauwerk, neben der 4. Stütze von vorn, Fläche ca. 7cm x 6cm x 1cm

2015\_ABPLATZUNG QUERBALKEN

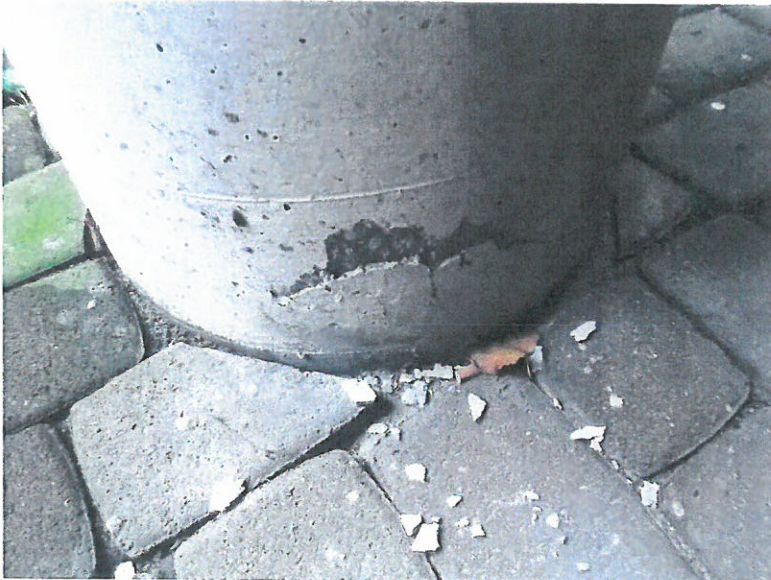
- [23] Pfeiler / Stütze als Vollquerschnitt, Beton, Eine Stelle, Abgeplatzt, ---, 4-ter Pfeiler/Stütze, Hinten am 0 0 2  
Bauwerk, Links, Unten, 1. Stützenreihe links, Betonabplatzungen im Fußpunktbereich, Fläche ca. 18cm x  
10cm x 0,5cm

2015\_ABPLATZUNGEN IM FUSSPUNKTBEREICH STÜTZE

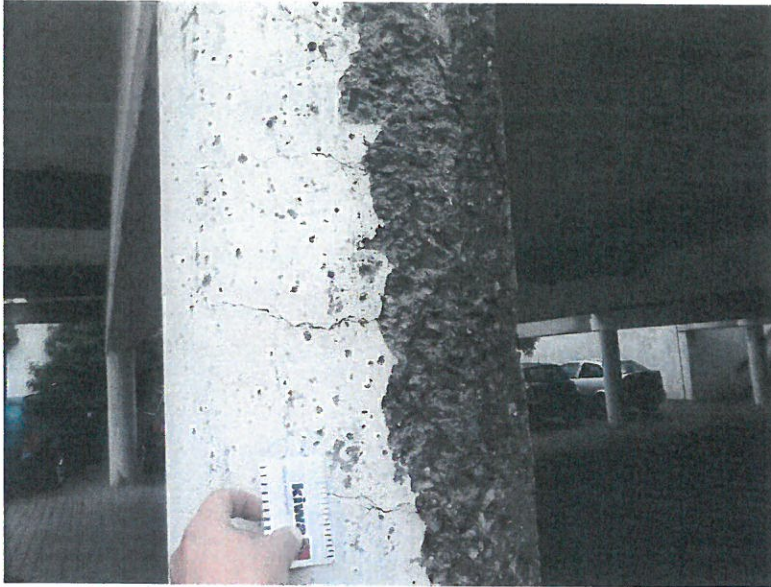
Hierzu müssen wir als Fachingenieure unserer Hinweispflicht nachkommen, dass es bei den drei straßenseitigen Randstützen, insbesondere bei der Eckstütze, durch die stark eingeschränkte Dauerhaftigkeit unter der Einwirkung von Feuchtigkeit und Taumitteln aus der darüber liegenden Ebene weiterhin zu einem fortwährenden Verlust der Standsicherheitsreserven kommt. Hier ist also Gefahr im Verzug, weil bereits Bewehrung freiliegt und korrodiert und eine Alkalireaktion im Beton wegen der starken Netzsrisbildung nicht sicher auszuschließen ist.

- [21] Pfeiler / Stütze als Vollquerschnitt, Beton, Ausgebrägt, Oberfläche grobporig, ---, Längs durchgehend, Rechts, starke Betonabplatzung, Fläche bis ca. 180cm x 40cm x 2cm, Stützenreihe rechts, alle 3 Stützen, freiliegende Gesteinskörnungen, Netzrisse und Risse bis 0,4mm, Feuchtigkeit, Beeinträchtigung der Standsicherheit

2015\_AUSGEBRÄGTE BETONABPLATZUNGEN MIT RISSE

Da bis jetzt keine baulichen Maßnahmen ergriffen wurden, ist es zumindest sofort erforderlich, die Bauteile durch einen Tragwerksplaner hinsichtlich Standsicherheit und eventuell schon erforderlicher Abfangmaßnahmen beurteilen zu lassen.

- Instandsetzung der Betonabplatzungen der Stützen und Sicherstellung der statischen Standsicherheit
- Instandsetzung der Betonabplatzungen der Querträger
- Instandsetzung der Betonabplatzungen der Treppe
- Instandsetzung der Fachwerkkonstruktionen der Holzbinder, Fäulnis und Verrottungserscheinungen
- Kontrolle und Instandsetzung der Montage- und Dichtungsfugen
- Instandsetzung der Absackungen im Pflasterbelag
- Instandsetzung von Geländer und Holzbauteile der Schutzeinrichtung, Korrosions- und Holzschutz
- Beseitigung von Bewuchs
- Beseitigung von Unterhaltungsmangel, wie Schmutzablagerungen und Bewuchs auf der Fahrbahn, Reinigung der Entwässerungsabläufe

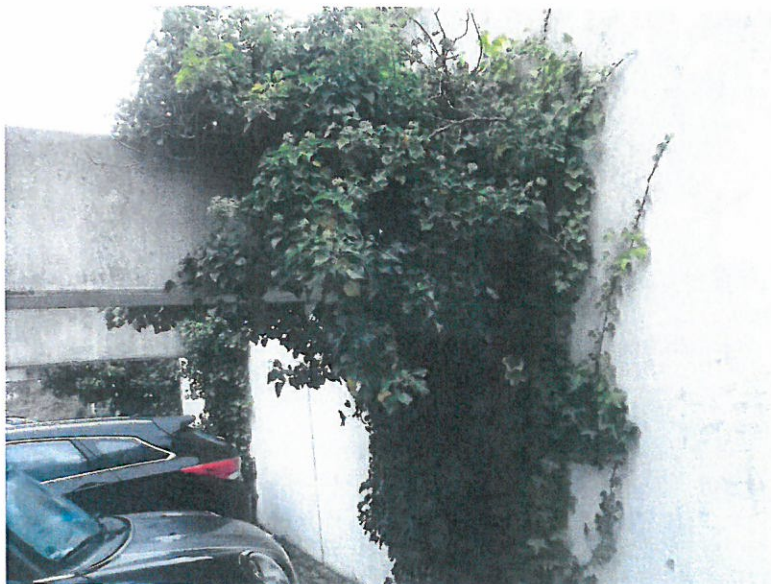
- [41] Sonstiger Stützungskörper, Betonfertigteile, Bereichsweise, Gefahr durch Bewuchs, ---, Längs durchgehend, 0 0 1  
Links, Unter dem Bauwerk, Unterhaltungsmangel, am 1-ten, 2-ten und 3-ten Querbalken

2015\_GEFAHR DURCH BEWUCHS

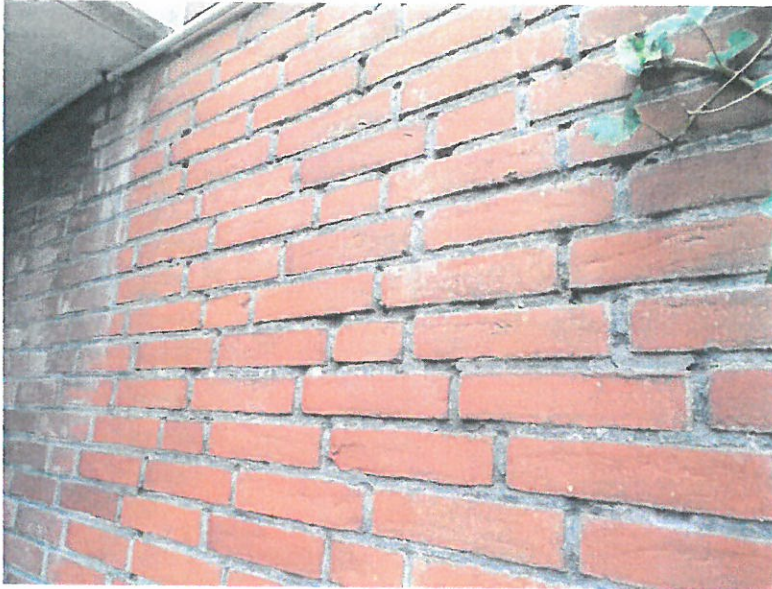
- [32] Sonstiger Stützungskörper, Mauerwerksfugen, Zahlreich, Verwittert, Länge: 15,000 m, ---, Hinten am Bauwerk, Rechts, Gefahr durch Efeubewuchs

2015\_FUGENBEREICHE AUSGEWITTERT

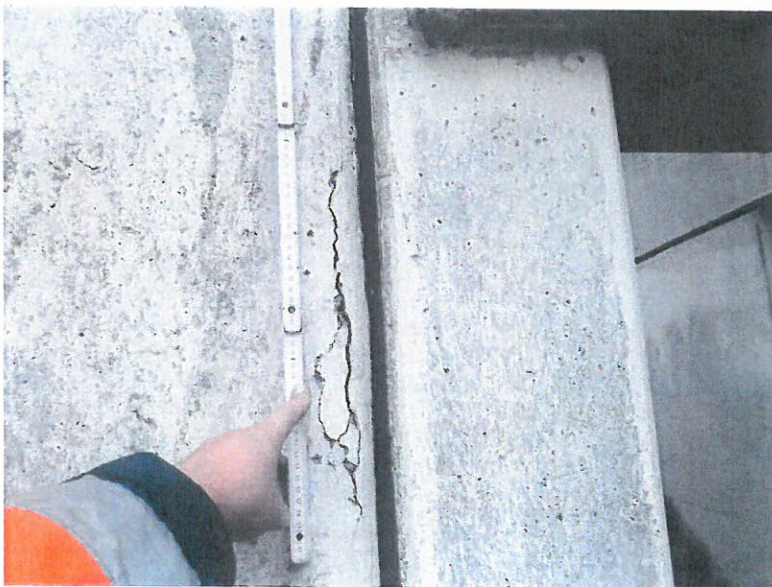
- [30] Sonstiger Stützungskörper, Betonfertigteile, Stellenweise, Hohlstelle, Anzahl: 3 Stelle(n), ---, Hinten am Bauwerk, Links, Unter dem Bauwerk, Ausführungsfehler / Baumängel, Betonwand, links neben Querbalken, Betonabplatzung, Fläche ca. 60cm x 6cm x 3cm, Flankenabriss der Montagefuge sowie 1 Stelle hinten seitlichen oben im Bereich des letzten Elementes

2015\_BETONABPLATZUNG WAND

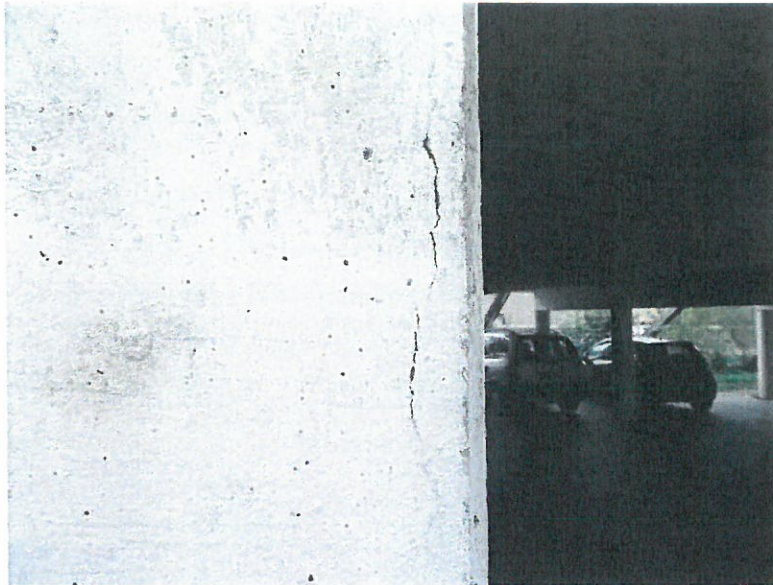
- [26] Sonstiger Stützungskörper, Betonfertigteile, Stellenweise, Abgeplatzt, Anzahl: 2 Stelle(n), ---, Hinten am Bauwerk, Links, Unter dem Bauwerk, Betonstützwand, rechts neben Treppe, 2 Kantenabplatzungen im Eckbereich, Fläche bis ca. 80cm x 6cm x 5cm

2015\_KANTENABPLATZUNG BETON

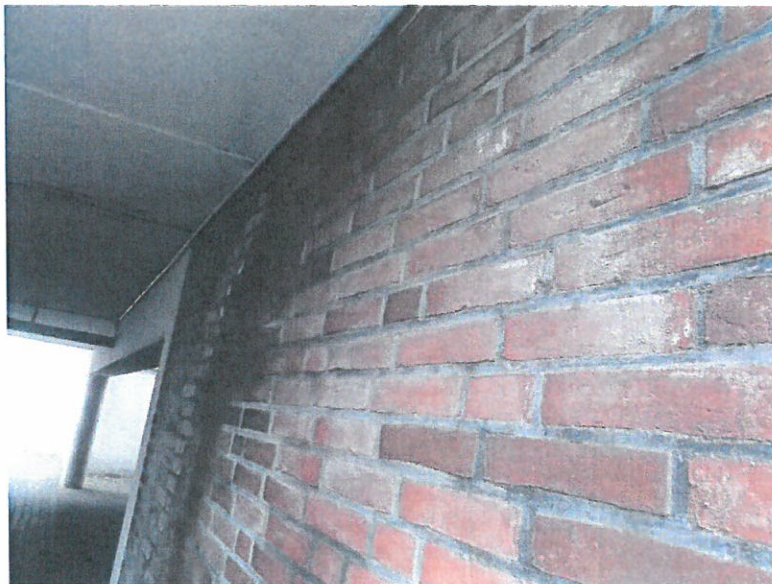
- [43] Sonstiger Stützungskörper, Verblendmauerwerk, Gesamtes Bauteil, Aussinterung, ---, Hinten am Bauwerk, Rechts, Fläche ca. 2,90m x 2,50m

2015\_MAUERWERK MIT AUSSINTERUNGEN

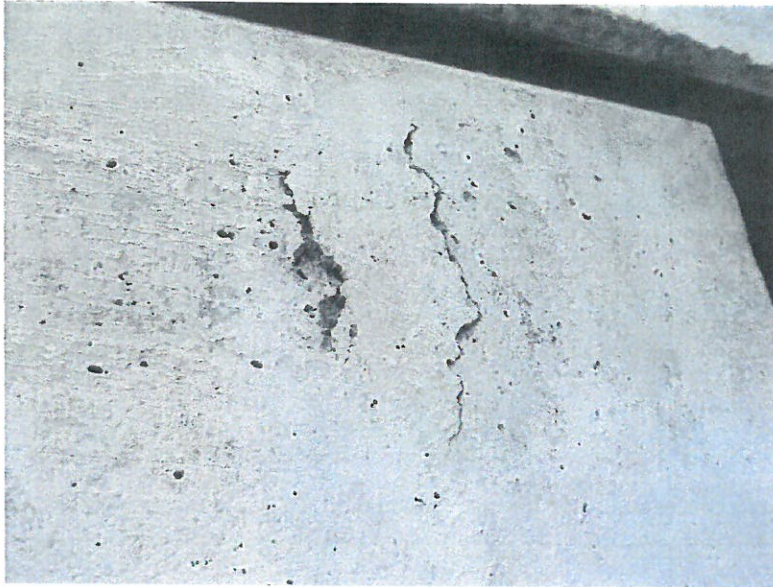
| [40] | Sonstiger Stützungskörper, Betonfertigteile, Mehrfach, Abplatzung mit freiliegender Bewehrung, ---, Vorne am Bauwerk, Seitenfläche links, Oben, Instandsetzung schadhafte, zwischen 1-ten bis 3-ten Querbalken, 9 Stellen, hohllagig, Fläche bis ca. 40cm x 7cm x 1cm | 0 | 0 | 2 |

2015\_BETONABPLATZUNGEN STÜTZWAND

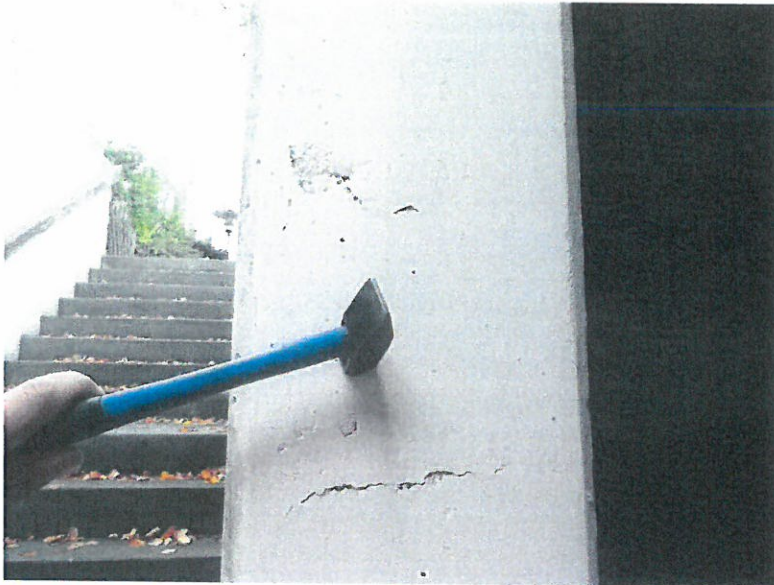
| [25] | Sonstiger Stützungskörper, Betonfertigteile, Stellenweise, Gerissen und hohl klingend, Anzahl: 5 Stelle(n), ---, Hinten am Bauwerk, Seitenfläche links, Unter dem Bauwerk, Betonwand, Betonabplatzungen, Fläche bis ca. 15cm x 7cm, rechts neben der Treppe | 0 | 0 | 2 |

2015\_BETONABPLATZUNGEN NEBEN TREPPE

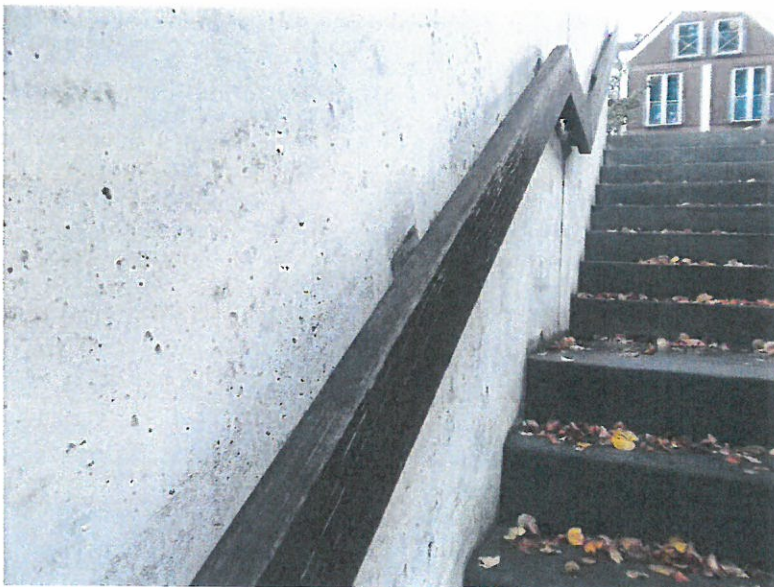
- [1] Überbau, Handlauf des Geländers, Holzschutz, Ausgeprägt, Abgeplatzt, ---, Gesamtes Bauteil, Längs durchgehend, Beidseitig, Alter Schaden nicht behoben, im Bereich der Treppe hinten links, Oberfläche rau, Farbanstrich verwittert 0 1 1

2015\_HOLZSCHUTZ HANDLAUF VERWITTERT

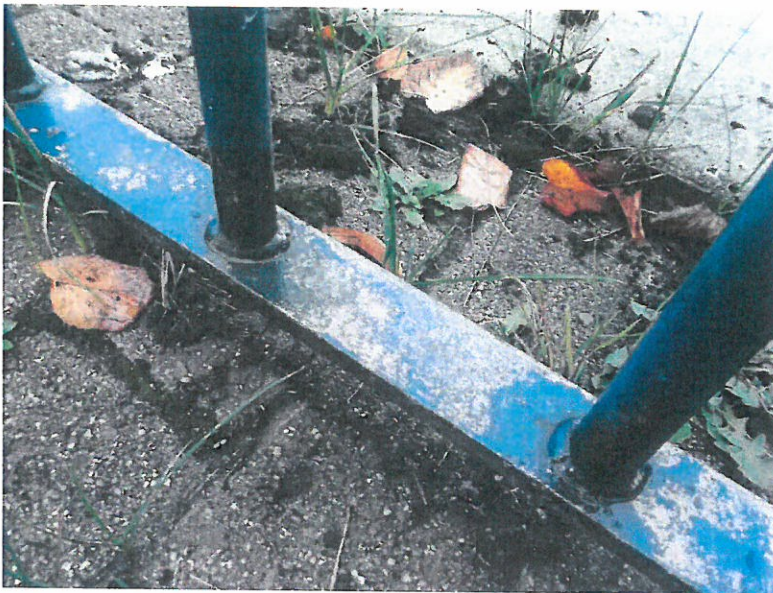
- [5] Überbau, Füllstabgeländer ohne Seil, Korrosionsschutzbeschichtung auf Metall, Bereichsweise, Abgelöst, ---, Vorne am Bauwerk, Quer durchgehend, Unten, in den Fußpunktbereichen der Füllstäbe und Fußholm, vereinzelt Korrosionserscheinungen 0 0 1

2015\_KORROSIONSSCHUTZ DES GELÄNDERS VERWITTERT

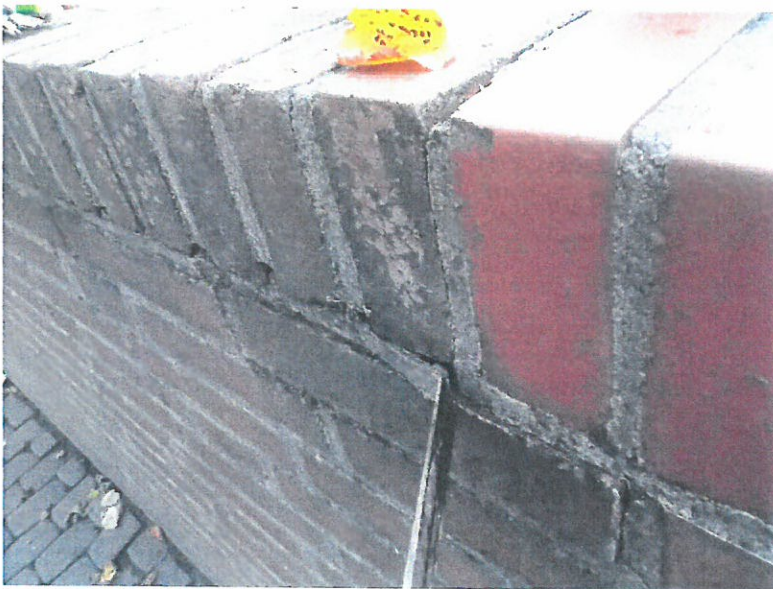
- [13] Überbau, Brüstung als Absturzsicherung, Mauerwerksfugen, Bereichsweise, Herausgebrochen, ---, Hinten am Bauwerk, Rechts, Oben auf dem Bauwerk, Rückseite der Brüstung, Fugenbereiche auch stellenweise lose, Fugenmörtel verwittert 0 0 1

2015\_FUGENMÖRTEL LOSE

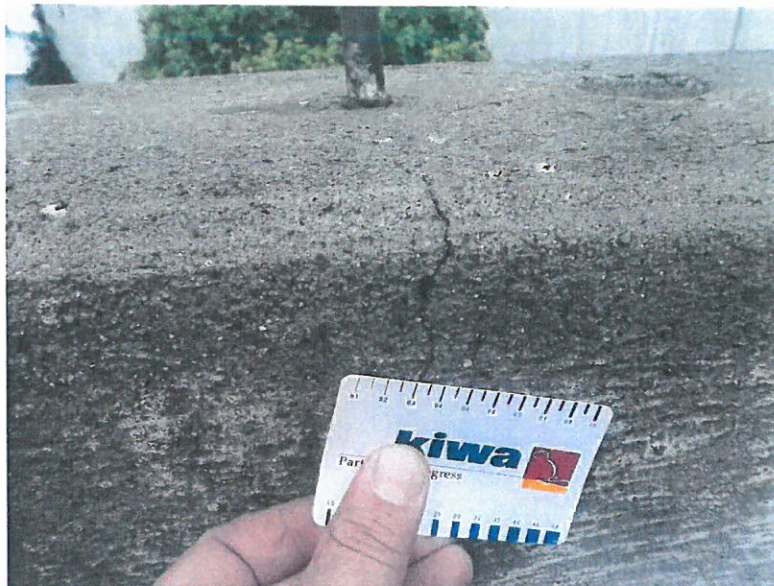
- [9] Überbau, Brüstung als Absturzsicherung, Betonfertigteile, Durchgehend, Verwittert, ---, Oberseite, Betonoberfläche, vereinzelt Risse bis ca. 0,3mm, L= ca. 12cm, Moos- und Algenbelag

2015\_BRÜSTUNG MIT RISSERSCHENUNGEN

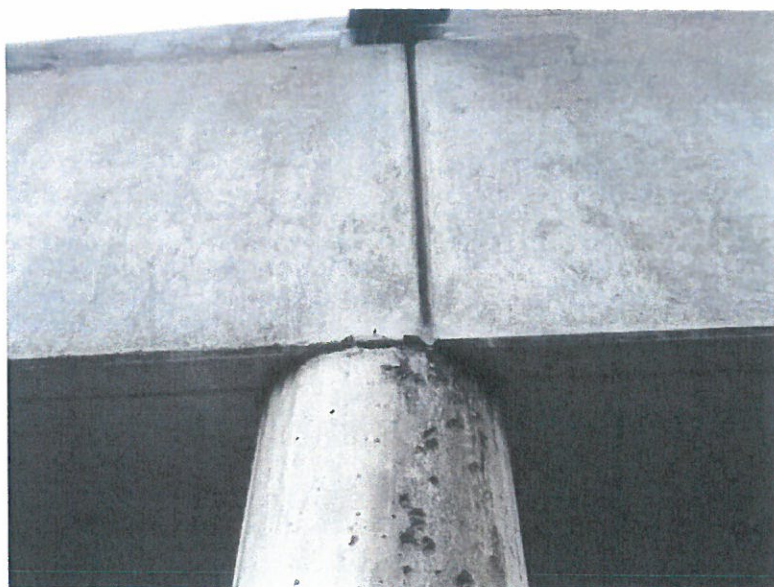
- [22] Überbau, Brüstung als Absturzsicherung, Fugenband der Montagefuge längs, Eine Stelle, Abgerissen, ---, Vorne am Bauwerk, Links, Unterseite, über der 1-ten Stütze, Unterseite der Brüstung, Flankenabriss, Feuchtigkeit durch Betonabplatzung, Fläche ca. 25cm x 16cm, 1 Riss, Rissbreite ca. 0,2mm

2015\_FUGENAUSBILDUNG SCHADHAFT

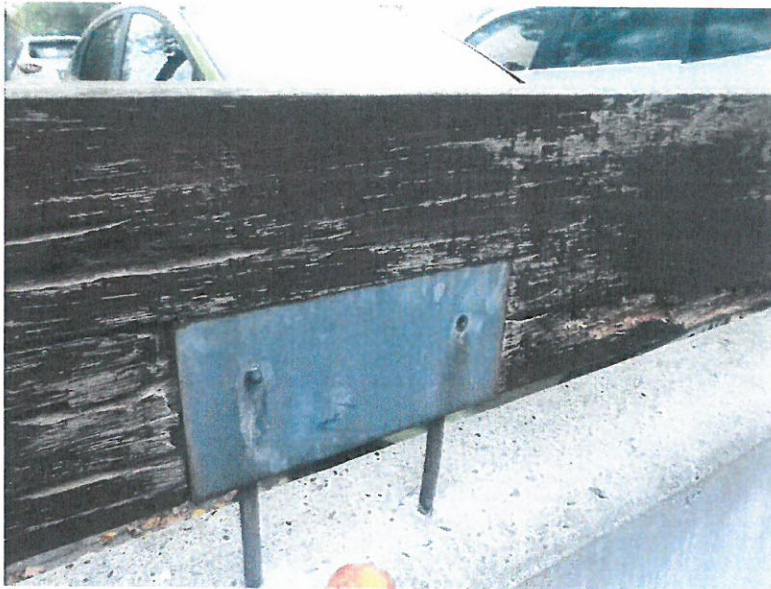
- [10] Überbau, Brüstung als Absturzsicherung, Holz, Alle, Angefault, ---, Oben, umlaufend, Verrottungserscheinungen, Fäulnis, Holzschutz verwittert

2015\_BRÜSTUNGSBOHLE ANGEROTTET

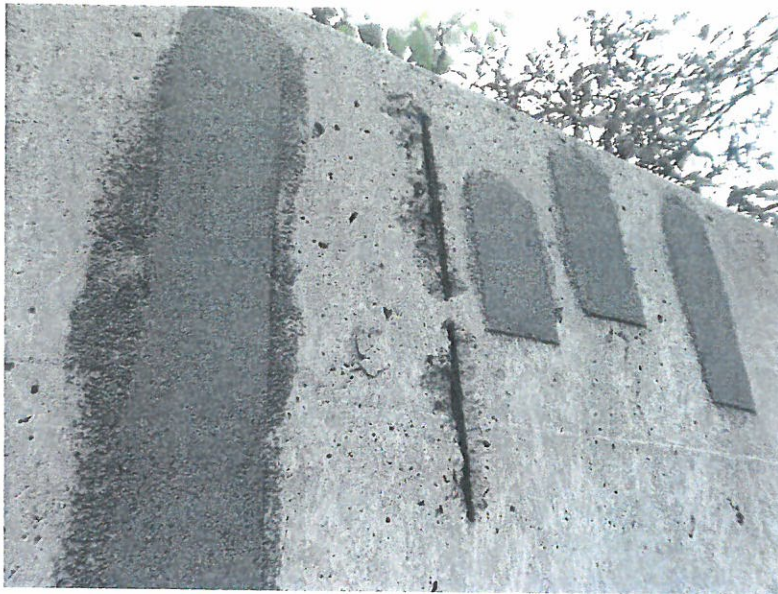
- [29] Sonstiger Stützungskörper, Brüstung als Absturzsicherung, Beton, Mehrfach, Abplatzung mit freiliegender Bewehrung, ---, Gesamtes Bauteil, Hinten am Bauwerk, Seitenfläche links, Unter dem Bauwerk, Betonwand der Treppe, beidseitig, Risse bis ca. 0,2mm, Korrosion der Bewehrung, geringe Betonüberdeckung

rechte Seite: 1 Stelle  
linke Seite: 21 Stellen

2015\_BETONABPLATZUNGEN MIT FREILIEGENDER BEWEHRUNG

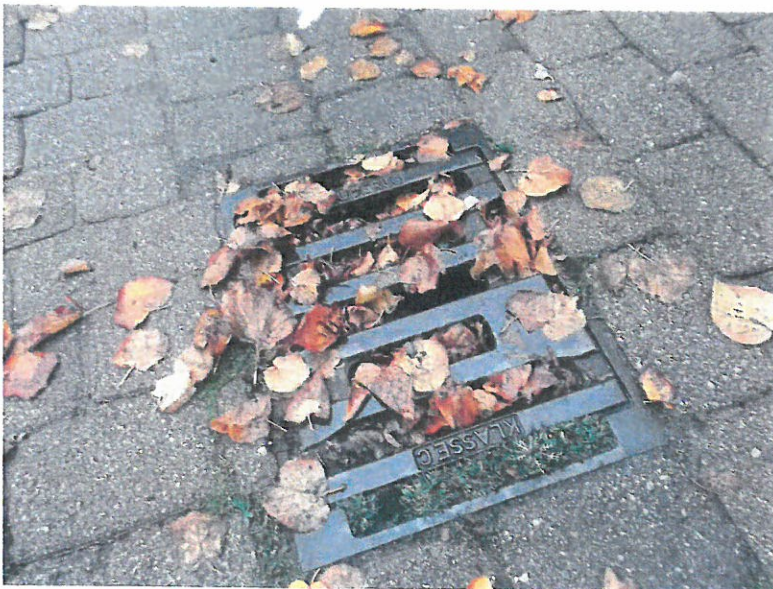
- [6] Überbau, Ablauf, Stahl / Metall, Ausgeprägt, Schmutzablagerung, Anzahl: 3 Stück, ---, Gesamter Überbau, 0 1 1  
Längs durchgehend, Oben auf dem Bauwerk, Unterhaltungsmangel, Schmutzablagerungen durch Streugut,  
bereichsweise Bewuchs, nicht funktionstüchtig, stehendes Wasser

2015\_SCHMUTZABLAGERUNG IN DER BAUWERKSENTWÄSSERUNG

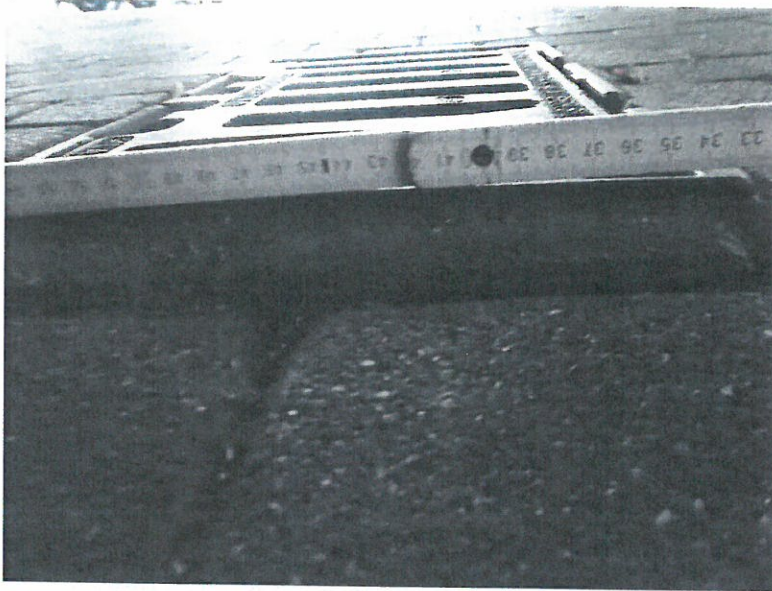
- [50] Beläge, Pflasterung, Stellenweise, < 2 cm abgesackt / gesetzt, ---, Mitte längs am Bauwerk, bSetzung bis ca. 0 1 0 1,5cm, im Bereich der Entwässerungsschächte

2015\_SETZUNG IM BEREICH DER ENTWÄSSERUNGSEINLÄUFE

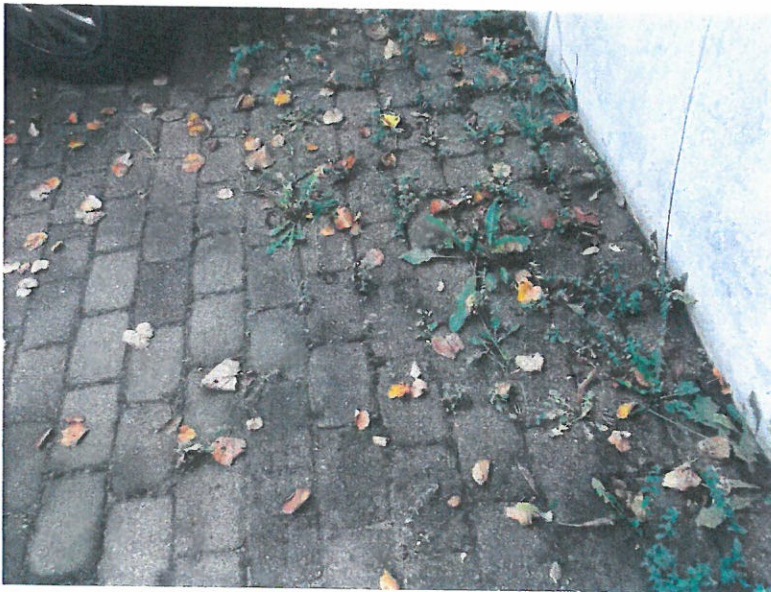
- [7] Fahrbahnbelag, Pflasterstein, Bereichsweise, Gefahr durch Bewuchs, ---, Linke und rechte Seite, Unterhaltungsmangel, unter dem Bauwerk, bereichsweise Bewuchs in den Randbereichen

2015\_BEWUCHS IM PFLASTERBELAG

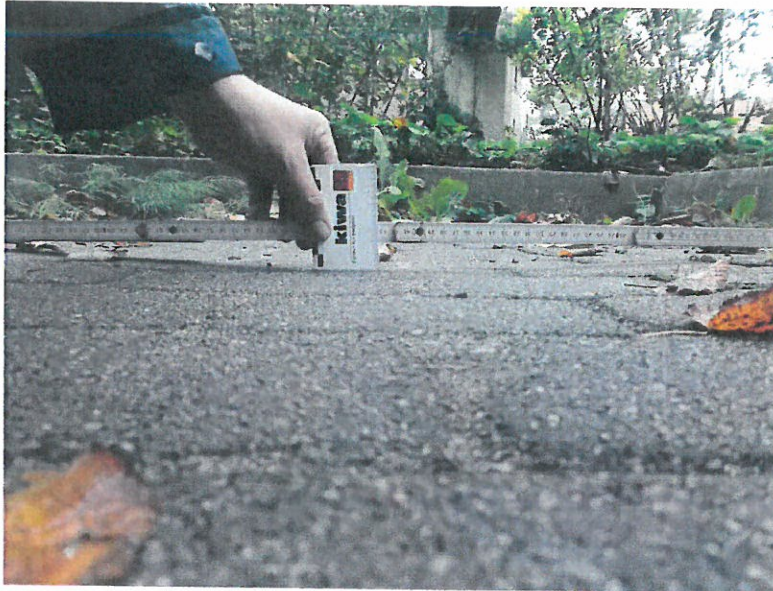
- [12] Fahrbahnbelag, Pflasterstein, Mehrfach, 2 - 5 cm abgesackt / gesetzt, ---, Gesamter Unterbau, Absackungen 0 2 1  
bis 3,5cm, vor allem in den Parkflächenbereichen

2015\_SETZUNGEN IM PFLASTERBELAG UNTER DEM BAUWERK

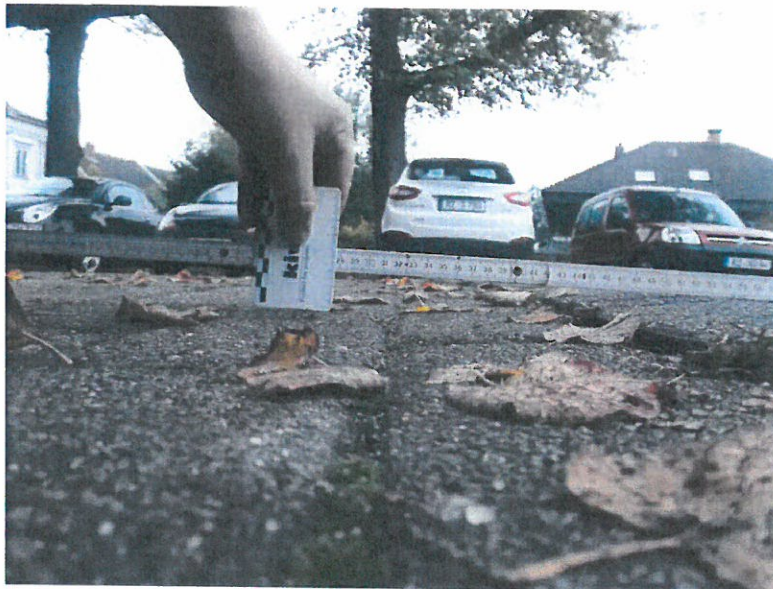
- [15] Überbau, Fahrbahnbelag, Pflasterstein, Bereichsweise, 2 - 5 cm abgesackt / gesetzt, ---, Gesamtes Bauteil, 0 2 1  
Oben auf dem Bauwerk, Plasterbelag bis ca. 3,5cm abgesackt

2015\_SETZUNG IM FAHRBAHNBEREICH

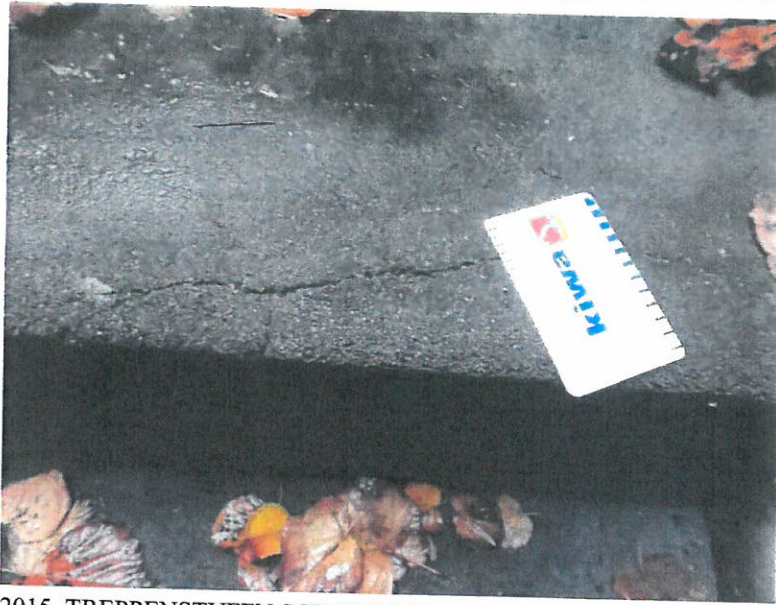
- [48] Unterbau, Treppenstufen, Beton, Mehrfach, Gerissen, ---, Hinten am Bauwerk, Links, Unter dem Bauwerk, 1 0 2  
Risse bis ca. 0,85mm, L= bis ca. 60cm, hohllagig, 5-te, 7-te bis 9-te Stufe

2015\_TREPPENSTUFEN SCHADHAFT
