Energetisches Sanierungskonzept

Seniorenheim Bei St. Petri

Barlachplatz 10, 23909 Ratzeburg

- Erfassung energetischer Maßnahmen unter Berücksichtigung konstruktiver Mängelbeseitigung
- Bauphysikalische Einschätzung zu Möglichkeiten der energetischen Sanierung

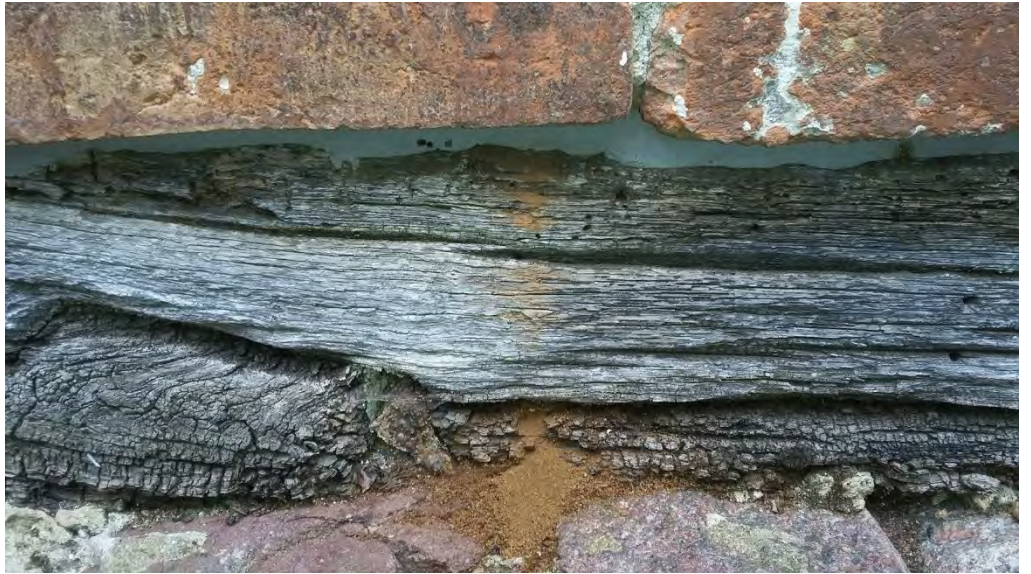
Die Holzschwelle des gebäudelastragenden Fachwerkes ist von Schädlingen befallen und weitgehend verrottet.

Vermorschte Schwelle im Erdgeschoss des Fachwerkes

Da die Schwelle des Erdgeschosses starke Schäden zeigt, ist die Schwelle abschnittsweise auszubauen und durch trockenes Eichenholz zu ersetzen. Dazu sind die Backsteinausfachungen im Brüstungsbereich zu entfernen. Geschädigte Stützen und Strebenfüße oberhalb der Schwelle sind zu überarbeiten und gegebenenfalls zu ersetzen.

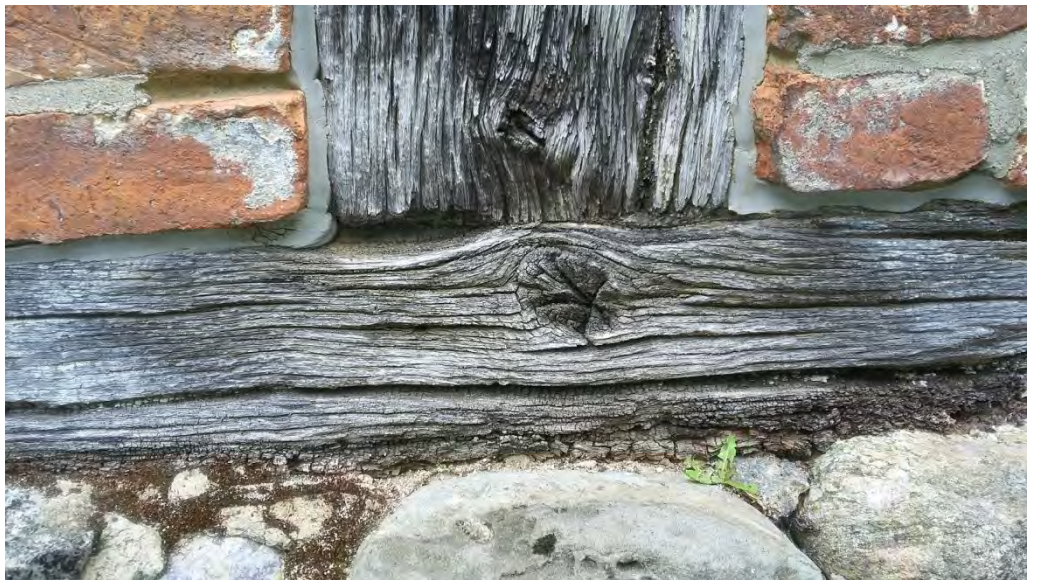
Offene Holzverbindungen

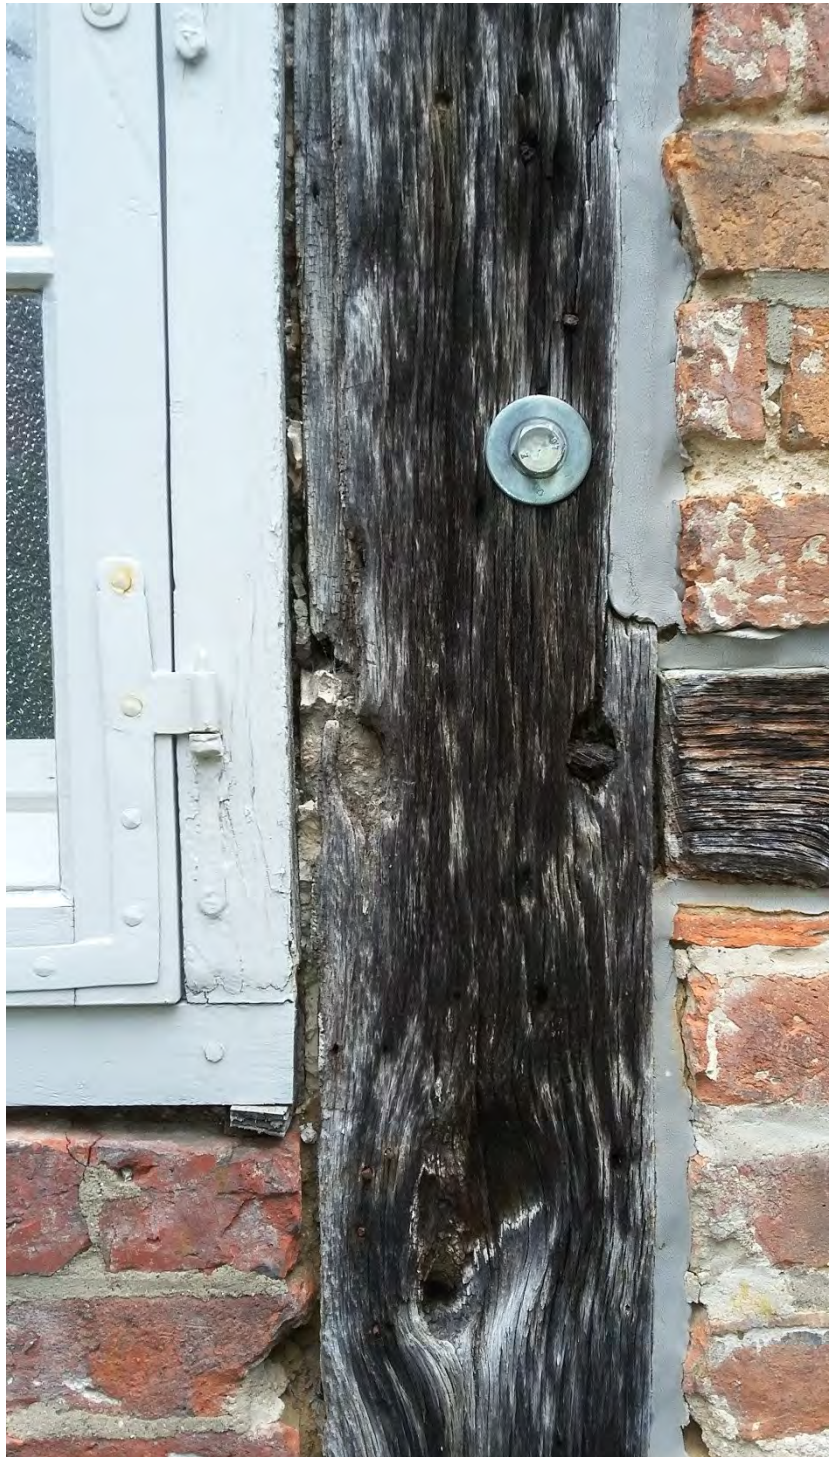
Diese Fugenausbildungen schädigen das Fachwerk nachhaltig. Durch das feuchtigkeitssaugende Mauerwerk aus Backsteinen und Fugen sowie durch Flankenabrisse der dauerelastischen Dichtstoffen zu den konstruktiven Hölzern und den Ausfachungen kann eindringende Feuchtigkeit in die Tiefe der Baukonstruktionen eindringen und besonders an Holzbauteilen nachhaltig Schaden anrichten. Besonders in Bereichen zu bewohnten und damit zu beheizten Räumen ergibt sich hier ein für Holschädlingswachstum optimales Klima.

Offene Fugen zwischen Holz und Mauerwerk, Dichtfugenmassen unterschiedlichster Breiten mit Flankenabrissen, offene Fugen zu Fenster

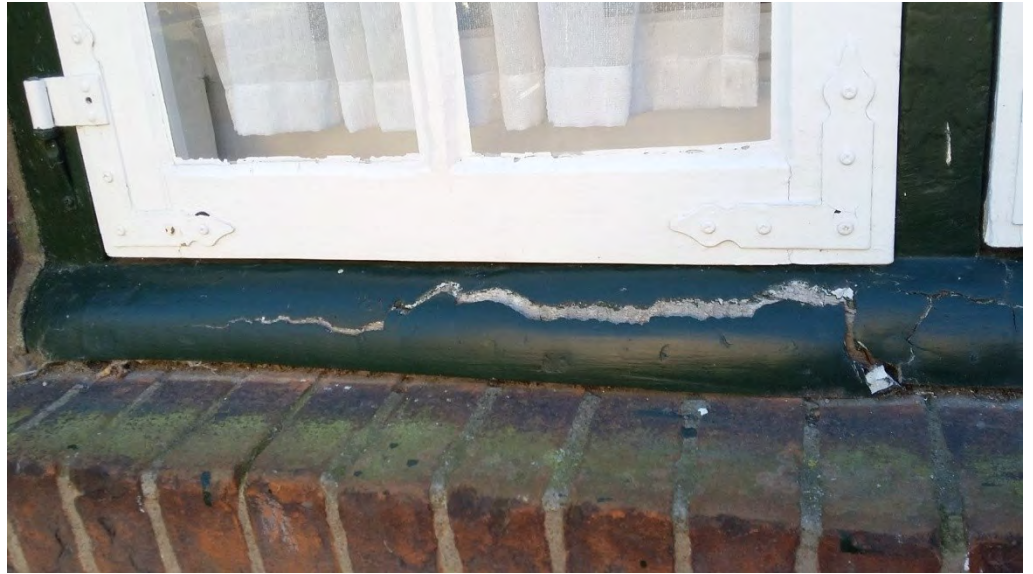
Besonders äußere Lackierungen der Fenster sind aufgerissen oder lückenhaft, Verkittungen und Versiegelungen der Scheiben sind spröde und teilweise lückenhaft.

Detail Wetterschenkel am einfach verglasten Außenfenster zur Straße Barlachplatz

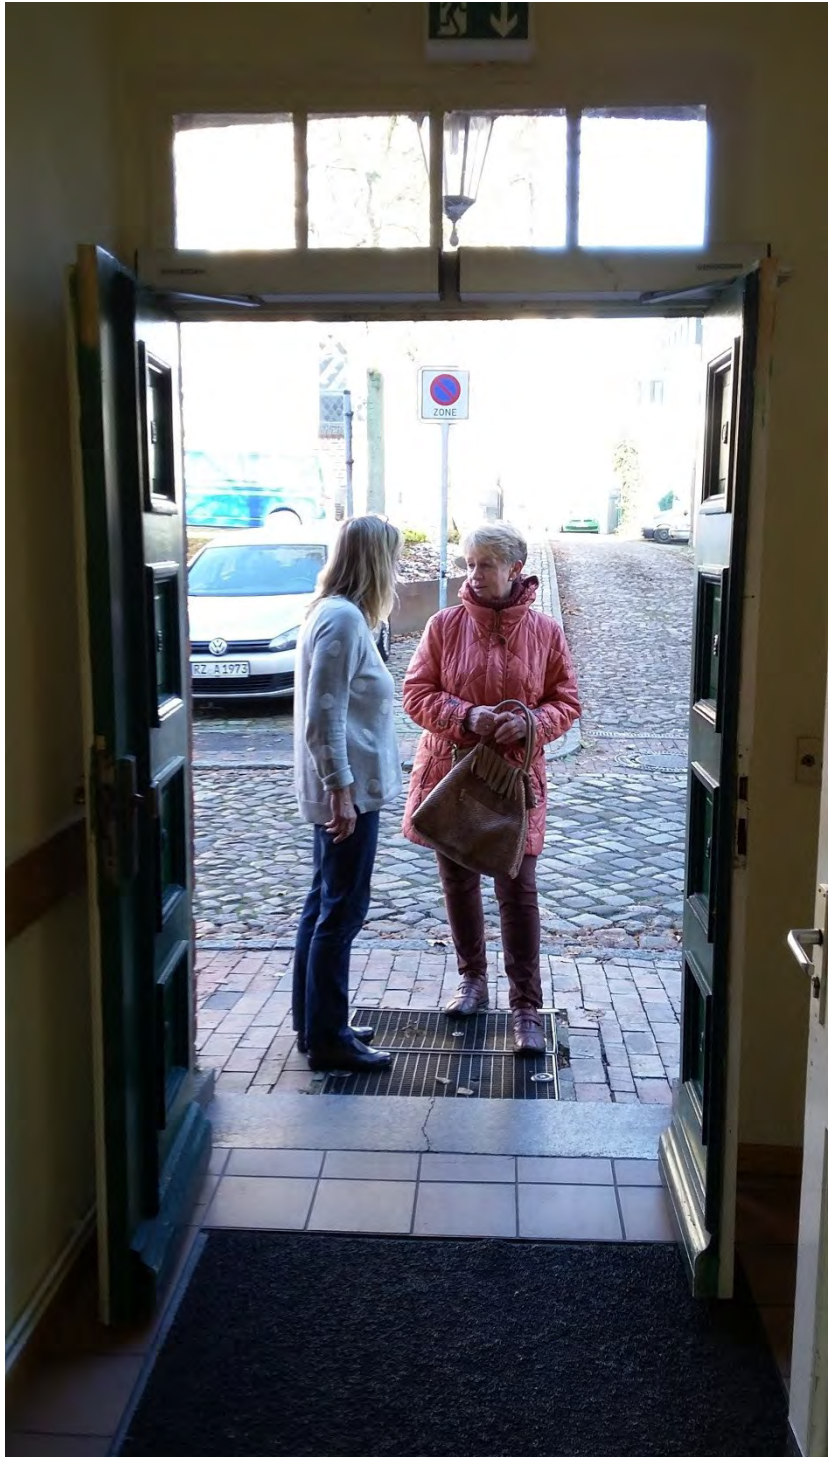
Oberlicht einfachverglast, Flügel ohne Dichtungen

Die 2-flügelige Hauseingangstüranlage mit einfachverglasten Oberlichtfenstern ist durch den inneren Vorsatz eines wärmeschutzverglasten Oberlichtfensters zu ertüchtigen. Weiterhin wird die energetisch wichtige Dichtigkeit durch den Einbau von in den Flügeln eingefrästen Dichtungen verbessert.

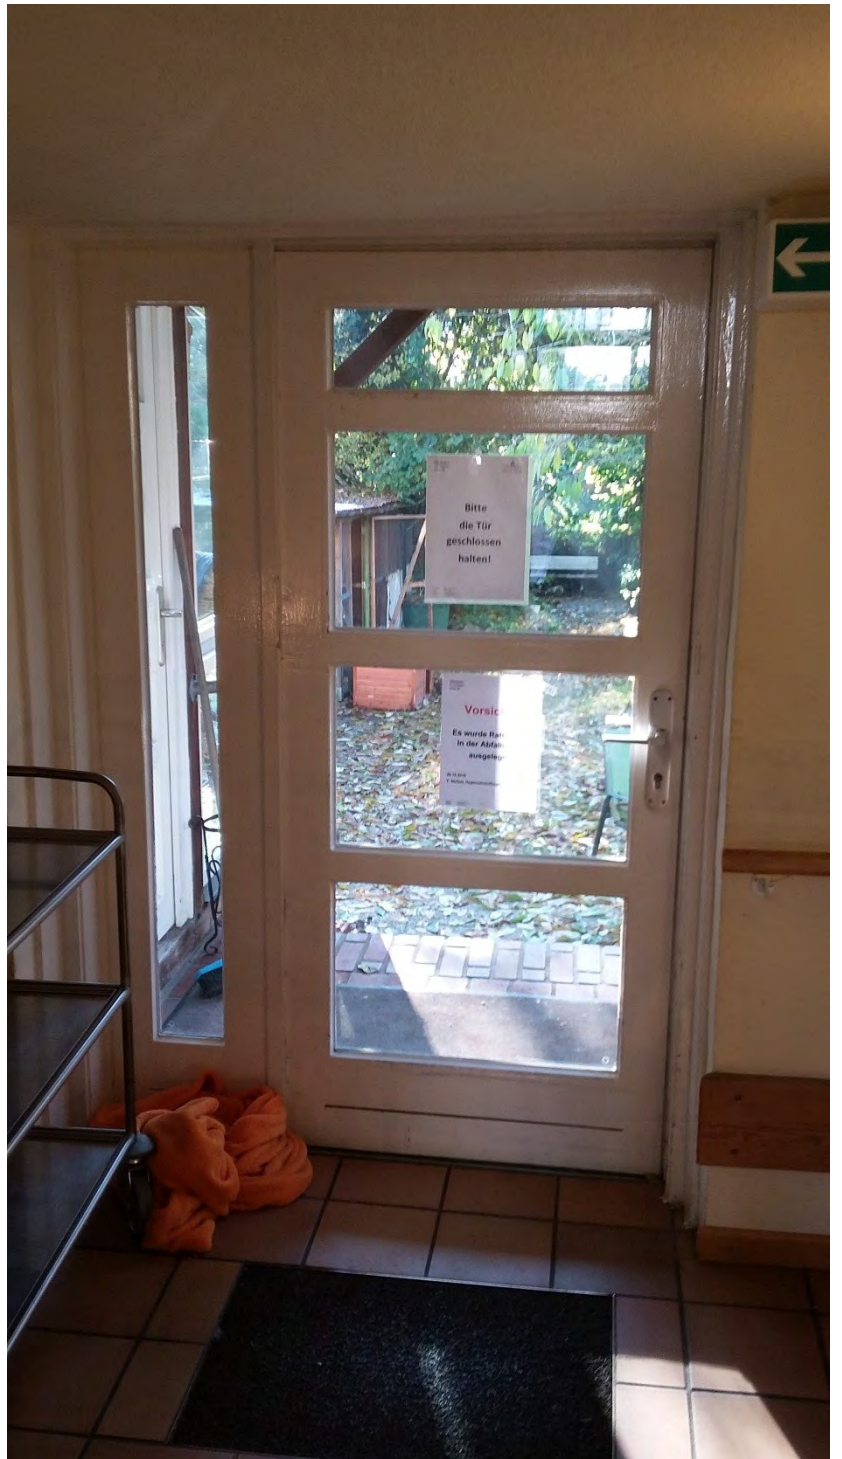
Tür mit Seitenteil einfachverglast, Flügel ohne Dichtungen, verworfenes Türblatt

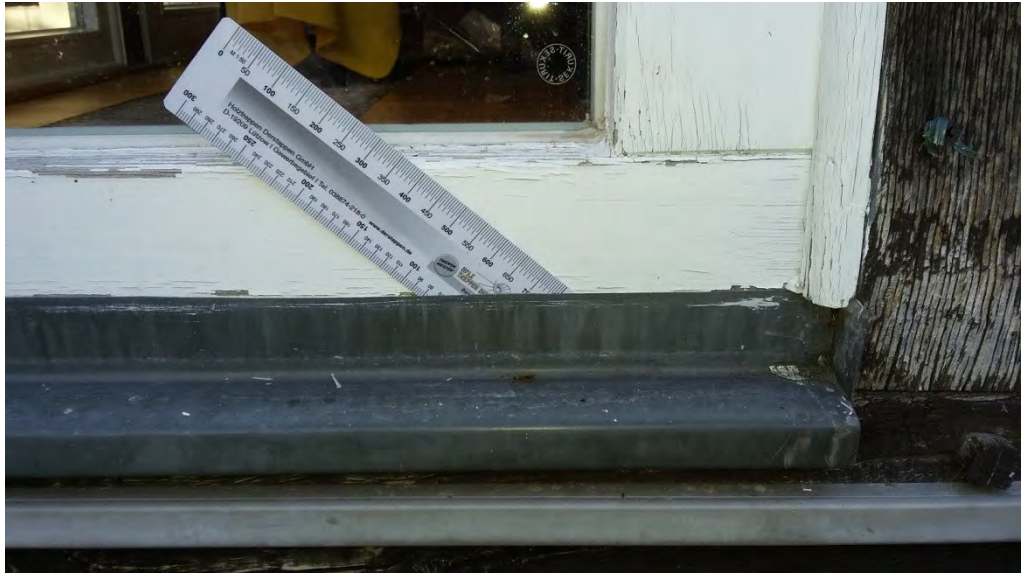
Fallende offene Fuge am Wetterschenkel

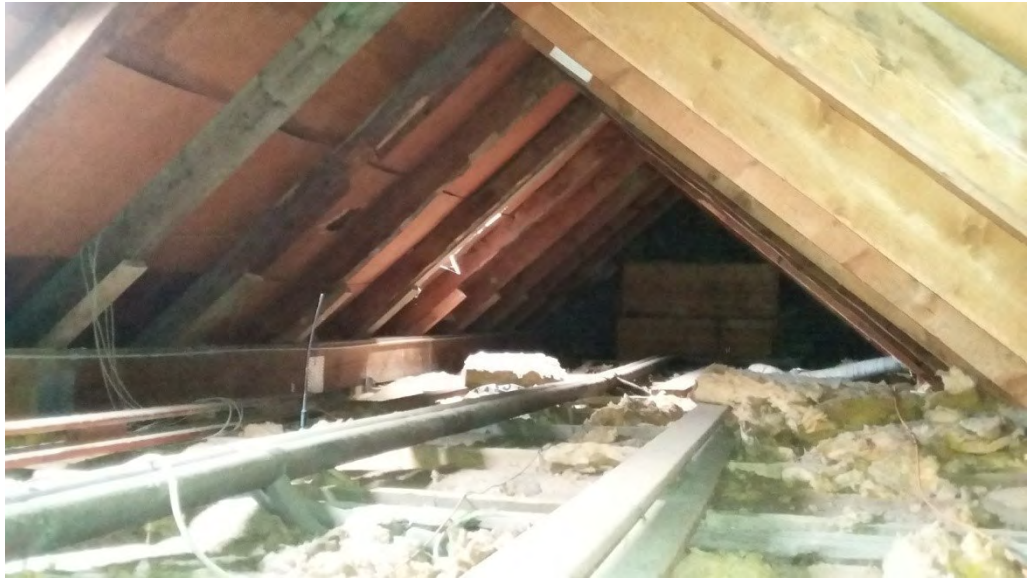
Die Kehlbalkenlage des Dachgeschosses verfügt über eine zwischen den Balken eingebaute Dämmschicht. Elektroinstallationsleitungen liegen auf Balken und Dämmschichten gebündelt lose auf. Die Dämmstoffoberfläche zeigt ein inhomogenes Bild.

Dachboden Barlachplatz mit undefinierbarer Dämmebene, Windoffen

Elektroinstallationsleitungen sind entweder auf Kabelbahnen oder in Leitungshaltern auf weiteren Unterkonstruktionen zu fassen. Der Einbau einer Spitzbodenluke mit Dämmstoffdeckel und Dichtungen sowie Folienschürze mit Anschluss an die Dampfbremsschicht verbessert die Dichtigkeit enorm und verhindert Wärmeverluste.

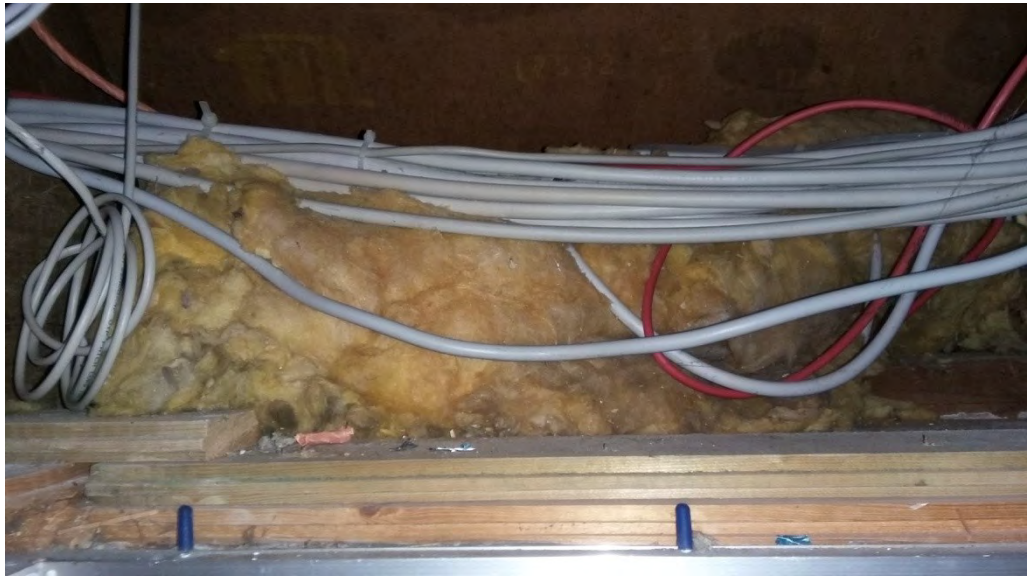
Detail „Kabelsalat“

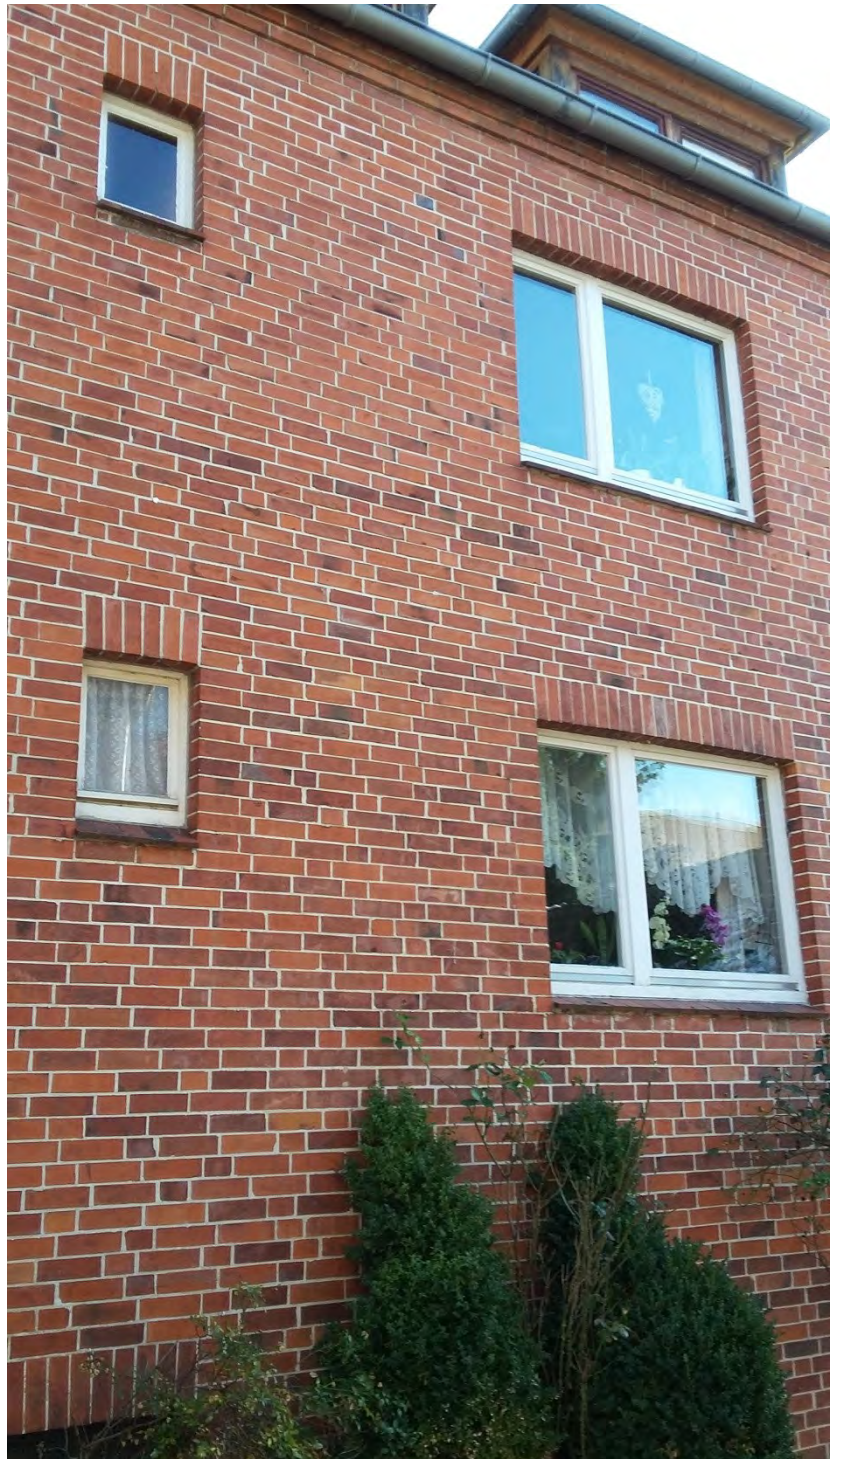
Kleine Fenster einfachverglast, verbleibende Fenster mit Wartungsstau

Die einfachverglasten kleinen Fenster ohne Dichtung in den Fluren bzw. Nebenräumen werden durch neue Fenster mit Wärmeschutzverglasung ersetzt.

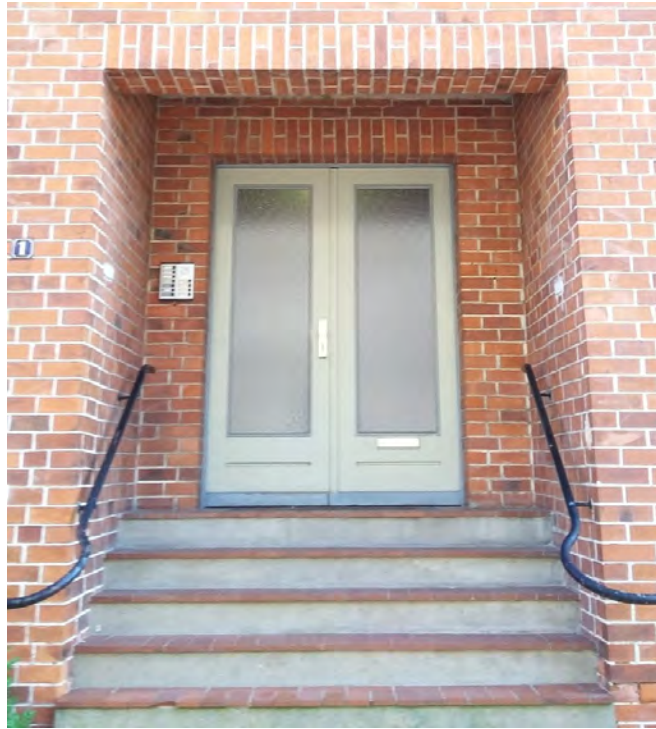
Hauseingangstür einfachverglast, Briefschlitz, keine Dichtungen

Der Zustand der Hauseingangstür kann wirtschaftlich nicht mehr verbessert werden, es ist eine neue Hauseingangstür mit Dichtungsebene und Isolierverglasung mit den erforderlichen Nebenarbeiten einzubauen.

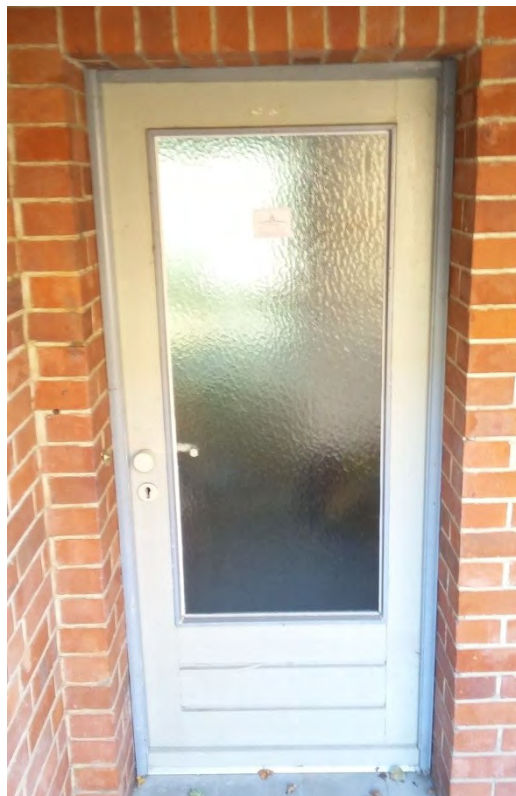
Nebeneingangstür einfachverglast, keine Dichtungen

Die Außentür zur Straße „Bei St.Petri“ (Nebeneingang) weist deutliche Undichtigkeiten auf. Hier ist eine aufwändigere Aufarbeitung oder eine neue Außentür erforderlich.

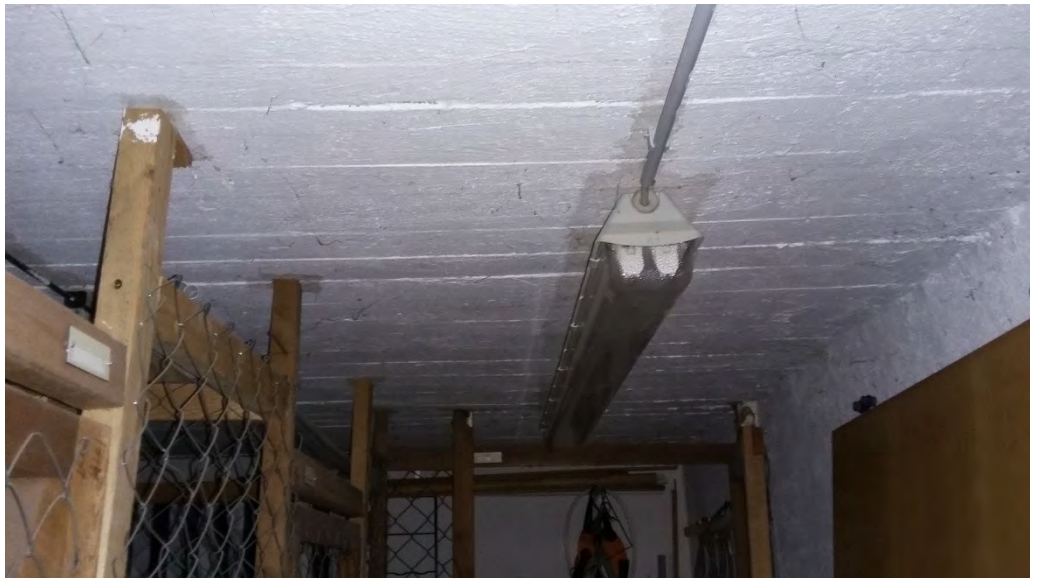
Offene Holzverbindungen

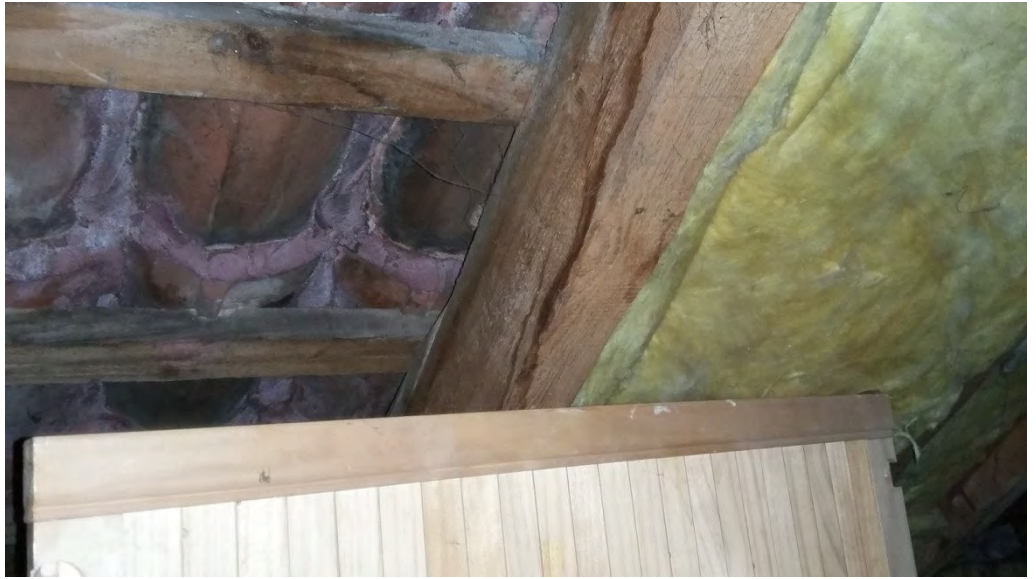
Im Abseitenbereich des Treppenfures ist erkennbar, dass sich Bereiche des Daches in ungedämmten Zustand befinden. Es wurden lediglich Fragmente von Dämmungen vorgefunden.

Dachschrägen nur teilweise gedämmt, kein Unterdach, keine Dampfbremse, keine Dämmstoffhalterung

Nach Abbruch der Dacheindeckung mit Dachlattung und restlichen Dämmstoffen wird eine Dampfbremsfolie zwischen seitlich und oberhalb der Sparren eingebaut. Danach erfolgt das Einlegen der Dämmung zwischen den Sparren von oben. Damit die Dämmung in Abseitenbereichen nicht die Dampfbremsfolie belastet, kommt eine in kurzen Abschnitten einzubauende Sparschalung unterhalb der Sparren zum Einsatz.

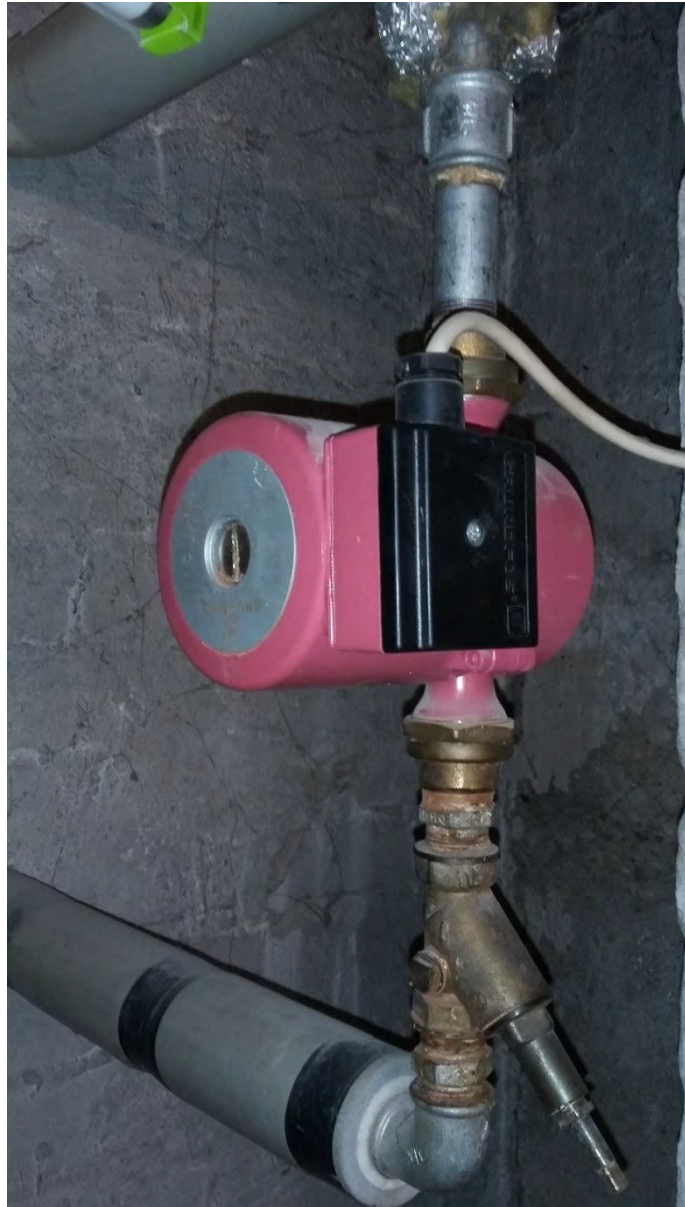
Pumpe ineffizienter Bauart

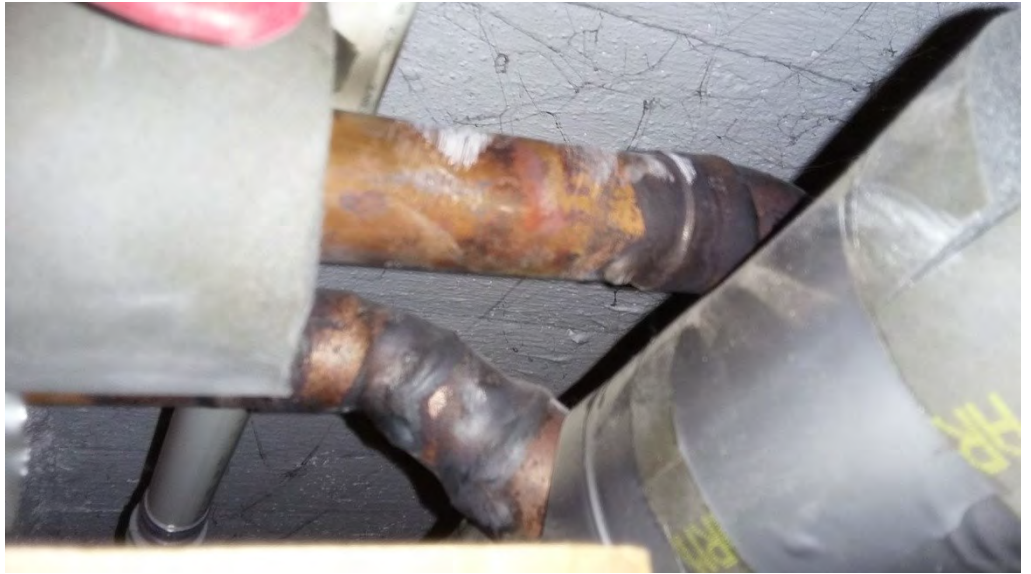
Anschlüsse der Vor- und Rücklaufleitungen des Wärmeverteilnetzes im Keller nicht gedämmt

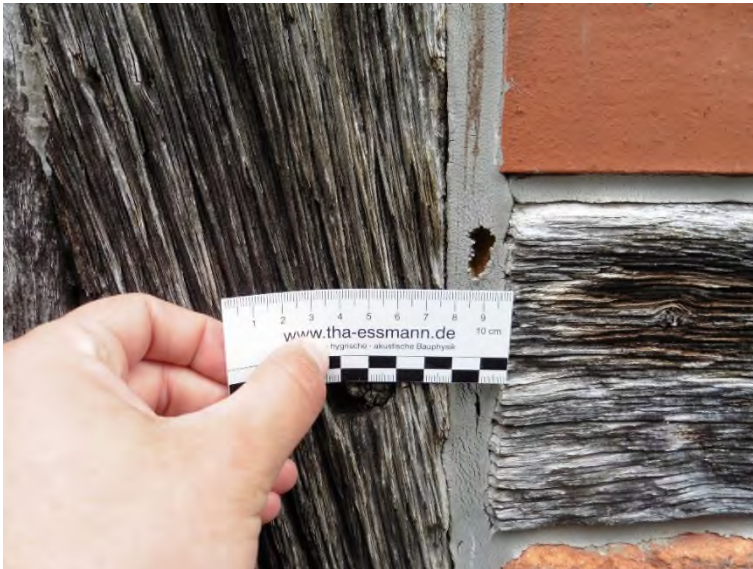
Abgesehen von der gestalterisch sehr unsensiblen Anordnung von Metallankern (vermutlich im Zuge des nachträglichen Einbaus eines Aufzuges eingebaut) sind eine Vielzahl von bauphysikalisch kritischen Punkten zu sehen. Insbesondere ist hier der massive Einsatz von dauerelastischen Dichtstoffen im Fugenbereich zwischen dem Fachwerkholz und dem Gefach zu erwähnen. Diese Bauweise entspricht nicht den anerkannten Regeln der Technik. In heutigen Fachregeln zum Fachwerkbau wird vor dieser Bauweise insbesondere gewarnt. Das Problem ist dabei, dass durch Schadstellen dieser Dichtstoffe (Löcher oder Abrisse von Holz oder Gefach) Wasser in die Konstruktion eindringen kann, das dann bei dem diffusionsdichten Material nicht oder nur erschwert wieder abtrocknen kann. Beispielhaft sind hierzu die folgenden Bilder dargestellt. Bemerkenswert ist in diesem Zusammenhang auch die ungewöhnliche Breite der Sichtungsfuge und die „hemmungslose“ Verwendung des Materials auch als Ersatz für einen Fugenmörtel.

Bild 2 Fachwerkwand / Schadhafter Dichtstoff

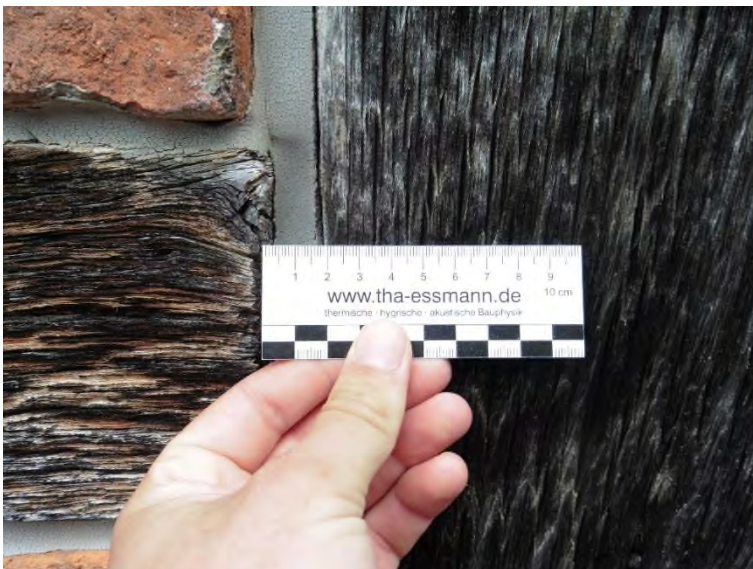
Bild 3 Fachwerkwand / Flankenabriss des Dichtstoffes

Das Fachwerkholz zeigt eine offensichtlich bereits längere Wartungslücke. Hierdurch ist das Holz rissig und spröde. Wahrscheinlich bedingt durch die oben erwähnte Fugenausbildung zeigen sich bei einigen Hölzern geschädigte Bereiche (visuell sowie durch Klopfen). Es ist davon auszugehen, dass eine Sanierung der Fachwerkhölzer (insbesondere im Schwellbereich) erforderlich wird.

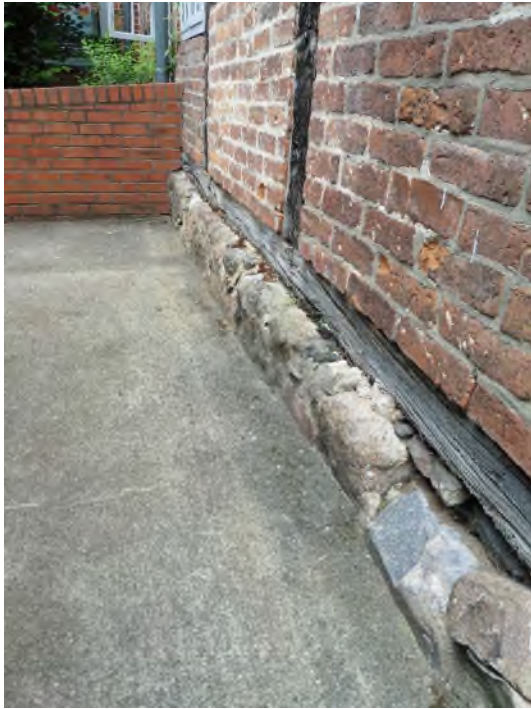
Bild 15 Südfassade Sockelschwelle

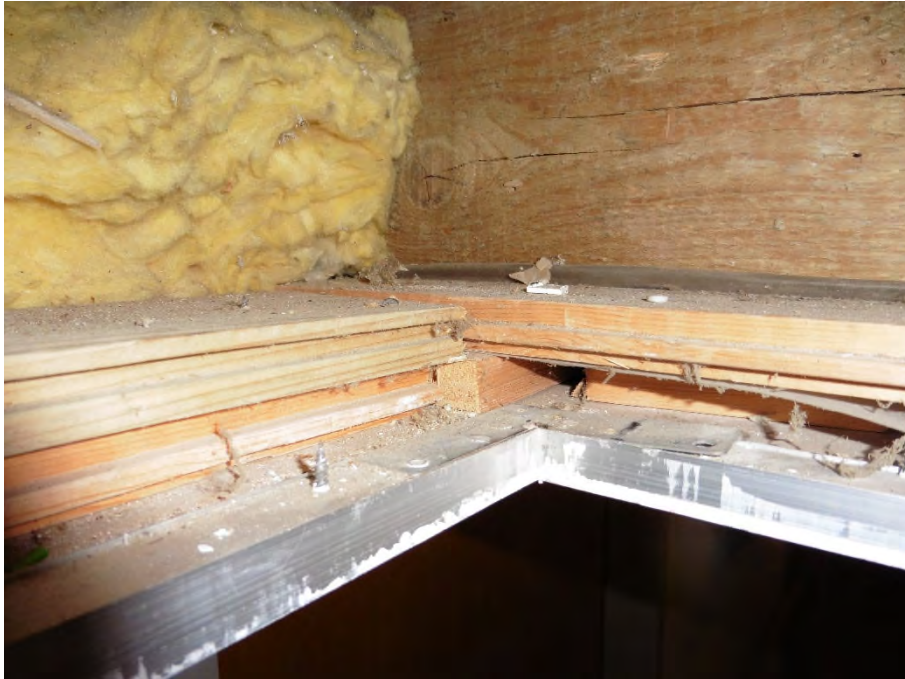
Die Bodeneinschubtreppe ist ungedämmt und ohne Luftdichtheits-Abdichtung. Der Anschluss an die Luftdichtheitsebene ist mangelhaft.

Bild 19 Oberste Geschosdecke – Dachbodenluke

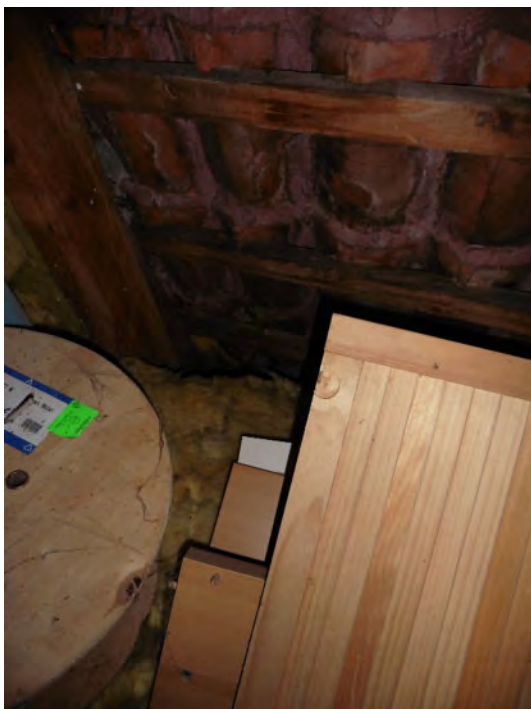
Bild 20 Steildach (Abseite) ohne Wärmedämmung
