Prüfbericht 2018 H

nach DIN 1076

Bauwerksname **Parkhaus - Schrangensstraße**
Teilbauwerksname **Parkhaus - Schrangensstraße**
Kreis **Kreis Herzogtum Lauenburg**
Ort **Ratzeburg**
Bauwerksrichtung **von Westen nach Osten**
Bauwerksart **Plattenbrücke**
Tragfähigkeit
Baujahr

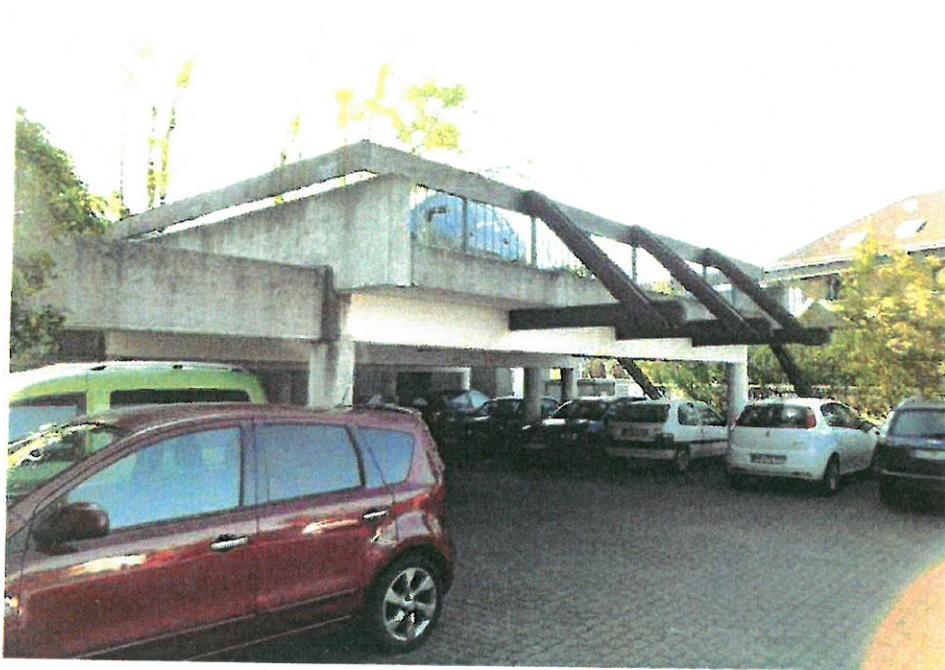
Zustandsnote: 3,0

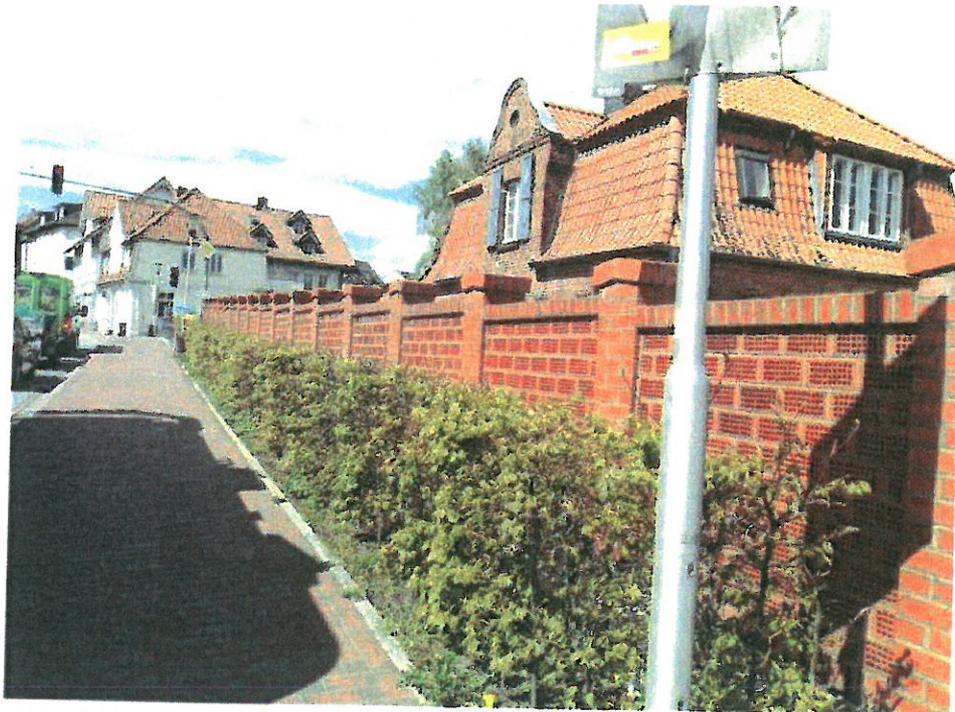
Zustandsnote: 2,0

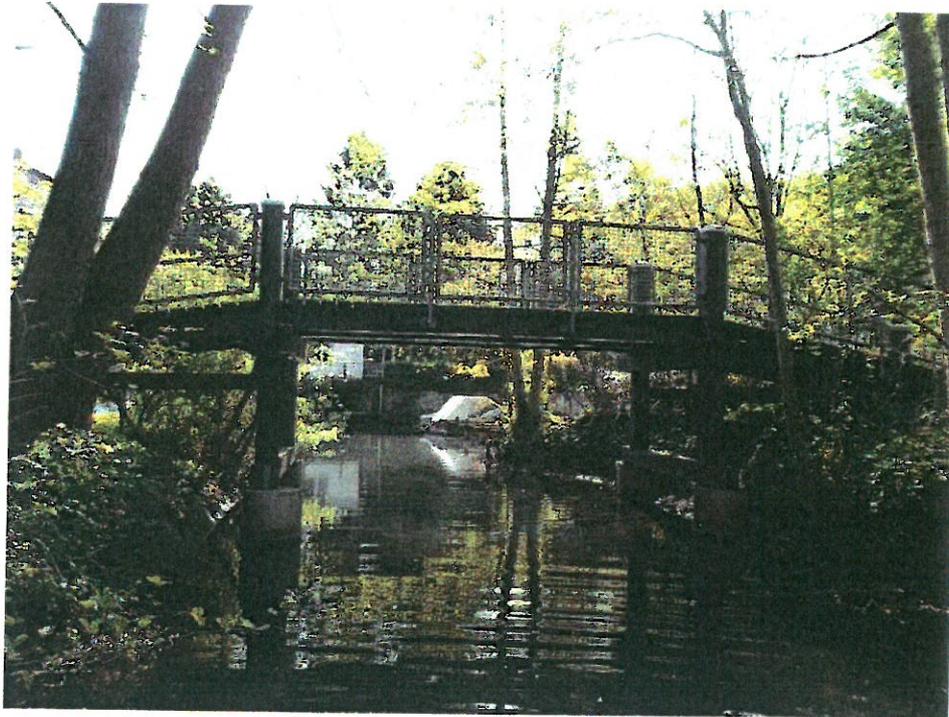
Zustandsnote: 2,5

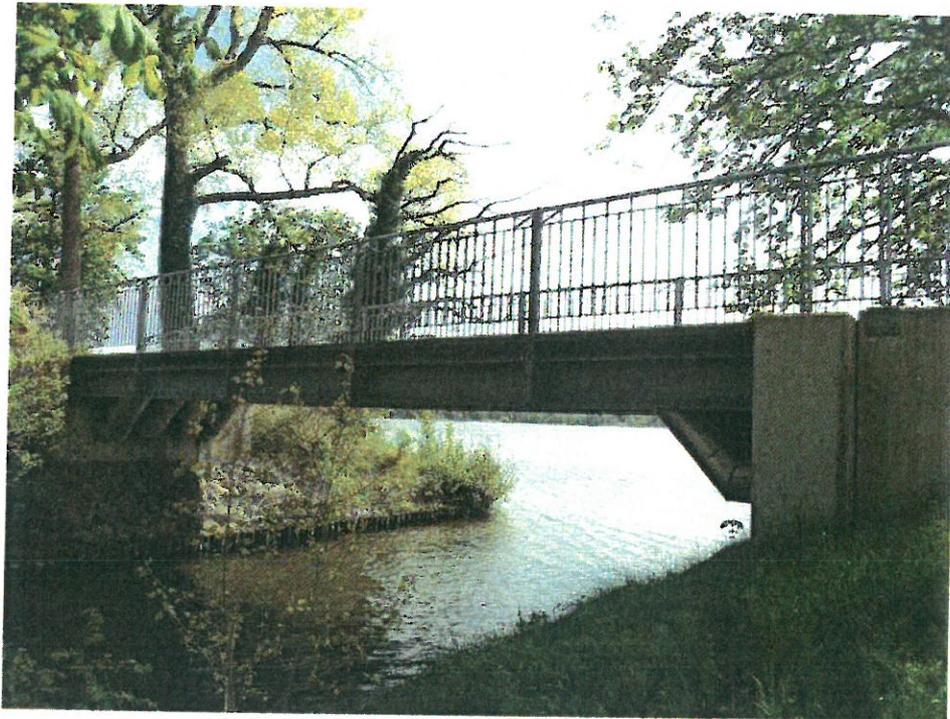
Zustandsnote: 2,0

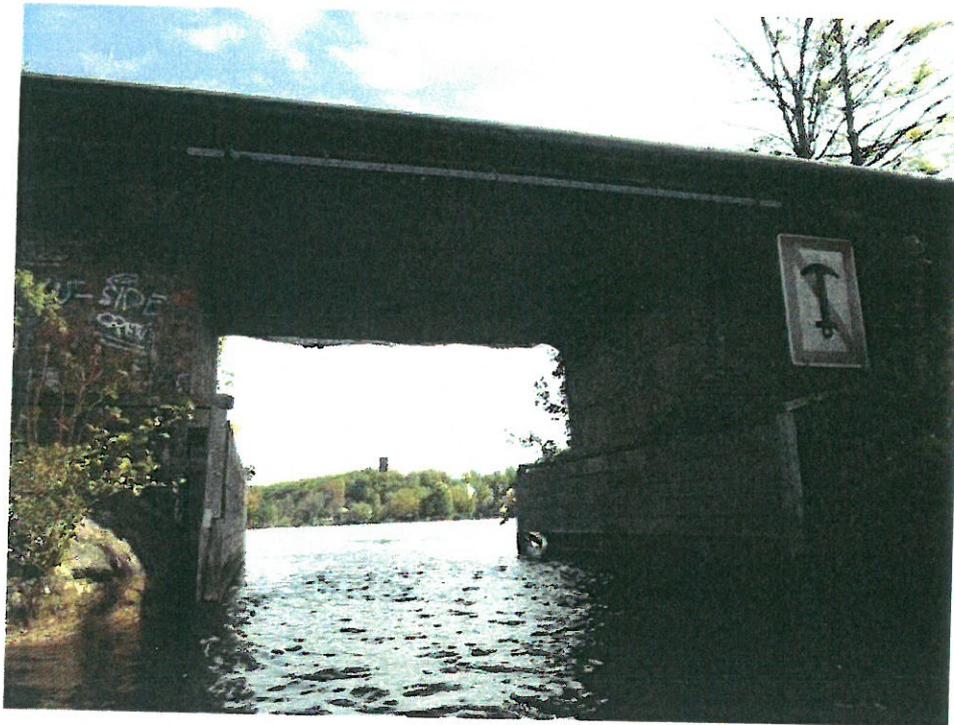
Zustandsnote: 3,0

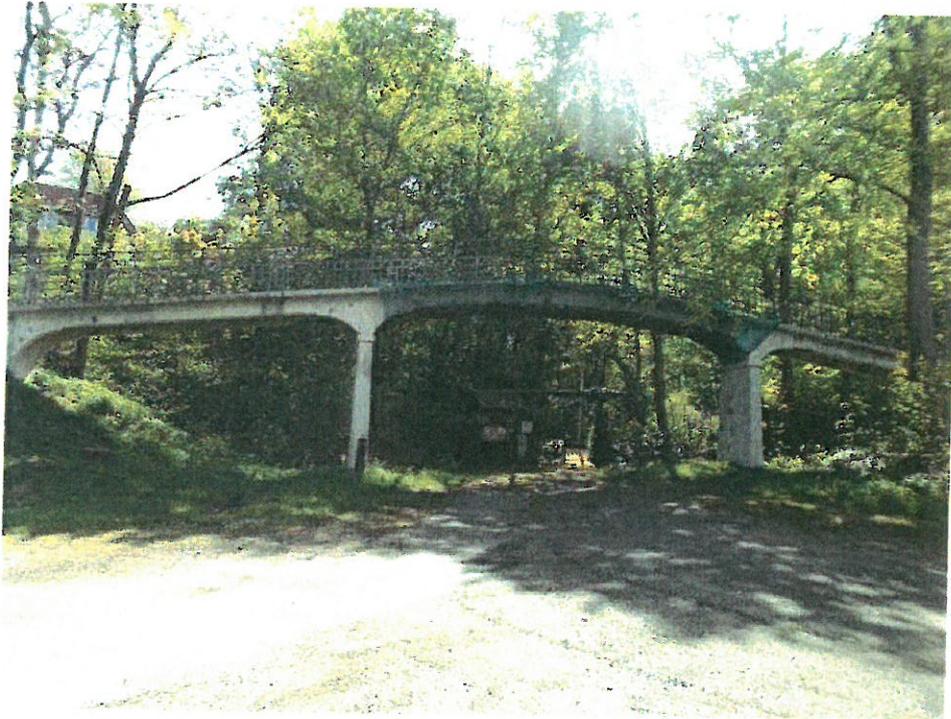
Zustandsnote: 3,4

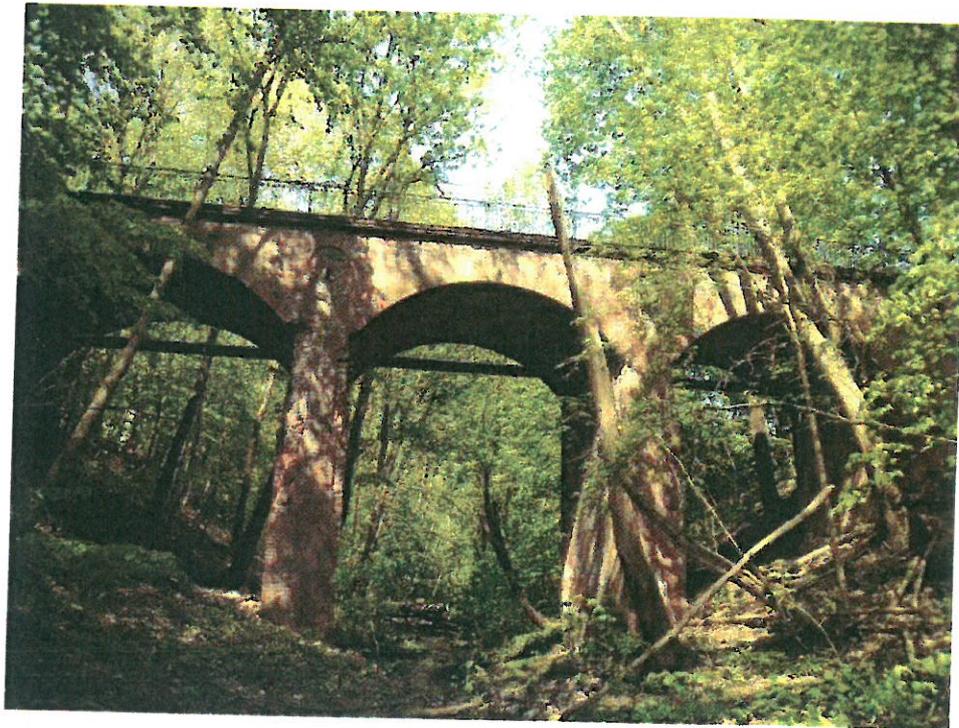
Zustandsnote: 3,7

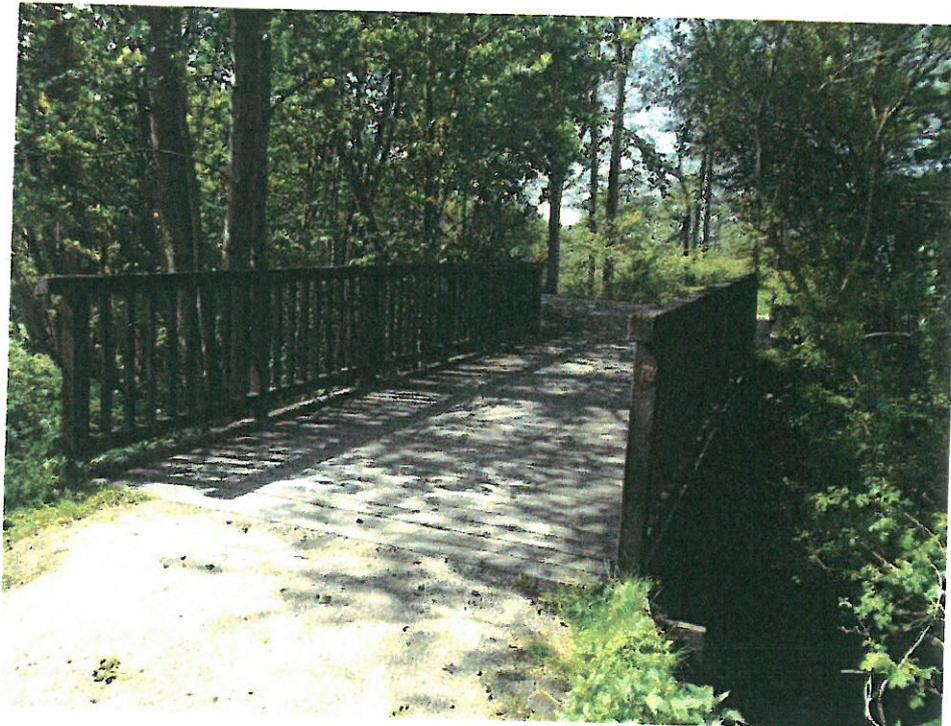
Zustandsnote: 2,5

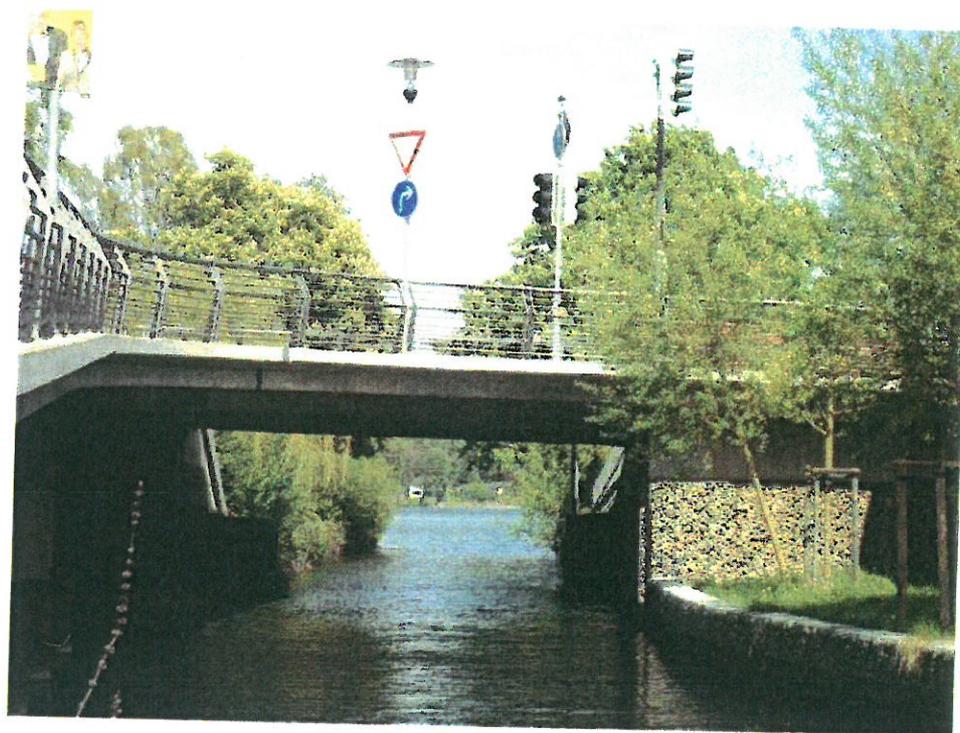
Zustandsnote: 2,2

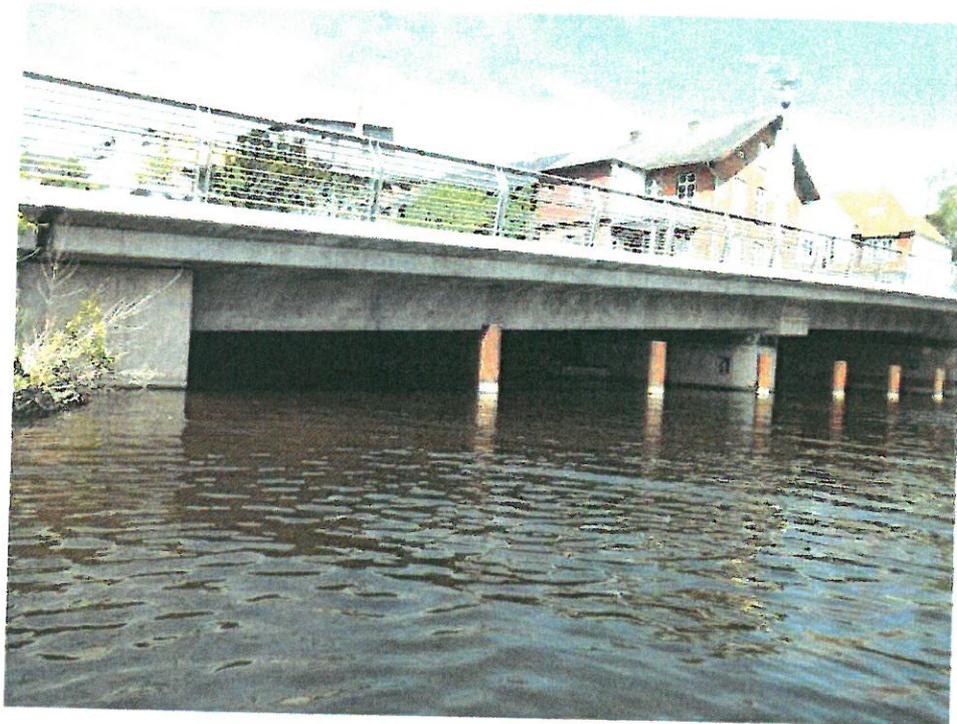
Zustandsnote: 2,0

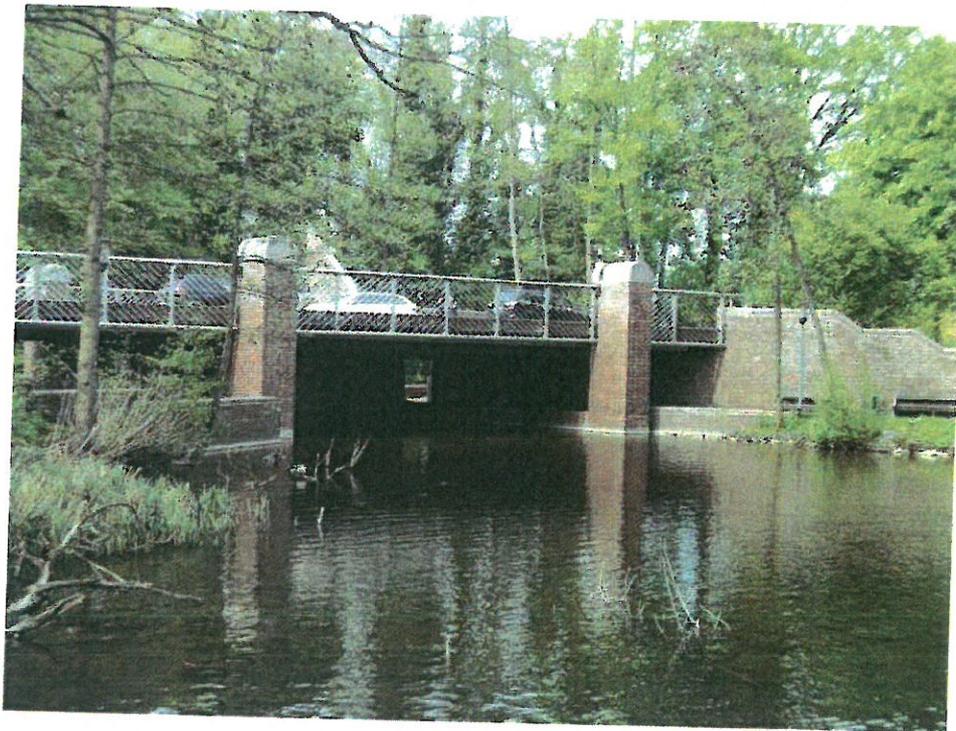
Zustandsnote: 2,5
