# Prüfbericht 2018 H

nach DIN 1076

Bauwerksname **B 208 "Königsdamm" / Verbindungskanal**  
 Teilbauwerksname **Ausbau der südl.Sammelstraße/Anschluss Königsdamm**  
 Kreis **Kreis Herzogtum Lauenburg**  
 Ort **Ratzeburg**  
 Bauwerksrichtung **von Berkenthin (Harmsdorf) nach Mustin**  
 Bauwerksart **Plattenbrücke**  
 Tragfähigkeit **Lastmodell 1 nach DIN-Fachbericht 101 - (Hauptlastmodell - LM1)**  
 Baujahr Überbau **2014** Baujahr Unterbau **2014**

**Zustandsnote: 2,0**

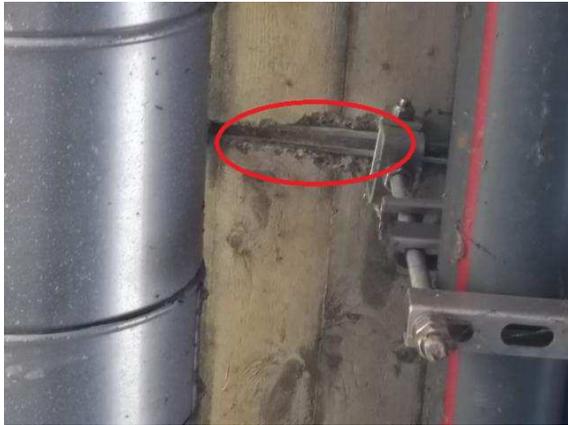
[8] S=0, V=0, D=1 BSP-ID 002-02  
Platte, Betonoberfläche, Mehrfach, Abgeplatzt, Längs durchgehend, Links, Unterseite, im Bereich der Schienen für die Rohraufhängung, oberflächennahe Betonabplatzungen

2018\_BETONABPLATZUNGEN

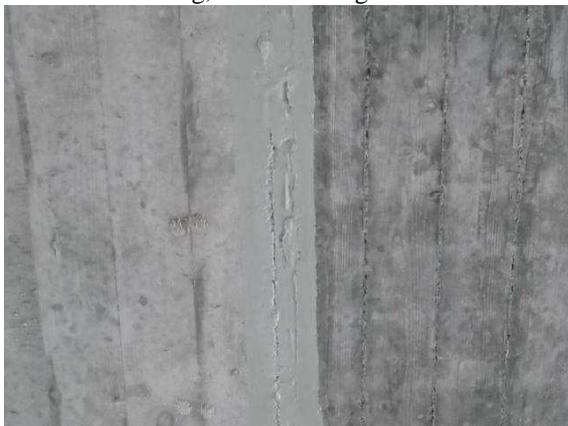
[4] S=0, V=0, D=1 EP BSP-ID 259-06  
Platte, Arbeitsfuge längs, Vollständig, Rissig, Länge: 10,200 m, Längs durchgehend, Mitte quer, Unterseite, Instandsetzung schadhaft, Abplatzung des OS-Systems der Instandsetzung, stellenweise gerissen

2018\_INSTANDSETZUNG SCHADHAFT

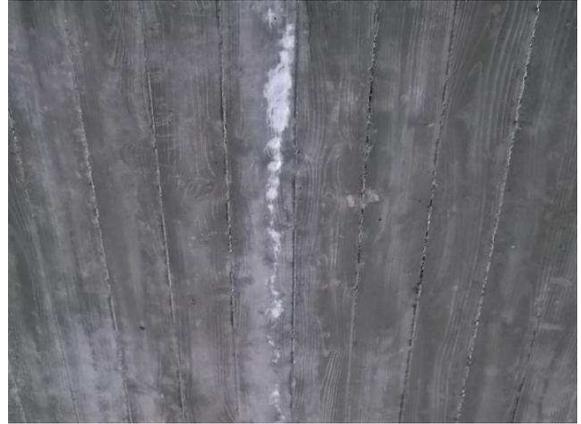
[31] S=0, V=0, D=2 EP BSP-ID 006-01-02  
Platte, Beton, Eine Stelle, Querrisse Rissbreite 0,1 - < 0,2 mm, Vorne am Bauwerk, Mitte quer, Unterseite, Instandsetzung schadhaft, beginnend vor WL-Wand vorne, Rissbreite ca. 0,15mm, L= ca. 3m, Aussinterungserscheinungen im instandgesetzten Bereich

2018\_RISS MIT AUSSINTERUNGEN

- Instandsetzung der Risse mit Aussinterungen
- Instandsetzung und Erkundung der Feuchtigkeit auf der Auflagerbank
- fachgerechte Fugenausbildung zwischen den Bauteilen
- Instandsetzung des Versatzes im Fahrbahnbelag
- Instandsetzung der Geländer
- sonstige Tätigkeiten zur Bauwerksunterhaltung

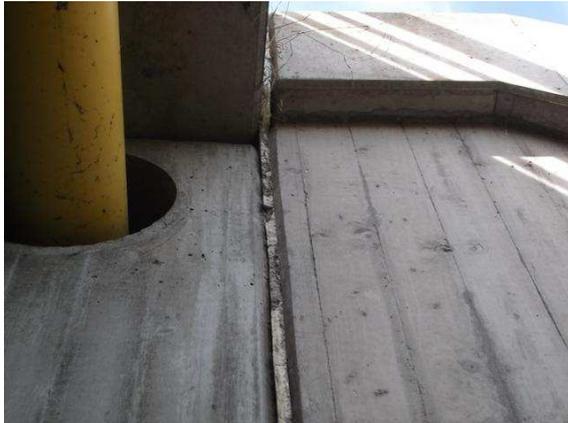
[30] S=0, V=0, D=2 EP BSP-ID 259-06  
Widerlagerwand, Fugenband der Raumfuge, Durchgehend, Fehlt, Länge: 5,000 m, Achse Nr. 20, Vorne und hinten am Bauwerk, Links, Unter dem Bauwerk, Raumfuge zwischen Brücke und Stützwand nicht fachgerecht ausgeführt, Styropor im Bereich der Fugenausbildung verblieben, oberhalb mit Bewuchs

2018\_MANGELHAFTE FUGENAUSBILDUNG

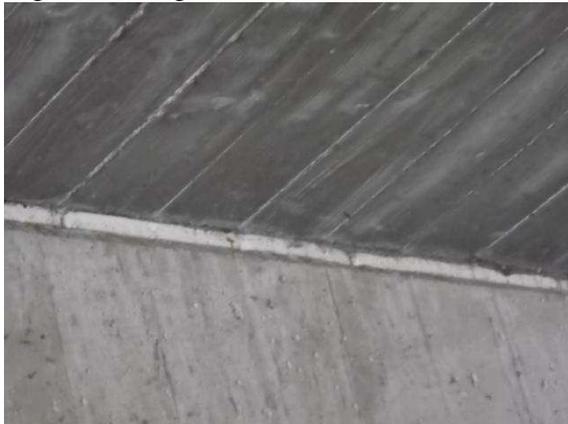
[34] S=0, V=0, D=2 EP BSP-ID 259-06  
Widerlagerwand, Fugenband der Raumfuge,  
Durchgehend, Fehlt, Länge: 10,200 m, Vorne und hinten  
am Bauwerk, Quer durchgehend, Unter dem Bauwerk,  
Raumfuge zwischen Platte und WL-Wand nicht  
fachgerecht ausgeführt, Styropor im Bereich der  
Fugenausbildung verblieben, mangelhafte  
Fugenausbildung

2018\_STYROPOR IM FUGENBEREICH NICHT  
ENTFERNT

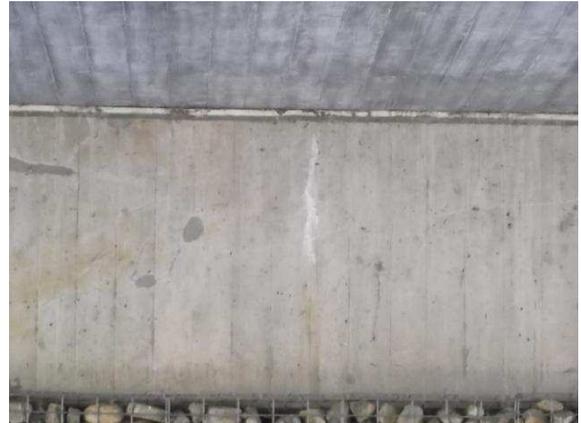
[32] S=0, V=0, D=2 EP BSP-ID 025-02  
Widerlagerwand, Beton, Eine Stelle, Längsrisse  
Rissbreite 0,1 - < 0,2 mm, Hinten am Bauwerk, Mitte  
quer, Unter dem Bauwerk, Instandsetzung schadhaft, über  
Gabionenkorb, Rissbreite ca. 0,15mm, L= ca. 40cm,  
Aussinterungen, ca. 6,50m vom rechten Bauteilrand

2018\_LÄNGSRISS MIT AUSSINTERUNGEN

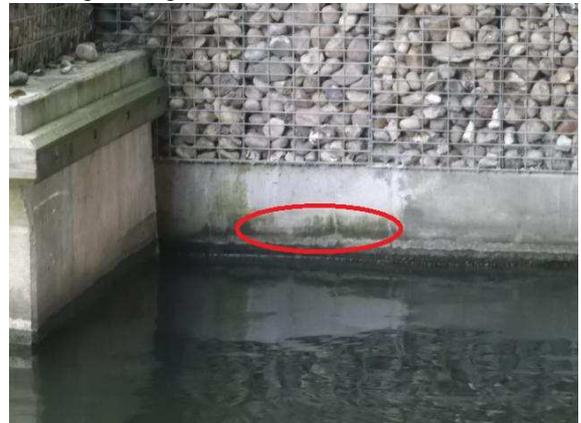
[33] S=0, V=0, D=2 EP BSP-ID 021-06  
Auflagerbank, Betonoberfläche, Eine Stelle,  
Aussinterung, Hinten am Bauwerk, Seitenfläche links,  
Unter dem Bauwerk, Aussinterungserscheinungen, Moos-  
und Algenbelag, feucht, Bereich der Wasserwechselzone

2018\_AUFLAGERBANK MIT AUSSINTERUNGEN

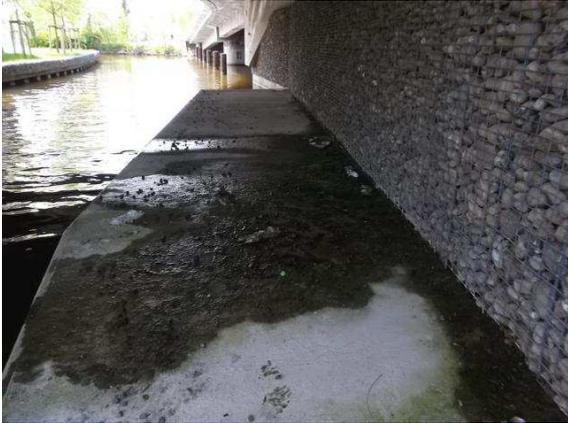
[14] S=0, V=0, D=2 EP BSP-ID 021-05  
Auflagerbank, Beton, Großflächig, Feuchte Stelle, Achse  
Nr. 20, Vorne am Bauwerk, Links, Unter dem Bauwerk,  
Wasseraustritt aus Gabionen-Vorsatzschale, Nässe,  
Moos- und Algenbelag  
WL-Wand nicht einsehbar, ob Abdichtungsfehler oder  
Ausführungsfehler vorliegt

2018\_AUFLAGERBANK NASS MIT MOOS- UND  
ALGENBELAG

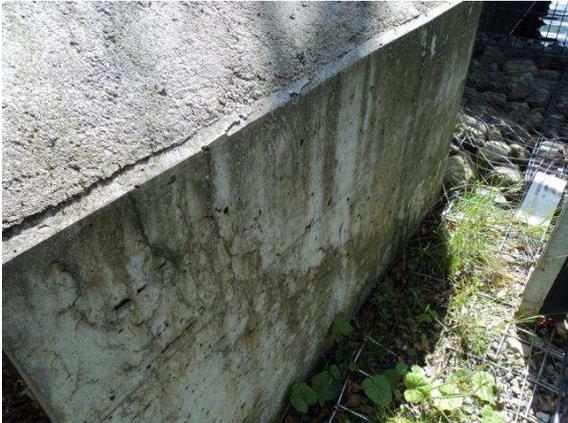
[39] S=0, V=0, D=1 BSP-ID 021-07  
Flügel, Beton, Stellenweise, Oberfläche grobporig, Vorne  
und hinten am Bauwerk, Seitenfläche links, vereinzelt  
große Lunker, Betonoberfläche verwittert, ausgeprägter  
Moos- und Algenbelag hinten links

2018\_FLÜGELWAND MIT MOOS- UND  
ALGENBELAG

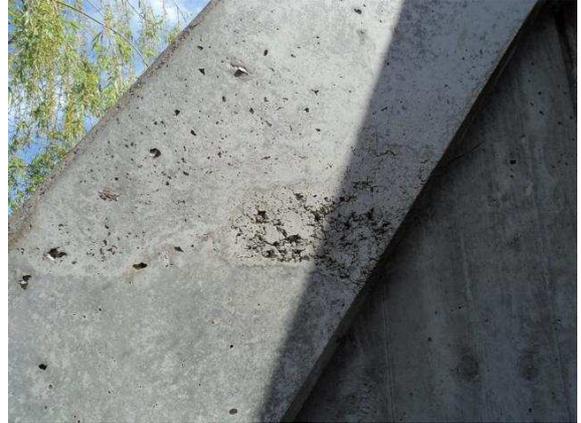
[40] S=0, V=0, D=1 BSP-ID 021-07  
Flügelgesims, Beton, Eine Stelle, Kiesnest /  
Grobkornstelle, Hinter dem Bauwerk, Seitenfläche links,  
Kiesnest seitlich, Fläche ca. 20cm x 20cm

2018\_KIESNEST IM FLÜGELGESIMS

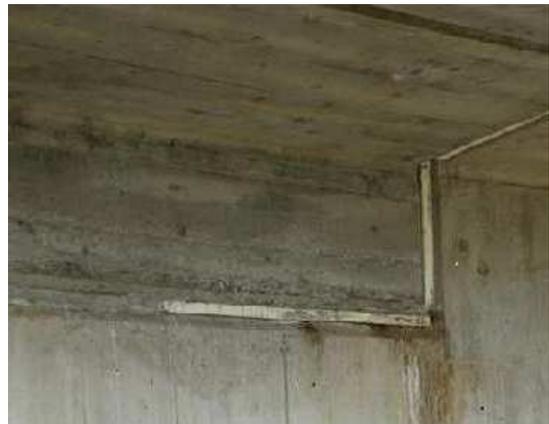
[16] S=0, V=0, D=1 BSP-ID 259-06  
Flügel, Konstruktionsteil, Fugen, Eine Stelle,  
Durchfeuchtet, Länge: 2,000 m, Achse Nr. 10, Vorne am  
Bauwerk

2018\_DURCHFEUCHTUNG VORNE

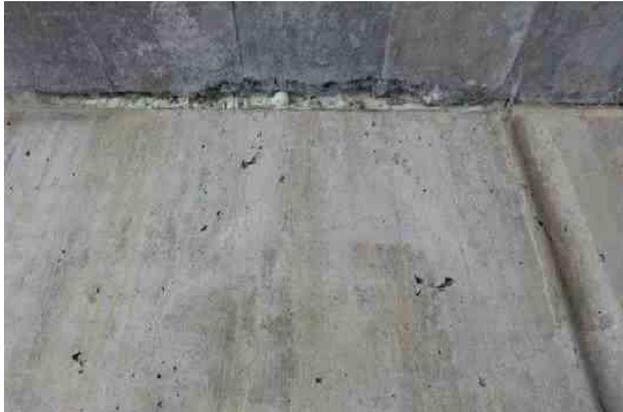
[3] S=0, V=0, D=1 BSP-ID 214-99  
Betonfedergelenk als Liniengelenk, Betonoberfläche, Ein  
Stück, Abgeplatzt, Achse Nr. 10, Mitte quer, Fläche ca.  
20cm x 5cm

2018\_BETON ABGEPLATZT

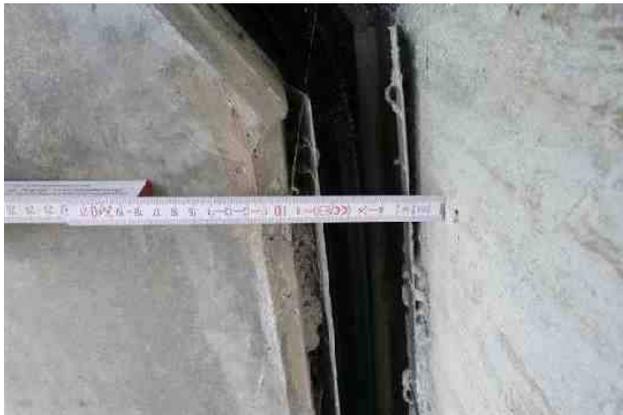
[12] S=0, V=0, D=1 BSP-ID 259-06  
Konstruktion mit 1 Dichtprofil, Verankerung im Beton, Fugendetails, Durchgehend, Eingeengt, Länge: 3,000 m, Achse Nr. 20, Alter Schaden nicht behoben, Spaltbreite ca. 11cm, Schaden aus HP 2014

2014\_FAHRBAHNÜBERGANG EINGEENGT

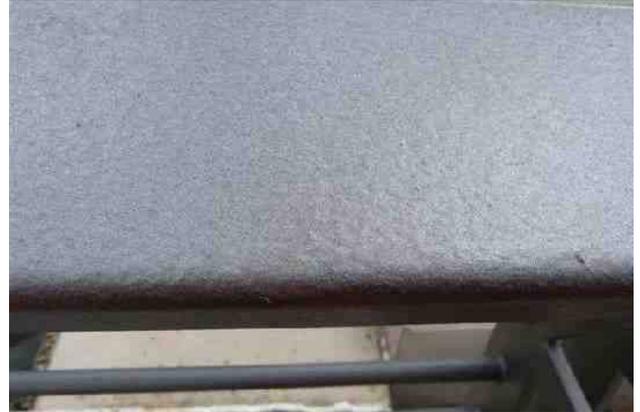
2230920\_23

[23] S=0, V=0, D=1 BSP-ID 231-99  
Brücke, Handlauf des Geländers,  
Korrosionsschutzbeschichtung auf Metall, Punktuell,  
Abgeplatzt, Längs durchgehend, Links, Oben auf dem  
Bauwerk, punktuelle Abplatzung der Beschichtung, SK2,  
Ri3, Korrosionserscheinungen

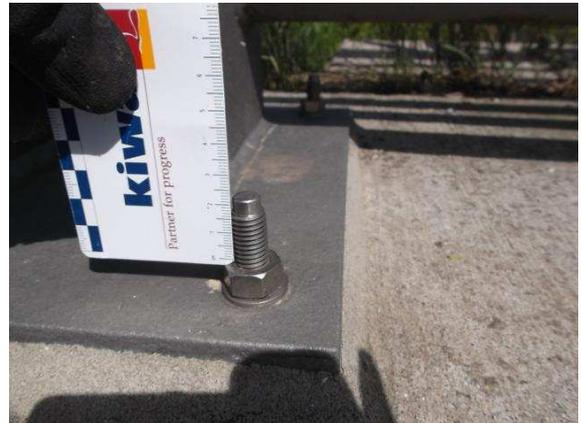
[26] S=0, V=1, D=1 EP BSP-ID 231-14  
Pfostenverankerung des Geländers, Bolzen, Alle,  
Herausstehend, Längs durchgehend, Links, Oben auf dem  
Bauwerk, Bolzen der Fußplattenverankerung bis ca.  
2,5cm über Mutter herausstehend, Einbindetiefe der  
Bolzen nicht feststellbar

2018\_BOLZEN DER VERANKERUNG  
HERAUSSTEHEND

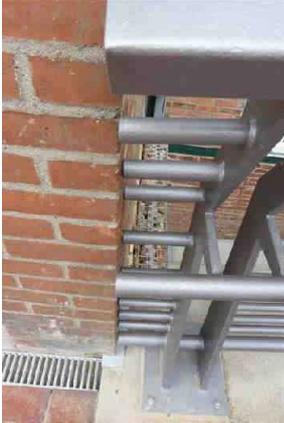
[18] S=1, V=0, D=1 BSP-ID 259-05  
Sonstige Geländer mit Seil, Fugenkante der Raumfuge,  
Eine Stelle, Eingeengt, Vorne am Bauwerk, Alter  
Schaden nicht behoben, Dehnfähigkeit eingeschränkt!  
Schaden der HP 2014

2014\_FUGENKANTE EINGEENGT

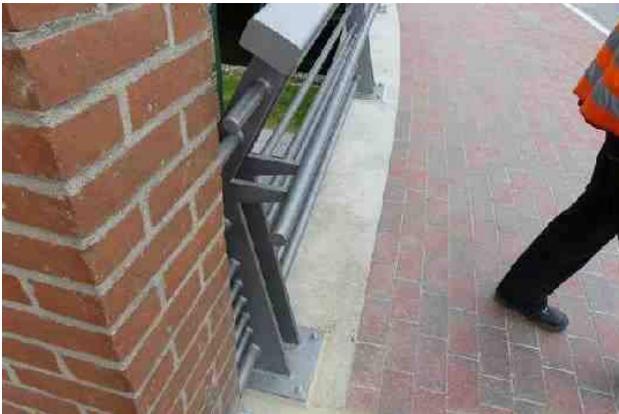
[19] S=0, V=1, D=1 BSP-ID 231-99  
Sonstige Geländer mit Seil, Eine Stelle, An ungünstiger  
Stelle, Alter Schaden nicht behoben, Vorsprung Geländer  
zum Bestand - Unfallgefahr!  
Schaden der HP 2014

2014\_VORSPRUNG AM GELÄNDER

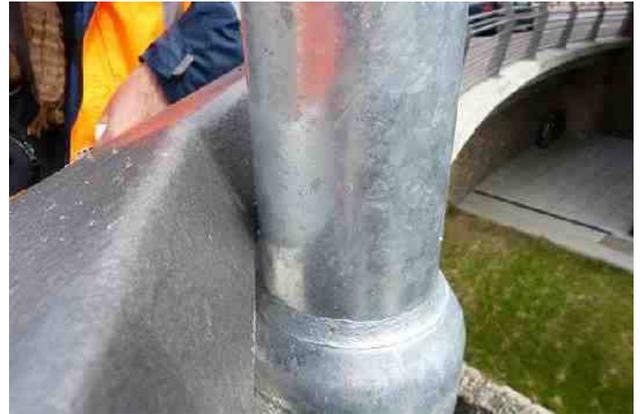
[24] S=0, V=0, D=1 BSP-ID 999-99-99  
Beleuchtungsmast, Ein Stück, Verkantet, Alter Schaden  
nicht behoben, Beleuchtungsmast diekt an Geländerholm  
ohne Abstand bzw. Spalt, kann zur starker Ansammlung  
von Schmutz führen der den Korrosionsschutz des  
Geländers angreift, Schaden der HP 2014

2014\_MAST AM GELÄNDER

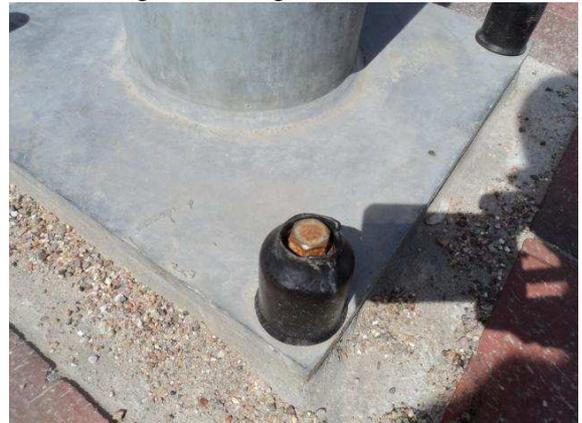
[36] S=0, V=0, D=2 BSP-ID 312-04  
Lichtsignalanlage, Bolzen, Ein Stück, Angerostet, Vorne  
am Bauwerk, Rechts, Oben auf dem Bauwerk,  
Verankerung LSA befindet, Bolzen mit Korrosion,  
Schutzkappe schadhaf, Bildung von stehenden  
Niederschlagswasser möglich

2018\_BOLZEN MIT KORROSION

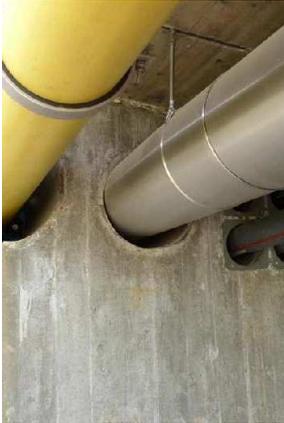
Leitungen, Rohrdurchführung, ---, Eingeengt, Anzahl: 2 Stück, Beide Widerlager, Vorne und hinten am Bauwerk, Gasleitung sehr eng an Widerlageröffnung! Öffnung für Leitungen offen - Vogelschutz  
Schaden aus HP 2014

2014\_LEITUNG NICHT MITTIG

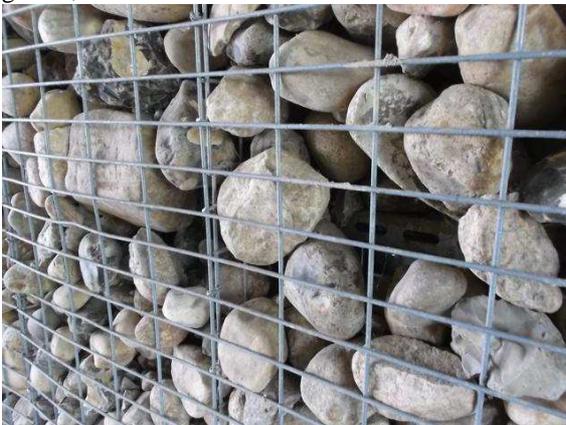
Widerlagerwand, Gestaltungen, Naturstein, Vollständig, Nicht ausreichend, Vorne und hinten am Bauwerk, Quer durchgehend, Unter dem Bauwerk, Gabionen-Vorsatzschale nicht vollständig mit Naturstein gefüllt, stellenweise Fehlstellen

2018\_GABIONEN-VORSATZSCHALE NICHT VOLLSTÄNDIG GEFÜLLT

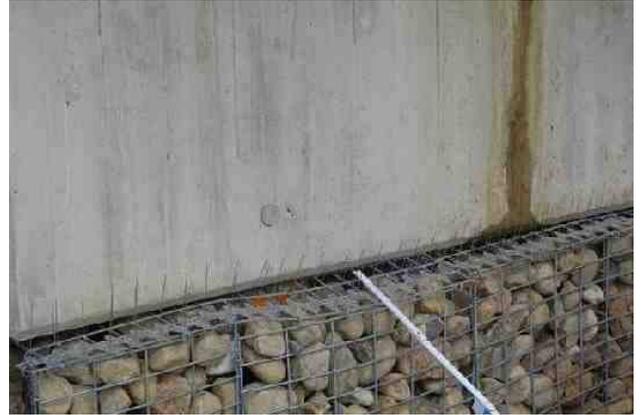
Widerlagerwand, Gestaltungen, Vorsatzschale, Vereinzelt, Aufgebogen, Achse Nr. 20, Hinten am Bauwerk, dahinter liegende Bohrpfahl ist aus der Lage abgewichen  
Schaden aus HP 2014

2014\_GABIONENKORB VERBOGEN

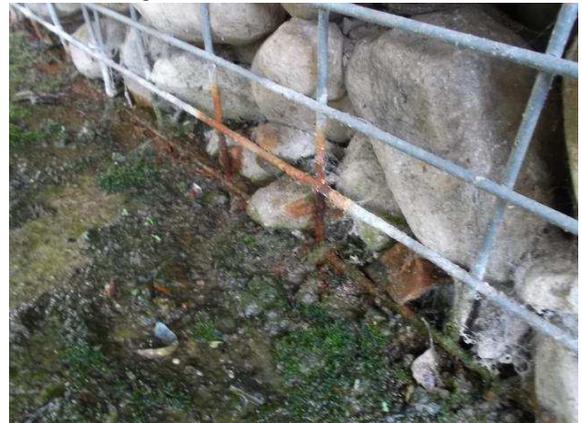
Widerlagerwand, Gestaltungen, Profile, Vollständig, Abgeplatzte Beschichtung, Untergrund rostig, Vorne am Bauwerk, Quer durchgehend, Unter dem Bauwerk, Verzinkung der Gabionen-Vorsatzschale schadhaft, Korrosion im Fußpunktbereich, Durchrostung der Beschichtung, SK3, Ri4 bis Ri5, hinten vereinzelt

2018\_GABIONENKORB MIT KORROSION

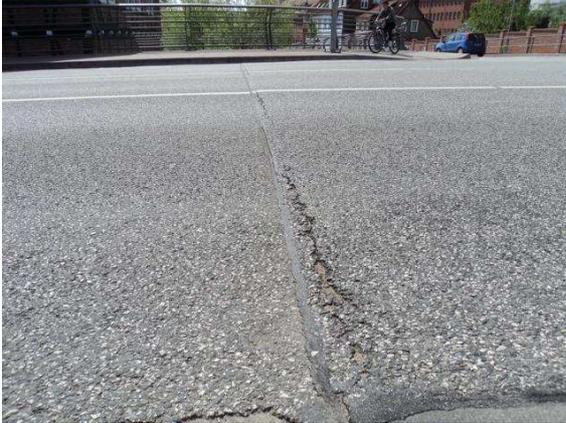
Überbau, Fahrbahnbelag, Walzasphalt, Durchgehend, < 2 cm abgesackt / gesetzt, Länge: 3,000 m, Achse Nr. 20, Hinten am Bauwerk, Quer durchgehend, Oben auf dem Bauwerk, Alter Schaden nicht behoben, Versatz am BW-Übergang bis ca. 1,5cm, Risse im Fugenbereich, Kantenabplatzungen im Rissufer

2018\_VERSATZ IM BELAG

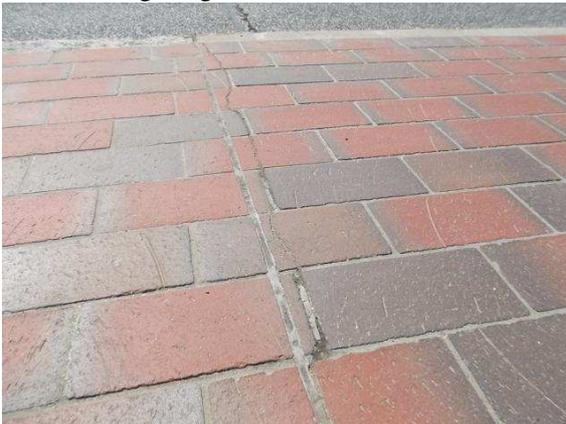
Überbau, Geh- und Radwegbelag, Pflasterung, Stellenweise, Gerissen, Anzahl: 2 Stelle(n), Vorne und hinten am Bauwerk, Links, Oben auf dem Bauwerk, Riss im Pflasterbelag, hinten Rissbreite bis ca. 5mm, L= 1,25m sowie vorne Rissbreite bis ca. 1mm, L= ca. 30cm, Schmutzablagerungen

2018\_PFLASTERBELAG GERISSEN
