Prüfbericht 2018 H

nach DIN 1076

Bauwerksname **Parkhaus - Schrangensstraße**
Teilbauwerksname **Parkhaus - Schrangensstraße**
Kreis **Kreis Herzogtum Lauenburg**
Ort **Ratzeburg**
Bauwerksrichtung **von Westen nach Osten**
Bauwerksart **Plattenbrücke**
Tragfähigkeit
Baujahr

Prüfrichtung **von Westen nach Osten**
Prüfer **Dipl.-Ing. Thomas Graß**
Prüfung vom **18.05.2018** bis **18.05.2018**

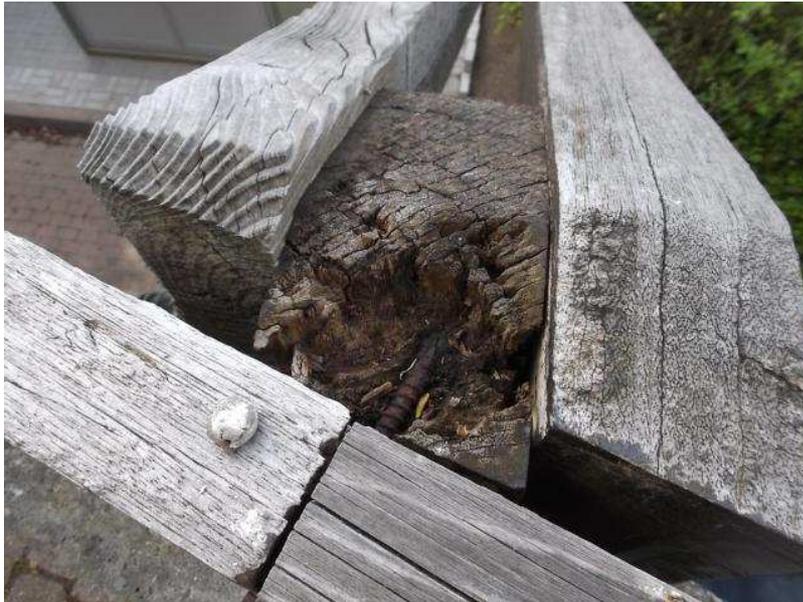
- [31] Überbau, Diagonalstrebe des Holzfachwerks, Bereichsweise, Verfault / vermodert, Anzahl: 2 Stelle(n), ---, 0 0 2
Längs durchgehend, Rechts, Oben, Holz der 1-ten und 3-ten Diagonale, Kopfbereiche der Holzbinder oben verrottet, Fäulniserscheinungen, Einstechtiefe bis ca. 3cm, Verbindungselemente nicht mehr vollständig kraftschlüssig verbunden
2-te sowie 4-te bis 6-te Diagonale nicht mehr funktionstüchtig

2018_PROFILHOLZ VERROTTET

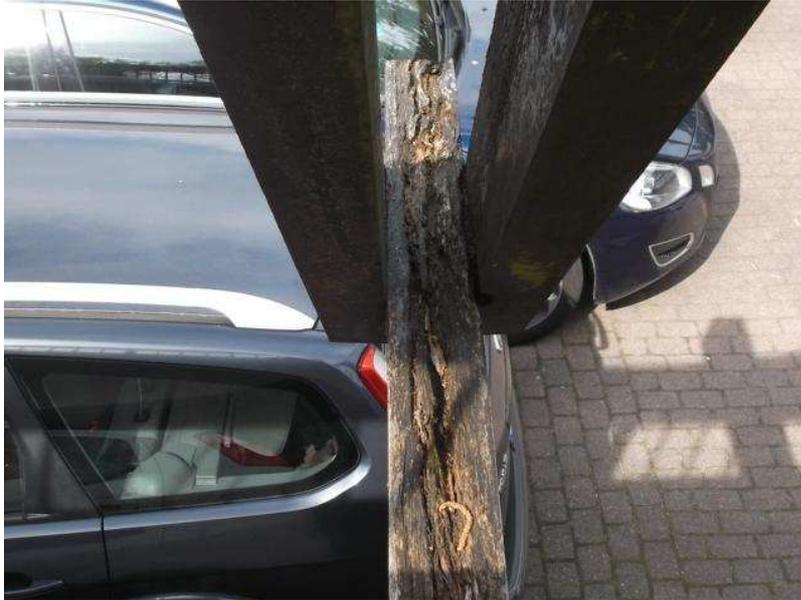
- [3] Überbau, Fachwerk, Stellenweise, Angefault, ---, Vorne am Bauwerk, Quer durchgehend, Oben, 1 0 2
Holzfachwerk, beginnende Verrottungserscheinungen, Einstechtiefe bis ca. 1,5cm, vorne rechts ausgeprägte Verrottung, oben, Einstechtiefe bis ca. 3cm, Querschnittsminderung, EP

2018_VERROTTUNG IM FACHWERK

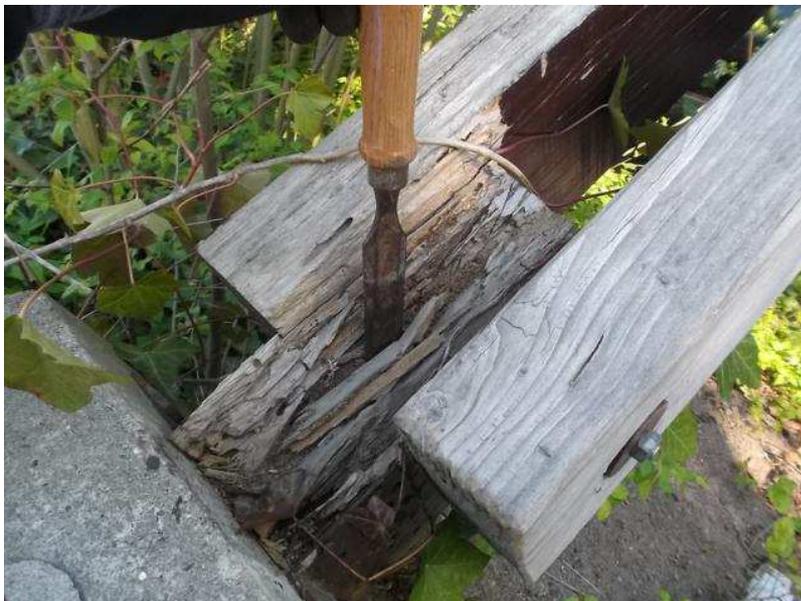
- [34] Überbau, Diagonalstrebe des Holzfachwerks, Kantholz, An einigen Bauteilen, Angefault, Anzahl: 2 1 1 2
Stelle(n), ---, Längs durchgehend, Rechts, Unten, Anschluß zum Betonsockel am 1-ten und 3-ten Balken,
Verrottungserscheinungen am Holzprofil der Verankerung, Einstechtiefe bis ca. 2,5cm,
Querschnittsminderung, Soll: 17cm, Ist: 10cm, Anschlußwinkel mit Korrosion, 2-ter sowie 4-ter bis 6-ter
Balken wurde entfernt, EP

2018_HOLZPROFIL VERROTTET

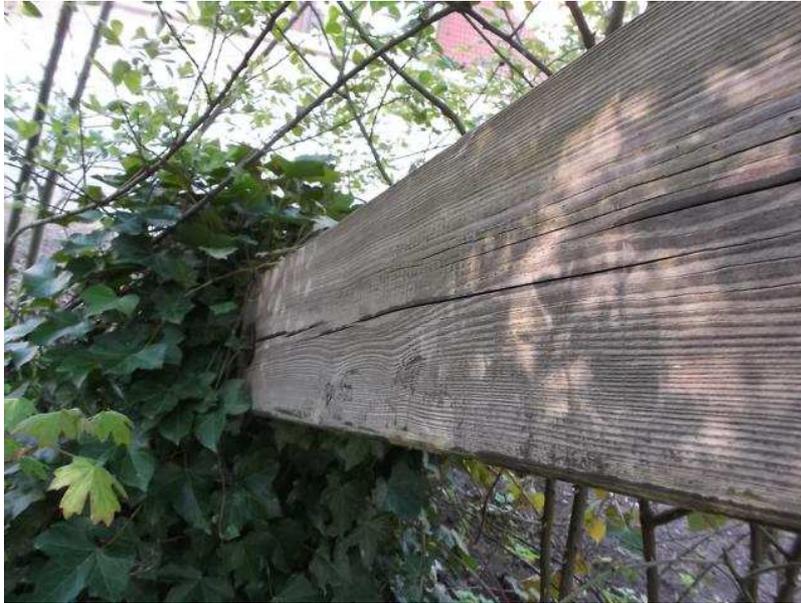
- [33] Überbau, Diagonalstrebe des Holzfachwerks, Kantholz, Bereichsweise, Gerissen, ---, Längs durchgehend, 0 0 1
Rechts, materialbedingt gerissen, 1-te und 3-te Diagonale, Rissbreite ca. 1mm, Holzschutz verwittert, nicht
mehr wirksam

2018_HOLZPROFIL MATERIALBEDINGT GERISSEN

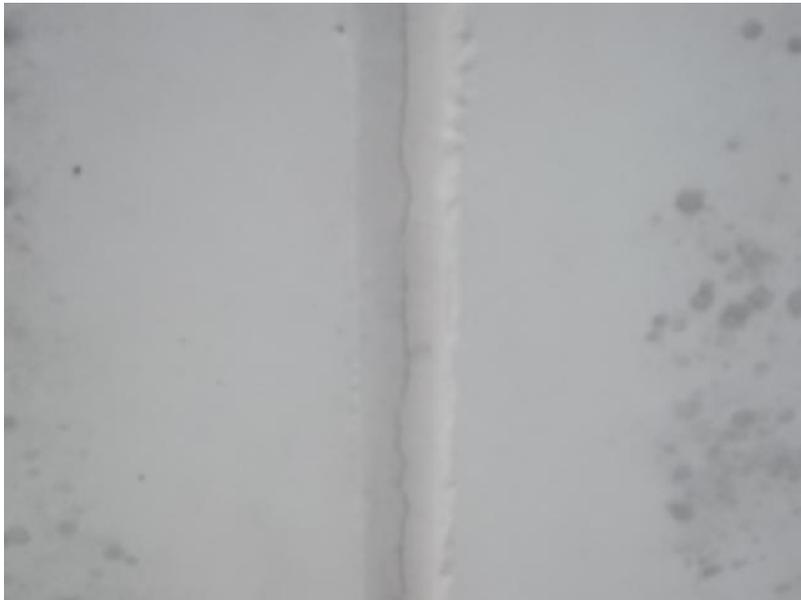
- [49] Platte, Fugenfüllung der Raumfuge längs, Mehrfach, Schadhft, ---, Gesamtes Bauteil, Längs durchgehend, 0 0 1
Unterseite, Instandsetzung schadhft, Fugenfüllung aller 14 Fugenbereiche, Flankenabriss des
Fugenmaterials

2018_FUGENFÜLLUNG MIT FLANKENABRISS

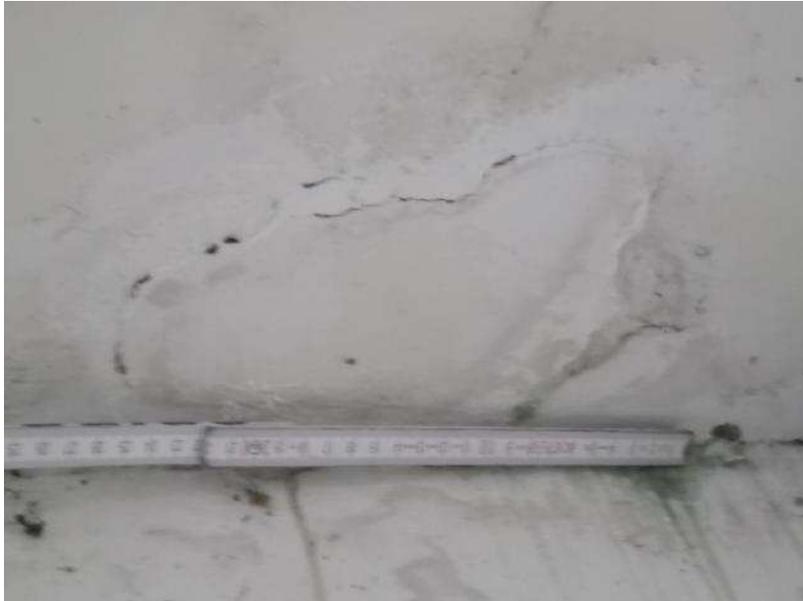
- [35] Platte, Beton, Eine Stelle, Abgeplatzt, ---, Hinten am Bauwerk, Links, Unterseite, Decke, hohllagig, Fläche ca. 25cm x 16cm, Feuchtigkeit, leichte Aussinterungserscheinungen, Moos- und Algenbelag 0 0 2

2018_AUSSINTERUNGEN UND FEUCHTIGKEIT

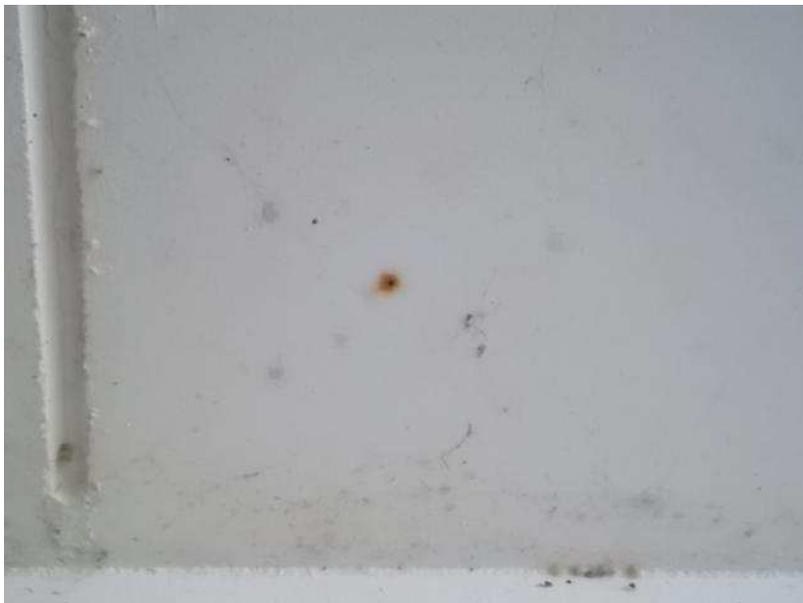
- [38] Platte, Beton, Punktuell, Fremdkörpereinschluss, Anzahl: 2 Stelle(n), ---, 2-tes Feld, Hinten am Bauwerk, Links, Unterseite, 2-tes Deckenfeld von links, Rostfahnen an der Betonoberfläche durch eisenhaltiges Gestein und eisenhaltige Einschlüsse, ca. 2,10m vom linken Deckenrand 0 0 1

2018_ROSTFAHNEN DURCH EISENHALTIGES GESTEIN

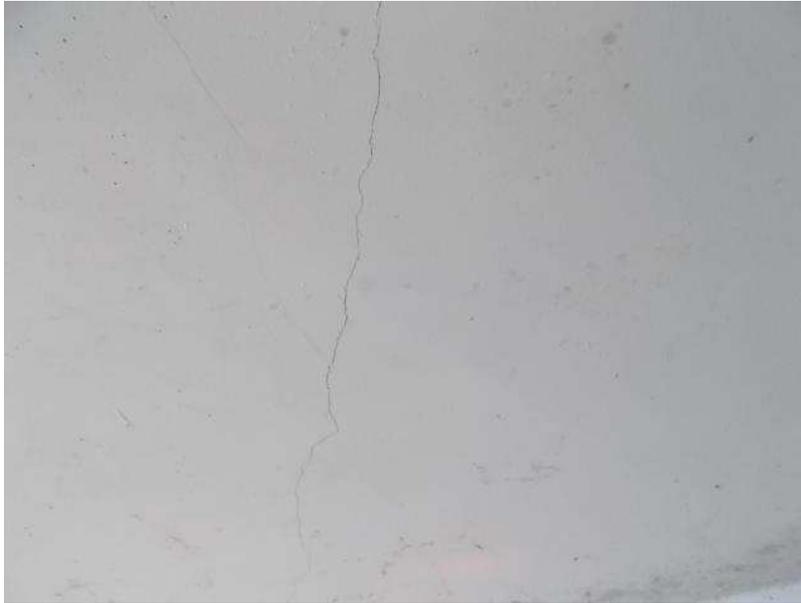
- [37] Platte, Beton, Häufig, Gerissen, ---, Gesamtes Bauteil, Quer durchgehend, Unterseite, Deckenunterseite, 0 0 1
Längs-, Schräg- und Querrisse, Rissbreite <0,2mm, L= bis ca. 4,20m, im Bereichen des
1-tes Deckenfeld bis 4-tes Deckenfeld von vorn

2018_RISSE IN DER PLATTE UNTERSEITIG

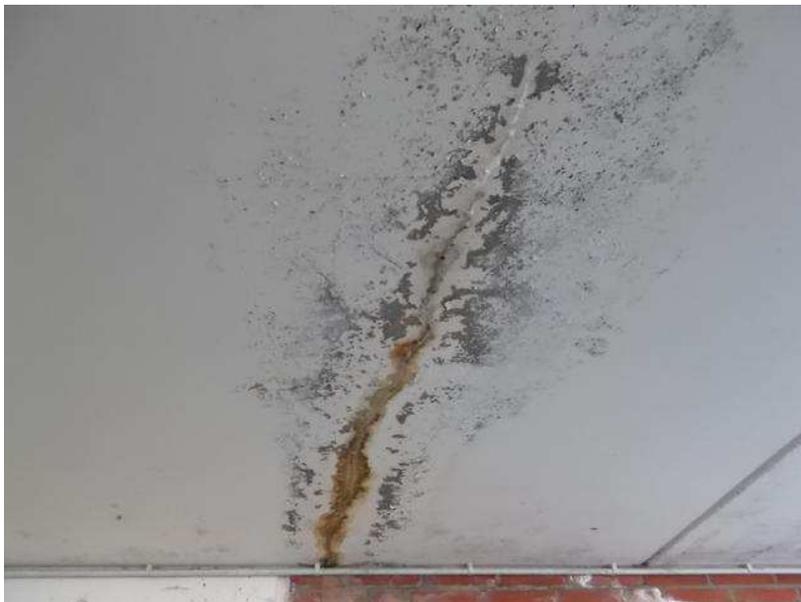
- [42] Platte, Betonfertigteile, Eine Stelle, Gerissen, ---, Hinten am Bauwerk, Rechts, Unterseite, 1 Längsriss, 1 0 2
Rissbreite bis 0,45mm, L= ca. 2,35m, Rostaustreibungen, Aussinterungen mit Stalaktite, hohllagig,
Farbabplatzungen im Deckenanstrich, Feuchtigkeit, z.Z der Prüfung trocken, EP

2018_RISS MIT ROSTFAHNEN

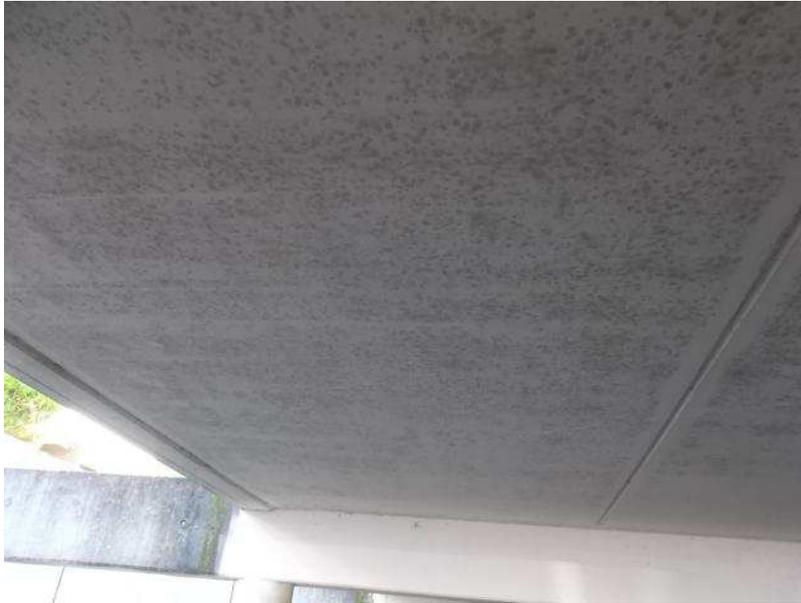
- [45] Platte, Betonfertigteile, Mehrfach, Feuchte Stelle, ---, Gesamtes Bauteil, Quer durchgehend, Unterseite, Deckenunterseite, Feuchtflecken, vor allem 1-tes und 2-tes Deckenfeld sowie 4-tes Deckenfeld am Bauwerksende, z.Z. der Prüfung trocken

2018_FEUCHTEFLECKEN UNTERSEITIG

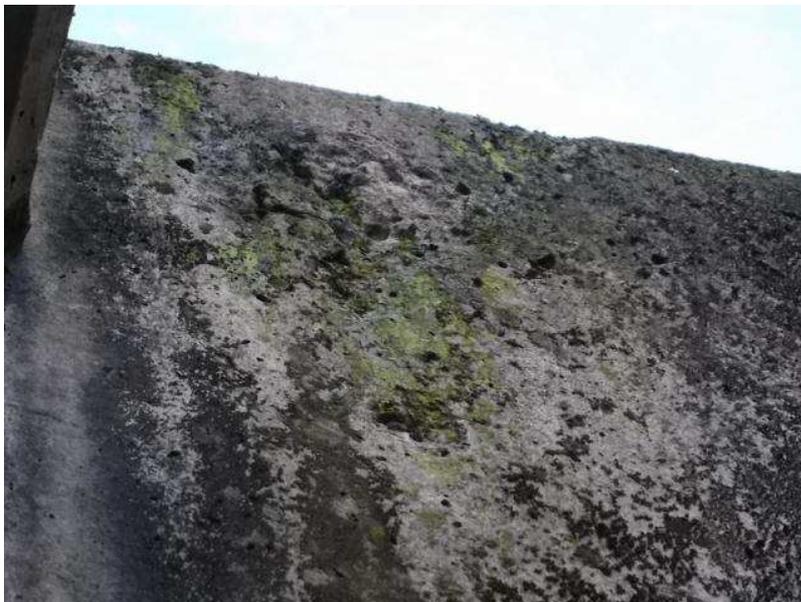
- [51] Querträger, Beton, Stellenweise, Abgeplatzt, Anzahl: 2 Stelle(n), ---, Hinten am Bauwerk, Links, Unter dem 0 0 1 Bauwerk, Ausführungsfehler / Baumängel, links hinten neben 3-ter Stütze, Vorder- und Rückseite, Fläche bis ca. 15cm x 12cm x 1cm, Moos- und Algenbelag

2018_BETONABPLATZUNGEN AM QT

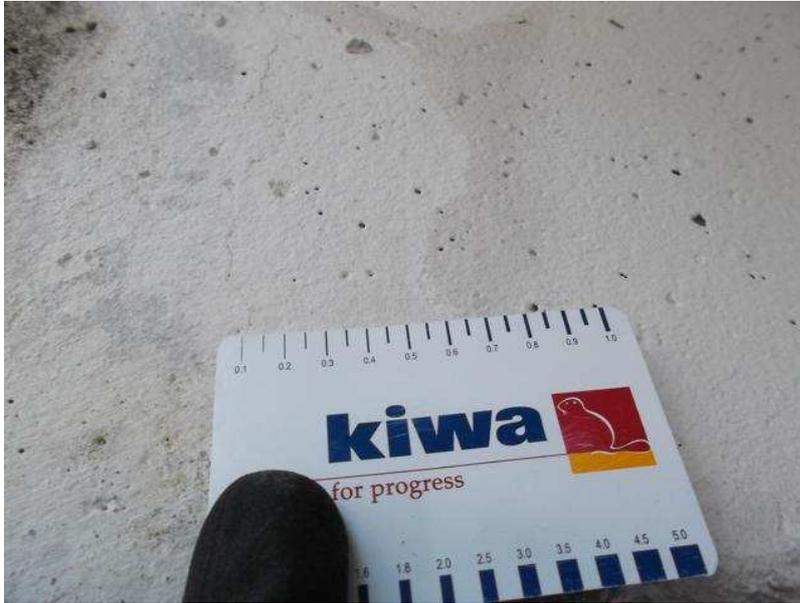
- [39] Querträger, Betonfertigteile, Mehrfach, Rissbreite 0,1 - < 0,2 mm, ---, Längs durchgehend, Links, Unter dem Bauwerk, über Stützenreihe links, 1-te und 4-te Stütze, Betonabplatzungen, Fläche bis ca. 40cm x 20cm x 1cm, Rissbreite bis ca. 0,15mm, herablaufende Feuchtigkeit

2018_RISSE IN QT

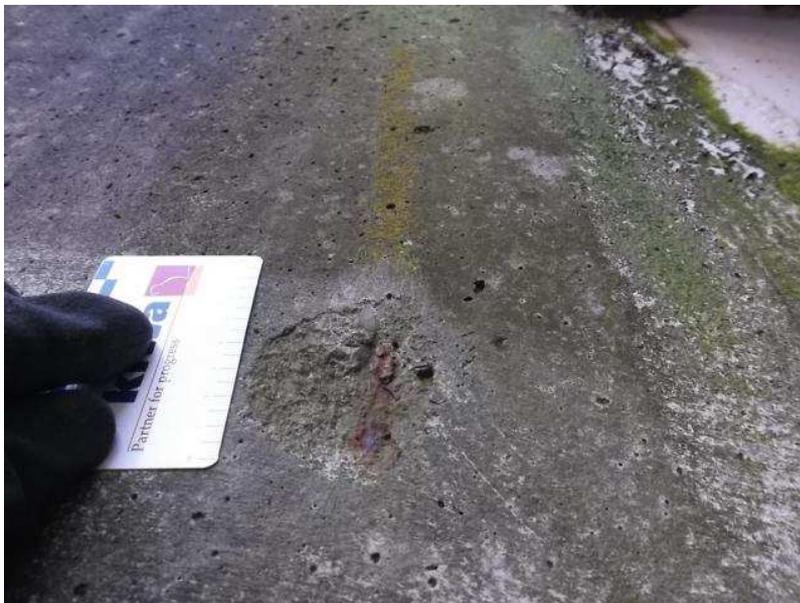
- [27] Querträger, Betonfertigteile, Eine Stelle, Abplatzung mit freiliegender Bewehrung, ---, Hinten am Bauwerk, Links, Unter dem Bauwerk, neben der 4-ten Stütze von vorne, Fläche ca. 7cm x 6cm x 1cm

2018_ABPLATZUNG MIT FREILIEGENDER BEWEHRUNG AM QT

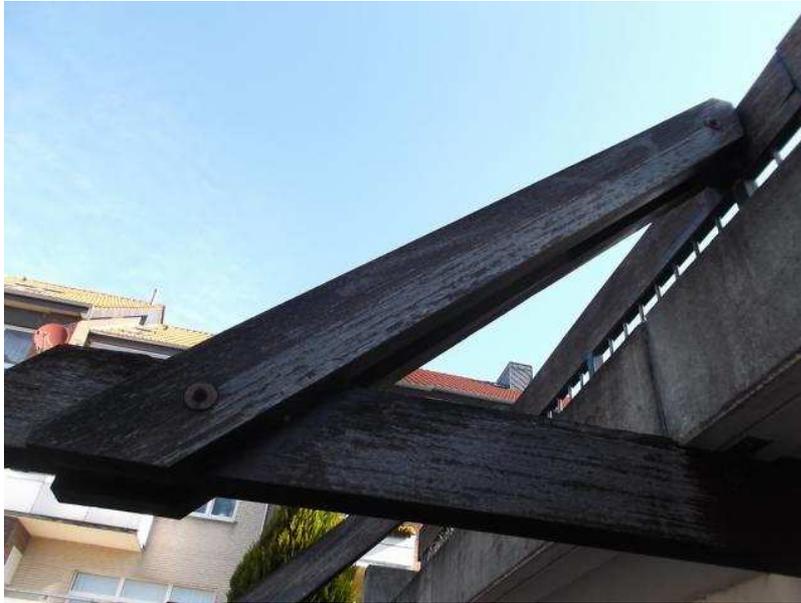
- [44] Überbau, Konstruktionsteil, Holzschutz, Alle, Verwittert, ---, Vorne am Bauwerk, Quer durchgehend, Unter dem Bauwerk, stark verwittert, Verbindungsmittel mit Korrosionserscheinungen, Holzschutz nicht mehr wirksam 0 0 2

2018_HOLZSCHUTZ VERWITTERT

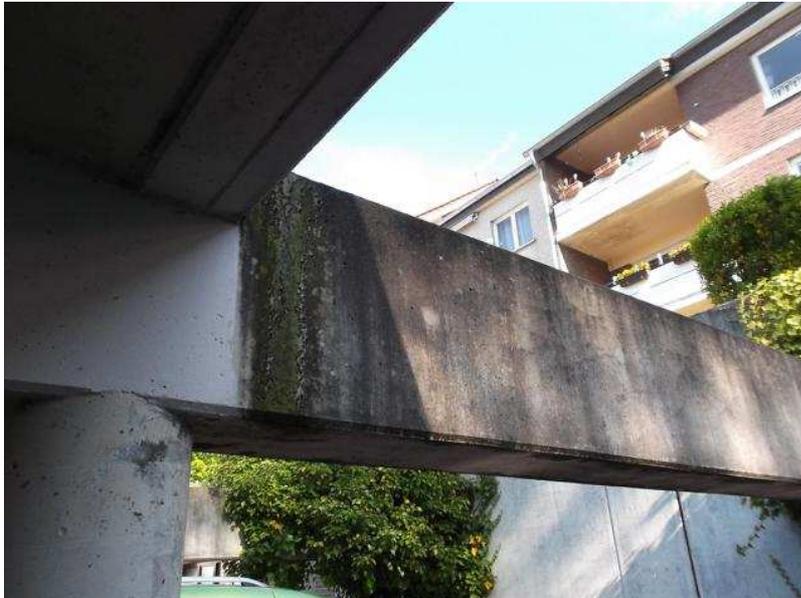
- [24] Unterbau, Beton, Bereichsweise, Verwittert, ---, Längs durchgehend, Links, Unter dem Bauwerk, nicht überbauter Bereich, 4 Querträger, im Auflagerbereich der Stützen/Pfeiler, Moos- und Algenbelag 0 0 1

2018_BETON DES QUERTRÄGER VERWITTERT

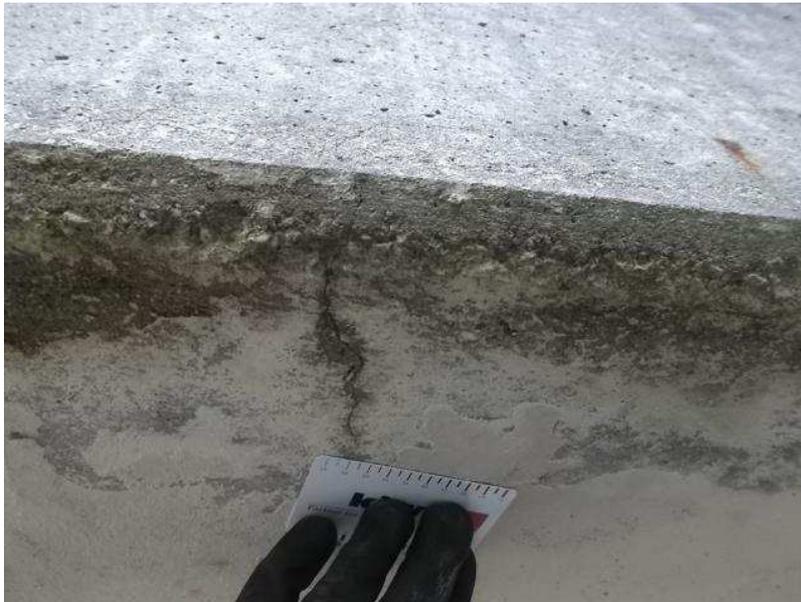
- [53] Unterbau, Beton, Stellenweise, Rostfahne, ---, Längs durchgehend, Links, Unter dem Bauwerk, nicht überbauter Bereich, 4 Querträger, Rostfahnen durch Bindedrahtreste, oberflächennahe Betonabplatzungen 0 0 1
- [54] Unterbau, Beton, Stellenweise, Schrägrisse Rissbreite 0,2 - < 0,4 mm, ---, Hinten am Bauwerk, Seitenfläche links, Unter dem Bauwerk, 4-ter Querträger von vorne, 3 Schrägrisse, Vorderansicht, Rissbreite bis ca. 0,2mm, L= ca. 84cm, nach Unterseite auslaufend 0 0 1

2018_SCHRÄGRISSE IM QT

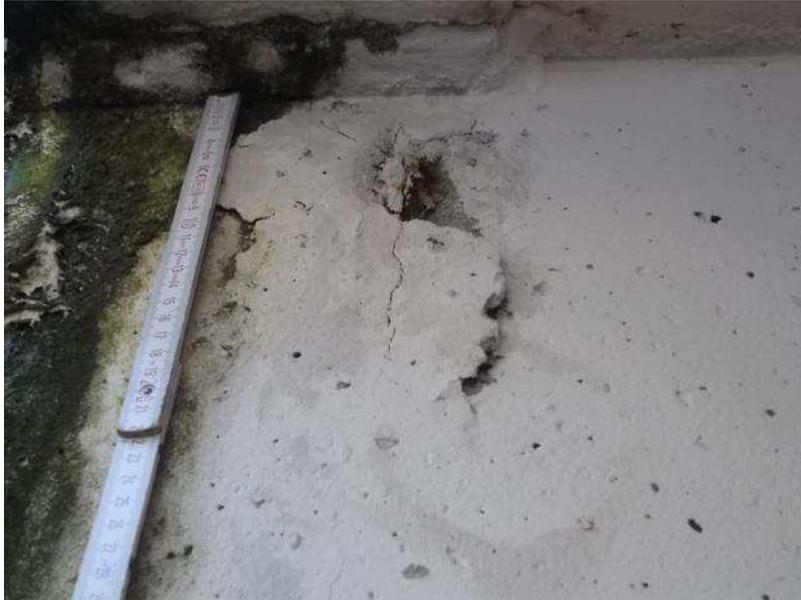
- [55] Pfeiler / Stütze, Beton, Eine Stelle, Abplatzung mit freiliegender Bewehrung, ---, Vorne am Bauwerk, Seitenfläche links, Unter dem Bauwerk, unterhalb des 2-ten Querträgers von vorne, Betonabplatzung, geringe Betonüberdeckung, hohllagig, Fläche ca. 24cm x 14cm x 1cm, 1 Riss, Rissbreite ca. 0,3mm, EP 0 1 2

2018_BETONABPLATZUNG MIT FREILIEGENDER BEWEHRUNG LINKS

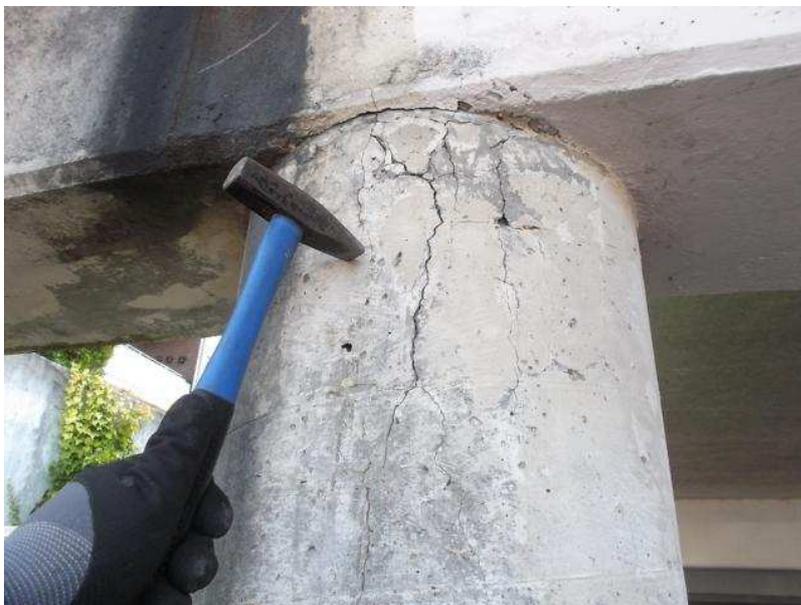
- [56] Pfeiler / Stütze, Beton, Stellenweise, Gerissen und hohl klingend, ---, Vorne am Bauwerk, Seitenfläche links, 0 0 2
Unter dem Bauwerk, 1-ter und 2-ter Stützenkopf von vorne, Betonabplatzung, hohllagig, Fläche ca. 50cm x
32cm, rissig, Rissbreite ca. 0,15mm, L= bis 35cm, EP

2018_STÜTZENKOPF RISSIG UND HOHLLAGIG

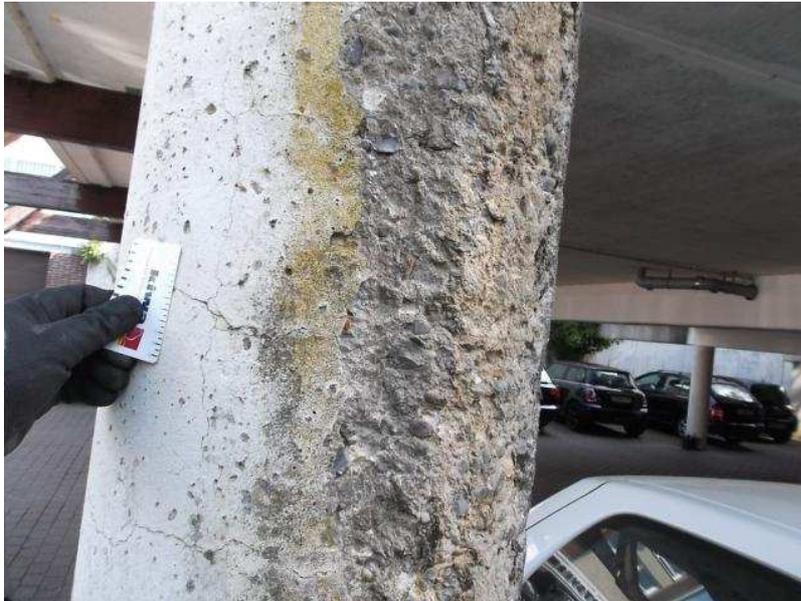
- [21] Pfeiler / Stütze als Vollquerschnitt, Betonoberfläche, Ausgeprägt, Abgeplatzt, ---, Längs durchgehend, Rechts, starke Betonabplatzung, Fläche bis ca. 200cm x 40cm x 2cm, Stützenreihe rechts, alle 3 Stützen, freiliegende Korngerüst, Netz- und Querrisse, Rissbreite bis ca. 0,4mm, Feuchtigkeit, hohllagig, vor allem stark ausgeprägt an 1-ter Stütze, 2-te und 3-te Stütze beginnend mit oberflächennahen Betonabplatzungen, Beeinträchtigung der Standsicherheit, Moos- und Algenbelag an der 2-ten und 3-ten Stütze stark ausgeprägt

2018_STÜTZE MIT BETONABPLATZUNGEN UND RISSE

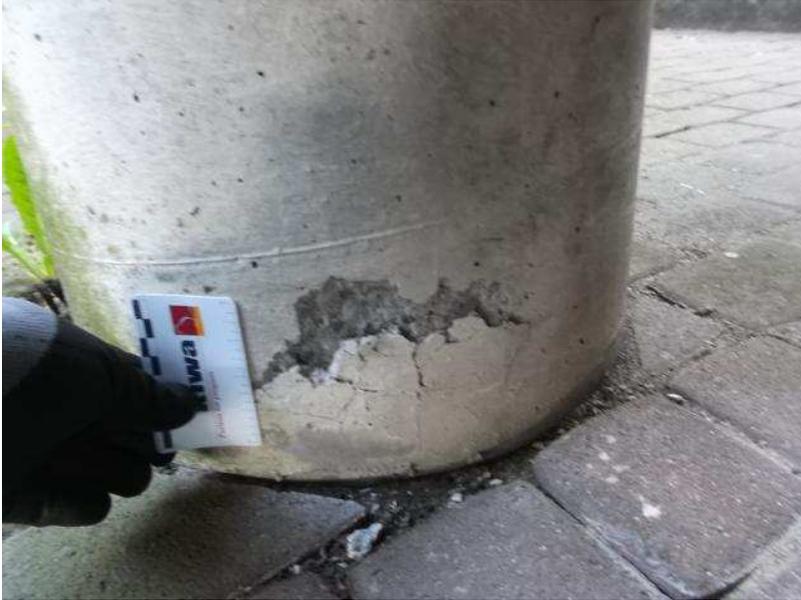
- [23] Pfeiler / Stütze als Vollquerschnitt, Beton, Eine Stelle, Abgeplatzt, ---, 4-ter Pfeiler/Stütze, Hinten am Bauwerk, Links, Unten, 1-te Stützenreihe links, Betonabplatzungen im Fußpunktbereich, Fläche ca. 18cm x 13cm x 0,5cm, hohllagig

2018_BETONABPLATZUNG AN STÜTZE UNTEN

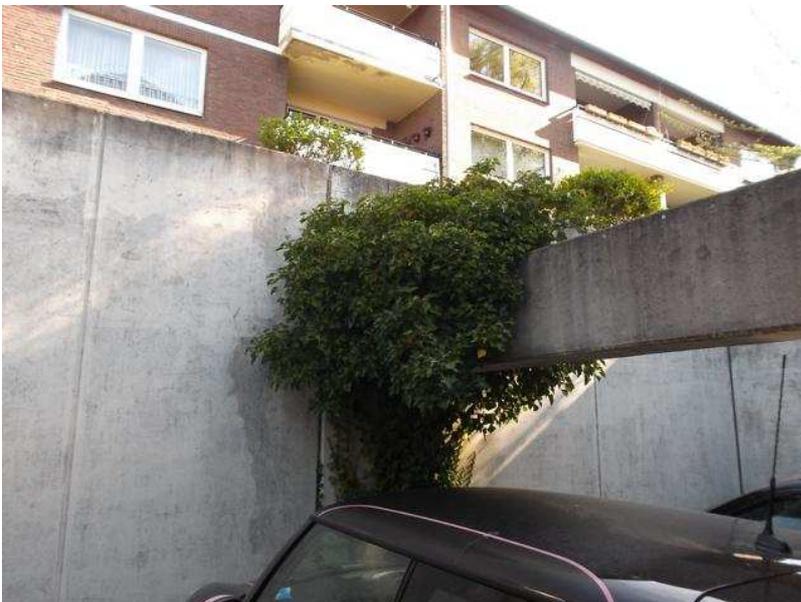
- [41] Sonstiger Stützungskörper, Betonfertigteile, Bereichsweise, Gefahr durch Bewuchs, ---, Längs durchgehend, 0 0 1
Links, Unter dem Bauwerk, Unterhaltungsmangel, am 1-ten bis 3-ten Querbalken

2018_GEFAHR DURCH BEWUCHS

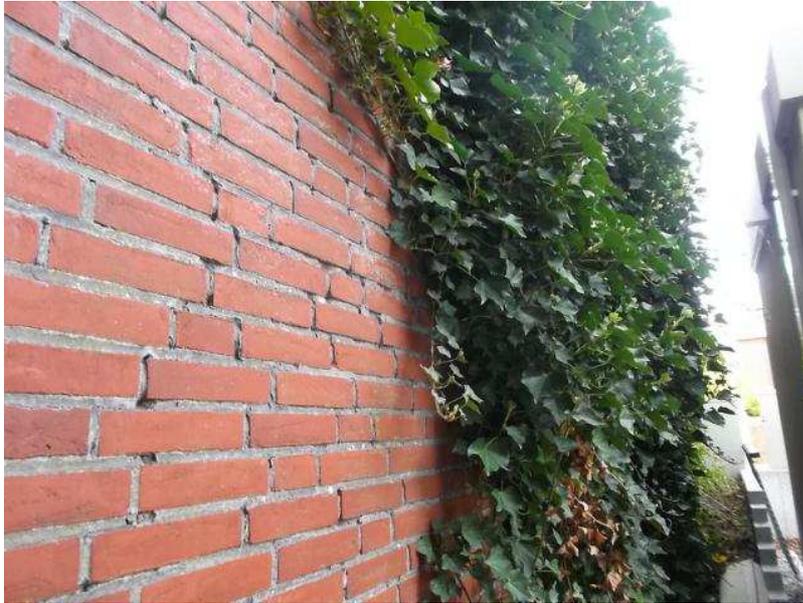
- [32] Sonstiger Stützungskörper, Mauerwerksfugen, Zahlreich, Verwittert, Länge: 15,000 m, ---, Hinten am Bauwerk, Rechts, Mörtelfugen des Verblendmauerwerkes stellenweise lose, stellenweise Fehlstellen, ausgeprägter Efeubewuchs, EP

2018_MÖRTELFUGEN LOSE UND FEHLSTELLEN

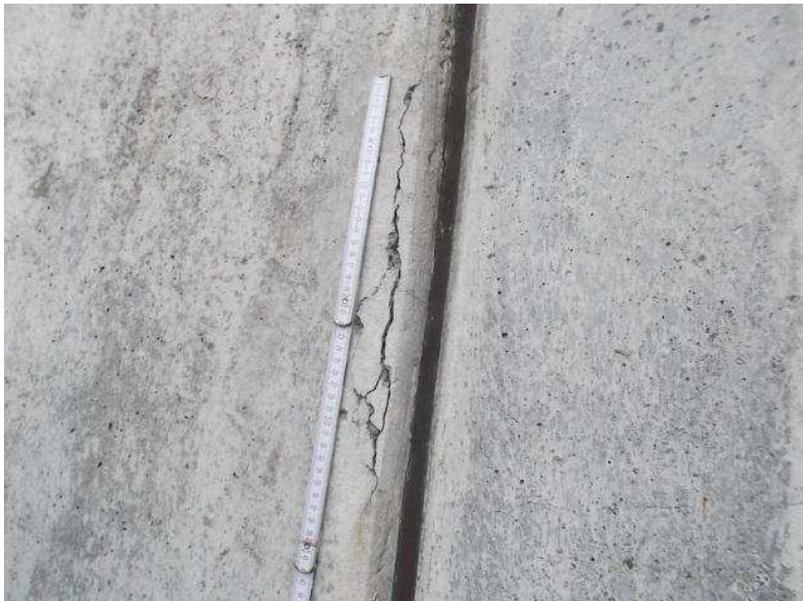
- [30] Sonstiger Stützungskörper, Betonfertigteile, Stellenweise, Hohlstelle, Anzahl: 3 Stelle(n), ---, Hinten am Bauwerk, Links, Unter dem Bauwerk, Ausführungsfehler / Baumängel, Betonwand, links neben Querbalken, Betonabplatzung, Fläche ca. 60cm x 6cm x 3cm, Flankenabriss der Montagefuge sowie 1 Stelle hinten seitlichen oben im Bereich des letzten Elementes, hohllagig

2018_BETONABPLATZUNG AN WANDELEMENT

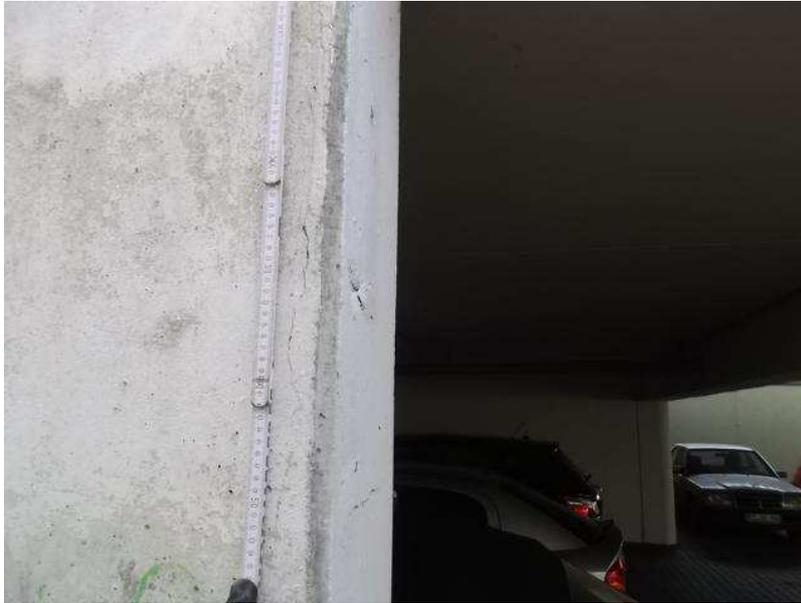
- [26] Sonstiger Stützungskörper, Betonfertigteile, Stellenweise, Abgeplatzt, Anzahl: 2 Stelle(n), ---, Hinten am Bauwerk, Links, Unter dem Bauwerk, Betonstützwand, rechts neben Treppe, 2 Kantenabplatzungen im Eckbereich, Fläche bis ca. 80cm x 6cm x 5cm 0 0 2

2018_KANTENABPLATZUNG AM WANDELEMENT

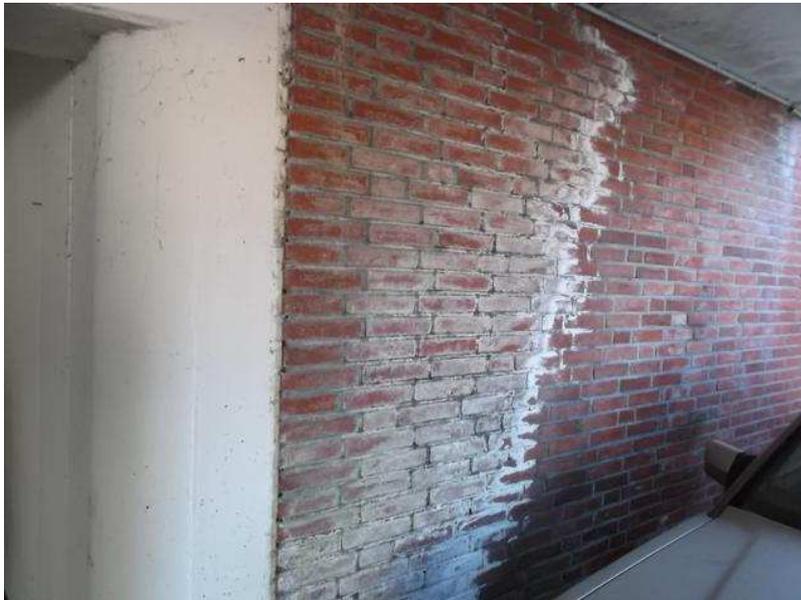
- [43] Sonstiger Stützungskörper, Verblendmauerwerk, Gesamtes Bauteil, Aussinterung, ---, Hinten am Bauwerk, Rechts, ausgeprägte Aussinterungserscheinungen im Ziegel und Fugenmörtel des Verblendmauerwerkes, Fläche ca. 3,10m x 2,50m, EP 0 0 2

2018_AUSSINTERUNGEN IM VERBLENDMAUERWERK

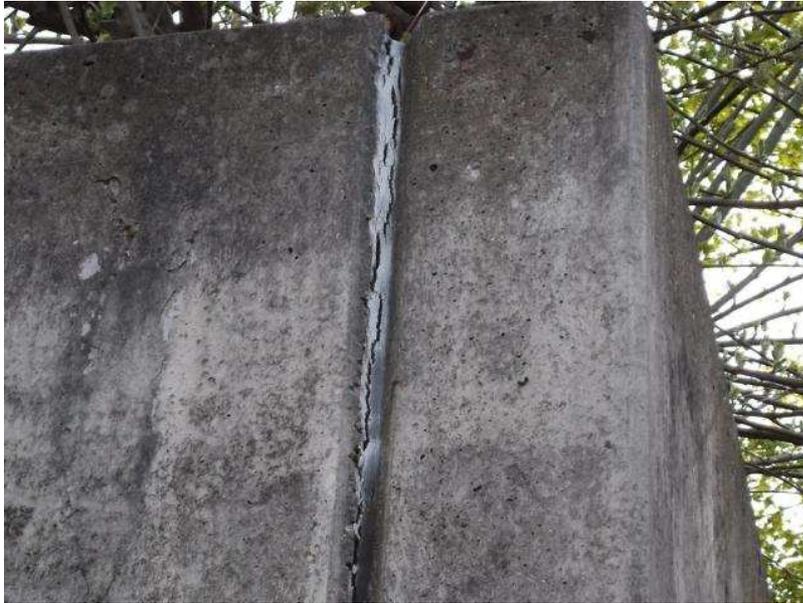
- [58] Sonstiger Stützungskörper, Fugenband der Montagefuge, Stellenweise, Rissig, ---, Hinten am Bauwerk, 0 0 2
Seitenfläche links, Unter dem Bauwerk, Instandsetzung schadhaft, Stützwand links vor Treppe, Fugenband
porös und rissig, Flankenabriss, längsdurchgehend von oben nach unten, L= ca. 3,78m, EP

2018_FUGENBAND MIT FLANKENABRISS

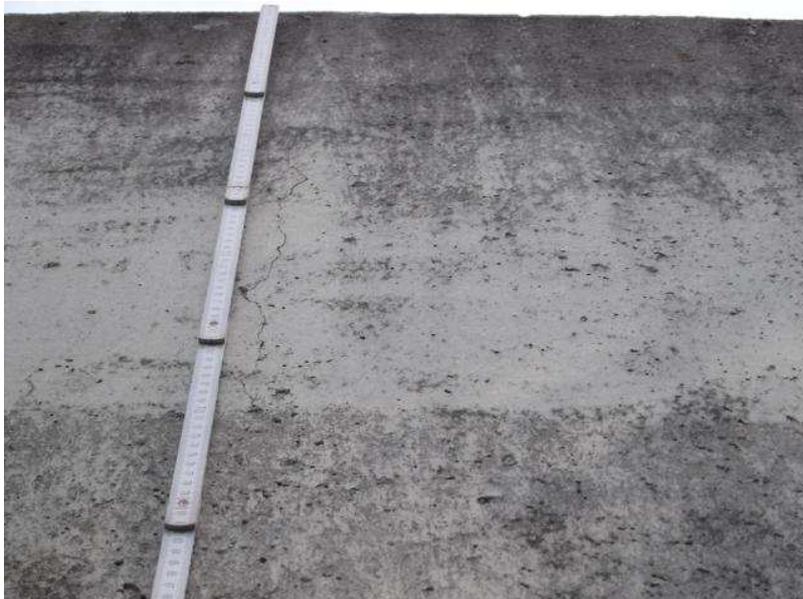
- [28] Sonstiger Stützungskörper, Betonfertigteil, Eine Stelle, Längsrisse, ---, Hinten am Bauwerk, Seitenfläche 0 0 1
links, Oben, vorletztes Element, Rissbreite ca. 0,20mm, L= ca. 1,20m

2018_RISS IM WANDELEMENT

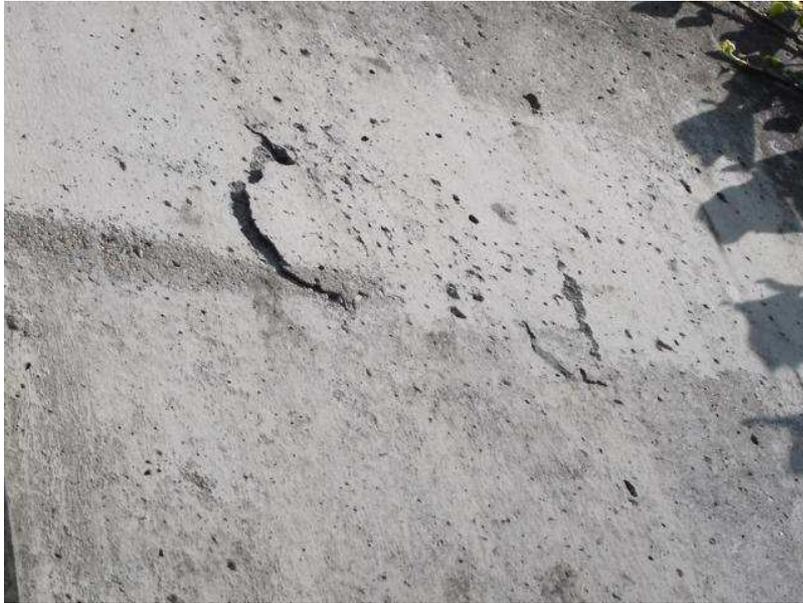
- [40] Sonstiger Stützungskörper, Betonfertigteil, Mehrfach, Abplatzung mit freiliegender Bewehrung, ---, Vorne 0 0 2
am Bauwerk, Seitenfläche links, Oben, Instandsetzung schadhaft, zwischen 1-ten bis 3-ten Querbalken, 9
Stellen, hohllagig, Fläche bis ca. 40cm x 7cm x 1cm, EP

2018_BETONABPLATZUNGEN MIT FREILIEGENDER BEWEHRUNG AM WANDELEMENT

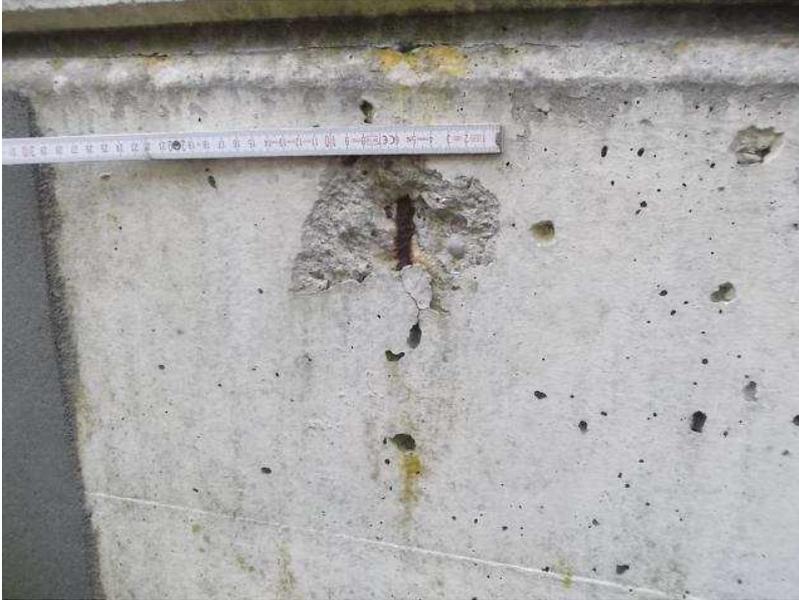
- [25] Sonstiger Stützungskörper, Betonfertigteil, Stellenweise, Gerissen und hohl klingend, Anzahl: 5 Stelle(n), 1 0 3
---, Hinten am Bauwerk, Seitenfläche links, Unter dem Bauwerk, Betonwand, Betonabplatzungen, Fläche bis
ca. 17cm x 13cm x 1cm, rechts neben der Treppe, hohllagig, Bewehrung mit Korrosion, beginnende
Querschnittsminderung
3 Stellen Stirnseite unten sowie 2 Stellen Seitenfläche zur Treppe, EP

2018_BEWEHRUNG MIT QUERSCHNITTMINDERUNG

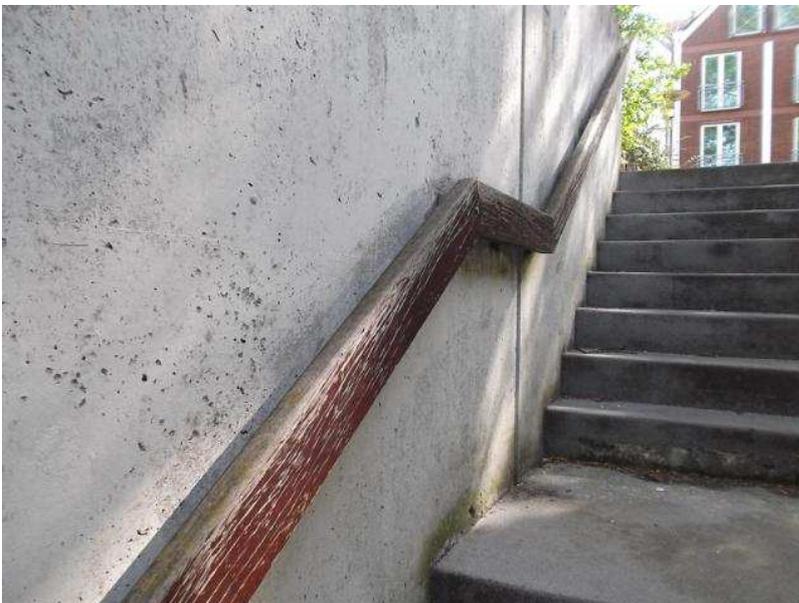
- [1] Überbau, Handlauf des Geländers, Holzschutz, ausgeprägt, abgeplatzt, ---, gesamtes Bauteil, längs durchgehend, beidseitig, im Bereich der Treppe hinten links, Oberfläche rau, Holzfasern stellenweise aufrecht stehend, Farbanstrich verwittert, Holzschutz nicht mehr ausreichend wirksam

2018_HOLZSCHUTZ DES HANDLAUFES VERWITTERT

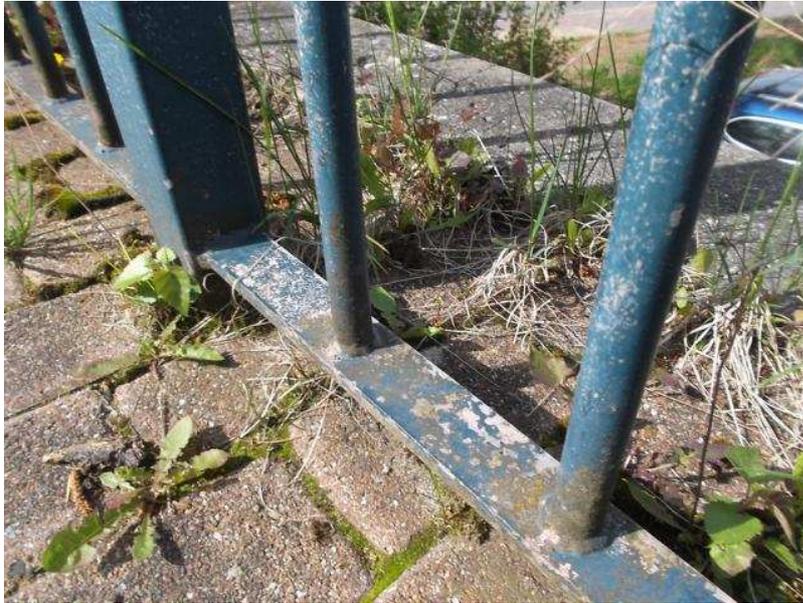
- [5] Überbau, Füllstabgeländer ohne Seil, Korrosionsschutzbeschichtung auf Metall, Bereichsweise, Abgelöst, 0 0 1
---, Vorne am Bauwerk, Quer durchgehend, Oben auf dem Bauwerk, in den Fußpunktbereichen der Füllstäbe
und Fußholm, vereinzelt Korrosionserscheinungen, SK2, Ri3, Durchrostung der Beschichtung

2018_KORROSIONSERSCHEINUNGEN AM GELÄNDER

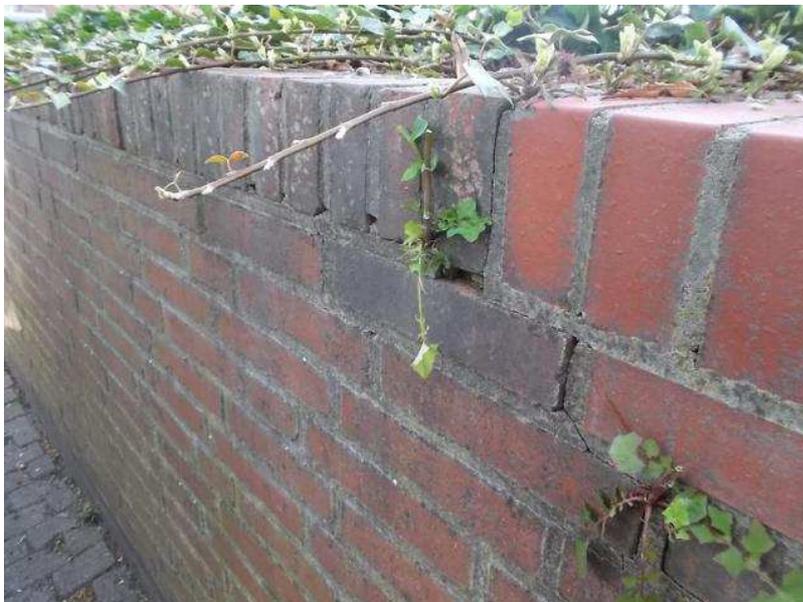
- [13] Überbau, Brüstung als Absturzsicherung, Mauerwerksfugen, Bereichsweise, Herausgebrochen, ---, Hinten 0 0 2
am Bauwerk, Rechts, Oben auf dem Bauwerk, Rückseite der Brüstung, Fugenbereiche stellenweise lose,
Fugenmörtel verwittert, Bewuchs, Moos- und Algenbelag

2018_MÖRTELFUGEN AN BRÜSTUNG OBEN SCHADHAFT

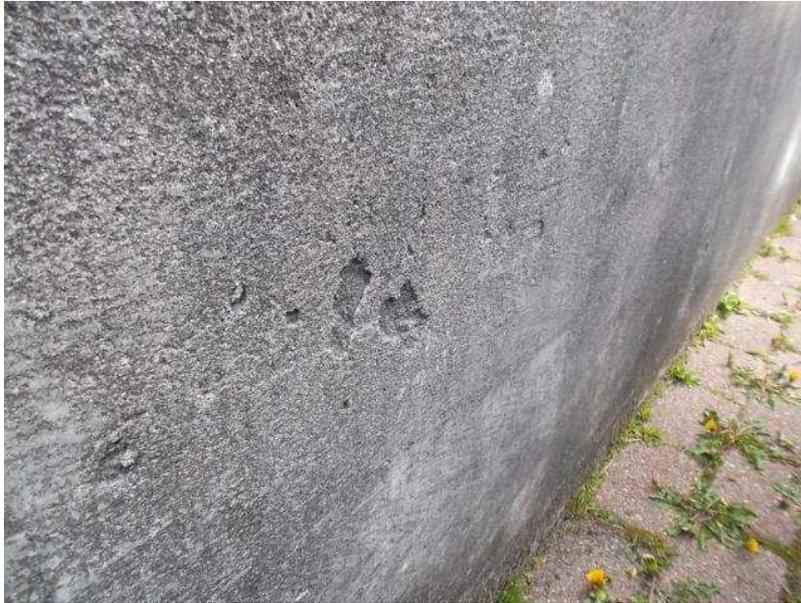
- [11] Überbau, Brüstung als Absturzsicherung, Betonoberfläche, Stellenweise, Kanülen / Poren, ---, Gesamtes Bauteil, Oben, umlaufend, stellenweise oberflächennahe Betonabplatzungen und Lunker 0 0 1

2018_FEHLSTELLEN AN BETONOBERFLÄCHE

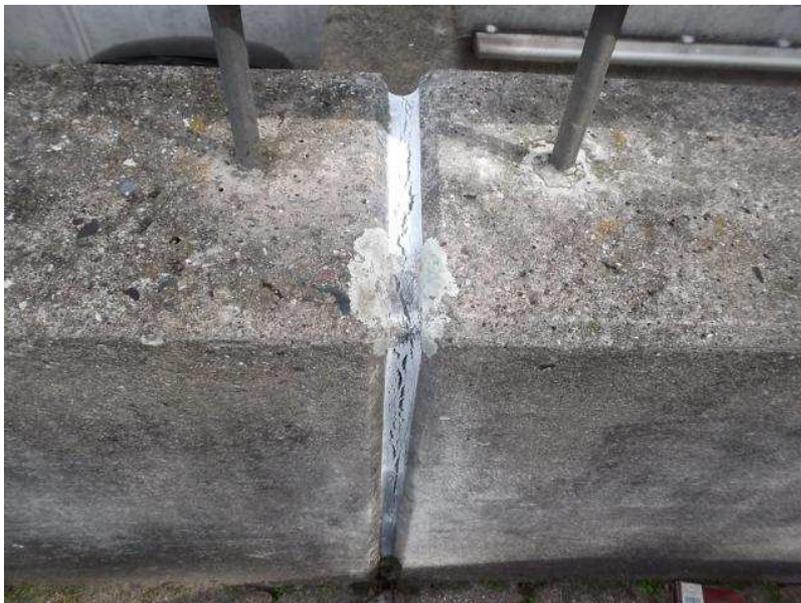
- [22] Überbau, Brüstung als Absturzsicherung, Fugenband der Montagefuge längs, Bereichsweise, Abgerissen, ---, 0 0 2
Vorne und hinten am Bauwerk, Beidseitig, Oben auf dem Bauwerk, Fugenband porös, oben und Seitenfläche der Brüstung, Flankenabriss

2018_FUGENBAND PORÖS

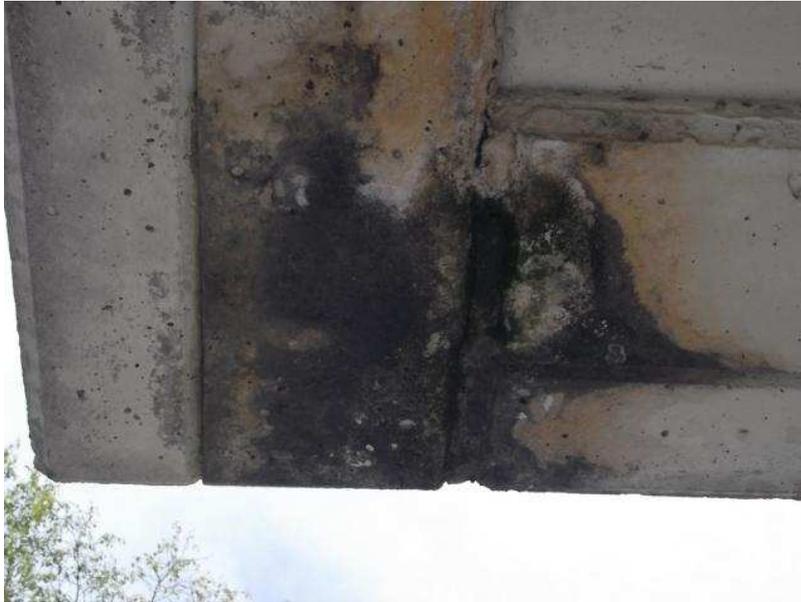
- [60] Überbau, Brüstung als Absturzsicherung, Fugenband der Montagefuge längs, Eine Stelle, Abgerissen, Länge: 0,600 m, ---, Vorne am Bauwerk, Rechts, Oben, im Bereich der 1-ten Stütze rechts, Fugenband porös, Flankenabriss, unterseitig Feuchtigkeit, Fläche ca. 25cm x 16cm, Fugenband unterseitig herausgedrückt, Riss im Beton, Rissbreite ca. 0,2mm, Moos- und Algenbelag, EP

2018_FUGENBAND MIT FEUCHTIGKEITSAUSTRITT

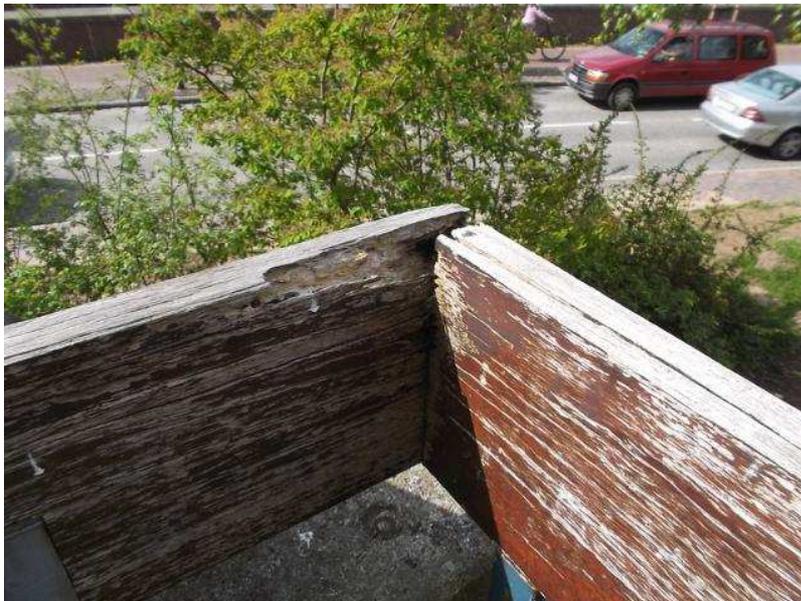
- [10] Überbau, Brüstung als Absturzsicherung, Holz, Alle, Angefault, ---, Längs durchgehend, Oben auf dem Bauwerk, Brüstungsbohle umlaufend, Verrottungserscheinungen, Fäulnis, Einstehtiefe bis ca. 3cm, Holzschutz verwittert, nicht mehr wirksam, EP

2018_BRÜSTUNGSBOHLE MIT VERROTTUNGSERSCHEINUNGEN

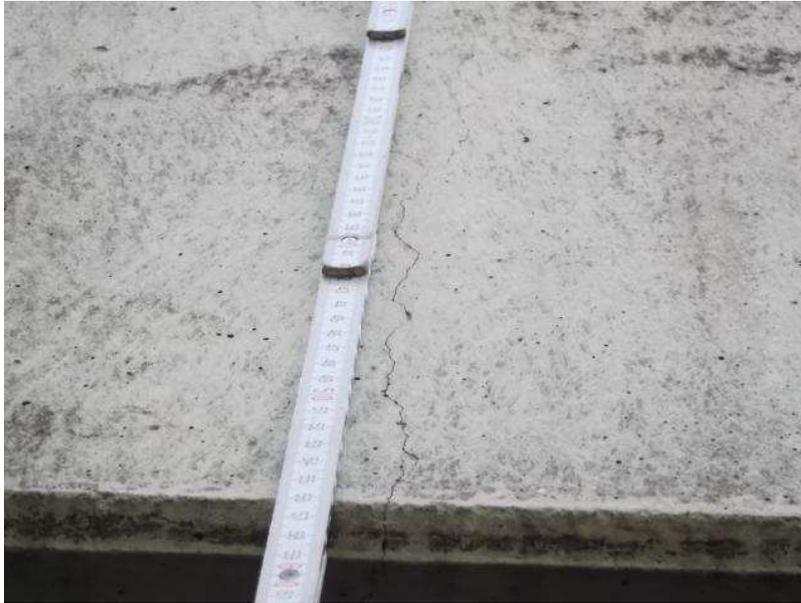
- [57] Überbau, Brüstung als Absturzsicherung, Betonoberfläche, Mehrfach, Gerissen, ---, Gesamtes Bauteil, Längs 0 0 1 durchgehend, Seitenfläche links, Oben außen, zwischen 1-ter und 4-ter Stütze, 9 Risse, Rissbreite bis ca. 0,2mm, L= ca. 60cm, Riss bis unterseitig verlaufend, L= ca. 20cm

2018_RISSE IN DER BRÜSTUNG

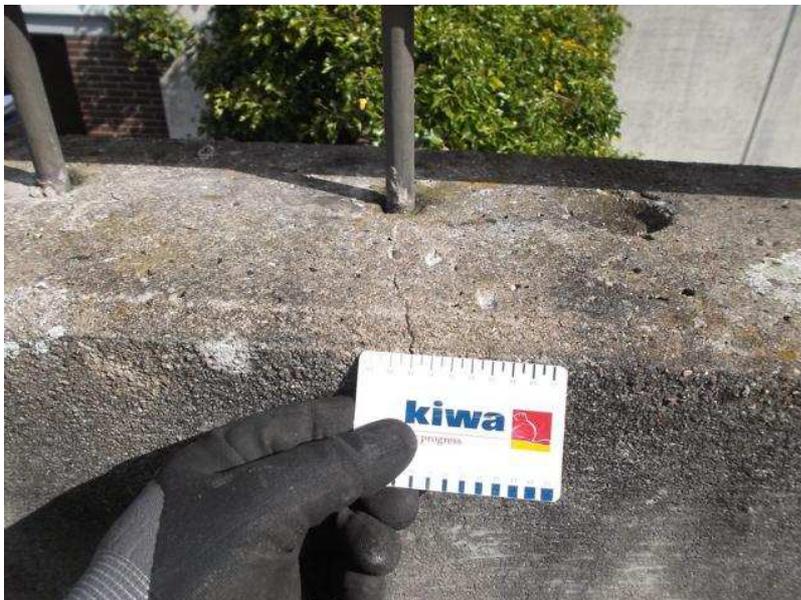
- [9] Überbau, Brüstung als Absturzsicherung, Betonfertigteile, Vereinzelt, Rissig, ---, Längs durchgehend, 0 0 2 Beidseitig, Oben auf dem Bauwerk, Betonoberfläche verwittert, Rissbreite bis ca. 0,3mm, L= ca. 12cm, Moos- und Algenbelag

2018_BRÜSTUNG RISSIG

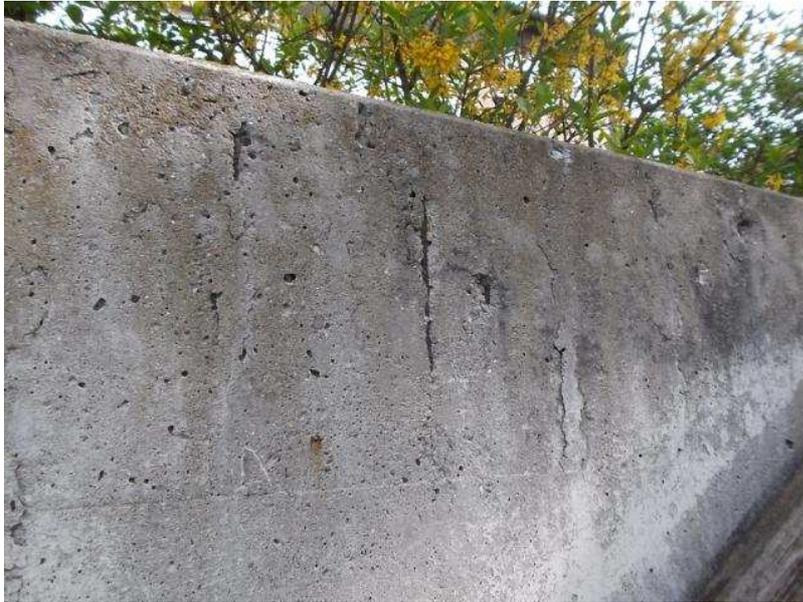
- [29] Sonstiger Stützungskörper, Brüstung als Absturzsicherung, Beton, Mehrfach, Abplatzung mit freiliegender Bewehrung, ---, Gesamtes Bauteil, Hinten am Bauwerk, Seitenfläche links, Unter dem Bauwerk, Instandsetzung schadhafte, Betonwand der Treppe, beidseitig, Risse bis ca. 0,2mm, Korrosion der Bewehrung, geringe Betonüberdeckung, Hohlstellen, Fläche bis ca. 48cm x 9cm, linke Seite 21 Stellen, EP 1 0 2

2018_BETONABPLATZUNG MIT FREILIEGENDER BEWEHRUNG IM TREPPENBEREICH
