Prüfbericht 2018 H

nach DIN 1076

Bauwerksname **Parkhaus - Schrangensstraße**
Teilbauwerksname **Parkhaus - Schrangensstraße**
Kreis **Kreis Herzogtum Lauenburg**
Ort **Ratzeburg**
Bauwerksrichtung **von Westen nach Osten**
Bauwerksart **Plattenbrücke**
Tragfähigkeit
Baujahr

Prüfrichtung **von Westen nach Osten**
Prüfer **Dipl.-Ing. Thomas Graß**
Prüfung vom **18.05.2018** bis **18.05.2018**

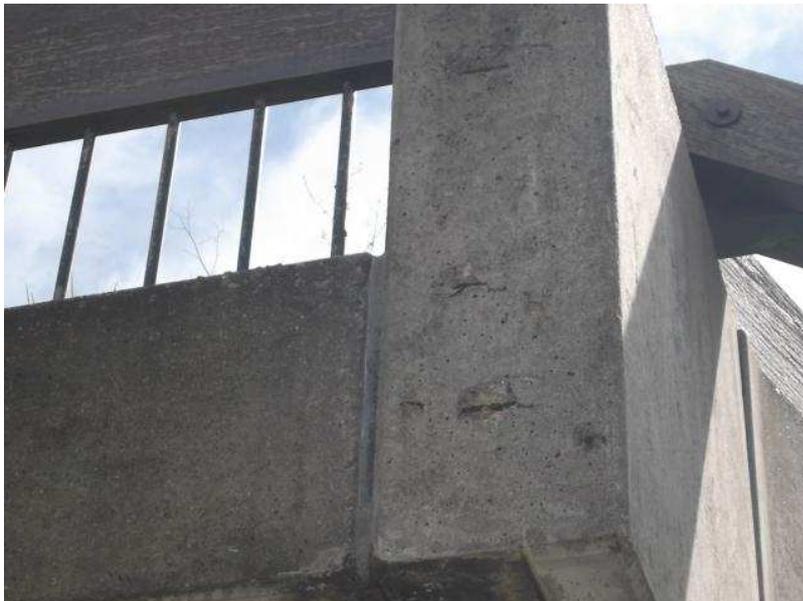
- [59] Sonstiger Stützungskörper, Brüstung als Absturzsicherung, Beton, Stellenweise, Abplatzung mit freiliegender Bewehrung, Anzahl: 4 Stelle(n), ---, Vorne am Bauwerk, Seitenfläche rechts, Oben, Stirnseite, Betonabplatzung, geringe Betonüberdeckung, Fläche bis ca. 15cm x 5cm x 1cm 0 1 2

2018_BETONABPLATZUNG AN DER STIRNSEITE DER BRÜSTUNG

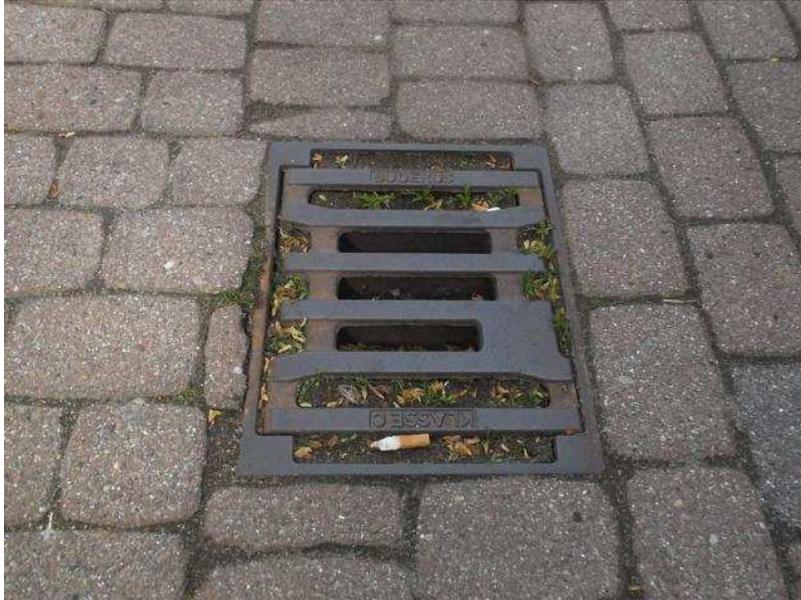
- [6] Überbau, Ablauf, Ausgeprägt, Schmutzablagerung, Anzahl: 3 Stück, ---, Gesamter Überbau, Längs durchgehend, Oben auf dem Bauwerk, Unterhaltungsmangel, Schmutzablagerungen durch Streugut, Bewuchs, nicht funktionstüchtig, stehendes Wasser

2018_BAUWERKSENTWÄSSERUNG VERSCHMUTZT

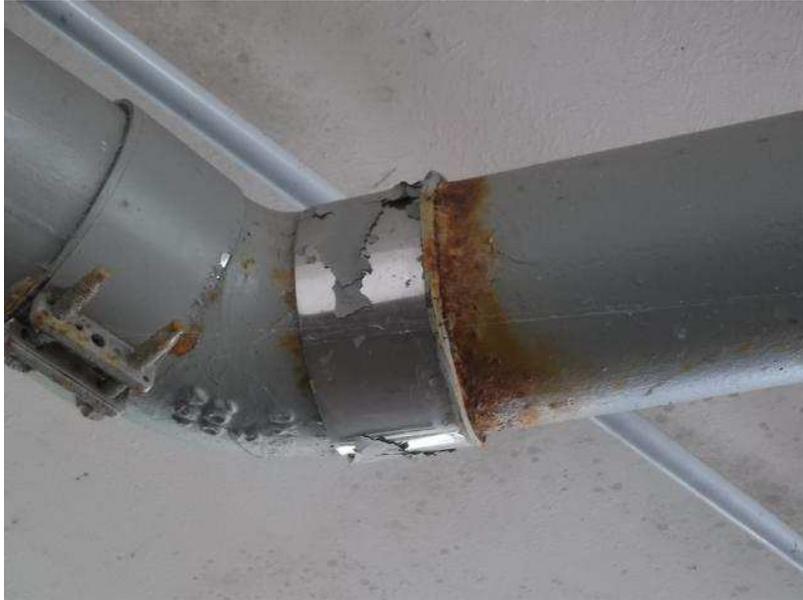
- [52] Überbau, Verbindung der Regenwasserleitung, Eine Stelle, Angerostet, ---, Vorne am Bauwerk, Mitte quer, 0 0 2
Unter dem Bauwerk, Korrosionserscheinungen in der Verbindung, SK3, Ri4 bis Ri5, Durchrostung der Beschichtung, Leitung im 1-ten Deckenfeld

2018_VERBINDUNG MIT KORROSION

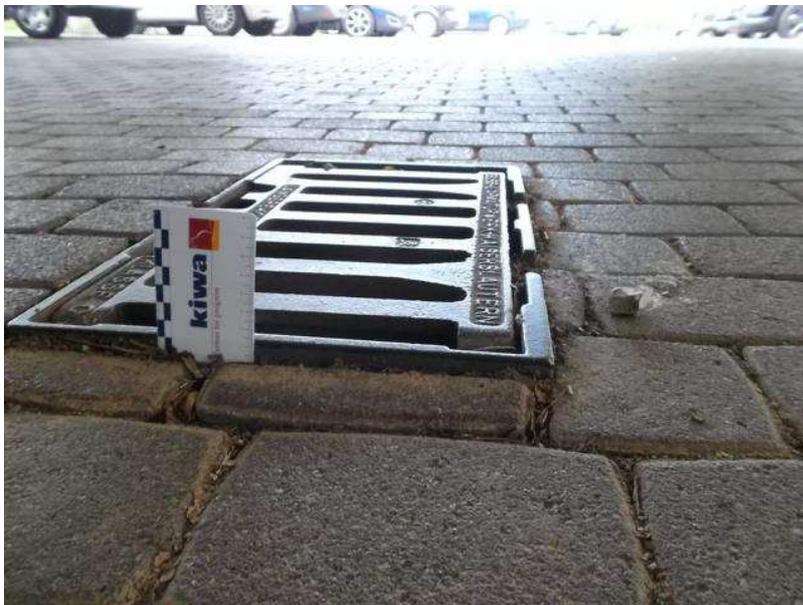
[50] Beläge, Pflasterung, Stellenweise, < 2 cm abgesackt / gesetzt, ---, Mitte längs am Bauwerk, Unter dem Bauwerk, Versatz bis ca. 1,5cm, im Bereich der Entwässerungsschächte

2018_VERSATZ AM ENTWÄSSERUNGSEINLAUF

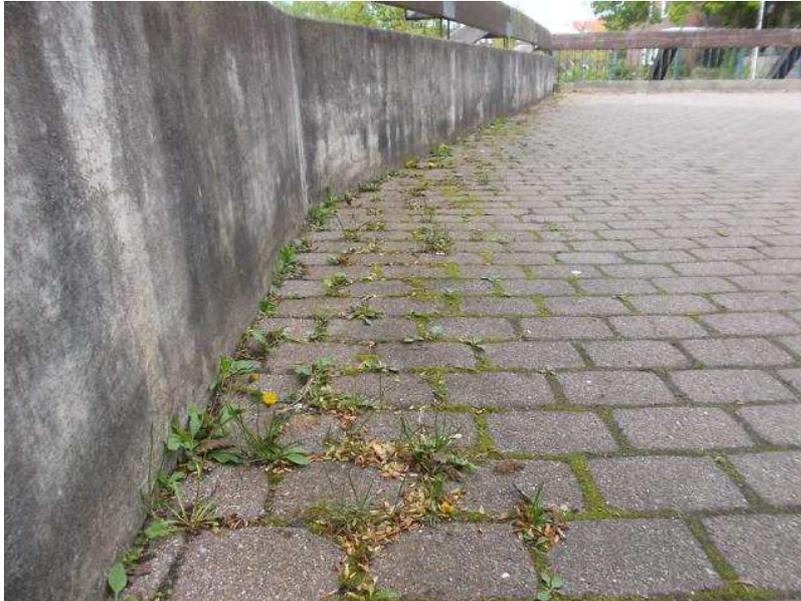
- [7] Fahrbahnbelag, Pflasterung, Bereichsweise, Gefahr durch Bewuchs, ---, Linke und rechte Seite, 0 1 0
Unterhaltungsmangel, unten und oben auf dem Bauwerk, Bewuchs in den Randbereichen des Pflasterbelages

2018_BEWUCHS IM PFLASTERBELAG

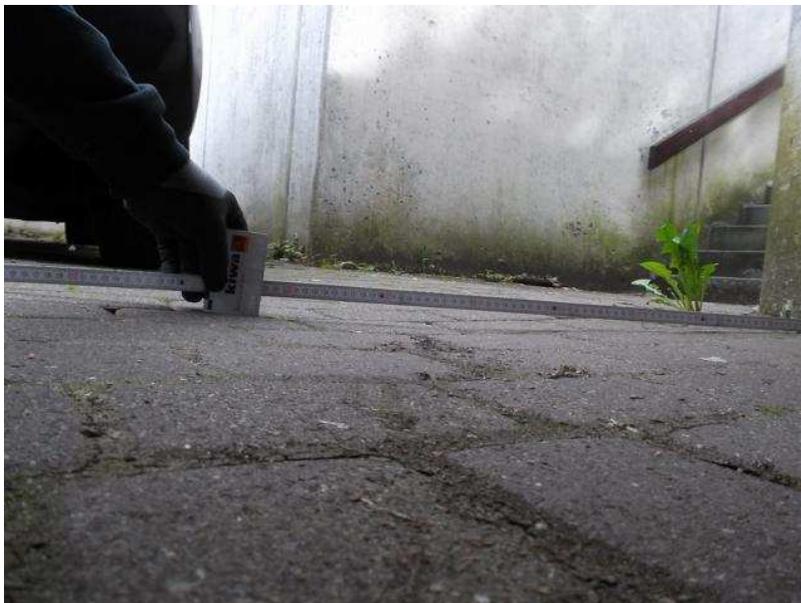
- [12] Fahrbahnbelag, Pflasterung, Mehrfach, 2 - 5 cm abgesackt / gesetzt, ---, Gesamter Unterbau, Unter dem 0 1 0
Bauwerk, Absackungen bis 2cm, vor allem in den Parkflächenbereichen

2018_VERSATZ IM BELAG UNTEN

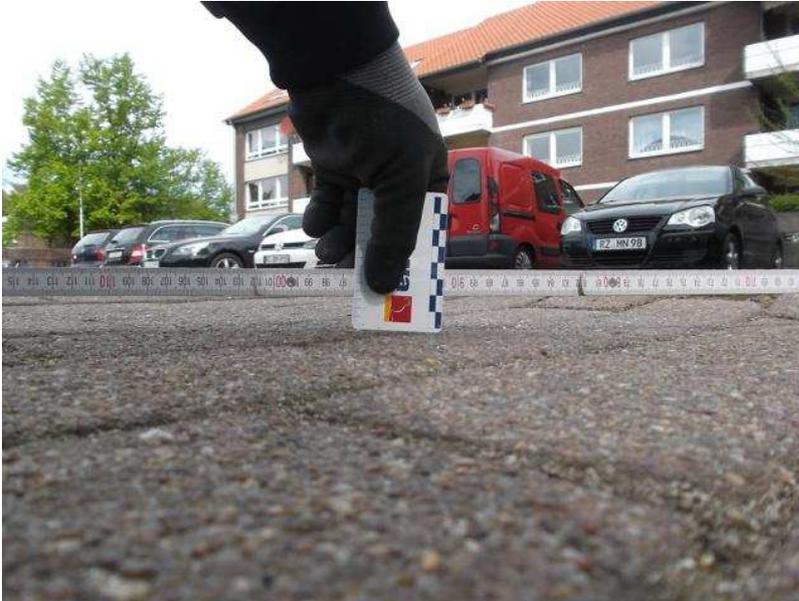
- [15] Überbau, Fahrbahnbelag, Pflasterstein, Bereichsweise, 2 - 5 cm abgesackt / gesetzt, ---, Gesamtes Bauteil, 0 2 1
Hinten am Bauwerk, Quer durchgehend, Oben auf dem Bauwerk, Versatz bis ca. 3,5cm, EP

2018_VERSATZ IM BELAG OBEN

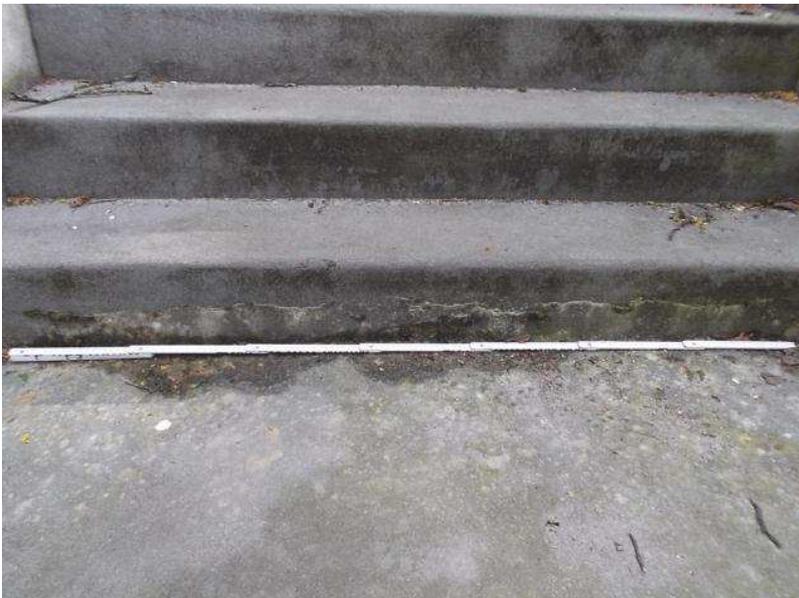
- [48] Überbau, Treppenstufen, Beton, Mehrfach, Allgemeiner Riss mit Aussinterung, ---, Hinten am Bauwerk, 1 1 2
Links, Unter dem Bauwerk, Rissbreite bis ca. 0,85mm, L= bis ca. 1,40m, hohllagig, 2-te, 3-te, 5-te, 7-te bis
10-te Stufe, Aussinterungserscheinungen, OS-System schadhafte, hohllagig, EP

2018_TREPPE RISSIG MIT AUSSINTERUNGEN
