# Prüfbericht 2018 H

nach DIN 1076

Bauwerksname **Fußgängerbrücke Schwanenteich**  
Teilbauwerksname **Fußgängerbrücke Schwanenteich**  
Kreis **Kreis Herzogtum Lauenburg**  
Ort **Ratzeburg**  
Bauwerksrichtung **von Osten nach Westen**  
Bauwerksart **Balkenbrücke / Mittelträger / Trapezplatte**  
Tragfähigkeit  
Baujahr

Prüfrichtung **von Osten nach Westen**  
Prüfer **Dipl.-Ing. Thomas Graß**  
Prüfung vom **04.05.2018** bis **04.05.2018**

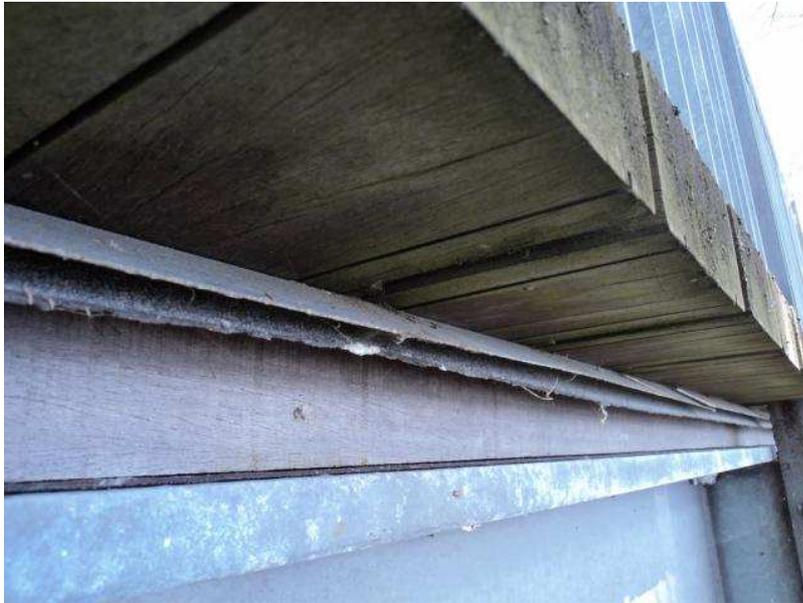
- [18] Überbau, Baulich - konstruktiver Holzschutz, Gesamtes Bauteil, Fehlt, ---, Längs durchgehend, Beidseitig, 0 0 1  
Unter dem Bauwerk, Ausführungsfehler / Baumängel, Blech und bituminöse Dichtungsbahn zwischen  
Bohlenbelah und LT

2018\_BAULICH KONSTRUKTIVER HOLZSCHUTZ NICHT FACHGERECHT

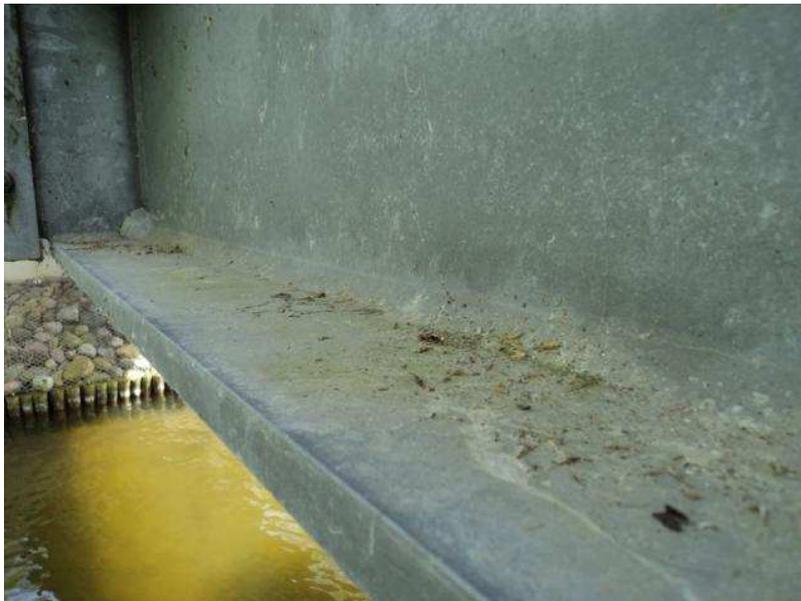
- [1] Überbau, Profile, Stellenweise, Schmutzablagerung, ---, Beidseitig, Unter dem Bauwerk, stellenweise 0 0 1  
Schmutzbelag auf den Untergurten der Stahlkonstruktion, sind im Rahmen der Bauwerksunterhaltung zu  
beseitigen

2018\_SCHMUTZABLAGERUNGEN AUF DEM PROFIL

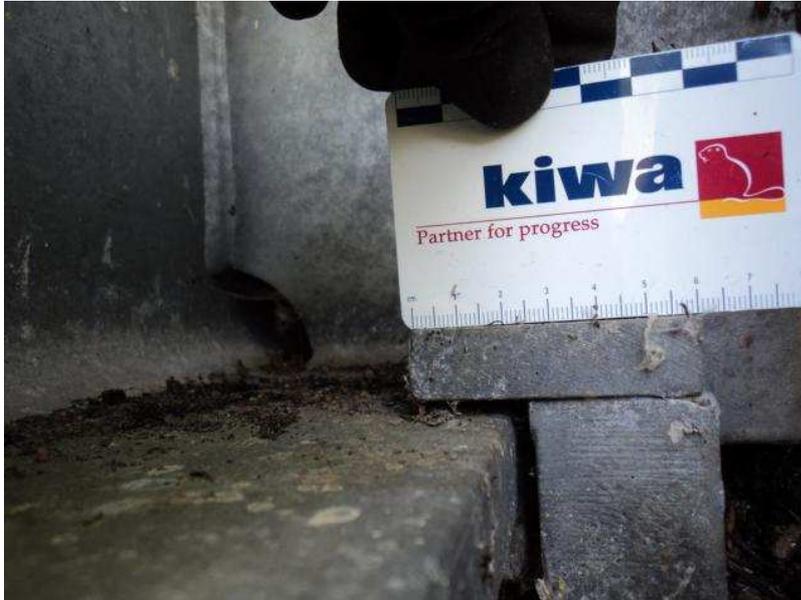
- [3] Querträger, Blech, An allen Bauteilen, Breite zu gering, Anzahl: 16 Stück, ---, Vorne und hinten am Bauwerk, Quer durchgehend, Unter dem Bauwerk, Ausführungsfehler / Baumängel, Flachstäbe des Auflagerbereiches auf die Hauptträgeruntergurte entgegen der Ausführungsplanung, gemessene Breite ca. 60mm, je Seite 8 Stück, Auflage zum Untergurt ca. 2cm, Bestandsschaden

2018\_AUSFÜHRUNGSFEHLER DES AUFLAGERBEREICHES

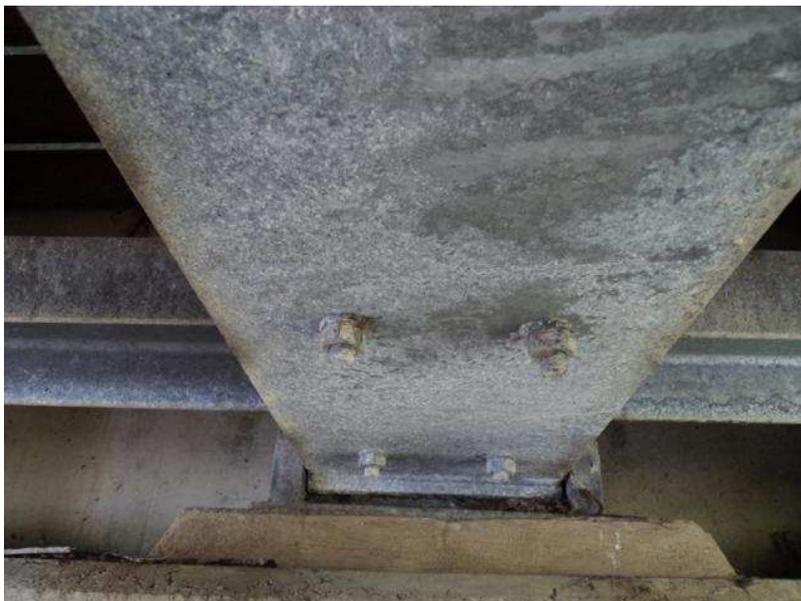
- [2] Balken / Längsträger, Profile, Größtenteils, Weißrost, ---, Gesamtes Bauteil, Längs durchgehend, Unter dem Bauwerk, sowie im Auflagerbereich vorne und hinten und an den Verbindungselemente der Trägerprofile der Stahlkonstruktion, Weißrostkorrosion, örtliche Durchrostung der Verzinkung, SK2, Ri3

2018\_WEISSROSTKORROSION AN DER STAHLKONSTRUKTION

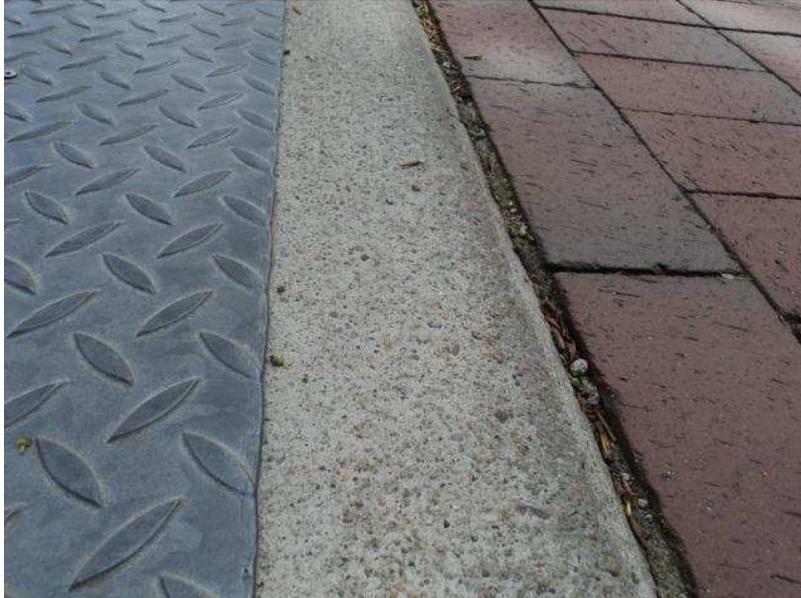
- [4] Widerlager, Betondeckung, Bereichsweise, Zu gering, ---, Hinten am Bauwerk, Links, Ausführungsfehler / Baumängel, bereichsweise Betonüberdeckung 45mm bis 50mm, (Mindestbetonüberdeckung  $c_{nom} = 55mm$ ,  $c_{min} = 50mm$ ) 0 0 1
- [16] Hintere Kammerwand, Betonoberfläche, Gesamtes Bauteil, Verwittert, ---, Vorne und hinten am Bauwerk, Quer durchgehend, Oben, freiliegendes Korngerüst durch Tausalzeintrag 0 0 2

2018\_BETONoberfläche VERWITTERT

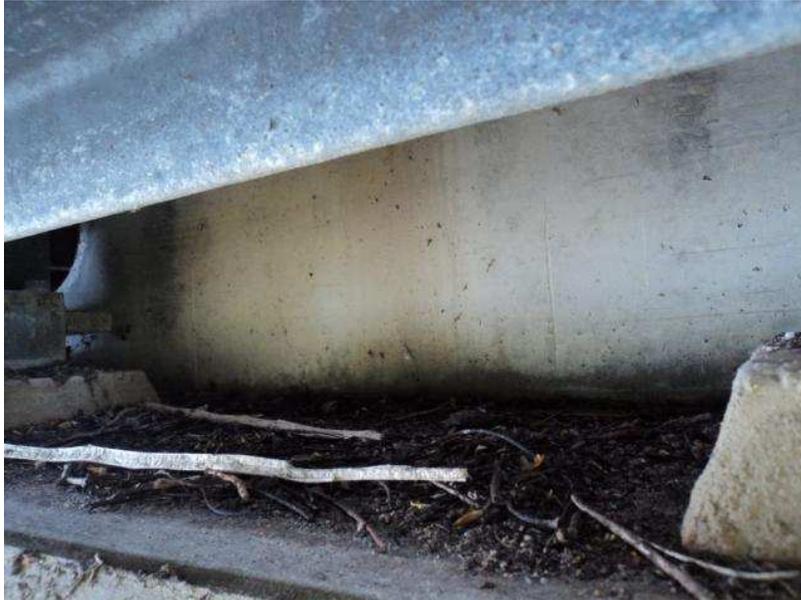
- [5] Auflagerbank, Beton, Bereichsweise, Schmutzablagerung, ---, Vorne und hinten am Bauwerk, Quer durchgehend, Unter dem Bauwerk, Unterhaltungsmangel, beide Widerlager, Schmutzablagerungen, Moos- und Algenbelag an den Stirnseiten der Auflagerbank 0 0 1

2018\_AUFLAGERBANK MIT SCHMUTZABLAGERUNGEN

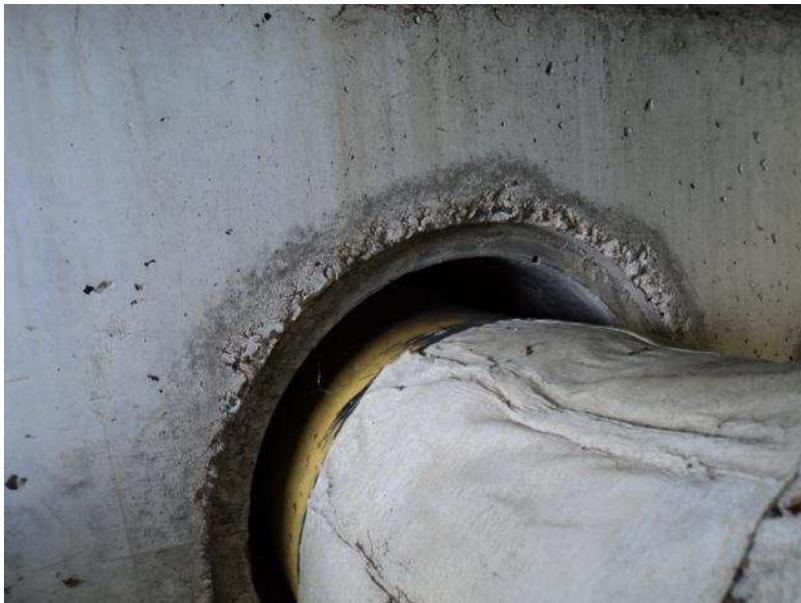
- [12] Auflagerbank, Beton, Eine Stelle, Kiesnest / Grobkornstelle, ---, Hinten am Bauwerk, Links, Unter dem Bauwerk, Ausführungsfehler / Baumängel, 2-te Rohrdurchführung von links, Beton im Kantenbereich der Bohrung abgeplatzt, freiliegendes Korngerüst 0 0 1

2018\_KIESNEST IM BEREICH DER ROHRDURCHFÜHRUNG

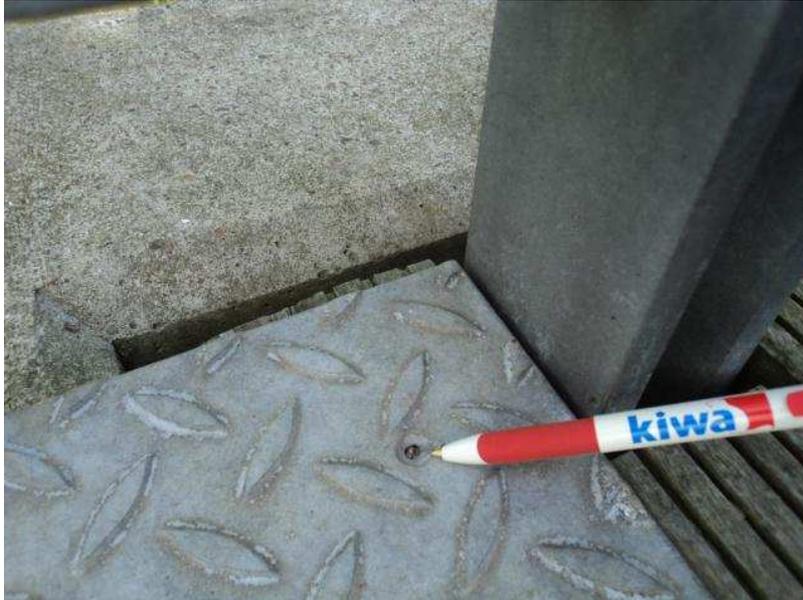
- [6] Unterbau, Schleppblechkonstruktion, eine Seite gleitend (auch Pendelplatten), Niet, Ein Stück, Fehlt, ---, 0 1 1  
Hinten am Bauwerk, Rechts, Oben auf dem Bauwerk, Blech über Widerlager

2018\_BEFESTIGUNGSMITTEL FEHLT

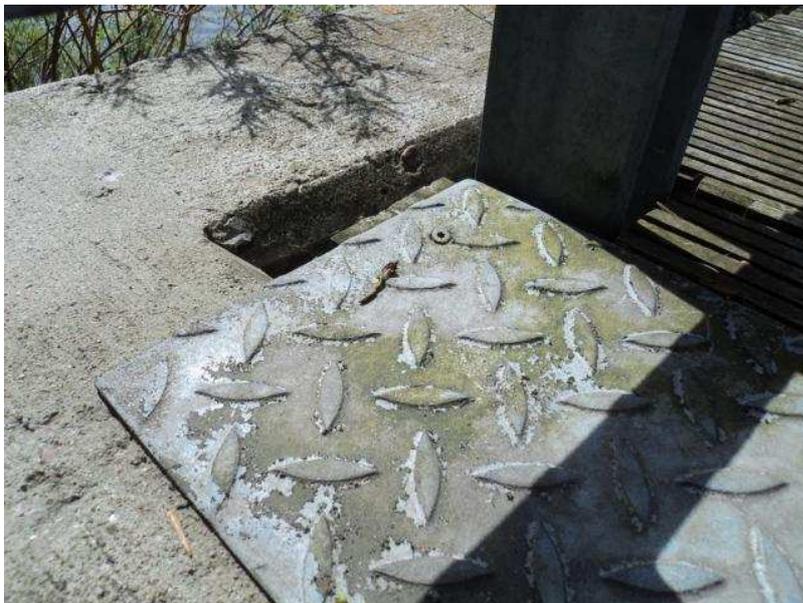
- [7] Unterbau, Schleppblechkonstruktion, eine Seite gleitend (auch Pendelplatten), Deckblech, Punktuell, 0 0 1  
Angerostet, ---, Vorne und hinten am Bauwerk, Beidseitig, Oben auf dem Bauwerk, Schleppblech am  
Bauwerksübergang, beginnende Korrosionserscheinungen, verzinkung in den beidseitigen Randbereichen  
schadhaft, örtliche Durchrostung der Beschichtung, SK2, Ri3, Moos- und Algenbelag

2018\_VERZINKUNG MIT KORROSIONSERSCHEINUNGEN

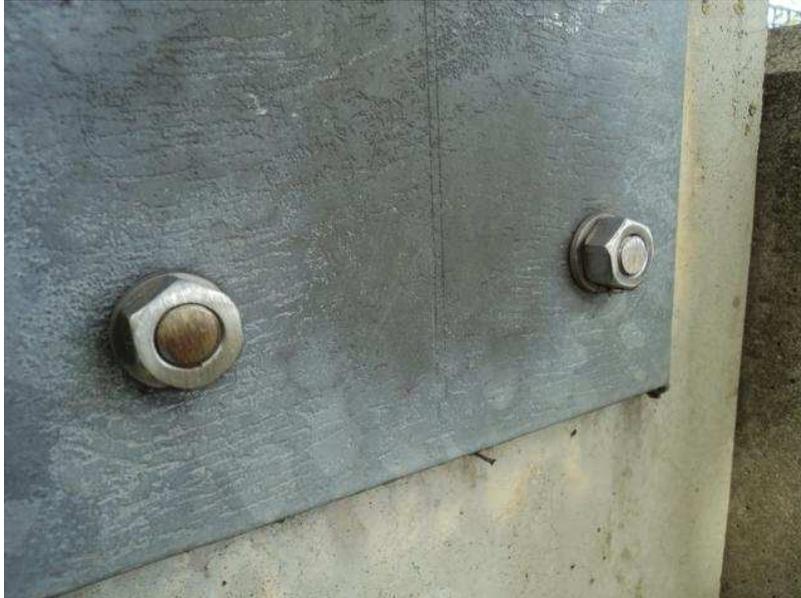
- [10] Überbau, Pfostenverankerung des Geländers, Stahl / Metall, Mehrfach, Nicht fachgerecht, ---, Vorne und hinten am Bauwerk, Beidseitig, 12 Geländerpfosten im Flügelbereich, Bolzen der Pfostenverankerung abgetrennt, Einbindetiefe der Verankerung nicht feststellbar, Verdacht auf zu geringe Einbindetiefe 1 0 1

2018\_PFOSTENVERANKERUNG ABGETRENNT

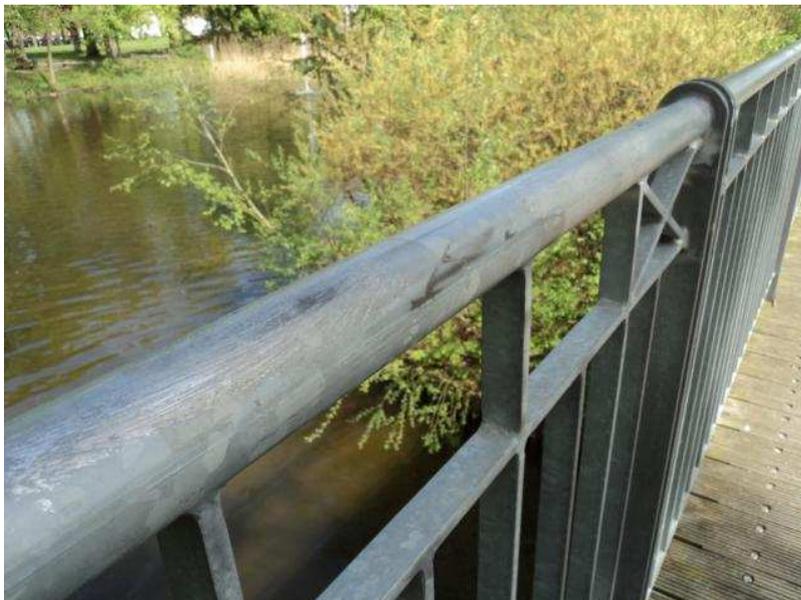
- [8] Überbau, Füllstabgeländer ohne Seil, Verzinkung, Beginnend, Abgeplatzt, ---, Längs durchgehend, Beidseitig, Instandsetzung schadhaft, aufgetragene Korrosionsschutzbeschichtung an Handlauf sowie Schraub- und Schweißnahtverbindungen stellenweise schadhaft, örtlich mit beginnender Korrosion 0 0 1

2018\_ÖRTLICHE KORROSIONSERSCHEINUNGEN

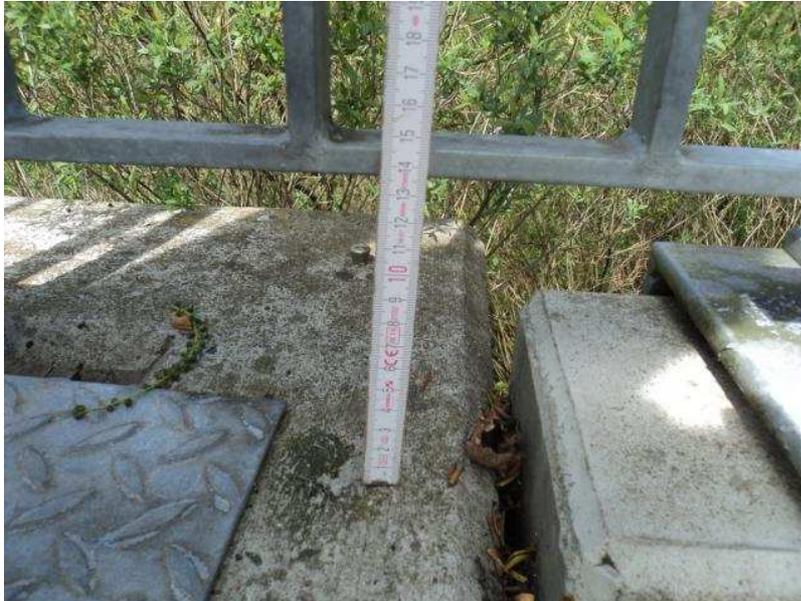
- [9] Überbau, Fußholm des Geländers, Bereichsweise, Abstand zu groß, ---, Vorne und hinten am Bauwerk, Beidseitig, Unten, Abstand im Bereich zu den Kammerwänden oben, Höhenvorsprünge bis ca. 14cm

2018\_HÖHENVERSPRUNG

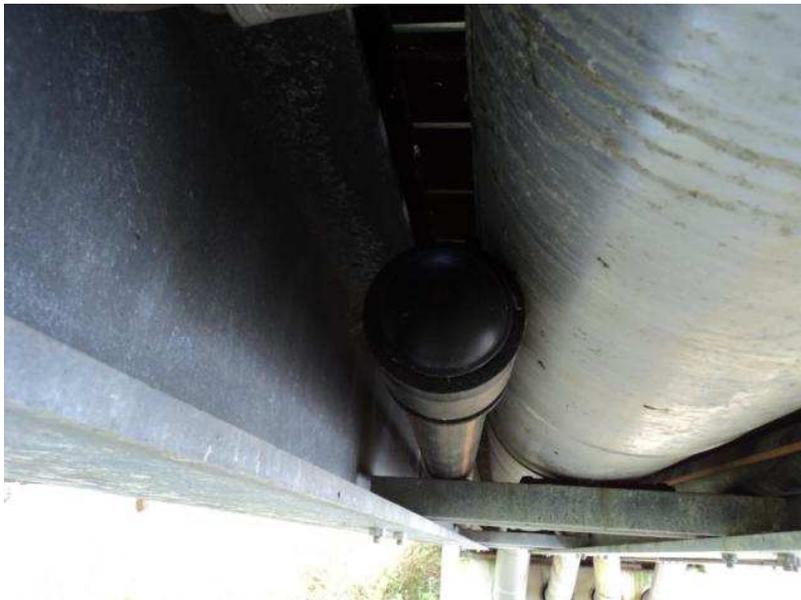
- [11] Unterbau, Leerrohre, Eine Stelle, Unvollständig, ---, 1-tes Feld, Hinten am Bauwerk, Rechts, Unter dem Bauwerk, ca. 1,50m vor Widerlagerwand hinten, zwischen 1-ten und 2-ten LT von rechts, auf einer Länge von ca. 1,20m ist die Leitung unterbrochen, Aussparung wegen Entlüftungseinrichtung

2018\_LEERROHR UNTER DEM BAUWERK

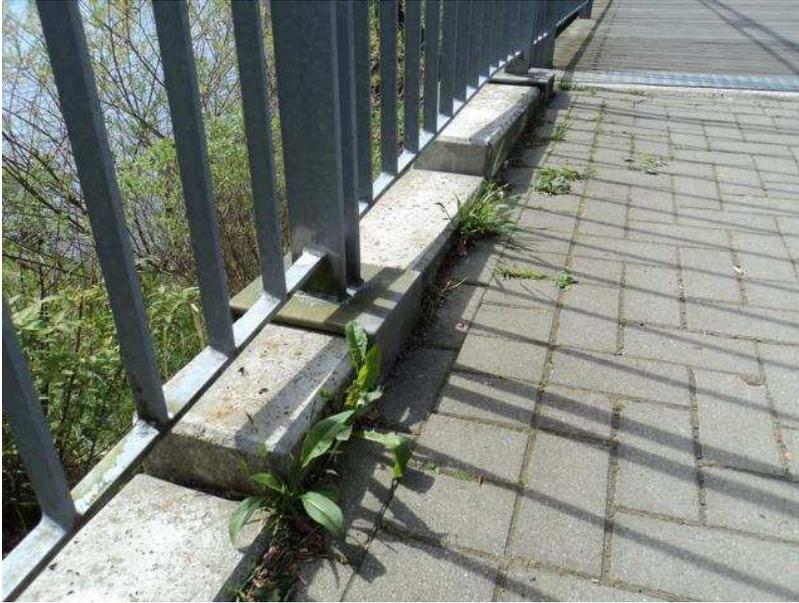
- [14] Überbau, Geh- und Radwegbelag, Pflasterstein, Bereichsweise, Gefahr durch Bewuchs, ---, Vorne und hinten 0 1 0  
am Bauwerk, Beidseitig, Oben auf dem Bauwerk, Unterhaltungsmangel, vor und hinter dem Bauwerk

2018\_BEWUCHS IM RANDBEREICH

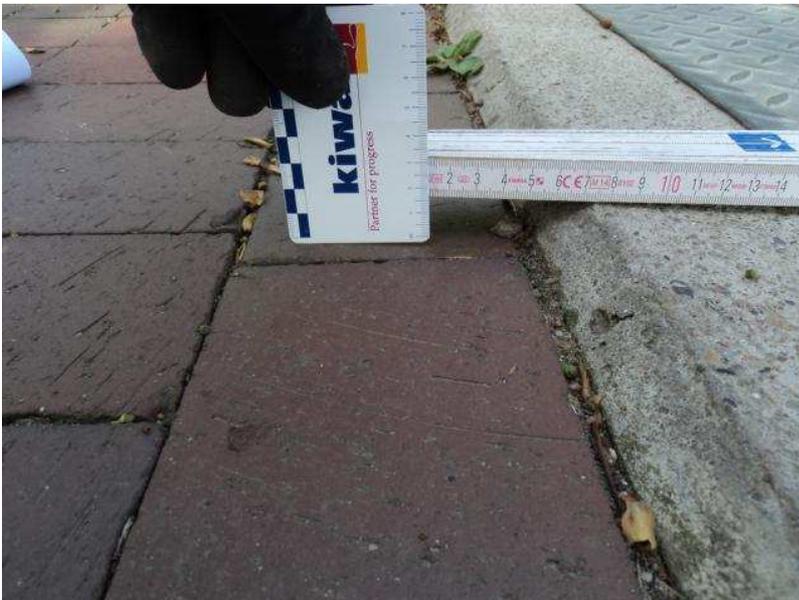
- [15] Überbau, Geh- und Radwegbelag, Pflasterung, Bereichsweise, 2 - 5 cm abgesackt / gesetzt, ---, Vorne und 0 1 0  
hinten am Bauwerk, Quer durchgehend, Oben auf dem Bauwerk, Versatz zur Kammerwand oben, am  
Bauwerksübergang, vorne bis ca. 1,5cm und hinten bis ca. 2cm

2018\_VERSATZ IM BELAG

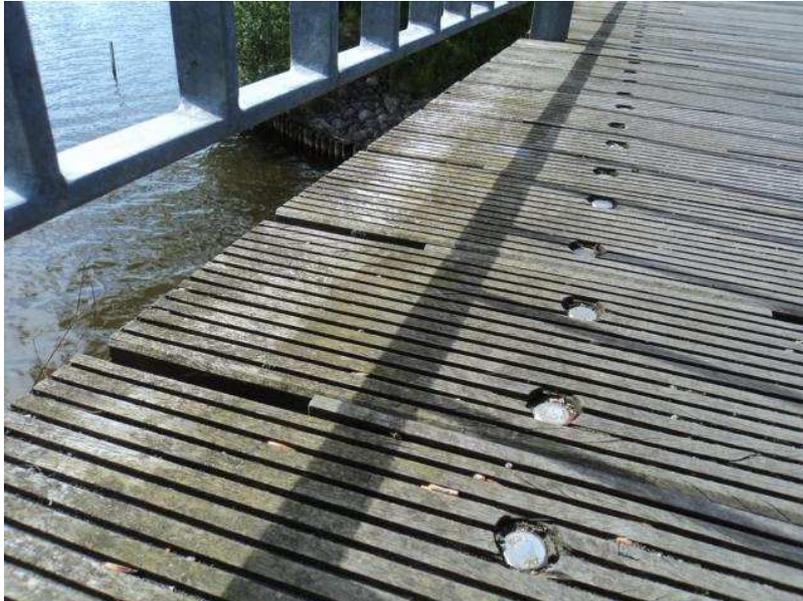
- [13] Überbau, Geh- und Radwegbelag, Bohle, Bereichsweise, Verwittert, ---, Längs durchgehend, Beidseitig, 0 1 1  
Oben auf dem Bauwerk, im Randbereich unterhalb der Geländer, Moos- und Algenbelag

2018\_BOHLENBELAG VERWITTERT

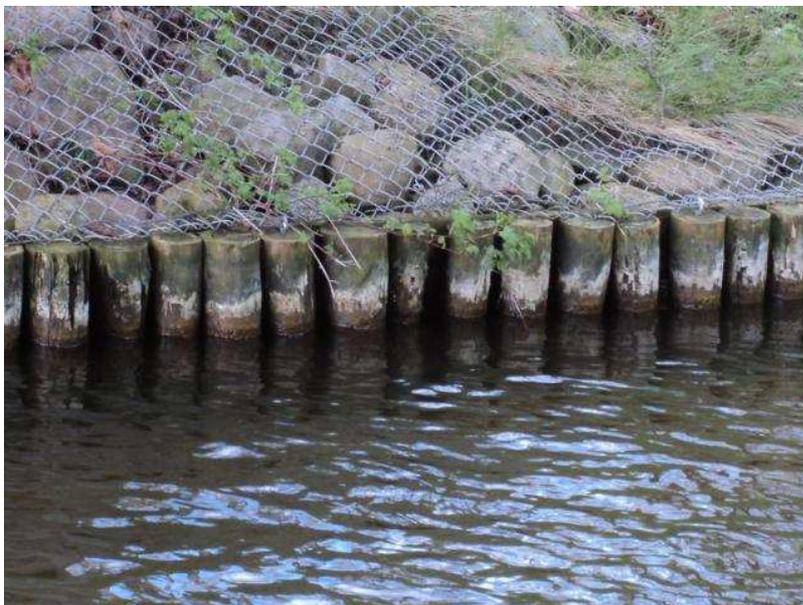
- [17] Widerlager, Holzspundwand als Kolksschutz, Holz, Bereichsweise, Angefault, ---, Vorne und hinten am 0 0 2  
Bauwerk, Quer durchgehend, Wasserwechselzone, Verrottungserscheinungen

2018\_VERROTTUNGSERSCHEINUNGEN AM KOLKSCHUTZ
