Prüfbericht 2018 H

nach DIN 1076

Bauwerksname **Seufzer- / Kamelbrücke**
Teilbauwerksname **Seufzer- / Kamelbrücke**
Kreis **Kreis Herzogtum Lauenburg**
Ort **Ratzeburg**
Bauwerksrichtung **von Osten nach Westen**
Bauwerksart **Plattenbalkenbrücke, Trägerrostbrücke**
Tragfähigkeit
Baujahr

Prüfrichtung **von Osten nach Westen**
Prüfer **Dipl.-Ing. Thomas Graß**
Prüfung vom **02.05.2018** bis **02.05.2018**

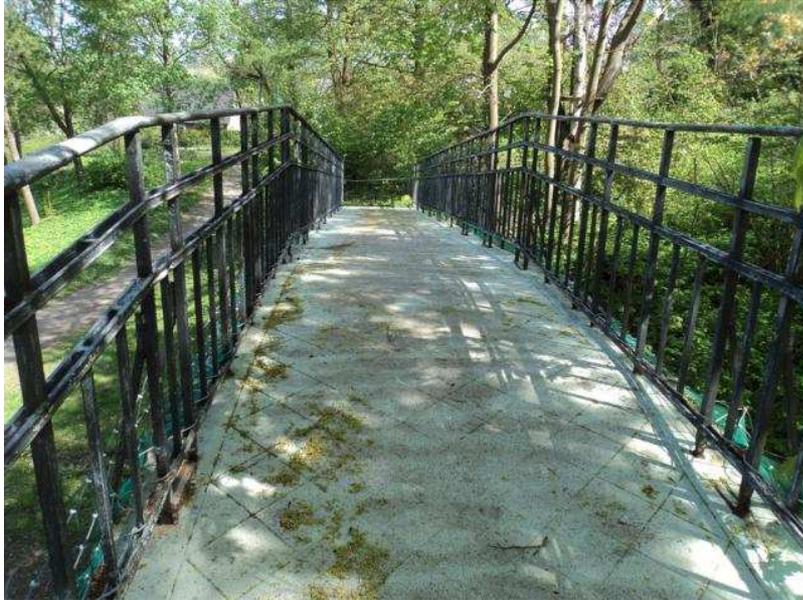
- [17] Überbau, Beton, Teilweise, Schmutzablagerung, ---, Längs durchgehend, Oben auf dem Bauwerk, Unterhaltungsmangel, Moos- und Algenbelag

0 0 1

2018_SCHMUTZABLAGERUNGEN OBEN

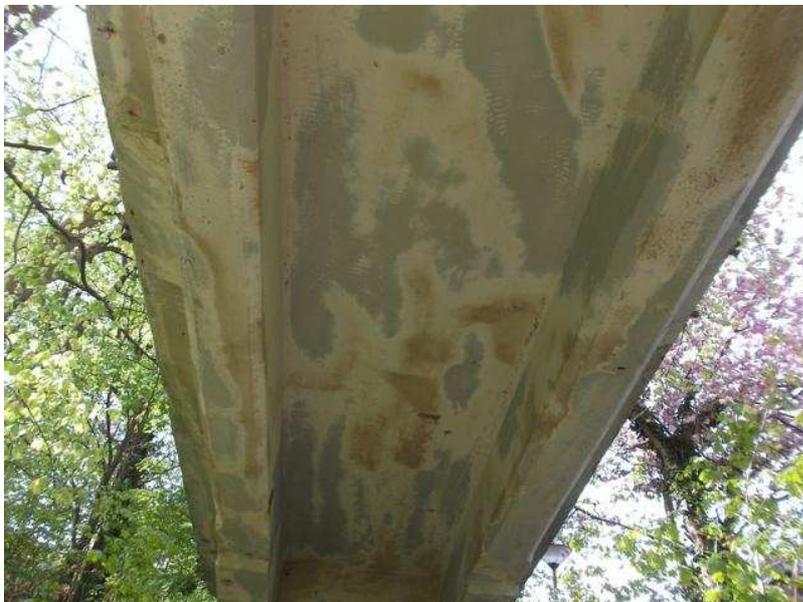
- [11] Überbau, OS-System für Beton, Mehrfach, Verwittert, ---, 3-tes Feld, Hinten am Bauwerk, Unterseite, OS-Schutzsystem für Beton verwittert, Moos- und Algenbelag

0 0 1

2018_OS-SYSTEM VERWITTERT

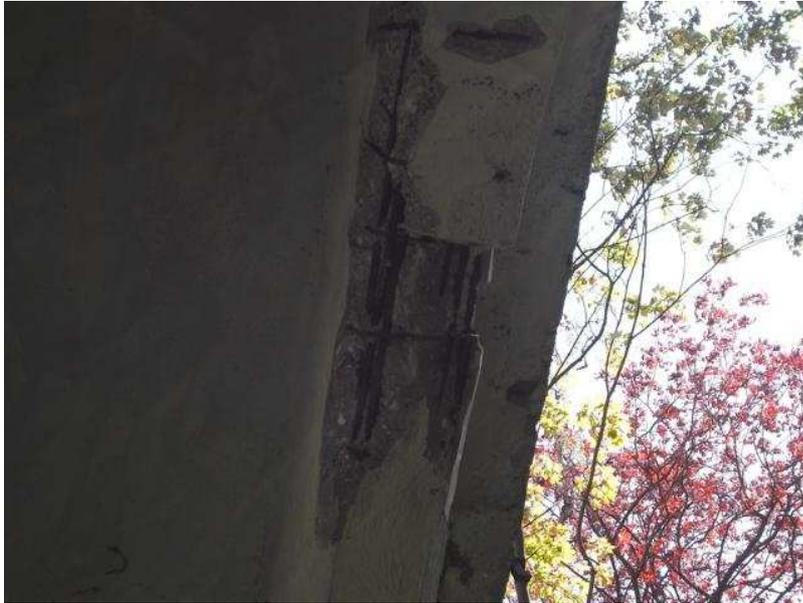
- [1] Platte, Beton, Zahlreich, Abplatzung mit freiliegender Bewehrung, ---, Längs durchgehend, Unterseite, Schadensweiterung, seitliche Auskrägung der Platte, Bewehrung mit starken Korrosionserscheinungen, Querschnittsschwächungen ca. 35%, Fläche bis ca. 15cm x 10cm x 1cm, geringe Betonüberdeckung, EP

2 1 3

2018_FREILIEGENDE BEWEHRUNG MIT QUERSCHNITTMINDERUNG

Art der Leistung	Instandsetzung Hauptbauteile (ohne ME)	
Menge		Geschätzte Kosten
Dauer der Maßnahme		Ausführungsjahr
Dringlichkeit	Kurzfristig	
Maßnahmenfixierung	Keine Maßnahme festgelegt	
Projektbezeichnung		
Bemerkung	- fachgerechte Betoninstandsetzung schadhafter Bereiche mit freiliegender Bewehrung und Betonabplatzungen - fachgerechte Instandsetzung der Bereich mit Querschnittsschwächungen am Betonstahl - Instandsetzung des OS-Systems - funktionstüchtige Bauwerksabdichtung herstellen - funktionstüchtige Bauwerksentwässerung herstellen

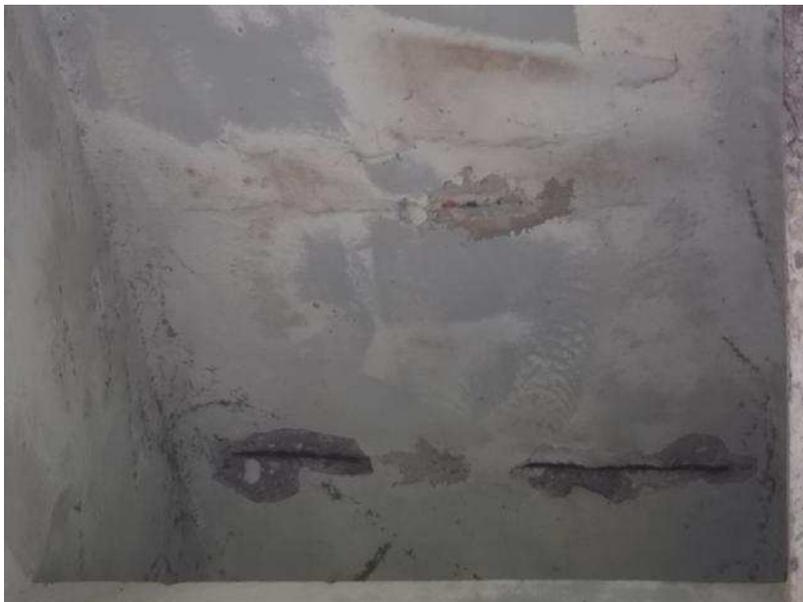
- [13] Platte, Beton, Mehrfach, Abplatzung mit freiliegender Bewehrung, ---, 3-tes Feld, Hinten am Bauwerk, Unterseite, Unterhaltungsmangel, Betonabplatzungen, Fläche bis ca. 45cm x 12cm x 1cm, geringe Betonüberdeckung, Querschnittsminderung der Bewehrung erkennbar, EP

1 0 2

2018_BETONABPLATZUNG AN PLATTE UNTERSEITIG

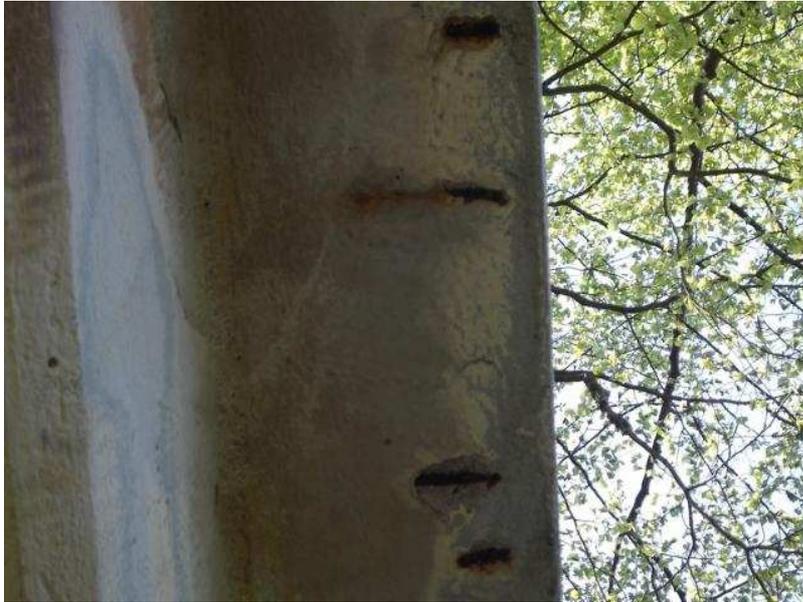
- [2] Platte, Betonoberfläche, Häufig, Abplatzung mit freiliegender Bewehrung, ---, Längs durchgehend, 2 1 3
Unterseite, 1-tes bis 3-tes Feld, seitliche Auskragung der Platte, Fläche ca. 20cm x 8cm x 1cm, Bewehrung
mit starken Korrosionserscheinungen, geringe Betonüberdeckung ca. 5mm, Querschnittschwächung der
Bewehrung bis ca. 35%, hohllagig, EP

2018_BETONABPLATZUNGEN AN AUSKRAGUNG

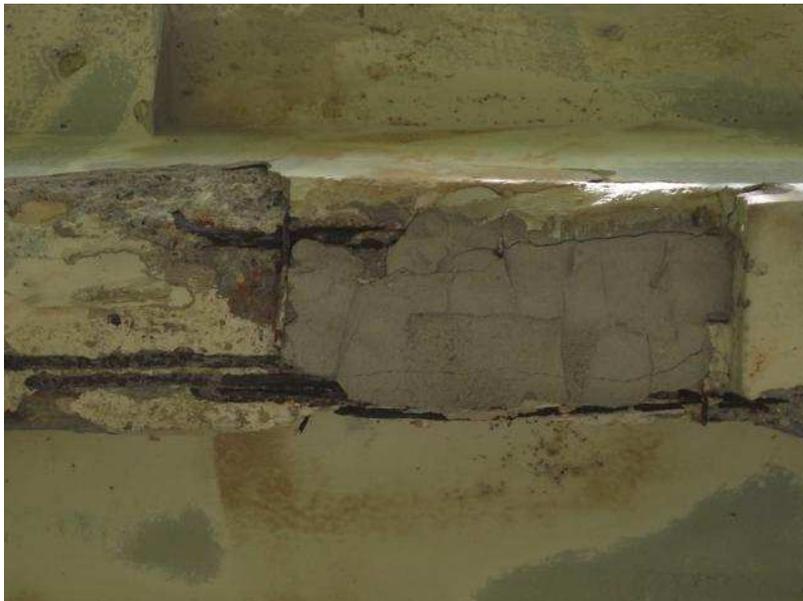
- [3] Längsträger, Beton, Mehrfach, Nicht fachgerecht, ---, Längs durchgehend, Beidseitig, Unterseite, 2 1 3
Instandsetzung schadhafte, Betonersatzsystem mehrfach abgeplatzt, hohllagig und rissig, nicht kraftschlüssig,
nicht fachgerecht instandgesetzt, Bewehrung korrodiert, EP

2018_INSTANDSETZUNG SCHADHAFT

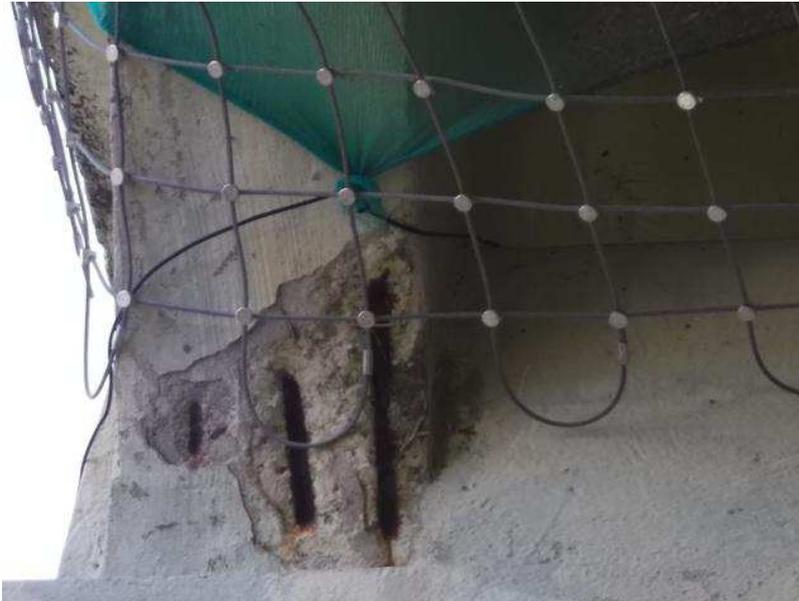
- [10] Längsträger, Beton, Bereichsweise, Abplatzung mit freiliegender Bewehrung, ---, 2-tes Feld, Mitte längs am 2 0 3 Bauwerk, Beidseitig, Unterseite, Schadenserweiterung, im Anschluß zur den Pfeilern (hinter Pfeiler 1 und vor Pfeiler 2) im Kämpferbereich, Abplatzungen von Beton, Hohllagigkeit, freiliegende Bewehrung mit Korrosionserscheinungen, geringe Betonüberdeckung, Fläche bis ca. 55cm x 20cm x 1,5cm, EP

2018_ABPLATZUNGEN IM KÄMPFERBEREICH

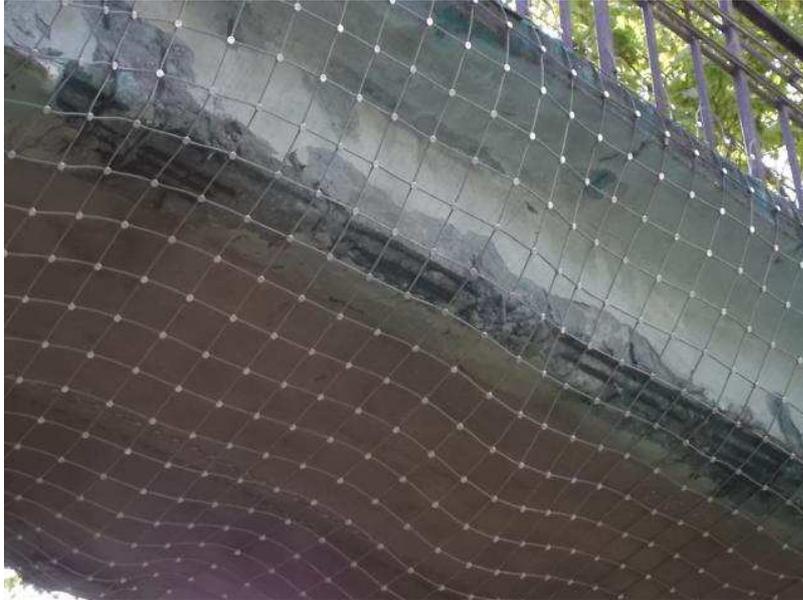
- [5] Längsträger, Betonoberfläche, Häufig, Abplatzung mit freiliegender Bewehrung, ---, 2-tes Feld, Mitte längs 3 0 3 am Bauwerk, Rechts, Außen, Schadenserweiterung, ca. 1,50m hinter dem 1-ten Pfeiler, Abplatzungen bis ca. 250cm x 26cm, geringe Betonüberdeckung bis ca. 1cm, Querschnittsschwächung der Bewehrung bis ca. 35%, EP

2018_BETONABPLATZUNGEN AM LT

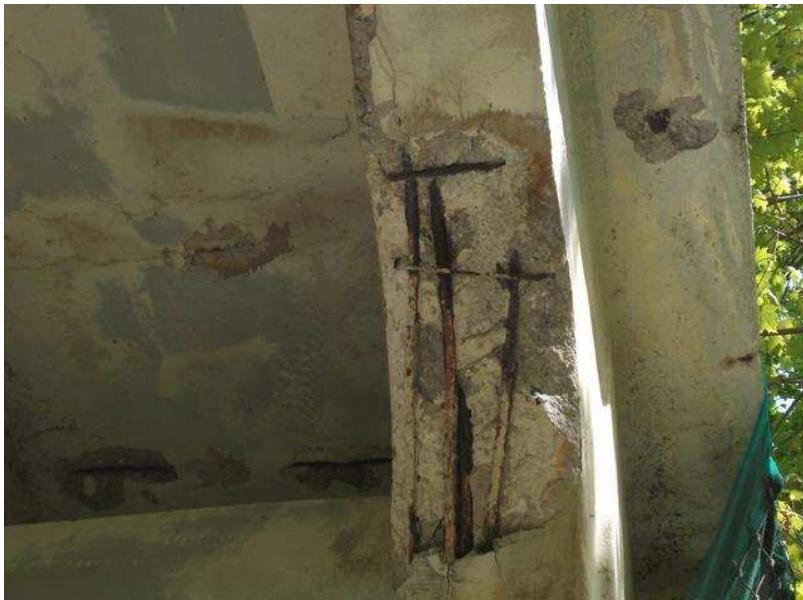
- [6] Längsträger, Beton, Eine Stelle, Abplatzung mit freiliegender Bewehrung, ---, 1-tes Feld, Vorne am Bauwerk, Rechts, Unterseite, ca. 50cm vor dem 1-ten Pfeiler rechts im Kämpferbereich, Fläche ca. 120cm x 30cm x 1cm, Bewehrung korrodiert, Querschnittsschwächung der Bewehrung bis ca. 30% geringe Betonüberdeckung,, EP 2 1 3

2018_BETONABPLATZUNGEN MIT FREILIEGENDER BEWEHRUNG

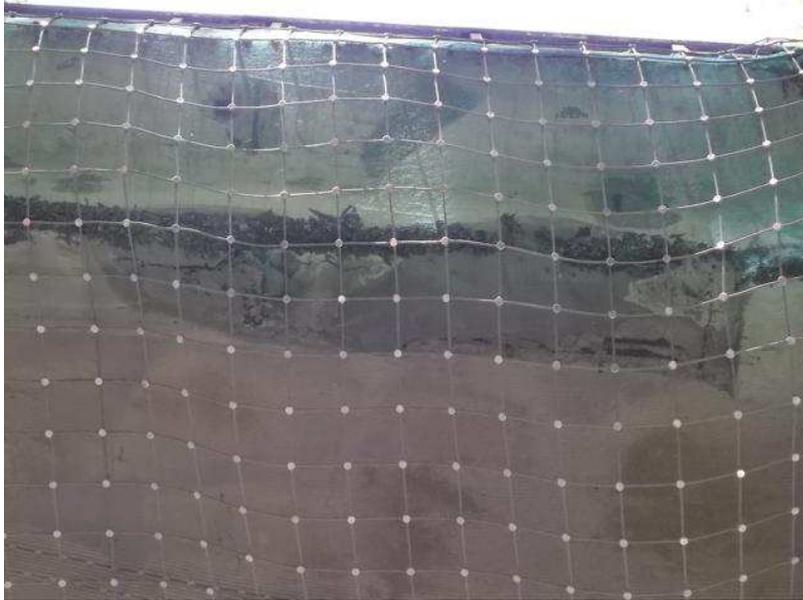
- [7] Längsträger, Beton, Eine Stelle, Abplatzung mit freiliegender Bewehrung, ---, 2-tes Feld, Mitte längs am Bauwerk, Links, Außen, Instandsetzung schadhaft, ca. 1,50m hinter der 1-ten Stütze links, Fläche ca. 70cm x 26cm x 1cm, Bewehrung korrodiert, Querschnittsschwächungen bis ca. 30%, geringe Betonüberdeckung, nicht fachgerecht instandgesetzt, Abplatzungen des Betonersatzsystems, EP 3 0 3

2018_INSTANDSETZUNG FELD 2 SCHADHAFT

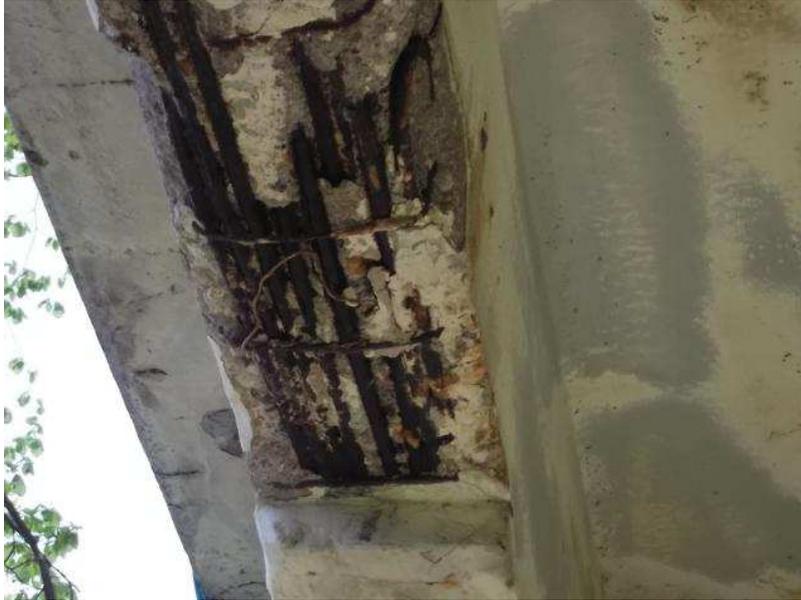
- [8] Längsträger, Beton, Ausgeprägt, Abplatzung mit freiliegender Bewehrung, ---, 3-tes Feld, Unmittelbar am Bauwerk, Beidseitig, Unterseite, Schadenserweiterung, im Anschluß jeweils zum Pfeiler (hinter Pfeiler 2) im Kämpferbereich, Korrosionserscheinungen der Bewehrung, Querschnittsschwächung bis ca. 30%, geringe Betonüberdeckung, EP 2 0 3

2018_BETONABPLATZUNGEN

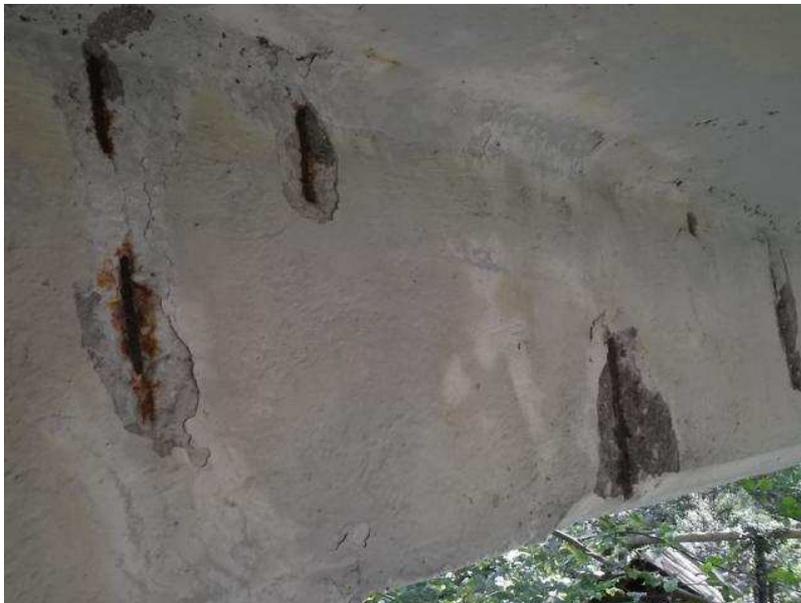
- [9] Längsträger, Beton, Ausgeprägt, Abplatzung mit freiliegender Bewehrung, ---, 1-tes Feld, Vorne am Bauwerk, Beidseitig, Unterseite, Alter Schaden nicht behoben, Korrosionserscheinungen der Bewehrung, Querschnittsschwächung bis ca. 25%, geringe Betonüberdeckung, mehrfache Betonabplatzungen, Fläche bis ca. 15cm x 10cm x 1cm, EP 2 0 3

2018_ABPLATZUNGEN VON BETON

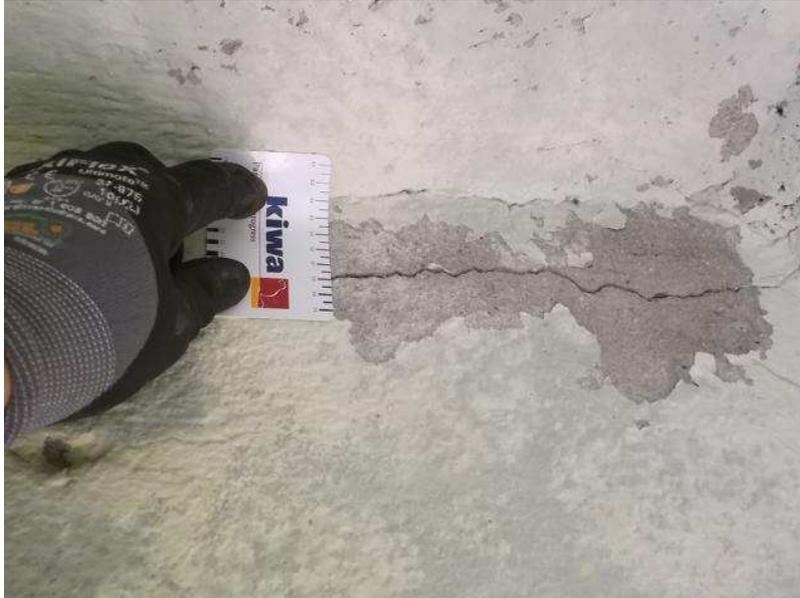
- [15] Widerlagerwand, Beton, Teilweise, Rissbreite 0,4 - < 1 mm, ---, Vorne am Bauwerk, Quer durchgehend, netzartige Rissbilder, Rissbreite ca. 0,8mm, vereinzelt Betonabplatzungen im Rissufer, zwischen Stiel und Riegel 0 0 2

2018_RISSE IM WL VORNE

- Instandsetzung der Risse > 0,3mm vorne

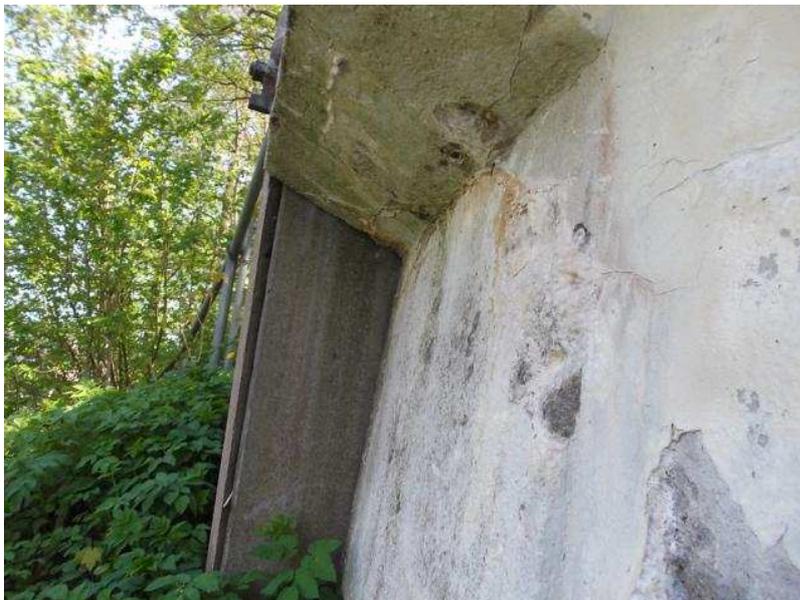
- [12] Widerlagerwand, Beton, Stellenweise, Durchfeuchtet mit Ausblühungen / Aussinterungen, ---, Am Anfang des Bauwerks, Seitenfläche rechts, Außen, Bildung von Stalaktite, Betonabplatzungen, hohllagig, Rissbilderscheinungen, EP 0 0 2

2018_AUSSINTERUNGEN AN WL RECHTS

- Instandsetzung der Aussinterung am WL vorne

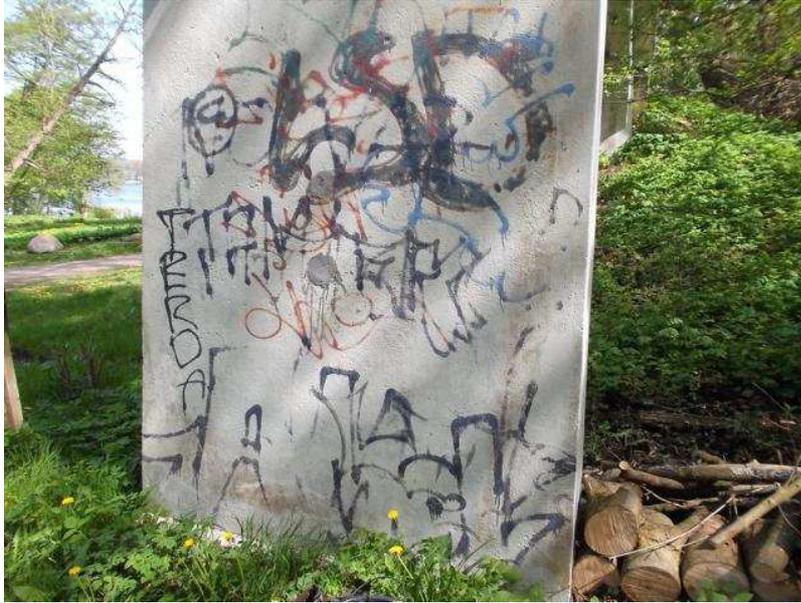
- [14] Pfeiler / Stütze, Betonoberfläche, Bereichsweise, Graffiti, ---, Vorne und hinten am Bauwerk, Quer durchgehend, Vorder- und Rückseite, beide Stützen

0 0 0

2018_GRAFFITI

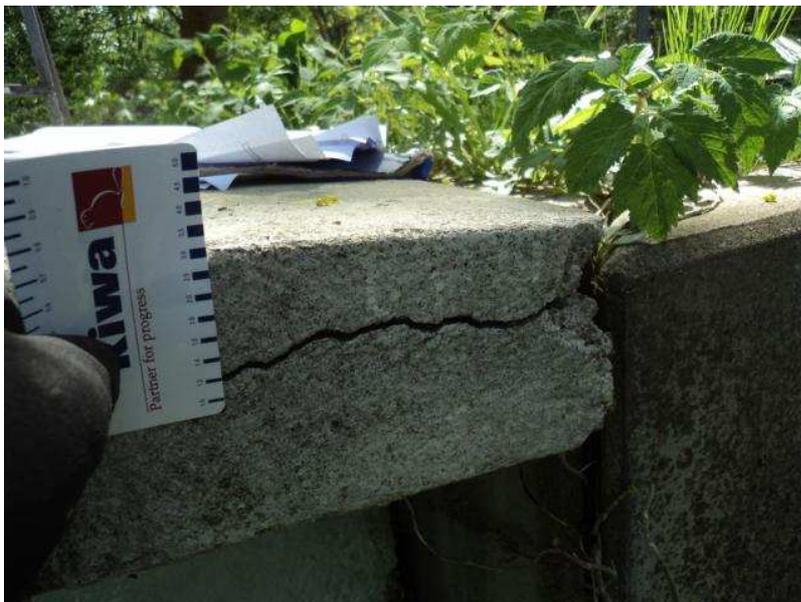
- [16] Überbau, Kappe, Beton, Stellenweise, Rissbreite 0,4 - < 1 mm, ---, Hinten am Bauwerk, Seitenfläche beidseitig, Oben, seitlich, rechts Rissbreite bis ca. 1,2mm, L= ca. 44cm und links Rissbreite bis ca. 0,4mm, L= ca. 20cm, Kantenausbrüche im Rissufer, Betonabplatzungen

0 0 2

2018_RISS IN KAPPE SEITLICH

- Reinigung des Pflasterbelages von Bewuchs
- Instandsetzung der Risse an der Kappe hinten
- sonstige Tätigkeiten zur Bauwerksunterhaltung

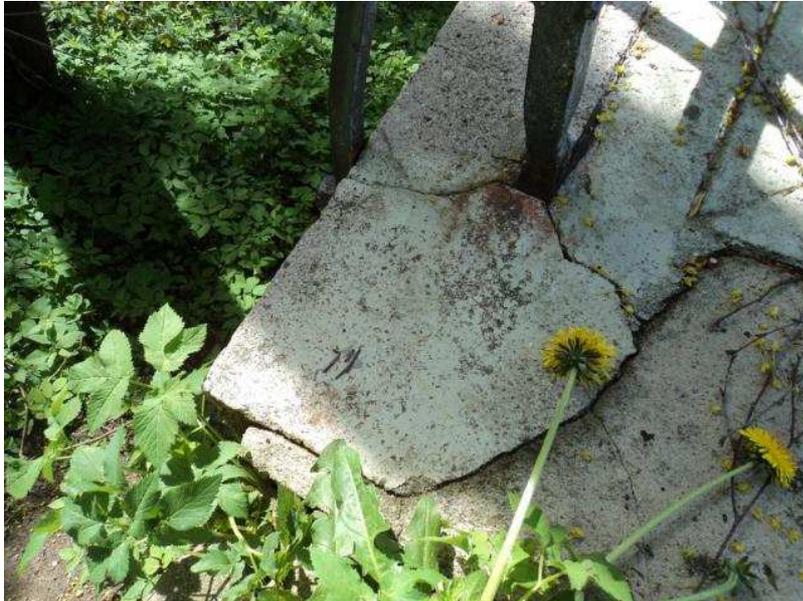
- [4] Überbau, Gesims, Beton, Eine Stelle, Gerissen und hohl klingend, ---, Am Anfang des Bauwerks, Rechts, 0 0 2
Oben, Fläche ca. 25cm x 23cm x 4cm

2018_HOHLSTELLE AM GESIMS

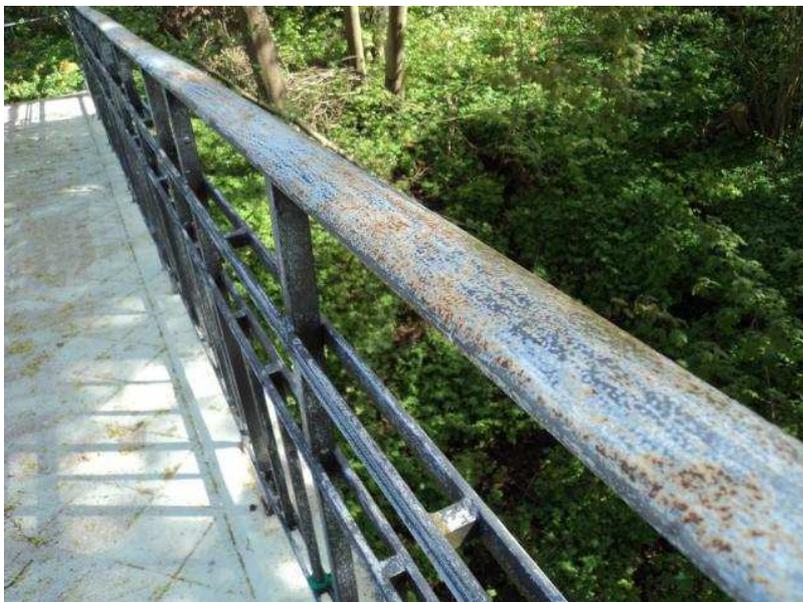
- [18] Überbau, Füllstabgeländer ohne Seil, Stahl / Metall, Zahlreich, Angerostet, ---, Längs durchgehend, 0 0 2
Beidseitig, Oben, Unterhaltungsmangel, Moos- und Algenbelag

2018_KORROSION AM GELÄNDER

- instandsetzung der Geländer ==> Handlauf, Querschnittsminderungen am Pfosten, allg. Korrosionsschutz

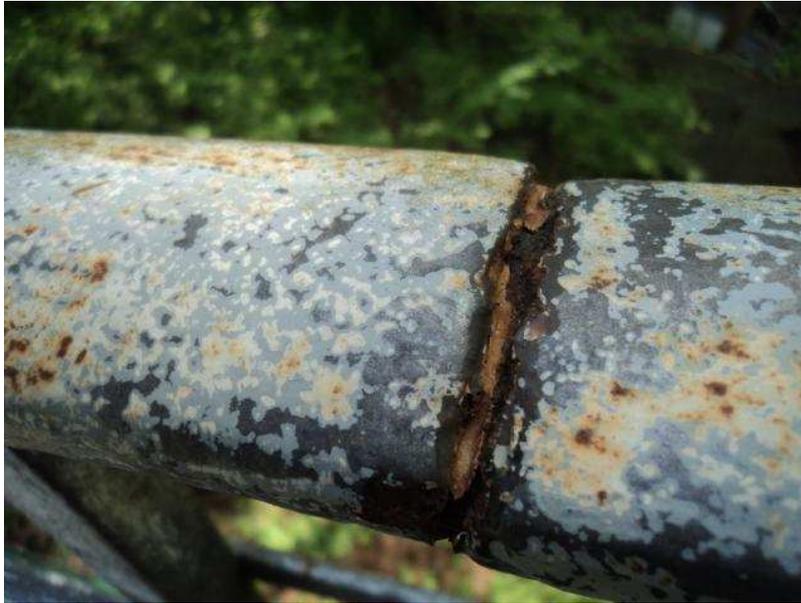
- [19] Überbau, Handlauf des Geländers, Stahl / Metall, Mehrfach, Verrostet mit Querschnittsschwächung, ---, 0 0 2
Längs durchgehend, Beidseitig, Oben, im Bereich der Stoß-/Montagefugen, Blattrostbildung, SK3, Ri4 bis
Ri5, EP

2018_KORROSION IM ANSCHLUSS DES HANDLAUFES

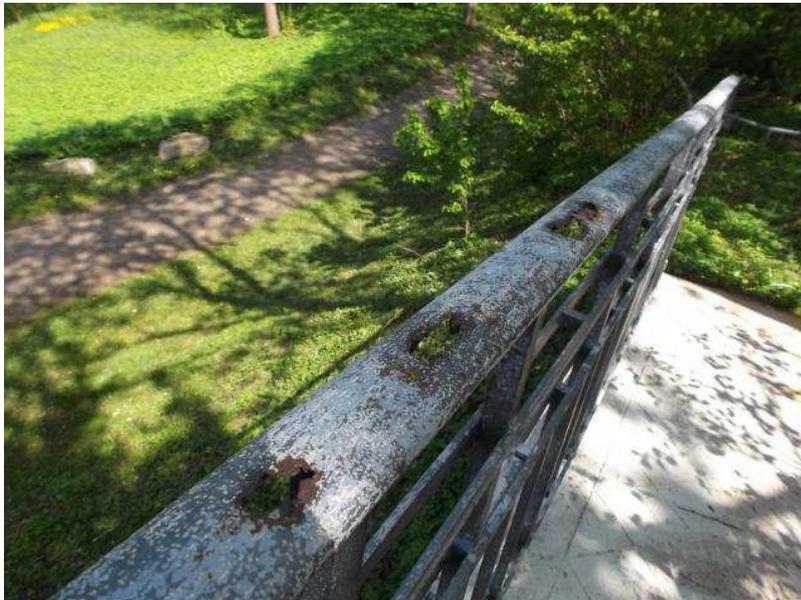
- [20] Überbau, Handlauf des Geländers, Stahl / Metall, Eine Stelle, Durchgerostet / Lochfraß, Anzahl: 1 Stück, 1 3 2
---, Vorne am Bauwerk, Rechts, Oben, Alter Schaden nicht behoben, ca. 3m hinter Bauwerksanfang,
Verletzungsgefahr, EP

2018_HANDLAUF MIT LOCHFRASS

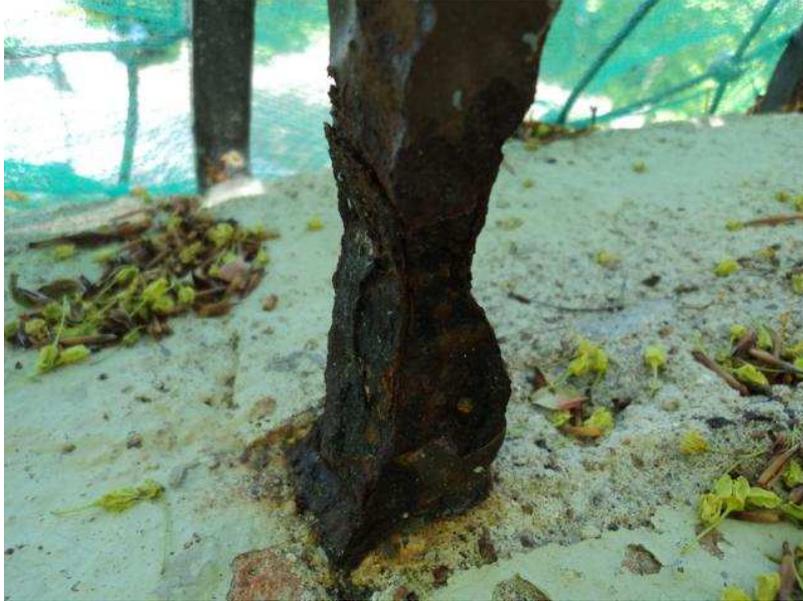
- [21] Überbau, Pfostenfuß des Geländers, Stahl / Metall, Mehrfach, Verrostet mit Querschnittsschwächung, ---, 1 1 2
Längs durchgehend, Beidseitig, Unten, Korrosion im Fußpunktbereich, im Bereich des 2-ten und 3-ten
Feldes, Querschnittsschwächung bis ca. 20%, EP

2018_QUERSCHNITTMINDERUNG AM PFOSTENFUSS

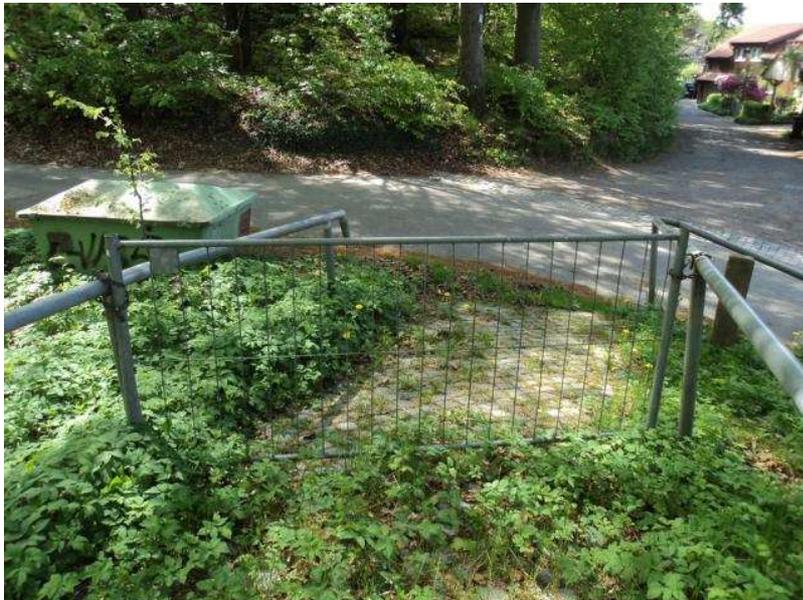
- [22] Brücke, Sonstige leichte Absperrung mit Stahlpfosten, Bereichsweise, Nicht ausreichend gesichert, Anzahl: 0 2 0
2 Stelle(n), ---, Vorne und hinten am Bauwerk, Quer durchgehend, Absperrung nur mit Bauzaun aus
Drahtgewebe, Beschilderung nicht vorhanden, Verkehrssicherheit nicht garantiert, EP

2018_ABSPERRUNG NICHT AUSREICHEND

- Verkehrssicherheit durch Absperrmaßnahmen ausreichend herstellen, Beschilderung vorsehen

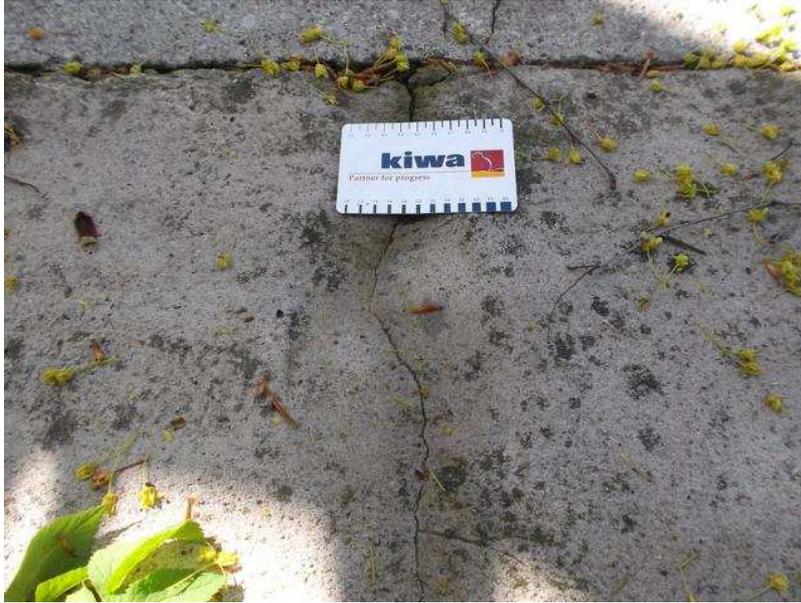
- [27] Überbau, Beläge, Beton, Bereichsweise, Gerissen, ---, Vorne und hinten am Bauwerk, Oben, Übergang zum 0 0 2
Plattenbelag, Längsrisse, Rissbreite bis ca. 0,45mm, Beton verwittert

2018_BELAG GERISSEN

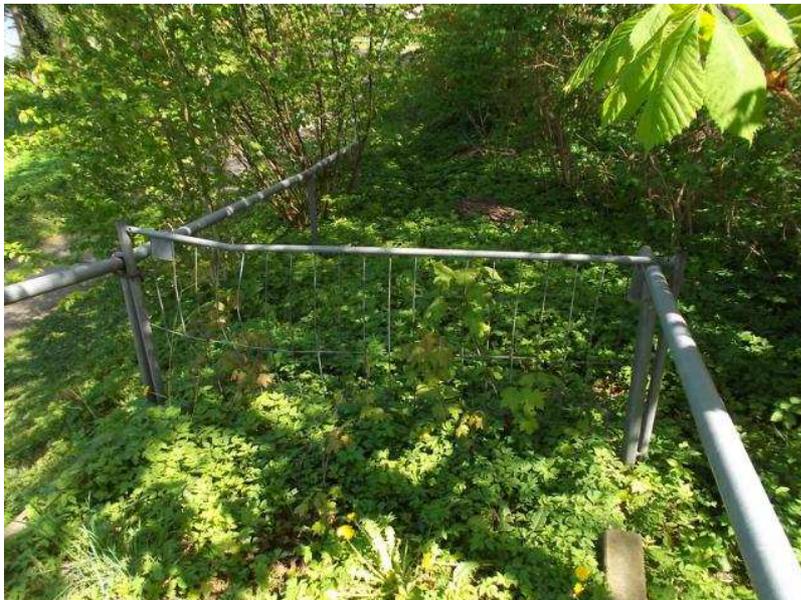
- [25] Überbau, Gehwegbelag, Pflasterstein, Ausgeprägt, Gefahr durch Bewuchs, ---, Vorne und hinten am
Bauwerk, Quer durchgehend, Unterhaltungsmangel, vor und hinter dem Bauwerk, starker Bewuchs,
Fugenbereiche der Pflasterung ausgewittert, Moosbelag, EP

0 2 1

2018_PFLASTERBELAG VORNE UND HINTEN MIT BEWUCHS

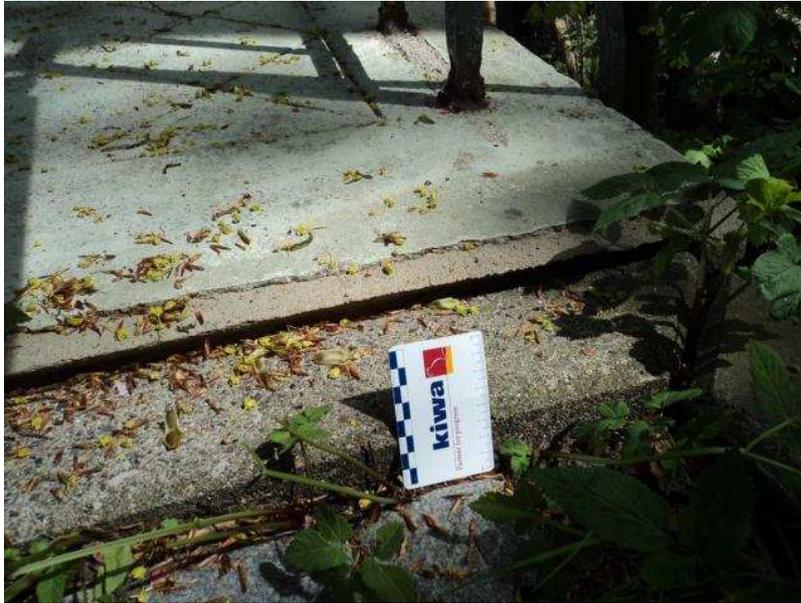
- [23] Überbau, Gehwegbelag, Pflasterstein, Bereichsweise, 2 - 5 cm abgesackt / gesetzt, ---, Am Bauwerksabschluss hinten, Quer durchgehend, Alter Schaden nicht behoben, Versatz im Pflasterbelag bis ca. 5cm, unmittelbar am Bauwerksübergang, EP

0 2 1

2018_VERSATZ IM BELAG HINTEN

- Versatz im Belag instandsetzen

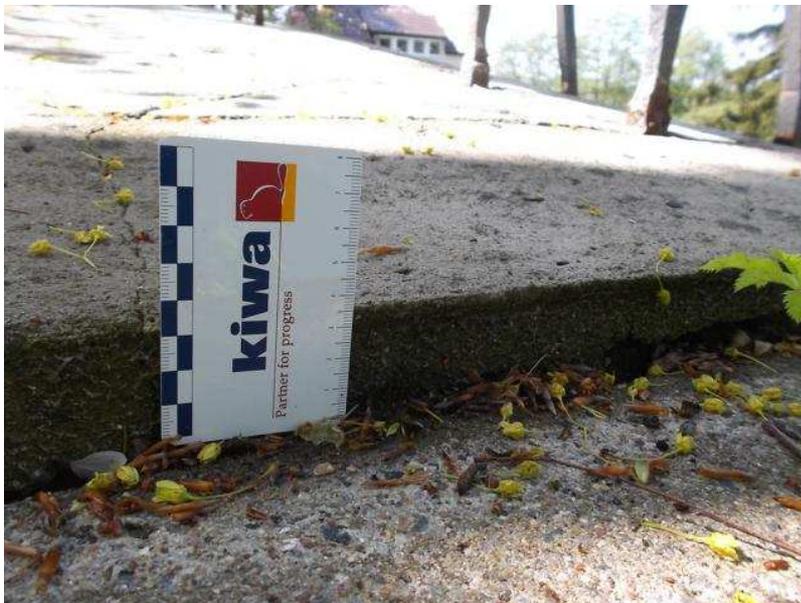
- [24] Überbau, Gehwegbelag, Pflasterstein, Stellenweise, 2 - 5 cm abgesackt / gesetzt, ---, Am Anfang des Bauwerks, Quer durchgehend, Versatz im Pflasterbelag ca. 3,5cm, am Bauwerksübergang, EP

0 2 1

2018_VERSATZ IM BELAG

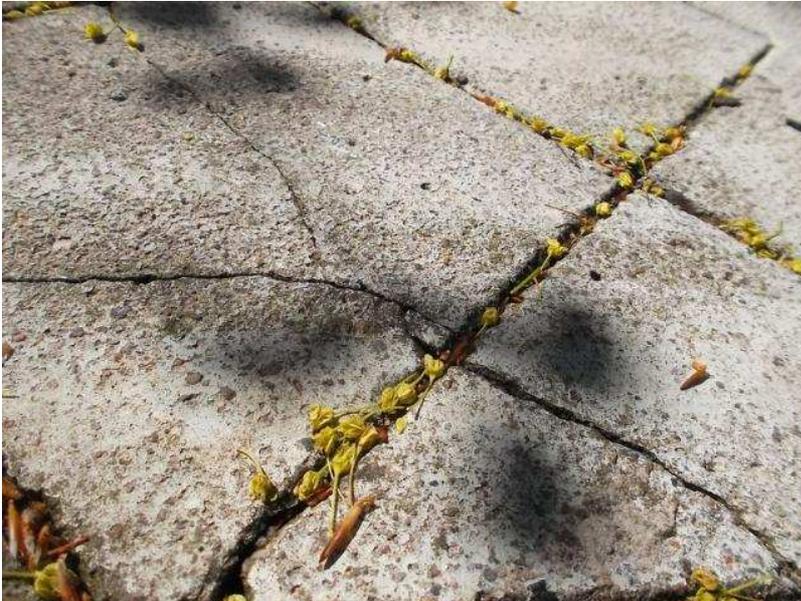
- [26] Überbau, Gehwegbelag, Plattenbelag, Großflächig, Gerissen, ---, Längs durchgehend, Oben, Belag verwittert, stellenweise Ausbrüche und Abplatzungen, Abplatzungen des OS-System

0 0 1

2018_PLATTENBELAG GERISSEN

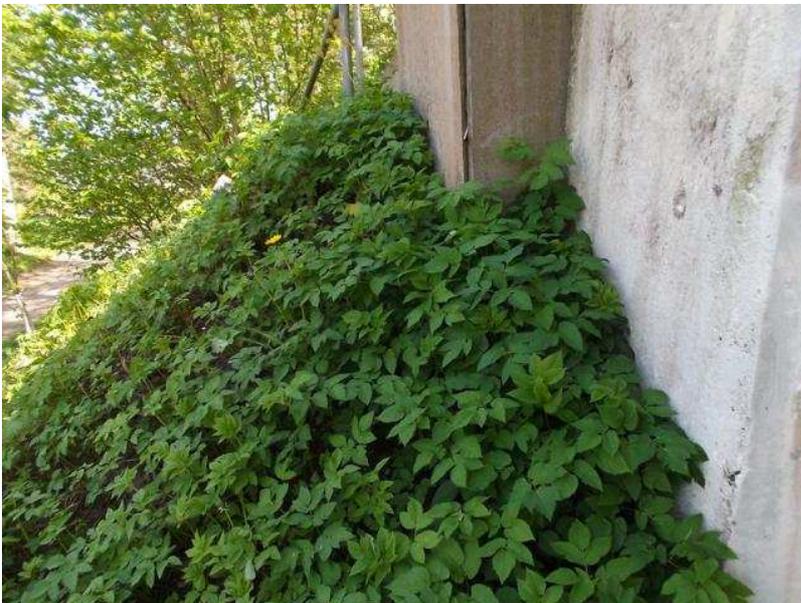
- [28] Unterbau, Böschung, Bereichsweise, Bewachsen, ---, Vorne am Bauwerk, Beidseitig, Unterhaltungsmangel 0 1 0

2018_BÖSCHUNG MIT BEWUCHS
