# Prüfbericht 2018 H

nach DIN 1076

Bauwerksname **Brücke Wanderweg / Kleiner Kuchensee**  
Teilbauwerksname **Brücke Wanderweg / Kleiner Kuchensee**  
Kreis **Kreis Herzogtum Lauenburg**  
Ort **Ratzeburg**  
Bauwerksrichtung **von Osten nach Westen**  
Bauwerksart **Plattenbalkenbrücke, Trägerrostbrücke**  
Tragfähigkeit  
Baujahr

Prüfrichtung **von Osten nach Westen**  
Prüfer **Dipl.-Ing. Thomas Graß**  
Prüfung vom **02.05.2018** bis **02.05.2018**

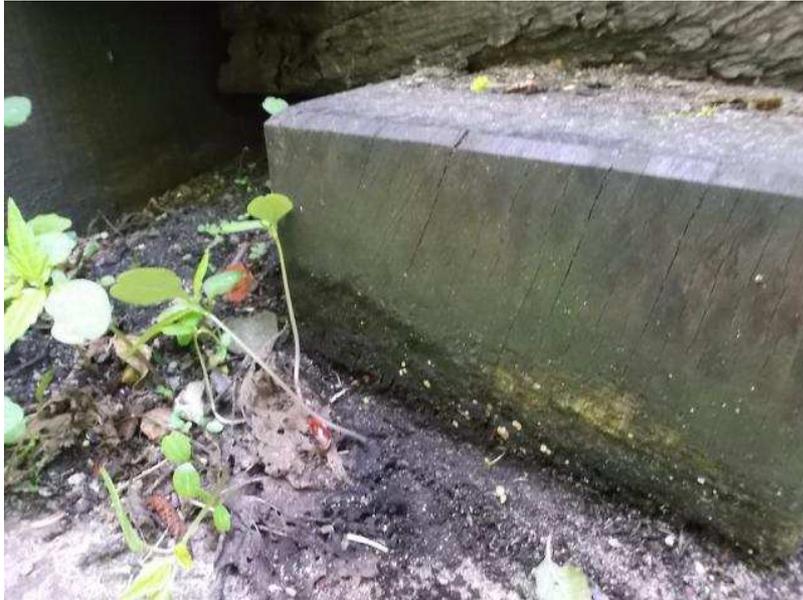
- [22] Überbau, Baulich - konstruktiver Holzschutz, Gesamtes Bauteil, Fehlt, ---, Längs durchgehend, Unterseite, 0 0 2  
zwischen Bohlenbelag und Hauptträger, stehende Feuchtigkeit, Verrottungserscheinungen
- [4] Träger, Holz, Stellenweise, Angefault, ---, Vorne und hinten am Bauwerk, Quer durchgehend, Unterseite, 0 0 2  
Unterhaltungsmangel, Längs- und Endquerträger im Auflagerbereich, beginnende Verrottungserscheinungen  
im Kopfbereich, Hauptbauteile mit Erdkontakt, bis ca. 20cm überdeckt, stehende Feuchtigkeit, EP

2018\_HAUPTBAUTEILE MIT ERDKONTAKT

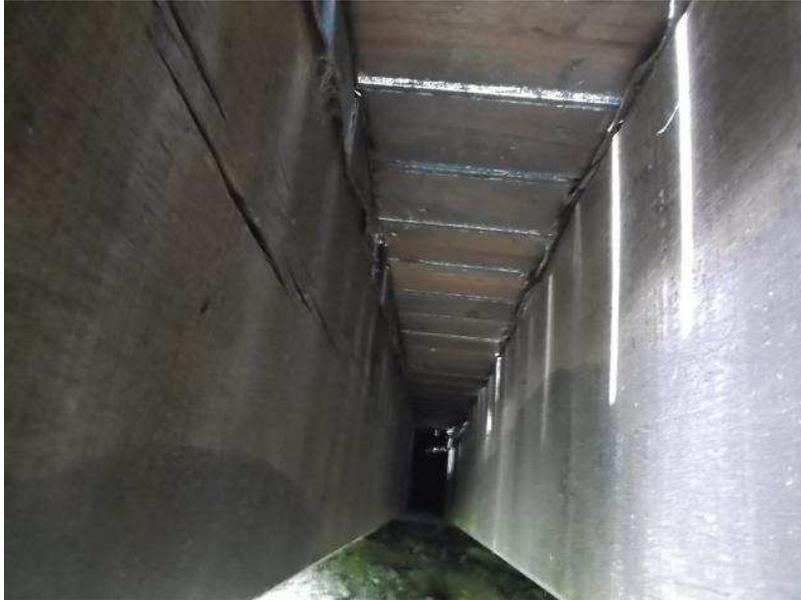
- [1] Hauptträger, Holzschutz, Flächendeckend, Unvollständig, Anzahl: 6 Stück, ---, Längs durchgehend, 0 0 1  
Unterseite, Unterhaltungsmangel, Holzschutzanstrich an allen Hauptträgern nur bis ca. 15cm ausgeführt

2018\_HOLZSCHUTZANSTRICH UNVOLLSTÄNDIG

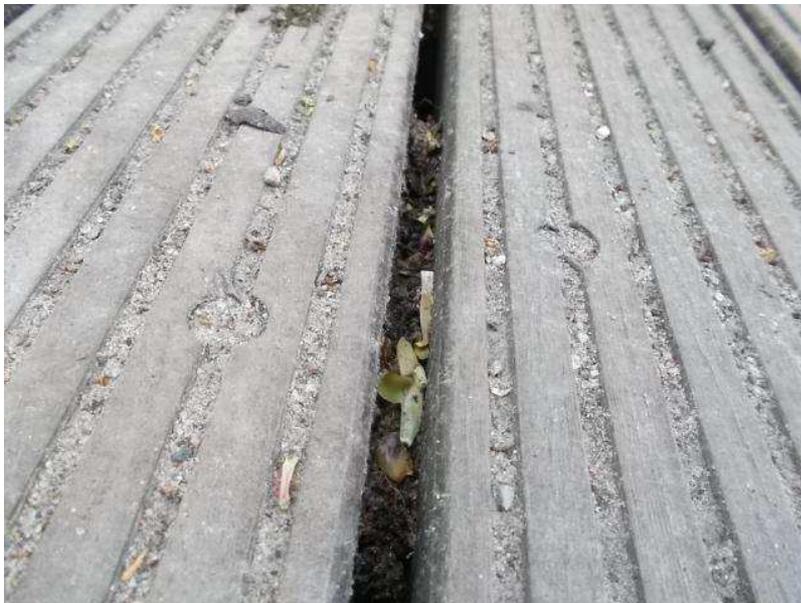
- [2] Hauptträger, Holz, Alle, Schmutzablagerung, Anzahl: 6 Stück, ---, Längs durchgehend, Oberseite, Unterhaltungsmangel, Schmutzablagerungen auf den Abdeckungen der Holzträger (Bitumenpappe) im Bereich zwischen dem Bohlenbelag, Bildung von Feuchtigkeit, beginnende Verrottungserscheinungen

2018\_SCHMUTZABLAGERUNG ZWISCHEN BOHLENBELAG

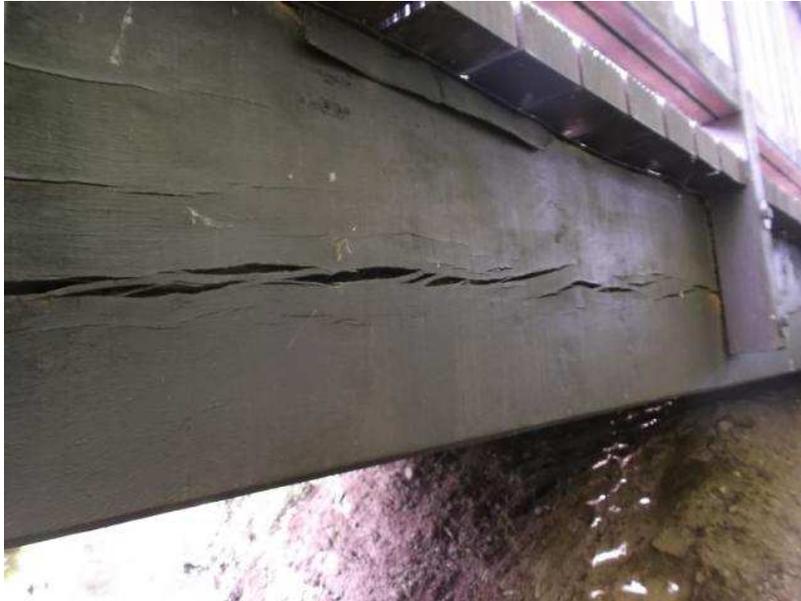
- [3] Hauptträger, Holz, Alle, Gerissen, Anzahl: 6 Stück, ---, Längs durchgehend, materialbedingt gerissen, Rissbreite bis ca. 1,2cm

2018\_HAUPTTRÄGER MATERIALBEDING GERISSEN

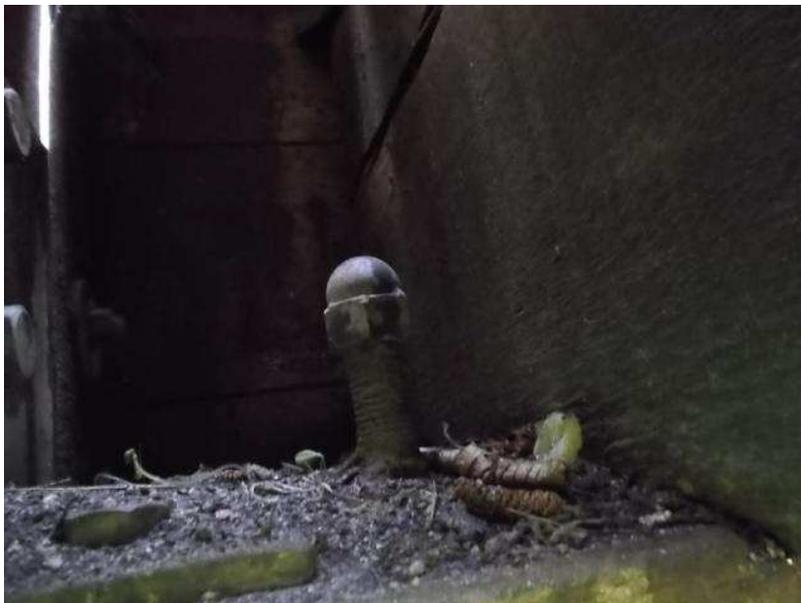
- [6] Querträger, Schraube, Eine Stelle, Herausstehend, Anzahl: 1 Stück, ---, Vorne am Bauwerk, Rechts, Unter dem Bauwerk, Verankerungsbolzen des Endquerträgers ca. 10cm herausstehend, zwischen 1-ten und 2-ten Längsträger, Einbindetiefe nicht feststellbar

2018\_VERANKERUNGSBOLZEN HERAUSSTEHEND

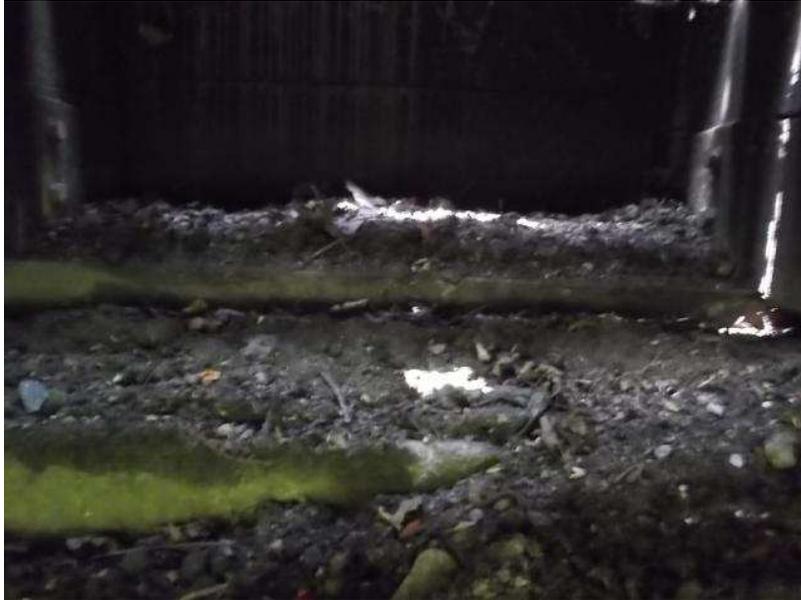
- [7] Auflagerbank, Beton, Gesamtes Bauteil, Verwittert, ---, Vorne und hinten am Bauwerk, Quer durchgehend, 0 0 2  
Unter dem Bauwerk, Schmutzablagerungen, Moos- und Algenbelag, bereichsweise oberflächennahe  
Betonabplatzungen

2018\_AUFLAGERBANK VERSCHMUTZT UND VERWITTERT

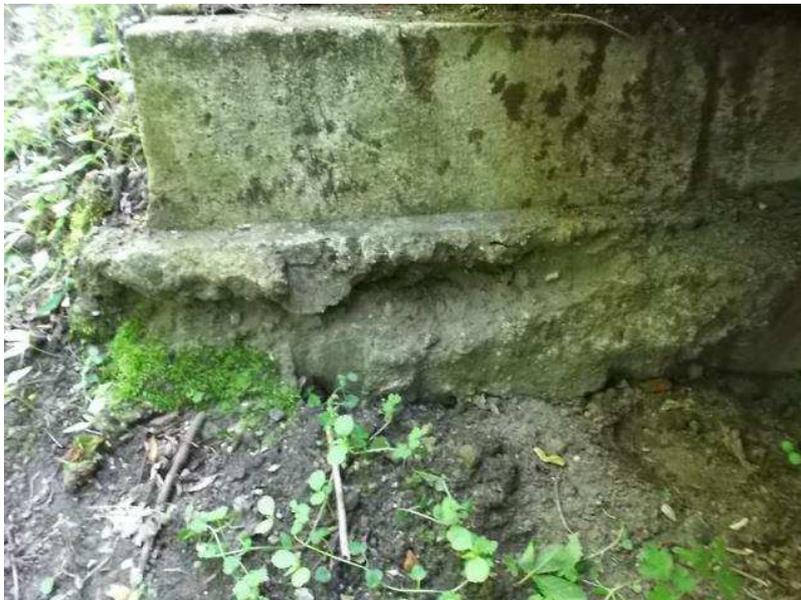
- [21] Auflagerbank, Beton, Eine Stelle, Abgeplatzt, ---, Vorne am Bauwerk, Seitenfläche rechts, Unter dem  
Bauwerk, Betonabplatzung, Fläche ca. 60cm x 12cm x 6cm 0 0 2

2018\_BETONABPLATZUNG

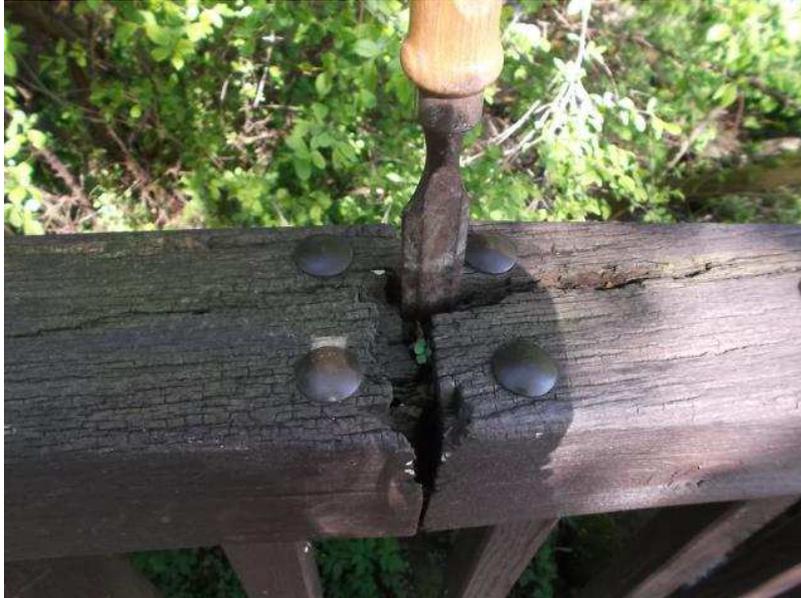
- [5] Überbau, Handlauf des Geländers, Holz, Bereichsweise, Verfault / vermodert, ---, 3-tes Feld, Mitte längs am 1 1 2 Bauwerk, Beidseitig, Oben, im Dehnstoßbereich, Verrottungserscheinungen, Einstechtiefe bis ca. 8cm, Schmutz und stehende Feuchtigkeit, EP

201\_VERROTUNG IM DEHNSTOSSBEREICH

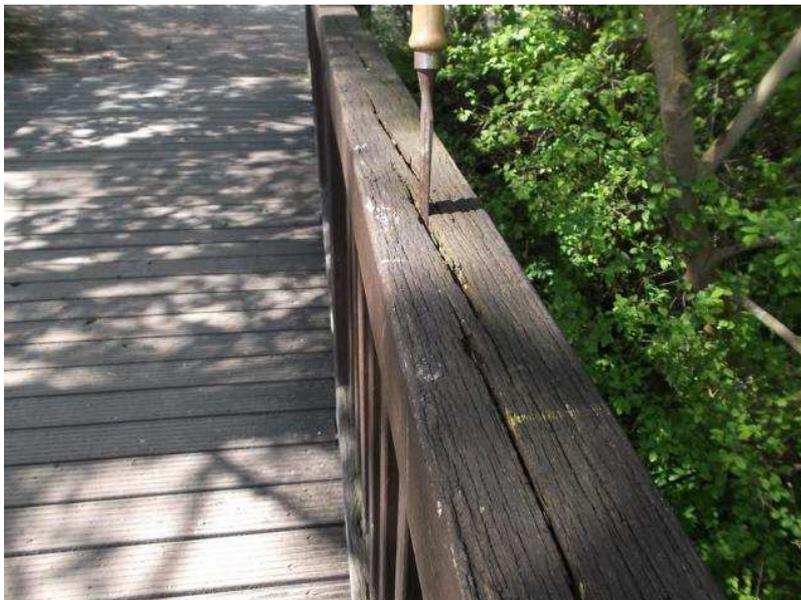
- [11] Überbau, Handlauf des Geländers, Holz, Bereichsweise, Angefault, ---, Mitte längs am Bauwerk, Beidseitig, 1 1 2 Oben, vor allem im 2-ten bis 3-ten Feld rechts sowie 3-ten bis 4-ten Feld links, Moos- und Algenbelag, Verrottungserscheinungen, Einstechtiefe bis ca. 3cm, EP

2018\_HANDLAUF VERROTTET

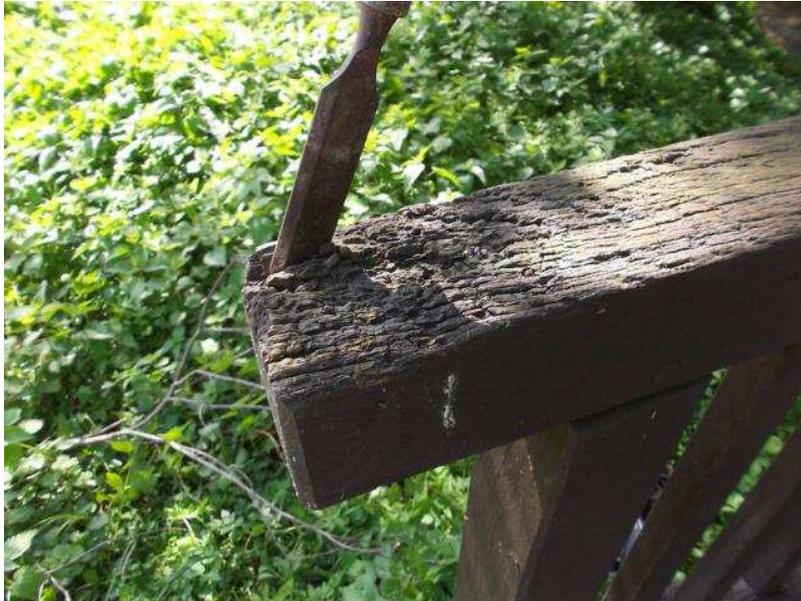
- [9] Überbau, Handlauf des Geländers, Holz, Eine Stelle, Angefault, ---, Vorne am Bauwerk, Links, Oben, beginnende Verrottungserscheinungen, Anfannd des Handlaufes, L= ca. 20cm, Einstechtiefe bis ca. 1,5cm 0 1 1

2018\_VERROTTUNGSERSCHENUNG AM HANDLAUF LINKS

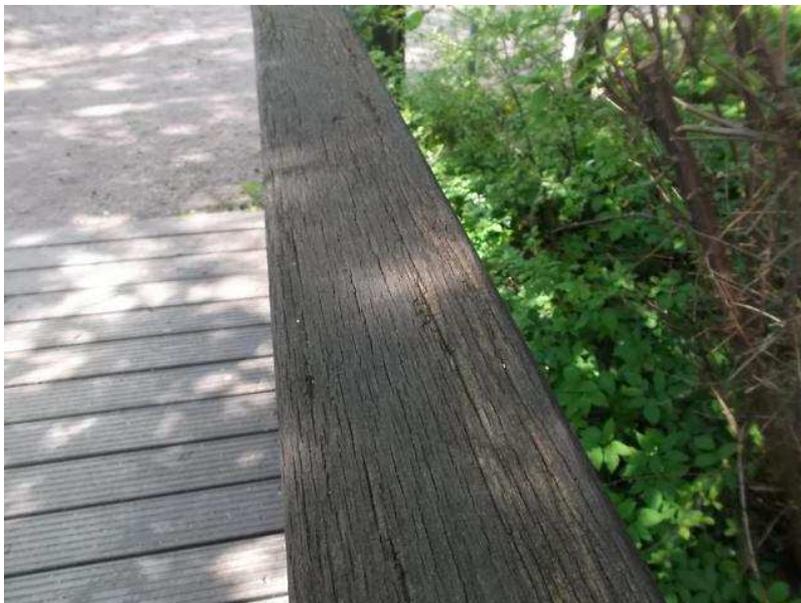
- [19] Überbau, Handlauf des Geländers, Holz, Gesamtes Bauteil, Gerissen, ---, Längs durchgehend, Beidseitig, materialbedingt gerissen, Rissbreite bis ca. 5mm, bereichsweise Einstechtiefen bis 1,5cm 0 2 1

2018\_HANDLAUF MATERIALBEDINGT GERISSEN

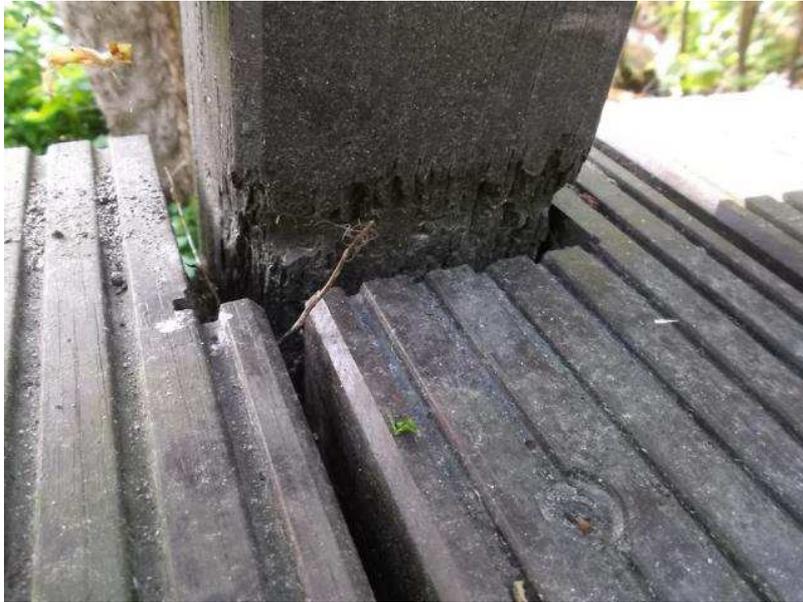
- [10] Überbau, Geländerpfosten, Holz, Bereichsweise, Angefault, Anzahl: 12 Stück, ---, Längs durchgehend, 1 1 2  
Beidseitig, Innen, Fußpunktbereich des Geländerpfosten im Anschluss zum Bohlenbelag,  
Verrottungserscheinungen, Einstechtiefe bis ca. 1,2cm, stellenweise beginnender Querschnittsverlust, Soll  
=10cm, Ist =8,5cm, EP

2018\_PFOSTEN MIT QUERSCHNITTSVERLUST

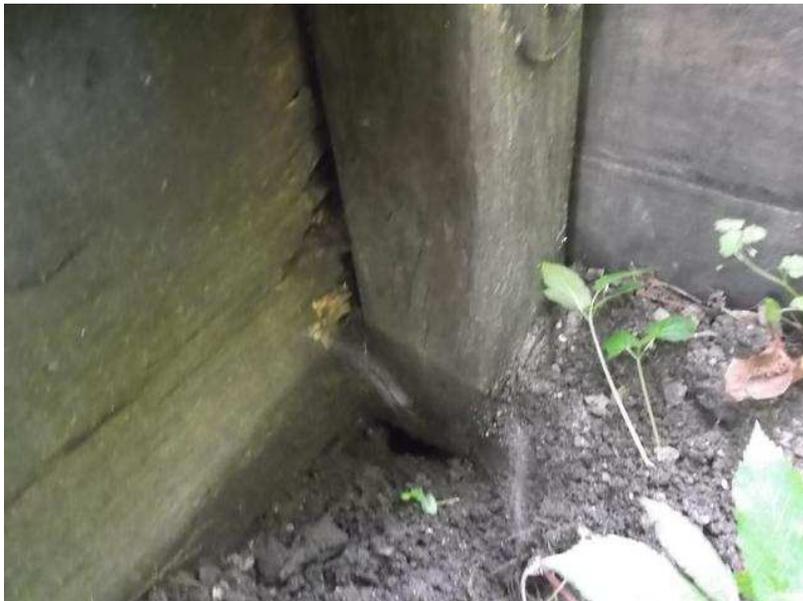
- [23] Überbau, Geländerpfosten, Holz, Bereichsweise, Angefault, Anzahl: 2 Stück, ---, Am Ende des Bauwerks, 0 0 2  
Beidseitig, Unten, Fußpunktbereich des Geländerpfosten mit Erdkontakt, bis ca. 15cm,  
Verrottungserscheinungen

2018\_PFOSTEN MIT ERDKONTAKT

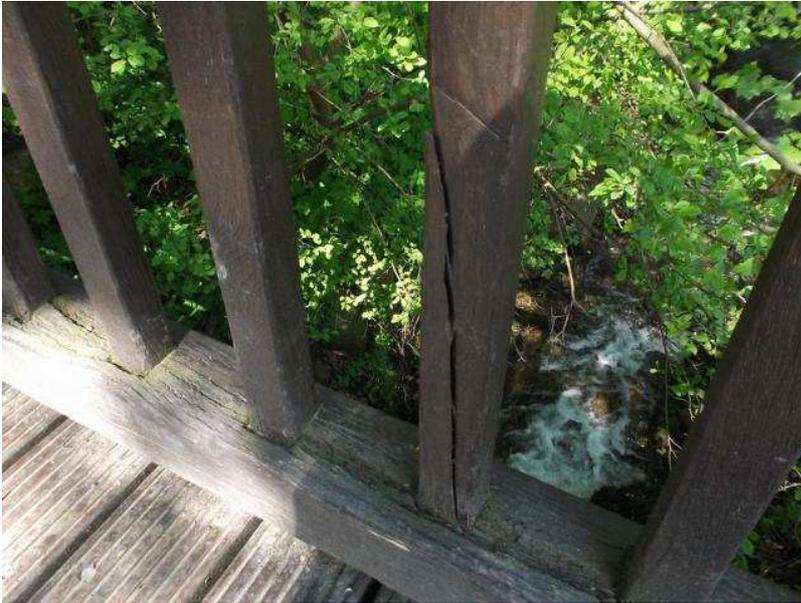
- [17] Überbau, Füllstab des Geländers, Holz, Stellenweise, Gespalten, ---, Vorne und hinten am Bauwerk, Rechts, 0 1 0  
2-tes Feld, 3-ter Füllstab sowie 5-tes Feld, 4-ter Füllstab gespalten

2018\_FÜLLSTAB GESPALTEN

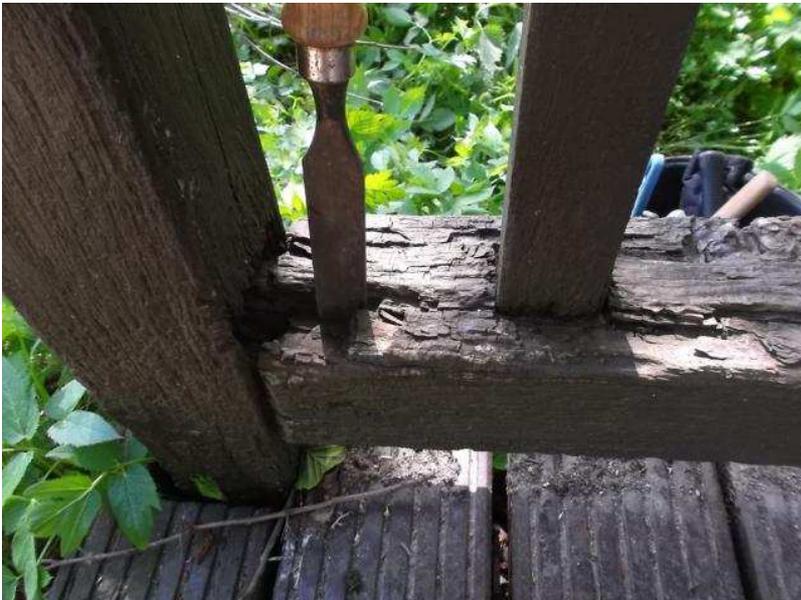
- [12] Überbau, Fußholm des Geländers, Holz, Bereichsweise, Angefault, ---, Vorne und hinten am Bauwerk, 0 1 2  
Beidseitig, 1-tes Feld (beidseitig) und 5-tes Feld (rechts) mit Verrottungserscheinungen, L= bis ca. 50cm,  
Einstechtiefe bis ca. 2cm  
4 Bereiche, Einbindung vom Pfostenanschluss verrottet, EP

2018\_VERROTTERSCHINUNGEN AM FUSSHOLM

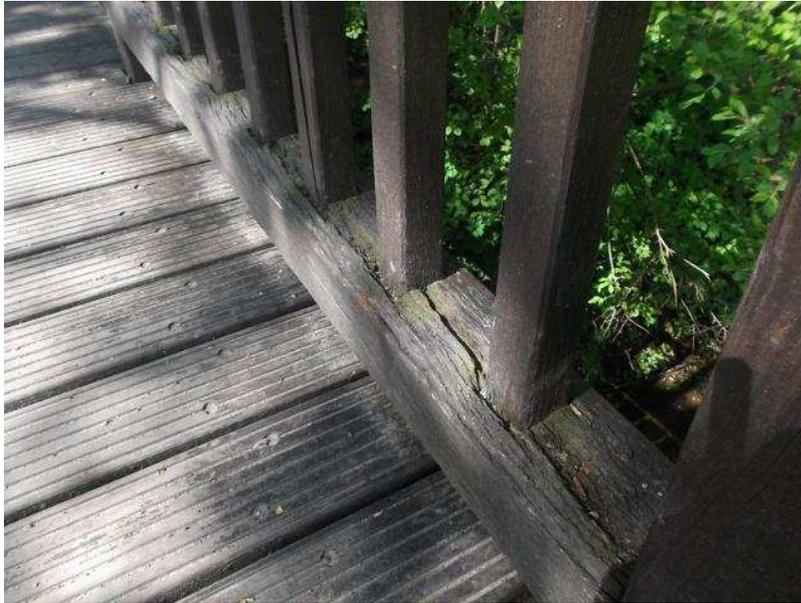
- [13] Überbau, Fußholm des Geländers, Holz, Eine Stelle, Gerissen, ---, 2-tes Feld, Vorne am Bauwerk, Rechts, 1 0 2  
Unten, materialbedingt gerissen, Spaltbreite bis ca. 1,5cm, Länge ca. 1,45m, oberflächennahe  
Verrottungserscheinungen, Einstechtiefe bis ca. 5mm, EP

2018\_FUSSHOLM GERISSEN

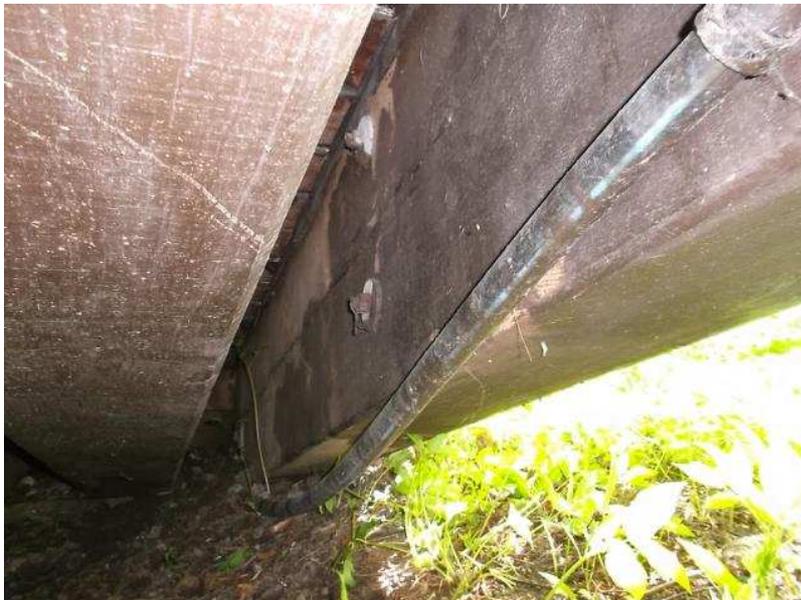
- [16] Unterbau, Leitungsbefestigungen, Bereichsweise, Nicht ausreichend, ---, Vorne am Bauwerk, Links, 0 1 0  
Wasserleitung bereichsweise nicht ausreichend befestigt, Befestigung vom LT abgerissen

2018\_LEITUNG ABGERISSEN

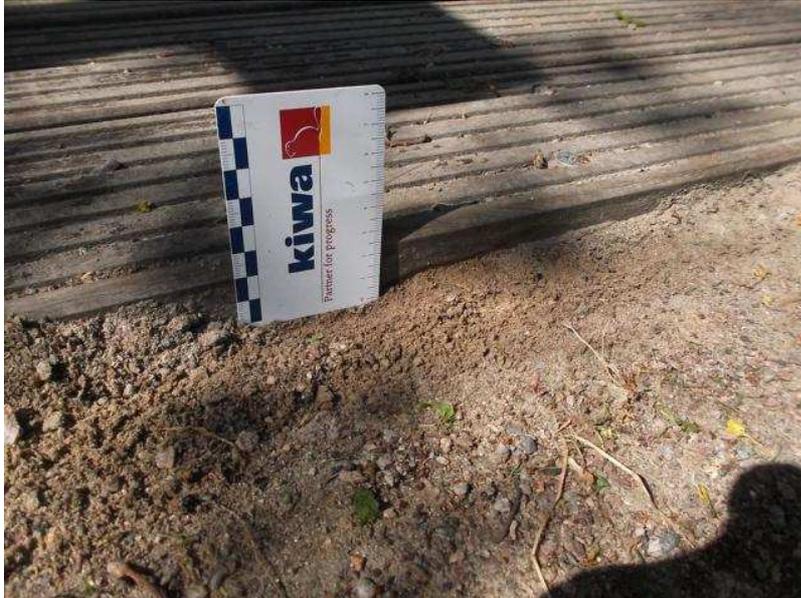
- [14] Überbau, Gehwegbelag, Stellenweise, 2 - 5 cm abgesackt / gesetzt, ---, Vorne und hinten am Bauwerk, Quer 0 2 1 durchgehend, vorne Versatz bis ca. 2,5cm sowie hinten rechts Versatz bis 5cm, Übergang vom Gehweg zum Bohlenbelag, EP

2018\_VERSATZ IM BELAG

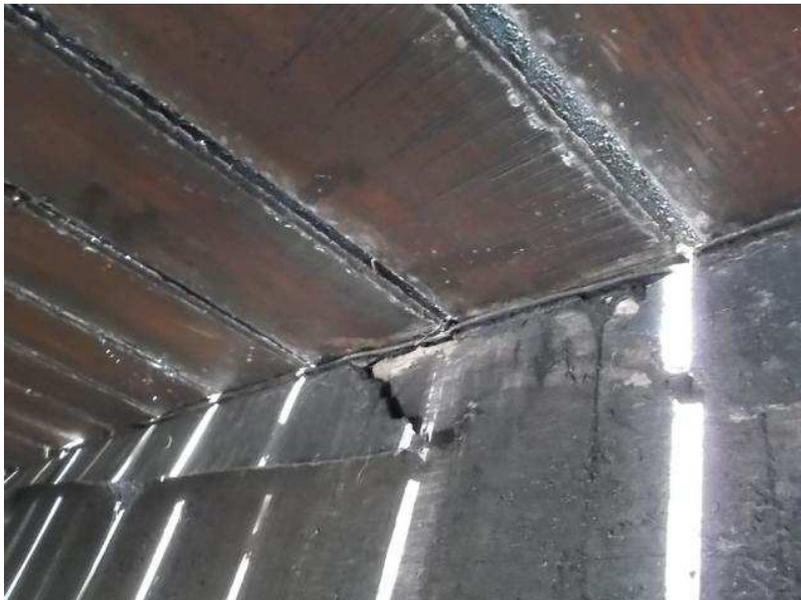
- [18] Überbau, Gehwegbelag, Bohle, Alle, Feuchte Stelle, ---, Längs durchgehend, Unterseite, leichte Feuchtflecken und Salzablagerungen durch Tausalze zwischen den Fugenbereichen der Bohlen 0 0 1

2018\_SALZABLAGERUNGEN UNTERSEITIG

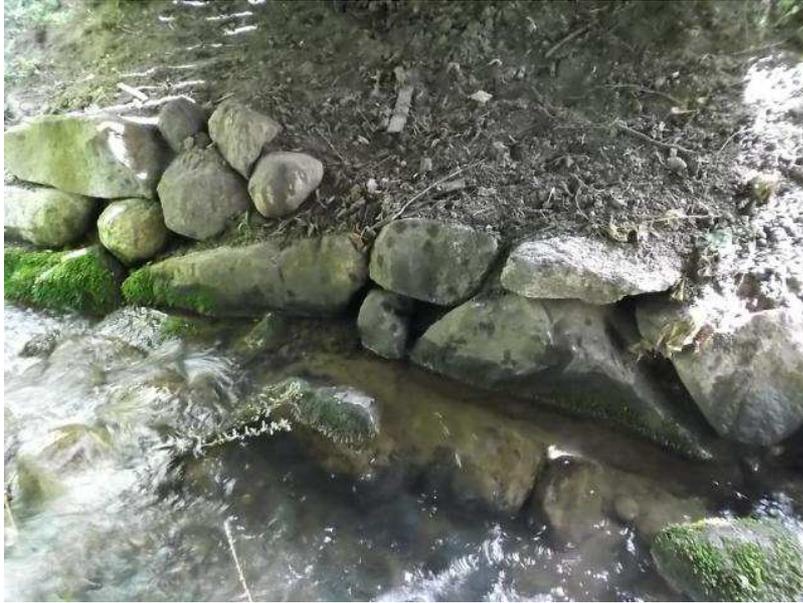
- [20] Unterbau, Kolkschutz, Stellenweise, Wasserauskolkung/-ausspülung, ---, Vorne und hinten am Bauwerk, 0 0 2  
Quer durchgehend, Unter dem Bauwerk, vorne Auskolkung sowie hinten fehlender Kolkschutz

2018\_AUSKOLKUNG

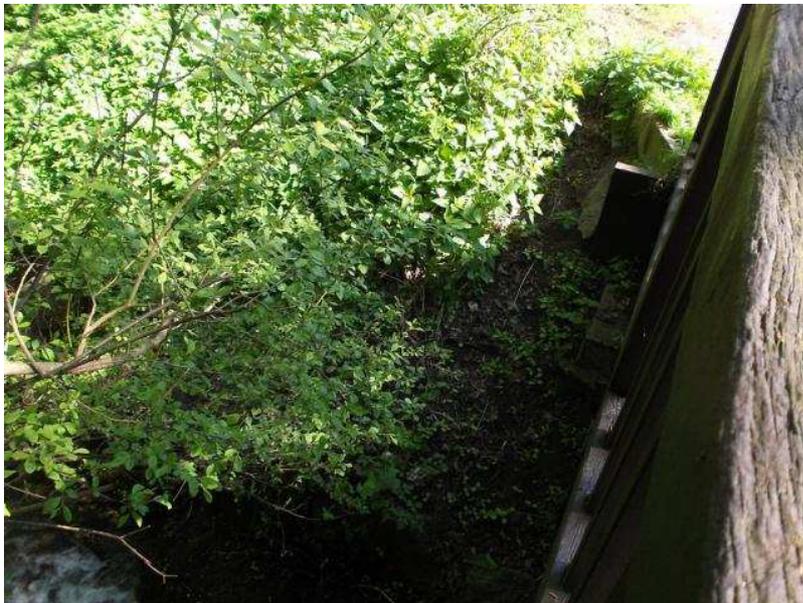
- [15] Unterbau, Böschung, Bereichsweise, Gefahr durch Bewuchs, ---, Vorne und hinten am Bauwerk, Beidseitig, 0 1 0  
Unterhaltungsmangel

2018\_BEWUCHS IM BÖSCHUNGSBEREICH
