# Prüfbericht 2021 E

nach DIN 1076

Bauwerksname **Brücke Am Mühlengraben**  
Teilbauwerksname **Brücke Am Mühlengraben**  
Kreis **Kreis Herzogtum Lauenburg**  
Ort **Ratzeburg**  
Bauwerksrichtung **von Norden nach Süden**  
Bauwerksart **Plattenbrücke**  
Tragfähigkeit  
Baujahr

Prüfrichtung **von Norden nach Süden**  
Prüfer **Dipl.-Ing. (FH) Corinna Hein**  
Prüfung vom **14.06.2021** bis **05.07.2021**

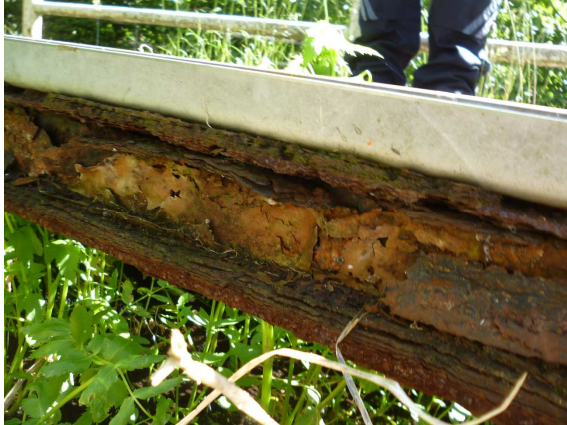
[12] S=2, V=0, D=4 BSP-ID 014-24

Überbau, T-Profil, Gesamtes Bauteil, Verrostet mit Querschnittsschwächung, Längs durchgehend, Rechts, Unterhaltungsmangel, Die T-Träger der Längs- und Querträger sowie die Verbindungselemente des Fussweges sind korrodiert mit Querschnittsminderung

2021\_TRÄGER KORRODIERT

- Die Längs- und Querträger unter dem Fußweg sind zu erneuern
- Instandsetzung des Geländers
- Entfernung Bewuchs
- Instandsetzung Besichtigungsluke
- Instandsetzung Fahrbahnbelag
- weitere Tätigkeiten im Rahmen der Bauwerksunterhaltung

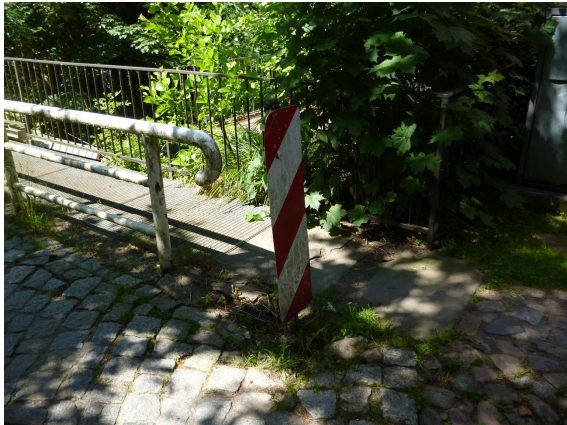
[3] S=0, V=1, D=1 BSP-ID 236-99

Überbau, Parkbügel / Poller / Sperrpfosten, Stahl / Metall, Ein Stück, Verbogen, Vorne am Bauwerk, Rechts, Oben auf dem Bauwerk, Unterhaltungsmangel, Barke schief, verbogen und mit Algenbelag.

2021\_BARKE VERBOGEN

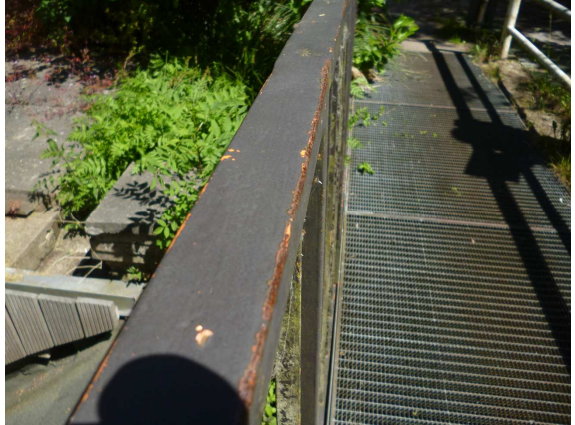
[7] S=0, V=0, D=1 BSP-ID 234-02

Überbau, Füllstabgeländer ohne Seil, Stahl / Metall, Gesamtes Bauteil, Abgeplatzte Beschichtung, Untergrund rostig, Längs durchgehend, Rechts, Oben auf dem Bauwerk, Unterhaltungsmangel

2021\_GELÄNDER FUßWEG  
BESCHICHTUNGSABPLATZUNGEN

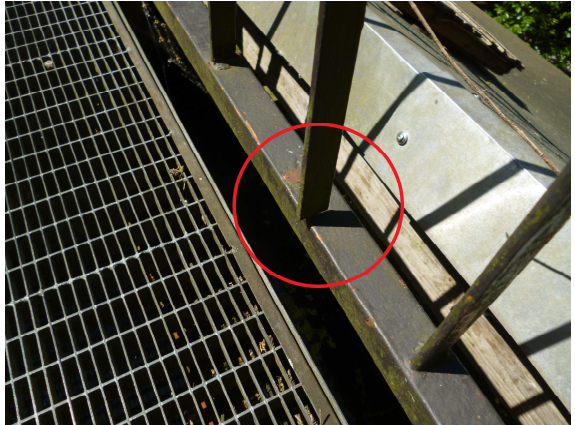
[8] S=0, V=2, D=0 BSP-ID 231-04

Überbau, Füllstab des Geländers, Stahl / Metall, Ein Stück, Abgeschert, 2-tes Feld, Rechts, Oben auf dem Bauwerk, Unterhaltungsmangel, Schweißnaht des 13. Füllstabes ist abgeschert.

2021\_SCHWEIßNAHT DEFEKT GELÄNDER

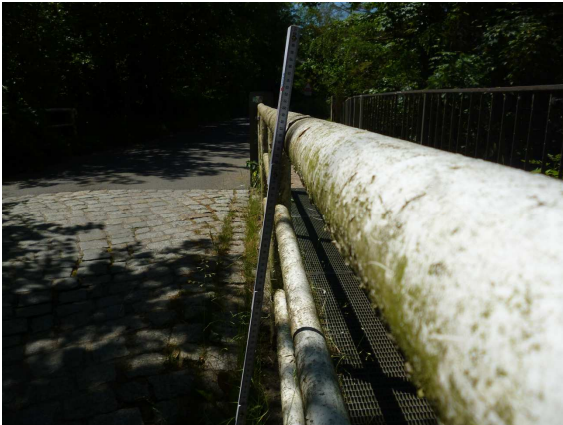
[10] S=0, V=2, D=0 BSP-ID 231-11

Überbau, Holmgeländer ohne Seil, mit einer Knieleiste oder mehreren Knieleisten, Gesamtes Bauteil, Entspricht nicht den Vorschriften, Längs durchgehend, Beidseitig, Oben auf dem Bauwerk, Die Geländerhöhe ist links 90 cm und rechts 99 cm hoch.

2021\_GERINGE GELÄNDERHÖHE

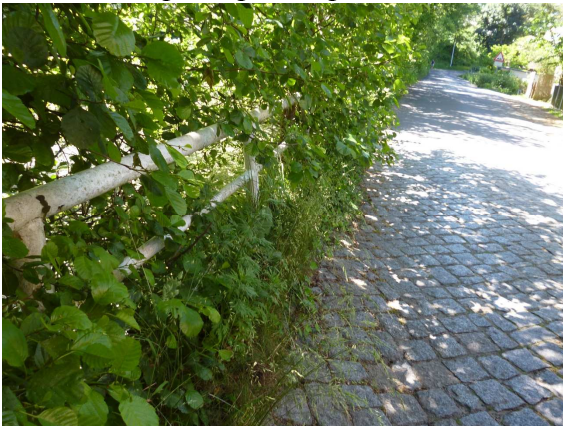
[4] S=0, V=1, D=0 BSP-ID 231-99

Überbau, Holmgeländer ohne Seil, mit einer Knieleiste oder mehreren Knieleisten, Stahl / Metall, Gesamtes Bauteil, Geneigt, Längs durchgehend, Links

2021\_SCHRÄGSTELLUNG GELÄNDER FAHBAHN

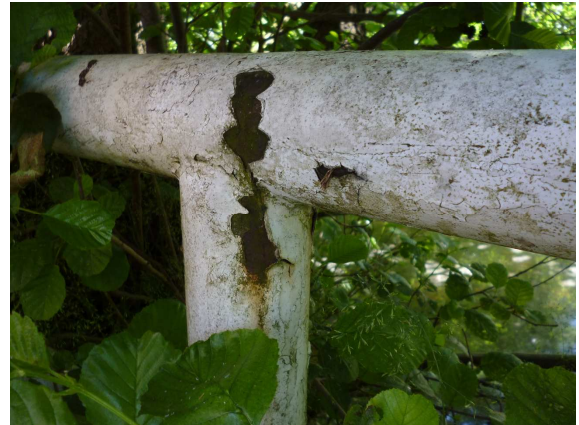
[5] S=0, V=0, D=2 BSP-ID 234-03

Überbau, Holmgeländer ohne Seil, mit einer Knieleiste oder mehreren Knieleisten, Beschichtung, Gesamtes Bauteil, Abgeplatzte Beschichtung, Untergrund rostig, Längs durchgehend, Beidseitig, Oben auf dem Bauwerk, Unterhaltungsmangel, Korrosion am Geländer

2021\_KORROSION AM GELÄNDER

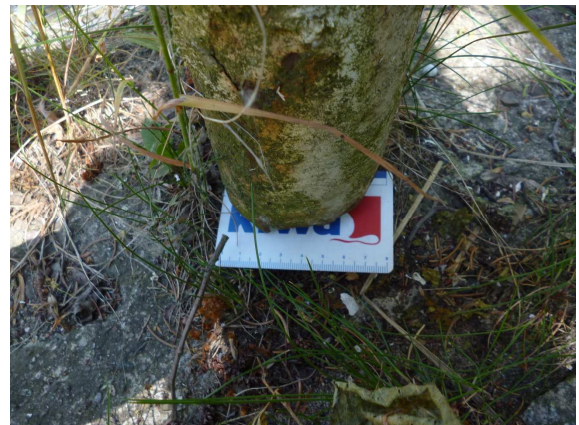
[6] S=1, V=2, D=2 BSP-ID 234-07

Überbau, Pfostenfuß des Geländers, Stahl / Metall, Mehrfach, Durchgerostet / Lochfraß, Anzahl: 3 Stück, Längs durchgehend, Rechts, Oben auf dem Bauwerk, Unterhaltungsmangel, 3 der 4 Pfostenfüsse sind durchkorrodiert.

2021\_DURCHKORRODIERTE PFOSTENFÜSSE

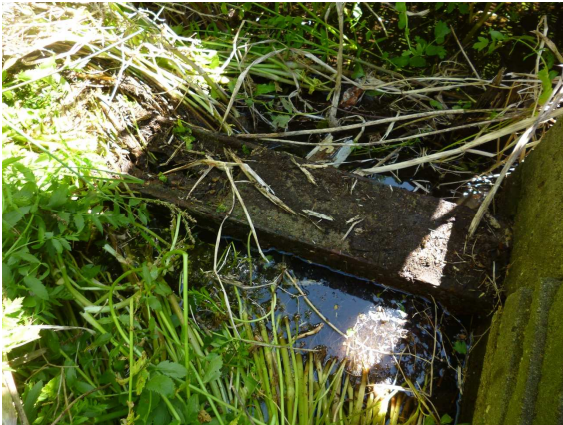
[13] S=0, V=0, D=1 BSP-ID 252-04

Überbau, Entwässerungsrinne unter dem Gesims, Stahl / Metall, Bereichsweise, Durchgerostet / Lochfraß, Vorne am Bauwerk, Rechts, Oben auf dem Bauwerk, Der Überlauf der Wehrwand ist durchkorrodiert. Austritt von Wasser.

2021\_ÜBERLAUF WEHRWAND  
DURCHKORRODIERT

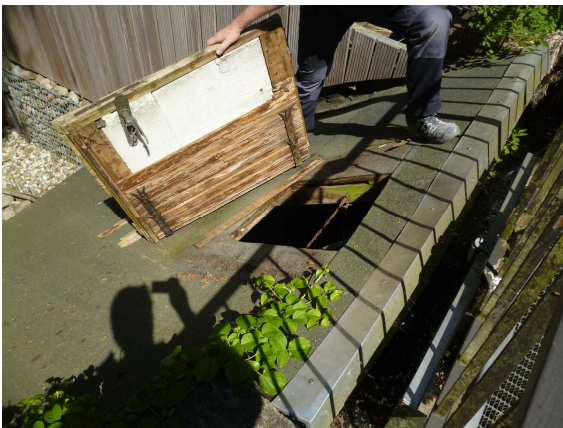
[11] S=0, V=0, D=2 BSP-ID 253-15

Überbau, Besichtigungsluke, Eine Stelle, Locker / lose,  
Mitte längs am Bauwerk, Rechts, Oben auf dem  
Bauwerk

2021\_BESICHTIGUNGLUKE OHNE FESTE  
ABDECKUNG

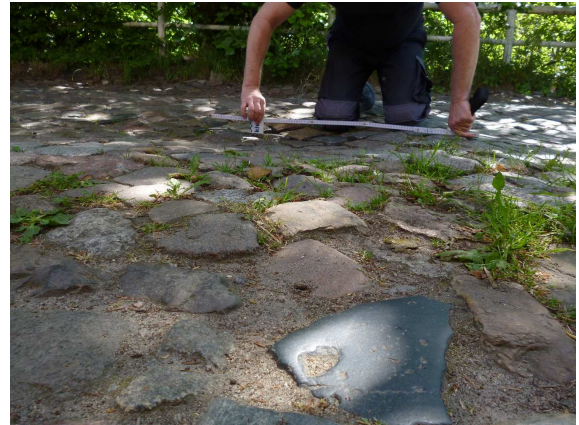
[1] S=0, V=3, D=1 BSP-ID 242-04

Überbau, Fahrbahnbelag, Pflasterstein,  
Flächendeckend, Spurrinnen, Tiefe > 3 cm, Längs  
durchgehend, Beidseitig, Oben auf dem Bauwerk,  
Unterhaltungsmangel

2021\_SPURINNEN MULDENBILDUNG  
FAHRBAHNBELAG

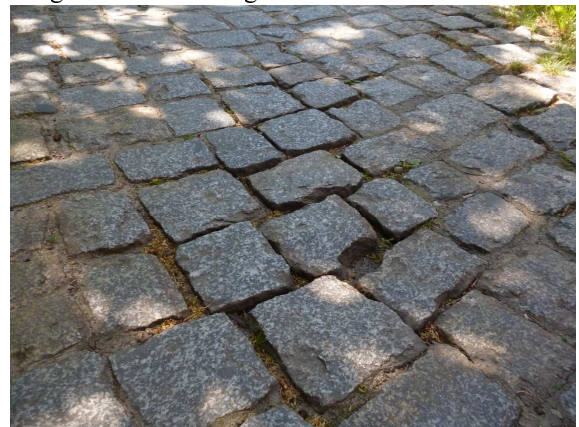
[2] S=0, V=1, D=2 BSP-ID 242-06

Überbau, Fahrbahnbelag, Pflasterstein, Stellenweise,  
Ausbrüche im Belag, Längs durchgehend, Beidseitig,  
Oben auf dem Bauwerk, Unterhaltungsmangel,  
Kopfsteinpflaster mit Ausbrüchen. Fugen sind  
ausgewaschen und abgesackt.

2021\_BELAGSAUSBRÜCHE FAHRBAHN

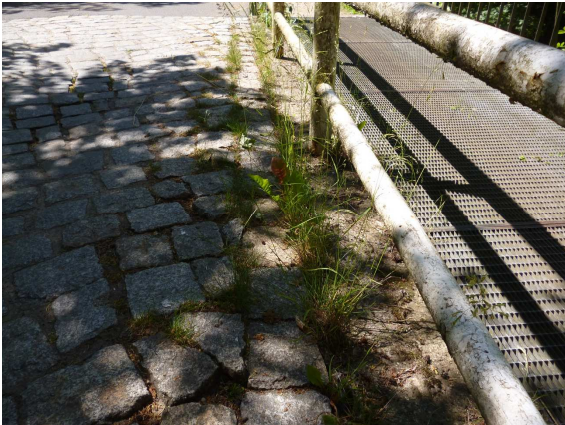
[9] S=0, V=0, D=2 BSP-ID 241-09

Überbau, Randstreifen, Pflasterverfugung,  
Durchgehend, Gefahr durch Bewuchs, Längs  
durchgehend, Beidseitig, Oben auf dem Bauwerk,  
Unterhaltungsmangel

2021\_ BEWUCHS ENTLANG DER FAHRBAHN  
[14] S=0, V=1, D=0 BSP-ID 241-01  
Überbau, Geh- und Radwegbelag, Beton,  
Bereichsweise, Absatz, Vorne am Bauwerk, Rechts,  
Oben auf dem Bauwerk

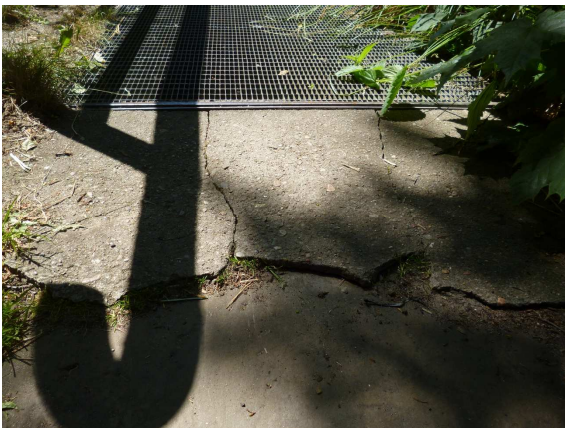
2021\_ABSATZ ZUM GEH- UND RADWEG
