Prüfbericht 2021 E

nach DIN 1076

Bauwerksname **B 208 "Lüneburger Damm" / Verbindungskanal**
Teilbauwerksname
Kreis **Kreis Herzogtum Lauenburg**
Ort **Ratzeburg**
Bauwerksrichtung **von Westen nach Osten**
Bauwerksart **Brücke mit Balken- / Plattenmischsystem**
Tragfähigkeit
Baujahr Überbau **1990** Baujahr Unterbau **1990**

Prüfrichtung **von Westen nach Osten**
Prüfer **Dipl.-Ing. (FH) Corinna Hein**
Prüfung vom **03.05.2021** bis **27.05.2021**

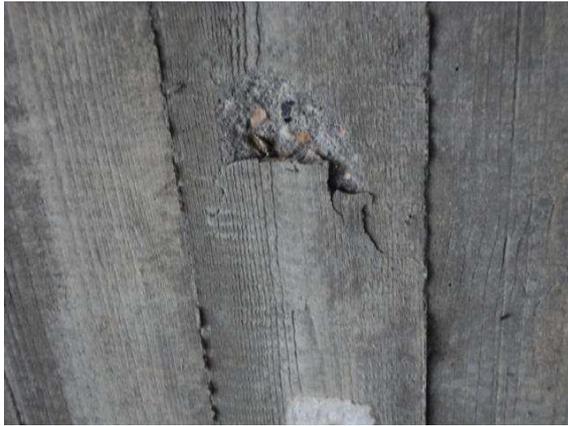
[48] S=0, V=0, D=1 EP BSP-ID 002-02

Platte, Betonoberfläche, Eine Stelle, Abgeplatzt, Breite: 6,0 cm, 2-tes Feld, Mitte quer, Unterseite, ca. 1,50 m hinter Lagerachse 20 (Mittelpfeiler) sowie im 2-ten Feld, ca. 2m vor 1-ten Lager von rechts, oberflächennahe Betonabplatzung durch eisenhaltiges Gestein, Fläche ca. 10cm x 7cm x 0,5cm

*2021E: unverändert

2018_OBERFLÄCHENNAHE
BETONABPLATZUNGEN

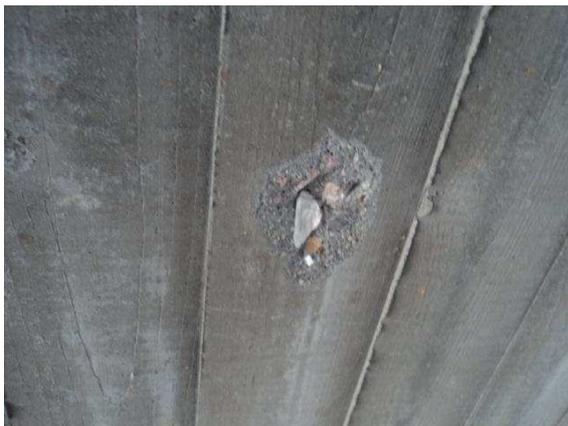
[52] S=0, V=0, D=1 BSP-ID 002-02

Platte, Betonoberfläche, Eine Stelle, Abgeplatzt, Tiefe: 10,0 mm, 2-tes Feld, Links, Unterseite, ca. 2,35 m hinter vor Lager, zwischen 3-ten und 4-ten Lager von rechts, oberflächennahe Betonabplatzungen durch kreideähnliches Gestein, Fläche ca. 7cm x 5cm x 1cm

*2021E: unverändert

2018_BETONABPLATZUNGEN DURCH
KREIDEÄHNLICHES GESTEIN

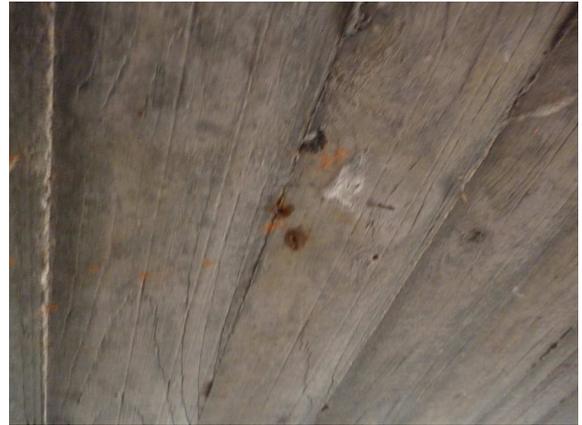
[2] S=0, V=0, D=1 EP BSP-ID 002-12

Platte, Betonoberfläche, Mehrfach, Verfärbt, Anzahl: 2 Stelle(n), Achse Nr. 20, Unterseite, Rostfahnen wegen zu geringer Betondeckung und Bindedrahtreste, oberflächennahe Betonabplatzungen, stellenweise herausstehender Bindedraht

*2021E: unverändert

2021_ROSTFAHNEN AN DER OBERFLÄCHE

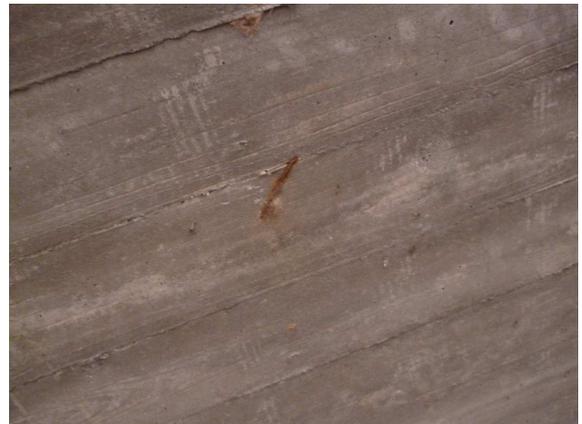
[10] S=0, V=0, D=1 BSP-ID 002-12

Platte, Betonoberfläche, Punktuell, Rostfahne, Anzahl: 2 Stelle(n), 1-tes Feld, Feldanfang, Rechts, Unterseite, Alter Schaden nicht behoben, vorne rechts im Randbereich, oberhalb des Dehnstoßes der Entwässerungsleitung, Bindedrahtreste und 1 Stahlnagel

*2021E: unverändert

2021_ROSTFAHNEN VORN

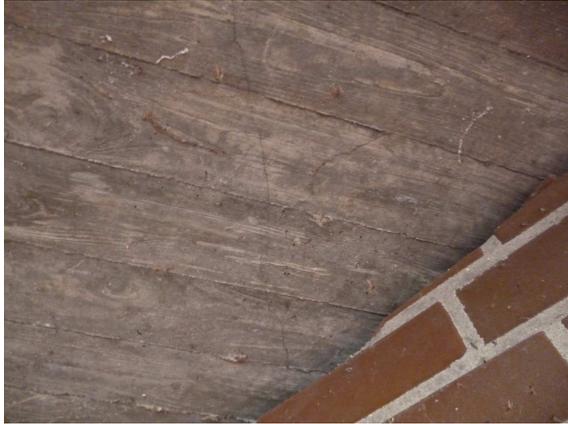
[71] S=0, V=0, D=1 BSP-ID 006-01-01
Platte, Betonoberfläche, Eine Stelle, Gerissen, 2-tes Feld,
Hinten am Bauwerk, Rechts, Unterseite,
Schadenserweiterung, 1 Schrägriss, Rissbreite ca. 0,1mm,
L= ca70cm, links neben Rohr vor Widerlagerwand
* 2021E: Schadenserweiterung, 2 Risse.

2021_SCHRÄGRISS HINTEN

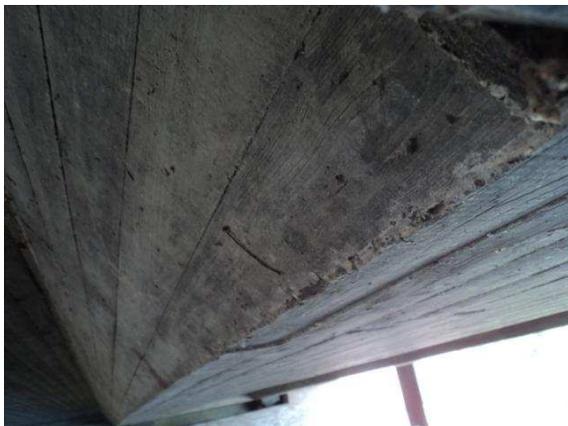
[51] S=0, V=0, D=1 BSP-ID 002-02
Balken / Plattenbalken, Beton, Stellenweise, Abgeplatzt,
2-tes Feld, Rechts, Unterseite, im Kantenbereich, Mitte
unten
*2021E: unverändert

2018_KANTENABPLATZUNGEN

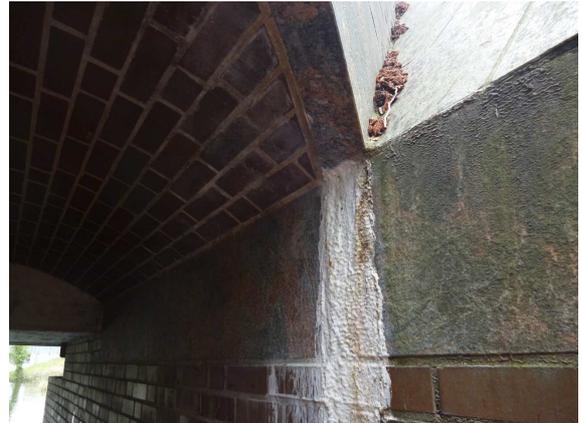
[43] S=1, V=0, D=2 EP BSP-ID 027-08
Widerlager, Mauerwerksfugen, Ausgeprägt,
Aussinterung, Länge: 1,500 m, Widerlager hinten, Mitte
quer, Alter Schaden nicht behoben, links,
Fußgängerdurchgang Osten, Verblendmauerwerk,
Undichtigkeit, ausgeprägte Aussinterung, beginnende
Abplatzungen in den Lagerfugen
*2021E: unverändert

2021_AUSSINTERRUNGEN IM MAUERWERK

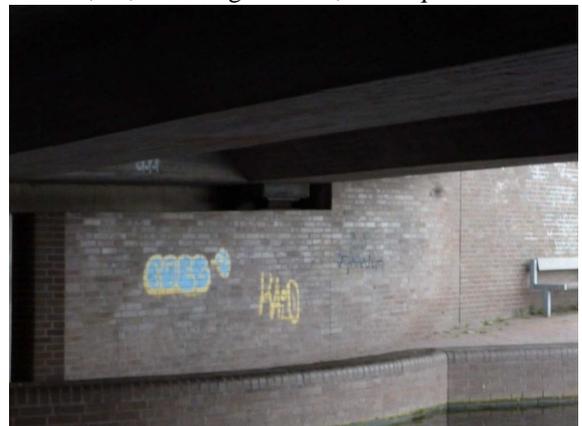
[74] S=0, V=0, D=0 BSP-ID 027-99
Widerlagerwand, Verblendmauerwerk, Großflächig,
Graffiti, ---, Widerlager hinten, Mitte quer

2021_GRAFFITI WIDERLAGER HINTEN

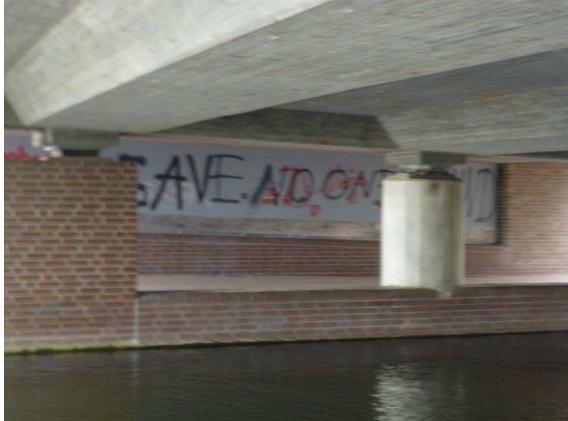
[8] S=0, V=0, D=0 BSP-ID 020-01
Widerlagerwand, Beton, Gesamtes Bauteil, Graffiti,
Vorne am Bauwerk, Quer durchgehend, Unter dem
Bauwerk, Unterhaltungsmangel, EP 2015: unverändert
*2021E: unverändert

2021_GRAFFITI

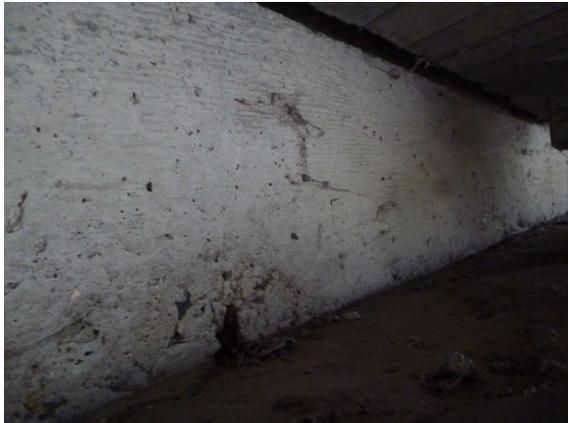
[54] S=0, V=0, D=1 BSP-ID 021-07
Hintere Kammerwand, Betonoberfläche, Mehrfach,
Fehlstelle, Widerlager hinten, Hinten am Bauwerk, Quer
durchgehend, Unterseite, Lunker in Betonflächen,
Betonierfehler
*2021E: unverändert

2021_FEHLSTELLEN AN DER HINTEREN
KAMMERWAND

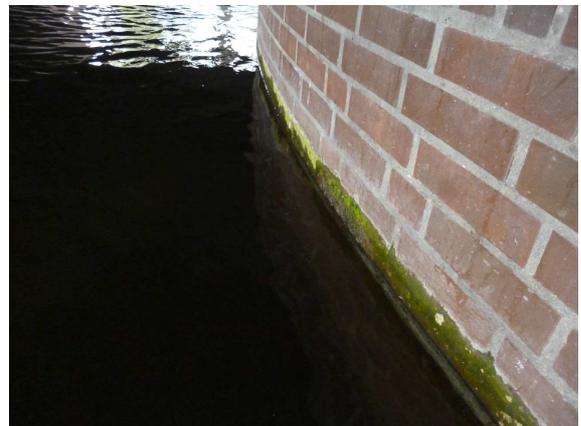
[34] S=0, V=0, D=0 BSP-ID 027-99
Pfeiler / Stütze, Verblendmauerwerk, Gesamtes Bauteil,
Bemoost, Vorne und hinten am Bauwerk, Quer
durchgehend, Wasserwechselzone, Alter Schaden nicht
behooben, Unterhaltungsmangel, im Bereich der
Brüstungen, Moos- und Algenbelag, Fugenbereiche
bereichsweise verwittert
*2021E: unverändert

2021_MOSS- UND ALGENBELAG IN WWZ DER
BRÜSTUNG

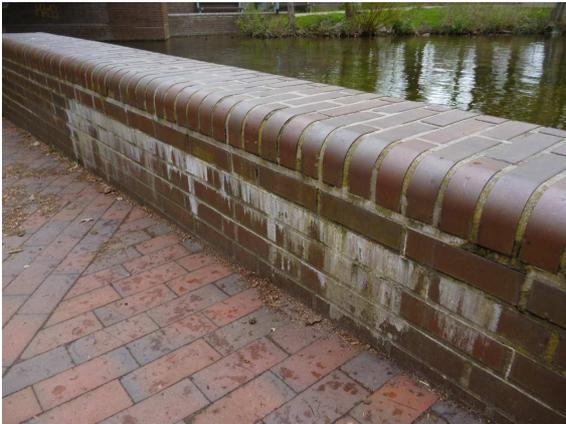
[11] S=1, V=0, D=2 BSP-ID 027-08

Sonstiger Stützungskörper, Mauerwerksfugen, Stellenweise, Aussinterung, Länge: 30,000 m, Vorne und hinten am Bauwerk, Rechts, Alter Schaden nicht behoben, Unterhaltungsmangel, Stützwand, mit beginnender Moosbildung, Flügelwand hinten rechts und Stützmauer vorn rechts mit starken Aussinterungen, ausbrechender Fugenmörtel, Verwitterungserscheinungen in den Lagerfugen des Verblendmauerwerkes

*2021E: unverändert

2021_AUSSINTERUNGEN AN DER BRÜSTUNG

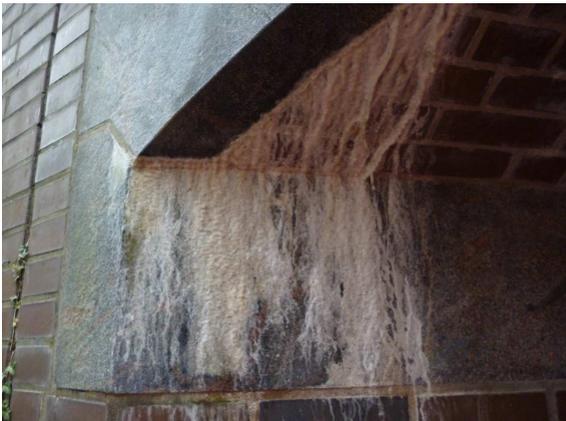
[12] S=1, V=0, D=2 EP BSP-ID 027-08

Sonstiger Stützungskörper, Mauerwerksfugen, Ausgeprägt, Aussinterung, Länge: 3,000 m, Am Ende des Bauwerks, Links, Alter Schaden nicht behoben, im Kämpferbereich, Sturz aus Naturstein, Fußgängerdurchgang hinten, im Ausgangsbereich, Undichtigkeit

*2021E: unverändert

2021_AUSSINTERUNGEN IM TUNNEL HINTEN

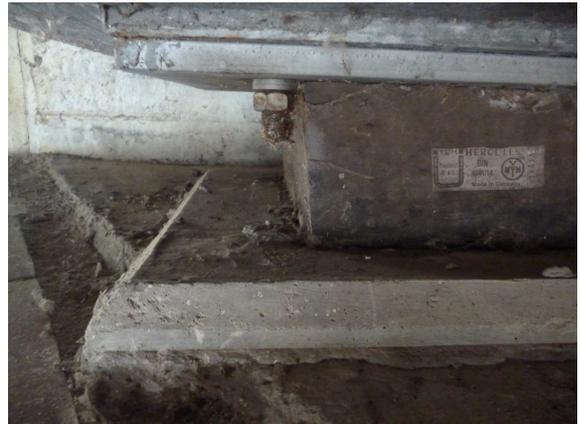
[47] S=0, V=0, D=2 BSP-ID 214-04

Pfeiler / Stütze, Elastomer des Verformungslagers, Ausgeprägt, Schmutzablagerung, Anzahl: 3 Stück, Achse Nr. 20, Mitte längs am Bauwerk, Quer durchgehend, Alter Schaden nicht behoben, Topflager verschmutzt, Betonlunker im oberen Lagersockel

*2021E: unverändert

2021_VERSCHMUTZUNG DES ELASTOMER

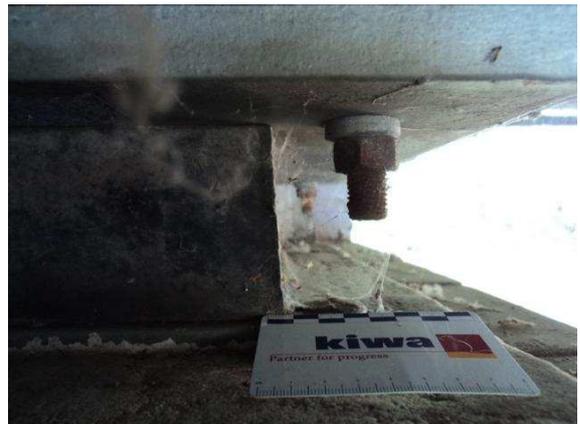
[63] S=0, V=0, D=1 BSP-ID 213-01

Brücke, Verformungslager einachsrig beweglich, unbewehrt, Vereinzelt, Verformt, Anzahl: 2 Stück, Achse Nr. 20, Mitte längs am Bauwerk, Beidseitig, Verformung bis 5mm nach Westen

*2021E: unverändert

2018_VERFORMUNG ELASTOMER ACHSE 20

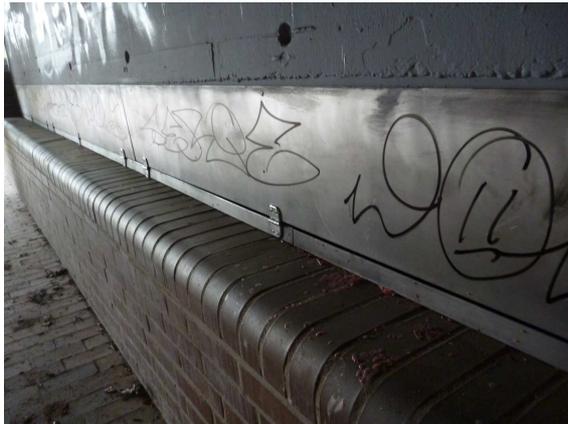
[5] S=0, V=0, D=0 BSP-ID 214-01

Brücke, Verformungslager einachsrig beweglich, bewehrt, Mehrfach, Prüfung behindert durch Verblendung, Anzahl: 3 Stück, Achse Nr. 10, Vorne am Bauwerk, Quer durchgehend, Unter dem Bauwerk, Abdeckung behindert Prüfung

*2021E: unverändert

2021_VERBLENDUNG VOR LAGER VORNE

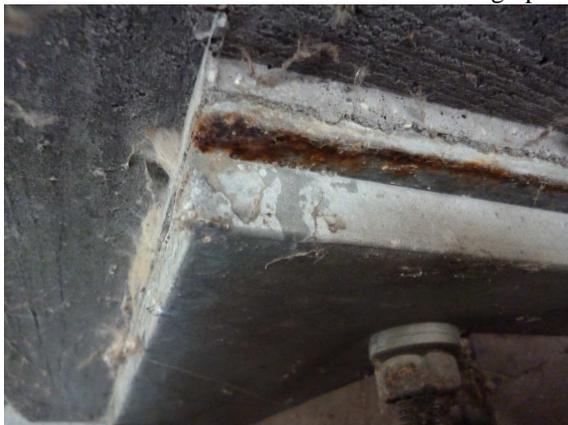
[53] S=0, V=0, D=1 EP BSP-ID 214-08

Widerlager, Lagerplatte oben, Beginnend, Angerostet, Anzahl: 1 Stück, Achse Nr. 30, Hinten am Bauwerk, Links, Schadenserweiterung, Farbabplatzungen, Durchrostung der Beschichtung, Korrosionserscheinungen, Schrauben korrodiert, Lager verschmutzt

*2021E: Fortschreitende Korrosion an der Lagerplatte

2021_LAGERPLATTE MIT KORROSION

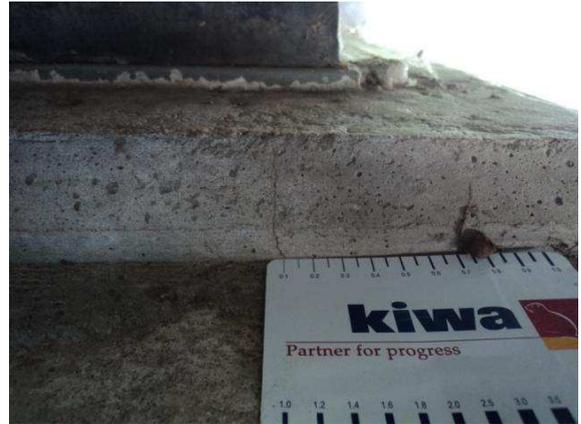
[68] S=0, V=0, D=1 BSP-ID 214-10

Elastomer, Ein Stück, Allgemeiner Riss, Breite 0,1 mm, Achse Nr. 20, Vorne am Bauwerk, Seitenfläche links, 1-ter Pfeiler von links, im Lagersockel, unten
*2021E: unverändert

2018_RISS IM LAGERSOCKEL

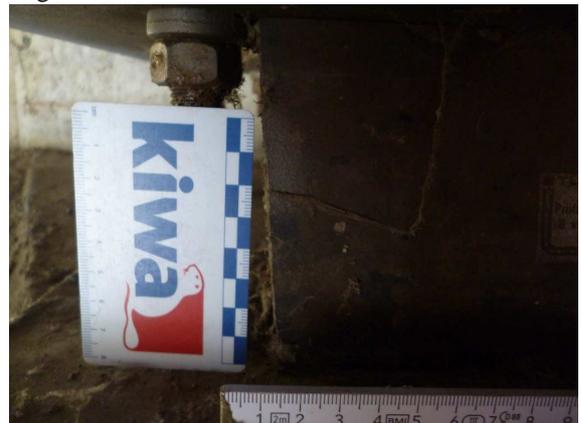
[57] S=0, V=0, D=1 EP BSP-ID 213-99

Elastomer, Bereichsweise, Verformt, Anzahl: 2 Stück, Achse Nr. 30, Am Ende des Bauwerks, Quer durchgehend, Unter dem Bauwerk, Schadenserweiterung, rechte und linke Seite, 1-tes und 3-tes Lager, Verformungen, Ausbeulung, Lagerverformung ca. 7 mm Richtung West

* 2021E: Schadenserweiterung. Lagerverformung an allen Lagern in der Achse 30

2021_VERFORMUNG ELASTOMER HINTEN

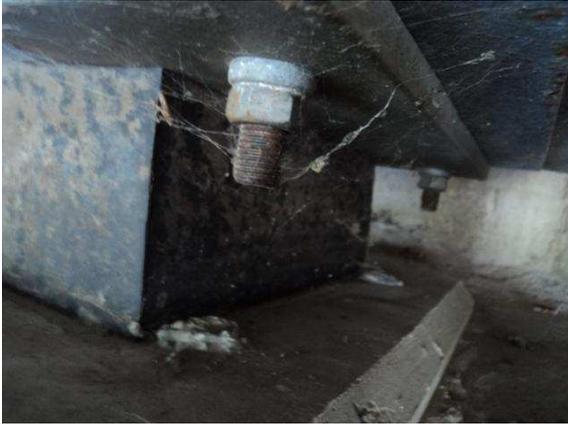
[49] S=0, V=0, D=1 EP BSP-ID 214-08
Widerlager, Lagerplatte oben, Mutter, Vereinzelt,
Angerostet, Anzahl: 4 Stück, Achse Nr. 30, Links,
Verankerungsbolzen/Verschraubungen der oberen
Lagerplatte angerostet, Lager verdreht
*2021E: unverändert

2018_VERSCHRAUBUNG ANGEROSTET

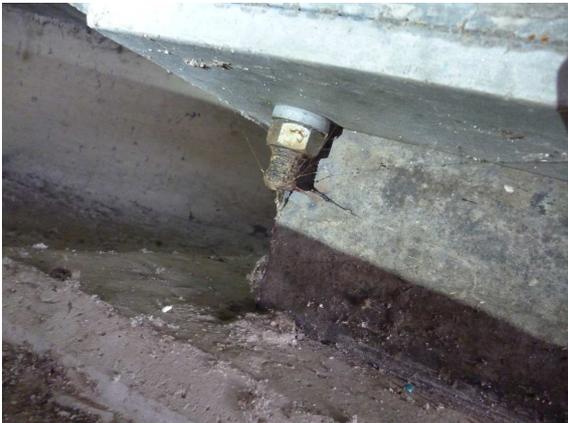
[46] S=0, V=0, D=1 BSP-ID 214-08
Pfeiler / Stütze, Lagerplatte oben, Schraube, Mehrfach,
Angerostet, Anzahl: 7 Stück, Achse Nr. 20, Quer
durchgehend, 1-tes Lager 4 Stück und 3-tes Lager 3 Stück
der Pfeiler, Korrosion an den Verbindungsmitteln der
Lagerplatte
*2021E: unverändert

2021_VERBINDUNGSMITTEL MIT KORROSION

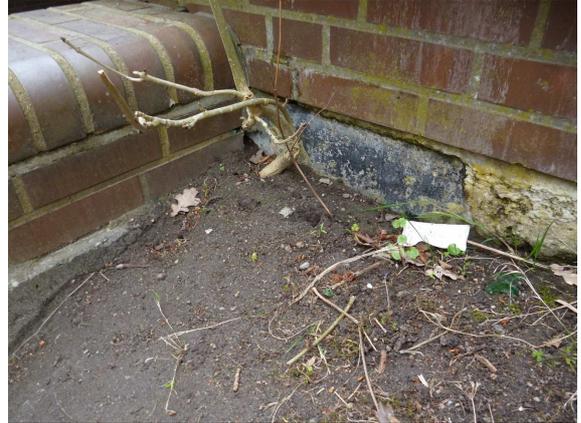
[55] S=0, V=0, D=1 EP BSP-ID 257-02
Widerlagerwand, Dichtungsschicht auf Beton, Eine
Stelle, Freiliegend, Achse Nr. 10, Vorne am Bauwerk,
Seitenfläche links, Alter Schaden nicht behoben, neben
Bauwerk, freiliegende Abdichtung im Bereich der
seitlichen Hinterfüllung
*2021E: unverändert

2021_ABDICHTUNG FREILIEGEND

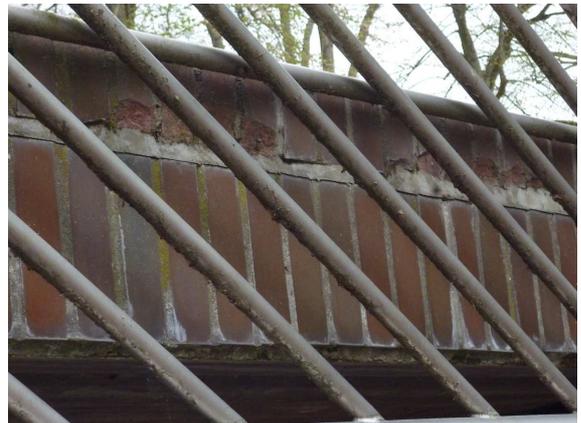
[58] S=0, V=0, D=1 BSP-ID 999-99-99
Überbau, Gesims, Verblendmauerwerk, Bereichsweise,
Abgeplatzt, Längs durchgehend, Seitenfläche rechts,
Fugenmörtel herausgebrochen, rissig, lose
*2021E: unverändert

2021_ABPLATZUNG MAUERWERK GESIMS

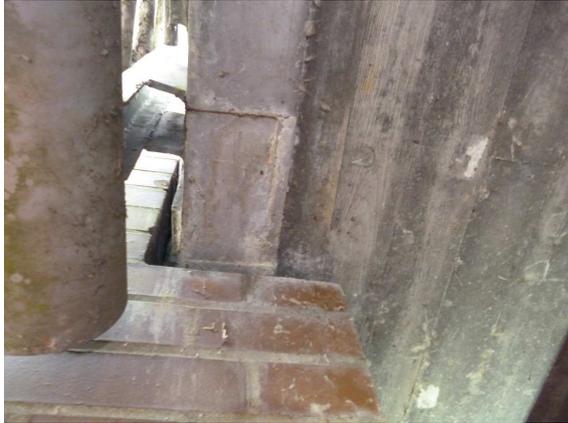
[3] S=0, V=0, D=2 EP BSP-ID 230-22
Überbau, Untersicht des Gesimses, Beton, Durchgehend,
Aussinterung, Längs durchgehend, Rechts, Unterseite,
austretende Feuchtigkeit mit Stalaktitenbildung, beide
Brückenfelder, z.Z. der Prüfung trocken
im Randbereich zum angrenzenden Stahlprofil
*2021E: unverändert

2021_AUSSINTERUNGEN IM GESIMS
UNTERSEITIG

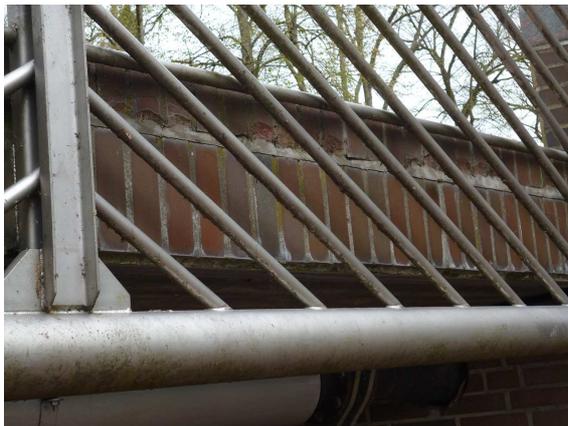
[16] S=0, V=0, D=1 BSP-ID 234-04
Balken / Platten-Mischsystem, Füllstab des Geländers,
Profile, Beginnend, Angerostet, Längs durchgehend,
Beidseitig, Alter Schaden nicht behoben, punktuelle
Korrosionserscheinungen
*2021E: unverändert

2021_PUNKTUELLE
KORROSIONSERSCHEINUNGEN

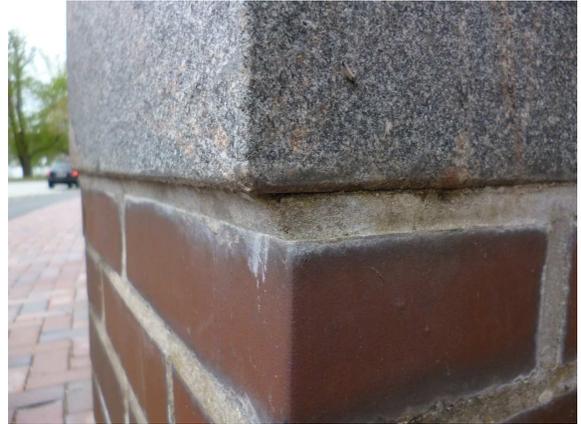
[31] S=0, V=0, D=1 BSP-ID 259-06
Brüstung als Absturzsicherung, Fugenfüllung der
Lagerfuge, Eine Stelle, Schadhaf, Länge: 1,000 m,
Vorne am Bauwerk, Links, Alter Schaden nicht behoben,
Pfeiler des Geländers, Fugenmörtel im Anschluss zum
Natursteinpostament, 1 Riss im Fugenmörtel vorhanden,
oberflächennahe Abplatzungen am Mauerwerksziegel
*2021E: Leichte Aussinterungen

2021_RISS IM FUGENBEREICH

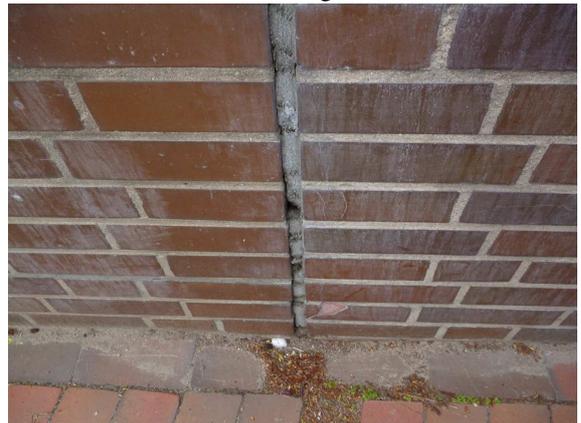
[30] S=0, V=0, D=1 EP BSP-ID 259-02
Brüstung als Absturzsicherung, Fugenfüllung der
Senkrechtfuge, Mehrfach, Fehlstelle, Hinten am Bauwerk,
Links, Unten, Alter Schaden nicht behoben,
Unterhaltungsmangel, Fugenmasse am unteren Anschluss
der Brüstungswand auf ca 5 cm Länge ausgebrochen, im
Treppenbereich hinten links
*2021E: Schadenserweiterung

2021_FUGENMÖRTEL HERAUSGEBROCHEN

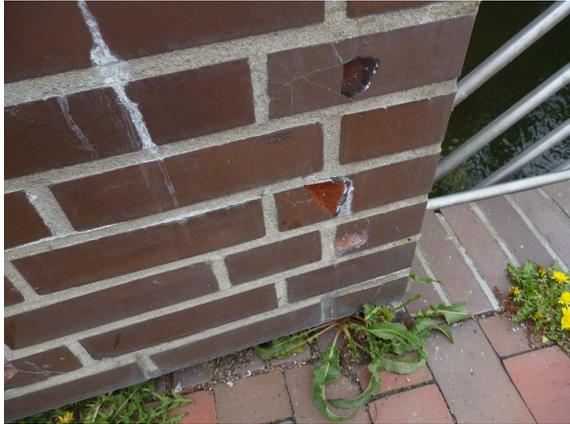
[39] S=0, V=0, D=2 BSP-ID 237-09

Brüstung als Absturzsicherung, Verblendmauerwerk, Bereichsweise, Fehlstelle, Gesamtes Bauteil, Längs durchgehend, Beidseitig, Oben auf dem Bauwerk, Alter Schaden nicht behoben, bereichswisen schadhaften Fugenausbildungen, stellenweise oberflächennahe Abplatzungen an der Ziegeloberfläche

*2021E: unverändert

2021_OBERFLÄCHENNAHE ABPLATZUNGEN AM ZIEGEL

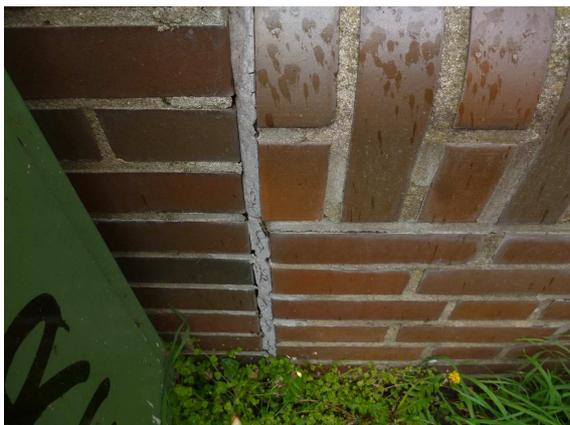
[59] S=0, V=0, D=1 BSP-ID 259-02

Brüstung als Absturzsicherung, Fugenfüllung der Senkrechtfuge, Mehrfach, Fehlstelle, Vorne und hinten am Bauwerk, Beidseitig, Unter dem Bauwerk, Alter Schaden nicht behoben, vorne rechts und hinten links, Fugenmasse am unteren Anschluss der Brüstungswand bis ca. 21 cm Länge ausgebrochen, Flankenabriss im Anschluss zum Mauerwerk

*2021E: unverändert

2021_FUGENBAND MIT FLANKENABRISSEN

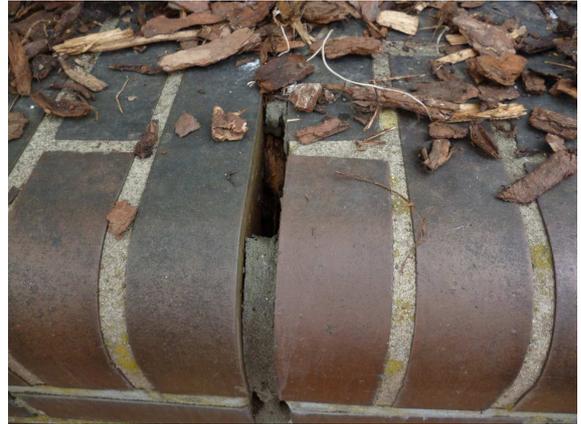
[40] S=0, V=0, D=2 BSP-ID 259-02

Flügel, Brüstung als Absturzsicherung, Fugen senkrecht, Vereinzelt, Schadhaf, Flügelwand hinten, Unten, Alter Schaden nicht behoben, sowie vorne am Bauwerk beidseitig, vereinzelt schadhafte Fugenfüllungen auch an den anderen Flügelwänden, Fugenband stellenweise verschoben und eingedrückt

*2021E: unverändert

2021_FEHLSTELLE DES FUGENVERSCHLUSSES

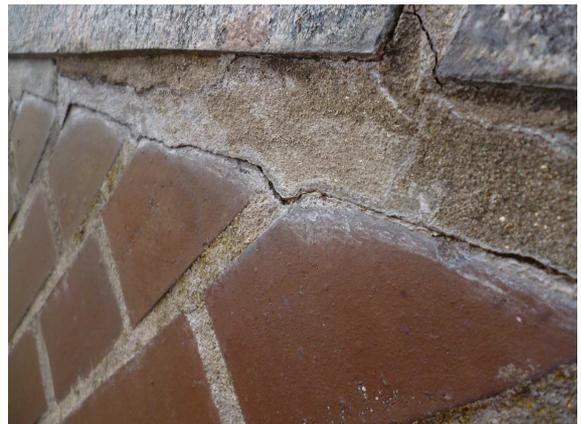
[1] S=0, V=0, D=1 BSP-ID 237-13

Überbau, Geländer- / Brüstungspfeiler, Fugenmörtel, Mehrfach, Abgeplatzt, Längs durchgehend, Beidseitig, Oben auf dem Bauwerk, Alter Schaden nicht behoben, Unterhaltungsmangel, bereichsweise Fugenmörtel zur Natursteinabdeckung ausgebrochen und lose, Lagerfugen verwittert, Moos- und Algenbelag im horizontalen Fugenbereich

*2021E: unverändert

2021_FUGENMÖRTEL VERWITTERT

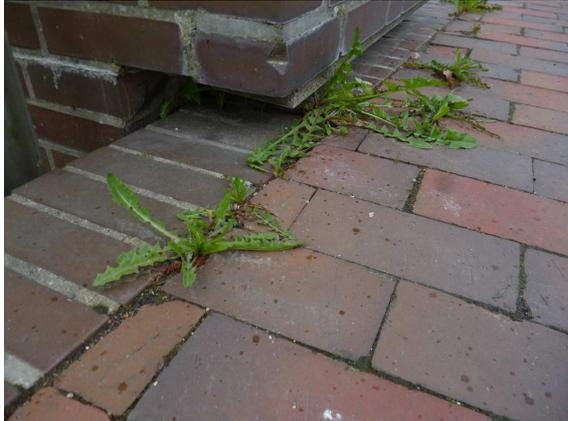
[61] S=0, V=0, D=1 EP BSP-ID 237-09
Überbau, Geländer- / Brüstungspfeiler, Vereinzelt,
Abgeplatzt, Längs durchgehend, Beidseitig, Oben auf
dem Bauwerk, alle Pfeiler im Fußpunktbereich,
Schmutzablagerungen
*2021E: unverändert

2021_ABPLATZUNGEN UNTEN

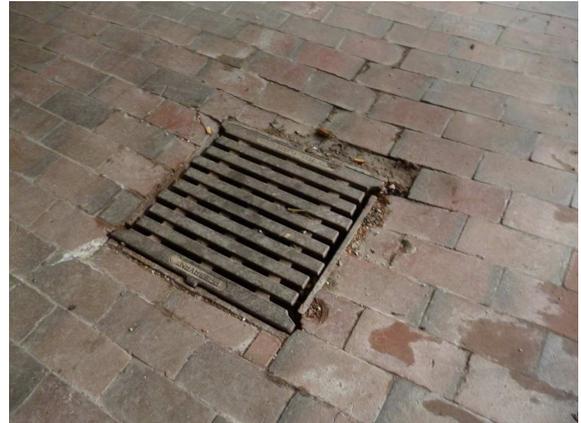
[41] S=0, V=1, D=1 BSP-ID 252-10
Bauwerksentwässerung, Mehrfach, Schmutzablagerung,
Gehweg, Alter Schaden nicht behoben,
Unterhaltungsmangel, Bereich Fußgängerunterführung,
Schachtabdeckung, 1 Stelle unter Bauwerk hinten, kipzelt

2021_VERSCHMUTZUNG DER
BAUWERKSENTWÄSSERUNG

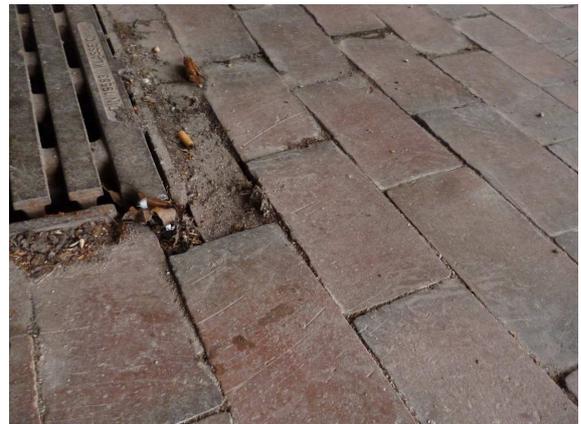
[44] S=0, V=1, D=1 EP BSP-ID 252-16
Unterbau, Bauwerksentwässerung, Pflasterung, Gering,
Abgesackt / Setzung, Anzahl: 1 Stück, Hinten am
Bauwerk, Gehweg rechts, Unter dem Bauwerk, Alter
Schaden nicht behoben, Bereich Fußgängerunterführung
EP 2015: Schaden unverändert
*2021E: unverändert

2021_PFLASTERUNG ABGESACKT

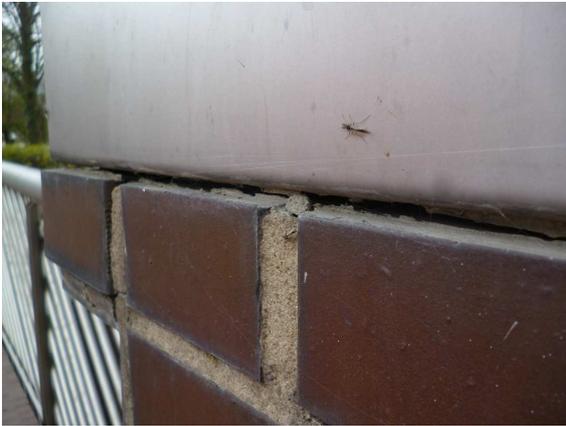
[33] S=0, V=0, D=2 BSP-ID 259-02
Befestigung der Beleuchtung, Fugen waagrecht, An
einigen Bauteilen, Schadhaf, Anzahl: 3 Stück, Alter
Schaden nicht behoben, Fuge zw.
Beleuchtungseinrichtung und Brückenpfeiler,
Moosgummi, lose, verrutscht, waagrechte Fugen
bemoost, teilweise Fugen schadhaf, Flankenabriss im
Fugenbereich, Dichtstoff bereichsweise porös
*2021E: unverändert

2021_FUGENBEREICHE SCHADHAFT

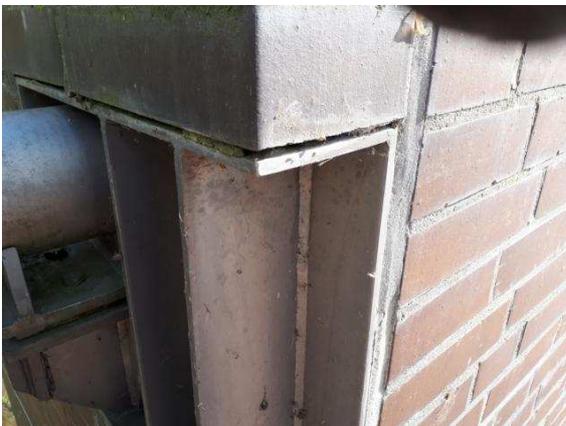
[62] S=0, V=0, D=2 BSP-ID 259-02
Befestigung der Beleuchtung, Fugen senkrecht,
Vereinzelt, Schadhaf, flexibles Fugenmaterial
herauslösbar und porös, vereinzelt am gesamtem Bauwerk
Fugenbereiche schadhaf und stellenweise ausgebrochen
*2021E: unverändert

2018_FUGEN DER BELEUCHTUNG SCHADHAFT

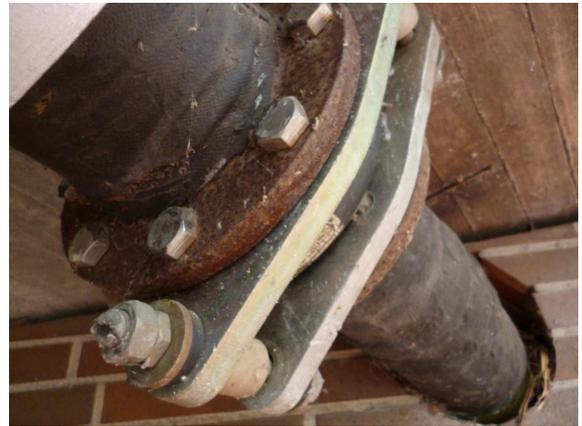
[73] S=0, V=0, D=1 BSP-ID 261-08
Überbau, Verbindung des Rohrs, Stahl / Metall,
Stellenweise, Angerostet, ---, Vorne und hinten am
Bauwerk, Rechts, Unterseite, Alter Schaden nicht
behoben, Verbindungsflansch der leitung korrodiert, vor
Widerlager hinten und Widerlager vorn
*2021E: unverändert

2021_FLANSCH MIT KORROSION

Art der Leistung	Instandsetzung der Aufhängung der Entwässerung (Stück -H-)
Menge	Geschätzte Kosten
Dauer der Maßnahme	Ausführungsjahr
Dringlichkeit	Mittelfristig
Maßnahmenfixierung	Keine Maßnahme festgelegt
Projektbezeichnung	
Bemerkung	- Erneuerung der angerosteten Stahlteile der Längsleitung und deren Halterung.

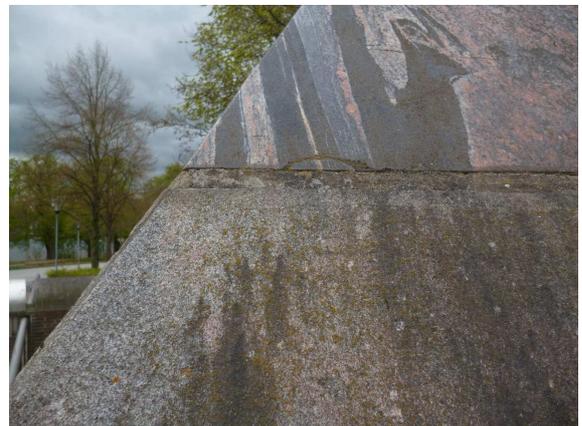
[69] S=0, V=0, D=1 EP BSP-ID 259-06
Gestaltungen, Fugenfüllung, Bereichsweise, Zerbröckelt,
Länge: 2,000 m, Schadensverringderung,
Natursteinpyramide, bereichsweise instandgesetzt,
stellenweise Risse im Fugenmörtel erkennbar
*2021E: unverändert

2021_RISSE IM FUGENMÖRTEL

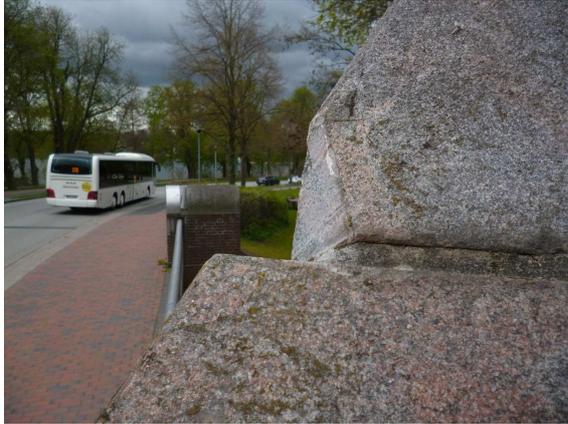
[75] S=0, V=0, D=0 BSP-ID 312-05
Gestaltungen, Steinkante, Eine Stelle, Abgeplatzt,
Natursteinpyramide, Abplatzung

2021_ABPLATZUNG NATURSTEINPYRAMIDE

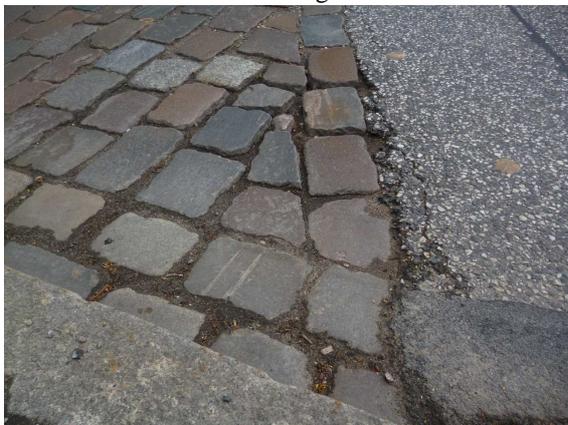
[27] S=0, V=1, D=0 EP BSP-ID 241-01
Fahrbahnbelag, Pflasterverfugung, Mehrfach,
Ausgewaschen. Am Bauwerksabschluss hinten, Quer
durchgehend, Alter Schaden nicht behoben,
Unterhaltungsmangel, an Fahrbahnübergang
anschließendes Großsteinpflaster, Fugen ausgewaschen,
teilweise uneben, Absackung bis ca. 2,5cm
*2021E: Schadenserweiterung

2021_FUGEN GROBSTEINPFLASTER
AUSGEWASCHEN

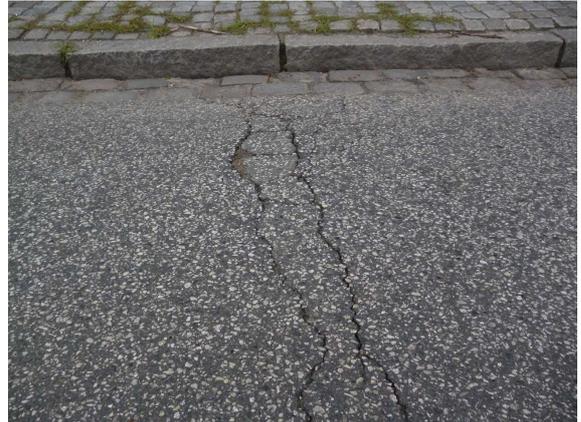
[22] S=0, V=1, D=2 BSP-ID 241-13
Fahrbahnbelag, Oberfläche, Mehrfach, Absackung mit
Riss, Vor dem Bauwerk, Quer durchgehend,
Schadenserweiterung, Unterhaltungsmangel, Querrisse,
linke Fahrbahn, ca. 10 m vor Bauwerksanfang,
beginnende Spurrinnenbildung
2020E: Schadenserweiterung: Quer- und Längsrisse, linke
und rechte Fahrbahn

2021_ABSACKUNG MIT RISS

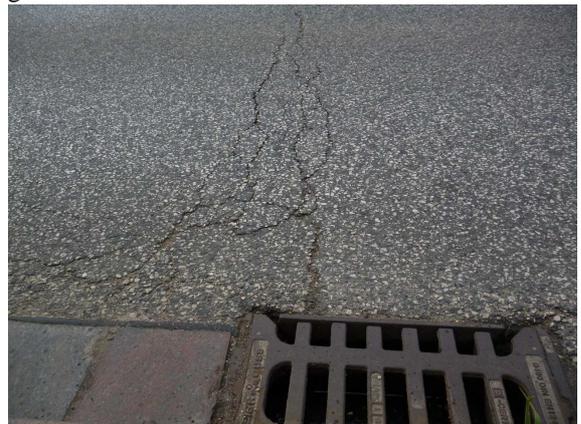
[9] S=0, V=1, D=2 BSP-ID 241-13
Brücke, Fahrbahnbelag, Oberfläche, Stellenweise,
Querrisse Rissbreite ≥ 1 mm, Länge: 2,300 m, Vor
Widerlager vorn, Vorne am Bauwerk, Links, Oben auf
dem Bauwerk, Alter Schaden nicht behoben, WL Achse
10; im Bereich des Straßentwässerung bis zur
Fahrbahnmitte

2021E: Schadenserweiterung. Die Risse gehen über die
gesamte Fahrbahn.

2021_QUERRISSE IM BELAG

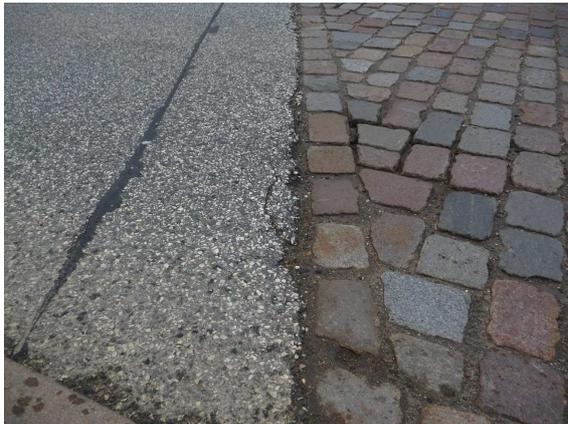
[65] S=0, V=0, D=1 EP BSP-ID 241-99
Überbau, Fahrbahnbelag, Walzasphalt, Vereinzelt,
Gerissen, Am Ende des Bauwerks, Quer durchgehend,
Alter Schaden nicht behoben, im Übergangsbereich,
Anschluss Asphaltbelag zum Pflaster, Kantenausbrüche
im Fugenbereich

*2021E: unverändert

2021_KANTENAUSBRÜCHE IM BELAG

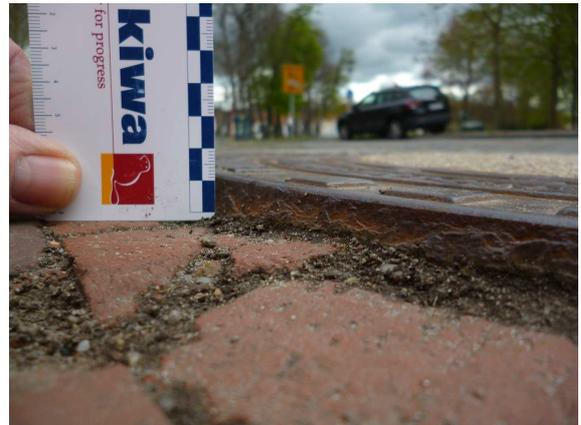
[29] S=0, V=1, D=0 EP BSP-ID 244-01
Geh- und Radwegbelag, Pflasterung, Eine Stelle,
Abgesackt / Setzung, Hinten am Bauwerk, Gehweg links,
Alter Schaden nicht behoben, Unterhaltungsmangel,
Absackung der Schachteinfassung ca. 1 cm

2021E: Schadenserweiterung. Absackung der
Schachteinfassung ca. 1,5 cm

2021_VERSATZ DER SCHACHTEIFASSUNG

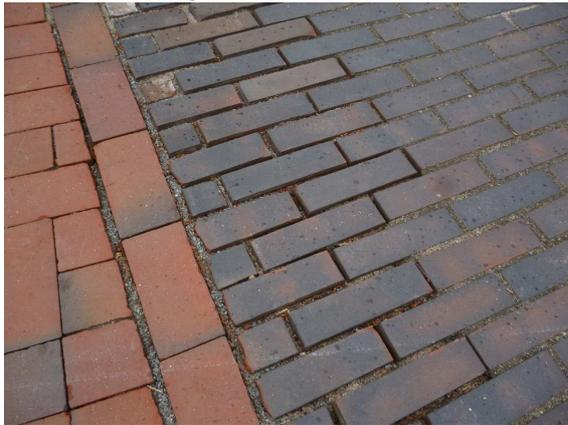
[38] S=0, V=0, D=1 EP BSP-ID 241-09

Geh- und Radwegbelag, Pflasterverfugung, Bereichsweise, Fehlstelle, Hinten am Bauwerk, Gehweg rechts, Schadensverringering, Unterhaltungsmangel, Pflasterbelag im Bereich des Gehwegübergang bis ca. 3 cm abgesackt, uneben, Fugen ausgewaschen, Bewuchs im Fugenbereich

*2021E: Schadensverringering. Die Absackung wurde entfernt. Die Fugen wurden aber nicht verfüllt.

2021_VERSATZ HINTEN RECHTS

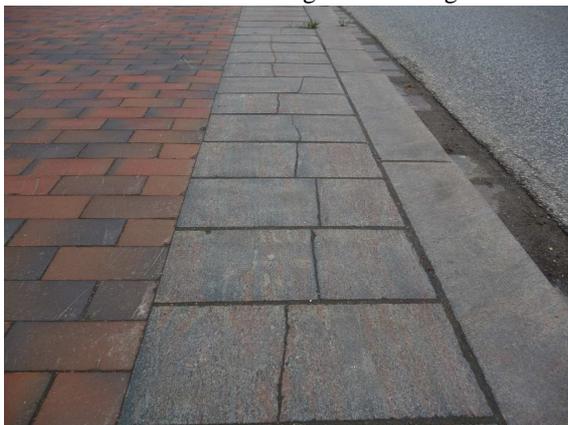
[24] S=0, V=0, D=1 BSP-ID 244-09

Geh- und Radwegbelag, Platte, Stellenweise, Längsrisse, Vorne und hinten am Bauwerk, Links, Schadenserweiterung, 8 Platten gerissen oder gebrochen, Rissbreite ca. 2mm

2020E: Schadenserweiterung. 26 Platten gerissen

2021_RISSE PLATTEN GEH- UND RADWEG

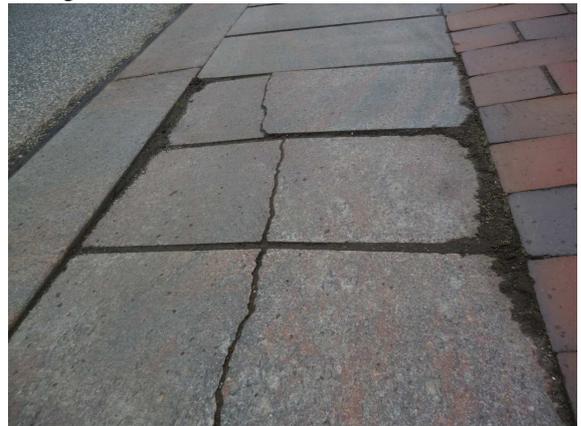
[36] S=0, V=1, D=1 EP BSP-ID 244-01

Geh- und Radwegbelag, Platte, Mehrfach, Absackung mit Riss, Längs durchgehend, Rechts, Alter Schaden nicht behoben, Unterhaltungsmangel, Plattenbelag aus Naturstein im Bordsteinbereich gerissen und vereinzelt bis ca. 2 cm abgesackt

14 Platten gerissen oder gebrochen, Querrisse bis 1,5mm, Schmutzablagerungen im Riss

* 2021E: Schadenserweiterung. 20 Platten sind gerissen oder gebrochen.

2021_LÄNGSRISSE IM PLATTENBELAG

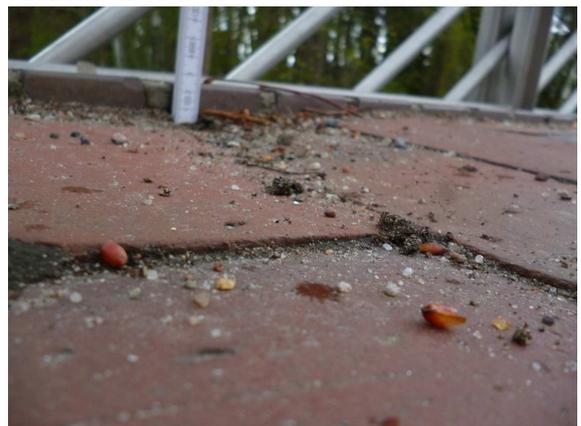
[60] S=0, V=1, D=1 BSP-ID 241-02

Überbau, Geh- und Radwegbelag, Pflasterstein, Bereichsweise, 2 - 5 cm abgesackt / gesetzt, Vorne am Bauwerk, Links, Alter Schaden nicht behoben, im Randbereich zum Gesims, versatz bis ca. 4cm, Bereich des 2-ten Geländerfeldes

*2021E: unverändert

2021_VERSATZ ZUM GESIMS
