# Prüfbericht 2021 E

nach DIN 1076

Bauwerksname **Seufzer- / Kamelbrücke**  
Teilbauwerksname **Seufzer- / Kamelbrücke**  
Kreis **Kreis Herzogtum Lauenburg**  
Ort **Ratzeburg**  
Bauwerksrichtung **von Osten nach Westen**  
Bauwerksart **Plattenbalkenbrücke, Trägerrostbrücke**  
Tragfähigkeit  
Baujahr

Prüfrichtung **von Osten nach Westen**  
Prüfer **Dipl.-Ing. (FH) Corinna Hein**  
Prüfung vom **08.06.2021** bis **09.06.2021**

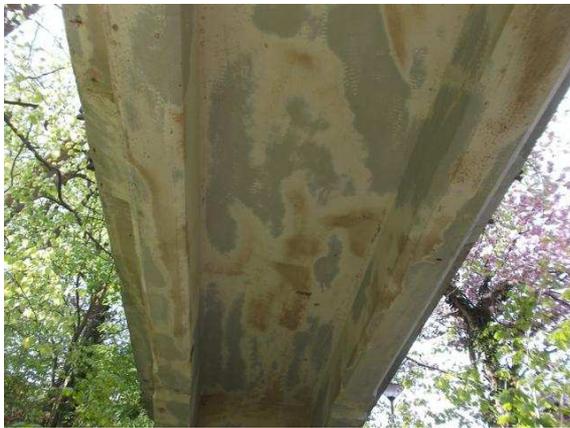
[11] S=0, V=0, D=1 BSP-ID 258-01

Überbau, OS-System für Beton, Mehrfach, Verwittert,  
---, 3-tes Feld, Hinten am Bauwerk, Unterseite, OS-  
Schutzsystem für Beton verwittert, Moos- und  
Algenbelag

\*2021E: unverändert

2018\_OS-SYSTEM VERWITTERT

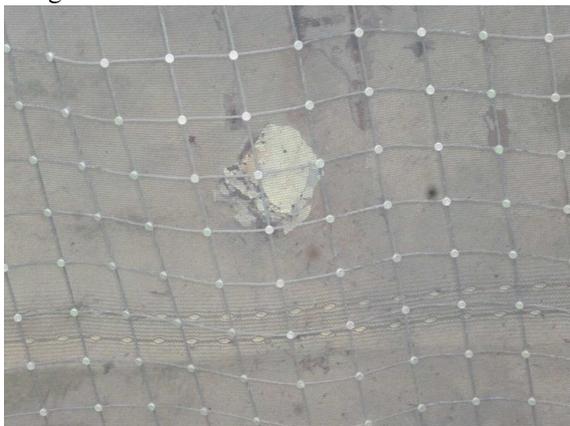
[31] S=0, V=0, D=2 BSP-ID 002-02

Überbau, Beton, Bereichsweise, Abgeplatzt, 2-tes Feld,  
Unterseite, Abgeplatze Betonstücke liegen im  
Fangnetz

2021\_BETONABPLATZUNGEN 2-FELD

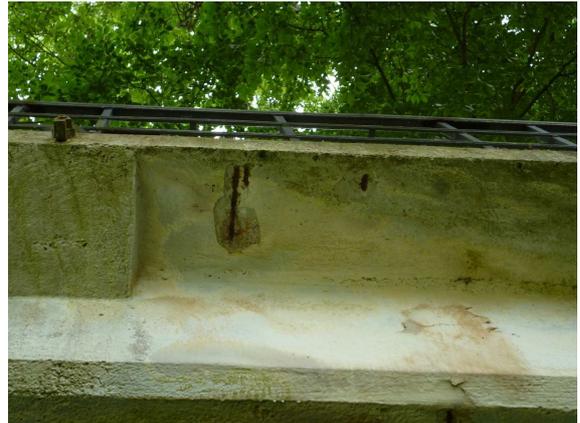
[1] S=2, V=1, D=3 EP BSP-ID 002-06

Platte, Beton, Zahlreich, Abplatzung mit freiliegender  
Bewehrung, ---, Längs durchgehend, Unterseite, Alter  
Schaden nicht behoben, seitliche Auskrägung der  
Platte, Bewehrung mit starken  
Korrosionserscheinungen, Querschnittsschwächungen  
ca. 35%, Fläche bis ca. 15cm x 10cm x 1cm, geringe  
Betonüberdeckung

\*2021E: unverändert

2021\_FREILIEGENDE BEWEHRUNG MIT  
QUERSCHNITTMINDERUNG

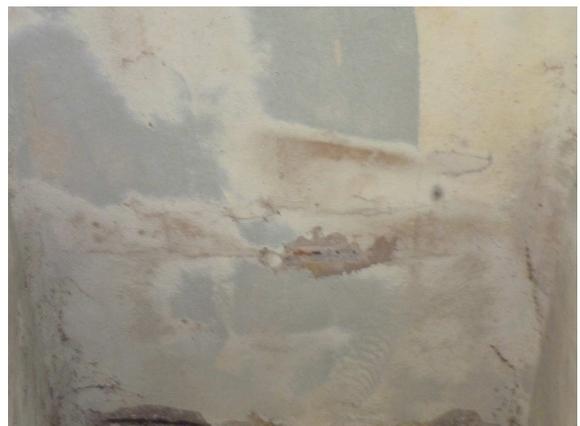
[13] S=1, V=0, D=2 EP BSP-ID 002-04

Platte, Beton, Mehrfach, Abplatzung mit freiliegender  
Bewehrung, ---, 3-tes Feld, Hinten am Bauwerk,  
Unterseite, Alter Schaden nicht behoben,  
Unterhaltungsmangel, Betonabplatzungen, Fläche bis  
ca. 45cm x 12cm x 1cm, geringe Betonüberdeckung,  
Querschnittsminderung der Bewehrung erkennbar

\*2021E: unverändert

2021\_BETONABPLATZUNG AN PLATTE  
UNTERSEITIG

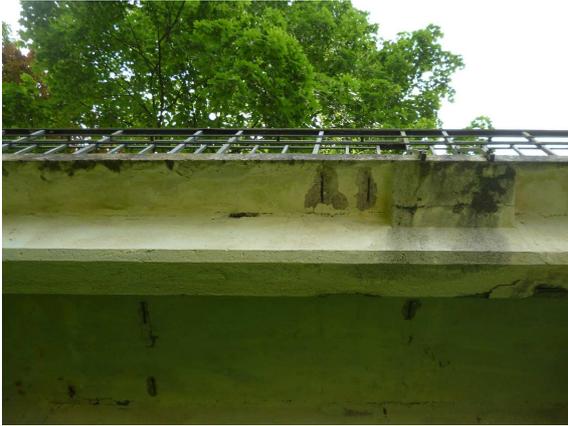
[2] S=2, V=1, D=3 EP BSP-ID 002-06  
Platte, Betonoberfläche, Häufig, Abplatzung mit freiliegender Bewehrung, ---, Längs durchgehend, Unterseite, Alter Schaden nicht behoben, 1-tes bis 3-tes Feld, seitliche Auskragung der Platte, Fläche ca. 20cm x 8cm x 1cm, Bewehrung mit starken Korrosionserscheinungen, geringe Betonüberdeckung ca. 5mm, Querschnittsschwächung der Bewehrung bis ca. 35%, hohllagig  
\*2021E: unverändert

2021\_BETONABPLATZUNGEN AN AUSKRAGUNG

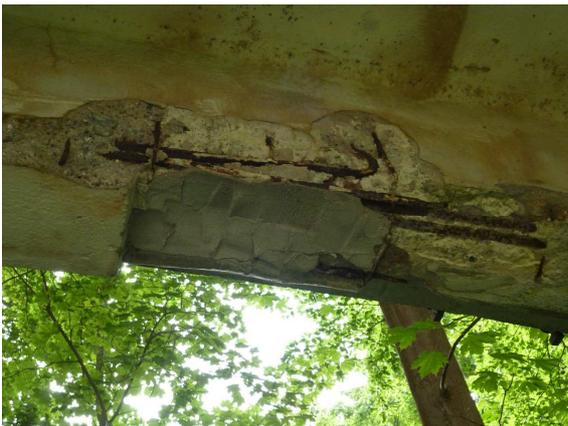
[3] S=2, V=1, D=3 EP BSP-ID 002-06  
Längsträger, Beton, Mehrfach, Nicht fachgerecht, ---, Längs durchgehend, Beidseitig, Unterseite, Instandsetzung schadhaft, Betonersatzsystem mehrfach abgeplatzt, hohllagig und rissig, nicht kraftschlüssig, nicht fachgerecht instandgesetzt, Bewehrung korrodiert  
\*2021E: unverändert

2021\_INSTANDSETZUNG SCHADHAFT

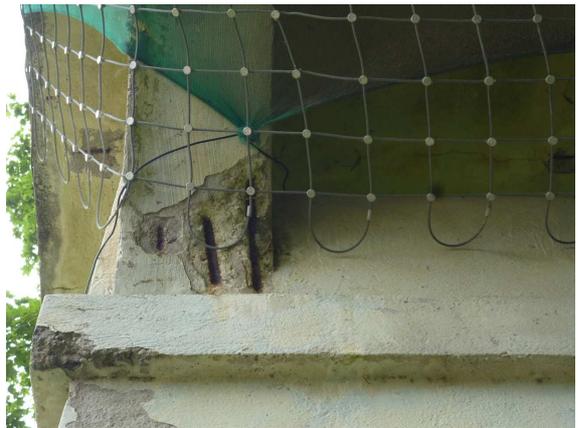
[10] S=2, V=0, D=3 EP BSP-ID 002-06  
Längsträger, Beton, Bereichsweise, Abplatzung mit freiliegender Bewehrung, ---, 2-tes Feld, Mitte längs am Bauwerk, Beidseitig, Unterseite, Alter Schaden nicht behoben, im Anschluß zur den Pfeilern (hinter Pfeiler 1 und vor Pfeiler 2) im Kämpferbereich, Abplatzungen von Beton, Hohllagigkeit, freiliegende Bewehrung mit Korrosionserscheinungen, geringe Betonüberdeckung, Fläche bis ca. 55cm x 20cm x 1,5cm  
\*2021E: unverändert

2021\_ABPLATZUNGEN IM KÄMPFERBEREICH

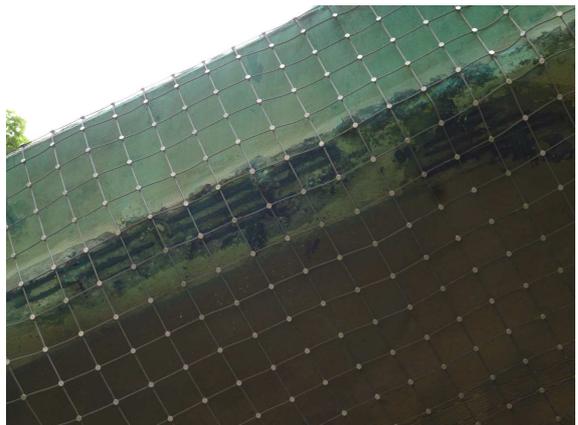
[5] S=3, V=0, D=3 EP BSP-ID 002-07  
Längsträger, Betonoberfläche, Häufig, Abplatzung mit freiliegender Bewehrung, ---, 2-tes Feld, Mitte längs am Bauwerk, Rechts, Außen, Alter Schaden nicht behoben, ca. 1,50m hinter dem 1-ten Pfeiler, Abplatzungen bis ca. 250cm x 26cm, geringe Betonüberdeckung bis ca. 1cm, Querschnittsschwächung der Bewehrung bis ca. 35%  
\*2021E: unverändert

2021\_BETONABPLATZUNGEN AM LT

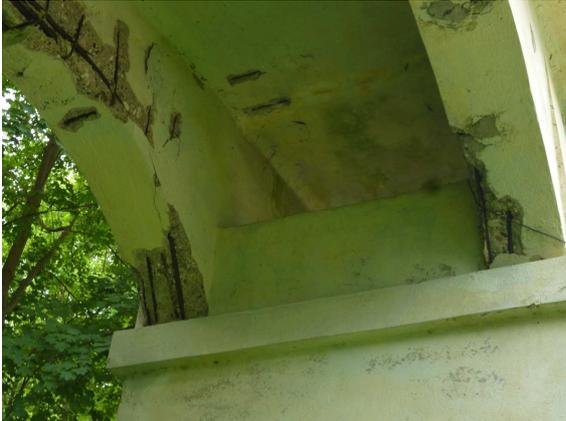
[6] S=2, V=1, D=3 EP BSP-ID 002-07  
Längsträger, Beton, Eine Stelle, Abplatzung mit freiliegender Bewehrung, ---, 1-tes Feld, Vorne am Bauwerk, Beidseitig, Unterseite, Schadenserweiterung, ca. 50cm vor dem 1-ten Pfeiler rechts im Kämpferbereich, Fläche ca. 120cm x 30cm x 1cm, Bewehrung korrodiert, Querschnittsschwächung der Bewehrung bis ca. 30%geringe Betonüberdeckung, \*2021E: Linke und rechte Seite

2021\_BETONABPLATZUNGEN MIT FREILIEGENDER BEWEHRUNG

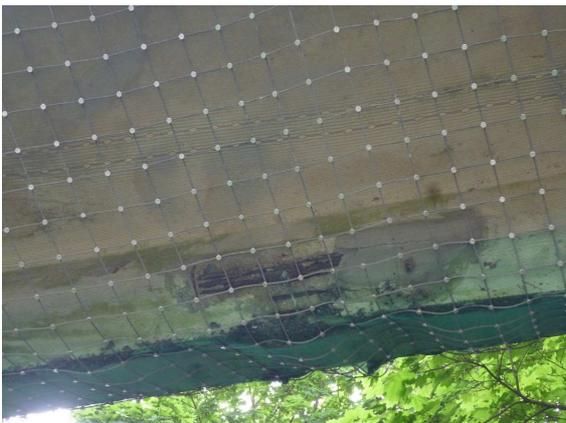
[7] S=3, V=0, D=3 EP BSP-ID 002-07  
Längsträger, Beton, Eine Stelle, Abplatzung mit freiliegender Bewehrung, ---, 2-tes Feld, Mitte längs am Bauwerk, Links, Außen, Instandsetzung schadhaft, ca. 1,50m hinter der 1-ten Stütze links, Fläche ca. 70cm x 26cm x 1cm, Bewehrung korrodiert, Querschnittsschwächungen bis ca. 30%, geringe Betonüberdeckung, nicht fachgerecht instandgesetzt, Abplatzungen des Betonersatzsystems \*2021E: unverändert

2021\_INSTANDSETZUNG FELD 2 SCHADHAFT

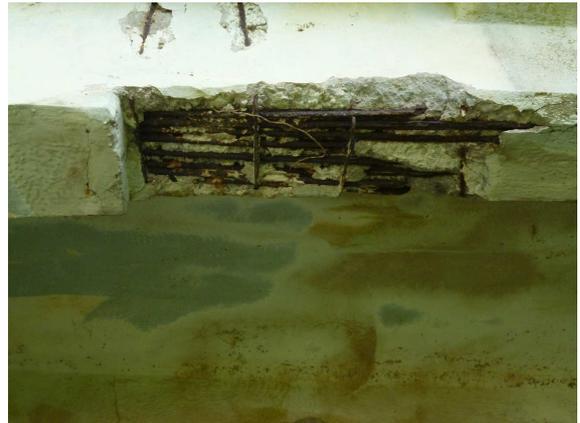
[8] S=3, V=0, D=3 EP BSP-ID 002-07  
Längsträger, Beton, Ausgeprägt, Abplatzung mit freiliegender Bewehrung, ---, 3-tes Feld, Unmittelbar am Bauwerk, Beidseitig, Unterseite, Schadenserweiterung, im Anschluß jeweils zum Pfeiler (hinter Pfeiler 2) im Kämpferbereich, Korrosionserscheinungen der Bewehrung, Querschnittsschwächung bis ca. 30%, geringe Betonüberdeckung \*2021E: Bügelbewehrung durchkorrodiert.

2021\_LÄNGSTRÄGER MIT KORRODIERTER BEWEHRUNG

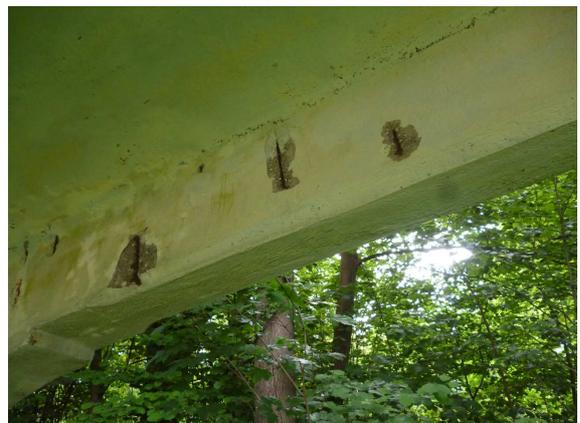
[9] S=2, V=0, D=3 EP BSP-ID 002-06  
Längsträger, Beton, Ausgeprägt, Abplatzung mit freiliegender Bewehrung, ---, 1-tes Feld, Vorne am Bauwerk, Beidseitig, Unterseite, Schadenserweiterung, Korrosionserscheinungen der Bewehrung, Querschnittsschwächung bis ca. 25%, geringe Betonüberdeckung, mehrfache Betonabplatzungen, Fläche bis ca. 15cm x 10cm x 1cm \*2021E: Betonabplatzungen jetzt bis ca. 18cm x 18cm x 1cm

2021-ABPLATZUNGEN VON BETON

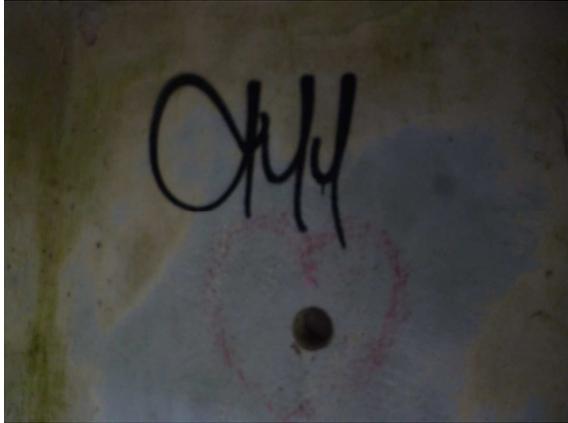
[29] S=0, V=0, D=0 BSP-ID 020-01

Widerlagerwand, Beton, Eine Stelle, Schmiererei,  
Widerlager hinten, Mitte quer, Unterhaltungsmangel

2021\_GRAFFITI WL HINTEN

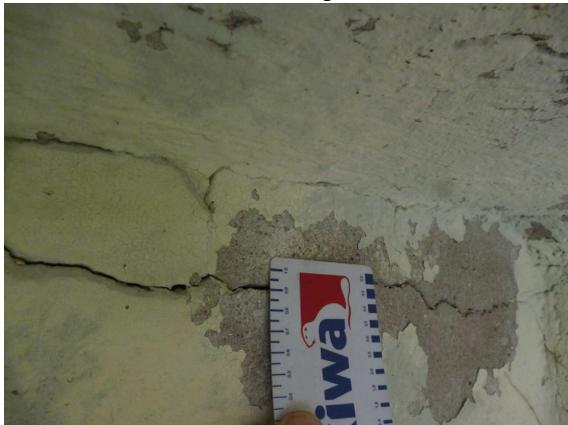
[15] S=0, V=0, D=2 BSP-ID 025-05

Widerlagerwand, Beton, Teilweise, Rissbreite 0,4 - < 1  
mm, ---, Vorne am Bauwerk, Quer durchgehend,  
Schadenserweiterung, netzartige Rissbilder, Rissbreite  
ca. 0,8mm, vereinzelt Betonabplatzungen im Rissufer,  
zwischen Stiel und Riegel

\*2021E: Schadenserweiterung: Rissbreite ca. 0,9 mm

2021\_RISSE IM WL VORNE

- Instandsetzung der Geländer ==> Handlauf, Querschnittsminderungen am Pfosten, allg. Korrosionsschutz
- Verkehrssicherheit durch Absperrmaßnahmen ausreichend herstellen, Beschilderung vorsehen
- Instandsetzung der Aussinterung am WL vorne
- Instandsetzung der Risse > 0,3mm vorne

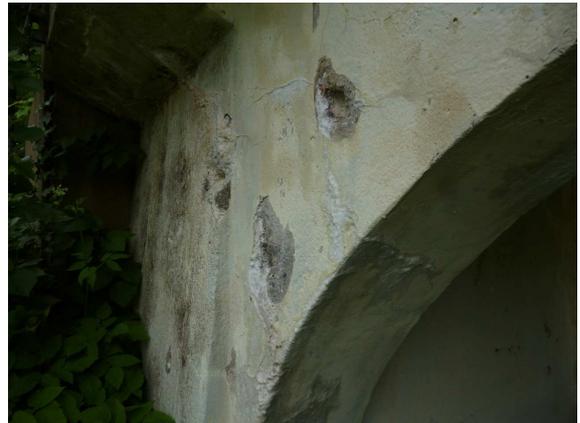
[12] S=0, V=0, D=2 EP BSP-ID 021-05

Widerlagerwand, Beton, Stellenweise, Durchfeuchtet  
mit Ausblühungen / Aussinterungen, ---, Am Anfang  
des Bauwerks, Seitenfläche rechts, Außen, Alter  
Schaden nicht behoben, Bildung von Stalaktite,  
Betonabplatzungen, hohllagig, Rissbilderscheinungen  
\*2021E: unverändert

2021\_AUSSINTERUNGEN AN WL RECHTS

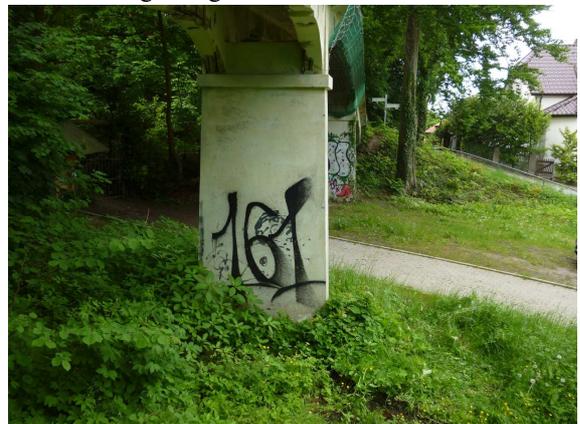
[14] S=0, V=0, D=0 BSP-ID 020-01

Pfeiler / Stütze, Betonoberfläche, Bereichsweise,  
Graffiti, ---, Vorne und hinten am Bauwerk, Quer  
durchgehend, Vorder- und Rückseite,  
Unterhaltungsmangel, beide Stützen

2021\_GRAFFITI

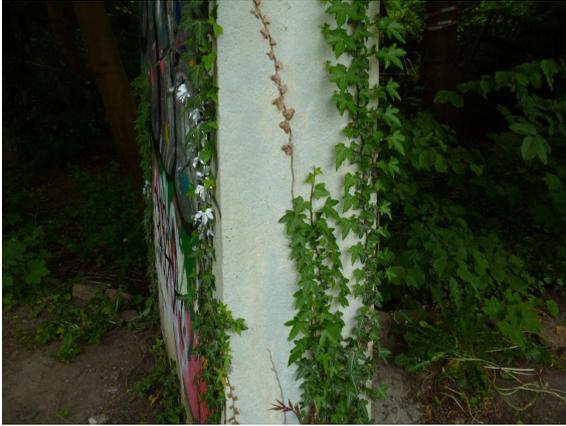
[30] S=0, V=0, D=1 BSP-ID 020-02  
Pfeiler / Stütze, Beton, Bereichsweise, Gefahr durch Bewuchs, 2-ter Pfeiler/Stütze, Unten, Bewuchs an der Vorderseite und an der rechten Seite

2021\_PFEILER MIT EFEUBEWUCHS

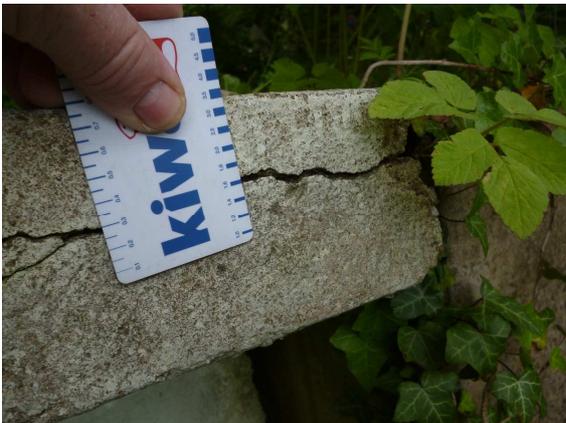
[16] S=0, V=0, D=2 BSP-ID 230-04  
Überbau, Kappe, Beton, Stellenweise, Rissbreite 0,4 - < 1 mm, ---, Hinten am Bauwerk, Seitenfläche beidseitig, Oben, Schadenserweiterung, seitlich, rechts Rissbreite bis ca. 1,2mm, L= ca. 44cm und links Rissbreite bis ca. 0,4mm, L= ca. 20cm, Kantenausbrüche im Rissufer, Betonabplatzungen  
\*2021E: Schadenserweiterung: Rissbreite bis. ca. 1,6mm

2021\_RISS IN KAPPE SEITLICH

- Versatz im Belag instandsetzen
- Reinigung des Pflasterbelages von Bewuchs
- Instandsetzung der Risse an der Kappe hinten
- sonstige Tätigkeiten zur Bauwerksunterhaltung

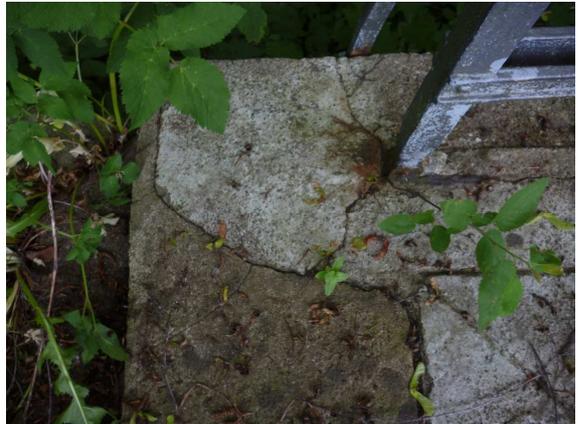
[4] S=0, V=0, D=2 BSP-ID 230-20  
Überbau, Gesims, Beton, Eine Stelle, Gerissen und hohl klingend, ---, Am Anfang des Bauwerks, Links, Oben, Fläche ca. 25cm x 23cm x 4cm  
\*2021E: unverändert

2021\_HOHLSTELLE AM GESIMS

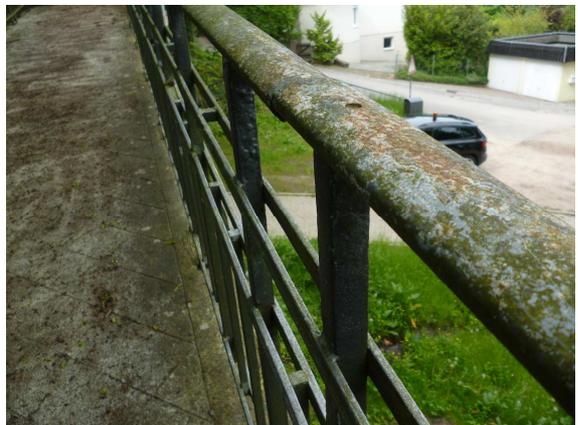
[18] S=0, V=0, D=2 BSP-ID 234-03  
Überbau, Füllstabgeländer ohne Seil, Stahl / Metall, Zahlreich, Angerostet, ---, Längs durchgehend, Beidseitig, Oben, Alter Schaden nicht behoben, Unterhaltungsmangel, Moos- und Algenbelag  
\*2021E: unverändert

2021\_KORROSION AM GELÄNDER

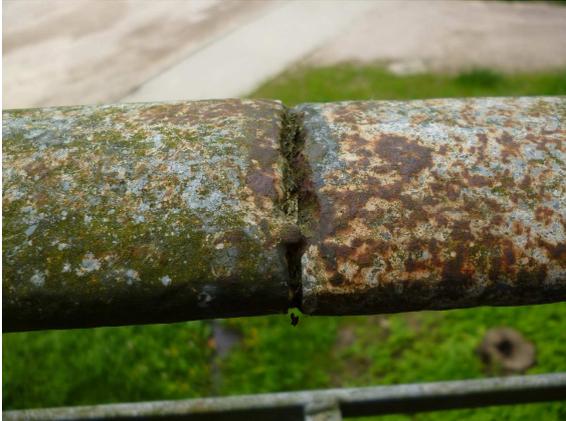
[19] S=0, V=0, D=2 EP BSP-ID 234-05  
Überbau, Handlauf des Geländers, Stahl / Metall,  
Mehrfach, Verrostet mit Querschnittsschwächung, ---,  
Längs durchgehend, Beidseitig, Oben, Alter Schaden  
nicht behoben, Unterhaltungsmangel, im Bereich der  
Stoß-/Montagefugen, Blattrostbildung, SK3, Ri4 bis  
Ri5

\*2021E: unverändert

2021\_KORROSION IM ANSCHLUSS DES  
HANDLAUFES

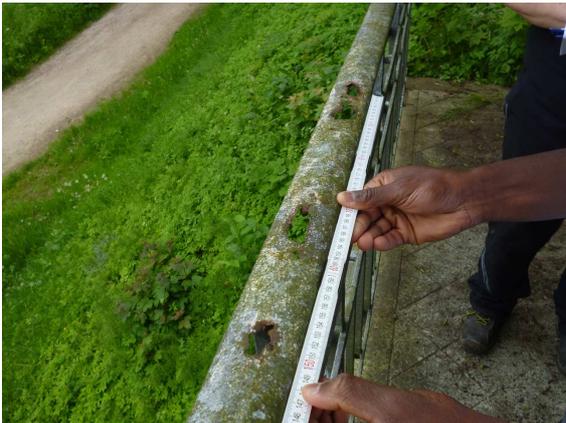
[20] S=1, V=3, D=2 EP BSP-ID 234-06  
Überbau, Handlauf des Geländers, Stahl / Metall,  
Bereichsweise, Durchgerostet / Lochfraß, Anzahl: 4  
Stelle(n), ---, Vorne am Bauwerk, Rechts, Oben, Alter  
Schaden nicht behoben, ca. 3m hinter  
Bauwerksanfang, Verletzungsgefahr

\*2021E: 4 Stellen in einem Bereich vob ca. 50 cm

2021\_HANDLAUF MIT LOCHFRASS

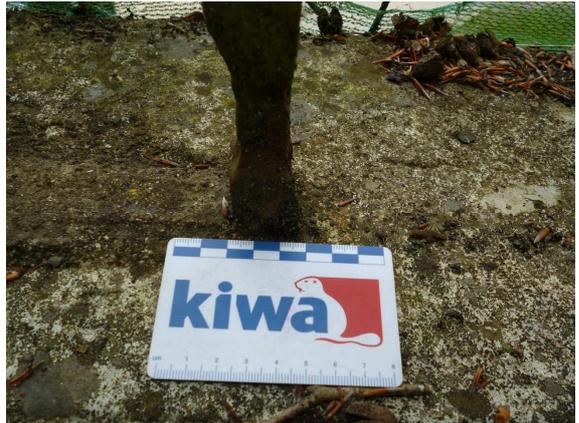
[21] S=1, V=1, D=2 EP BSP-ID 234-05  
Überbau, Pfostenfuß des Geländers, Stahl / Metall,  
Mehrfach, Verrostet mit Querschnittsschwächung, ---,  
Längs durchgehend, Beidseitig, Unten,  
Schadenserweiterung, Korrosion im Fußpunktbereich,  
im Bereich des 2-ten und 3-ten Feldes,  
Querschnittsschwächung bis ca. 20%

\* 2021E: Schadenserweiterung: Jetzt im Bereich des 1-  
ten bis 3-ten Feldes.

2021\_QUERSCHNITTMINDERUNG AM  
PFOSTENFUSS

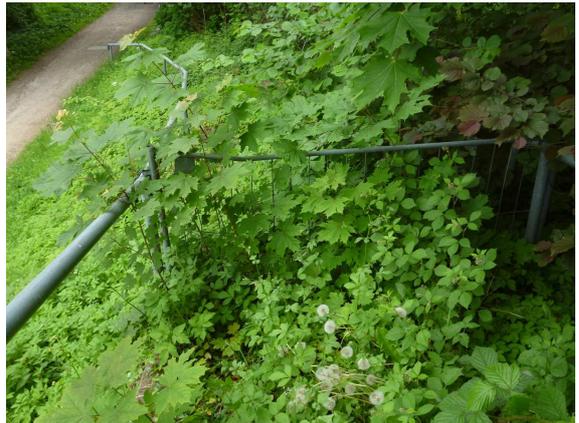
[22] S=0, V=2, D=0 EP BSP-ID 236-99  
Brücke, Sonstige leichte Absperrung mit Stahlpfosten,  
Bereichsweise, Nicht ausreichend gesichert, Anzahl: 2  
Stelle(n), ---, Vorne und hinten am Bauwerk, Quer  
durchgehend, Alter Schaden nicht behoben,  
Unterhaltungsmangel, Absperrung nur mit Bauzaun  
aus Drahtgewebe, Beschilderung nicht vorhanden,  
Verkehrssicherheit nicht garantiert

\*2021E: unverändert

2021\_ABSPERRUNG NICHT AUSREICHEND

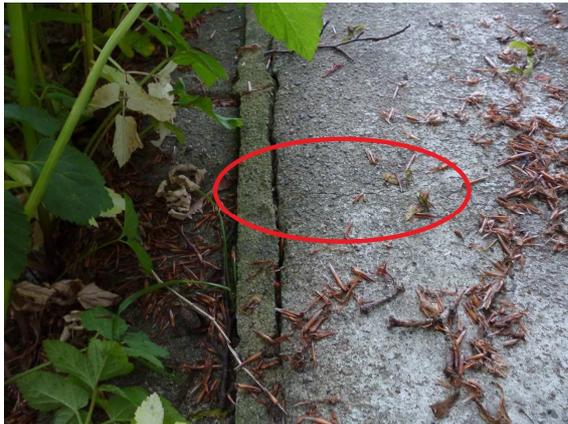
[27] S=0, V=0, D=2 BSP-ID 241-04  
Überbau, Beläge, Beton, Bereichsweise, Gerissen, ---,  
Vorne und hinten am Bauwerk, Oben, Alter Schaden  
nicht behoben, Übergang zum Plattenbelag,  
Längsrisse, Rissbreite bis ca. 0,45mm, Beton verwittert  
\*2021E: unverändert

2021\_BELAG GERISSEN

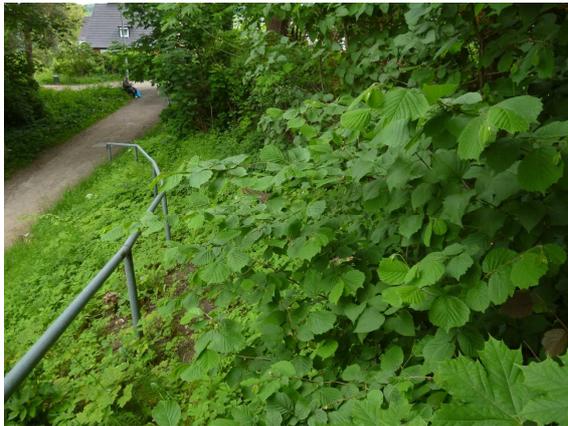
[25] S=0, V=2, D=1 EP BSP-ID 241-14  
Überbau, Gehwegbelag, Pflasterstein, Ausgeprägt,  
Gefahr durch Bewuchs, ---, Vorne und hinten am  
Bauwerk, Quer durchgehend, Alter Schaden nicht  
behoben, Unterhaltungsmangel, vor und hinter dem  
Bauwerk, starker Bewuchs, Fugenbereiche der  
Pflasterung ausgewittert, Moosbelag  
\*2021E: unverändert

2021\_PFLASTERBELAG VORNE UND HINTEN  
MIT BEWUCHS

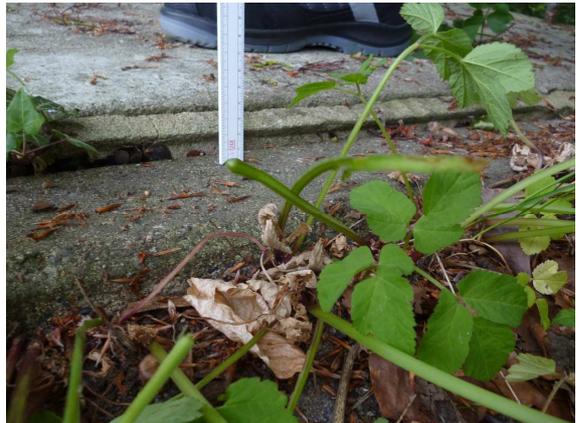
[23] S=0, V=2, D=1 EP BSP-ID 241-02  
Überbau, Gehwegbelag, Pflasterstein, Bereichsweise, 2  
- 5 cm abgesackt / gesetzt, ---, Am Bauwerksabschluss  
hinten, Quer durchgehend, Alter Schaden nicht  
behoben, Versatz im Pflasterbelag bis ca. 5cm,  
unmittelbar am Bauwerksübergang  
\*2021E: unverändert

2021\_VERSATZ IM BELAG HINTEN

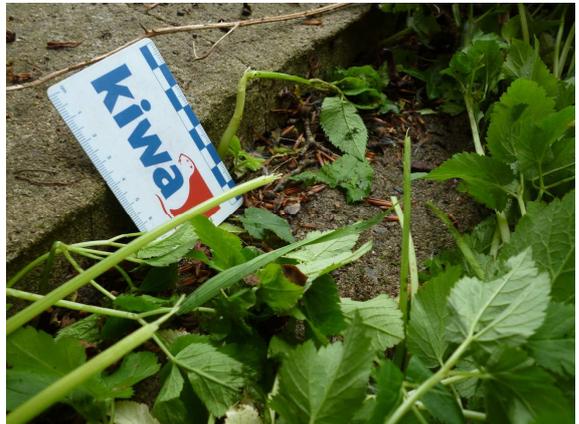
[24] S=0, V=2, D=1 EP BSP-ID 241-02  
Überbau, Gehwegbelag, Pflasterstein, Stellenweise, 2 -  
5 cm abgesackt / gesetzt, ---, Am Anfang des  
Bauwerks, Quer durchgehend, Alter Schaden nicht  
behoben, Versatz im Pflasterbelag ca. 3,5cm, am  
Bauwerksübergang  
\* 2021E: Schadenserweiterung: Versatz bis ca. 4 cm

2021\_VERSATZ IM BELAG

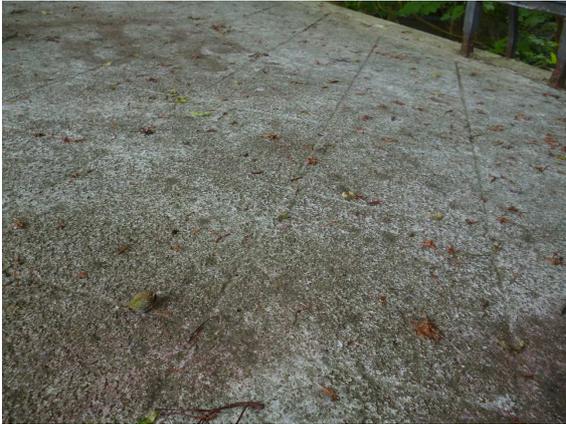
[26] S=0, V=0, D=1 BSP-ID 241-04  
Überbau, Gehwegbelag, Plattenbelag, Großflächig,  
Gerissen, ---, Längs durchgehend, Oben, Alter Schaden  
nicht behoben, Unterhaltungsmangel, Belag verwittert,  
stellenweise Ausbrüche und Abplatzungen,  
Abplatzungen des OS-System  
\*2021E: unverändert

2021\_PLATTENBELAG VERWITTERT

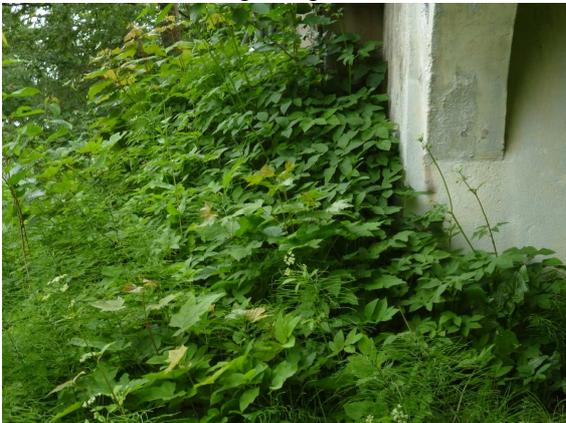
[28] S=0, V=1, D=0 BSP-ID 251-08  
Unterbau, Böschung, Bereichsweise, Bewachsen, ---,  
Vorne am Bauwerk, Beidseitig, Alter Schaden nicht  
behalten, Unterhaltungsmangel, \*2021E: unverändert

2021\_BÖSCHUNG MIT BEWUCHS
