Prüfbericht 2021 E

nach DIN 1076

Bauwerksname **Fußgängerbrücke Schwanenteich**
Teilbauwerksname **Fußgängerbrücke Schwanenteich**
Kreis **Kreis Herzogtum Lauenburg**
Ort **Ratzeburg**
Bauwerksrichtung **von Osten nach Westen**
Bauwerksart **Balkenbrücke / Mittelträger / Trapezplatte**
Tragfähigkeit
Baujahr

Prüfrichtung **von Osten nach Westen**
Prüfer **Dipl.-Ing. (FH) Corinna Hein**
Prüfung vom **03.05.2021** bis **02.06.2021**

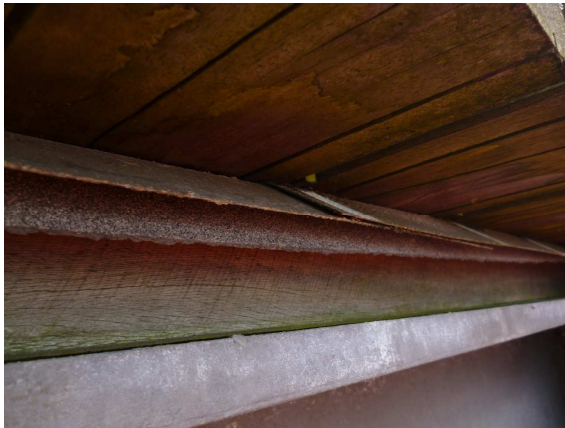
[18] S=0, V=0, D=1 BSP-ID 015-19

Überbau, Baulich - konstruktiver Holzschutz, Gesamtes Bauteil, Fehlt, ---, Längs durchgehend, Beidseitig, Unter dem Bauwerk, Ausführungsfehler / Baumängel, Blech und bituminöse Dichtungsbahn zwischen Bohlenbelah und LT

*2021E: unverändert

2021_BAULICH KONSTRUKTIVER HOLZSCHUTZ NICHT FACHGERECHT

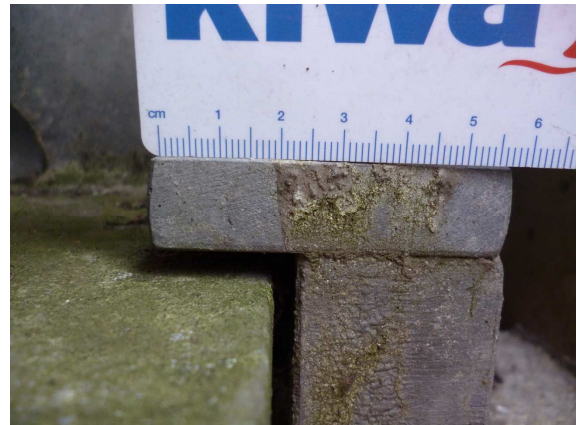
[3] S=0, V=0, D=1 BSP-ID 013-16

Querträger, Blech, An allen Bauteilen, Breite zu gering, Anzahl: 16 Stück, ---, Vorne und hinten am Bauwerk, Quer durchgehend, Unter dem Bauwerk, Ausführungsfehler / Baumängel, Flachstähle des Auflagerbereiches auf die Hauptträgeruntergurte entgegen der Ausführungsplanung, gemessene Breite ca. 60mm, je Seite 8 Stück, Auflage zum Untergurt ca. 2cm, Bestandsschaden

*2021E: unverändert

2021_AUSFÜHRUNGSFEHLER DES AUFLAGERBEREICHES

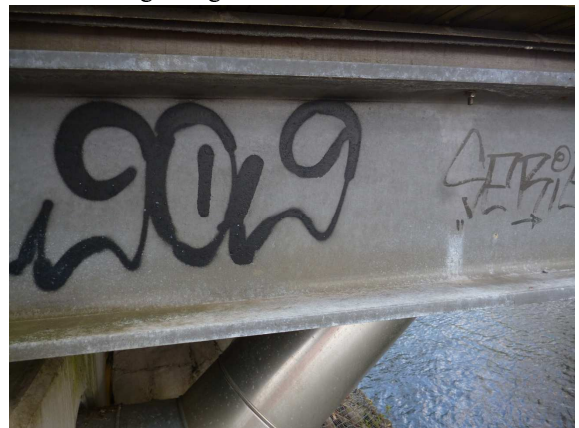
[23] S=0, V=0, D=0 BSP-ID 001-01

Balken / Längsträger, Stahl / Metall, Mehrfach, Graffiti, Vorne am Bauwerk, Rechts, Unterhaltungsmangel

2021_GRAFFITI AM LÄGSTRÄGER

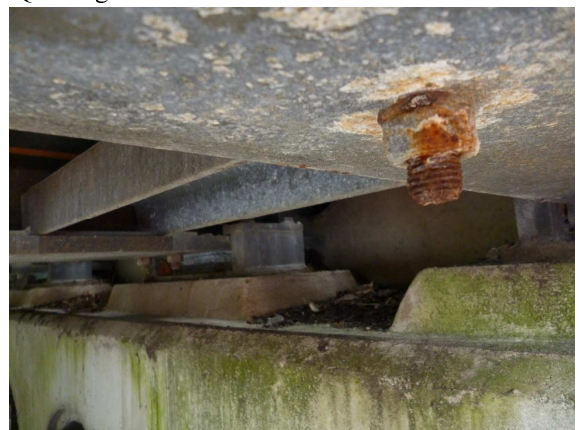
[21] S=0, V=0, D=1 BSP-ID 011-04

Balken / Längsträger, Schraube, Vereinzelt, Verrostet, Hinten am Bauwerk, Links, Schraube und Mutter korrodiert. Verbindung zwischen Längs- und Querträger.

2021_SCHRAUBE MIT KORROSION

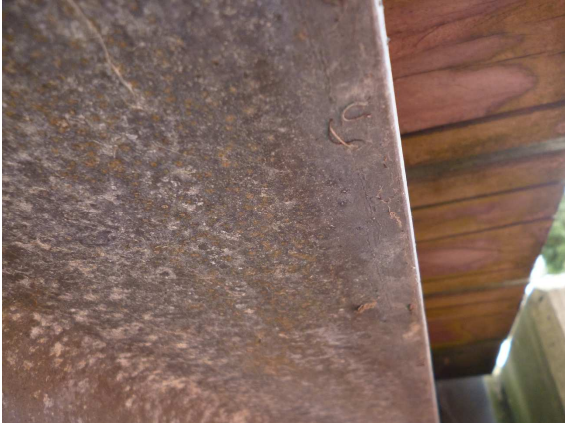
[2] S=0, V=0, D=1 BSP-ID 014-08

Balken / Längsträger, Profile, Größtenteils, Weißrost, --
-, Gesamtes Bauteil, Längs durchgehend, Unter dem
Bauwerk, sowie im Auflagerbereich vorne und hinten
und an den Verbindungselemente der Trägerprofile der
Stahlkonstruktion, Weißrostkorrosion, örtliche
Durchrostung der Verzinkung, SK2, Ri3

*2021E: unverändert

2021_WEISSROSTKORROSION AN DER
STAHLKONSTRUKTION

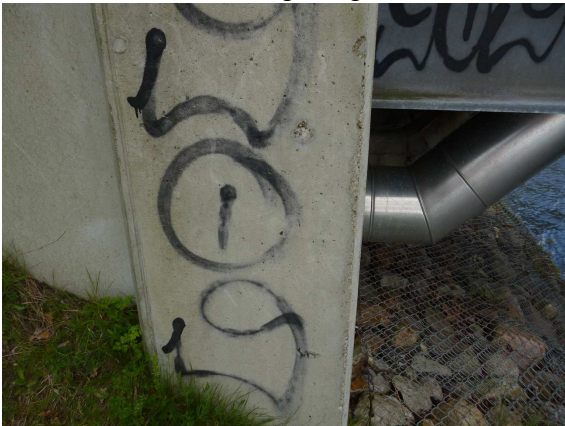
[22] S=0, V=0, D=0 BSP-ID 020-01

Widerlager, Beton, Eine Stelle, Graffiti, Widerlager
vorn, Rechts, Unterhaltungsmangel

2021_GRAFFITI AM WIDERLAGER

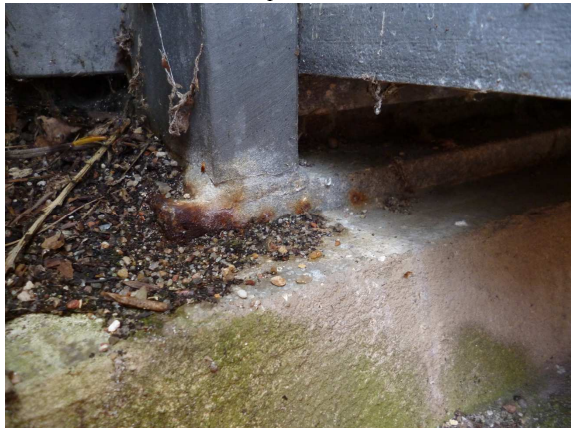
[16] S=0, V=0, D=2 BSP-ID 021-08

Hintere Kammerwand, Betonoberfläche, Gesamtes
Bauteil, Verwittert, ---, Vorne und hinten am Bauwerk,
Quer durchgehend, Oben, freiliegendes Korngerüst
durch Tausalzeintrag

*2021E: mit Korrosionspunkten

2021_BETONoberfläche VERWITTERT

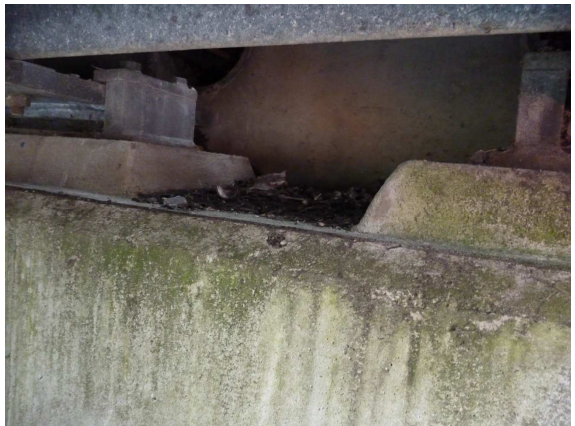
[5] S=0, V=0, D=1 BSP-ID 020-04

Auflagerbank, Beton, Bereichsweise,
Schmutzablagerung, ---, Vorne und hinten am
Bauwerk, Quer durchgehend, Unter dem Bauwerk,
Unterhaltungsmangel, beide Widerlager,
Schmutzablagerungen, Moos- und Algenbelag an den
Stirnseiten der Auflagerbank

*2021E: unverändert

2021_AUFLAGERBANK MIT
SCHMUTZABLAGERUNGEN

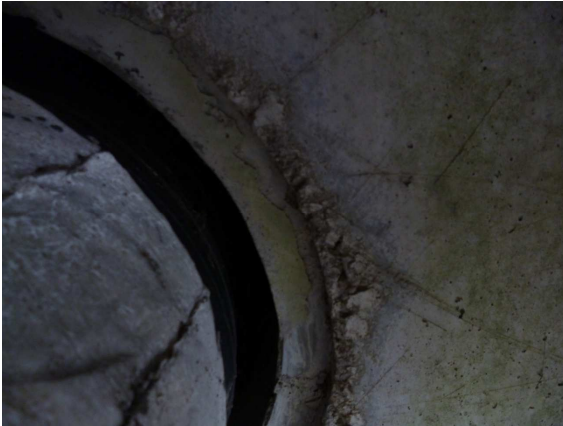
[12] S=0, V=0, D=1 BSP-ID 021-07
Auflagerbank, Beton, Eine Stelle, Kiesnest /
Grobkornstelle, ---, Hinten am Bauwerk, Links, Unter
dem Bauwerk, Ausführungsfehler / Baumängel, 2-te
Rohrdurchführung von links, Beton im Kantenbereich
der Bohrung abgeplatzt, freiliegendes Korngerüst
*2021E: unverändert

2021_KIESNEST IM BEREICH DER
ROHRDURCHFÜHRUNG

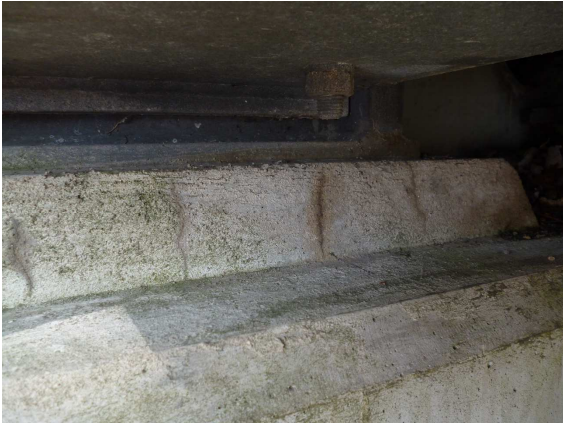
[20] S=0, V=0, D=1 BSP-ID 025-03
Auflagerbank, Beton, Mehrfach, Längsrisse, Vorne am
Bauwerk, Beidseitig

2021_AUFLAGERBANK MIT RISSEN

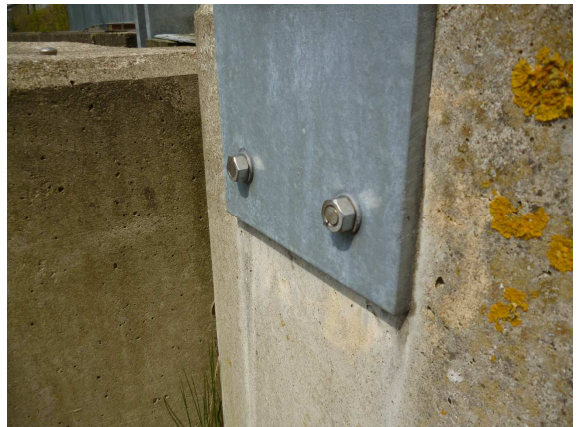
[10] S=1, V=0, D=1 BSP-ID 231-14
Überbau, Pfostenverankerung des Geländers, Stahl /
Metall, Mehrfach, Nicht fachgerecht, ---, Vorne und
hinten am Bauwerk, Beidseitig, Alter Schaden nicht
behoben, 12 Geländerpfosten im Flügelbereich, Bolzen
der Pfostenverankerung abgetrennt, Einbindetiefe der
Verankerung nicht feststellbar, Verdacht auf zu geringe
Einbindetiefe
*2021E: unverändert

2021_PFOSTENVERANKERUNG ABGETRENNT

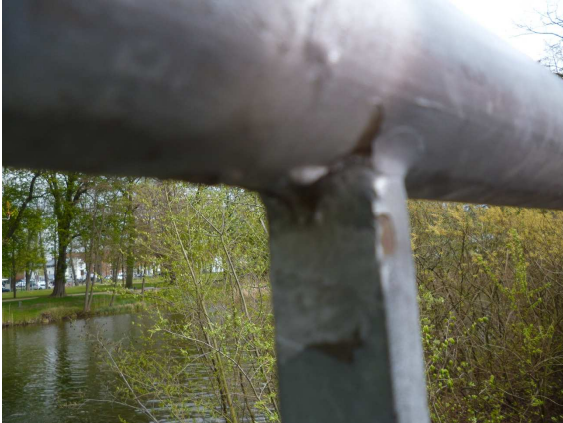
[8] S=0, V=0, D=1 BSP-ID 234-04
Überbau, Füllstabgeländer ohne Seil, Verzinkung,
Beginnend, Abgeplatzt, ---, Längs durchgehend,
Beidseitig, Alter Schaden nicht behoben, aufgebrauchte
Korrosionsschutzbeschichtung an Handlauf sowie
Schraub- und Schweißnahtverbindungen stellenweise
schadhaf, örtlich mit beginnender Korrosion
*2021E: unverändert

2021_ÖRTLICHE KORROSIONSERSCHEINUNGEN

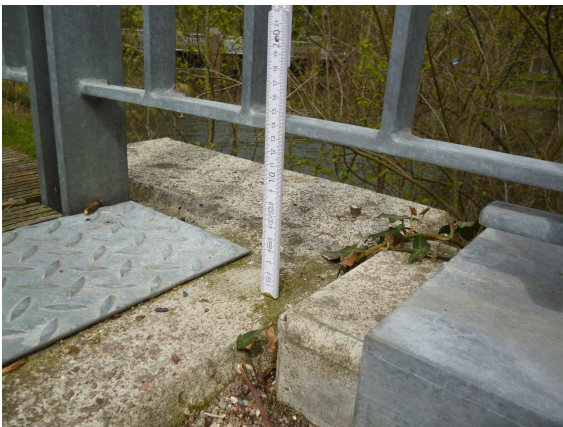
[9] S=0, V=1, D=0 BSP-ID 231-12
Überbau, Fußholm des Geländers, Bereichsweise,
Abstand zu groß, ---, Vorne und hinten am Bauwerk,
Beidseitig, Unten, Abstand im Bereich zu den
Kammerwänden oben, Höhenvorsprünge bis ca. 14cm
*2021E: unverändert

2021_HÖHENVERSPRUNG

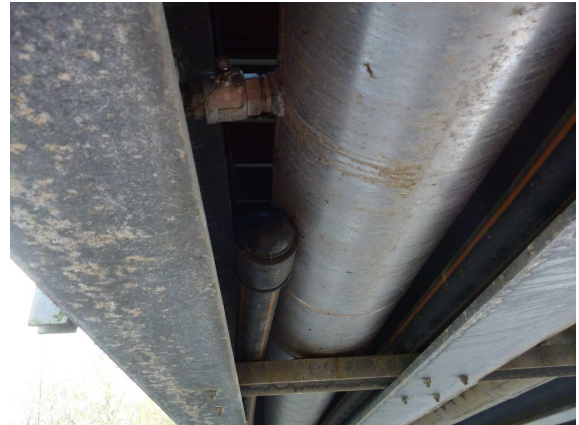
[11] S=0, V=0, D=0 BSP-ID 261-99
Unterbau, Leerrohre, Eine Stelle, Unvollständig, ---, 1-
tes Feld, Vorne am Bauwerk, Links, Unter dem
Bauwerk, Alter Schaden nicht behoben, ca. 1,50m vor
Widerlagerwand hinten, zwischen 1-ten und 2-ten LT
von rechts, auf einer Länge von ca. 1,20m ist die
Leitung unterbrochen, Aussparung wegen
Entlüftungseinrichtung
*2021E: unverändert

2021_LEERROHR UNTER DEM BAUWERK

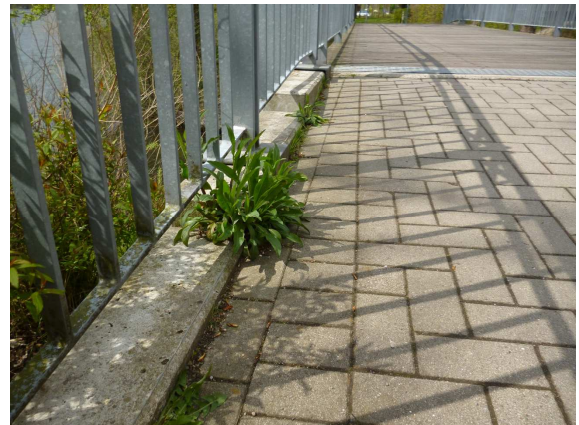
[14] S=0, V=1, D=0 BSP-ID 241-14
Überbau, Geh- und Radwegbelag, Pflasterstein,
Bereichsweise, Gefahr durch Bewuchs, ---, Vorne und
hinten am Bauwerk, Beidseitig, Oben auf dem
Bauwerk, Alter Schaden nicht behoben,
Unterhaltungsmangel, vor und hinter dem Bauwerk
*2021E: unverändert

2021_BEWUCHS IM RANDBEREICH

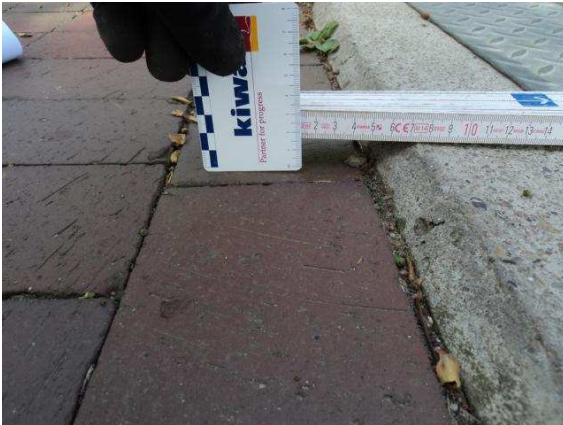
[15] S=0, V=1, D=0 BSP-ID 241-01
Überbau, Geh- und Radwegbelag, Pflasterung,
Bereichsweise, 2 - 5 cm abgesackt / gesetzt, ---, Vorne
und hinten am Bauwerk, Quer durchgehend, Oben auf
dem Bauwerk, Alter Schaden nicht behoben, Versatz
zur Kammerwand oben, am Bauwerksübergang, vorne
bis ca. 1,5cm und hinten bis ca. 2cm
*2021E: unverändert

2018_VERSATZ IM BELAG

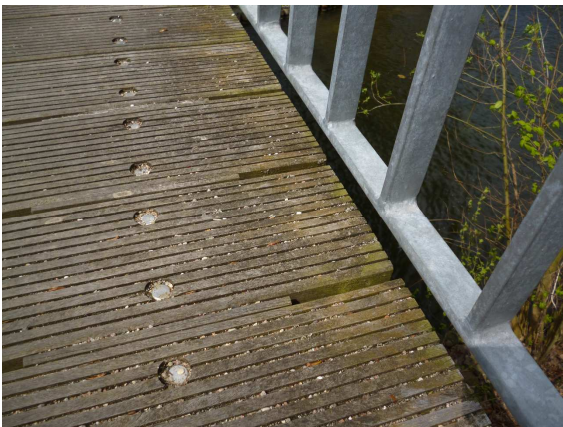
[13] S=0, V=1, D=1 BSP-ID 241-14

Überbau, Geh- und Radwegbelag, Bohle,
Bereichsweise, Verwittert, ---, Längs durchgehend,
Beidseitig, Oben auf dem Bauwerk, Alter Schaden
nicht behoben, Unterhaltungsmangel, im Randbereich
unterhalb der Geländer, Moos- und Algenbelag
*2021E: unverändert

2021_BOHLENBELAG VERWITTERT

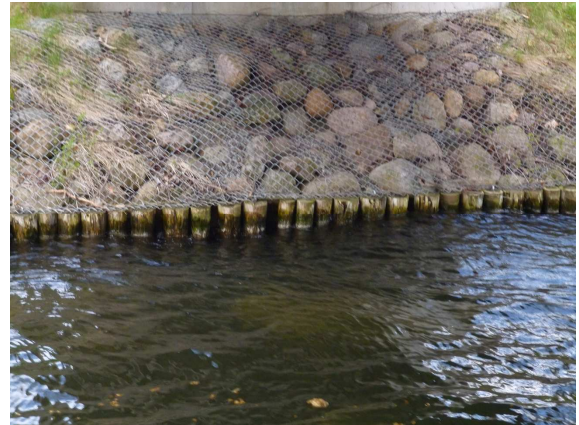
[17] S=0, V=0, D=2 BSP-ID 236-15

Widerlager, Holzspundwand als Kolkenschutz, Holz,
Bereichsweise, Angefault, ---, Vorne und hinten am
Bauwerk, Quer durchgehend, Wasserwechselzone,
Alter Schaden nicht behoben, Unterhaltungsmangel,
Verrottungserscheinungen
*2021E: unverändert

2021_VERROTUNGSERSCHINUNGEN AM
KOLKSCHUTZ

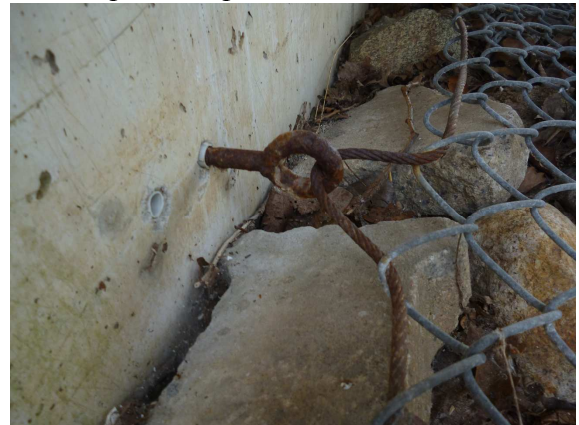
[19] S=0, V=0, D=1 BSP-ID 251-99

Sohl- und Böschungsbefestigung, Anker, Mehrfach,
Verrostet, Anzahl: 4 Stück, Widerlager hinten, Quer
durchgehend, *2021E: Ankerösen des Netzes für die
Böschungssicherung sind korrodiert.

2021_KORROSION ANKERÖSEN
