Bauwerksvoruntersuchung

Dreifeldbogenbrücke Röpersberg Ratzeburg Sanierung / Ersatzneubau

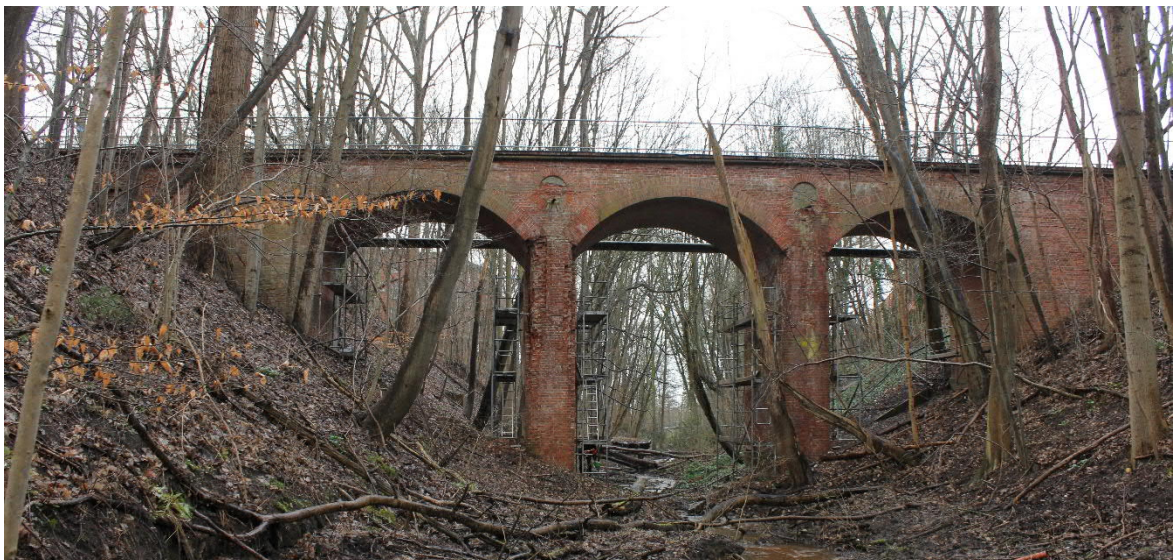
Abbildung 1: Dreifeldbogen Brücke Röpersberg - Ansicht von Süd-Ost, eigene Aufnahme vom 24.02.2020

Aufgrund einer Vielzahl von Schäden, wobei insbesondere eine Schädigung des Mauerwerks durch Feuchtigkeit und Frosteinwirkung zu nennen ist, ist die Verkehrssicherheit unter dem Bauwerk nicht mehr gegeben und auf dem Bauwerk eingeschränkt. Zudem ist beim Ausbleiben weiterer Maßnahmen mit einer weiteren Verschlechterung des

Bauwerkzustandes zu rechnen und in relativer Kurzfristigkeit auch die bereits eingeschränkte Standsicherheit des Bauwerks gefährdet. Daher wurde unter anderem in den Unterlagen [2.], [4.] und [5.] eine Sanierung angeraten. Das Büro KSK Ingenieure wurde mit Schreiben vom 01.06.2021 von der Stadt Ratzeburg beauftragt, die Sanierung des Bauwerks zu planen. In diesem Dokument werden die Grundlagen der Planung zusammengefasst und die Ergebnisse der Planungen in der Leistungsphase 2 nach HAOI geschildert. Dies beinhaltet insbesondere die Untersuchung und Bewertung verschiedener Sanierungsvarianten, auf deren Basis im Anschluss an die Leistungsphase 2 eine Sanierungsvariante mit der Stadt Ratzeburg abgestimmt wird.

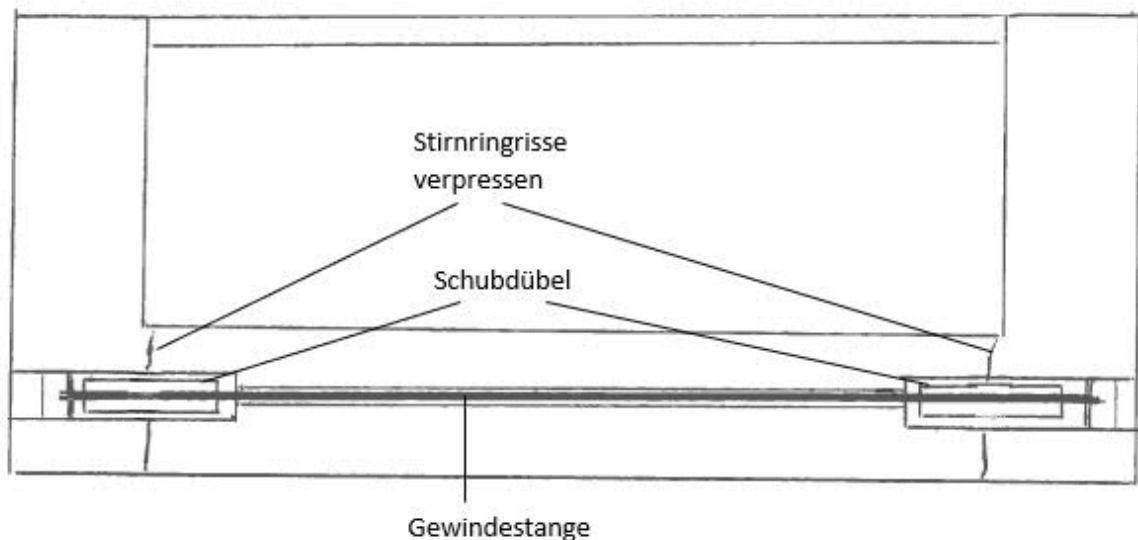
Infolge des horizontalen Schubes aus Erddruck auf die Seitenwände der Gewölbe reißen die äußeren Bereiche der Gewölbe vom mittleren Bereich ab. Durch diese Stirnringrisse wird die Lastverteilung in Querrichtung im Gewölbe gestört

Abbildung 15: Übersicht Sanierungsvorschlag Stirnringrisse

Die äußeren durch Stirnringrisse vom mittleren Gewölbebereich abgerissenen Bereiche der Gewölbe sind wieder kraftschlüssig mit den mittleren Gewölbebereichen zu verbinden. Hierbei sind Zug-, Druck- und Schubkräften zu übertragen.

Folgendes Vorgehen erscheint für konstruktive Verbindung der abgerissenen Bereiche sinnvoll:

- Zunächst wird von der Stirnseite des Gewölbes eine Kernbohrung (ca. DN 200) durch den Stirnringriss gebohrt. Anschließend wird die Bohrung mit kleinerem Durchmesser (ca. DN 50) über die gesamte Breite des Gewölbes fortgeführt. An der Austrittsstelle auf der anderen Bauwerksseite wird die kleinere Bohrung mit einer größeren

Kernbohrung überbohrt (Gleicher Durchmesser wie auf anderer Seite, Bohrung erneut mit ausreichender Übergreifung bis hinter den Stirnringriss).

- Die Bohrlöcher werden gesäubert. Bauablaufbedingt wird ein Kunststoffschlauch durch die Bohrungen durchgeführt (ca. DN 45).
- Die großen Bohrlöcher werden zu ca. 2/3 mit schwindarmen bis quellfähigem Mörtel gefüllt. Stahlrohrprofile (ca. RO 139,7x6,3) werden als Schubprofile mit ausreichender Einbindelänge beidseits der Stirnringrisse in den feuchten Mörtel eingedrückt.
- Durch den Kunststoffschlauch werden Gewindestangen durchgeführt. Innerhalb der großen Kernbohrungen werden Stirnplatten angeordnet und kraftschlüssig hinterpresst. Die Gewindestange kann mit einer Presse konstruktiv vorgespannt werden.
- Die äußerste Steinschicht des mit den Kernbohrungen ausgebohrten Bestandsmauerwerks wird aus optischen Gründen vor den Stirnplatten angeordnet.
- Die Stirnringrisse werden verpresst

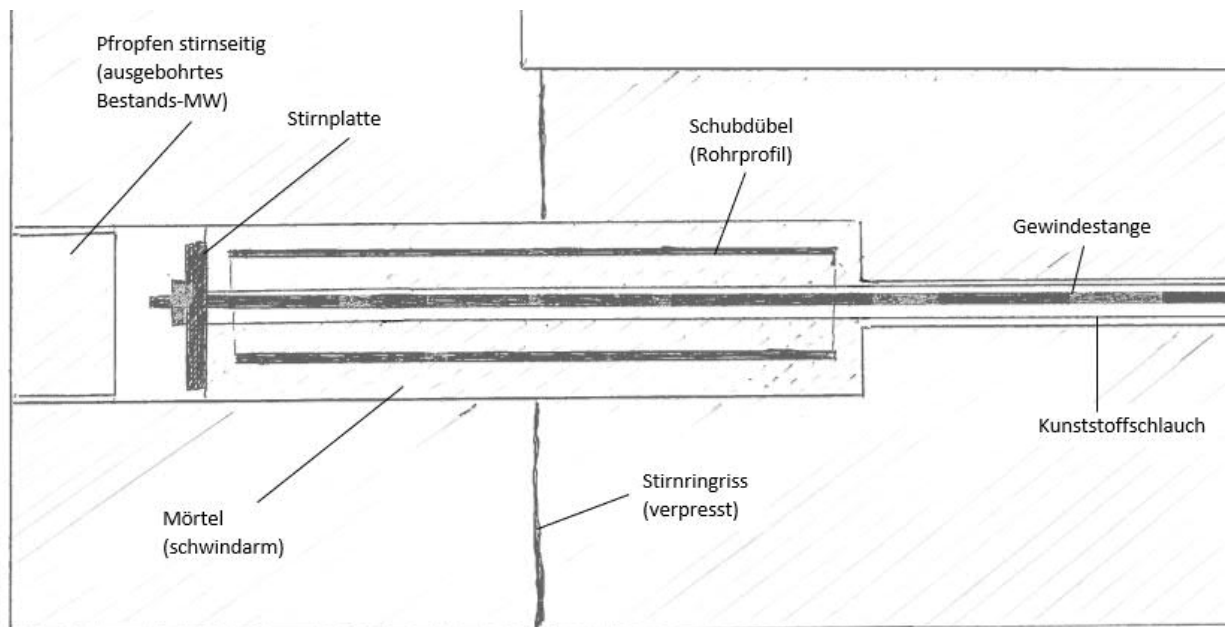
Abbildung 16: Detail Sanierungsvorschlag Stirnringrisse

Bei dieser Sanierungsvariante können Schubkräfte über die Rohrprofile übertragen werden, während Zugkräfte von der Gewindestange aufgenommen werden können. Druckkräfte wiederum können durch den verpressten Riss direkt übertragen werden.

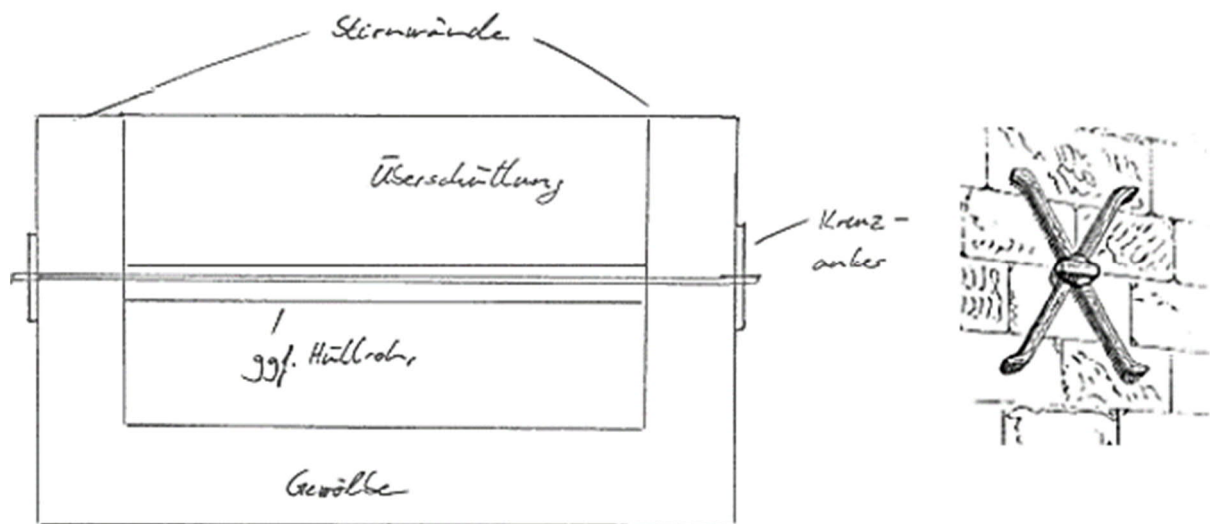
Wie in [5.] gezeigt wurde, sind die Stirn- und Flügelwände rechnerisch nicht in der Lage, den horizontalen Erddruck aufzunehmen. Mehrere Schäden wie Risse und Schiefstellungen in den Flügelwänden sind eine Folge der Überlastung. Momentan scheinen sich die Flügel- und Stirnwände, so weit der Last entzogen zu haben, dass sie sich vorerst in einem halbwegs stabilen Gleichgewichtszustand befinden.

Abbildung 17: Querschnitt mit Skizzierung Anker, Beispiel Ansicht Kreuzanker [[https://de.wikipedia.org/wiki/Anker_\(Bauwesen\)](https://de.wikipedia.org/wiki/Anker_(Bauwesen))]

Zur Entlastung der durch horizontalen Erddruck überlasteten Stirn- und Flügelwände sollen in den Varianten 1 und 2a die Horizontallasten beider Seiten gekoppelt werden. Außerdem wird hierdurch auch die mutmaßlich für die Stirnringrisse ursächliche Kraft reduziert.

Es werden Anker durch die Stirn- bzw. Flügelwände und die Überschüttung durchgebohrt und innerhalb der Überschüttung ggf. durch ein Hüllrohr geschützt. Die Verankerung der Lasten in den Stirn- und Flügelwänden ist aufgrund der Beeinträchtigung der Ansicht mit dem Denkmalschutz abzustimmen. Es werden Kreuzanker in Anlehnung an historische Ausführungen vorgeschlagen, da diese vergleichsweise einfach herzustellen sind, in der Ansicht akzeptabel erscheinen und gleichzeitig größere Bereiche stabilisieren, wodurch die Ankeranzahl reduziert werden kann. Alternativ ist auch eine Ausführung analog zu Abbildung 16 denkbar.
