Prüfbericht 2024 H

nach DIN 1076

Bauwerksname **Kleinbahndamm / Küchensee**
Teilbauwerksname **Kleinbahndamm / Küchensee**
Kreis **Kreis Herzogtum Lauenburg**
Ort **Ratzeburg**
Bauwerksrichtung **von Süden nach Norden**
Bauwerksart **Plattenbrücke**
Tragfähigkeit
Baujahr

Prüfrichtung **von Süden nach Norden**
Prüfer **Dipl.-Ing. (FH) Corinna Hein**
Prüfung vom **11.07.2024** bis **11.07.2024**

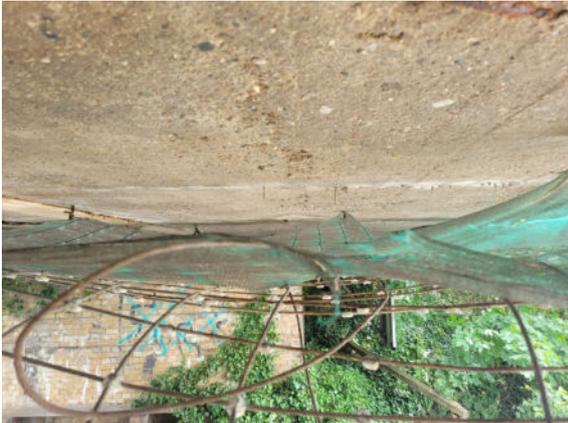
[1] S=0, V=1, D=2 BSP-ID 002-03

Platte, Beton, Stellenweise, Abgeplatzt, Anzahl: 2
Stelle(n), ---, Mitte längs am Bauwerk, Rechts,
Unterseite, Alter Schaden nicht behoben, hohllagig,
zwischen 1-ten und 2-ten Längsträger von rechts, ca.
1,50m hinter WL vorne, Fläche bis ca. 30cm x 30cm x
2cm, geringe Betonüberdeckung, Schutznetz zur
Verkehrssicherheit vorhanden

2024_BETON ABGEPLATZT

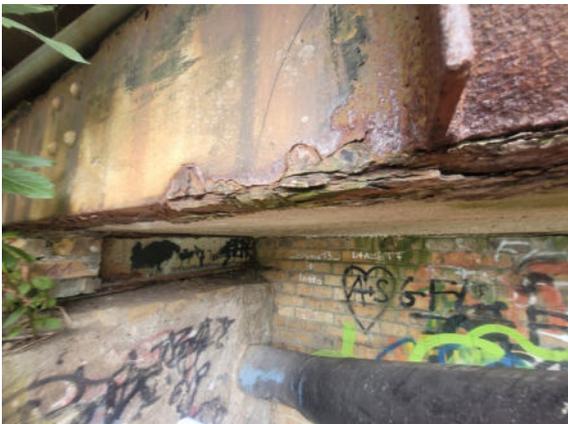
[2] S=2, V=0, D=4 EP BSP-ID 014-24

Platte, U-Profil, Ausgeprägt, Verrostet mit
Blattrostbildung, ---, Längs durchgehend, Beidseitig,
Unterseite, Schadenserweiterung, starke
Korrosionserscheinungen, SK4, Ri5, Korrosionsschutz
nicht mehr wirksam, Durchrostung der Beschichtung,
Spaltkorrosion, bereichsweise Querschnittsschwächung
am Profil, Verbindungsmittel Niete mit Korrosion

2024_SPALTKORROSION AM TRÄGER

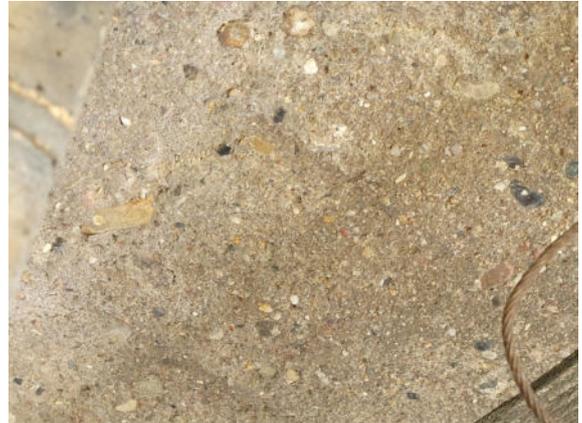
[3] S=0, V=0, D=2 BSP-ID 002-02

Platte, Beton, Ausgeprägt, Oberfläche grobporig, ---,
Gesamtes Bauteil, Unterseite, Betonoberfläche stark
verwittert und abgesandet, freiliegendes Grobkorn,
oberflächennahe Betonabplatzungen durch
kreideähnliches Gestein

2024_BETON OBERFLÄCHE VERWITTERT

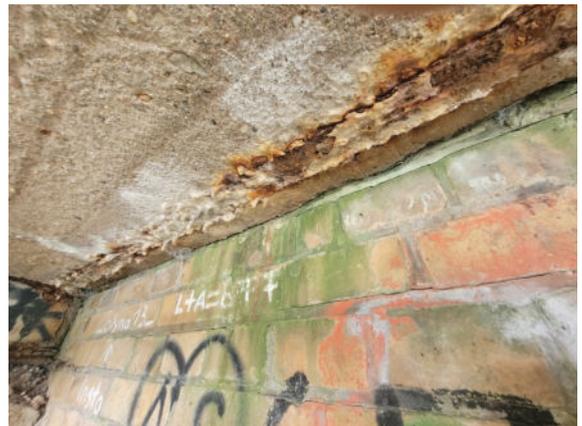
[5] S=1, V=0, D=2 EP BSP-ID 006-01-03

Platte, Beton, Bereichsweise, Allgemeiner Riss mit
Aussinterung, ---, Hinten am Bauwerk, Rechts,
Unterseite, Längs- und Querrisse, starke Aussinterungen
und Rostfahnen, Stalaktite, Rissbreite bis ca. 0,25mm, L=
bis ca. 2,50m, 1 Riss längs zur seitlichen
Widerlagerwand, 3 Risse im Bereich der Längsprofile

2024_RISSE MIT AUSSINTERUNGE

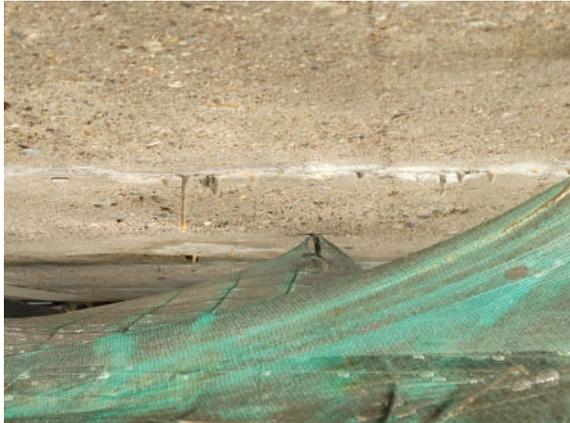
[4] S=1, V=0, D=3 EP BSP-ID 006-01-04

Platte, Betonoberfläche, Eine Stelle, Querriss mit Aussinterung, ---, Hinten am Bauwerk, Rechts, Unterseite, Alter Schaden nicht behoben, Rissbreite ca. 0,2mm, L= ca. 2,40m, Aussinterungserscheinungen mit Durchfeuchtungen an der Betonoberfläche, sowie am unterseitigen Randträger links, Bildung von Stalaktiten, z.Z. der Prüfung trocken, ca. 1,40m vor WL hinten rechts

2024_QUERRISS MIT AUSSINTERUNGEN

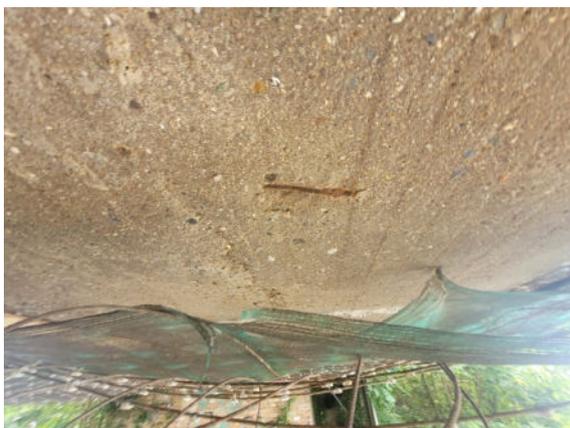
[6] S=1, V=0, D=2 EP BSP-ID 002-04

Platte, Beton, Stellenweise, Abplatzung mit freiliegender Bewehrung, Längs durchgehend, Links, Unterseite, Alter Schaden nicht behoben, Mitte quer, Fläche bis ca. 20cm x 8cm x 1,5cm, Querschnittsschwächung bis ca. 15%, hohllagig, ca. 30cm vor WL hinten links

2024_ABPLATZUNG MIT FREILIEGENDER BEWEHRUNG

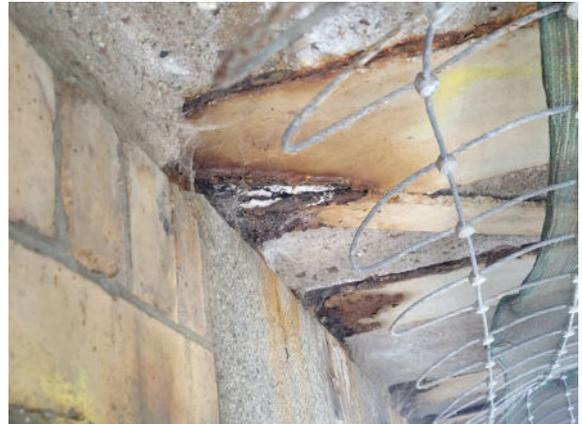
[8] S=0, V=0, D=3 EP BSP-ID 014-22

Walzträger, Bindeblech, Mehrfach, Angerostet, ---, Gesamtes Bauteil, Längs durchgehend, Mitte quer, Unterseite, sowie im Aussteifungsverband der Längsträger, Korrosionsschutz nicht mehr vollständig wirksam, Durchrostung der Beschichtung, SK4, Ri4 bis Ri5 durch Schutznetz nicht voll einsehbar

2024_BINDEBLECH MIT KORROSION

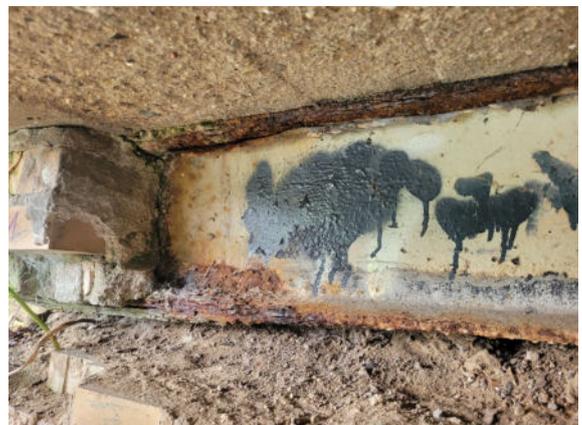
[7] S=2, V=0, D=4 EP BSP-ID 014-24

Walzträger, Profile, Mehrfach, Verrostet mit Blattrohbildung, Anzahl: 2 Stück, ---, Gesamtes Bauteil, Vorne und hinten am Bauwerk, Quer durchgehend, Unterseite, Schadenserweiterung, Korrosionsschutz nicht mehr vollständig wirksam, Durchrostung der Beschichtung, SK5, Ri4 bis Ri5, bereichsweise Korrosionsschutzanstrich abgeblättert, Spaltkorrosion

2024_WALZTRÄGER MIT SPALTKORROSION

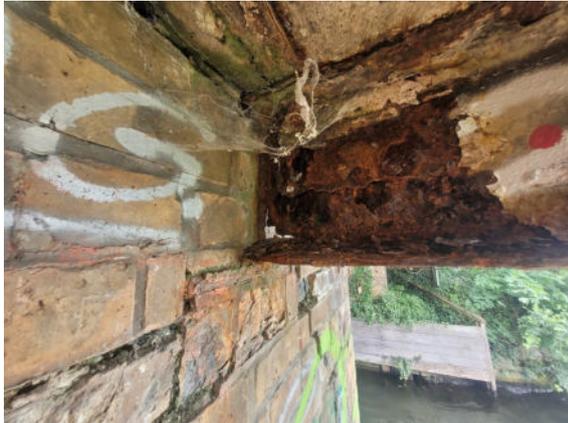
[9] S=2, V=3, D=4 EP BSP-ID 014-25

Konsole des Kragarmes, Doppel-T-Profil, Alle, Verrostet mit Blattrostbildung, Anzahl: 2 Stück, ---, Vorne und hinten am Bauwerk, Beidseitig, Unten außen, Alter Schaden nicht behoben, auskragende Querträger/Konsolträger in den Randbereichen der Widerlager, Korrosionsschutz nicht mehr wirksam, Durchrostung der Beschichtung, SK5, Ri5, Verbindungsmittel mit Korrosion

2024_KONSOLE DES KRAGARMES DURCHKORRODIERT

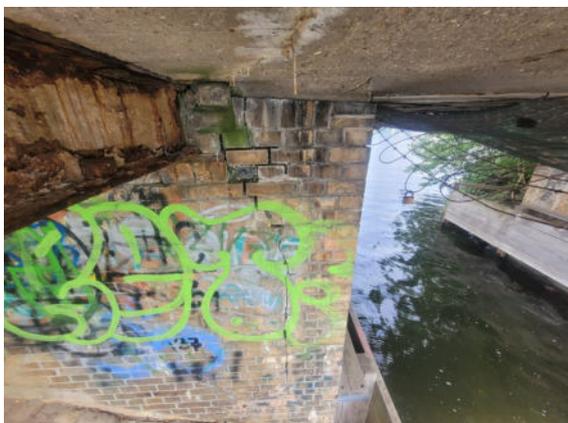
[10] S=2, V=0, D=3 EP BSP-ID 027-03

Widerlagerwand, Mauerwerksverband, Stellenweise, Gebrochen / abgebrochen, Anzahl: 1 Stück, ---, Hinten am Bauwerk, Seitenfläche links, Alter Schaden nicht behoben, Unterhaltungsmangel, im Eckbereich der Widerlagerwand, abgehendes Mauerwerk im Bereich der Flügelwand, Steinausbrüche bis ca. 6cm, Fugenmaterial herausgelöst, Fläche ca. 150cm x 20cm x 6cm

2024_GESTEINSAUSBRÜCHE AM WL

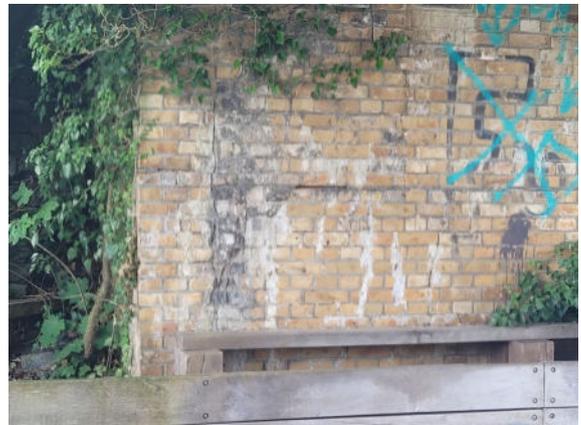
[11] S=1, V=0, D=2 BSP-ID 027-08

Widerlagerwand, Tragendes Mauerwerk, Bereichsweise, Allgemeiner Riss mit Wasseraustritt und Aussinterung, Länge: 2,000 m, ---, Vorne und hinten am Bauwerk, Quer durchgehend, Alter Schaden nicht behoben, wasserseitig, Aussinterungen, Rissbreite bis ca. 0,5mm

2024_WL RISSIG MIT AUSSINTERUNGEN

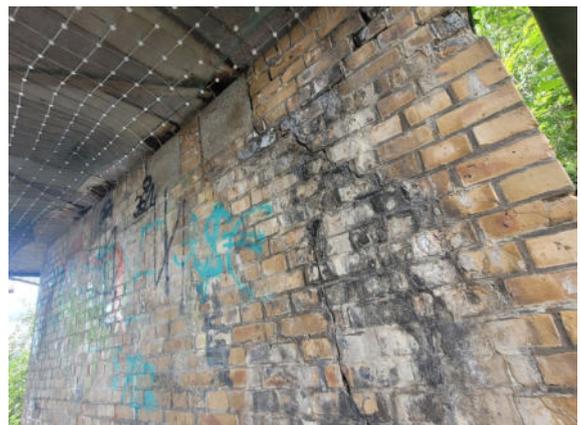
[12] S=1, V=0, D=3 EP BSP-ID 027-03

Widerlagerwand, Tragendes Mauerwerk, Stellenweise, Schrägriss mit Aussinterung, Anzahl: 2 Stück, ---, Vorne am Bauwerk, Rechts, Alter Schaden nicht behoben, wasserseitig, vor Auflagerplatte, bereichsweise Kantenabplatzungen im Rissufer

2024_SCHRÄGRISS WL HINTEN

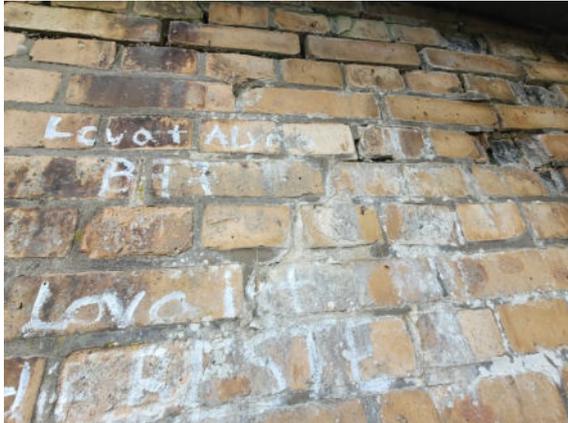
[13] S=1, V=0, D=2 EP BSP-ID 027-02

Widerlagerwand, Tragendes Mauerwerk, Mehrfach, Schrägriss mit Aussinterung, Anzahl: 4 Stück, ---, Hinten am Bauwerk, Seitenfläche beidseitig, Alter Schaden nicht behoben, Rissbreite bis ca. 0,9mm, L= bis 2,40m, Kantenausbrüche im Rissufer, vereinzelt Ausbrüche bis 4cm von MW-Ziegel, Fugenbereiche mit Ausblühungserscheinungen und vereinzelt Fugenausbrüche, Fugenmörtel lose

2024_RISSE SEITLICHES WL

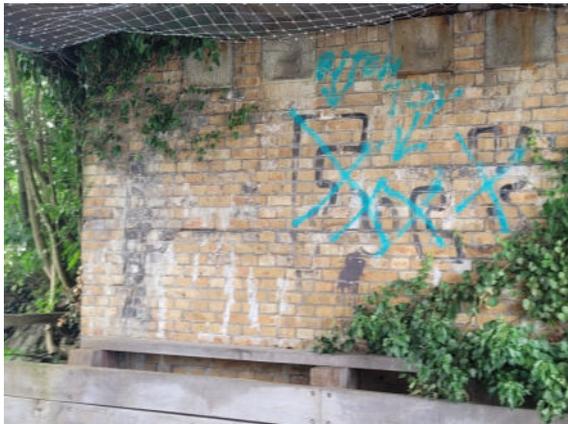
[32] S=1, V=0, D=3 EP BSP-ID 027-03

Widerlagerwand, Tragendes Mauerwerk, Stellenweise, Schrägriss mit Aussinterung, Anzahl: 3 Stück, ---, Vorne am Bauwerk, Quer durchgehend, Alter Schaden nicht behoben, wasserseitig, vor Auflagerplatte, bereichsweise Kantenausbrüche im Rissufer

2024_SCHRÄGRISS WL

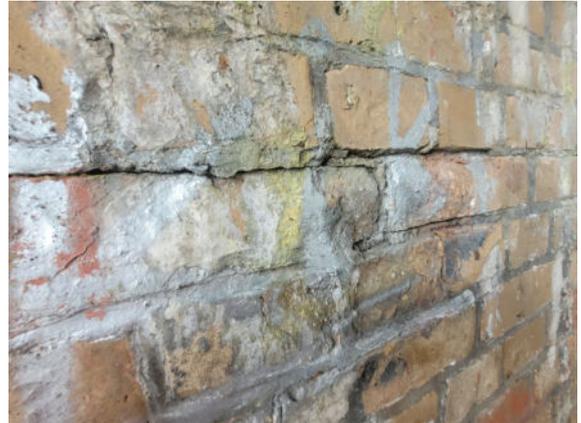
[14] S=1, V=0, D=2 BSP-ID 027-08

Widerlagerwand, Tragendes Mauerwerk, Großflächig, Durchfeuchtet mit Ausblühungen / Aussinterungen, Länge: 8,000 m, ---, Hinten am Bauwerk, Seitenfläche beidseitig, Alter Schaden nicht behoben, vereinzelt Ausbrüche von MW-Ziegel bis ca. 2,5cm, Ausblühungserscheinungen im Fugenbereich, Durchfeuchtungserscheinungen, Fugenverschluss herausgelöst

2024_MAUERWERK MIT AUSBRÜCHEN

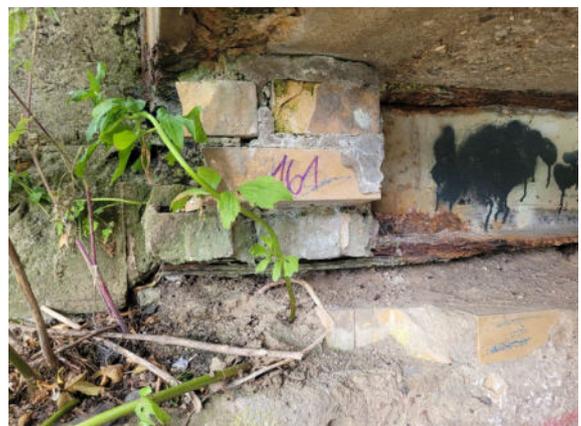
[15] S=2, V=0, D=3 EP BSP-ID 027-03

Flügel, Tragendes Mauerwerk, Großflächig, Brüchig, Anzahl: 1 Stück, ---, Hinten am Bauwerk, Seitenfläche links, Alter Schaden nicht behoben, Aussinterungserscheinungen, Natursteinmauerwerk porös und absandend, Stahlträgerprofil hohlliegend und stark korrodiert mit Blattrost

2024_MAUERWERKSAUSBRUCH IM FLÜGEL

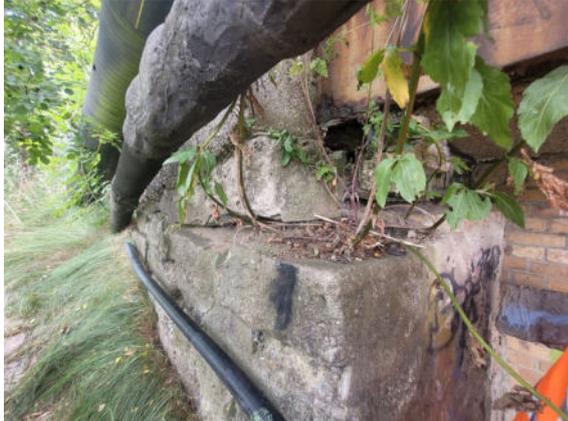
[16] S=2, V=0, D=3 EP BSP-ID 021-14

Flügel, Beton, Großflächig, Gebrochen / abgebrochen, Anzahl: 2 Stück, ---, Vorne und hinten am Bauwerk, Links, Alter Schaden nicht behoben, Unterhaltungsmangel, am Bauwerksanfang und -ende, vollständig gebrochen, Randträger bereichsweise hohl aufliegend, Rissbreite bis ca. 11cm, Gefahr durch Bewuchs

2024_RISS IM FLÜGELBEREICH

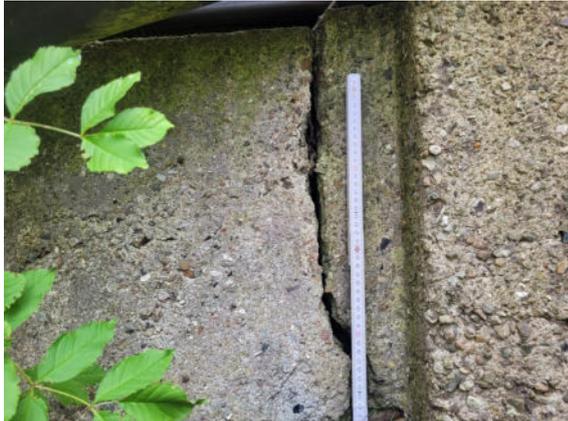
[46] S=2, V=0, D=3 EP BSP-ID 025-12

Flügel, Beton, Eine Stelle, Allgemeiner Riss, Breite 25,0 mm, Hinten am Bauwerk, Links

2024_FLÜGELWAND BETON GERISSEN

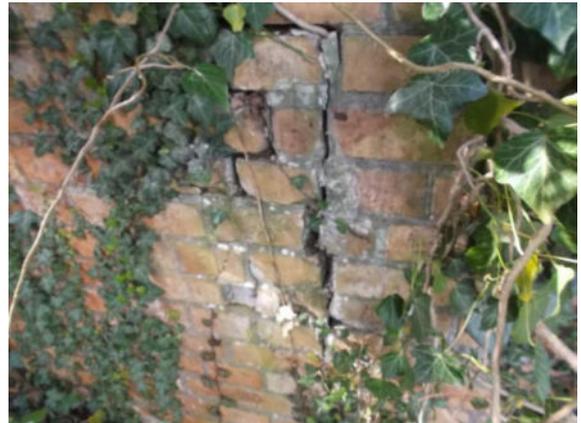
[17] S=2, V=0, D=3 EP BSP-ID 027-04

Flügel, Tragendes Mauerwerk, Stellenweise, Gerissen, Anzahl: 4 Stück, ---, Vorne am Bauwerk, Beidseitig, Rissbilderscheinungen, Rissbreite bis ca. 2cm, L= ca. 3m, Bewuchs im MW-Verband durch Efeu rechts, Kantenausbrüche im Rissufer

2018_RISS IN FLÜGELWAND

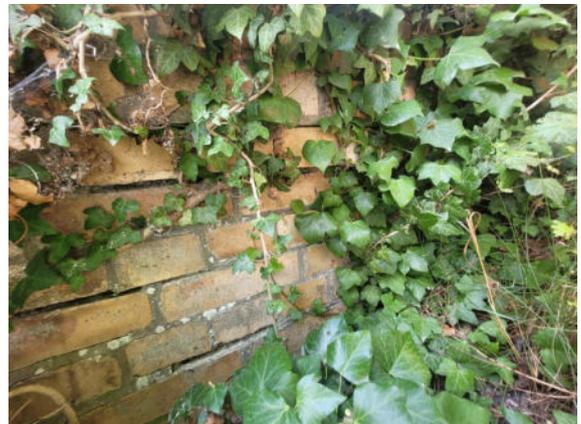
[18] S=2, V=0, D=2 EP BSP-ID 027-05

Flügelgesims, Kunststein des Mauerwerks, Eine Stelle, Verschoben, Länge: 2,000 m, ---, Hinten am Bauwerk, Rechts, Alter Schaden nicht behoben, MW-Krone gerissen, 3 Steinschichten nach außen gedrückt

2024_GESIMS NACH AUSSEN VERSCHOBEN

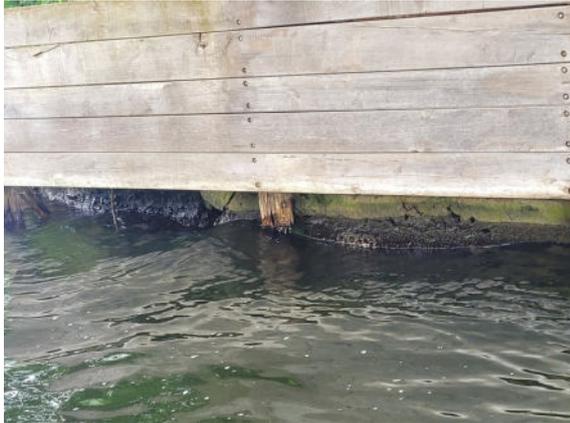
[19] S=0, V=0, D=2 BSP-ID 021-08

Widerlager, Gründung, Beton, Bereichsweise, Gebrochen / abgebrochen, ---, Vorne und hinten am Bauwerk, Wasserwechselzone, Alter Schaden nicht behoben, Kantenbereich im Fundamentbereich bereichsweise abgebrochen, Fläche bis ca. 130cm x 35cm x 6cm, Kiesnester stellenweise vorne.

2024_BETONAUSTRICH IN WWZ

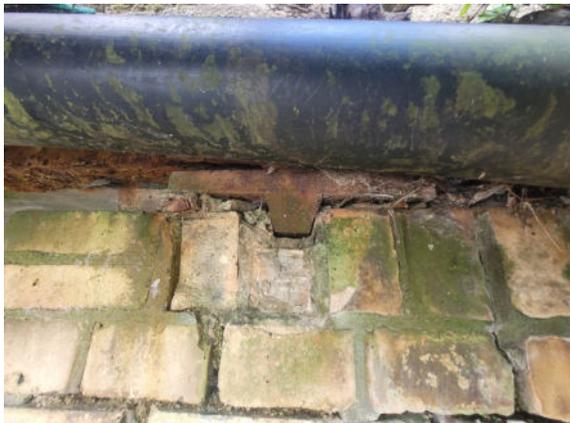
[20] S=1, V=0, D=2 EP BSP-ID 214-09

Überbau, Führungslager, Gleitfläche Stahl auf Stahl, Stahl / Metall, Alle, Angerostet, Anzahl: 8 Stück, ---, Vorne und hinten am Bauwerk, Quer durchgehend, Auflagerbereiche der Walzträger mit starker Korrosion, SK4, Ri4 bis Ri5, Spaltkorrosion zwischen Lagerplatte und Walzträgerprofil, Durchrostung der Beschichtung

2024_AUFLAGER DER WALZTRÄGER MIT KORROSION

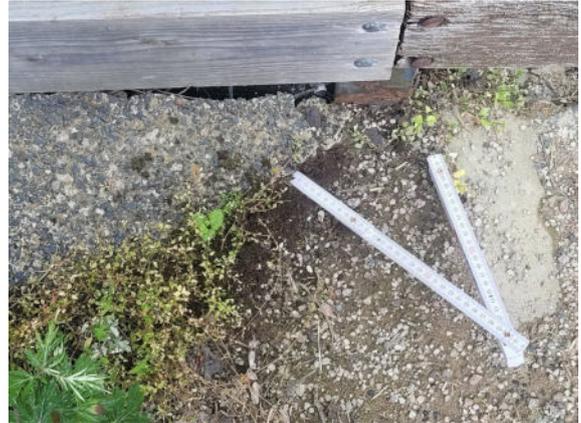
[38] S=0, V=0, D=1 BSP-ID 230-09

Platte, Draufsicht des Gesimses, Beton, Bereichsweise, Abgeplatzt, Hinten am Bauwerk, Rechts, Oben auf dem Bauwerk, Betonabplatzung am Gesims: 1,20 x 0,40 m mit Bewuchs

2024_GESIMS MIT BETONABPLATZUNG

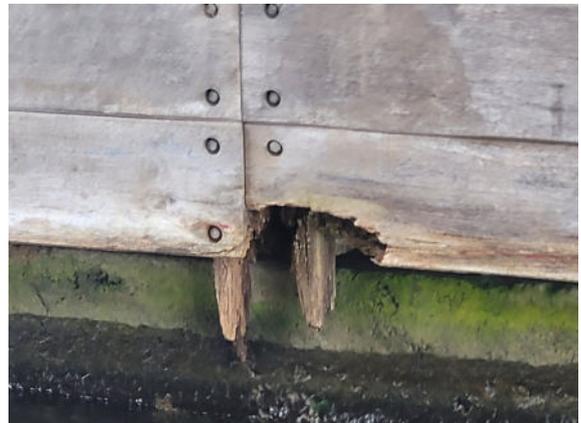
[35] S=0, V=0, D=1 BSP-ID 236-15

Widerlagerwand, Anprallschutzeinrichtung, Holz, Gesamtes Bauteil, Verwittert, ---, Vorne und hinten am Bauwerk, Quer durchgehend, Wasserwechselzone, Schadenserweiterung, Unterhaltungsmangel, Anprallschutz für Boote, verwittert und mit Ausbrüchen

2024_ANPRALLSCHUTZ VERWITTERT

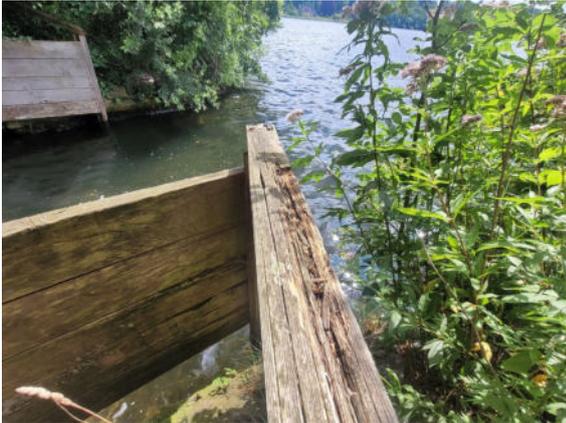
[42] S=0, V=0, D=1 BSP-ID 236-15

Widerlagerwand, Anprallschutzeinrichtung, Holz, Gesamtes Bauteil, Verfault / vermodert, ---, Vorne und hinten am Bauwerk, Quer durchgehend, Unterhaltungsmangel, Anprallschutz für Boote, Diagonälträger vermodert

2024_DIAGONALTRÄGER VERMODERT

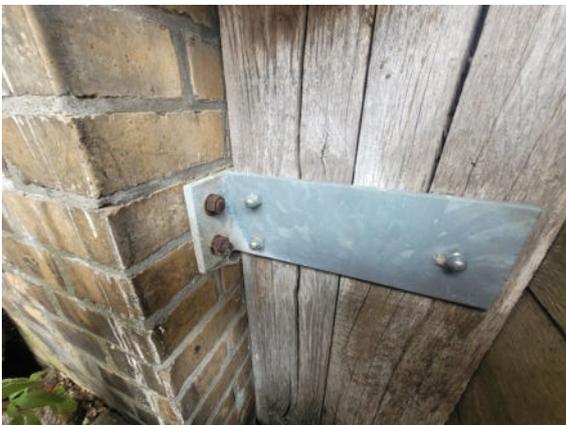
[37] S=0, V=0, D=2 BSP-ID 234-05

Widerlagerwand, Anprallschutze, Schraube, An allen Bauteilen, Verrostet mit Blattrostbildung, ---, Vorne und hinten am Bauwerk, Quer durchgehend, Wasserwechselzone, Schadenserweiterung, Unterhaltungsmangel, Befestigung Anprallschutz für Boote

2024_BEFESTIGUNG ANPRALLSCHUTZ

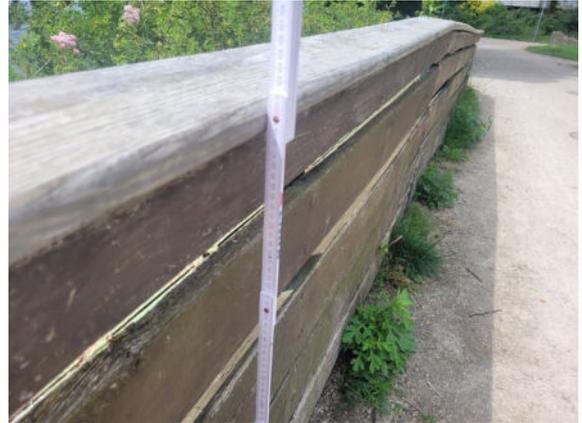
[24] S=0, V=2, D=0 BSP-ID 231-11

Überbau, Geländer ohne Seil, Durchgehend, Entspricht nicht den gültigen Vorschriften, Anzahl: 3 Stück, ---, Längs durchgehend, Links, Geländerhöhe links ca. 102cm, für Geh- und Radwege mind. 130cm

2024_GELÄNDER ZU NIEDRIG

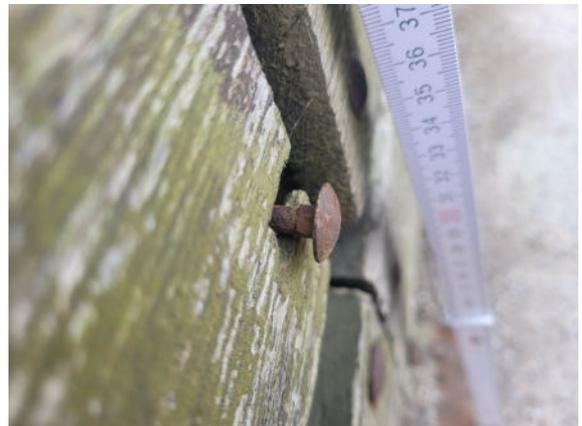
[44] S=1, V=1, D=1 BSP-ID 231-15

Überbau, Geländer ohne Seil, Schraube, Durchgehend, Locker / lose, Längs durchgehend, Links, Oben auf dem Bauwerk

2024_GELÄNDER LOSE VERBINDUNGSMITTEL

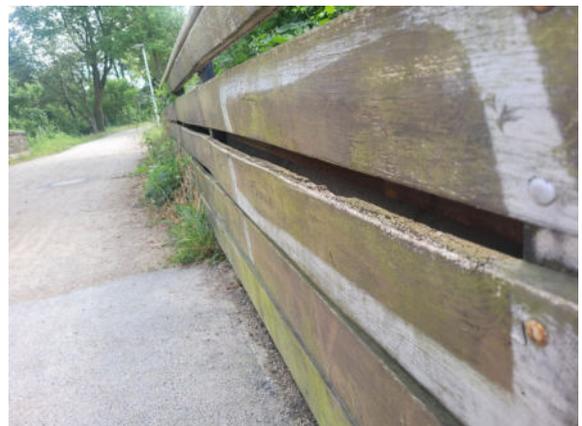
[43] S=0, V=0, D=1 BSP-ID 231-26

Überbau, Geländer ohne Seil, Brett, Durchgehend, Verfault / vermodert, Längs durchgehend, Links, Oben auf dem Bauwerk

2024_GELÄNDER BRETTER VERMODERT

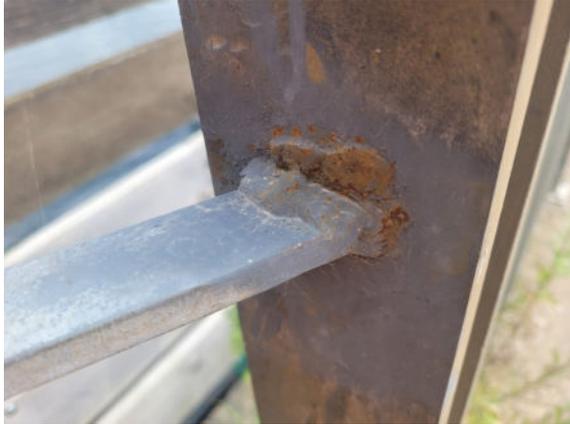
[45] S=0, V=0, D=1 BSP-ID 234-04

Überbau, Geländerpfosten, Stahl / Metall, Mehrfach, Verrostet, Längs durchgehend, Rechts, Oben auf dem Bauwerk, Korrosion im Bereich der Schweißnähte

2024_GELÄNDER KORROSION

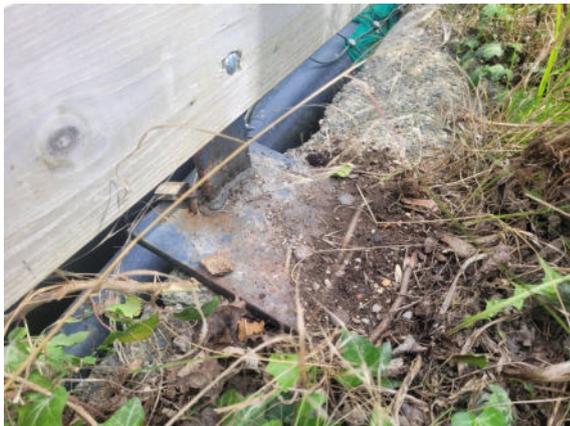
[21] S=1, V=0, D=2 BSP-ID 234-05

Überbau, Pfostenfuß des Geländers, Stahl / Metall, Alle, Angerostet, ---, Längs durchgehend, Rechts, Alter Schaden nicht behoben, Durchrostung der Beschichtung, Korrosionsschutz nicht mehr wirksam, stellenweise beginnende Blattrostkorrosion

2024_KORROSION IM FUSSPUNKTBEREICH DES GELÄNDERPFOSTEN

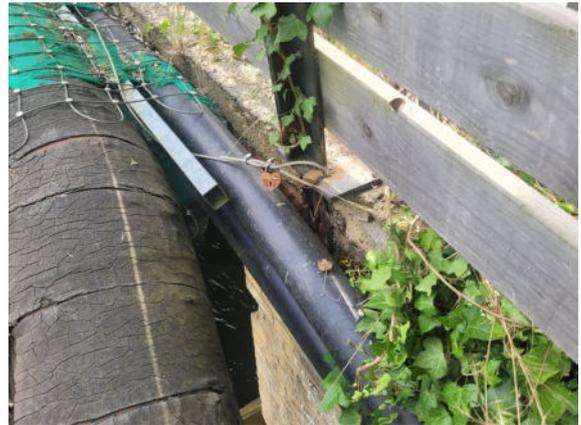
[23] S=1, V=1, D=2 EP BSP-ID 231-15

Überbau, Pfostenverankerung des Geländers, Stahl / Metall, Alle, Nicht fachgerecht, Anzahl: 3 Stück, ---, Längs durchgehend, Rechts, Alter Schaden nicht behoben, Unterhaltungsmangel, Verankerungsplatten nicht fachgerecht, ca. 11cm nicht kraftschlüssig aufliegend, steht über, 1 Stück vorn rechts und 2 Stück hinten rechts
Zusätzliches Geländer wurde zur Verkehrssicherheit davor montiert

2024_PFOSTENVERANKERUNG ÜBERSTEHEND

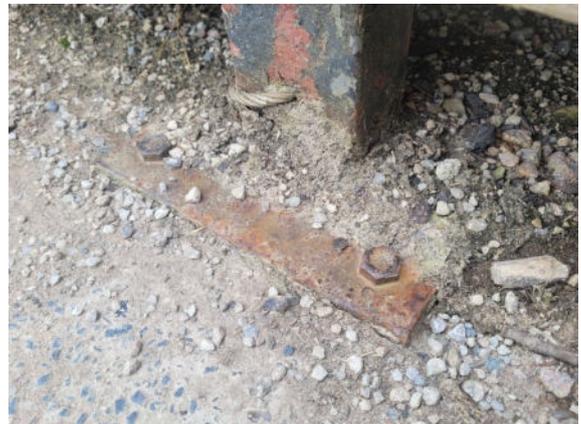
[22] S=0, V=1, D=1 BSP-ID 231-15

Überbau, Ankerplatte des Geländerpfostens, Stahl / Metall, Alle, Nicht fachgerecht, Anzahl: 5 Stück, ---, Längs durchgehend, Links, Alter Schaden nicht behoben, Verankerungen der Verankerungsplatten nicht fachgerecht, Einbindetiefe der Verbindungselemente nicht feststellbar, Korrosionserscheinungen, Schmutzablagerungen

2024_PFOSTENVERANKERUNG NICHT FACHGERECHT

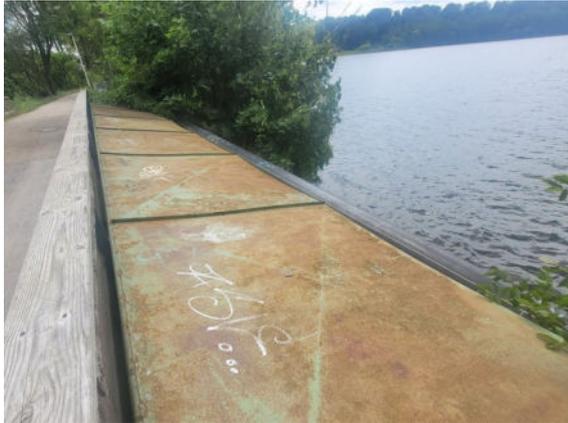
[33] S=0, V=0, D=1 BSP-ID 236-12

Überbau, Berührungsschutz waagrecht am Überbau, Korrosionsschutzbeschichtung auf Metall, Ausgeprägt, Verwittert, ---, Längs durchgehend, Links, Oben, Schadenserweiterung, Verwittert und korrodiert

2024_KORROSIONSSCHUTZ VERWITTERT

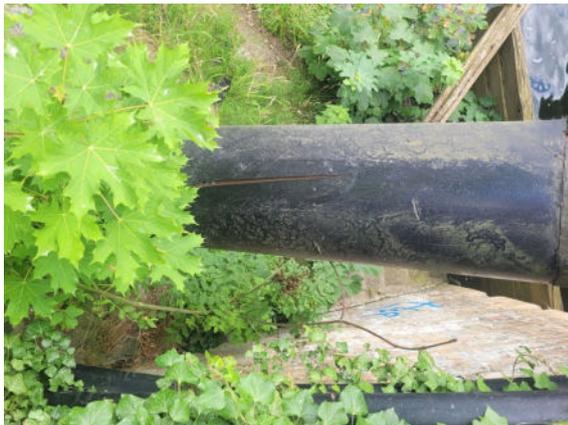
[26] S=0, V=0, D=2 BSP-ID 261-11
Überbau, Unbekanntes Rohr, Stahl / Metall, Eine Stelle, Schadhafte, ---, Hinten am Bauwerk, Rechts, Alter Schaden nicht behoben, Unterhaltungsmangel, Rohr d=400mm, Ummantelung des Rohres defekt

2024_SCHADHAFTE UMMMANTELUNG

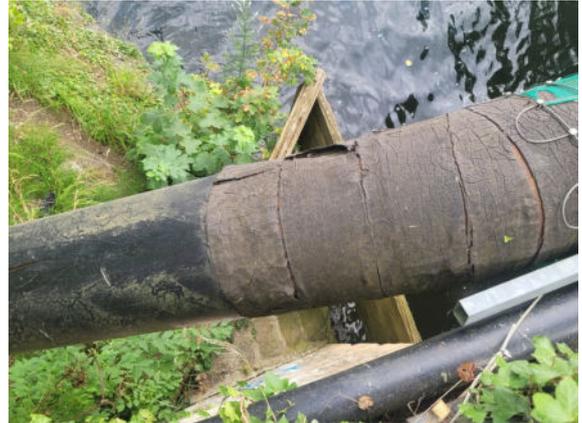
[34] S=0, V=0, D=2 BSP-ID 261-11
Überbau, Unbekanntes Rohr, Bereichsweise, Schadhafte, ---, Längs durchgehend, Rechts, Alter Schaden nicht behoben, Schutzummantelung schadhafte

2024_ROHR MIT SCHADHAFTER SCHÜTZUMMANTELUNG

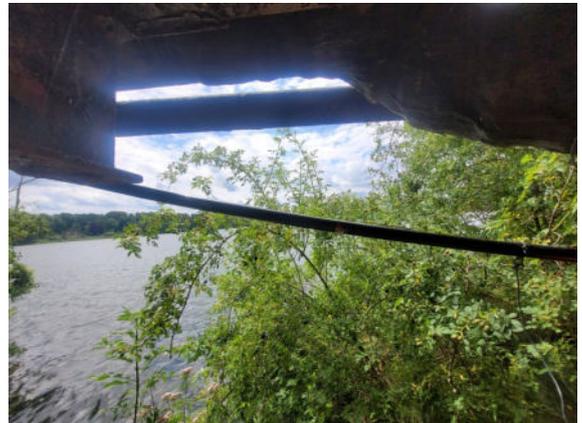
[29] S=0, V=1, D=1 BSP-ID 261-13
Überbau, Leitungsbefestigungen, Eine Stelle, Fehlt, ---, Hinten am Bauwerk, Links, Alter Schaden nicht behoben, Unterhaltungsmangel, Leitung lose, nicht befestigt

2024_LEITUNG LOSE

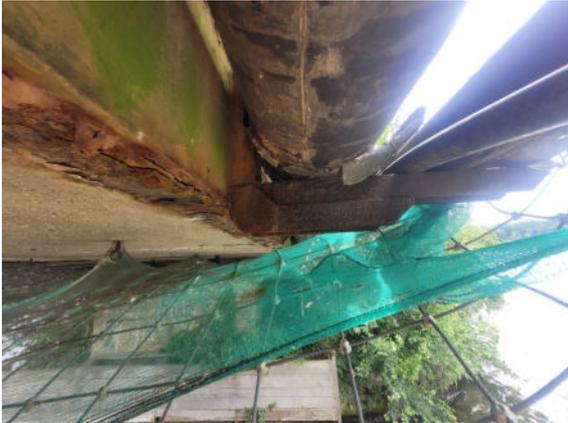
[27] S=0, V=0, D=2 BSP-ID 261-01
Überbau, Leitungsbefestigungen, Profile, Alle, Angerostet, ---, Längs durchgehend, Beidseitig, Oben außen, Alter Schaden nicht behoben, Auflagerkonsolen korrodiert, SK3, Ri4 bis Ri5, Durchrostung der Beschichtung, Korrosionsschutz nicht mehr wirksam

2024_KONSOLEN DER LEITUNGSBEFESTIGUNG MIT KORROSION

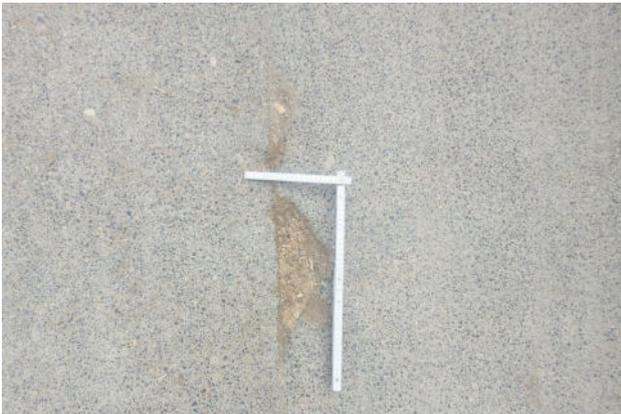
[39] S=0, V=0, D=2 BSP-ID 241-05

Überbau, Geh- und Radwegbelag, Bituminöse Baustoffe, Gesamtes Bauteil, Gerissen, Längs durchgehend, Quer durchgehend, Oben auf dem Bauwerk, Unterhaltungsmangel, Geh- und Radwegbelag mit Rissen, Rissweite bis 3,0 mm. Blasenbildung im Belag. Ausbrüche 20 x 10 x 1,5 cm

2024_BELAG MIT AUSBRÜCHEN

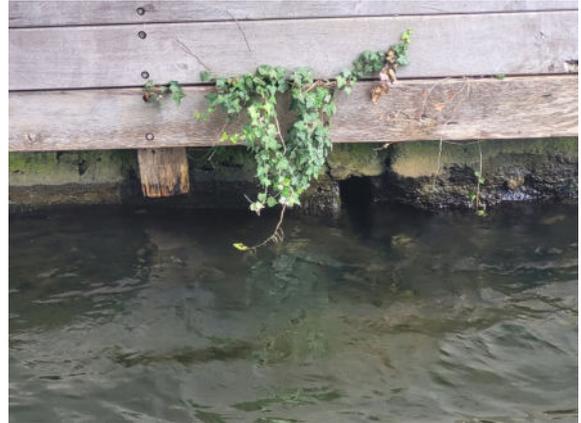
[36] S=1, V=0, D=3 BSP-ID 251-04

Unterbau, Gelände unterhalb des Bauwerks, Stellenweise, Wasserausolkung/-ausspülung, Volumen: 0,02 m³, Vorne am Bauwerk, Links, Wasserwechselzone, Schadenserweiterung, Unterhaltungsmangel

2024_AUSKOLKUNG

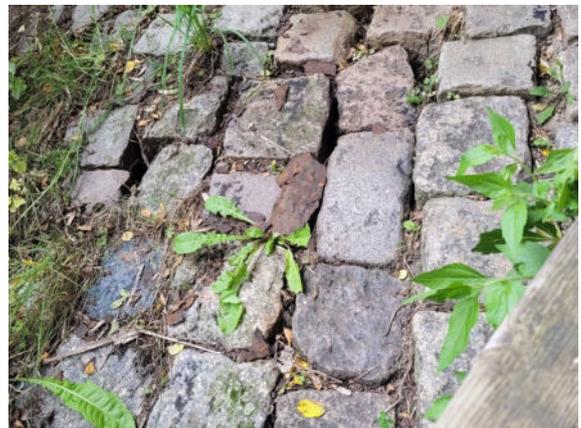
[31] S=0, V=1, D=1 BSP-ID 251-05

Unterbau, Pflaster, Pflasterung, Bereichsweise, Abgesackt / Setzung, ---, Vorne und hinten am Bauwerk, Beidseitig, Alter Schaden nicht behoben, Unterhaltungsmangel, Fugenmaterial bereichsweise ausgewittert und lose, Natursteinpflaster stellenweise abgesackt und uneben, Bewuchs

2024_FUGENBEREICHE AUSGEWITTERT MIT BEWUCHS

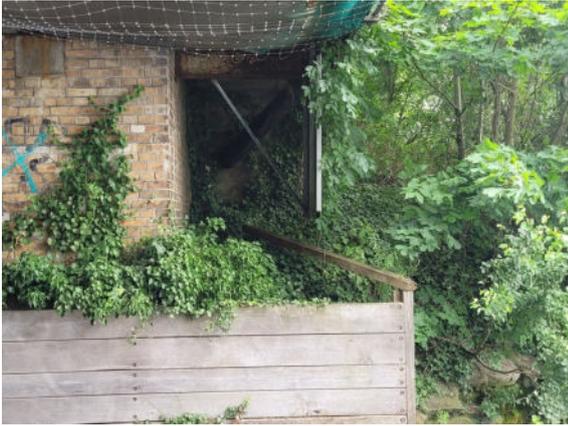
[28] S=0, V=1, D=2 BSP-ID 251-05

Unterbau, Böschung im Bereich des Widerlagers, Ausgeprägt, Gefahr durch Bewuchs, ---, Vorne und hinten am Bauwerk, Beidseitig, Alter Schaden nicht behoben, Unterhaltungsmangel, Böschungspflaster und unbefestigte Flächen starker Bewuchs

2024_BÖSCHUNG MIT BEWUCHS
