Prüfbericht 2024 H

nach DIN 1076

Bauwerksname **Steganlage Waldesruher Weg**
Teilbauwerksname **Steganlage Waldesruher Weg**
Kreis **Kreis Herzogtum Lauenburg**
Ort **Ratzeburg**
Bauwerksrichtung
Bauwerksart **Balkenbrücke / Mittelträger / Trapezplatte**
Tragfähigkeit
Baujahr

Prüfrichtung **Süd nach Nord**
Prüfer **Dipl.-Ing. (FH) Corinna Hein**
Prüfung vom **05.12.2024** bis **05.12.2024**

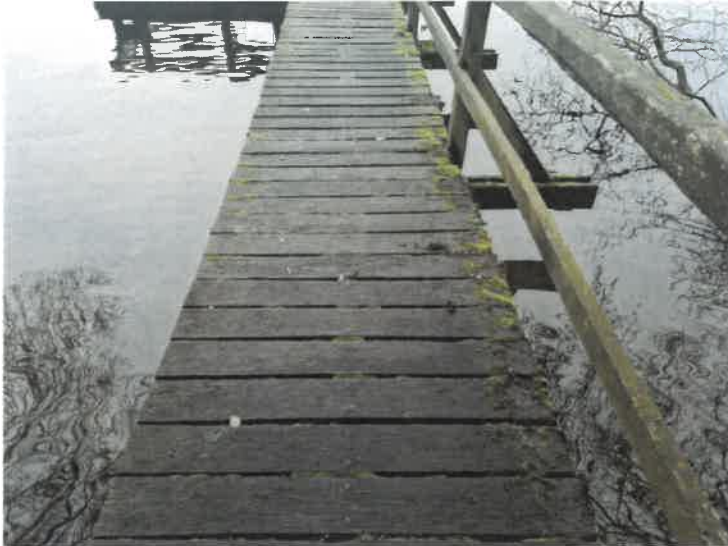
- [1] Überbau, Bohle, Gesamtes Bauteil, Bemoost, Längs durchgehend, Quer durchgehend, Oben auf dem Bauwerk, Maßnahme {1} 0 1 2

2024_BOHLENBELAG MIT MOOS

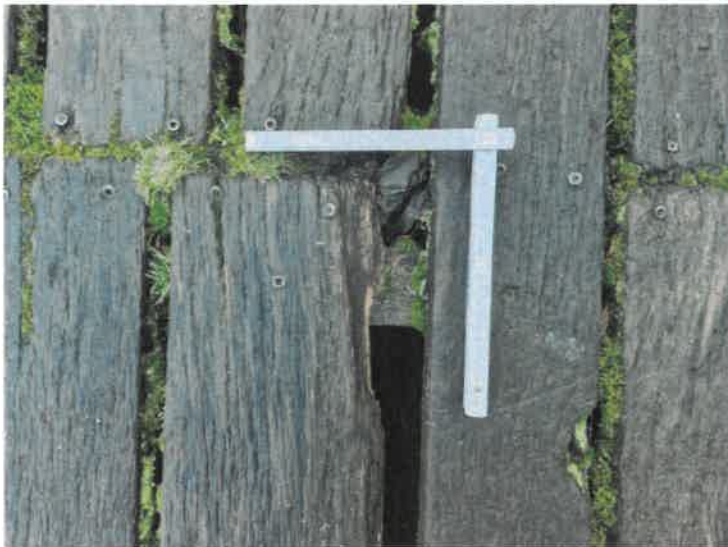
- [12] Überbau, Bohle, Bereichsweise, Herausgebrochen, Längs durchgehend, Quer durchgehend, Oben auf dem Bauwerk, Maßnahme {1} 1 1 2

2024_BOHLENBELAG MIT AUSBRÜCHEN

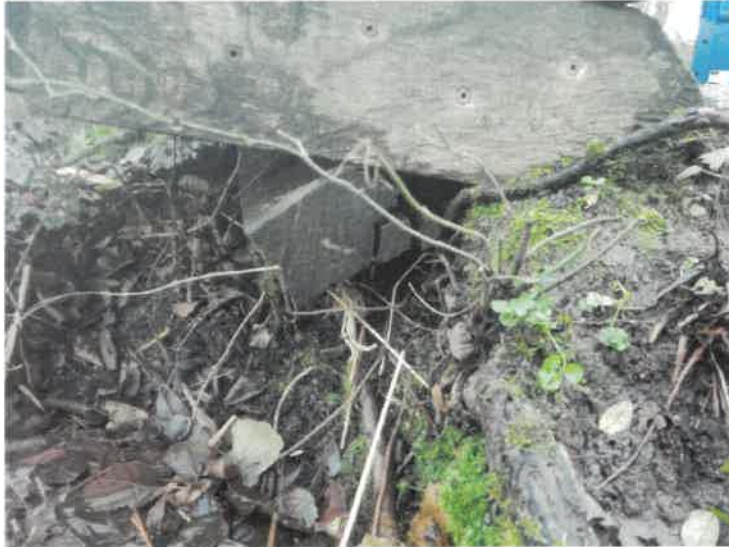
[5] Balken / Längsträger, Holz, Durchgehend, Verwittert, Vorne am Bauwerk, Beidseitig, Maßnahme {1}

2024_LT MIT ERDKONTAKT AM AUFLAGER

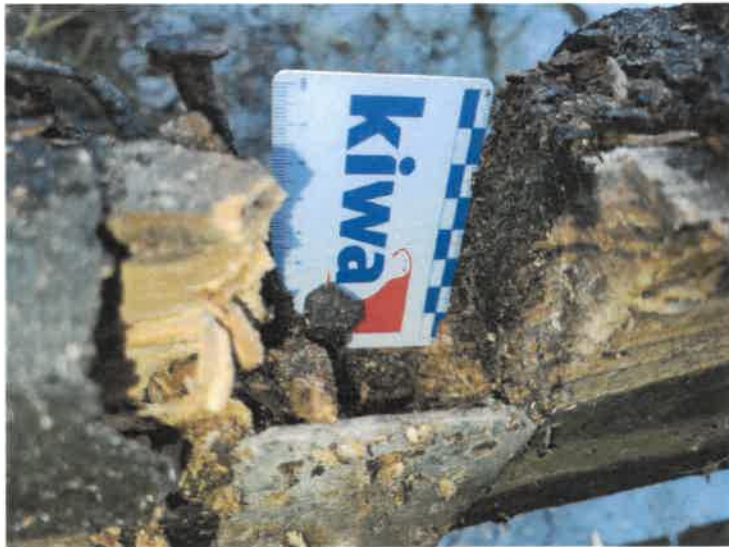
[4] Durchgehend, Verfault / vermodert, Längs durchgehend, Quer durchgehend, Längsträger
vermodert, Querschnittsverlust bis zu 80%, Maßnahme {1}

2024_LÄNGSTRÄGER VERFAULT

Sperrung des Steges und Ersatzneubau!

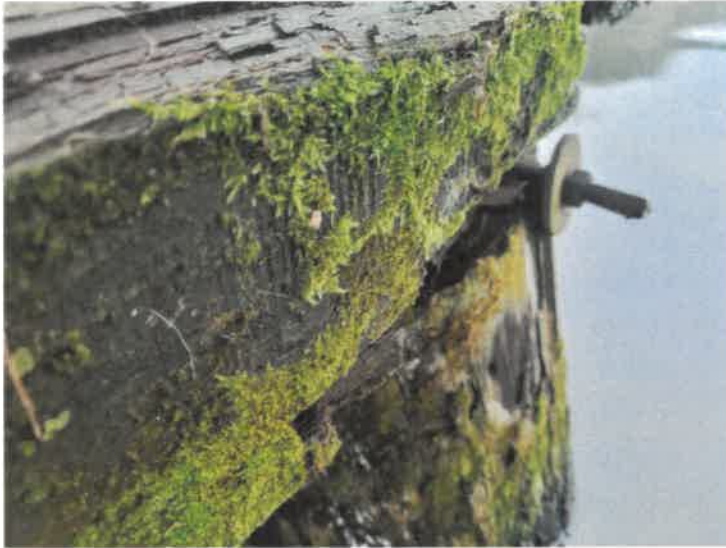
[19] Querträger, Holz, Flächendeckend, Bemoost, Längs durchgehend, Quer durchgehend, Maßnahme {1}

2024_QUERTRÄGER MIT MOOSBEWUCHS

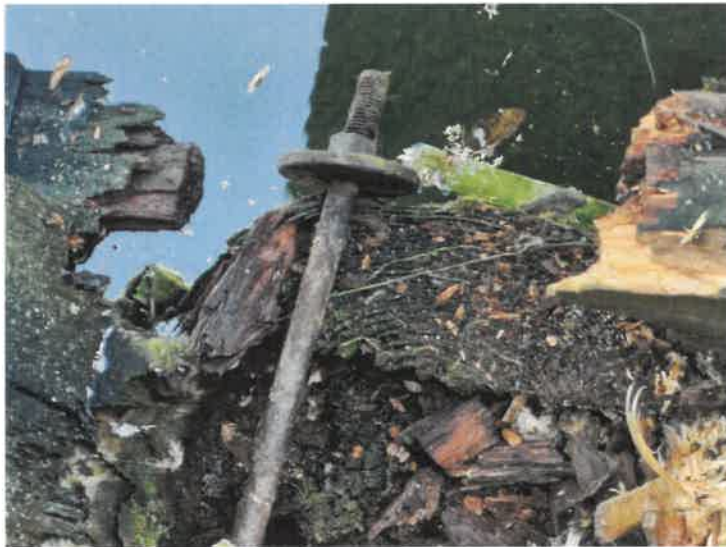
[17] Mehrfach, Verfault / vermodert, Längs durchgehend, Quer durchgehend, Querträger mit Querschnittsverlust bis 100%, Maßnahme {1}

2024_VEROTTETER QUERTRÄGER

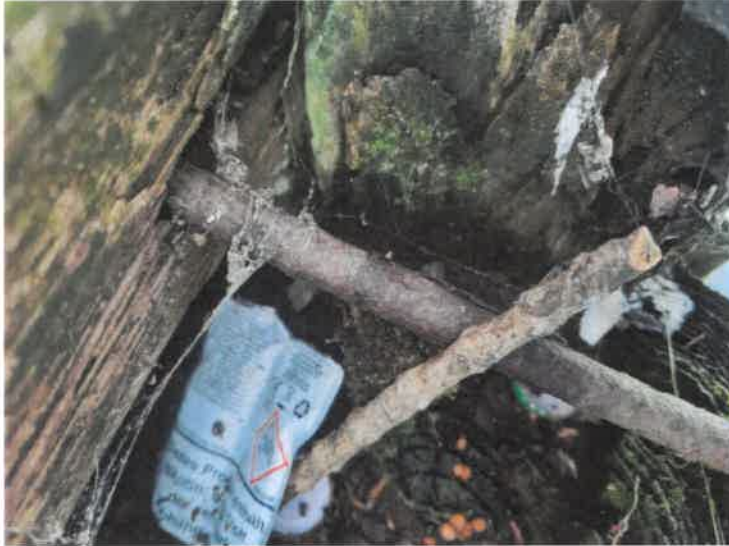
- [16] Querträger, Schraube, Zahlreich, Verrostet mit Narbenbildung, Längs durchgehend, Quer durchgehend, Korrodierte Verbindungsmittel zwischen Längs- und Querträger und Querträger und dem Pfosten., Maßnahme {1} 3 0 3

2024_KORRODIERTE VERBINDUNGSMITTEL

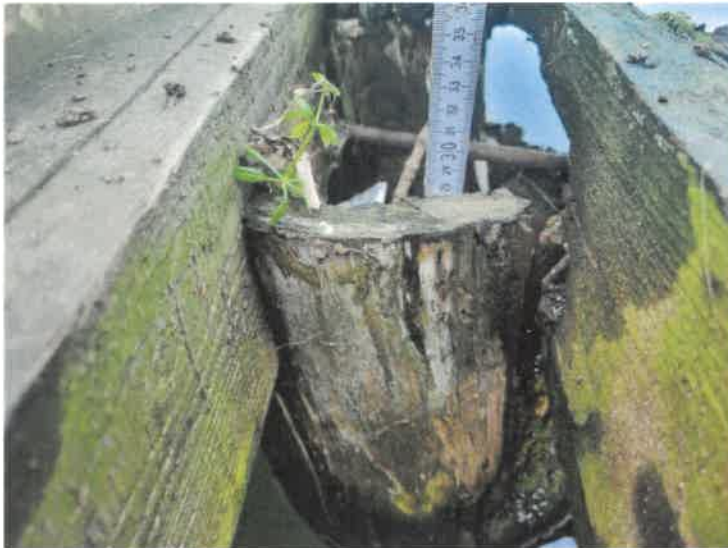
- [15] Pfeiler / Stütze, Rundholz, Mehrfach, Verfaut / vermodert, Längs durchgehend, Quer durchgehend, Einstichtiefe 19-45 cm, Maßnahme {1} 3 3 3

2024_PFEILER VERMODERT

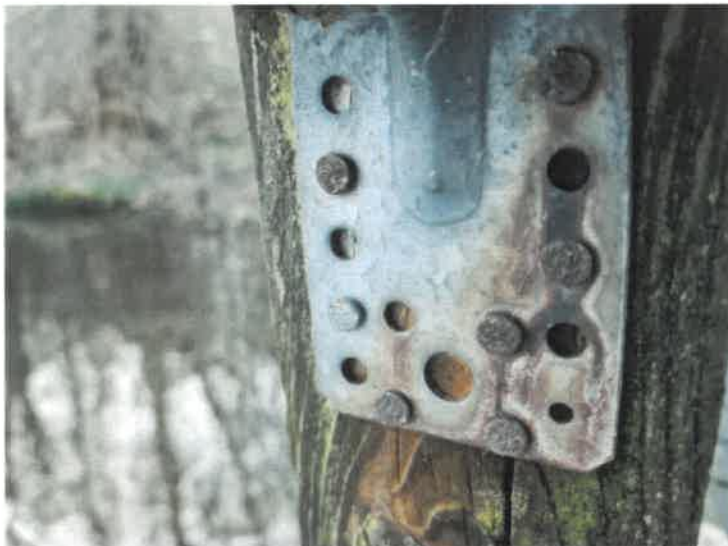
- [7] Überbau, Geländer als Absturzsicherung, Kopf der Schraube, Größtenteils, Rostgrad D, Längs durchgehend, Quer durchgehend, Maßnahme {1}

2024_VERBINDUNGSMITTEL GELÄNDER KORRODIERT

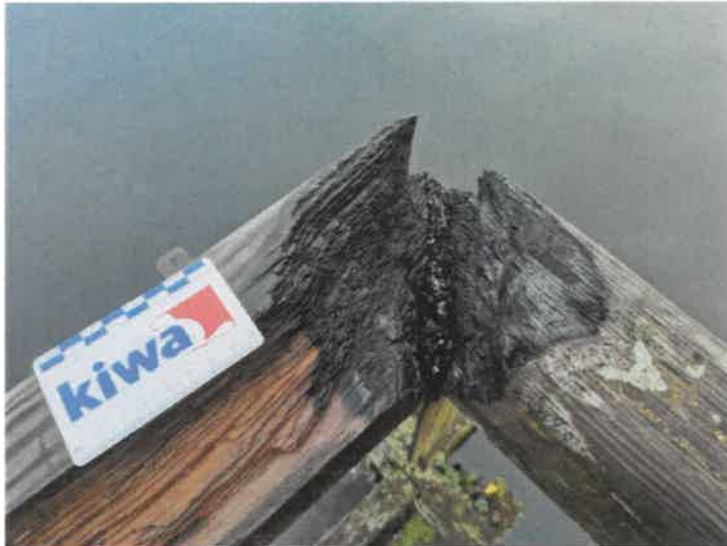
- [11] Überbau, Holmgeländer ohne Seil, mit einer Knieleiste oder mehreren Knieleisten, Holz, Eine Stelle, Beschädigt durch Fremdeinwirkung, Hinten am Bauwerk, Geländer beschädigt durch Feuer, Maßnahme {1} 1 1 1

2024_GELÄNDER BESCHÄDIGT DURCH FEUER

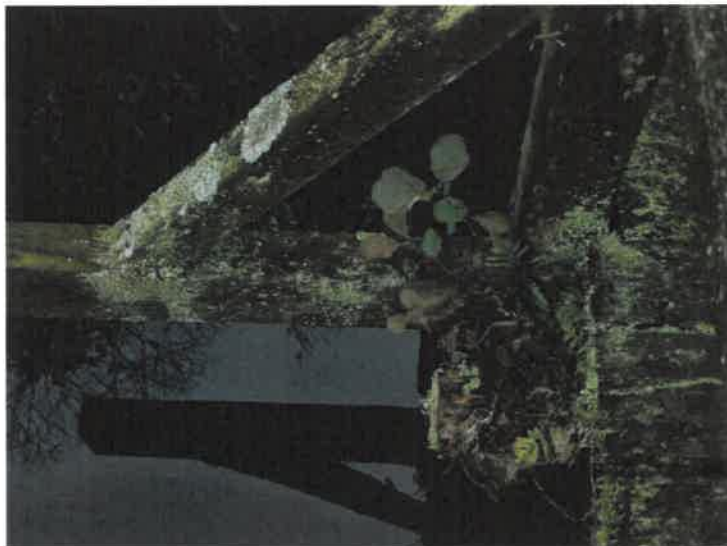
- [3] Überbau, Holmgeländer ohne Seil, mit einer Knieleiste oder mehreren Knieleisten, Gesamtes Bauteil, Gefahr durch Bewuchs, Längs durchgehend, Bewuchs beim 5-8 Pfosten, Maßnahme {1} 0 0 2

2024_BEWUCHS AM GELÄNDERPFOSTEN

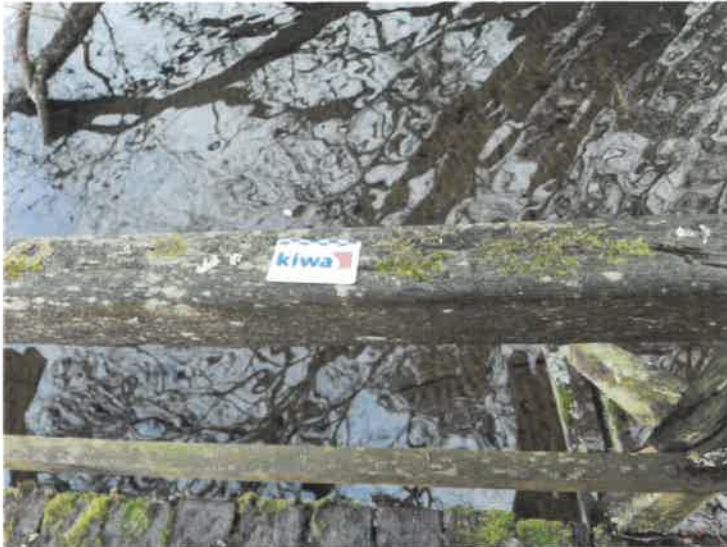
- [6] Überbau, Holmgeländer ohne Seil, mit einer Knieleiste oder mehreren Knieleisten, Gesamtes Bauteil, Bemoost, Längs durchgehend, Oben auf dem Bauwerk, Maßnahme {1} 0 0 1

2024_GELÄNDER MIT MOOSBELAG

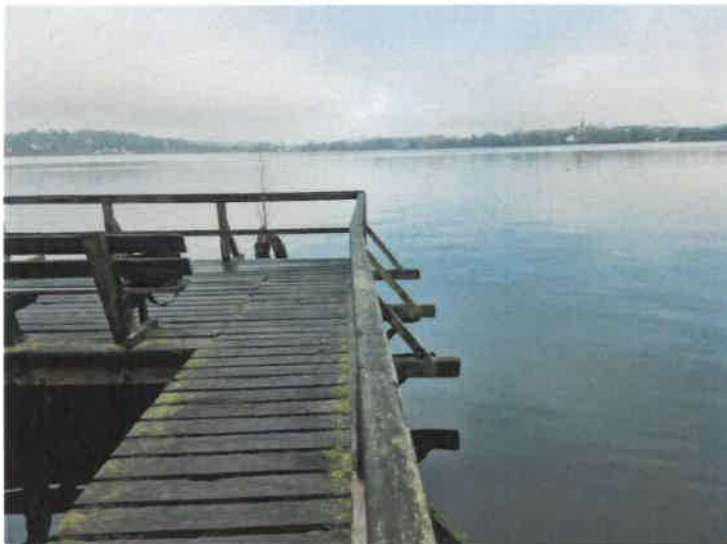
- [8] Überbau, Holmgeländer ohne Seil, mit einer Knieleiste oder mehreren Knieleisten, Durchgehend, Nicht in der Flucht, Längs durchgehend, Maßnahme {1} 1 1 1

2024_GELÄNDER AUS DER FLUCHT

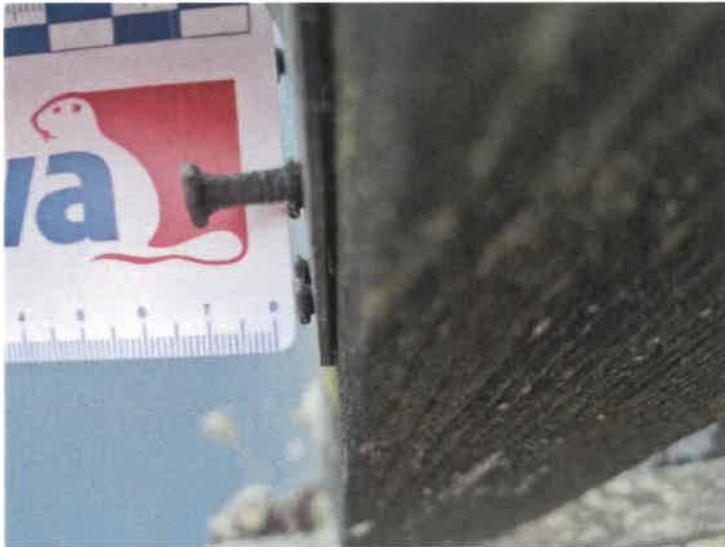
- [13] Überbau, Holmgeländer ohne Seil, mit einer Knieleiste oder mehreren Knieleisten, Schraube, Eine Stelle, Herausstehend, 7-ter Pfeiler/Stütze, Rechts, Maßnahme {1}

2024_HER AUSSTEHENDE SCHRAUBE

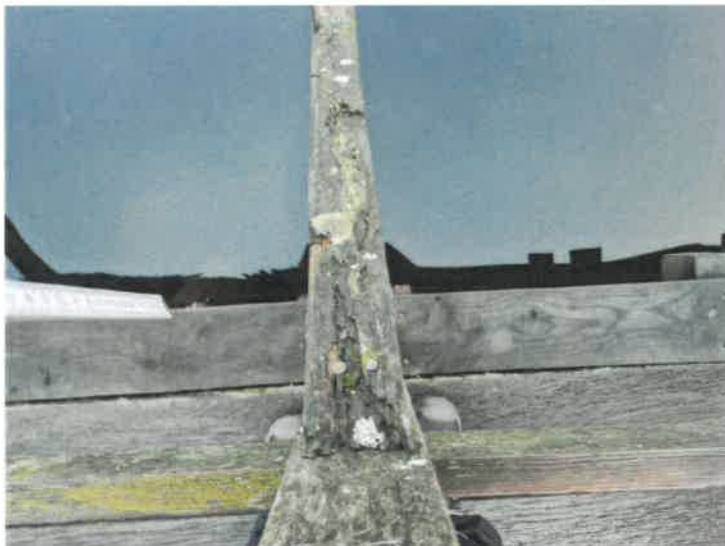
- [14] Überbau, Holmgeländer ohne Seil, mit einer Knieleiste oder mehreren Knieleisten, Kantholz, Mehrfach, Verfault / vermodert, Anzahl: 3 Stück, Längs durchgehend, Quer durchgehend, Maßnahme {1}

2024_GELÄNDER DIAGONALTRÄGER VERFAULT

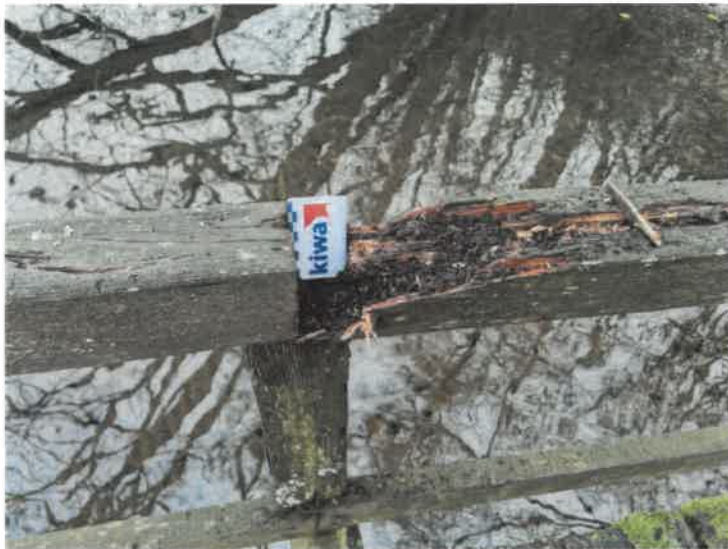
- [2] Balken / Längsträger, Holmgeländer ohne Seil, mit einer Knieleiste oder mehreren Knieleisten, Holz, Bereichsweise, Verfault / vermodert, Längs durchgehend, Quer durchgehend, Maßnahme {1} 1 1 2

2024_GELÄNDERHOLM VERFAULT

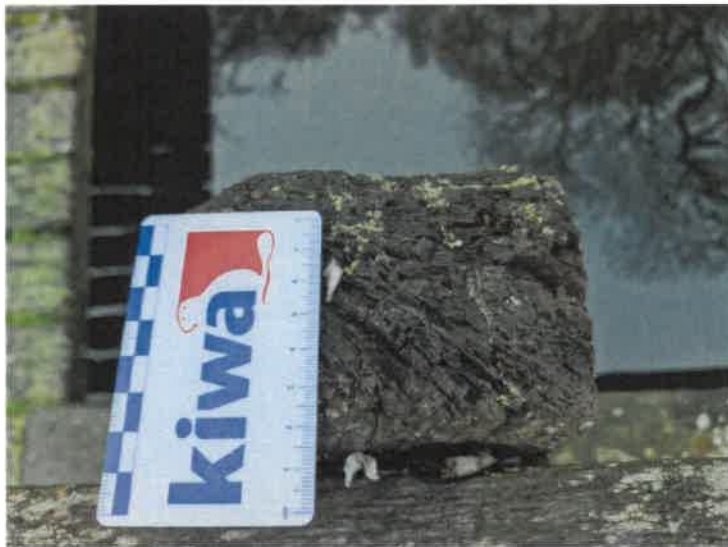
- [20] Überbau, Sonstige Ausstattung, Holz, Eine Stelle, Verfault / vermodert, Hinten am Bauwerk, Links, Pfosten der Bank vermodert. Kein konstruktiver Holzschutz., Maßnahme {1} 1 1 2

2024_PFOSTEN VERMODERT

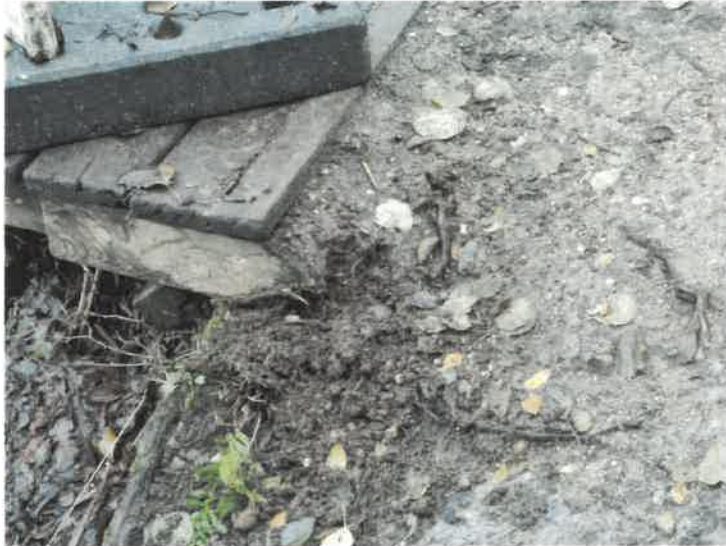
- [18] Überbau, Gehwegbelag, Eine Stelle, Mehr als 5 cm abgesackt / gesetzt, Vorne am Bauwerk, Maßnahme {1} 0 2 1

2024_ABSATZ VOR DEM BAUWERK
