Bestandsbilder des RRC Clubgebäudes 2025

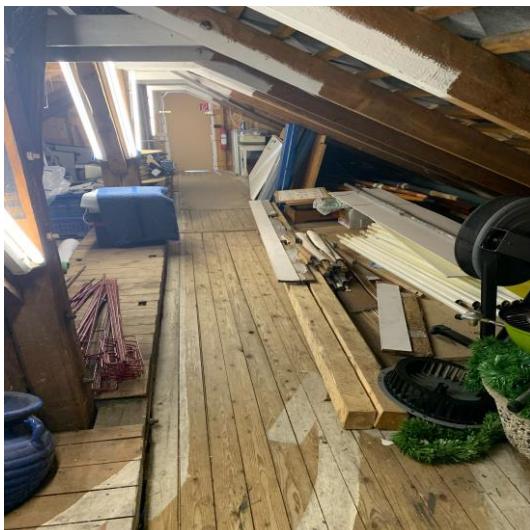
Dachboden über Bootshalle mit provisorischem Laufsteg zum „Zielturm“ (keine Regellasten!)

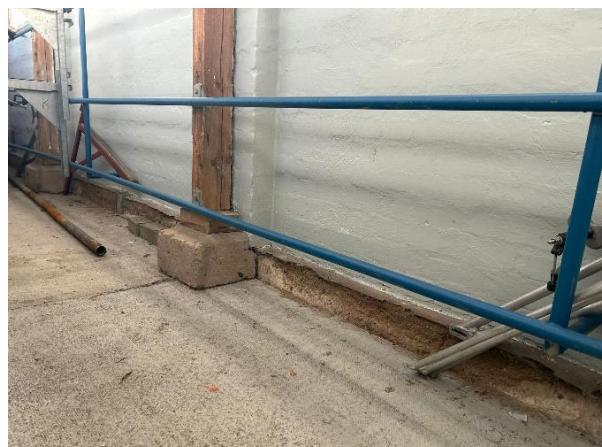
schlanke Hallenstützen flach gegründet; sichtbarer „Betonfraß“ der Bankette

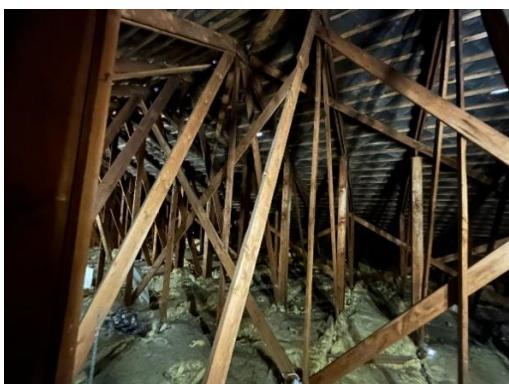
Dachstuhl über Clubraum mit abgehängter Decke
