Stadt Ratzeburg

1. Änderung des Bebauungsplanes Nr. 3.33 "Ruderclub"

Stellungnahme Artenschutz

Kiel, den 11.10.2021

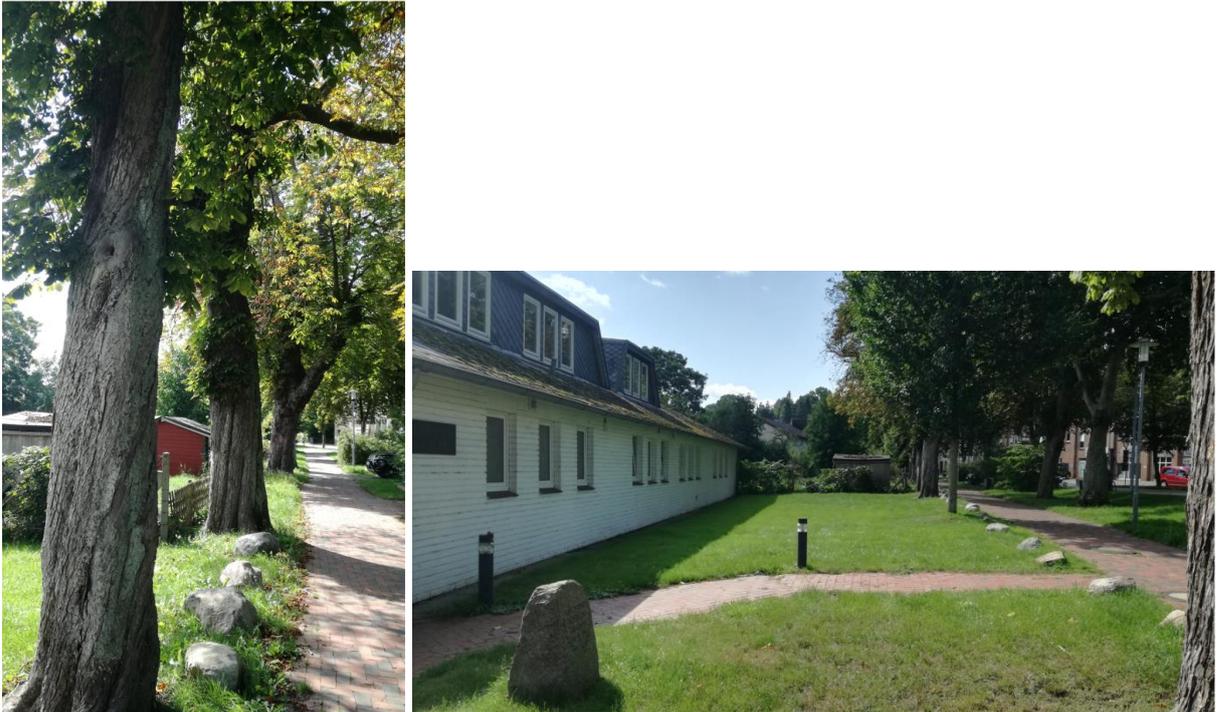
Alleebäume mit Baumhöhlen und Rasenfläche vor dem Ruderclubgebäude

Die Allee weist auch Höhlen in Stämmen auf, die für Höhlenbrüter oder Fledermäuse als Quartiere geeignet sind.

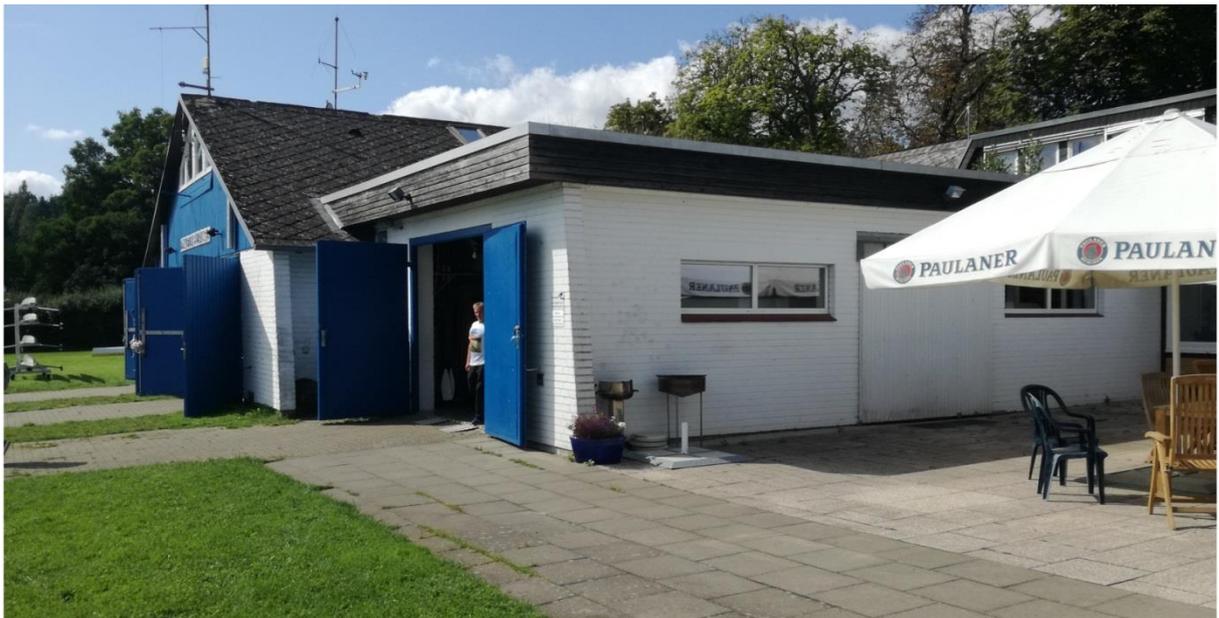
Wasserseitig bilden die Gebäudeteile eine Hofsituation. Die Dachflächen bilden meist einen Überstand, umlaufende Kanten sind weitgehend abgedichtet, keine Zugänglichkeit für z.B. Fledermäuse. Das Außengelände ist durch befestigte Flächen und Rasen dominiert.

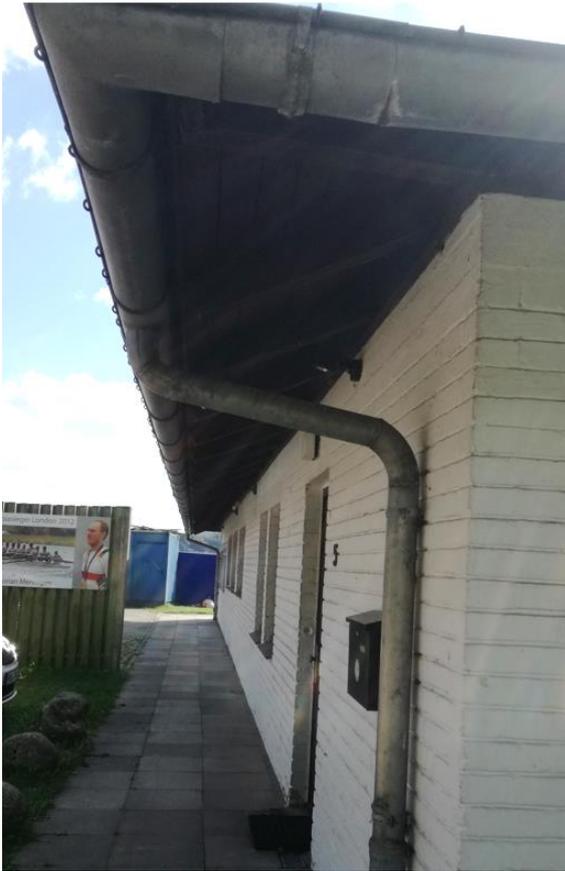
Dachüberstand

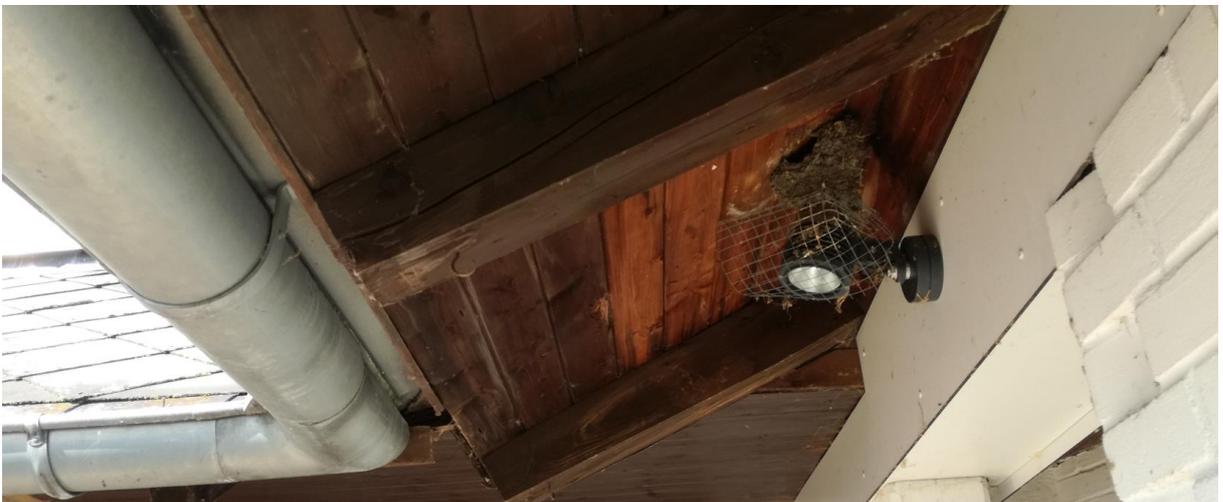
Mehlschwalbe unter dem Dachüberstand

Das Gebäude weist keine Möglichkeiten für Vögel oder Fledermäuse für Lebensstätten im Gebäude auf. Dauerhafte Öffnungen wurden nicht festgestellt. Unter den Dachunterständen wurden Mehlschwalbennester gefunden, die hier sowohl aktuell genutzt als auch aus früherer Zeit erkennbar sind. Bei aktuell sechs genutzten Nestern ist von einer kleinen Kolonie auszugehen.

In der Aktivitätszeit der Mehlschwalbe vom 1.3. bis 15.8. können Tiere in den Nestern betroffen sein. Der Abriss ist daher in der Brutzeit unzulässig. Außerhalb des Zeitraums oder mit Negativnachweis, d.h. keine Tiere in den Nestern, ist der Abriss möglich. Auch eine Vergrämung ist i.S. der Vermeidung des Tötens möglich, wenn eine vorgezogene Kompensation erfolgt (s.u.).

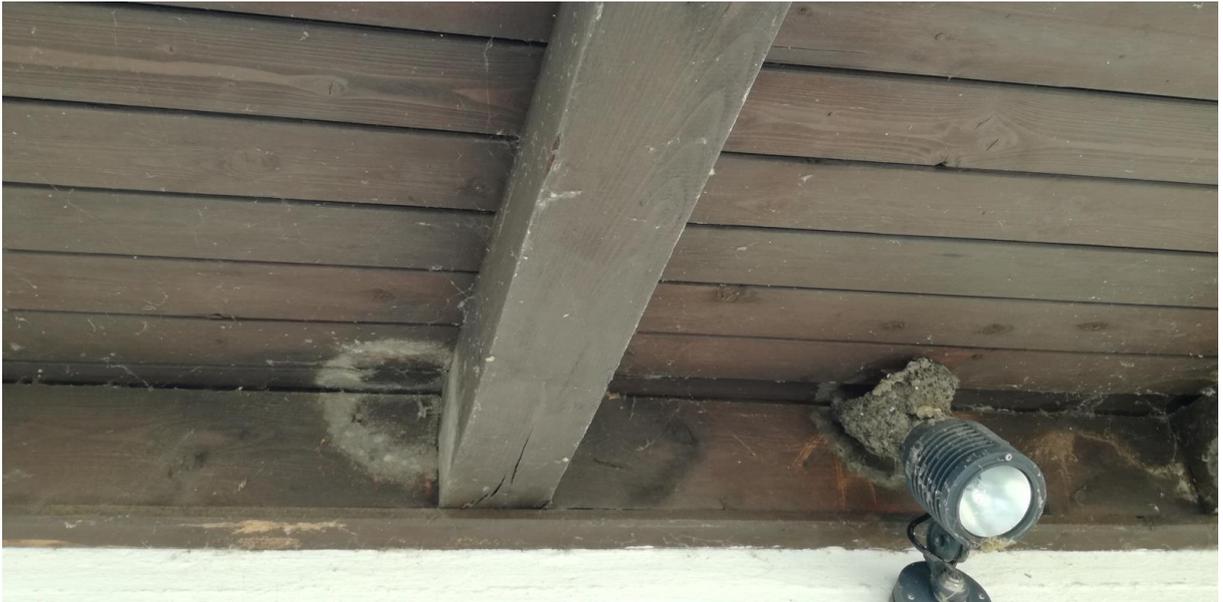
Weitere Mehlschwalbennester, sowohl genutzte als auch frühere (und abgefallene) Nester

Es werden Kunstnester für Mehlschwalben erforderlich. Zuletzt lagen am Gebäude 6 genutzte Nester vor. Je Nest werden 2 Kunstnester vorgesehen, da die Akzeptanz für neue Nester nicht 1:1 gesichert ist. Da ein vorgezogener Ausgleich erforderlich wird, können Nester z.B. am benachbarten Kanuclubgebäude angebracht werden.

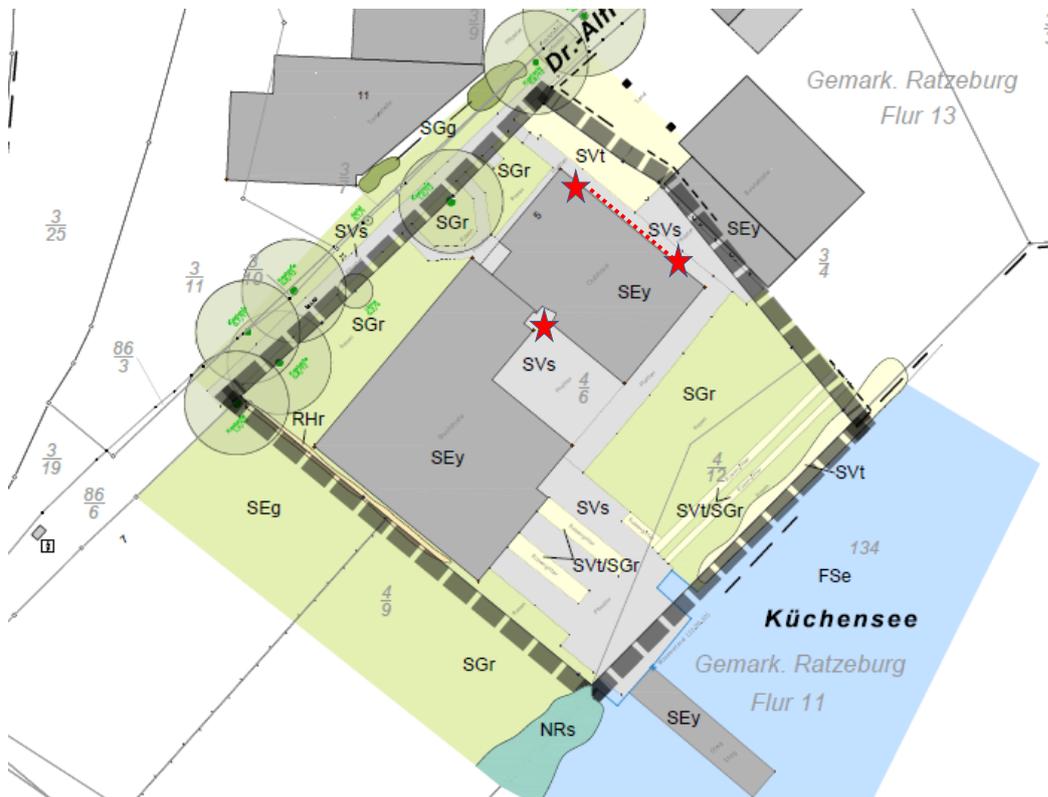
Neststandorte Mehlschwalbe, Innenhof ein aktives, 3 abgefallene Nester, Nordseite 5 aktive, 2 abgefallene Nester

Zerstörung von Lebensstätten: Es werden Nester von Mehlschwalben im Umfang von mindestens 6 genutzten Nestern bei insgesamt 11 Standorten in den letzten Jahren entfernt. Es wird daher als vorgezogener Ausgleichsmaßnahme erforderlich:

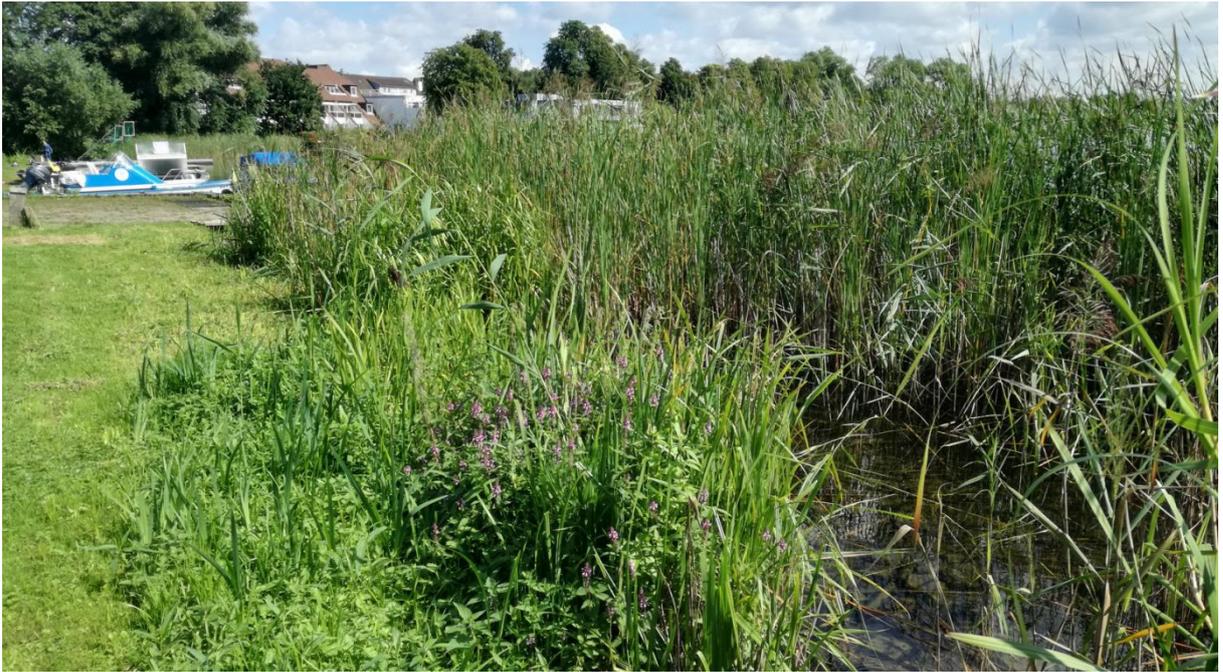
Das Seeufer ist südlichen an den Geltungsbereich angrenzend durch Röhricht und Hochstaudensaum naturnahe ausgebildet, es finden sich Wasserschwaden, Schilf, Schmalbl. Rohrkolben, Sumpfziest, Zott. Weidenröschen und Wolfstrapp

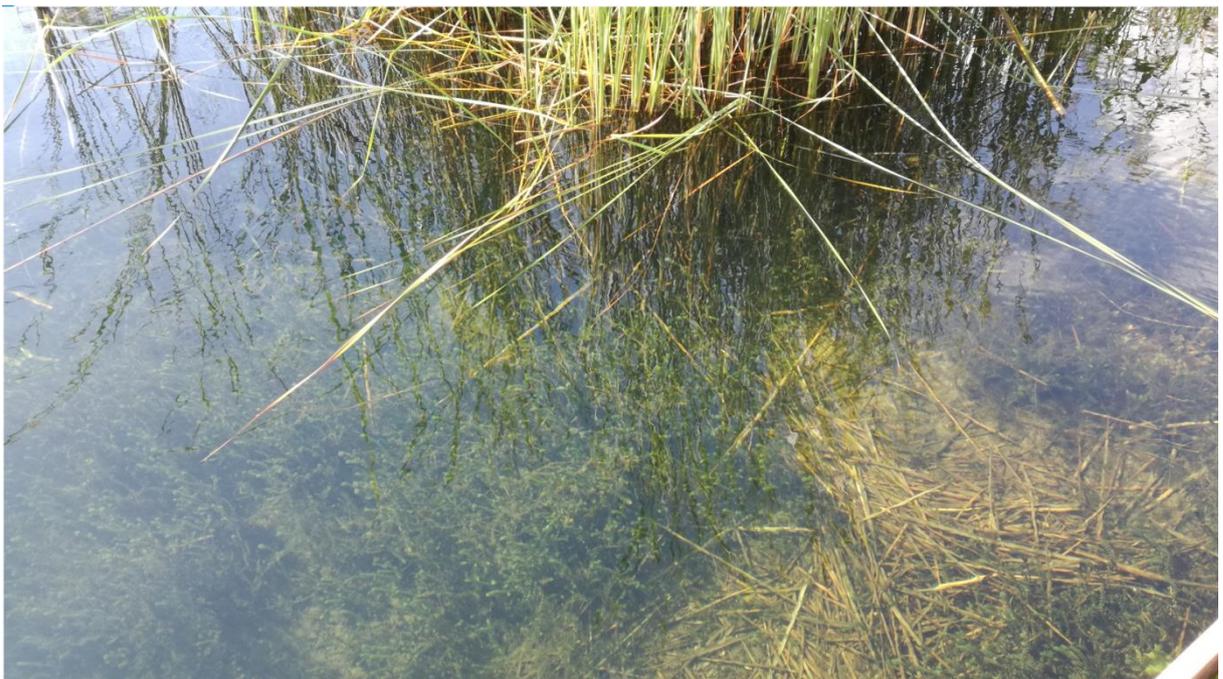
Wasser ist hier klar und es ist eine Unterwasservegetation aus Wasserpest, Tausendblatt, Laichkraut und Teichrose ausgebildet

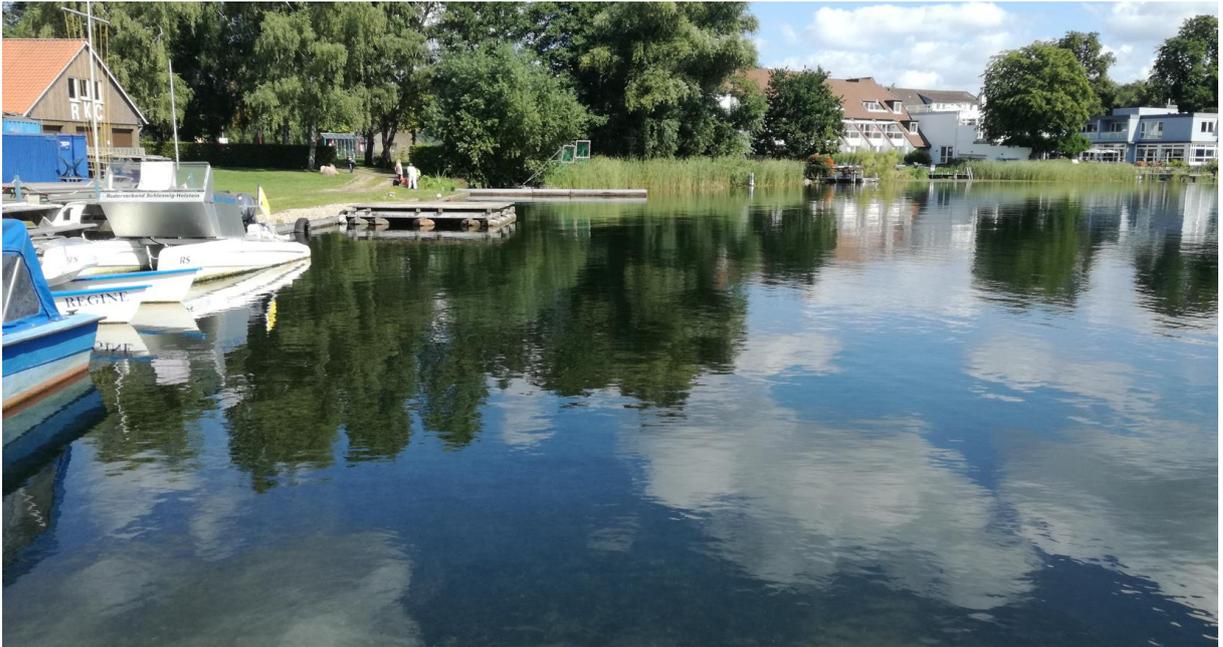
Steganlagen und befestigtes Ufer setzen sich bis nach Norden fort, der nördlich liegende Röhrichtbereich liegt außerhalb des Geltungsbereiches

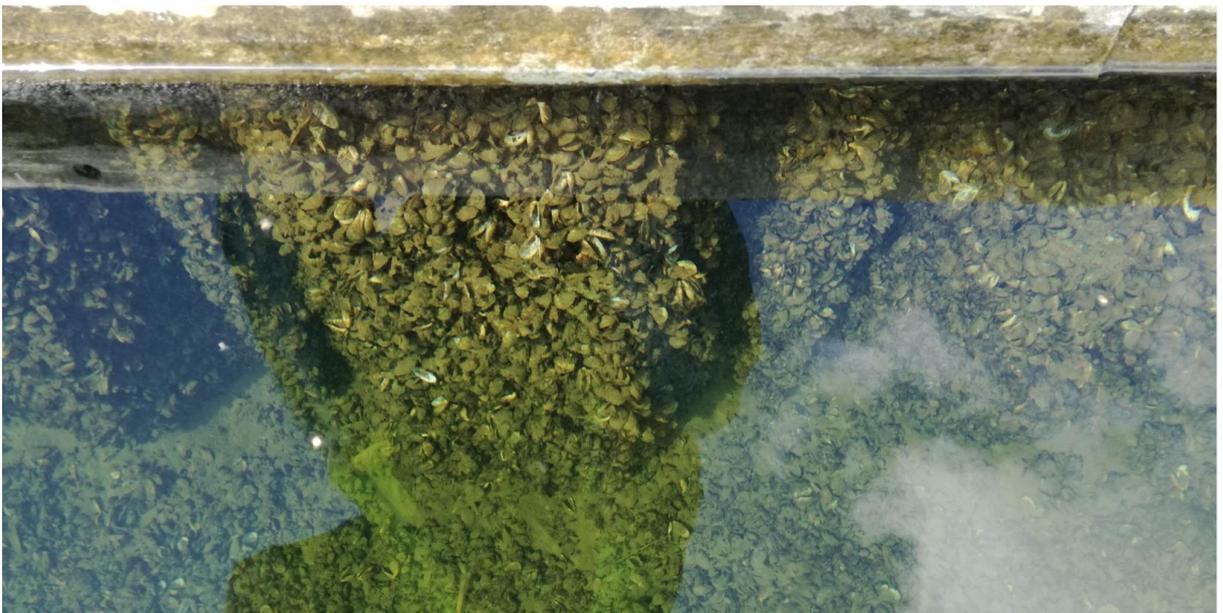
Uferbefestigung mit dichtem Muschelbesatz aus Dreikantmuschel und Flussbarsch

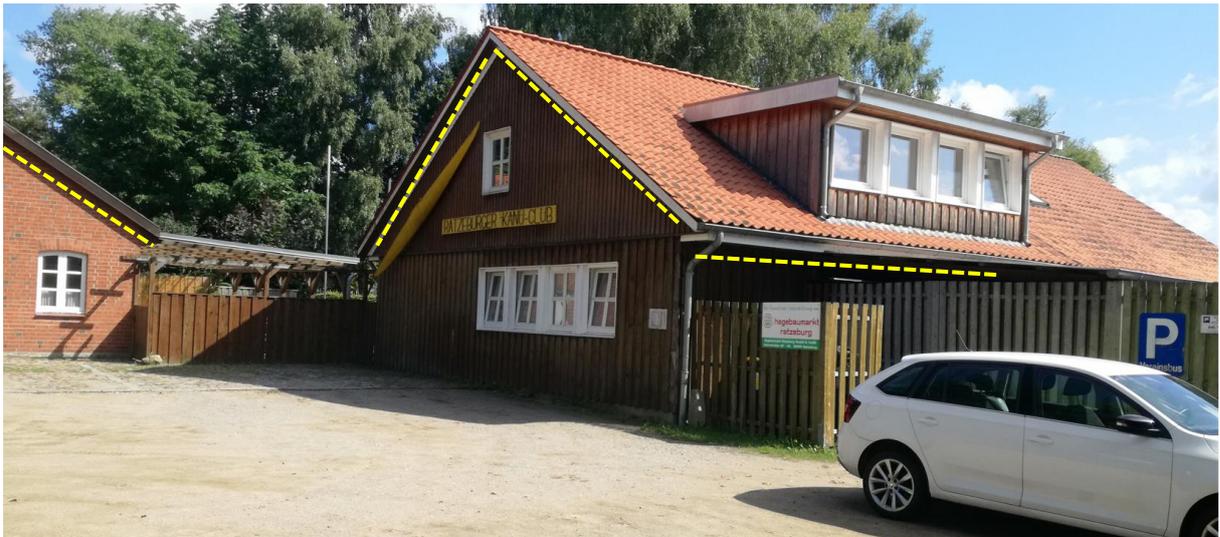
Geeignete Dachunterstände zur Anbringung von Mehlschwalbennestern

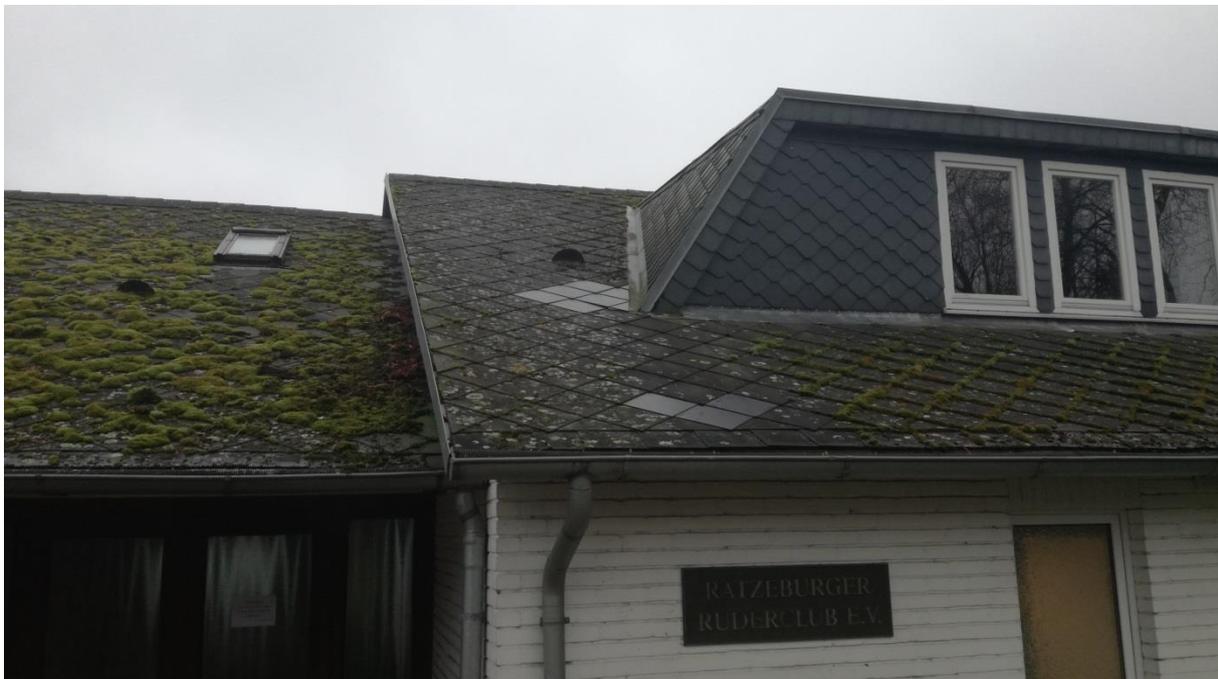
Das Dach ist insgesamt in einem guten und dichten Zustand (s. Fotos 1 und 2), wenn auch ungedämmt. Insofern ist eine Öffnung nach außen nicht erkennbar und innen wurden an keiner Stelle Spuren von Fledermäusen oder Fledermäuse gefunden. Festgestellt wurde ein Tagpfauenauge, das vermutlich im Herbst über Fenster in das Gebäude gelangt ist.

Die Dacheindeckung ist unbeschädigt und auch Gauben und Fenster weisen keine erkennbaren Zugänge für Fledermäuse auf.

Eine Holzverschalung unter dem Dachüberstand ist abgedichtet.

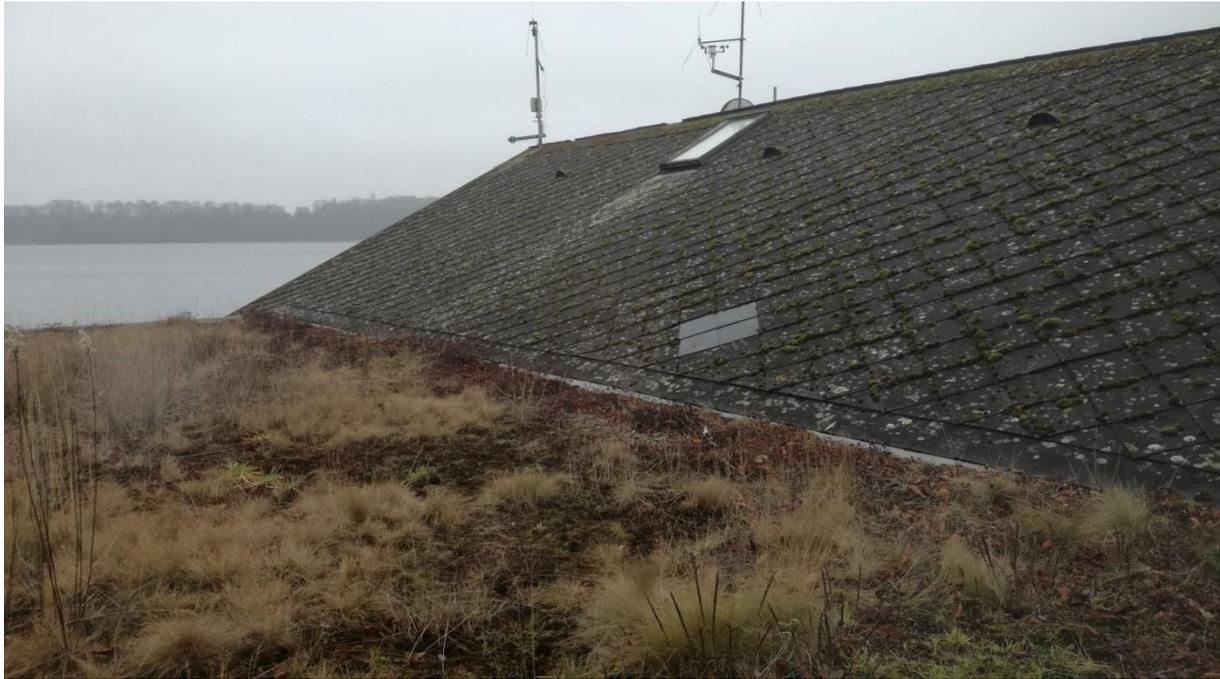
Dach und auch Dachfenster abgedichtet, Lüftungssteine ebenfalls nicht zugänglich (s.o.).

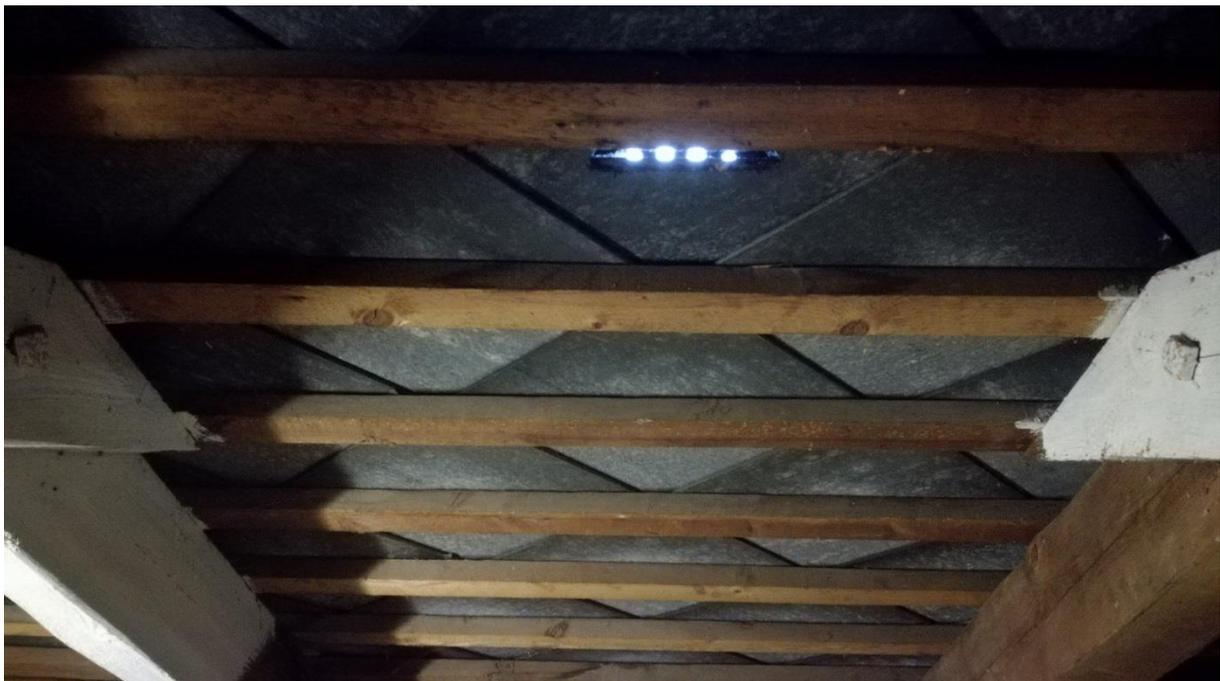
Dachabdeckung von innen, dicht und Lüftungssteine nicht für Fledermäuse passierbar.

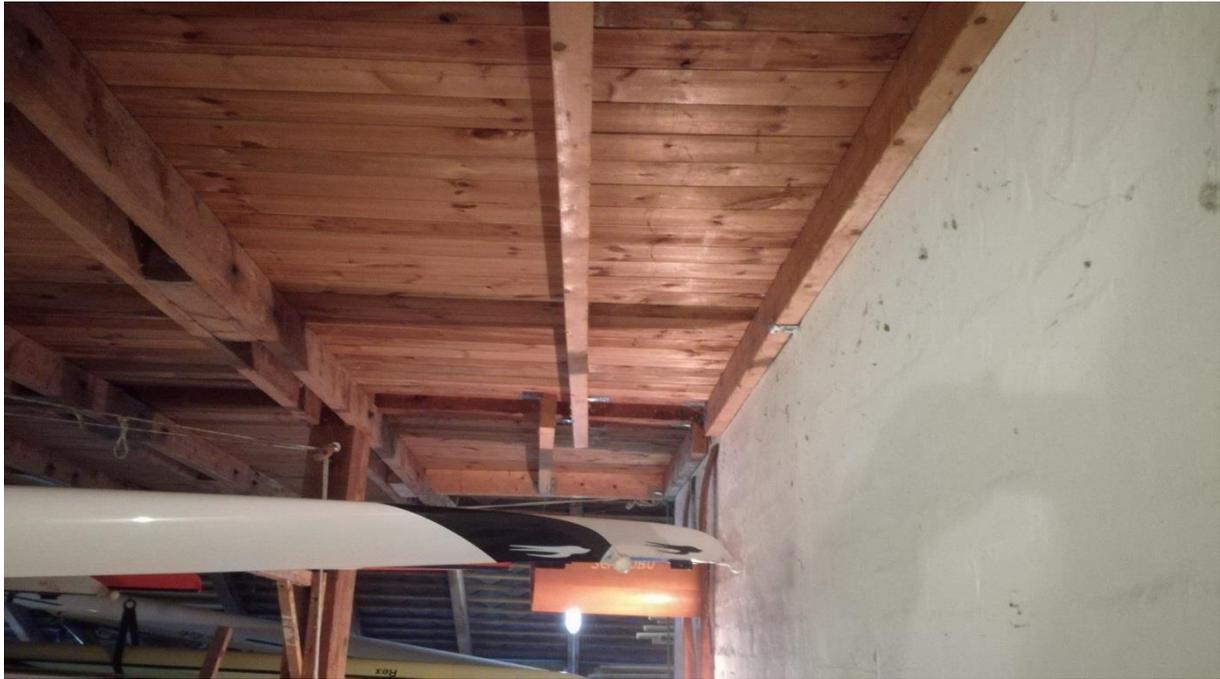
Zum Teil sind Innenräume genutzt und von außen unzugänglich.

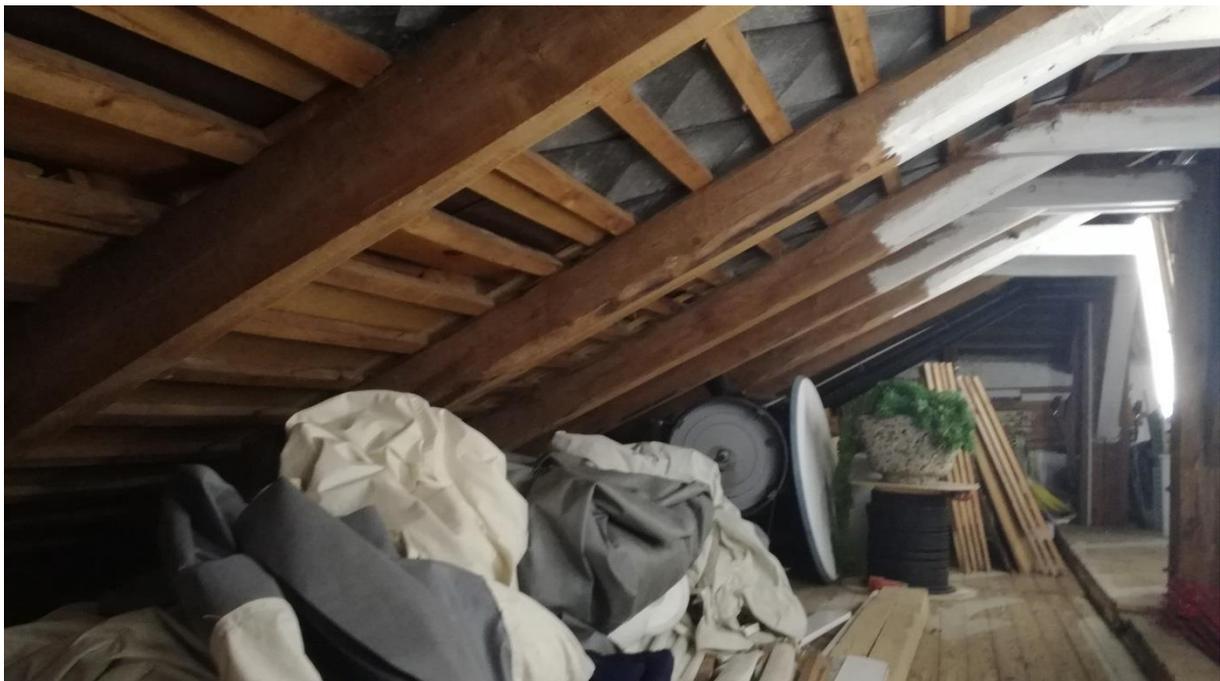
Auf den Dachböden wurden keine Spuren i.S. von Kot auf Flächen oder Fraßresten gefunden. Die Böden sind trocken und daher für Winterquartiere nicht geeignet. Für Sommerquartiere sind sie nicht erkennbar zugänglich.

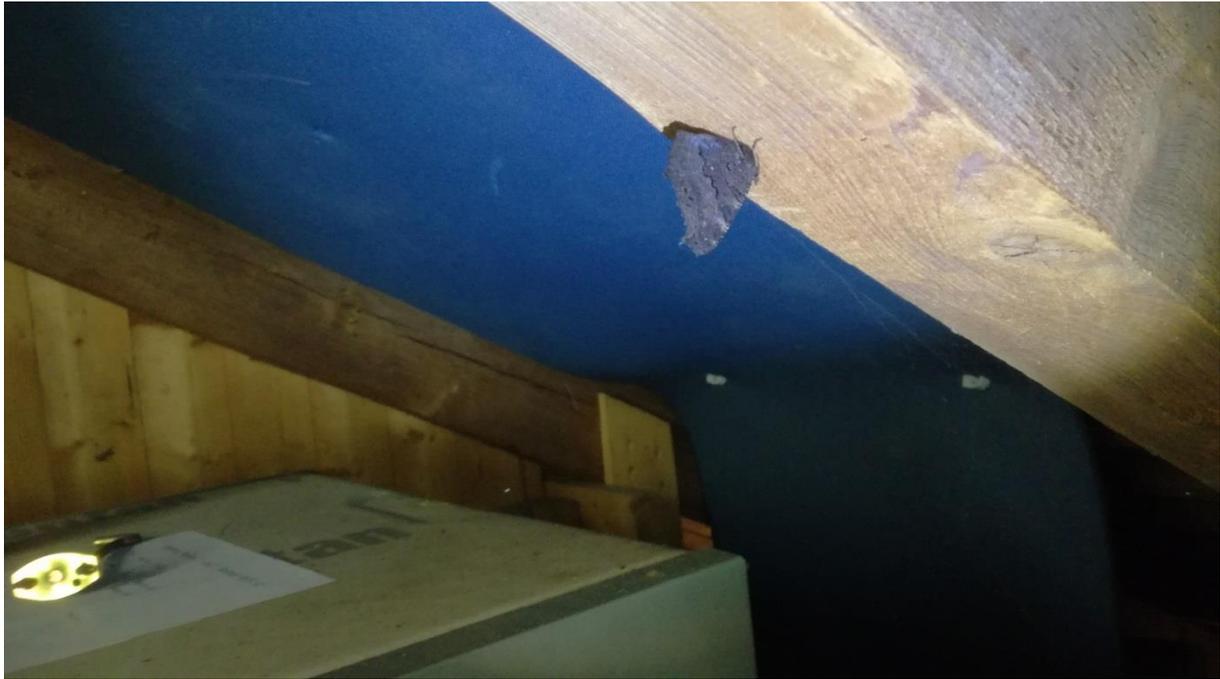
Ein Pfeifenschnitzfliegen wird durch ein zweifelhafte offenes Fenster in den Dachboden gekommen sein.

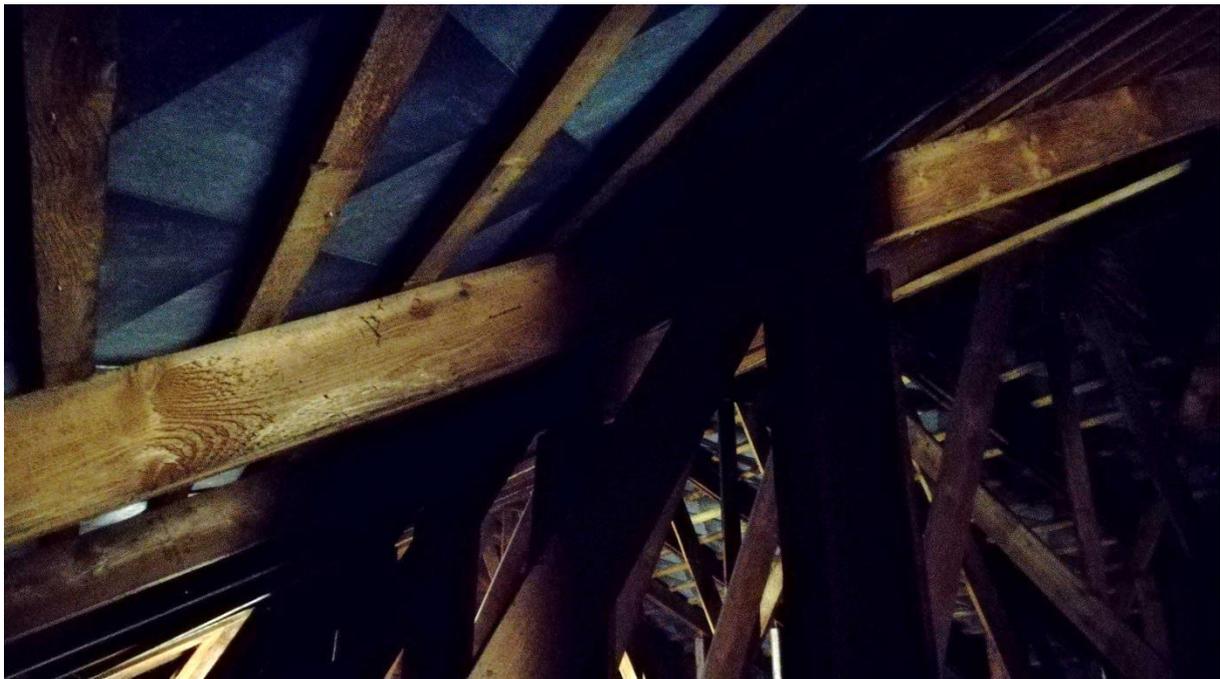
Holzständerwerk wurde detailliert untersucht, es sind aber keine Fledermausspuren und auch keine Einflugmöglichkeiten zu erkennen.

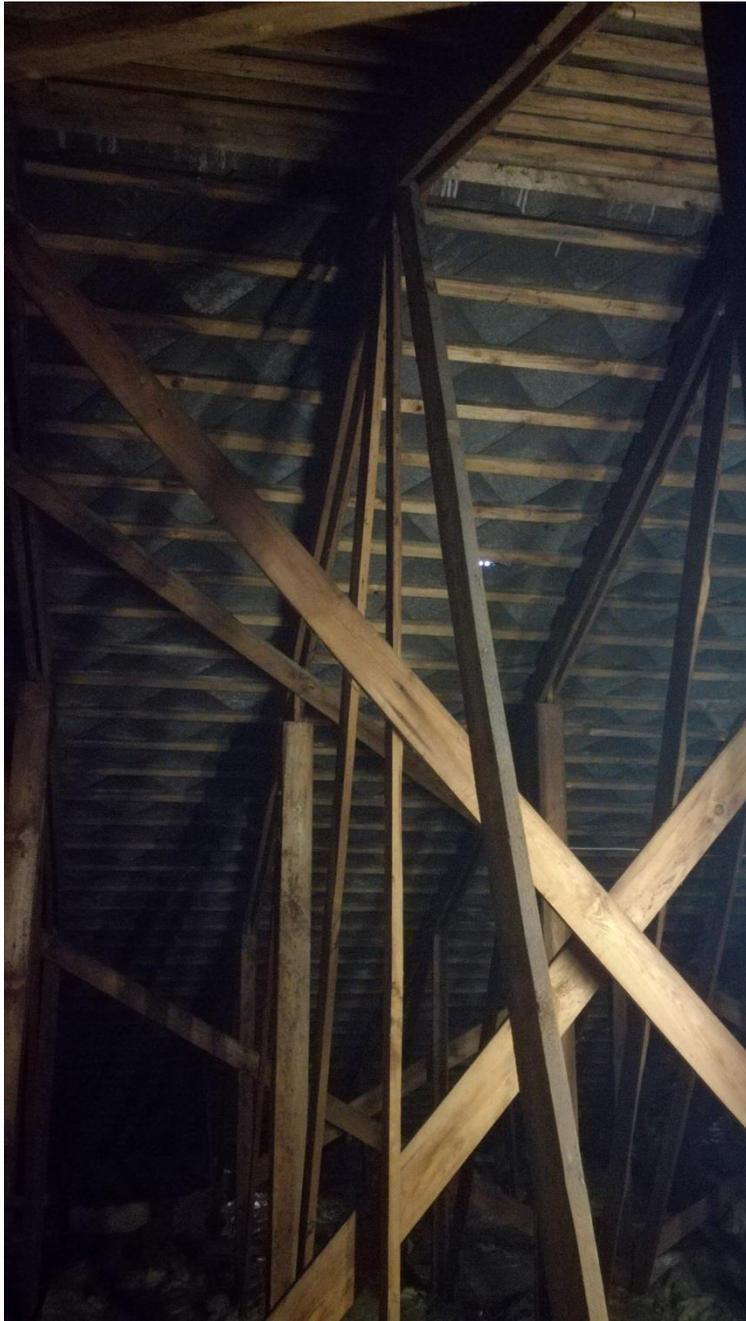
Holzständerwerk.

Dachabdeckung und
