**Stadt Ratzeburg**

**Umweltbericht zum B-Plan 34-NEU  
„Domäne Neuvorwerk“ sowie zur  
73. Änderung des Flächennutzungsplanes  
“Domäne Neuvorwerk südlicher Bereich“**

**Teil 2 der Begründung**

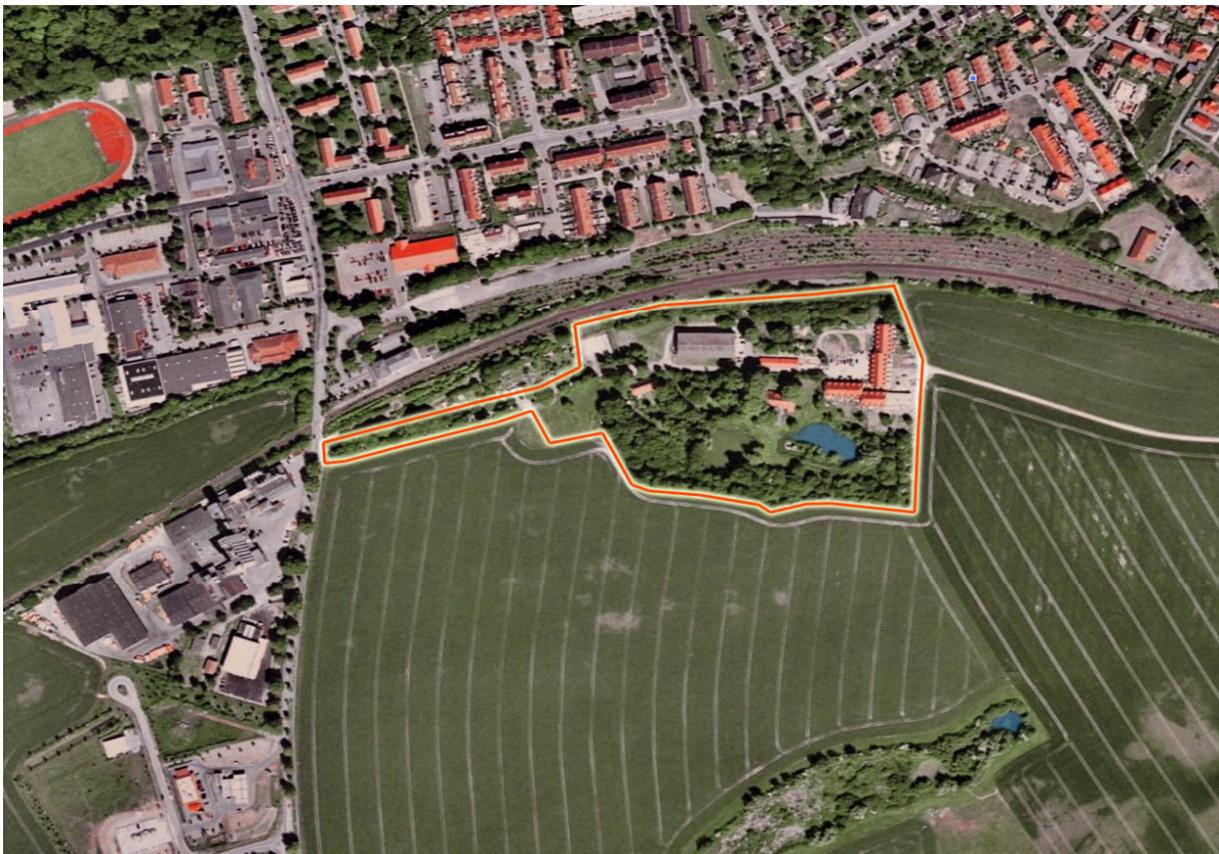
Abbildung 1: Geltungsbereich, Luftbild google earth\_090720

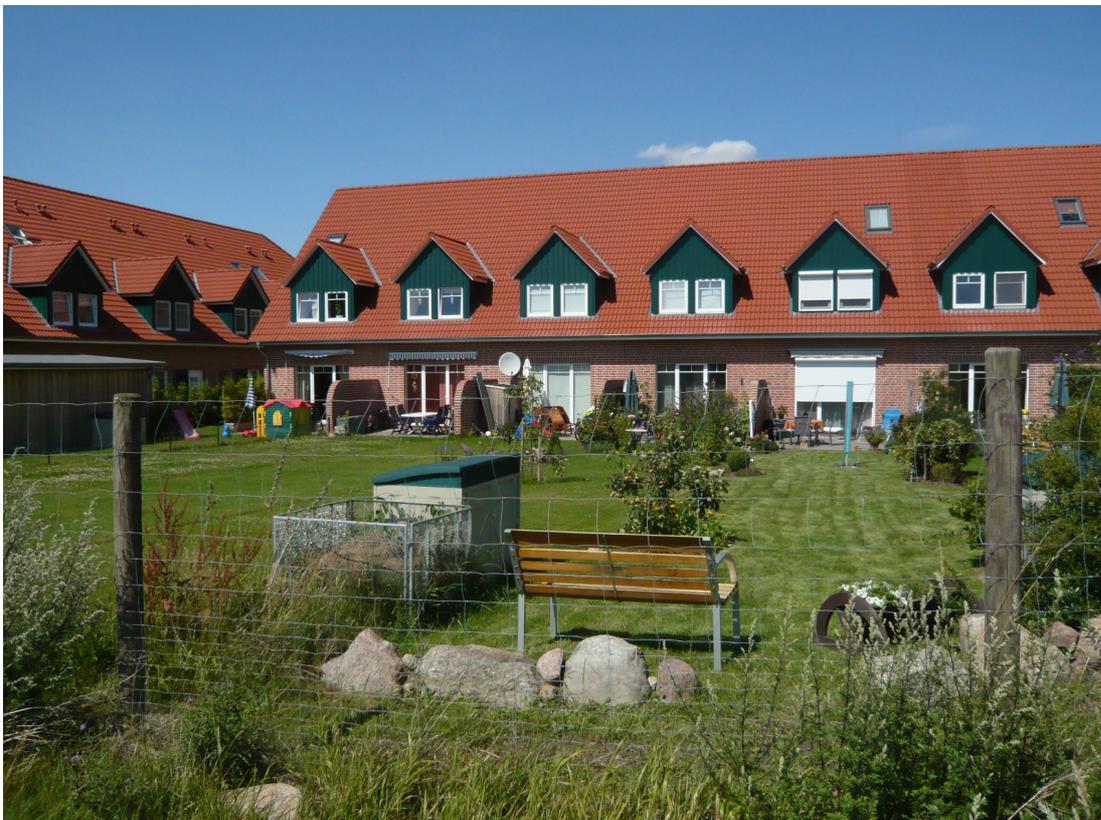
Abbildung 4: Reihenhäuser südliche Reihe ohne Eingrünung

- Die Eingrünung des südlichen Ortsrandes ist noch nicht erfolgt.

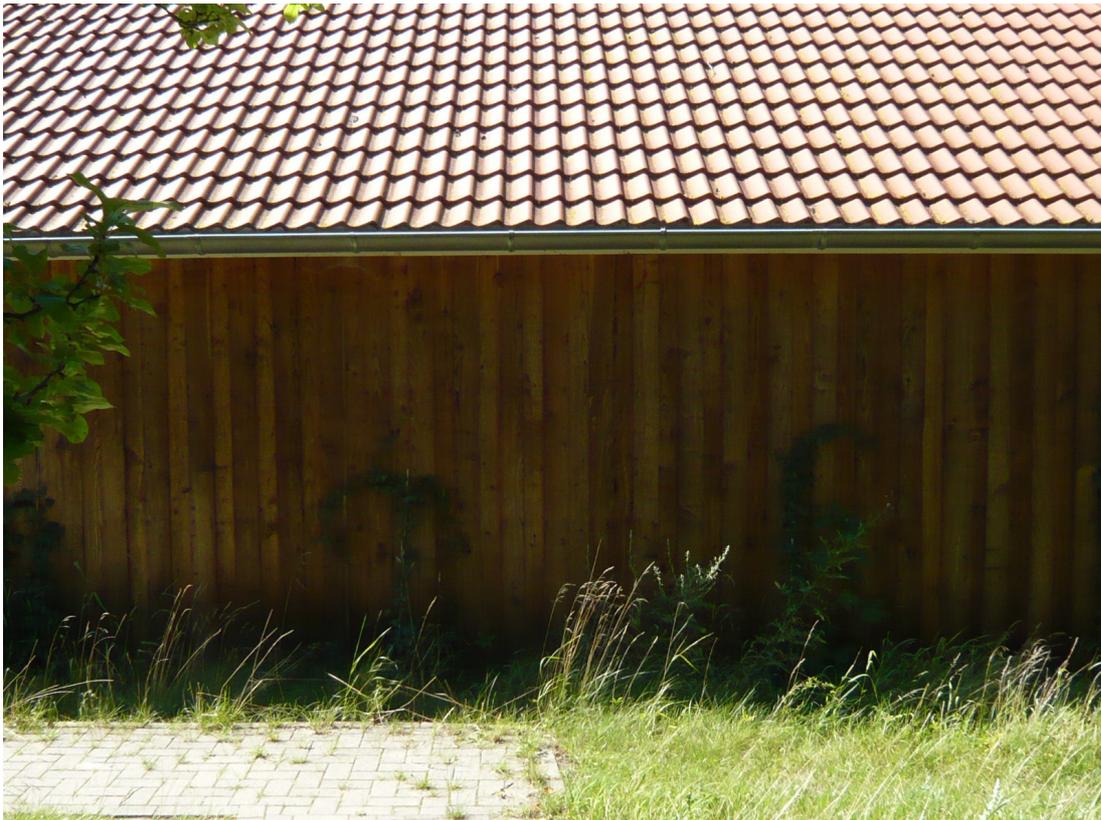
Abbildung 5: Garagenzeile mit Fassadenbegrünung

- ▶ Die Wände der Carports sind mit Kletterpflanzen begrünt, die Dächer wurden nicht begrünt.

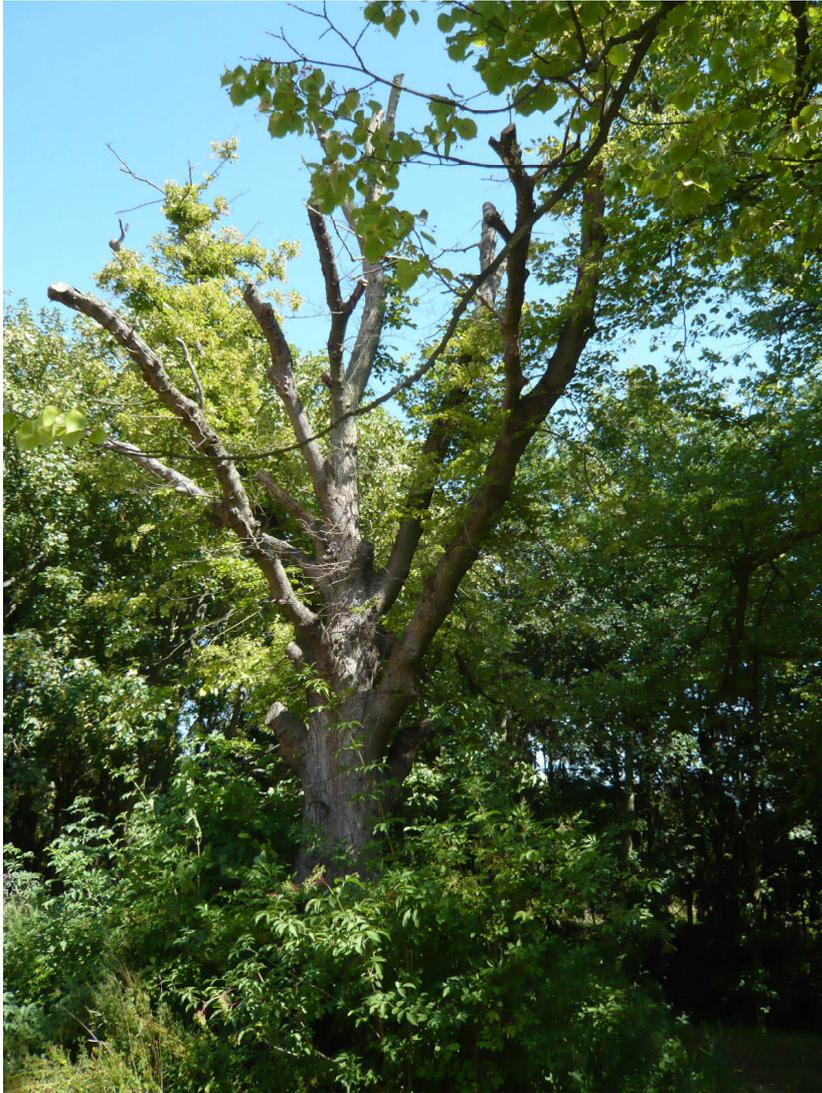
**Abbildung 7: Altbaum Linde innerhalb des Gehölzbestandes am Rande zur Bahntrasse (Kronenschnitt durchgeführt)**
