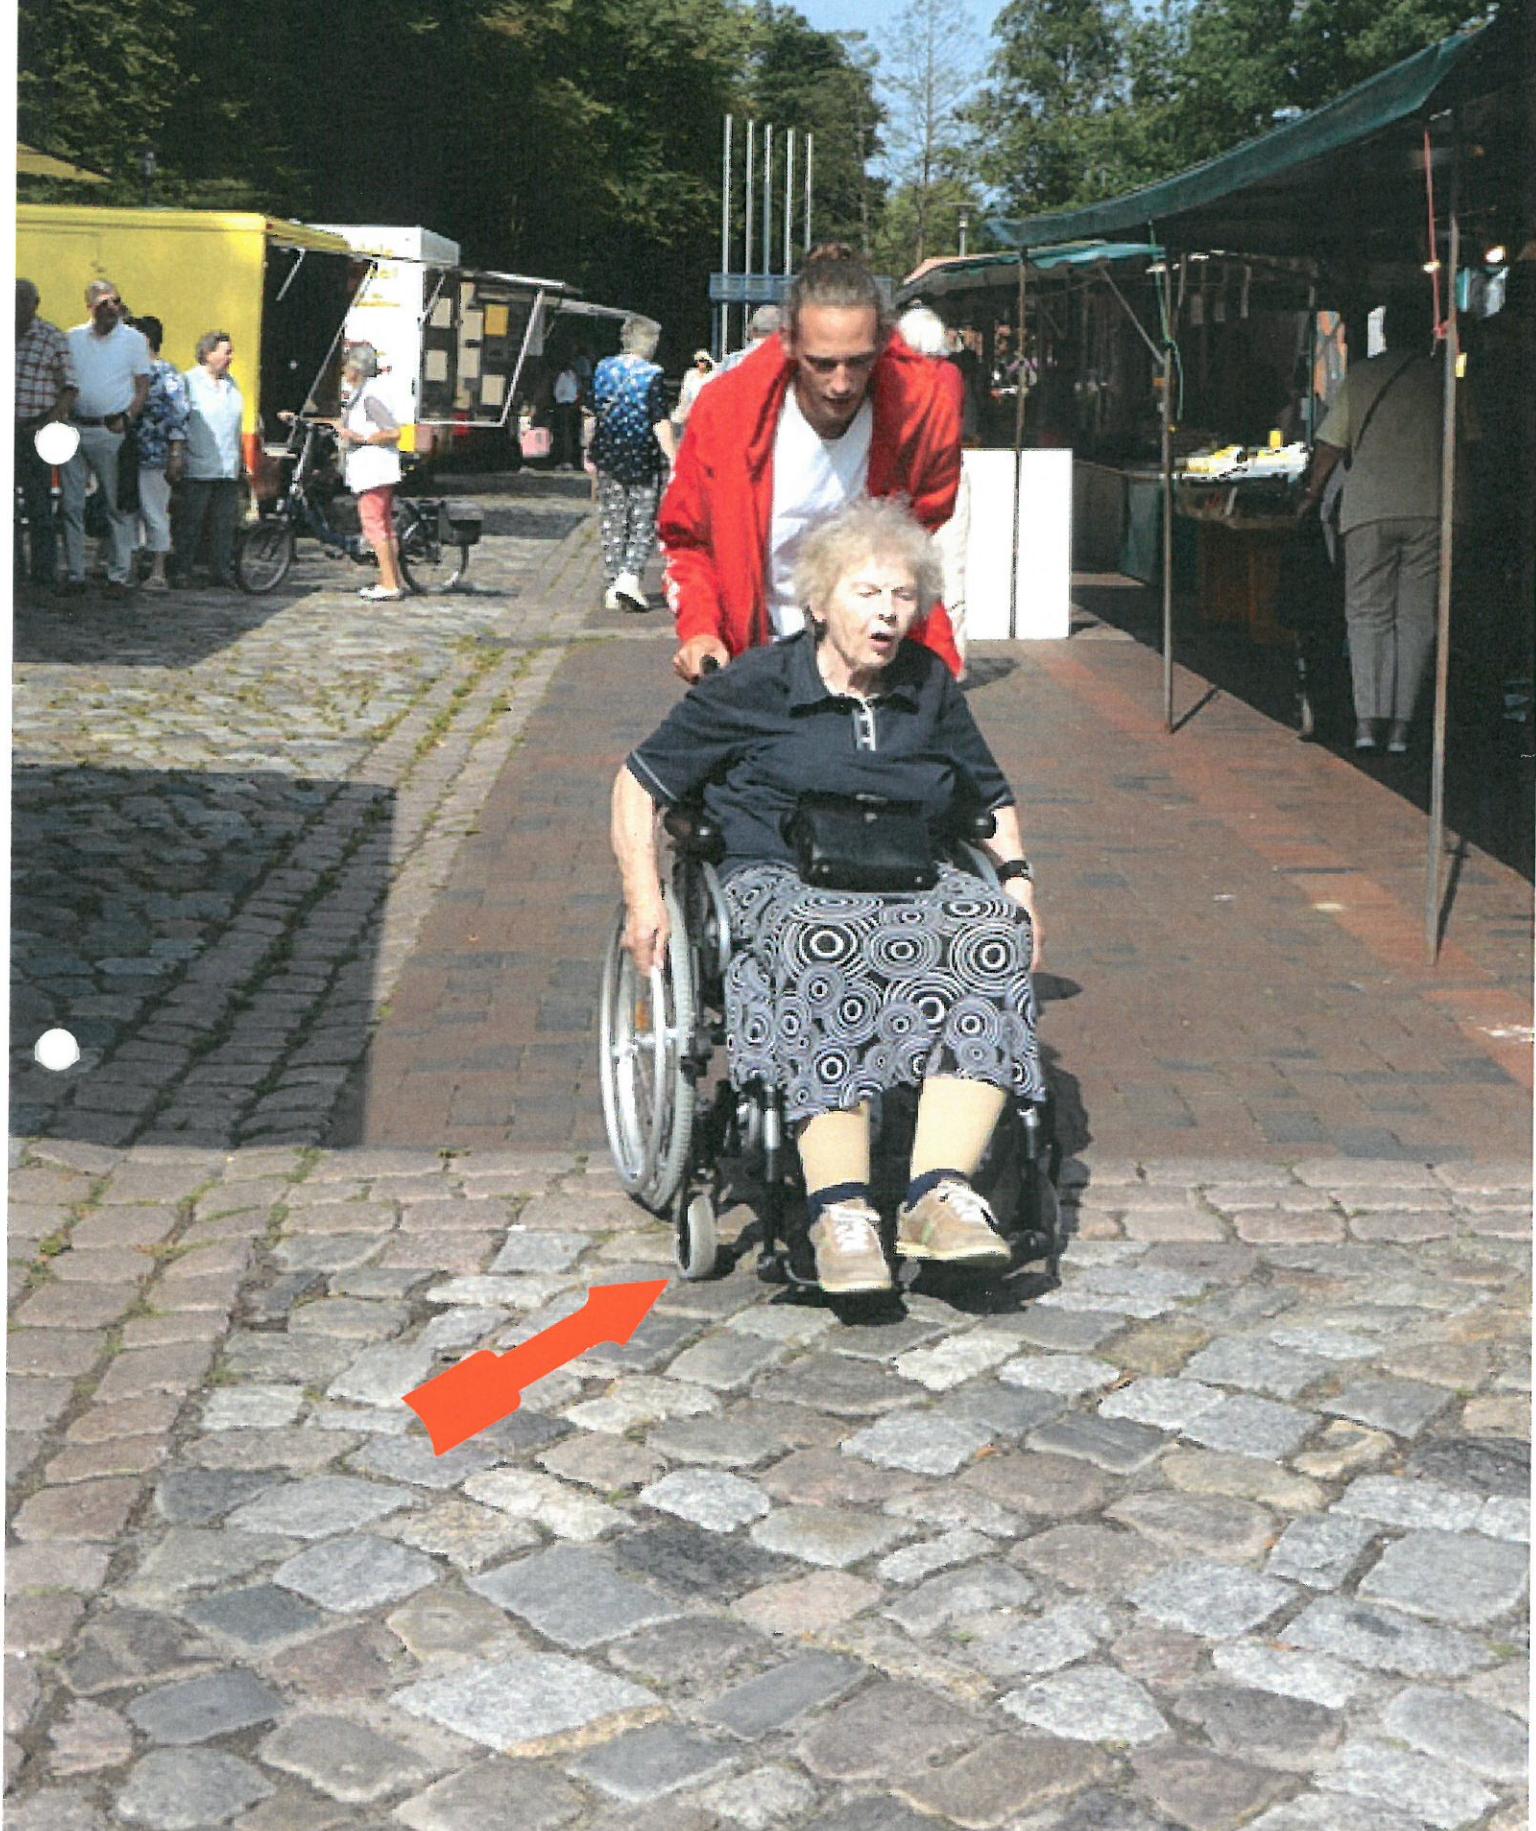
Die Betroffene vermochte den gepflasterten Bereich nur unter Mithilfe eines Betreuers zu überqueren, letztenendes rückwärts gezogen

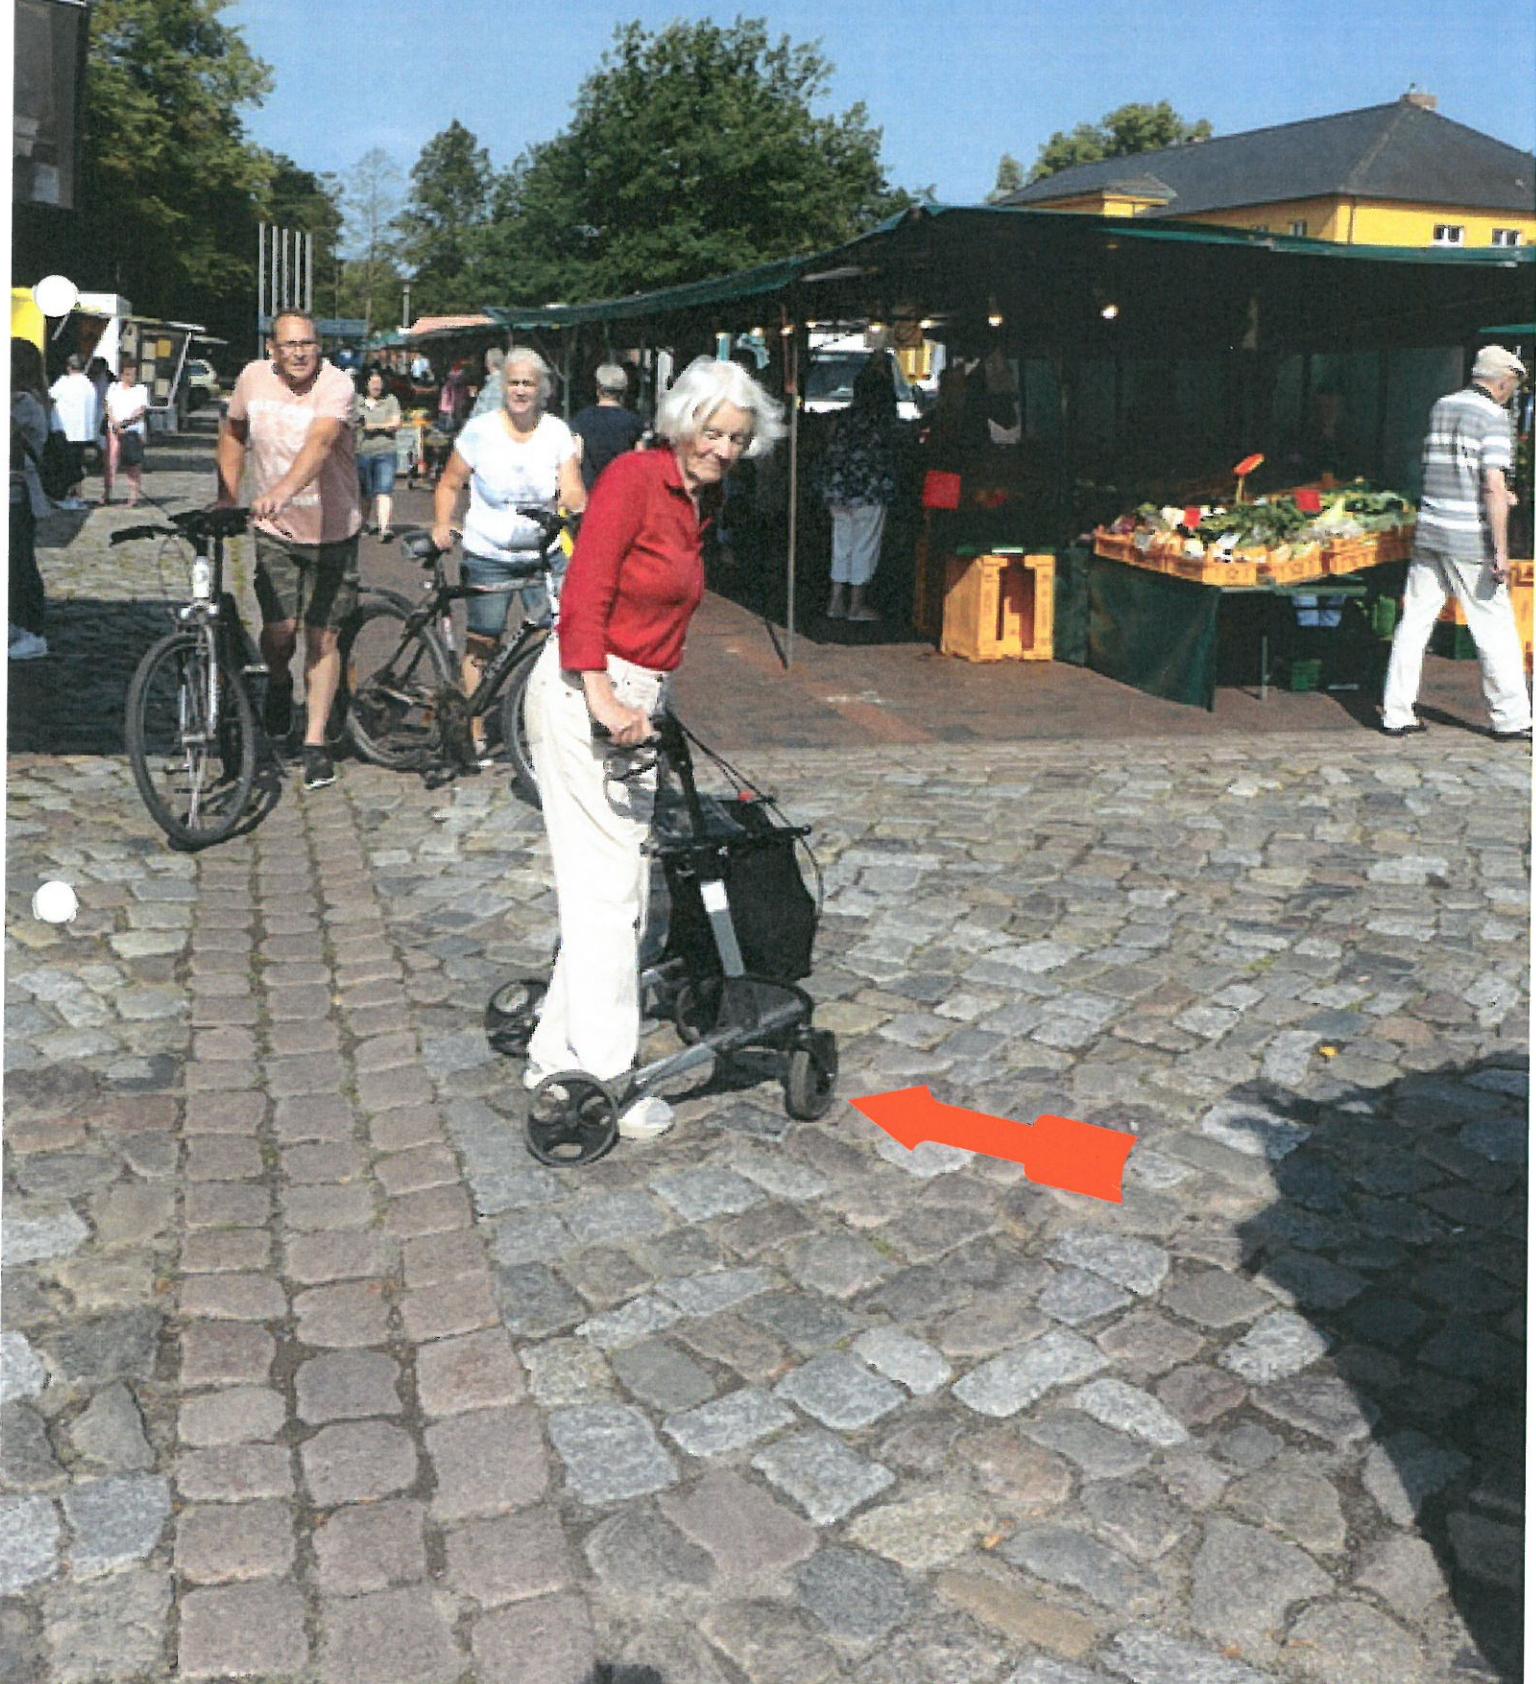
Hier werden die Schwierigkeiten beim
Überqueren sehr deutlich.

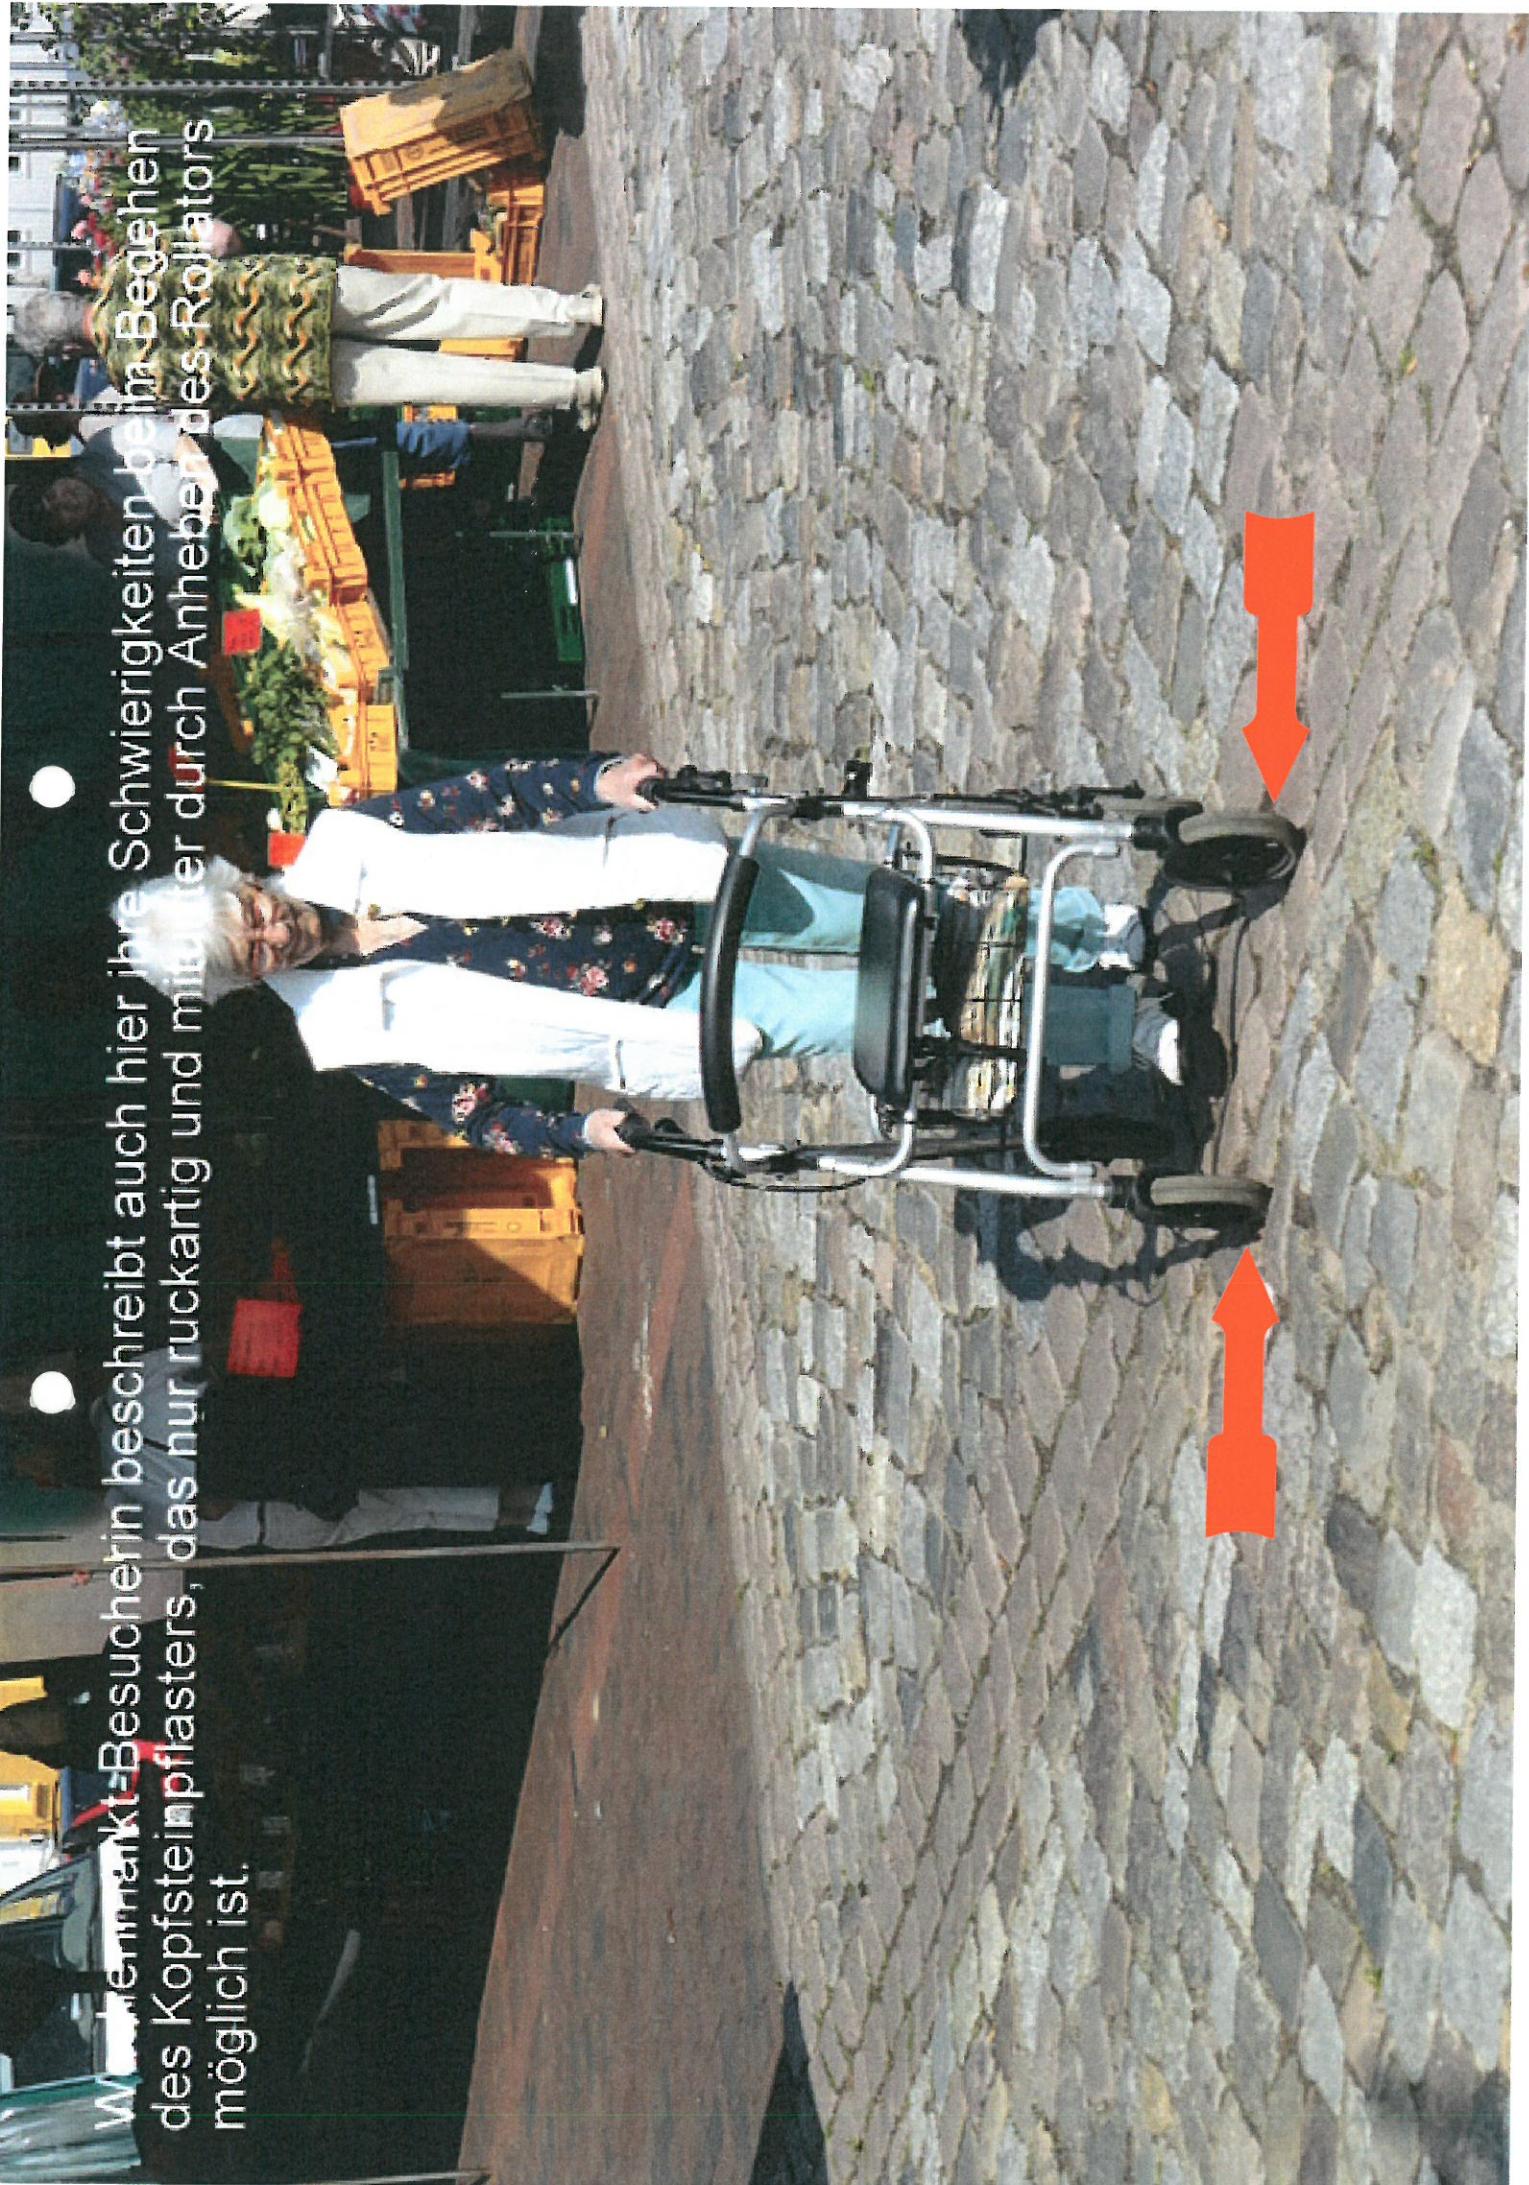
Wemmenk-Besucherin beschreibt auch hier ihre Schwierigkeiten bei der Begehung des Kopfsteinpflasters, das nur ruckartig und mit einer Anhebung des Rollators möglich ist.

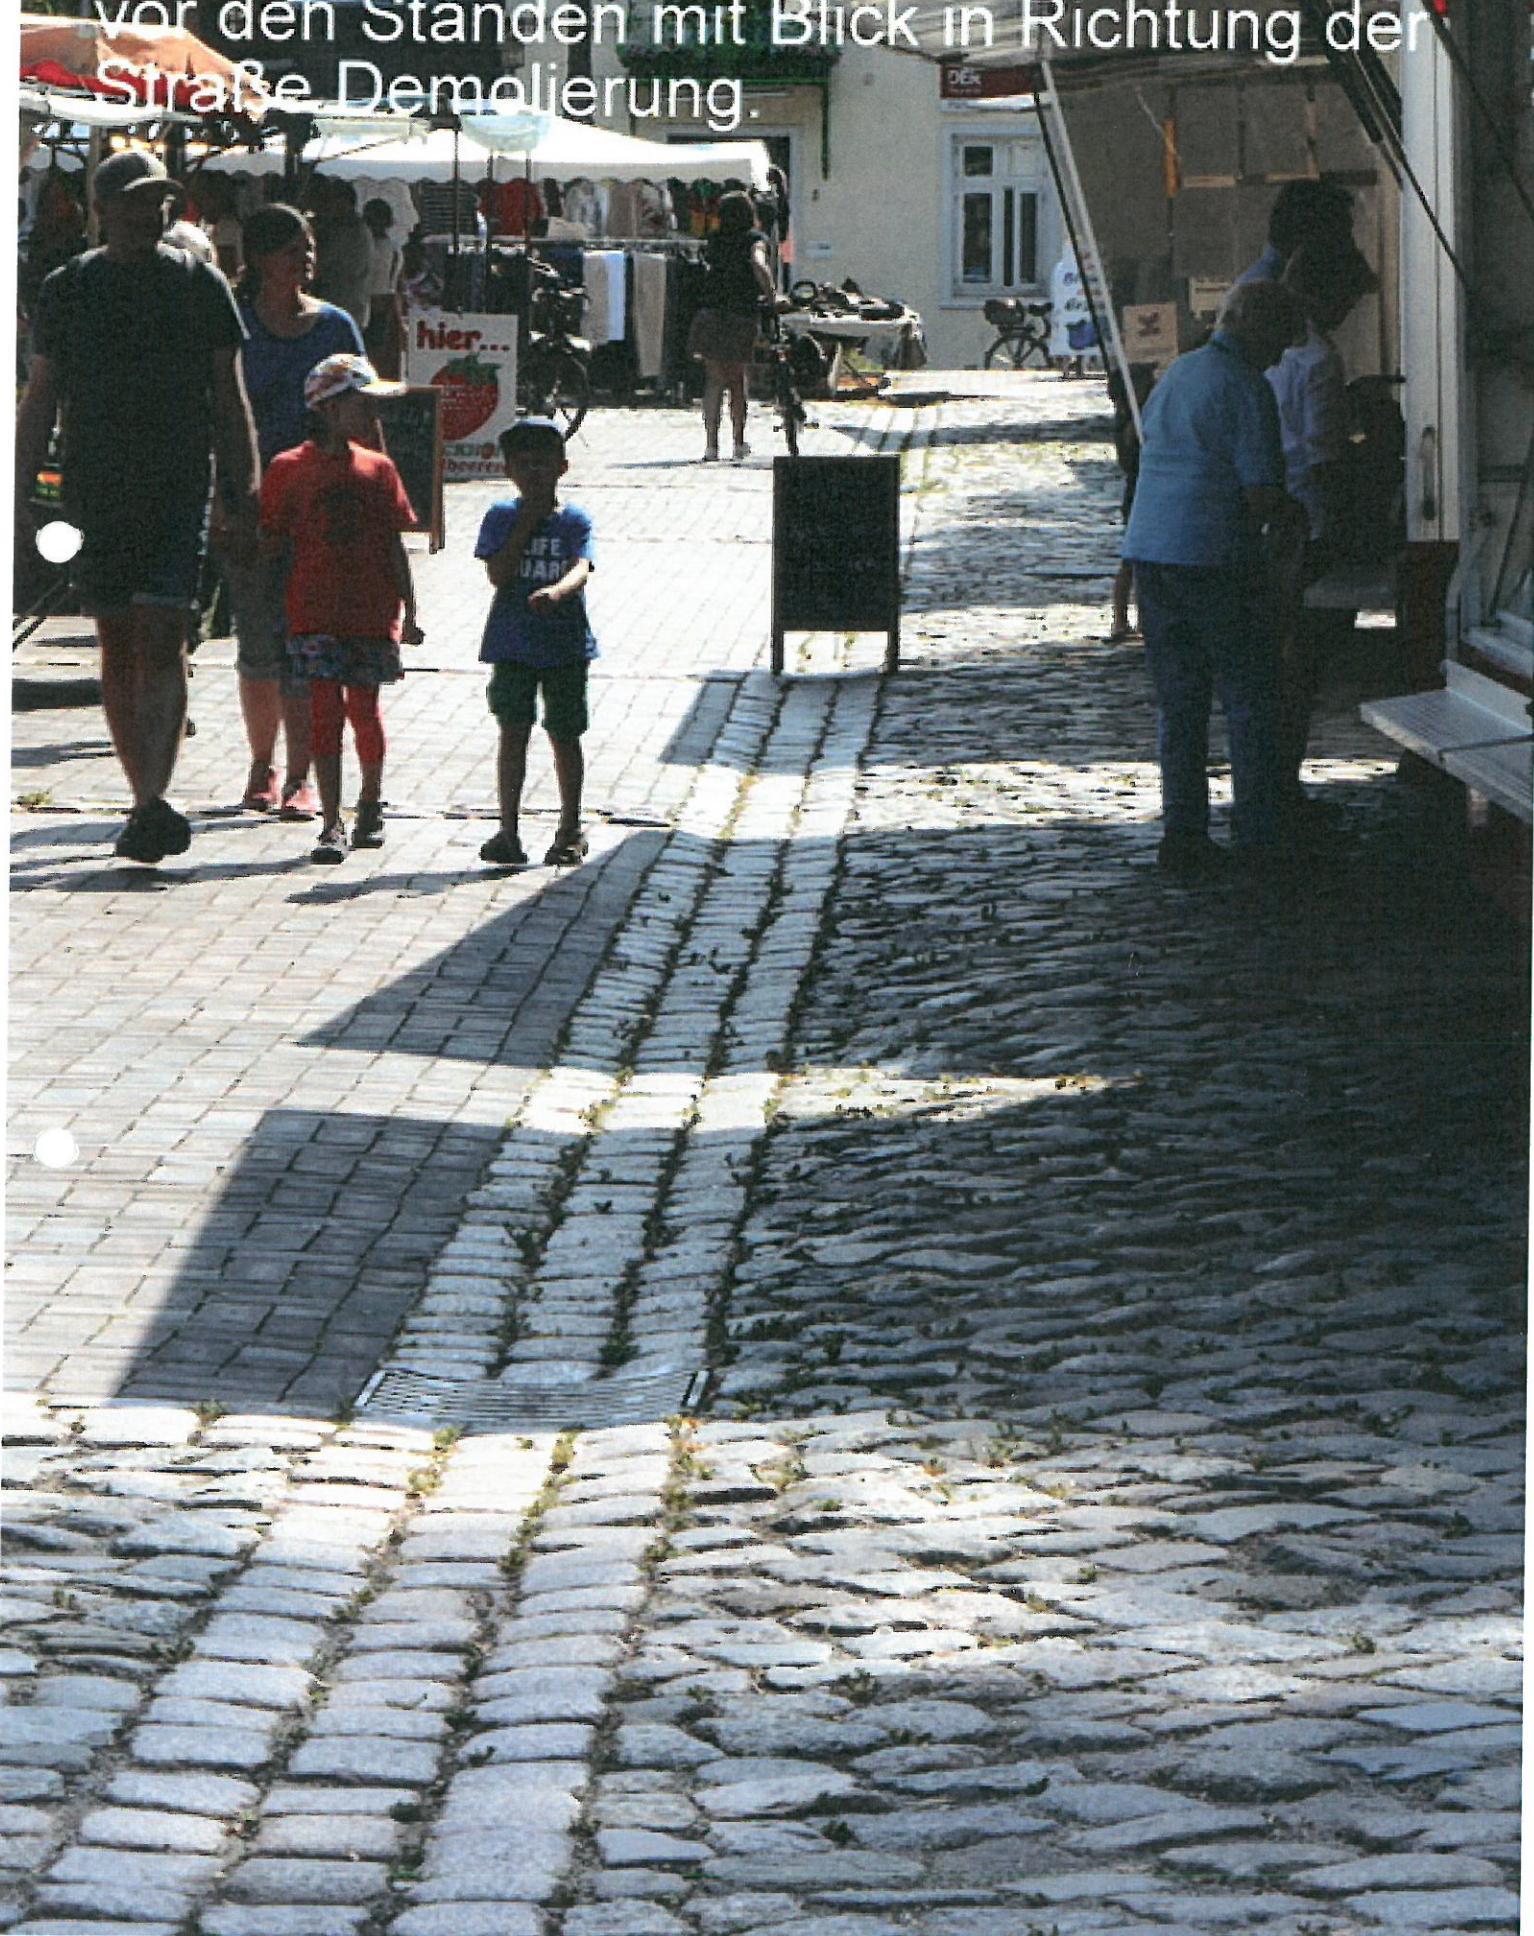
Blick auf die kopfsteingepflasterte Strecke vor den Ständen mit Blick in Richtung der Straße Demolierung.

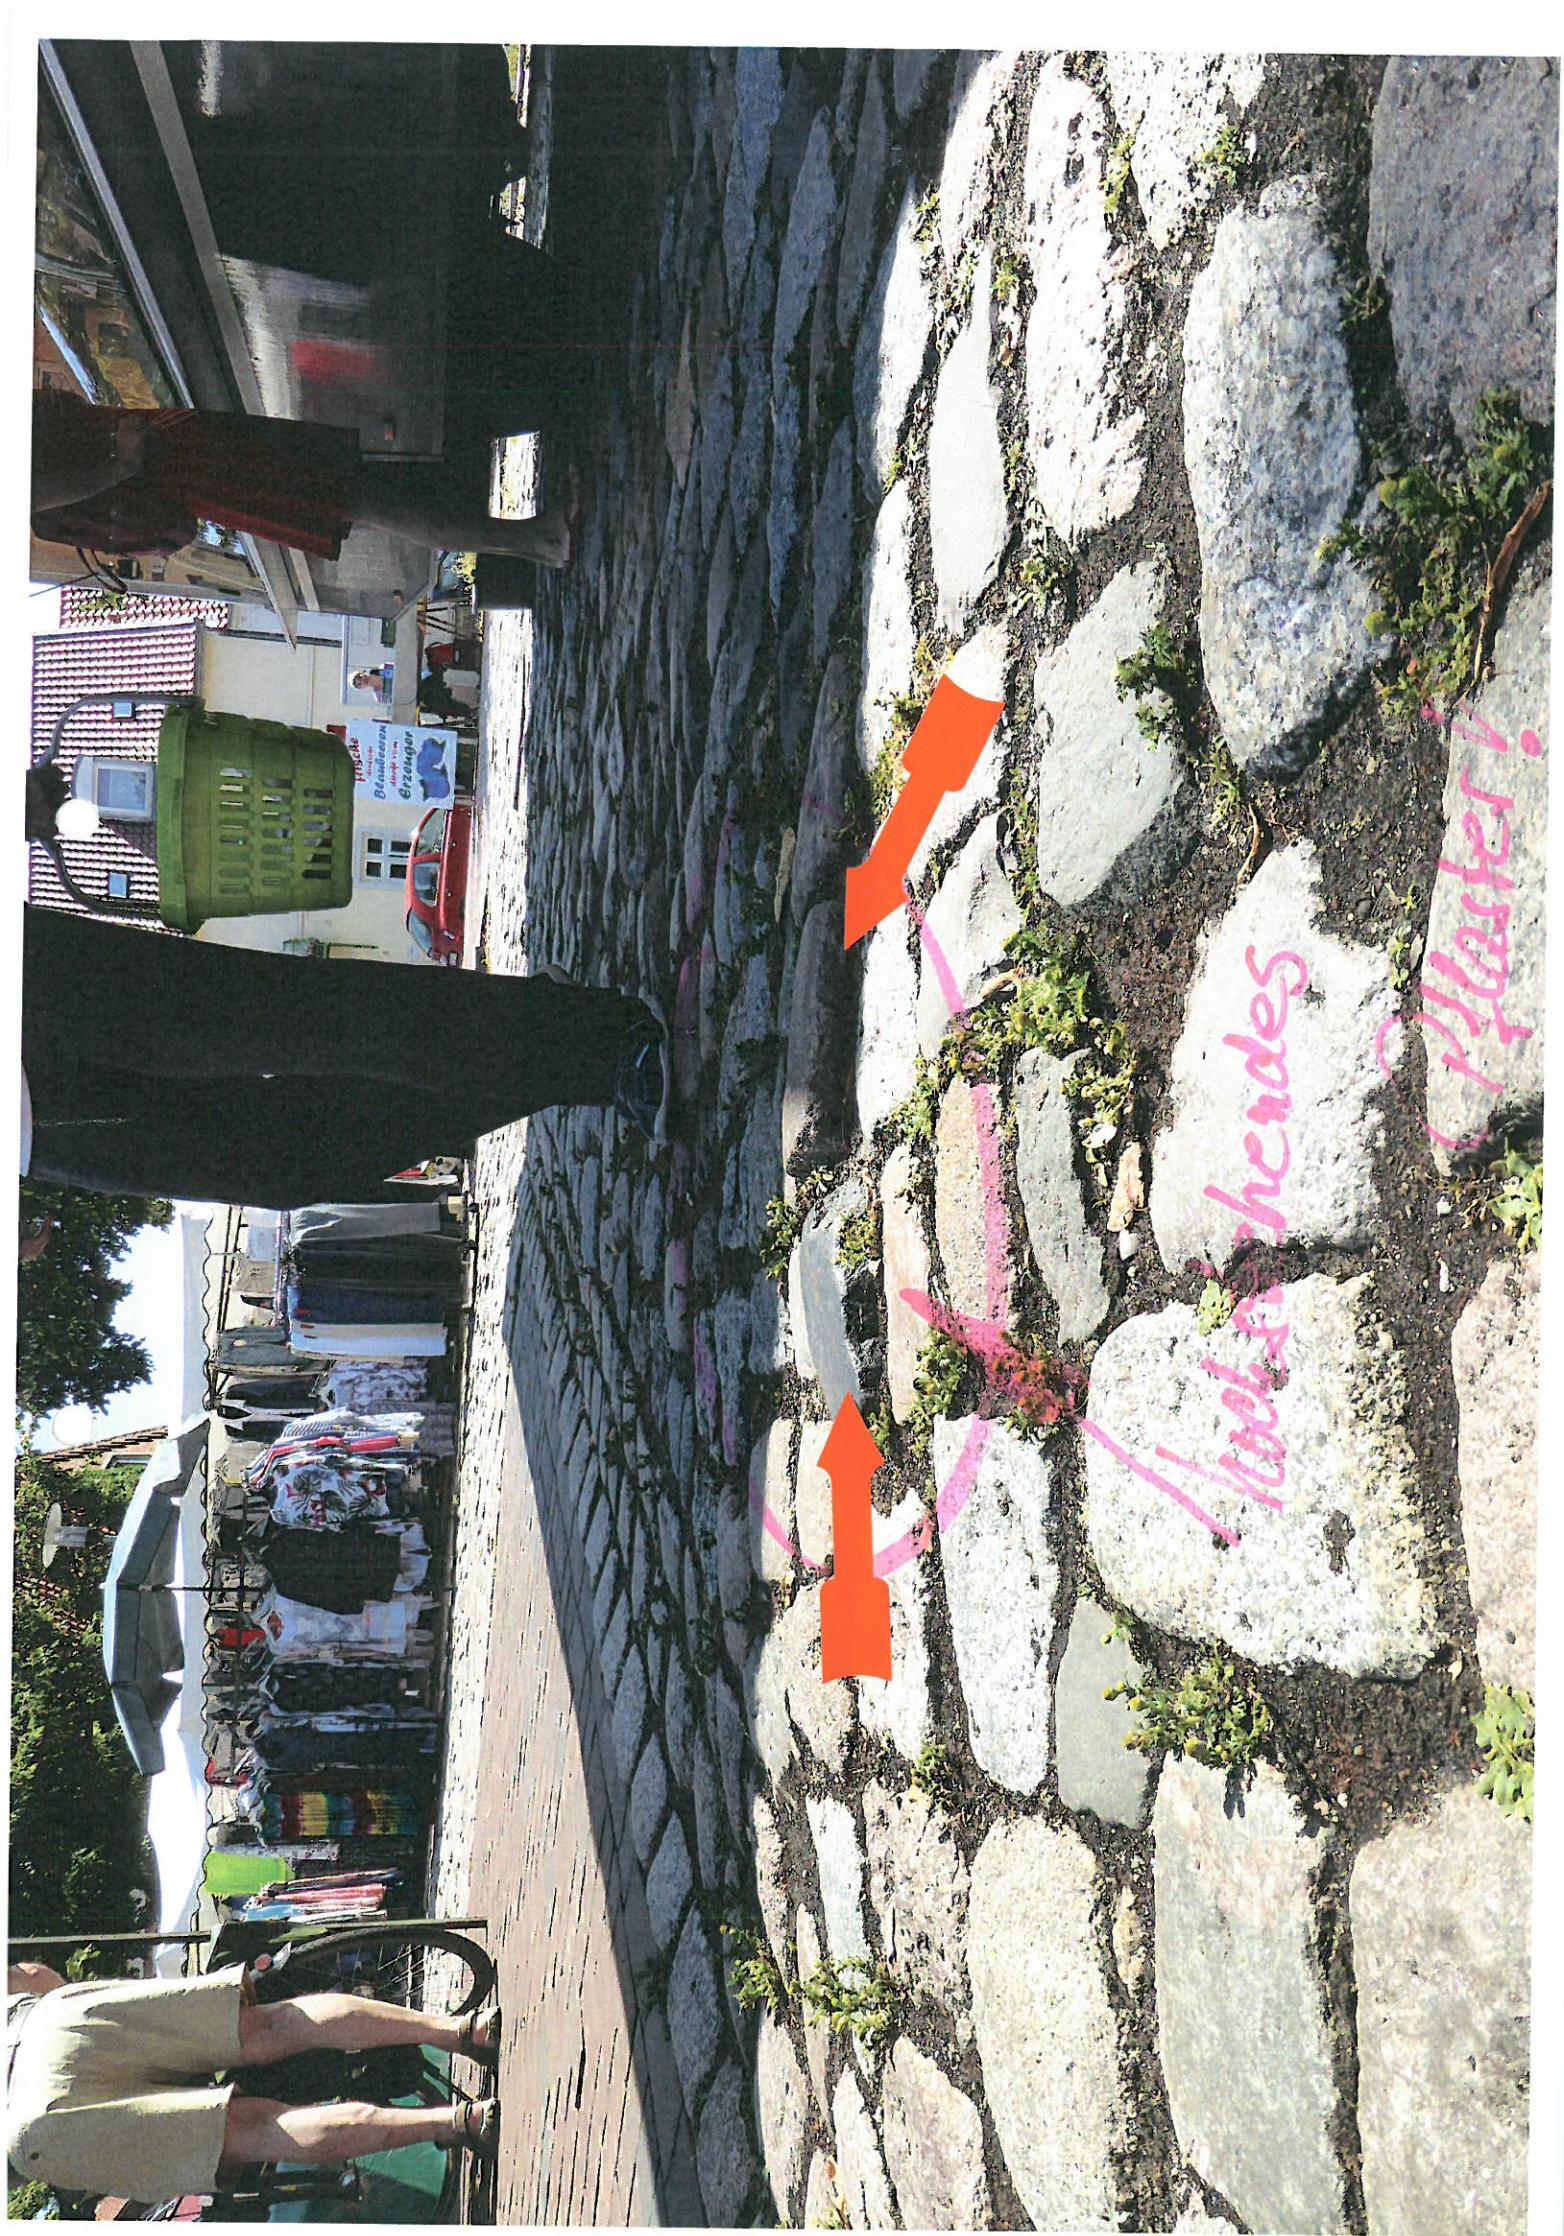
Aus Richtung der Kreuzung Demolierung / Herrenstraße / Unter den Linden wird der Wochenmarkt fußläufig von Passanten (Radfahrer-Nutzern) erreicht. Die Erschwerisse setzen beim Überqueren der Kopfstein gepflasterten und deutlich unebenen Fläche ein. Eine deutlich leichtere Begehbarkeit wäre durch Aufpflasterung mit offensigen und rutschfesten Klinkern im Bereich von der abgesenkten Bordsteinkante bis anüber den hier sichtbaren Klinkerbereich möglich.
