Berichtsvorlage Stadt Ratzeburg

SR/BerVoSr/623/2024

Bericht der Verwaltung

Fällung einer Esche in der Bahnhofsallee, Baum Nr. 019.131:

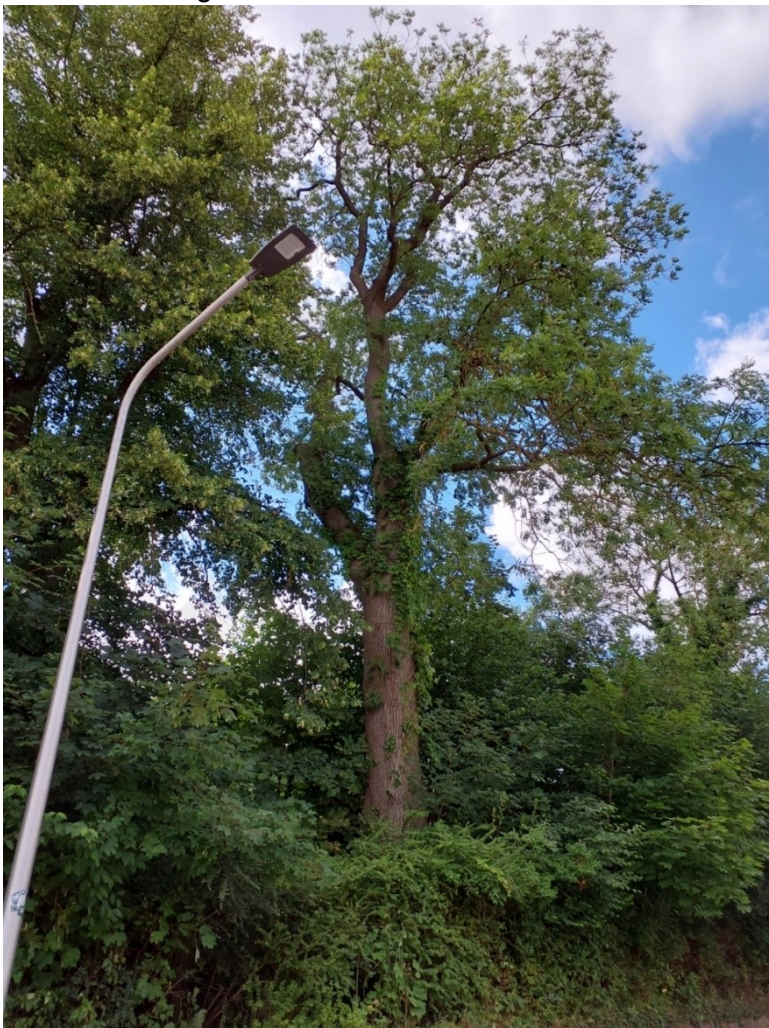
Esche Anfang Juli 2023 bei der Ersterfassung ins digitale Baumkataster.

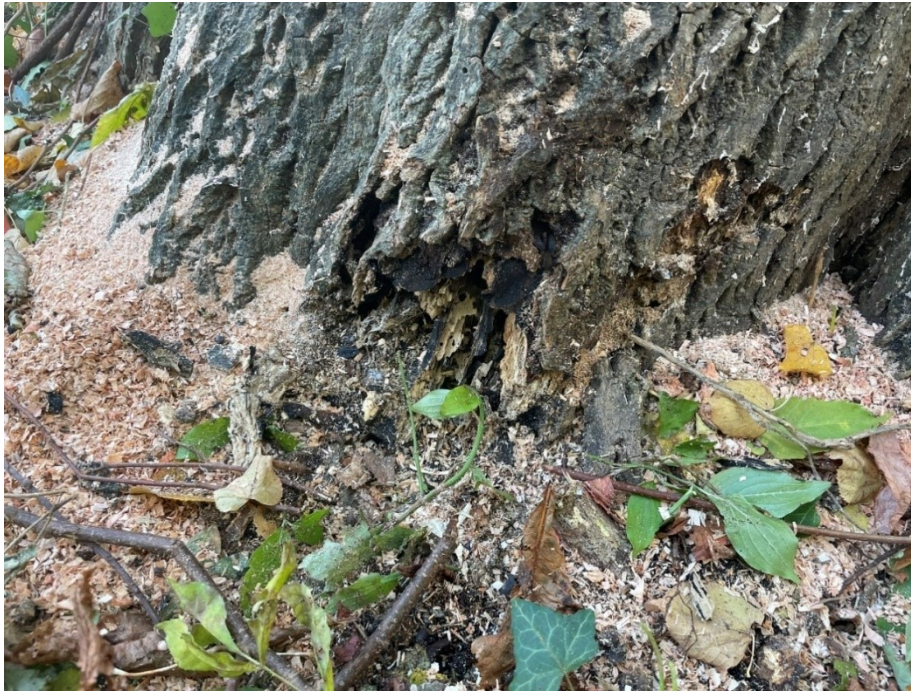
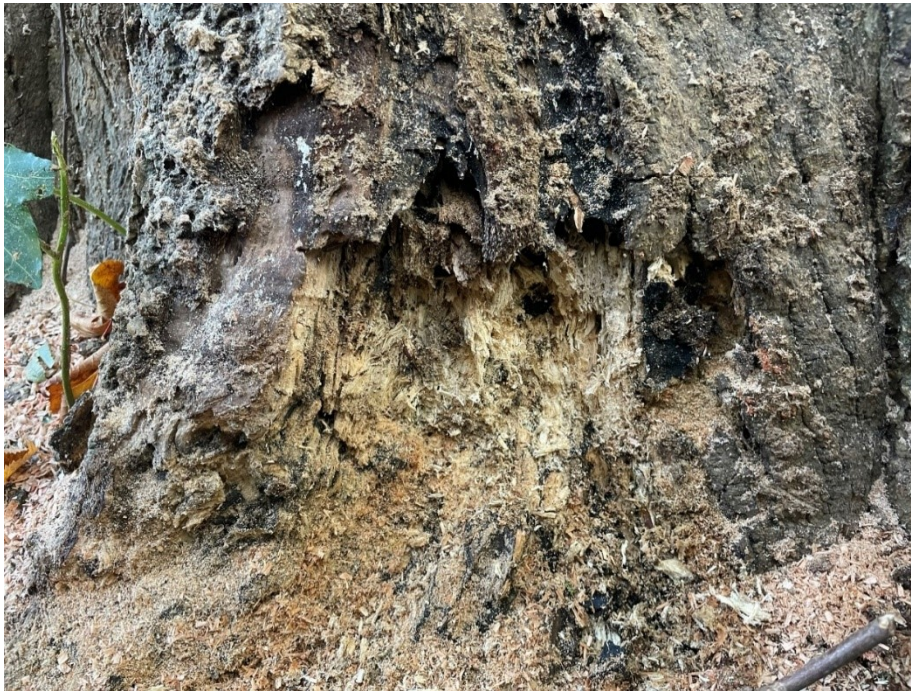
Nur durch die gewissenhafte und ausführliche Baumkontrolle konnten die Schäden am Stammfuß erkannt werden (sog. Stammfußnekrosen Aufgrund des Eschentriebsterbens). Aufgrund des hohen Schutzstatus des Baumes wurde die Fällung erst nach Begutachtung durch einen vereidigten Sachverständigen durchgeführt. Die Schwere der Schäden waren von der Straße aus nicht zu erkennen. Der Baum wäre mit großer Wahrscheinlichkeit auf die Bahnhofsallee gestürzt.

Stammfußnekrosen (umfangreiche Holzersetzung im Übergang zu den Wurzeln) Nur durch eine fachlich qualifizierte Baumkontrolle waren in diesem Fall die Schäden zu erkennen.

In der 42. KW musste leider ein mächtiger Eschenbaum (*Fraxinus excelsior*) mit einem Stammumfang von 378 cm und einer Höhe von 23 m, in der Bahnhofsallee umgehend gefällt werden.
