Betrifft Bauwerksprüfungen nach DIN 1076  
Telefon Corinna Hein; +49 172 248 1463  
E-Mail corinna.hein@kiwa.com  
Datum 22. Oktober 2024  
Unser Zeichen P-2024-0016

## Bauwerksprüfungen nach DIN 1076

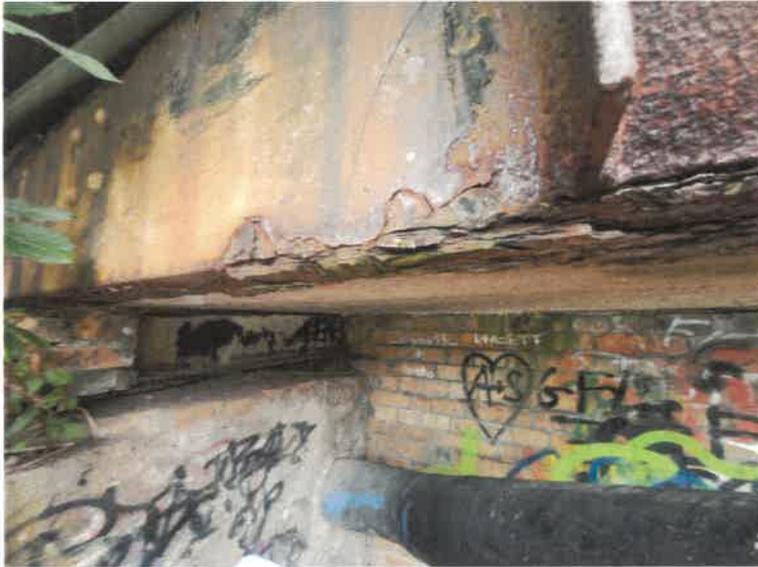
Der Zustand der Brücke der ehemaligen Kleinbahn, zwischen Großen- und kleinen Kuchensee hat sich innerhalb von 3 Jahren sehr verschlechtert.  
Stahlträger sind mittlerweile sehr stark korrodiert, teilweise mit Spaltkorrosion und Querschnittsverlust.

Ein Träger ist durchkorrodiert (siehe Schaden [9])

Die Brücke sollte kurzfristig gesperrt werden und umgehend instandgesetzt bzw. neu gebaut werden.

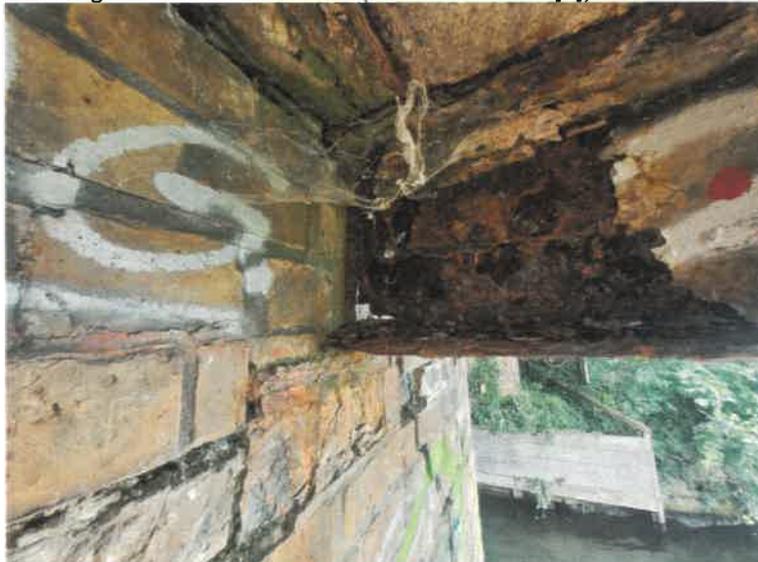
Der Beton und die Bewehrung des Flügels sind gerissen (siehe Schaden [16]).

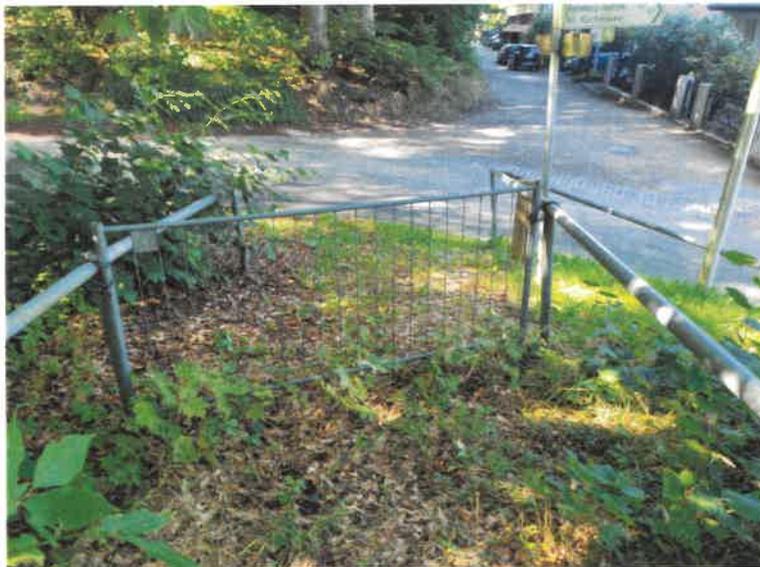
Die Camelbrücke ist oben bereits gesperrt, aber spielende Kinder können die Absperrung leicht umgehen.

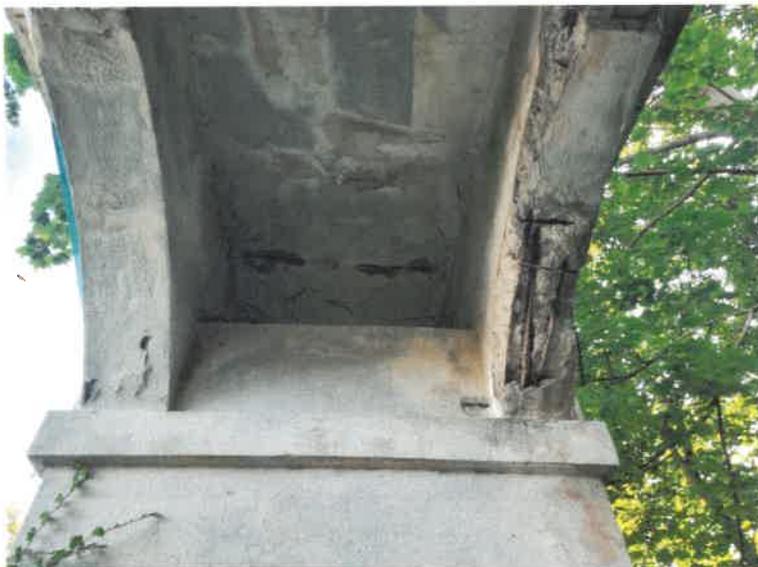
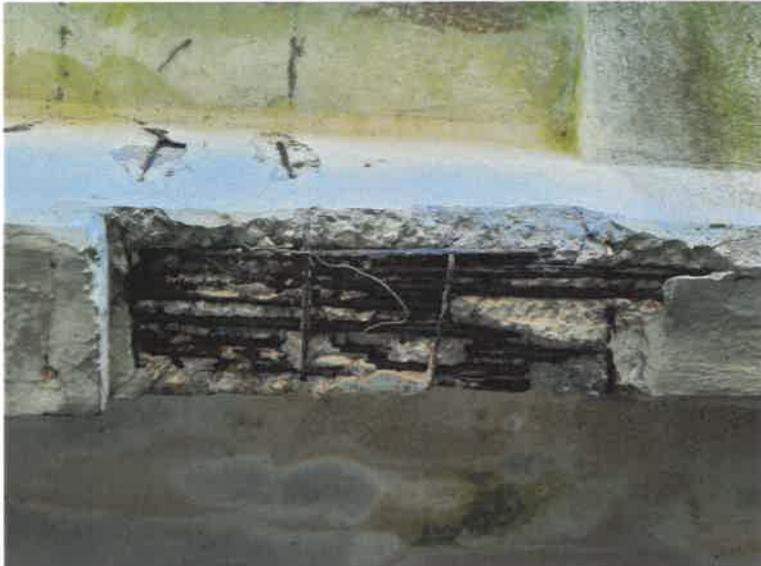
Unter der Brücke befindet sich ein Netz, aber nur im Bereich zwischen den Pfeilern. Links und rechts davon könnten Betonteile runter fallen.
