# Prüfbericht 2012 H

nach DIN 1076

**Bauwerksname** B 208 "Lüneburger Damm" / Verbindungskanal  
**Teilbauwerksname**  
**Kreis** Kreis Herzogtum Lauenburg  
**Ort** Ratzeburg  
**Bauwerksrichtung** von Westen nach Osten  
**Bauwerksart** Brücke mit Balken- / Plattenmischsystem  
**Tragfähigkeit**  
**Baujahr** 1990

**Prüfrichtung** von Westen nach Osten  
**Prüfer** M. Müller  
**Prüfung vom** 24.10.2012 bis 14.11.2012

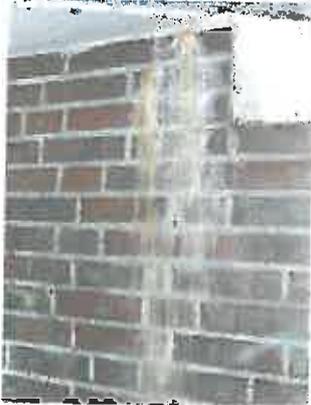
VERBLENDMAUERWERK WIDERLAGER OSTEN

[43] Widerlager, Mauerwerksfugen, ausgeprägt, Aussinterung, Widerlager hinten, Mitte quer, Fußgängerdurchgang Osten, Verblendmauerwerk, Undichtigkeit, ausgeprägte Aussinterung  
HP 2012: Schadensbild unverändert  
S=1, V=0, D=2 EP

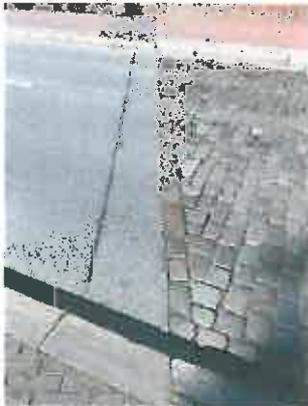
HP12\_ÜBERGANG\_OST

[15] Sonstiger wasserdurchlässiger Fahrbahnübergang, Pflasterung, gesamtes Bauteil, uneben, am Ende des Bauwerks, Osten, Schadenserweiterung, Pflasterung uneben, teilweise defekt und ausgebrochen, Fugen ausgewaschen und offen

bereichsweise uneben

S=0, V=1, D=1 EP

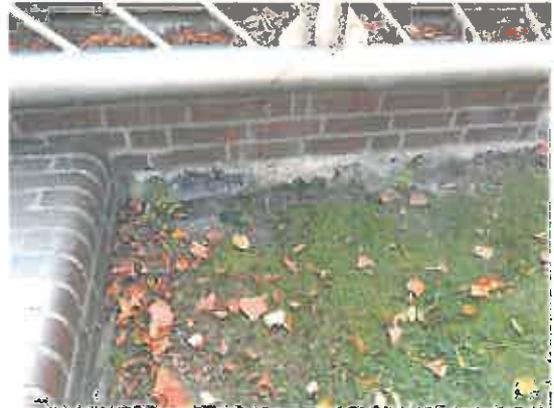
HP12\_WIDERLAGERWAND\_NW\_HINTERFÜLLBEREICH

HP 2012: Schadensbild unverändert

S=0, V=0, D=1 EP

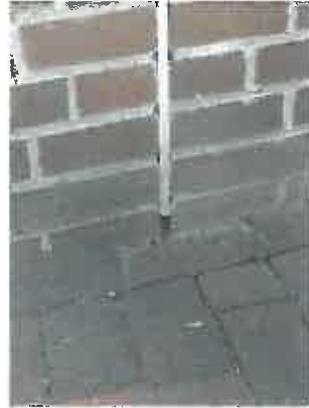
[30] Brüstung als Absturzsicherung, Fugenfüllung der Senkrechtfuge, mehrfach, Fehlstelle, hinten am Bauwerk, links, unten, Fugenmasse am unteren Anschluss der Brüstungswand auf ca 5 cm Länge ausgebrochen  
HP 2012: diese Stelle nicht geprüft, schadhafte Fugen am gesamten Überbau vorhanden  
S=0, V=0, D=1 EP

#### AUSGEBROCHENE FUGENMASSE AN BRÜSTUNGSWAND

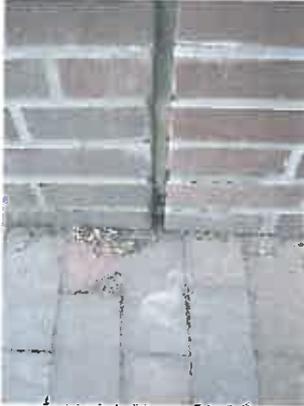
#### ANSCHLUSS FLÜGELWAND SO

[59] Brüstung als Absturzsicherung, Fugenfüllung der Senkrechtfuge, mehrfach, Fehlstelle, am Anfang des Überbaus, rechts, unten, Fugenmasse am unteren Anschluss der Brüstungswand auf ca 5 cm Länge ausgebrochen  
HP 2012: Schadensbild unverändert  
S=0, V=0, D=1

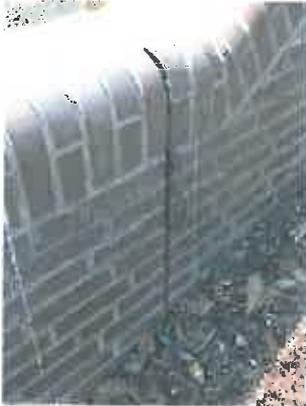
#### FLÜGELWAND SO

[40] Flügel, Brüstung als Absturzsicherung, Fugen senkrecht, vereinzelt, schadhaft, Flügelwand hinten, SO, Vereinzelt schadhafte Fugenfüllungen auch an den anderen Flügelwänden

HP 2012: Schadensbild unverändert

S=0, V=0, D=1 EP

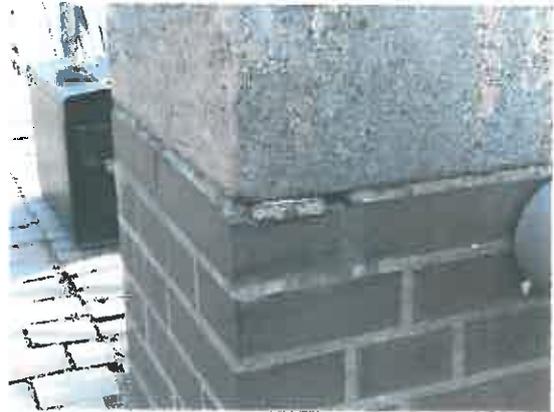
#### BRÜSTUNGSPFEILER SW

[1] Überbau, Geländer- / Brüstungspfeiler, Fugenmörtel, mehrfach, abgeplatzt, längs durchgehend, beidseitig, Pfeilerköpfe Westen beidseitig und mittig rechts Fuge zur Natursteinabdeckung ausgebrochen und lose

HP 2012: unverändert

S=0, V=0, D=1 EP

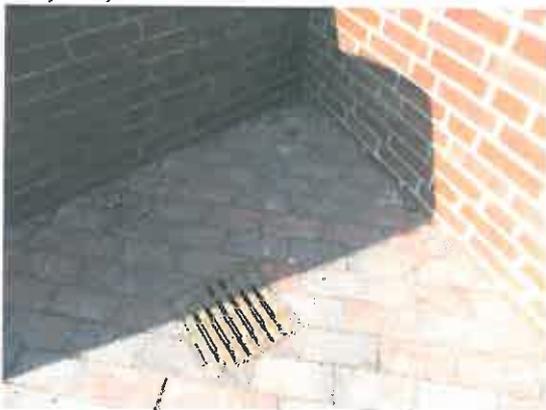
ABLAUF PODEST TREPPENABGANG NORD

HP 2012: Schaden unverändert

S=0, V=1, D=1

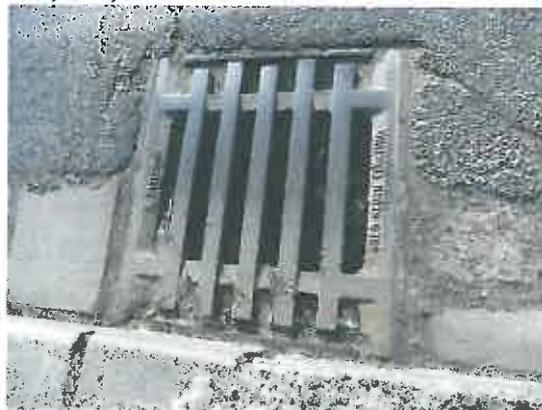
ABLAUF NW

[8] Bauwerksentwässerung, an einigen Bauteilen, Schmutzablagerung, Anzahl: 2 Stück, Achse Nr. 30, vorne am Bauwerk, beidseitig, oben, HP 2012: unverändert

S=0, V=0, D=1

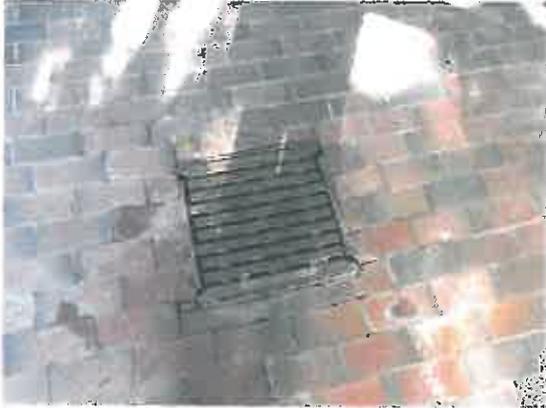
HP12\_SCHACHTDECKEL\_UNTERFÜHRUNG\_GEH  
WEG\_OST

[44] Unterbau, Bauwerksentwässerung, Pflasterung, gering, abgesackt / Setzung, Anzahl: 1 Stück, hinten am Bauwerk, Gehweg rechts, unter dem Bauwerk, Bereich Fußgängerunterführung

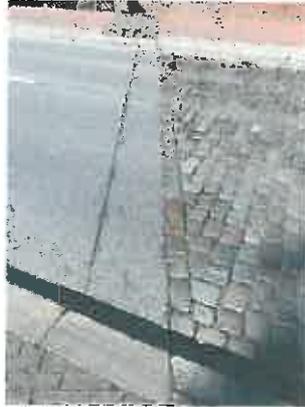
HP12\_PFLASTER\_OST

[27] Fahrbahnbelag, Pflasterverfugung, mehrfach, ausgewaschen, am Bauwerksabschluss hinten, quer durchgehend, An Fahrbahnübergang anschließendes Großsteinpflaster, Fugen ausgewaschen, teilweise uneben  
HP 2012: Schadensbild unverändert  
S=0, V=1, D=0 EP

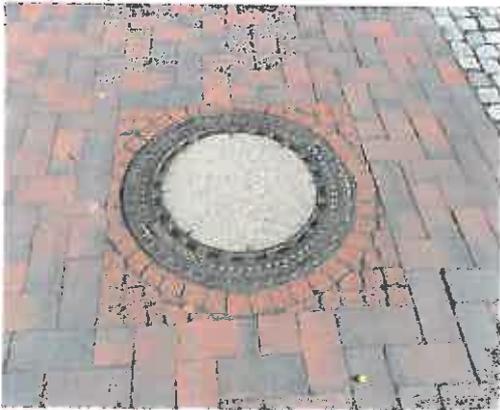
HP12\_SCHACHTDECKEL\_OST

[29] Geh- und Radwegbelag, Pflasterung, eine Stelle,  
abgesackt / Setzung, hinten am Bauwerk, Gehweg links,  
Absackung der Schachteinfassung ca. 1 cm  
HP 2012: Absackung vorhanden, Schadensbild  
unverändert  
S=0, V=1, D=0 EP

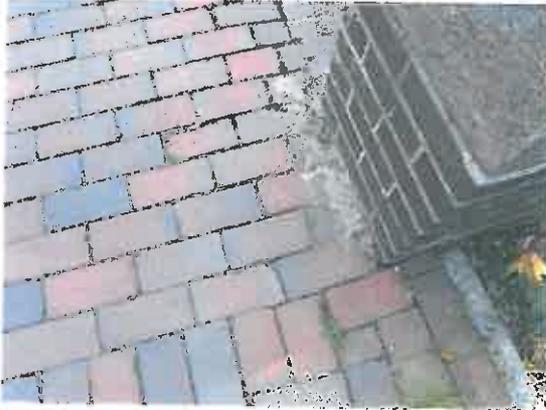
HP12\_PLASTERUNG VOR DEM PFEILER SW

[35] Geh- und Radwegbelag, Pflasterstein, mehrfach, < 2 cm abgesackt / gesetzt, vorne am Bauwerk, rechts, Pflaster uneben sowie ausgewaschene Fugen zum Brüstungspfeiler

HP 2012: Schaden unverändert  
S=0, V=1, D=0 EP

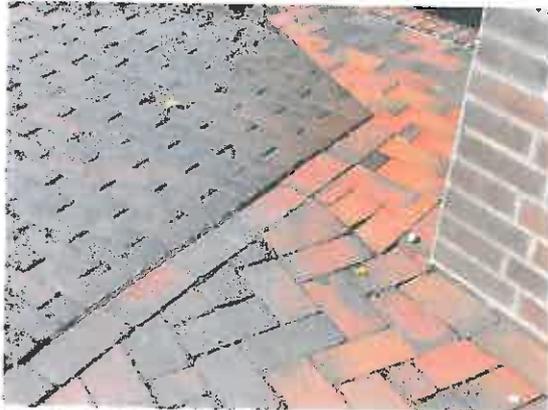
HP12\_ABSACKUNG\_GEHWEG

[26] Geh- und Radwegbelag, Pflasterstein, eine Stelle, 2 - 5 cm abgesackt / gesetzt, Länge: 2,000 m, hinten am Bauwerk, Gehweg links, ca. 3 cm Absatz im Bereich des Treppenabgangs

HP 2012: Schadensbild unverändert  
S=0, V=2, D=0 EP

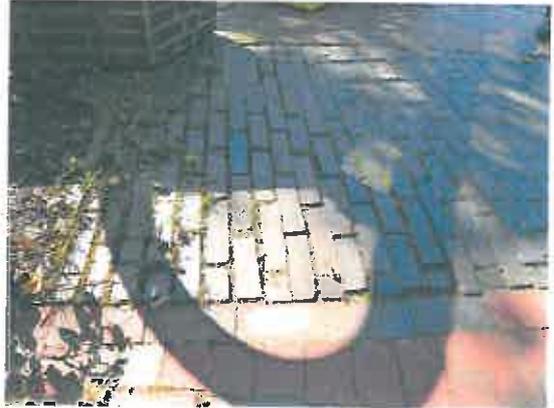
HP12\_PFLASTERUNG NORDEN

[38] Geh- und Radwegbelag, Pflasterstein, bereichsweise, 2 - 5 cm abgesackt / gesetzt, hinten am Bauwerk, Gehweg rechts, Pflasterbelag im Bereich des Gehbahnüberganges bis ca. 3 cm abgesackt, uneben, Fugen ausgewaschen

HP 2012: Schadensbild unverändert  
S=0, V=2, D=0 EP

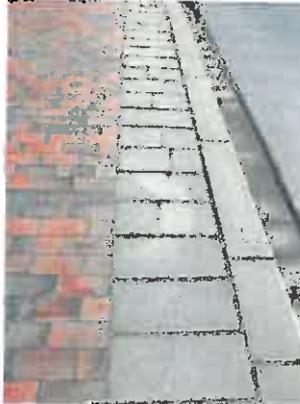
[24] Geh- und Radwegbelag, Platte, mehrfach, Längsrisse, vorne am Bauwerk, links, Bordstreifen aus Naturstein gerissen

HP 2012: Schaden unverändert  
S=0, V=0, D=1

GERISSENE NATURSTEINPLATTEN

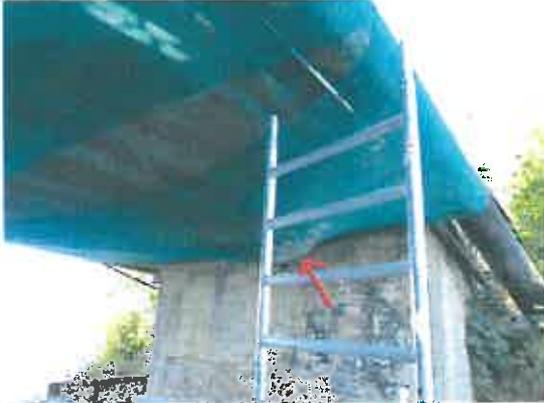
HP2012\_SICHERUNGSNETZ\_UNTER\_DER BRÜCKE

[38] Überbau, Betonansichtsfläche, mehrfach, Bauteil nicht einsehbar, durch Sicherungsnetz, Netz sichert vor herabfallenden Teilen, aber das Netz ist überlastet, Verletzungsgefahr und Verkehrssicherheit eingeschränkt  
S=0, V=1, D=1 EP

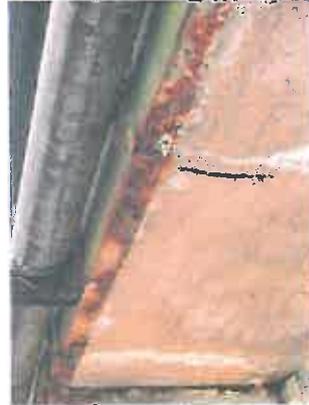
GESIMSTRÄGER SW

[9] Platte, U-Profil, bereichsweise, verrostet mit Blattrostbildung, längs durchgehend, beidseitig, Unterseite, alter Schaden nicht behoben, HP 2012: Schadensbild unverändert  
S=0, V=0, D=2 EP

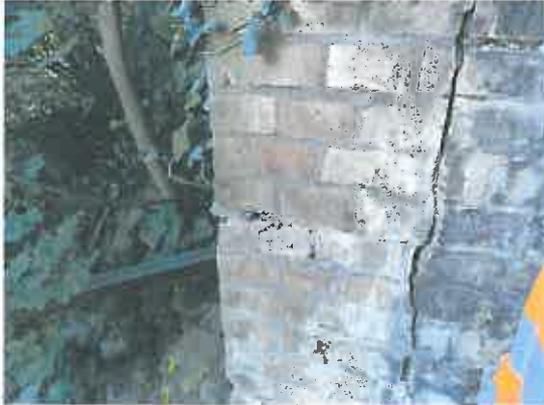
HP2012\_WIDERLAGER\_OST\_LINKS\_LÄNGSRISS

[40] Widerlagerwand, ein Stück, Längsrisse Rissbreite > = 1 mm

S=2, V=1, D=2 EP

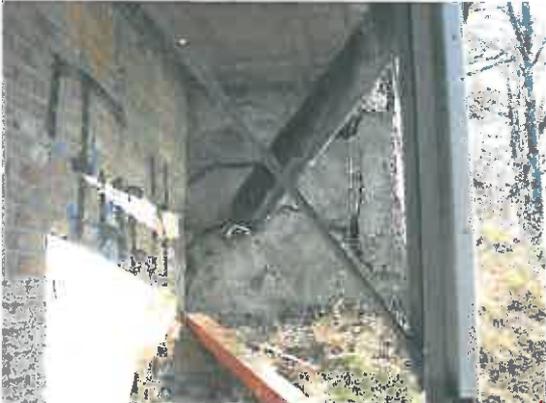
WIDERLAGERERWEITERUNG SO

HP 2012: Schadensbild unverändert, Bereich stark bewachsen

S=3, V=0, D=3 EP

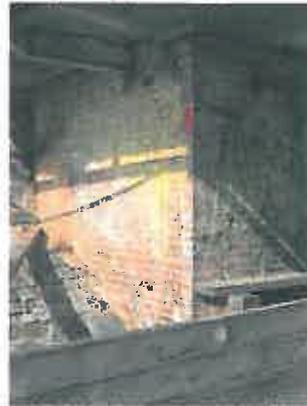
WIDERLAGERWAND SW

HP 2012: Schadensbild unverändert

S=1, V=0, D=2 EP

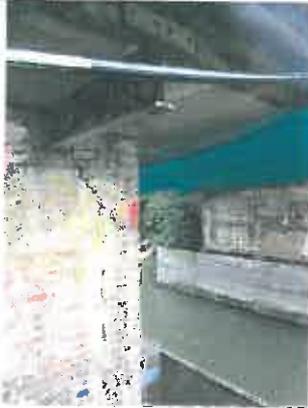
HP2012\_FLÜGEL\_SW\_RISS

[43] Flügel, vereinzelt, Längsrisse Rissbreite 0,4 - < 1 mm, SW

S=1, V=1, D=1 EP

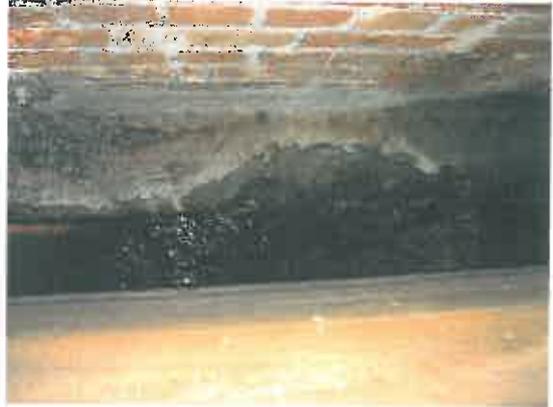
FUNDAMENTBALKEN

HP 2012: Schadensbild unverändert

S=0, V=0, D=1 EP

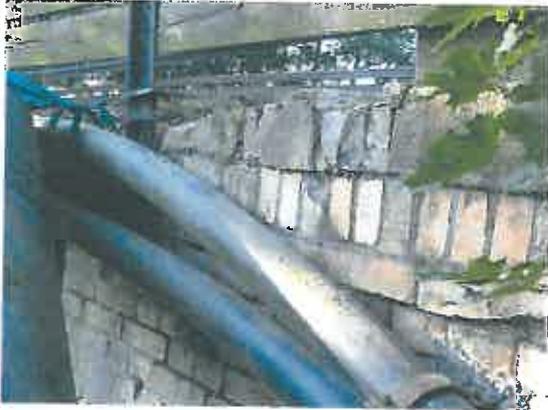
HP2012\_GESIMS\_SEITE\_MW\_ABGÄNGIG

[42] Seitenfläche, Gesims, häufig, verwittert, Mauerwerk abgängig, Verkehrssicherheit und Standfestigkeit eingeschränkt

S=1, V=1, D=1 EP

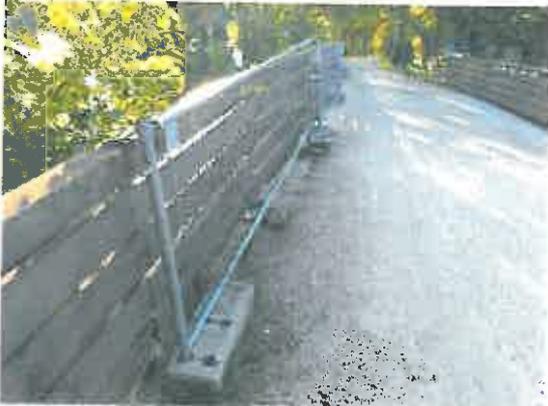
HP2012\_GELÄNDER\_NORD\_NICHT FACHGERECHT

[36] Geländer als Absturzsicherung, bereichsweise, nicht fachgerecht, Geländer wurde durch Bauzaun (h = 1,20 m) erweitert, Befestigung erfolgte an abgängiges Geländer, Stolpergefahr durch hervorstehende Bauzaunsockel, Geländer nicht fachgerecht

S=0, V=1, D=1 EP

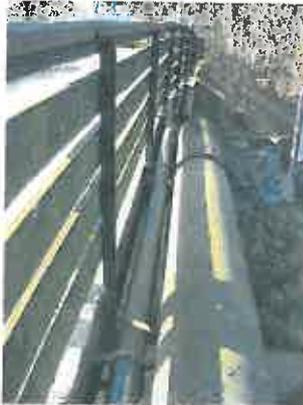
GELÄNDER RECHTS

HP 2012: Schaden unverändert

S=1, V=0, D=2 EP

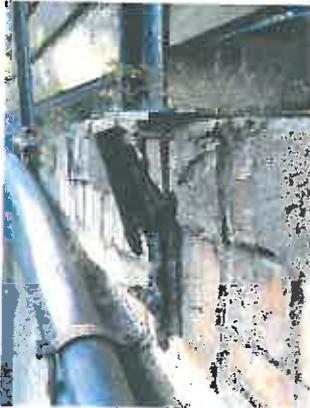
**HP2012\_GELÄNDER\_NORD\_VERANKERUNG**  
[29] Pfostenverankerung des Geländers, Profile, mehrfach, verrostet mit Querschnittsschwächung, links, HP 2012: Schadenserweiterung; Verankerung abgängig  
S=1, V=2, D=2 EP

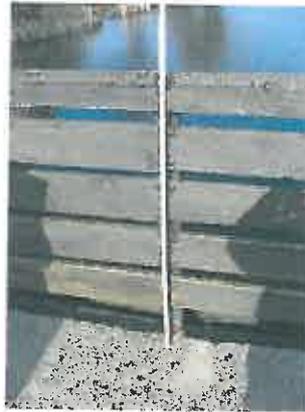
**HP2012\_PFOSTEN\_GELÄNDER\_VERANKERUNG**  
[30] Geländer ohne Seil mit sonstiger Füllung, gesamtes Bauteil, entspricht nicht den gültigen Vorschriften, längs durchgehend, beidseitig, Geländerhöhen links 0,98 - 1,03 m, rechts 0,97-0,99 m, als Absturzsicherung neben Radwegen zu niedrig  
HP 2012: alter Schaden nicht behoben  
S=0, V=2, D=0 EP

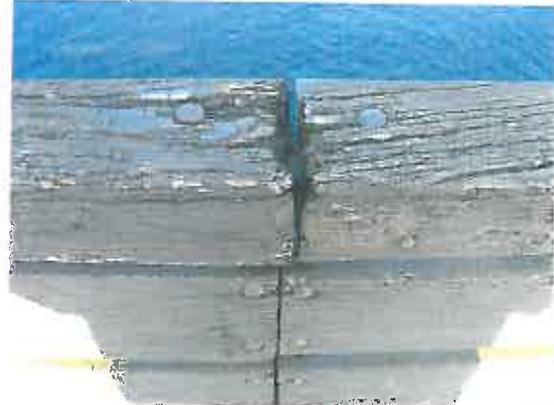
**GELÄNDERHÖHE**  
[31] Handlauf des Geländers, Kantholz, mehrfach, verwittert, längs durchgehend, beidseitig, Holz des Geländers stark verwittert, uneben, Holzausbrüche  
HP 2012: Schaden unverändert vorhanden  
S=1, V=2, D=2 EP
