Stadt Ratzeburg

Prüfbericht 2012 E

nach DIN 1076

Bauwerksname	Fußgängerbrücke Schwanenteich
Teilbauwerksname	
Kreis	Kreis Herzogtum Lauenburg
Ort	Ratzeburg
Bauwerksrichtung	von West nach Ost
Bauwerksart	Balkenbrücke / Mittelträger / Trapezplatte
Tragfähigkeit	DIN-Fachbericht 101 - Geh- und Radweg
Baujahr	2009

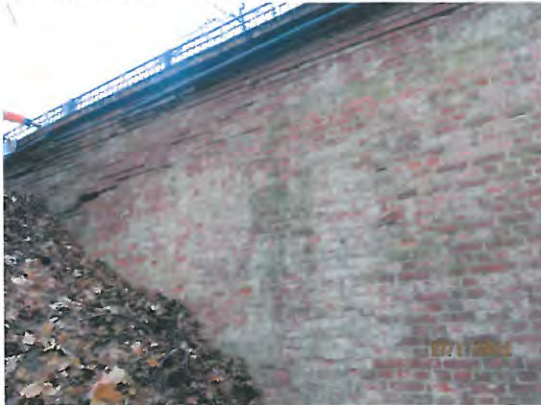
HP_2012_FLÜGELWAND_SÜDWEST
[31] Flügel, tragendes Mauerwerk, vereinzelt, Querrisse, teilweise Schrägrisse, schadhafte Fugen, Mauerwerksabplatzungen und -ausbrüche, Frostschäden, alle Flügelwände
S=1, V=0, D=2 EP

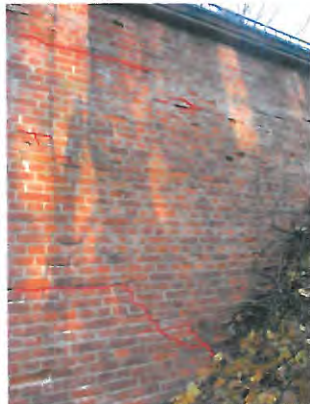
HP_2012_FLÜGELWAND_SO
[24] Flügel, tragendes Mauerwerk, mehrfach, Schrägrisse, vorne und hinten am Bauwerk, beidseitig, alter Schaden nicht behoben, Rissweiten bis 2 cm
HP 2012: Schadensbild unverändert, Flügelwände durchfeuchtet
S=2, V=0, D=2 EP

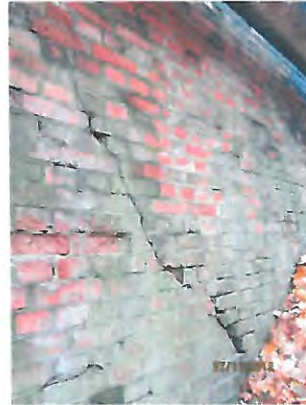
HP_2012_FLÜGELWAND_NW
[34] Flügel, tragendes Mauerwerk, eine Stelle, Schrägrisse, NO
S=2, V=0, D=2 EP

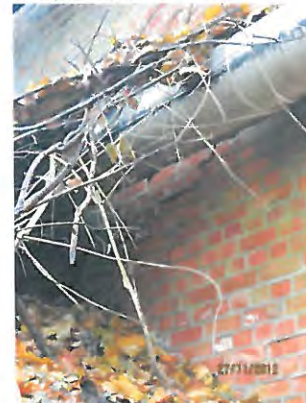
HP_2012_FLÜGELWAND_NO
[26] Flügel, tragendes Mauerwerk, ein Stück, Schrägriss, Breite 1,2 mm, SW
S=2, V=0, D=2 EP

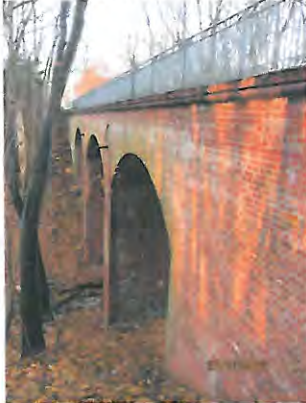
HP_2012_FLÜGELWAND_SO_GESIMS

[30] Flügelgesims, Mauerwerksfugen, stellenweise, gerissen, Schaden genauer: Fugen gerissen und teilweise offen, Mauerwerksausbrüche/Abplatzungen, Frostschäden, Gesims ausgebaucht
S=2, V=0, D=2

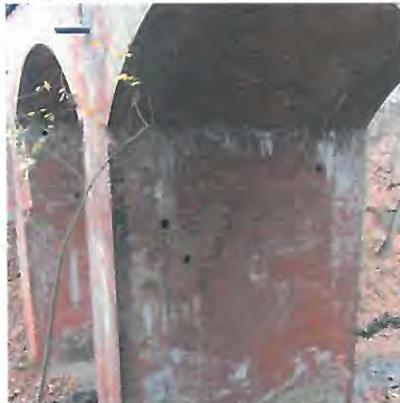
HP_2012_ANSICHTNORD_UNVERSCHLOSSENE_KERNBOHRUNGEN

HP 2012: Bohrungen nicht verschlossen, Gefahr Einnisten von Vögeln

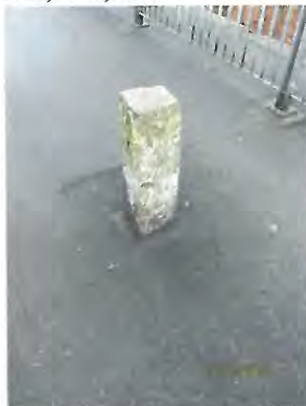
HP_2012_POLLER_OST

HP 2012: Poller bereichsweise bemoozt

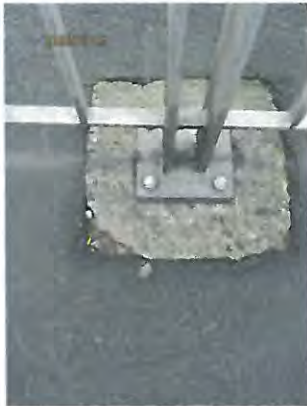
HP_2012_VERANKERUNG_GELÄNDER

HP 2012: Schaden unverändert

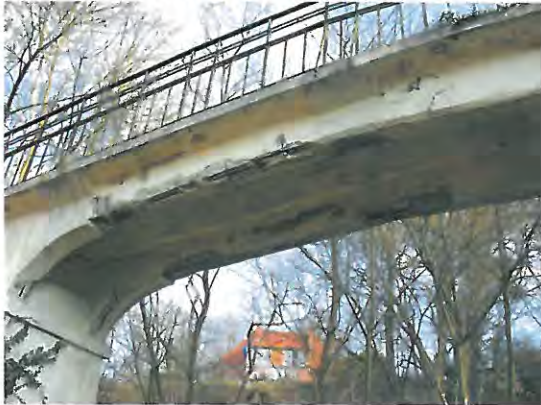
BILD 037

[10] Längsträger, Betonoberfläche, eine Stelle, Abplatzung mit freiliegender Bewehrung, Länge: 0,800 m, Süden, Unterseite, ersten Brückenfeld, 1,5 m vor Pfeiler Achse 20

HP 2012: Schadensbild unverändert
S=3, V=0, D=3 EP

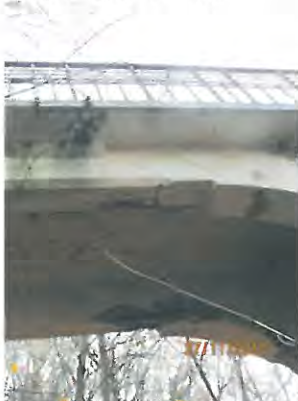
HP_2012_LÄNGSTRÄGER_ABPLATZUNG

[2] Längsträger, Betonoberfläche, mehrfach, Abplatzung mit freiliegender Bewehrung, 2-tes Feld, Mitte längs am Bauwerk, Süden, außen, 1,5 m hinter Pfeiler Ost

HP 2012: Schadensbild unverändert, Sicherungsnetz behindert Fotodokumentation
S=3, V=0, D=3 EP

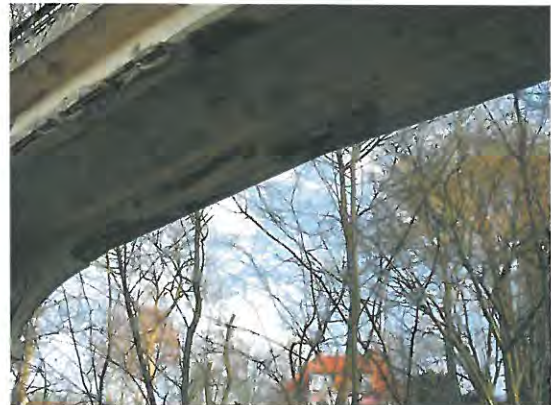
BILD 038

[3] Längsträger, Betonoberfläche, ausgeprägt, Abplatzung mit freiliegender Bewehrung, Anzahl: 1 Stelle(n), 1-ter Pfeiler/Stütze, Mitte längs am Bauwerk, Norden, Unterseite, Schadenserweiterung, Feld 2, Kämpferbereich
