Energetisches Sanierungskonzept

Seniorenheim Bei St. Petri

Barlachplatz 10, 23909 Ratzeburg

- Erfassung energetischer Maßnahmen unter Berücksichtigung konstruktiver Mängelbeseitigung
- Bauphysikalische Einschätzung zu Möglichkeiten der energetischen Sanierung

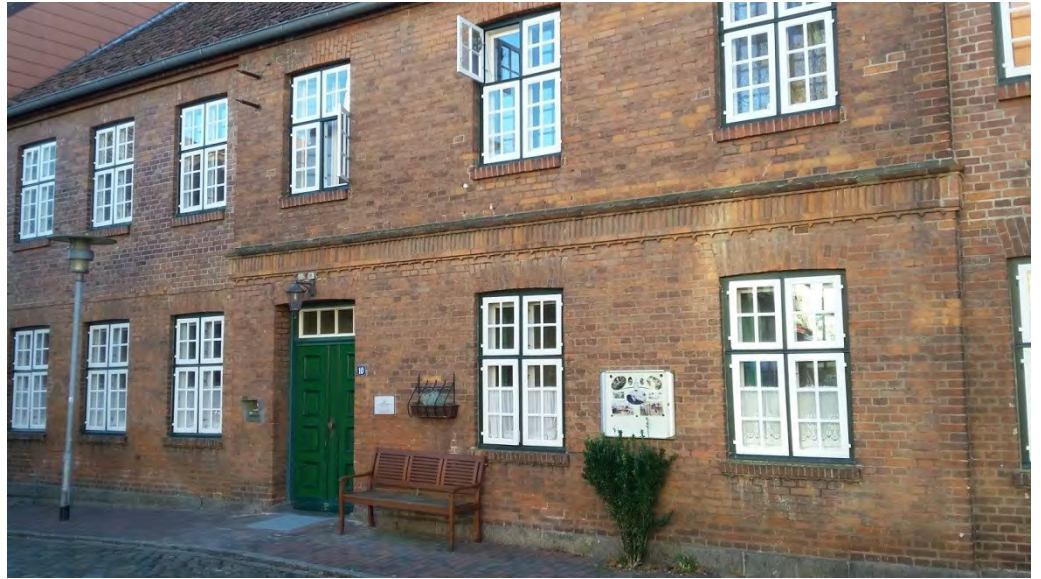
Augenscheinlich verfügt die sich in einem zufriedenstellenden Zustand befindliche Außenwand über keinerlei Wärmedämmung.

Ziegelmauerwerk der Außenwand zur Straßenseite Barlachplatz

Da der Denkmalschutz äußere Veränderungen verbietet, kann eine Innendämmung den energetischen Zustand des Gebäudeteiles verbessern.

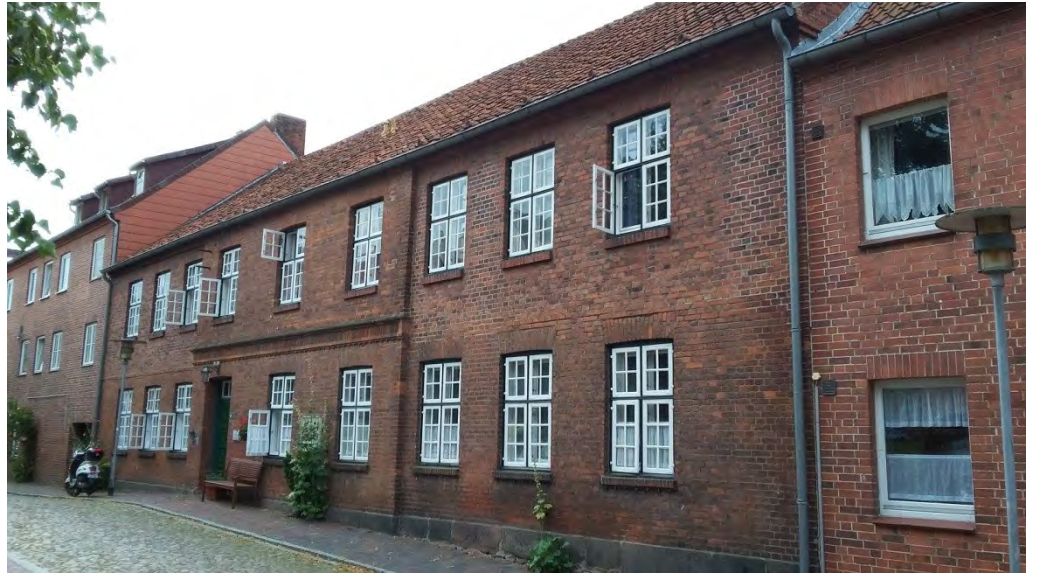
Historische Dacheindeckung an der Barlachstraße

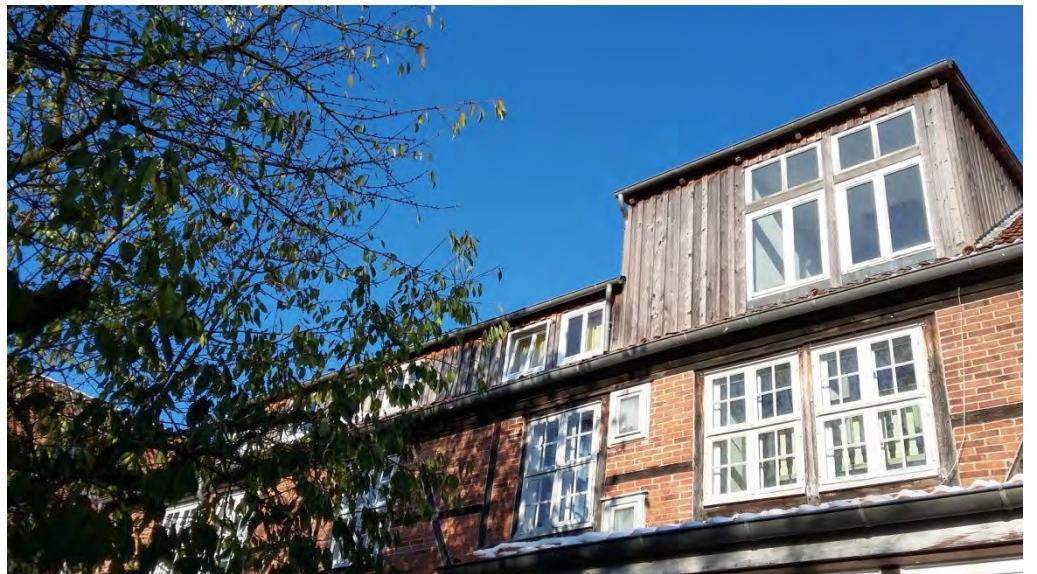
Dachfläche Hofseite durch Gauben geprägt

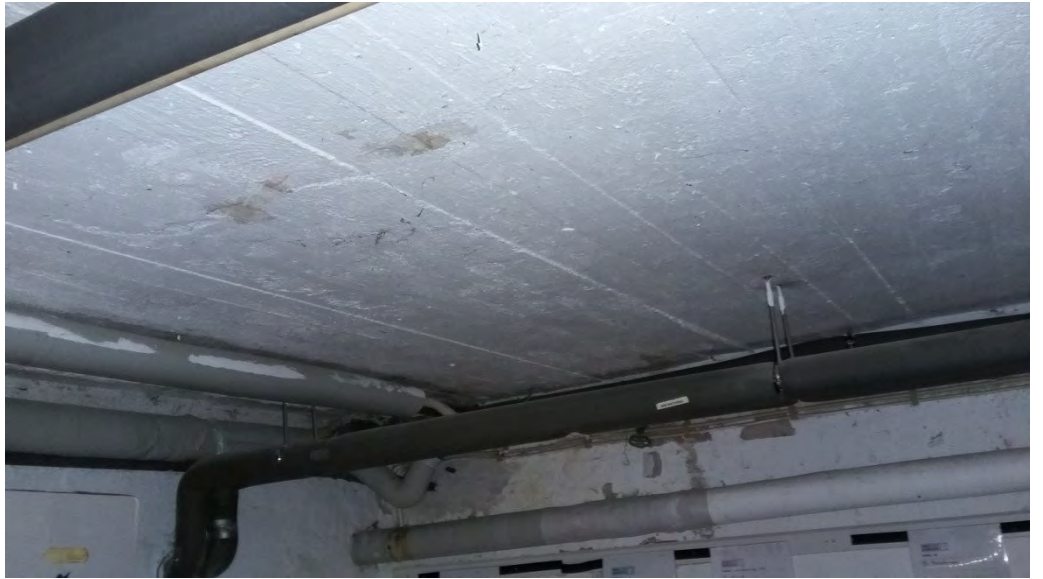
Unterseitige Deckenflächen im Kellergeschoss in Sichtbeton

In der größtenteils unbeheizten Teilunterkellerung, die sich im weiteren Gefälle der Straße „Bei St. Petri“ zum Souterrain mit beheizten Räumen entwickelt, werden die unterseitigen Kellergeschossdeckenflächen der Räume gedämmt. Dazu sind Installationsbereiche auszusparen und je nach Dicke gegebenenfalls mit zusätzlicher Dämmschicht zu versehen. Die Arbeiten sollten im Zuge des Beleuchtungskörperaustausches auf LED-Leuchten erfolgen, damit zusätzliche De- und Montagen der Kellerdeckenleuchten eingespart werden.

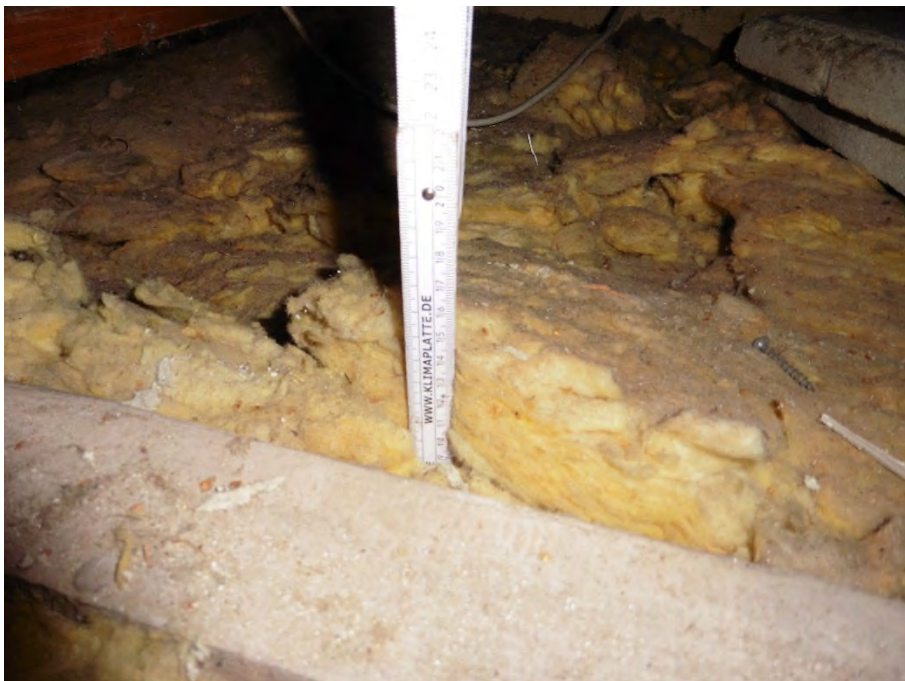
Bild 18 Oberste Geschossdecke – Dämmstärke
