1189
Au-02
Dachgeschoss
Stand: 05.11.2020

kienast und kienast Architekten PartG mbB Architekten Ingenieure Partner 23879 Möln Fax 0454/2344 e-mail: info@kienastundkienast.de www.kienastundkienast.de		Revizionen: Sanierung / Umbau Seebadeanstalt Schloßwiese 3, 23909 Ratzeburg Baubeamt: Stadt Ratzeburg, vertreten durch den Bürgermeister Unter den Linden 1, 23909 Ratzeburg Freigegeben: _____ Datum: _____ DR. ARCHT/ST: _____ Datum: _____ Projekt: Dachgeschoss	
Der Entwurf ist geistig urheberrechtlich geschützt. Weitergabe, Vervielfältigungen und Verwertung dieser Unterlagen ist nur mit Zustimmung des Entwurfsverfassers möglich.	Blatt: Cor Datum: 05.11.2020 Blatt Nr.: 1189 Plan Gr.: 66/37,25m Maßstab: 1:100 Plan Nr.: Au-02

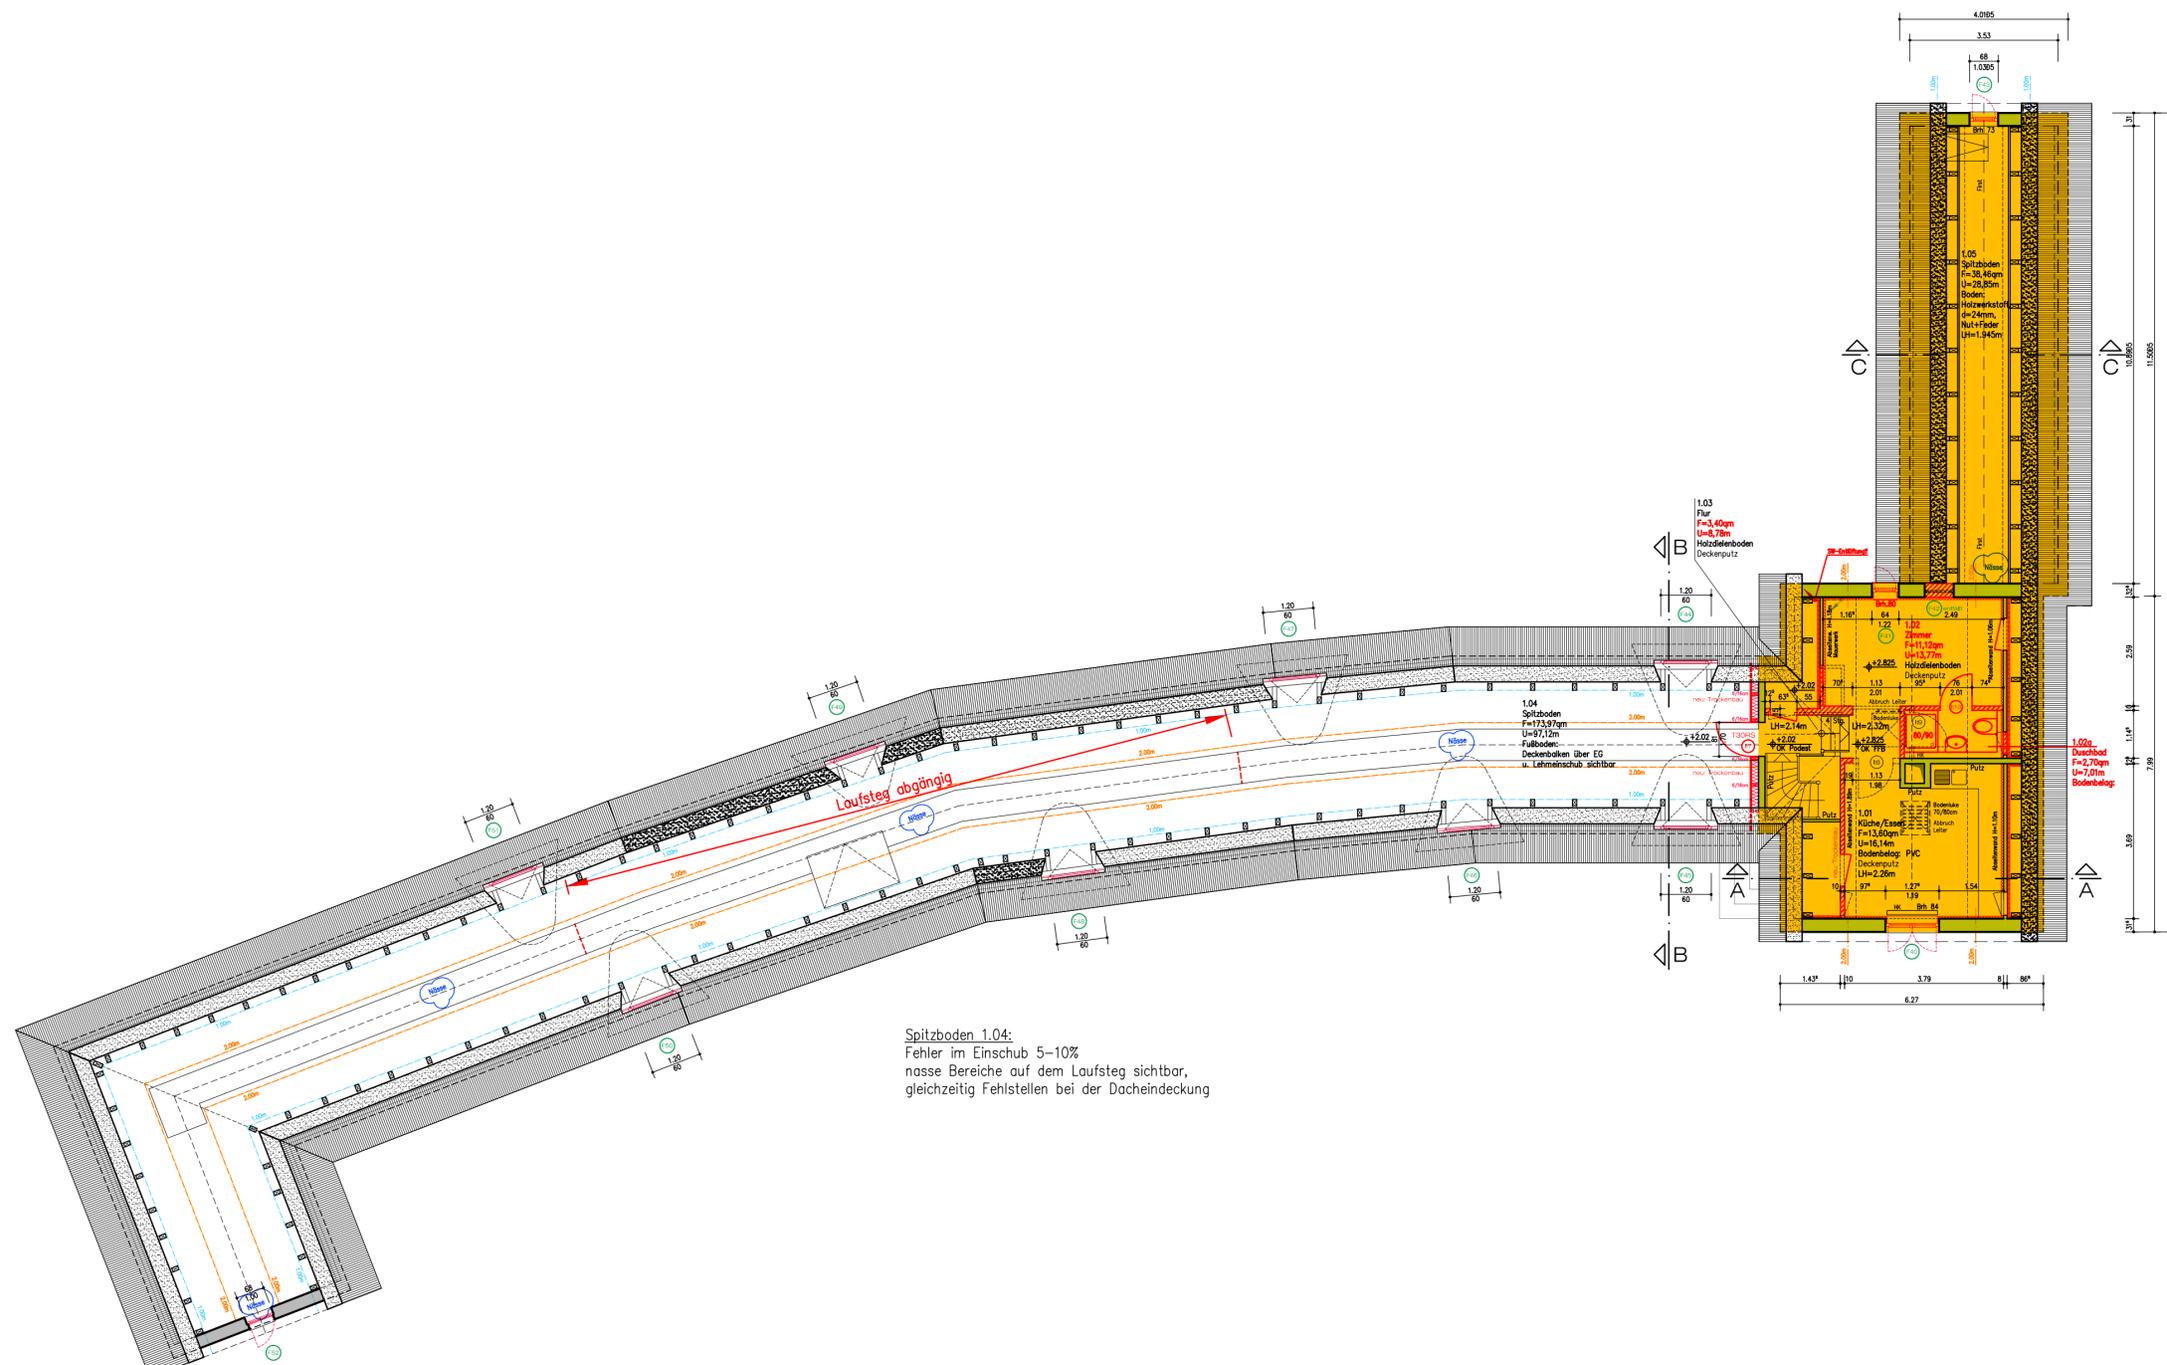
Spitzboden 1.04:
Fehler im Einschub 5-10%
nasse Bereiche auf dem Laufsteg sichtbar,
gleichzeitig Fehlstellen bei der Dacheindeckung
