Energetisches Sanierungskonzept

Seniorenheim Bei St. Petri

Barlachplatz 10, 23909 Ratzeburg

- Erfassung energetischer Maßnahmen unter Berücksichtigung konstruktiver Mängelbeseitigung
- Bauphysikalische Einschätzung zu Möglichkeiten der energetischen Sanierung

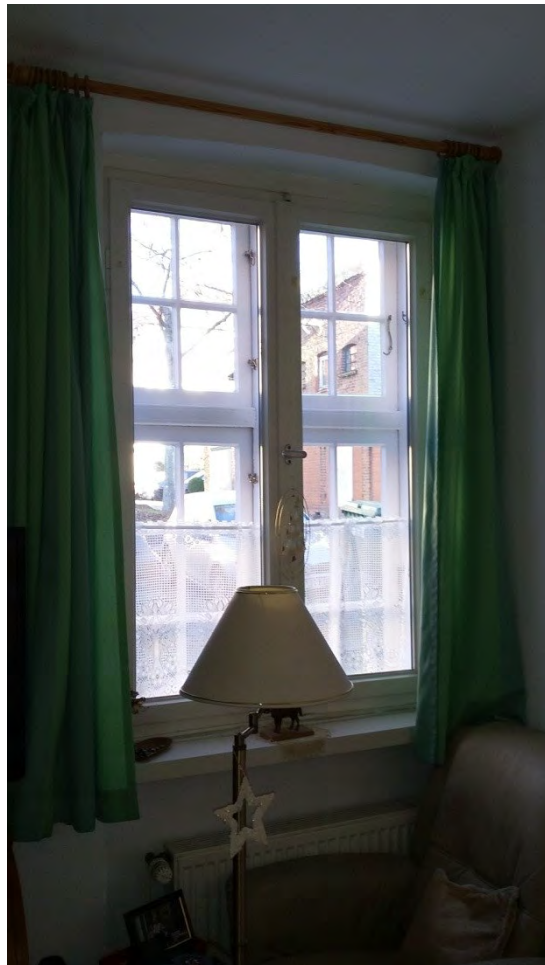
Innere Außenwand Barlachplatz

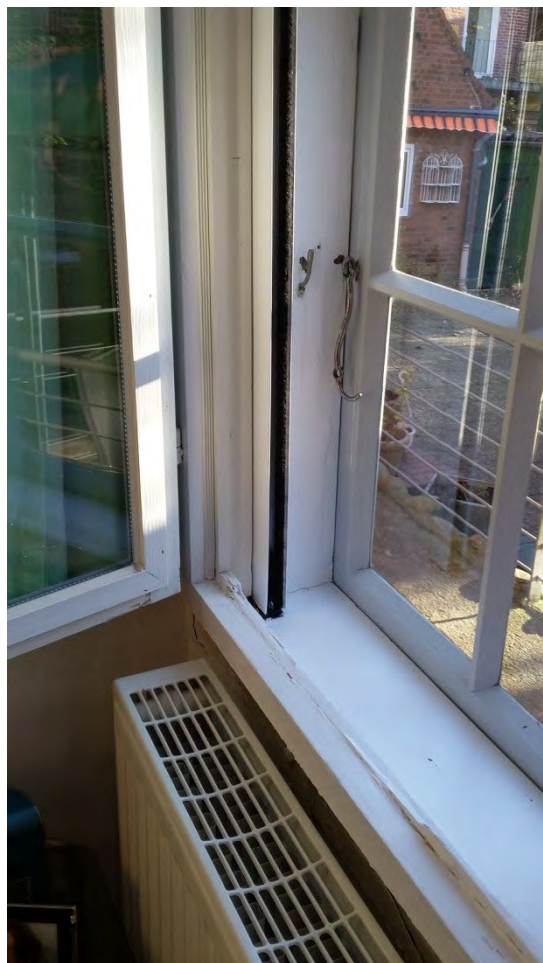
Detail Innenfenster Hofseite

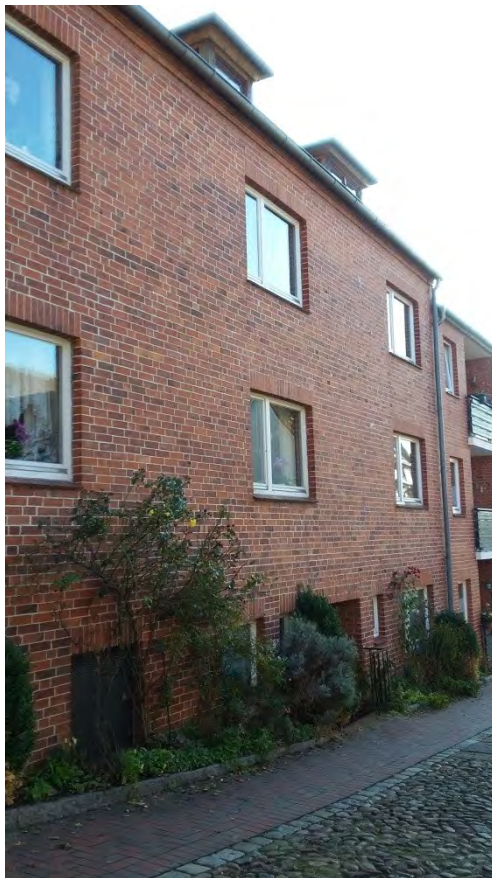
Augenscheinlich verfügen die sich in einem zufriedenstellenden Zustand befindlichen Außenwände über keinerlei Wärmedämmung.

Ziegelfassade Straße „Bei St. Petri“

Um die Sichtmauerwerkansichten nicht zu zerstören und Gebäudegeometrien nicht zu verändern, kann über eine Innendämmung der energetische Zustand des Gebäudeteiles verbessert werden.

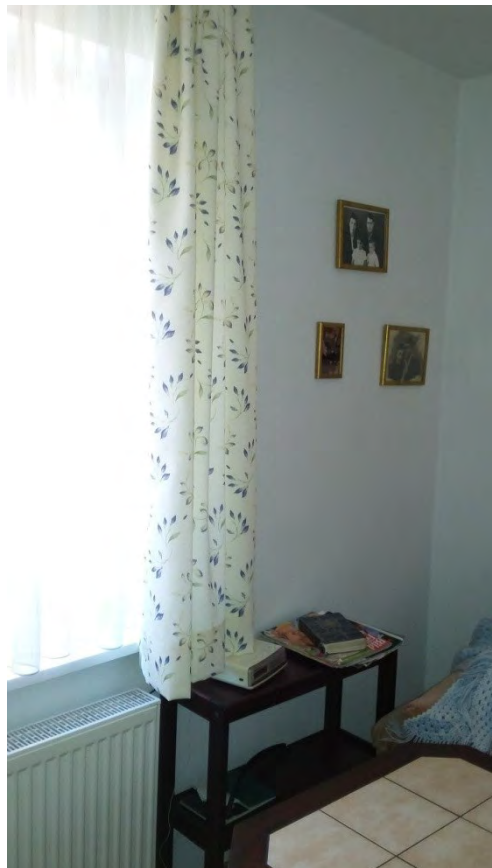
Innere Außenwand

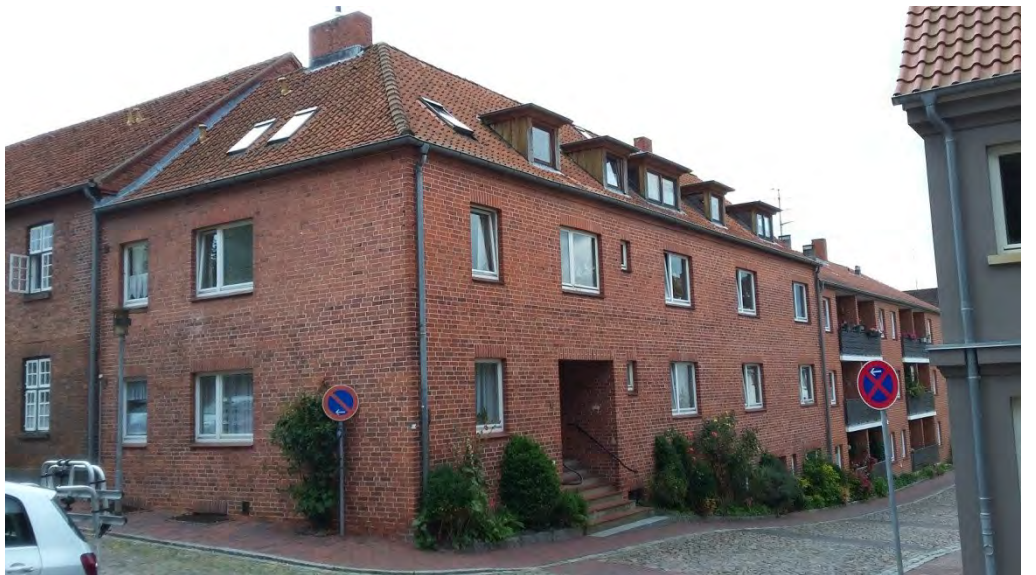
SP oberer Gebäudeabschluss (zu Seite 26 f)

Im Abseitenbereich des Treppenfures ist erkennbar, dass sich Bereiche des Daches in ungedämmten Zustand befinden. Es wurden lediglich Fragmente von Dämmungen vorgefunden.

Betroffener Eckbereich SP Straße Barlachplatz/“Bei St. Petri“ bis über 1. Gaube

Nach Abbruch der Dacheindeckung mit Dachlattung und restlichen Dämmstoffen wird eine Dampfbremsfolie zwischen seitlich und oberhalb der Sparren eingebaut. Danach erfolgt das Einlegen der Dämmung zwischen den Sparren von oben. Damit die Dämmung in Abseitenbereichen nicht die Dampfbremsfolie belastet, kommt eine in kurzen Abschnitten einzubauende Sparschalung unterhalb der Sparren zum Einsatz.

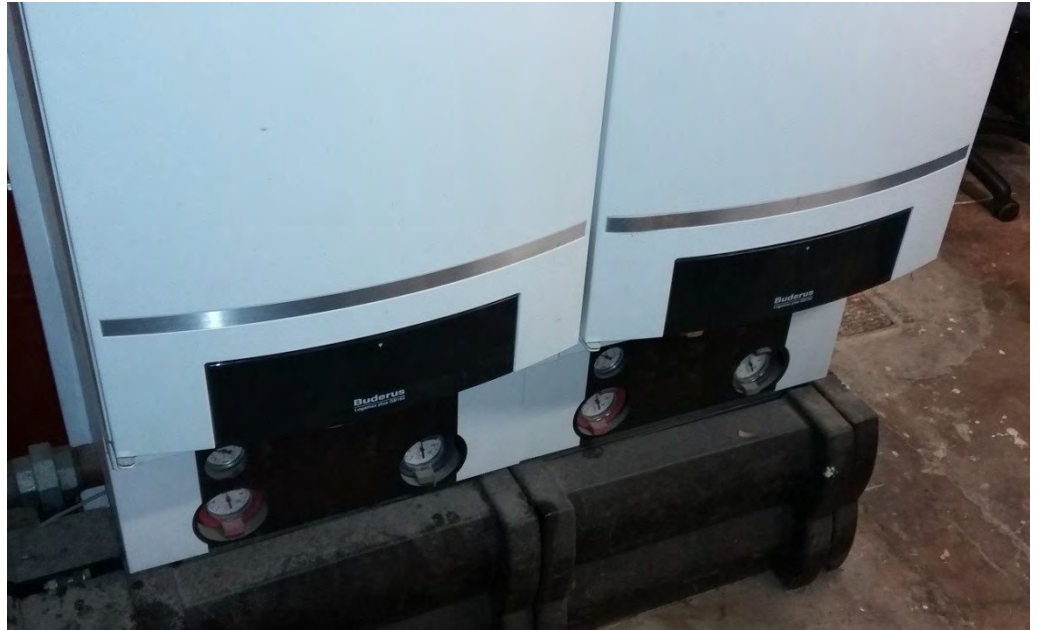
Gasbrennwert-Wärmeerzeuger

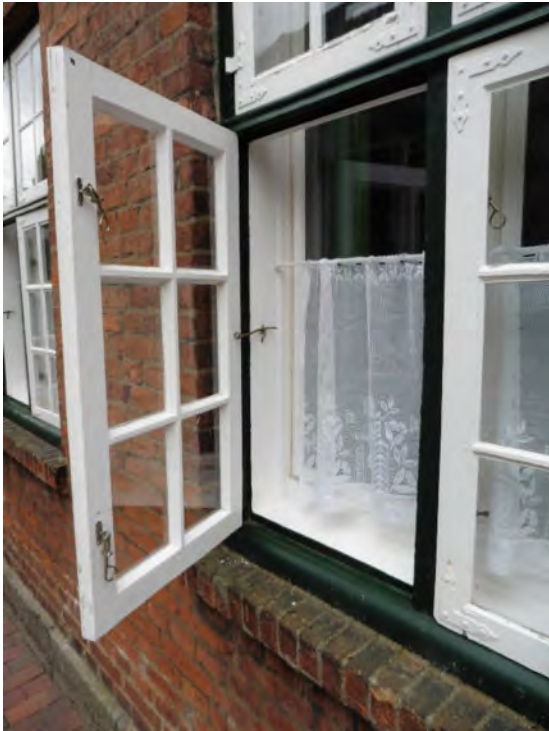
Bild 7 Nordfassade Kastenfenster

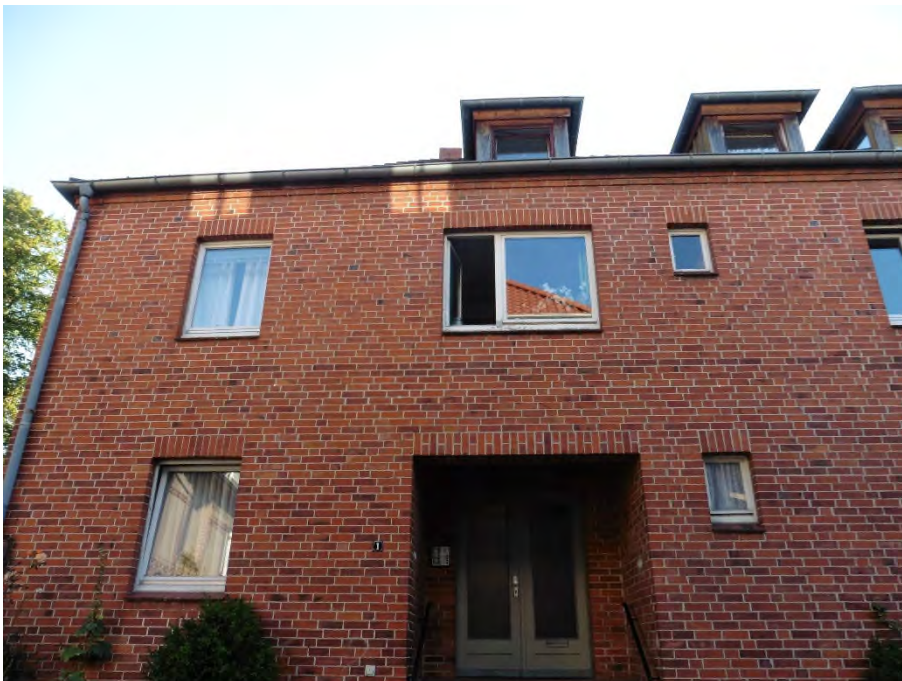
Die Außentür zur Straße „Bei St.Petri“ (Nebeneingang) weist deutliche Undichtigkeiten auf. Hier ist eine aufwändigere Aufarbeitung oder eine neue Außentür erforderlich.

Bild 10 Westfassade Nebeneingang

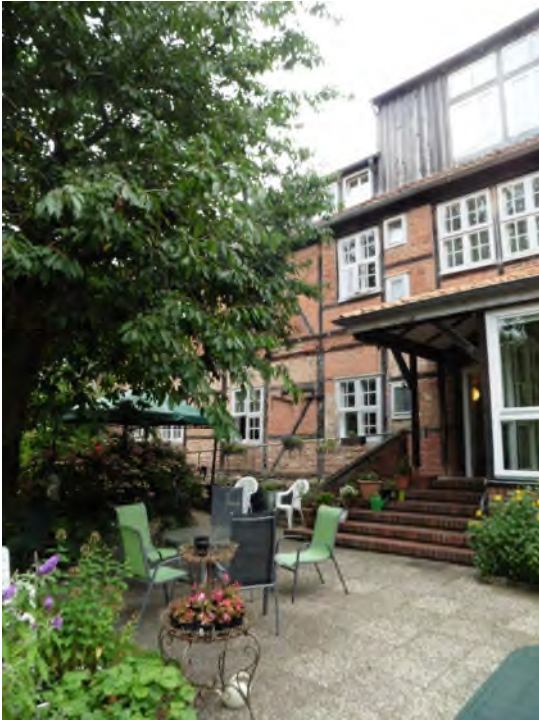
Bild 11 Südfassade - Innenhof

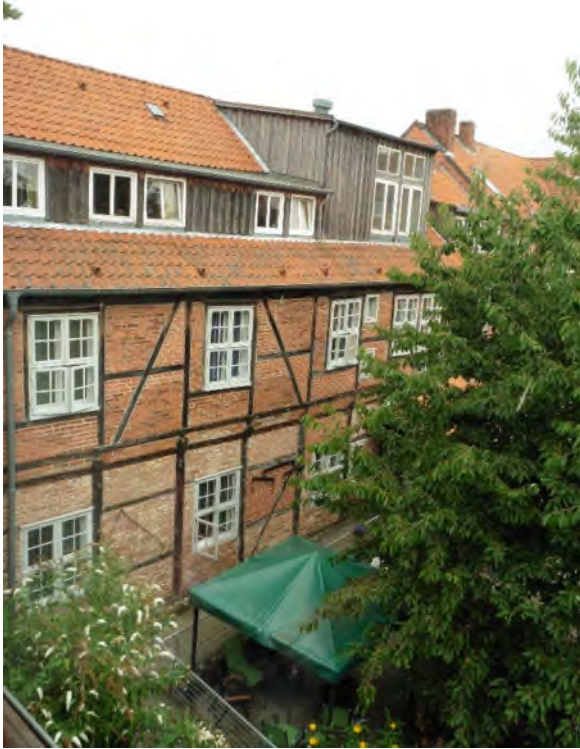
Bild 13 Südfassade

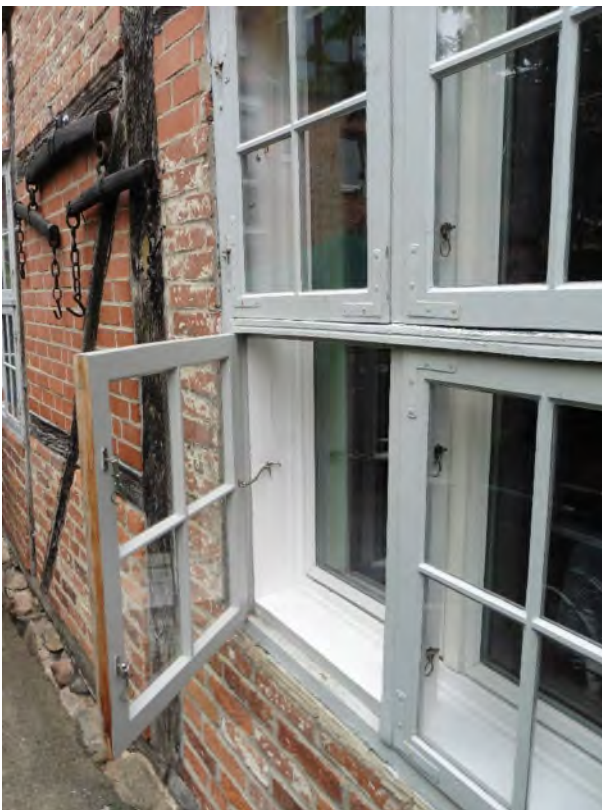
Bild 14 Südfassade Kastenfenster

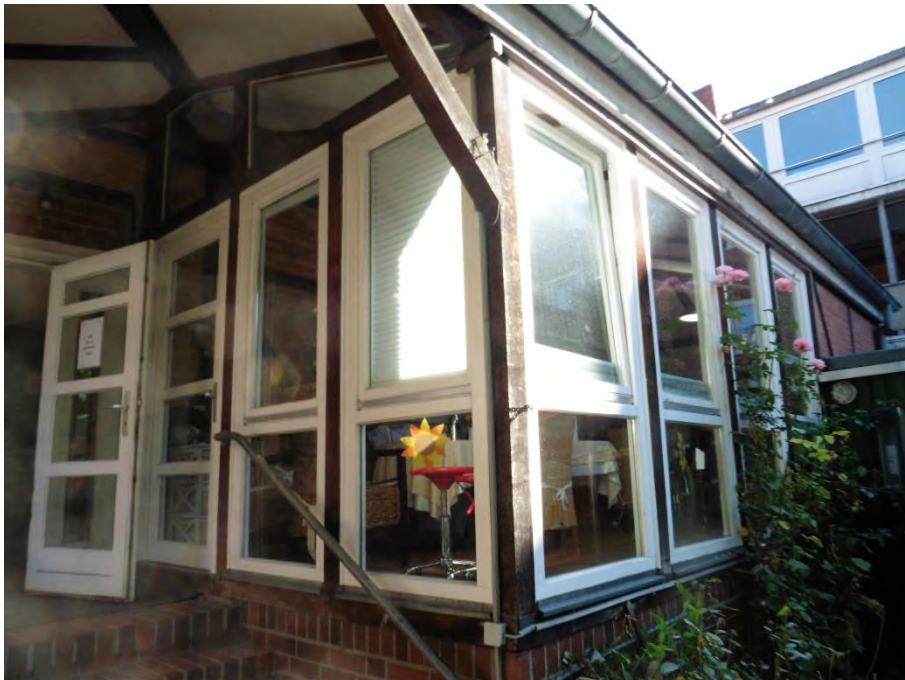
Bild 16 Wintergarten

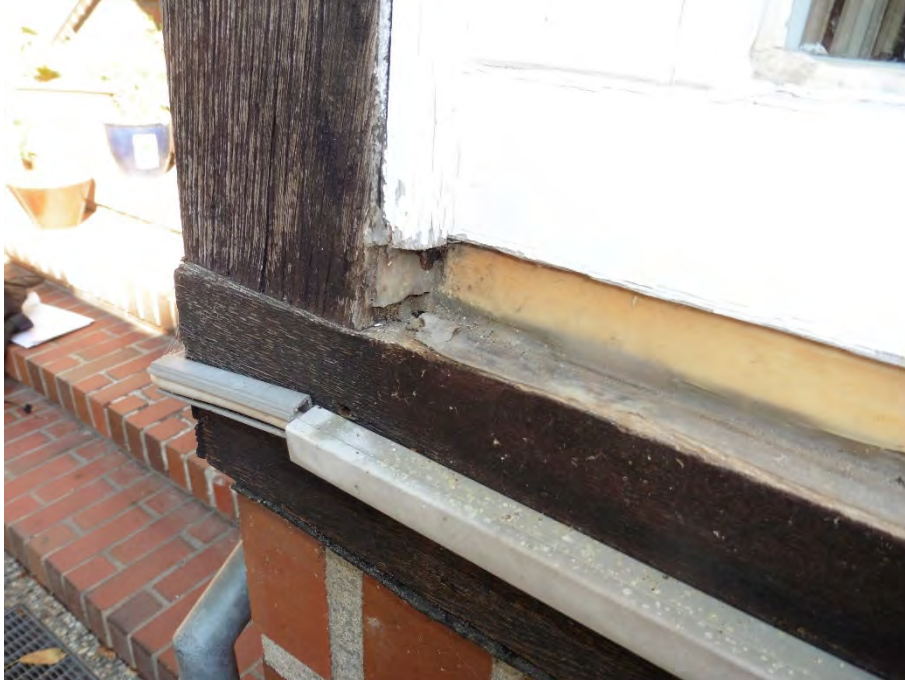
Bild 17 Wintergarten Detail

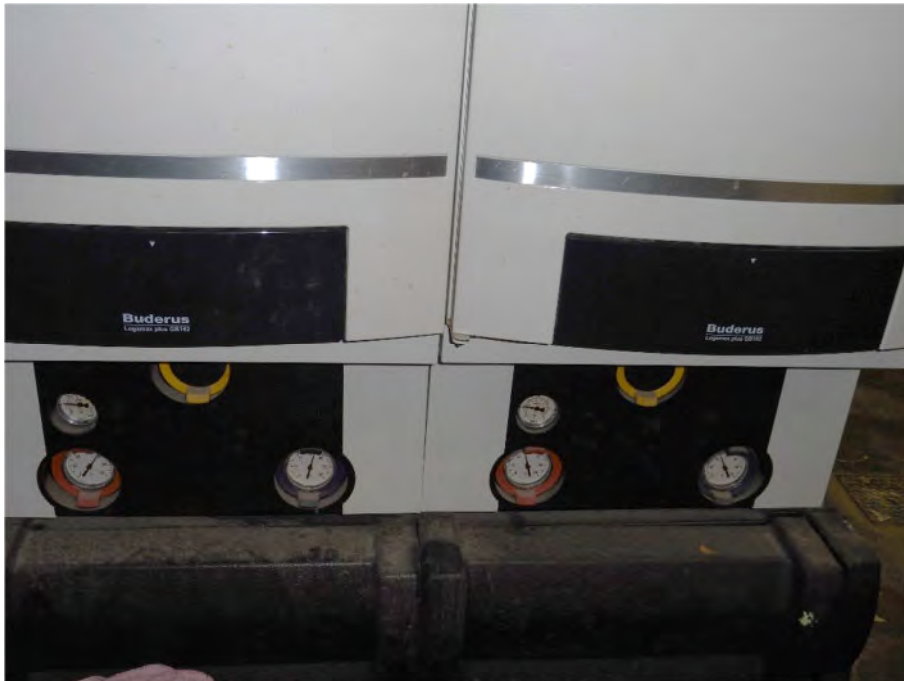
Bild 21 Anlagentechnik – Heizungsthermen

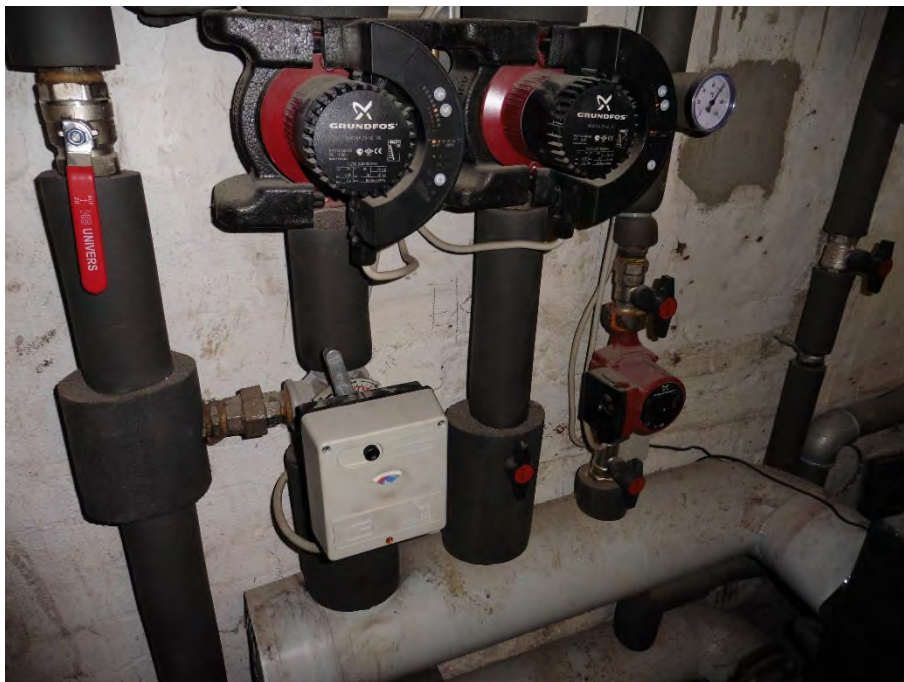
Bild 22 Anlagentechnik – Pumpen

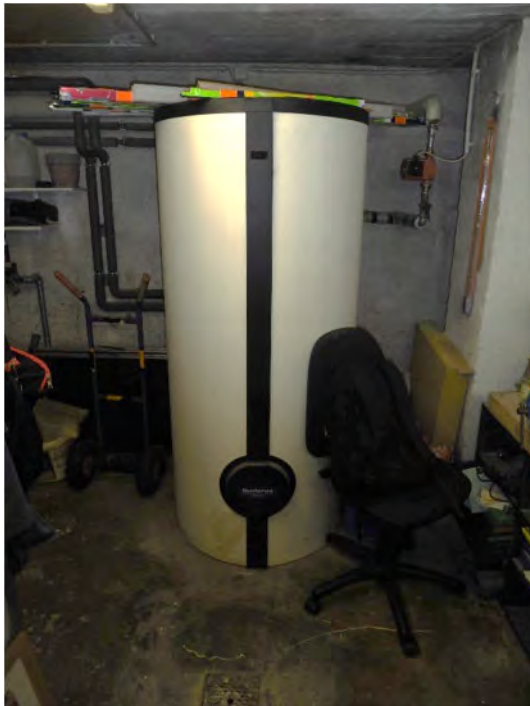
Bild 23 Anlagentechnik – Wasserspeicher

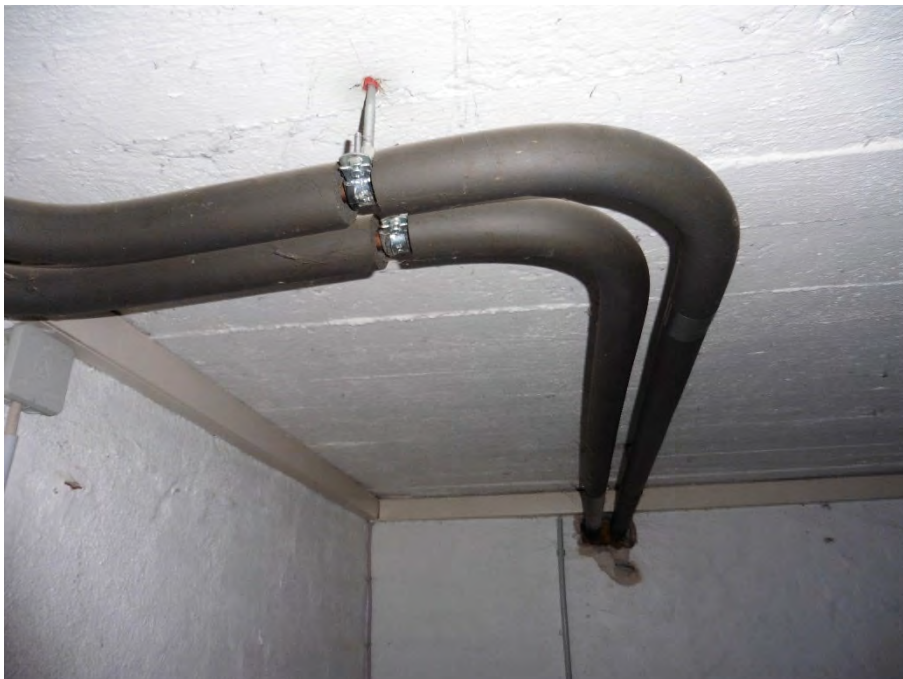
Bild 24 Anlagentechnik – Rohrleitungsdämmung
